# グラウンドアンカーの適正な 緊張力計測手法に関する研究

## 共同研究報告書

平成26年6月

独立行政法人土木研究所  
日本工営株式会社  
日特建設株式会社  
ライト工業株式会社  
守谷鋼機株式会社  
日本基礎技術株式会社  
株式会社エスイー

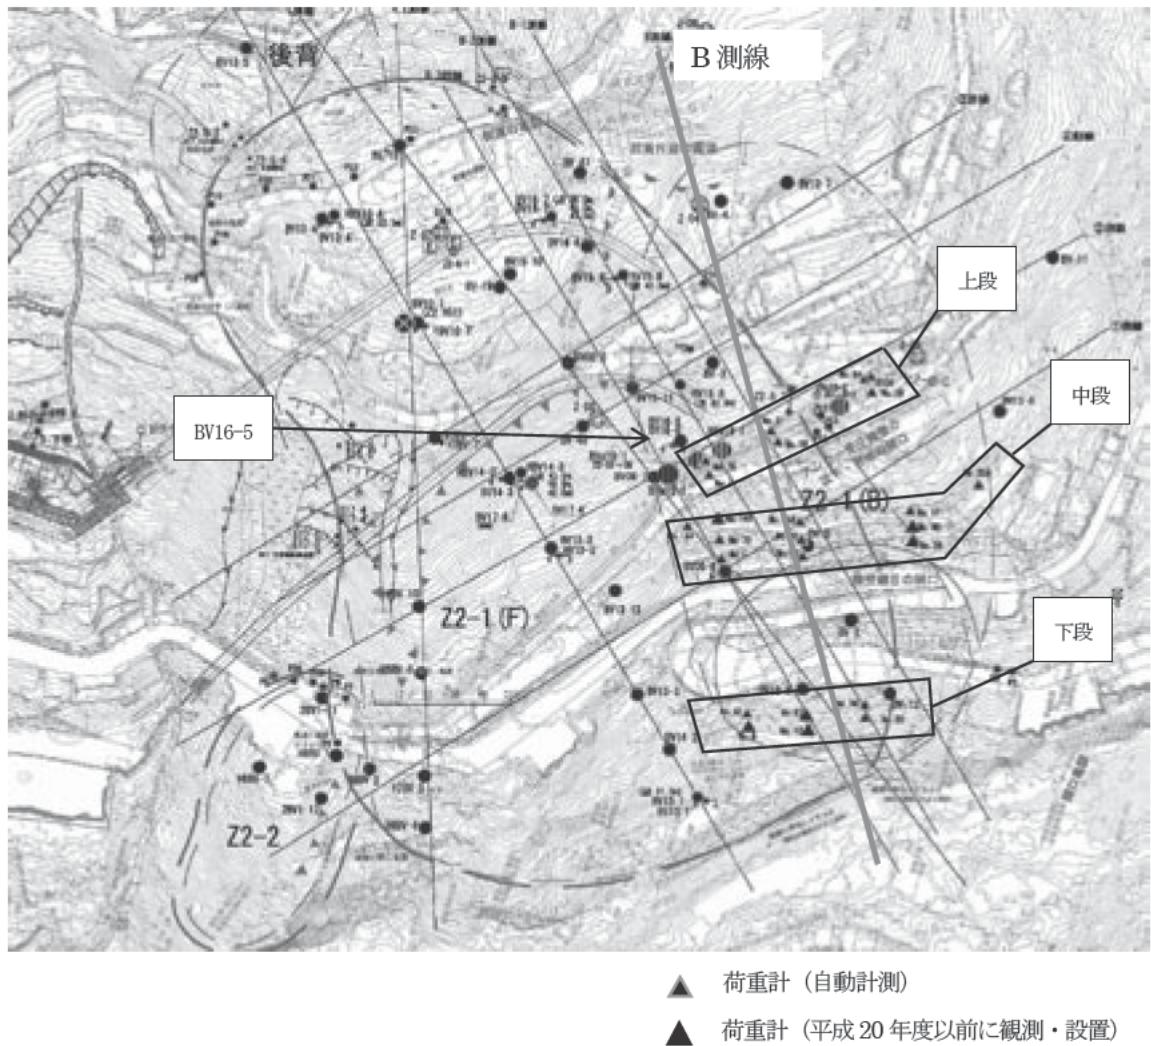
図 2.1.4 平面図

図 2.1.4 は、地すべりブロックに配置された 23 箇所のアンカー荷重計の位置を示したものである。

荷重計は上段および中段アンカーは全 336 本に対して約 5%である計 17 台設置し、下段アンカーは全 81 本に対して約 7%の計 6 台設置されている。荷重計は上中下段の各段の B 測線沿いとブロックの両サイドに配置されている。

アンカー施工前後の孔内傾斜計による孔内水平変位量と荷重を比べるとアンカー施工後にその変位量が減少している。しかし、地すべりの動きは緩慢に継続しており、たとえば図 2.1.4 に示される中段アンカー下流側の上部に設置された BV16-5 孔においてはアンカー施工後も 10mm 程度 (2005/4/25～2007/4/23)の水平変位量が確認されている。このとき、アンカー傾角を 30 度とすると、アンカー軸方向の伸びは 11.5mm 程度となり、アンカー自由長を 25m と推定すると、緊張力の増分は 115kN 程度と計算出来る。一方、同じ期間の荷重計計測値の変化量は、88kN (9tf) となっている。

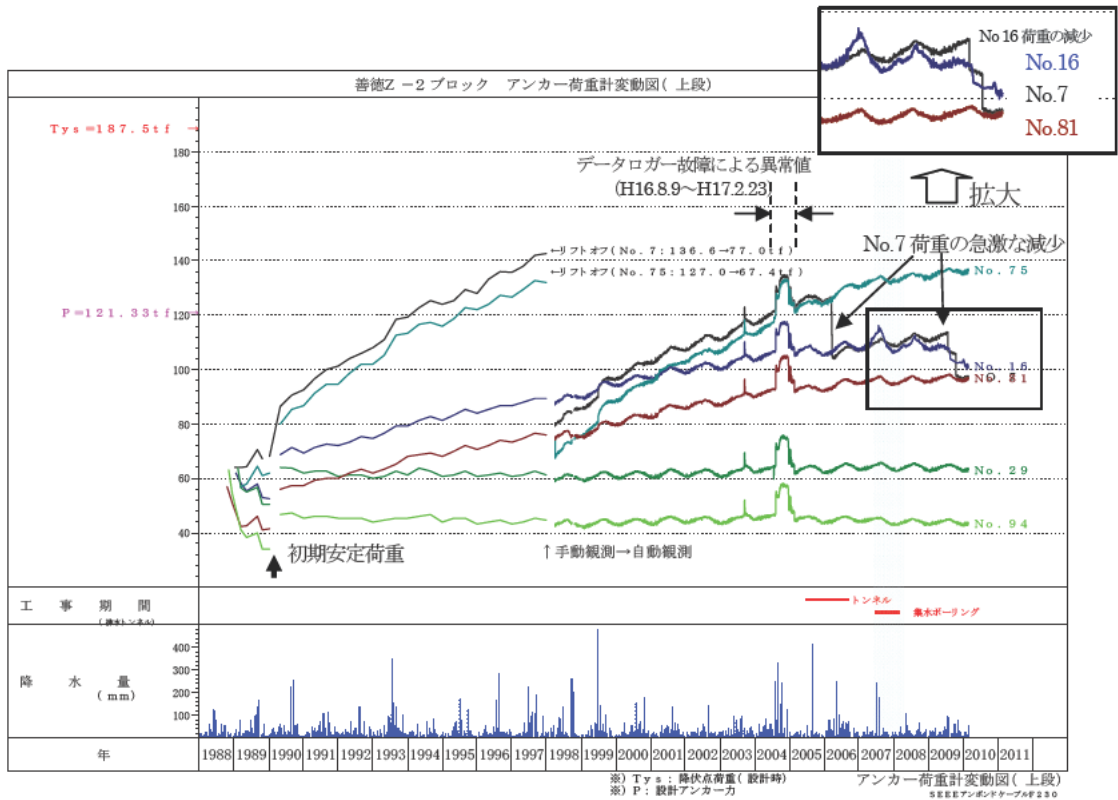
図 2.1.5 アンカー荷重変動図(上段)

表 2.1.3 は、アンカーの緊張および荷重計の計測結果である。図 2.1.5～図 2.1.7 は、アンカー荷重の経時変化を上段、中段、下段に分けて整理したグラフである。アンカー荷重計の明瞭な荷重上昇は、平成 2 (1990) 年から B ブロック下流側の位置で確認されている。これらのアンカー荷重の上昇量は上段

の下流側で最も大きかった。

このうち、No.7、No.75 のアンカー荷重計の計測値は、平成 6~7(1994~1995)年に設計アンカー力を超過したことから、平成 10 (1998) 年 1 月にリフトオフによるアンカー緊張力の除荷を実施している。しかし、平成 16(2004)年度にアンカー荷重は、再び設計アンカー力を超過した。

その後、平成 18(2006)年 3 月末、平成 21(2009)年 7 月と 10 月にNo.7 の荷重が急激に減少した。このときアンカー荷重計のセンサーには故障等の異常が認められなかったことから、アンカー荷重の上昇に伴ったアンカー体の劣化がアンカー荷重の激減の原因と考えられている。

なお、アンカー荷重の傾向は、夏季が高く冬季に低い傾向があることがわかる。これは気温の年変動の影響によるものと推定される。

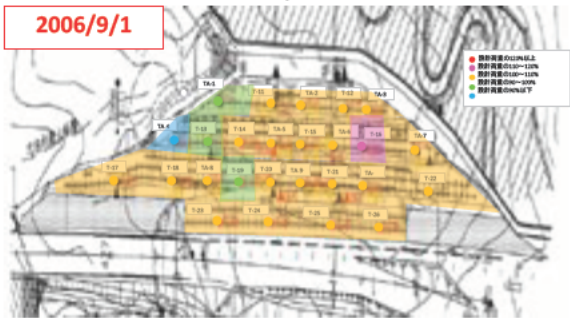
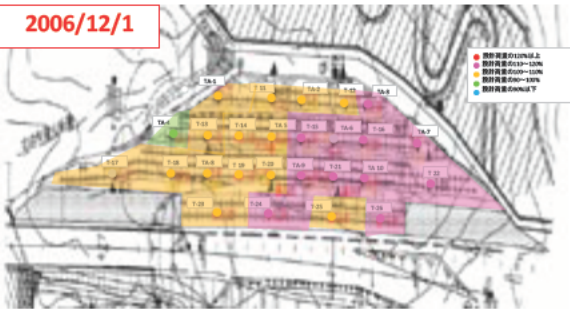
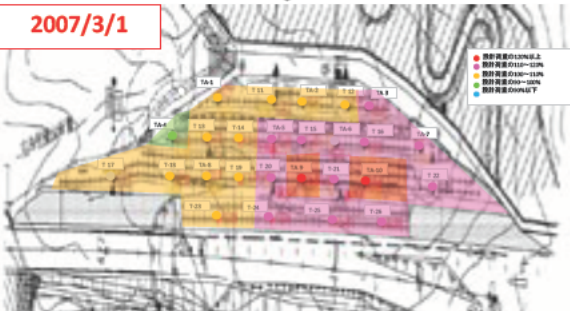
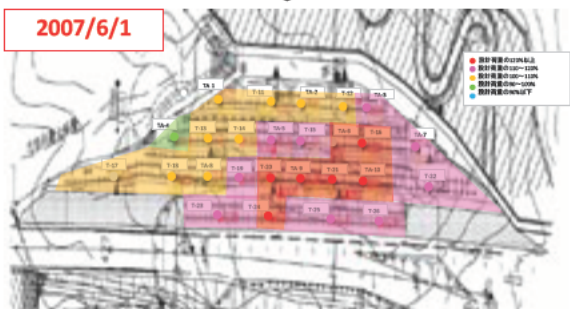
図2.2.9 2006年9月～2007年6月まで（期間A）の下部法面の平面荷重変化

アンカー荷重の増加傾向を面的に把握するため、平面図に計測したアンカー荷重と設計アンカー力に対する割合を色分けして整理を行った。図 2.2.9 は、図 2.2.8 における期間 A に相当する 2006 年 9 月から 2007 年 6 月までのアンカー荷重の平面的な分布であり、図 2.2.10 は、図 2.2.8 における期間 B の 2007 年 9 月から 2009 年 3 月までの荷重の平面的な分布を示した平面図である。それぞれの期間において、その直前に除荷が行なわれている。これらアンカー荷重変動の平面的な分布には次の特徴が見られた。

- 期間 A、B ともにアンカー荷重の増加範囲は、増分の大きな箇所を中心に徐々に広がっている。
- 期間 A よりも除荷の後の期間 B の方が、アンカー荷重の増加する領域は拡大する傾向であった。

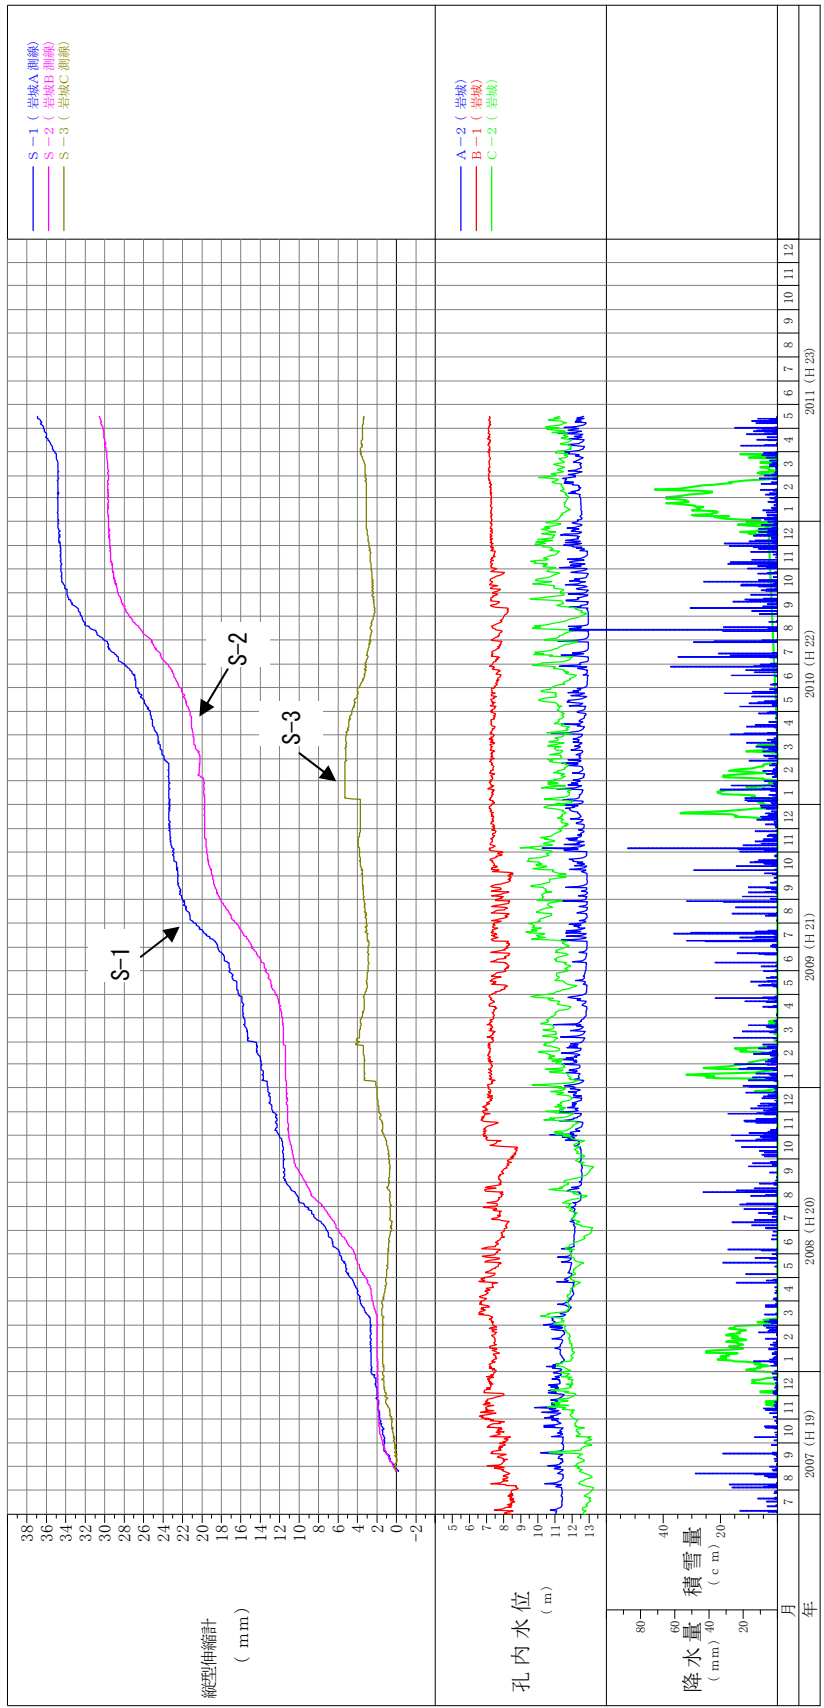
図 2. 2. 15 縦型伸縮計、孔内水位、降水量、積雪量の経時変

図 2.2.13 および図 2.2.14 は下部すべり法面の平面図と断面図である。縦型伸縮計は最下段法面と下部 3 段法面の間に S-1、S-2、S-3 の 3 箇所設置されている。図 2.2.15 および図 2.2.16 は下部すべり法面を対象として 2007 年 8 月～2011 年 5 月の約 4 年間観測された縦型伸縮計、水位計、降水量、積雪量およびアンカー荷重の変動を示したものである。

図 2.2.15 より、地すべりブロックの中央付近にある S-1 および S-2 は縦型伸縮計の伸びが著しく、それぞれ初期値に対して約 37mm、約 30mm 増加した。S-3 については約 3mm の増加に留まっている。地すべりはブロックの端部よりも中央が活発に滑動していること示している。

縦型伸縮計は 3 基とも季節ごとに周期的な変動を繰り返しながら増加している。冬季に伸びが停滞し、3 月から 4 月頃の融雪期に増加傾向が加速する傾向が見られる。

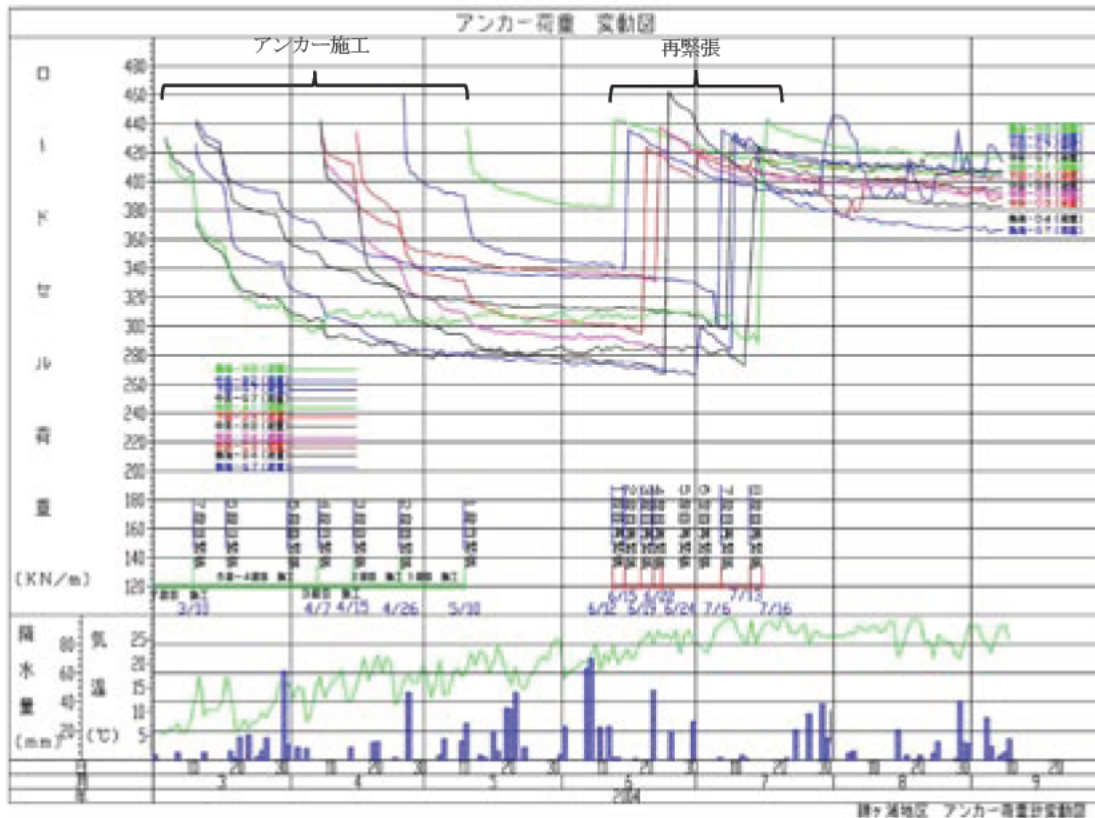
図 2.5.8 アンカー荷重変動図

この現場では、アンカー工における抑止効果が早急に望まれたこと、アンカー工事の作業時の安全を確保する必要があったことなどから、アンカー工を下段から順次施工し、緊張定着が行われた。なお、アンカーの初期緊張力は、設計荷重 612.3kN/本の 70%に相当する 428.61kN/本であった。図 2.5.8 は、アンカー施工後の荷重変動と推移である。

- a) アンカー施工直後のアンカー荷重が大きく低下しているが、時間の経過とともに低下量は小さくなる。
- b) 大きくアンカー荷重が低下するもののうち、急に低下する時期と、緩やかに低下する時期がある。前者の急にアンカー荷重の低下するタイミングは、上段のアンカーを緊張した時期と一致していた。
- c) アンカー施工後 3～4 ヶ月経過時(2004 年 6 月～7 月頃)に、再緊張によって、アンカー荷重を急激に増加させている。アンカー荷重の増加後は再び緩やかに低下するが、施工直後に比べて荷重の低下量は小さい。

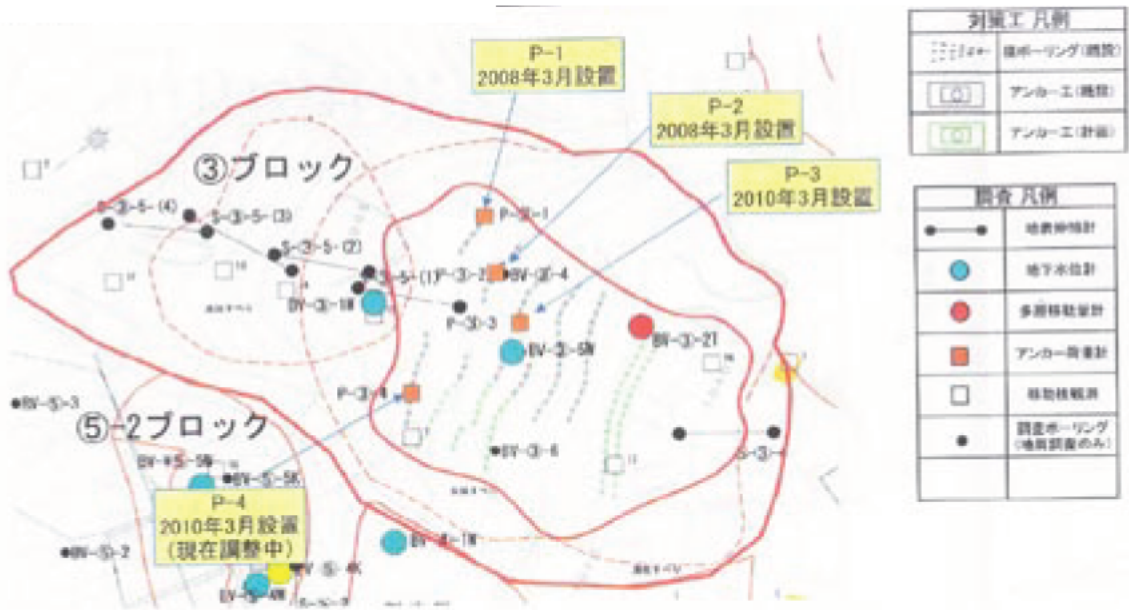
図2.6.7 観測計器の配置

大涌沢の地すべり動態観測は、図2.6.7に示されるようにアンカー荷重計、孔内傾斜計、地下水位計、地盤伸縮計および移動杭によって行われている。荷重計は油圧式の荷重計 (PD-210 常用荷重 650KN タイプ) である。このタイプのアンカー荷重計の構造は、同型・同大の2枚のステンレス(SUS 316-L t=1.0mm)板を重ね合わせ、板の周縁を溶接し薄板の間に作動油を送り込む油管とエア抜き用の排気管を接合した薄くて軽いシンプルなものである。

アンカー荷重計は、P1~P4の4基をアンカー施工の工区毎に1基配置されている。図2.6.8~図2.6.10は、それぞれの計測データである。

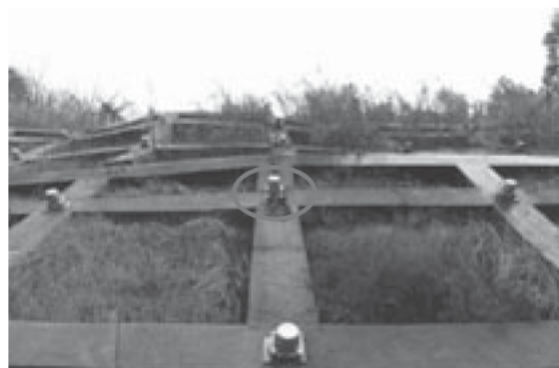
写真 2.7.2 アンカー荷重計の設置状況 (A-2 下段)

※東京測器社製 センターホール型荷重計

設置している。写真 2.7.1～写真 2.7.3 は、現場の全景とアンカー荷重計の設置状況を示したものである。

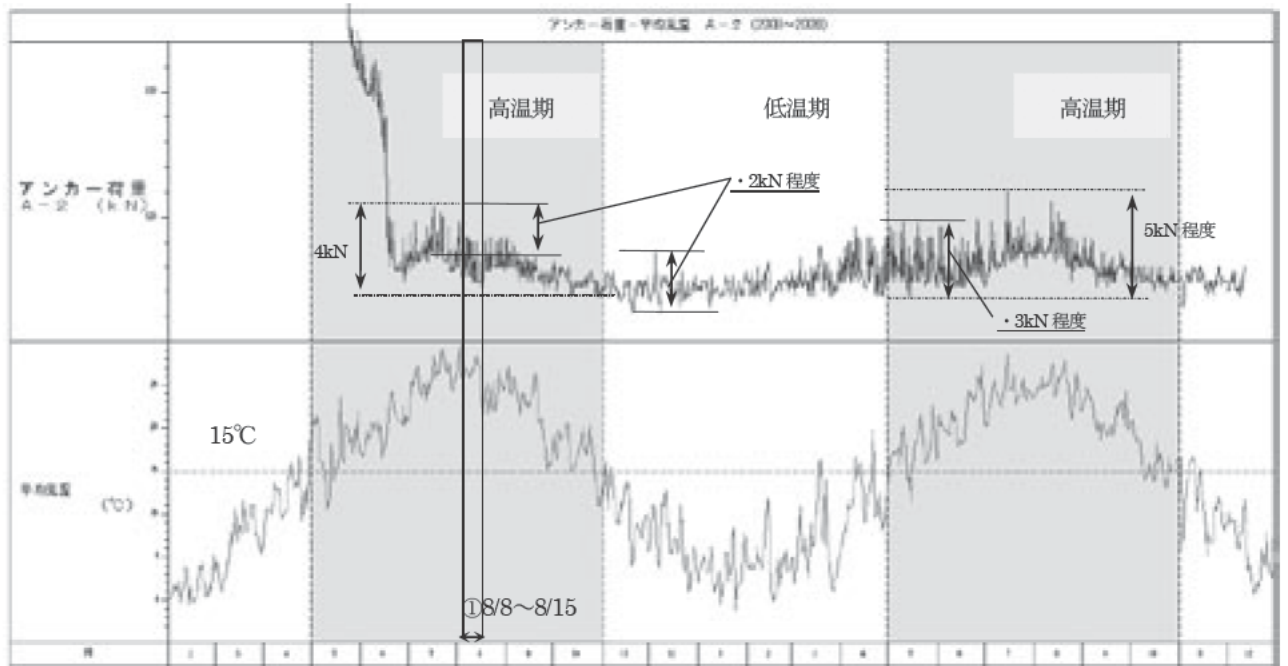
図 2.7.7 A-2 のアンカー荷重と気温の変動 (2008 年 2 月～2009 年 12 月)

図 2.7.7 は、アンカー荷重と気温の経時変化を示している。気温 15℃を目安に 2008 年 5 月～10 月および 2009 年 5 月～10 月を高温期、2008 年 11 月～2009 年 4 月を低温期とした場合、高温期の日変動幅は 4～5kN であるのに対して低温期の日変動幅は 3kN 程度とわずかであるが小さい値を示している。各期間のアンカー荷重の日変動は、高温期が 2～3kN である一方、低温期は 2kN 程度であり、著しい差はなかった。

表 2.7.3 は、高温期 (図 2.7.7 の①) の 2008 年 8 月 8 日～8 月 15 日における A-1 および A-2 のアンカー荷重計の計測値の一覧である。アンカー荷重の計測間隔は、AM9:00 と PM9:00 の 12 時間間隔であり、アンカー荷重の日変動幅は 2kN 未満であった。

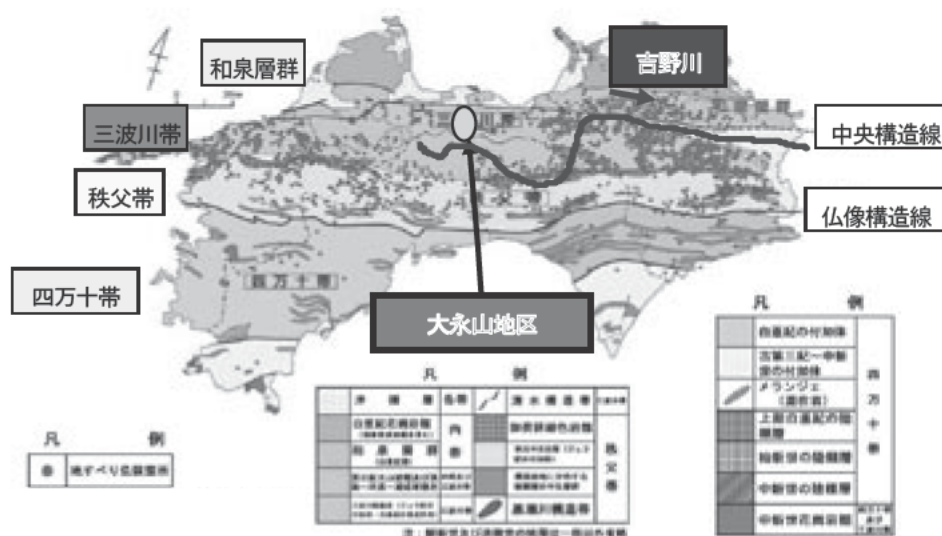
図 2.8.2 地質図<sup>1)</sup>に加筆

当地周辺の地質は三波川結晶片岩類により構成されており、それらは河川沿いや山腹に露出する（図 2.8.2）。岩種は砂質片岩、泥質片岩および塩基性片岩で、斜面全体をみれば砂質片岩、泥質片岩が卓越する。

これらの岩盤は変成作用を受け、面構造として片理が形成されている。片理面は、走行に大きな乱れがみられるが北へ 20° ~40° 傾斜し、斜面に対して概ね流れ盤構造である。泥質片岩は片理が顕著に発達し、その面からの剥離性に富む。一方、砂質片岩および塩基性片岩は一部で片理が発達するところもあるが、塊状で密着性が良く全体に剥離性は乏しいとされる。ただし、砂質片岩と泥質片岩が互層する所では剥離性が発達することが多い。また、片理面以外にも節理系の発達がみられ、これら両者が主な分離面となり、基盤の強度低下の大きな一因となっている。

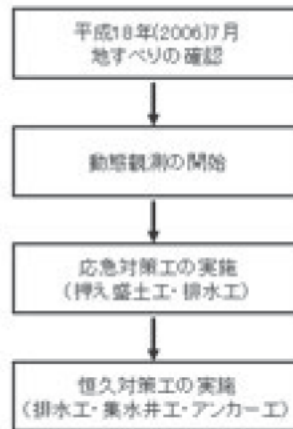
図 2.10.4 対策工までの経緯

平成 18(2006)年 7 月に地すべりが確認され、対策の検討がなされた。図 2.10.4 は対策の経緯である。応急対策として押え盛土工および横ボーリング工などの地下水排除工を行っている。応急対策後の地すべりの動きは沈静化し、動態観測を行いながら図 2.10.5 に示す恒久対策がなされている。

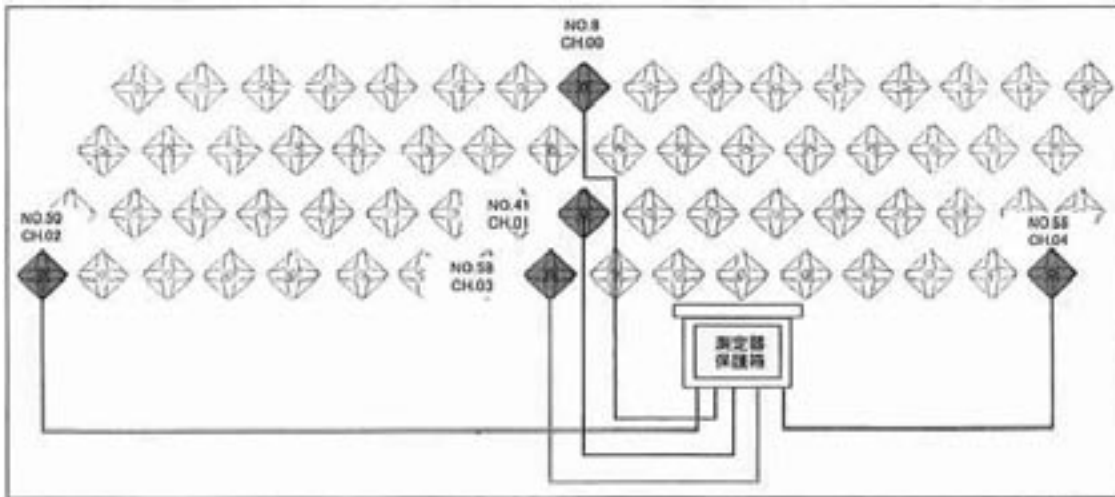
図 2.10.7 荷重計配置図

アンカー荷重計の配置を図 2.10.7 に示す。荷重計は、全 66 本に対して 5 台配置されており、これは全体の約 7.5%である。配置位置は主測線に沿って 3 台配置し、両端に 1 台ずつ逆 T 型に配置している。

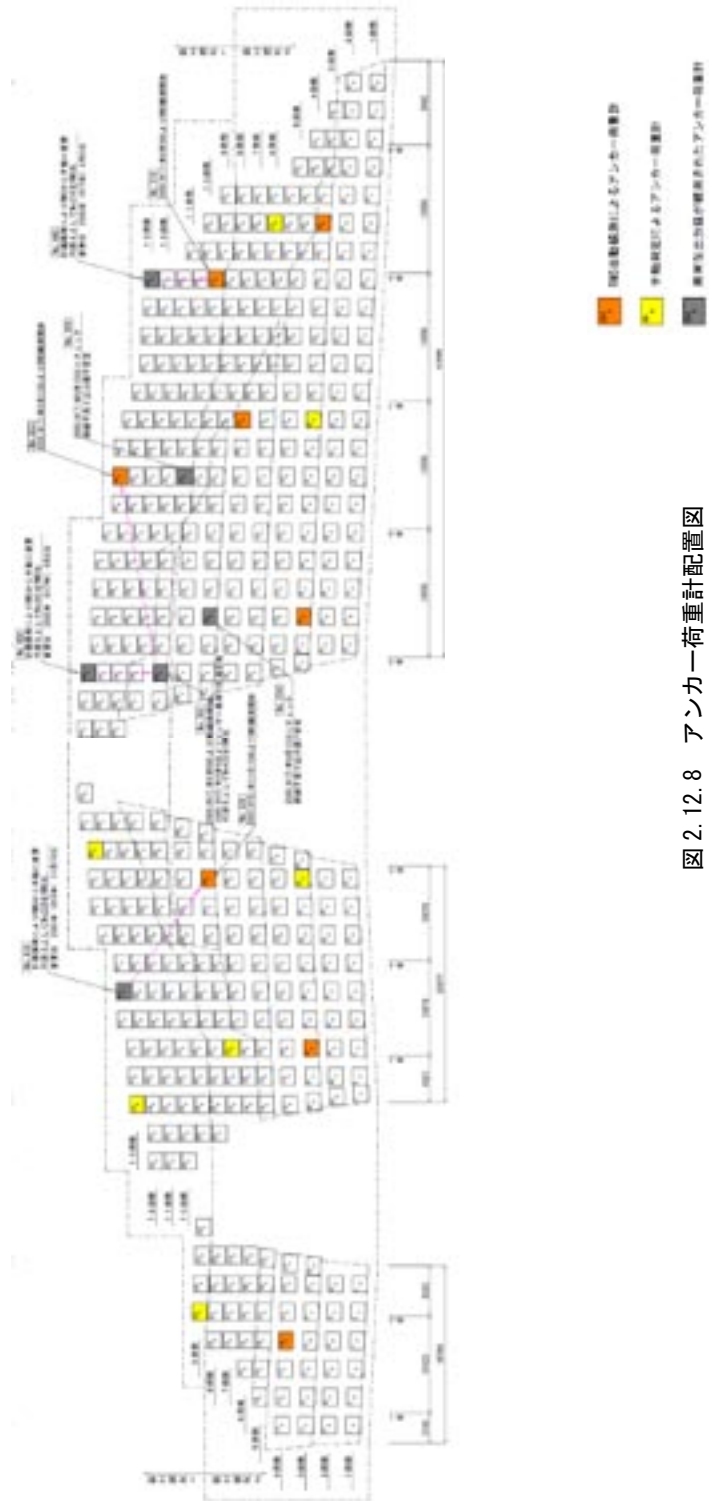
荷重計は、アンカー全体 440 本に対して約 5%である計 21 台設置である。設置箇所は、図 2.12.8 のとおり主測線および副測線に近い箇所に比較的均等に配置されている。

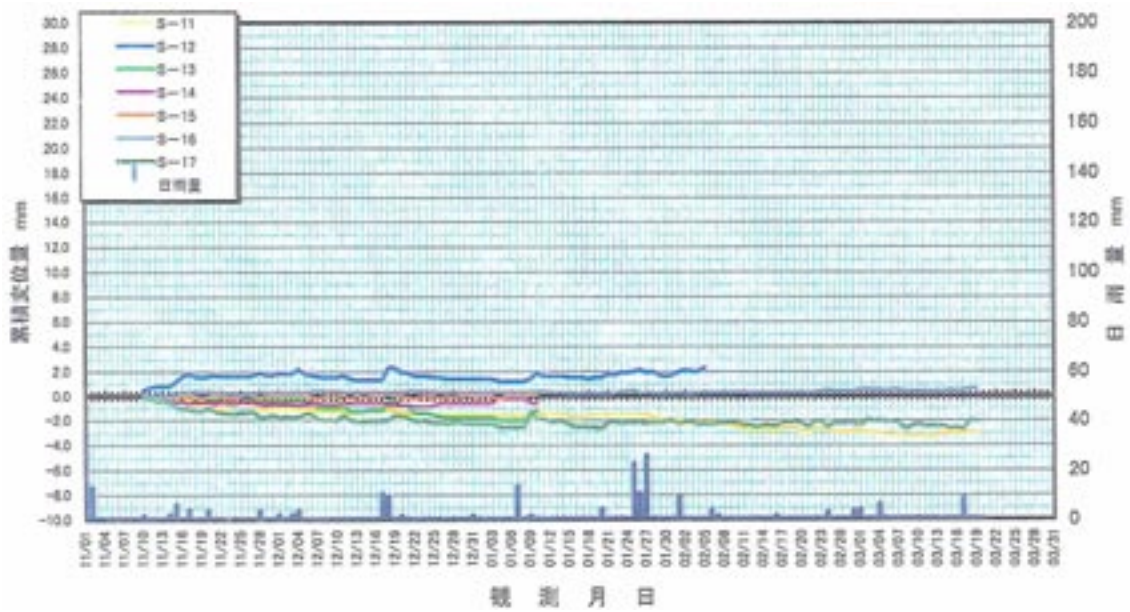
图 2.12.10 地盤伸縮計変動図 (B1 測線)

図 2.12.10 および図 2.12.11 は地盤傾斜計および孔内傾斜計によって地すべりの動きを観測した結果である。荷重計よりも前の観測であるが、地すべりの動きを明確にとらえているものは無く、地すべりは安定していると考えられる。

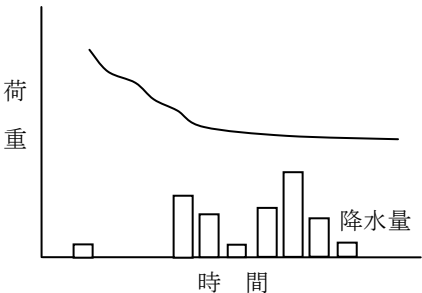
<p>定着完了直後から急速に低下するが、ある時点で低下傾向は弱まる。地すべり変動発生とは相関が無い。</p>	<ul style="list-style-type: none"> <li>・定着具のなじみ、セット量</li> <li>・地盤のクリープ</li> <li>・引張材のリラクセーション</li> <li>・アンカー自由長部シースと引張材の摩擦</li> <li>・粘性土層の圧密</li> </ul>

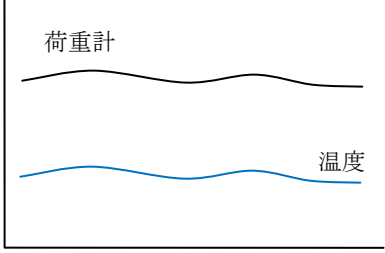
<p>・変動に周期性がみられ、温度変化と相関がある。こうした温度変化に起因する変動は、日変化としても観測されるが、年間を通した季節変動としても観測される。計測環境の条件によっては高温期に低下傾向を示す場合もある。</p>	<p>・温度の影響</p>

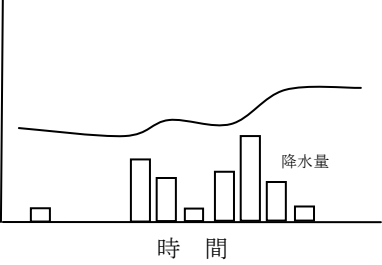
<p>荷重</p> <p>時間</p> <p>降水量</p>	<p>地下水上昇や掘削工事などをきっかけとして荷重が増加する。地すべり滑動要因の影響が小さくなくても、荷重増加が継続するなど、斜面変動が活性化していると考えられる。</p> <p>荷重増加傾向あるにも関わらず、短期低下、再度増加するなどの現象が見られる場合にはアンカー体に損傷が生じた可能性がある。</p>	<ul style="list-style-type: none"> <li>・地下水位上昇</li> <li>・応力解放（切土）に伴うリバウンド</li> </ul>

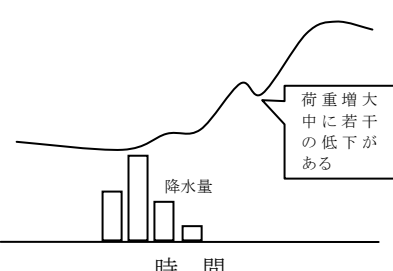
<p>荷重</p> <p>時間</p> <p>降水量</p> <p>荷重増大中に若干の低下がある</p>	<p>アンカー体引き抜けの事例。</p>	<ul style="list-style-type: none"> <li>・地下水位上昇</li> <li>・応力解放（切土）に伴うリバウンド</li> </ul>

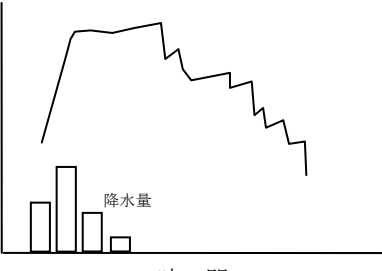
<p>荷重</p> <p>時間</p> <p>降水量</p>		<ul style="list-style-type: none"> <li>・地下水位上昇</li> <li>・応力解放（切土）に伴うリバウンド</li> </ul>

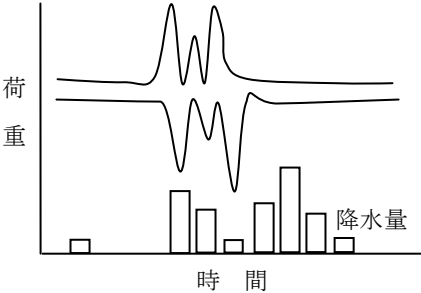
<p>荷重</p> <p>時間</p> <p>降水量</p>	<p>急激な増減を繰り返すが、ある期間で平常の計測値に戻る。</p> <p>一方向にのみ急激な変化をしており、計測信号の乱れと推察される。</p> <p>平常値に戻っていることから、絶縁劣化などではなく、落雷等による一時的な迷走電流の影響等が考えられる。</p>	<ul style="list-style-type: none"> <li>・落雷</li> </ul>

表 3.10 および表 3.11 に示されるように、アンカー荷重計は現地での落雷および浸水等の自然環境の影響によって異常や故障を引き起こす場合もある。ここでの計測値は故障したときに得られていた異常値を示した後に修理されていることから、ケーブルやプラグ、データ収録装置によるものであると考えられる。

表 3.10 荷重変動図の模式と推測される荷重変動要因

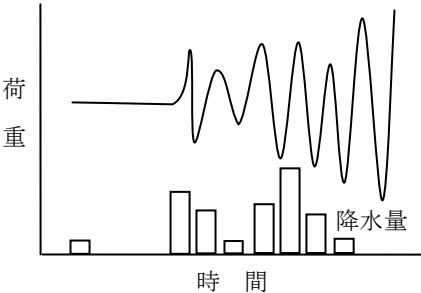
<p>荷重</p> <p>時間</p> <p>降水量</p>	<p>ある時点から、急激な増減を繰り返し、振幅が大きくなる。平均的には安定状況にあると見えるが、計測信号が乱れており、回復しないことから、計測器の絶縁劣化やセンサーの寿命等の可能性がある。</p>	<ul style="list-style-type: none"> <li>・落雷</li> <li>・絶縁低下</li> </ul>

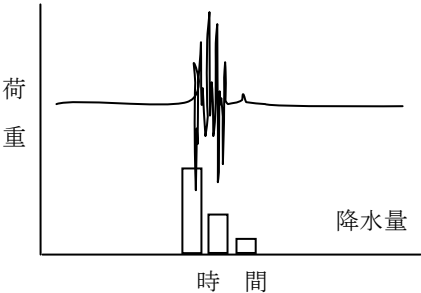
<p>荷重</p> <p>時間</p> <p>降水量</p>	<p>降雨中に急激な変動を示すが、降雨後には平常に戻る。</p> <p>計器の絶縁が一部不良で、降雨後乾燥することで平常に戻る。</p> <p>これと同様に、融雪期に異常値を示す場合があり、融雪による多量の地表水発生に影響される。</p>	<ul style="list-style-type: none"> <li>・落雷</li> <li>・絶縁低下</li> </ul>

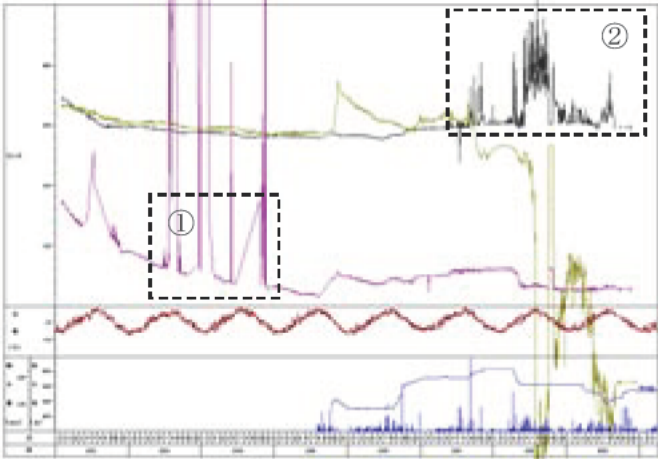
<p>①著しい増減が繰り返されるが前後の期間では安定的に計測されている。                  ②計測開始から6年経過後に急激に増加方向にのみ異常値が発生している。</p> <p>考えられる要因</p> <ul style="list-style-type: none"> <li>・ダム湛水</li> <li>・計測機器の劣化</li> </ul>
儀明川

表 3.11 各地区の荷重変動図(1/2)

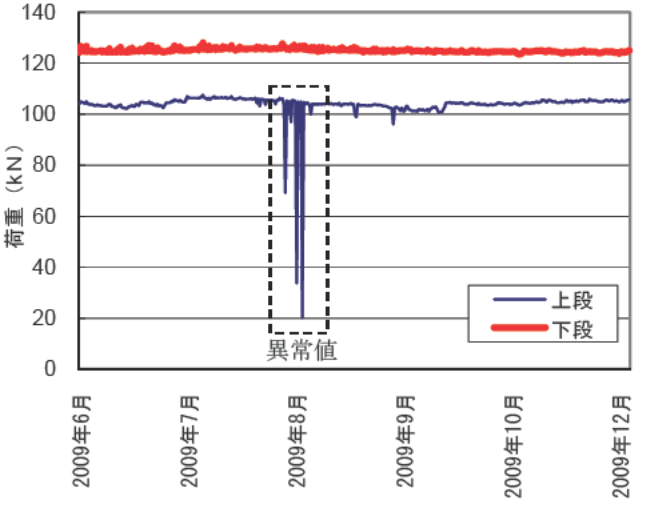
<p>短期間に著しい増減を示すが、その前後の期間では安定的な計測値が得られている。低下方向のみ異常値が発生している。</p> <p>考えられる要因</p> <ul style="list-style-type: none"> <li>・浸水等による一時的な絶縁低下</li> </ul>
善徳

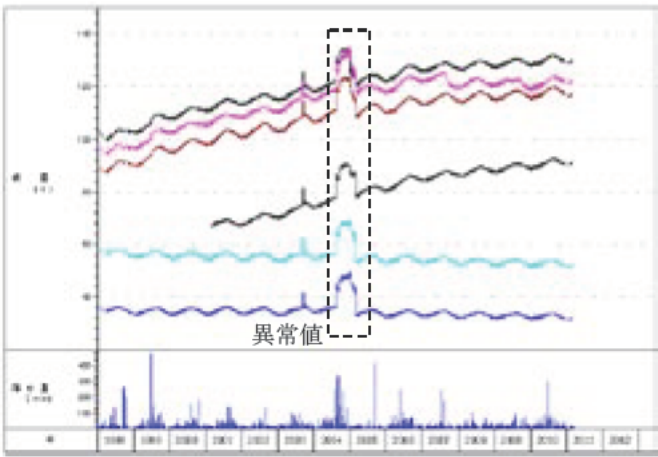
<p>短期間に著しい増減を示すが、その前後の期間では安定的な計測値が得られている。増加方向のみ異常値が発生している。</p> <p>考えられる要因</p> <ul style="list-style-type: none"> <li>・浸水等による一時的な絶縁低下</li> </ul>

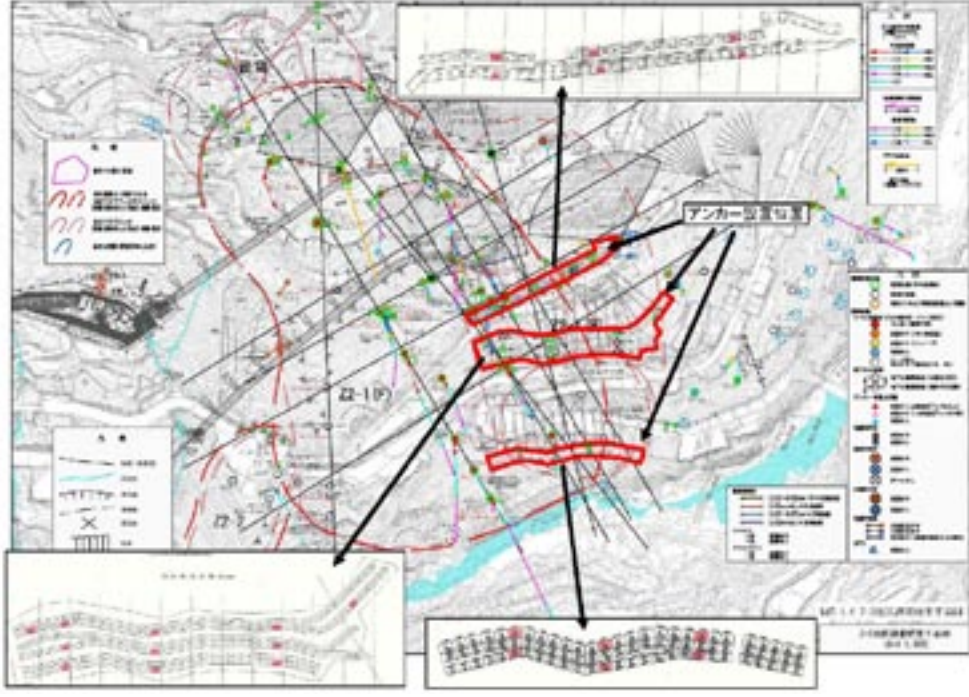
表 4.1.2 荷重計の配置状況 (1/6)

<p>①善徳 Z2-1B ブロック</p> <p>23箇所 (約6%)</p>	<p>主測線および2つの副測線の法面各段に概ね均等配置 (各段2、3箇所づつ配置)</p>

本研究で収集した事例について、荷重計の数量、配置を表 4.1.1 に示し、各現場での荷重計の配置状況を表 4.1.2 に示す。

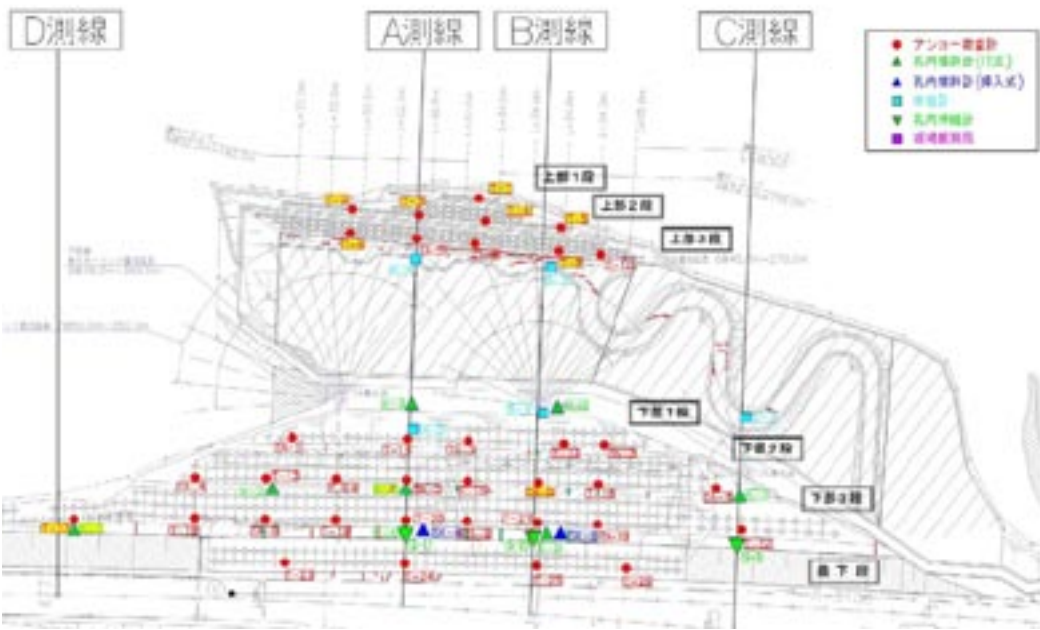
<p>②岩城</p> <p>26箇所 (約5%)</p>	<p>測線位置から法面各段に均等配置 (各段の最下段に配置)</p>

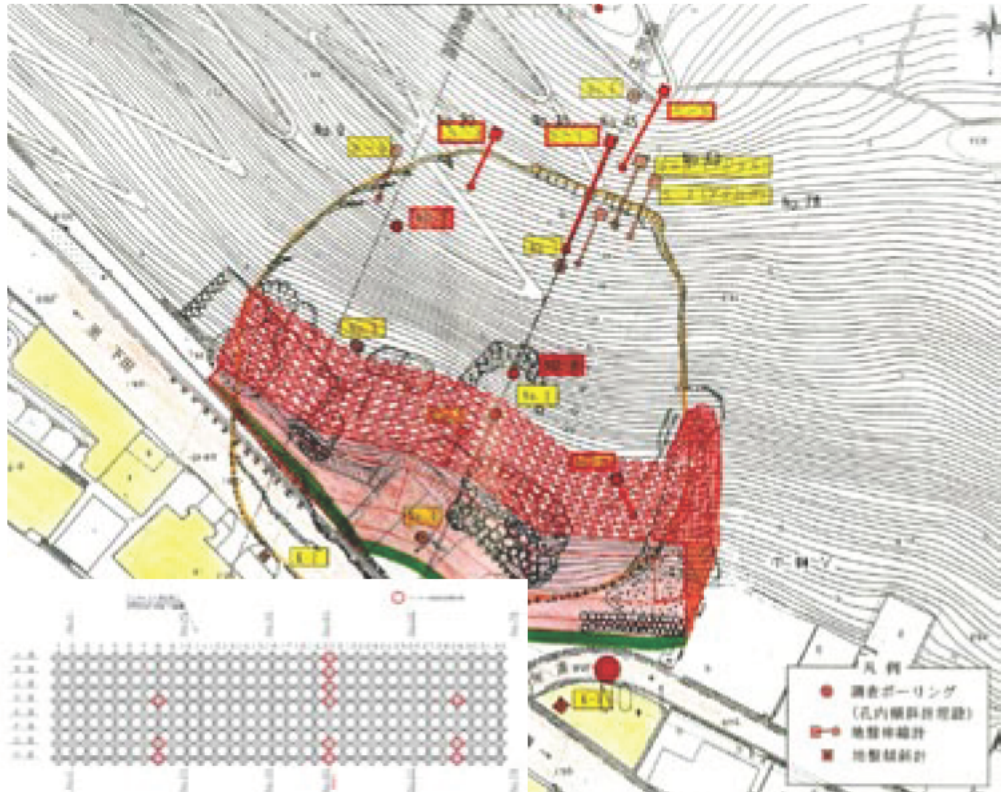
表 4.1.2 荷重計の配置状況 (3/6)

<p>⑤錦ヶ浦</p> <p>12箇所 (約5%)</p>	<p>主測線に6箇所、他の2測線にそれぞれ3箇所配置</p>

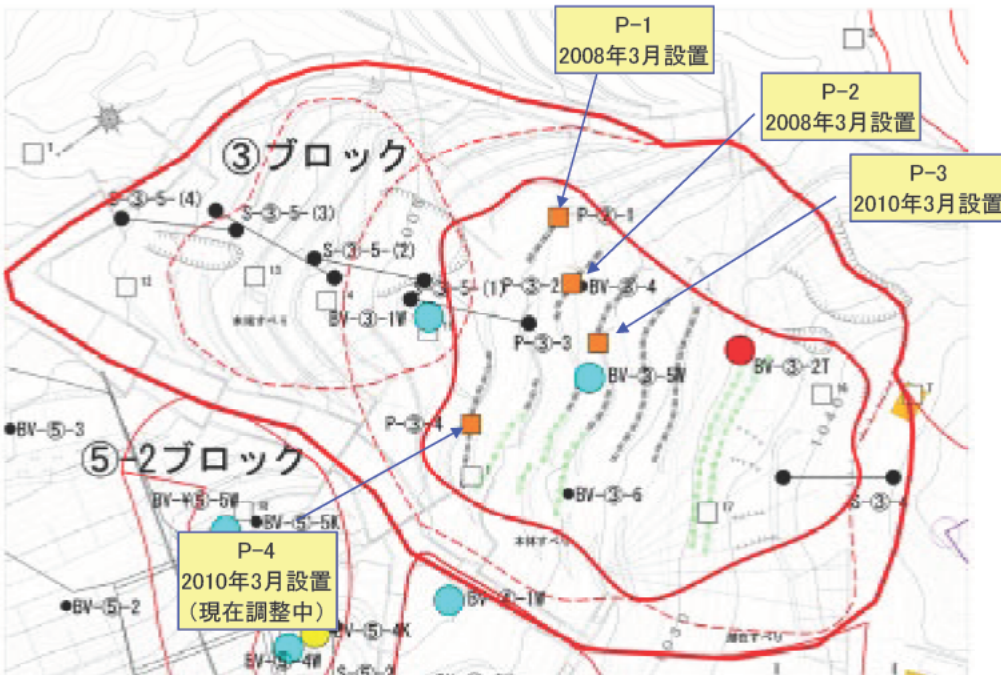
<p>⑥大涌沢</p> <p>3箇所 (約2%)</p>	<p>アンカー各段に1箇所、縦断上で重複しないようずらして配置</p>

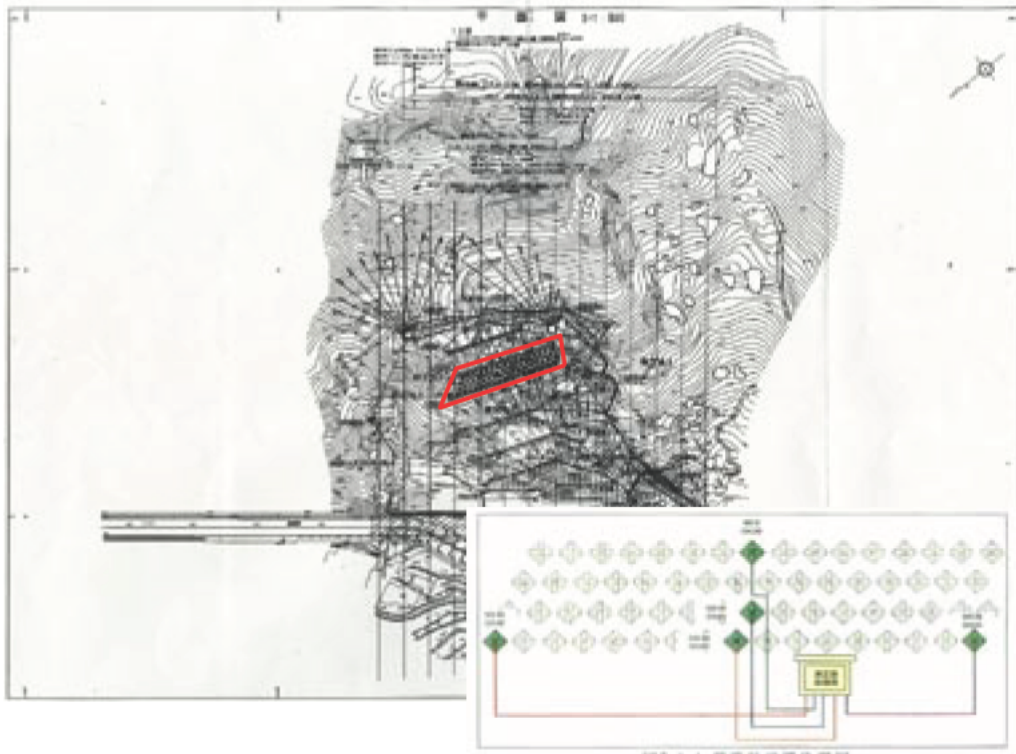
表 4.1.2 荷重計の配置状況 (5/6)

<p>⑩日木山 (鹿児島加治木町)</p> <p>5箇所</p>	<p>主測線に3箇所、両脇測線の1箇所ずつ配置 (逆T字型)</p>

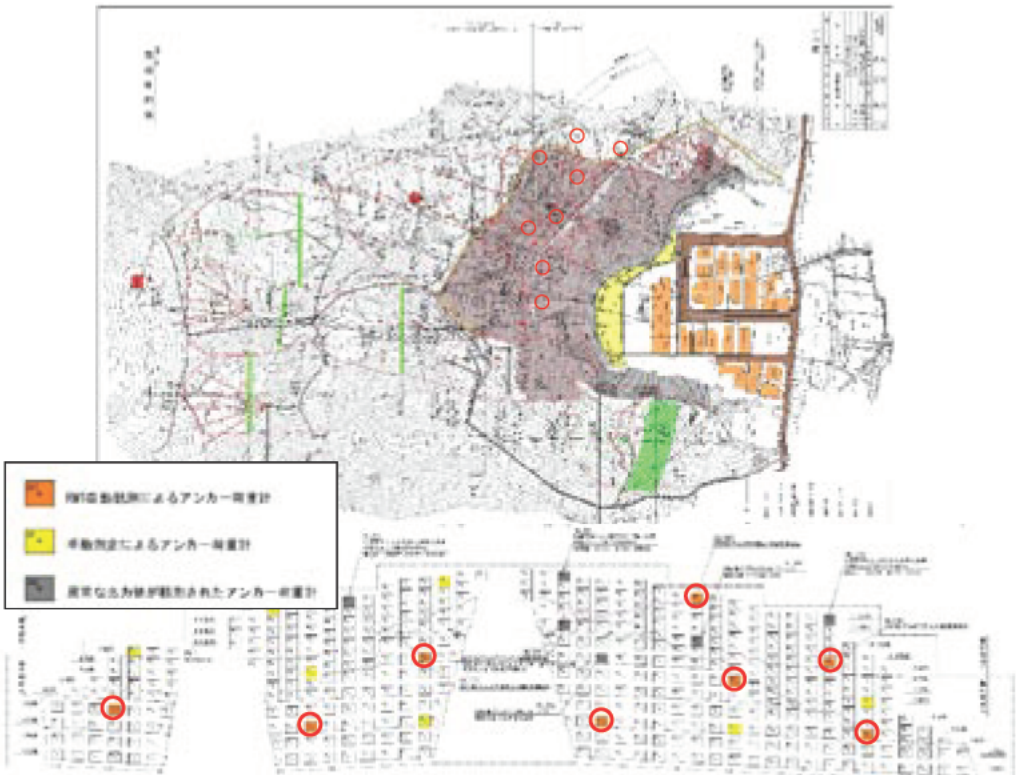
<p>図 T.1.1 荷重計設置位置図</p>
<p>⑫山路 (徳島県)</p> <p>8箇所 (自動計測)</p>	<p>測線に4箇所、その他測線毎に均等配置</p>
