コンクリート舗装の維持修繕工法の 改善に関する共同研究報告書

Ⅱ 「補修技術の改善」編

2019年3月

国立研究開発法人土木研究所

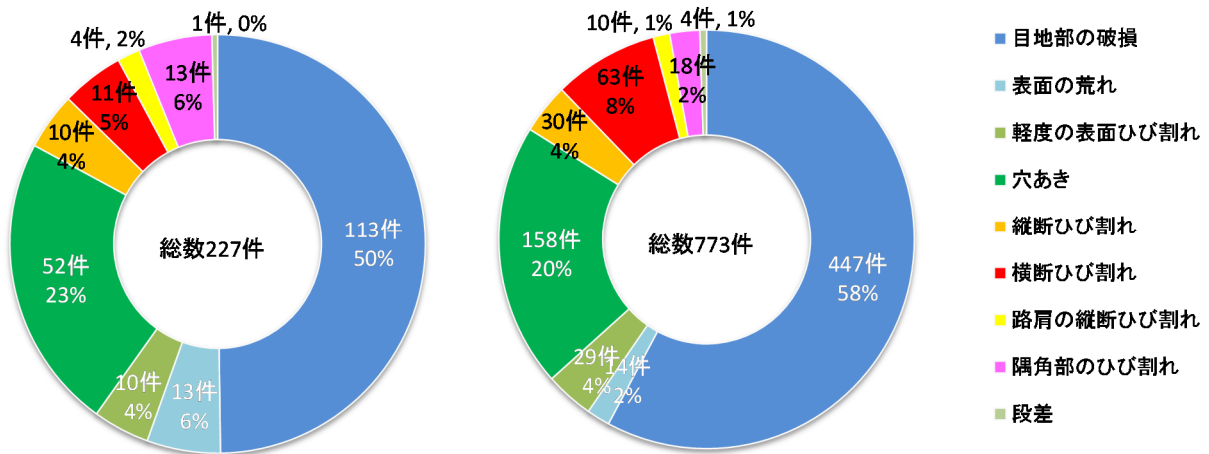
図-1.1.1 破損件数 (左：平成 24 年、右：平成 27 年)

破損状況は図-1.1.1 に示すとおりであった。目地部の破損（角欠けなど）が最も多く、穴あきがそれに続いて多い。また、平成 24 年の調査では破損数は 227 件であるのに対し、平成 27 年の調査では 773 件と破損件数の増加が確認された。破損別では、目地部の破損件数は 113 件から 447 件に増加しており、他の破損と比べて増加割合が高かった。

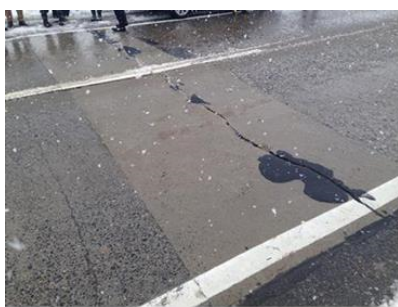
写真-1.1.1 目地部を跨いだ補修事例（後ににひび割れが発生）

また、主な補修箇所は目地部であり、角欠けなどをパッチングで補修する事例が多かった。また、常温合材でパッチングを行っても、数日後に補修材が剥離し、常温合材による再補修を繰り返すような事例があった。そのような補修箇所について、カッターを入れた上で超速硬コンクリートを用いてパッチングを行ったところ、2 年経過しても良好な状態を維持した事例もあるが、目地を跨ぐ場合において、超速硬コンクリートで補修を行っても、目地を入れなかったため大きなひび割れが生じてしまった事例（写真-1.1.1）や、樹脂系補修材を用いて薄層補修を行ったものの、1 年程度で浮きが生じた事例（写真-1.1.2）もあった。

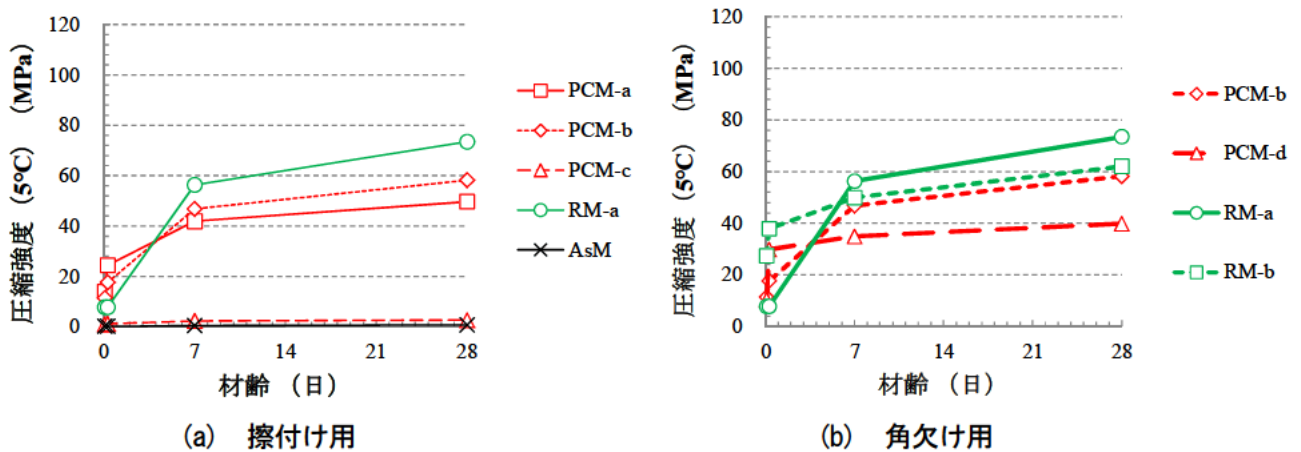
図-3.2.1 補修材の材齢と圧縮強度の関係（練混ぜ・養生・試験温度5℃）

圧縮強度は、概ね AsM、PCM-c（柔軟型）、他のセメント系、樹脂系の順で大きい傾向を示した。

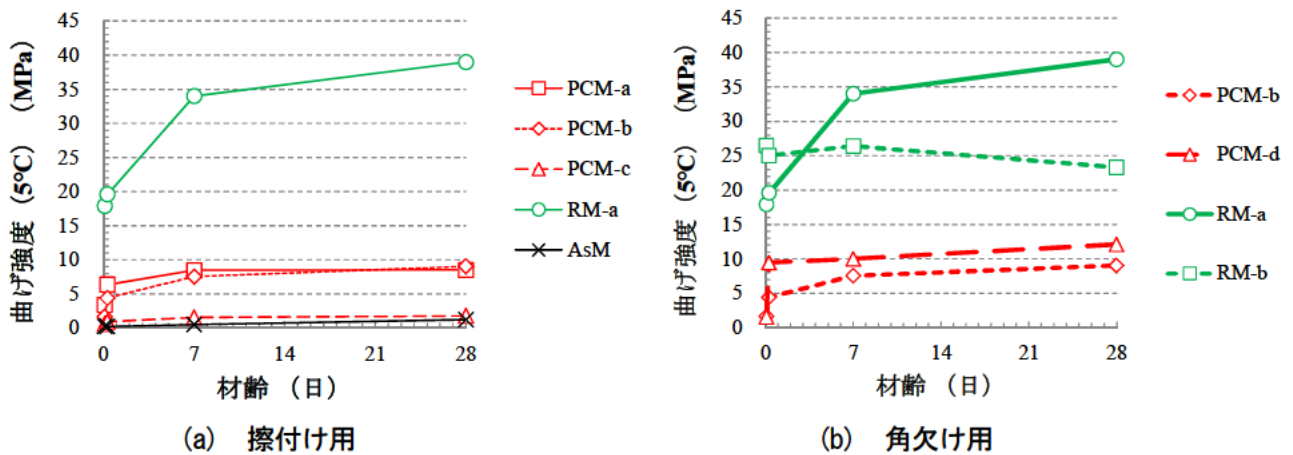
図-3.2.4 補修材の材齢と曲げ強度の関係（練混ぜ・養生・試験温度5℃）

曲げ強度は圧縮強度と同様、概ね AsM、PCM-c（柔軟型）、他のセメント系、樹脂系の順で大きい傾向を示した。

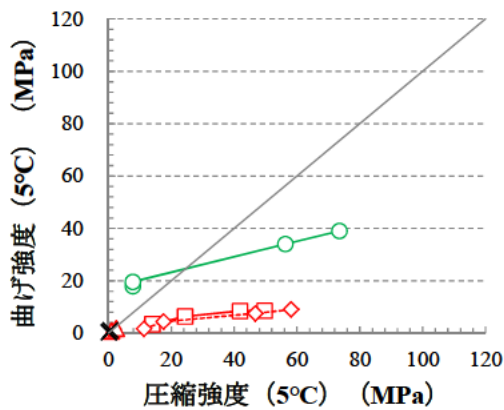
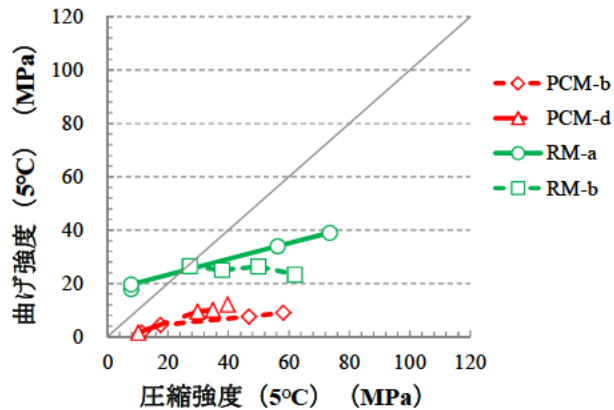
図-3.2.7 圧縮強度と曲げ強度の関係 (練混ぜ・養生・試験温度 5°C)

いずれの温度においても、セメント系補修材の曲げ強度は、圧縮強度の 1 割～3 割程度を示している。樹脂系補修材の曲げ強度は、圧縮強度の 3 割～5 割程度であり、曲げ強度/圧縮強度の比が大きい傾向がある。

次に、圧縮強度と曲げ強度の関係を図-3.2.7～図-3.2.9 に示す。

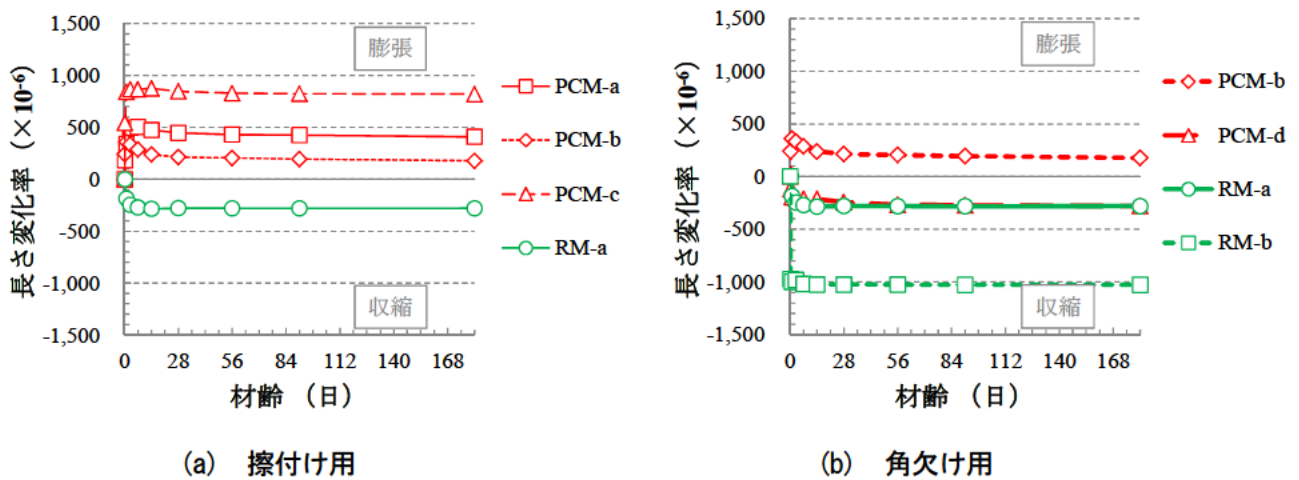
図-3.2.13 補修材の材齢と長さ変化率の関係

図-3.2.13に材齢と長さ変化率の関係図を示す。なお、RM-aのみ材齢2時間において測定中の収縮量が大きく測定が困難だったことから、材齢7時間で基長を測定して基準とした値(材齢7時間以降の長さ変化率)である。

長さ変化がほぼ終了した時点を確認すると、PCM-dおよびRM-aは 280×10^{-6} 程度まで、RM-bは $1,030 \times 10^{-6}$ 程度まで収縮した。

一方、PCM-a、PCM-b、PCM-cには、初期の材齢において一度膨張し、その後収縮していく挙動を示す材料であった。3者とも、混和材として膨張材が含まれていると考えられる。また、いずれも膨張後の収縮は材齢182日の時点ではほぼ終了していたが、基準の材齢2時間における寸法よりも大きい状態であった。

今回用いた補修材は、3 時間の交通規制時間、材齢 2 時間程度で交通開放できる程度の硬化時間を有することから、供試体寸法は 40mm×40mm×160mm とし、材齢 2 時間までに脱型して材齢 2 時間で基長を測定して基準とした (材齢 2 時間以降の長さ変化率)。材齢 2 時間における測定が困難な場合は、可能な限り早い材齢で基長を測定し、基準とした。その後は、7 時間、1 日、3 日、7 日、14 日、28 日、56 日、91 日、182 日に測長を行った。また、測長時に供試体質量を測定し、質量変化率も確認した。

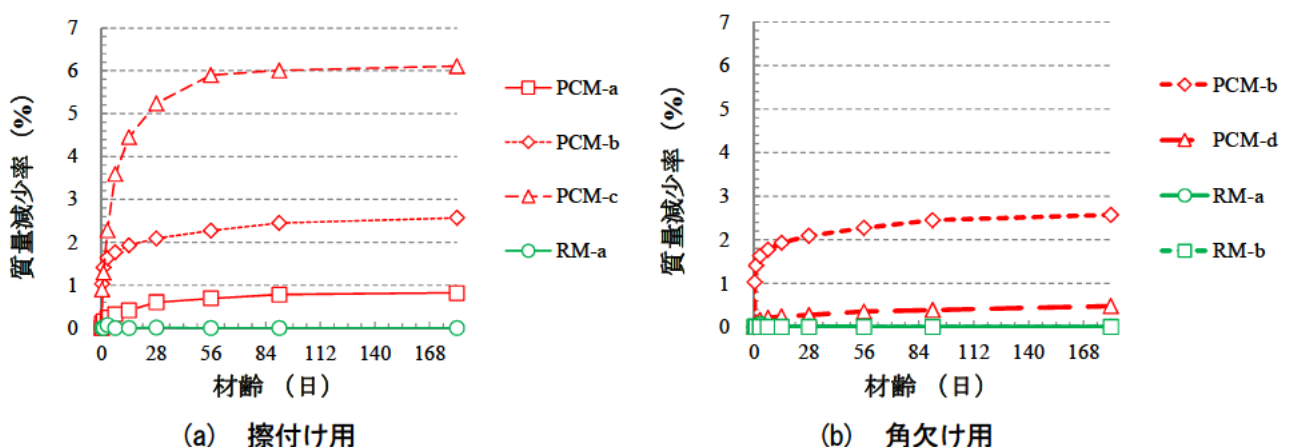
図-3.2.14 補修材の材齢と乾燥に伴う質量減少率の関係

図-3.2.14に材齢と乾燥に伴う質量減少率の関係図を示す。セメント系補修材については、材齢が進むのに伴って乾燥によると考えられる質量減少が確認された。補修材によってその大きさは様々で、特にPCM-c

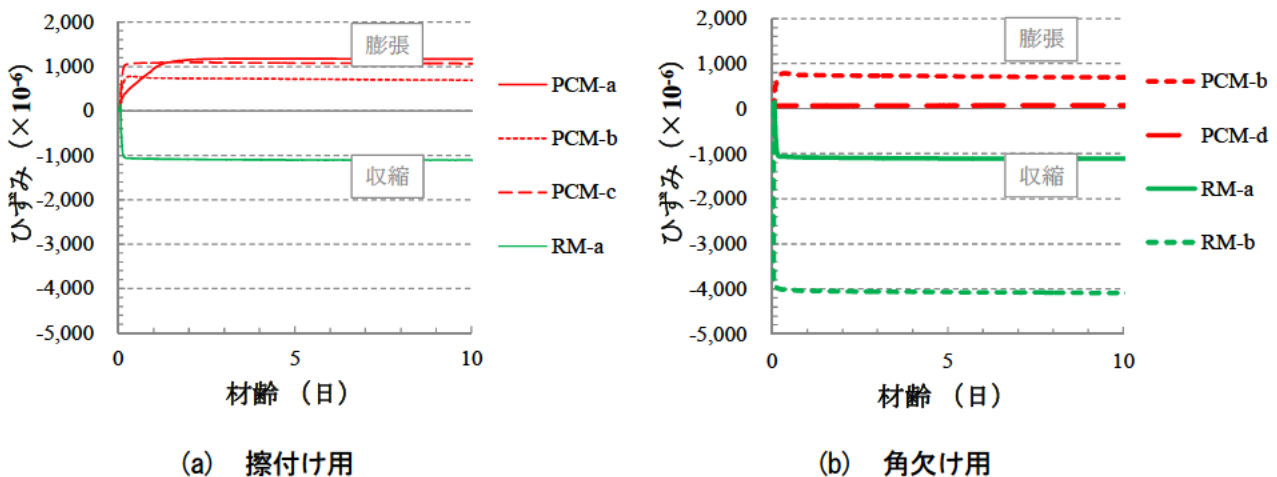
図-3.2.15 補修材の材齢と測定ひずみ(温度ひずみを差し引いた値)の関係

図-3.2.15に材齢と、測定ひずみ(温度ひずみを差し引いた値)の関係を示す。

測定されるひずみには、セメントの水和熱や樹脂の硬化に伴い発生する熱などに起因する温度ひずみが含まれるため、測定されたひずみから温度ひずみを差し引くこととした。温度ひずみは、各材齢の温度と打設時の温度の差に、(4)に示す線膨張率を乗じて求めた。なお、線膨張率は初期の材齢で大きい、その後収束することが知られており³³⁾、測定されたひずみがほぼ収束した段階のひずみ量から温度ひずみを差し引いた値を寸法安定性とした。

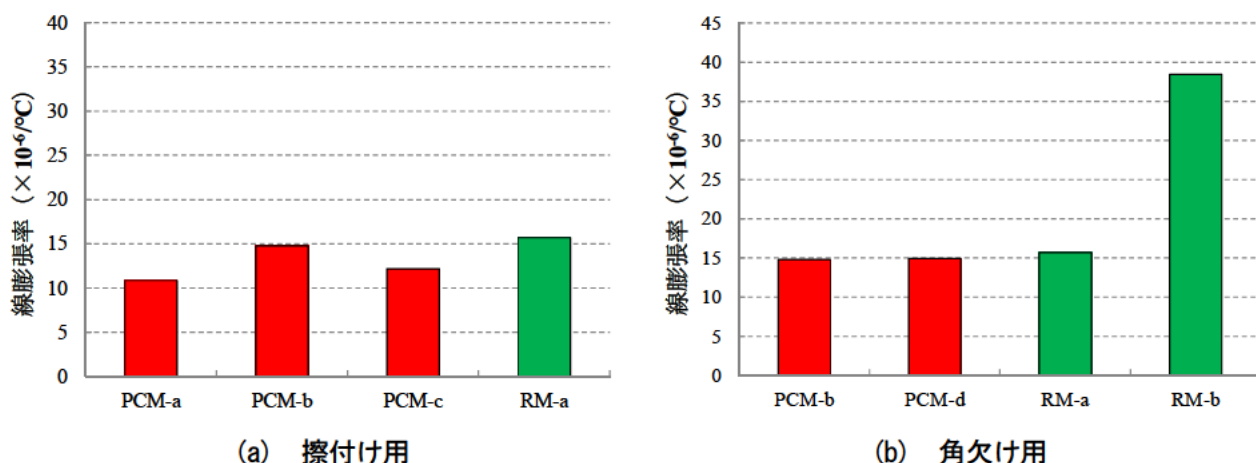
図-3.2.16 各補修材の線膨張率

図-3.2.16 に各補修材の線膨張率を示す。RM-b の線膨張率は $38.5 \times 10^{-6}/^{\circ}\text{C}$ であり、他の補修材 ($10.9 \sim 15.7 \times 10^{-6}/^{\circ}\text{C}$) や一般的なコンクリート ($10 \times 10^{-6}/^{\circ}\text{C}^3$) に比べて大きい値を示した。

本研究で用いた補修材の線膨張率は、JSCE-K 561-2013「コンクリート構造物用断面修復材の試験方法(案)」の「5.10 線膨張率」で実施した。線膨張率の測定は、(3) の測定ひずみが収束した後に、同一の供試体を使用して測定した(セメント系補修材と樹脂系補修材)。ひずみと温度の測定は、供試体の中心温度が $20^{\circ}\text{C} \rightarrow 30^{\circ}\text{C} \rightarrow 40^{\circ}\text{C} \rightarrow 50^{\circ}\text{C} \rightarrow 60^{\circ}\text{C} \rightarrow 50^{\circ}\text{C} \rightarrow 40^{\circ}\text{C} \rightarrow 30^{\circ}\text{C} \rightarrow 20^{\circ}\text{C} \rightarrow 10^{\circ}\text{C} \rightarrow 0^{\circ}\text{C} \rightarrow -10^{\circ}\text{C} \rightarrow -20^{\circ}\text{C} \rightarrow -10^{\circ}\text{C} \rightarrow 0^{\circ}\text{C} \rightarrow 10^{\circ}\text{C} \rightarrow 20^{\circ}\text{C}$ を 1 サイクルとして 10°C ごとに行い、2 サイクル実施した。

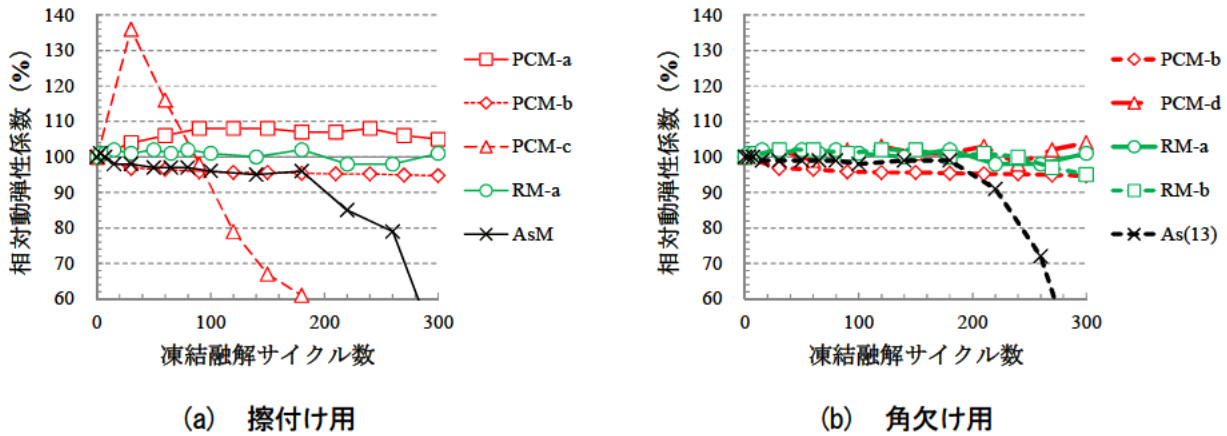
図-3.2.17 各補修材の凍結融解試験結果（相対動弾性係数）

凍結融解試験より得られた補修材の相対動弾性係数を図-3.2.17に示す。

一方、RM-a と PCM-d は、いずれも凍結融解 300 サイクルまでに、相対動弾性係数はほとんど低下しなかった。PCM-a は、凍結融解 300 サイクルまでの範囲で相対動弾性係数が 100～108%程度であり、100%から減少しなかった。PCM-b および RM-b は、凍結融解 300 サイクルにおける相対動弾性係数が 95%程度と高い値を示した。これらの補修材は凍結融解抵抗性を有していると評価できるものであった。

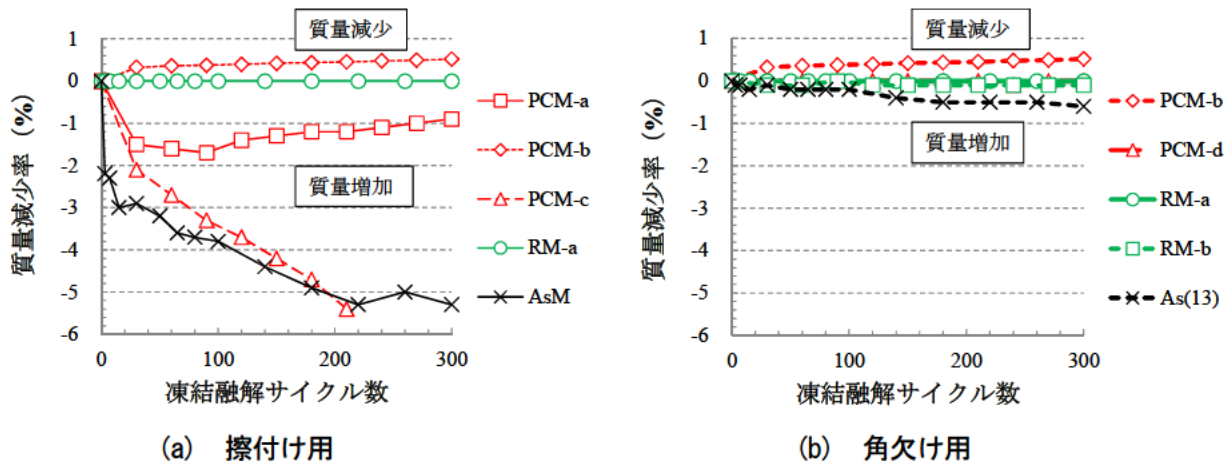
図-3.2.18 各補修材の凍結融解試験結果（質量減少率）

凍結融解試験より得られた補修材の質量減少率を図-3.2.18に示す。

PCM-a、PCM-c、AsM、As(13)の質量減少率は負の値、つまり質量が増加した。特にAsMとPCM-cは質量の増加が凍結融解200サイクル程度で5%程度に達した。PCM-aやAsMは供試体にスケーリングなどの目立った変状は確認されなかった。また、PCM-cは供試体にひび割れや膨張が確認されたが、わずかにスケーリングが発生した。図-3.2.17と比較すると、特にPCM-c、AsM、As(13)は凍結融解300サイクルまでに、相対動弾性係数が60%を下回ったことから、供試体の脆弱化によって内部に水分が多く浸入したものと考えられる。

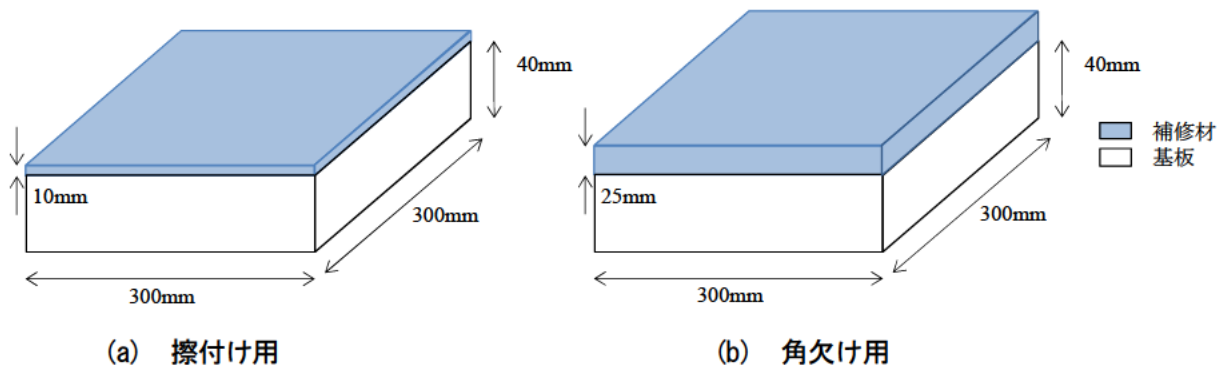
図-4.2.1 剥離抵抗性評価用供試体

水中養生終了後の基板を十分清掃し、プライマー塗布や水湿しなどの処理を行って補修材を施工して供試体を作製した。供試体の形状は図-4.2.1に示すとおりである。補修材の施工厚さは主に薄層の補修を対象とする擦付け用については10mm厚とし、角欠け用は25mm厚とした。

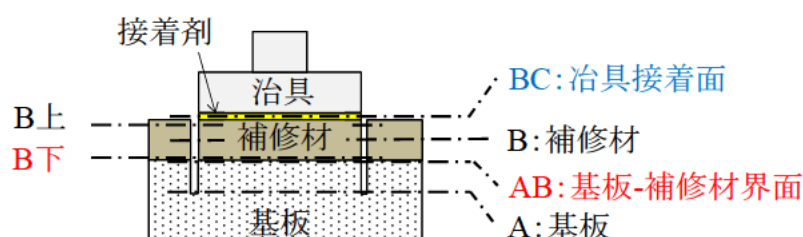
図-4.2.2 破壊位置の分類

プルオフ試験後の破壊位置は、図-4.2.2および表-4.2.9のとおりに分類した。なお、補修材の凝集破壊については、補修材の上部1mm程度の薄層で破壊した場合を「B上」、界面付近の補修材下部1mm程度の薄層で破壊した場合は「B下」と分類した。

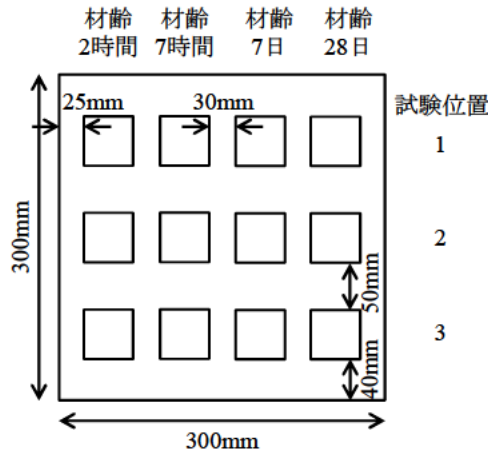
図-4.3.1 試験位置

プルオフ試験の材齢は、補修材施工後の2時間、7時間、7日、28日目に行った。なお、補修材が硬化せず材齢2時間の試験が困難な場合は、材齢3時間で試験を実施した。材齢3時間でも試験が困難な場合は、材齢7時間から試験を開始した。プルオフ試験の位置は図-4.3.1に示すとおりとした。

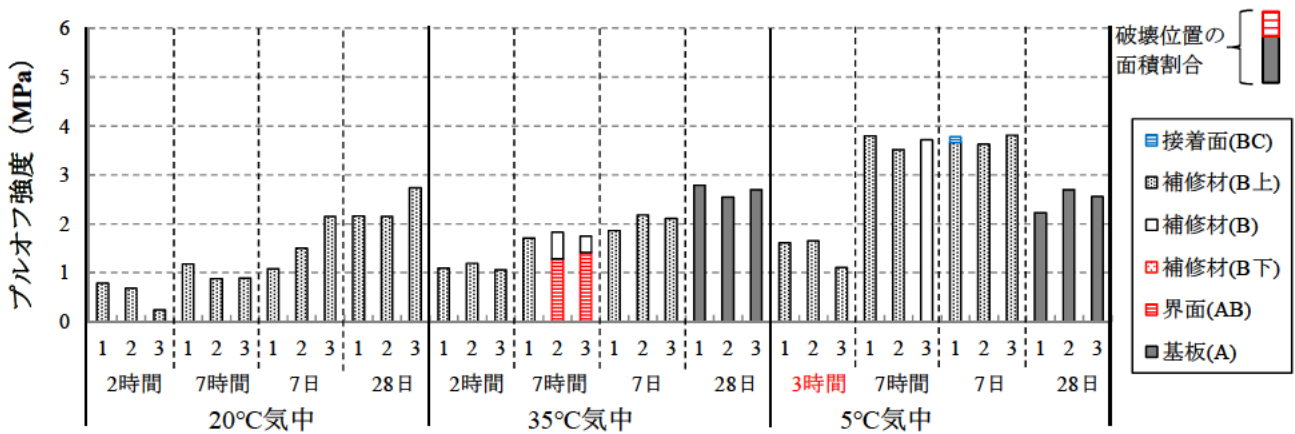
図-4.3.2 プルオフ試験結果 (PCM-a・擦付け用)

PCM-a (擦付け用) は、補修材の上部薄層(B上)で破壊することが多かった。これらの値は補修材のプルオフ強度を示している。材齢が進んで補修材の強度が増加すると、プルオフ強度も増加する傾向を示した。また、35°Cおよび5°Cの材齢28日のプルオフ強度は2~3MPa程度であり、破壊位置は基板(A)であった。これらは基板のプルオフ強度を示しており、界面の付着強度はこの値以上と考えられる。付着強度が基板のプルオフ強度以上を示した場合は、補修材(B上)や(B)で破壊した場合でも十分な付着を有していると考えられる。

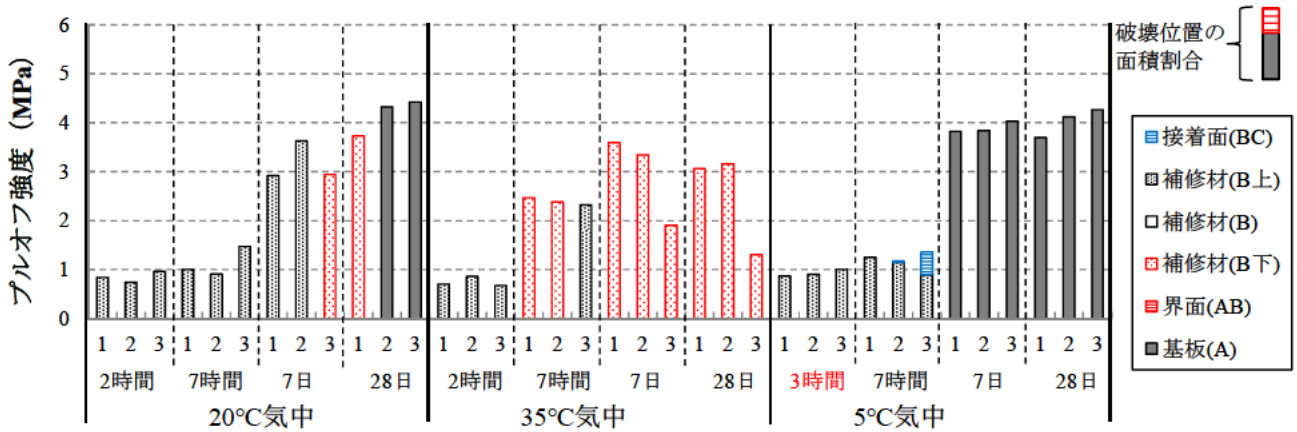
図-4.3.3 プルオフ試験結果 (PCM-b・擦付け用)

PCM-b (擦付け用) は、材齢 7 時間までは補修材の上部薄層(B 上)で破壊することが多かった。材齢が進んで補修材の強度が増加すると、補修材のプルオフ強度も増加する傾向を示した。また、材齢が進むと界面付近の補修材の下部薄層(B 下)や基板(A)で破壊するように破壊位置が変化した。基板(A)で破壊したものは基板のプルオフ強度を示しており、界面の付着強度はこの値以上と考えられることから、十分な付着が得られていると考えられる。

PCM-b (擦付け用) (図-4.3.3) と比較した場合、プルオフ強度に大きな差はなかったが、厚さ 25mm の方 (厚い方) が補修材で凝集破壊しやすい傾向を示した。

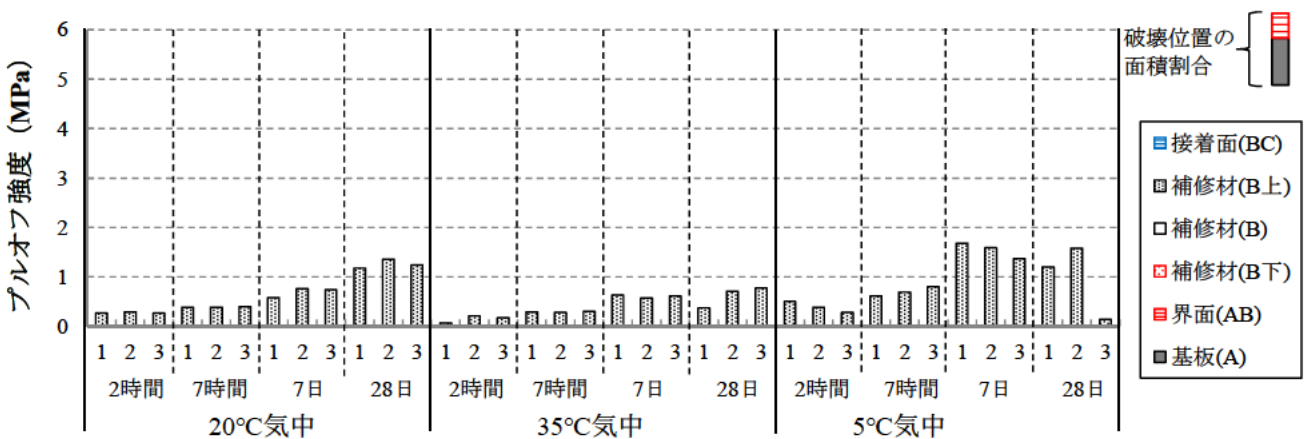
図-4.3.4 プルオフ試験結果 (PCM-c・擦付け用)

PCM-c (擦付け用) は、プルオフ強度が材齢 28 日においても 2MPa 未満であり、他のセメント系と比べて小さい値であった。また、破壊位置は全て補修材の上部薄層(B 上)であった。ただし、補修材の上部薄層(B 上)で破壊した場合は、大きな凹みが生じたり、大きな塊が飛散したりするような懸念が少ないと考えられる。

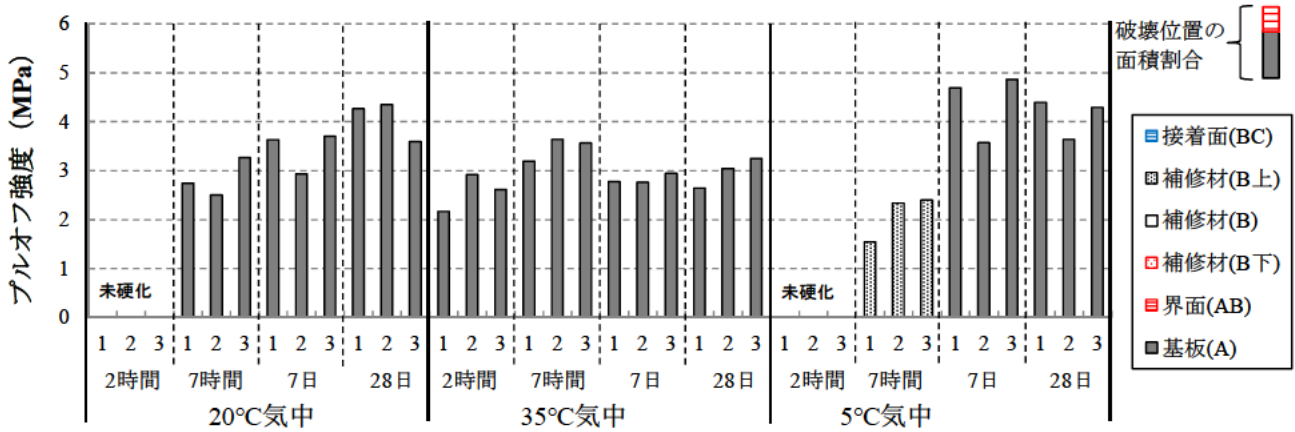
図-4.3.5 プルオフ試験結果 (RM-a・擦付け用)

RM-a (擦付け用) は、20°Cおよび5°Cでは材齢2~3時間では未硬化で試験ができなかった。35°Cでは材齢2時間で2MPa以上のプルオフ強度を示し、破壊位置は基板(A)であった。また、硬化すれば、初期材齢から高い強度を示していた。5°Cでは補修材(B上)の破壊が確認されたが、強度発現に時間を要したためと考えられる。

RM-a (擦付け用) (図-4.3.5) と比較した場合、プルオフ強度に大きな差は確認されず、ほとんどが基板(A)で破壊しており、両者の間には目立つ傾向の差は確認されなかった。

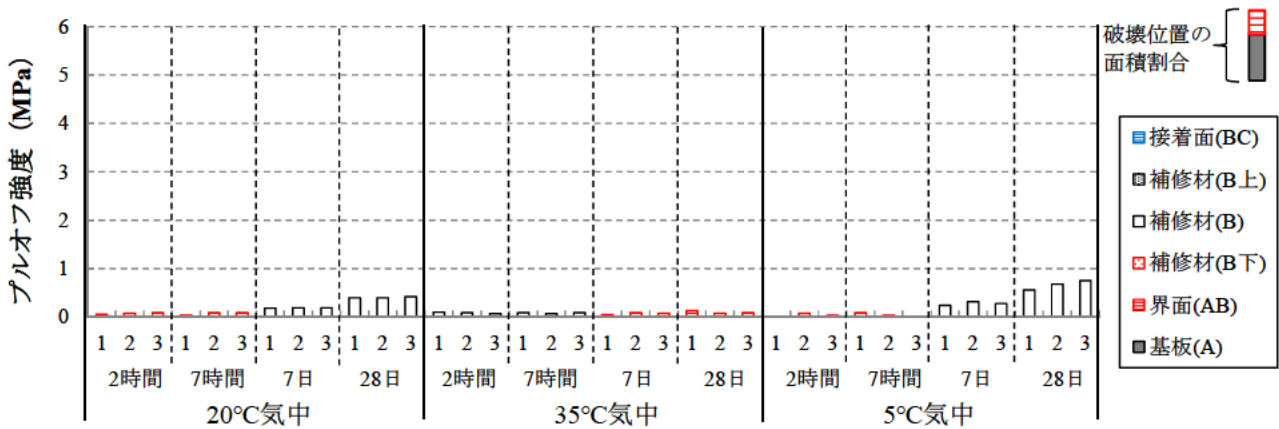
図-4.3.6 プルオフ試験結果 (AsM・擦付け用)

AsM (擦付け用) は、高温では軟化するため20°Cよりも35°Cのプルオフ強度が小さく、低温では硬化するため20°Cよりも5°Cのプルオフ強度が大きい傾向を示した。破壊位置は界面(AB)または補修材(B)であった。基板(A)や補修材上部薄層(B上)では破壊せず、プルオフ強度もセメント系や樹脂系に比べて小さいと考えられる。

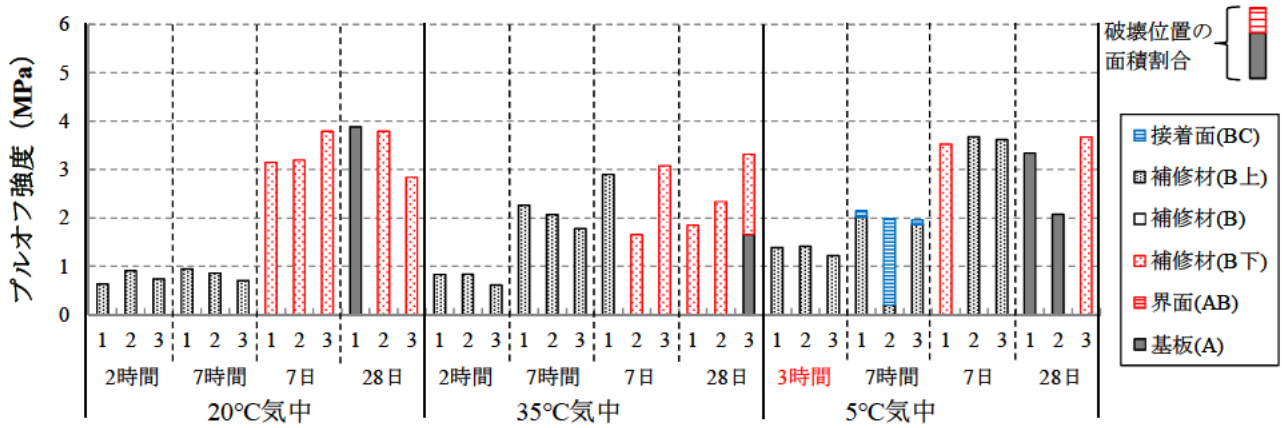
図-4.3.7 プルオフ試験結果 (PCM-b・角欠け用)

PCM-b (角欠け用) は、材齢 7 時間までは補修材の上部薄層(B 上)で破壊することが多かった。材齢が進んで補修材の強度が増加すると、補修材のプルオフ強度も増加する傾向を示し、下部薄層(B 下)や基板(A)で破壊するように変化した。破壊位置が基板(A)のものは基板のプルオフ強度を示すため、界面の付着強度はこの値以上であり、十分な付着は得られていると考えられる。

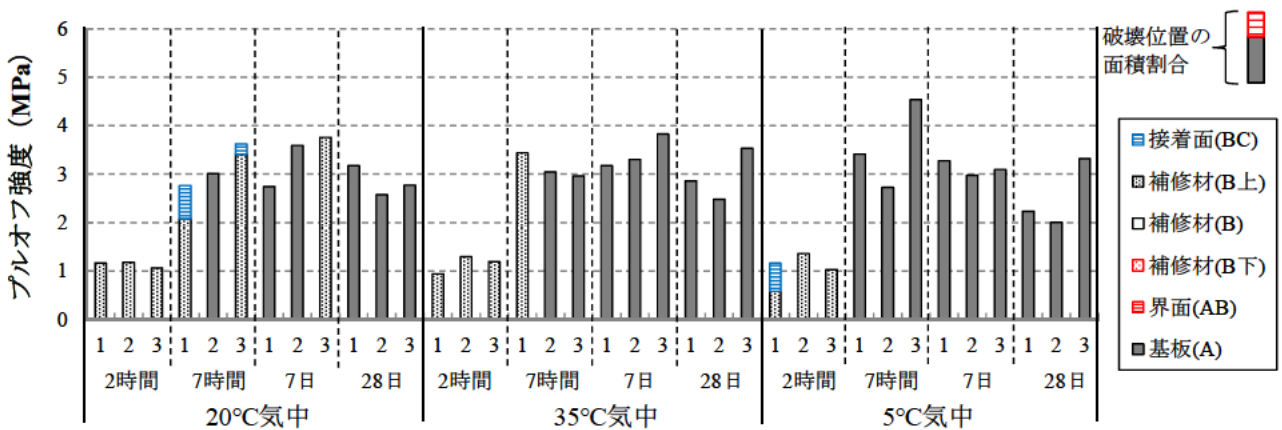
図-4.3.8 プルオフ試験結果 (PCM-d・角欠け用)

PCM-d (角欠け用) は、初期材齢では補修材の上部薄層(B 上)で破壊することが多く、材齢が進んで補修材の強度が増加すると、補修材のプルオフ強度も増加する傾向を示し、基板(A)で破壊するように変化した。他のセメント系補修材よりも早い材齢から基板(A)で破壊するようになる傾向があった。

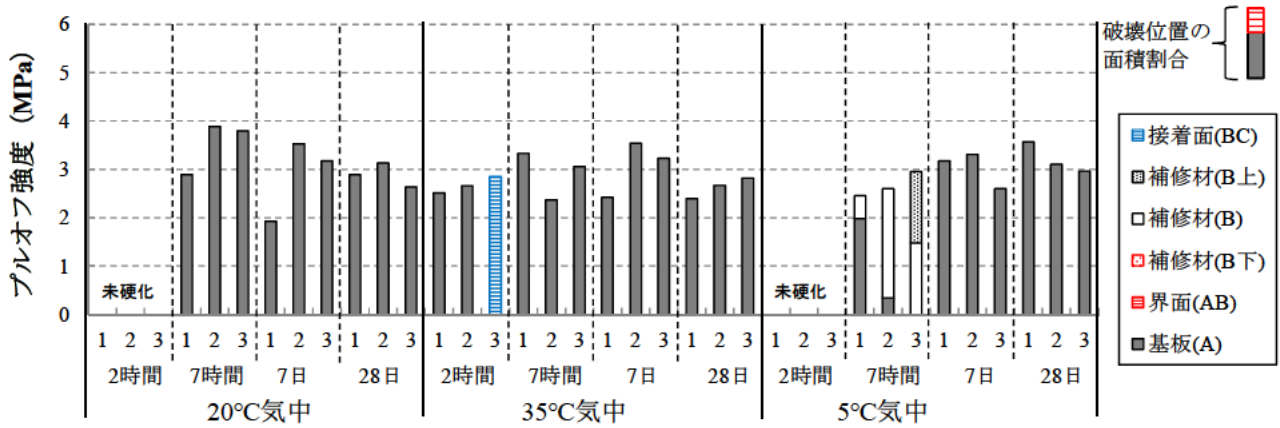
図-4.3.9 プルオフ試験結果 (RM-a・角欠け用)

RM-a (角欠け用) は、20℃および35℃では材齢2～3時間では未硬化で試験ができなかったが、35℃では材齢2時間でもプルオフ強度が2MPa以上を示した。破壊位置はほぼ基板(A)であり、界面の付着強度はこの値以上と考えられる。また、硬化すれば、初期材齢から高い強度が得られていると考えられる。5℃の場合は、強度発現に時間を要するため、材齢7時間では補修材(B上)の破壊が確認された。

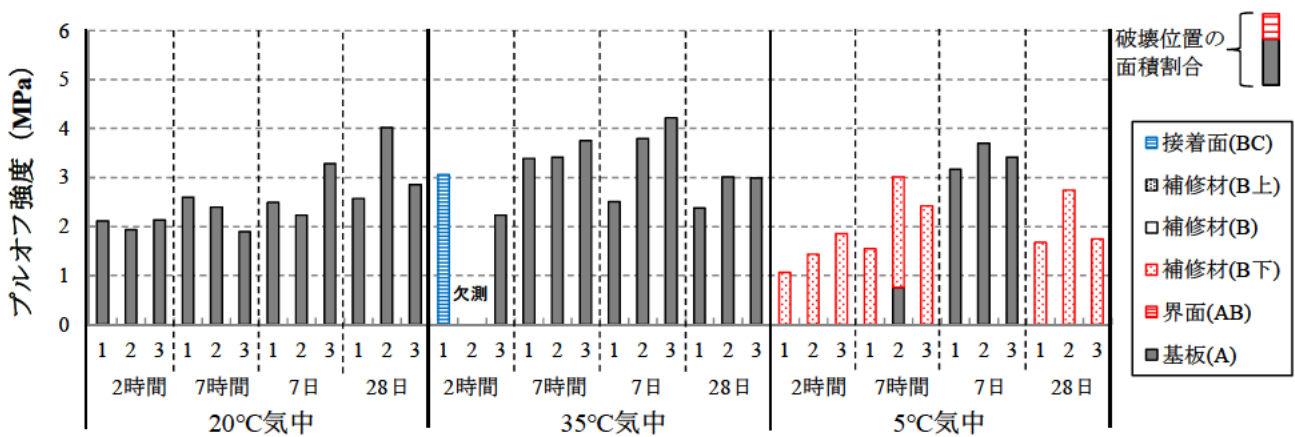
図-4.3.10 プルオフ試験結果 (RM-b・角欠け用)

RM-b (角欠け用) は、20℃および35℃では材齢2時間でもプルオフ強度が2MPa以上を示し、破壊位置は基板(A)であった。界面の付着強度はこの値以上と考えられる。また、硬化すれば、初期材齢から高い強度が得られていると考えられる。5℃の場合は、強度発現に時間を要するため、補修材(B下)の破壊が確認された。

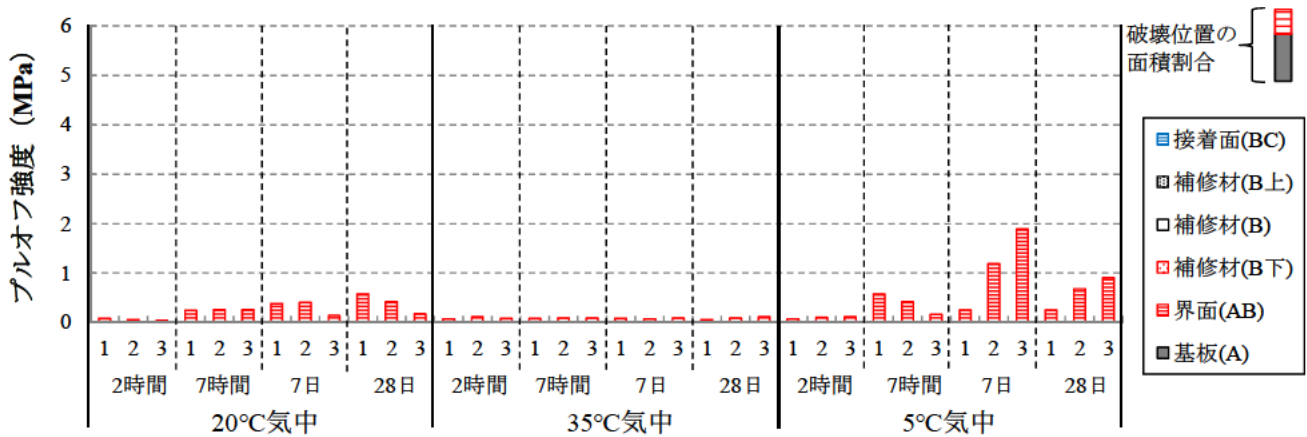
図-4.3.11 プルオフ試験結果 (As(13)・角欠け用)

As(13) (角欠け用) は、高温では軟化することから 20℃よりも 35℃のプルオフ強度が小さく、低温では硬化することから 20℃よりも 5℃のプルオフ強度は大きい傾向を示した。下地にタックコートを塗布したが、破壊位置は全てタックコート部、つまり界面(AB)であり、得られたプルオフ強度は界面の付着強度を示していると考えられる。

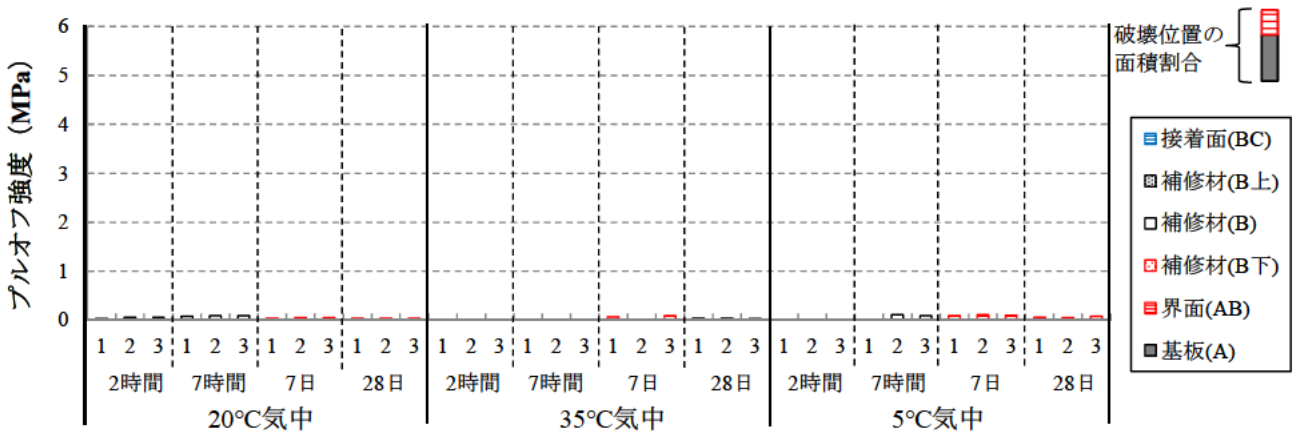
図-4.3.12 プルオフ試験結果 (ColdAs・角欠け用)

ColdAs (角欠け用) は、温度によるプルオフ強度の差はほとんど確認できず、いずれもプルオフ強度は非常に小さかった。破壊位置は、界面(AB)または補修材(B)であった。

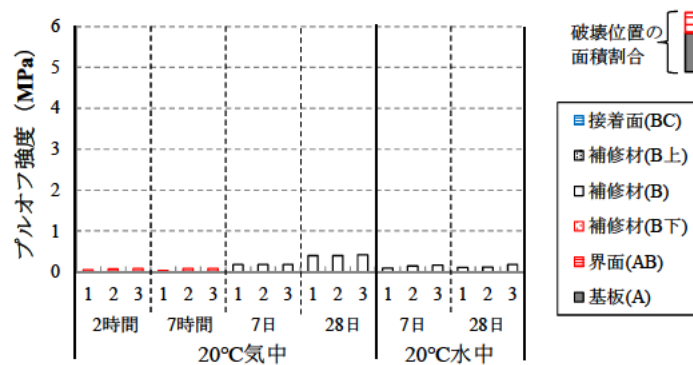
図-4.4.5 気中養生および水中養生後のプルオフ強度 (AsM・擦付け用)

アスファルト系の AsM は、水浸によってプルオフ強度の低下が確認された。破壊位置は補修材(B)であり、

水浸によって補修材のプルオフ強度に影響が生じたと考えられる。

- ①水浸による剥離抵抗性への影響については、アスファルト系補修材では As(13)および ColdAs には目立った差が生じなかったが、AsM には水浸によるプルオフ強度の低下が確認された。破壊位置は補修材(B)であり、水浸によって補修材のプルオフ強度に影響が生じたと考えられる。
- ②セメント系および樹脂系補修材では、PCM-c (柔軟型ポリマーセメントモルタル) のみ、水浸によるプルオフ強度の低下が確認された。その他の補修材については、水浸の影響は確認されなかった。

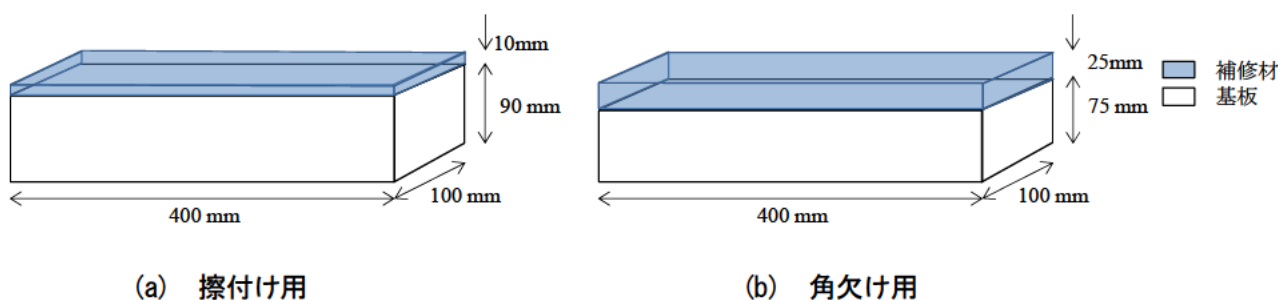
図-4.5.1 剥離抵抗性評価用供試体

プルオフ試験方法は 4.3 の検討と同じ方法としたが、供試体は図-4.5.1 に示すように、補修材と基板を組み合わせて、寸法が 100mm×100mm×400mm となるように作製した。

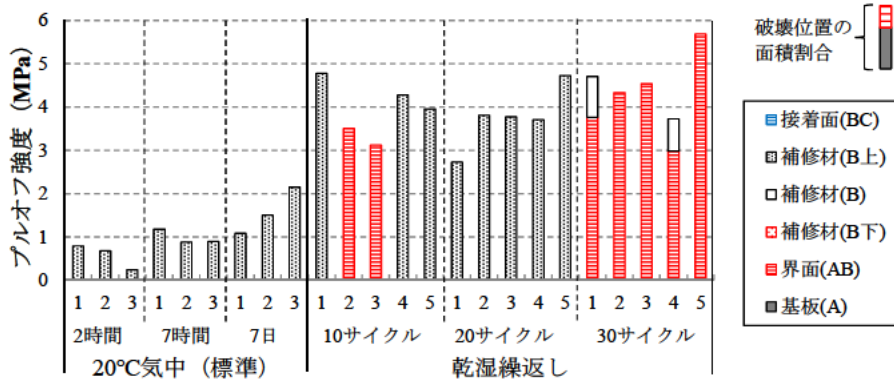
図-4.5.3 乾湿繰返し後のプルオフ試験結果 (PCM-a・擦付け用)

PCM-a(擦付け用)については、本試験による影響が確認された。20サイクルまでは破壊位置などに明確な違いは生じていなかったが(10サイクルに一部界面(AB)が見られる)、30サイクルではほぼ界面(AB)で破壊する結果が得られた。破壊位置には明確に変化が生じたが、プルオフ強度の大きさは20サイクルまでの値とあまり変わらなかった。

- ①PCM-a（擦付け用）は30 サイクルで破壊位置が界面(AB)となったが、プルオフ強度の大きさは10、20 サイクルの場合と同等で3MPa 以上あり、界面の付着強度は30 サイクルでも十分大きいと考えられる。
- ②PCM-b（角欠け用）および RM-b（角欠け用）は、乾湿繰返しにより、破壊位置が界面(AB)となることに加え、供試体両端側のプルオフ強度が小さくなる傾向を示した。PCM-d（角欠け用）は著しくプルオフ強度が低下し、供試体両端側はプルオフ試験前に界面(AB)で剥離したことから、同様の傾向を示したと考えられる。
- ③プルオフ試験結果に影響の生じた PCM-b（角欠け用）は、同じ補修材で厚さの小さい PCM-b（擦付け用）にはあまり変化が生じなかった。補修材の厚さが大きい場合は影響を受けやすいと考えられる。
- ④今回の乾湿繰返し（温度変化）によってプルオフ試験結果に影響の出たものと出なかったものについて、長さ変化率および寸法安定性、線膨張率との関係は確認できなかった。

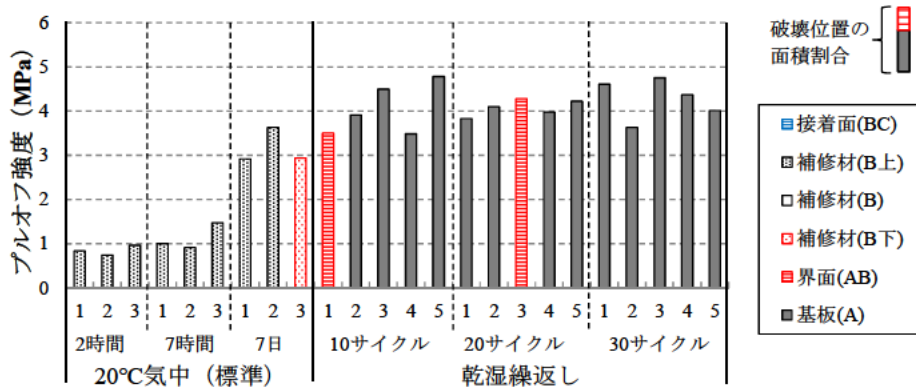
図-4.5.4 乾湿繰返し後のプルオフ試験結果 (PCM-b・擦付け用)

PCM-b (擦付け用) およびPCM-c (擦付け用) は、一部に界面(AB)で破壊した箇所を含むが、概ね基板(A) または補修材上部薄層(B上)で破壊し、サイクル数が増加してもプルオフ強度の結果にはあまり差は生じず、影響はほとんど確認できなかった。

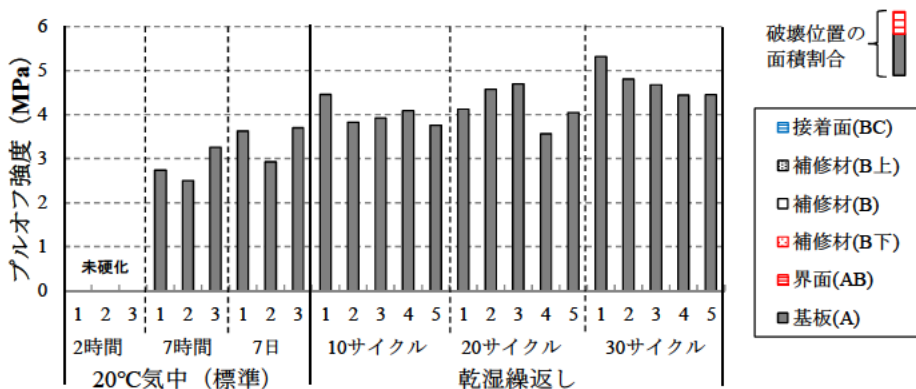
図-4.5.6 乾湿繰返し後のプルオフ試験結果 (RM-a・擦付け用)

RM-a (擦付け用) は、乾湿繰返しによる影響は今回の試験ケースでは確認されなかった。

RM-a (角欠け用) は、乾湿繰返しによる影響は今回の試験ケースでは確認されなかった。また、RM-a (擦付け用) (図-4.5.6) と比較すると、補修材の厚さによらず、結果に目立った差は見られなかった。

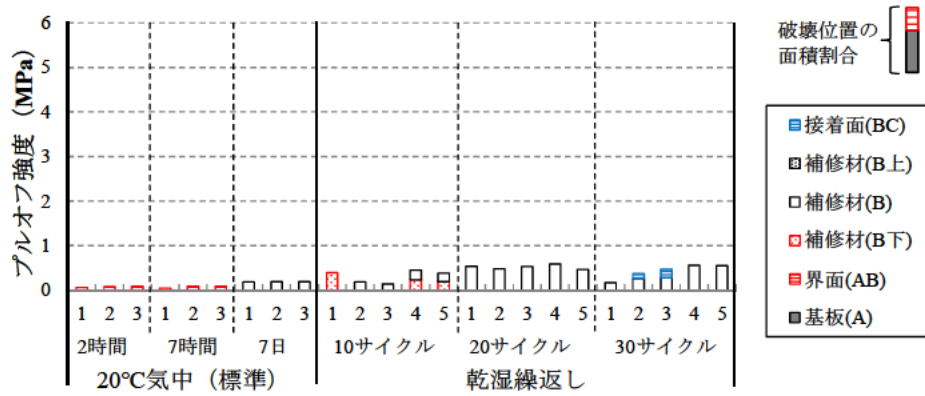
図-4.5.7 乾湿繰返し後のプルオフ試験結果 (AsM・擦付け用)

AsM (擦付け用) は、プルオフ強度が 20°Cにおける材齢 7 日までのプルオフ強度よりやや増加したが、破壊位置などに変化は確認されなかった。また、サイクル数が増加してもプルオフ試験結果にあまり差は確認されず、影響が確認できなかった。

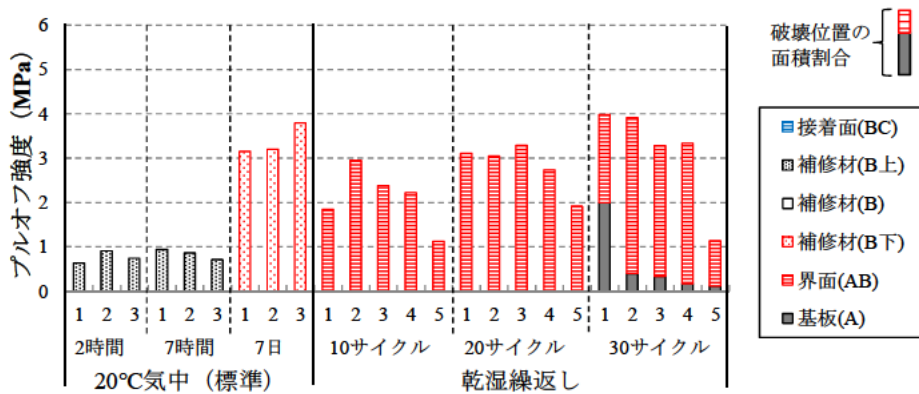
図-4.5.8 乾湿繰返し後のプルオフ試験結果 (PCM-b・角欠け用)

PCM-b (角欠け用) は、本試験による影響が明確に確認された。10 サイクルの時点で、界面(AB)で破壊する結果が得られた。20、30 サイクルの結果はあまり明確ではないが、10 サイクルでは供試体の両端側のプルオフ強度が小さいことが分かる。本試験と同様に、断面修復材を施工した供試体で屋外暴露を行った既往の研究では、付着界面を跨ぐように設置したパイ型変位計によって付着界面の開きが日々変化している状態を測定しており、乾燥収縮 (温度変化) によって両端部の付着界面が開く挙動になると考えられることを述べている⁴³⁾。今回の試験結果も同様の挙動が生じていると考えられる。

補修材厚さが 10mm と薄い場合 (擦付け用) ではプルオフ強度はほとんど低下せず、破壊位置もほとんどが基板(A)であり、30 サイクルで界面(AB)となっており、PCM-b (角欠け用) とは異なる結果が得られている。補修材の厚さが大きいほど、乾湿繰返し・温度変化の影響を受けやすいと考えられる。

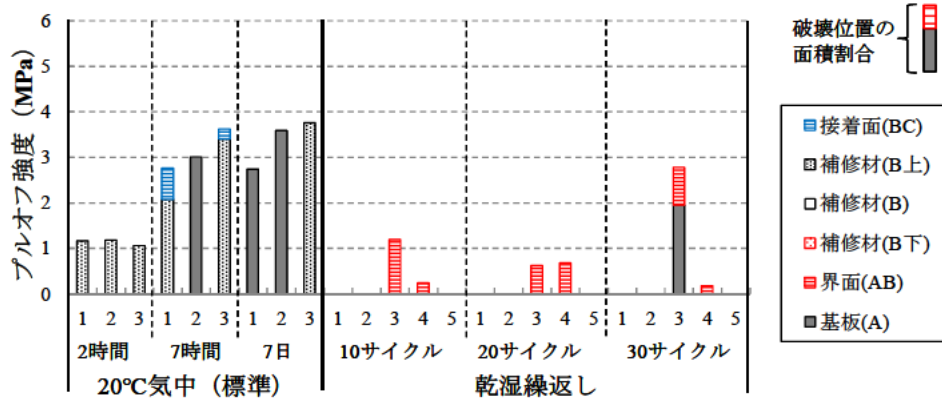
図-4.5.10 乾湿繰返し後のプルオフ試験結果 (PCM-d・角欠け用)

PCM-d (角欠け用) は、本試験による影響が明確に確認された。10 サイクルの時点で著しくプルオフ強度が低下し、ほぼ界面(AB)で破壊する結果が得られた。また、供試体の両端部 (1、2、5 番) はプルオフ試験前の切断時の時点で、界面(AB)から剥離しており、界面における付着強度は非常に小さいものと考えられる。PCM-b (角欠け用) と同様、両端部の付着強度が小さくなる傾向を示したと考えられる。

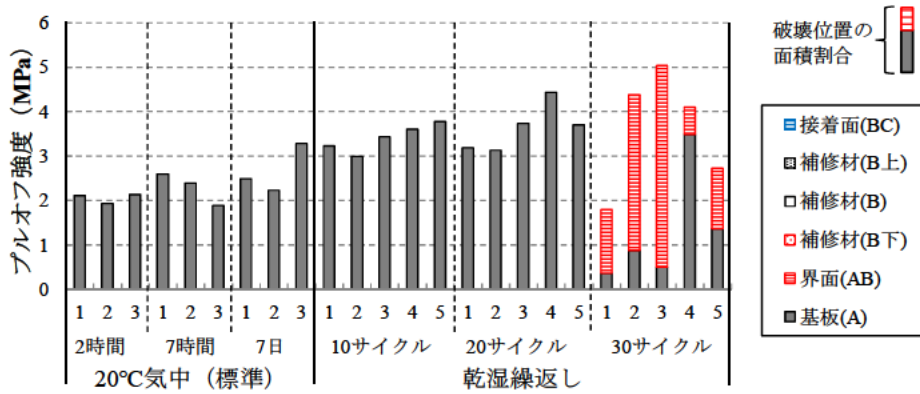
図-4.5.12 乾湿繰返し後のプルオフ試験結果 (RM-b・角欠け用)

RM-b (角欠け用) は、本試験による影響が明確に確認された。20 サイクルまでは破壊位置などに明確な違いは生じていなかったが、30 サイクルの試験結果は、大部分が界面(AB)で破壊するものが多くなった。また、供試体の両端側 (1番と5番) のプルオフ強度が小さく、中央部 (2~4番) が大きい傾向を示した。

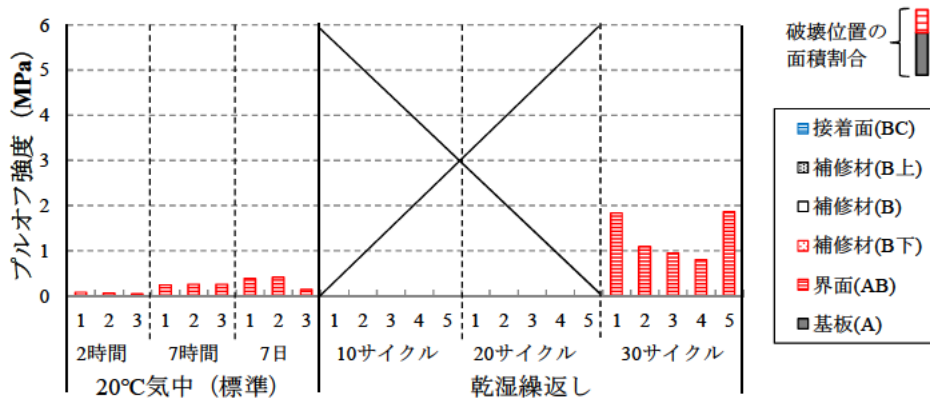
図-4.5.13 乾湿繰返し後のプルオフ試験結果 (As(13)・角欠け用)

As(13) (角欠け用) は、30 サイクルのみ試験を行ったが、プルオフ強度が 20°Cにおける材齢 7日までのプルオフ強度とくらべて大きな値を示し、プルオフ強度の低下は確認されなかった。また、破壊位置は全てタックコート部 (界面(AB)) であり、乾湿繰返し (温度変化) 後も変化は確認されなかった。

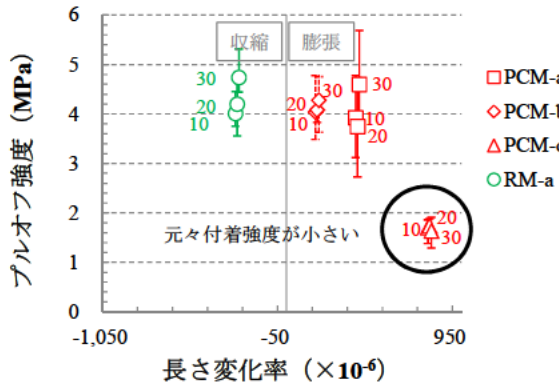
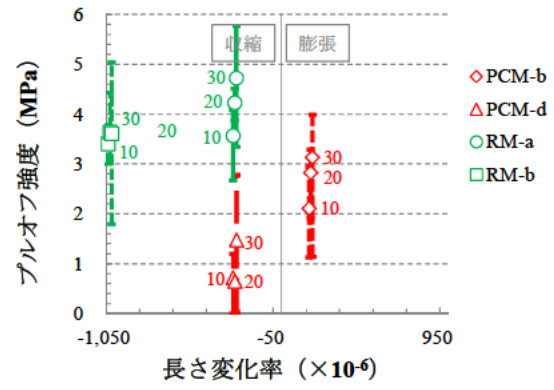
図-4.5.14 補修材の長さ変化率と乾湿繰返し後のプルオフ試験結果の比較

数字は乾湿繰返しサイクル数

本試験の乾湿繰返しは、乾湿以外にも、60°C⇄20°C の温度変化を伴う。そこで、3.2.3 で示した補修材の長さ変化率 (収束後の値) の他、寸法安定性 (収束後の値)、線膨張率の値と乾湿繰返し (温度変化) 後のプルオフ試験結果を比較した。そのグラフを図-4.5.14、図-4.5.15、図-4.5.16 に示す。

PCM-c (擦付け用) は元々プルオフ強度の低い補修材であることを考慮すると、長さ変化率、寸法安定性、線膨張率と乾湿繰返し (温度変化) 後のプルオフ試験結果との間には、明確な関係は見られなかった。

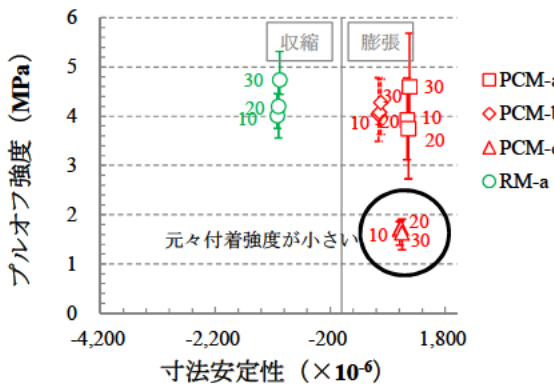
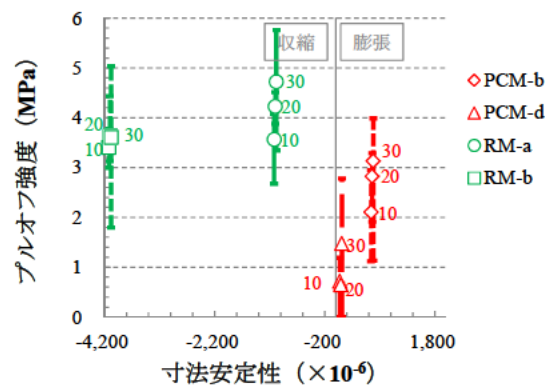
図-4.5.15 補修材の寸法安定性と乾湿繰返し後のプルオフ試験結果の比較

数字は乾湿繰返しサイクル数

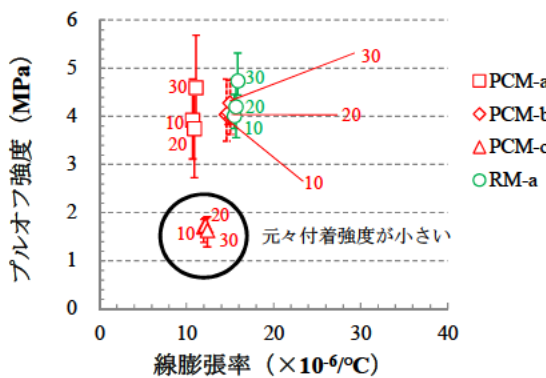
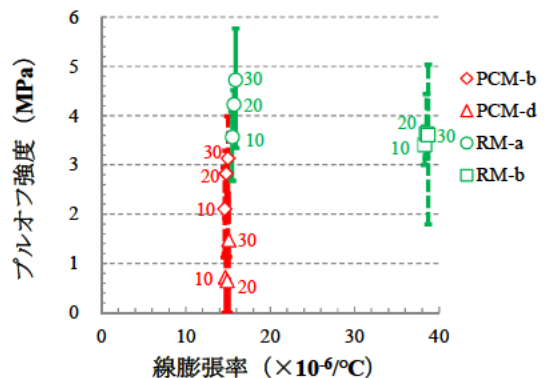
数字は乾湿繰返しサイクル数

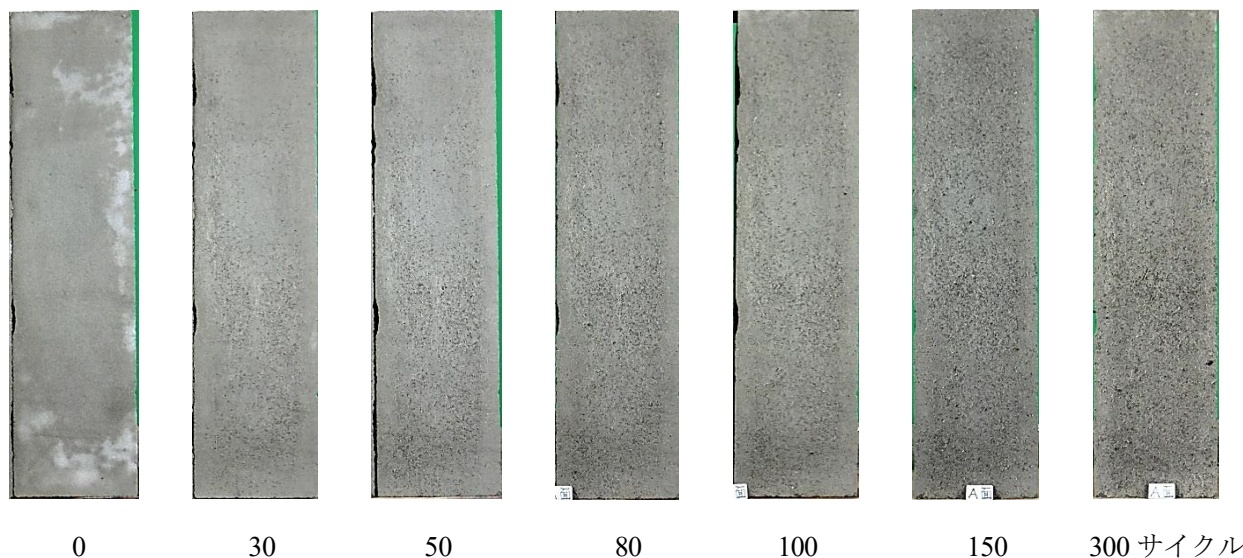
写真-4.6.1 PCM-a（擦付け用）の凍結融解試験における外観の変化

セメント系の PCM-a と PCM-b は、凍結融解 30 サイクルの時点で表面にスケーリングの発生を確認した。それぞれの 300 サイクルまでの供試体（10cm×10cm×40cm）の外観写真を写真-4.6.1 および写真 4.6.2 に示す。今回はスケーリング量の定量的評価は行わなかったが、外観上、PCM-b の方がスケーリングの規模が大きかった。

PCM-a (擦付け用) については、凍結融解 50 サイクル目のプルオフ強度は標準環境よりも大きい結果が得られているものの、100 および 300 サイクルのプルオフ強度は、標準環境におけるプルオフ強度と同等であった。PCM-a もスケーリングが生じているが、PCM-b に比べると軽微であり、今回の試験の範囲では、補修材のプルオフ強度に影響が生じるほどではなかった。プルオフ試験の際に 1mm 程度研磨してから治具の接着を行うが、脆弱化した部分が研磨で除去されたことが考えられる。

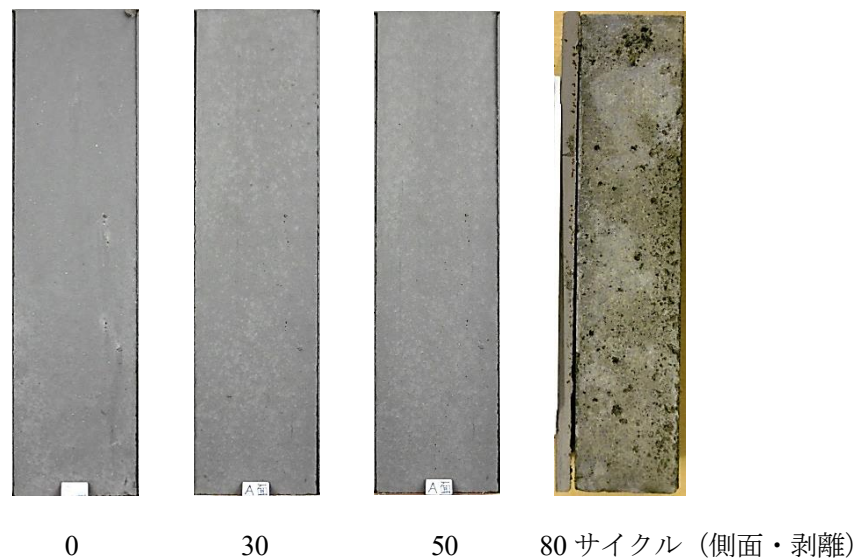
写真-4.6.3 PCM-c（擦付け用）の凍結融解試験における外観の変化

柔軟型ポリマーセメントモルタルの PCM-c は、50 サイクルまで表面にスケーリング等は確認されなかったが、80 サイクルで、補修材の端部にわずかなスケーリングが生じ、更に界面から補修材全体が剥離した。80 サイクルまでの外観写真は写真-4.6.3 のとおりである。3.2.4 の図-3.2.17 および図-3.2.18 より、PCM-c は凍結融解抵抗性が小さいと評価されたが、剥離抵抗性にも凍結融解作用の影響が生じたと考えられる。

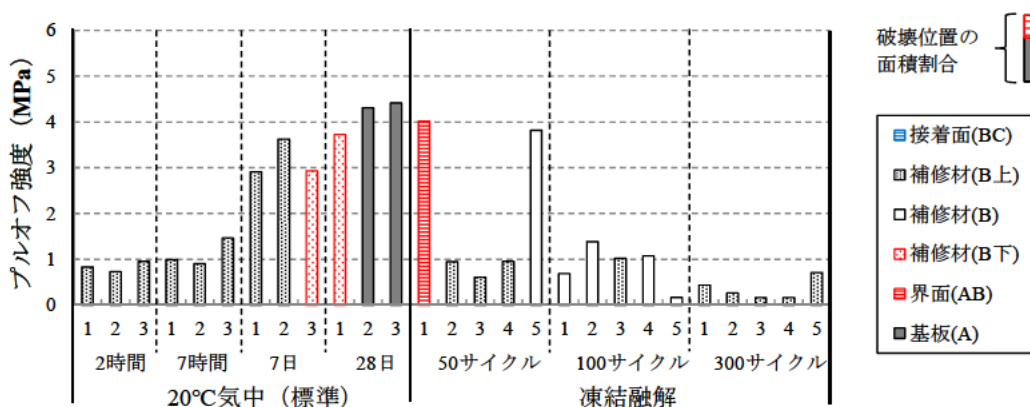
図-4.6.2 凍結融解後のプルオフ試験結果 (PCM-b・擦付け用)

PCM-b (擦付け用) は、プルオフ強度が標準環境よりも低下しており、明らかに凍結融解作用による影響を受けていることが分かる。写真-4.6.2 より、凍結融解作用によってスケーリングが生じているが、補修材の脆弱化が生じていたものと考えられる。補修材上部薄層(B 上)で破壊した場合と補修材(B)で破壊した場合があったが、後者の場合は、大きな凹みや剥離した補修材が大きな塊となって飛散することが懸念される。

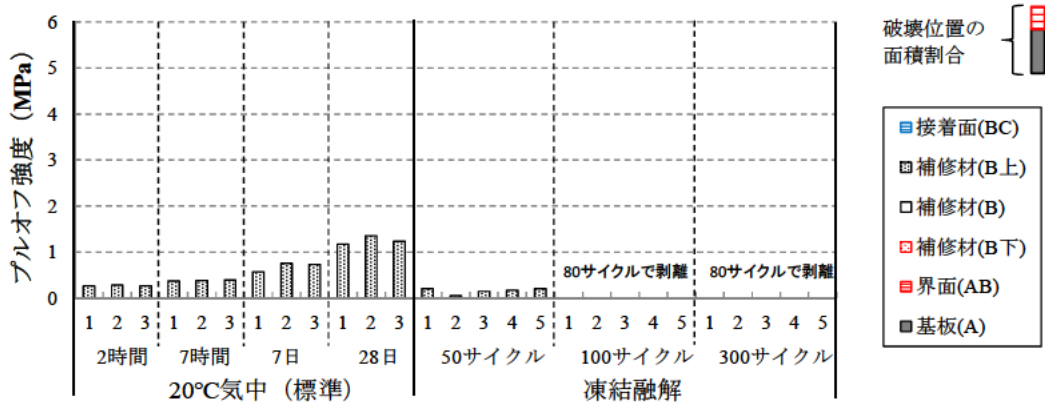
図-4.6.3 凍結融解後のプルオフ試験結果 (PCM-c・擦付け用)

PCM-c (擦付け用) は、50 サイクルでプルオフ強度が著しく低下し (破壊位置は補修材(B上))、80 サイクルで補修材全体が界面から剥離した。PCM-c は補修材単体としての凍結融解抵抗性が小さく、凍結融解作用で付着にも影響が生じたと考えられる。

- ①プルオフ試験の結果より、アスファルト系補修材の AsM と樹脂系補修材には、プルオフ強度の低下や破壊位置の変化は確認されなかった。
- ②PCM-c (擦付け用) は 50 サイクルでプルオフ強度が著しく低下し、80 サイクルで補修材全体が界面から剥離した。PCM-c は単体としての凍結融解抵抗性が小さく、凍結融解作用で付着にも影響が生じたと考えられる。
- ③PCM-b (擦付け用、角欠け用) は、補修材のプルオフ強度が低下した。表面にスケーリングが生じており、表層の劣化が影響を与えた可能性がある。他の補修材では、PCM-a (擦付け用) でもスケーリングが生じていたが、PCM-b と比較して軽微であり、プルオフ強度に顕著な低下は生じていなかった。今回はスケーリング量の定量的評価を行わなかったため、スケーリング量と補修材のプルオフ強度との関係性検討については今後の課題であるが、スケーリング量が多い場合は注意する必要がある。
- ④PCM-d (角欠け用) は 50、300 サイクルで界面(AB)破壊が生じたが、プルオフ強度の低下しておらず、基板(A)で破壊した 100 サイクルの値と同等なことから、界面の付着強度に低下などの影響が及んでいないと考えられる。
- ⑤補修材単体の凍結融解抵抗性が小さい補修材は、凍結融解作用が剥離抵抗性に影響を及ぼしたが、単体で凍結融解抵抗性を有すると見なせる補修材についても、スケーリングが生じたものには補修材の破壊によってプルオフ強度が低下する場合があることが分かった。
