コンクリート舗装の維持修繕工法の 改善に関する共同研究報告書

Ⅱ 「補修技術の改善」編

2019年3月

国立研究開発法人土木研究所

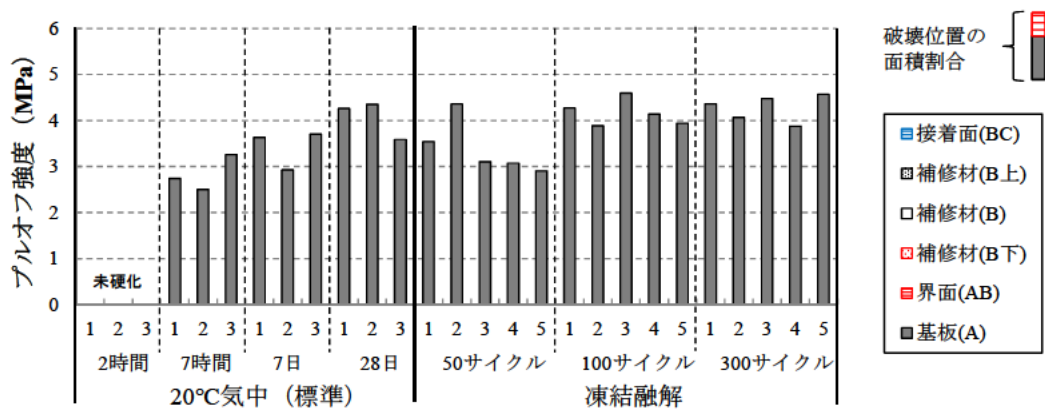
図-4.6.4 凍結融解後のプルオフ試験結果 (RM-a・擦付け用)

RM-a (擦付け用) は、凍結融解が作用してもプルオフ試験結果に大きな差は確認されなかった。3.2.4の結果より、RM-a は凍結融解抵抗性が高い結果が得られているが、凍結融解作用を受けても十分な剥離抵抗性を示し、プルオフ強度が低下するなどの影響はなかった。

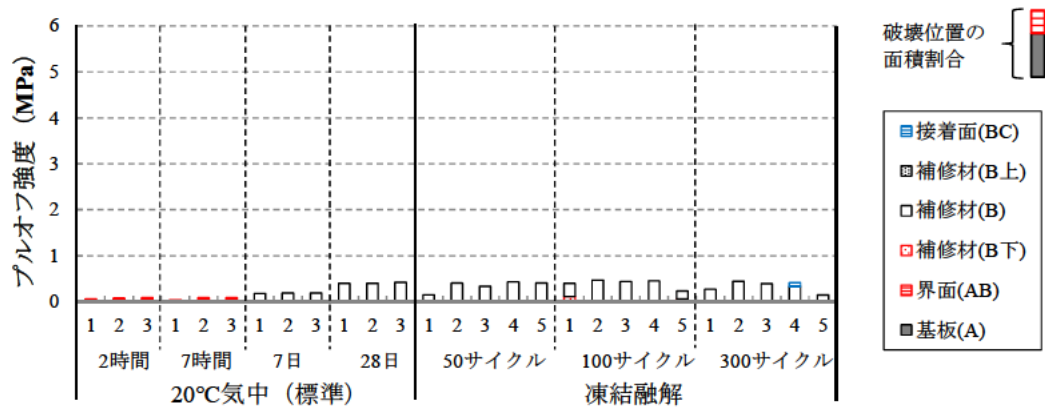
図-4.6.5 凍結融解後のプルオフ試験結果 (AsM・擦付け用)

AsM (擦付け用) は、凍結融解が作用しても標準環境におけるプルオフ試験結果と大きな差は生じなかった。破壊位置は標準環境の結果と同様に補修材(B)であり、界面の付着強度は補修材のプルオフ強度以上確保できており、凍結融解作用による剥離抵抗性への影響は確認されなかった。なお、AsM はセメント系および樹脂系補修材と同じ方法で凍結融解試験を行った結果、300 サイクルまでに相対動弾性係数が 60%を下回っている (図-3.2.17) が、補修材のプルオフ強度が低下といった影響も本試験結果には現れなかった。

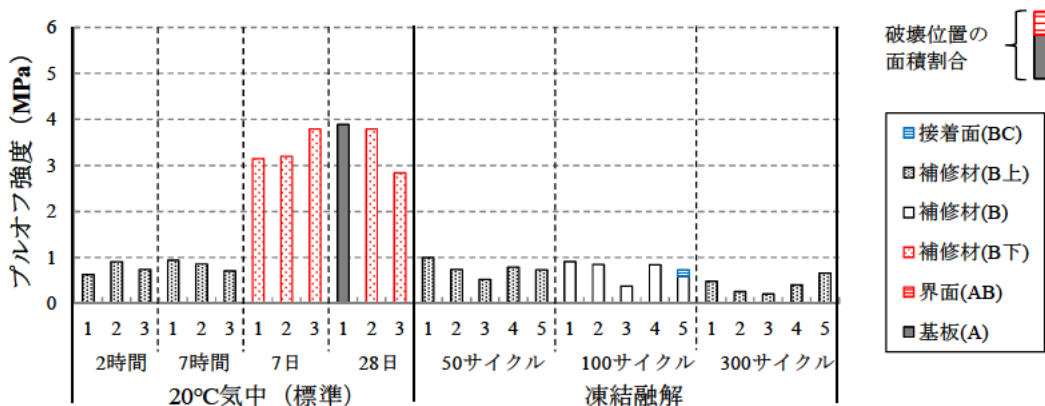
図-4.6.6 凍結融解後のプルオフ試験結果 (PCM-b・角欠け用)

PCM-b (角欠け用) は、擦付け用と同様、凍結融解作用による影響を受け、プルオフ強度が標準環境よりも低下した。

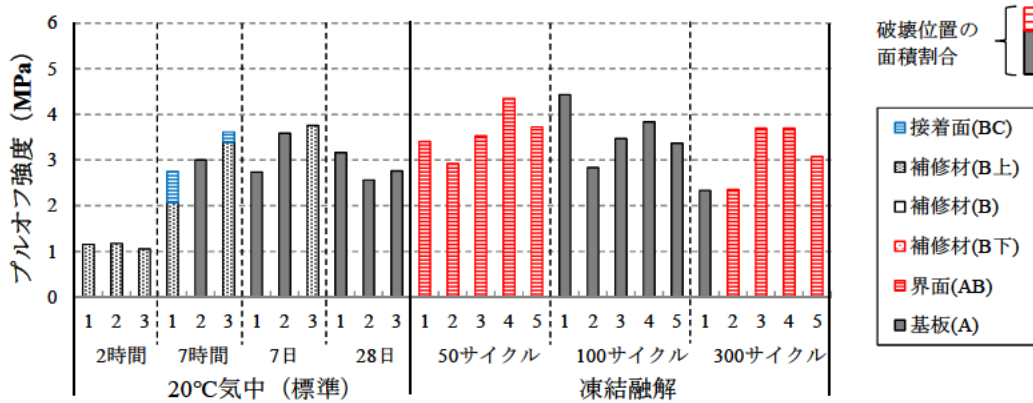
図-4.6.7 凍結融解後のプルオフ試験結果 (PCM-d・角欠け用)

PCM-d (角欠け用) は、補修材のみの凍結融解抵抗性が高く、スケーリングも見られなかったが、プルオフ強度の大きさは2MPa以上を示し、高い状態を維持した。50 サイクルおよび300 サイクルは界面(AB)で破壊した箇所があったが、基板(A)で破壊した場合と値は同等であり、基板のプルオフ強度程度の十分な付着強度と考えられる。凍結融解作用による剥離抵抗性への影響は、ほとんど生じなかったと考えられる。

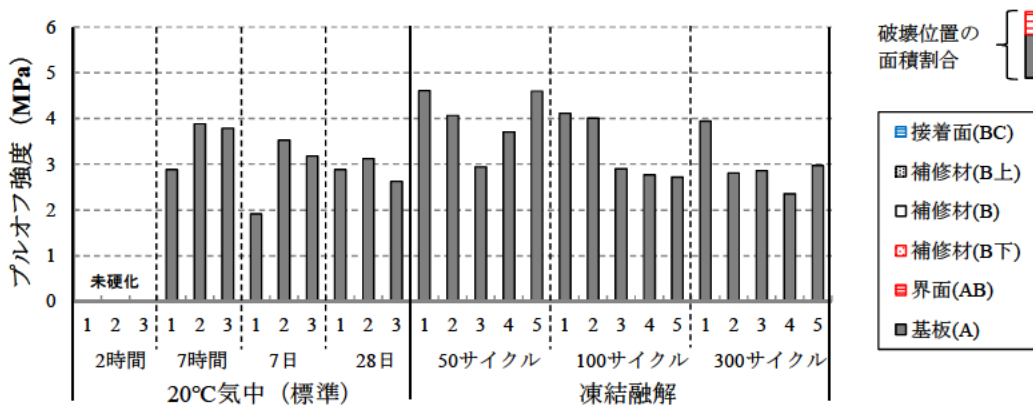
図-4.6.8 凍結融解後のプルオフ試験結果 (RM-a・角欠け用)

RM-a (角欠け用) についても、凍結融解作用を受けても十分な剥離抵抗性を示し、低下するなどの影響はなかった。擦付け用との比較についても、両者に目立った差は確認されなかった。

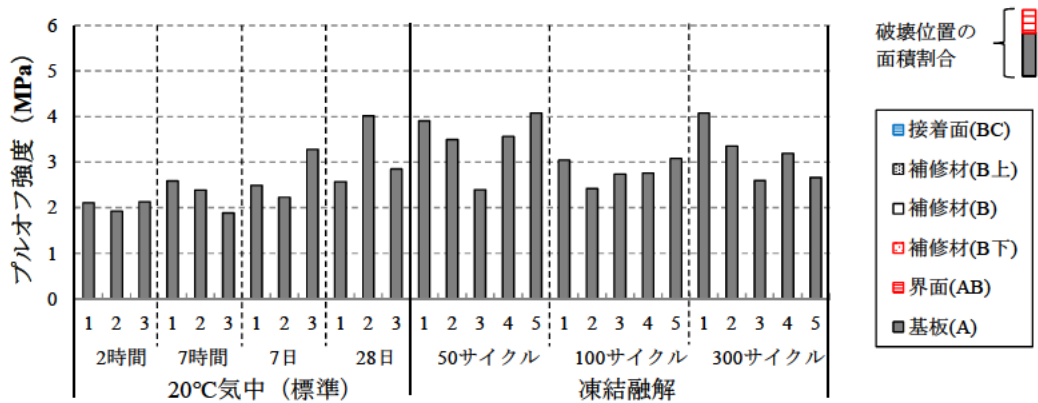
図-4.6.9 凍結融解後のプルオフ試験結果 (RM-b・角欠け用)

RM-b (角欠け用) も、凍結融解が作用してもプルオフ試験結果に大きな差は確認されず、十分な剥離抵抗性を示した。

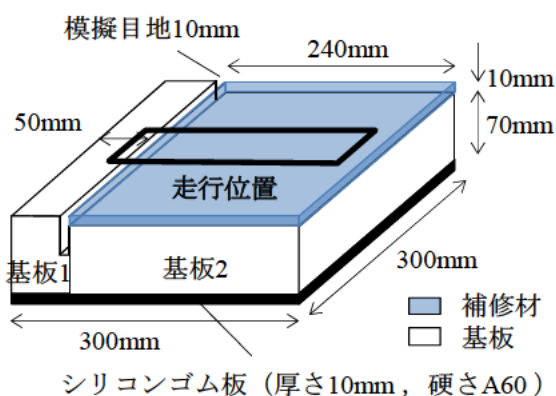
図-5.2.1 供試体形状（擦付け用）

供試体は可能な限り実際の状況を模擬するために、模擬目地を設けたものを作製することとした。また、既往の研究⁵²⁾によると、49kN (5tf) の輪荷重を 2 輪（軸荷重 98kN）、普通コンクリート舗装版を模擬したモデルに載荷させた場合、横目地の最大鉛直変位が 0.15mm 程度と計算された結果が得られているが、このような目地部の変位も耐久性に影響を及ぼすと考えられる。そこで、供試体は図-5.2.1 および図-5.2.2 に示す形状の、目地部の段差および角欠けの補修状況を模擬したものを作製した。基板 1 と基板 2 を用いて幅 10mm の模擬目地を設け、シリコンゴム板を敷いて輪荷重を載荷した際に目地部の最大鉛直変位が 0.15mm 程度となるように作製したものである。なお、輪荷重載荷後にプルオフ試験を行うために、模擬目地は片側に寄せた形状としている。

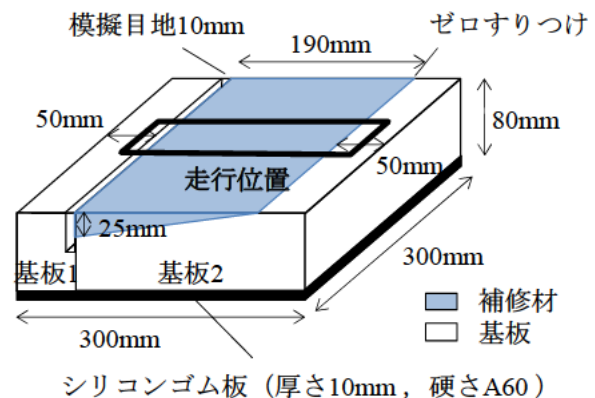
図-5.2.2 供試体形状（角欠け用）

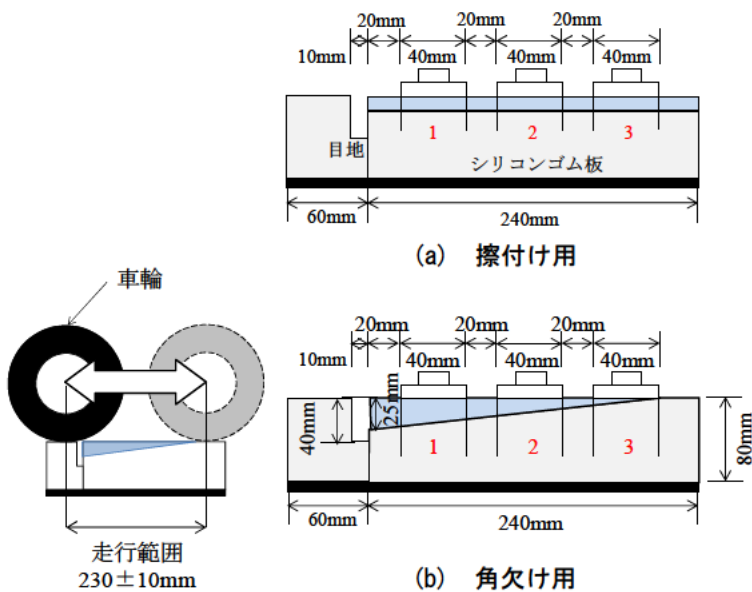
図-5.2.3 車輪の走行範囲

走行範囲（水浸ホイールトラッキング試験機は $230 \pm 10\text{mm}$ の範囲に設定）は図-5.2.3 に示すように、必ず目地およびゼロすりつけ部（角欠け用）を通過するような位置としている。

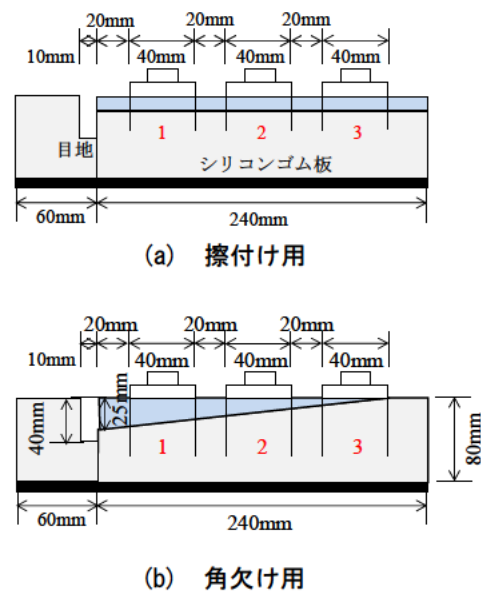
図-5.2.4 プルオフ試験位置(側面図)

- ① 供試体とシリコンゴム板を 60°C の高温室内で 12 時間養生する（輪荷重載荷の 13 時間程度前に）。
- ② 水浸ホイールトラッキング試験機に供試体とシリコンゴム板を設置し、供試体上面まで 60°C の温水を満たし、1 時間養生する。
- ③ 水浸ホイールトラッキング試験機による輪荷重の繰返し載荷を 1 時間行う（載荷回数：2,450 回）。この際、車輪は常に同じ位置を往復走行するように設定する（通常の水浸ホイールトラッキング試験は、車輪の走行位置が走行方向の横断方向に少しずつ変化する「トラバース走行」を行う）。
- ④ 繰返し載荷後、補修材に生じた変状の観察を行い、図-5.2.4 および図-5.2.5 に示す位置でプルオフ試験を行う。プルオフ試験の位置は、車輪走行の影響が及ぶと考えられる走行影響箇所 6 箇所（図-5.2.5 の β 列および γ 列）と、車輪走行の影響が及ばないと考えられる非走行箇所 6 箇所（図-5.2.5 の α 列および δ 列）である。

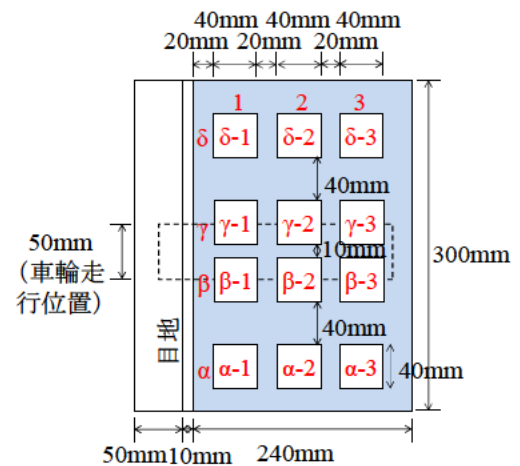
図-5.2.5 プルオフ試験位置(平面図)

PCM-a、PCM-b、RM-a は、走行影響部、非走行部共に、プルオフ強度は2MPa 以上、大部分が3MPa 以上であった。破壊位置は基板(A)または補修材(B) (一部に(B 下)、(B 上)) であり、これらの値は基板や補修材のプルオフ強度を示していると考えられる。界面の付着強度は基板のプルオフ強度以上と考えられることから、輪荷重載荷後も十分な付着が保持できており、走行影響部と非走行部に差が生じなかったと考えられる。また、試験位置は目地側から○-1、○-2、○-3 (○にはα~δが入る) と番号を付けた (図-5.2.5 参照) が、試験位置とプルオフ強度の間には目立った傾向は認められなかった。PCM-c も走行影響部と非走行部に差は見られなかった。ただし、他の補修材と異なりプルオフ強度は2MPa 以下で、全ての位置が補修材表面薄層(B 上) で破壊した。これらの値は補修材のプルオフ強度を示しているが、基板のプルオフ強度や界面のプルオフ強度よりも小さいと考えられ、補修材の表面薄層で破壊する性質があると考えられる。通常、低いプルオフ強度で界面(AB)や補修材(B)で破壊する場合、大きな凹みや大きな塊の飛散が生じやすいと考えられるが、PCM-c は補修材表面薄層(B 上)で破壊しているため、大きな凹みや大きな塊の飛散が生じにくく、すり減りが激しくなければ道路管理上問題とならない可能性があると考えられる。

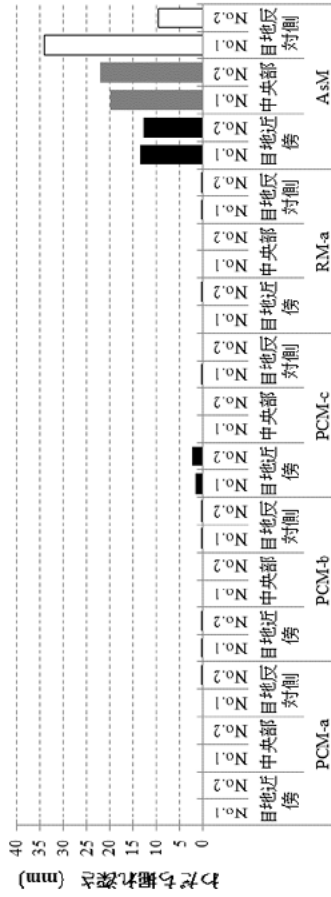
図-5.3.1 試験後のわだち掘れ深さ（擦付け用）

室内輪荷重試験前後の供試体の外観写真を表-5.3.1、表-5.3.2、表-5.3.3に示す。また、各供試体のわだち掘れ深さを図-5.3.1および図-5.3.2に示す。

アスファルト系のAsMは顕著なわだち掘れが生じた。試験温度60℃で軟化し、輪荷重による塑性流動によって補修材が両側に盛り上がり、盛り上がった部分からのわだち掘れ深さは10mm程度以上であった。セメント系と樹脂系は車輪の跡が汚れとして残る程度で、変形はほとんど生じなかったが、PCM-cのみ目地部に深さ2mm程度の欠け(写真-5.3.1)が生じた。アスファルト系が顕著に変形する条件においても、セメント系と樹脂系はほとんど変形せず、高い変形抵抗性を確認できた。

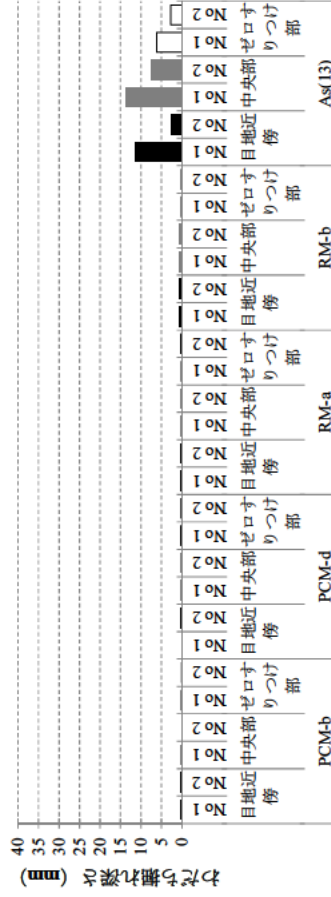
図-5.3.2 試験後のわだち掘れ深さ（角欠け用）

アスファルト系のAs(13)は顕著なわだち掘れやゼロすりつけ側への流動、目地側へのふくらみ、亀裂などの変形が生じ、補修材全体が界面から剥離した。セメント系および樹脂系は、ゼロすりつけ部に軽微な欠けが生じたり表層部分の一部に剥離が見られたりした(写真-5.3.2および写真-5.3.3)他は、変状はほとんど生じなかった。

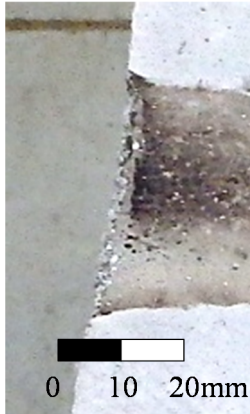
写真-5.3.1 目地部に生じた欠け(PCM-c)

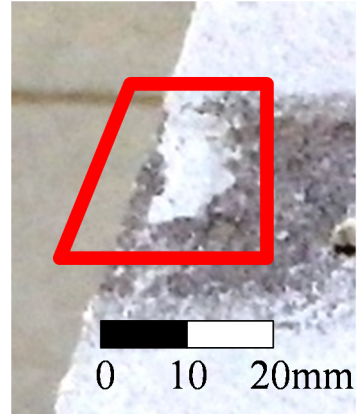
写真-5.3.2 目地近傍に生じた剥離(RM-b 供試体 No. 2)

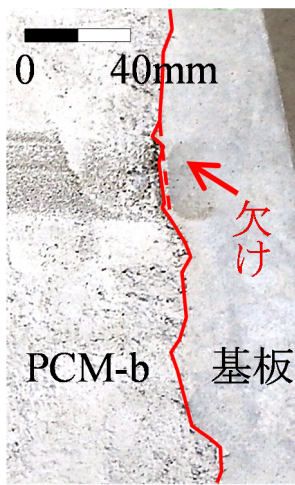
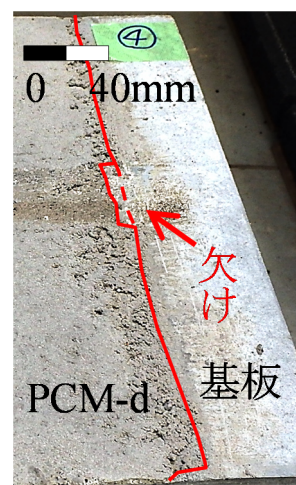
(a) PCM-b

(b) PCM-d

写真-5.3.3 ゼロすりつけ部に生じた欠け

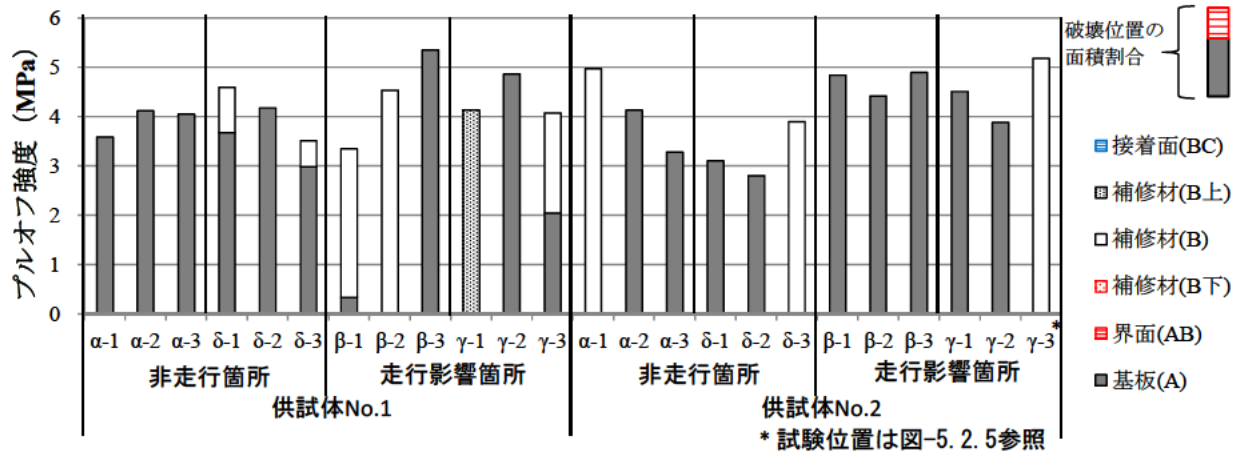
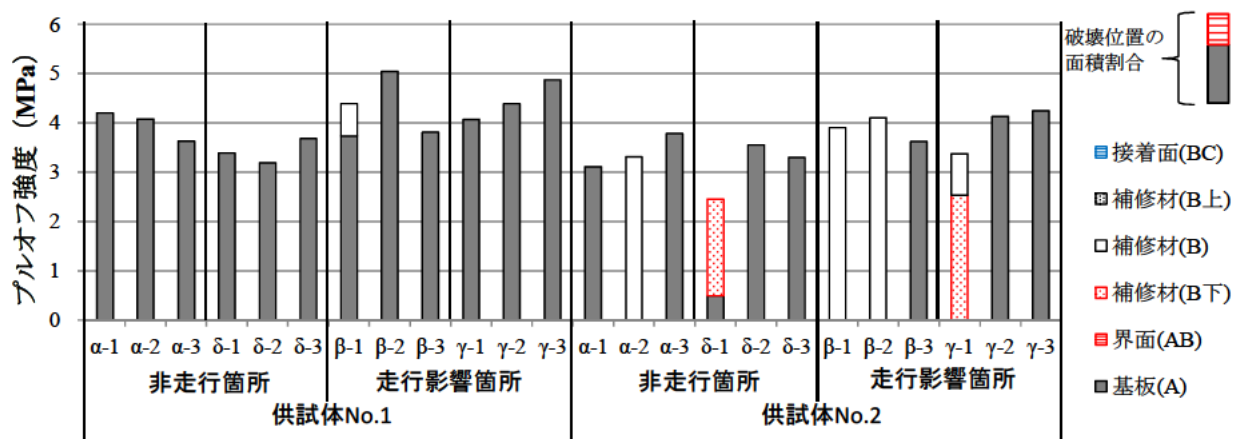
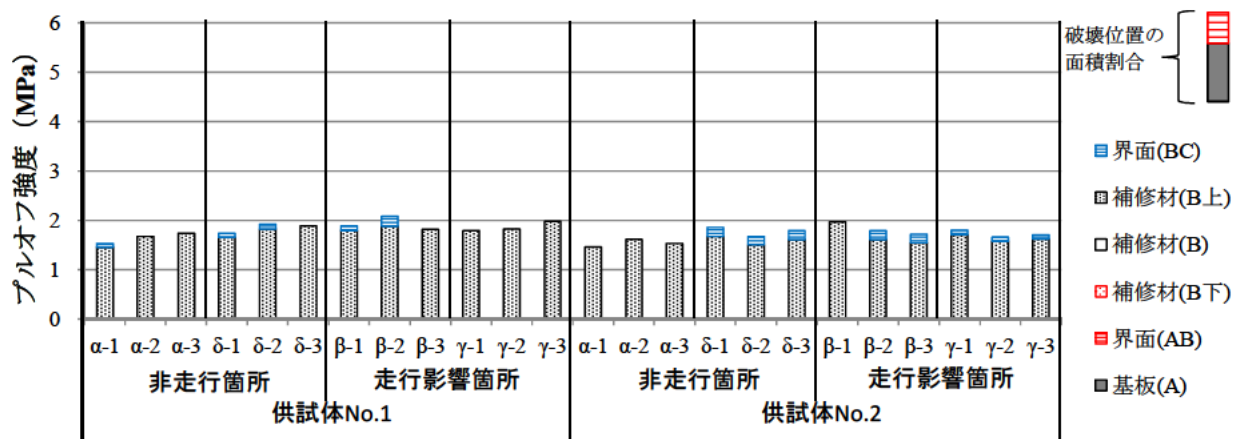
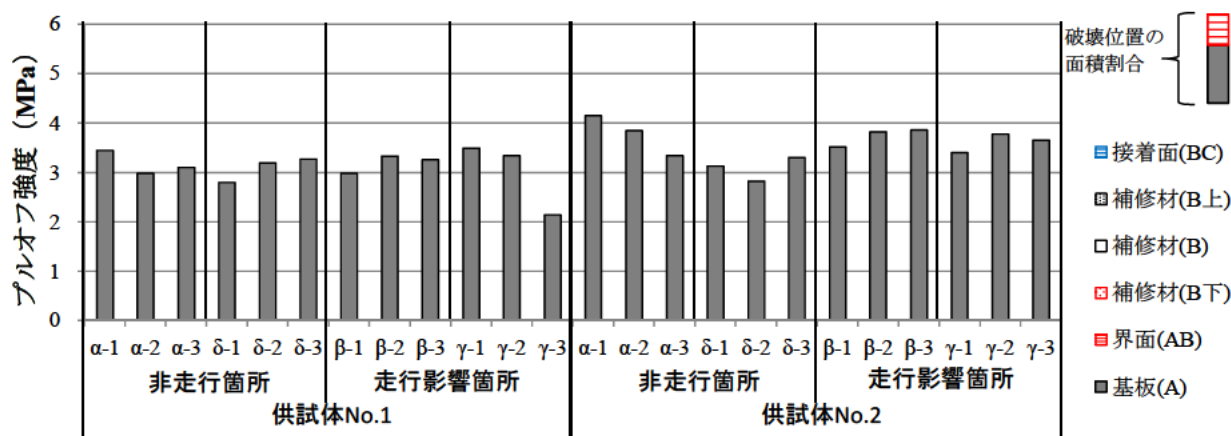
図-5.4.1 室内輪荷重試験後のプルオフ試験結果 (PCM-a (擦付け用))

図-5.4.2 室内輪荷重試験後のプルオフ試験結果 (PCM-b (擦付け用))

図-5.4.3 室内輪荷重試験後のプルオフ試験結果 (PCM-c (擦付け用))

図-5.4.4 室内輪荷重試験後のプルオフ試験結果 (RM-a (擦付け用))

室内輪荷重試験後に、目立った変形の生じなかったセメント系と樹脂系補修材について、輪荷重の繰返し載荷が剥離抵抗性に及ぼす影響を確認するためにプルオフ試験を実施した。結果を図-5.4.1～図-5.4.4に示す。

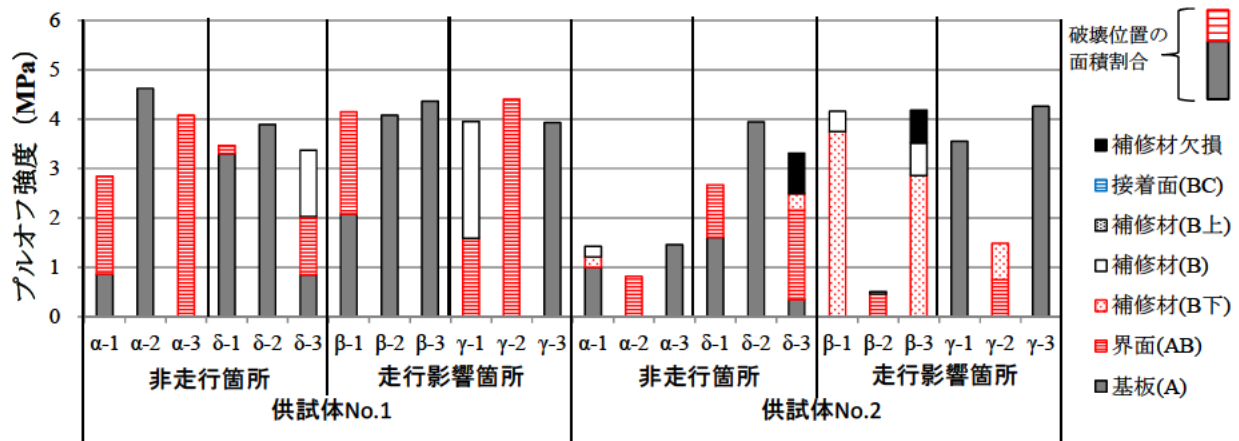
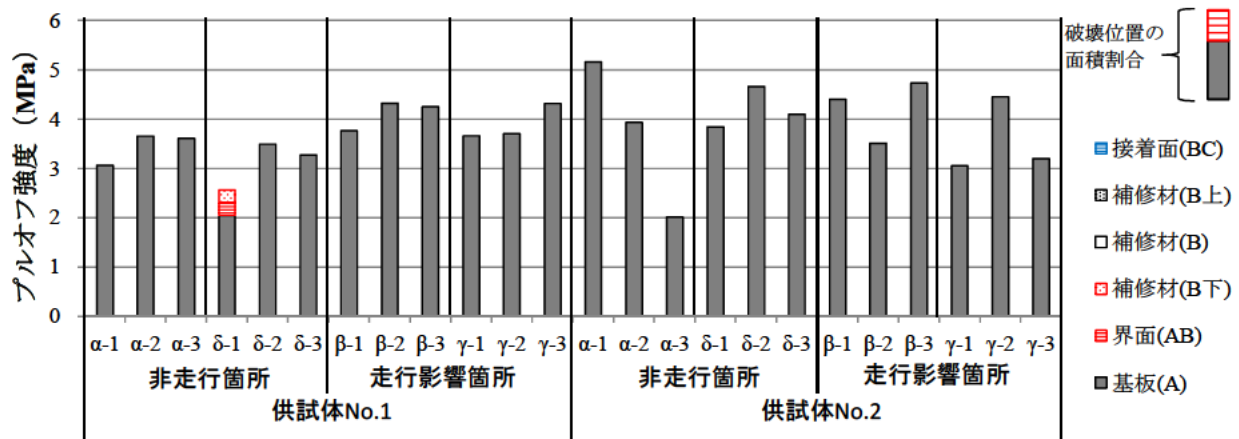
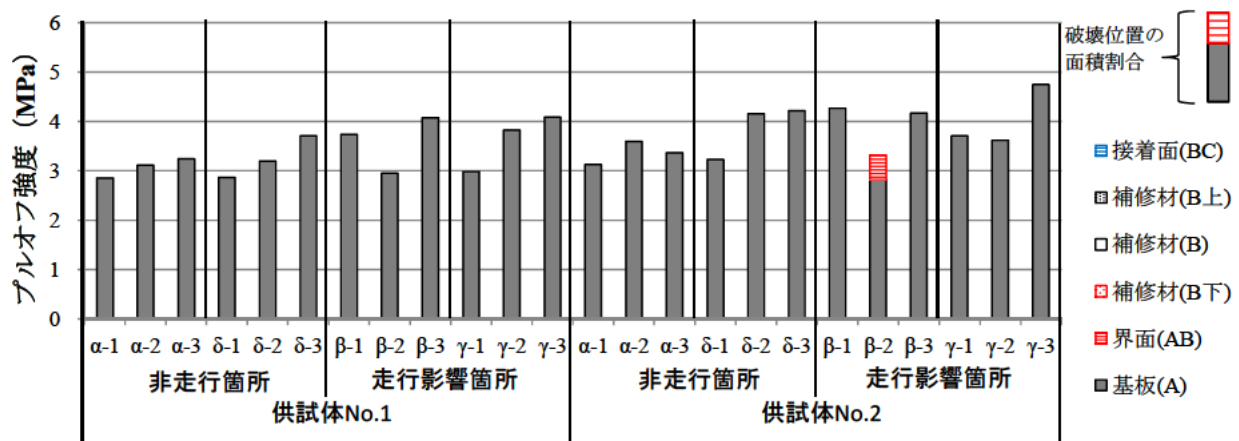
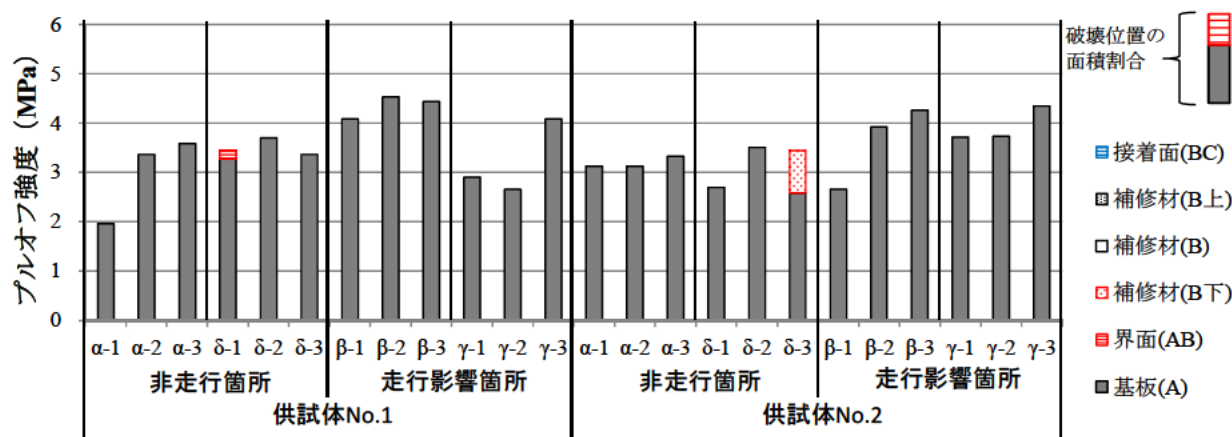
図-5.4.5 室内輪荷重試験後のプルオフ試験結果 (PCM-b (角欠け用))

図-5.4.6 室内輪荷重試験後のプルオフ試験結果 (PCM-d (角欠け用))

図-5.4.7 室内輪荷重試験後のプルオフ試験結果 (RM-a (角欠け用))

図-5.4.8 室内輪荷重試験後のプルオフ試験結果 (RM-b (角欠け用))

角欠け用の供試体はプルオフ試験位置によって補修材厚さが変化するが、今回用いた補修材についてはPCM-bの供試体No.2を除き、プルオフ強度に差は生じず、走行影響部、非走行部共にプルオフ強度は2MPa以上、大部分が3MPa以上を示した。破壊位置は位置により基板(A)や補修材(B)、界面(AB)があり、輪荷重載荷後も十分な付着強度を維持したと考えられる。

PCM-bの供試体No.2は、著しく小さな値で界面(AB)破壊するものが見られたり、3MPa以上の値で基板(A)で破壊するものが見られたりするなど、理由は明確ではないが、不安定な結果が得られた。

目立った変形の生じなかったセメント系と樹脂系補修材について、室内輪荷重試験後に実施したプルオフ試験の結果を図-5.4.5~図-5.4.8に示す。

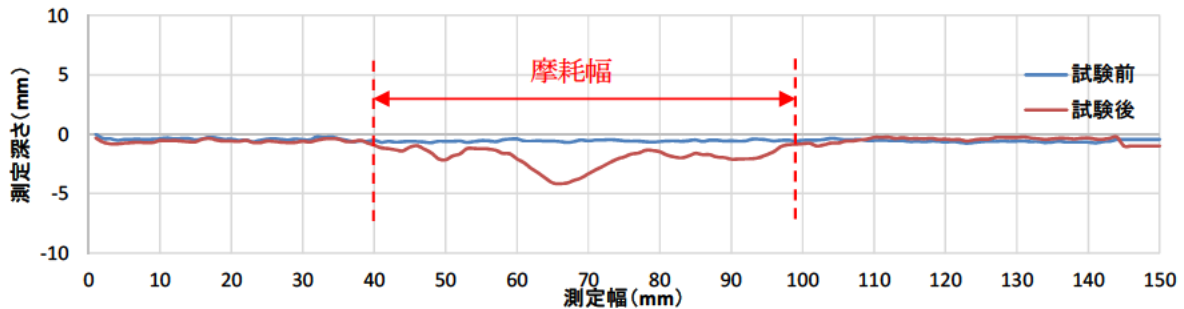
図-6.2.1 ラベリング試験結果の例（アスファルト系）

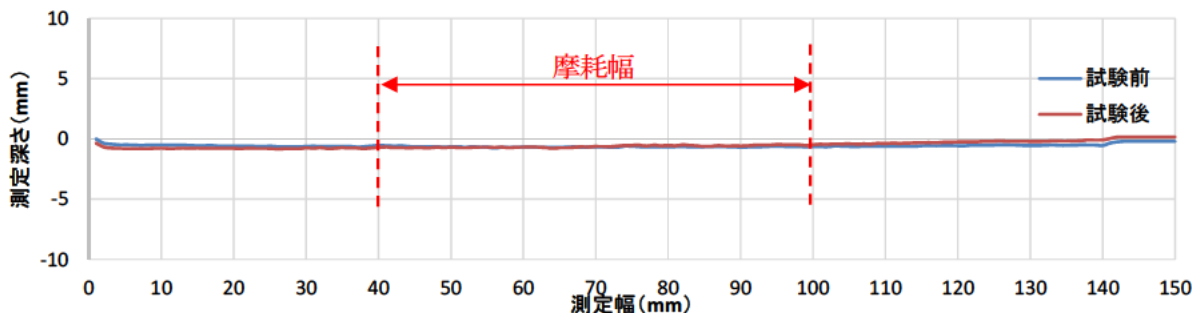
図-6.2.2 ラベリング試験結果の例（樹脂系）

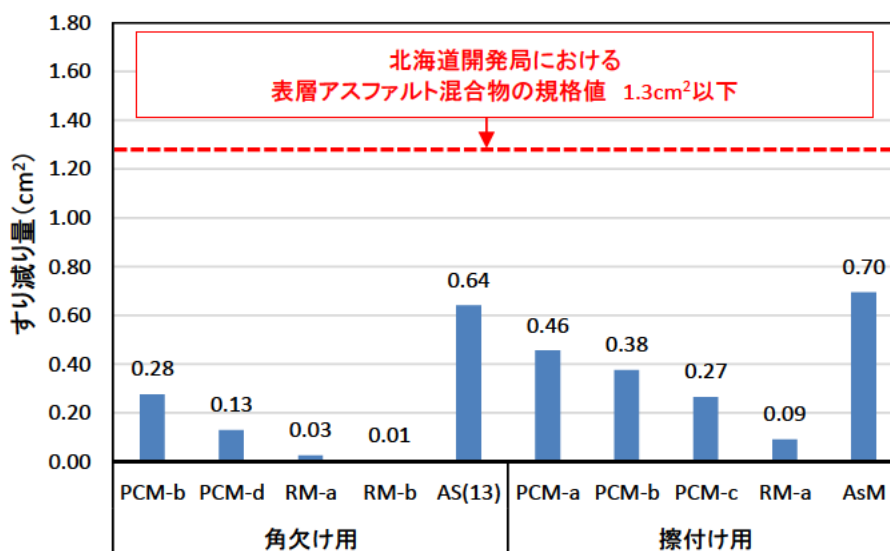
ラベリング試験より得られたすり減り量を図-6.4.1に示す。アスファルト系の補修材のすり減り量が大きく、次いでセメント系、樹脂系の順にすり減りは小さくなる傾向が見られた。表層アスファルト混合物にすり減り量の規格値を設けている北海道開発局では、1.3cm²以下が規格となっているが、今回検討を行った補修材は全てこの規格を満たす結果となった。

図-6.4.1 すり減り量

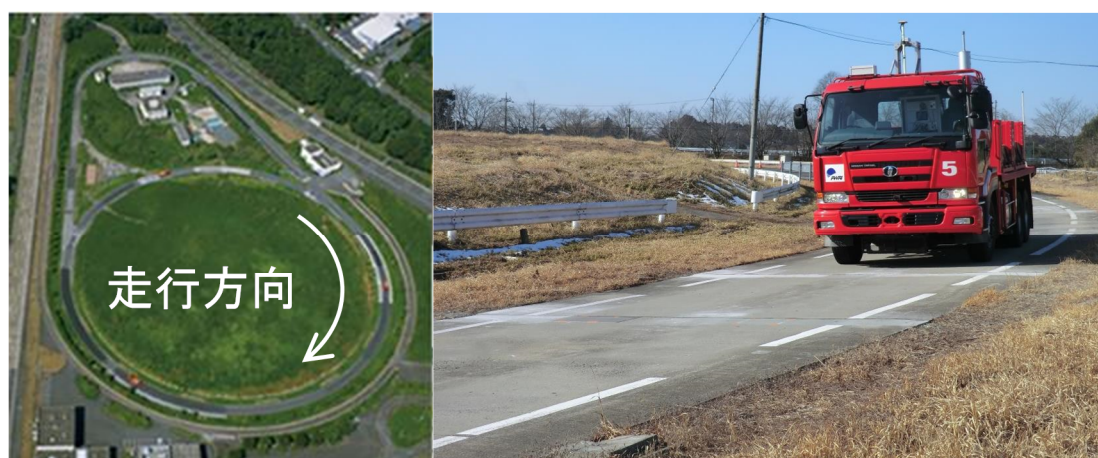
(a) 上空写真

(b) 荷重車

写真-7.1.1 舗装走行実験場（土木研究所内、茨城県つくば市）

写真-7.1.1に示す舗装走行実験場の試験走路上に補修材を施工した模擬補修箇所を設け、そこで補修材のすべり抵抗性を評価した。舗装走行実験場は、試験走路上に**写真-7.1.1(b)**に示す荷重車（33t）を走行させることで、舗装の耐久性調査を行う施設である。今回は、試験走路のコンクリート舗装区間の目地部（ダウエルバーあり）に、段差や角欠けを模擬した模擬破損を小型切削機により形成し、補修材を施工し、その補修箇所ですべり抵抗性評価を行うこととした。

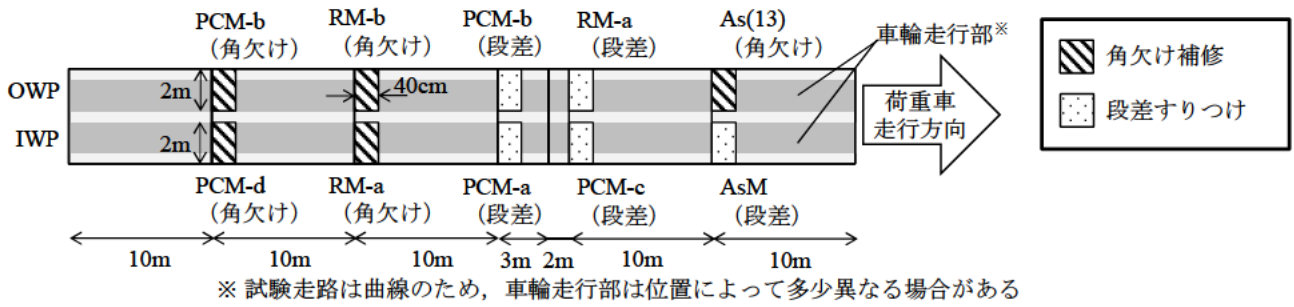
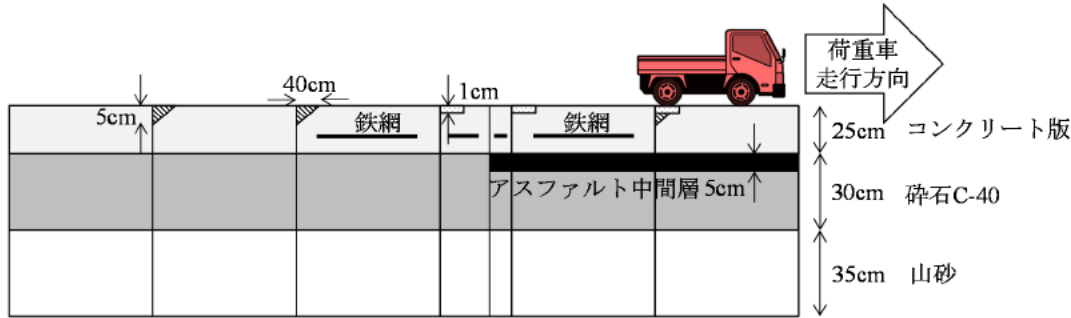
(a) 平面図

(b) 断面図

図-7.2.1 コンクリート舗装区間の構造および模擬破損の形成位置

すべり抵抗性の評価は**表-7.2.1**に示す擦付け用補修材5種類と**表-7.2.2**に示す角欠け用補修材5種類について行った。これらは3章の**表-3.1.1**および**表-3.1.2**の補修材と同じものであるが、荷重車の走行に長期間耐えることが困難と考えられる常温合材 ColdAs は検討から除いた。また、As(13)は**表-7.2.3**の材料、**表-7.2.4**の配合率で加熱混合（混合温度 150°C）したものである。これらの補修材を補修面に施工する際は、**表-7.2.1**および**表-7.2.2**に示す方法（製造者の指定する方法）で処理を行った。コンクリート舗装区間の構造および模擬破損の形成位置を図-7.2.1に、模擬破損に補修材を施工した箇所の寸法を図-7.2.2に示す。

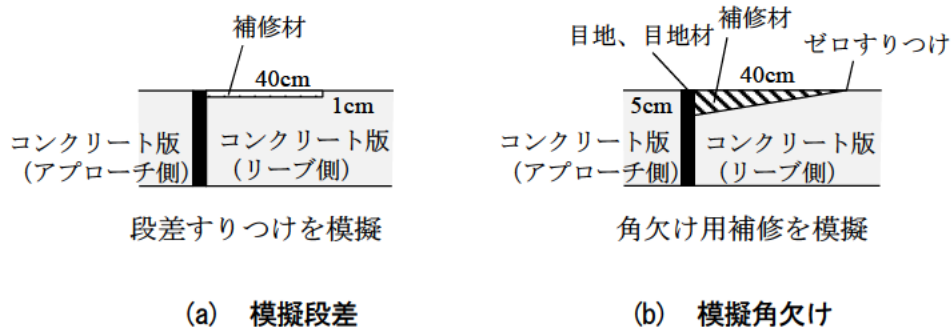
図-7.2.2 補修箇所の寸法

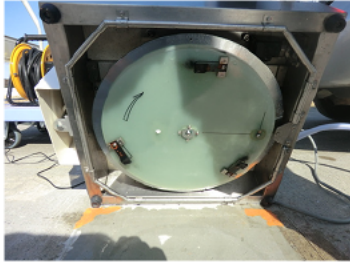
写真-7.2.1 回転式すべり抵抗測定器による
動的摩擦係数の測定状況

舗装路面のすべり抵抗性の評価方法として、舗装調査・試験法便覧に記載される S021-1「すべり抵抗測定車によるすべり抵抗測定方法」や S021-2「振り子式スキッドレジスタンステストによるすべり抵抗測定方法」(写真-7.2.2)、S021-3「回転式すべり抵抗測定器による動的摩擦係数の測定方法」(写真-7.2.1)がある。これらの試験方法について、現在、各試験方法から得られた測定値をいずれかに換算して、統一的に評価するまでには至っておらず、すべり試験は測定対象の条件に応じて選定する必要がある⁷¹⁾。今回の模擬破損を用いた補修箇所は幅 40cm 程度であるため、ここでは S021-3「回転式すべり抵抗測定器による動的摩擦係数の測定方法」(写真-7.2.1)を用いて補修材のすべり抵抗性の評価を行った。また、国内で広く行われている S021-2「振り子式スキッドレジスタンステストによるすべり抵抗測定方法」(写真-7.2.2)によるすべり抵抗値 (BPN) も併せて測定した。

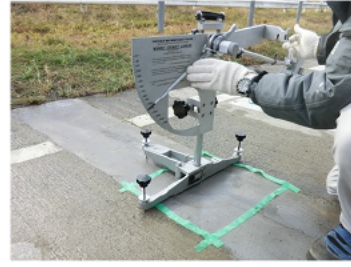
写真-7.2.2 振り子式スキッドレジスタンステスト
によるすべり抵抗測定状況

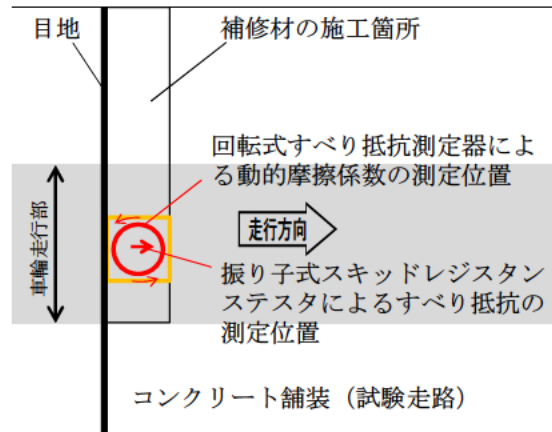
図-7.2.3 すべり試験の測定位置 (OWPのみ)

補修材のすべり抵抗性の測定は、図-7.2.3に示すように、補修箇所の中から9章で記述する荷重車の走行位置を必ず含む位置で行った。ここでは、補修材の施工1日後（平成29年12月22日）および、1ヶ月程度経過した際のすべり抵抗性の変化の有無を確認するために、施工26日後（荷重車による輪荷重載荷はない）で行った。

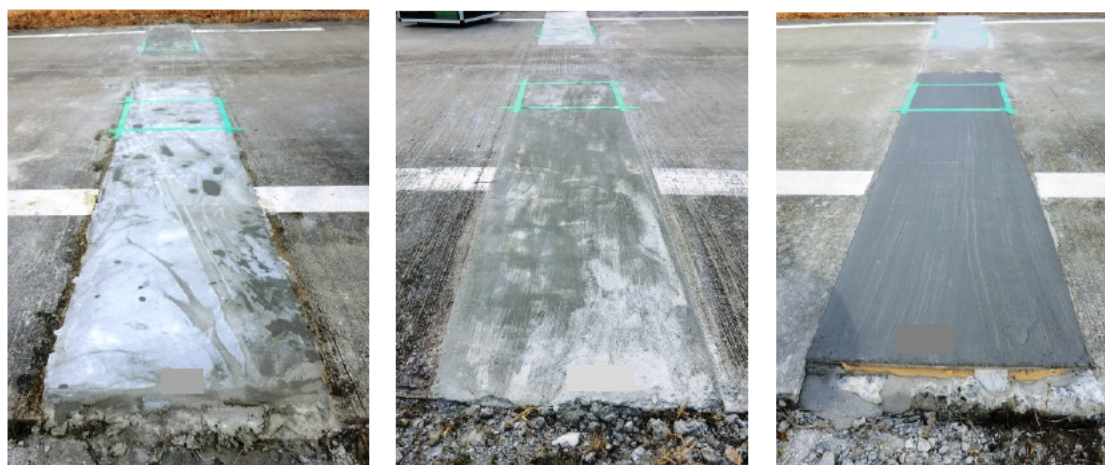
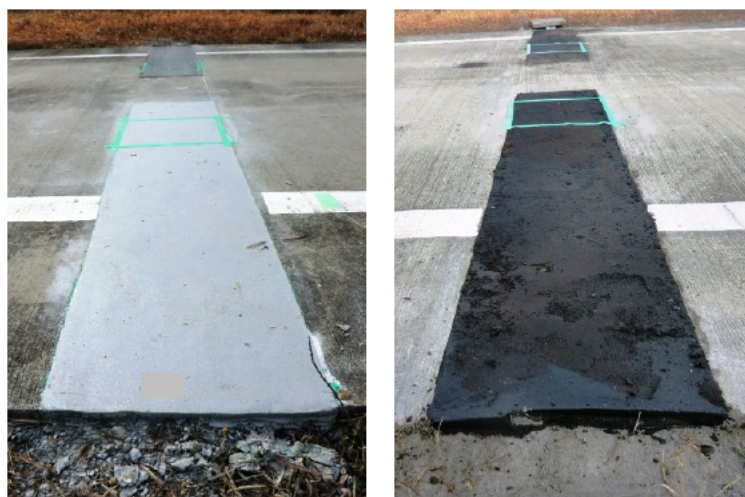
(a) PCM-a (擦付け用)

(b) PCM-b (擦付け用)

(c) PCM-c (擦付け用)

(d) RM-a (擦付け用)

(e) AsM (擦付け用)

写真-7.3.1 補修材施工状況 (擦付け用)

補修材の施工1日後の状況を写真-7.3.1および写真7.3.2に示す。写真の枠は、図-7.2.3に示したすべり試験の位置である。

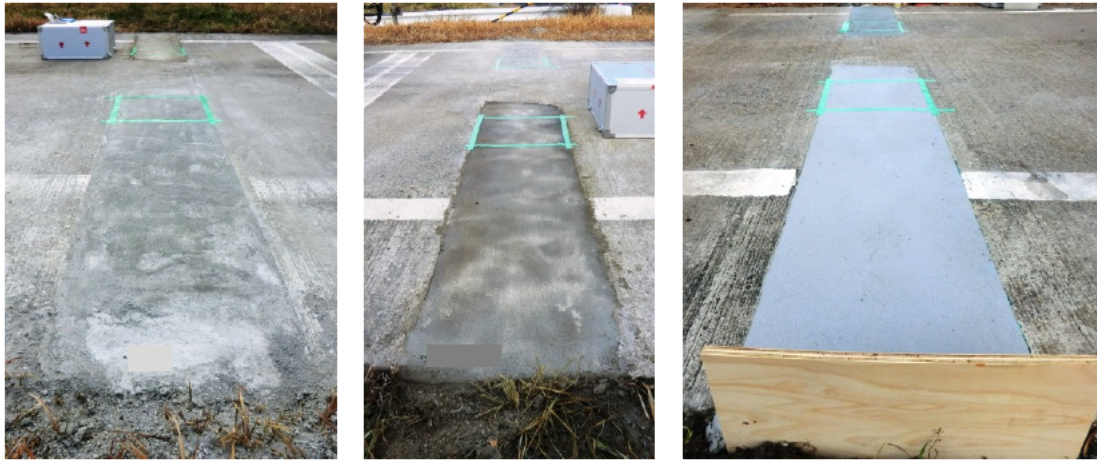
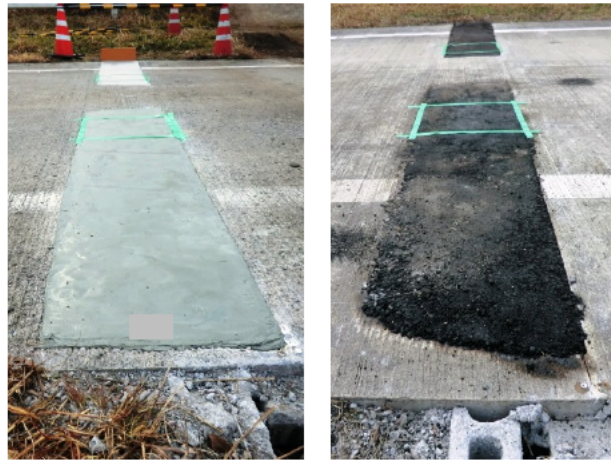
(a) PCM-b (角欠け用) (b) PCM-d (角欠け用) (c) RM-a (角欠け用)

(d) RM-b (角欠け用) (e) As(13) (角欠け用)

写真-7.3.2 補修材施工状況 (角欠け用)

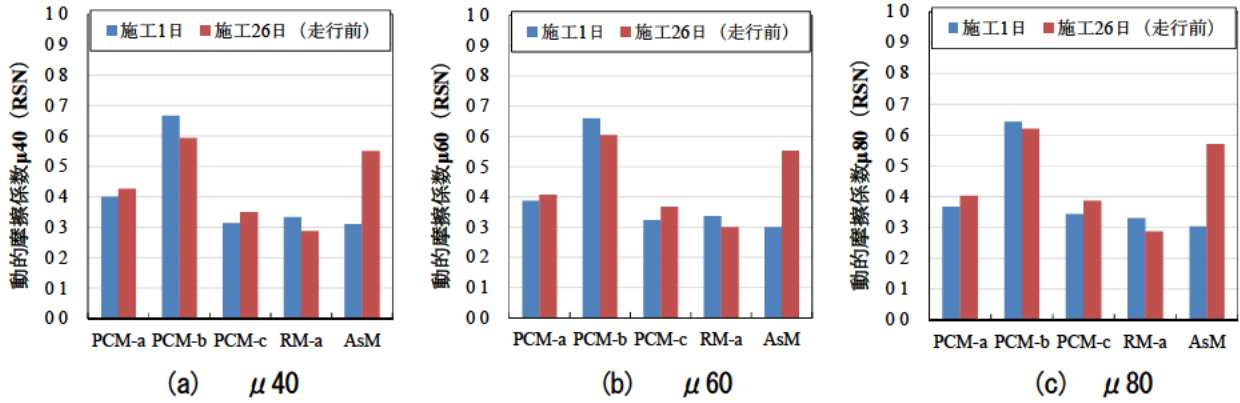
図-7.4.1 動的摩擦係数（擦付け用補修材）

施工1日後および26日後における、回転式すべり抵抗測定器による動的摩擦係数の測定結果（40km/hの動的摩擦係数 μ_{40} 、60km/hの動的摩擦係数 μ_{60} 、80km/hの動的摩擦係数 μ_{80} ）を図-7.4.1および図-7.4.2に示す。

各補修材とも、動的摩擦係数は速度が大きい方が若干小さくなる傾向があるが、大きな差はなかった。また、速度により、補修材の動的摩擦係数の大小関係は変わらなかった。

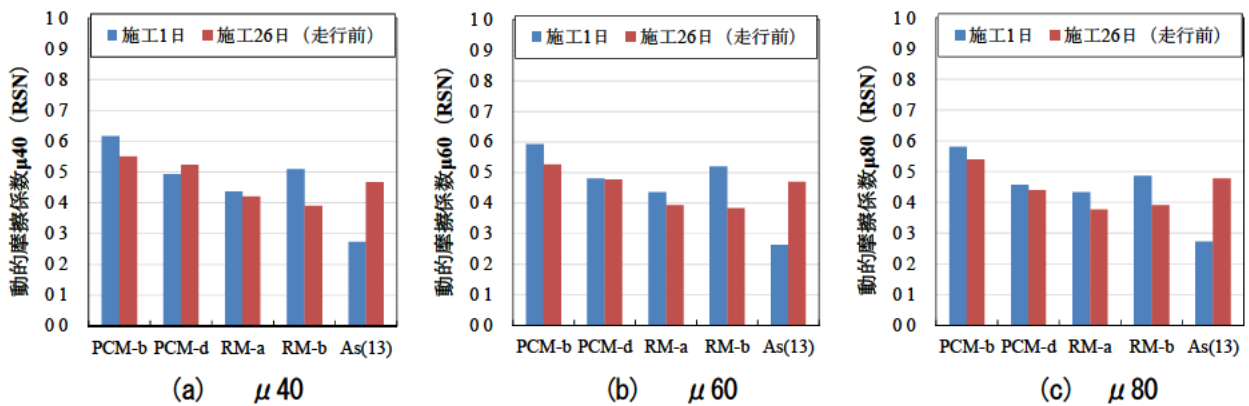
図-7.4.2 動的摩擦係数（角欠け用補修材）

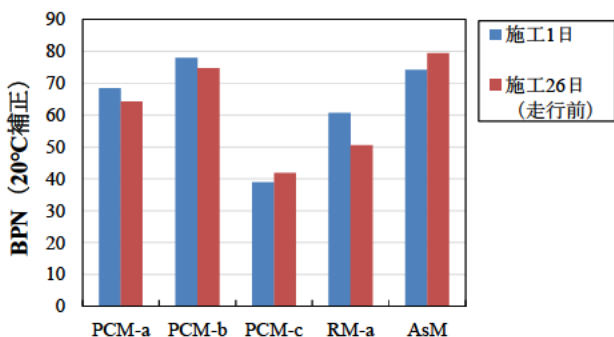
図-7.4.3 BPN (20℃補正) (擦付け用補修材)

また、振り子式スキッドレジスタンステストによるすべり抵抗測定結果（20℃補正 BPN）は、図-7.4.3 および図-7.4.4 に示すとおりとなった。

施工1日後のBPNは、PCM-c（擦付け用）が38.9と最も小さく（すべり抵抗性が小さく）、その他の補修材は60以上であった。また、アスファルト系補修材のBPNが回転式すべり抵抗測定器の場合と比べて、大きな値を示した。アスファルト系補修材を除くと、角欠け用補修材の結果は回転式すべり抵抗測定器による結果と傾向がほぼ同様であったが、擦付け用補修材の結果はPCM-a、RM-aのBPNがPCM-bのBPNと比較的近い値を示す等、若干傾向が異なった。BPNは一直線ですべり抵抗性を測定したものであり、回転式すべり抵抗測定器による測定とは測定位置や測定方向が厳密には異なるため、傾向の異なる結果が得られたと考えられる。

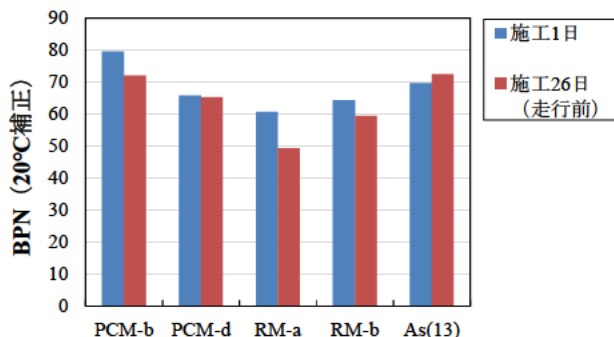
図-7.4.4 BPN (20℃補正) (角欠け用補修材)

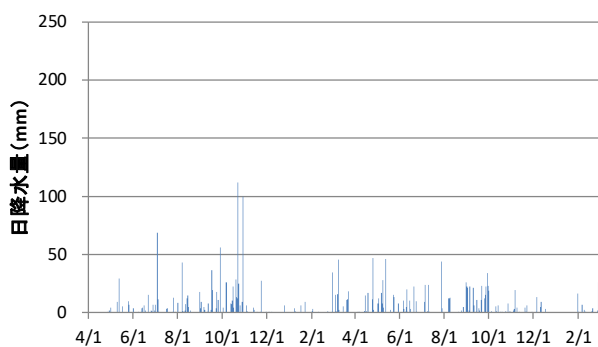
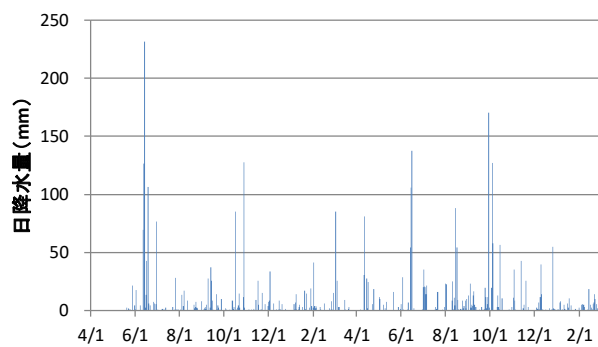
図-8.2.3 暴露場所付近の降水量（気象庁データ）

(a) つくばの降水量

(b) 名護の降水量

本研究において、暴露場所は2箇所とした。1箇所は、標準的環境として茨城県つくば市とした。もう1箇所は、紫外線量の多い沖縄県大宜味村(つくばの約1.6倍の紫外線量⁸¹⁾)とした。つくば市と大宜味村に隣接する名護市の気象庁観測による気温を図-8.2.2、日降水量を図-8.2.3に示すが、名護の方が年間の平均気温と年間降水量は多い環境である。

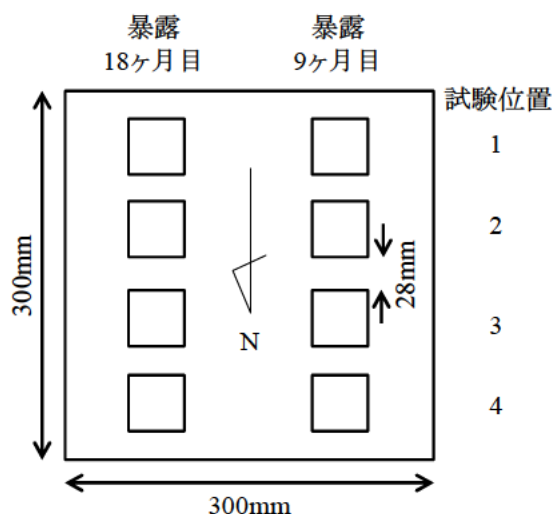
図-8.4.1 暴露供試体のプルオフ試験位置（9ヶ月目および18ヶ月目）

暴露供試体のプルオフ強度を暴露9ヶ月目と18ヶ月目に測定を行った。プルオフ試験の位置は、図-8.4.1に示すように、1回の測定で4箇所とした。

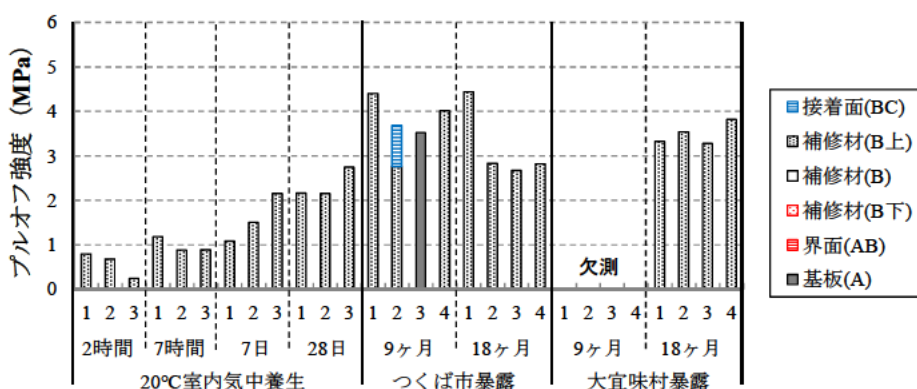
図-8.4.2 暴露後のプルオフ試験結果（PCM-a・擦付け用）

PCM-a（擦付け用）は、つくば、大宜味共に、18ヶ月目時点でプルオフ強度3MPa程度以上、破壊位置は補修材(B上)であった。基板のプルオフ強度程度の付着が得られていたと考えられる。つくば、大宜味の2箇所の間は、この時点では確認されなかった。つくばの結果より、9ヶ月目から18ヶ月目にかけて、プルオ

フ強度にやや低下傾向が見られた。

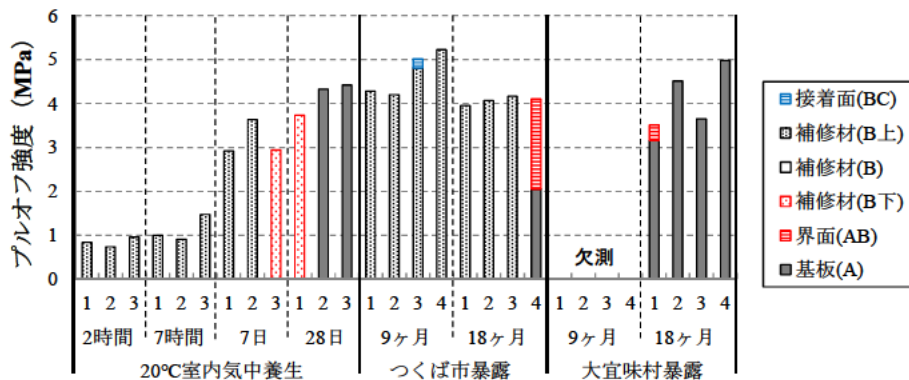
図-8.4.3 暴露後のプルオフ試験結果（PCM-b・擦付け用）

PCM-b（擦付け用）は、つくば、大宜味共に、18ヶ月目時点でプルオフ強度は4MPa程度以上、破壊位置はつくばが概ね補修材(B上)、大宜味が基板(A)であった。基板のプルオフ強度程度の付着が得られていたと考えられる。破壊位置の差はあったものの、つくば、大宜味の2箇所の差は、この時点では目立ったものではなかった。また、つくばの結果から、プルオフ強度に低下傾向は見られなかった（4.5の乾湿繰返し（温度変化）試験の結果（図-4.5.4）でも、特に変化の見られなかった補修材である）。

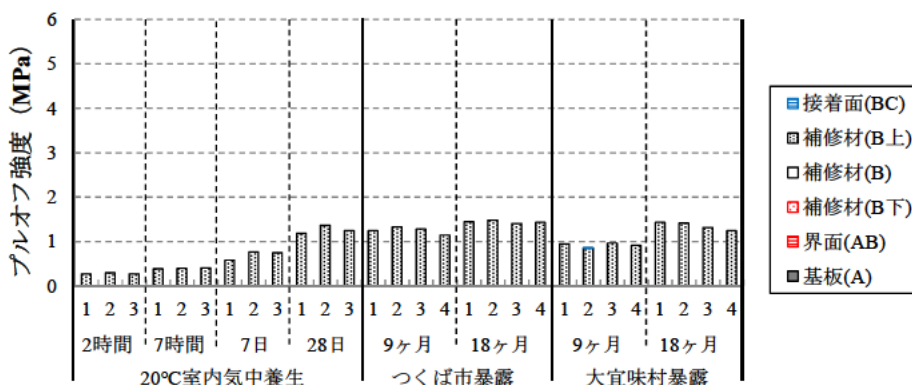
図-8.4.4 暴露後のプルオフ試験結果（PCM-c・擦付け用）

PCM-c（擦付け用）は、つくば、大宜味共に、18ヶ月目時点でプルオフ強度は1.5MPa程度であり、これまでの検討で行ったプルオフ試験と同様、他のセメント系補修材と比べて値は小さかった。破壊位置は補修材(B上)であった。つくば、大宜味の2箇所の差は、この時点ではなかった。また、プルオフ強度に低下傾向は見られなかった（4.5の乾湿繰返し（温度変化）試験の結果（図-4.5.5）でも、特に変化の見られなかった補修材である）。

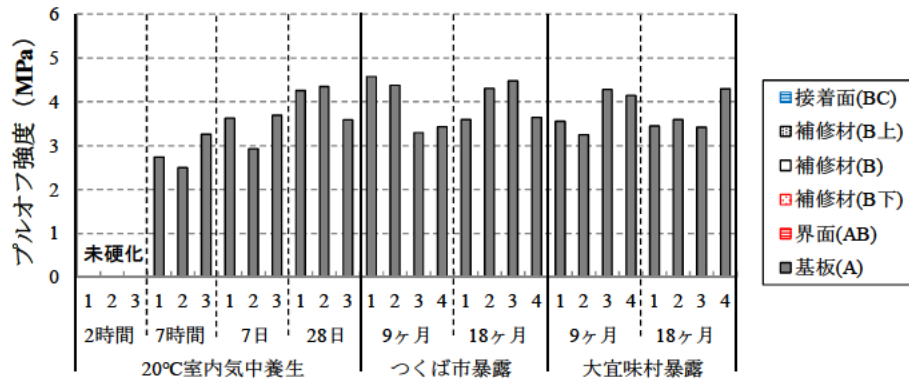
図-8.4.5 暴露後のプルオフ試験結果 (RM-a・擦付け用)

RM-a (擦付け用) は、つくば、大宜味共に、18ヶ月目時点でプルオフ強度は3MPa以上、破壊位置は全て基板(A)であった。つくば、大宜味の2箇所は、この時点ではなかった。また、プルオフ強度に低下傾向は見られなかった(4.5の乾湿繰返し(温度変化)試験の結果(図-4.5.6)でも、特に変化の見られなかった補修材である)。

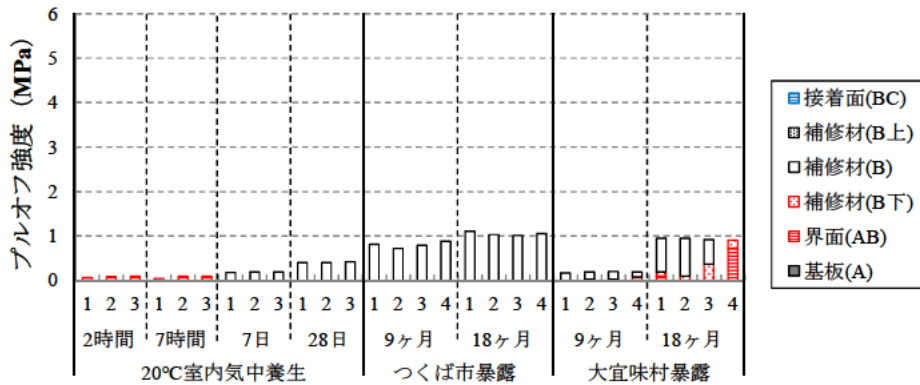
図-8.4.6 暴露後のプルオフ試験結果 (AsM・擦付け用)

AsM (擦付け用) は、つくば、大宜味共に、18ヶ月目時点でプルオフ強度は1MPa以上、破壊位置はほぼ補修材(B)であり、大宜味の4番のみ界面(AB)であった。つくば、大宜味の2箇所は、破壊位置が一部異なるものの、プルオフ強度の差はこの時点ではなかった。また、プルオフ強度に低下傾向は見られなかった(4.5の乾湿繰返し(温度変化)試験の結果(図-4.5.7)でも、特に変化の見られなかった補修材である)。

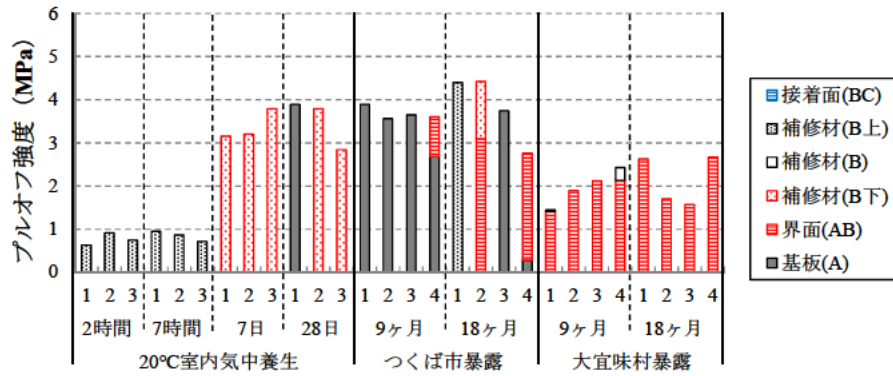
図-8.4.7 暴露後のプルオフ試験結果 (PCM-b・角欠け用)

PCM-b (角欠け用) は、9ヶ月目の時点でつくばと大宜味でプルオフ強度に差が生じた。破壊位置については、つくばでは18ヶ月目で界面破壊(AB)が見られるようになり、大宜味では9ヶ月目の時点で全ての試験位置で界面破壊(AB)であった。

4.5の乾湿繰返し(温度変化)試験の結果(図-4.5.4および図-4.5.8)より、補修材の厚さが10mm(擦付け用)と25mm(角欠け用)では、後者にプルオフ強度の低下と界面(AB)における破壊が認められたが、暴露試験においても同様に、施工厚さの大きい方がプルオフ試験結果に影響が生じやすい結果が得られた。特に大宜味において顕著であった。

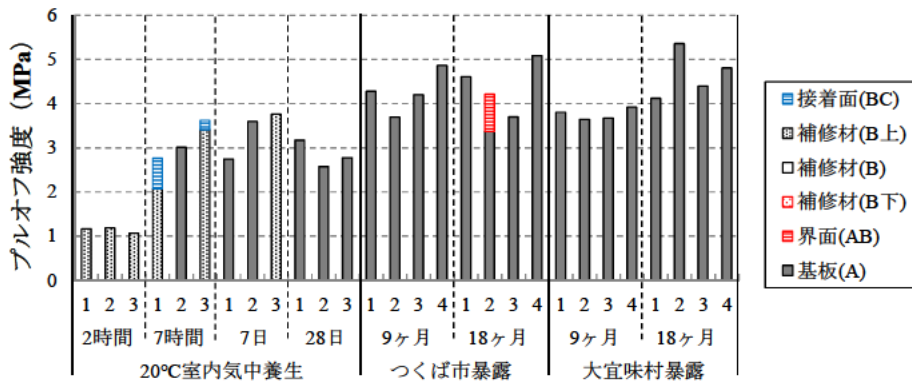
図-8.4.8 暴露後のプルオフ試験結果 (PCM-d・角欠け用)

PCM-d (角欠け用) は、つくば、大宜味共に、18ヶ月目時点でプルオフ強度は3MPa以上、破壊位置はほぼ基板(A)であった。つくば、大宜味の2箇所の差は、この時点ではなかった。また、プルオフ強度に低下傾向は見られなかった。

しかし、4.5の室内の乾湿繰返し(温度変化)試験の結果(図-4.5.10)では、プルオフ強度は著しく低下した。この補修材のみ、乾湿繰返し(温度変化)試験と現在までの暴露試験の結果が全く異なる傾向を示しており、原因の調査は今後の検討課題である。

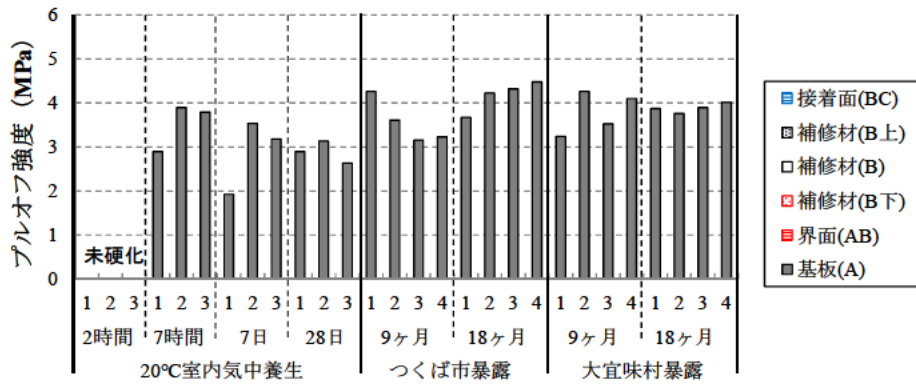
図-8.4.9 暴露後のプルオフ試験結果 (RM-a・角欠け用)

RM-a (角欠け用) は、擦付け用と同様、つくば、大宜味共に、18ヶ月目時点でプルオフ強度は3MPa以上、破壊位置は全て基板(A)であった。つくば、大宜味の2箇所の差は、この時点ではなかった。また、プルオフ強度に低下傾向は見られなかった (4.5の乾湿繰返し (温度変化) 試験の結果 (図-4.5.11) でも同様)。

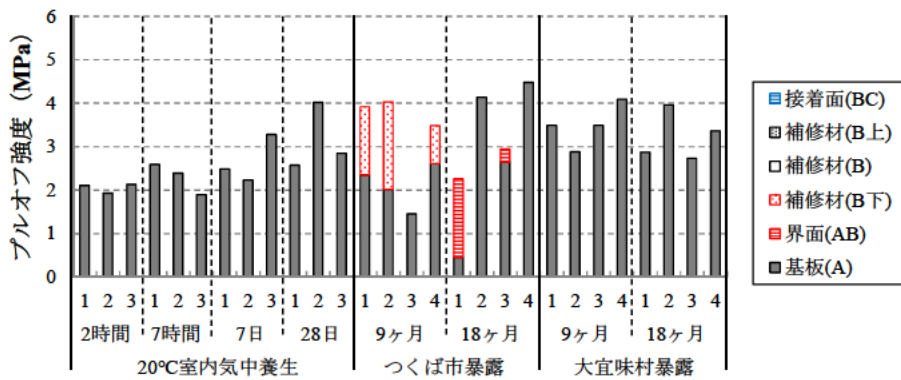
図-8.4.10 暴露後のプルオフ試験結果 (RM-b・角欠け用)

RM-b (角欠け用) は、大宜味では18ヶ月目時点でプルオフ強度が3MPa程度以上を示し、破壊位置も基板(A)であった。プルオフ強度の低下傾向は見られなかった。

つくばでは、18ヶ月目までの時点で、3MPa以上のプルオフ強度を示すものが多く、破壊位置も大部分が基板(A)であったが、一部小さなプルオフ強度を示すものもあった。9ヶ月目の3番のプルオフ強度は小さいが、破壊位置は基板(A)であり、補修材の付着強度が低下したことを示すものではなかった。また、18ヶ月目では界面(AB)で破壊するものが現れた。

4.5の乾湿繰返し (温度変化) 試験の結果 (図-4.5.12) では、30サイクルで界面破壊(AB)しやすくなるなど、付着に影響が生じたことから、今後、暴露供試体にも影響が生じるか否かを明らかにするために、引き続き測定が必要である (つくばでは、18ヶ月目で影響が出始めている可能性も考えられる)。

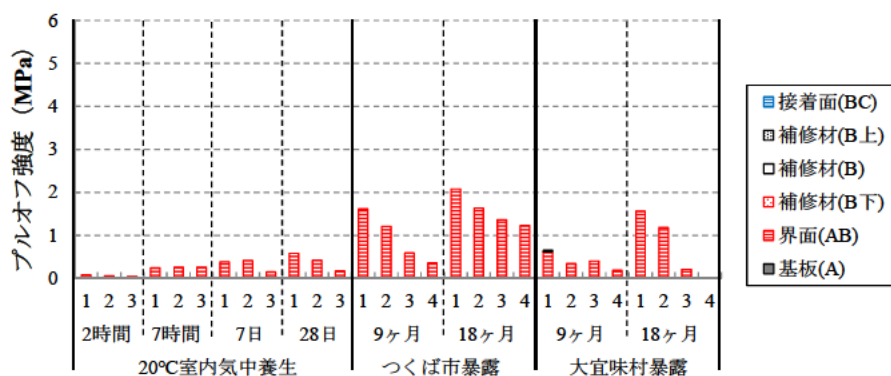
図-8.4.11 暴露後のプルオフ試験結果 (As(13)・角欠け用)

As(13) (角欠け用) は、つくば市暴露、大宜味暴露共に、また、9ヶ月目、18ヶ月目共に、1番 (南側) のプルオフ強度が最も大きく、4番 (北側) のプルオフ強度が最も小さい値を示す傾向が得られたが、場所によってプルオフ強度の大きさに差が生じている理由は、現時点では明確ではない。破壊位置はいずれも界面(AB) (タックコート部分) であった。
