コンクリート舗装の維持修繕工法の 改善に関する共同研究報告書

Ⅱ 「補修技術の改善」編

2019年3月

国立研究開発法人土木研究所

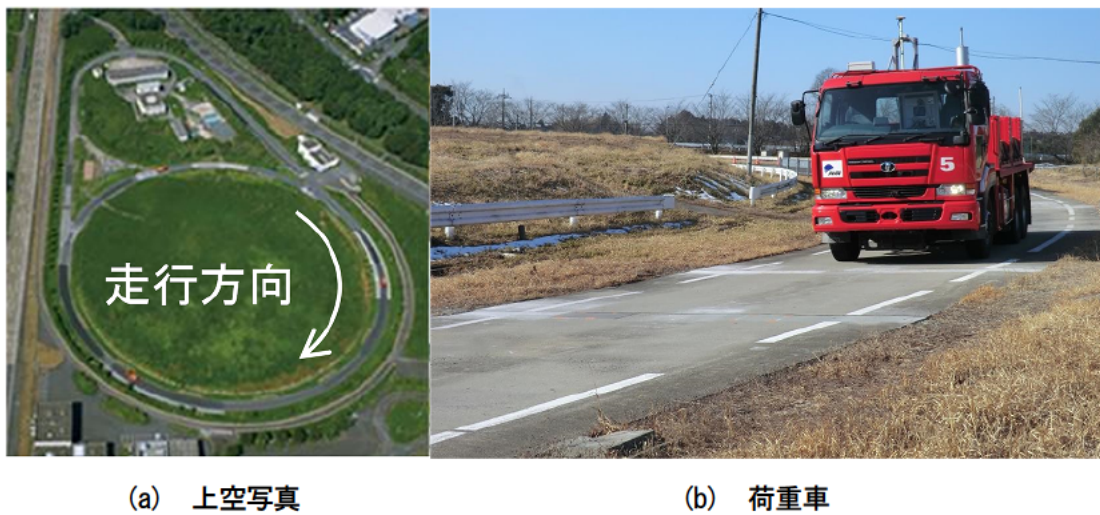
写真-9.2.1 舗装走行実験場

舗装走行実験場は、写真-9.2.1に示すような、荷重車(33t、約324kN)を試験走路上に走行させることで、舗装の耐久性などを評価できるものである。

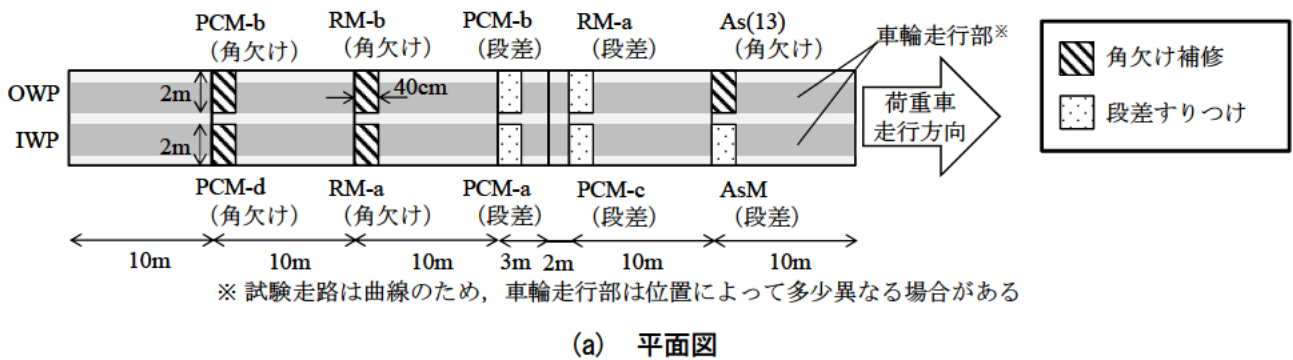
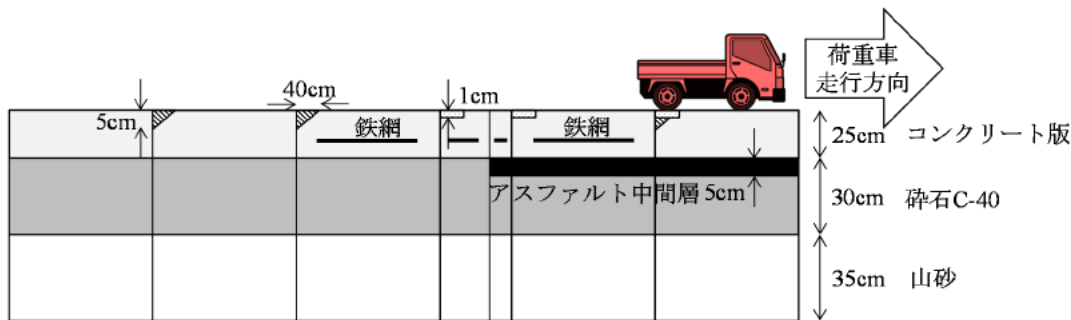
図-9.2.2 コンクリート舗装区間の構造および模擬破損の形成位置

(a) 平面図

(b) 断面図

7章では補修材のすべり抵抗性を評価するために、図-9.2.1に示す試験走路のコンクリート舗装区間の目地部に段差や角欠けを模擬した破損(写真-9.2.2および写真-9.2.3)を形成して補修材を施工した。引き続きこれらを利用し、荷重車を走行させて耐久性の評価を行った。コンクリート舗装区間の構造は図-9.2.2に、模擬破損の寸法は図-9.2.3に示すとおりである。また、試験走路の舗装コンクリートは、表-9.2.1に示す配合、表-9.2.2に示す基本性状のコンクリートである。

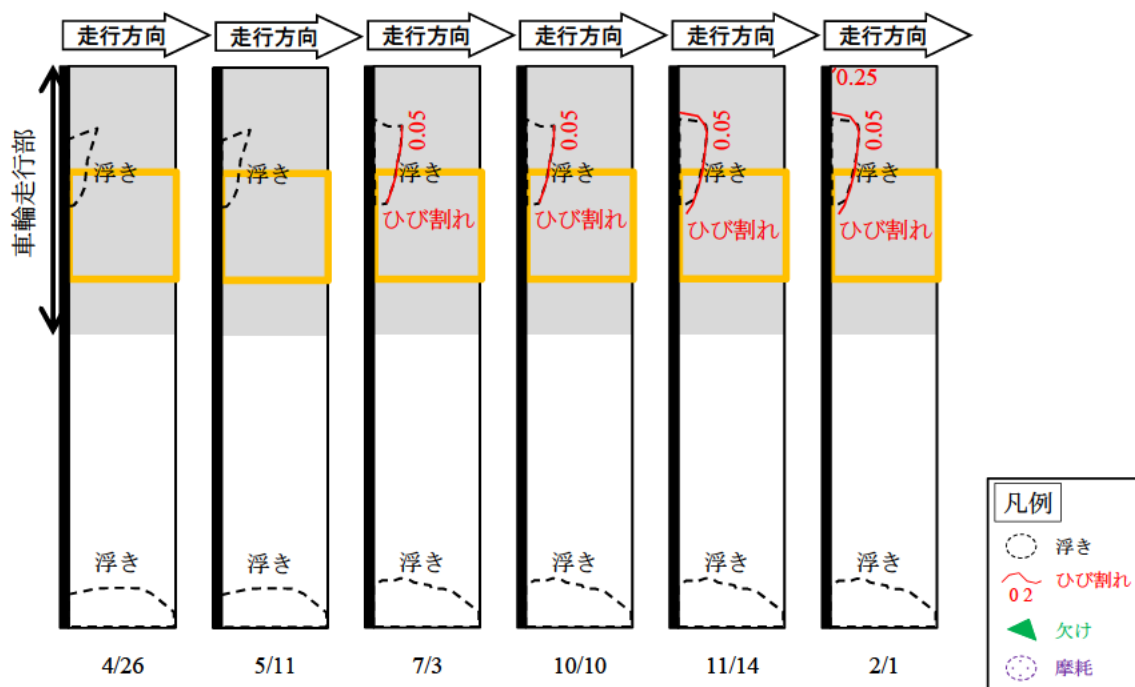
図-9.3.1 補修材の外観 (PCM-a (擦付け用))

PCM-a（擦付け用）の外観変化（スケッチ）を図-9.3.1に示す。軽微な変状が生じた箇所の事例の1つである。2018年4月26日の観察で浮きが疑われる箇所が確認され、その後の7月3日に、浮きが疑われる箇所の境界部に微細なひび割れが確認された。この発生順序から、まず補修材とコンクリートの付着の喪失による浮きが生じ、その後の荷重車走行によってひび割れが生じたと考えられる。その後、浮きが疑われる範囲やひび割れ長さはわずかに拡大したが、大きな変化はなかった。

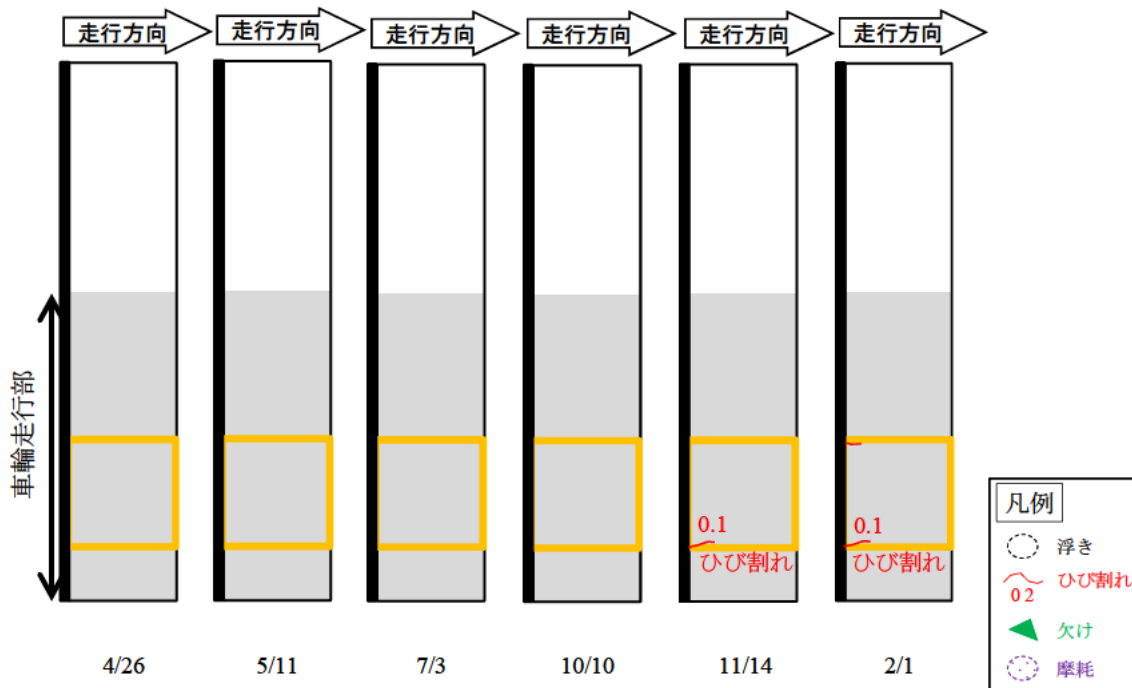
図-9.3.2 補修材の外観（PCM-b（擦付け用））

PCM-b（擦付け用）の外観変化（スケッチ）を図-9.3.2に示す。今回の試験の範囲で、最も変状が生じなかった箇所の事例である。2018年11月14日の観察で微細なひび割れが確認されるまでは、変状が生じていなかった。その後も大きな変化はなく、依然として僅かな変状に留まっている。

PCM-b (角欠け用) の外観変化 (スケッチ) を図-9.3.6 に示す。軽微な変状が生じた箇所の事例である。2018年4月26日の打音調査で、補修材の浮きが疑われる箇所が確認された。その後は浮きが疑われる範囲は少し広がったが、大きな変化はなかった。また、11月14日に軽微なひび割れ、ごく一部に環状にひび割れが伸展して付着が喪失した箇所が確認されたが、依然として軽微な変状に留まっている。図-9.3.2と同様、PCM-bは今回の試験では比較的変状が軽微であった。

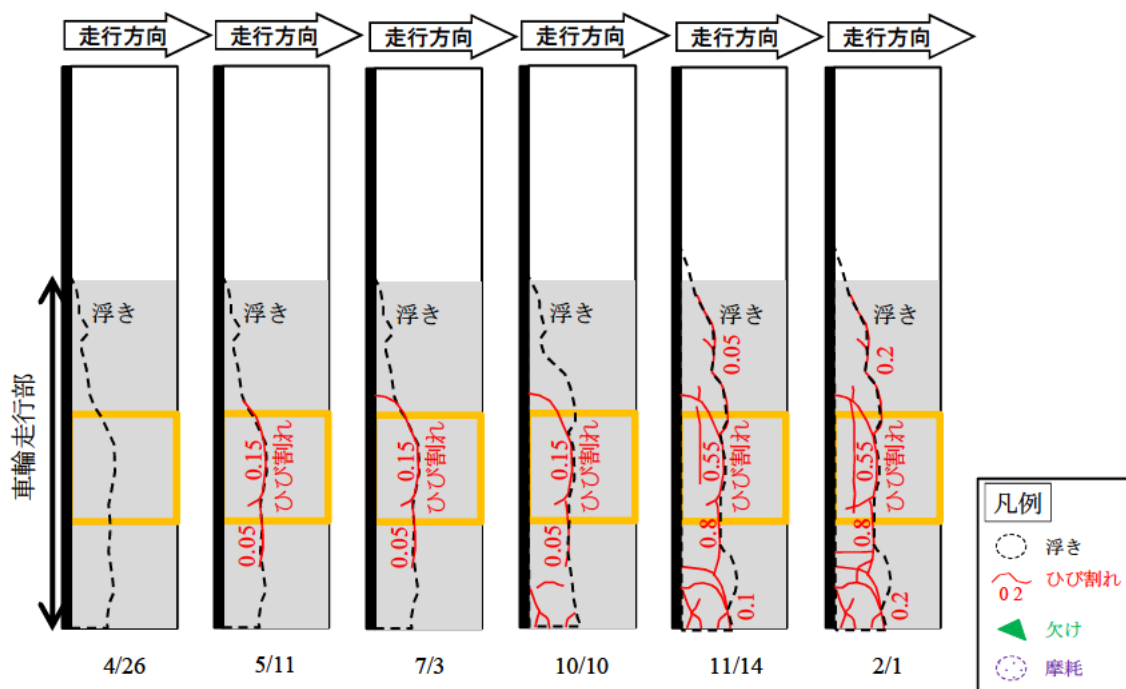
図-9.3.4 補修材の外観 (RM-a (擦付け用))

RM-a（擦付け用）の外観変化（スケッチ）を図-9.3.4 に示す。ひび割れが比較的に目立った箇所的事例である。まず、2018年4月26日の打音調査で補修材の浮きが疑われる箇所が認められた。5月11日には、浮きが疑われる箇所の境界部にひび割れが生じた。この発生順序から、PCM-a（擦付け用）と同様に、まず補修材とコンクリートの付着の喪失による浮きが生じ、その後の荷重車走行によってひび割れが生じたと考えられる。

7月3日と10月10日の間は荷重車が走行していないが、浮きが疑われる箇所がやや拡大していた。暴露16ヶ月目までの暴露供試体では、付着界面には特に隙間などは確認されていない（表-9.3.3）。また、図-3.2.16より、RM-aの線膨張率は $15.7 \times 10^{-6}/^{\circ}\text{C}$ であり、後述のRM-bと比べて一般的なコンクリート（ $10 \times 10^{-6}/^{\circ}\text{C}$ 程度⁹⁾¹⁾との差は大きくない。RM-aとコンクリートの間に付着の喪失が生じた理由は明確ではないため、引き続き検討が必要である。

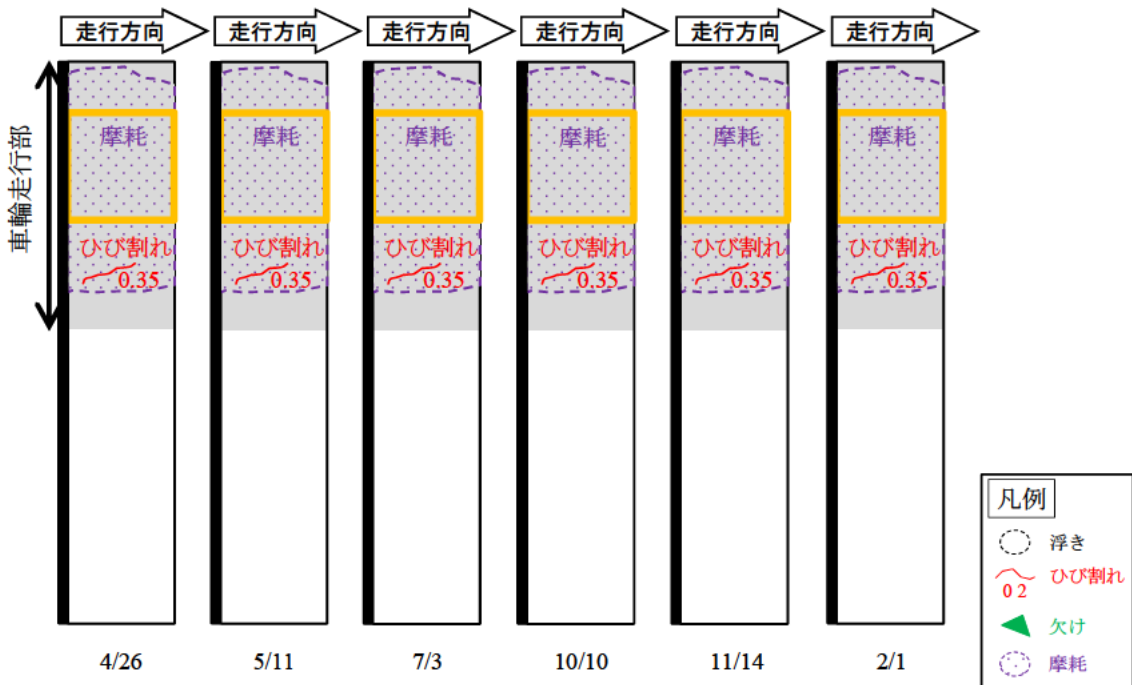
図-9.3.5 補修材の外観（AsM（擦付け用））

AsM（擦付け用）の外観変化（スケッチ）を図-9.3.5 に示す。2018年4月26日の観察で、幅0.35mm程度のひび割れと、荷重車走行による摩耗と考えられる細骨材の露出が確認された。その後は外観上、変状の変化は確認できなかった。

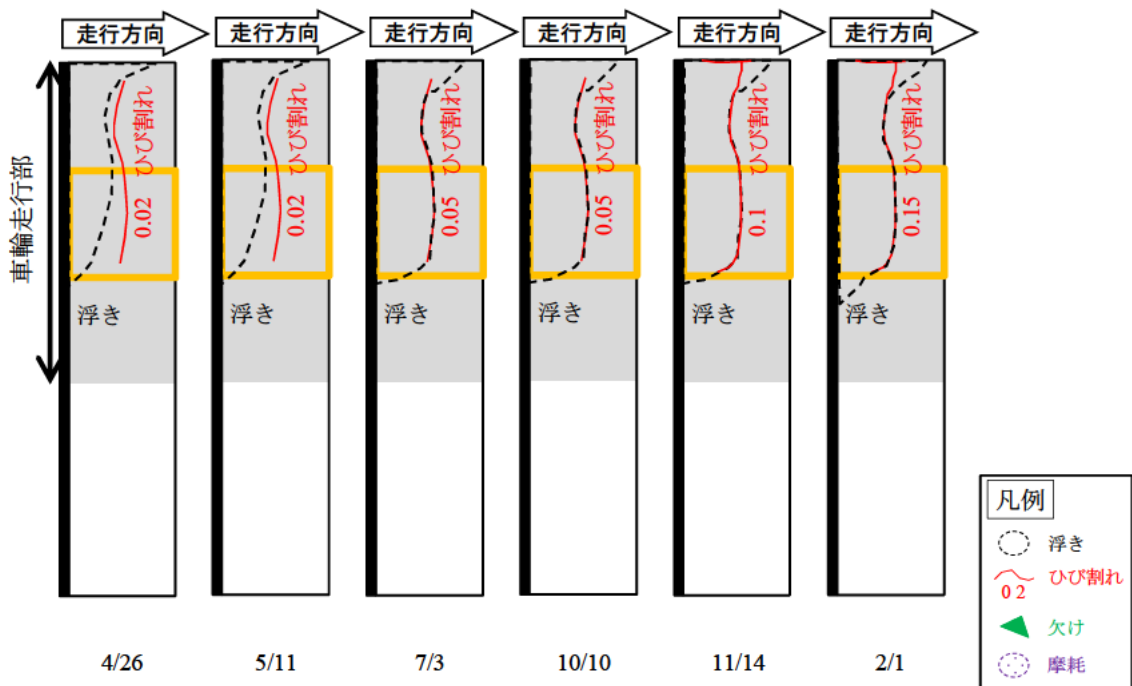
図-9.3.7 補修材の外観 (PCM-d (角欠け用))

PCM-d（角欠け用）の外観変化（スケッチ）を図-9.3.7 に示す。軽微な変状が生じた箇所の事例である。2018年4月26日の観察で極めて微細なひび割れと、浮きが疑われる箇所が確認された。その後浮きが疑われる範囲は少し広がったが、大きな変化はなかった。また、期間を経て表面のひび割れ幅はやや大きくなったようにも見えるが、依然として軽微なひび割れに留まっている。

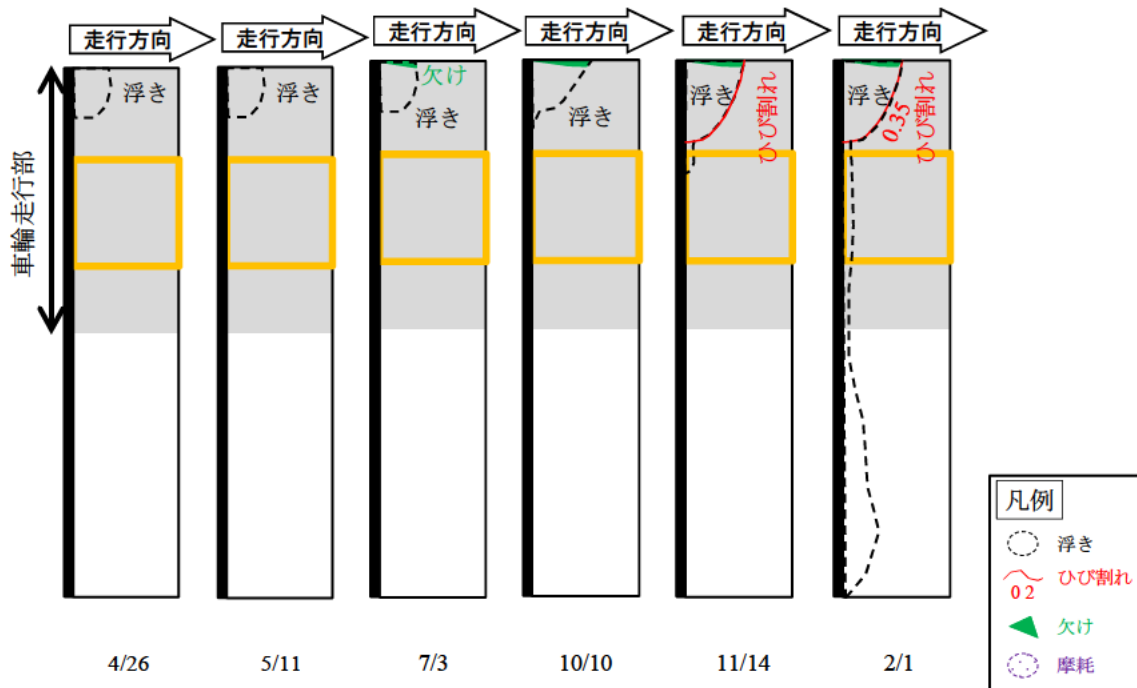
図-9.3.8 補修材の外観（RM-a（角欠け用））

RM-a（角欠け用）の外観変化（スケッチ）を図-9.3.8 に示す。軽微な変状が生じた箇所の事例である。2018年4月26日の打音調査で隅角部に浮きが疑われる箇所が確認された。その後浮きが疑われる範囲は少し広がったが、大きな変化はなかった。11月14日に、浮きが疑われる範囲の境界部にひび割れの発生が確認された。PCM-a（擦付け用）、RM-a（擦付け用）と同様、補修材とコンクリートの付着の喪失による浮きが生じ、その後の荷重車走行によってひび割れが生じたと考えられる。

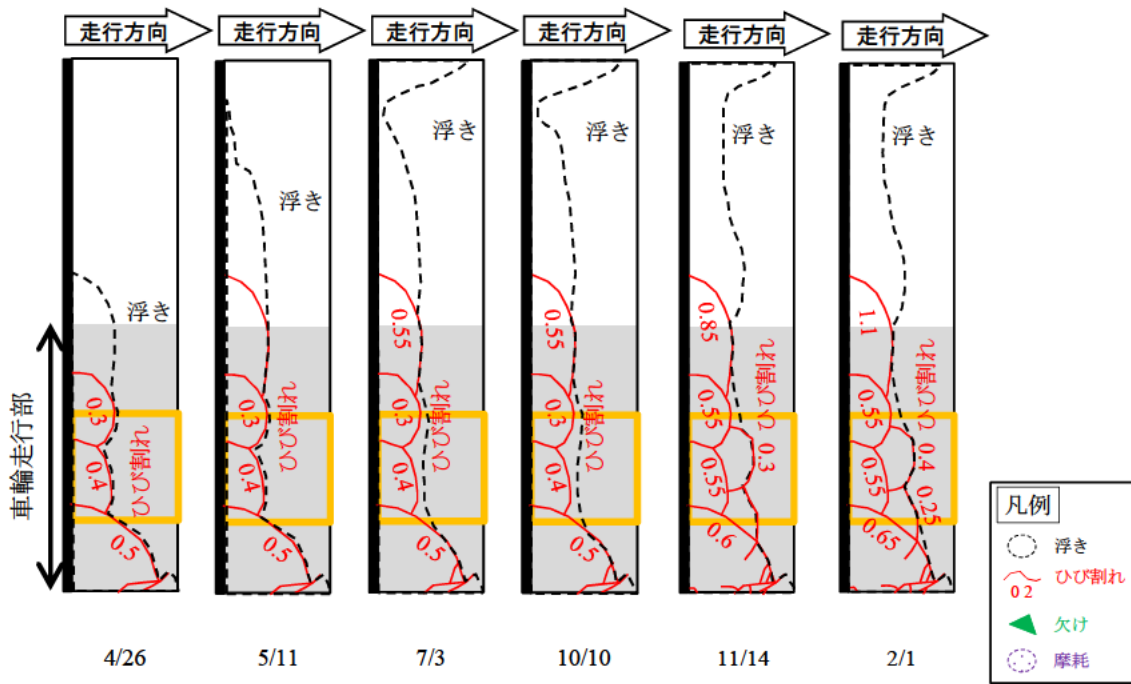
図-9.3.9 補修材の外観 (RM-b (角欠け用))

RM-b (角欠け用) の外観変化 (スケッチ) を図-9.3.9 に示す。ひび割れが比較的目立った箇所の事例である。まず、2018 年 4 月 26 日の打音調査で補修材の浮きが疑われる箇所と円弧状ひび割れが認められた。期間が経過すると、浮きが疑われる範囲が拡大し、その境界部を追うように新たなひび割れが生じた。この発生順序から、まず補修材とのコンクリートの付着の喪失による浮きが生じ、その後の荷重車走行によってひび割れが生じたと考えられる。表面のひび割れ幅が比較的大きいことから、ひび割れが貫通しているおそれもある。ただし、調査時に触診した範囲では、円弧状ひび割れで囲まれた範囲が容易にはがれることはなく、本試験の範囲では補修断面は維持されていた。

7 月 3 日と 10 月 10 日の間は荷重車が走行していないが、浮きが疑われる箇所がやや拡大していた。暴露 16 ヶ月目までの暴露供試体では、コンクリートとの付着界面に隙間が生じていた (表-9.3.6)。RM-b とコンクリートの中に付着の喪失が生じた理由は明確ではないが、図-3.2.19 より、RM-b の線膨張率は $38.5 \times 10^{-6}/^{\circ}\text{C}$ と他の補修材よりも大きく、一般的なコンクリート ($10 \times 10^{-6}/^{\circ}\text{C}$ 程度⁹⁾) との差が大きいこと、舗装走行実験場のコンクリート舗装には温度差 $10 \sim 20^{\circ}\text{C}$ の温度変化が毎日作用している (図-9.3.10) ことが、要因の 1

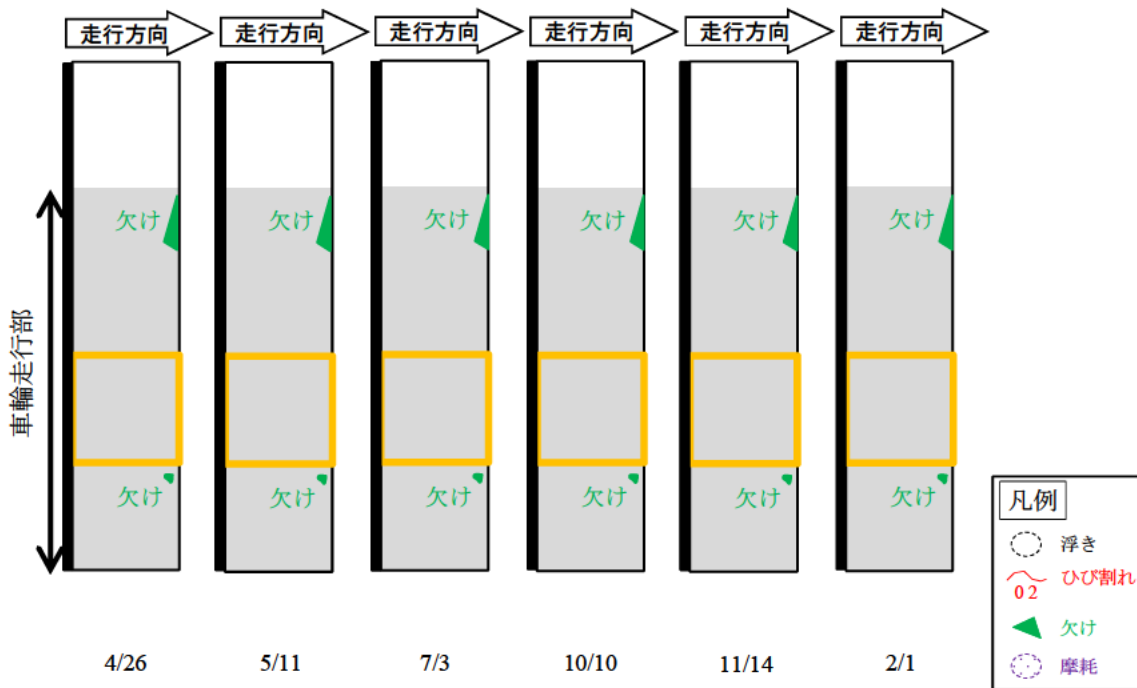
図-9.3.11 補修材の外観（As(13)（角欠け用））

As(13)（角欠け用）の外観変化（スケッチ）を図-9.3.11に示す。2018年4月26日の観察で、ゼロすりつけ側（図の右側）に軽微な欠けが確認された。その後は外観上、変状の変化は確認できなかった。

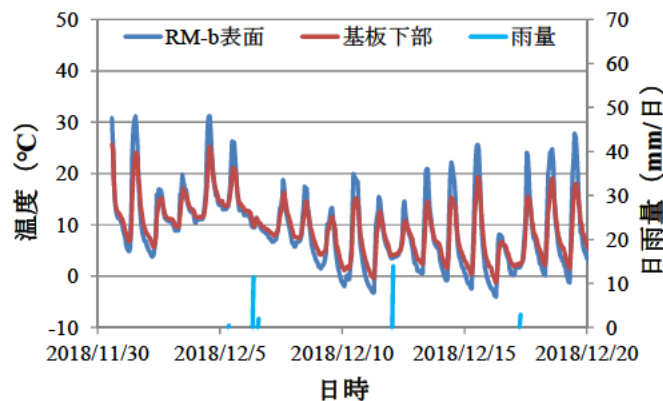
図-9.3.13 暴露供試体の温度と雨量

RM-b（角欠け用）を用いた暴露供試体の表面温度（補修材表面および基板下部）と日雨量は**図-9.3.13**に示すとおりであり、RM-b（角欠け用）の表面で温度差10～29℃、コンクリート基板下面で温度差7～15℃の温度変化が生じており、暴露供試体の高さによっても温度変化に差が生じている状況であることが分かる。

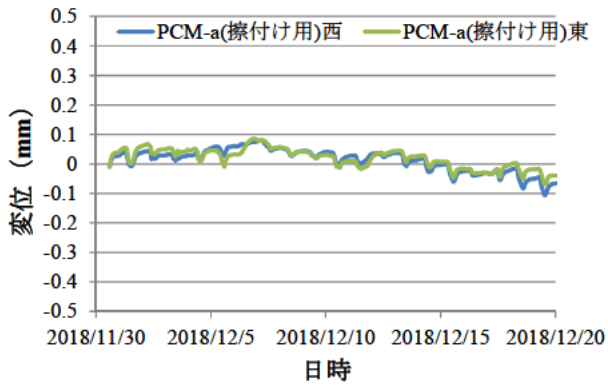
図-9.3.14 PCM-a(擦付け用)を用いた暴露
供試体の界面の動き

また、暴露供試体の界面端部の変位を測定した結果を**図-9.3.14**～**図-9.3.21**に示す。

表-9.3.6 暴露供試体の界面の最大変位量と屋外実物大試験で生じた浮きの規模の比較

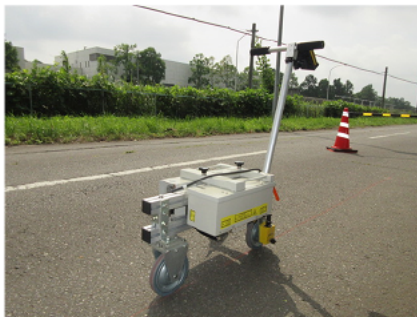
写真-9.4.1 マルチロードプロファイラ (MRP)

外観観察では顕著でない表面凹凸は読み取りにくいことから、写真-9.4.1 に示すマルチロードプロファイラ（以下、MRP）を用いて表面凹凸の変化を測定した。表面凹凸は、図-9.4.1 に示すように、補修箇所的前後 20cm を含めて、荷重車走行方向と同じ方向（縦断方向）に約 80cm 測定し、更に、横断方向に約 360cm 測定した。

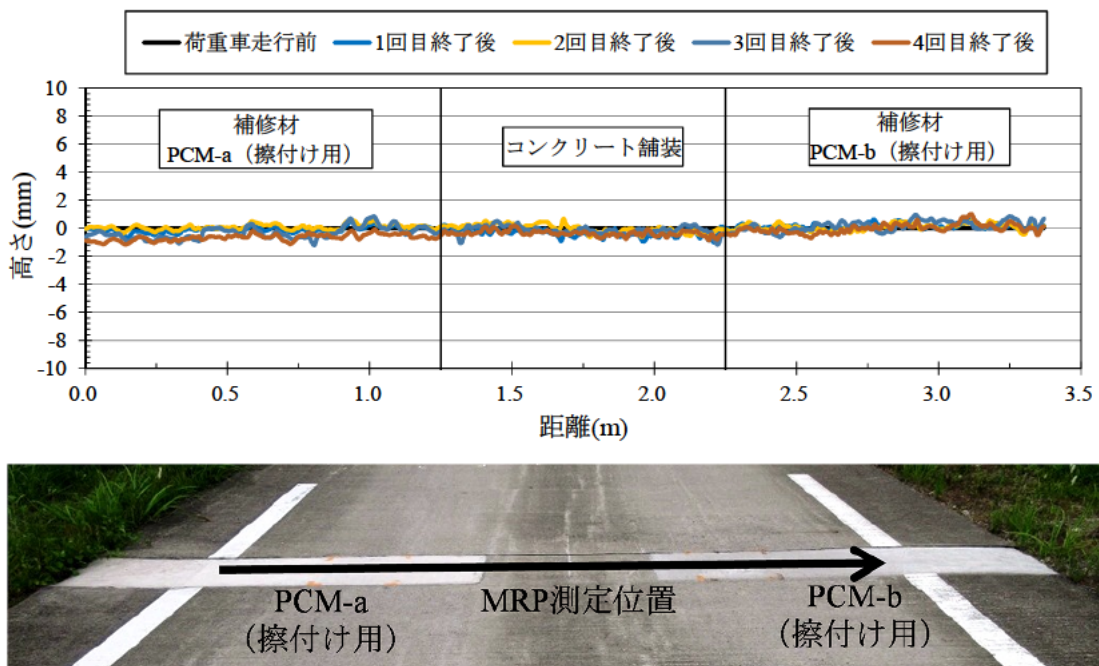
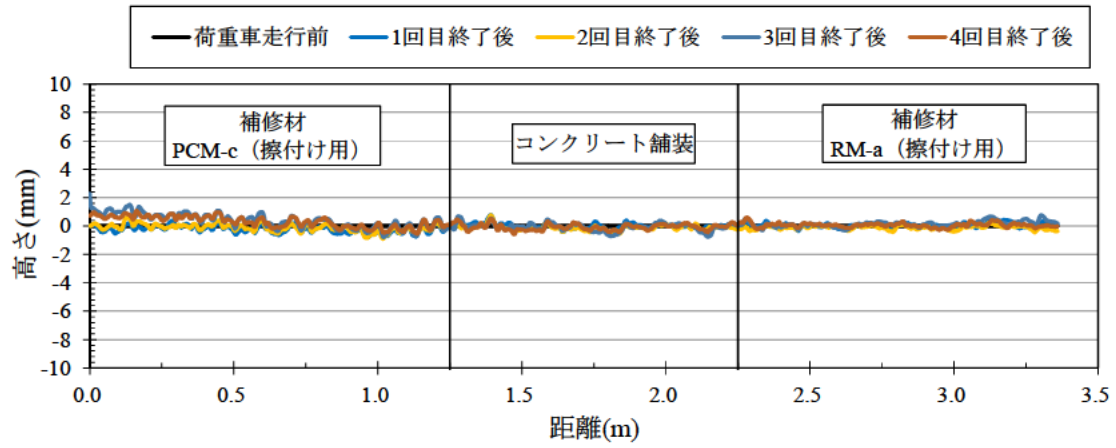
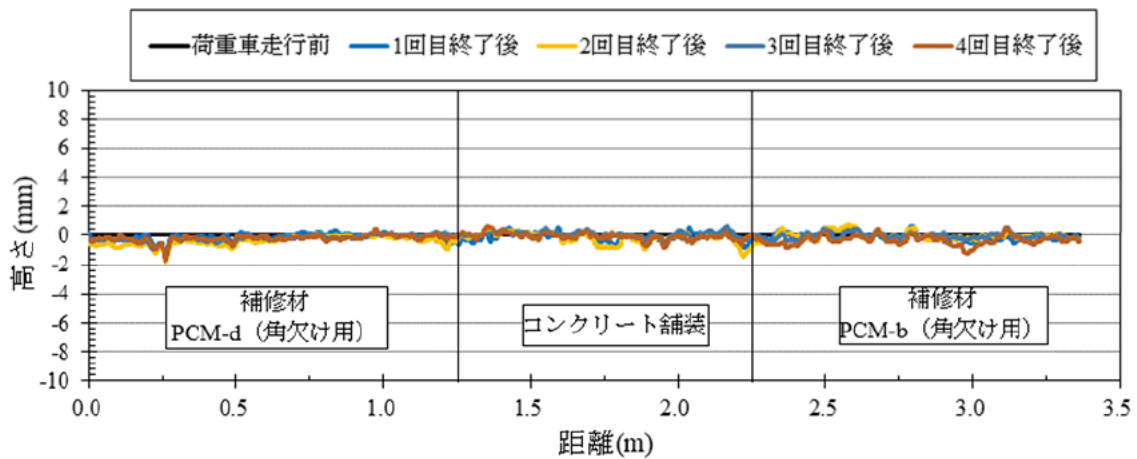
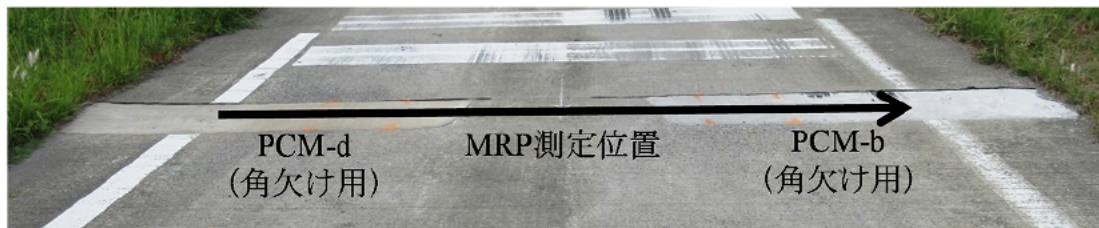
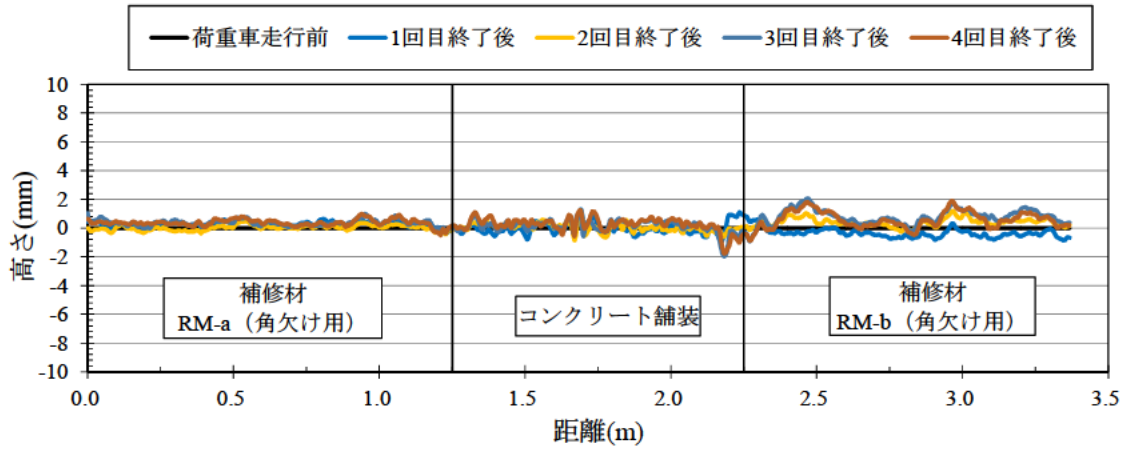
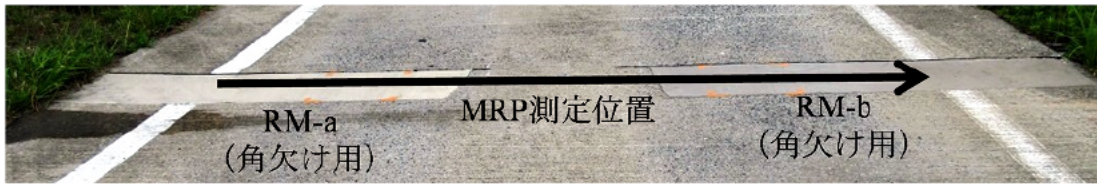
各補修箇所の横断方向の MRP 測定結果について、荷重車走行前に対する高さの変化を図-9.4.12～図-9.4.16 に示す。

試験走路横断方向の MRP 測定結果からも、アスファルト系補修材は走行回数が増加すると、高さに変化しており、変形しているのが確認された。一方、セメント系および樹脂系補修材は、RM-b (角欠け用) にやや浮き上がるような変化が見られた他は、走行回数が増加してもほとんど高さの変化が生じなかった。浮きやひび割れなどは生じたが、補修材自体の変形はほとんど生じず、アスファルト系補修材と比べると、変形抵抗性は高いことが本実験からも確認された。

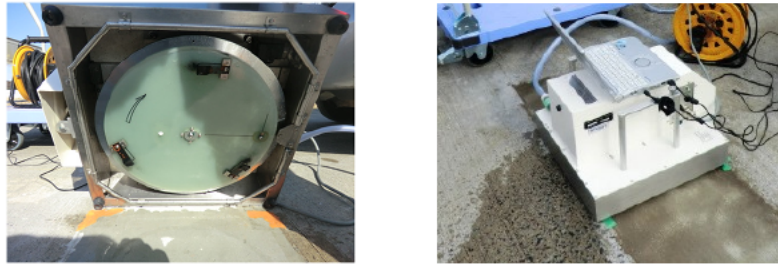
写真-9.5.1 回転式すべり抵抗測定器による動的摩擦係数の測定状況

7章で記述した補修材のすべり抵抗性（荷重車走行前）について、荷重車の走行に伴う変化を評価した。すべり抵抗性は、舗装調査・試験法便覧に記載される S021-3「回転式すべり抵抗測定器による動的摩擦係数

の測定方法」で測定した。測定状況を写真-9.5.1に示す。

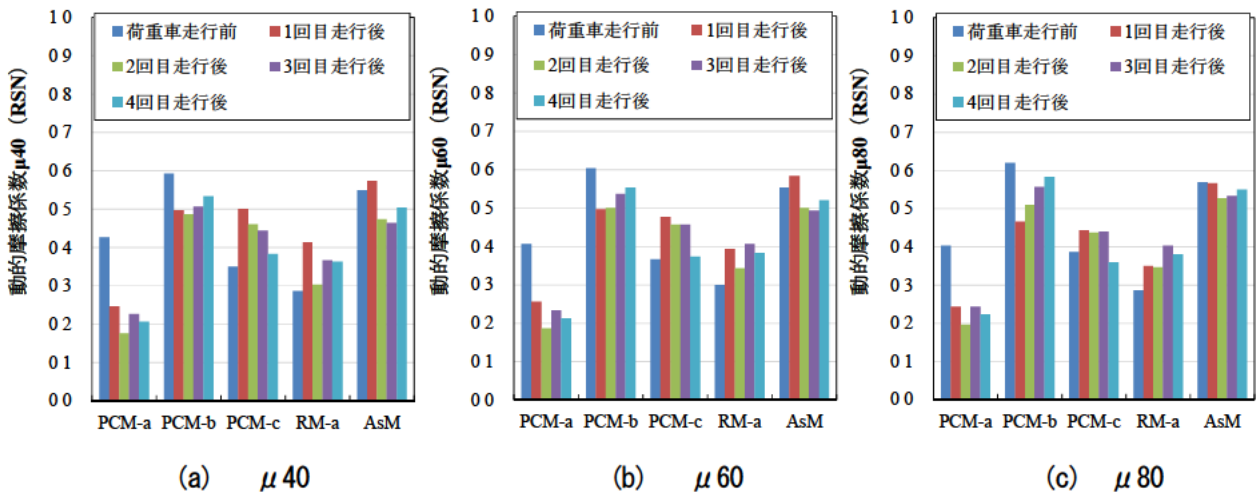
図-9.5.1 動的摩擦係数（擦付け用補修材）

荷重車走行前（平成30年1月16日、施工26日後）および、荷重車走行後の動的摩擦係数（40km/hの動的摩擦係数 μ_{40} 、60km/hの動的摩擦係数 μ_{60} 、80km/hの動的摩擦係数 μ_{80} ）を図-9.5.1および図-9.5.2に示す。

μ_{40} 、 μ_{60} 、 μ_{80} の大きさは、いずれの補修材でも大きな差はなかった。

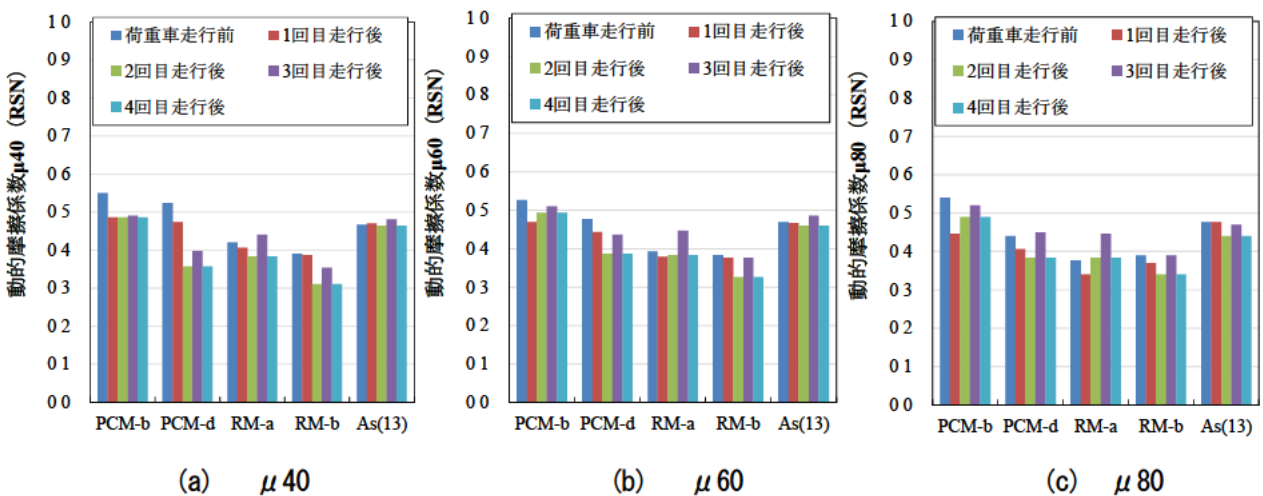
図-9.5.2 動的摩擦係数（角欠け用補修材）

次に、荷重車の走行に伴う変化を確認すると、角欠け用補修材では、走行回数の増加に伴い、PCM-d と RM-b の μ_{60} がやや低下傾向を示し、4 回目の走行後は、RM-b の μ_{60} が 0.32 程度となったが、顕著な低下は生じなかった。

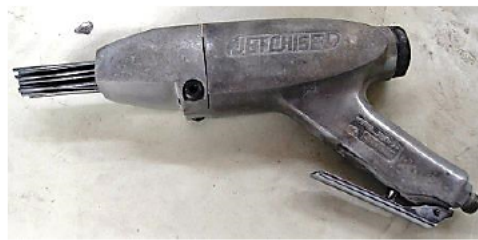
写真-資 1.2.1 ニードルスケーラー

きめ深さ ^{※※}	—	0.16mm	0.46mm	1.30mm
素地調整方法	コンクリートの硬化後、150番研磨紙で十分に研磨し、滑らかに仕上げる	コンクリート打設1日後に、表面をワイヤブラシやディスクグラインダで細骨材が露出するまで目荒らしする	コンクリートの硬化後、ニードルスケーラー(写真-資1.2.1)で打撃を与え、砂目と洗出しの中間程度に目荒らしする	コンクリートの打設後、補修材施工面となる面に凝結遅延剤を塗布し、1日後に洗出しを行い粗骨材を露出させる

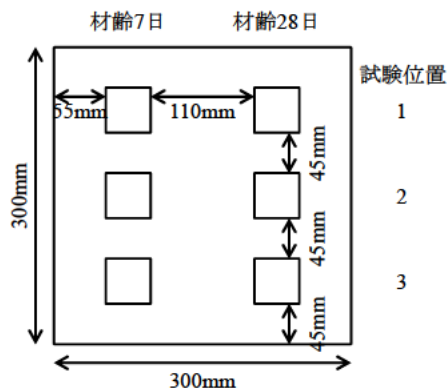
図-資 1.4.1 試験位置

プルオフ強度の測定は、JSCE-K 561-2013 5.8 を参考に行った。治具は 40mm×40mm の鋼製治具とし、補修材表面を十分に清掃した上で、2 液型エポキシ樹脂系接着剤で補修材表面の試験位置（図-資 1.4.1）に接着した。接着剤が十分に硬化、基板に深さ 10mm 程度に達するまで治具の周囲に切込みを入れ、建研式接着力試験機を用いてプルオフ強度を測定した。ここで用いた補修材は速硬タイプではないため、試験は補修材施工からの材齢 7 日および 28 日で行った。

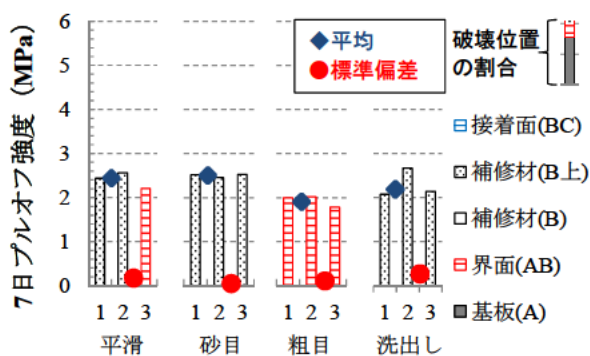
(a) 打設基板（補修材施工：打設面側）

材齢 7 日および 28 日におけるプルオフ強度の測定結果を図-資 1.5.1 および図-資 1.5.2 に示す。グラフの凡例は破壊位置を示しており、1 つの破壊断面に破壊位置が複数混在したのものについては、破壊位置の割合をグラフで表現した。3 種類の基板の結果を比較すると、材齢 7 日の JIS 平板の平滑で基板(A)の破壊が見られた他は、顕著な差は確認されなかった。

破壊位置については、全体的に補修材(B)、特に補修材の上部薄層(B 上)で破壊したものが目立った。付着界面における補修材の付着強度は、これらの値以上であると考えられる。

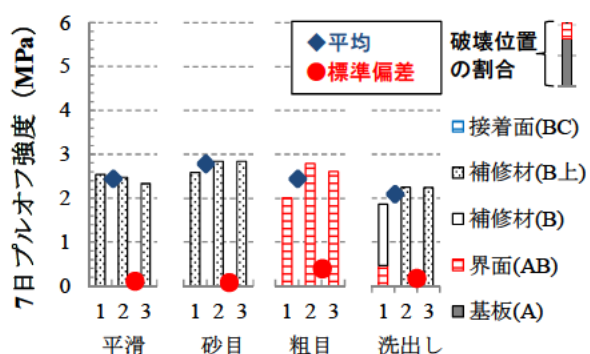
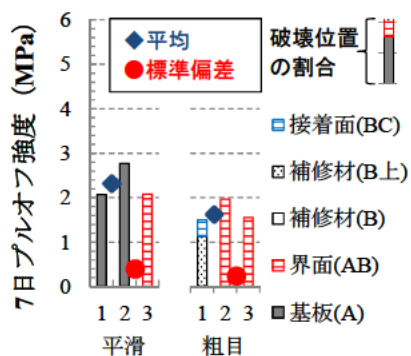
図-資 1.5.1 7日プルオフ強度と破壊位置

(b) 打設基板（補修材施工：型枠底面側）

(c) JIS 平板（補修材施工：型枠底面側）

試験位置の一部に、基板(A)で破壊したものがあつた (JIS 平板・平滑・材齢 7 日の 1 番と 2 番、コンクリート打設で作成した基板・砂目・材齢 28 日の 3 番)。付着界面における補修材の付着強度は、これらの値以上であると考えられる。

表面粗さが「粗目」の場合は、ほとんどの試験位置で、界面(AB)で破壊した。破壊面を観察すると、「粗目」の場合は、基板のごく表層部で破壊していた。「粗目」はニードルスケーラーによる打撃で素地調整を行ったため、マイクロクラックなどが発生した可能性が考えられ、基板表層部が脆弱化した恐れがある。このため、ブレーカーなどによるはつり作業を行った場合で、プライマー等による脆弱化したコンクリート版の補強の評価を行うなどの場合であれば良いが、補修材の付着強度を評価する目的の場合は適さないと考えられる。

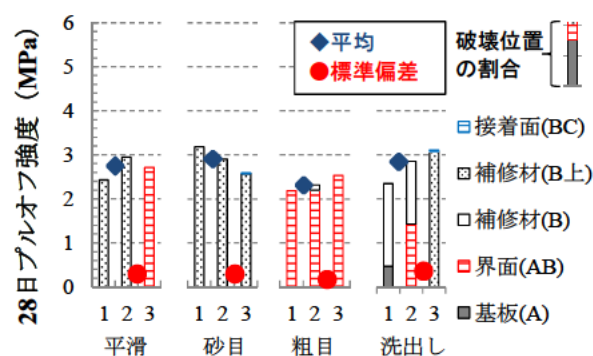
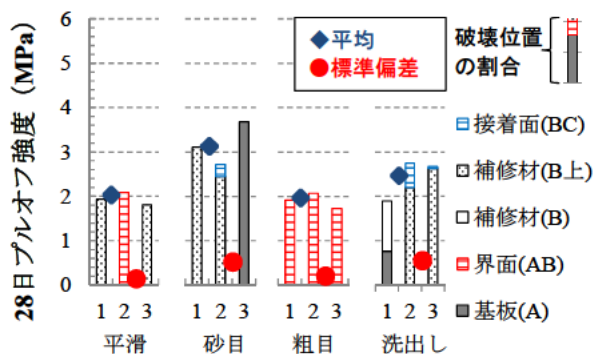
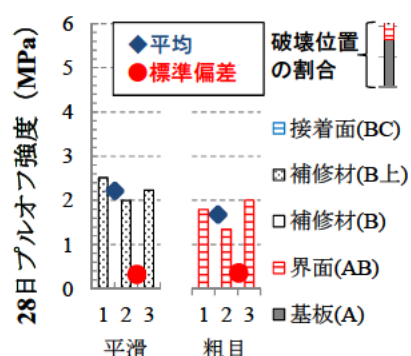
図-資 1.5.2 28日プルオフ強度と破壊位置

(a) 打設基板（補修材施工：打設面側）

(b) 打設基板（補修材施工：型枠底面側）

(c) JIS 平板（補修材施工：型枠底面側）

表面粗さが「平滑」の場合は、破壊位置の多くは補修材(B 上)または基板(A)だが、一部で界面(AB)が見られた。また、打設基板の型枠底面側を補修材施工面とした場合においては、材齢 28 日の平均プルオフ強度が材齢 7 日のものよりも小さかった。ポリマーを含まないセメントモルタルを断面修復材として用いた既往の研究^{資 1.4)}では、「平滑」では養生期間中に断面修復材の剥離が生じた例が報告されており、不安定な結果が生じやすい可能性があると考えられる。

表面粗さが「砂目」の場合は、プルオフ強度のばらつきは特に材齢 7 日では小さかった。表-資 1.2.2 に示す配合のコンクリートを用いて型枠底面側を補修材施工面とした基板において、材齢 28 日の試験結果の一部に基板(A)における破壊が確認された他は、補修材(B 上)における破壊で、試験結果が最も安定していた。得られた強度は他の表面粗さの場合と同等以上であり、表面粗さに起因する欠陥が生じにくいと考えられる。

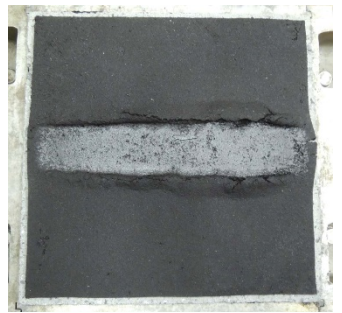
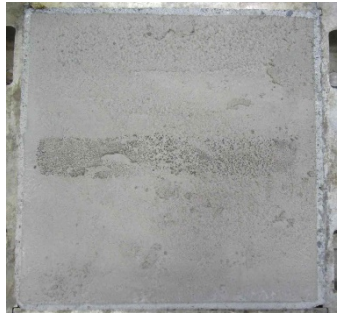
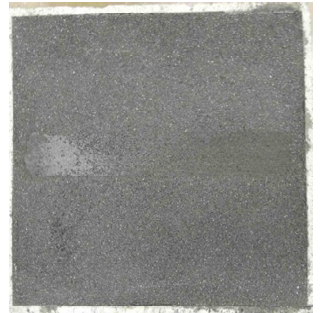
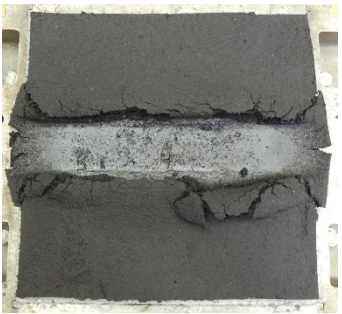
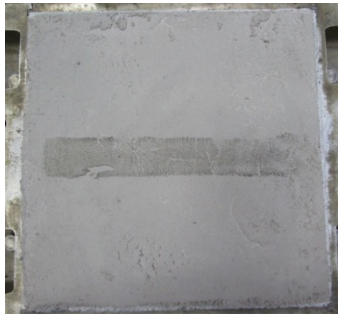
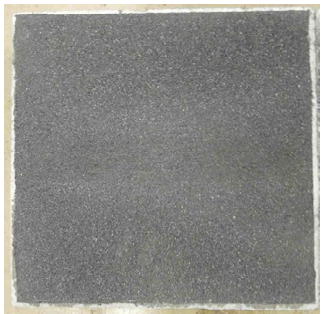
表-資 2.2.2 ホイールトラッキング試験後の外観

施工厚さ	常温硬化型アスファルト モルタル	ポリマーセメント モルタル	エポキシ樹脂 モルタル
5mm

15mm

常温硬化型アスファルトモルタルには顕著なわだち掘れが生じ、また、施工厚さが厚いほどわだち掘れ量も大きかった。また、補修材は完全に剥離せず、基板コンクリートに圧着しているような状態であった。一方、ポリマーセメントモルタルおよびエポキシ樹脂モルタルは、試験温度 60℃程度ではほとんど軟化しないことから、今回の試験結果についてもわだち掘れ深さは非常に小さく、目立った変形は生じなかった。試験温度 60℃のホイールトラッキング試験では、夏期におけるわだち掘れなどの変形抵抗性の確認として利用できると考えられる。

セメント系補修材や樹脂系補修材では、表-資 2.2.2 および図-資 2.2.1 より、標準的なホイールトラッキング試験ではわだち掘れ等の変形はほとんど生じなかった。そのため、模擬目地を有する供試体で標準的なホイールトラッキング試験を行っても、ほとんど変化が生じないことも考えられたことから、輪荷重載荷時間の検討を行った。ここでは、資料 1 で用いた表-資 1.3.1、表-資 1.3.2、表-資 1.3.3 に示す材料、配合、基本性状のポリマーセメントモルタルを補修材として用い、図-資 2.3.6 の供試体 (擦付け用) を作製した。補修材施工後、20℃の室内で 28 日以上養生後、標準的なホイールトラッキング試験の条件 (試験温度 60℃、載荷時間 1 時間)、および、載荷時間を 24 時間とした条件で輪荷重の繰返し載荷を行った。

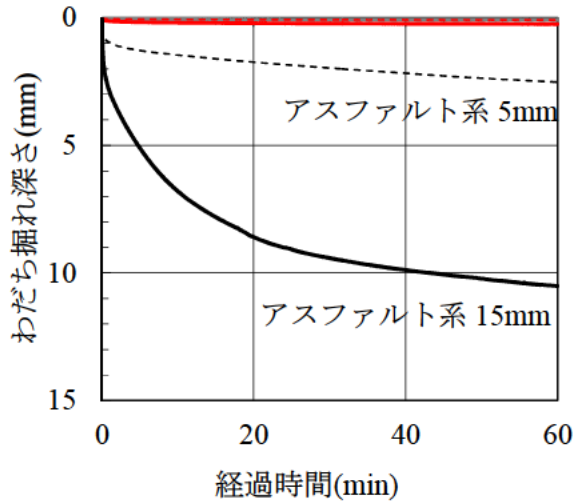
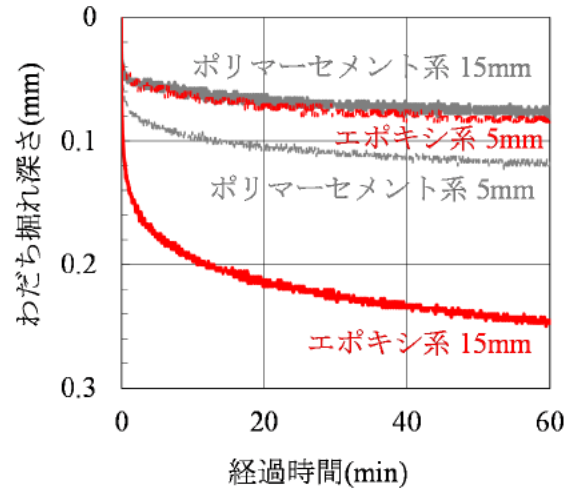
(a) 0～15mm

(b) 0～0.3mm^{*}

※(a)の縦軸 0～0.3mm の部分の拡大図

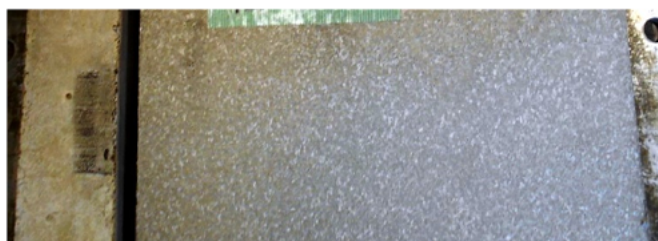
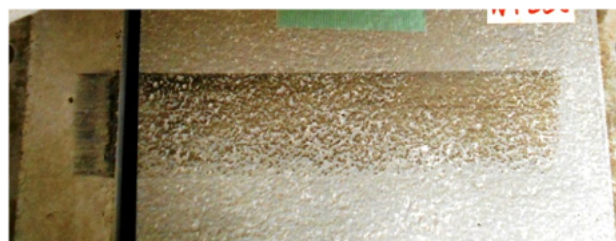
写真-資 2.4.1 輪荷重の繰返し載荷後の供試体外観（試験温度の検討）

(a) 試験温度 20°C、載荷時間 1 時間

(b) 試験温度 60°C、載荷時間 1 時間

輪荷重載荷後の供試体外観を写真-資 2.4.1 に示すが、補修材はいずれもわだち掘れや目地部の破損などの目立った変化は生じなかった。

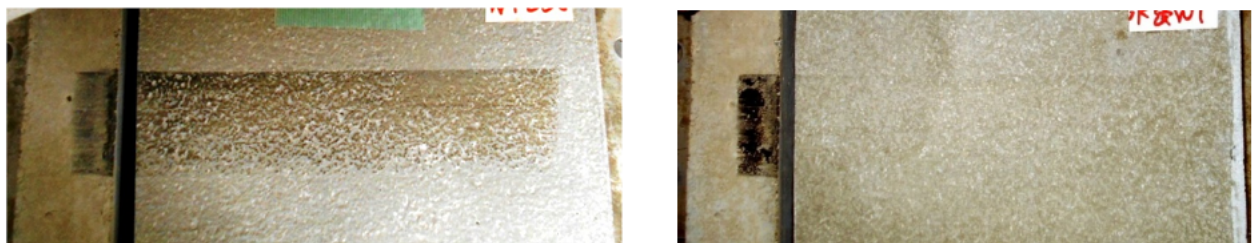
写真-資 2.4.2 輪荷重の繰返し載荷後の供試体外観（水浸の検討）

(a) 試験温度 60°C、載荷時間 1 時間、水浸なし (b) 試験温度 60°C、載荷時間 1 時間、水浸あり

輪荷重載荷後の供試体外観を水浸なしの結果と合わせて写真-資 2.4.2 に示すが、補修材はいずれもわだち

掘れや目地部の破損などの目立った変化は生じなかった。

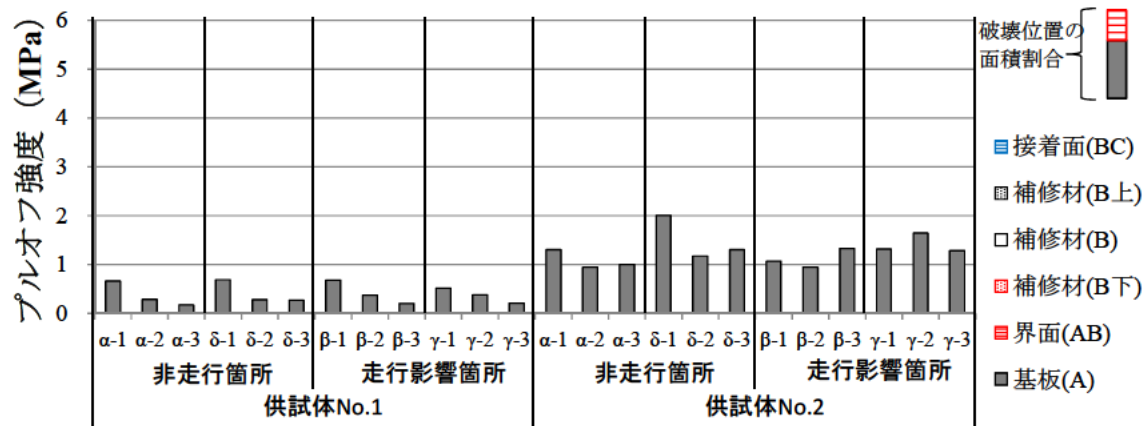
図-資 3.3.9 凍結融解試験+室内輪荷重試験後のプルオフ試験結果 (RM-b (角欠け用))

As(13)が凍結融解試験中に剥離したが、その他の補修材は試験終了後も基板への付着が確認された。PCM-b はプルオフ強度の平均が 0.14MPa と他の補修材と比較して値が小さく、破壊位置は補修材(B 上)が大半を占めた。PCM-b、RM-a、RM-b はプルオフ強度の平均が 0.8MPa 程度であり、破壊位置は基板(A)であった。角欠け用補修材の場合も、補修材によってプルオフ強度および破壊位置に違いが確認された。

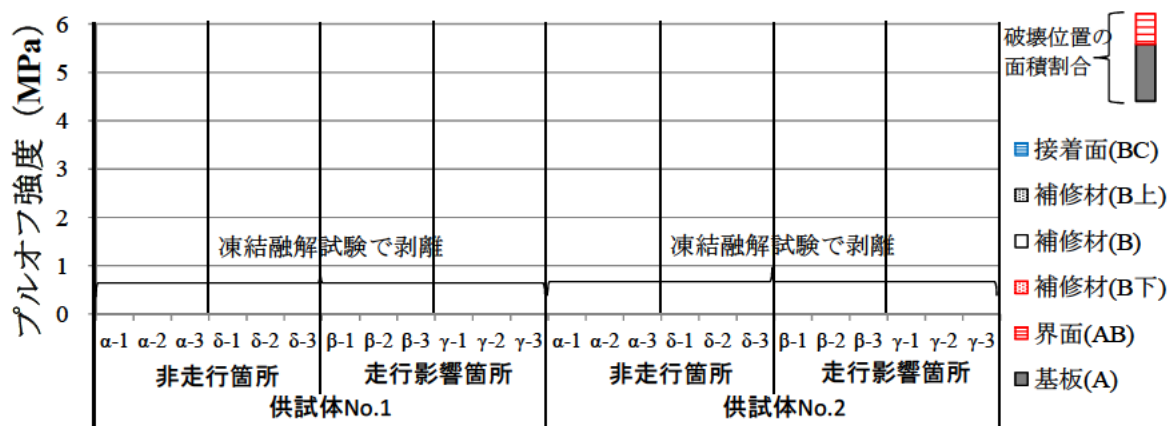
図-資 3.3.10 凍結融解試験+室内輪荷重試験後のプルオフ試験結果 (As (13) (角欠け用))

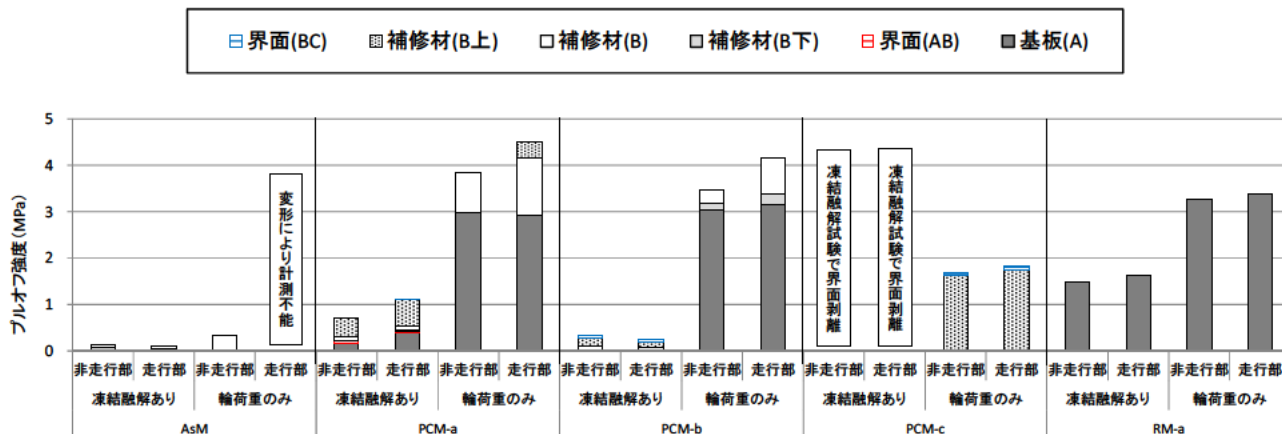
擦付け用および角欠け用補修材のプルオフ強度を走行影響箇所と非走行箇所と比較した場合、同じ箇所でも多少のばらつきはあるものの、今回の試験においては両者に明確な差は見られなかった。

図-資 3.3.11 凍結融解+輪荷重と輪荷重のみの場合の、プルオフ強度の比較（擦付け用）

擦付け用の RM-a、角欠け用の PCM-d、RM-a、RM-b は、破壊位置が基板(A)と違いはないもののプルオフ強度に違いが見られた。これは、凍結融解作用により基板コンクリートのプルオフ強度が低下したためと考える。一方、擦付け用の PCM-a、PCM-b、角欠け用の RM-b においては凍結融解作用の有無による破壊位置にも違いが見られた。また、PCM-c については、輪荷重のみでは剥離が生じないが、凍結融解作用によって剥離が生じた。

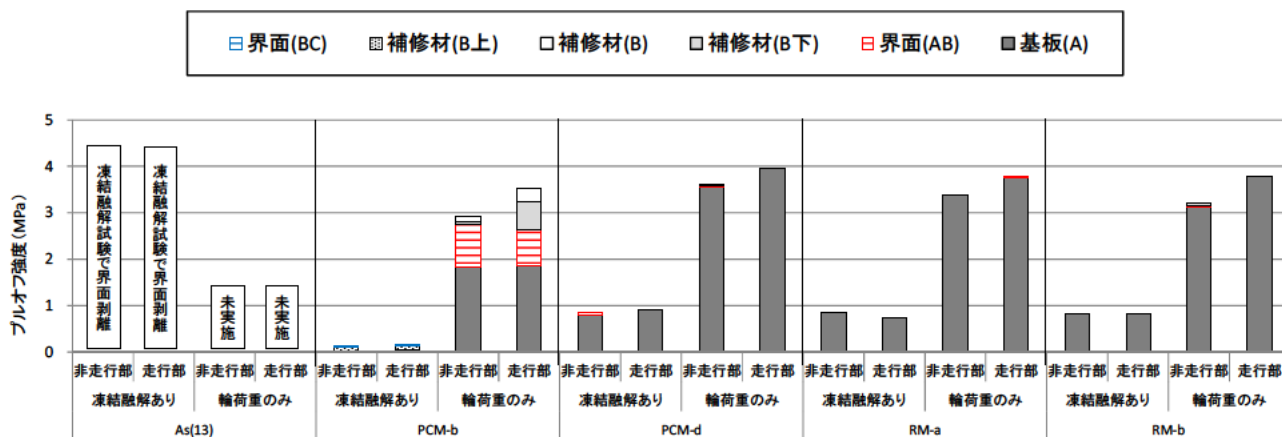
図-資 3.3.12 凍結融解+輪荷重と輪荷重のみの場合の、プルオフ強度の比較（角欠け用）
