# 土木研究所資料

地すべり地の地表水・地下水排除施設  
点検方法の検討

平成17年3月

独立行政法人土木研究所  
新潟試験所

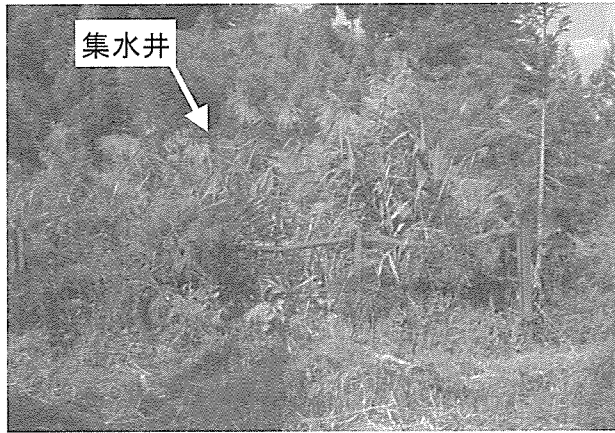
写真－1.1 集水井の状況 (平成3年10月)

写真－1.1、1.2は、集水井及び横ボーリングと水路が、繁茂した植生に覆われてしまった事例である。施設が、どこにあるか分からないような状況になっている。

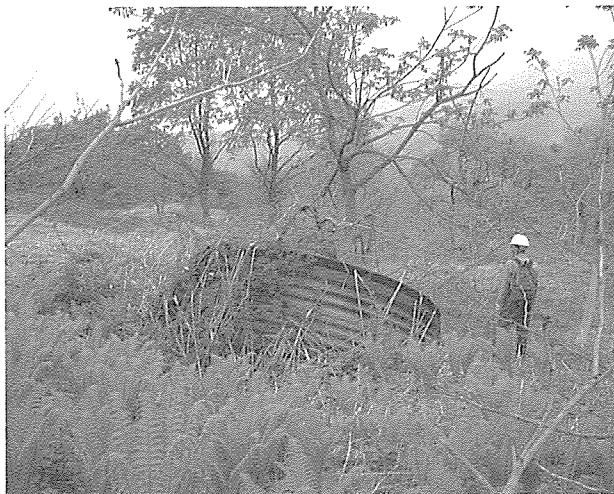
写真－1.3 傾いた集水井事例

写真－1.3は、集水井が傾いてしまった事例である。集水井の集水管及び排水管が破損し、施設の機能が失われていることが推定される。

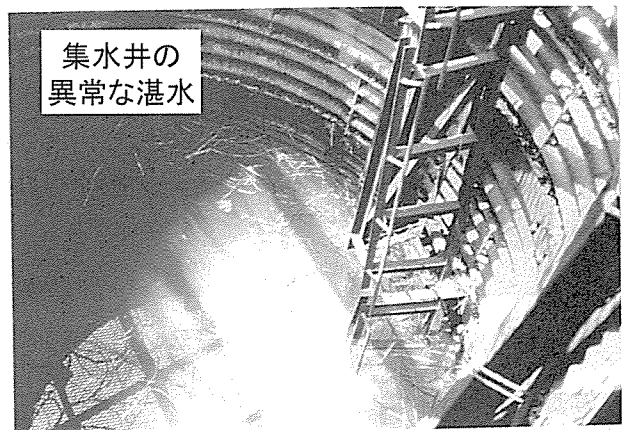
写真－1.4 集水井の異常な湛水事例

写真－1.4は、集水井内が湛水している事例である。これは、排水管が閉塞や破断したことにより生じたものであり、施設の機能が失われている。

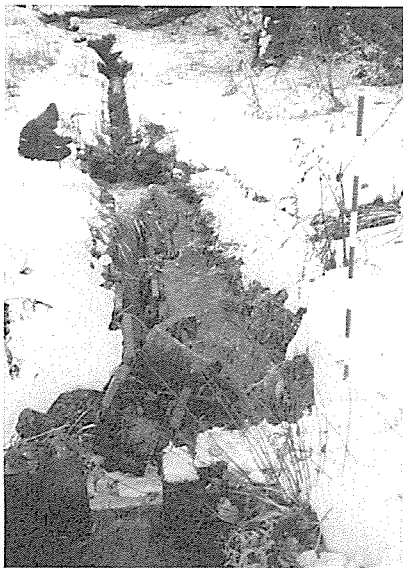
写真-1.5 水路の破損事例

写真-1.5は、水路が破損してしまった事例である。水路が、地すべり滑動や小崩壊により破損したものである。水路を流下してきた地表水は水路から溢れ、再び地すべり斜面内に浸透している。

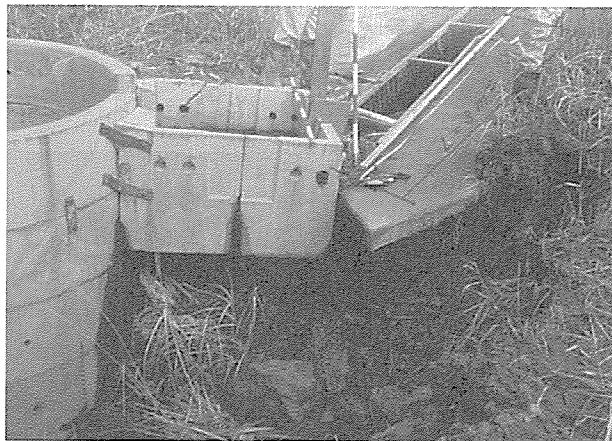
写真-1.6 集水ます変形と基礎の流出事例

写真-1.6は、集水ますの変形と基礎地盤が地表水により流出してしまった事例である。この場合も、水路を流下してきた地表水は水路から溢れ地すべり斜面内に浸透している。

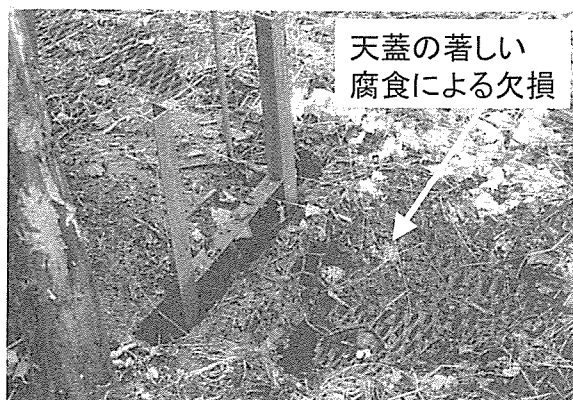
写真-1.7 集水井天蓋の著しい腐食事例

写真-1.7は、集水井の天蓋が著しく腐食し穴が開いてしまった事例である。集水井の天蓋は、安全に関わる重要なものであり、施設内に人が侵入した場合、転落事故が起こる可能性がある。

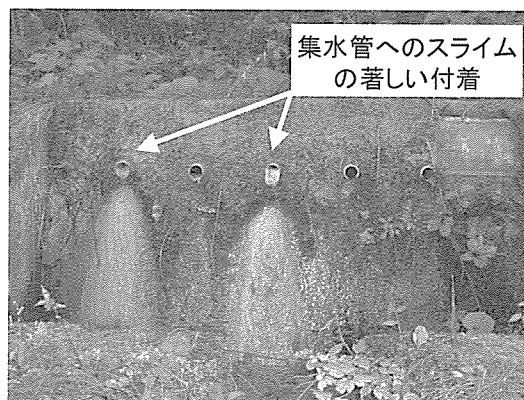
写真-1.8 集水管へのスライム付着事例

写真-1.8は、横ボーリングの集水管にスライムが付着してしまった事例である。スライムが集水管内に多量に付着した場合、集水管が目詰まりを起こし、集水機能が低下する。

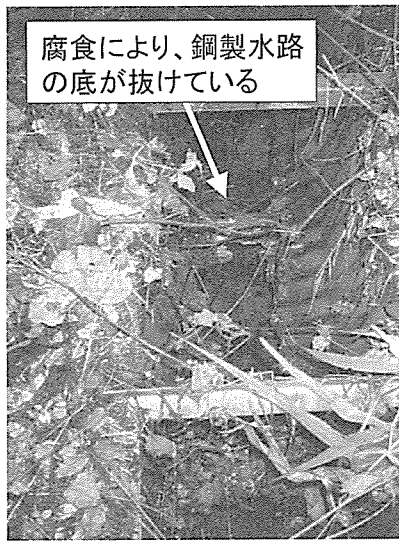
写真-1.9 鋼製水路の腐食による破損事例

写真-1.9は、鋼製水路が腐食し穴が開いてしまった事例である。水路を流下してきた地表水が、この穴から地すべり斜面内に浸透している。

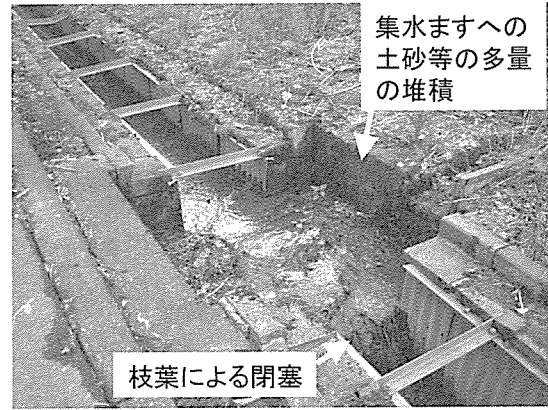
写真-1.10 集水ますの堆砂事例

写真-1.10は、水路に設置された集水ますに土砂や枝葉が堆積している状況である。水量が多くなると地表水が越流し、水路周辺の土砂が浸食され水路が破損するとともに、地表水が地すべり斜面に浸透することになる。

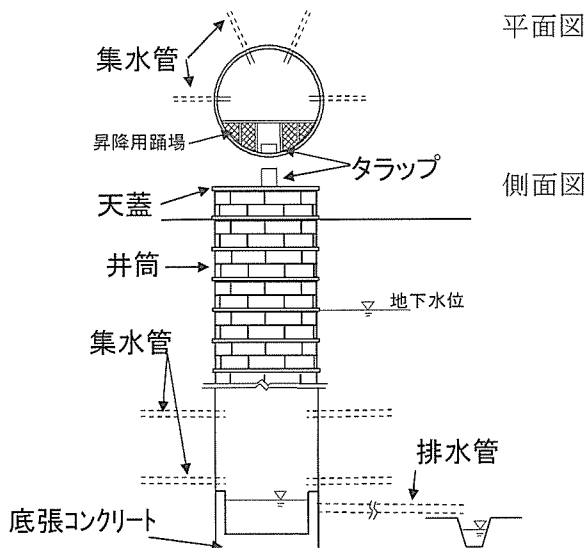
図-2.1 集水井の構造図<sup>2)</sup> (一部変更)

図-2.1～2.5には、本資料で対象とする施設の主な構造・名称を示す。

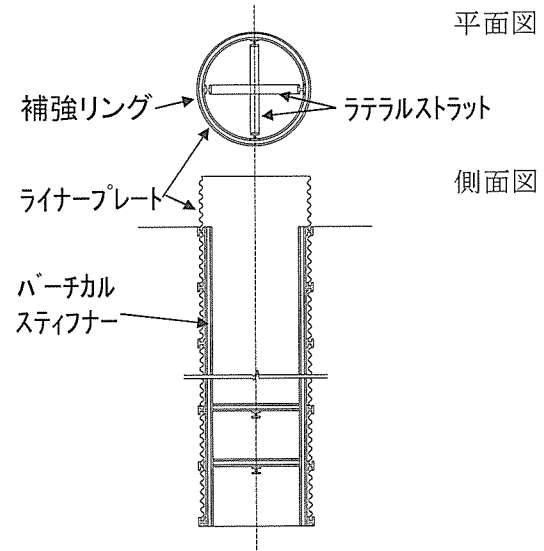
図-2.2 ライナープレート製集水井の構造図<sup>2)</sup>

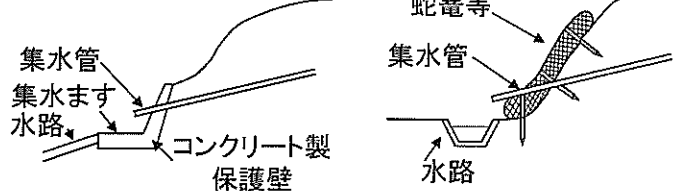
図-2.3 横ボーリング構造図<sup>2)</sup> (一部変更)

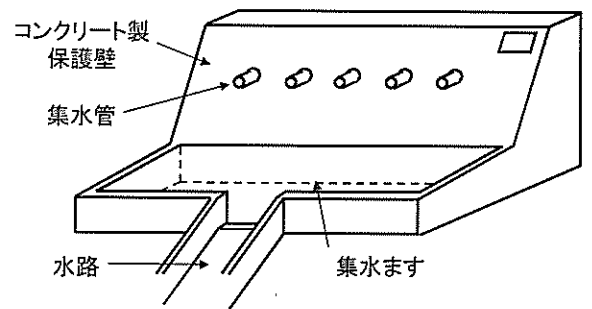
図-2.4 コンクリート製保護壁構造図

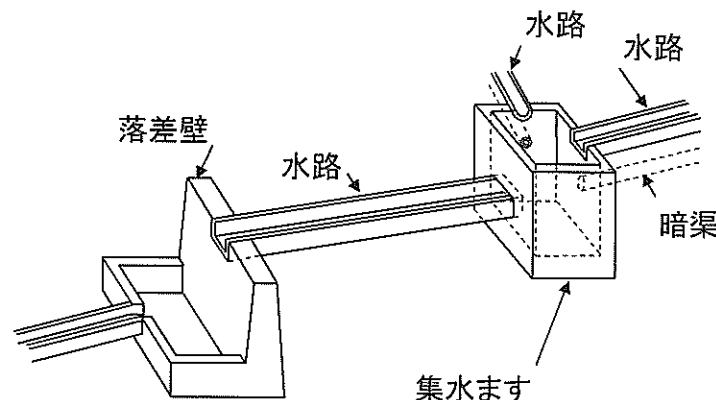
図-2.5 水路構造図<sup>2)</sup> (一部変更)

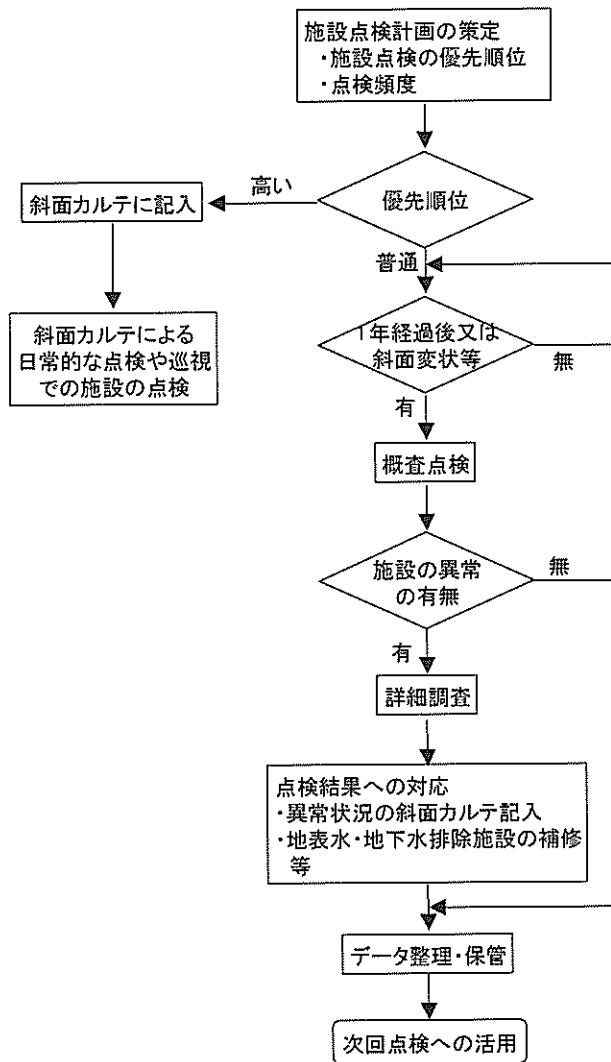
図-3.1 施設の点検手順

図-2.1には、点検の全体的手順を示す。施設点検計画の策定では、施設点検の優先順位や点検頻度等を設定する。優先順位は、施設点検の頻度を定めるために行い、地すべりの滑動状況や保全対象の重要度、機能低下の生じやすさ等を考慮して決定する。優先順位の高いものは、斜面カルテ<sup>3)</sup>（日常において、地すべり等の危険性を感じるような気象及び地震後の点検・巡視の際に用いられる）に記入し、日常的な斜面点検の中で重点的に点検する。通常の施設点検は、基本的に1年に1度以上実施し、斜面変状が見られた場合には必要に応じてさらに実施する。概査点検は、集水井、横ボーリング、水路における異常の有無を把握するために、目視によって行う概略的な点検である。概査点検で異常が見められた場合は、問題点に対応するための詳細調査を実施する。詳細調査では、異常の状

況から必要に応じて横ボーリング集水管内部点検や、集水井内への立入点検を実施する。点検結果への対応では、点検内容と異常の状況を斜面カルテに記入するとともに、必要に応じて地表水・地下水排除施設の補修等を行う。点検結果の整理・保管では、各施設毎に点検結果及び対応についてまとめて時系列的に整理する。

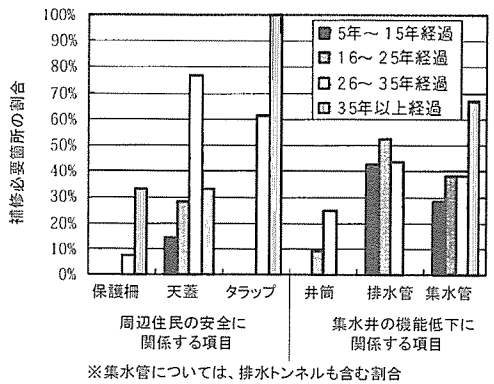
図-4.1は、集水井（44基）及び排水トンネル（3基）における施設施工後の経過年数と補修必要箇所数の割合との関係を示したものである<sup>4)</sup>。なお、排水トンネルに関する項目は、集水管のみで

ある。天蓋、排水管、集水管の補修必要箇所は、施工後5年以上の経過で生じている。また、集水井の必要補修箇所は、施工後26年以上経過で井筒やタラップ、保護柵でも生じている。このため、概査点検は基本的に1年に1回以上の頻度で実施することを提案する。

図-4.1 経過年数毎の補修必要箇所の割合<sup>4)</sup>

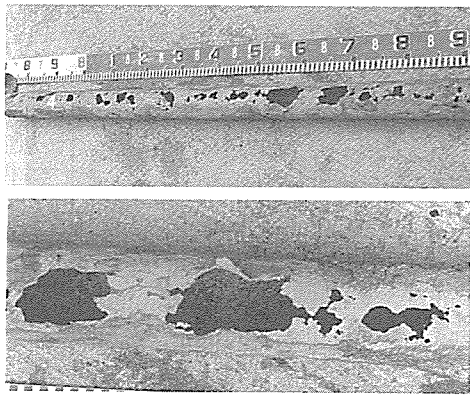
写真-4.1 施工後20年経過した集水管の腐食事例

この他、黒皮（非亜鉛メッキ）のライナープレート製集水井では、施工後約30年経過したもので著しい腐食が生じたためライナープレートを交換した事例がある。また、集水井排水管については、埋設白ガス管の耐用年数が20～30年<sup>5)</sup>といわれており、集水井排水管の耐用年数も同程度と考えられる。写真-4.1には、施工後20年経過した集水管の腐食事例を示す。集水管には著しい腐食により減肉や穿孔が認められる。これらの事例から、集水井や横ボーリングは施工後5年程度で異常が生じ始め、集水井に使われている黒皮のライナープレートや排水管は概ね20～30年程度で交換が必要になると考えられる。このため、集水井や横ボーリングでは、5年に1回程度の頻度で詳細調査を実施することが望ましい。

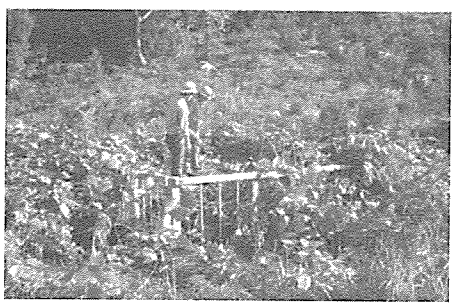
写真-4.2 集水井の状況 (H3年10月撮影)

写真-4.2、4.3には、集水井周辺に繁茂する植生の状況を示した。10月の時点では、集水井が植生に覆われ、施設点検が困難な状態になっている。一方、5月の時点では、植生の繁茂がなく、施設点

検のための移動と観察が行いやすい状態になっている。したがって、施設点検の時期は、作業性を考慮すると積雪が無く植生が小さい融雪直後の4～5月に実施した方がよいと考える。

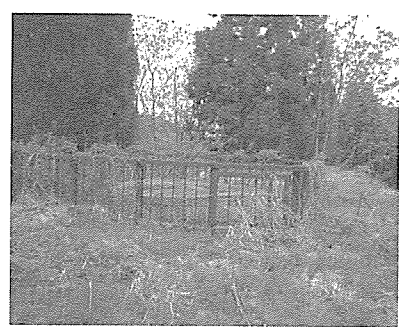
写真-4.3 集水井の状況 (H15年5月撮影)

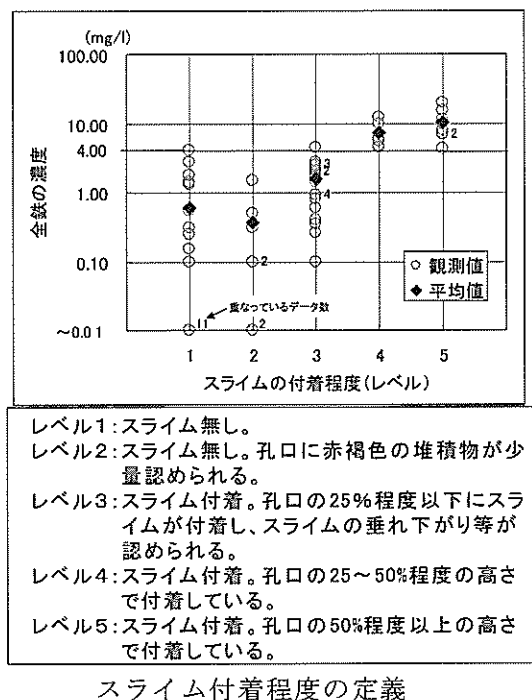
図-4.2 全鉄の濃度とスライムの付着程度<sup>6)</sup>

図-4.2には、集水管からの地下水の全鉄の濃度とスライムの付着程度を示す。全鉄の濃度が4 mg/lを超える場合には、スライム付着が集水管孔口高さの25%程度以上のレベル4以上になり、集水機能に悪影響が生じる可能性が高くなると判断できる。

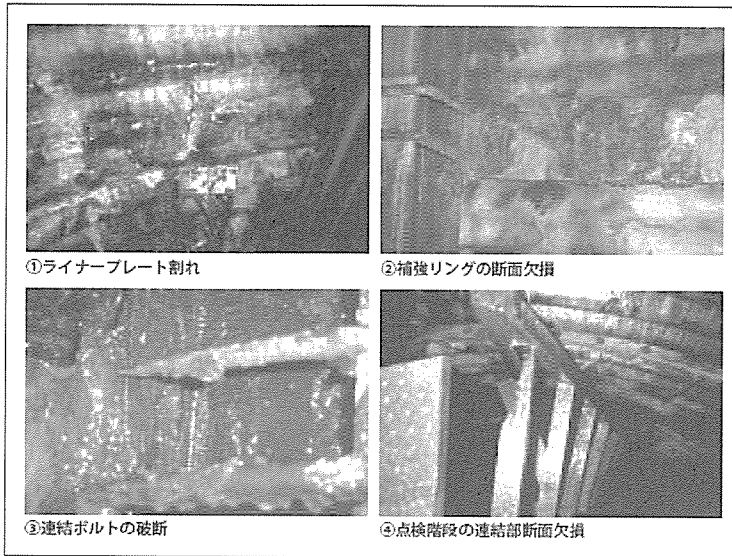
写真-4.4 強酸性水によるライナープレート製集水井の損傷欠損事例<sup>7)</sup>

写真-4.4は、強酸性水によるライナープレート製集水井の下部の損傷・破損状況の事例である。地下水の水質試験結果では、一部の集水管からの地下水のpHが2.9の強酸性を示し、底張コンクリートに貯留された地下水のpHが5.8の弱酸性を示した。このことから、集水井下部の損傷が地下水の強酸性により生じたものと推定された<sup>7)</sup>。

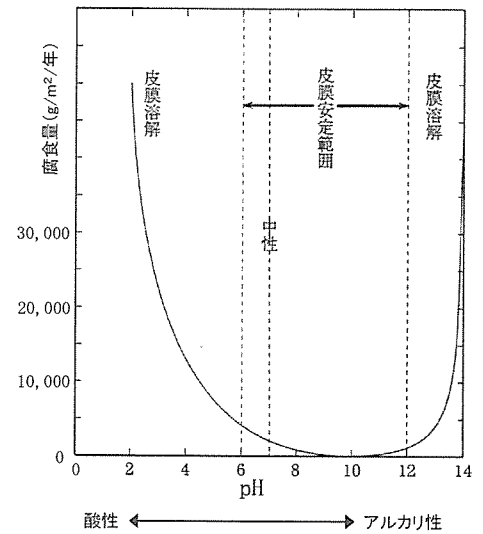
図-4.3 水溶液pHと亜鉛の腐食の関係<sup>8)</sup>

図-4.3は、水溶液のpHと亜鉛の腐食との関係を示したものである。亜鉛は、両性金属のため強酸と強アルカリ性水溶液により急速に溶解する。亜鉛メッキが有効な耐食性を示すのは、水温50℃以下でpH6～12の範囲である<sup>9)</sup>。したがって、地下水のpHが6未満の地すべり地では、ライナープレート製集水井や鋼製水路の腐食の進行が早いと判断できる。

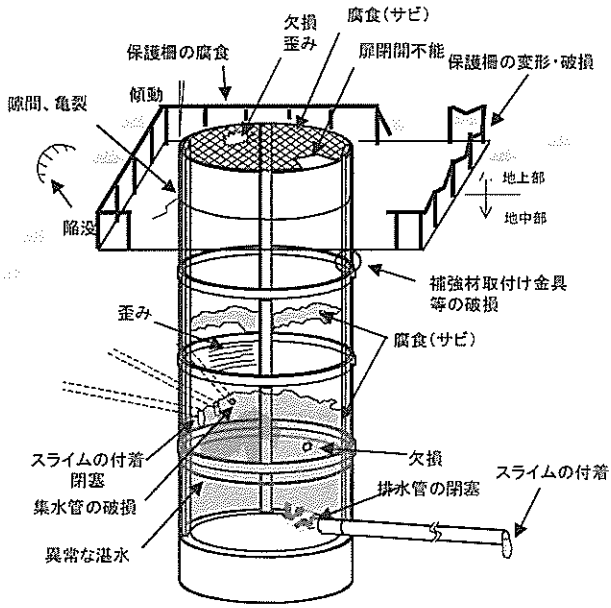
図-4.4 集水井の異状とその発生箇所  
(鋼製集水井) 1) (一部加筆)

図-4.4～4.6は、集水井、横ボーリング、水路で見られる異常とその発生箇所を示した<sup>1)</sup>。集水井は、転落事故を引き起こす可能性があり、安全面に特に注意を要する施設である。付帯施設の保護柵や天蓋・扉は、安全面に関わるものである。このことから、点検では人が容易に敷地内に侵入可能か、人が天蓋の上に乗っても危険な状態でないか等の点に留意して点検する。

施設点検項目は、図-4.4~4.6に示した異常とその発生箇所をもとに設定する。具体的な施設点検項目は、後述する「5. 施設の具体的な点検方法」で示す。

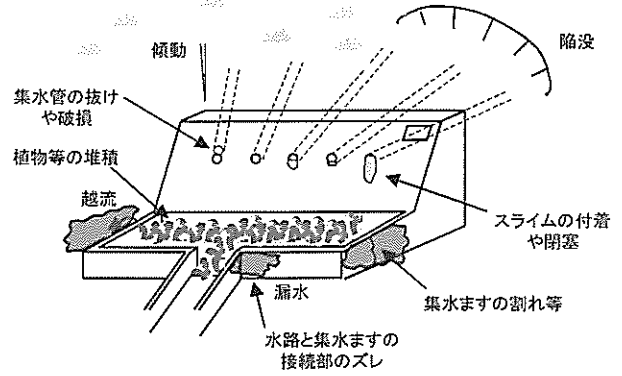
図-4.5 横ボーリングの異状とその発生箇所<sup>1)</sup>

横ボーリングについては、集水管へのスライム付着や集水ますへの植物等の堆積が数多く見られることから、これらに留意して点検する。水路については、水路の破損、目地や集水ます・落差壁との接続部の開き、水路や集水ますへの植物等の堆積が数多く見られるのでこれらに留意して点検する。

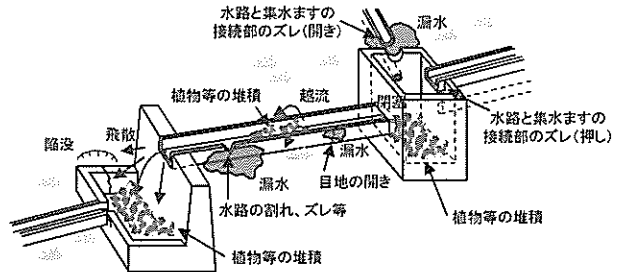
図-4.6 水路の異状とその発生箇所<sup>1)</sup>

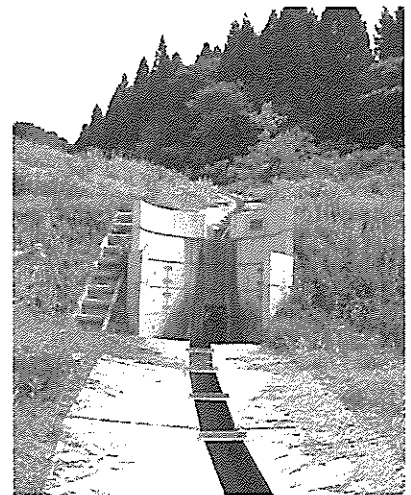
写真-4.5 管理用通路の整備事例

管理用通路の整備は、現地における施設の位置を明確にするとともに、施設間の移動を容易にするために行うものである。写真-4.5には、新潟県における管理用通路の事例を示した。水路両側は幅約1mでコンクリートが打設され、落差壁の脇には階段が設置されている。このようにすることで、水路周辺に繁茂する草本が水路を閉塞することを防ぐとともに、水路及びその周辺の目視による点検及び施設間の移動が容易になる。

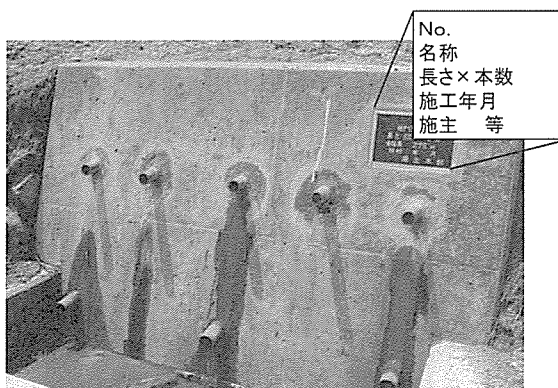
写真-4.6 施設へのプレート設置例

点検時に施設を探すためには、ポール等の目印を施設に設置することや、GPSにより施設の位置を把握しておくことが有効である。また、点検する施設及び集水管の確認のためには、写真-4.6に示すような施設の番号、施設の諸元、施工年等を記載したプレートを施設につけることや、写真-4.7に示すような集水井壁面への集水管孔番号及び施工深さの記入が有効である。

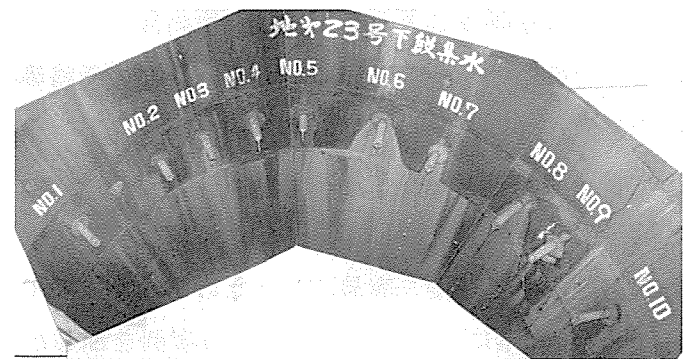
写真-4.7 集水井壁面への集水管孔番号記入例

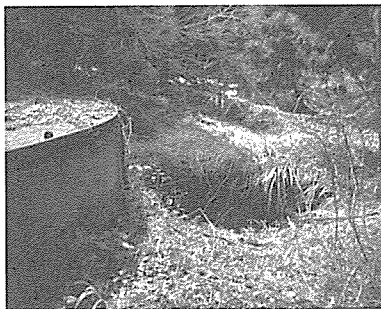
写真－１ 集水井周辺の陥没

写真－１～６に異常の判断の目安を示す。

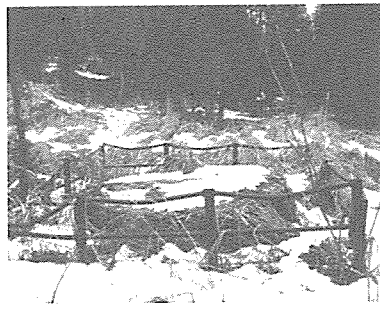
写真－２ 保護柵の破損変形

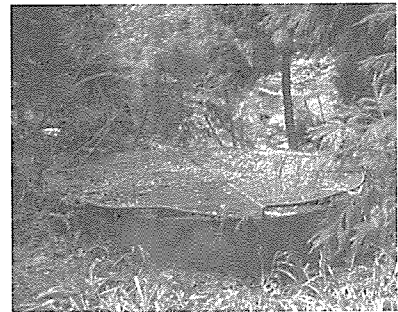
写真－３ 天蓋の変形

（一部欠損し人が容易に侵入できる）

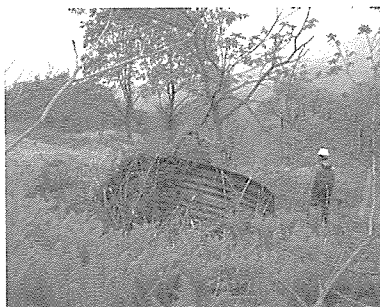
写真－４ 集水井の傾動

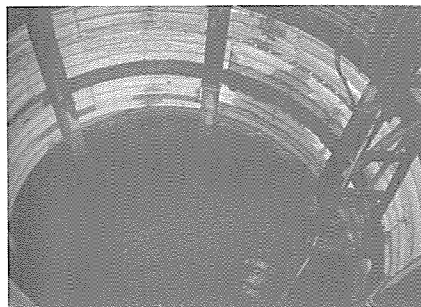
写真－５ 集水井の異常な湛水

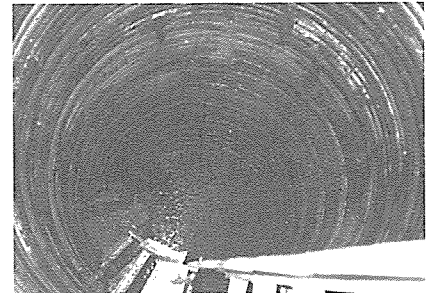
写真－６ 集水井の著しい腐食

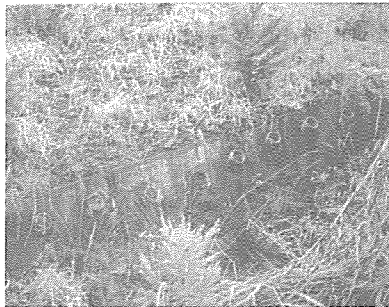
写真-7 保護壁の傾動

写真-7～9に異常の判断の目安を示す。

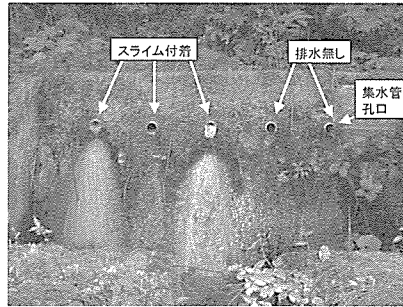
写真-8 スライム付着

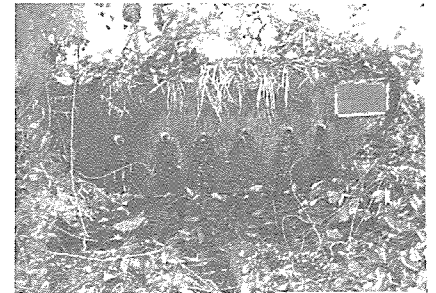
写真-9 植物等の堆積

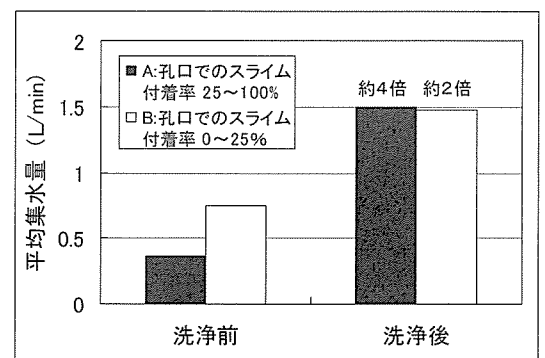
図-1は、集水管洗浄前後の平均排水量を示したものである。洗浄前の排水量は、スライムが孔口の25%以上付着した場合は洗浄後の排水量の1/4、孔口の25%までは洗浄後の排水量の1/2となっている。

したがって、排水量が概ね20%減少すると洗浄等の対応が必要になると仮定した場合、スライムの付着が40%以上見られる場合は、集水管の洗浄を実施する。

図-1 集水管洗浄前後の平均排水量<sup>1)</sup>

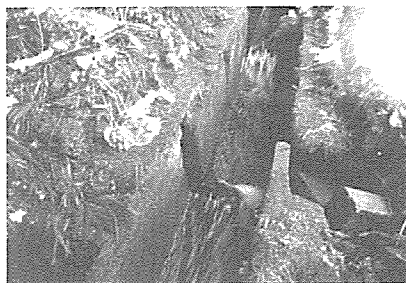
写真－10 目地の開きによる漏水で周辺が浸食  
写真－11 接続部の破損と集水ますの土砂の堆積  
写真－12 落差壁の傾動

- ・位置番号：水路に異常が見られた場合、異常発生箇所毎に位置番号を付ける。また、様式－1には水路の異常発生箇所を記入し、様式－2と対応した位置番号を記入する。なお、異常が見られる箇所は、北緯(N)、東経(E)を記入することが望ましい。(携帯型のGPSで可：精度±10m程度)
- ・施工年度：点検対象施設が完成した年度を記入する。(括弧書きで年月も記入する)
- ・異常の種類：周辺変状、水路、集水ます、落差壁を対象に点検を実施する。  
各施設において機能上の支障が生じるほどの異常が見られた場合、該当箇所に○を記入する。なお、異常が見られない場合は斜線を記入する。  
写真－10～12に異常の判断の目安を示す。

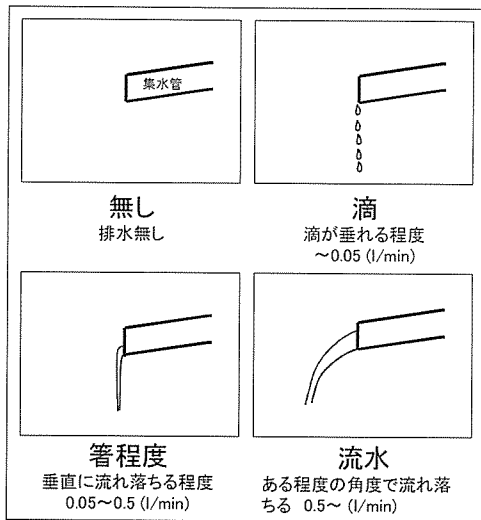
図-2 集水管の排水状況

図-2、図-3は、横ボーリングの写真の欄外に記入するコメントの例である。写真-13に記入例を示す。集水管毎に排水状況やスライムの付着状況を欄外に記入すると、次回点検時の参考になる。

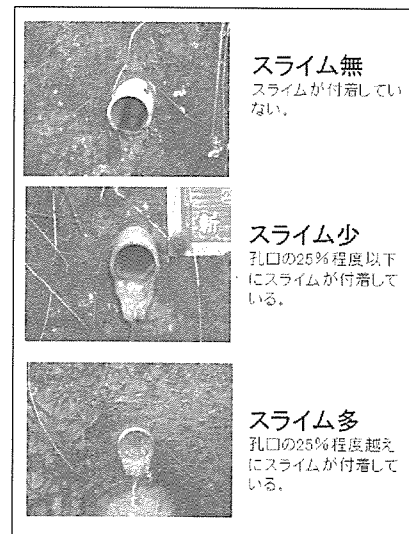
図-3 スライムの付着状況

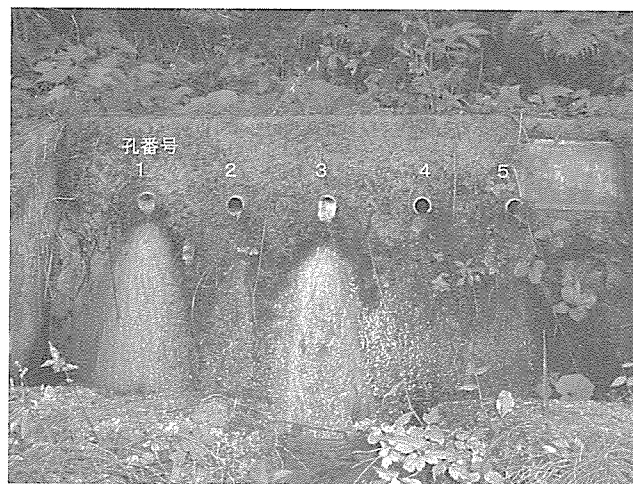
1	2	3	4	5	(孔番号)
多	少	多	無	無	(スライム付着状況)
箸	滴	流水	滴	無	(排水状況)

写真-13 横ボーリングにおける排水状況記入例
