土木研究所資料

豪雪時における雪崩斜面の 点検と応急対策事例

平成22年3月

独立行政法人土木研究所
つくば中央研究所 土砂管理研究グループ 雪崩・地すべり研究センター
寒地土木研究所 寒地道路研究グループ 雪氷チーム

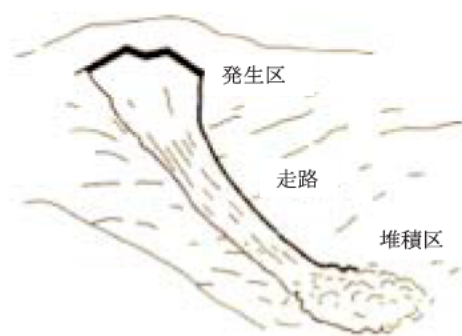
図 2-1 典型的な雪崩跡地の区分³⁾

雪崩の発生した形跡は、その形態より、一般に発生区、走路、堆積区の3つに区分される(図2-1)³⁾。発生区は積雪が破壊し動き始める区域、堆積区は崩れ落ちた雪の運動が停止し運ばれた雪が堆積する区域である⁴⁾。走路は、発生区と堆積区の間であり雪の堆積がほとんど起こらない区域である。

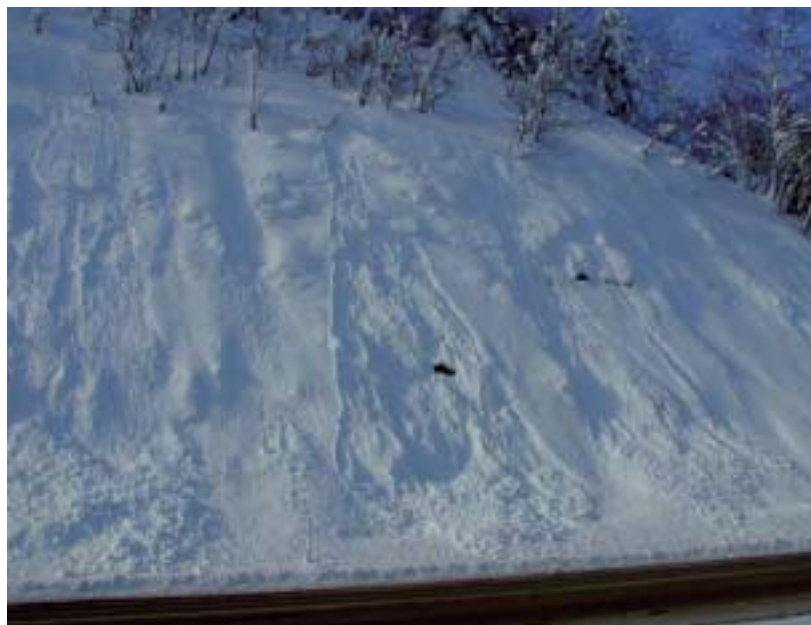
写真 2-1 点発生乾雪表層雪崩の例⁷⁾

雪崩の発生事例が多い発生区の斜面傾斜角は $35\sim 45^\circ$ 程度であり^{15),16)}、 30° 以下あるいは 60° 以上での発生は少ない傾向にある¹⁶⁾（図 2-5、図 2-6）。ただし、この条件以外でも雪崩の発生事例はあり、植生によっては 30° 以下の勾配でも発生することもある。特にカヤ地・草地・笹地では緩斜面でも注意が必要となる。また、 60° 以上の急斜面では点発生乾雪表層雪崩の発生が多く（写真 2-1）、多量の積雪にならないうちに落下する機会が多いが、近年急斜面でも多量の積雪となって雪崩が発生する事例^{9),17)}が報告されている。

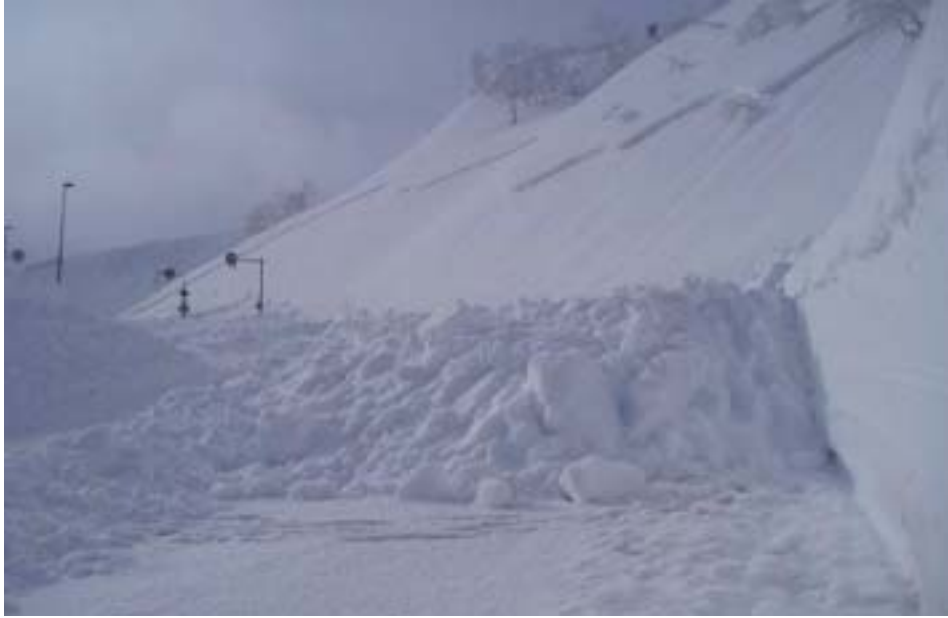
写真 2-2 面発生乾雪表層雪崩の例⁸⁾

表層雪崩は、積雪内部に形成された支持力の小さい弱層をきっかけとして発生し、弱層より下の雪を残して上の雪のみが流下する。また、弱層がなくても、表層雪崩は積雪の上に多量の新雪が短時間に積もった場合にも発生する。表層雪崩の速度は $70\sim 80\text{m/s}$ に達することがあり⁶⁾、また表面層が新雪の場合は容易に煙状の流れとなり到達距離も長くなる。特に、面発生乾雪表層雪崩（写真 2-2）は規模が大きく到達距離も長くなることから警戒すべき雪崩である。

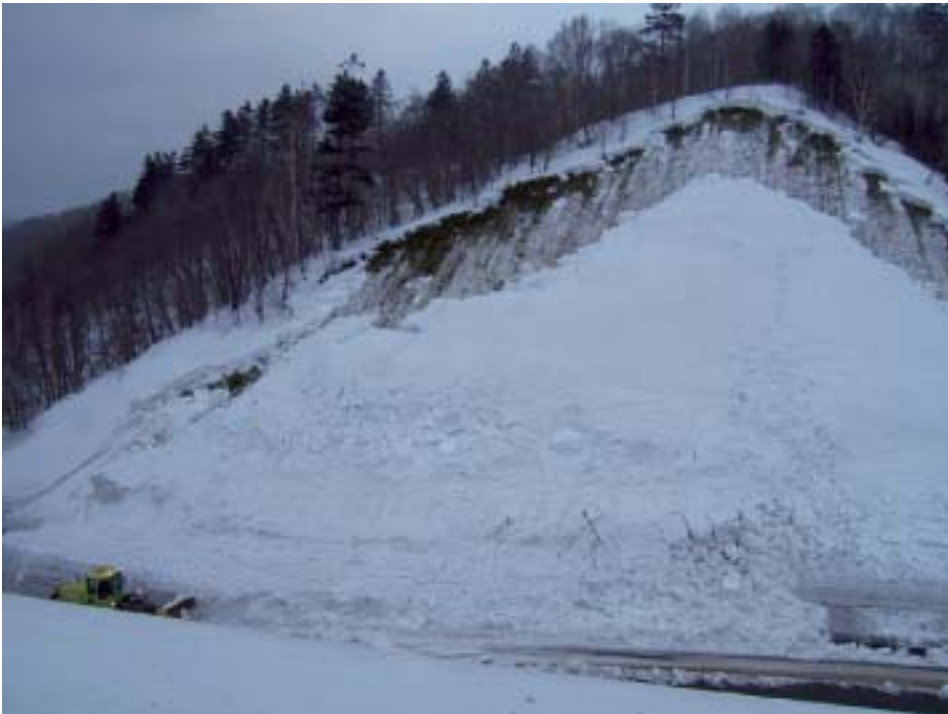
写真 2-3 面発生湿雪全層雪崩の例⁹⁾

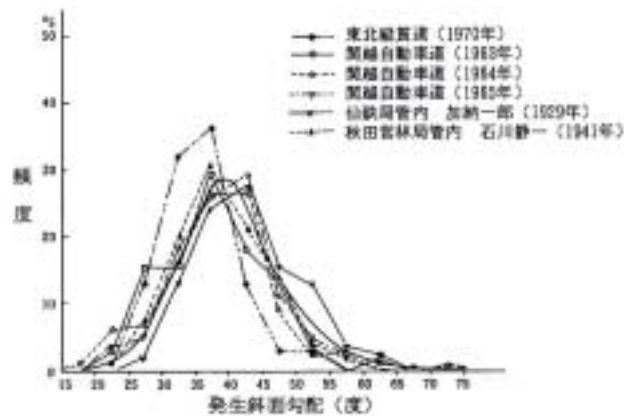
図 2-5 わが国の傾斜別雪崩頻度の報告例¹⁸⁾

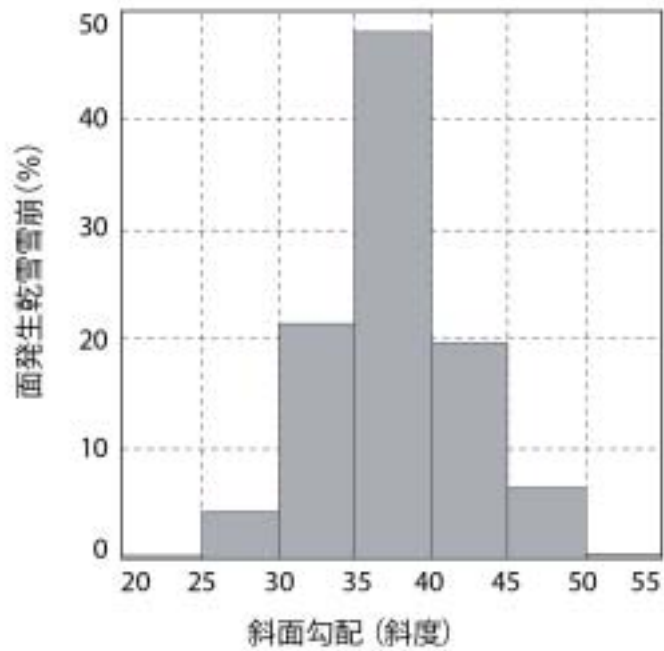
図 2-6 発生区の傾斜角(面発生乾雪表層雪崩)¹⁹⁾

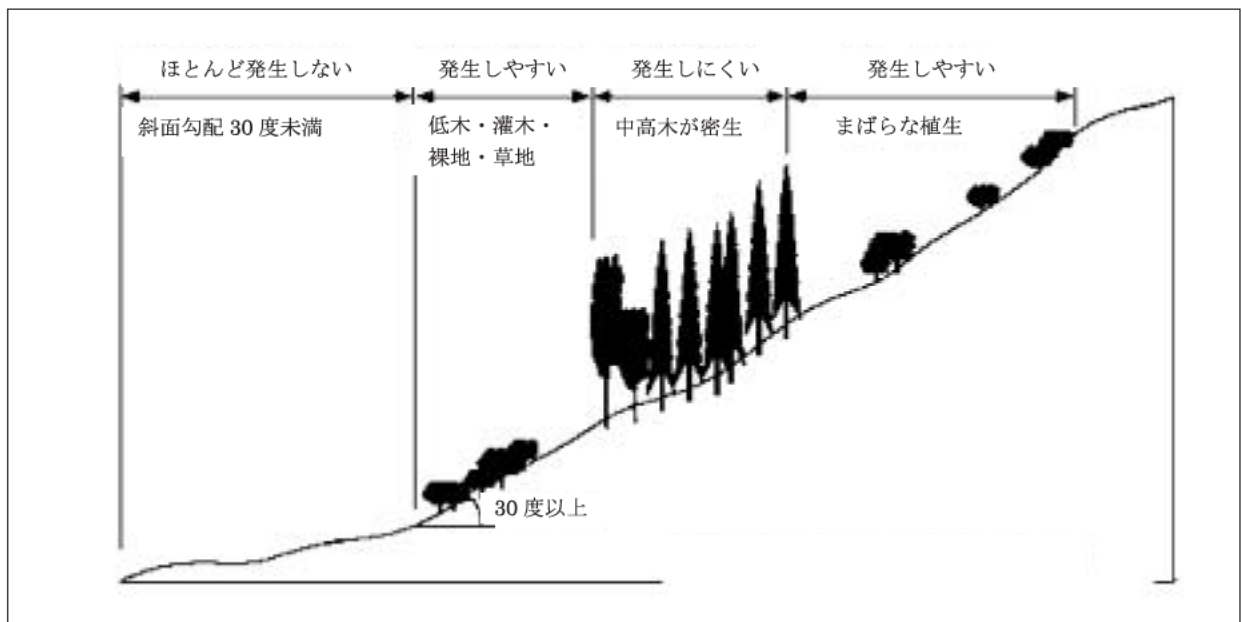
図 2-7 雪崩発生の植生条件²¹⁾

植生条件としては樹高と樹冠疎密度（樹冠によって地表が覆われている割合）が特に雪崩の発生と関連がある¹⁵⁾（図 2-7）。樹冠疎密度の一般的目安として、樹間から山頂が良く見通せる場合は表層雪崩阻止効果が期待できない¹⁶⁾。特に沢筋に沿って立木の見られない地形では雪崩の常襲路になっている事が多い¹⁶⁾。また、全層雪崩の発生防止に必要な立木密度の検討結果を表 2-6 に示す²⁰⁾。

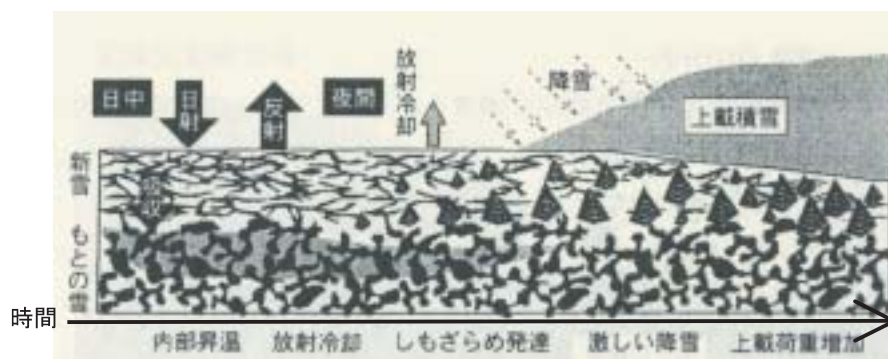
しもぞらめ雪： 旧雪の上に数 cm の新雪が積もった後、日射により旧雪が暖められて、夜間の放射冷却で雪面が急速に冷やされる場合、雪の中に大きな温度差が生じる。このとき暖かい雪粒子から蒸発した水蒸気が、冷たい雪粒子に凝結して霜の結晶が形成される (図 2-10)。これをしもぞらめ雪 (表面しもぞらめ雪) と呼ぶ。新雪は一晩でしもぞらめ雪に変化し、その後の降雪により埋没すると弱層となる。

図 2-10 しもぞらめ雪が形成されやすい気象状況(典型例)⁴⁾

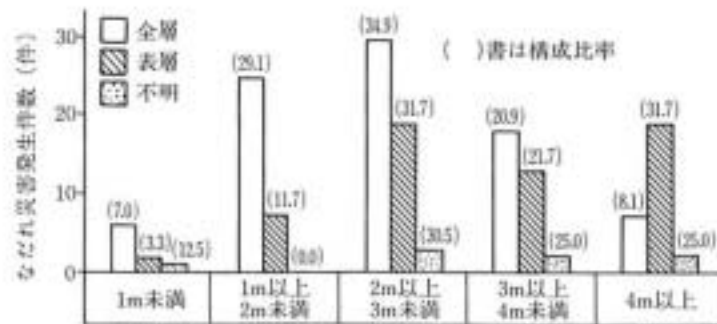
一方、雪崩災害発生時の積雪深を調査した事例(図 2-12)¹⁵⁾では、災害の発生する雪崩は積雪深が 1m 以上の場合が多い。ただし、樹木がない芝斜面などでは、積雪深が 1m 未満でも雪崩が発生する可能性がある。図 2-12 を雪崩の種類から見た場合、全層雪崩は積雪深が 3m までの発生件数が多いが、表層雪崩では逆に 3m 以上でも、発生している割合が高い¹⁵⁾。

図 2-12 積雪深と雪崩災害発生件数²⁷⁾

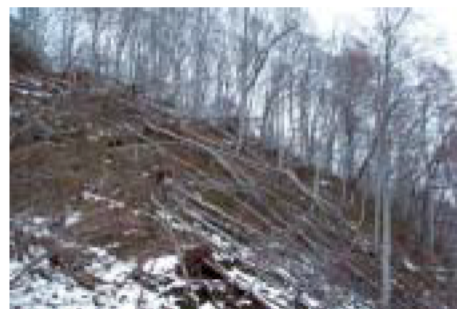
写真 3-3 雪崩により被災した植生
(雪崩走路の植生)

雪崩発生の危険性は、対象斜面における地形(斜面勾配)と植生分布および積雪深を調査することにより把握する(表3-4, 表3-5)。点検では、植生の樹冠疎密度が疎へ変化した箇所等に注意する必要がある(写真3-2)。また、発生区の植生が少なくなると、雪崩が発生しやすくなる。雪崩は走路や堆積区の植生が高木で高密度であると流下中に停止する可能性が高いが、疎であると停止せずに家屋等まで到達する危険性がある(写真3-3)。

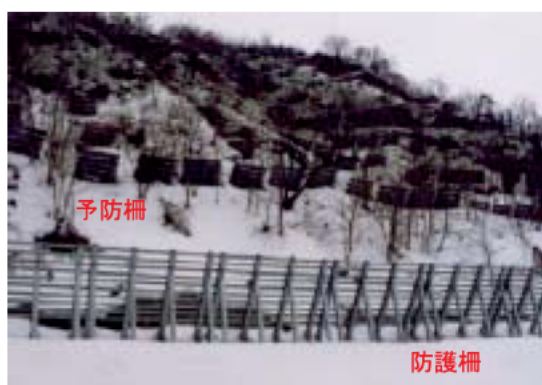
写真 3-4 予防柵(上部)と防護柵(下部)の設置状況 ⁵⁾

(1) 予防柵、防護柵 (写真 3-4)

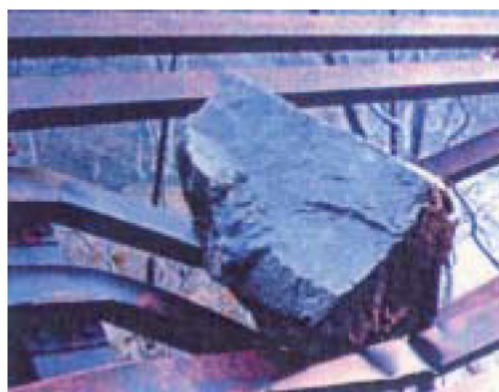
写真 3-5 落石による予防柵の破損、腐食 ²⁾

- ①老朽化、損傷、腐食の状況 (写真 3-5)
- ②基礎の亀裂、損傷、浮き上がり、沈下、洗掘の状況 (写真 3-6)
- ③柵上の土砂や落石の堆積状況 (写真 3-7)
- ④ボルトの緩み状況

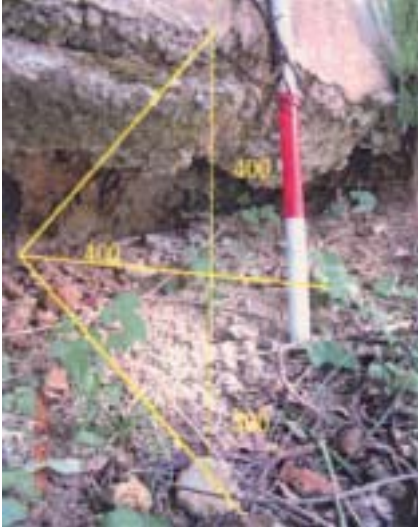
写真 3-6 基礎部の破損, 侵食¹⁾

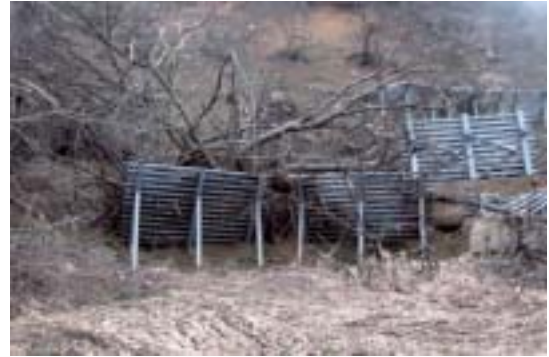
写真 3-7 柵上の土砂や樹木の堆積

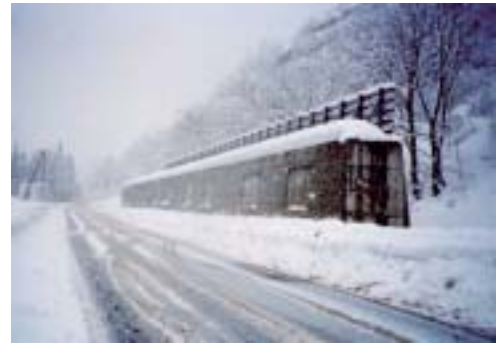
- ①破損、亀裂、沈下の状況
- ②堆積物の有無、排水の良否 (水抜孔等) の状況
- ③補助防護柵の変形、腐食、ボルトの緩み状況

写真 3-8 防護擁壁の設置状況⁵⁾

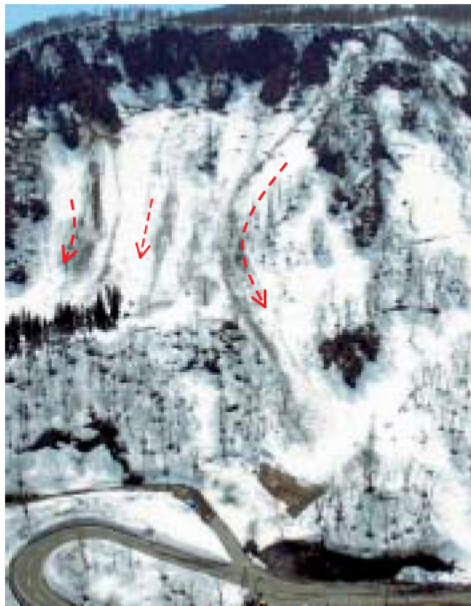
写真 3-9 雪崩の発生状況

雪崩の発生状況（写真 3-9）のほか、斜面の下部への雪崩到達状況（写真 3-10）、雪底や巻きだれの発達状況など雪崩の前兆現象の把握に努める。また、特に融雪期には、崩壊や地すべりによる地形の変化がないかについても合わせて確認する。

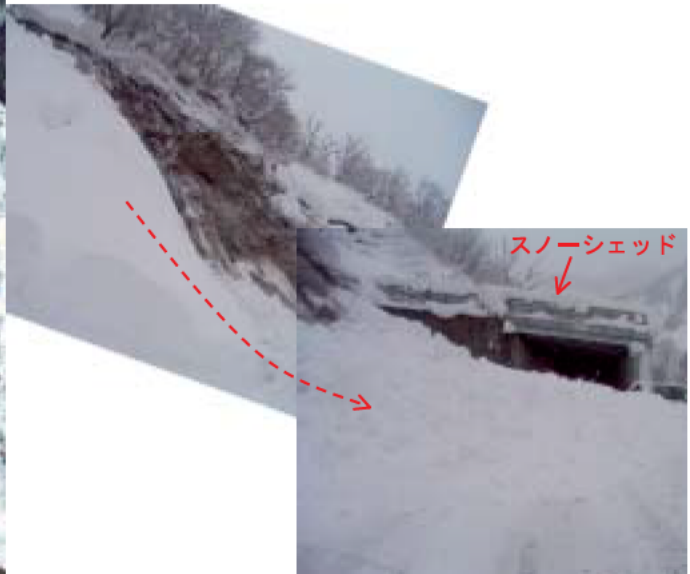
写真 3-10 雪崩の発生状況

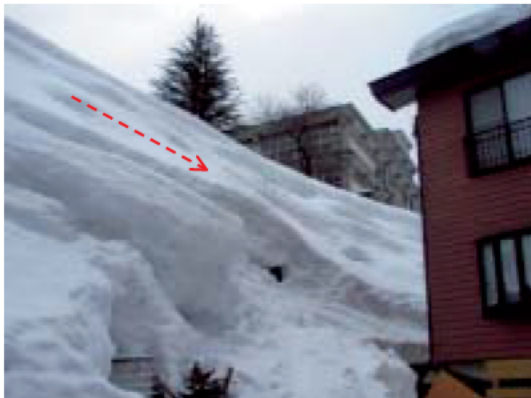
写真 3-11 家屋に接近した雪崩

2) 家屋や道路等への到達状況（写真 3-11、写真 3-12）

雪崩が家屋や道路等に到達した場合は、避難、通行規制や除排雪を早急を実施し、通行者や住民の安全確保に努める。また、残雪や新たな積雪で再発生する危険性がないか調査する。

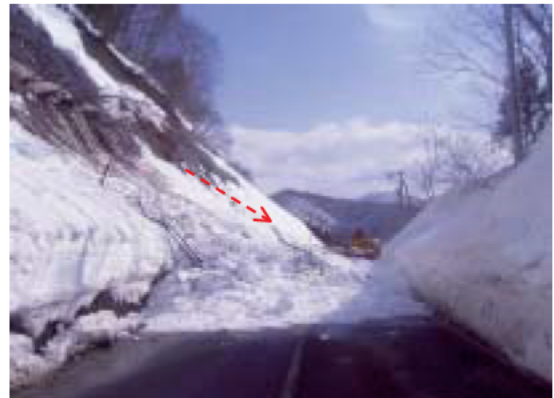
写真 3-12 法面からの崩落雪

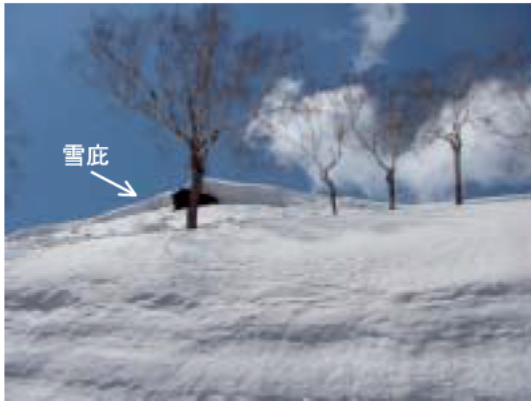
写真 3-13 稜線付近の雪庇

雪庇は、風により稜線付近に運ばれた雪片が風下に徐々に付着しひさし状に成長したものである（写真 3-13、図 3-12）。これは、先端部がある程度まで発達すると崩落し、雪崩を誘発する危険性がある。また、小段など勾配変化点では、気温上昇に伴い斜面積雪が下方にせり出して、先端の雪庇が崩落する恐れがある（写真 3-14、図 3-13）。このため、雪庇の発達状況を調査する必要がある。

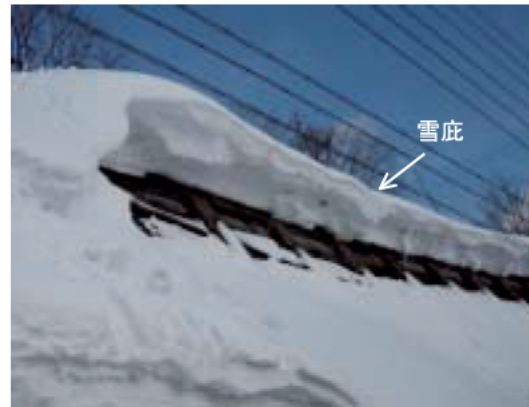
写真 3-14 法肩にせり出した雪庇

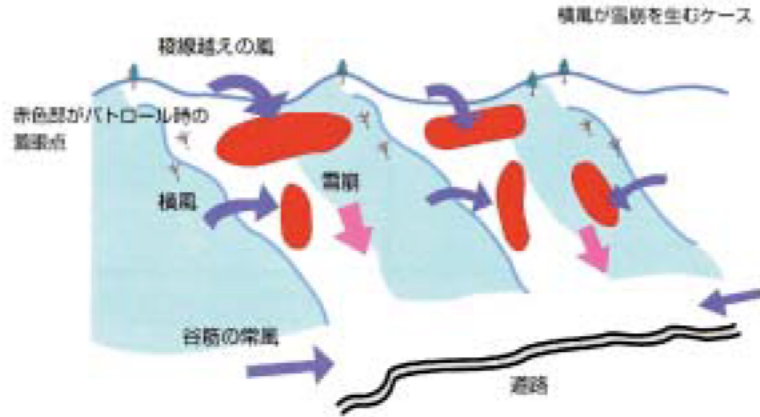
図 3-14 稜線付近の雪庇および斜面の吹きだまり⁶⁾

斜面に吹きだまりや雪庇、巻きだれが発生すると、斜面が不安定となり、雪崩発生の原因となる（図 3-14）。

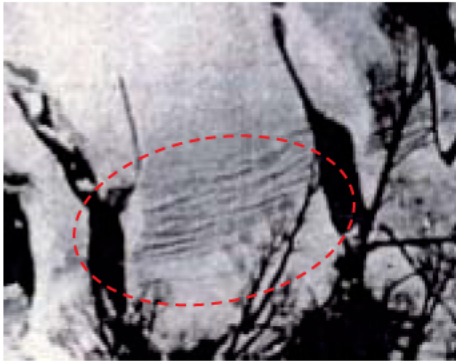
写真 3-16 斜面の雪しわ¹⁾

積雪層内の移動量が大きくなると、積雪表面にこぶ状の雪しわ（写真 3-16）が発生することがあり、このような場合には注意を要する。しわがこぶ状（オーバーハング）になり、そのこぶに縦状のクラックが生じた場合は、その周辺から雪が崩落する危険性が極めて高い（図 3-16）。

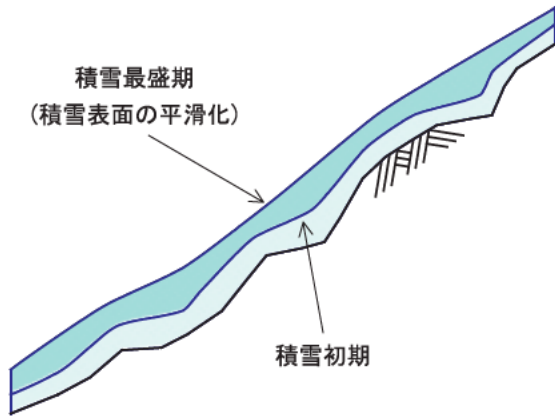
図 3-18 積雪表面の平滑化

積雪により平滑化した積雪表面に、新たに雪が降ると、積雪初期の表面がすべり面となり雪崩が発生しやすい状態となるので注意が必要である(図3-18、写真3-18)。

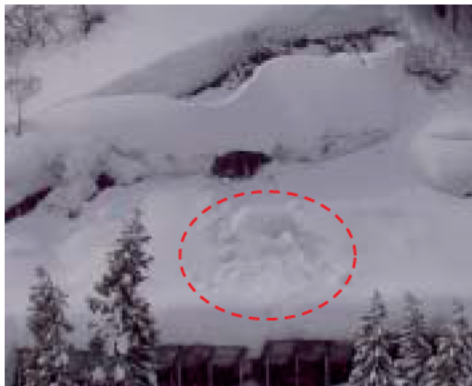
写真 3-19 スノーボールの発生

雪庇等の一部が崩落しスノーボールが発生している場合は、雪崩発生の前兆現象であるので注意が必要である(写真3-19、図3-19)。

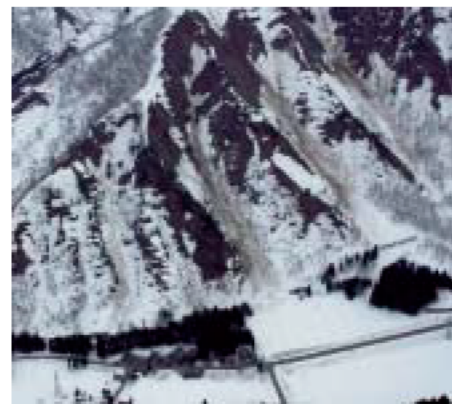
写真 3-20 雪崩の発生しやすい斜面

雪崩が毎年のように発生している斜面(写真3-20)や特に植生がない斜面は、積雪の増加につれて雪崩発生危険性が高くなる。

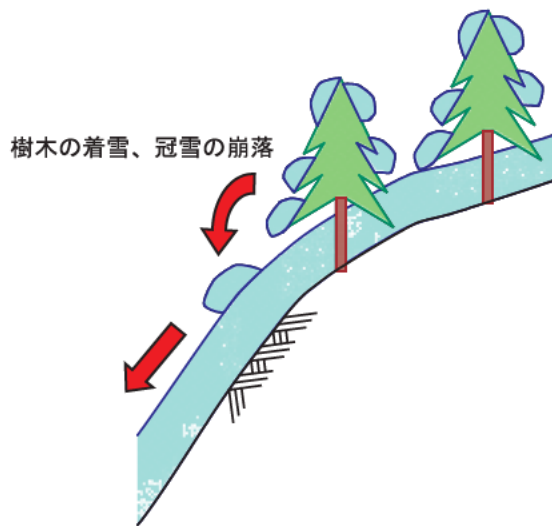
図 3-22 樹木の着雪、冠雪

樹木の着雪、冠雪（写真 3-23）や枝張りの雪塊の崩落が雪崩発生の誘因となる場合があるので、注意深く調査する必要がある（図 3-22, 図 3-23）。

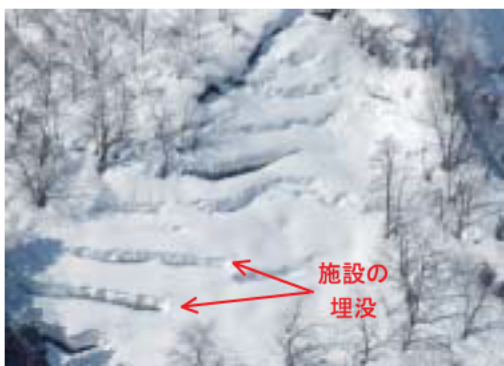
写真 3-25 雪崩予防柵の埋没

雪崩対策施設が雪に埋没（写真 3-25）していると、雪崩に対する抑止効果が減少するので施設上部の堆雪除去や監視が必要となる場合もある。

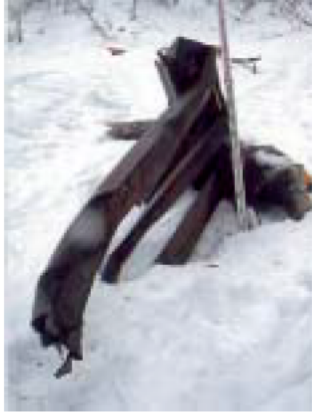
写真 3-27 雪崩予防柵の破損

施設の破損がある場合は、雪崩に対する効果が低下するため、監視を継続し、無雪期に修繕等を実施して次の冬期に備える必要がある（写真 3-27、写真 3-28）。

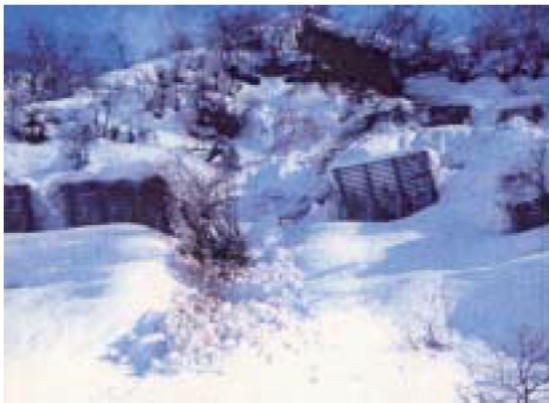
写真 3-29 雪崩予防柵の間を流下した雪崩¹⁾

雪崩対策施設の間を流下した雪崩（写真 3-29）がないか確認する。また、雪崩防護擁壁等のポケット部に堆雪し、余裕がなくなっている場合は、雪崩が防護擁壁を乗り越える可能性があるので注意する（写真 3-30）。

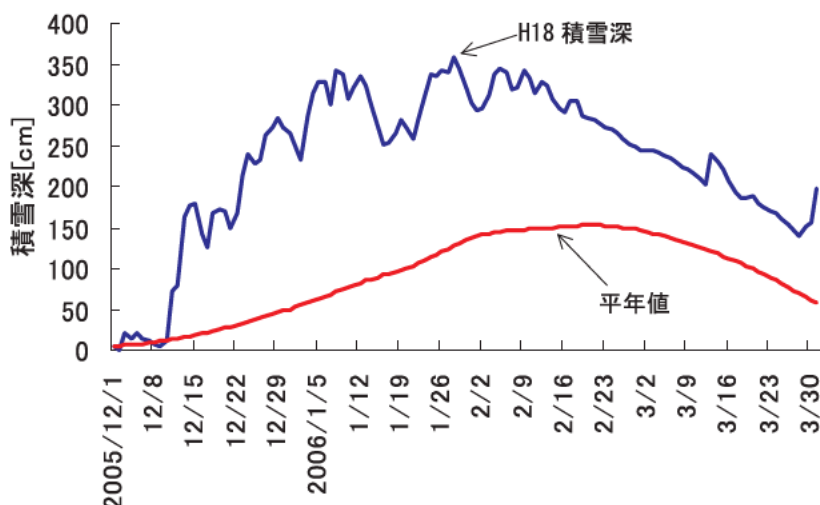
図 3-26 新潟県湯沢における平成 18 年豪雪時の積雪深の推移

また、危険箇所の把握とあわせて対象箇所周辺で観測されている気象観測局の位置と観測内容を事前に把握しておく。気象観測局は気象庁が所管する観測所のほかに、国や地方公共団体、教育関係機関、スキー場等の観測局がある。観測項目には、積雪深、降水量、気温、風向・風速、日射量等があるが、各観測所により項目は異なっている。これらの気象データから過去の雪崩発生時の気象状況と比較し、雪崩発生の危険性を把握することもできる（図 3-26、図 3-27）。

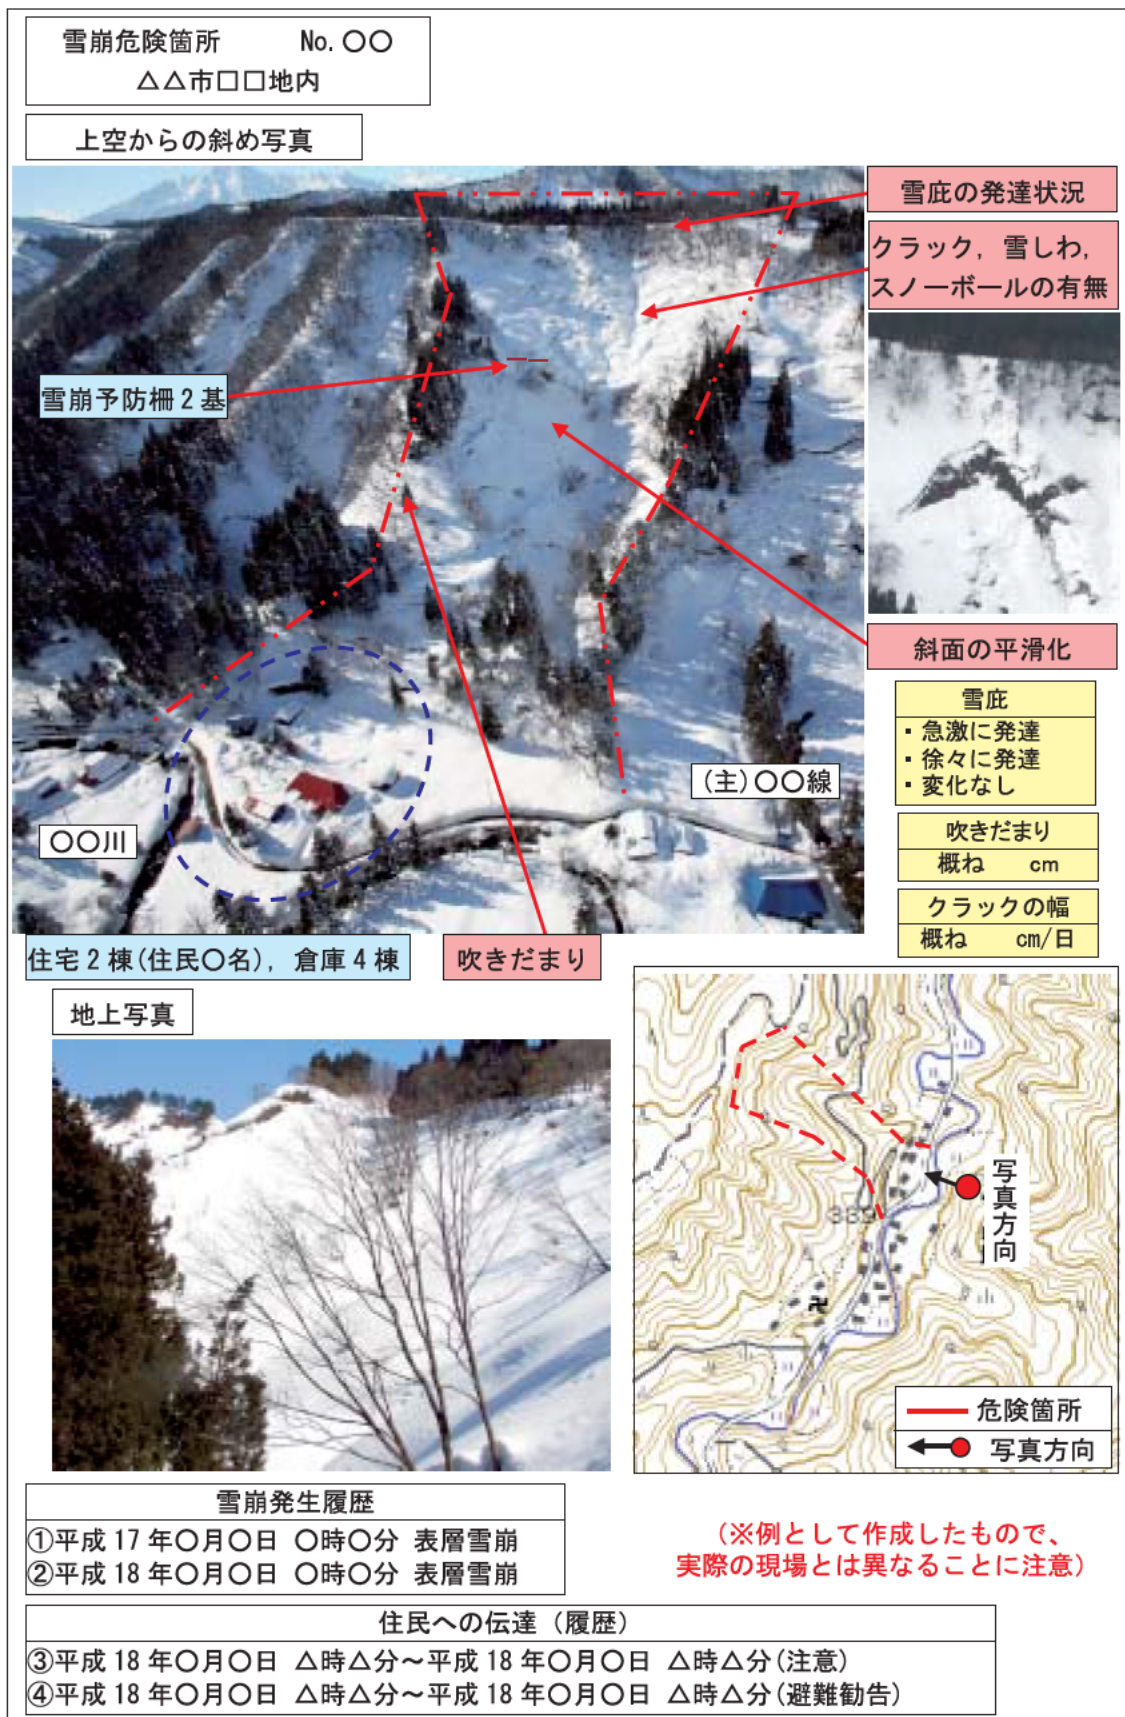
図 3-28 雪崩危険箇所点検カルテの作成例

雪崩危険箇所の点検結果は、図 3-28 のような雪崩危険箇所点検カルテに記載しておくといよい。カルテには現地で点検すべきポイントを予め明確にしておく。危険箇所での点検すべきポイントは、斜め写真や地形図等を利用して記述し、現地の状況を迅速に確認できるように整理する。危険斜面ごとに整理すべき事項は以下のとおりである。

- (1) 管内図または地形図に危険箇所と写真撮影箇所を記載したもの。雪崩保安林等の箇所の記載も望ましい。
- (2) 地上から危険斜面を見た状況が分かる写真。鳥瞰写真が望ましいが、「雪崩危険箇所点検」等を活用する。
- (3) ヘリコプターや高所から見た危険斜面の全景が分かる写真。なお、全景写真は山頂部や尾根から山裾の道路、家屋等が全て入っているものが望ましい。
- (4) 点検項目、着眼点
 - ① 雪崩発生の有無
 - ② 雪崩が発生している場合、建物まで到達していないか
 - ③ 雪庇の発達状況（山頂部や尾根部の発達状況）
 - ④ 吹きだまりの発生状況（斜面、沢内の発生状況、沢内の堆雪状況）
 - ⑤ クラック（雪割れ）の発生状況：斜面積雪の移動状況
 - ⑥ 雪しわの発生状況（斜面積雪の移動状況）
 - ⑦ 地すべりや崩壊による地形状況
 - ⑧ 積雪表面の平滑化
 - ⑨ スノーボールの発生状況（上部の雪庇やクラックからの一部崩落）
 - ⑩ その他異常積雪
 - ⑪ 積雪深に対する雪上木高や雪崩抑止効果
 - ⑫ 植生の雪崩による被災
 - ⑬ 樹木の折れ、たわみ、位置の変化
 - ⑭ その他、樹木の着雪・冠雪など
 - ⑮ 雪崩対策施設の埋没（施設の機能状況）
 - ⑯ 雪崩対策施設天端からの巻きだれ
 - ⑰ 施設の破損等の変状
 - ⑱ その他、施設間からの崩落雪、防護擁壁等のポケット部の堆雪
- (5) 雪崩発生履歴
- (6) 家屋や重要構造物等の有無

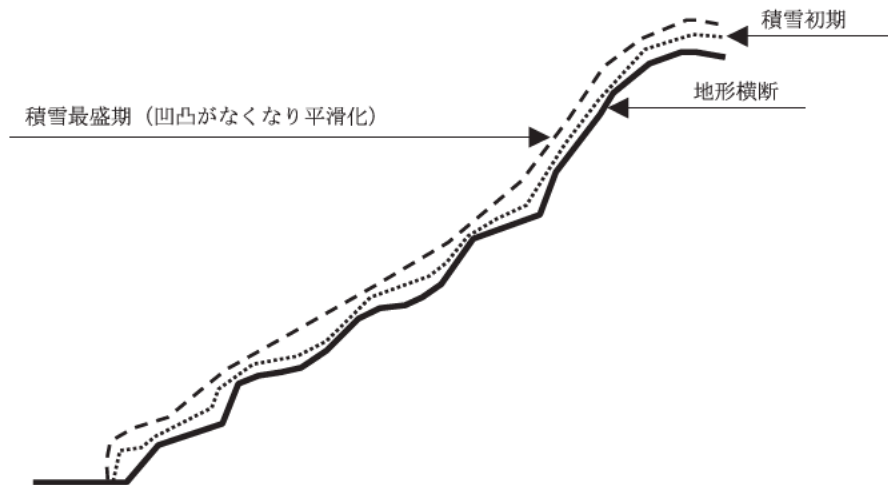
図 4-8 斜面積雪の平滑化¹⁵⁾

斜面に新雪が積もると、斜面の凹凸が次第になくなり平滑化する（図 4-8）¹⁵⁾。平滑化した斜面に新たな積雪が生じた場合、この表面がすべり面となり、雪崩発生の危険性が高まることから平滑した斜面の形成に注意する。

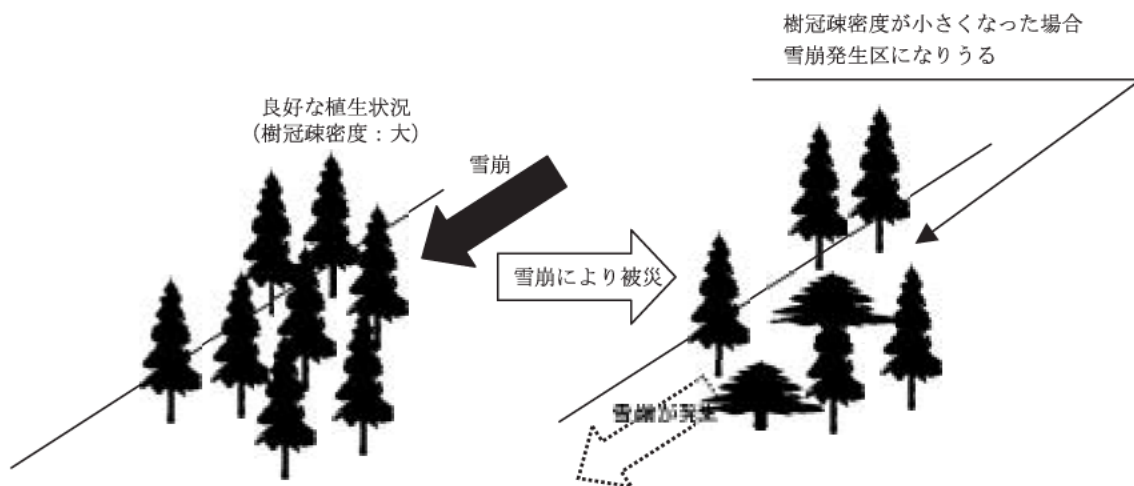
図 4-10 雪崩による樹木の被害(イメージ)

植生の良好な場所においても、雪崩により樹木が折れたり倒れたりして、樹冠疎密度が小さくなった場合には、被災箇所が新たな雪崩の発生域となる危険性が高くなる(図4-10)。このことから、雪崩が発生し樹木の被害が確認できた斜面は、被災箇所から新たな雪崩発生の兆候(表4-3に示す積雪斜面の状況)が見られないか注意する。雪崩による樹木の被害とは、木がなくなっていたり倒れていたり、あるいは谷側の枝がまだ残っているものの山側の枝葉がもぎ取られている木の存在である²⁰⁾。

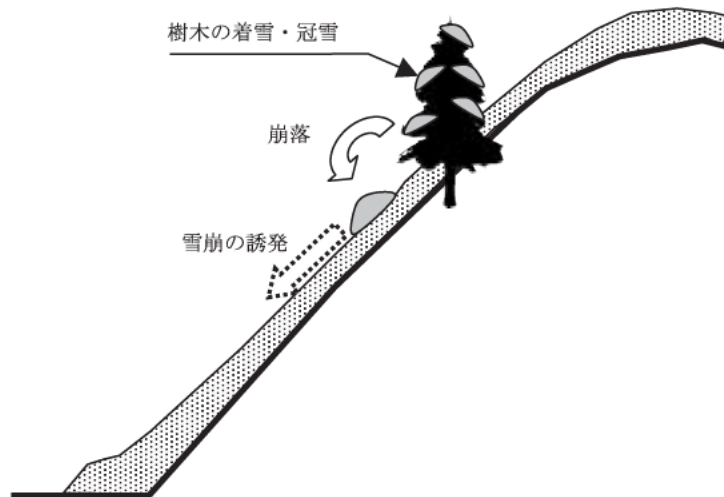
図 4-11 樹木の着雪・冠雪の崩落¹⁵⁾

樹木に着雪または冠雪した場合には、これらが強風や自重等によって斜面に崩落する（図 4-11）。このとき積雪内部に弱層（表 2-3）や積雪粒子間の結合の弱い面（表 2-4）がある場合、着雪や冠雪の崩落が誘因となり、雪崩が発生することがあるため¹²⁾、樹木への着雪および冠雪状況に注意する。

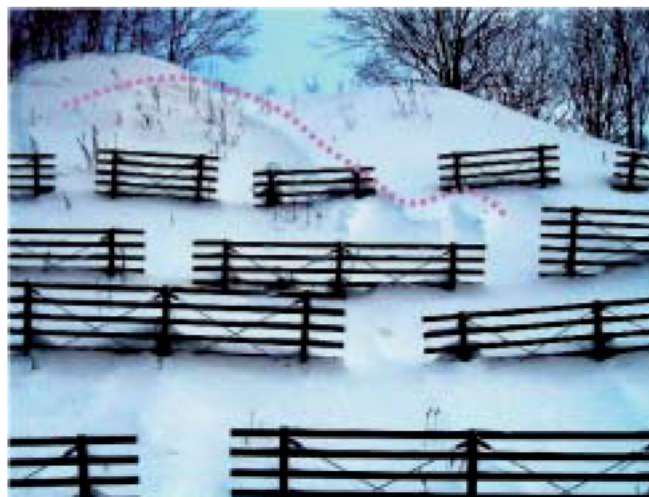
写真 4-6 雪崩予防柵を斜面積雪がすり抜けた現象の例
図中の破線は、積雪破断面の位置を示す。

すり抜け現象を伴う雪崩とは、雪崩予防柵の発生抑止機能が果たせず、雪崩予防柵面を積雪が通過した雪崩である（図 4-12、写真 4-6）。雪崩の観察・調査において、雪崩予防柵が設置されている斜面を雪崩が通過していないか注意する。雪崩が発生している場合には、施設が損壊されていないか注意する。

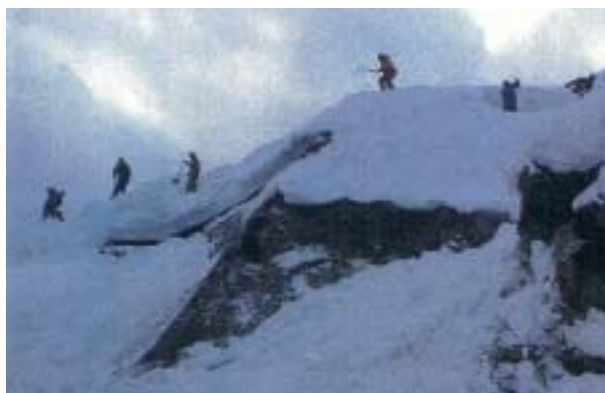
(斜面横方向に並んで作業し、作業中の斜面直下へは立ち入らない。
対象箇所へ登る際は、危険斜面を通らず迂回する。)

写真 5-1 尾根部の雪庇処理(新潟県妙高市:主)飯山斑尾新井線)

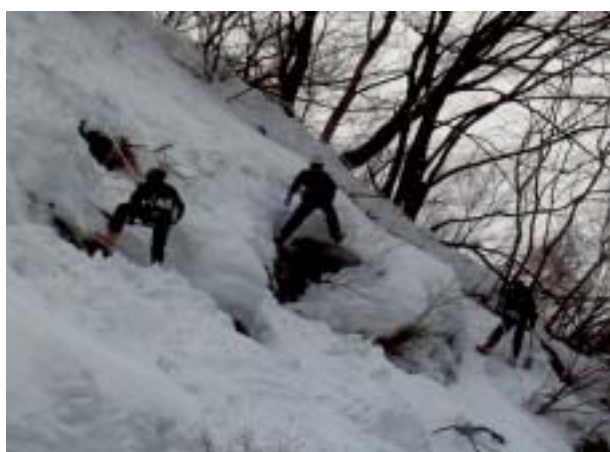
(急斜面での作業では、必ず安全帯を装着する。)

写真 5-2 斜面積雪の除去(福井県大野市:国道 158 号)

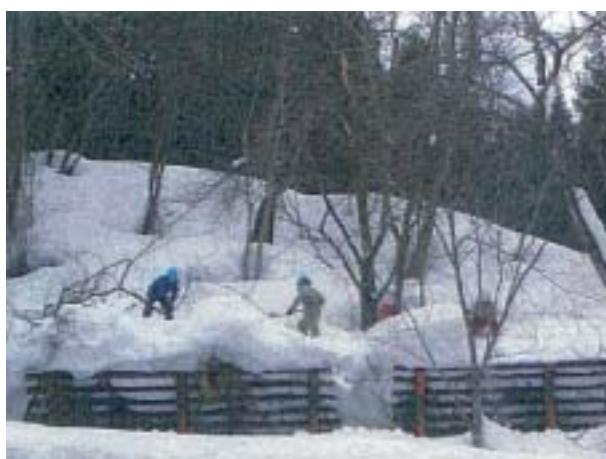
(雪崩対策施設の位置を必ず確認し、転落しないよう注意する。)

(落とした雪で雪崩を誘発しないように雪塊を小割にして落とす。)

写真 5-3 雪崩対策施設上部の雪庇処理(新潟県妙高市:主)飯山斑尾新井線)

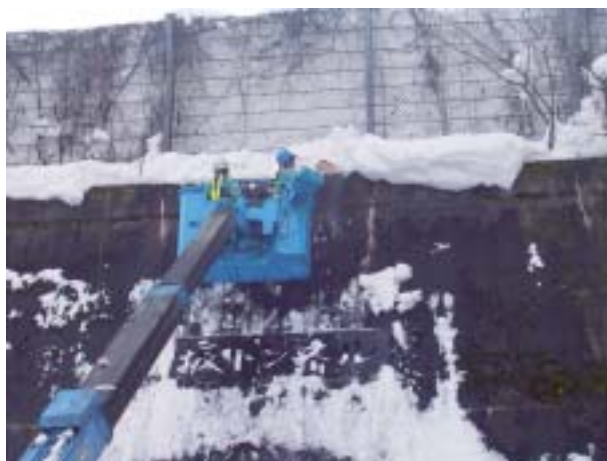
(道路利用者の安全確保のため、通行規制等を行う。
下に人や車両等がないことを確認しながら行う。)

写真 5-4 高所作業車によるトンネル坑口部の雪庇処理(新潟県十日町市:国道 253 号)¹⁾

道路の法面や管理施設の雪庇処理には、高所作業車やワイヤロープが用いられる場合がある。高所作業車を用いた事例として、トンネルやスノーシェッドの坑口部、橋梁のトラスや道路案内標識などの道路管理施設の上部処理がある。ワイヤロープによる処理は、法肩や施設上部に配置した人員と道路上の人員が、連携してワイヤを引っ張り、雪庇を切断するように除去する方法である。この際は、施設上部作業員の転落や、落とした雪庇に下部作業員が巻き込まれないよう注意する必要がある。なお、道路での作業時には、道路利用者の安全確保のため、全面または片側交互通行などの通行規制を行い、誘導員や注意喚起の標識を設置することが望ましい。

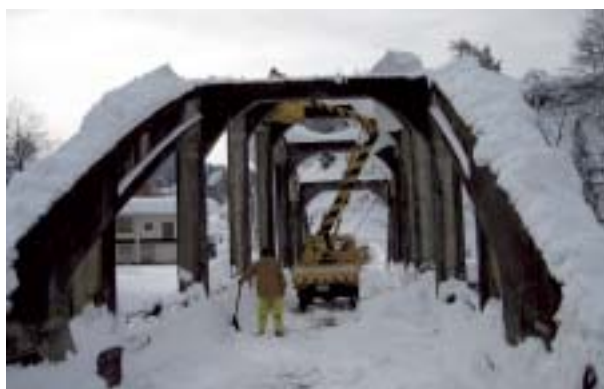
写真 5-5 高所作業車による橋梁のトラス上部の雪庇処理
(長野県栄村:一)長瀬横倉停車場線)

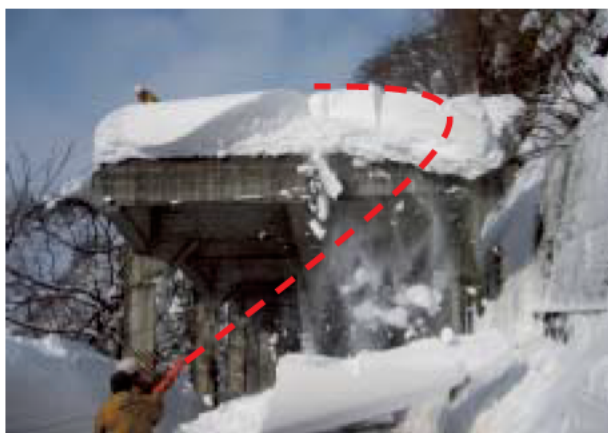
(施設上部の作業員の転落や下部作業員が雪庇に巻き込まれないよう十分注意する。)

写真 5-6 ワイヤロープによるスノーシェッド坑口部の雪庇処理

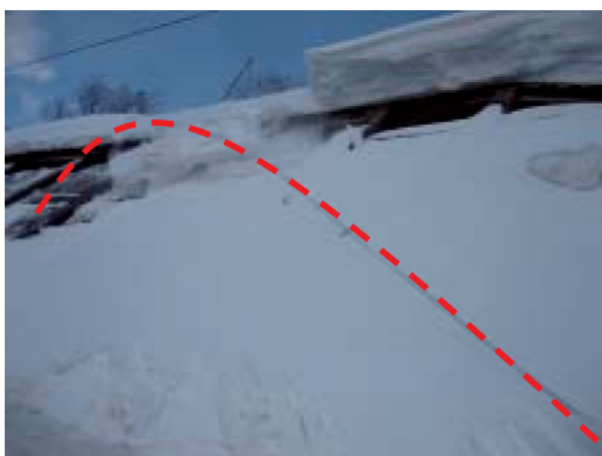
写真 5-7 ワイヤロープによる法肩部の雪庇処理(長野県飯山市：主)飯山斑尾新井線)

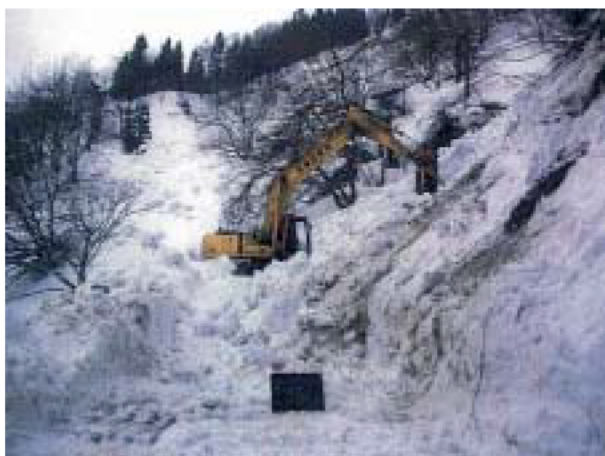
(バックホウで斜面積雪を掻き落とし除去する。)

写真 5-8 バックホウでの斜面雪庇処理(新潟県妙高市:主)飯山斑尾新井線)

一般に雪庇や着雪処理にはバックホウが用いられるが、比較的高低差のある斜面上部や雪崩対策施設上部からの雪庇処理には、ロングアームバックホウが使用される。また、斜面積雪上に重機用の登坂路を施工し、対象箇所へ進入して処理する場合もある。さらに上部で作業員が登ることも困難な箇所では、ホイールクレーン等のワイヤ先端に鉄板を吊し、雪庇を切断するように落とす方法がある。

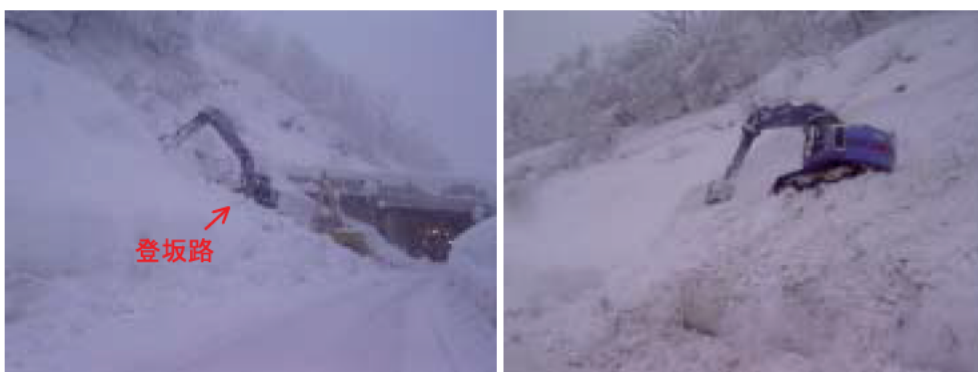
(斜面積雪上に重機用の登坂路を施工し、対象箇所へ進入して処理する。)

写真 5-9 バックホウでの法面雪庇処理(福井県大野市:国道 158 号)

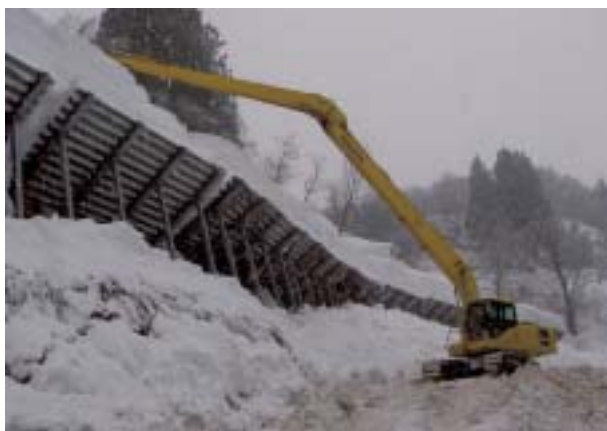
(雪崩予防柵上部の堆雪やせり出した雪底をロングアームバックホウで除去する。
機械が施設と接触しないように必要に応じて監視員を配置する。)

写真 5-10 バックホウでの雪崩予防柵上部の雪底処理¹⁾

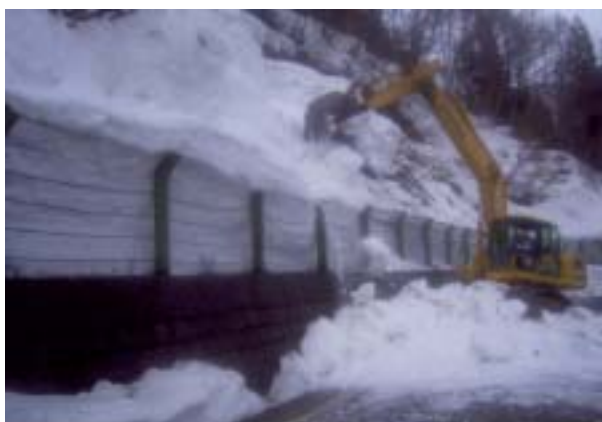
(斜面積雪の除去とともに雪崩(落石)防護柵の堆雪部の積雪除去を行いポケットを確保する。
雪底処理車のバケットで除去する例もある。)

写真 5-11 バックホウでの落石防護柵上部の雪底処理および堆雪部の積雪除去

この他に、バックホウや雪庇処理車を使用して、雪崩防護柵等の背後の堆雪を除去してポケットを確保する事例がある。

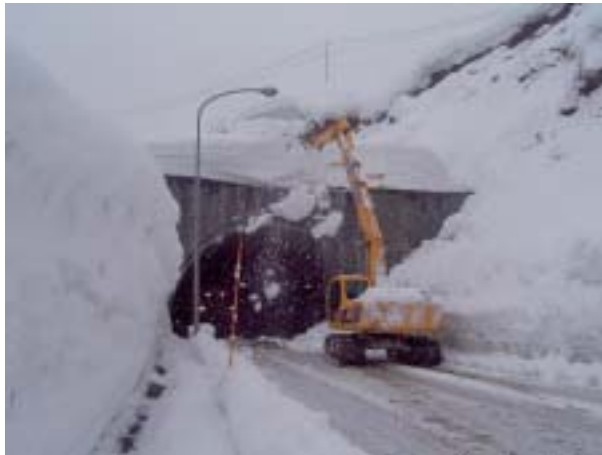
(ロングアームバックホウで坑口部の雪庇を除去する。)

写真 5-12 バックホウでのトンネル坑口部の雪庇処理(新潟県十日町市:国道 253 号)¹⁾

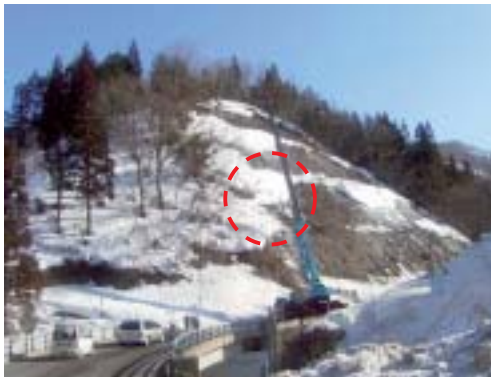
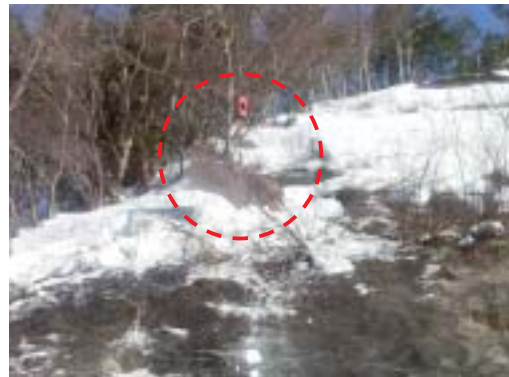
(ホイールクレーンのワイヤ先端に鉄板を吊るし、法面雪庇を切断するように除去する。)

写真 5-13 クレーンおよび鉄板での法面雪庇処理(福井県大野市:国道 158 号)

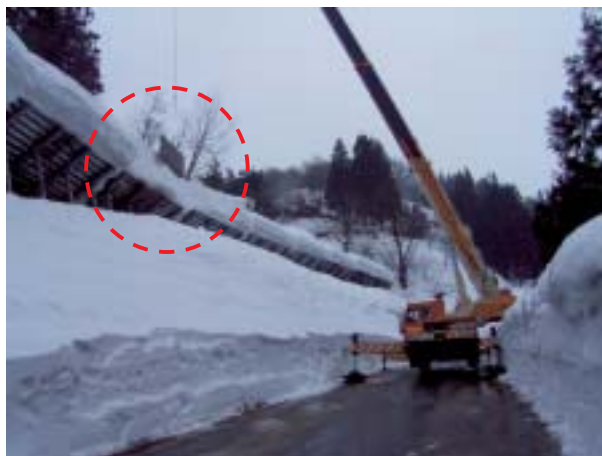
(ホイールクレーンのワイヤ先端に鉄板を吊るし、雪崩予防柵上部の雪庇を除去する。
施設を破損しないように十分注意する。)

写真 5-14 クレーンおよび鉄板での雪崩予防柵上部の雪庇処理¹⁾

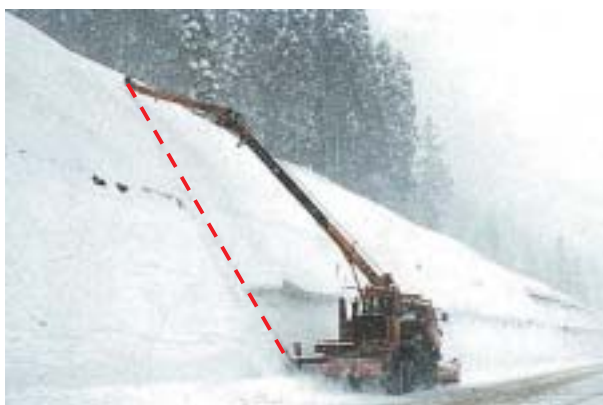
(雪庇処理車の本体とブーム先端にワイヤを設置し、走行しながら斜面のせり出し雪を除去する。道路標識等の施設が作業の障害となるため、事前に確認する必要がある。)

写真 5-16 雪庇処理車(ワイヤーロープ方式)による雪庇処理⁴⁾

工法		処理方法
バックホウ		法面の積雪または法肩や土留め擁壁上端の雪庇やせり出し雪を掻き落とす。
トラッククレーン	ワイヤーロープ方式	トラッククレーン車の本体とブーム先端に弓の弦のように取り付けられたワイヤーロープを雪庇やせり出し雪の背後にまわしたままトラッククレーン車を道路に沿って移動させ雪庇等を切断し、滑落させる。道路標識等の施設が作業の障害となる。
雪庇処理車	ハンマーナイフ方式	ブームの先端に取り付けたハンマーナイフを雪庇やせり出し雪に打ち込んで雪庇等を切断し、落下させる。
	ワイヤーロープ方式	トラッククレーンのワイヤーロープ方式と同じ
	ロータリー方式	ブームの先端に取り付けた小型のローター除雪装置によって雪庇等の雪を道路外へ投雪する。路面の排雪作業が不要。
	くさび方式	ブームの先端に取り付けたくさびを雪庇等に突き刺してくさびを開き、雪庇等を押し倒して落下させる。
	ジェット方式	ブームの先端に取り付けたノズルから高圧水を噴射し、雪庇等を切断して落下させる。
	クラムシェルバケット式	クラムシェルバケットにより雪崩（落石）防護柵等における背後の積雪を排除する。
クラムシェル		雪崩防護柵等における背後の積雪を排除し、雪崩防護機能を保持する。
ブルドーザ利用によるワイヤーロープ方式		路肩上に固定したワイヤーロープをブルドーザで引張って道路に沿って移動し、雪庇やせり出しを切断し滑落させる。
ロータリー方式		雪庇等の雪を直接道路外に投棄する。
ドーザー		
バックホウ付きトラック		除雪トラック上部にバックホウの回転部を備え付けた構造の処理車で大雪時に効果がある。

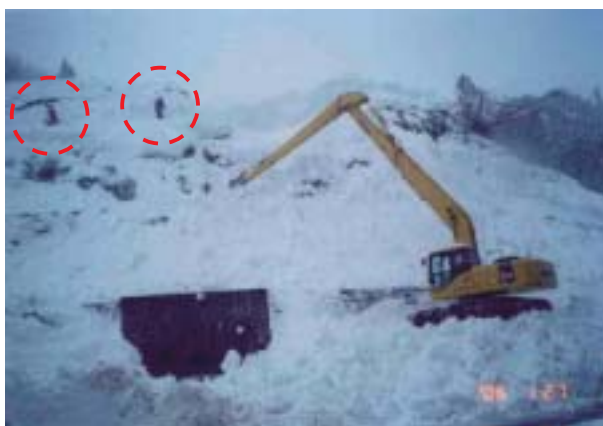
(法面上部の雪庇を人力で処理し、
落とした雪や下部斜面をロングアームバックホウで処理する。)

写真 5-17 バックホウと人力による法面雪庇処理(新潟県長岡市:一)二分栃尾線)²⁾

これらの状況では、人力と機械で処理エリアを分担し、連携しながら作業する。特に施設の間など細かい作業は人力で行う。なお、機械オペレーターと斜面作業員の無線等での通信方法や警告合図などは、作業前に確認する必要がある。

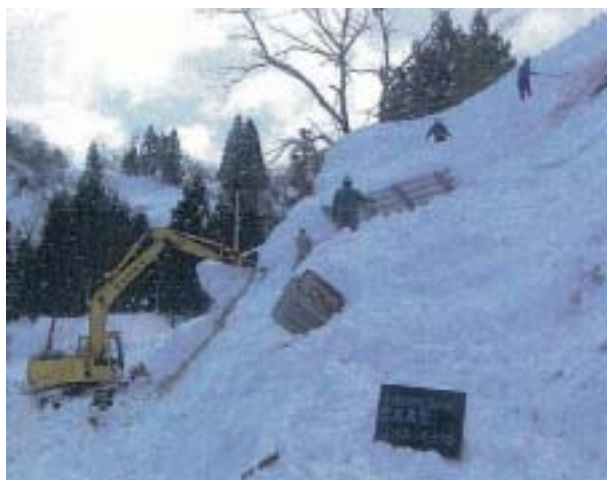
(斜面上部および雪崩予防柵上部の雪庇を人力で処理し、下部はバックホウで処理する。)

写真 5-18 バックホウと人力による雪崩対策施設付近の雪庇処理

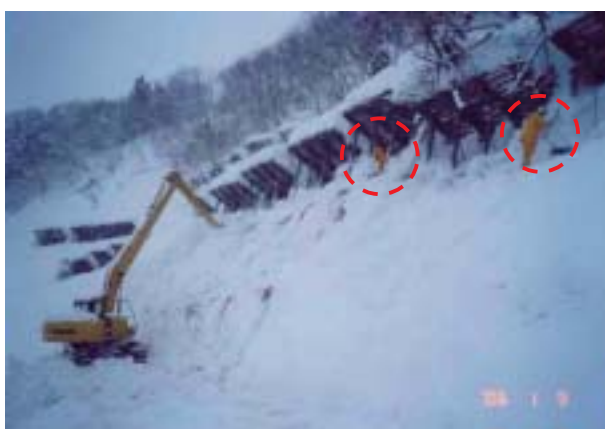
(雪崩予防柵の間など細かい部分を人力で処理し、
その他の部分をロングアームバックホウで処理する。)

写真 5-19 バックホウと人力による雪崩対策施設付近の雪庇処理²⁾

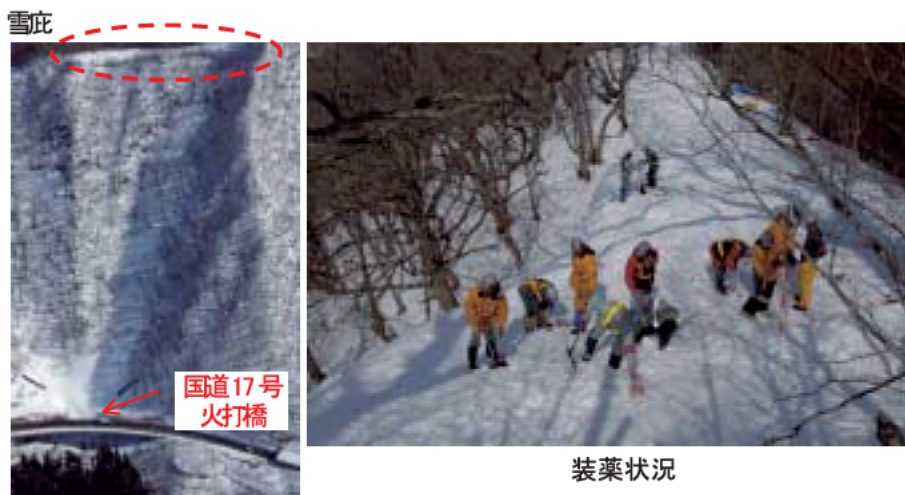
写真 5-21 火薬による雪庇処理(新潟県湯沢町:国道 17 号)⁵⁾

(稜線部に発達した雪庇を火薬を用いた雪中爆破により処理する。
爆破時間帯は時間通行止めとした。)

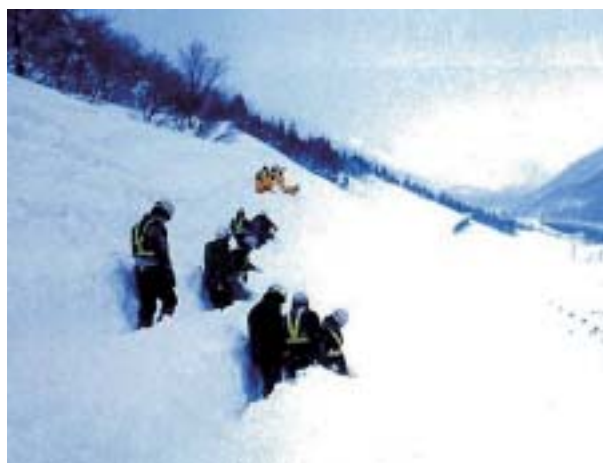
図 5-5 踏み固め・階段工の方法

踏み固め・階段工は雪踏みとも呼ばれ、階段状に細かく雪踏みし、斜面の安定化を促進するものである。特に、クラック（雪割れ）発生箇所では割れ目に雪を踏み入れ、斜面上下の積雪を繋げるように踏み固め、雪崩の発生を抑制するものである（図 5-5）。

（階段状に細かく踏み固める。

クラック（雪割れ）発生箇所では、割れ目に雪を踏み入れ、斜面上下の積雪を繋げるように踏み固める。）

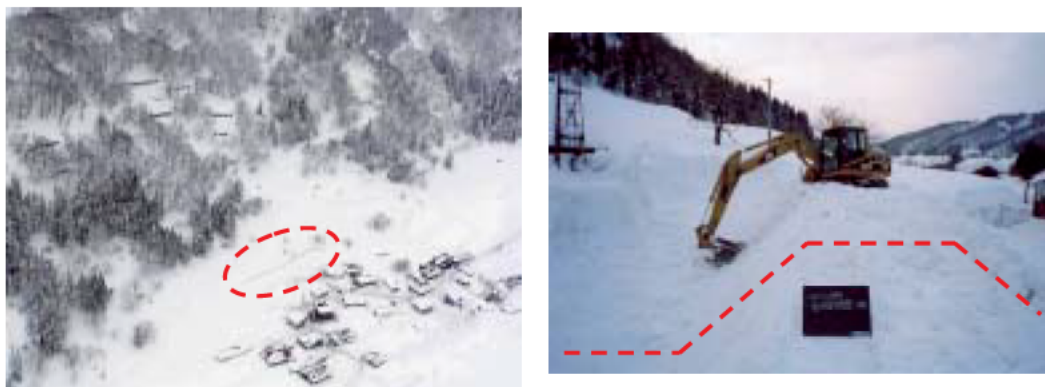
写真 5-25 バックホウによる雪堤設置(長野県野沢温泉村 明石)

(集落への雪崩流出を阻止するため、斜面と集落との間に雪堤を設置。
定期的または気象状況の変化時に斜面監視を実施。)

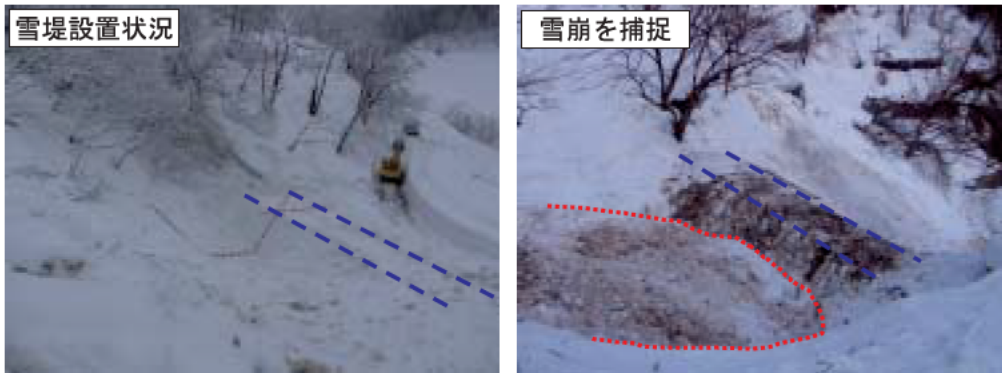
写真 5-27 雪堤が雪崩を捕捉した状況(新潟県妙高市:主)飯山斑尾新井線)

(雪堤設置の数日後に雪崩が発生し、雪崩を捕捉した状況。)

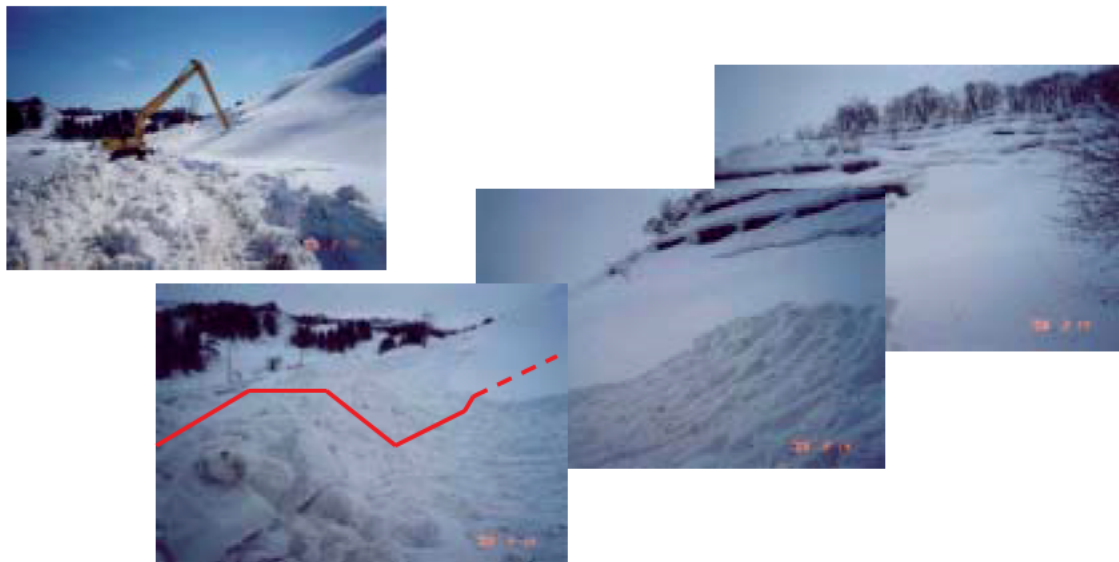
写真 5-29 斜面雪庇処理および堆雪ポケット確保(新潟県長岡市:国道 290 号)²⁾

(掻き落とした斜面雪庇を堤のように積み上げ、崩落雪を捕捉する堆雪ポケットを確保。)

この他に、斜面形状や周辺スペースによっては、斜面雪庇を掻き落とした際に、除去した雪を堤のように積み上げ、その後の崩落雪を捕捉するための堆雪ポケットを確保する事例がある。また、斜面積雪を穴状に掘り下げ堆雪ポケットを確保する事例もある。

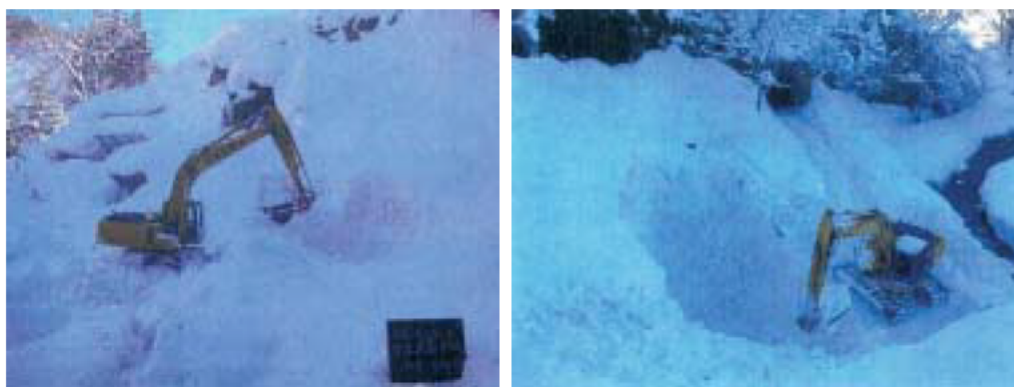
写真 5-30 斜面積雪を掘り下げ堆雪ポケット確保(新潟県妙高市:主)飯山斑尾新井線)

(バックホウで斜面積雪を穴状に掘り下げ、堆雪ポケットを確保。)

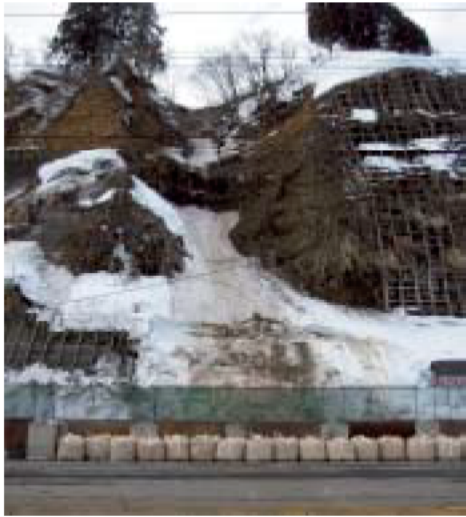
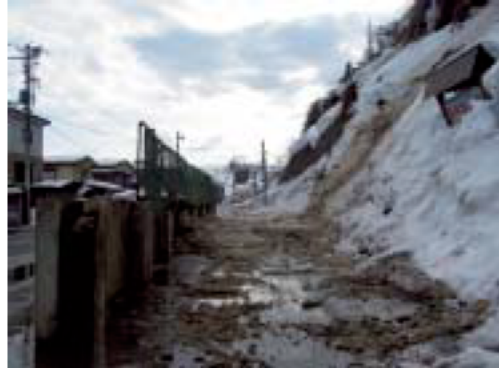
写真 5-31 道路上に大型土のうを設置し堆雪ポケット確保¹⁾

堆雪ポケットの状況

(土砂混じりの雪崩が発生した際、既存のコンクリートブロック、鉄板、単管ネットが倒れたため、補強として大型土のうを設置。堆雪部を確保するため、車線規制を実施。)
