土木研究所資料

豪雪時における雪崩斜面の 点検と応急対策事例

平成22年3月

独立行政法人土木研究所
つくば中央研究所 土砂管理研究グループ 雪崩・地すべり研究センター
寒地土木研究所 寒地道路研究グループ 雪氷チーム

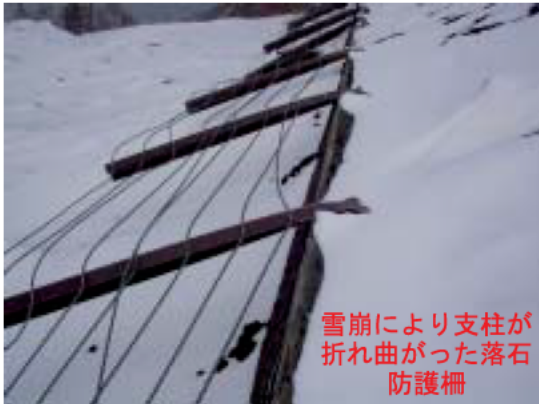
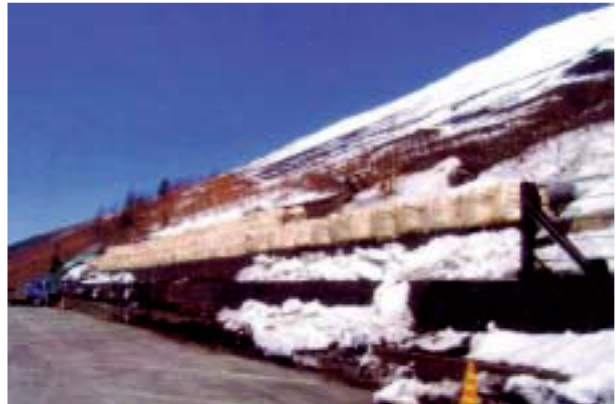
写真 5-32 斜面下端に大型土のう設置(静岡県富士山スカイライン)

(スラッシュ雪崩発生後、落石等に備えて大型土のうを設置。)

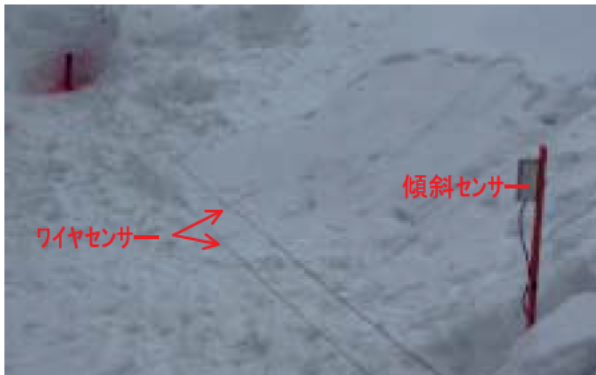
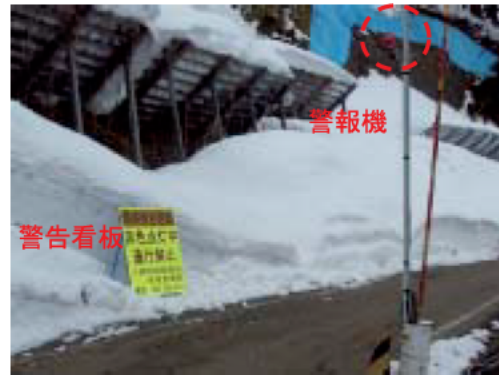
写真 5-33 ワイヤセンサーおよび傾斜センサーによる雪崩警報システム⁶⁾

ここでは、雪崩発生後に応急的にワイヤセンサーおよび傾斜センサーを設置し、通行車両へ警告するシステムを構築した例を紹介する。写真 5-33 のように雪崩危険斜面にワイヤを2段に設置し、万が一雪崩がワイヤの下を通り抜けた場合に備え、傾斜センサーも追加で設置している。傾斜センサーは雪のグライドやクリープで 20° 以上傾いた時に道路上の警報が反応するよう設定された(図 5-9、図 5-10)。

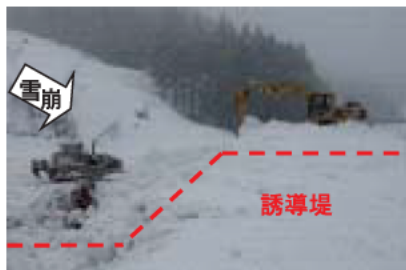
写真 5-39 誘導堤設置作業⁵⁾

この雪崩発生後、大量降雪による積雪量の増加が予測され雪崩が再発生する可能性があったため、約1か月後の平成18年2月1日に雪堤（誘導堤・導流堤）が構築された。場所は、魚野川左岸の河川敷で、バックホウおよびブルドーザ各1台を使用し、その規格は延長150m、高さ4m、天端幅5mであった。斜面方向より45度傾けて設置し、再度雪崩が発生した際には流下方向を変えることで県道等への到達を避ける効果を期待した（写真5-39、5-40）。なお、この後幸いにして雪堤付近までの雪崩の到達はなかった。

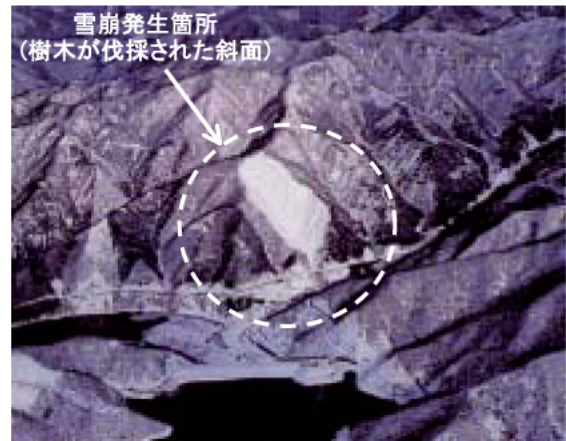
写真 5-41 雪崩発生箇所の航空写真

平成 17 年 12 月 24 日午前 7 時半すぎ、福井県大野市長野で水平距離約 650m を流下する面発生表層雪崩が発生し、国道 158 号に架かる尼頭 1 号橋を直撃して、主桁が橋軸直角方向に最大 90cm ずれる被害が生じた（図 5-14、写真 5-41、5-42）。発生箇所は、すり鉢状の沢地形で最大傾斜角が約 40 度と急で、斜面途中に残雪が確認されたため、再発生による交通への危険性及び橋梁の補修工事の安全確保が課題となった。

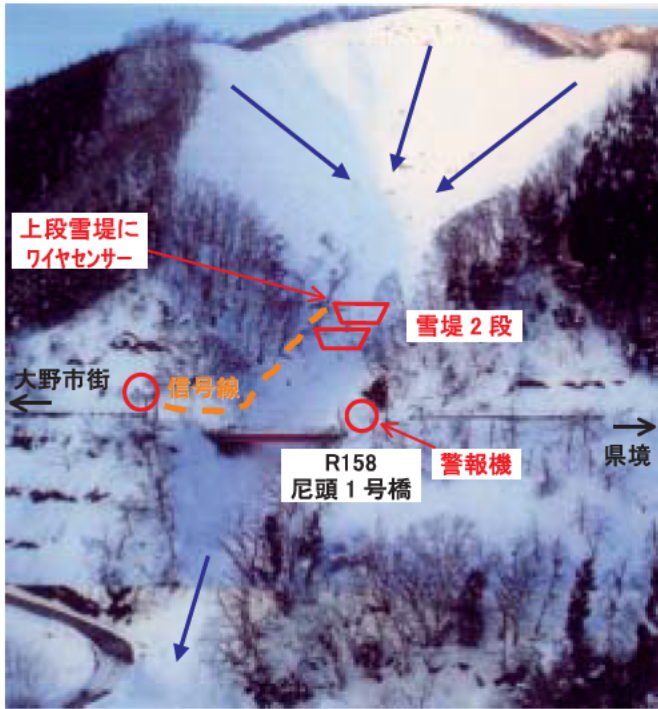
写真 5-43 雪堤および雪崩発生感知・通報システムの設置状況

この雪崩発生後、橋梁の復旧工事を急ぐとともに、雪崩の応急対策として専門家の意見に基づき、桁下の流下断面確保および 2 段の雪堤（1 号〔上段〕：延長 L=22.5m、高さ H=3.7m、天端幅 B=3.0m、2 号〔下段〕 L=25.0m、H=3.6m、B=3.0m）を設置した（写真 5-43、図 5-15）。雪堤構築等に際し作業の安全確保のため無人重機（遠隔操作式重機）2 台を使用し、平成 18 年 1 月 7 日までに完了した（写真 5-44）。さらに、上部雪堤にワイヤセンサーを 3 段に配置し、雪崩が発生した際には、警報機により通行車両へ警告するとともに、Eメール式警報装置により関係者へ通報するシステムを整備した（図 5-16）。なお、ワイヤセンサー設置に際しては、積雪が残る斜面での人力作業であったため、2 次災害には細心の注意を払う必要があった。
