# 土 木 研 究 所 報 告

第 181 号

海洋環境におけるコンクリート構造物の  
防食技術に関する開発研究

Developmental Study of Protective Technologies  
for Concrete Structures in Marine Environment

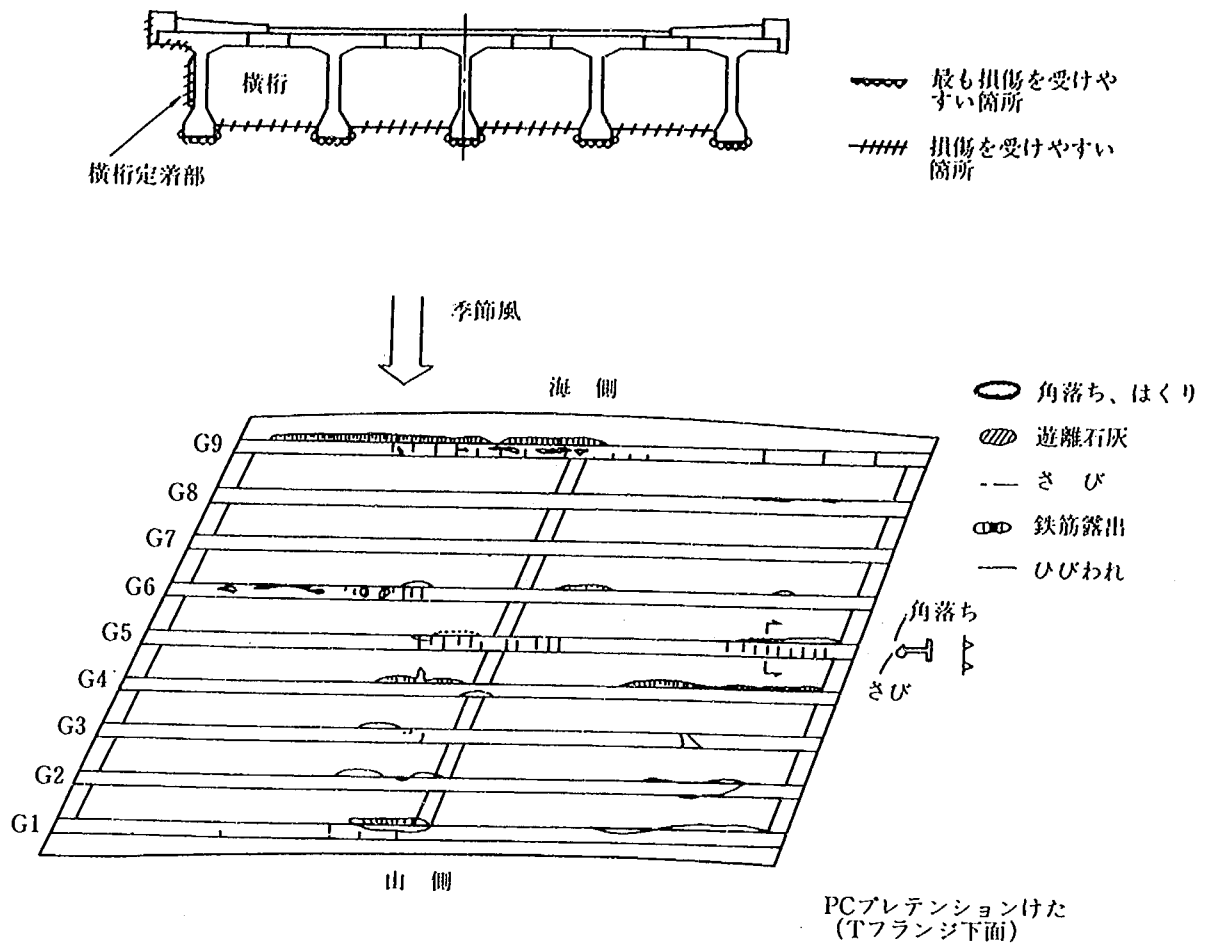
図-3-1 塩害によるコンクリート橋の損傷例

海岸付近に設置された道路橋では、維持管理費が少ないということから、これまでにコンクリート橋が多く採用されてきた。しかし、東北地方と北陸地方の日本海沿岸、北海道、沖縄県等においては最近、コンクリート橋に塩害と思われる損傷が著しく目立ってきて

いる(図-3・1)。このため、建設省によって昭和60年には全国的な損傷調査が行われ、個々の構造物については、筆者等によって詳細な内部調査が行われている。

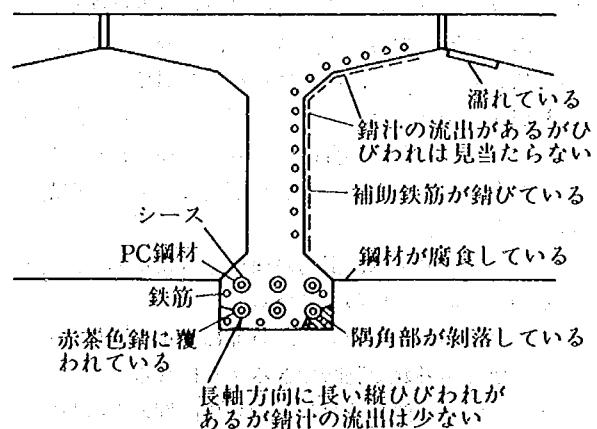
図-3・3 コンクリート桁の損傷状況別

鉄筋コンクリートの劣化度は、腐食導入期間は緩やかであるが、導入期を過ぎ腐食進行期間(テイクオフ期)に入ると急速に進行する。構造物の設置後、しばらくは何等の異状も現れない。この間は、飛来した塩分が表面に付着し、次第にコンクリート内部に蓄積して行く期間である。鉄筋やスラープ鉄筋の腐食が始まると、コンクリート表面に錆汁が見られるようになり、スラープ鉄筋のかぶり薄い場合には、うろこ状に剥離したりする。さらに鉄筋の腐食が進行すると、縦ひびわれ等がみられ、損傷が外観的に目立つようになる。一般的には以上の経過をたどるが、さび

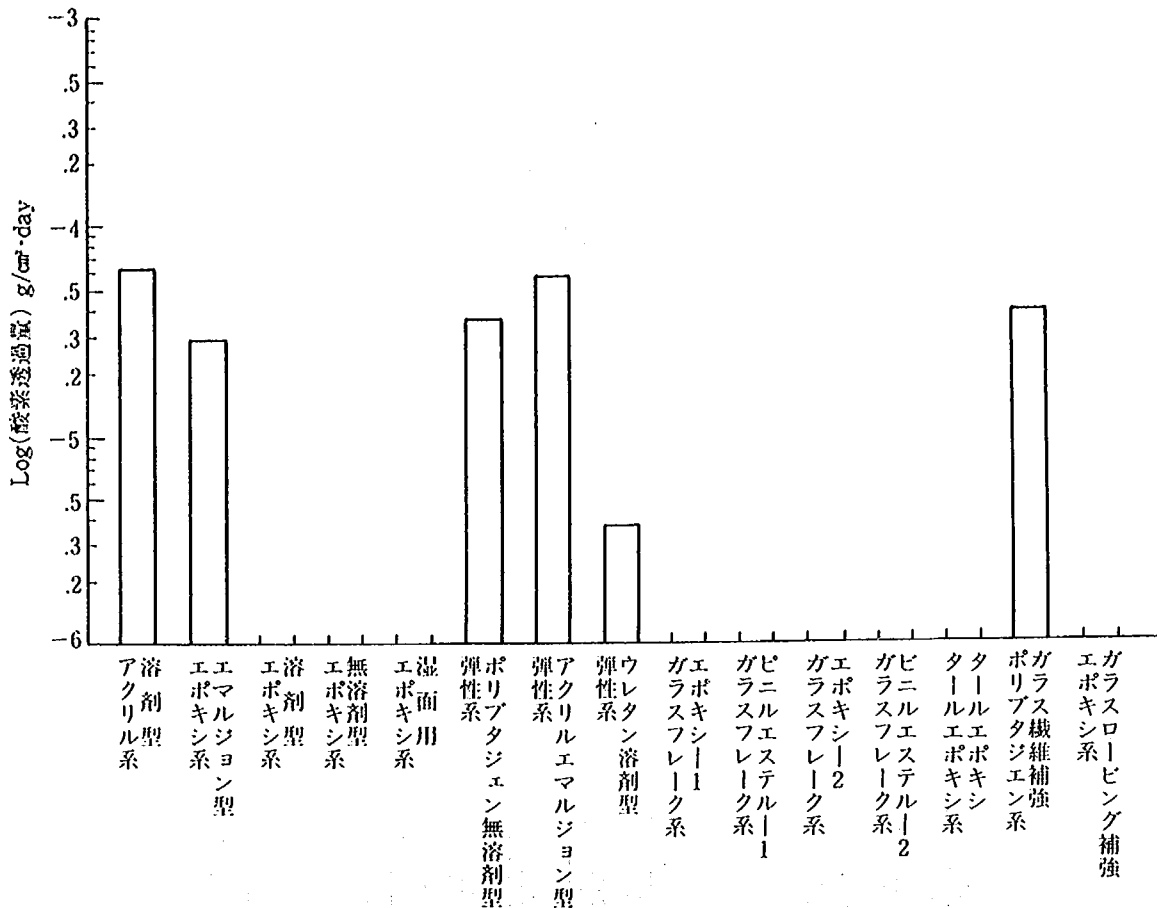
図-4.2 塗膜の酸素量透過量試験結果

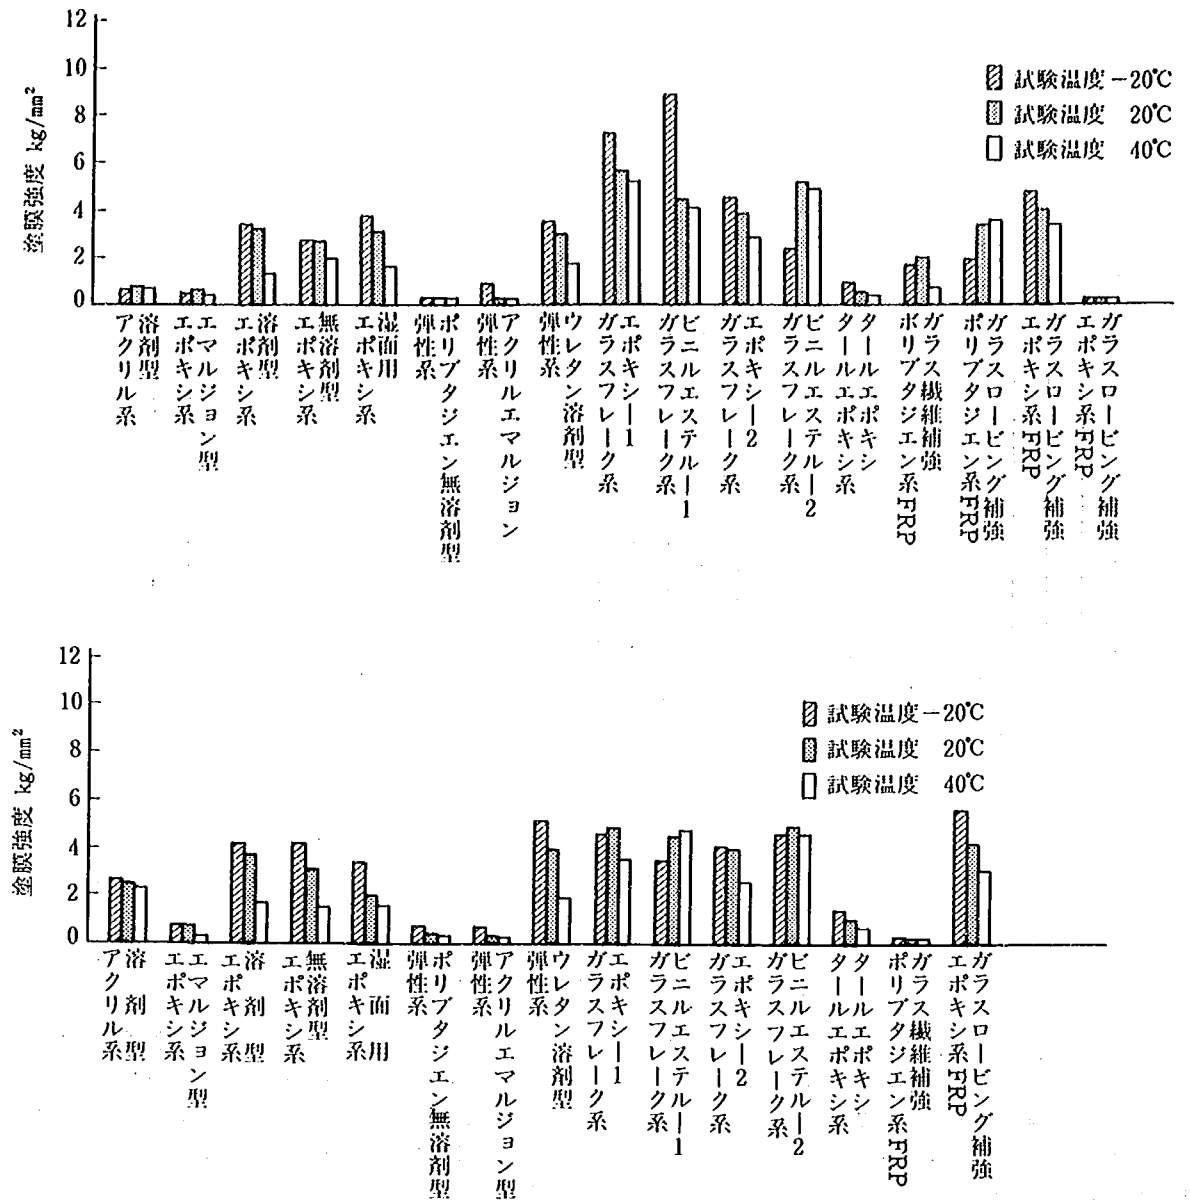
図-4・3 塗膜の強度試験結果

塗膜強度の測定結果を図-4・3に示す。

エポキシ系塗膜とほぼ同水準の塗膜強度を有するグループと、それより劣るグループに分けられる。

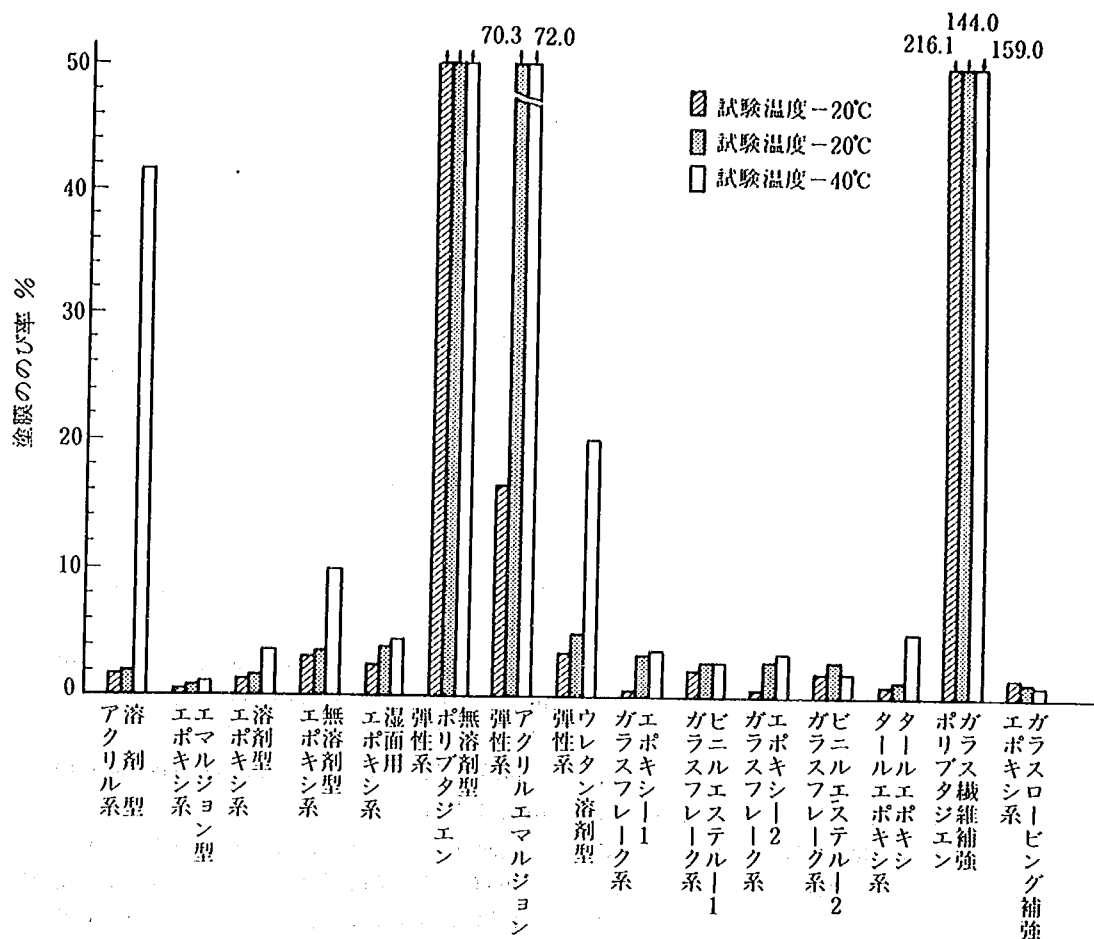
図-4.4 塗膜の伸び率試験結果

低温でも、伸び率が大きいのは、弾性系 (6, 7, 14) であり、弾性系の塗膜であっても、ウレタン系 (8) は低温領域での伸び率が比較的小さい値であった。

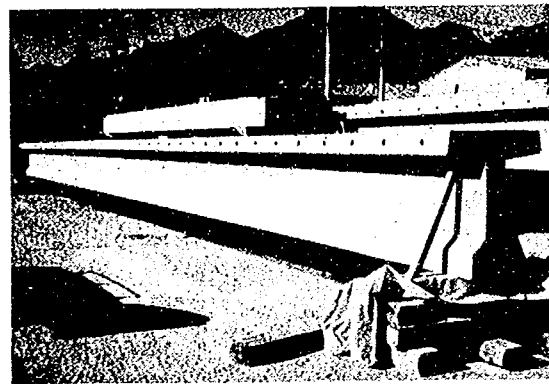
写真-4・4 コンクリート塗装桁部材（プレキャスト塗装方式）

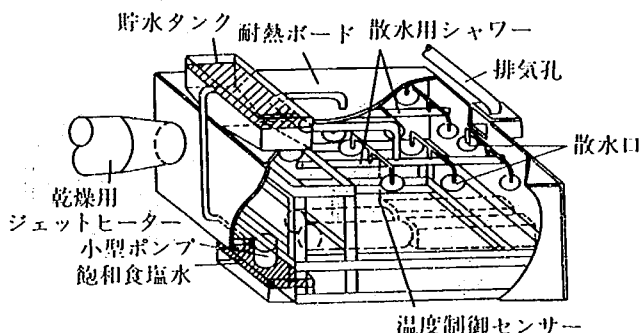
図-5・1 乾燥・湿潤繰り返し腐食促進試験装置

(1) 腐食試験は、図-5・1に示すような食塩水散水・乾燥繰り返し装置を製作しこれを用いて行ったものである。食塩水散水・乾燥繰り返しの条件は以下に示すとおりである。

乾燥条件→温度 $50^\circ\text{C}\sim 60^\circ\text{C}$ (平均 $55^\circ\text{C}$ )熱風

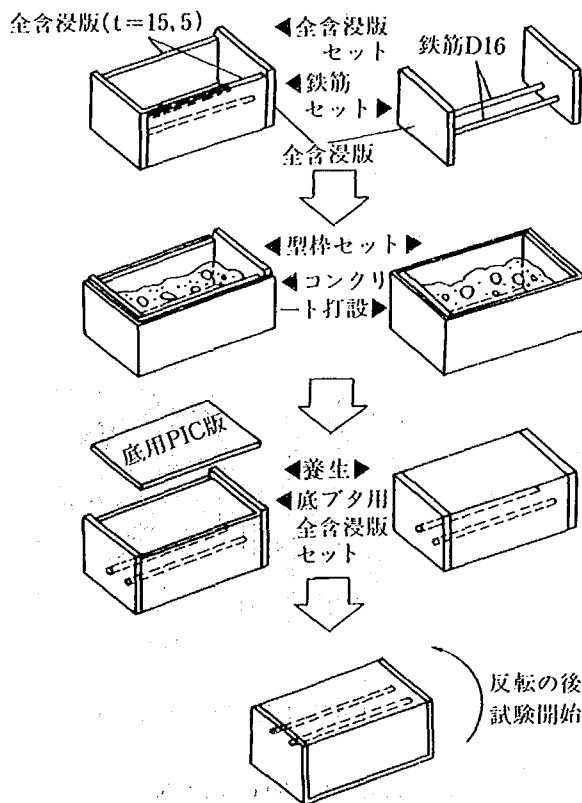
図-5・2 ポリマー含浸防食試験体の製作手順

腐食試験を行ったコンクリート含浸処理試験体は、含浸処理を変えたランク 1、ランク 2、ランク 3 の 3 種類について各々 3 体ずつ、また非含浸処理試験体 3 体も作製した(表-5・1)。

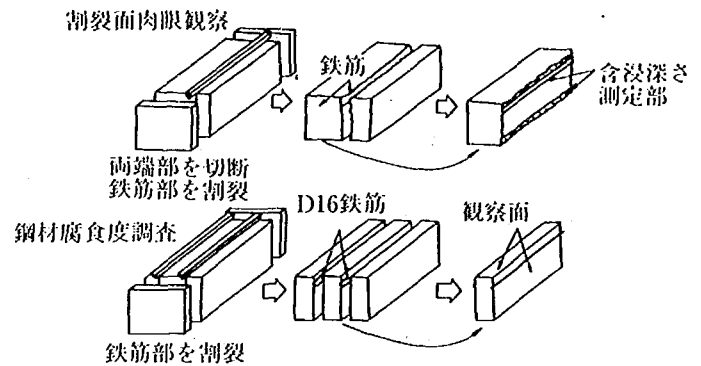
図-5・3 ポリマー含浸試験体の測定方法

これらの調査の内容は以下の通りであるが、方法を図-5・3 に示す。

含浸深さの測定は、試験体の両端部を切断した後鉄筋直上で割裂し、割裂面を肉眼観察することによってものである。乾湿繰り返し 50 サイクル終了時点で、鉄筋の腐食調査を行った。腐食度は A、B、C と区分した。

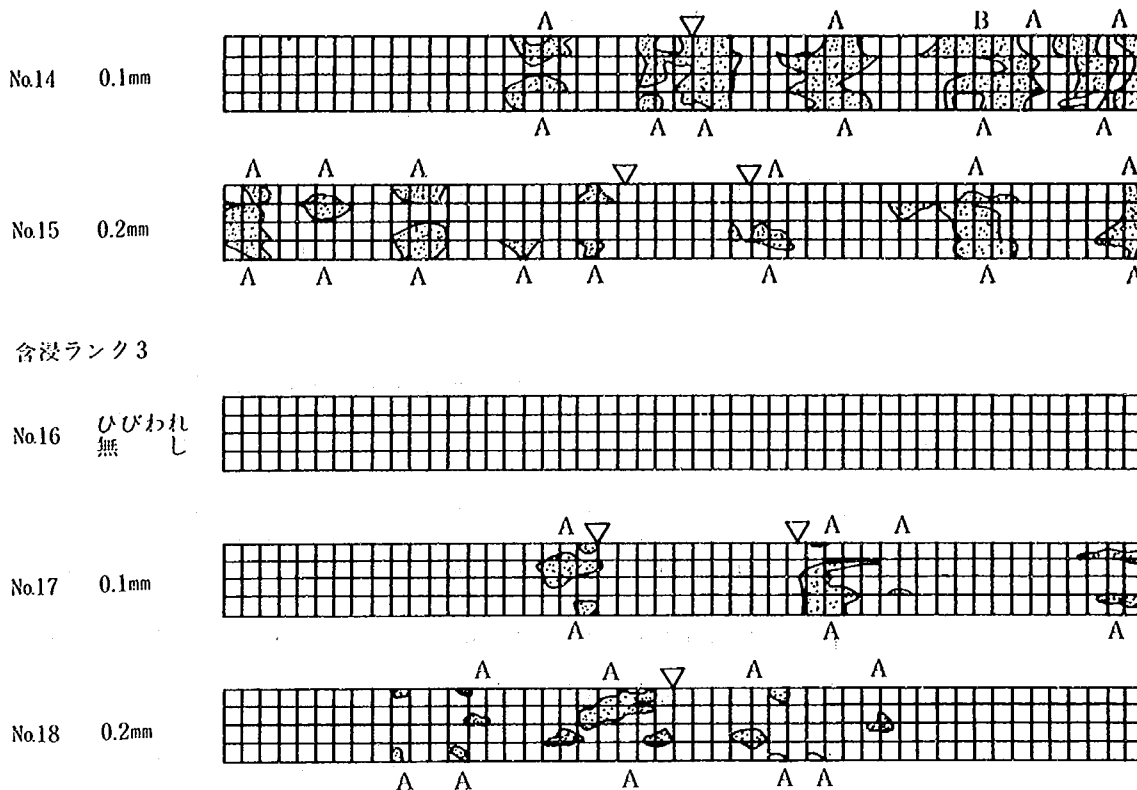
図-5.4 内部鋼材の腐食詳細状況

ポリマー含浸防食コンクリート試験体における含浸深さ測定結果によれば、目標値の値が得られた(表-5・1)。なお含浸深さの測定は、かぶり 15mm で鉄筋が配置されている面において行った。内部鋼材腐食度調査結果をまとめて表-5・2 に、各鉄筋の詳細腐食状況を図

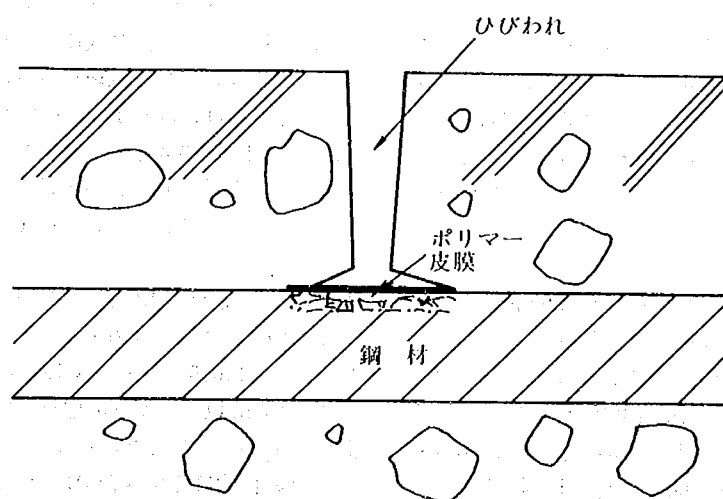
図-5・5 ひびわれ部分のポリマーの形態 (拡大模式図)

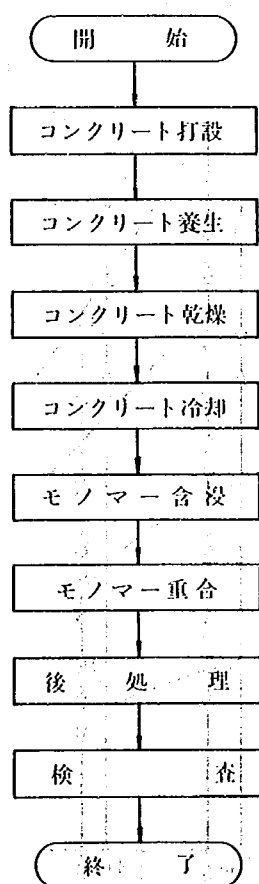
図-5・6 ポリマー含浸コンクリート試験体の製作手順

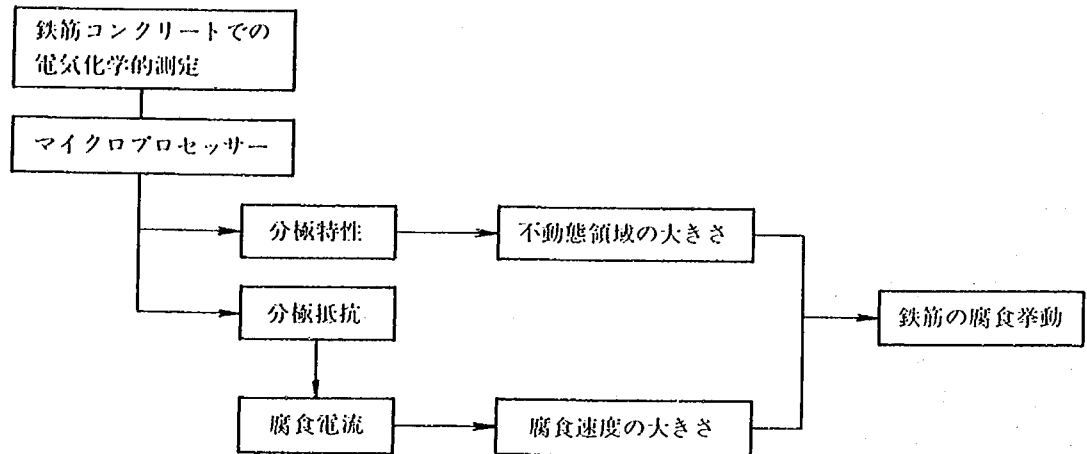
図-6・1 鉄筋の腐食挙動を知るための電気化学的測定方法

鉄筋の腐食挙動の測定には、電気化学的手法を用いるため特別な測定装置（Princeton Applied Research社製 全自動腐食測定装置）を購入して使用した。測定項目および解析のフローチャートを図-6・1に示した。

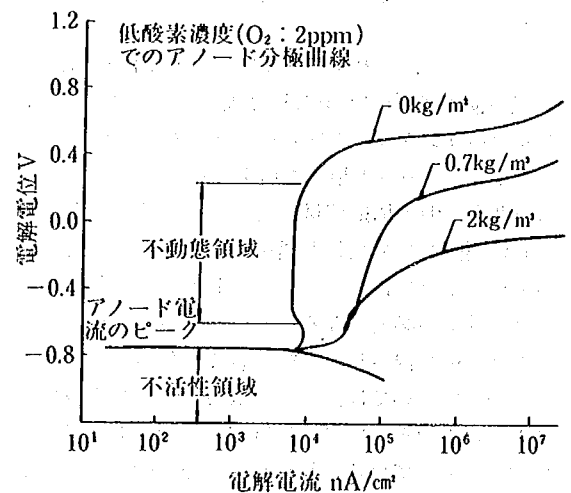
図中数字は塩化物濃度

図-6・2 鉄筋のアノード分極特性測定結果

不動態領域があることは、鉄筋が腐食していないことを意味し、不動態領域が失われることは鉄筋表面の不動態皮膜が破壊され、腐食が開始していることを意

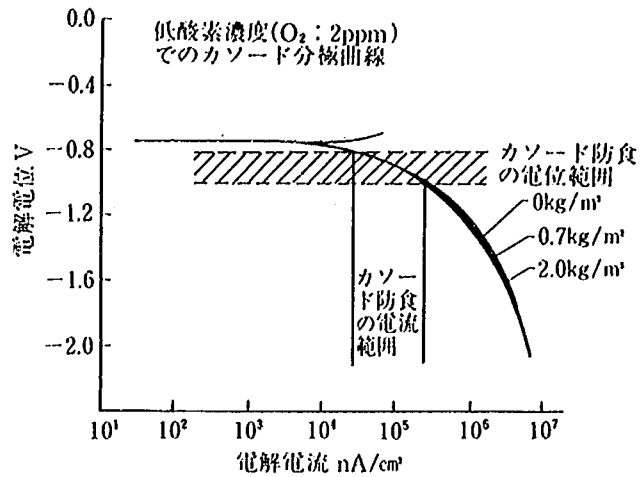
図中数字は塩化物浸度

図-6・4 鉄筋のカソード分極特性測定結果  
(低酸素濃度の場合)

分極特性から鉄筋が不動態領域をもつのは、厳密に①高アルカリ性溶液で、②低酸素濃度、しかも③塩分濃度が小さい場合に限られる。つまり、コンクリート

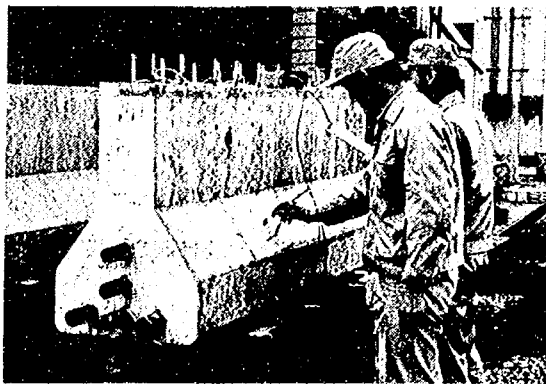
写真-6・2 コンクリート供試体の電位分布及び電流密度の測定

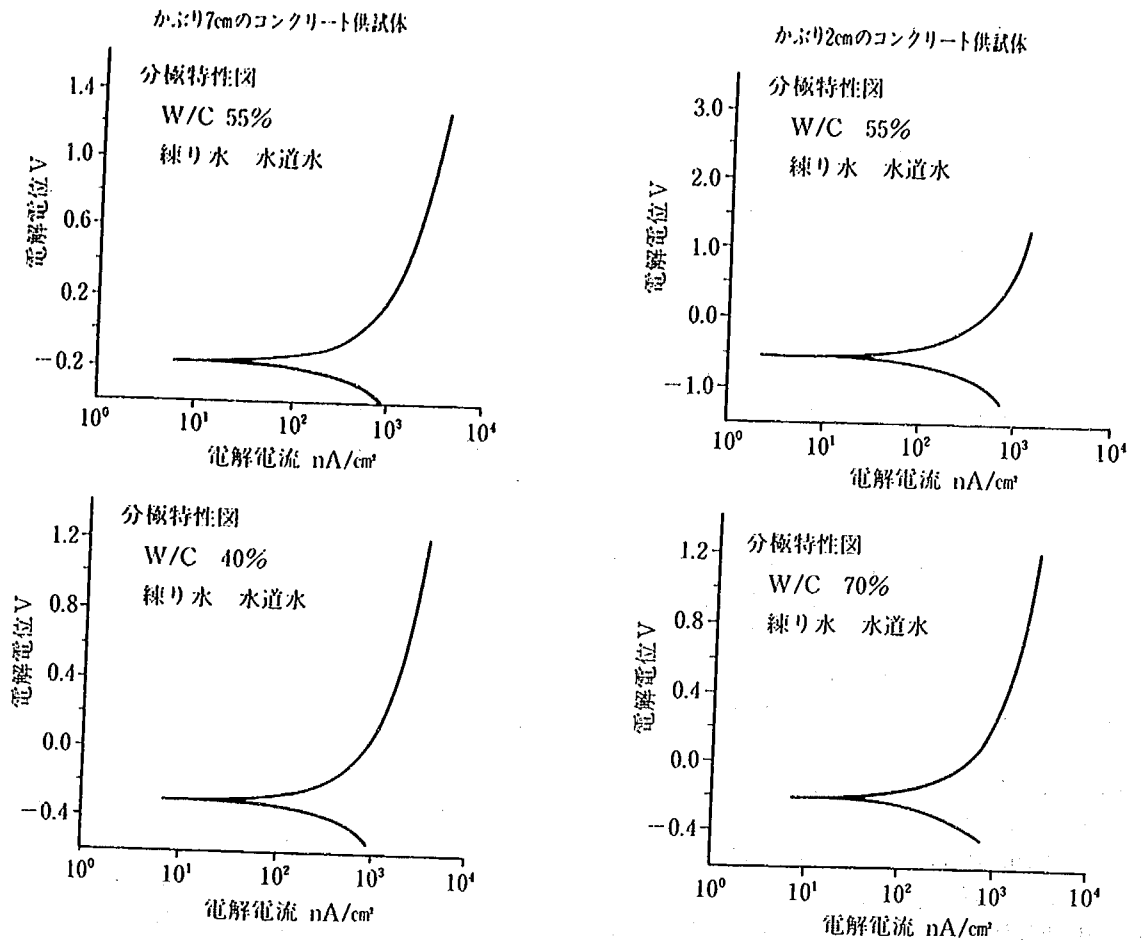
図-6.6 コンクリート中鉄筋の分極特性測定結果

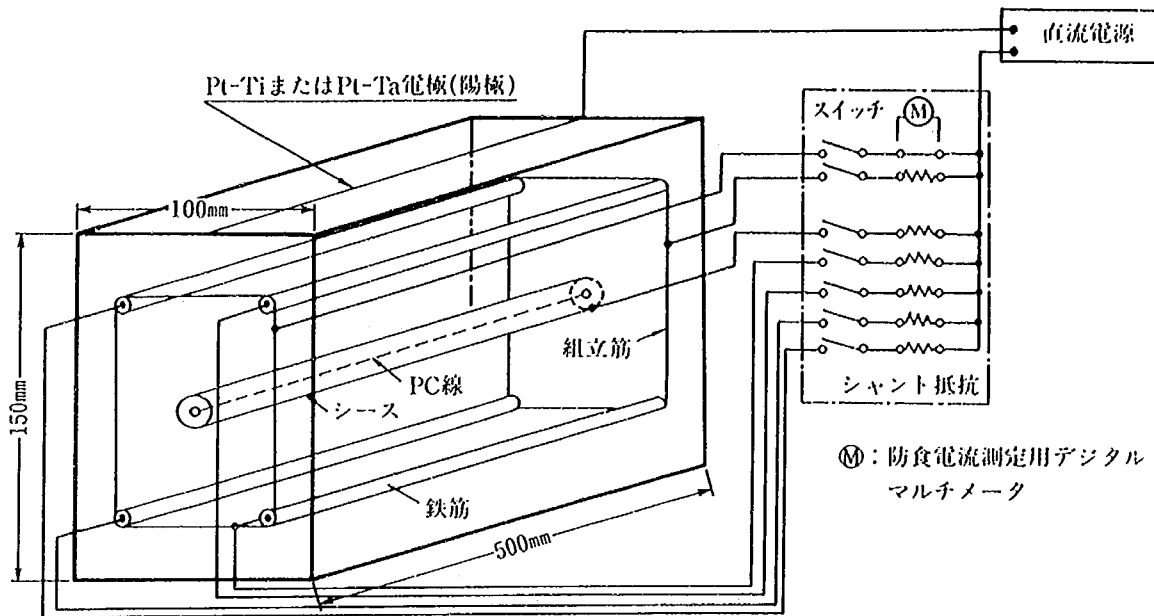
図-6.7 電気防食の効果に関する実験方法

条件A(海水中)の場合には、非防食供試体では鉄筋からの青緑色や茶色の錆汁のしみ出しがみられた。電気防食供試体中の鉄筋の腐食は、 $-0.75V$ 印加の場合には点錆状と腐食面積も小さくなり、 $-1.0V$ では腐食は見当たらなかった。同様に、 $-1.5V$ ,  $-3.0V$ でも腐食しないことから、防食電位の下限はほぼ $-0.75V$ より $-1.0V$ の範囲と考えられる。

条件B（海面上）の場合、非防食供試体では赤茶色の錆を生じ、コンクリートに小さなひびわれを生じたり、鉄筋の断面が錆のために欠けたりし、水面上にあるのかえって条件Bは条件Aと比べて腐食条件として厳しいようである。電気防食供試体の場合かぶりが2cmの場合には、腐食が見られなくなるのは $-1.0\text{V}$ 、かぶりが5cmの場合、ひびわれ位置で腐食が見られなくなるのも $-1.0\text{V}$ であった。他方 $-3.0\text{V}$ では、49日を経過しても電流低下は見られず、過大な電流を必要としたことからこの場合のみ40日間で試験を中止した。

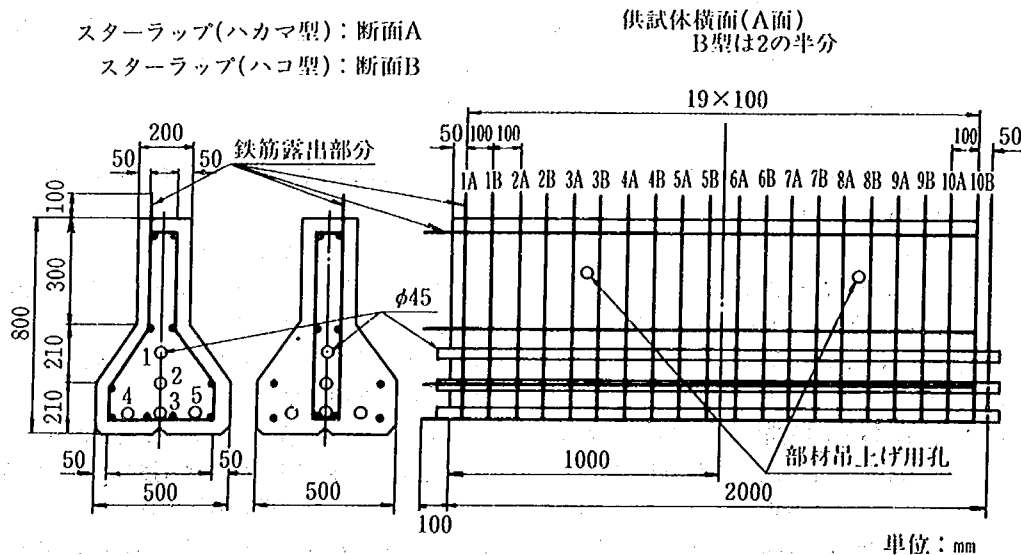
図-6・8 電位分布および電流密度測定用供試体の形状

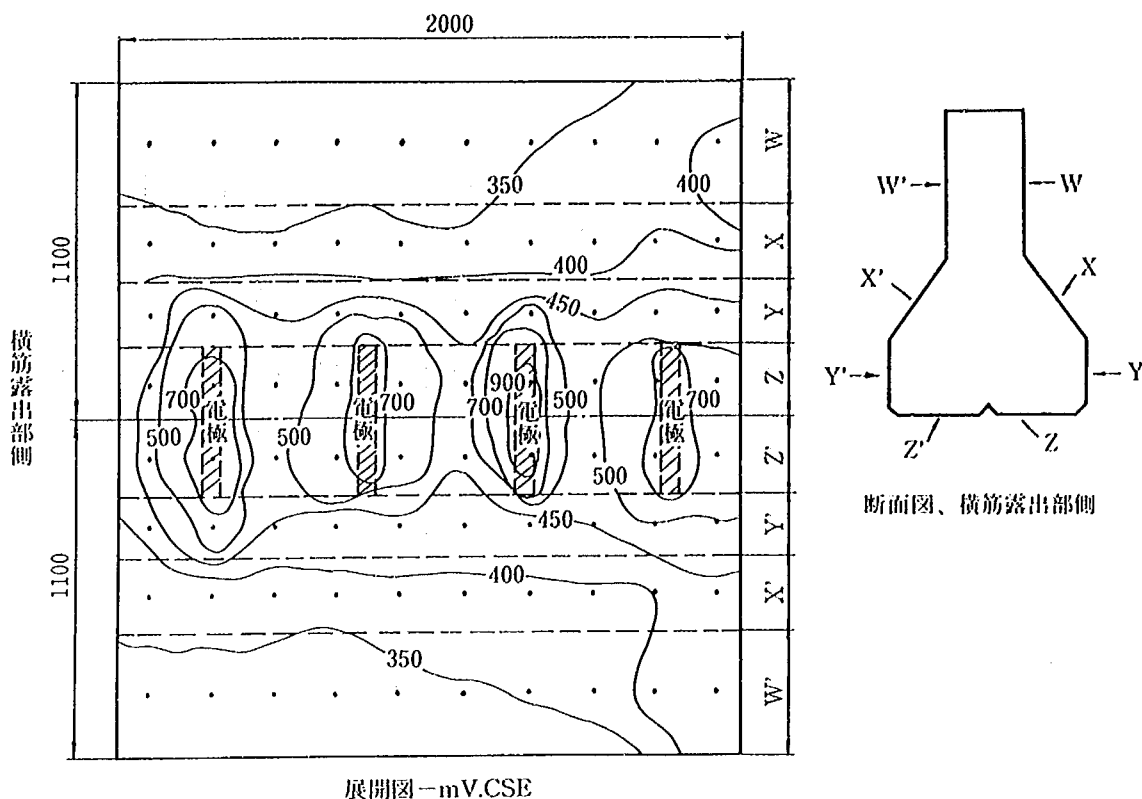
図-6・12 コンクリート供試体の電位分布測定結果（その3）

コンクリート中の鉄筋の自然電位の測定結果を図-6・14に示す。自然電位は、供試体の底面(Z, Z'面)が卑な電位を示す傾向にあり、従って底面における鉄筋がマクロセルのアノードとなり腐食が加速される。底面(Z, Z'面)における鉄筋の自然電位は $-277 \sim -372$  mV<sub>CSE</sub>であることから、鉄筋の腐食を停止もしくは軽減するために、電位を自然電位から100 mV以上陰分極させるとすれば、少なくとも防食電位は約 $-470$  mV<sub>CSE</sub>より卑な値に設定する必要がある。Z, Z'面の大部分およびY, Y'面の一部が防食電位の $-470$  mV<sub>CSE</sub>よりも卑になることから、電極をPM型あるいはFC型とし、電極の間隔を50 cmよりも小さくすれば底面全体を防食で

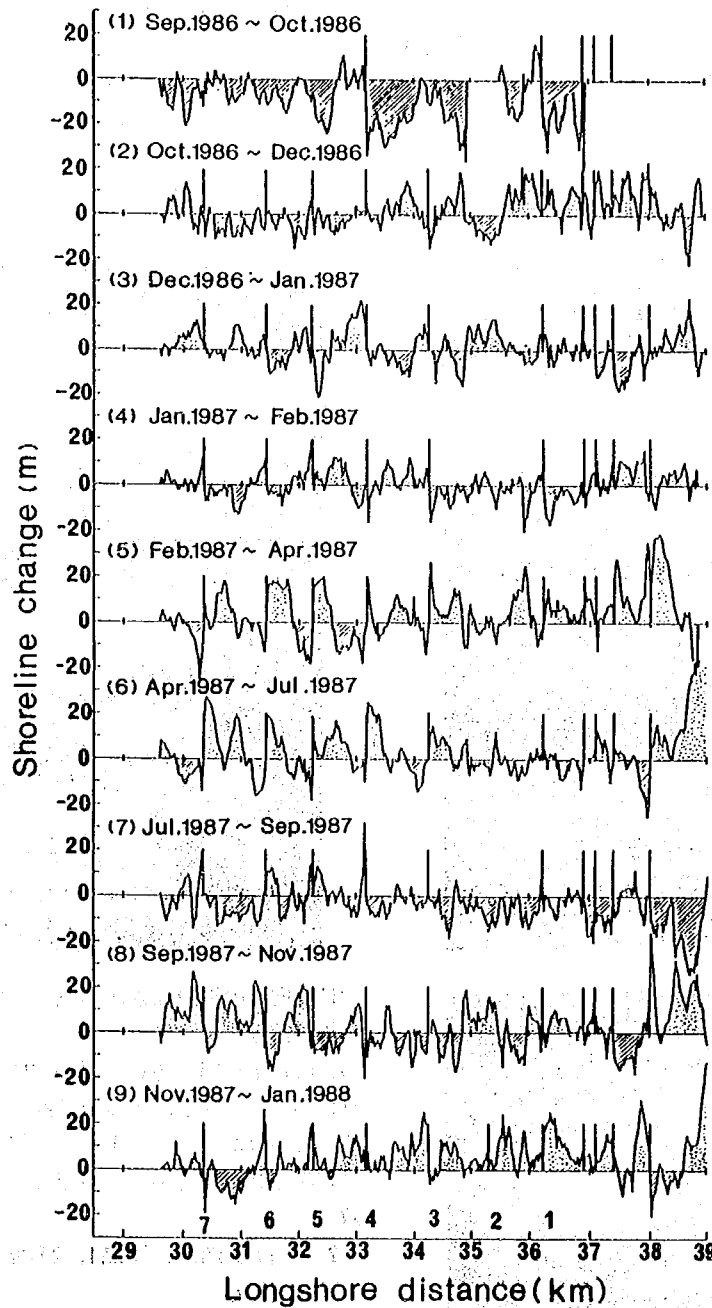
Fig. 4 Spatial and temporal change in shoreline position in the vicinity of headlands on the Kasihmanada Coast between September 1986 and January 1988. These shoreline changes were plotted by the comparison of aerial photographs. Locations of the headlands are shown on the bottom.

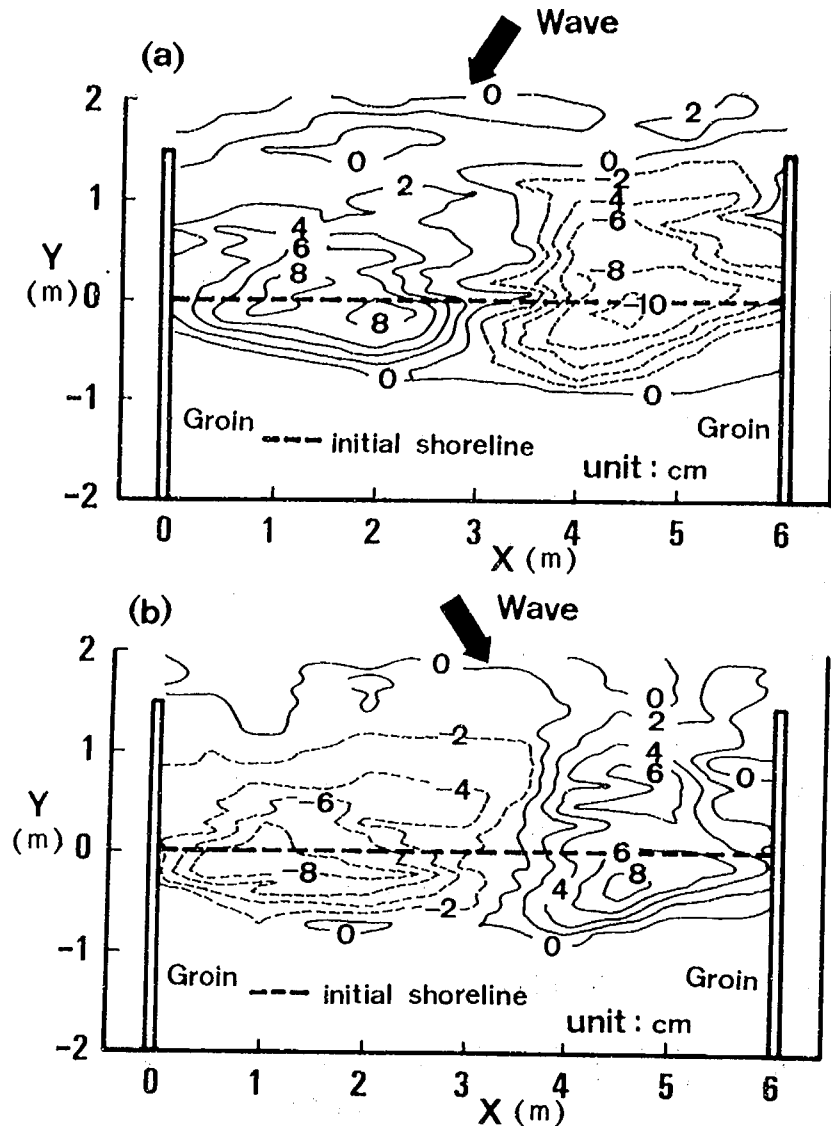
Fig. 21 Distribution of contours connecting equal change in depth.

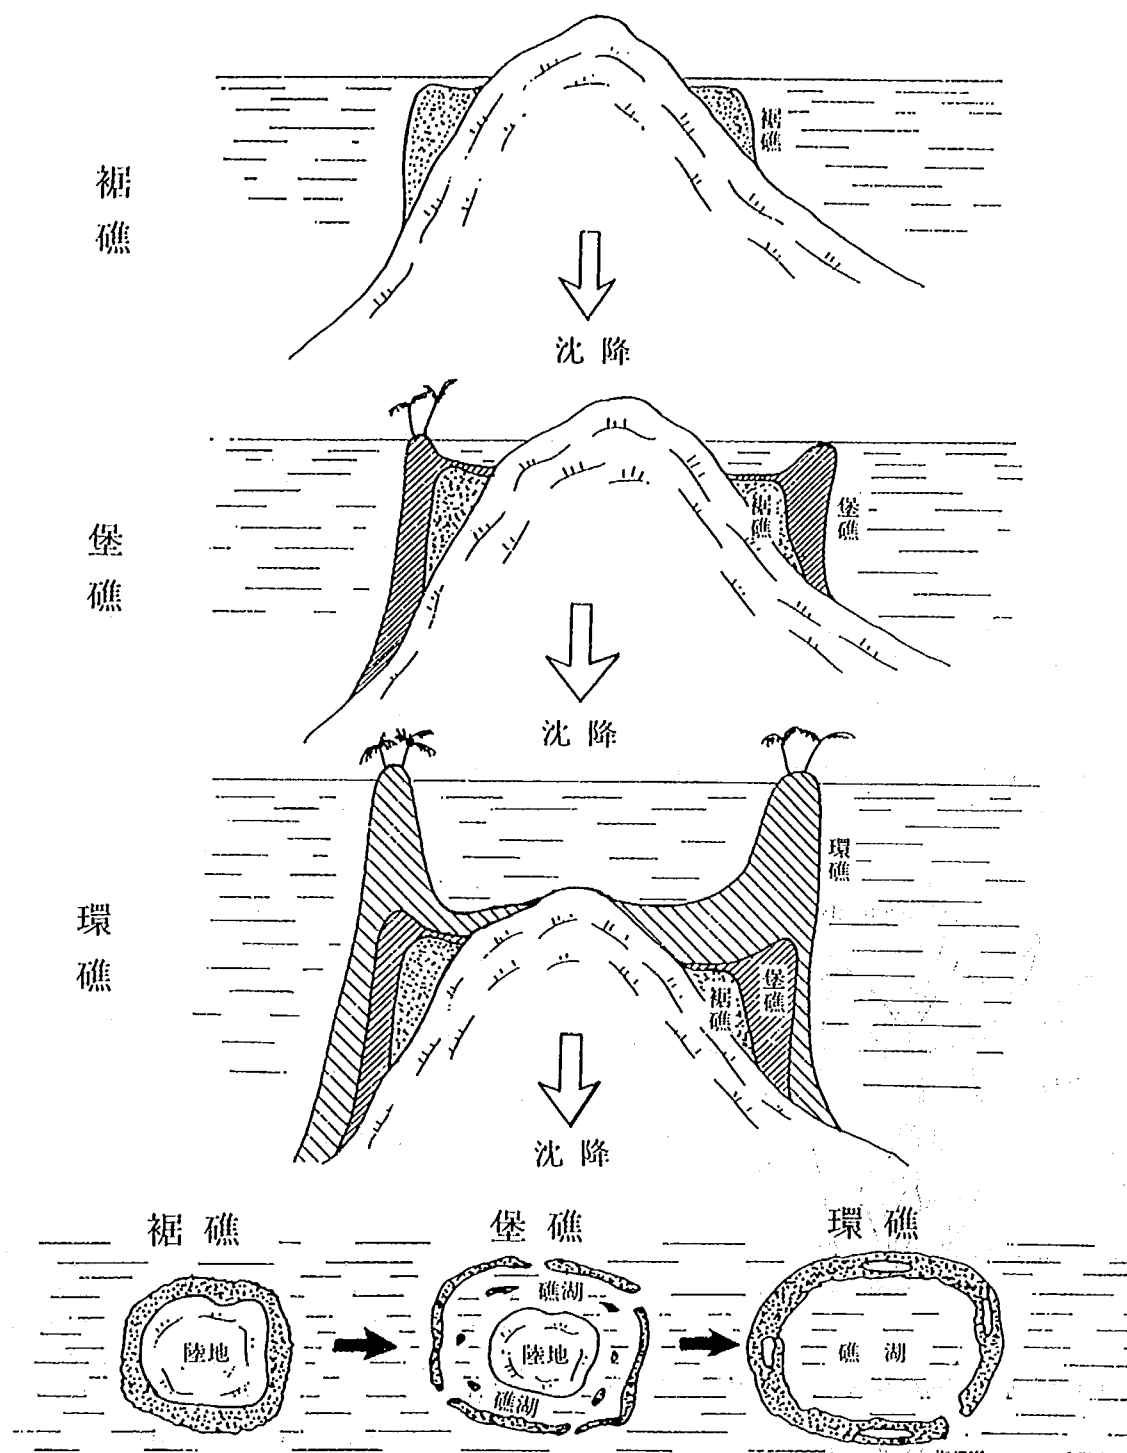
図-1.2 サンゴ礁の形と成因 (白井・佐野, 1985)

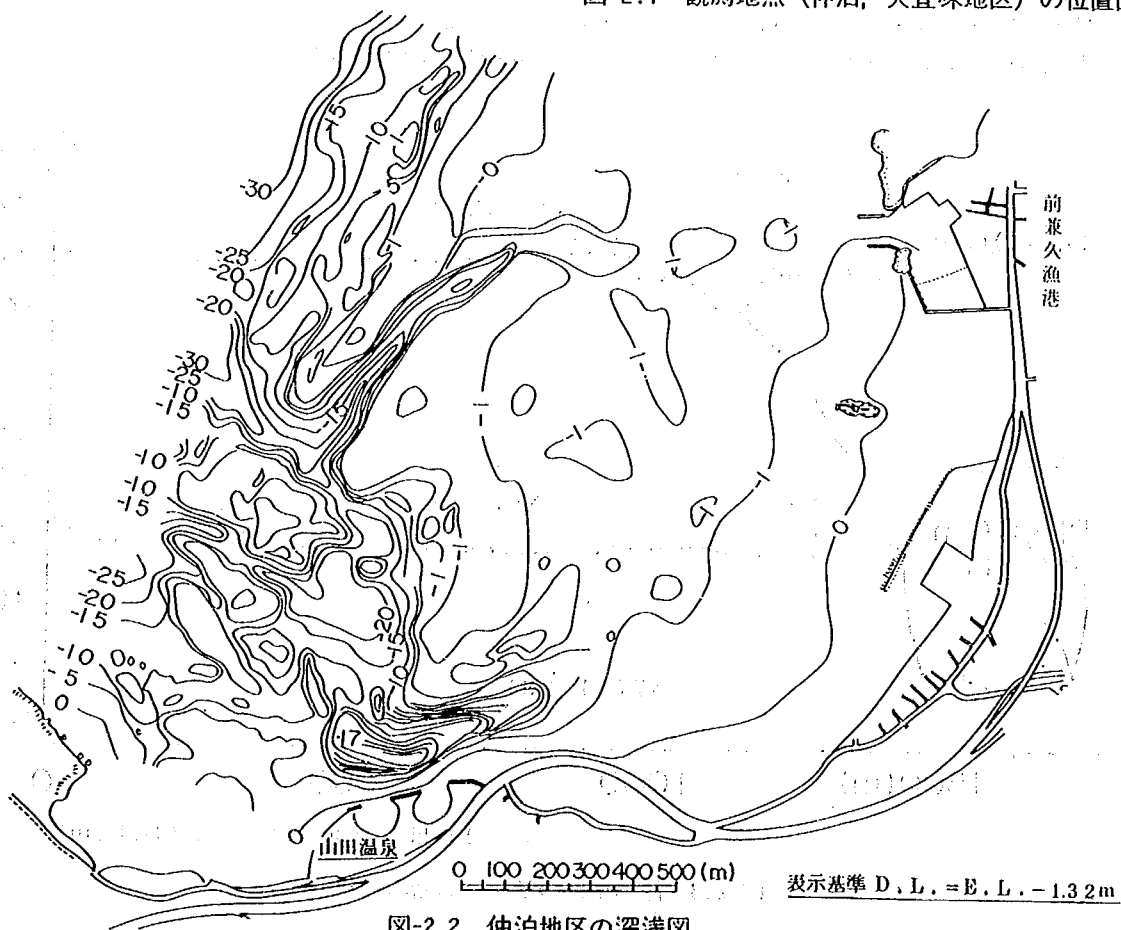
図-2.2 仲泊地区の深浅図

法について検討する必要がある。広域の情報を集める点から見れば、リモートセンシング技術の応用が有効である。そこで当区域の航空写真を認べたところ、写真中に顕著な筋目が見られ、それが平均流の流向を良く表わす可能性が見出された(図-4.6参照)。図-4.6は1977年11月24日に国土地理院により撮影された写真である。図-2.2に示した深浅図と比較すると、山田温泉沖と前兼久漁港沖の深みの発達状況が良く見てとれる。また航空写真によると、深浅測量では得られない種々の特徴が明らかである。まず、リーフエッジではかなり幅広い岩礁が存在し、また、リーフ上には点々と小さな岩が広がっている。このような岩礁は入射波を摩

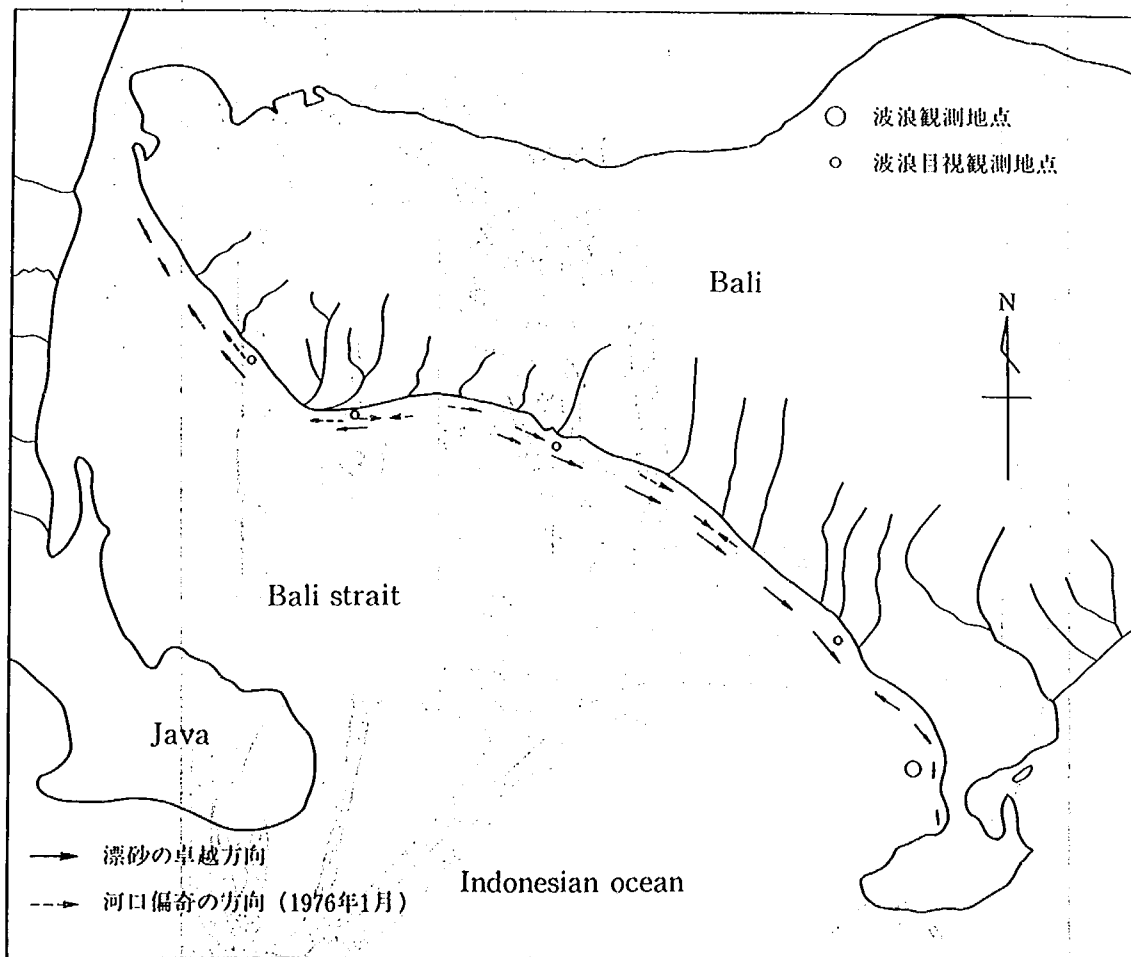
図-2.7 バリ海峡沿岸の漂砂の卓越方向 (Tsuchiya, 1975)

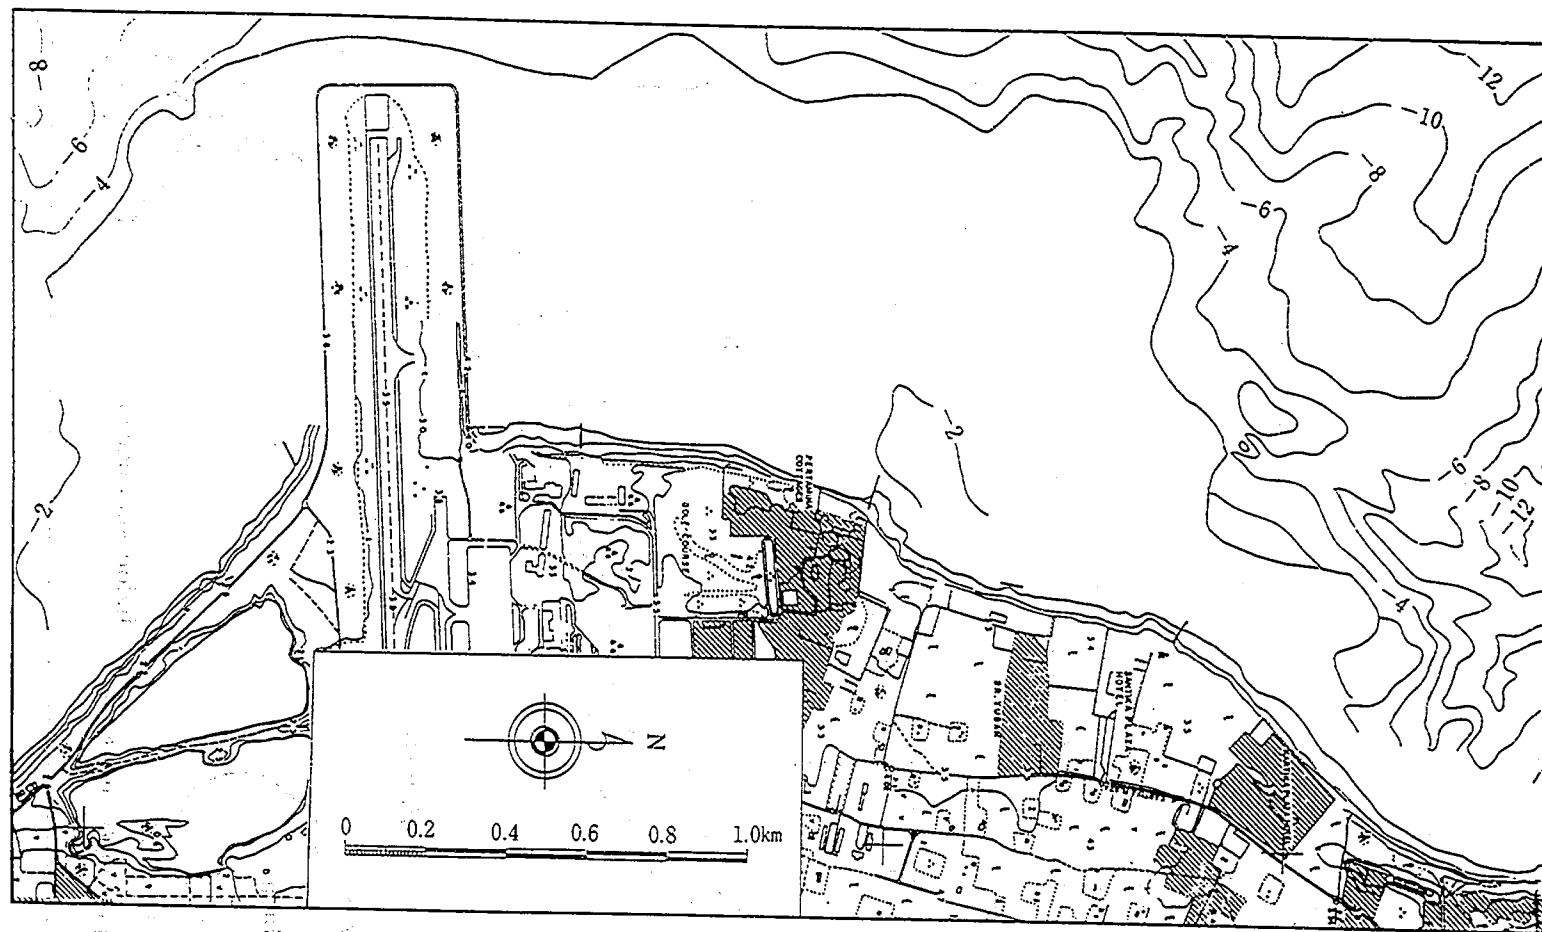
図-2.8 Kuta 海岸の深浅図

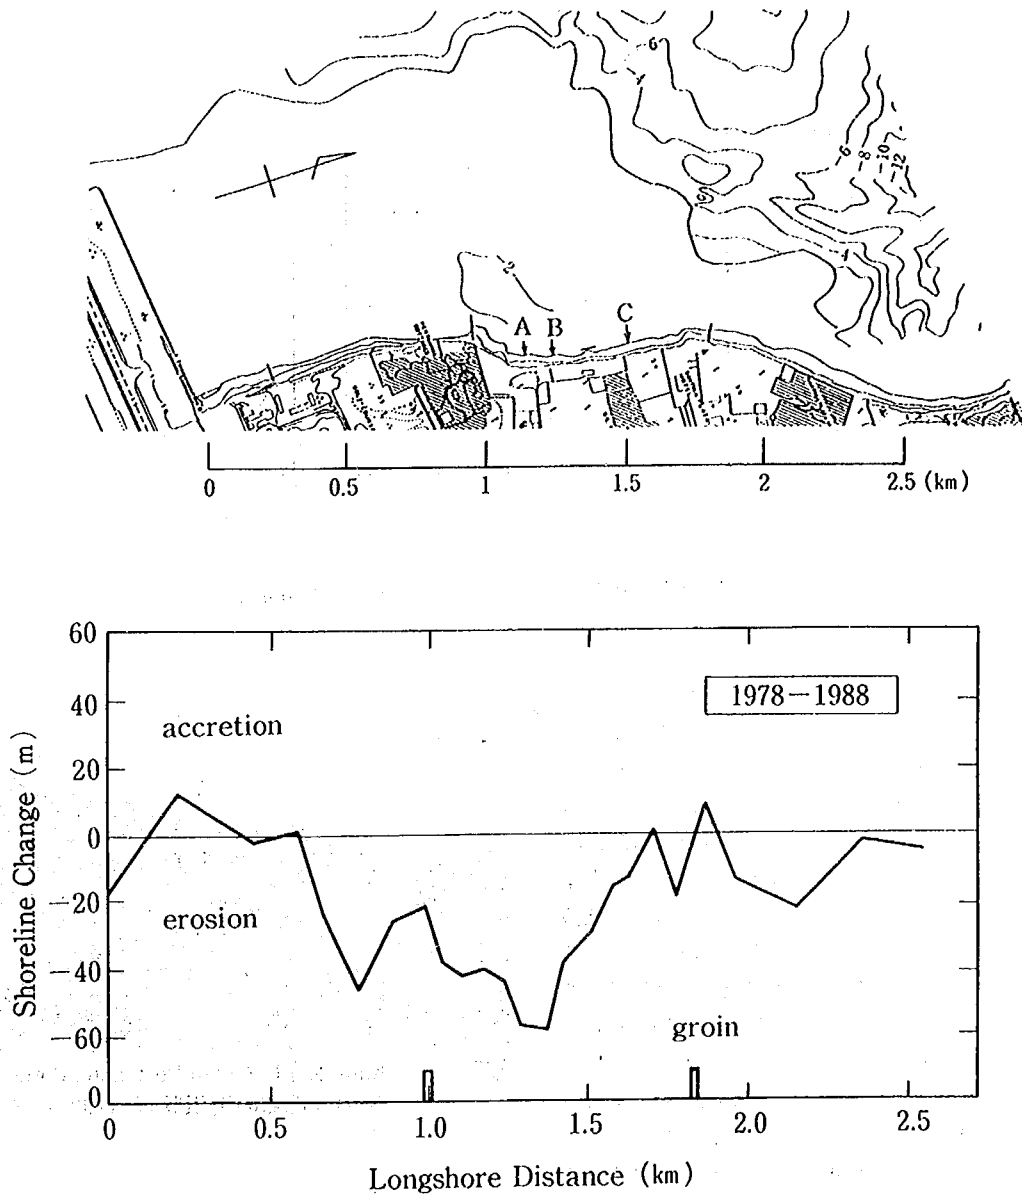
図-2.9 Kuta 海岸における汀線変化

Kuta 海岸の最近10年間の汀線変化を図-2.9に示す。南端のリーフ上に建設された空港滑走路(1969年完成)の影響により、南西から入射する卓越波の遮蔽域に位

置する汀線は安定しているが、滑走路から600m以北においては侵食が著しい。海浜断面も顕著に後退しており(図-2.10)、断面変化より算出されたリーフ内の損失土砂量は、この10年間で約 $16,000\text{m}^3/\text{yr}$ と見積もられた。

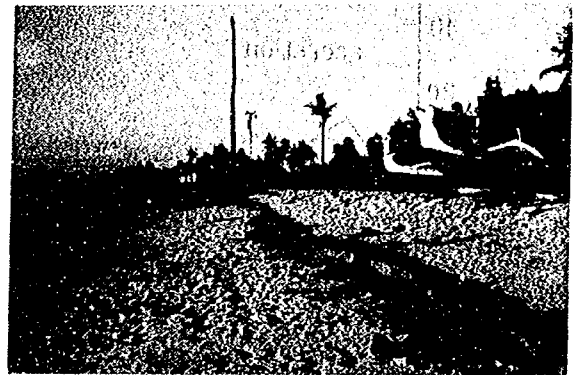
写真-2.1 Kuta 海岸における Pertamina Cottage 北側のA地点の海浜状況 (1987年3月撮影)

以下では1987年3月と1988年11月に撮影された写真を比較することにより侵食状況の変化を調べてみる(宇多, 1989)。例えば Pertamina Cottageの北側のA地

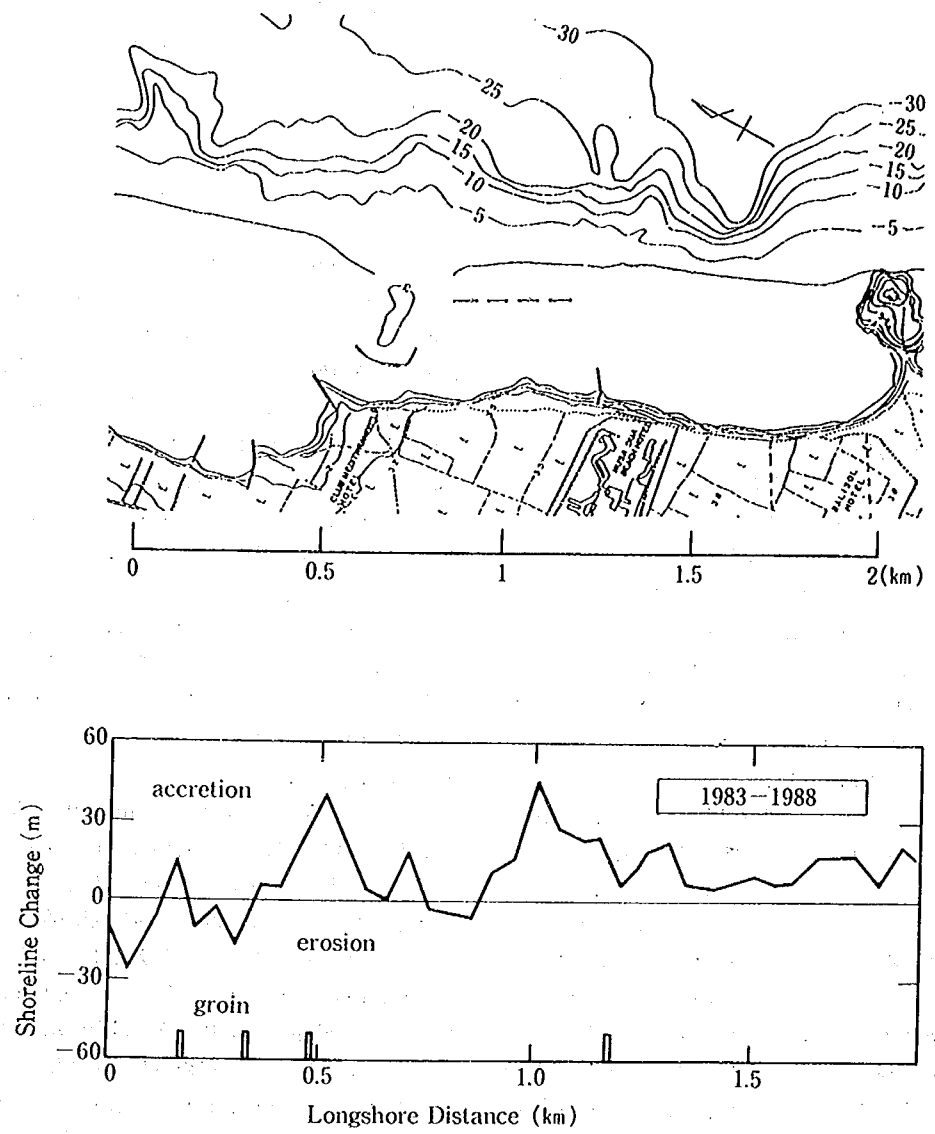
図-2.12 Nusa Dua 海岸における汀線変化
