# 土 木 研 究 所 報 告

第 181 号

海洋環境におけるコンクリート構造物の  
防食技術に関する開発研究

Developmental Study of Protective Technologies  
for Concrete Structures in Marine Environment

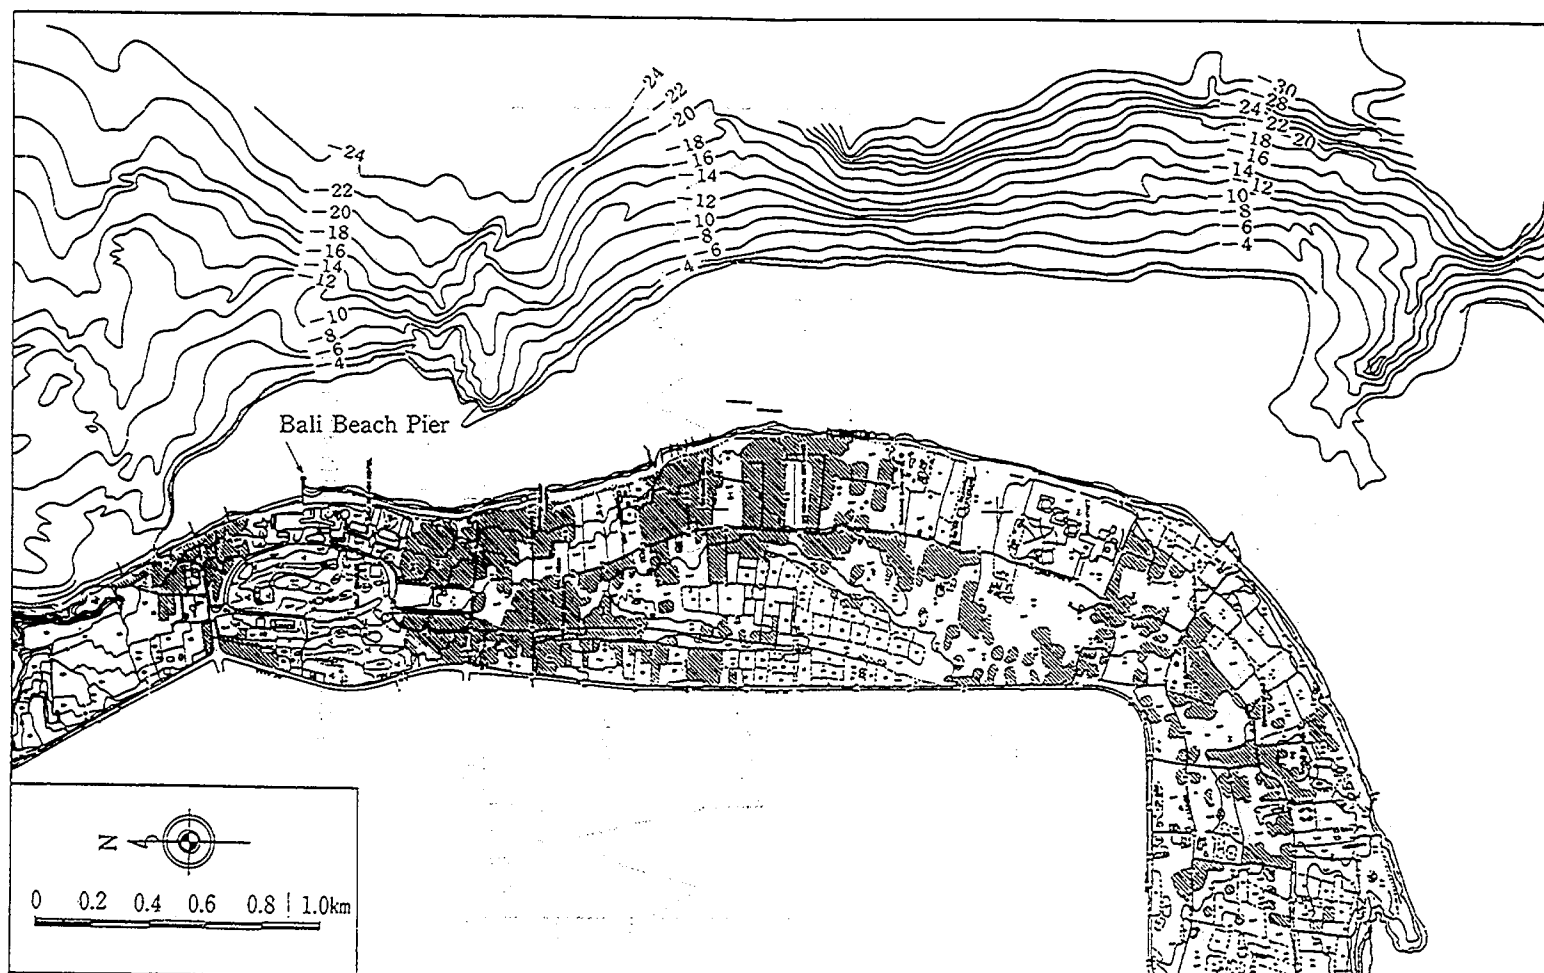
図-2.13 Sanur 海岸の深浅図

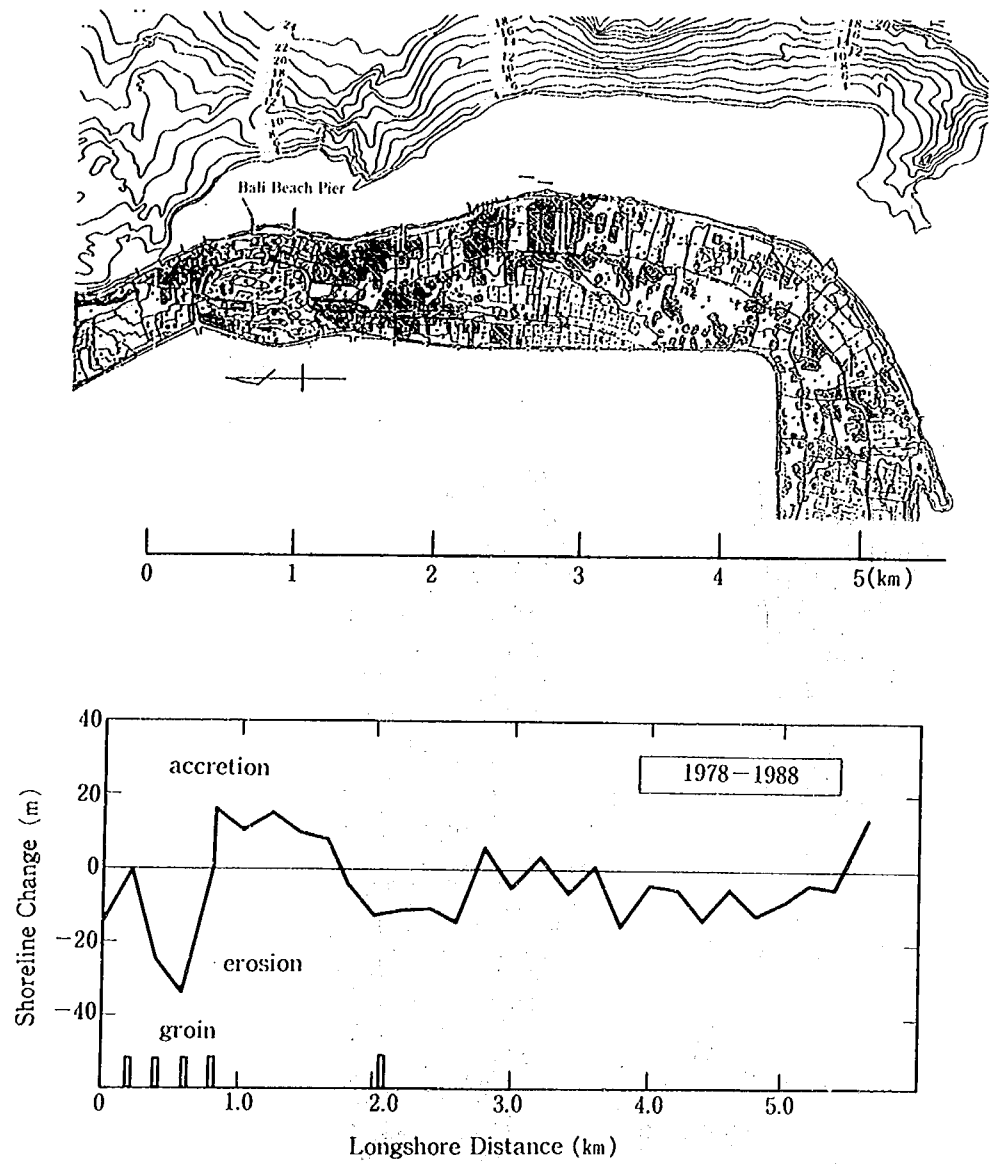
図-2.14 Sanur 海岸における汀線変化

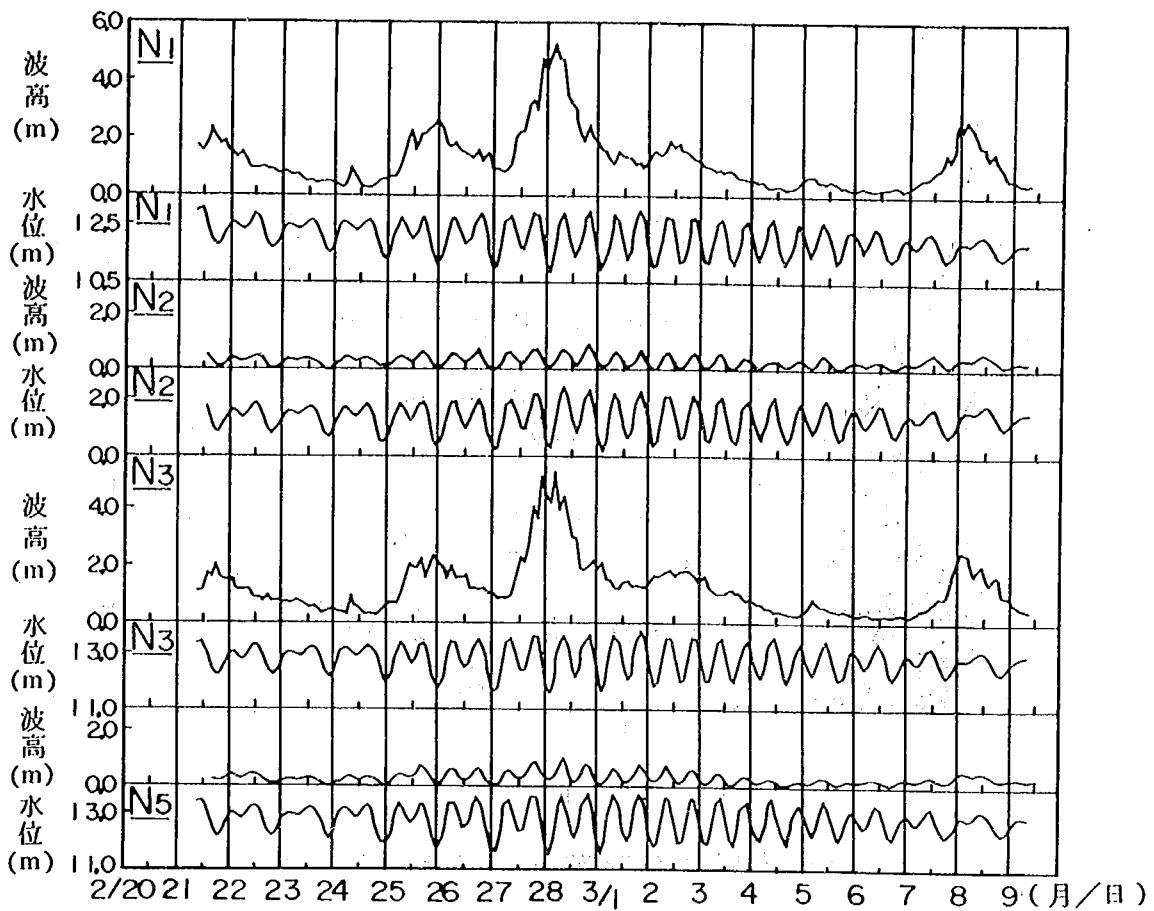
図-3.2 N1, N2, N3, N5地点の波高と水位の経時変化

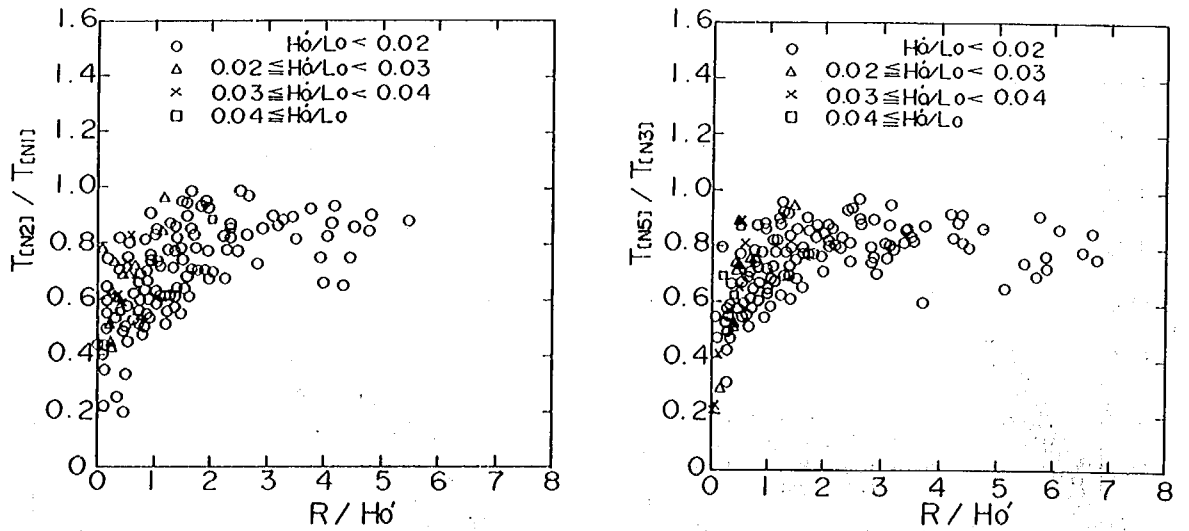
図-3.5 周期比と  $R/H_0'$  の関係

も得られる。これらのことからリーフ上では有義波の周期が短くなると考える必要がある。リーフ内で周期が短くなる主な要因として、砕波・分裂した波がほぼ水平なサンゴ礁上を進行する間に分散することが挙げられる。

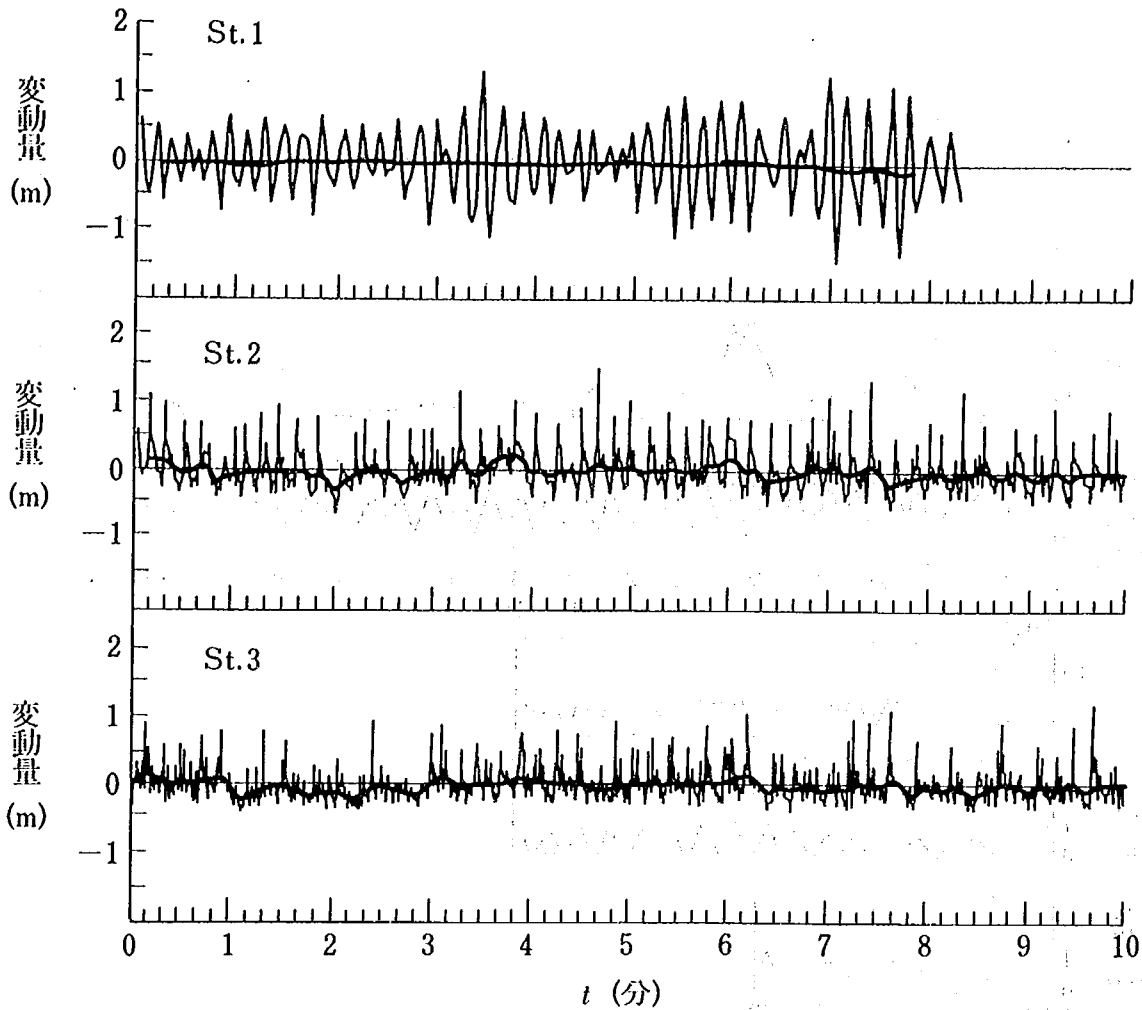
図-3.9 St. 2 における水面波形記録の 1 例 (1987年 2 月 28 日 8 時測定)

一方, リーフ端より57m, 地盤高がD.L.0.3mに位置するSt. 2上の有義波高の変化は, リーフ外のSt. 1の波高変化と著しい相違を示す。すなわちSt. 1の波高は潮位と無相関であったが, St. 2では波高と水位が良い相関を示す。結局, これらの点は, リーフ上では水深が小さいために, 波高がほぼ水位によって規定されることを意味している。一方, 周期は5秒前後と, 入射波の周期に比較して短くなっている。St. 2より更に岸側へ85m接近したSt. 3では, 波高は更に減衰し, 周期も短くなった。この地点においても波高は潮位変化と良い対応を示す。

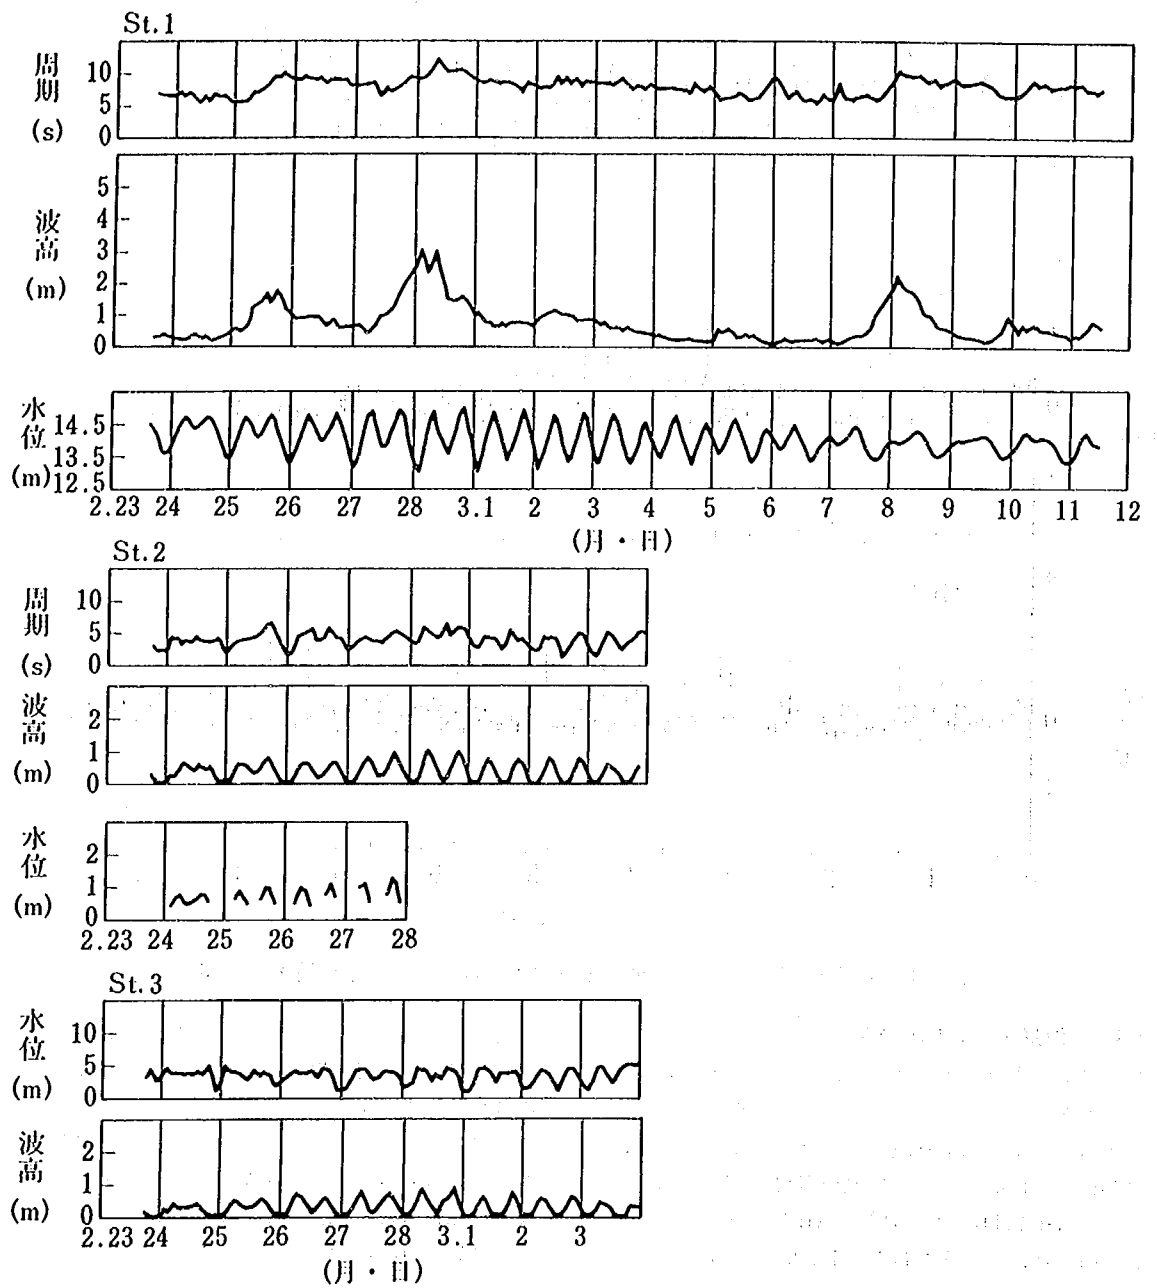
図-3.10 St. 1, 2, 3における周期, 波高, 水位の時間的変化

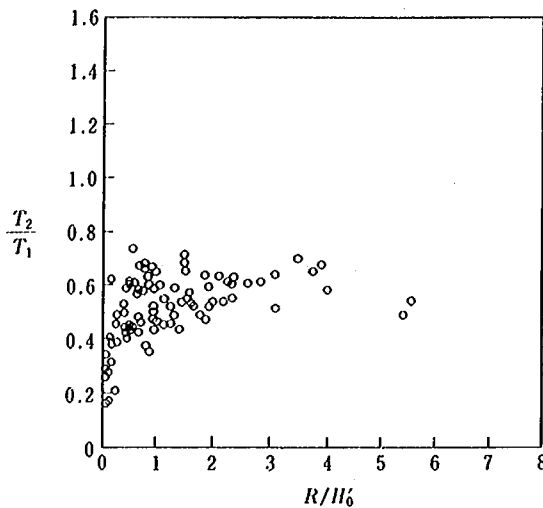
図-3.15 周期比と波高リーフ上水深比の関係(St. 2)

リーフ上の相対水深比( $R/H_0$ )と St. 1 に対する St. 2, 3 の周期比の関係を図-3.15, 3.16に示す。最初に、

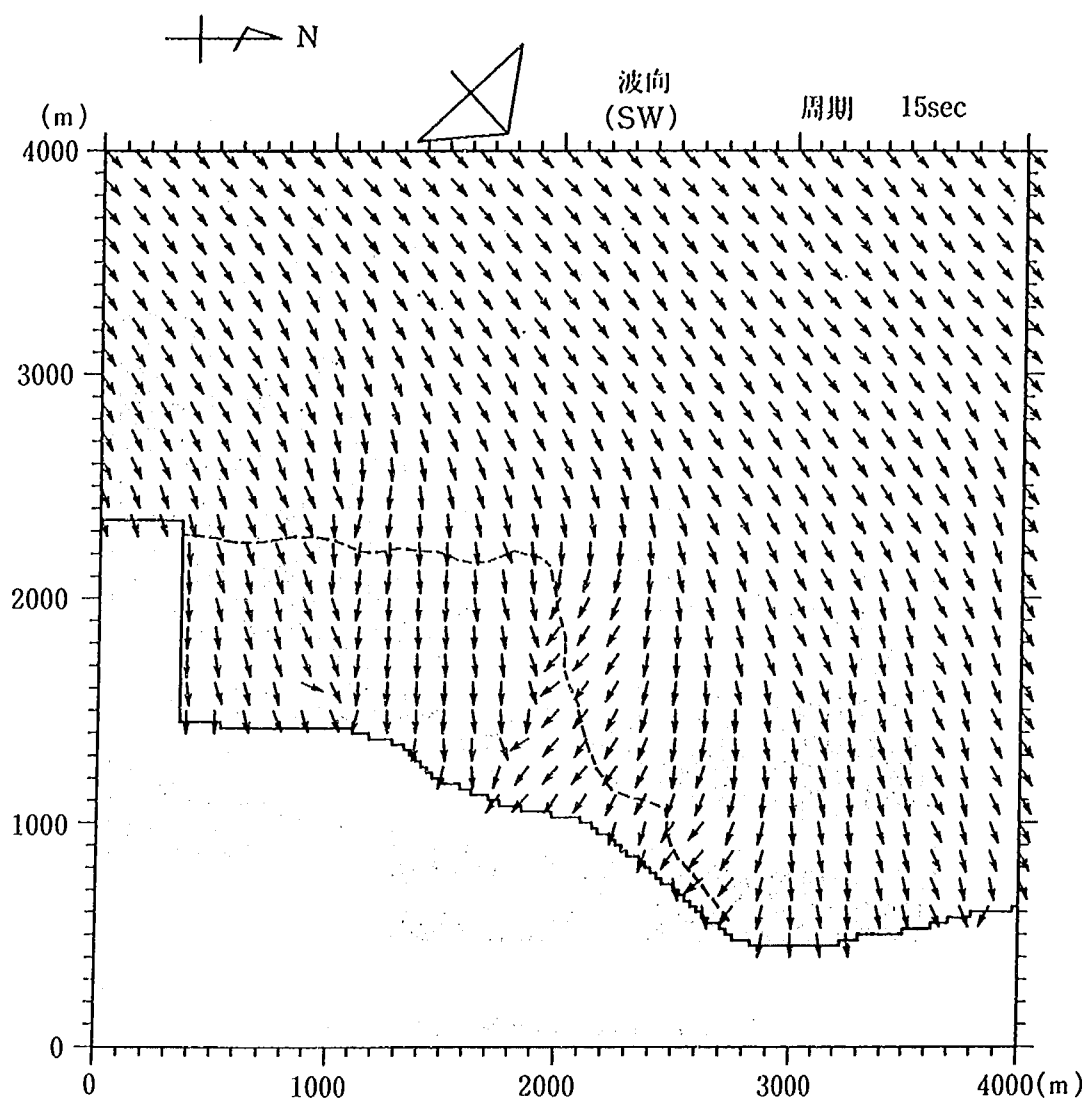
図-3.26 Kuta 海岸の屈折図

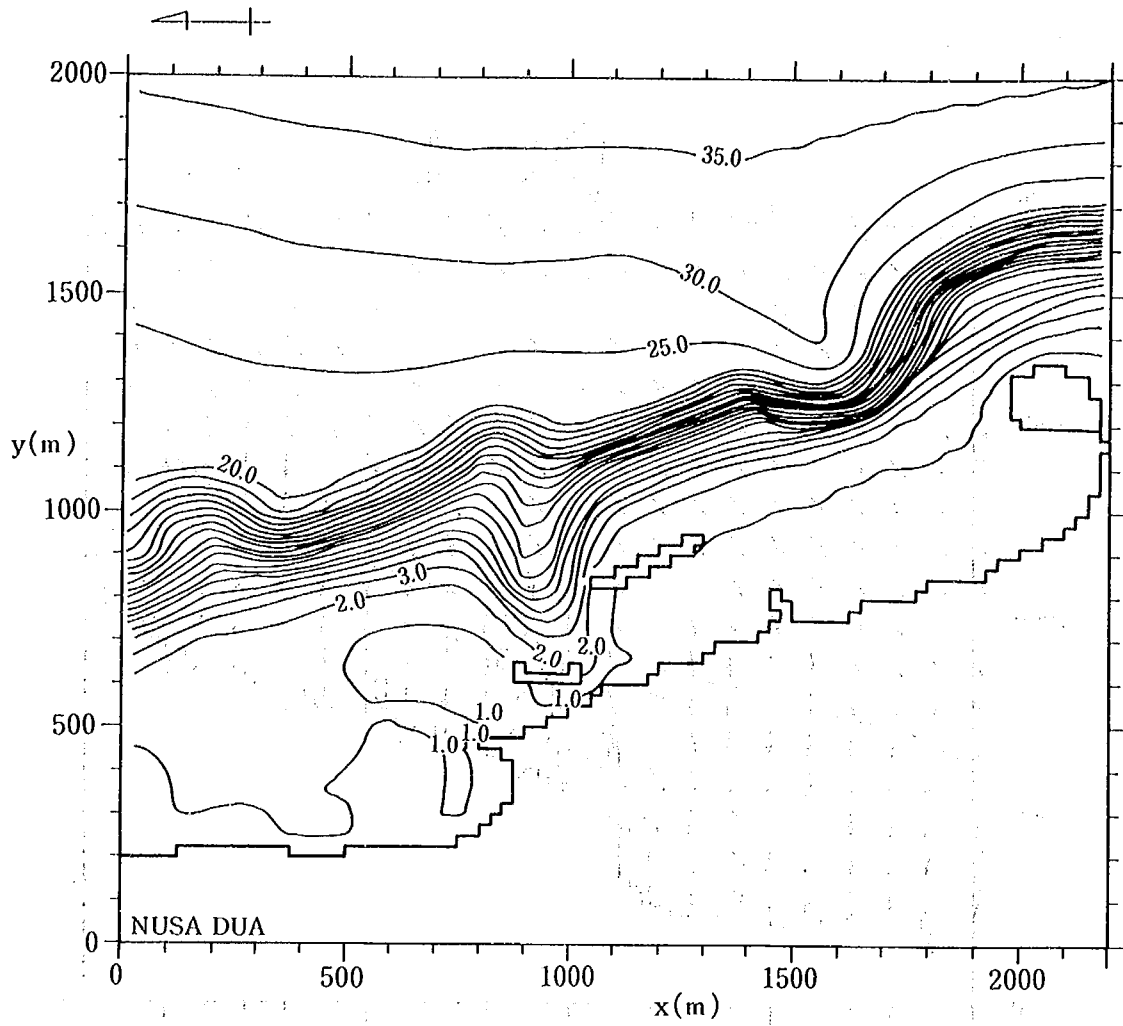
図-3.27 Nusa Dua 海岸の海底地形

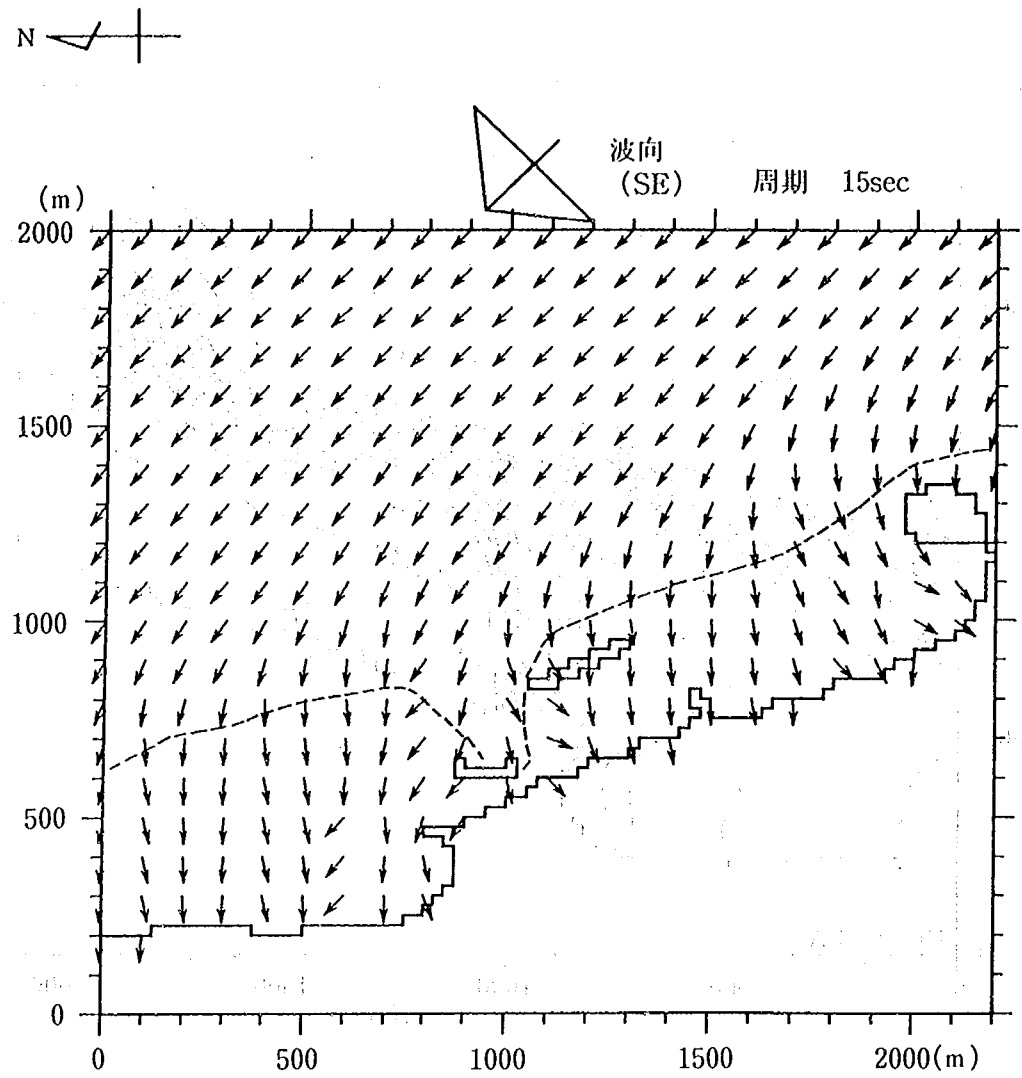
図-3.28 Nusa Dua 海岸の屈折図

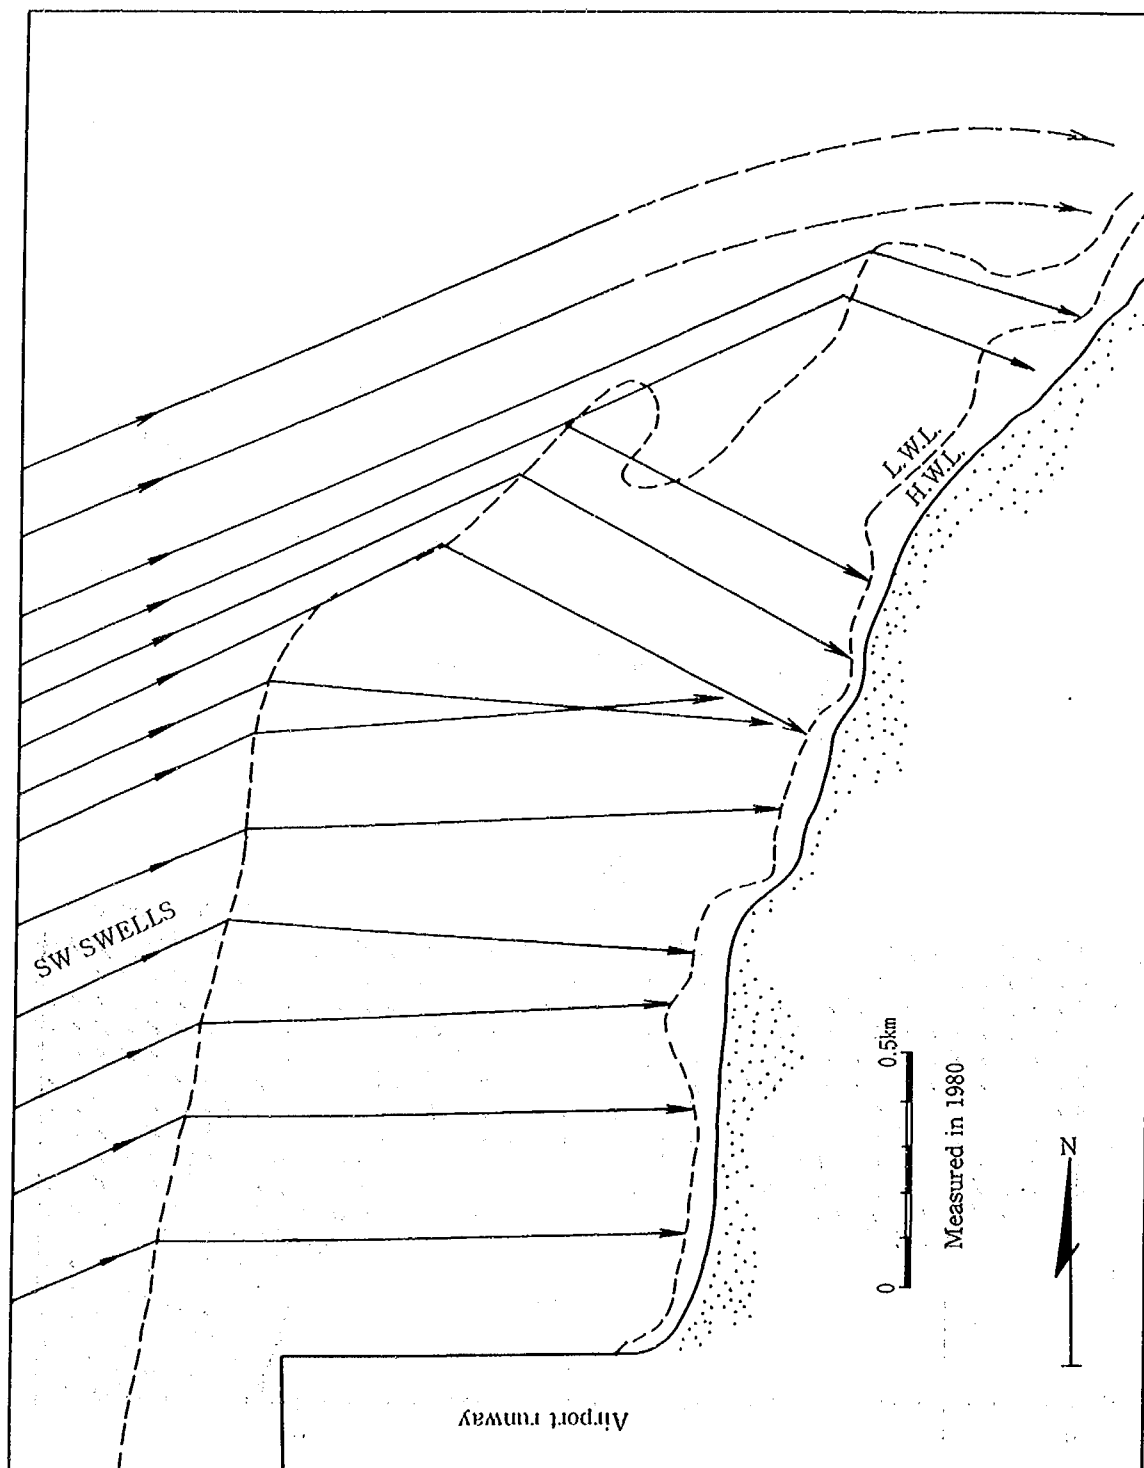
図-3.31 Kuta 海岸の屈折図 (Tsuchiya, 1987)

Kuta 海岸における波の屈折については、Tsuchiya (1987) も計算を行っている。リーフ上の水深を2.5m, リーフ沖の水深を30mと仮定して屈折計算を行い、図-3.31の結果を得た。計算ではSW方向より波を入射させている。汀線はほぼ入射方向に対し直交している。

一般に、防波堤などにより波が著しく遮蔽される場合、その背後域に形成される循環流と波向変化とによって構造物背後へと土砂が運ばれるが、図-3.31の場合、滑走路によって形成される遮蔽域は広くないから、遮蔽域での堆積土砂量はそれほど多くないと考えられる。

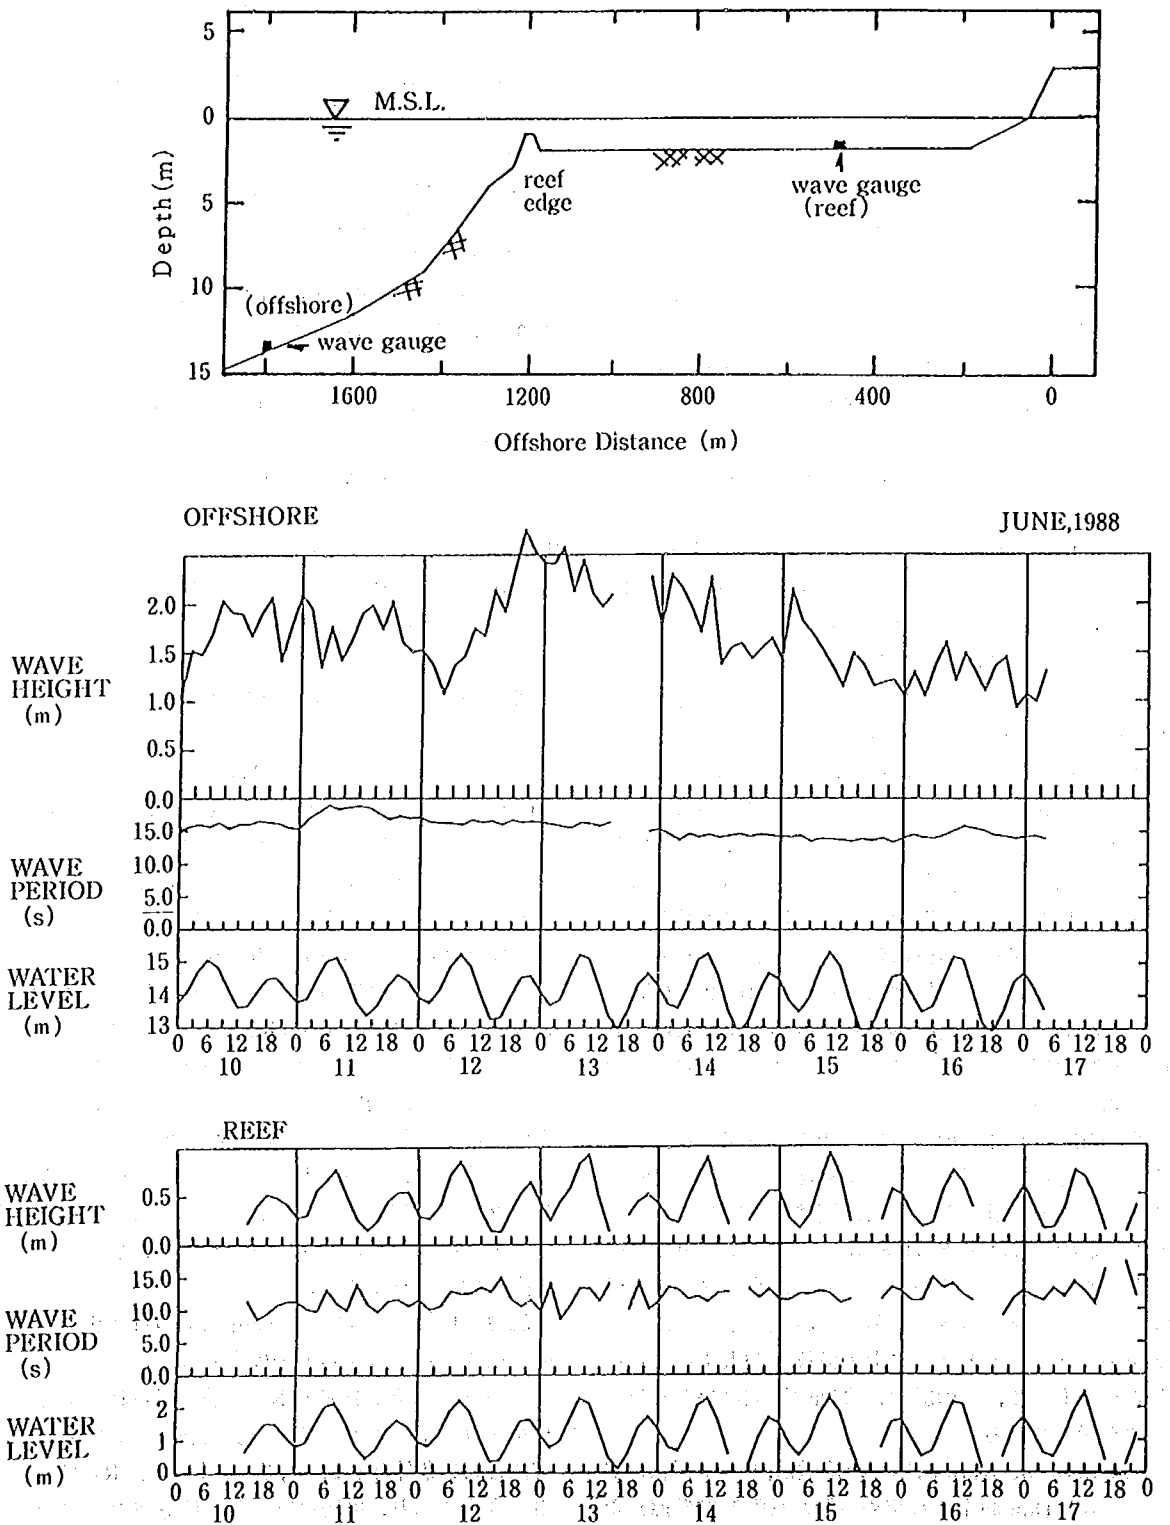
図-3.32 Kuta 海岸におけるリーフ内外の有義波高・周期の経時変化

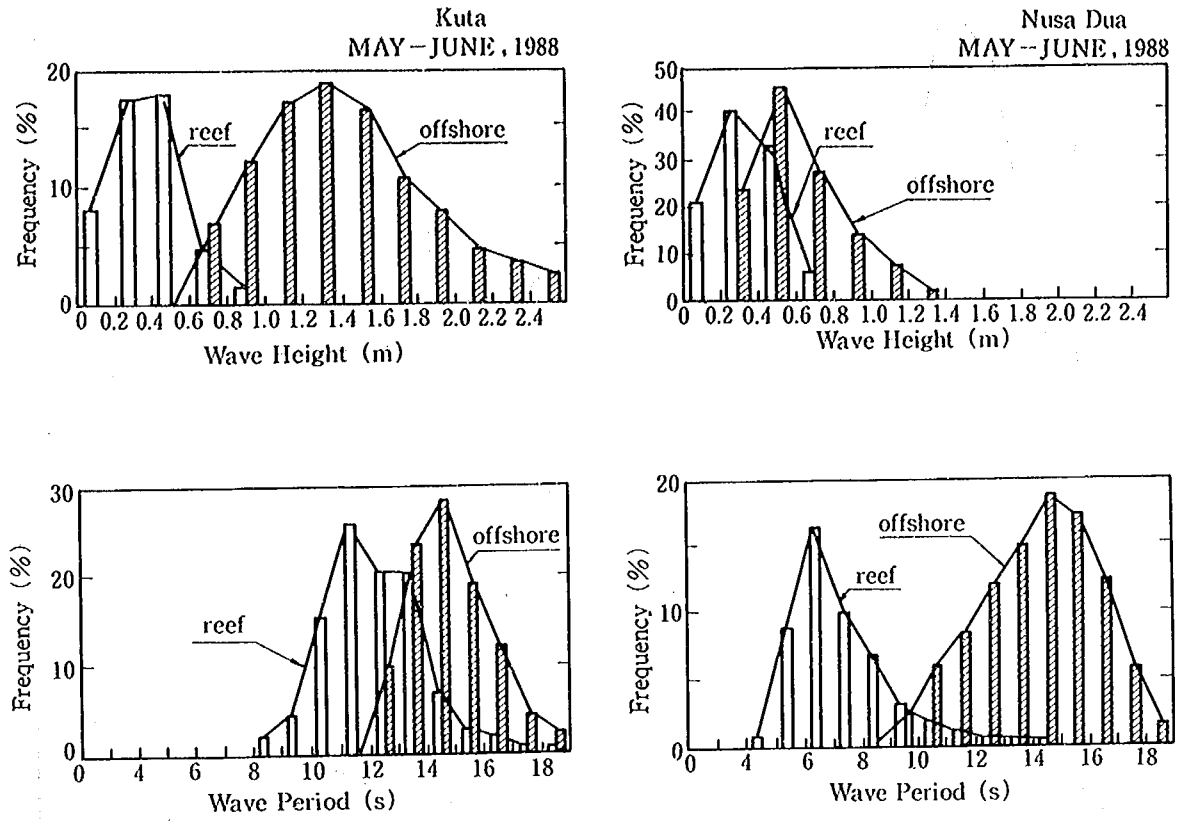
図-3.33 Kuta および Nusa Dua 海岸における有義波高・周期の分布

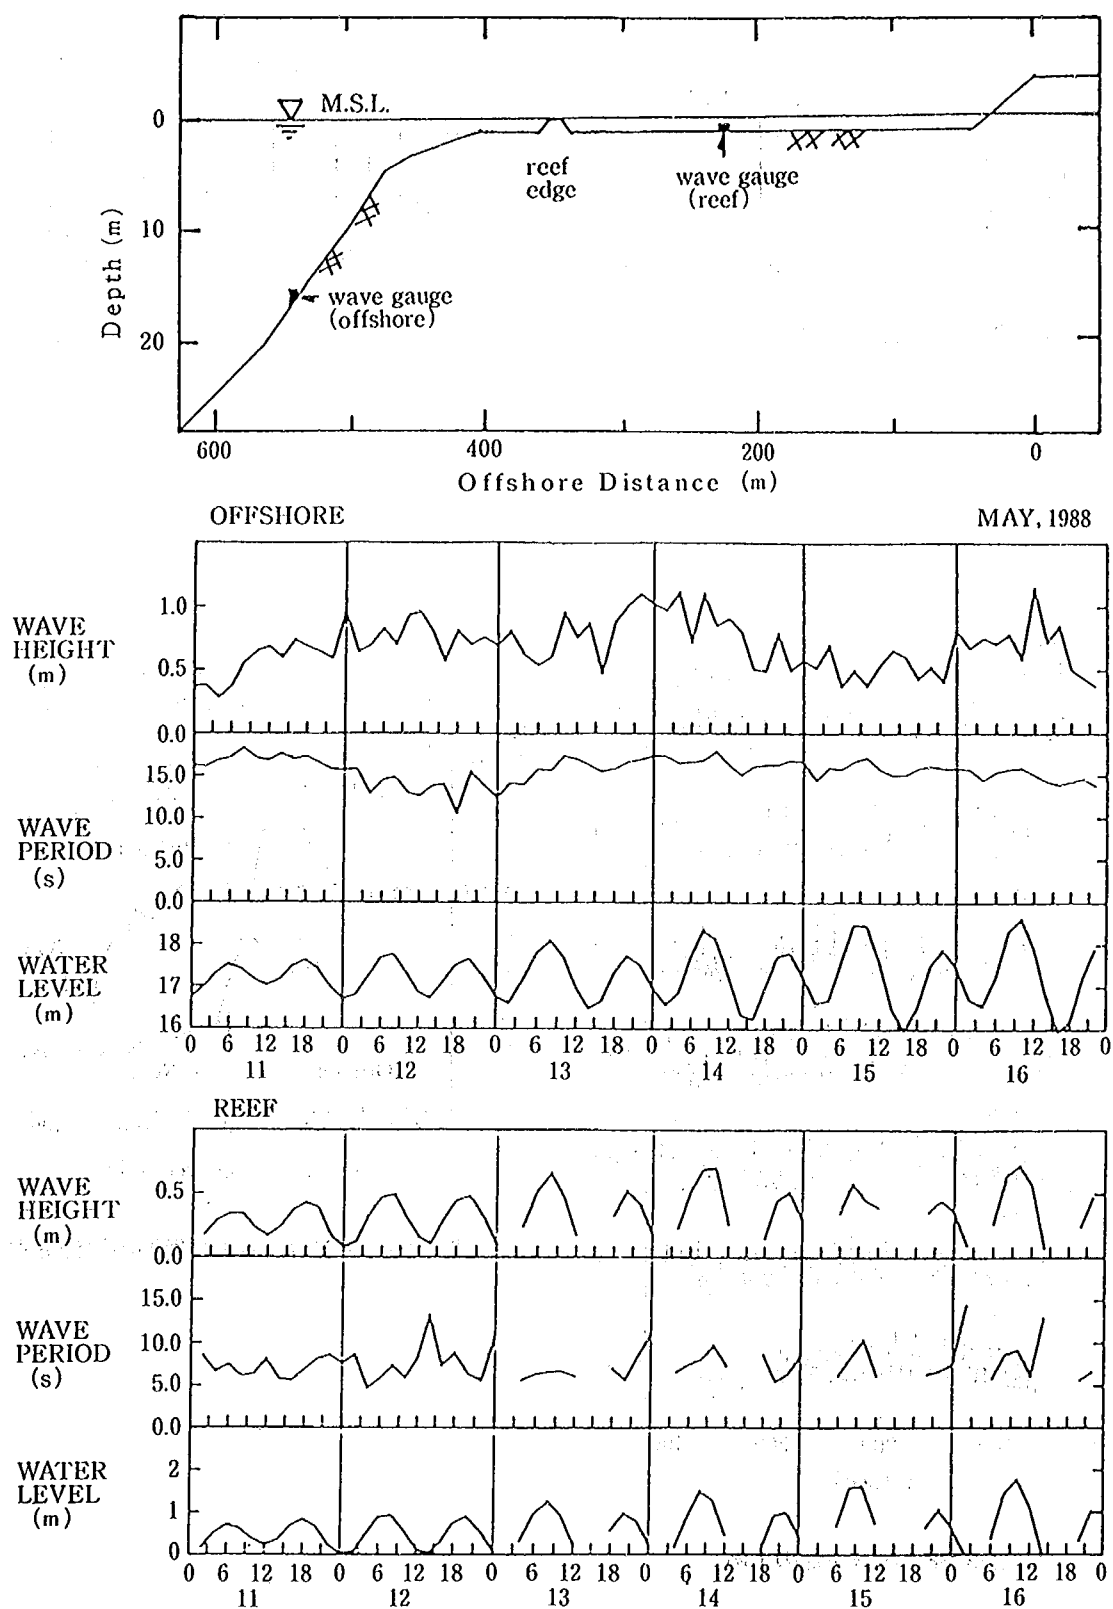
図-3.36 Nusa Dua 海岸におけるリーフ内外の有義波高・周期の経時変化

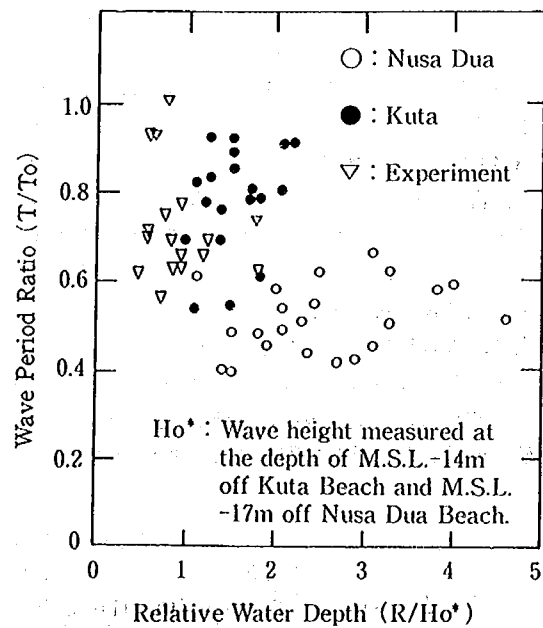
図-3.42 リーフ内外の周期比と相対水深との関係

最後にリーフ内外の周期の変化を図-3.42に示した。リーフの水深が小さく crestの発達した Nusa Dua 海岸の方が分裂現象による周期の減少が顕著であり、沖波周期の1/2程度まで短くなっている。また、実験においても現地海岸と同様な周期の減少傾向が見られる。

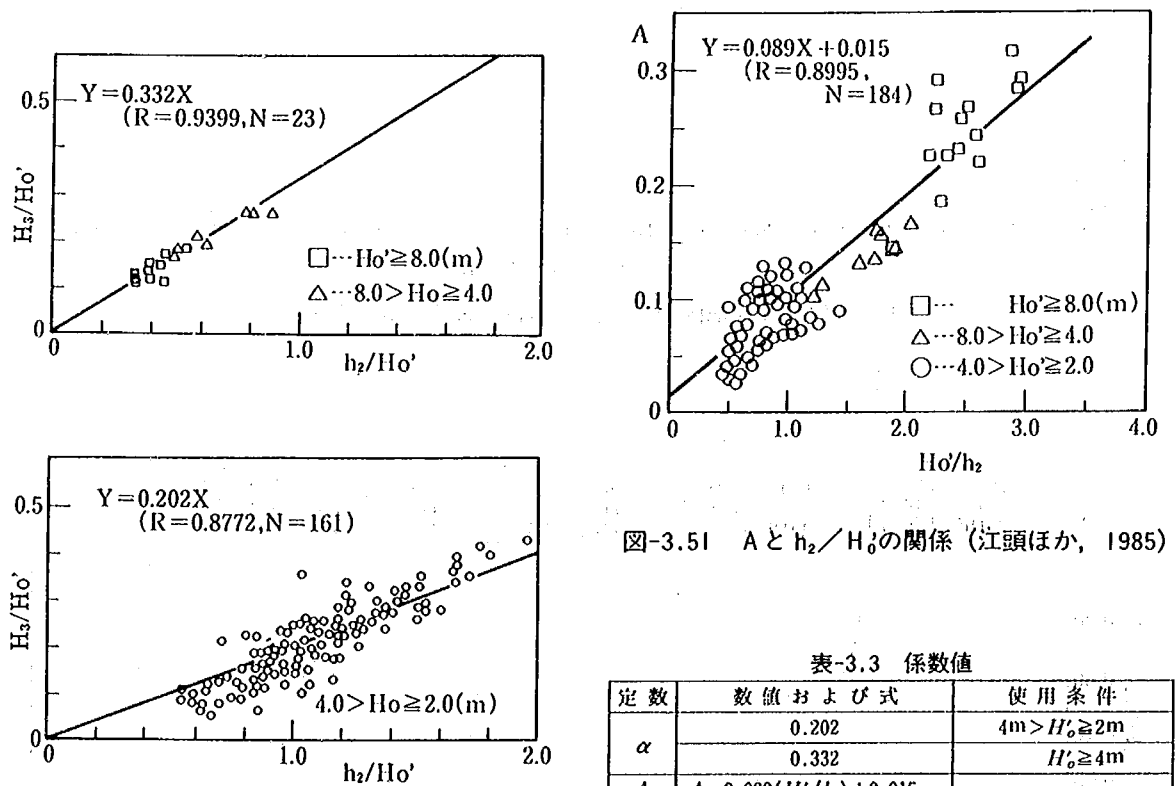
図-3.51 A と  $h_2/H_o$  の関係 (江頭ほか, 1985)図-3.50  $H_3/H_o'$  と  $h_2/H_o'$  の関係 (江頭ほか, 1985)

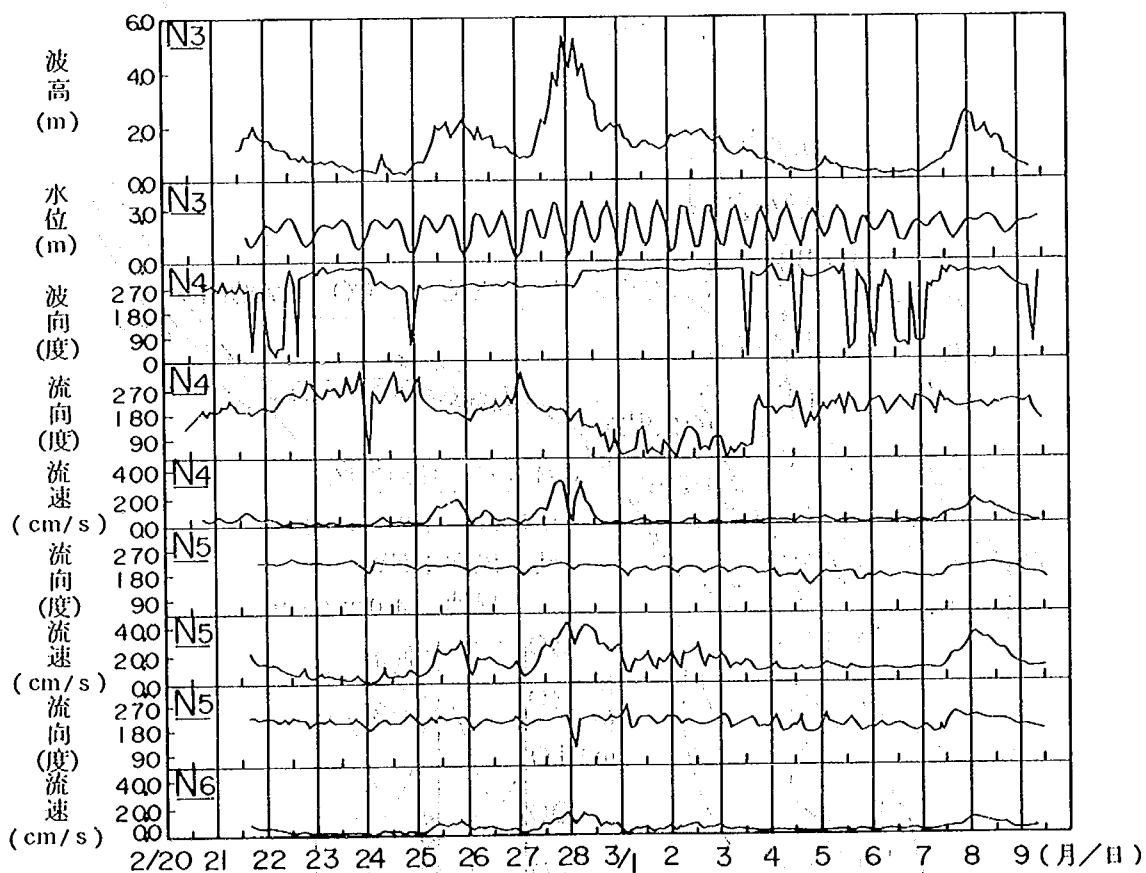
図-4.2 N3~N6地点の波高、波向、流速の経時変化

仲泊地区の流況観測を行った3月3日は、日最大有義波高が1.23mと調査期間中においても比較的波高の低い時であった(図-4.2参照)。また、流れは比較的弱く、N5のデータによると、流速は0.1m/s程度であった。山田温泉前面のリーフの切れ目付近におけるフロート追跡(図-4.4)によると、フロートは水深の大きいリーフの切れ目方向に向かって流れ、その流速はリーフエッジ付近で若干速く、約0.2m/s、他は0.15m/sである。この結果はN5で流速計により測定された流向流速とほぼ一致している。更に、観測時の風向はNWであって、流れの方向とほぼ逆行することを考慮すると、観測された流れは吹送流でないことは明らかである。

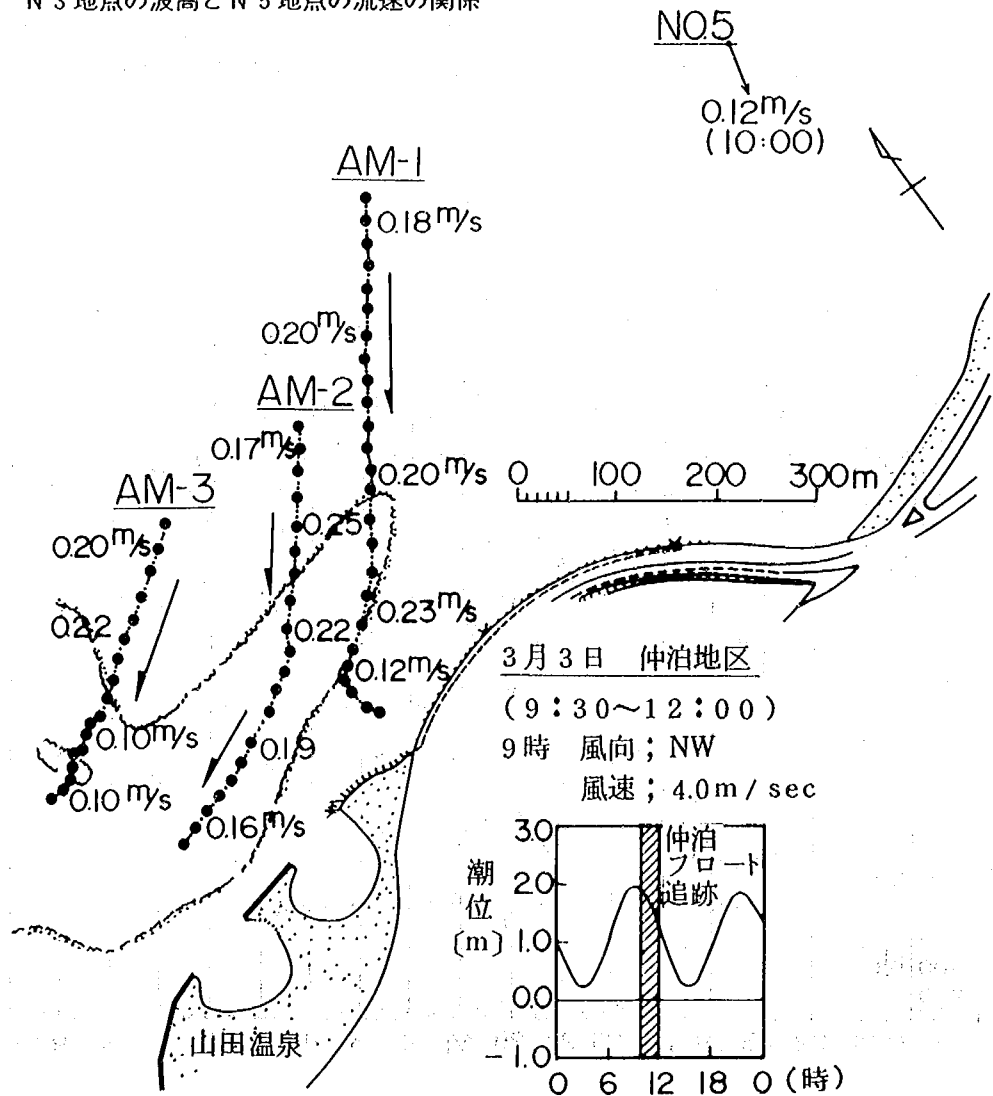
図-4.4 フロート追跡による流速測定(山田温泉沖)

リーフ上の流況はフロートを追跡することによって測定することができるが、トランシットでフロートを追跡する方法を用いる限り、その測定可能範囲は図-4.4, 4.5に示したように広くない。リーフの幅は 1 km 以上に達するので、広域の流況を測定するためには他の方

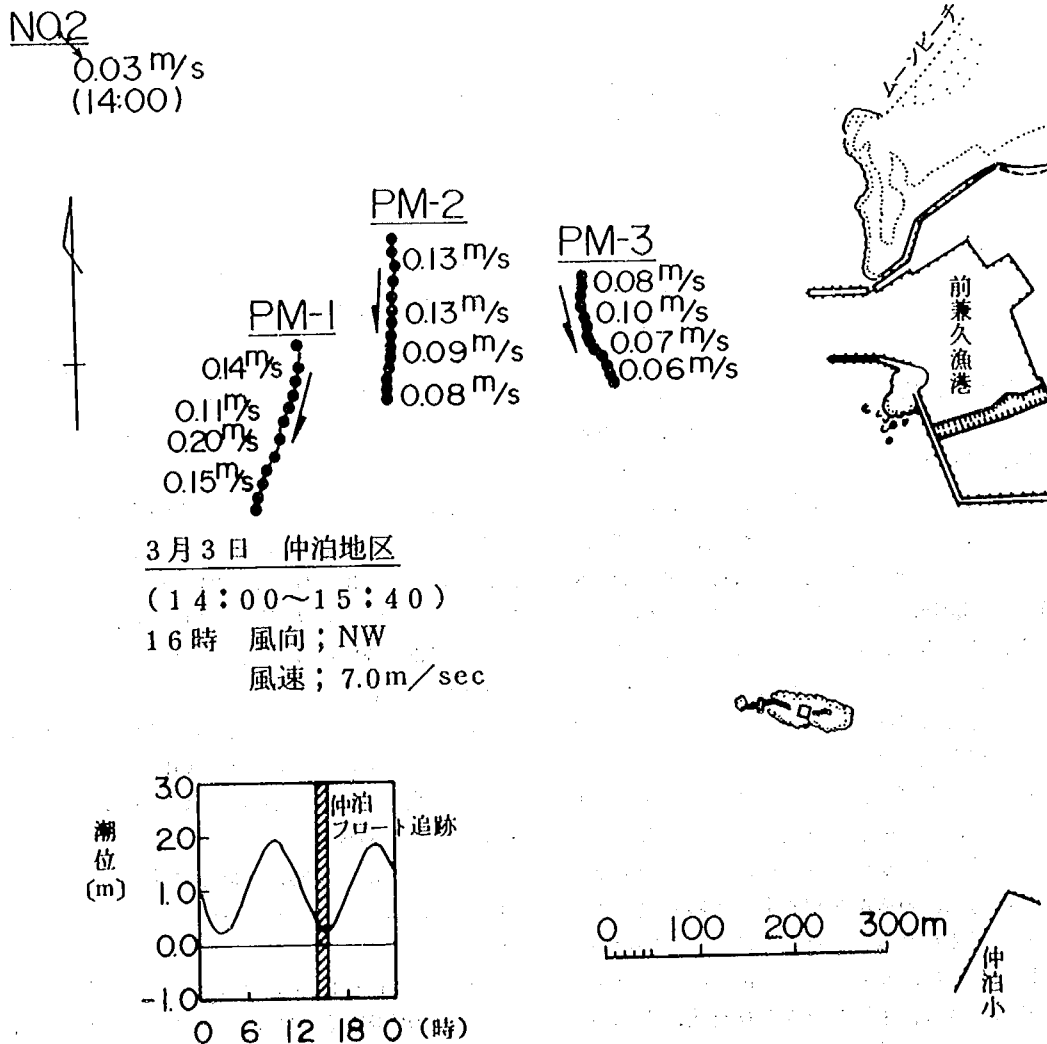
図-4.5 フロート追跡による流速測定 (前兼久漁港沖)
