# 土 木 研 究 所 報 告

第 181 号

海洋環境におけるコンクリート構造物の  
防食技術に関する開発研究

Developmental Study of Protective Technologies  
for Concrete Structures in Marine Environment

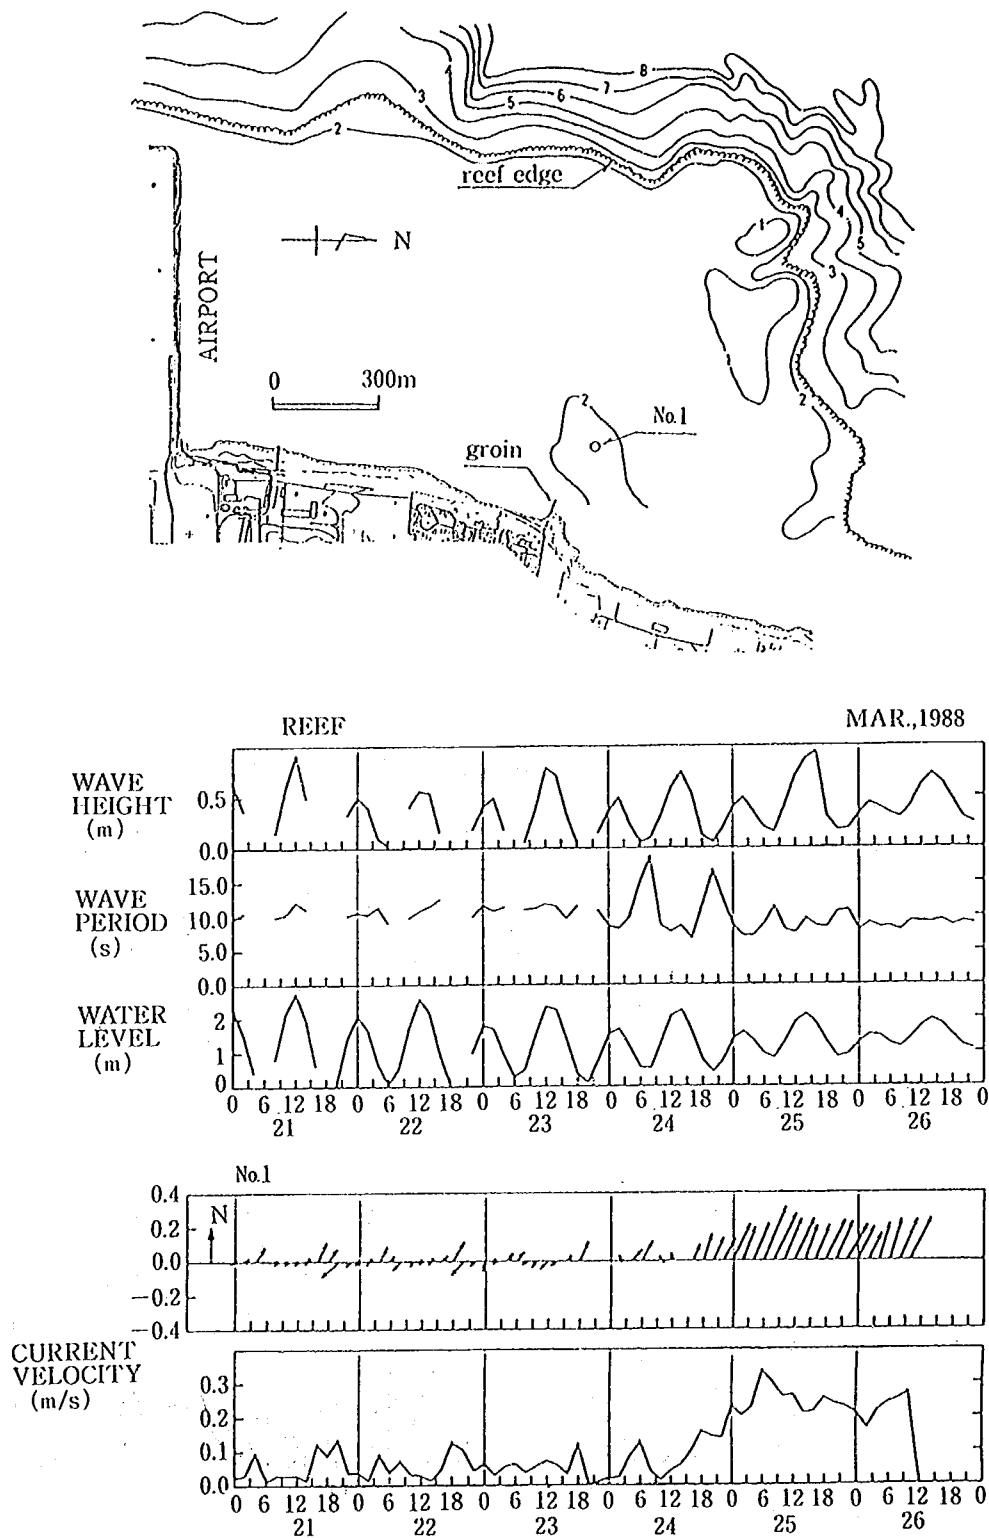
図-4.7 Kuta 海岸における流速の経時変化

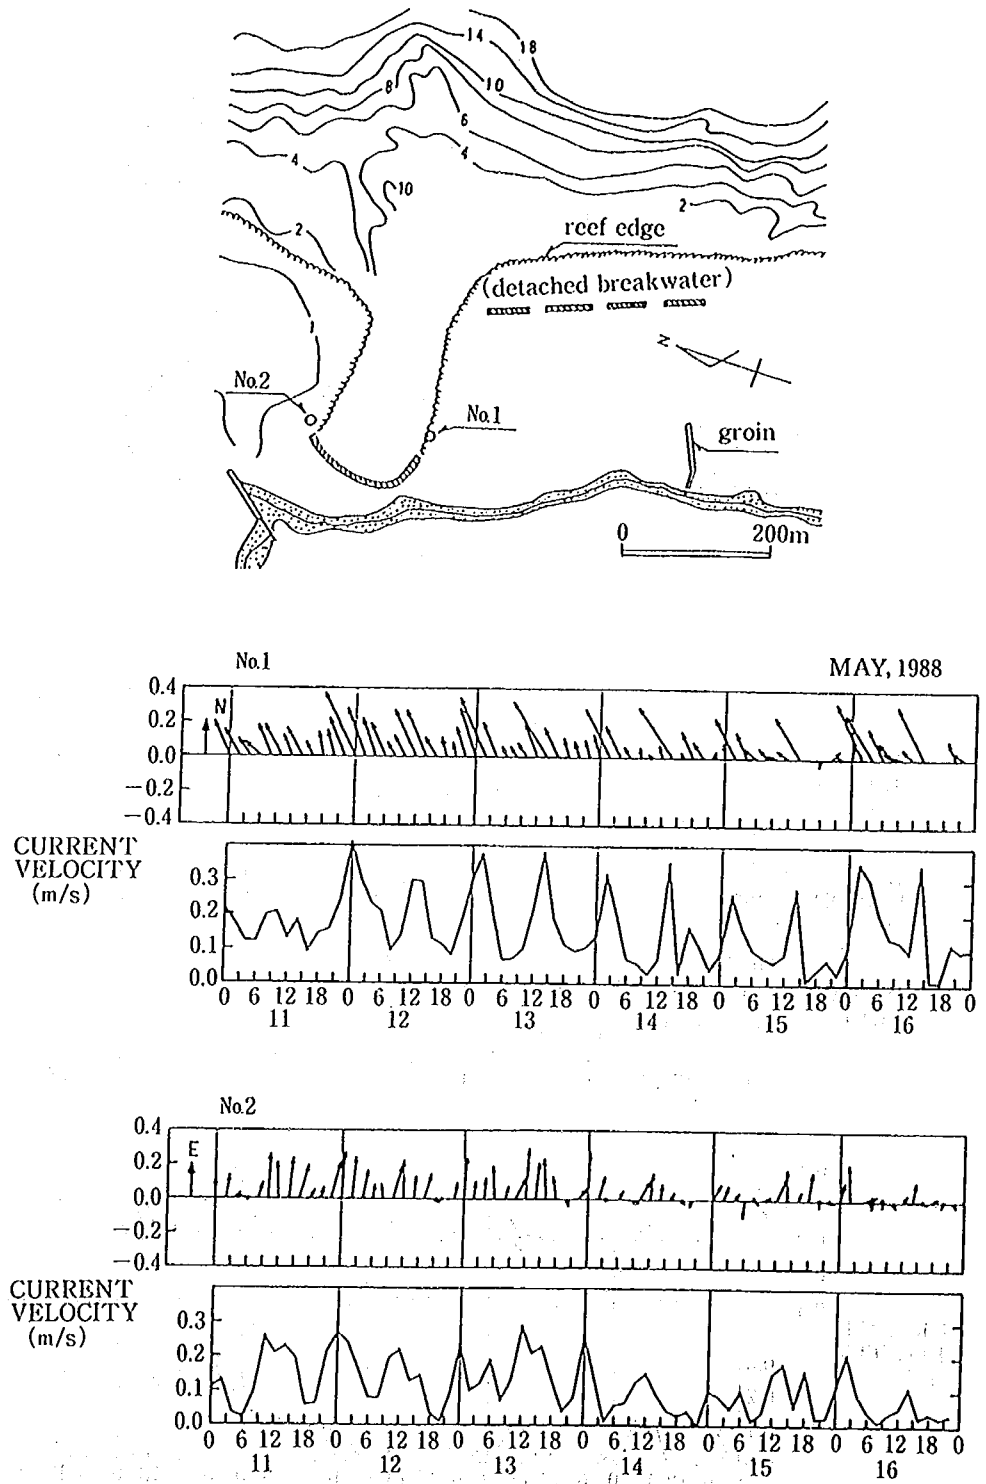
図-4.8 Nusa Dua 海岸における流速の経時変化

同様に、Nusa Dua 海岸の中央部に存在するリーフギャップの両端に設置した流速計の記録を図-4.8に示す。ここにリーフギャップ周りで流れの観測を実施したのは、この切れ目を通じ沖へと海水が流出し、その場合海浜部の土砂の流失が考えられることから、リー

フ上の海浜の安定を考える上で本質的に重要と思われるためである。図-4.8に示すように、リーフギャップの岸側にはU字型の不透過性防波堤が建設されている。これは海浜からの養浜砂の流失を防止するために造られた施設である。データを見ると両地点とも半日周潮の潮汐変動が見られるものの、Na1地点では切れ目に向かう最大40cm/sの北向き流れが、Na2地点でも最大30cm/sの切れ目に向かう東向きの流れが常時発生している。このことから、当地点ではリーフ礁原上の水は潮位に関係なくリーフギャップから沖合へ流出していることが明らかとなった。このようなギャップを通過する流れについては、Tsuchiya (1987) も空中写真をもとに図-4.9に示す流況を示したが、実測値は図-4.9とも良い一致を示す。また、この流動に伴い汀線際の2地点に投入した蛍光砂もリーフギャップの深みへ落ち込んでいる状況が確認された(図-4.10)。ここに、図中のリーフギャップの中のカッコ書きの数字は蛍光

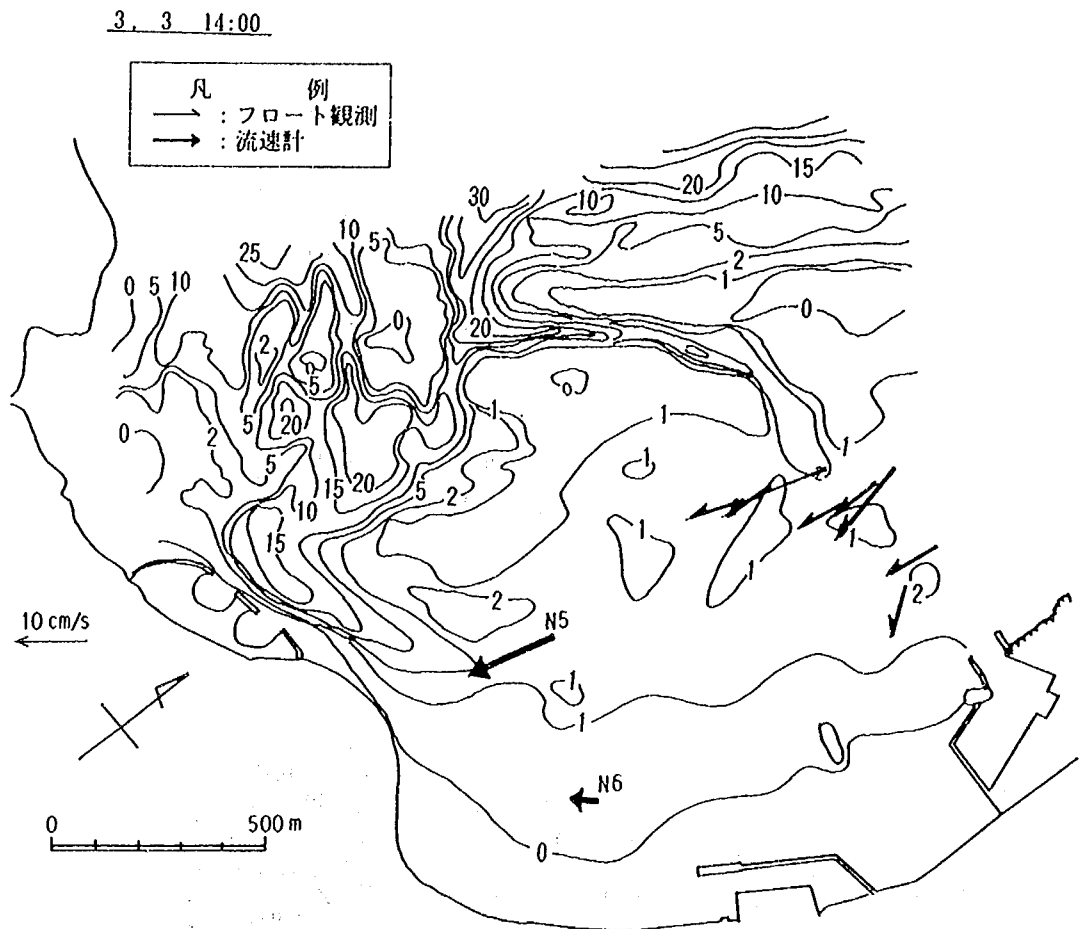
図-4.26 流速計およびフロートを用いた観測によって得られた流況  
(1987年3月3日, 14:00観測)

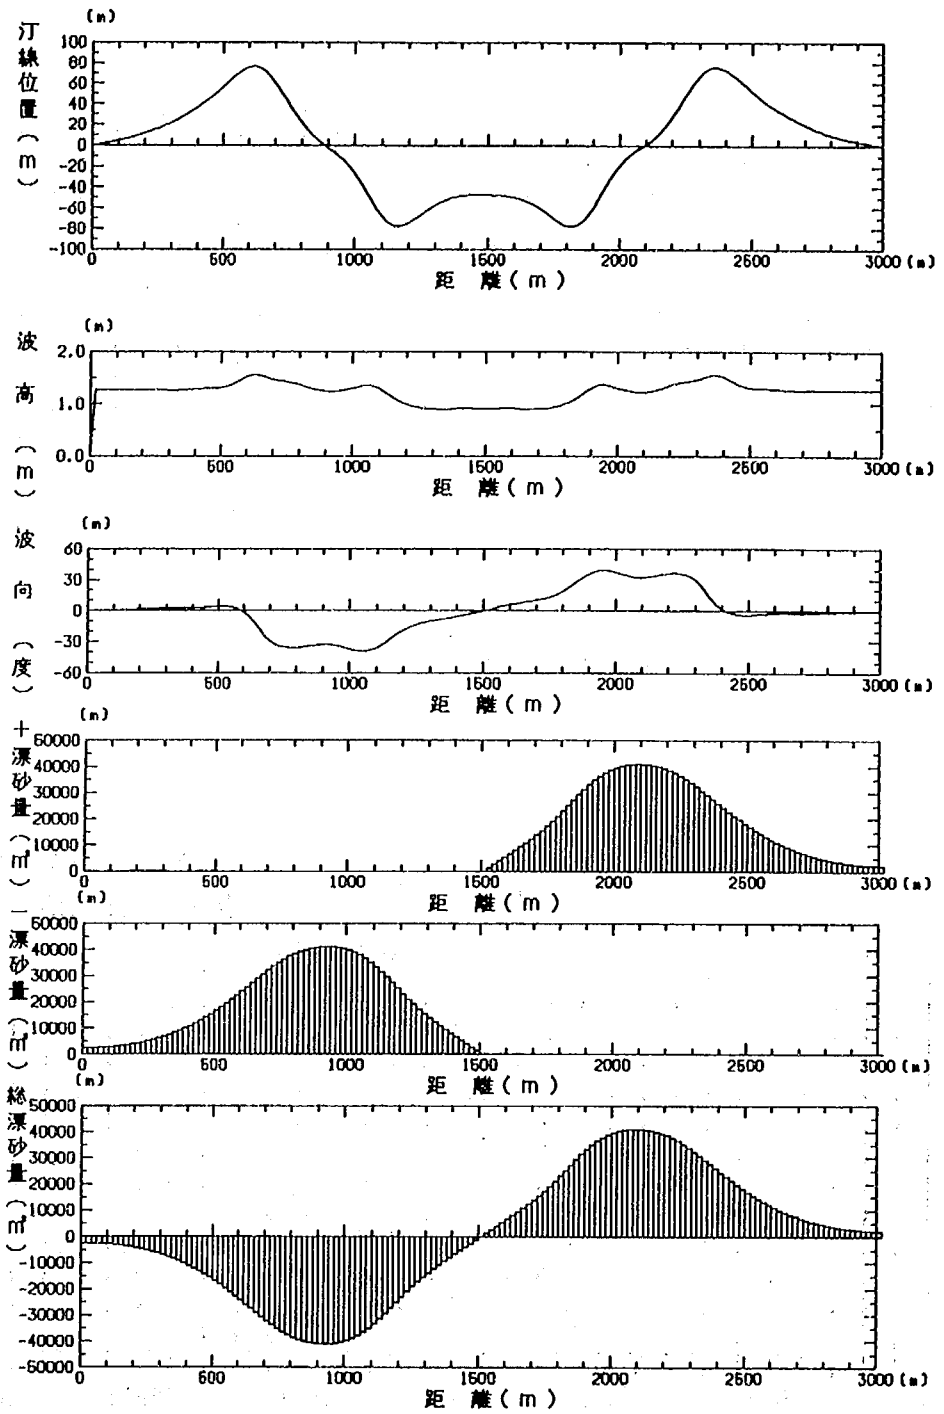
図-5.5 リーフギャップ周りでの汀線変化 (3か月後)

に示したように、Sanur 海岸のほぼ中央部に存在するリーフギャップ背後の汀線が凹んでいる点と良く一致する。

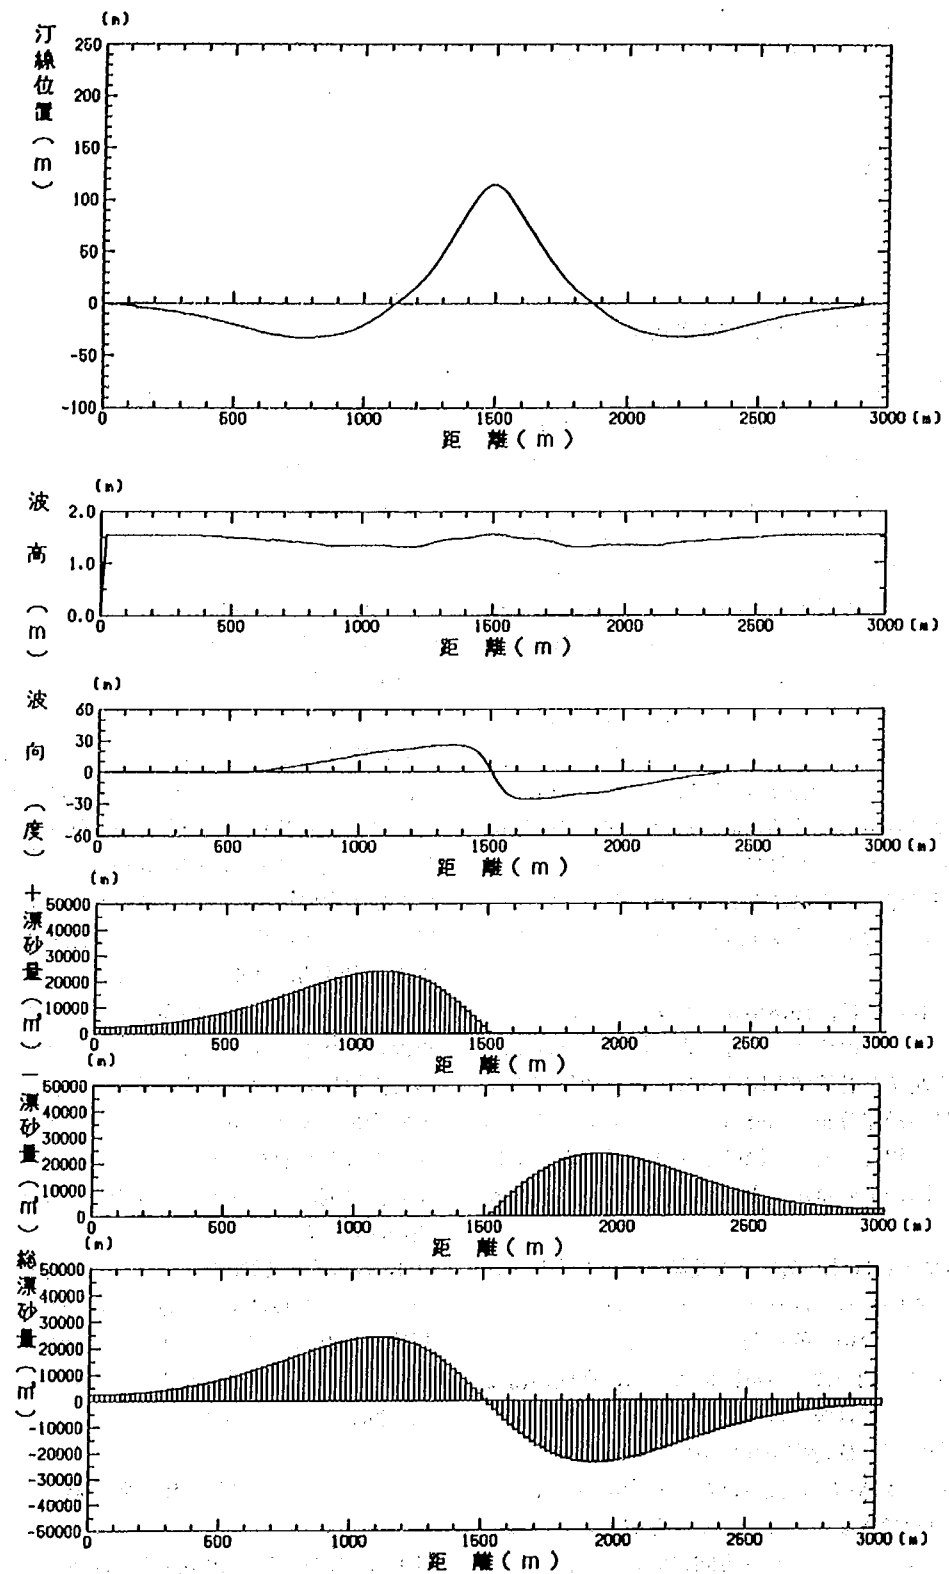
図-5.6 幅広いリーフの周りでの汀線変化 (3か月後)

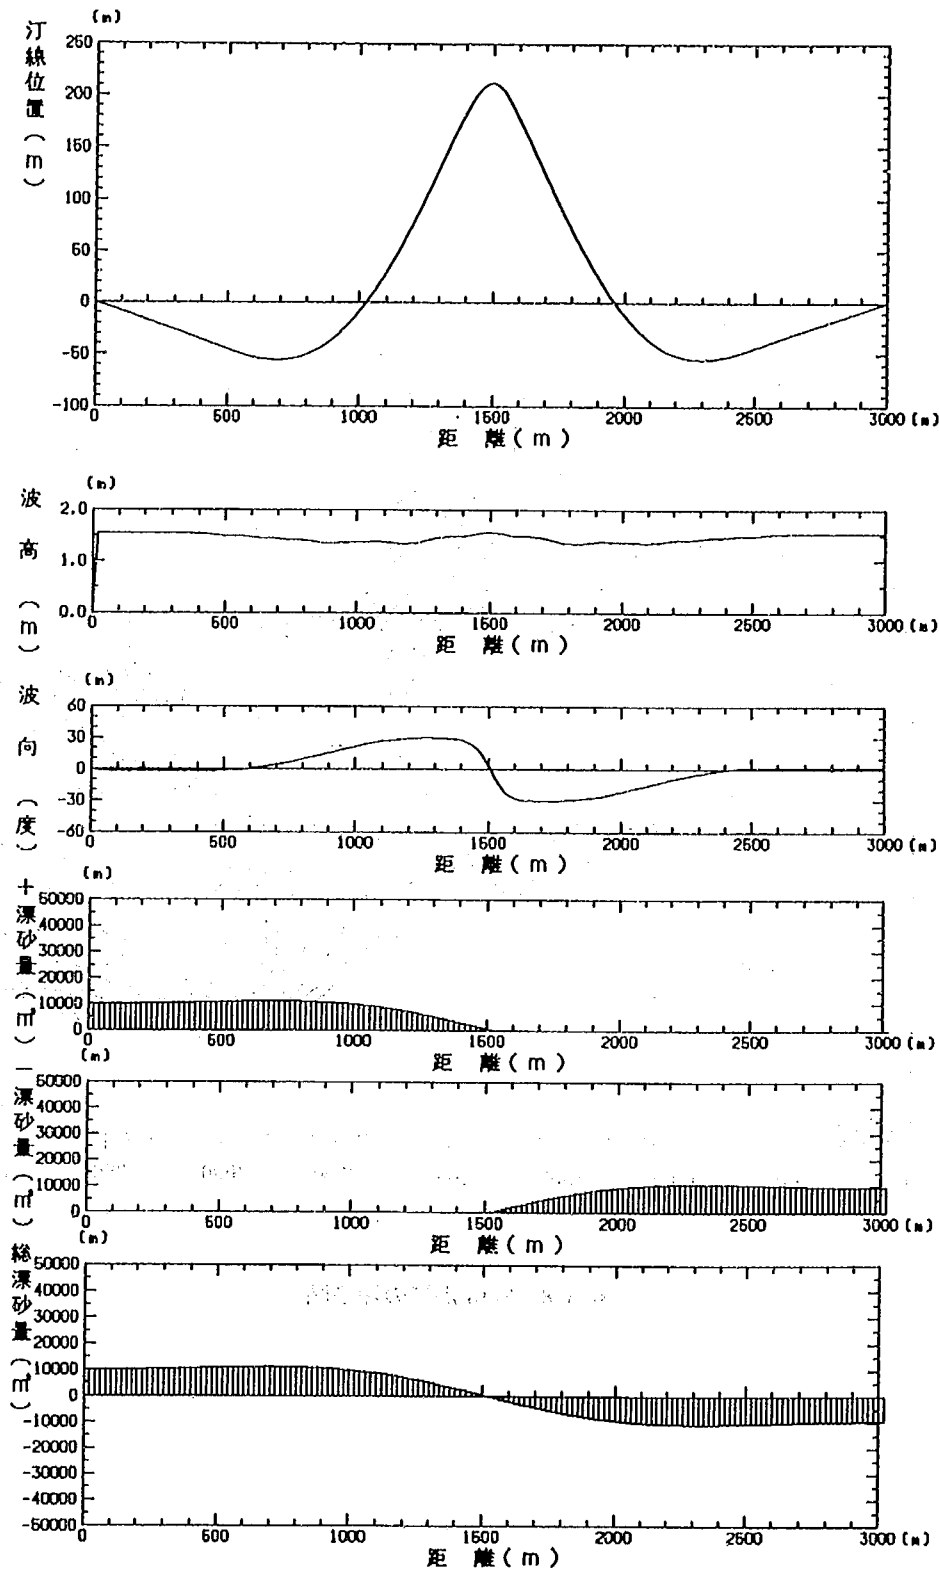
図-5.7 鰐広いリーフの周りでの汀線変化 (12か月後)

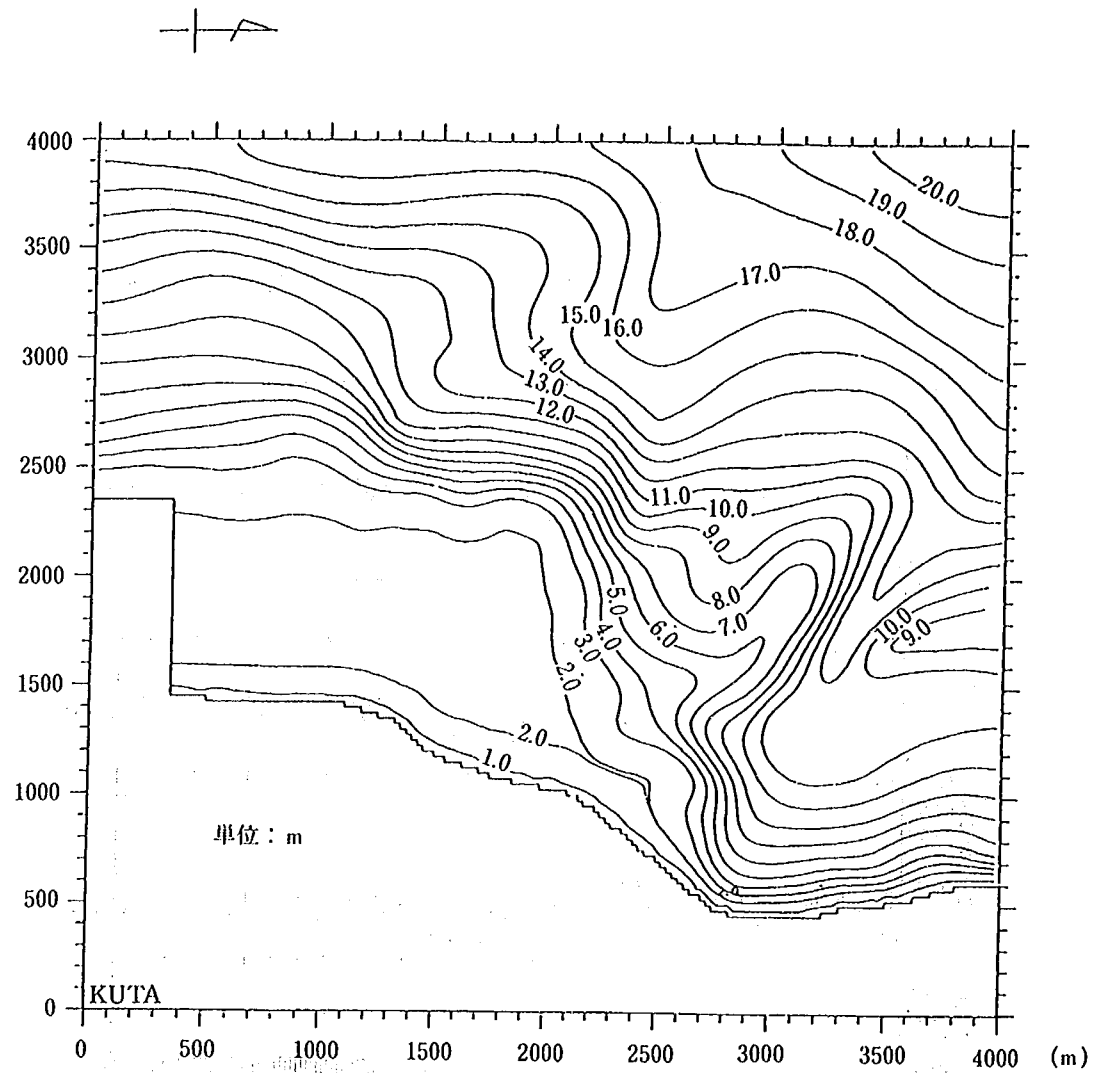
図-5.8 Kuta 海岸の深淺図

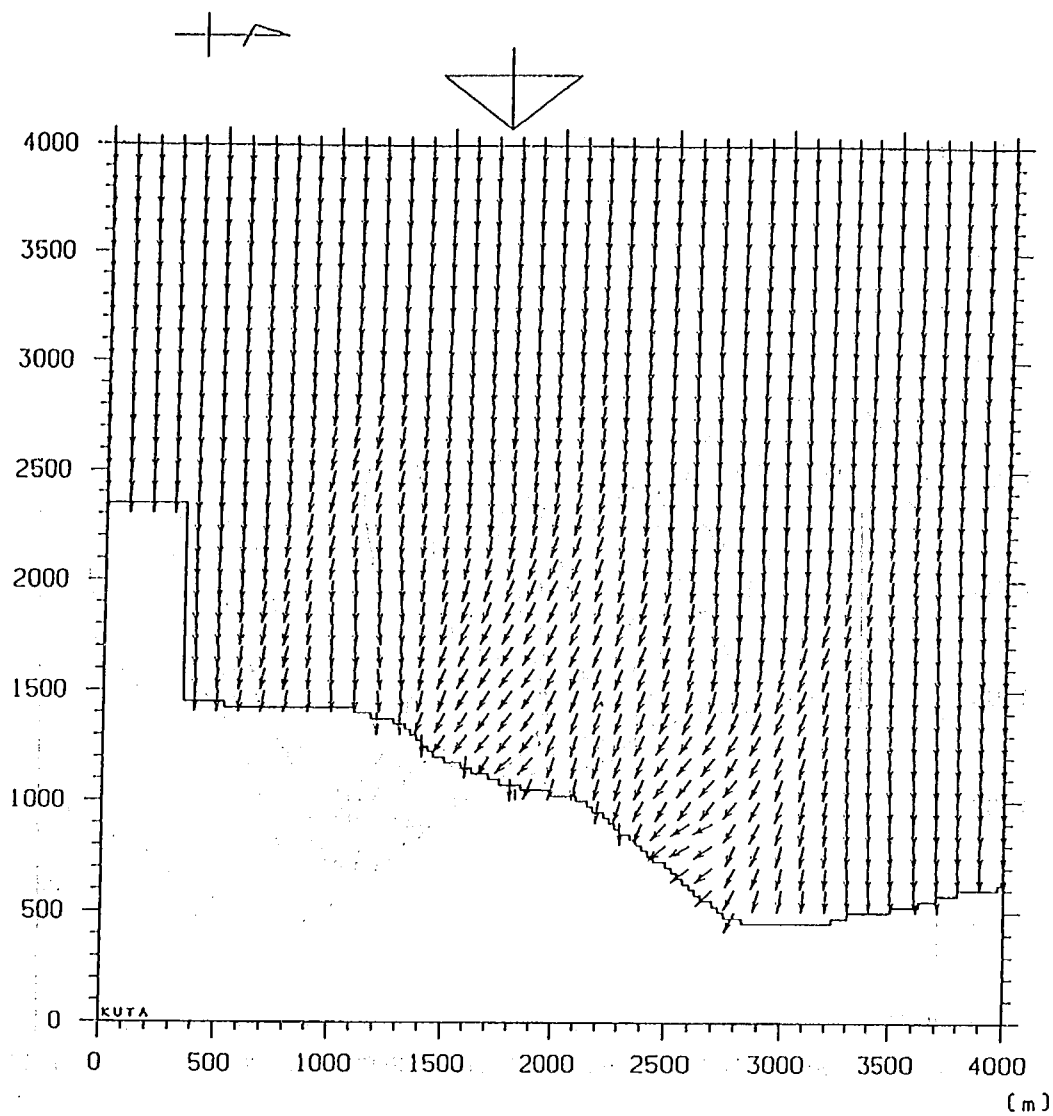
図-5.9 Kuta 海岸の波向分布 (入射方向W)

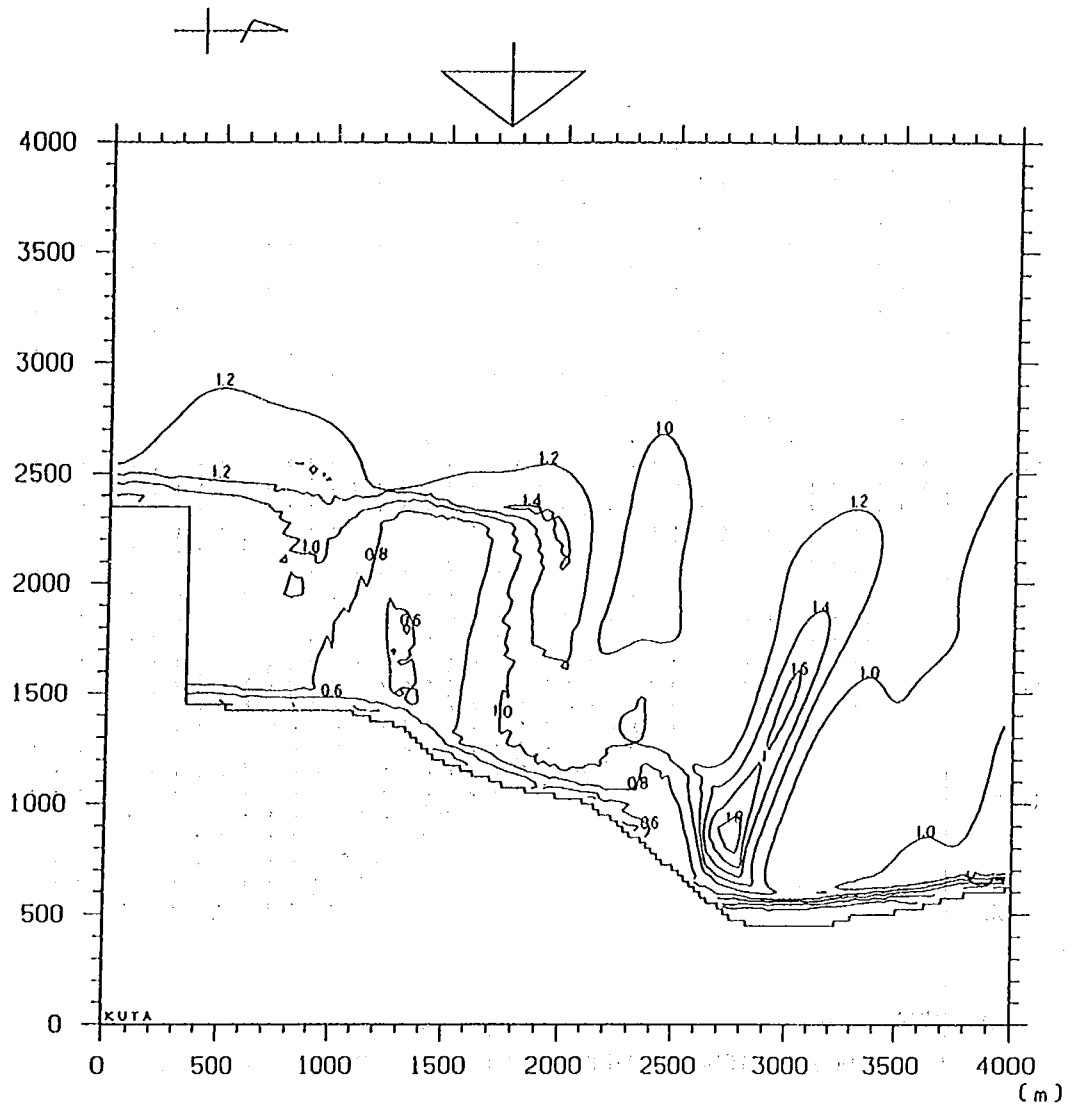
図-5.10 Kuta 海岸の波高分布 (入射方向W)
