# 土 木 研 究 所 報 告

第 181 号

海洋環境におけるコンクリート構造物の  
防食技術に関する開発研究

Developmental Study of Protective Technologies  
for Concrete Structures in Marine Environment

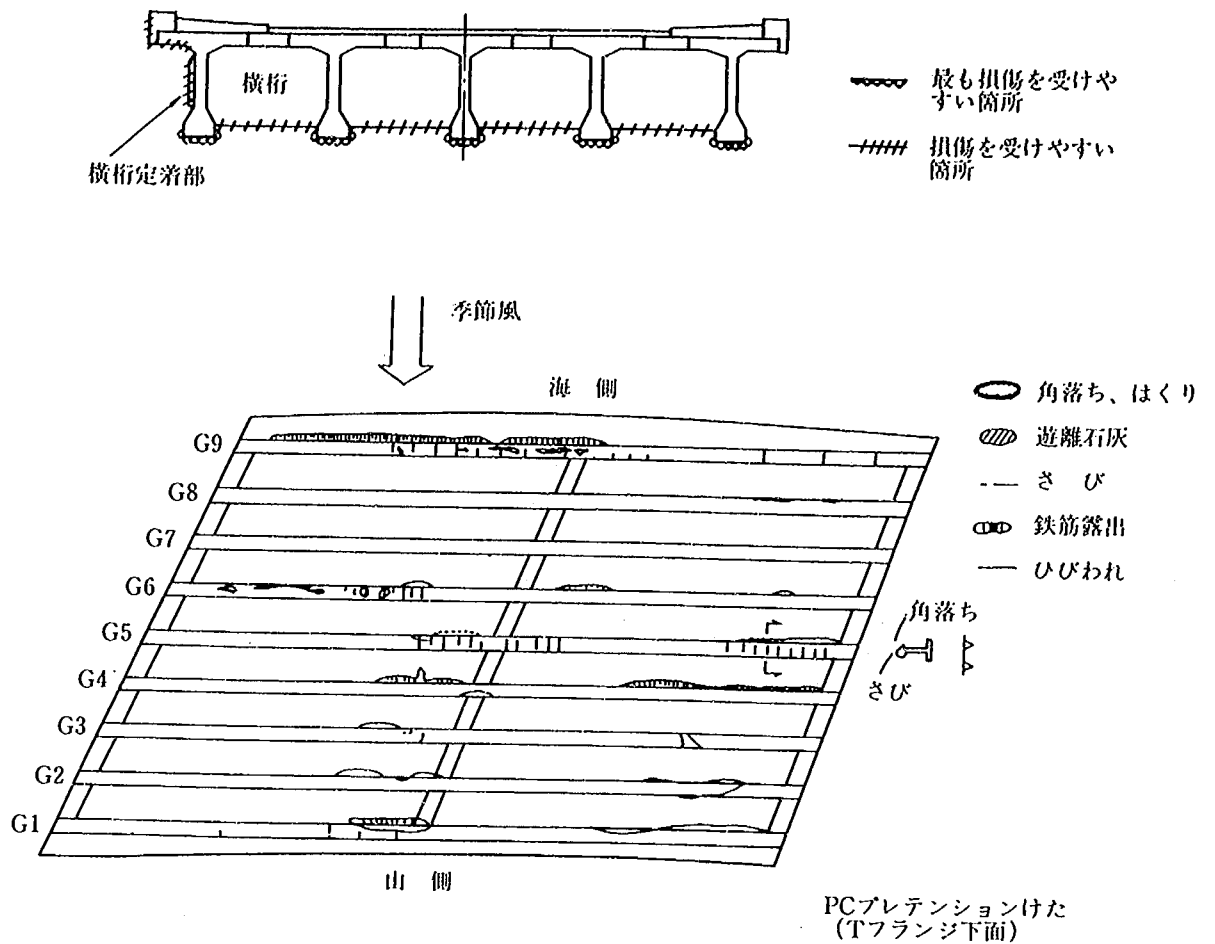
図-3-1 塩害によるコンクリート橋の損傷例

海岸付近に設置された道路橋では、維持管理費が少ないということから、これまでにコンクリート橋が多く採用されてきた。しかし、東北地方と北陸地方の日本海沿岸、北海道、沖縄県等においては最近、コンクリート橋に塩害と思われる損傷が著しく目立ってきて

いる(図-3・1)。このため、建設省によって昭和60年には全国的な損傷調査が行われ、個々の構造物については、筆者等によって詳細な内部調査が行われている。

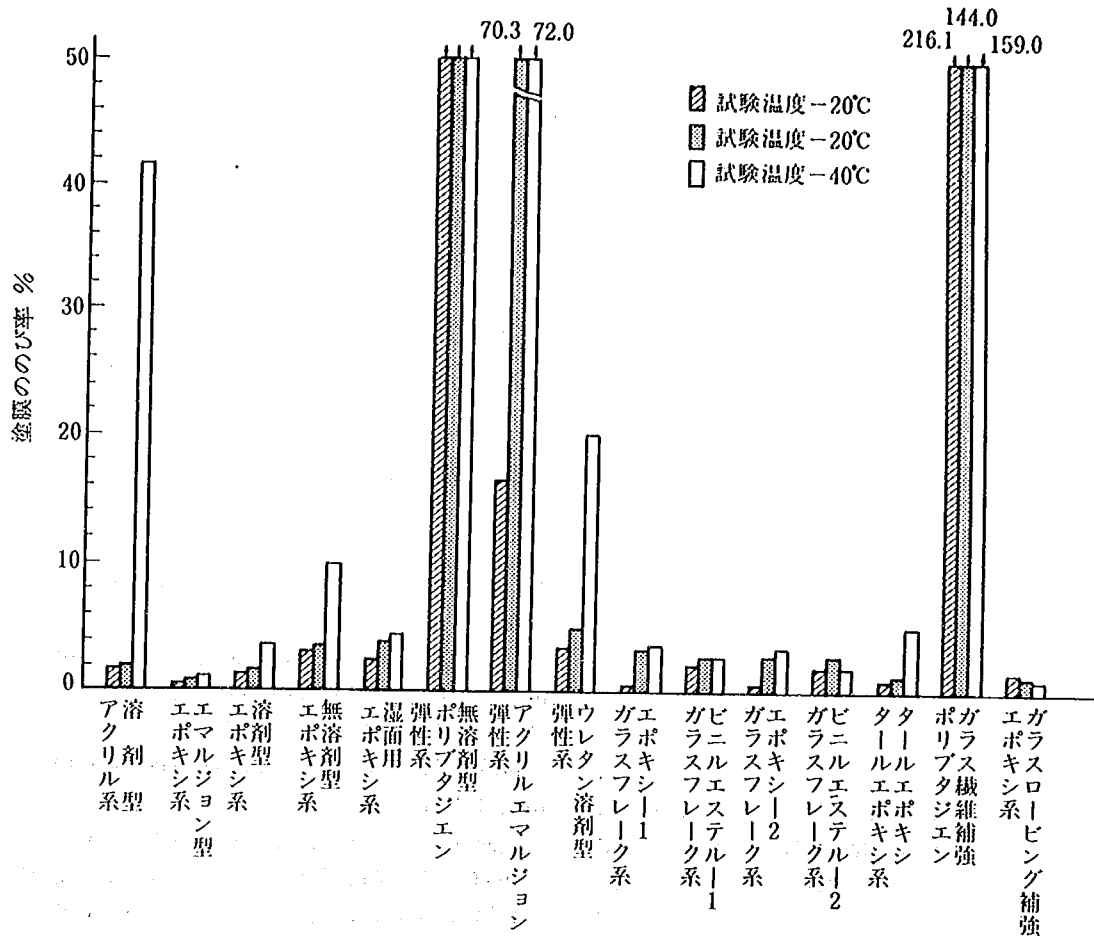
図-4.4 塗膜の伸び率試験結果

弾性系では、ガラス転移温度が測定できたのは、

ウレタン溶剤型 (08) のみで、他の塗膜はこの温度範囲にガラス転移温度は見られなかった、

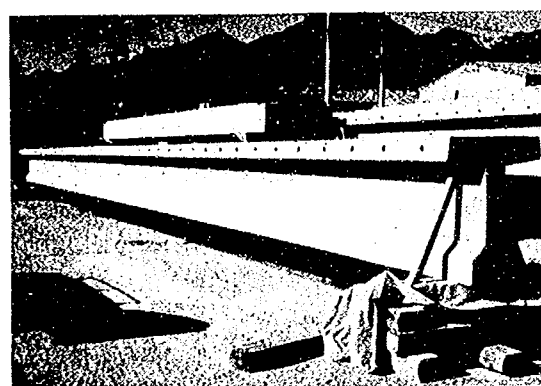
写真-4・4 コンクリート塗装桁部材（プレキャスト塗装方式）

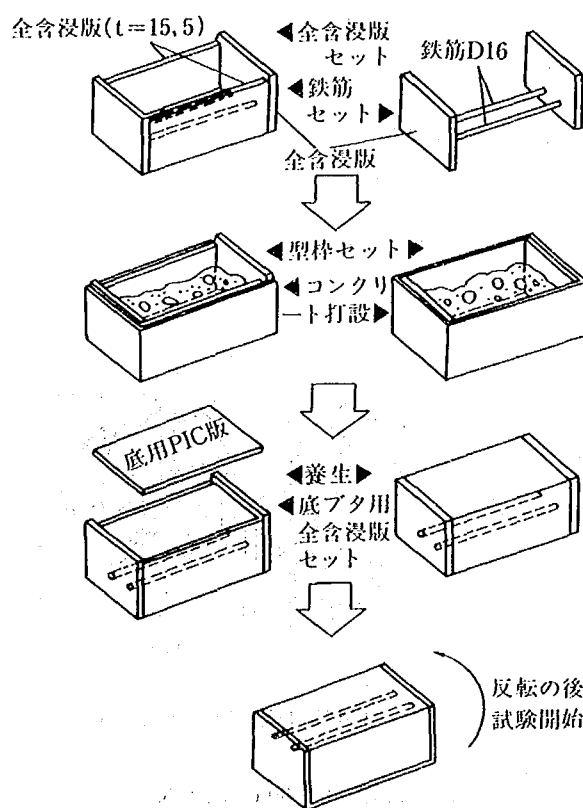
図-5・2 ポリマー含浸防食試験体の製作手順

腐食試験を行ったコンクリート含浸処理試験体は、含浸処理を変えたランク 1、ランク 2、ランク 3 の 3 種類について各々 3 体ずつ、また非含浸処理試験体 3 体も作製した(表-5・1)。

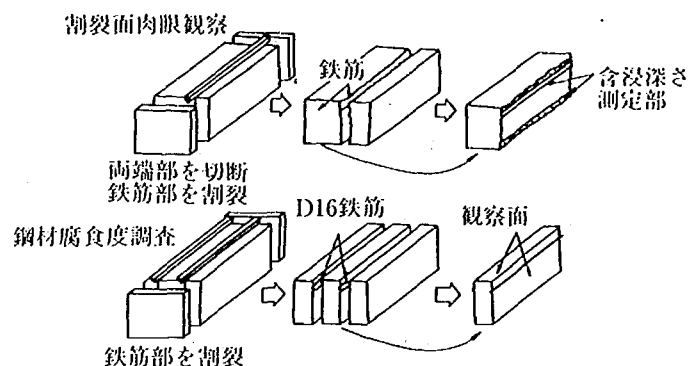
図-5・3 ポリマー含浸試験体の測定方法

これらの調査の内容は以下の通りであるが、方法を図-5・3 に示す。

含浸深さの測定は、試験体の両端部を切断した後鉄筋直上で割裂し、割裂面を肉眼観察することによってものである。乾湿繰り返し 50 サイクル終了時点で、鉄筋の腐食調査を行った。腐食度は A、B、C と区分した。

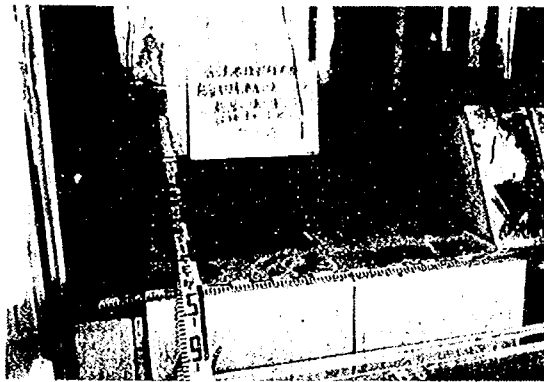
写真-5・2 腐食促進試験装置内のポリマー含浸コンクリート供試体

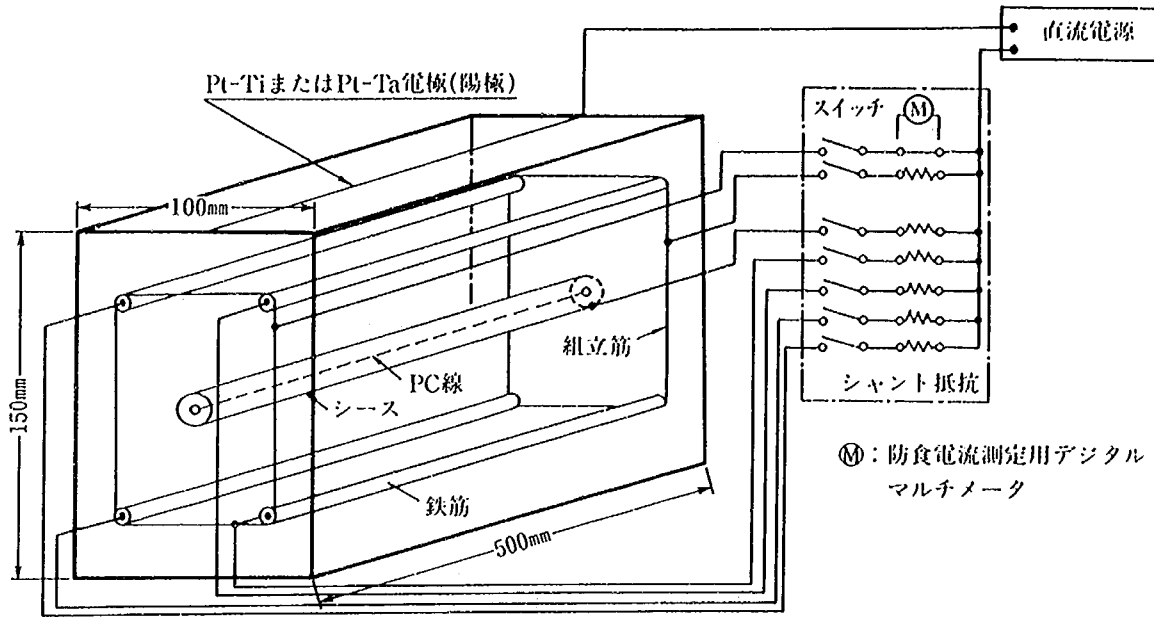
図-6・7 電気防食の効果に関する実験方法

条件A(海水中)の場合には、非防食供試体では鉄筋からの青緑色や茶色の錆汁のしみ出しがみられた。電気防食供試体中の鉄筋の腐食は、+0.75V印加の場合には点錆状と腐食面積も小さくなり、1.0Vでは腐食は見当たらなかった。同様に、+1.5V、+3.0Vでも腐食しないことから、防食電位の下限はほぼ-0.75Vより-1.0Vの範囲と考えられる。

条件B（海面上）の場合、非防食供試体では赤茶色の錆を生じ、コンクリートに小さなひびわれを生じたり、鉄筋の断面が錆のために欠けたりし、水面上にあるのかえって条件Bは条件Aと比べて腐食条件として厳しいようである。電気防食供試体の場合かぶりが2cmの場合には、腐食が見られなくなるのは $-1.0\text{V}$ 、かぶりが5cmの場合、ひびわれ位置で腐食が見られなくなるのも $-1.0\text{V}$ であった。他方 $-3.0\text{V}$ では、49日を経過しても電流低下は見られず、過大な電流を必要としたことからこの場合のみ40日間で試験を中止した。

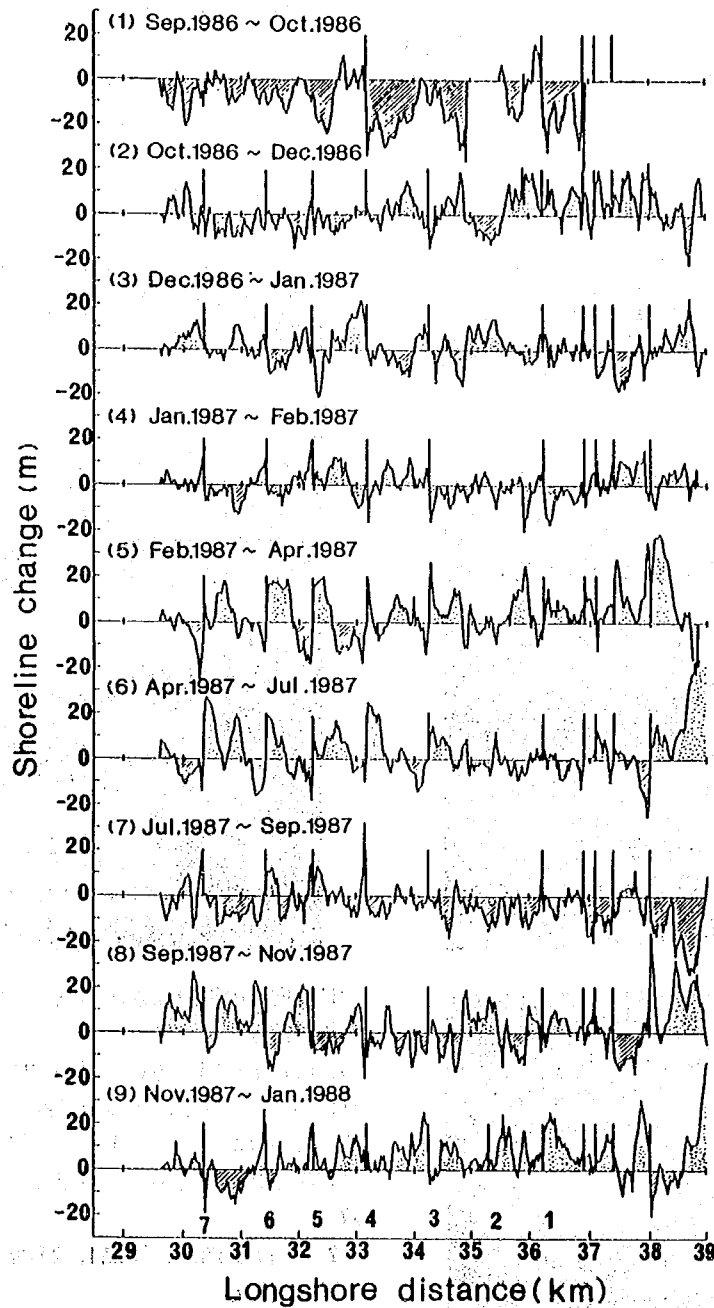
Fig. 4 Spatial and temporal change in shoreline position in the vicinity of headlands on the Kasihmanada Coast between September 1986 and January 1988. These shoreline changes were plotted by the comparison of aerial photographs. Locations of the headlands are shown on the bottom.

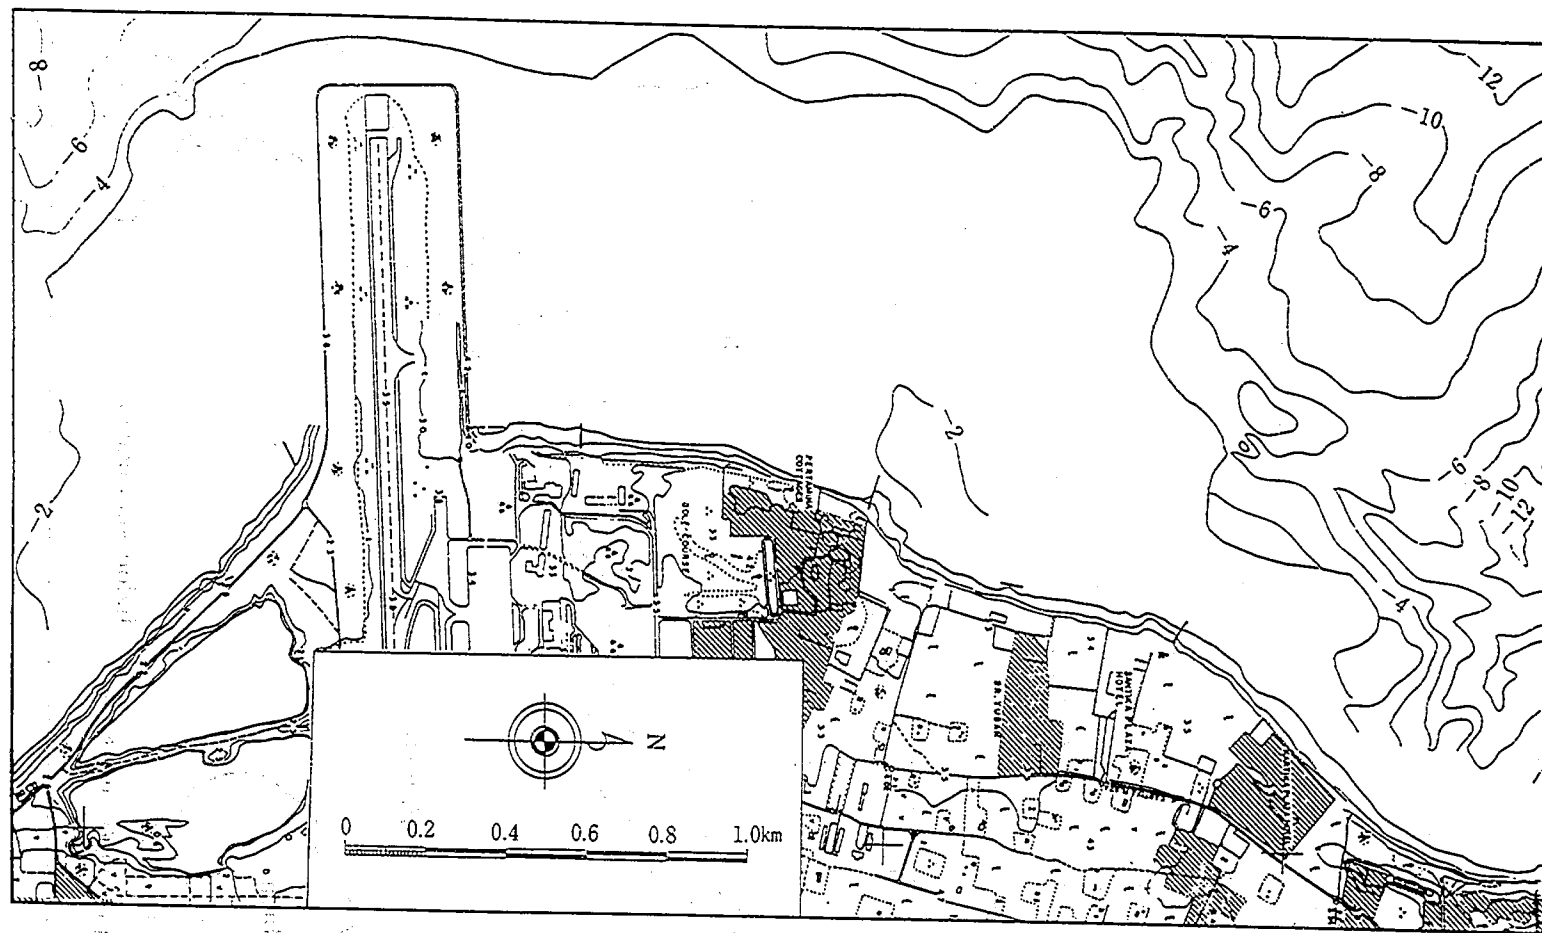
図-2.8 Kuta 海岸の深浅図

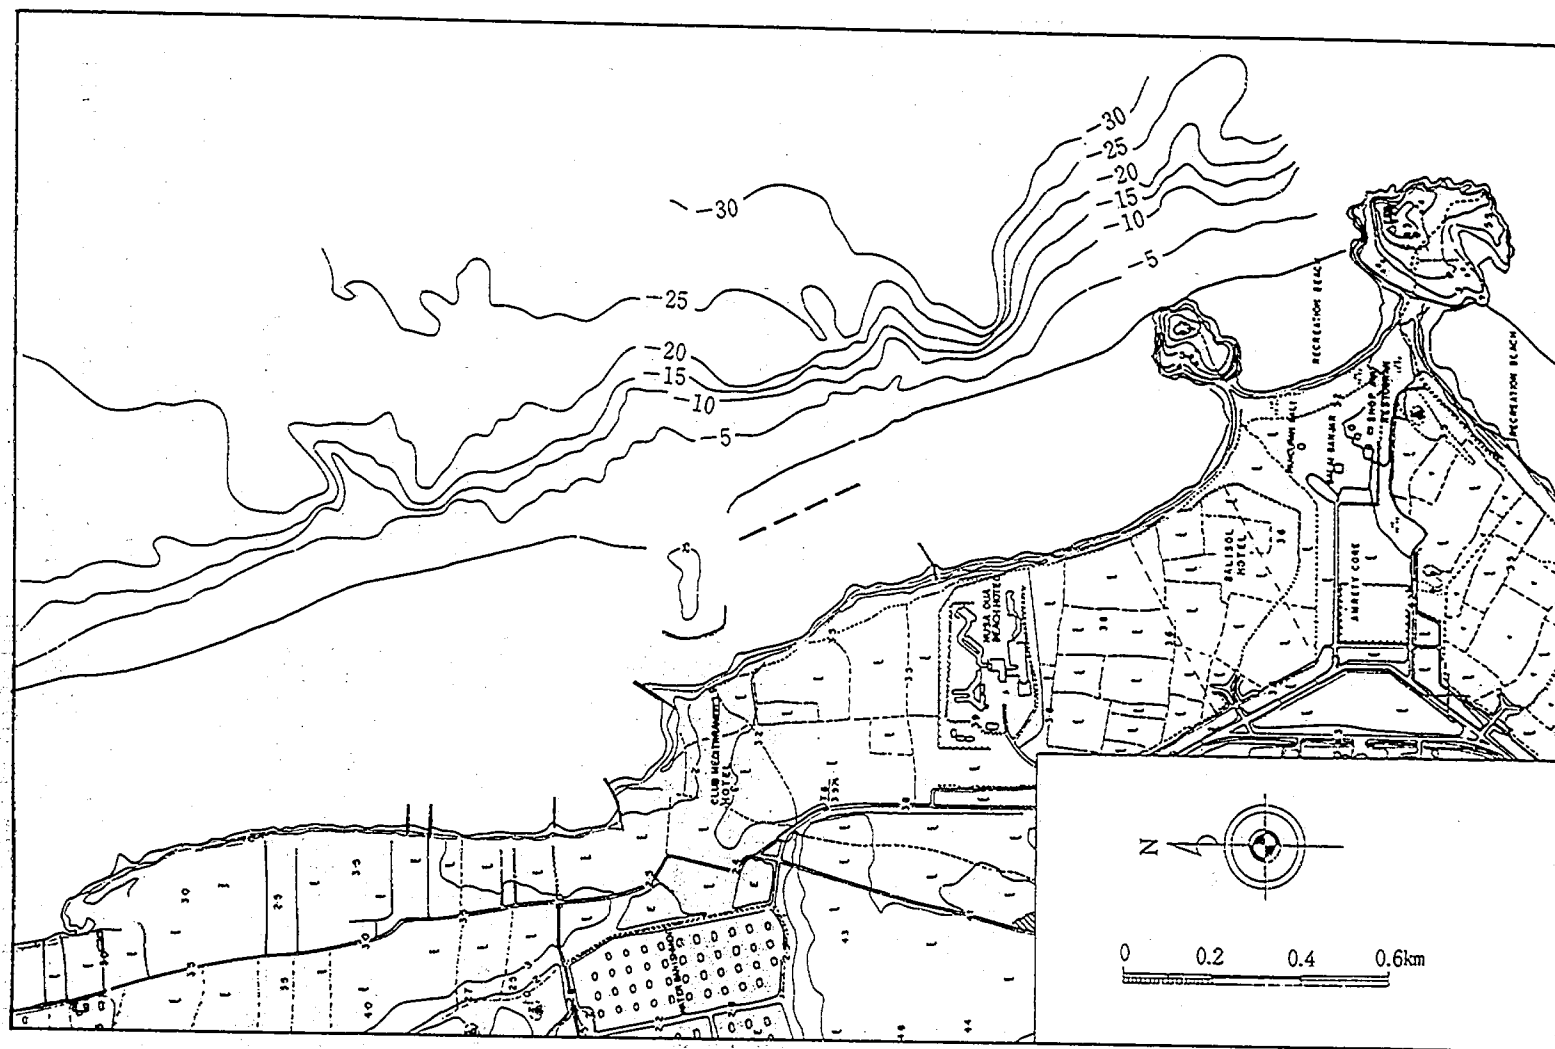
図-2.11 Nusa Dua 海岸の深浅図

当海岸では南端に位置する2つの島の背後にトンボロが形成され、陸続きとなっている(図-2.11)。リーフエッジまでの礁原幅は500~700mあり、礁原は水深 M. S.L. - 1 m 程度で平坦であり干潮時には露出する。また、リーフエッジ部の高さは目視観察によると M.S.L. ± 0 m 程度と比較的高い。当海岸中央部にはリーフギャップが存在し、その岸側にはU字型の防波堤が築造されている。

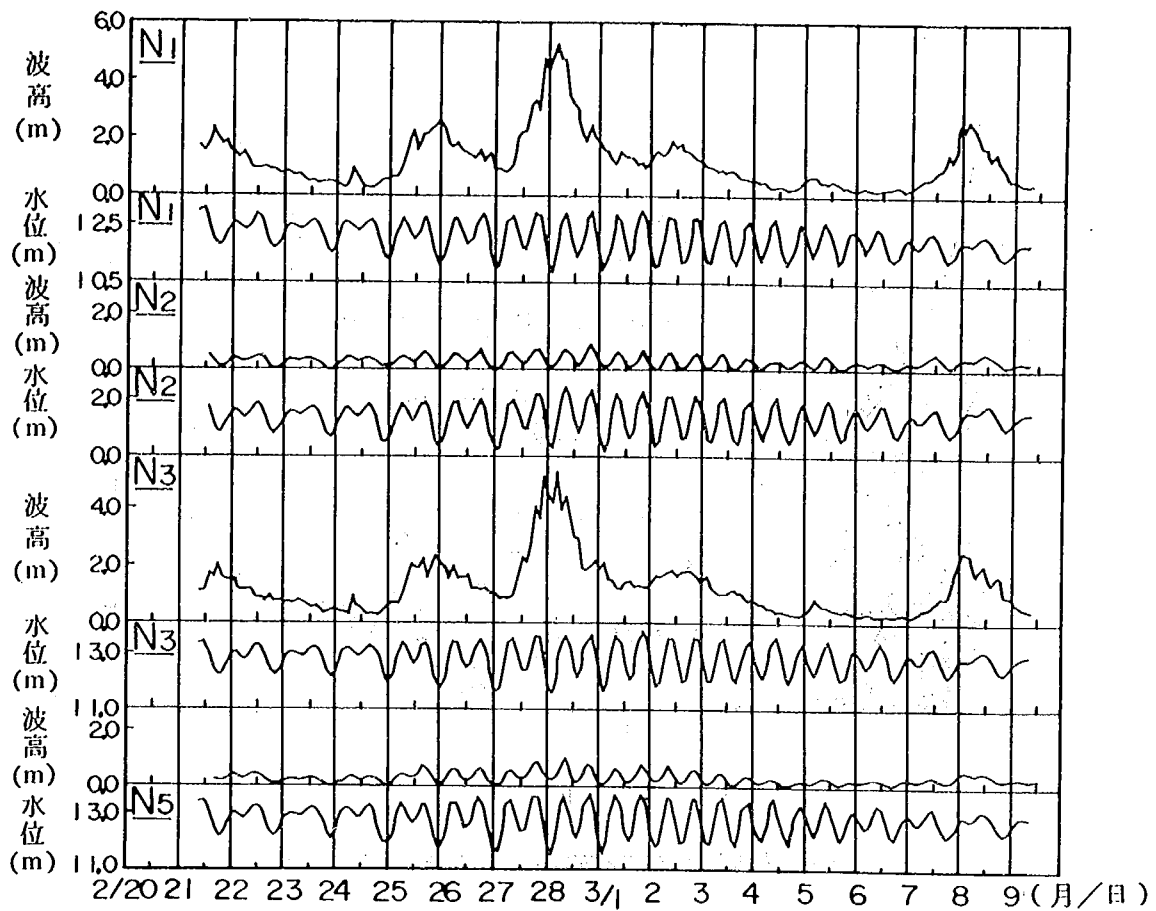
図-3.2 N1, N2, N3, N5地点の波高と水位の経時変化

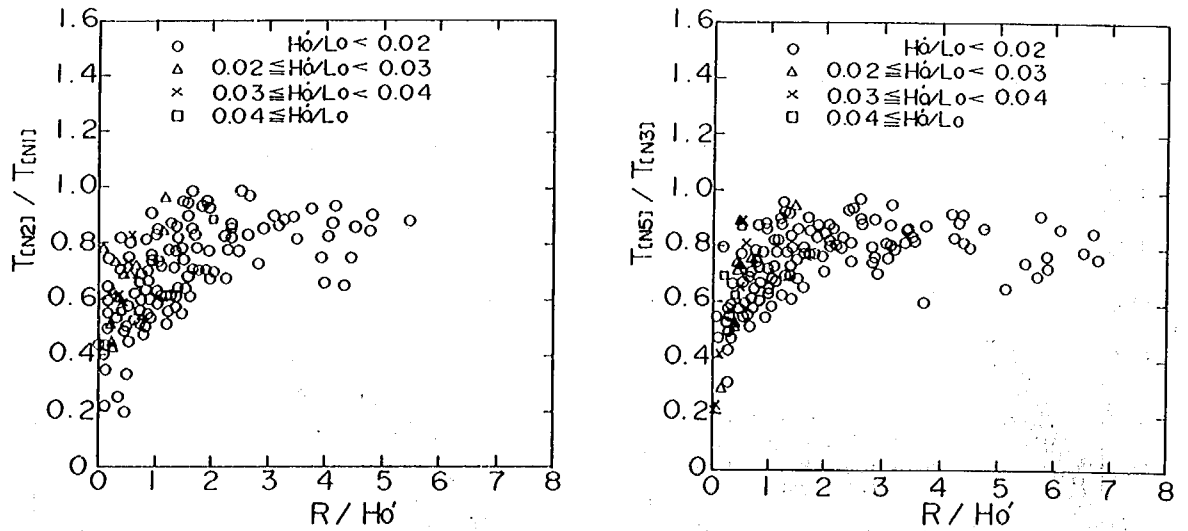
図-3.5 周期比と  $R/H_0'$  の関係

も得られる。これらのことからリーフ上では有義波の周期が短くなると考える必要がある。リーフ内で周期が短くなる主な要因として、砕波・分裂した波がほぼ水平なサンゴ礁上を進行する間に分散することが挙げられる。

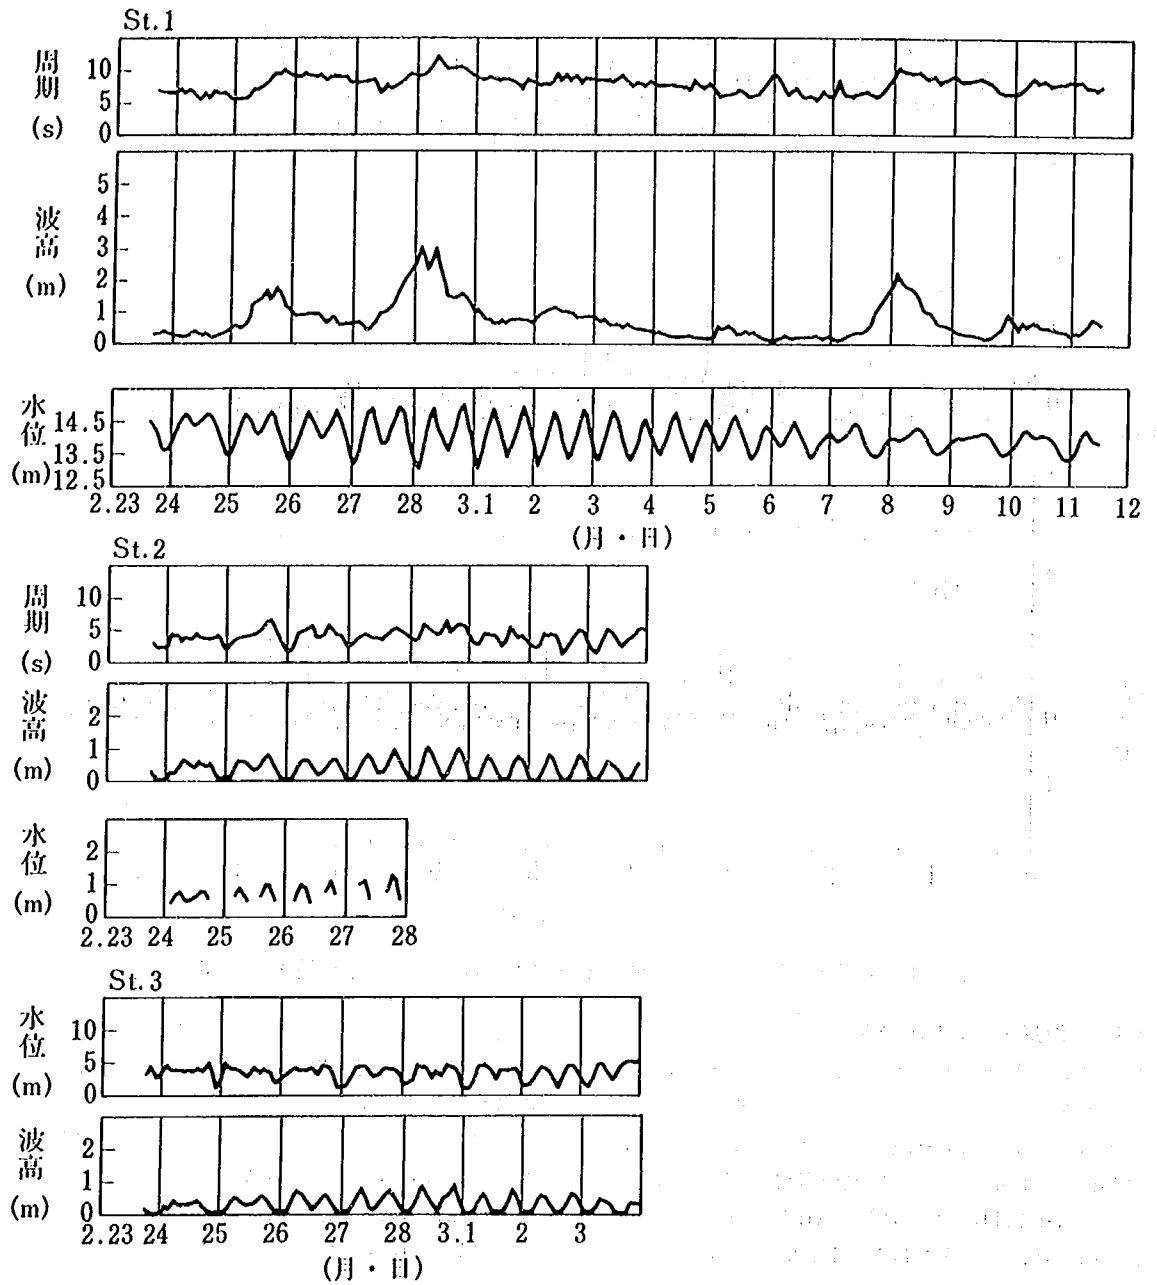
図-3.10 St. 1, 2, 3における周期, 波高, 水位の時間的変化

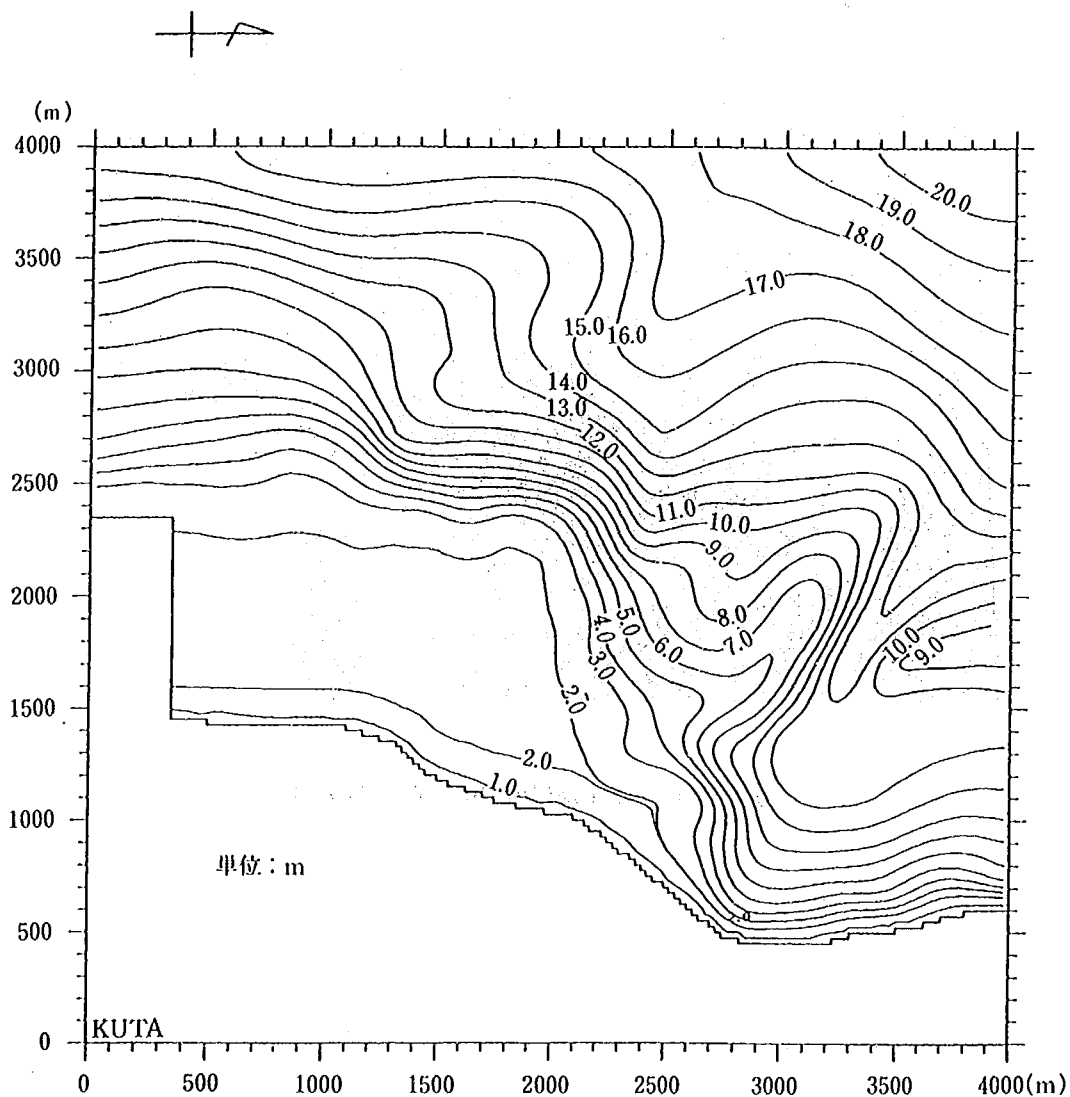
図-3.25 Kuta 海岸の海底地形

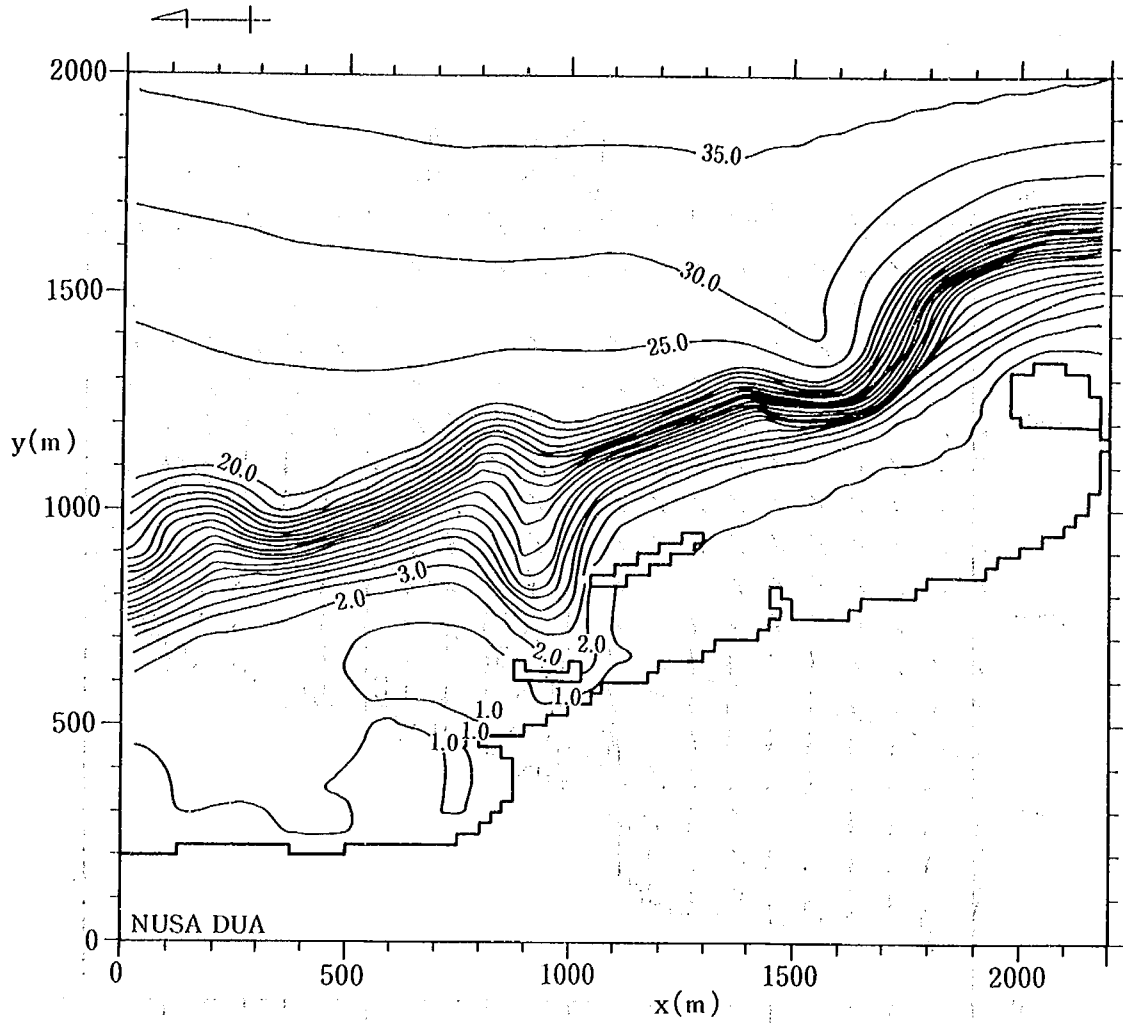
図-3.27 Nusa Dua 海岸の海底地形

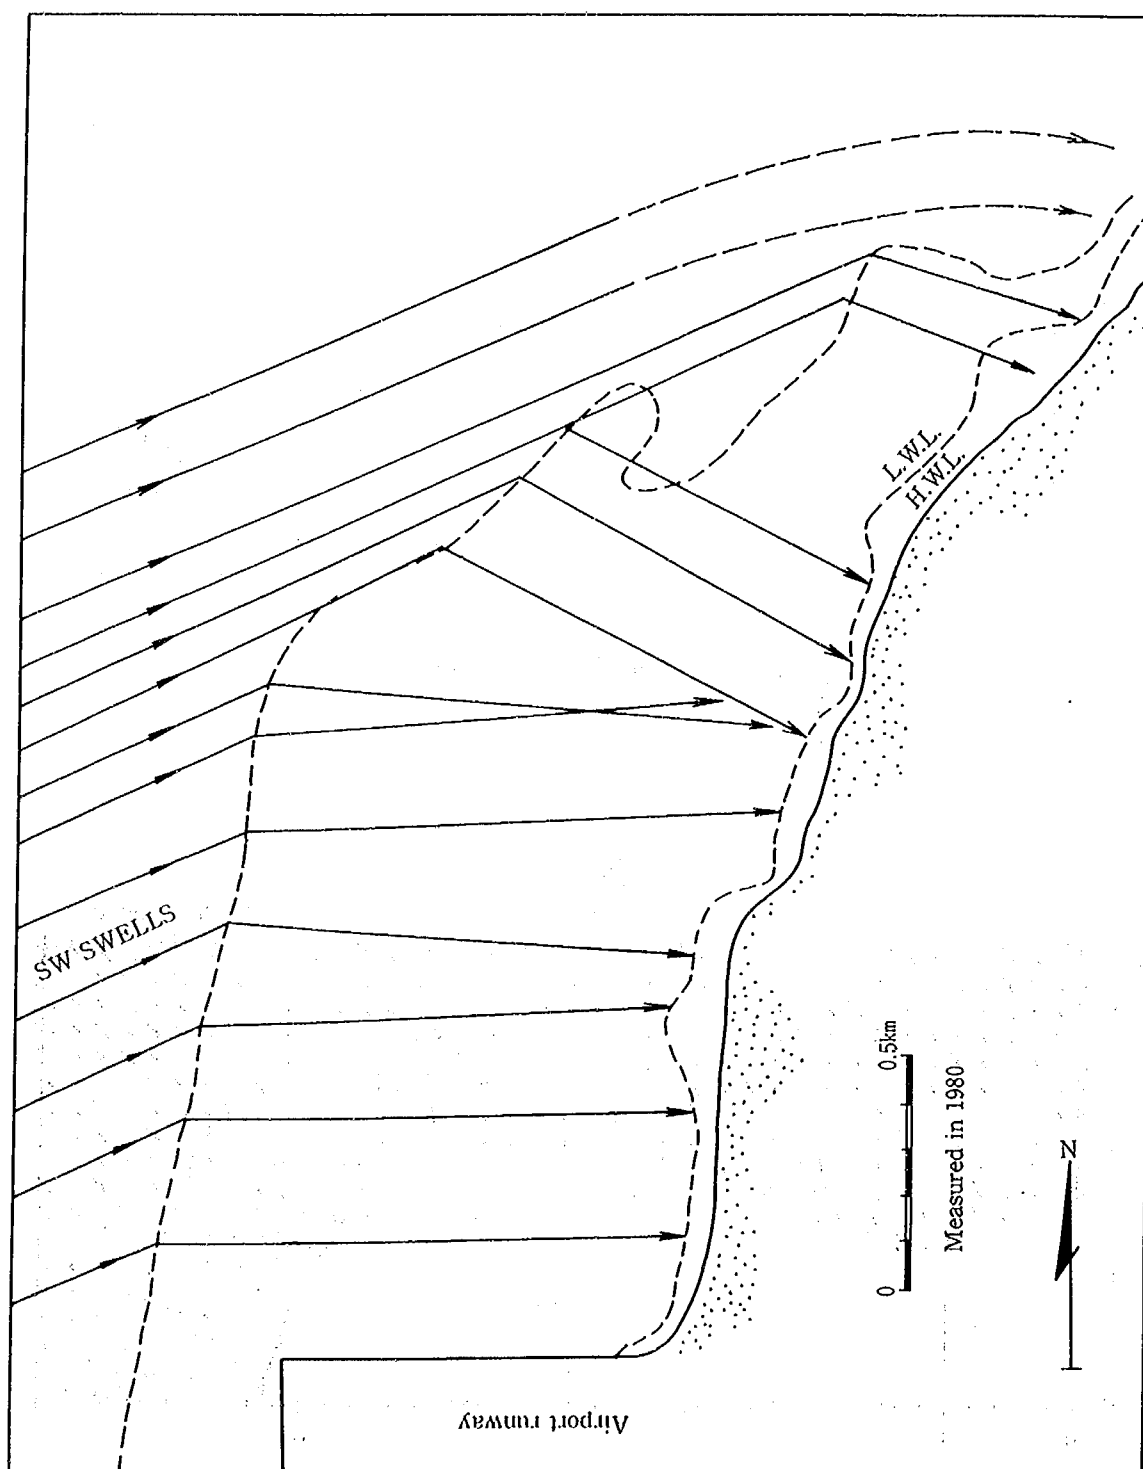
図-3.31 Kuta 海岸の屈折図 (Tsuchiya, 1987)

Kuta 海岸における波の屈折については、Tsuchiya (1987)も計算を行っている。リーフ上の水深を2.5m, リーフ沖の水深を30mと仮定して屈折計算を行い、図-3.31の結果を得た。計算ではSW方向より波を入射させている。汀線はほぼ入射方向に対し直交している。

一般に、防波堤などにより波が著しく遮蔽される場合、その背後域に形成される循環流と波向変化とによって構造物背後へと土砂が運ばれるが、図-3.31の場合、滑走路によって形成される遮蔽域は広くないから、遮蔽域での堆積土砂量はそれほど多くないと考えられる。

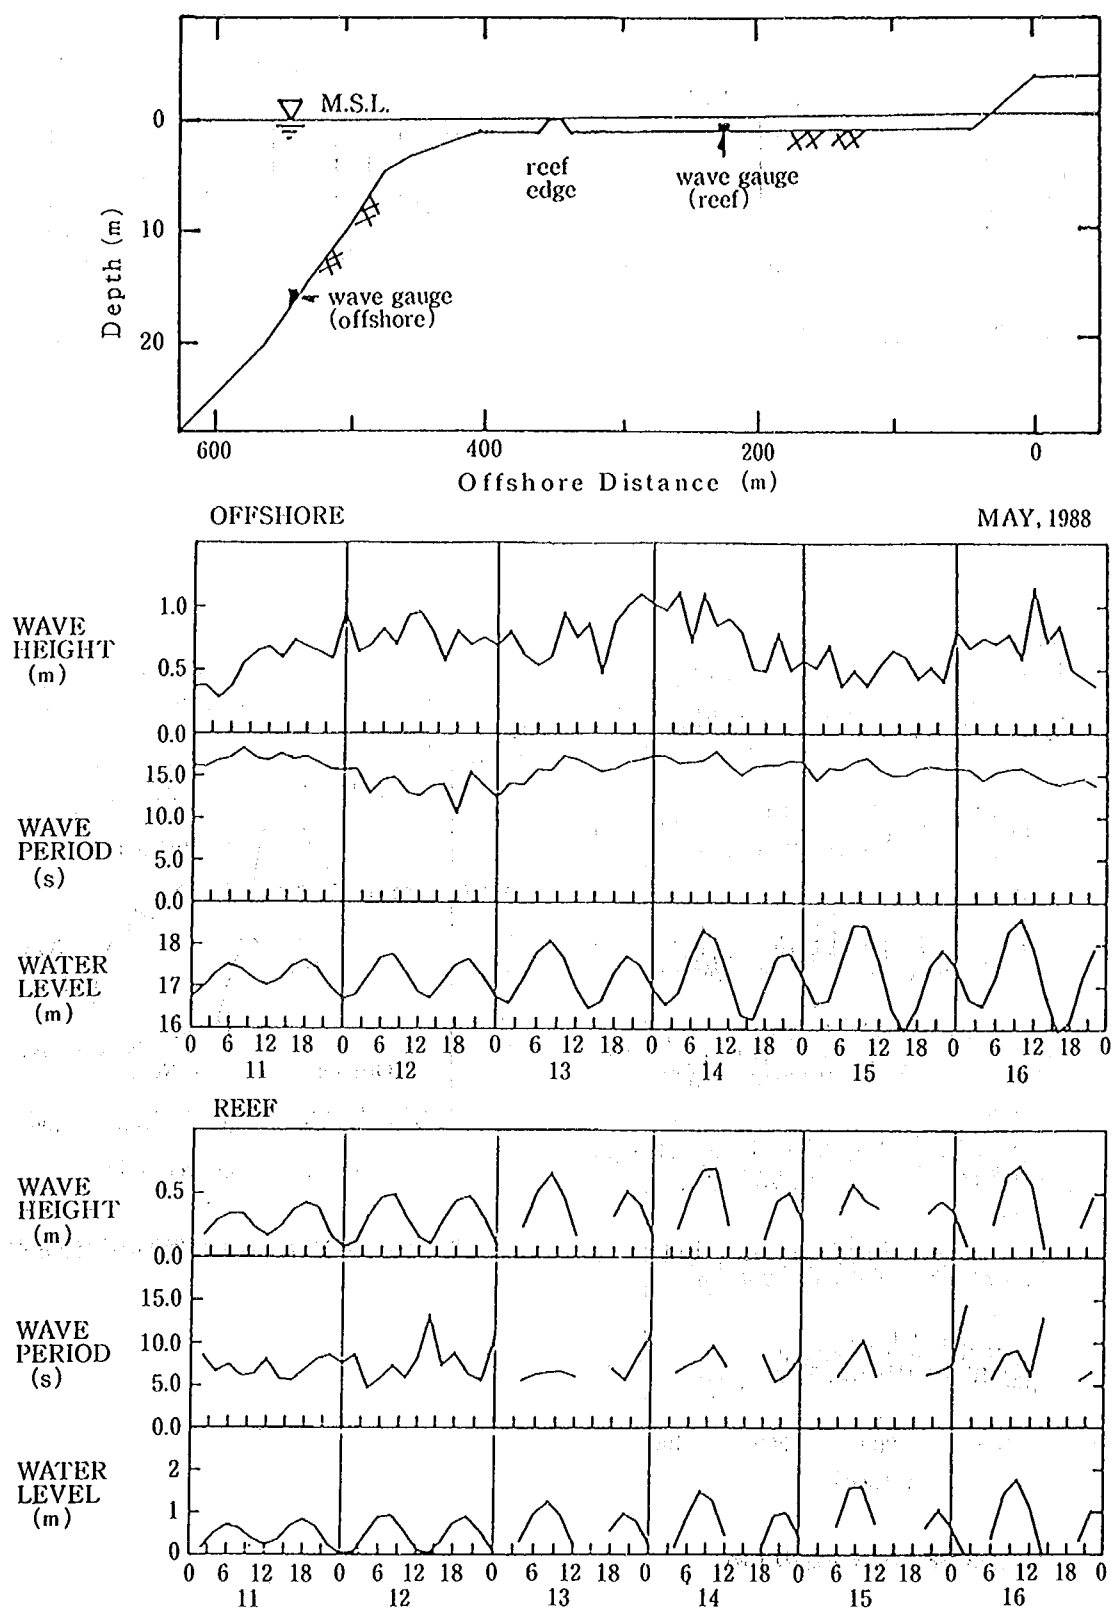
図-3.36 Nusa Dua 海岸におけるリーフ内外の有義波高・周期の経時変化

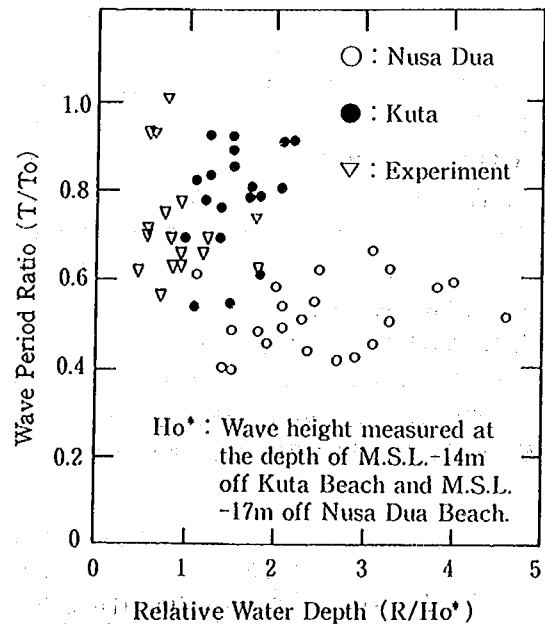
図-3.42 リーフ内外の周期比と相対水深との関係

最後にリーフ内外の周期の変化を図-3.42に示した。リーフの水深が小さく crestの発達した Nusa Dua 海岸の方が分裂現象による周期の減少が顕著であり、沖波周期の1/2程度まで短くなっている。また、実験においても現地海岸と同様な周期の減少傾向が見られる。

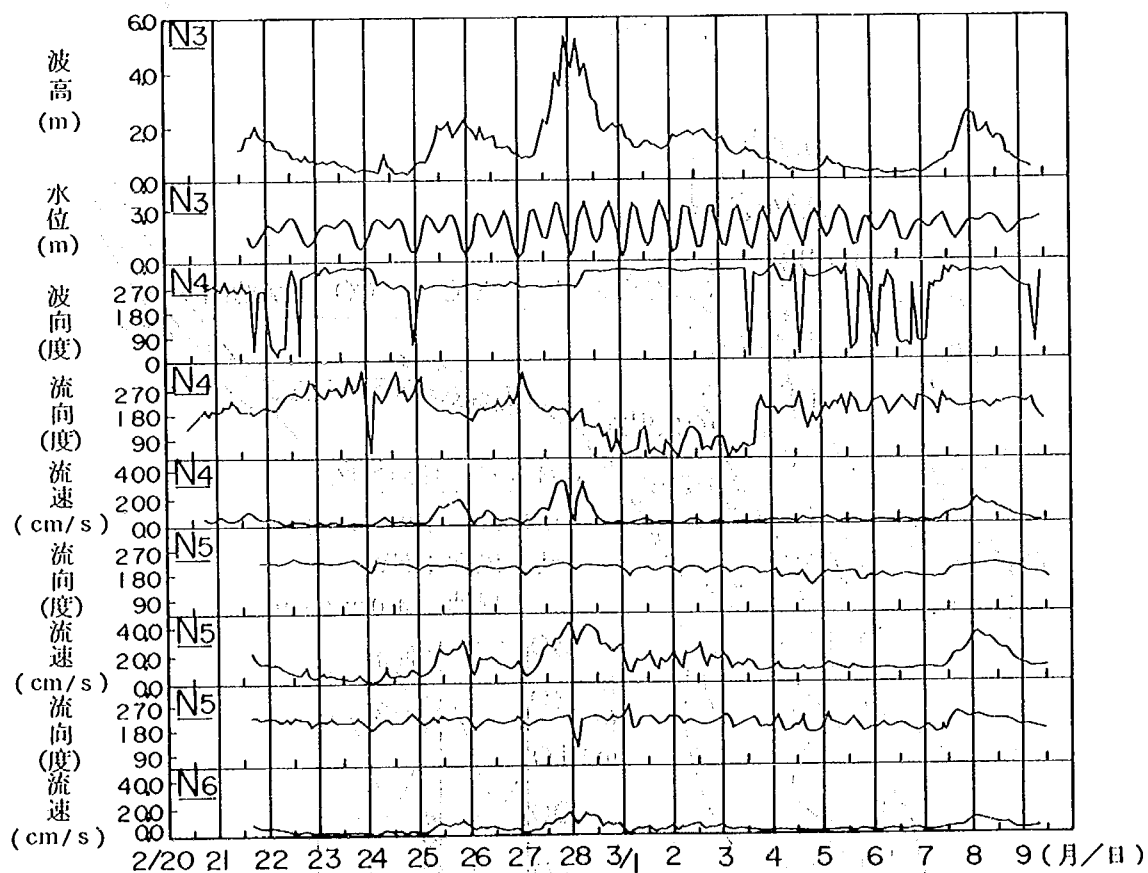
図-4.2 N3~N6地点の波高、波向、流速の経時変化

仲泊地区の流況観測を行った3月3日は、日最大有義波高が1.23mと調査期間中においても比較的波高の低い時であった(図-4.2参照)。また、流れは比較的弱く、N5のデータによると、流速は0.1m/s程度であった。山田温泉前面のリーフの切れ目付近におけるフロート追跡(図-4.4)によると、フロートは水深の大きいリーフの切れ目方向に向かって流れ、その流速はリーフエッジ付近で若干速く、約0.2m/s、他は0.15m/sである。この結果はN5で流速計により測定された流向流速とほぼ一致している。更に、観測時の風向はNWであって、流れの方向とほぼ逆行することを考慮すると、観測された流れは吹送流でないことは明らかである。

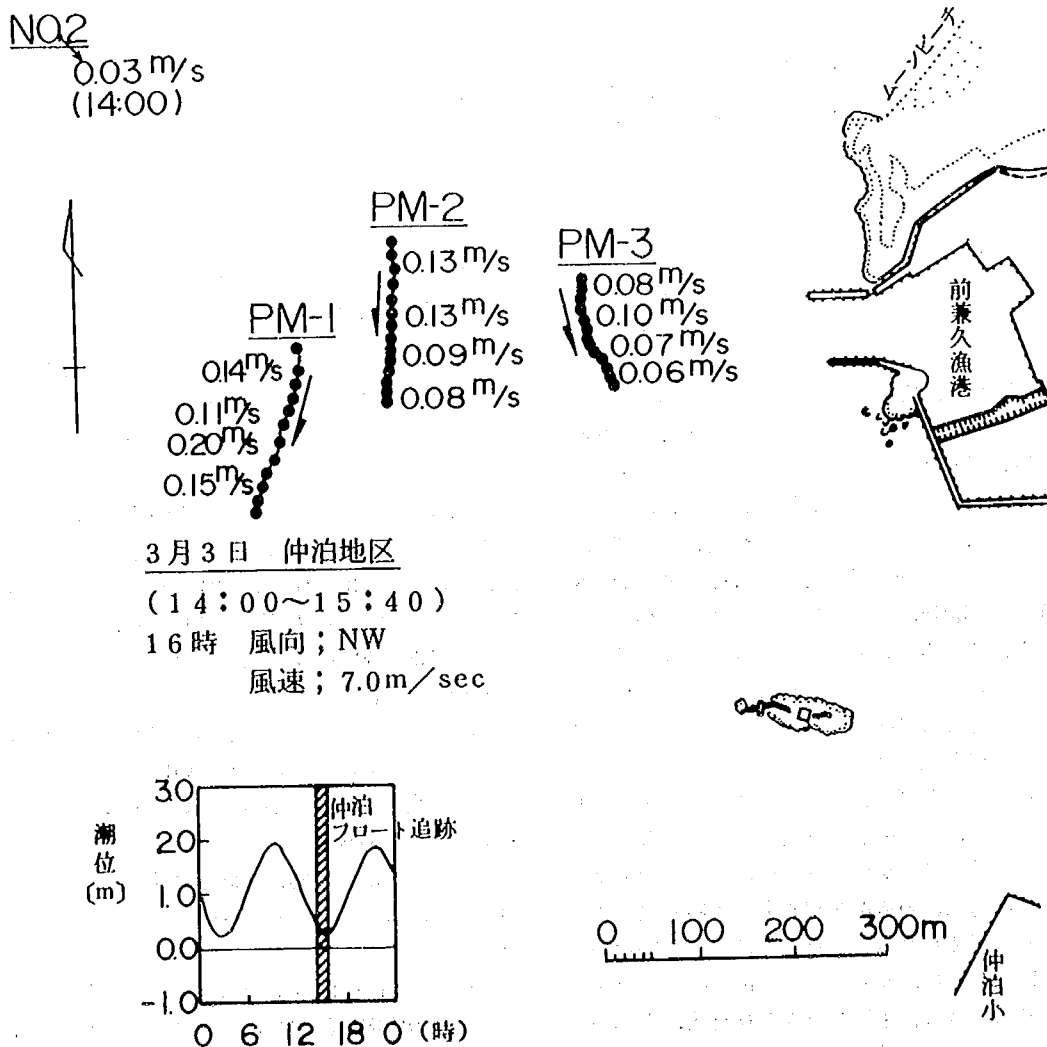
図-4.5 フロート追跡による流速測定 (前兼久漁港沖)

リーフ上の流況はフロートを追跡することによって測定することができるが、トランシットでフロートを追跡する方法を用いる限り、その測定可能範囲は図-4.4, 4.5に示したように広くない。リーフの幅は 1 km 以上に達するので、広域の流況を測定するためには他の方

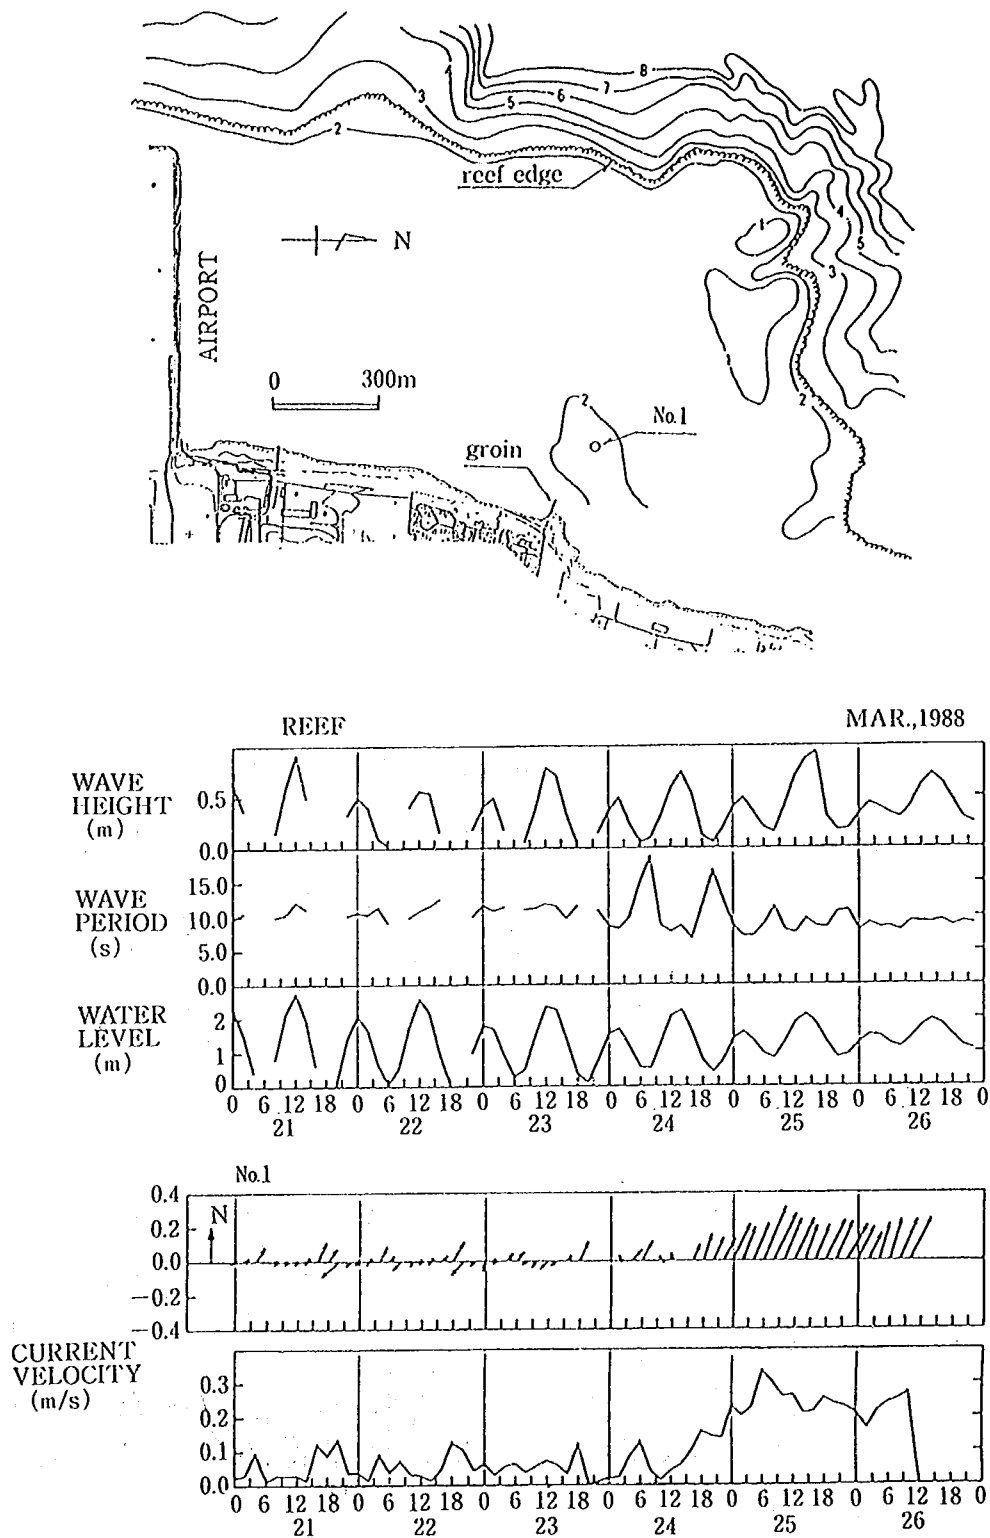
図-4.7 Kuta 海岸における流速の経時変化
