# 土 木 研 究 所 報 告

第 181 号

海洋環境におけるコンクリート構造物の  
防食技術に関する開発研究

Developmental Study of Protective Technologies  
for Concrete Structures in Marine Environment

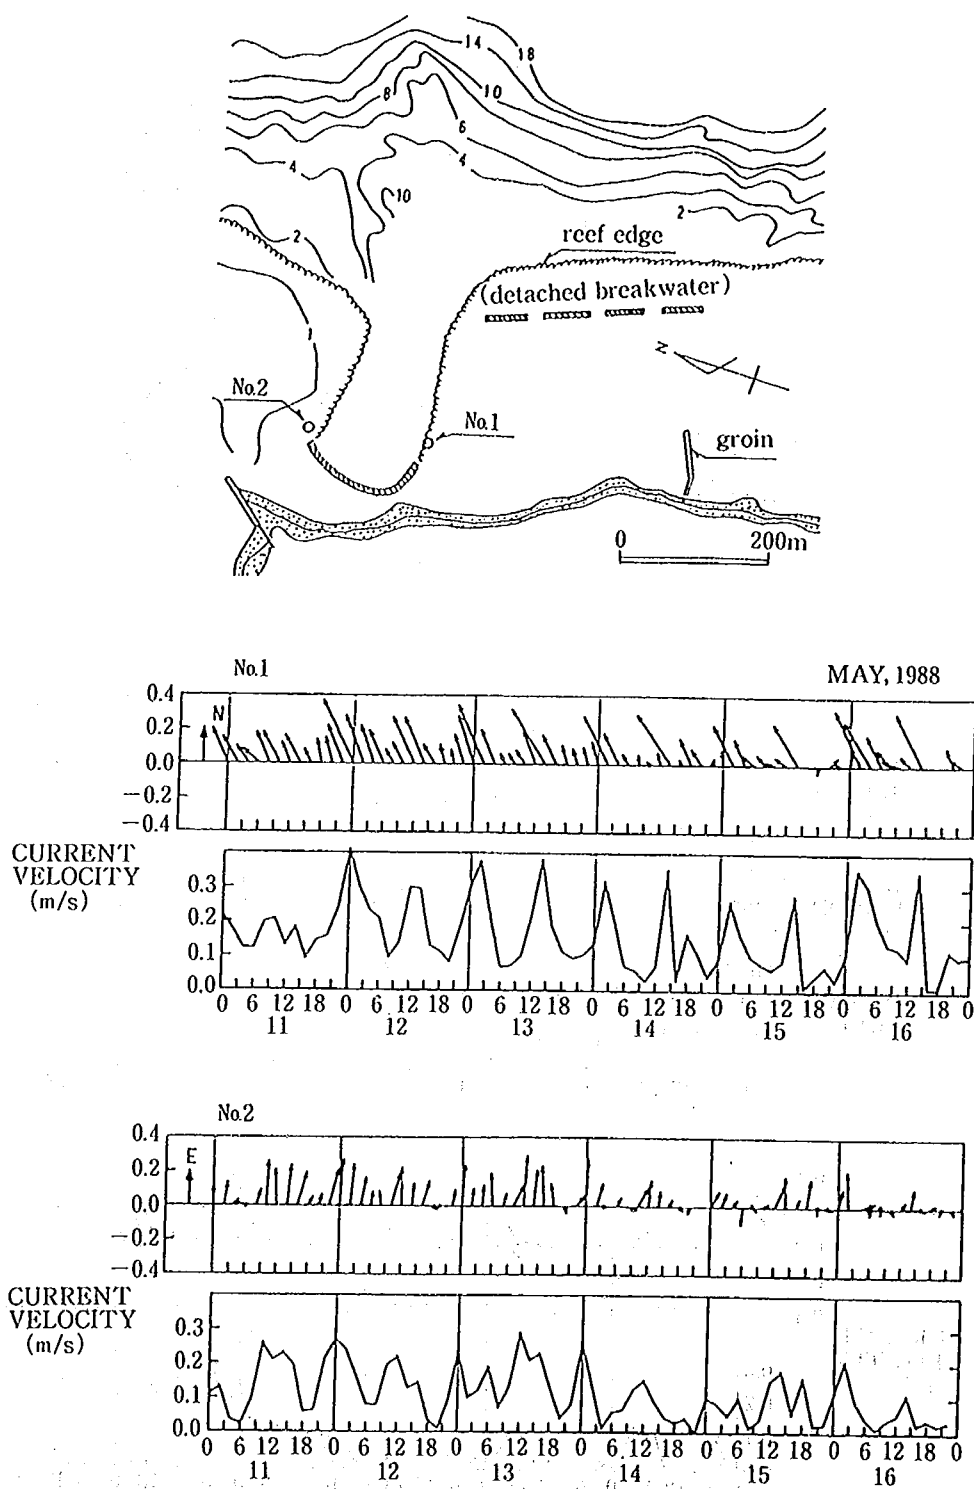
図-4.8 Nusa Dua 海岸における流速の経時変化

同様に、Nusa Dua 海岸の中央部に存在するリーフギャップの両端に設置した流速計の記録を図-4.8に示す。ここにリーフギャップ周りで流れの観測を実施したのは、この切れ目を通じ沖へと海水が流出し、その場合海浜部の土砂の流失が考えられることから、リー

フ上の海浜の安定を考える上で本質的に重要と思われるためである。図-4.8に示すように、リーフギャップの岸側にはU字型の不透過性防波堤が建設されている。これは海浜からの養浜砂の流失を防止するために造られた施設である。データを見ると両地点とも半日周潮の潮汐変動が見られるものの、Na1地点では切れ目に向かう最大40cm/sの北向き流れが、Na2地点でも最大30cm/sの切れ目に向かう東向きの流れが常時発生している。このことから、当地点ではリーフ礁原上の水は潮位に関係なくリーフギャップから沖合へ流出していることが明らかとなった。このようなギャップを通過する流れについては、Tsuchiya (1987) も空中写真をもとに図-4.9に示す流況を示したが、実測値は図-4.9とも良い一致を示す。また、この流動に伴い汀線際の2地点に投入した蛍光砂もリーフギャップの深みへ落ち込んでいる状況が確認された(図-4.10)。ここに、図中のリーフギャップの中のカッコ書きの数字は蛍光

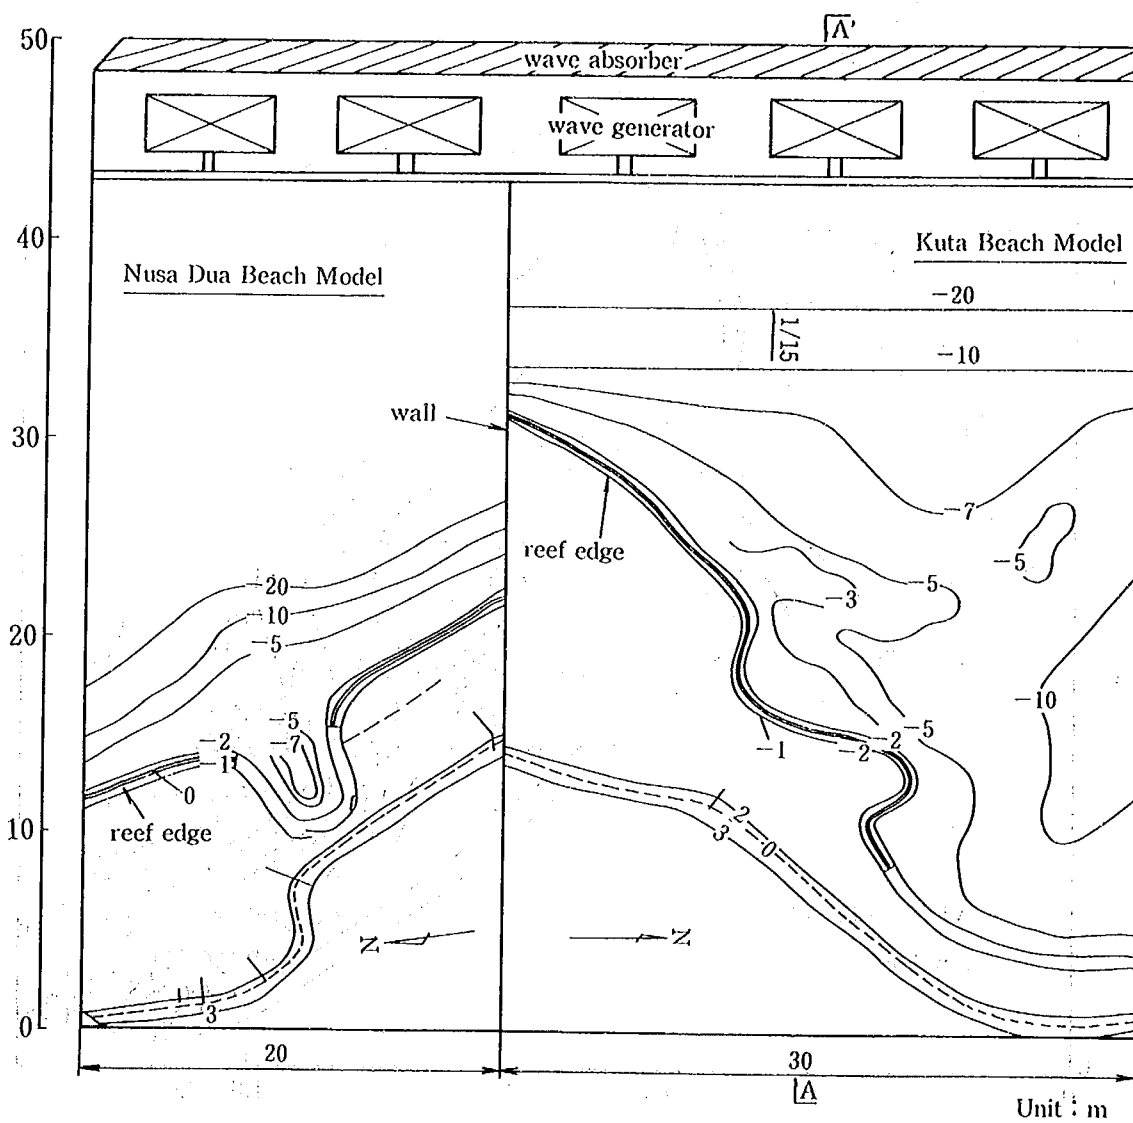
図-4.11 Kuta および Nusa Dua 海岸の模型形状

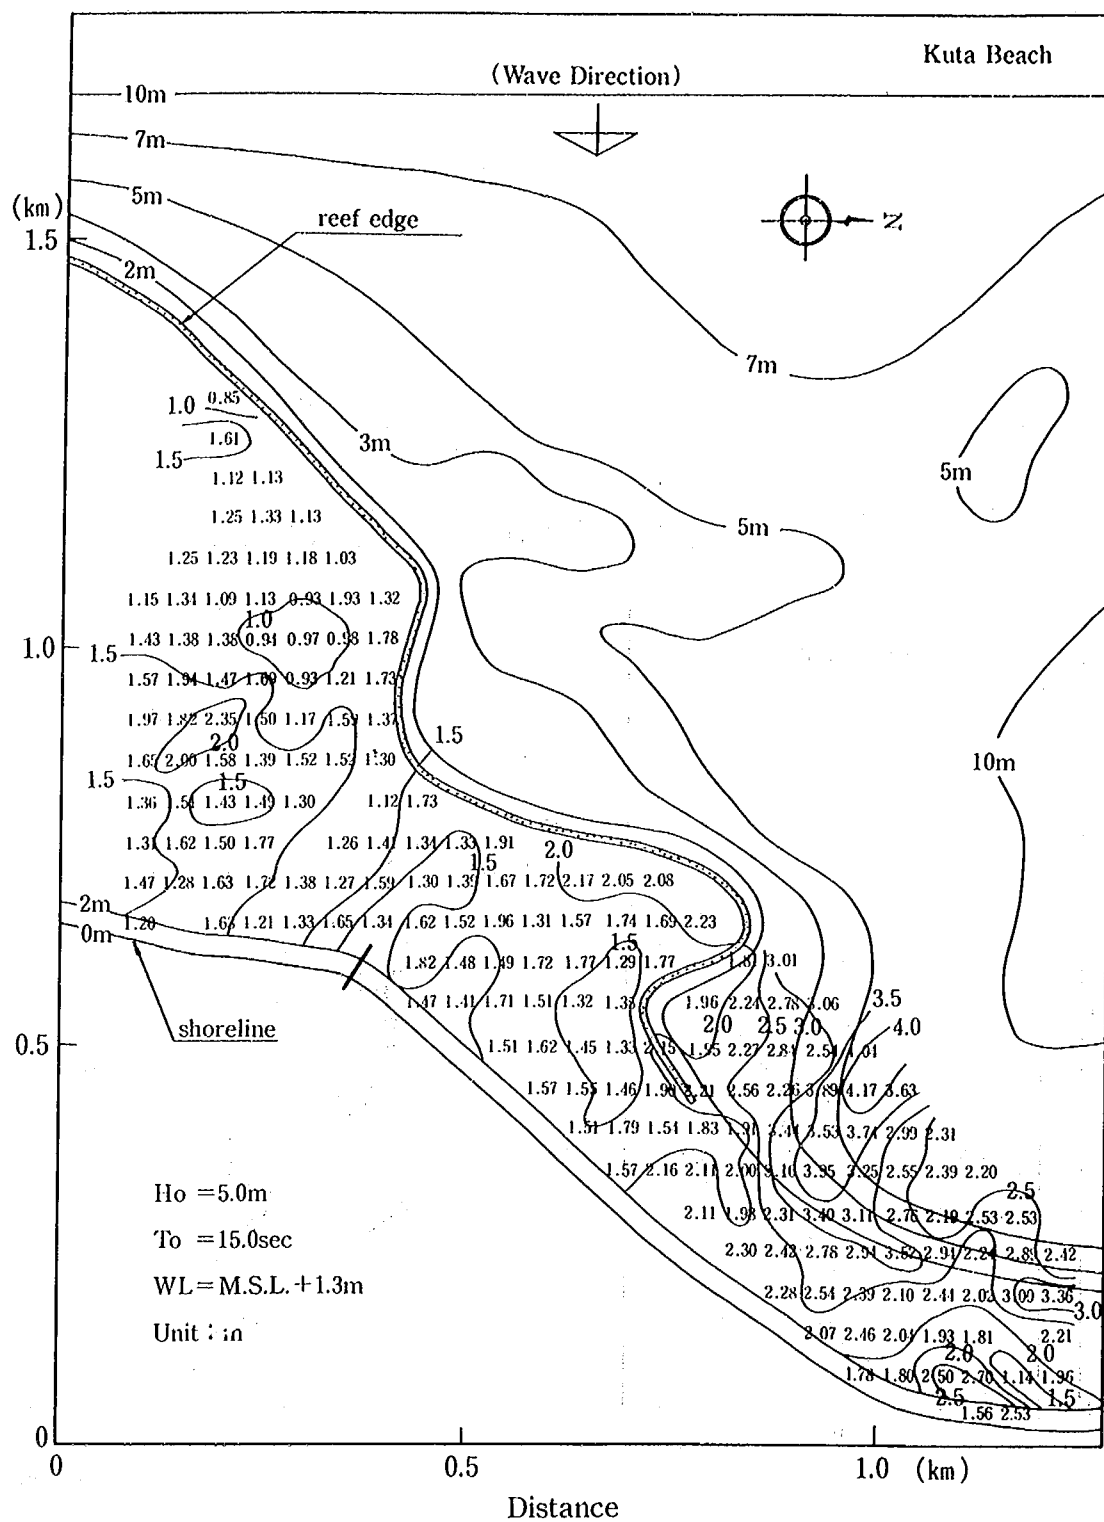
図-4.12 波高の平面分布 (Kuta 海岸)

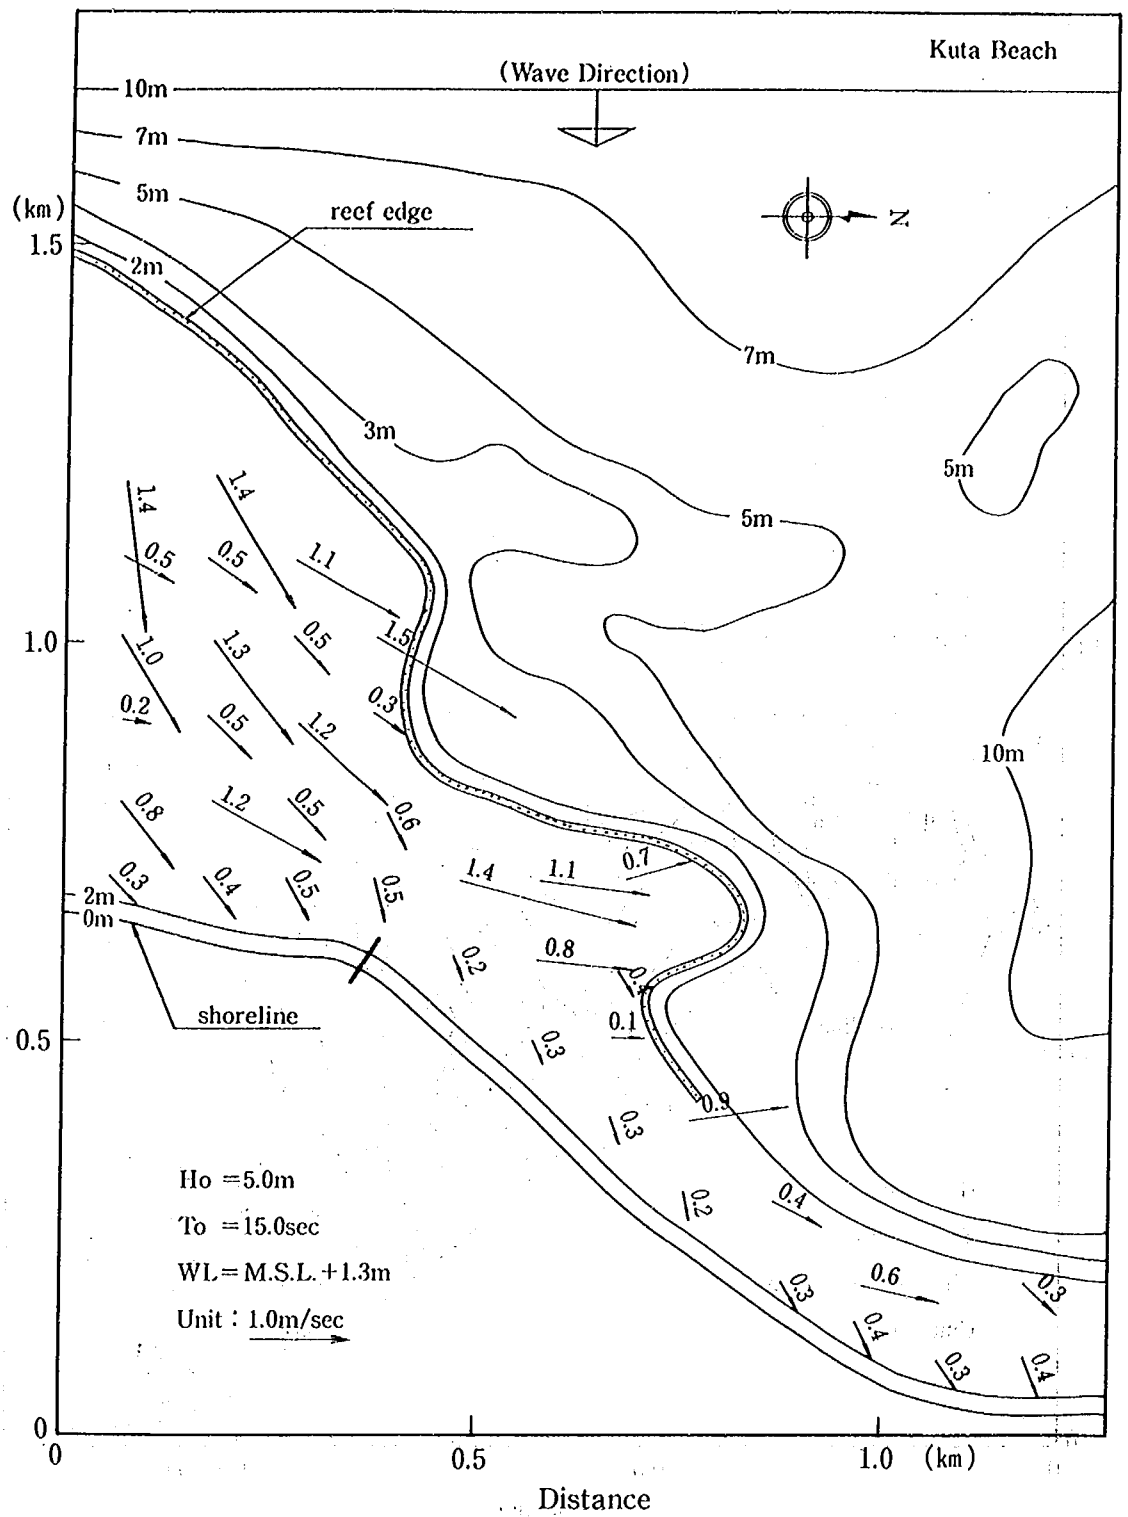
図-4.14 海浜流の流況 (Kuta 海岸)

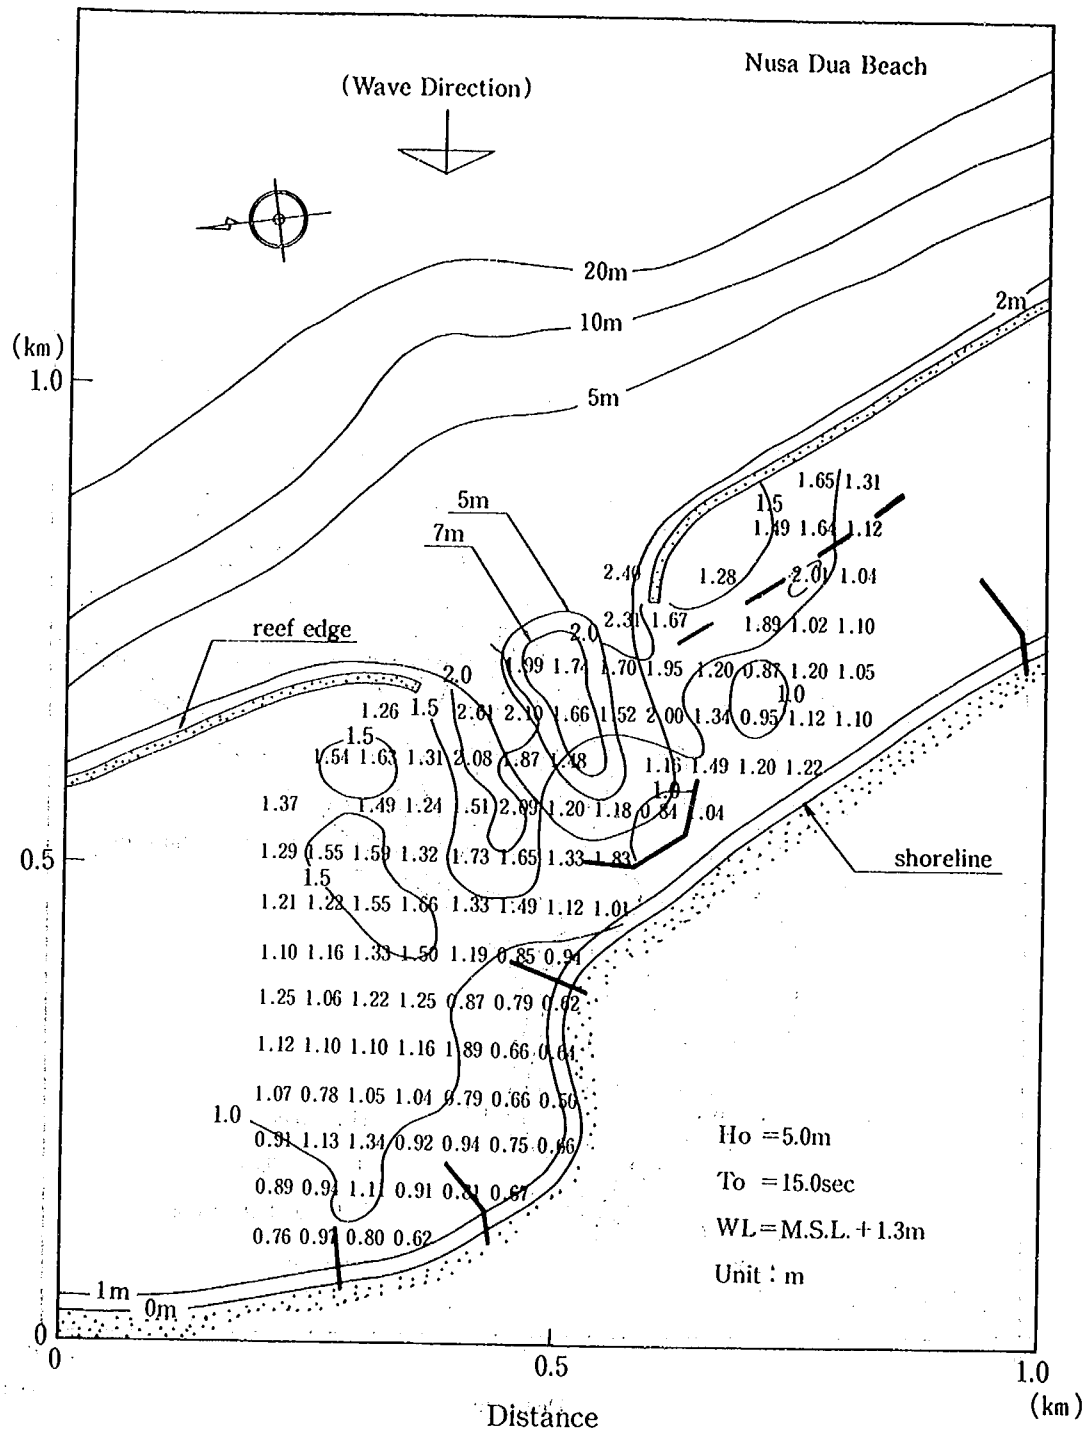
図-4.15 波高の平面分布 (Nusa Dua 海岸)

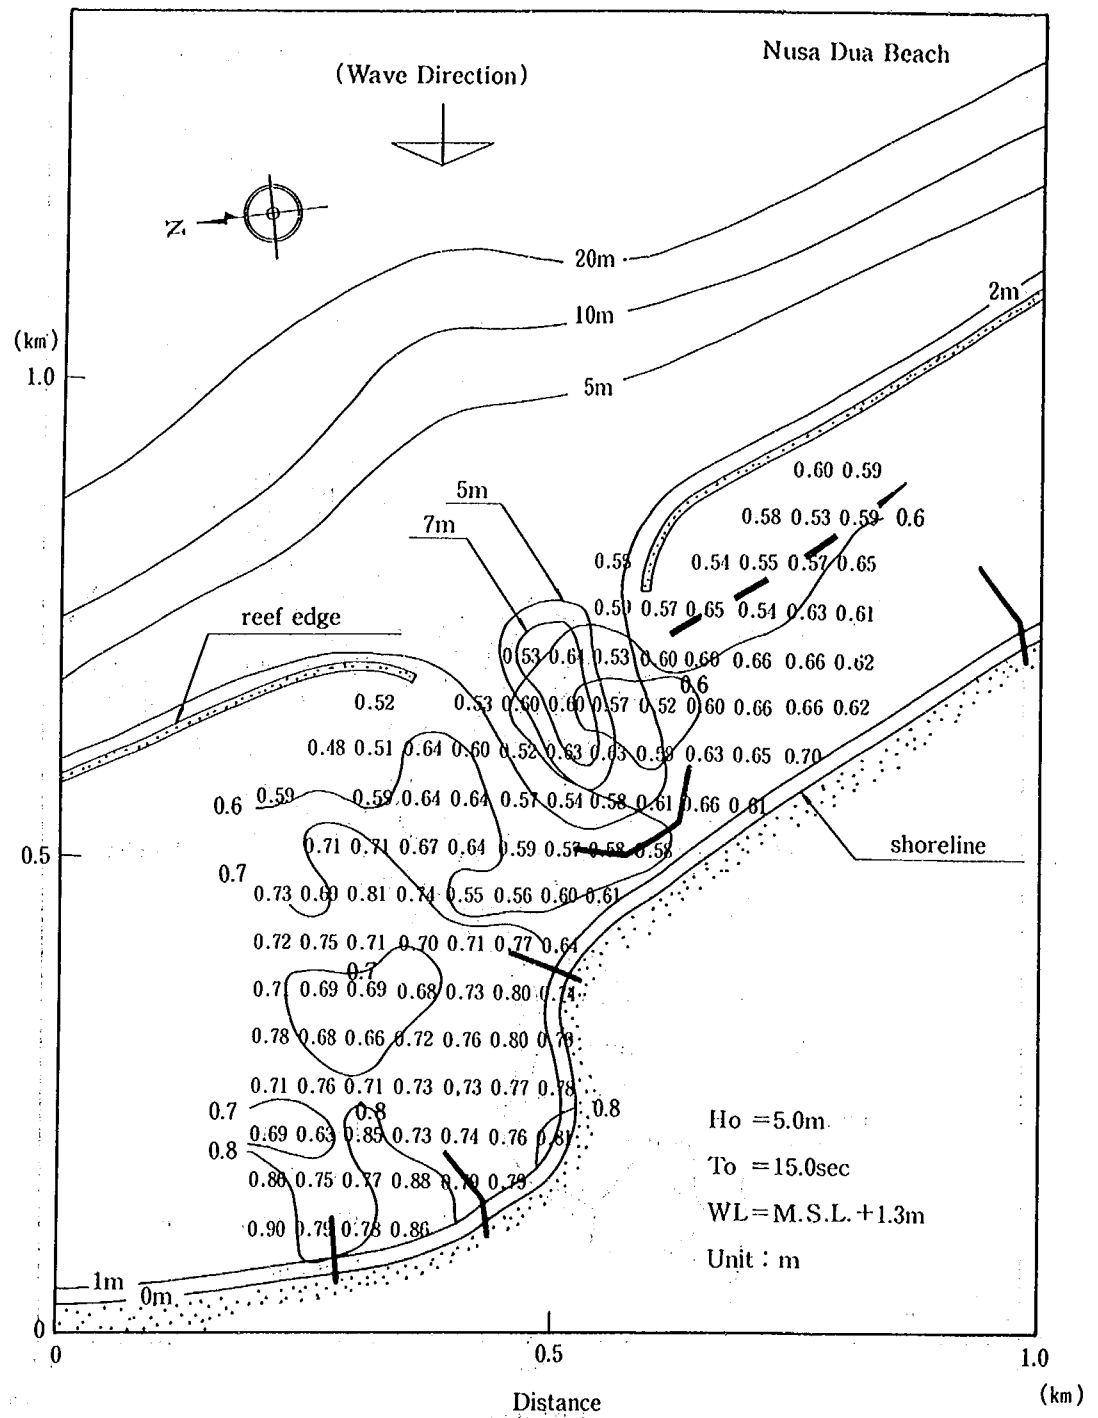
図-4.16 平均水位の平面分布 (Nusa Dua 海岸)

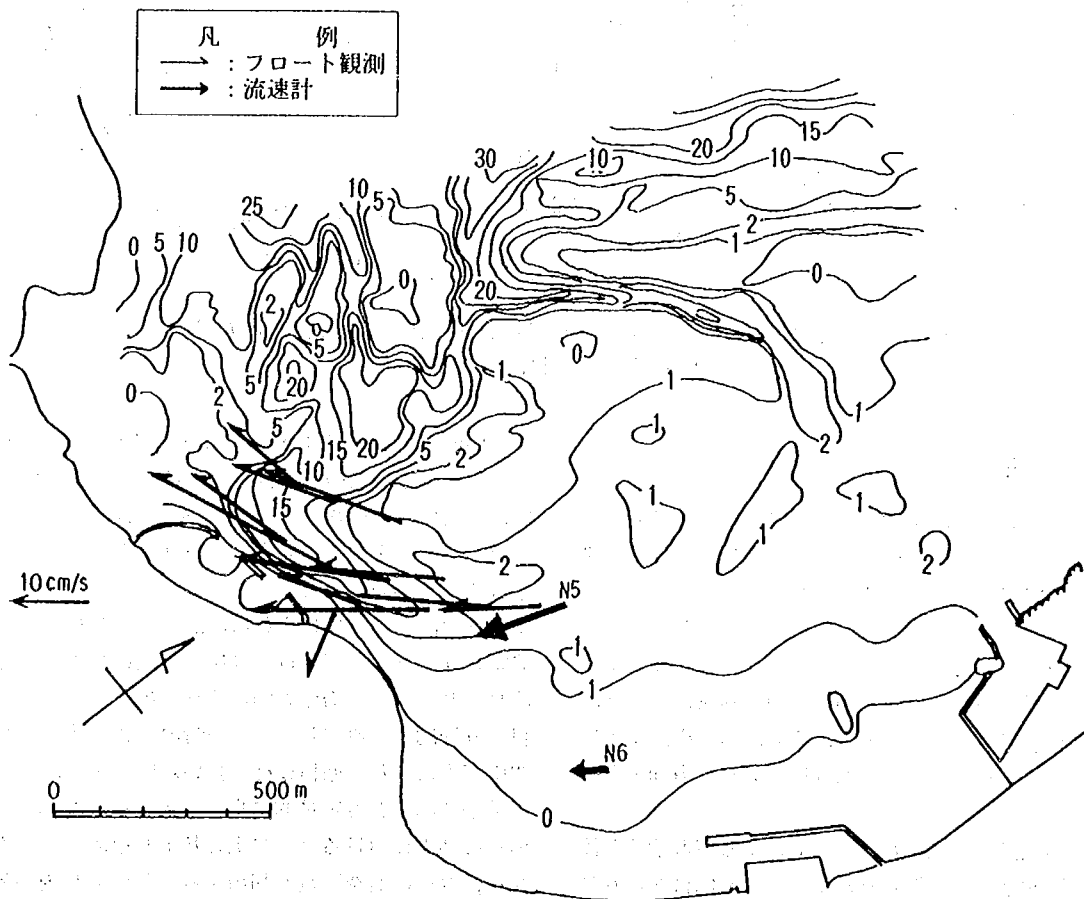
図-4.25 流速計およびフロートを用いた観測によって得られた流況  
 (1987年3月3日, 10:00観測)

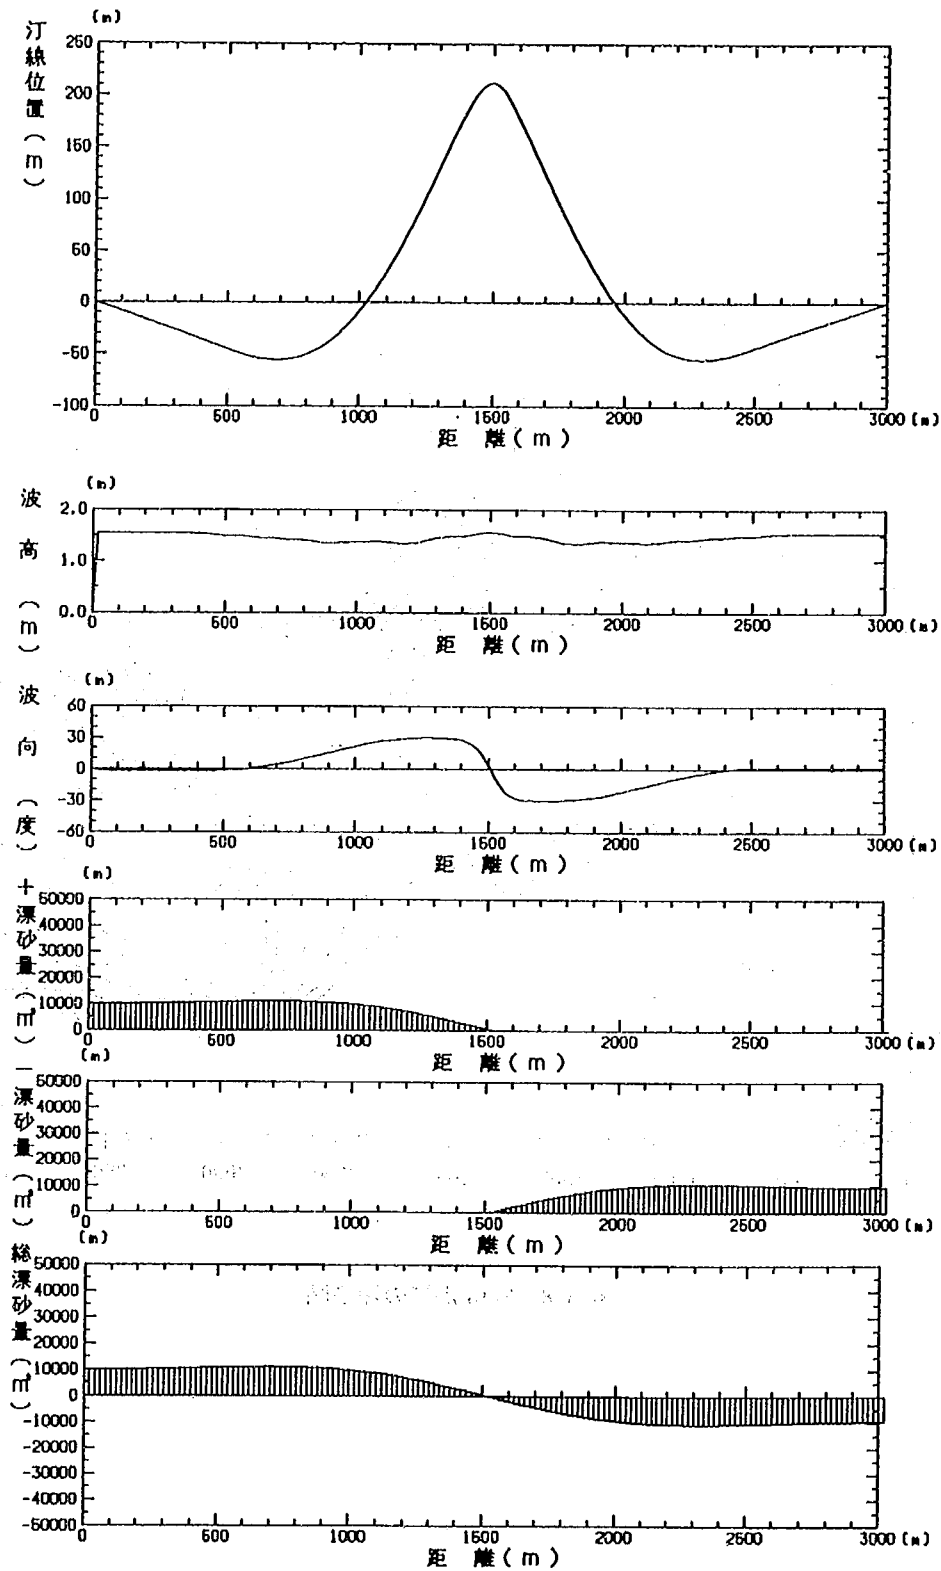
図-5.7 鰐広いリーフの周りでの汀線変化 (12か月後)

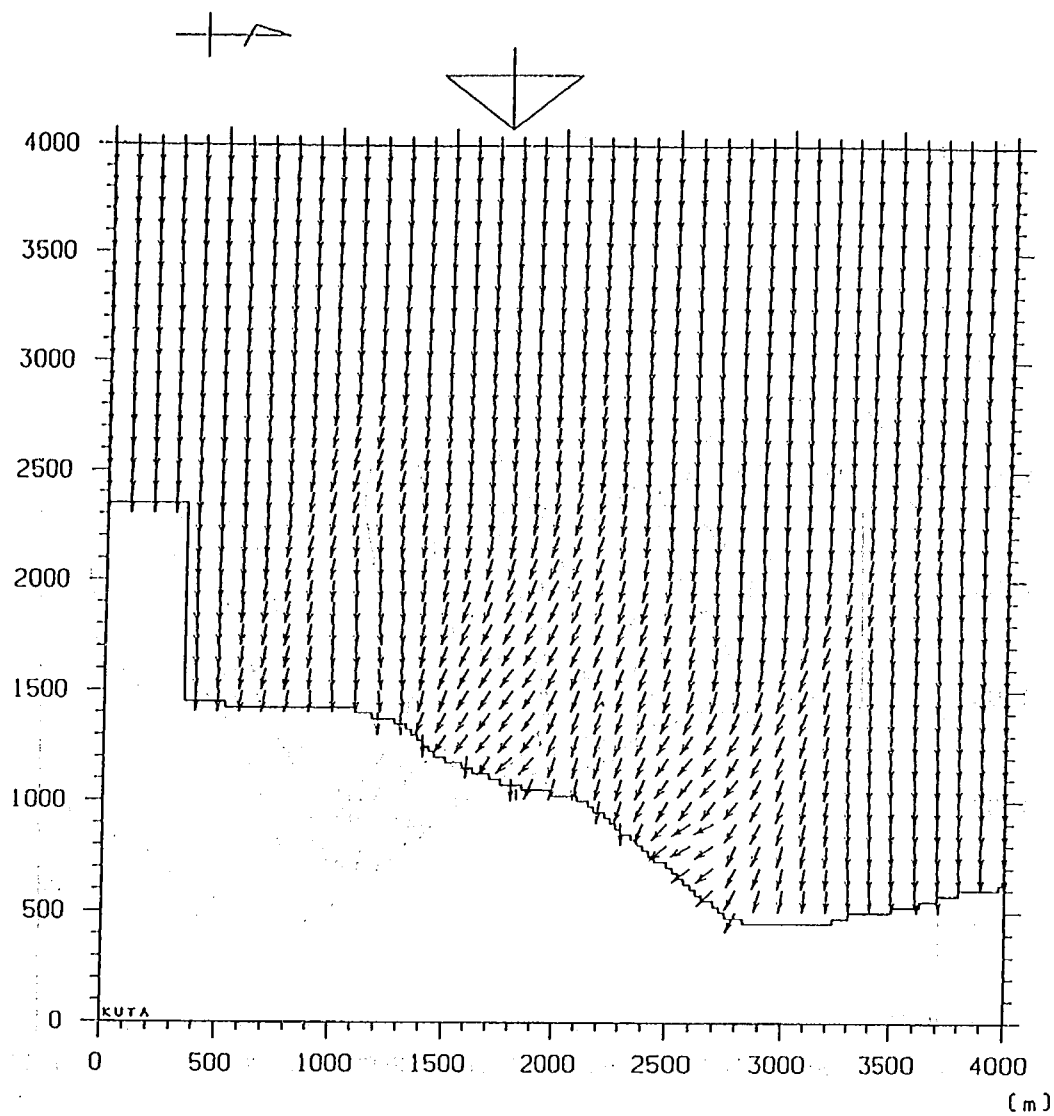
図-5.9 Kuta 海岸の波向分布 (入射方向W)
