海洋構造物の耐久性向上技術に関する 共同研究報告書

飛沫帯におけるコンクリート構造物の防食技術に関する研究
第2分科会

—暴露期間 30 年の研究成果—

国立研究開発法人 土木研究所
一般社団法人 プレストレスト・コンクリート建設業協会

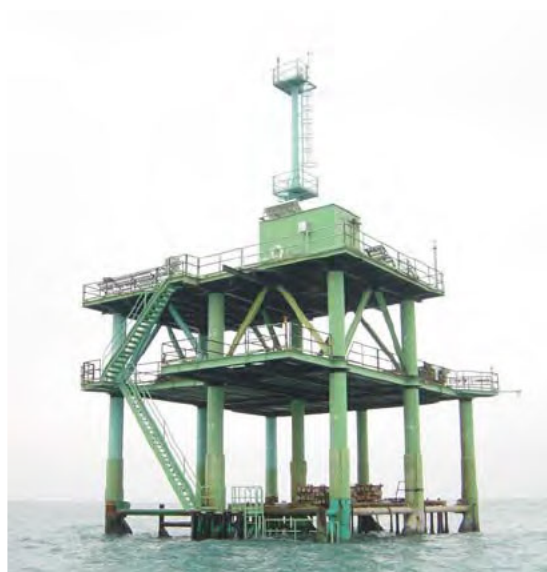
写真-1.4.1 海洋技術総合研究施設

試験場所は、わが国の沿岸海域を代表する場所の一つとして選ばれた、駿河湾内の駿河海岸(静岡県焼津市高新田地先)沖合 250m である。海洋技術総合研究施設の概要を図-1.4.1、写真-1.4.1 に、設置位置を図-1.4.2 に示す。

施設の概要は図-1.4.1に示したとおりであり、付近の水深は約7.5m、海底は砂質で季節によって海底面の高さは若干変動している。

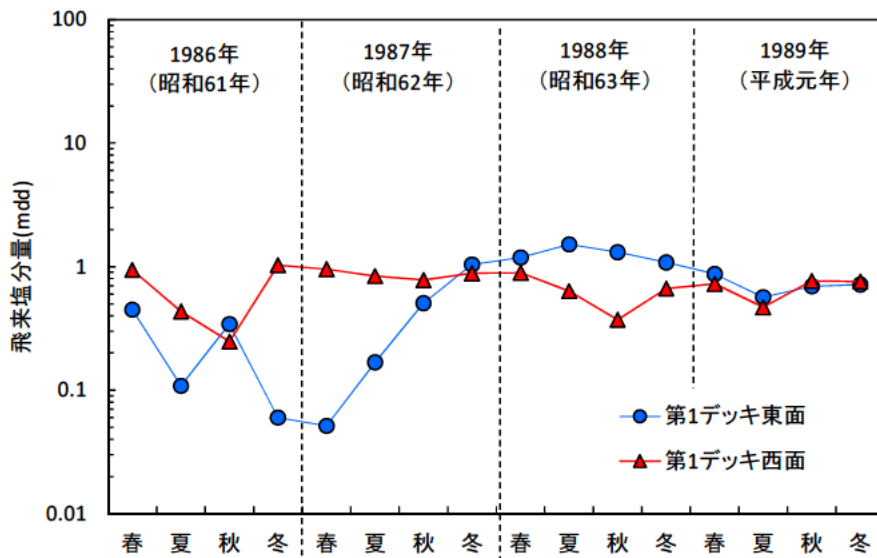
図-1.5.9 過去の調査結果の経時変動 (第1デッキの東西面)

土研式飛来塩分捕集器（タンク法）による調査結果から、1986～1989年度の調査結果^{1.5.2)}を図-1.5.9に、2013～2015年度の調査結果を図-1.5.10に示す。一部の異常値を除き、0.1～数mddの範囲内にあり、土木研究所が過去に実施した飛来塩分の全国調査^{1.5.3)}での東海地方の調査結果の範囲とも整合した値を示している。

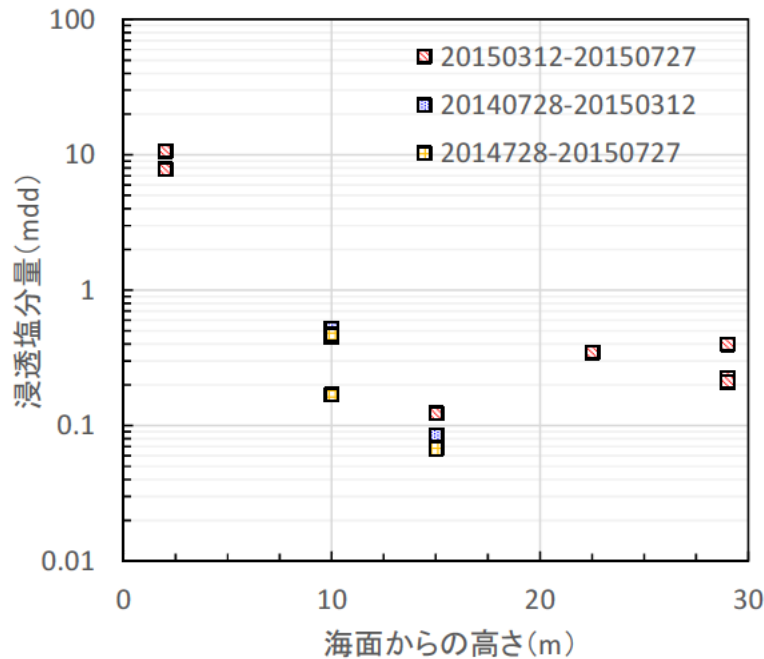
図-1.5.11 モルタル薄片法による浸透塩分量に対する海面からの高さの影響

海洋環境では海面からの鉛直高さにより腐食環境が大きく異なり、海洋技術総合研究施設における過去の調査でも暴露デッキによる劣化進行の相違がみられている。海洋技術総合研究施設は鉛直方向に複数の暴露デッキを有しており、飛来塩分環境の比較調査が可能である。図-1.5.11は、モルタル薄片法^{1.5.4)}による浸透塩分量に対する海面からの高さの影響を示す。海面からの高さが約2mである第3デッキの浸透塩分量が7.87mddおよび10.71mddと最も大きく、海面からの高さ10m以上では、0.067~0.524mddの範囲の値を示した。

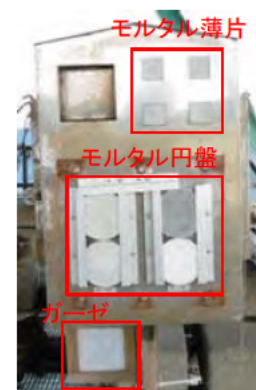
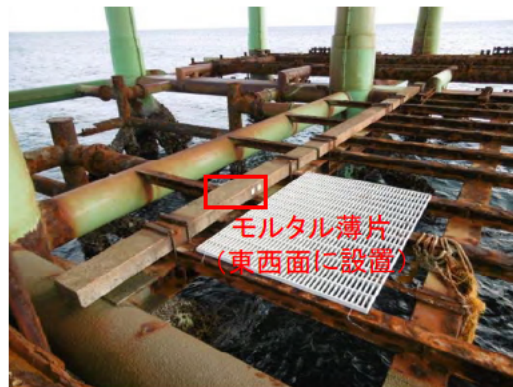
図-3.2.3 調査機器および供試体の設置状況

b) 観測塔上段南面 (高欄部)

d) 第1デッキ東面

e) 第2デッキ東面

f) 第2デッキ西面

g) 第3デッキ西面

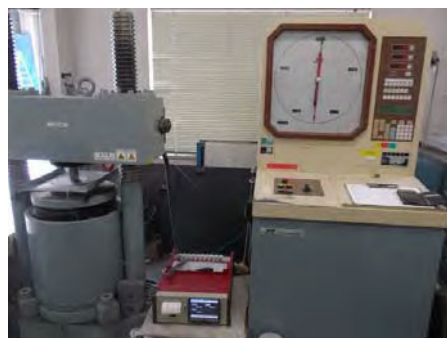
写真-3.2.1 圧縮強度試験状況

コンクリート材料、暴露期間、暴露場所により圧縮強度を整理した。また、圧縮強度と静弾性係数の関係について整理した。

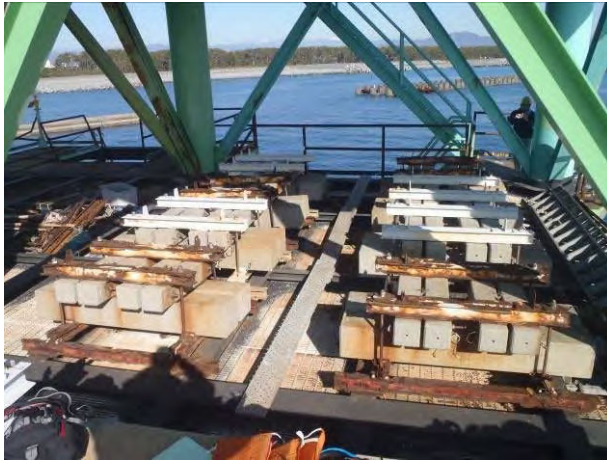
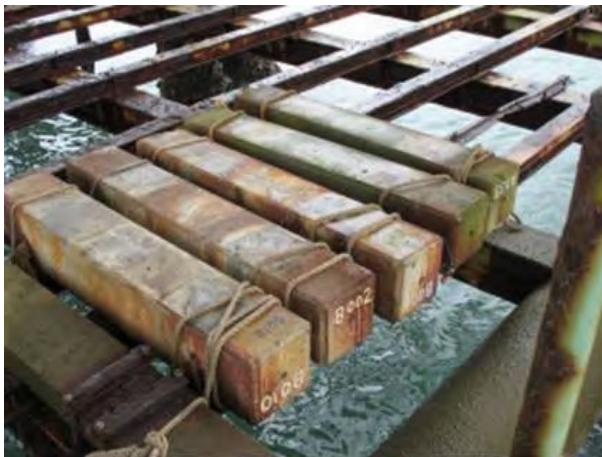
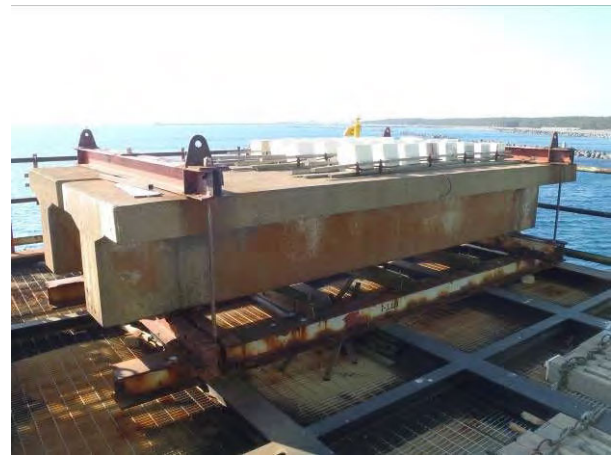
写真-4.1.1 暴露状況 (30年)

第3デッキの試験体は、暴露14年に調査した後、暴露19年に確認したときに多くの試験体が流出していた。また、暴露25年まで、試験体の調査に十分な足場が確保できていないため、暴露中の試験体の詳細調査を実施していない。さらに暴露26年で第3デッキの試験体が全て流出したため、現在の調査対象は第2デッキの試験体のみである。

(a) 小型, 中型試験体

(c) 小型, 中型試験体 (暴露25年まで)

(d) 大型試験体

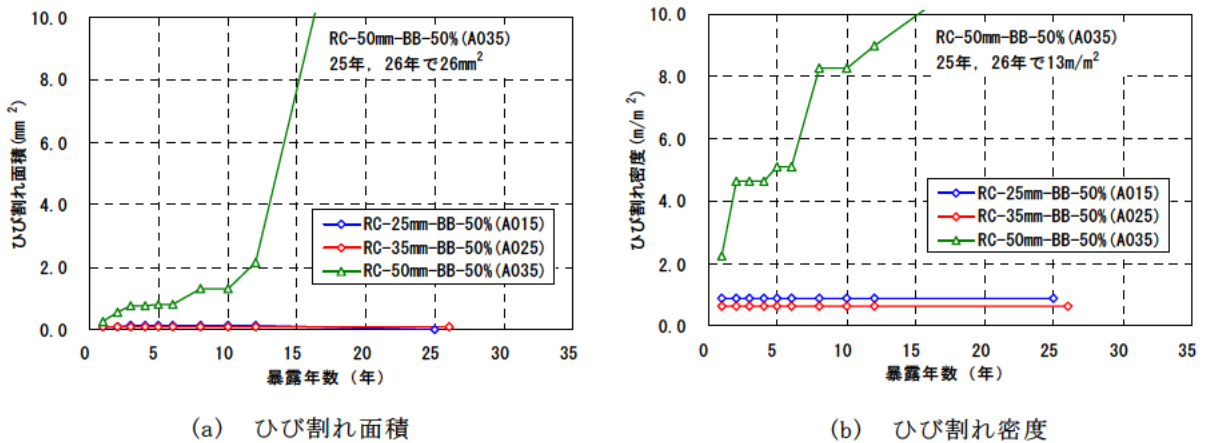
図-4.1.2 暴露年数とひび割れ面積およびひび割れ密度の関係（かぶり）

高炉セメント(BB)の試験体でかぶりの影響の比較を行った。第 2 デッキと第 3 デッキで暴露環境が異なるため同様の比較はできないが、第 3 デッキに暴露したかぶり厚 25mm、35mm および 50mm の試験体は、かぶりの最も大きい 50mm の場合においてひび割れ面積が著しく大きくなった。これは、試験体に大きくひび割れが発生しているが、外的要因による影響と推測される(写真-4.1.2)。その他の試験体では、ひび割れは微細であった。第 2 デッキに暴露したかぶり 70mm の試験体のひび割れも微細なもので、錆汁は認められない。

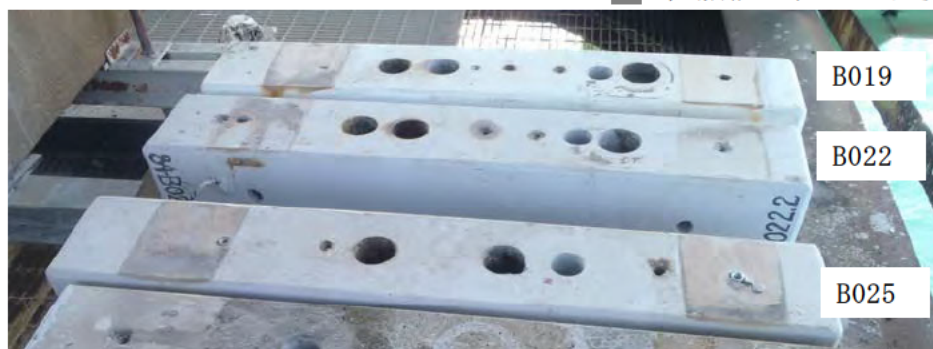
写真-4.1.3 コンクリート塗装試験体

コンクリート塗装種類	暴露デッキ	試験体構造	かぶり (mm)	セメント	W/C (%)	試験体	
A種エポキシ	2	PC (プレテンション)	25	早強	40	B019	
	3					B020, B021	
B種柔軟エポキシ	2	RC				B022	
	3					B023, B024	
B種柔軟ウレタン	2					B025	
	3					B026, B027	
C種膜厚エポキシ	2					B028, B029, B030	
C種ビニルエステル	3					B031, B032, B033	
超膜厚エポキシ	3					RC	B034, B035
超膜厚ウレタン							B036, B037
超柔軟ウレタン							B038, B039
変性エポキシ							B040, B041
セメント系							B042, B043
ウレタン							B044, B045
シリコンゴム			B046, B047				
アクリルゴム			B048, B049				
無機系		B050, B051					
有機無機複合		B052, B053

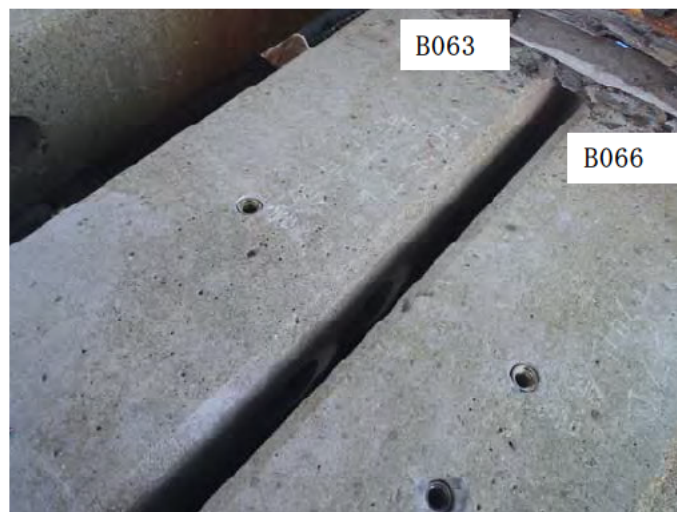
写真-4.1.4 含浸系塗装試験体

含浸塗装種類	暴露デッキ	試験体構造	かぶり (mm)	セメント	W/C (%)	試験体
シリコン系	2	PC (プレテンション)	25	早強	40	B054
	3					B055, B056
アクリル系	2					B057
	3					B058, B059
シリコン系	2					B060
	3					B061, B062
有機無機混合	2					B063
	3					B064, B065
アクリル系	2					B066
	3					B067, B068
ビニルエステル系	2					B069
	3					B070, B071
ポリエステル系	2					B094
	3					B095, B096

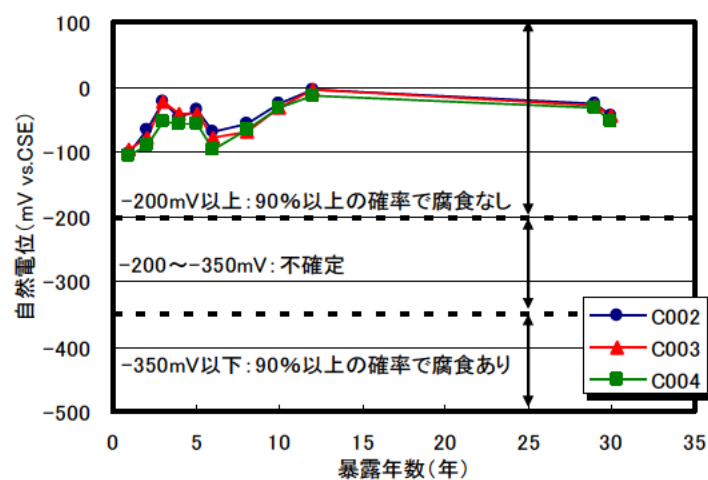
図-4.2.1 自然電位の測定結果 (塗装なし)

塗装を施していない試験体 (C002、C003、C004) の経過年数と自然電位の関係を図-4.2.1に、含浸系塗装を施した試験体 (B054、B057、B060、B063、B069、B094) の経過年数と自然電位の関係を図-4.2.2にそれぞれ示す。

暴露から 30 年目までの結果から、塗装の有無と種類によらず、鋼材の自然電位は ASTM の基準から判断すると、90%以上の確率で腐食なしの領域にあり、鋼材の腐食の可能性は小さいものと考えられる。しかし、含浸系塗装のうち B054 のシリコン系塗装を施した試験体については、他の試験体に比べて、時間の経過に伴い自然電位が卑な方向に推移している。

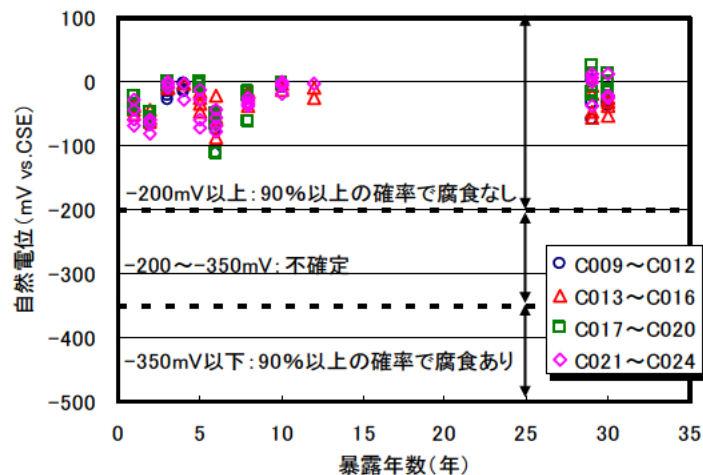
図-4.2.3 自然電位の測定結果 (鉄筋応力の影響)

鉄筋応力を 80N/mm²、100N/mm²、120N/mm²、140N/mm² 導入した試験体の経過年数と自然電位の関係を図-4.2.3 に示す。

暴露から 30 年目までの結果から、鉄筋の引張力によらず、鋼材の自然電位は ASTM の基準から判断すると、90%以上の確率で腐食なしの領域にあり、鋼材の腐食の可能性は小さいものと考えられる。また時間の経過に伴う自然電位の大きな変動は認められない。

C009~C012:鉄筋応力 80N/mm², C013~C016:鉄筋応力 100N/mm², C017~C020:鉄筋応力 120N/mm², C021~C024:鉄筋応力 140N/mm²

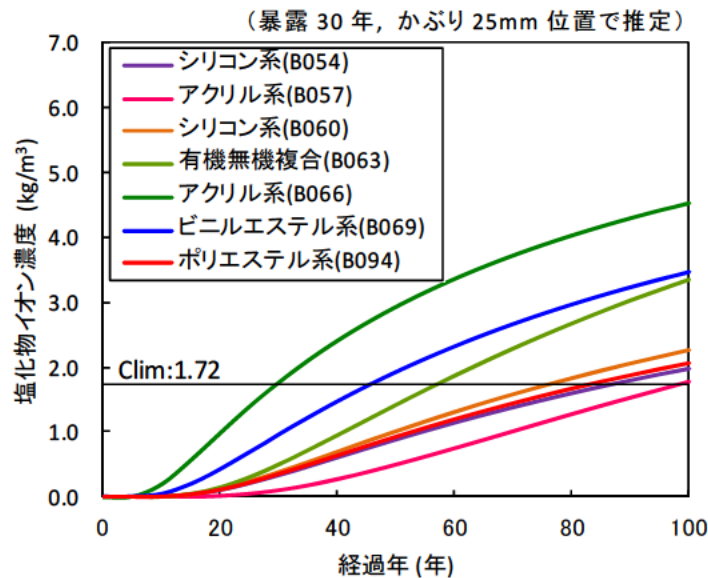
図-4.4.12 塩化物イオン濃度の経年変化（含浸系塗装試験体）

上記の条件のもと推定した結果より、含浸系塗装を行った試験体は、鋼材腐食発生限界濃度（表-3.2.6 より）に達する期間が約 25～100 年と大きな差異が見られたが、含浸材の種類による明確な傾向は見られなかった。なお、コンクリート塗装を施した試験体については、暴露 30 年においてコンクリート中への塩化物イオンの浸透がほとんど見られなかったことから、ここでは試算を行っていない（図-4.4.8 参照）。

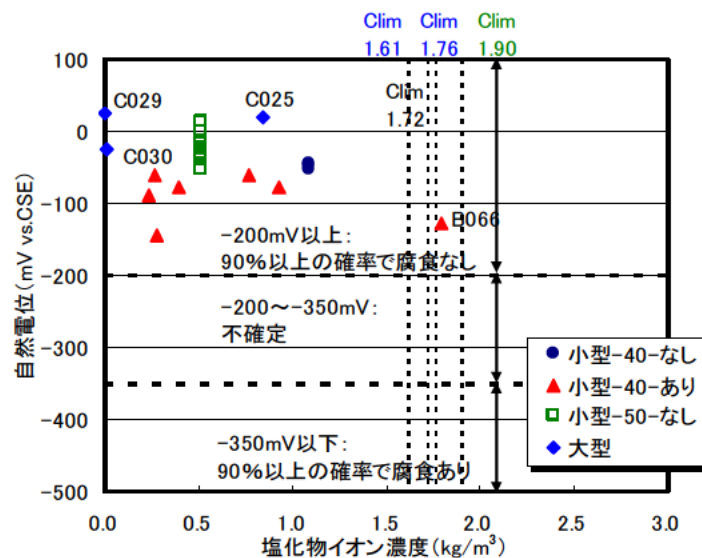
図-4.4.15 塩化物イオン濃度と自然電位の関係

分極抵抗の測定結果は、一部の試験体で「低~中程度の腐食速度」の領域に入っているものの、これらの測定値の塩化物イオン濃度は腐食発生限界濃度の目安となる $1.61\sim 1.91\text{kg/m}^3$ 以下であり、現段階で鋼材が腐食している可能性は非常に小さいものと考えられる。

「小型-40-なし」、「小型-40-なし」の Clim : 1.72kg/m^3
 「小型-50-なし」の Clim : 1.90kg/m^3
 「大型」(C025, C029) の Clim : 1.76kg/m^3
 「大型」(C030) の Clim : 1.61kg/m^3

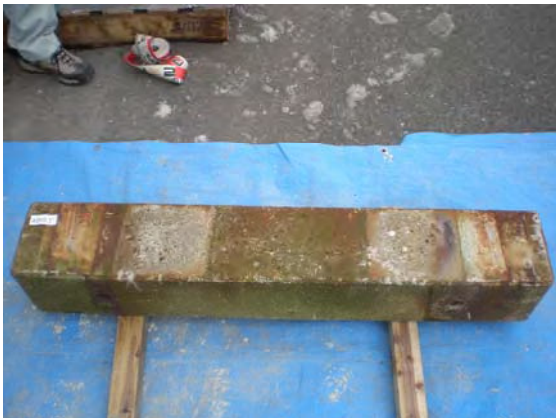
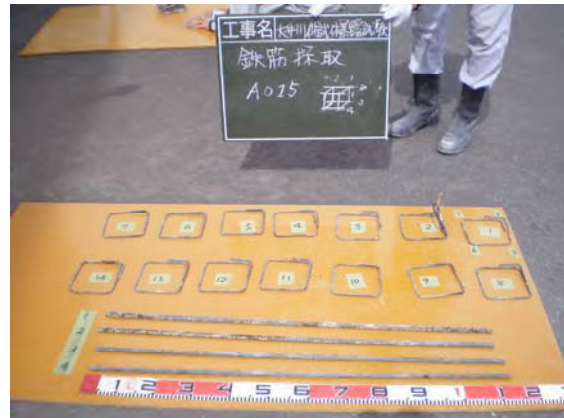
写真-4.5.1 腐食状況 (小型試験体 A015)

小型試験体 A015 の腐食状況を写真-4.5.1 に、小型試験体 C001 の腐食状況を写真-4.5.2 に示す。また、暴露 25 年の各試験体の詳細な腐食状況を資料-5 に示す。

解体前

腐食状況

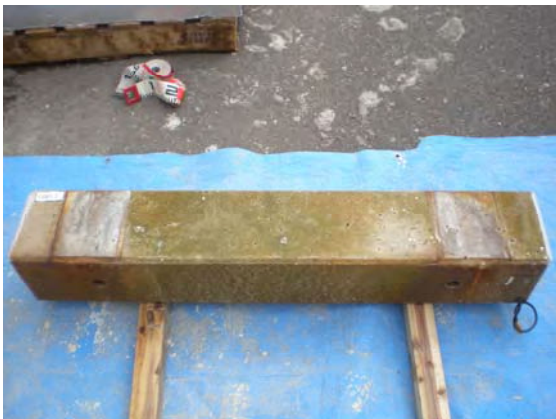
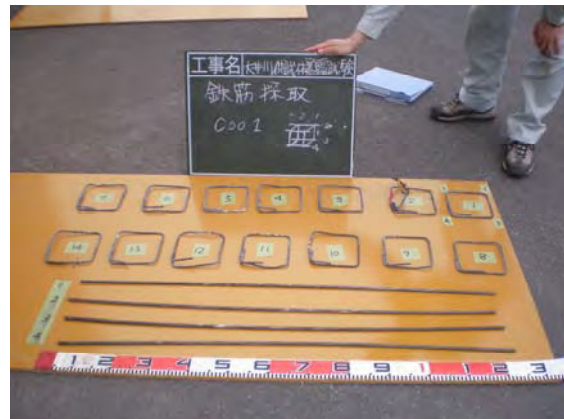
写真-4.5.2 腐食状況 (小型試験体 C001)

解体前

腐食状況

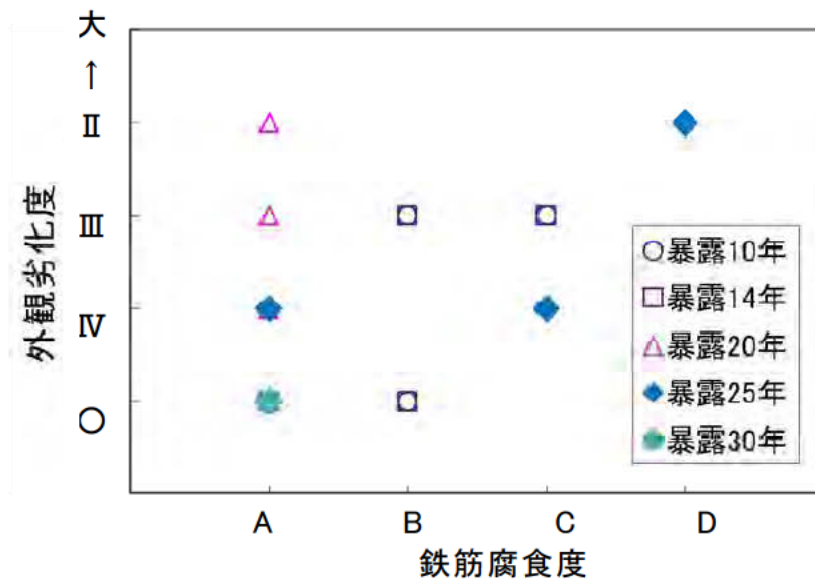
図-4.5.4 外観劣化度と鉄筋腐食度の関係

外観劣化度と鉄筋腐食度の関係を図-4.5.4 に示す。暴露 20 年試験体を除いて、外観劣化度が大きければ鉄筋の腐食度も大きくなる傾向がわずかに示されている。

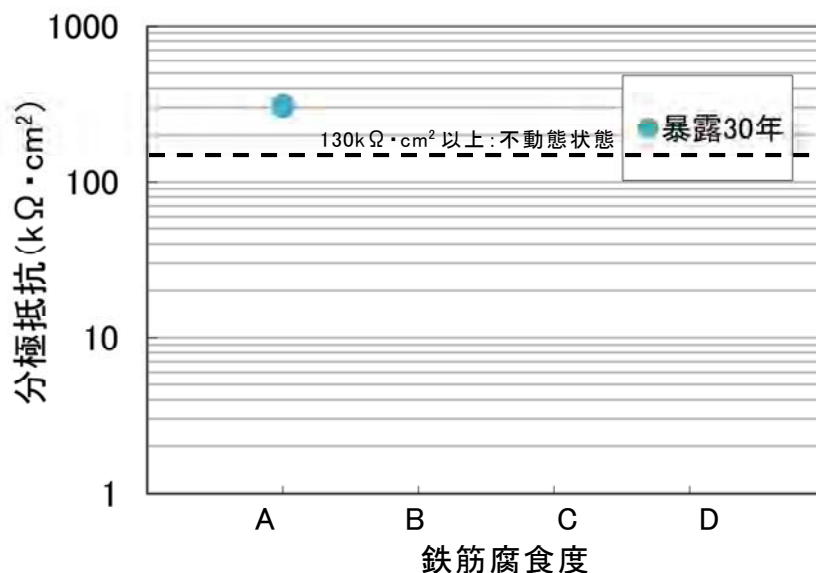
図-4.5.6 分極抵抗と鉄筋腐食度の関係

分極抵抗と鉄筋腐食度の関係を図-4.5.6に示す。分極抵抗はCEBの判定基準から判断すると、「不動態状態」の領域にあり、鉄筋の腐食度の判定結果と同様の判定結果が示されている。

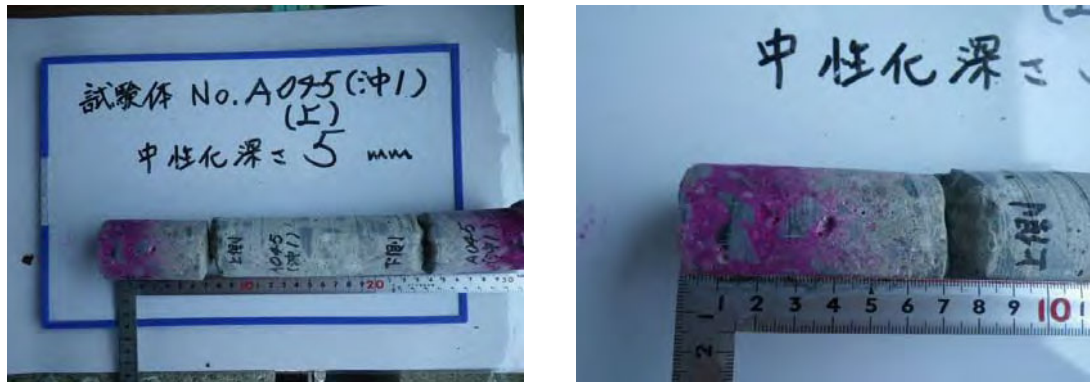
写真-4.7.1 中性化深さ試験結果

また、写真-4.7.1 に、試験体 A045 の中性化深さをフェノールフタレイン法により行った結果を示す。発色部は中性化していない部分を示している。

(a) コア部分

(b) 中性化位置拡大図

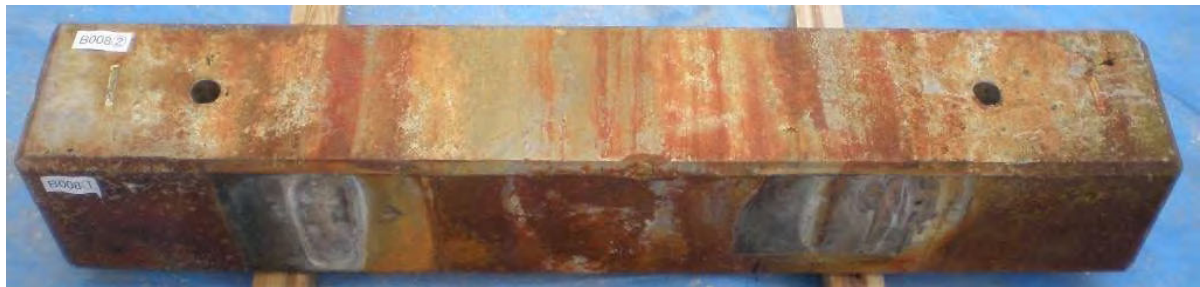
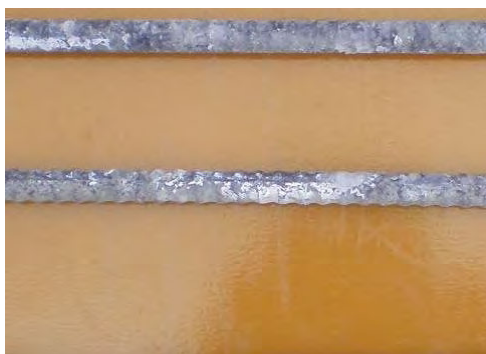
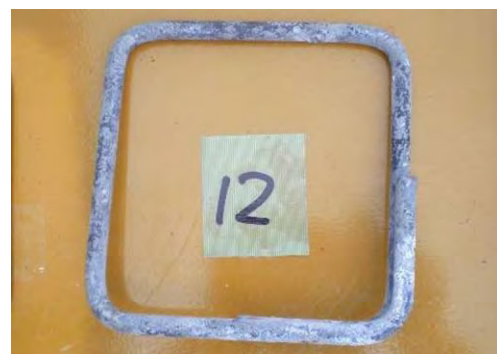
写真-4.9.1 鉄筋の腐食状況

コンクリート表面およびコンクリートからはつり出した鉄筋の腐食状況を写真-4.9.1 に示す。鉄筋は、スターラップにおいて浮錆や点錆が若干認められた。通し筋については、損傷は認められなかった。鉄筋の表面は、全体的に白錆（酸化亜鉛）が皮膜している状態であった。

(a) コンクリート

(b) 通し筋

(c) スターラップ

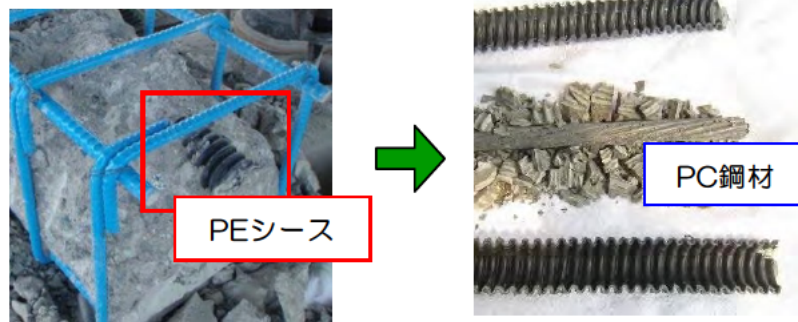
写真-4.10.1 試験体からのPEシース取り出し状況

第2デッキで30年暴露した試験体の解体およびシースの取り出し状況を写真-4.10.1に、採取したPEシースの外観調査結果を写真-4.10.2にそれぞれ示す。採取したPEシースの外観に割れ、極度な劣化はなく、性能に影響するような異常は見られず良好な状態を保っていた。また内部のPC鋼材の腐食も認められなかった。

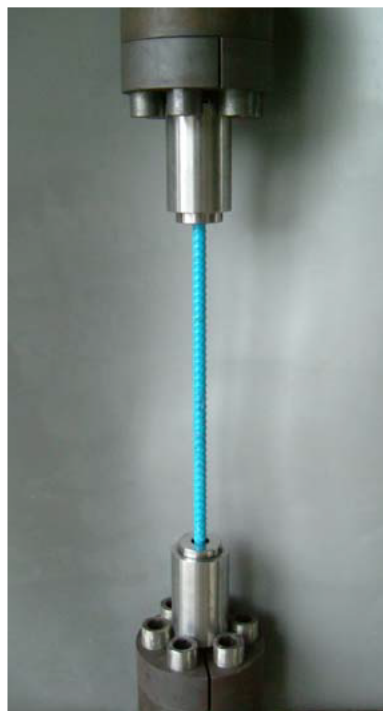
写真-資 6.1 疲労試験機

(1) 疲労試験機

- 载荷能力 : ±200kN サーボパルサ
- 繰り返し速度 : 10Hz
- つかみ具 : くさび形つかみ具 (特注品)

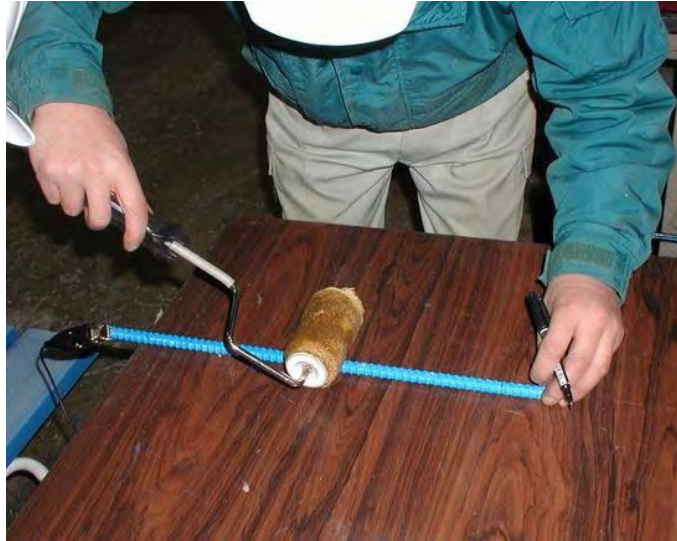
写真-資 6.2 ピンホール測定状況

(2) ピンホール測定器

ピンホール試験は JSCE-E 512 「エポキシ樹脂塗装鉄筋のピンホール試験方法（案）」に従って実施する。試験器は、同規準に示されるホリデーディテクターおよび探触子とする。

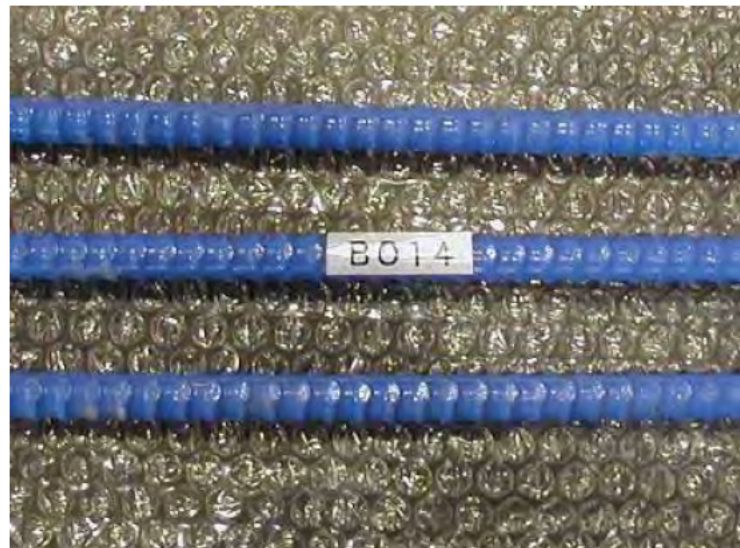
図-資 6.4 損傷状況 (B014 試験体)

B014 試験体の疲労試験の結果、エポキシ樹脂塗装材が疲労によって新たに発生した亀裂等の損傷は発見できなかった。また、試験前に生じた損傷部の進展も認められなかった。

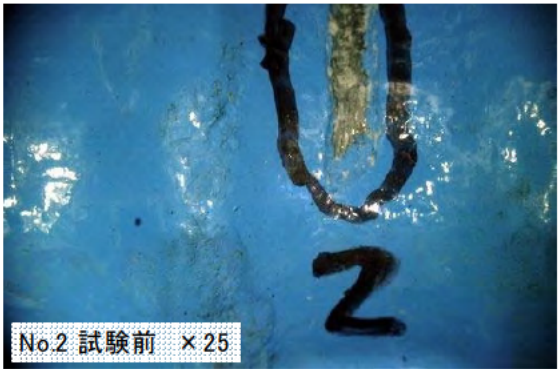
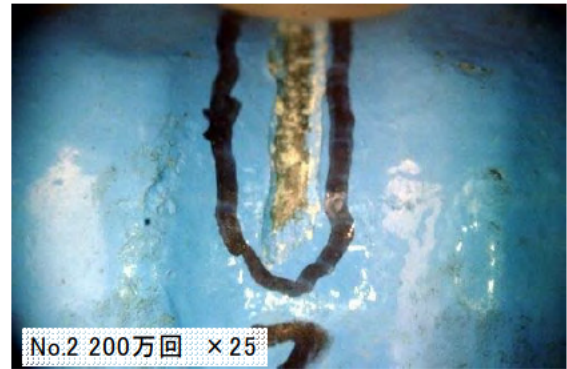
写真-資 6.5 No. 2 位置損傷状況 (B014 試験体)

損傷箇所 No. 1 および No. 2 は、試験前から確認できた損傷箇所である。写真-資 6.4 および写真-資 6.5 に損傷状況の写真を示す。取り出し時のピック等が接触した痕と思われ、腐食した状況は認められなかった。試験前と 200 万回の疲労試験後と比較しても損傷部分の亀裂の拡大等は認められなかった。

B014 試験体の外観は、比較的損傷もなく、エポキシ樹脂が劣化して剥離している現象も認められなかった。コンクリート梁からはつり出す際に損傷を受けたと思われる箇所が認められたが、エポキシ表面の光沢も新品と同程度ではないかと思われる。試験前の試料を写真-資 6.3 に、損傷のスケッチを図-資 6.4 に示す。

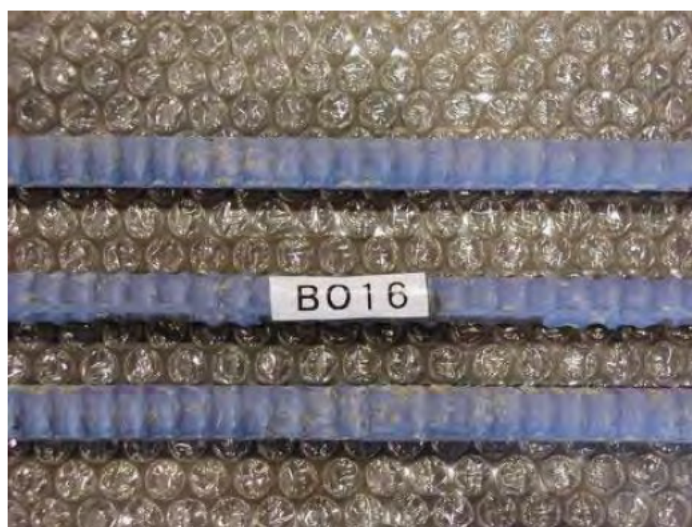
写真-資 6.8 B016 試験体 (粉体樹脂塗装 3)

B016 試験体の表面は、B014 試験体に比べて白化しており、光沢が全くない状態であった。エポキシ樹脂は母材から剥離している部分が多く認められた。試験体を写真-資 6.8 に示す。損傷箇所を図-資 6.5 に示す。ピンホール試験で損傷箇所が多く検出されたが、その多くはふしの凸部に位置する部分に集中している。

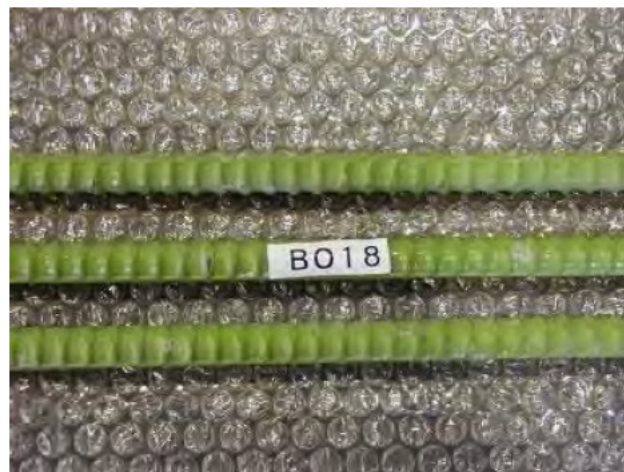
写真-資 6. 16 B018 試験体 (粉体樹脂塗装 3M)

B018 試験体の表面は、光沢が失われているが、顕著な剥離等の損傷は認められない。ピンホールによる損傷検出箇所は、B014 試験体より多い傾向にあるが、B016 試験体より少ない。試験前に観察された No. 1 および No. 2 損傷部に着目して疲労試験を開始した。写真-資 6. 17 および写真-資 6. 18 に示す。No. 1 はリブの頂部に位置しており、こすれ等によって塗膜が薄くなった部位ではないかと考えられる。No. 2 は、塗膜に損傷がある部位で、内部の鉄筋に腐食は認められない。これより、試験体摘出時に損傷を受けたものと推察される。200 万回载荷後の状況は、いずれの部位も大きな変化は認められなかった。

以上より、主にリブの頂部に損傷が発生しており、試験体摘出時に何らかの損傷を受けた部分が疲労試験とともに損傷部として検出されたと考えられる。

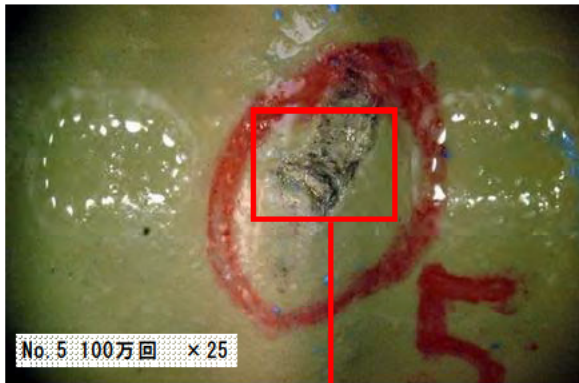
写真-資 6. 21 No. 5 位置損傷状況 (B018 試験体)

No. 5 は 100 万回で検出されたものである。写真-資 6. 21 に損傷状況を示す。No. 4 と同じく、当初あった損傷部が開き検出されたものではないかと推察される。

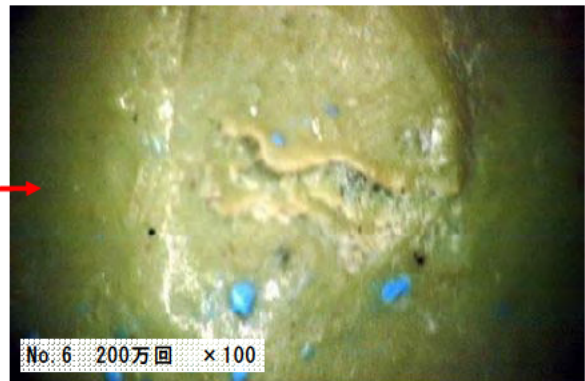
写真-資 6. 22 No. 6 位置損傷状況 (B018 試験体)

No. 6～No. 9 は 200 万回後に検出された部位である。写真-資 6. 22～写真-資 6. 25 に示す。いずれもリブの頂部付近に位置し、写真でも十分に損傷部位を確認できない。

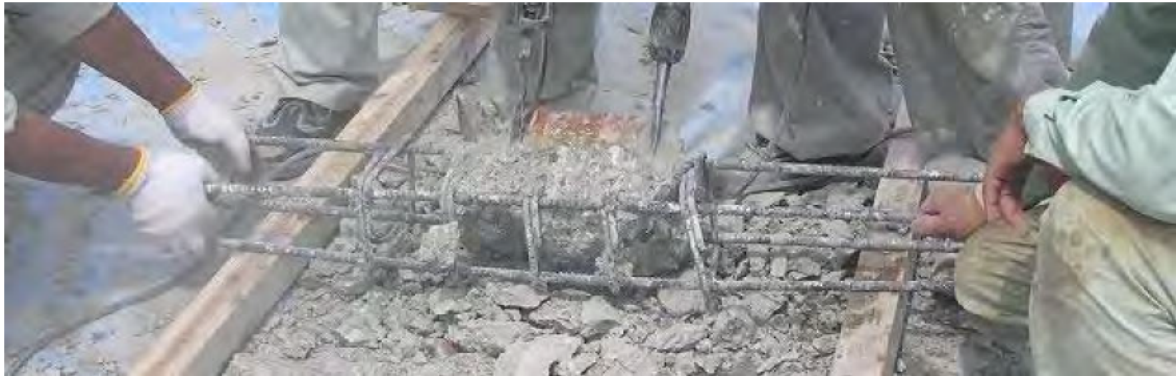
写真-資 7.1 コンクリート中の鉄筋はつり出し状況

試験の対象は、第3デッキに暴露した試験体 No. B008 である。暴露した試験体のコンクリート中の鉄筋から、はつり出しによる損傷が少ない箇所を抽出した。試験片の抽出箇所を図-資 7.1 に示す。

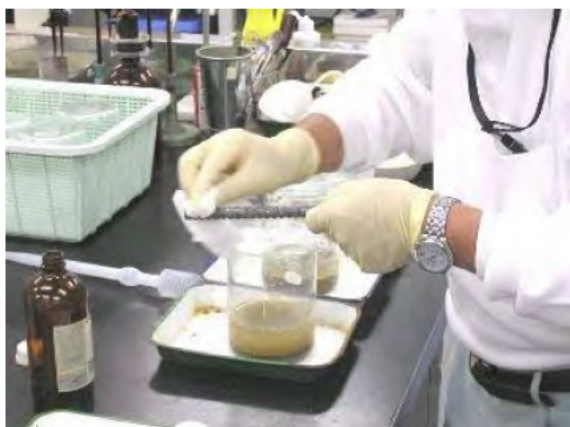
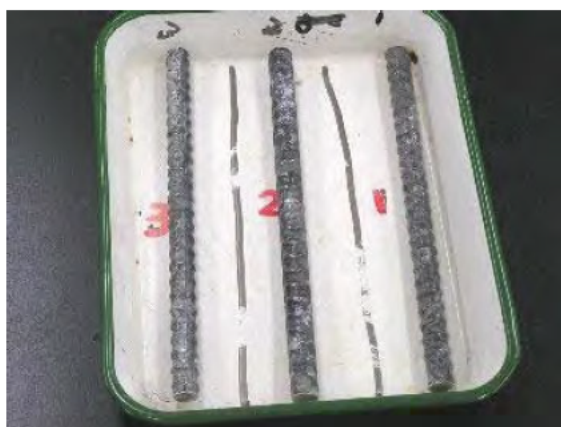
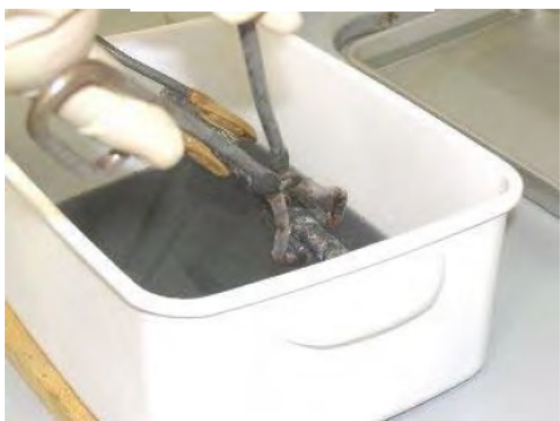
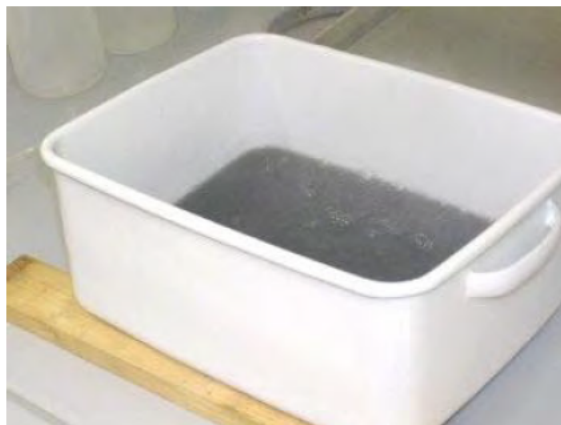
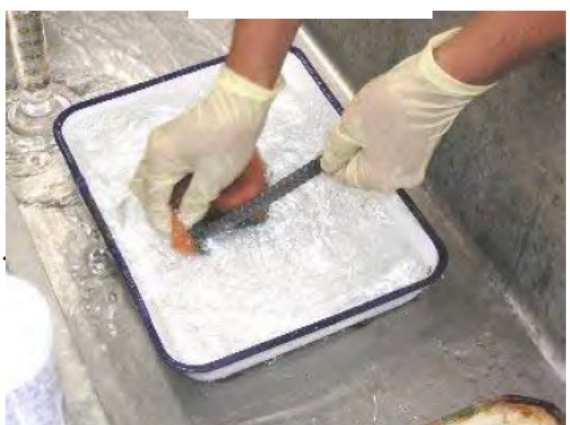
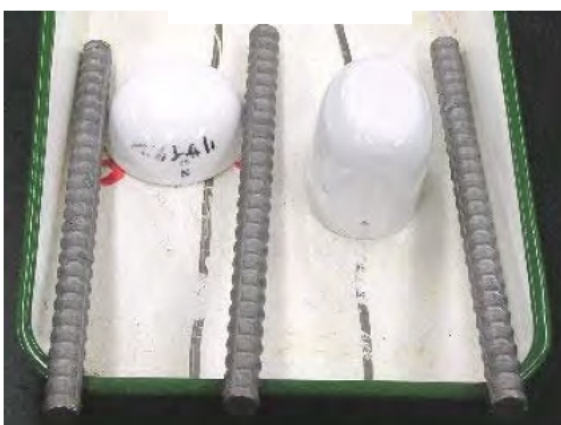
写真-資 7.4 試験片の抽出

ベンゼンによる洗浄

試験前

試験片浸漬状況

水洗い状況

試験後
