橋梁基礎の液状化に対する耐震性 評価手法と耐震補強技術の開発 に関する共同研究報告書

平成31年3月

国立研究開発法人 土木研究所
国立大学法人 東京工業大学
一般社団法人 鋼管杭・鋼矢板技術協会

古い年代の既設道路橋は、液状化を考慮した設計が行われておらず、一部では地震時の地盤の液状化に伴う側方流動等により甚大な被害が生じている。一方で、一般に基礎の耐震補強には多大なコストを要することから、補強を行うべき基礎を絞り込むため、精度の高い耐震性評価手法の開発が求められている。また、既設基礎の補強は、通行機能の確保や施工空間上の制約等の課題が多い。本報では、こうした課題への対応として、大規模実証実験や解析等の結果に基づき、液状化地盤にある既設橋台基礎の耐震性評価手法及び耐震補強工法について検討結果を示す。

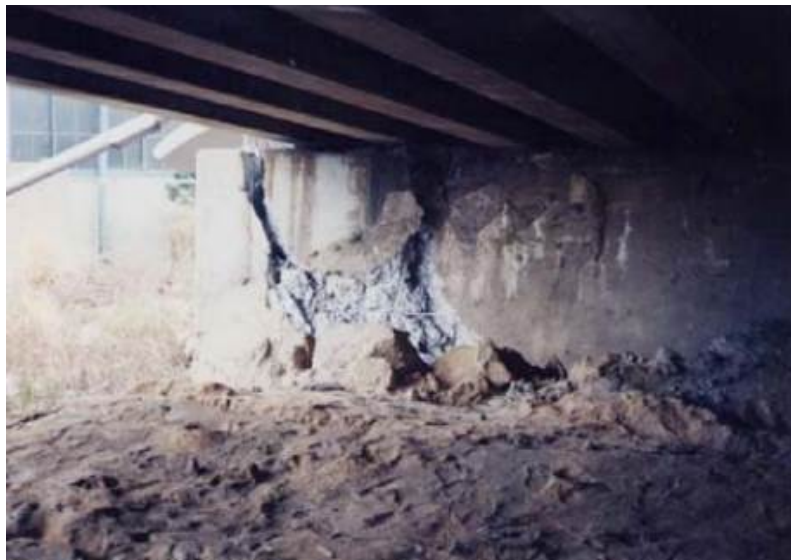
図-1.1.11 1995年1月17日兵庫県南部地震で下部構造が傾斜し損傷した東魚崎大橋⁹⁾

図-1.1.9 は 1964 年 6 月 16 日新潟地震で落橋した東跨線橋、図-1.1.10 はやはり新潟地震で損傷したが輸送機能が喪失しなかった万代橋である。図-1.1.11 は、1995 年 1 月 17 日兵庫県南部地震で橋台と橋脚の傾斜とともに躯体の損傷が大きかった東魚崎大橋（魚崎浜 3 号線）である。図-1.1.12 は、2011 年 3 月 11 日東北地方太平洋沖地震で沈下・傾斜が生じた神宮橋で、ラーメン構造の橋脚であったため、地震後の輸送機能は確保されていた。

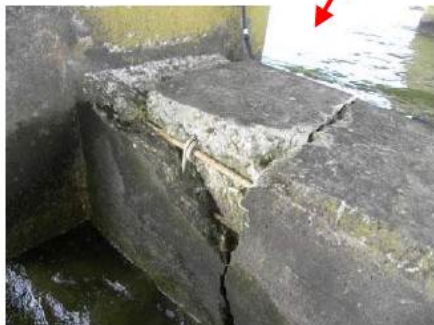
写真-3.7.1.6 2柱式ラーメン橋脚の損傷(P51橋脚)

図-1.1.12 2011年3月11日東北地方太平洋沖地震で沈下・傾斜が生じた神宮橋

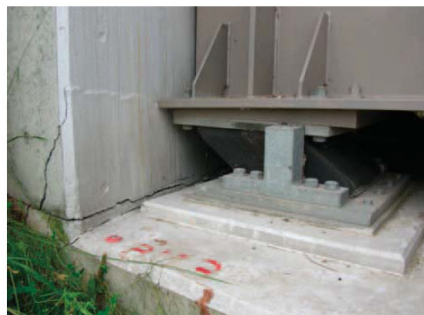
図-6.1.16 支承の残留変位とパラペット基部のひび割れ

地震により、ゴム支承部に橋台の移動に伴う残留変形が生じた（図-6.1.15及び図-6.1.16）。また、P1橋脚上では対傾構の座屈、対傾構固定位置での床版部下面かぶりコンクリートの剥離が確認された。下部構造では、上部構造との接触に伴い、橋台のパラペット基部にひびわれが生じていた（図-6.1.16）。さらに、橋台背面アプローチ部に沈下が生じたが、踏掛版が設置されていたことから路面に生じた変状は緩やかな傾斜に留まった。踏掛版の先端には、路面のすりつけ補修が実施されていた（図-6.1.17）。

上記の地震被害については、地震力の作用による周辺地盤の変位、変状に伴い、橋台が河心方向に変位し、橋台部のゴム支承に橋軸方向の変形が残留したと考えられる。また、ジョイント部の遊間がなくなり、これによりパラペット天端が背面側に押されることにより、パラペット基部にひびわれが生じた。

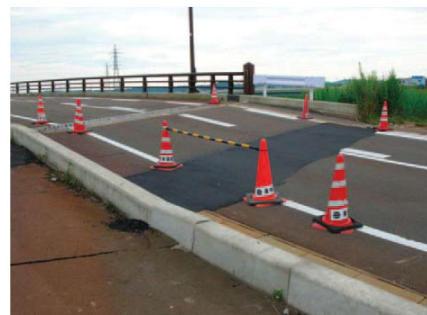
図-6.1.17 背面段差の補修

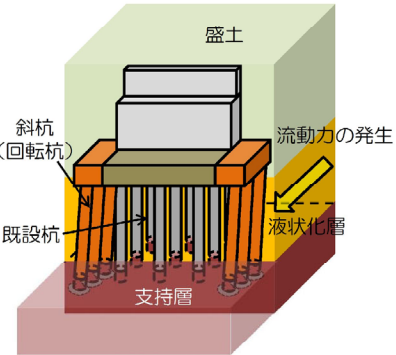
<p>The diagram shows a cross-section of a foundation on a support layer (支持層). It features existing piles (既設杭) and newly added piles, including a rotating pile (斜杭(回転杭)). A retaining wall (盛土) is shown above. Labels indicate the occurrence of flow force (流動力の発生) and soil liquefaction (液状化層) between the piles.</p>

耐震対策案	鋼管杭側面補強	鋼管矢板壁補強(側面一体型)	鋼管矢板壁補強(前面分離型)
耐震対策の概要	<ul style="list-style-type: none"> 既設フーチング側面に新たにフーチングと鋼管杭を増設し、増設した鋼管杭の抵抗力によって、流動力に対する既設杭の変形を抑制する効果を期待した耐震対策 増設する鋼管杭は直杭と斜杭となる 	<ul style="list-style-type: none"> 第1案の鋼管杭の代わりに鋼管矢板壁を用いて、鋼管矢板の壁としての抵抗力によって、流動力に対する既設杭の変形を抑制する効果を期待した耐震対策 	<ul style="list-style-type: none"> 既設下部構造前面に流動防止を目的とした鋼管矢板壁を増設し、既設杭に作用する流動力を遮断あるいは軽減することを期待した耐震対策
耐震対策案の概要図

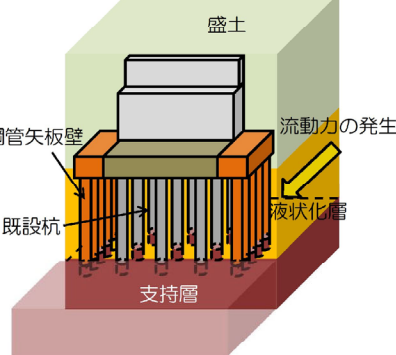
<p>The diagram shows a cross-section of a foundation on a support layer (支持層). It features existing piles (既設杭) and a newly added steel sheet pile wall (鋼管矢板壁). A retaining wall (盛土) is shown above. Labels indicate the occurrence of flow force (流動力の発生) and soil liquefaction (液状化層) between the piles.</p>

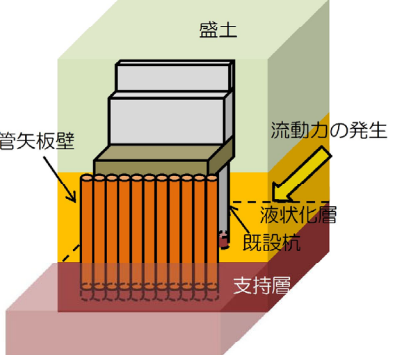
<p>The diagram shows a cross-section of a foundation on a support layer (支持層). It features existing piles (既設杭) and a newly added steel sheet pile wall (鋼管矢板壁) positioned in front of the existing piles. A retaining wall (盛土) is shown above. Labels indicate the occurrence of flow force (流動力の発生) and soil liquefaction (液状化層) between the piles.</p>
