プレキャスト部材を用いた既設カルバートの
耐震性能評価と補強方法に関する
共同研究報告書(その1)

令和2年1月

国立研究開発法人 土木研究所
株式会社 高速道路総合技術研究所
国立学校法人 京都大学工学研究科

プレキャスト部材を用いた既設カルバートの 耐震性能評価と補強方法に関する共同研究

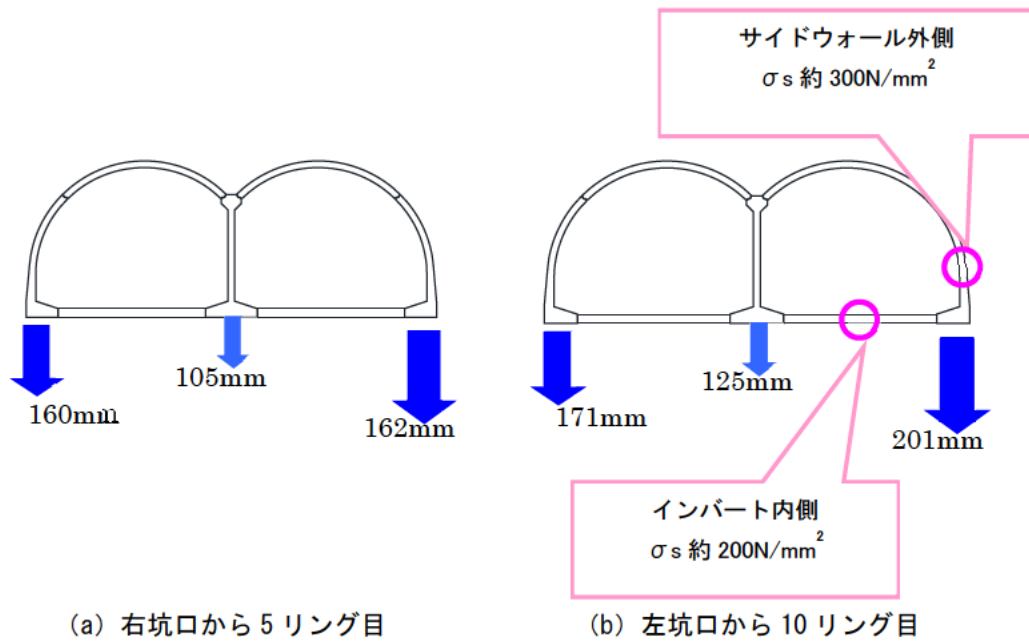
図-4.2.12 事例3の沈下量および鉄筋の引張応力の実測値（参考文献3より転載）

図-4.2.12 (a) に示すように、左右の側壁と中壁の沈下量に大きな差が生じており、横断方向に不同沈下が発生している。この沈下の要因であるが、図-4.2.9 (b) に示すように、地盤改良部以深に N 値 2 程度の軟弱な沖積粘土層があり、この層に圧密沈下が生じているものと考えられる。さらに、当該現場のようなカルバート外幅が広くなる 2 連構造であると、左右の側壁下部と中壁下部に生じる反力が異なり、その結果、不同沈下に至ったと考えられる。また、図-4.2.12 (b) に示すように、不同沈下が発生した場合には側壁部および底版部の鉄筋の引張応力が大きな値を示している。ひび割れが多く確認されている中壁下部のハンチ部での鉄筋の引張応力は計測されていないが、より大きな引張応力が発生しているものと推察される。

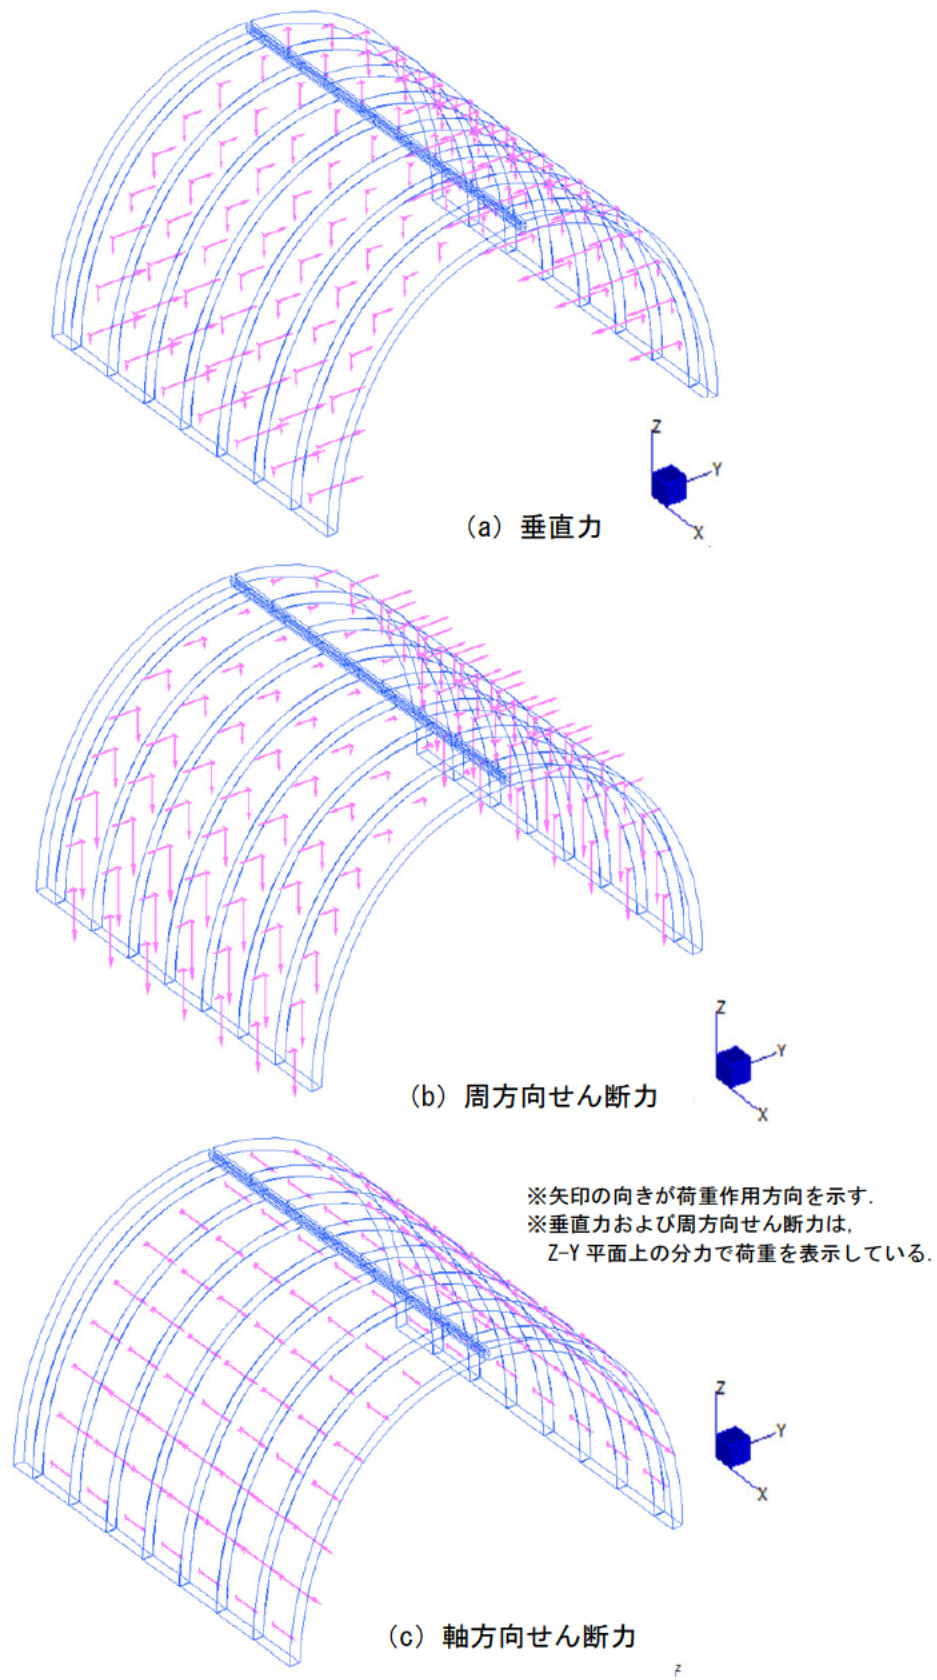
図-6.3.3 荷重図 (3 ヒンジアーチの損傷事例)

本解析では、以下の荷重を考慮する。これらの荷重を漸増載荷させ、最終ステップにおけるカルバートの変形および部材に発生する応力度を確認する。

- [1]カルバート垂直力
- [2]カルバート周方向力
- [3]カルバート軸方向せん断力 (地震時荷重)
- [4]カルバート自重

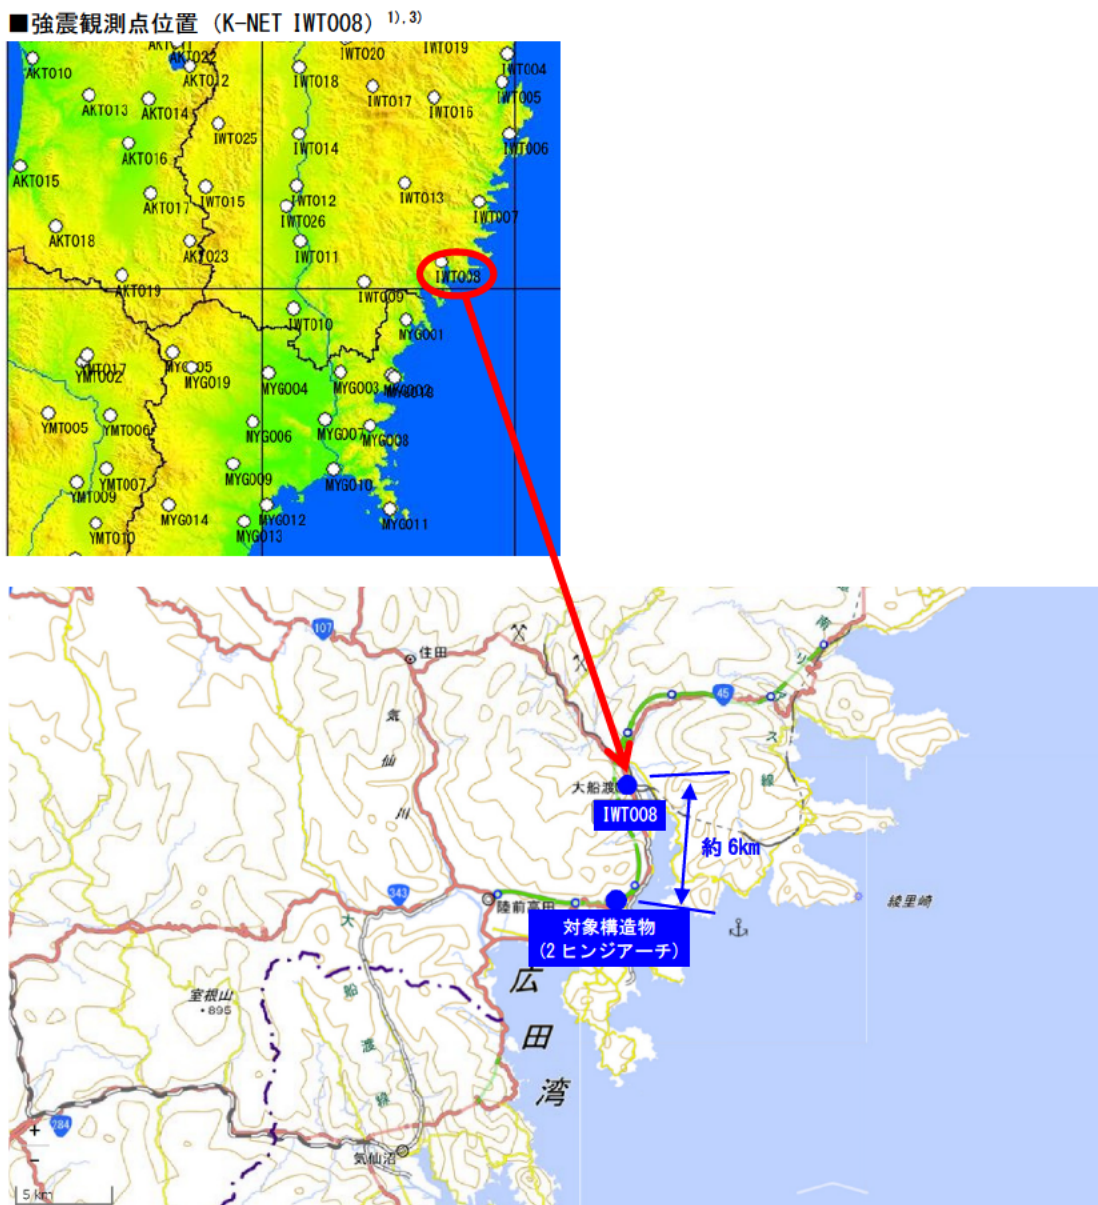
図-6.4.3 2ヒンジアーチの損傷事例近傍の強震観測点（参考文献1, 3を基に編集）

入力地震動は、2011年東北地方太平洋沖地震における強震観測記録を用いることとする。図-6.4.3に解析対象構造物に最も近い強震観測点位置（K-NET：IWT008）を示す。図に示すように、IWT008は、対象構造物から概ね6kmの位置にある。また、図-6.4.4に強震観測点における土質データを示すが、本観測点は $V_s=300\text{m/s}$ の岩盤上に設置されている状況にある。これより、2ヒンジアーチの損傷事例に対する入力地震動は、本地点での観測記録をそのまま使用することとした。なお、観測地震波は、最大加速度の大きいEW成分を用いることとし、解析時間の関係上、最大加速度が観測されている40s～70sの30秒間（データ間隔は0.02s間隔で抽出したもの）を入力地震動として用いた。

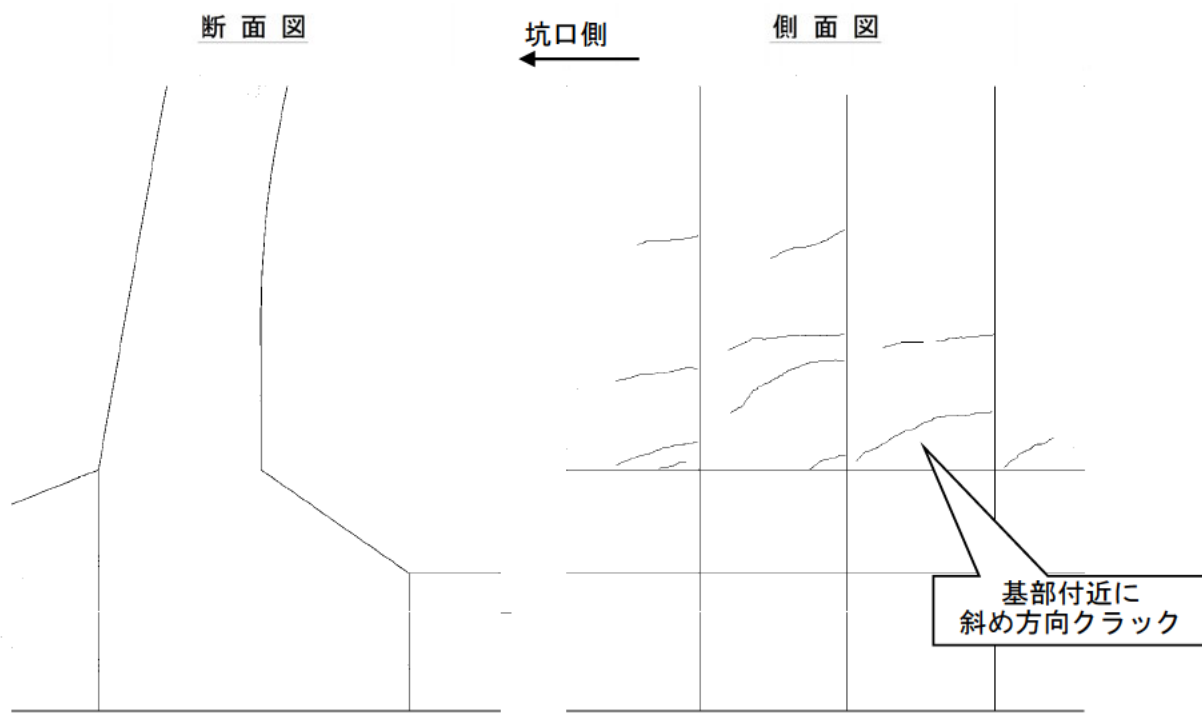
図-6.5.4 2 ヒンジアーチの損傷事例の損傷図

- ・アーチ部材同士は結合されていないが，アーチ部材の下端部（フーチング部）が現場打ちコンクリートで連結されており，3ヒンジアーチのように，個々の部材が転倒するようなモードとはならない。
- ・一方，アーチ部材が現場打ちコンクリート部材で連結されていることにより，アーチ部材基部の固定度が高くなり，個々のアーチ部材が片持ち梁のような変形状態を呈している。
- ・2ヒンジアーチの損傷事例では，実際にアーチ部材基部に斜め方向のクラックが発生しており，本解析で実際の変形モードを再現できているものと考えられる。
