道路土工構造物ボックスカルバート用  
プレキャストコンクリート製品の  
継手構造及び耐久性評価に関する  
共同研究報告書(Ⅰ)

—機械式継手が同一断面に集中したプレキャスト部材接合部の曲げ挙動—

令和2年7月

国立研究開発法人土木研究所  
一般社団法人道路プレキャストコンクリート  
製品技術協会

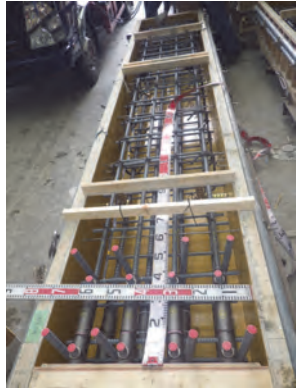
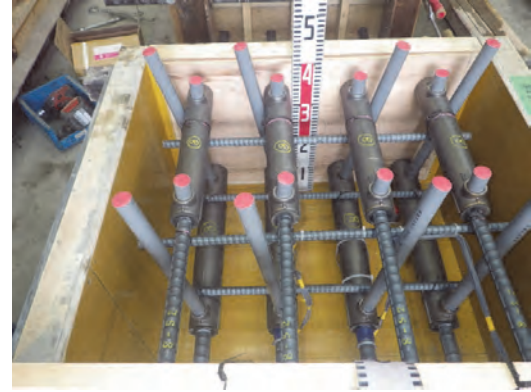
図 3-4 モルタル充填継手を用いた試験体の製作手順の概要

3) モルタル充填継手及び目地にグラウトを充填して接合

機械式継手の配置状況の例を図 3-3 に示す。機械式継手は、片側の RC 部材に集中させて配置した。モルタル充填継手を用いた試験体は、スパン中央部に幅 20mm 程度の目地を有しており、左右の部材を製作した後に、モルタル充填継手及び目地部をグラウトで充填して一体化させた (図 3-4、図 3-5)。ねじ節鉄筋継手を用いた試験体は、コンクリートの打設を 2 回に分けて製作した。先に打設したコンクリートの硬化後に鉄筋を接合し、その後コンクリートを打設した (図 3-6、図 3-7)。

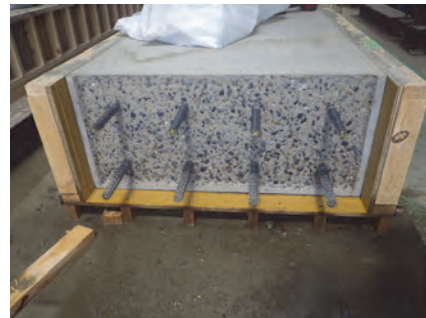
c) 接合前の部材の状況

図 3-5 モルタル充填継手を用いた試験体の製作状況例 (試験体 No.10)

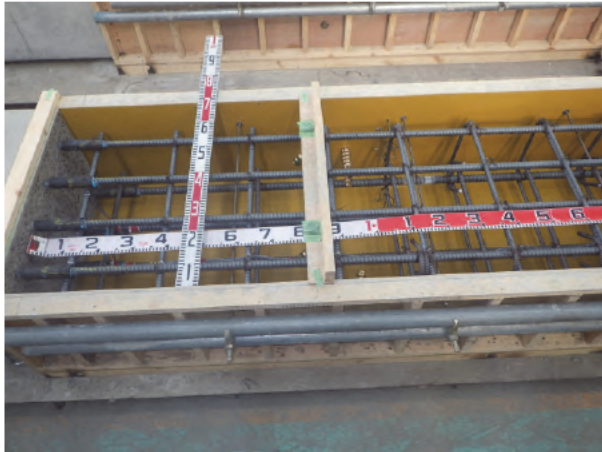
a) 配筋状況

図 3-6 ねじ節鉄筋継手を用いた試験体の製作手順の概要

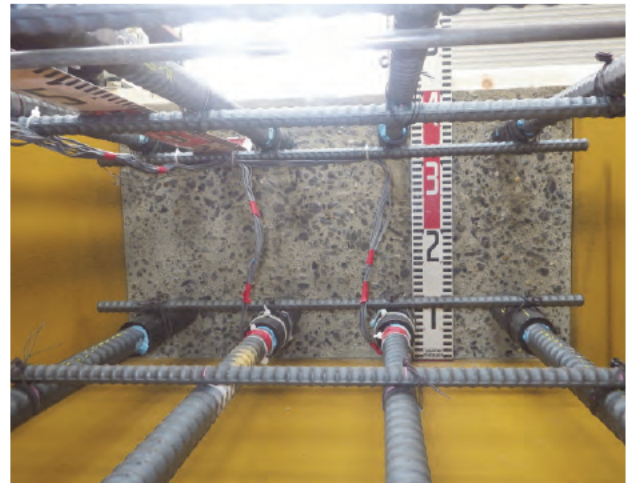
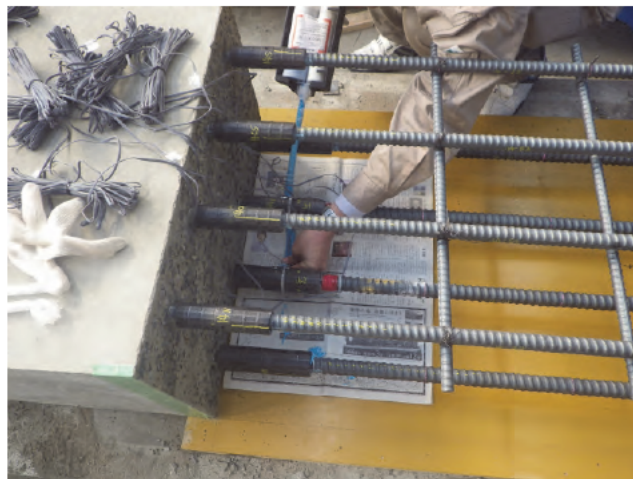
c) 接合前の部材の状況

d) グラウト充填状況

図 3-7 ねじ節鉄筋継手を用いた試験体の製作状況例 (試験体 No.15)

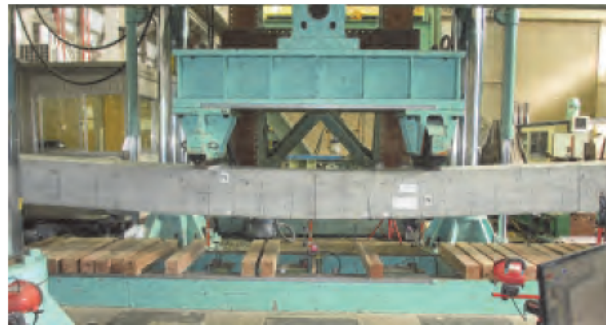
a) 載荷状況の例

図 3-8 載荷方法

載荷方法は、図 3-8 に示すように、等曲げモーメント区間を 2000mm とした 4 点曲げの一方方向繰返し載荷とした。せん断スパン長は、小型試験体、中型試験体、大型試験体で、それぞれ、2000mm、2500mm、3500mm とした。

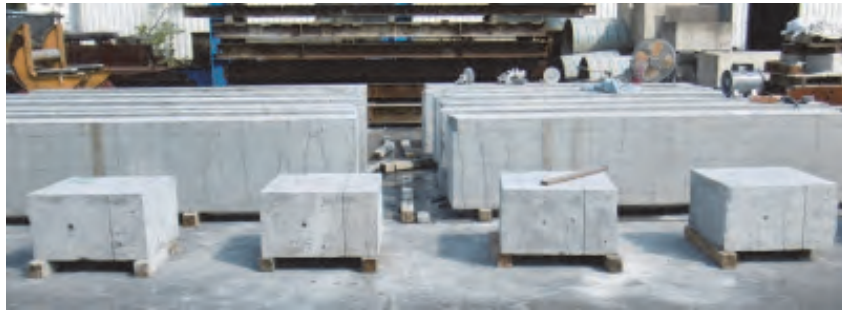
a) 機械式継手部の切り出し後の状況

参考 図 6-1 機械式継手部の切断状況

曲げ載荷実験の終了後、試験体 No.9、13、14、17 の機械式継手を含む部位を切断し、鉄筋の抜け出し状況、機械式継手のグラウトや機械式継手部周辺のコンクリートの充填状況を目視で観察した。機械式継手部の切断状況を参考 図 6-1 に示す。

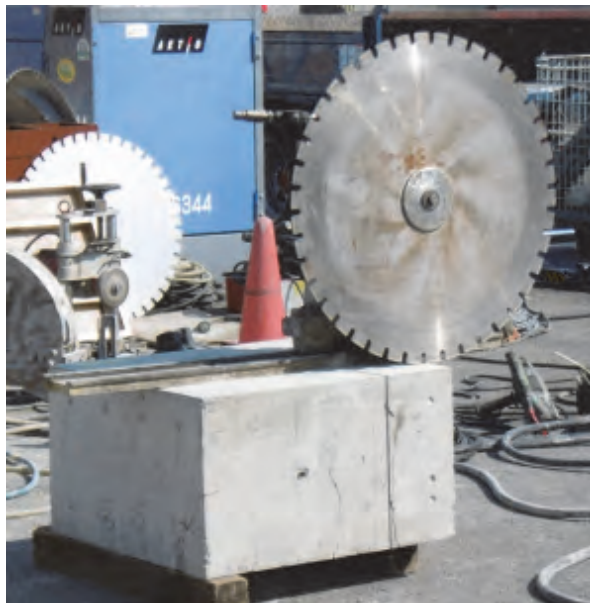
b) 切断状況の例

鉄筋中心間隔を  $90\text{mm}$  とした場合、No.9 : G1 試験体、No.14 : T1 試験体のスパン中央における曲げひび割れ幅が算定値を上回る結果となった (図 4-12 b))。表 3-1 に示したように、機械式継手の寸法は鉄筋よりも大きいため、鉄筋中心間隔を狭くして配筋を密にすると断面に占める鋼材の割合が局部的に大きくなる。このため、曲げ剛性の局所的な変化の影響が顕著になり、機械式継手部の周囲の曲げひび割れ幅に影響を及ぼしたものと推察される。機械式継手を用いた試験体の残留ひび割れ幅は、 $1500\mu$  レベルにおいて  $0.25\text{mm}$  程度以下であった (図 4-14)。なお、载荷中の曲げひび割れ幅と比較して、残留ひび割れ幅は、鉄筋中心間隔  $160\text{mm}$  の場合との差が小さい。これは、図 2-7 に示したように、使用した機械式継手のすべり量が小さいため、除荷後の変形に及ぼす影響が小さかったためと考えられる。なお、载荷試験後に機械式継手部の解体調査を行ったが、鉄筋の抜け出しは認められず、機械式継手のグラウトや機械式継手周辺のコンクリートの充填状況も特に問題はなかった (参考資料 6)。

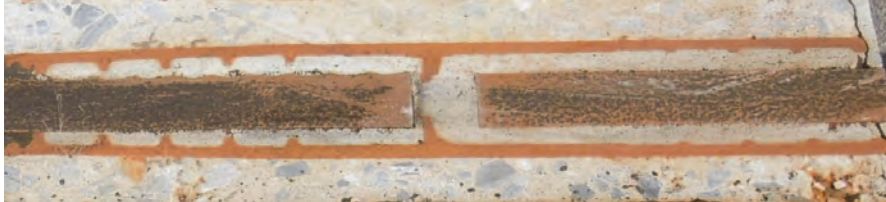
a) No.9 : G1、外径 63mm、長さ 415mm

参考 図 6-2 切断面の状況

機械式継手の切断面の状況を参考 図 6-2 に示す。なお、機械式継手と鉄筋のさびは、切断後に生じたものである。いずれの機械式継手も、鉄筋の抜け出しは認められず、スリーブやカップラーの内部のグラウト（G1、G2：モルタル、T1、T2：エポキシ樹脂）の充填状況は良好であり、ボイドなどの変状は確認されなかった。また、周囲のコンクリートの充填状況にも特に問題はなかった。
