建設省土木研究所報告

北陸震災調査報告

昭和24年3月

建設省土木研究所

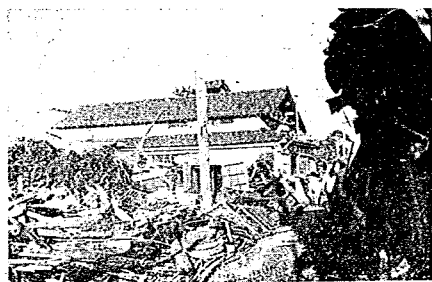
寫眞一18 大堰寺川河口鹽屋村內被害狀況

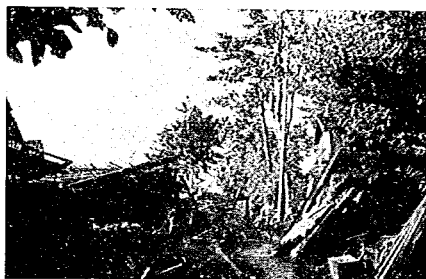
寫眞—19 大聖寺川河口鹽屋村被害狀況

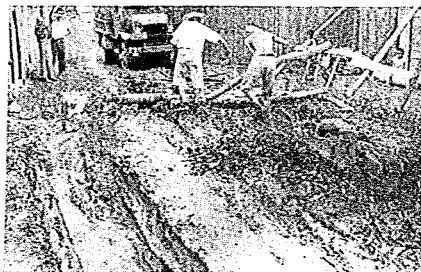
盤は泥濘化している。砂利敷の表層は此の上に宛も懸吊された態にして、車輛通過に際しては辛うじて之を支え薄氷を渡る如く路面は波を打つのが認められ、車輪荷重を支え切れず遂に剪断に依り破壊せられた箇所もある。かかる所では自動車の車輪はフェンダー迄陥入立往生して交通には非常な障碍となり、玉石、杉丸太等を應急に陥没箇所に入投せるも殆んど効果は認められなかつた。連日の晴天時にすら斯かる状態であり、降雨時には想像にあまりある状況であつた。写真-22写真-23は此の状況を示すものである。

写真-23 長畝一丸岡間道路

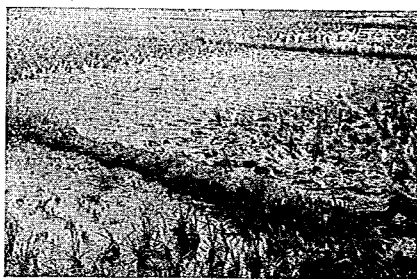
写真—41 福井縣坂井郡加戸村地内大堤南側  
水田被害狀況

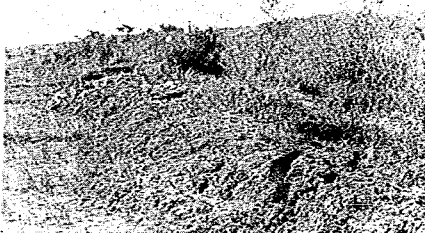
寫眞—47 九頭龍川左岸水田隆起北野下附近

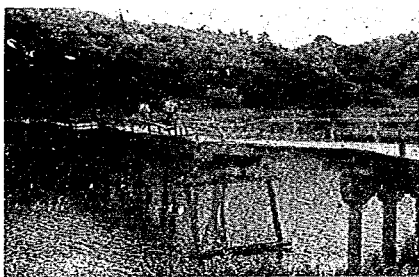
写真—61 大聖寺川永井橋(右岸より)

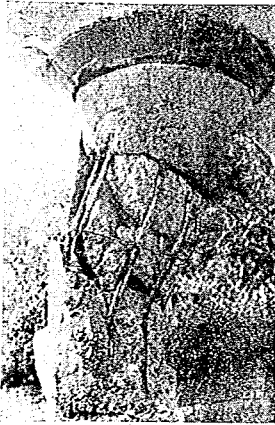
寫眞—82 大聖寺町内木呂場橋

部構造の轉倒その他の破壊に際し衝撃等によつて生じた云わば二次的のものが大部分であり直接地震力により被害を生じたものは極めて稀であり又被害の内容も後にのべるように極めて輕微なるものであつた。我々の調査した橋梁のうちで直接上部構造が被害を受けていたものは大聖寺町の木呂場橋、瀬越村の瀬越橋、松岡町の五松橋の3橋にすぎなかつたが瀬越五松の兩橋の上部構造の被害については直接地震力によるものと云う觀點からすれば矢張議論があり結局上部構造の被害として無條件に受け入れられるものは木呂場一橋にすぎないと云う狀況である。この事を前提として被害の種類と次に抽出分類して見ることにする。

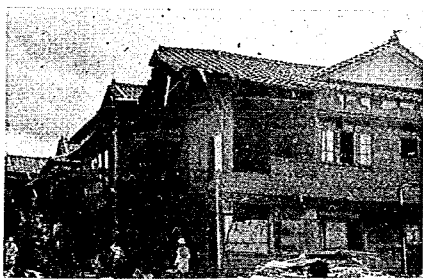
寫眞—91 片山津温泉
