# 土木研究所報告

第 158 号

## 1978年伊豆大島近海地震災害調査報告

### Report on the Disaster Caused by the Izu-ohshima-kinkai Earthquake of 1978.

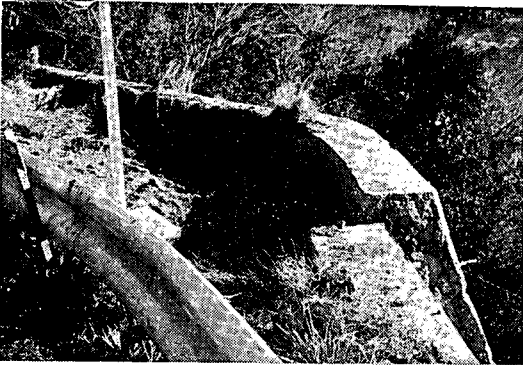
写真-6・9 ブロック積擁壁のずれ(修善寺下田線, 湯ヶ野)
