# 土木研究所彙報

コンクリート構造物の補修事例集

Repair Cases of Concrete Structures

建設省土木研究所

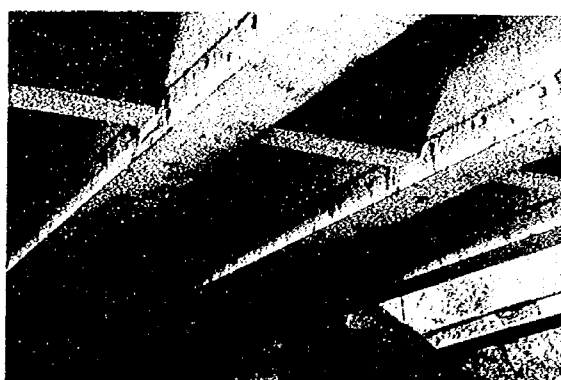
| 2年経過、鋼板接着部分に錆びが点在している |

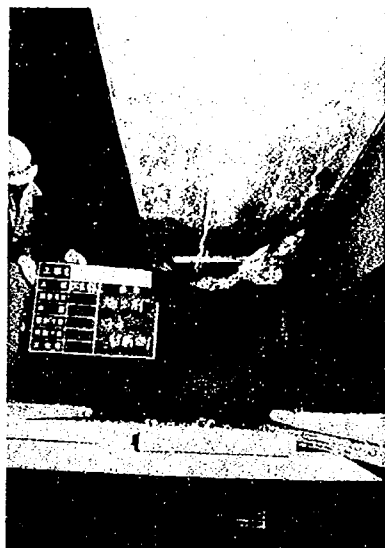
補 修 前

| 補 修 理 由 | 主桁下面・側面下部にひびわれ, 剥離が発生している | | |

| 補 修 方 法 | 欠損部位……プレパックス工法, エポキシパテによる断面修復, 桁下面と側面下部……鋼板接着工法・塩化ゴム系塗装, 側面上部・床版下面……FRPライニング工法・アクリルウレタン塗装 | | |

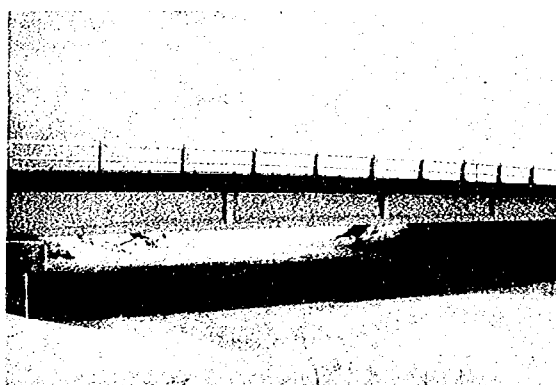
補修後3年経過

下流側を撮影

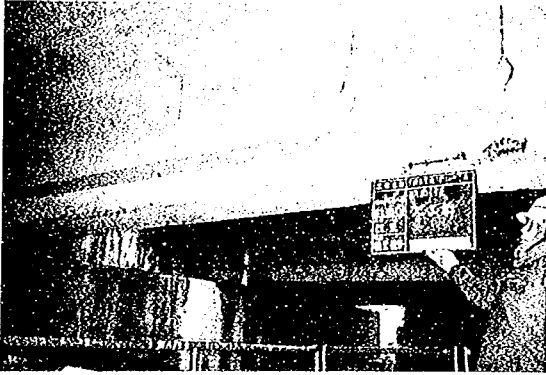
補修前

| 補 修 理 由 | 主桁・横桁コンクリートに剥離・ひびわれ発生、主桁下面には鉄筋露出が見られた | |

| 補 修 方 法 | 剥離・鉄筋露出部はエポキシパテによるパッチングとFRPライニング及び厚膜型ポリブタジエン塗装をし、欠損の少い部位はアクリルウレタン塗装 | |

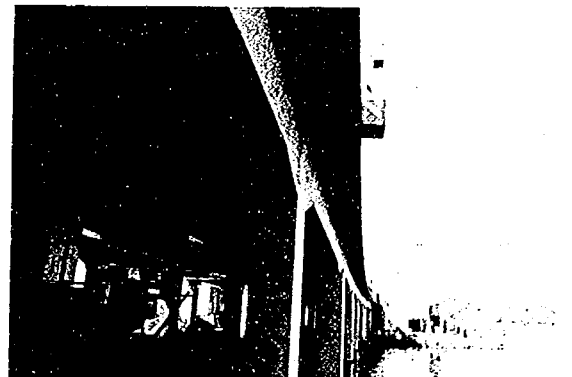
補修後1年経過

3年経過……異状なし

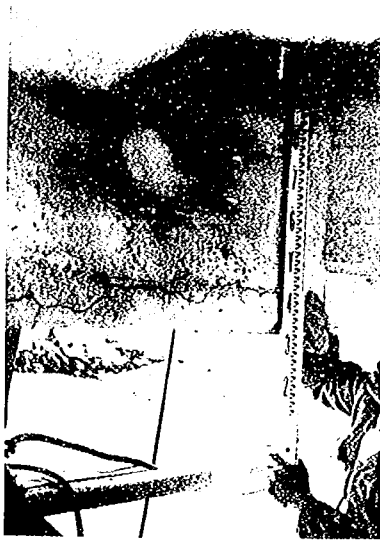
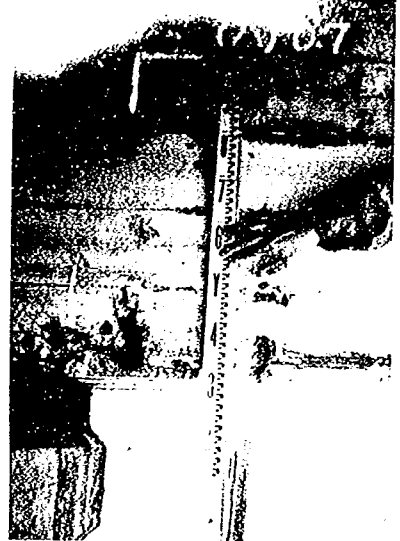
補修前

| 補 修 理 由 | 主桁下面に橋軸方向のひびわれ発生、鉄筋露出も見られ鉄筋腐蝕が目立つ |
