# 耐候性鋼材の橋梁への適用に関する 共同研究報告書 (IX)

— 暴露試験片の第三回及び第四回化学分析調査結果 —

平成元年12月

建設省土木研究所  
(社) 鋼材倶楽部  
(社) 日本橋梁建設協会

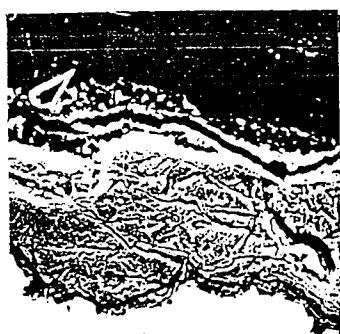
付写真-2.3.1 錆層のEPMA(面分析)

- 5年が経過し、C r、N i、C uの濃縮が高く現れてきている。しかし、No.01(海岸部)とNo.08(山間部)では、濃縮が見られない。  
Pは勿論濃縮は見られない。
- Sは、3年目に濃縮が顕著に現れているが、5年目ではNo.23(工業地帯)とNo.24(海岸部)で高くなっているが、その他では顕著ではない。
- C lは、No.23、No.24で濃縮が高く出ているが、その他は顕著ではない。

記号 ..... A013H2  
 橋梁 ..... 石狩河口橋  
 鋼種 ..... SM50  
 方向 ..... 水平  
 期間 ..... 5年(第三回)

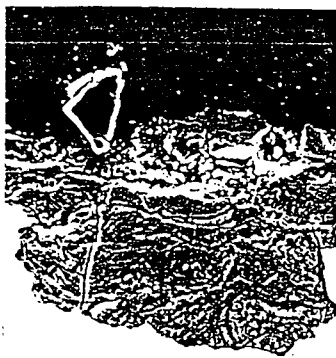
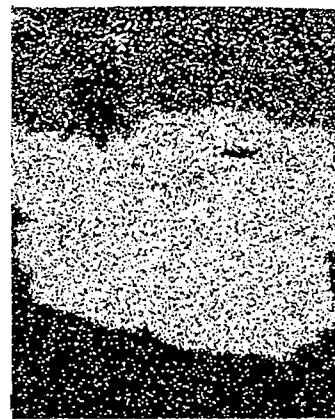
付写真－2.3.2 錆層のEPMA

記号 ..... A013V2  
橋梁 ..... 石狩河口橋  
鋼種 ..... SM50  
方向 ..... 垂直  
期間 ..... 5年

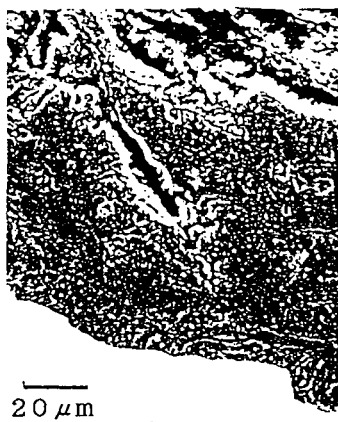
付写真－2.3.3 錆層のEPMA

記号 ..... B013H2  
 橋梁 ..... 石狩河口橋  
 鋼種 ..... SMA 50W  
 方向 ..... 水平  
 期間 ..... 5 年

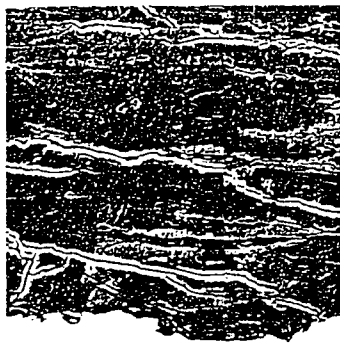
付写真-2.3.5 錆層のEPMA

記号 ..... A073H2  
 橋梁 ..... 名取大橋  
 鋼種 ..... SM50  
 方向 ..... 水平  
 期間 ..... 5年

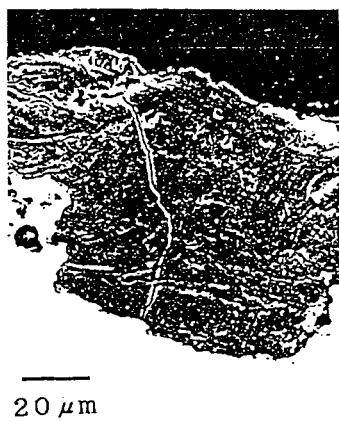
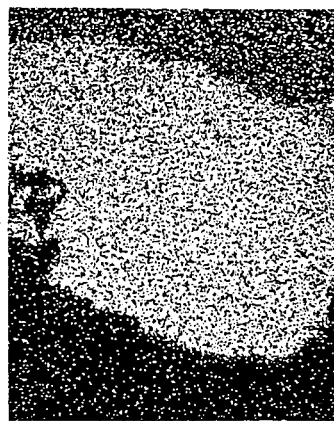
付写真-2.3.6 錆層のEPMA

記号 ..... A073V2  
橋梁 ..... 名取大橋  
鋼種 ..... SM50  
方向 ..... 垂直  
期間 ..... 5年

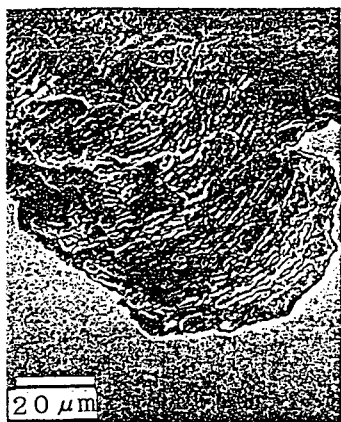
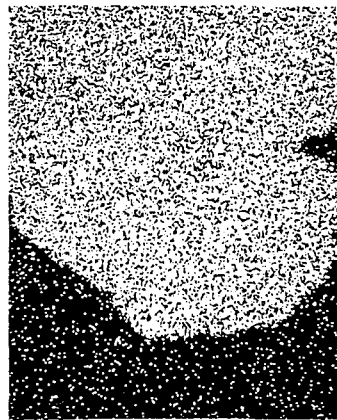
付写真-2.3.7 錆層のEPMA

記号 ..... B 073 H 2  
 橋梁 ..... 名取大橋  
 鋼種 ..... SMA 50W  
 方向 ..... 水平  
 期間 ..... 5 年

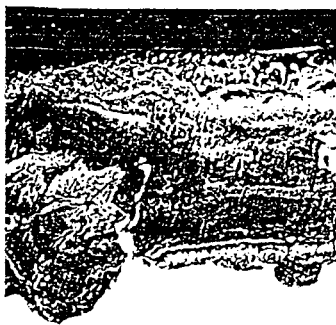
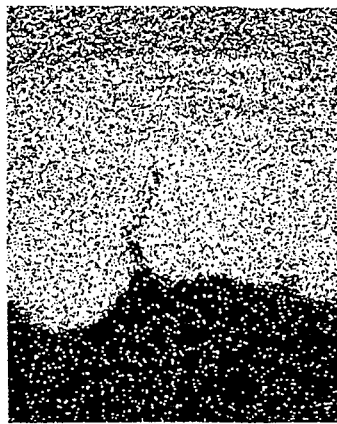
付写真-2.3.9 錆層のEDS PMA

記号 ..... A083H2  
 橋梁 ..... 大峰沢橋  
 鋼種 ..... SM50  
 方向 ..... 水平  
 期間 ..... 5年

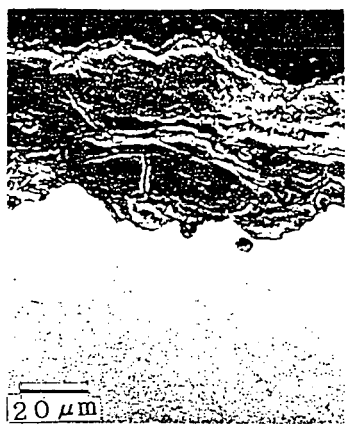
付写真-2.3.11 錆層のEPMA

記号 ..... B083H2  
 橋梁 ..... 大峰沢橋  
 鋼種 ..... SMA50W  
 方向 ..... 水平  
 期間 ..... 5年

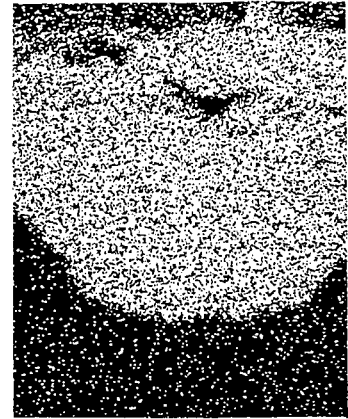
付写真-2.3.12 鍍層のEPMA

記号 ..... B083V2  
 橋梁 ..... 大峰沢橋  
 鋼種 ..... SMA50W  
 方向 ..... 垂直  
 期間 ..... 5年

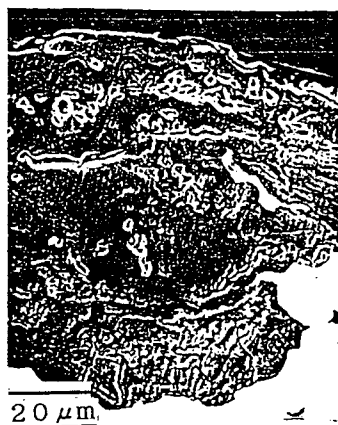
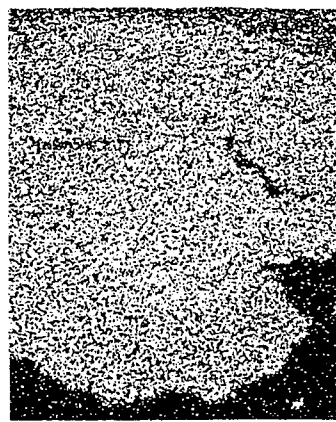
付写真-2.3.14 鍍層のEPMA

記号 ..... A093V2  
 橋梁 ..... 新上江橋  
 鋼種 ..... SM50  
 方向 ..... 垂直  
 期間 ..... 5年

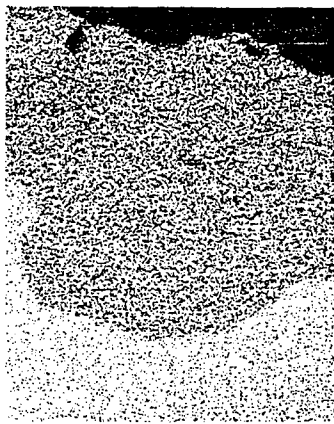
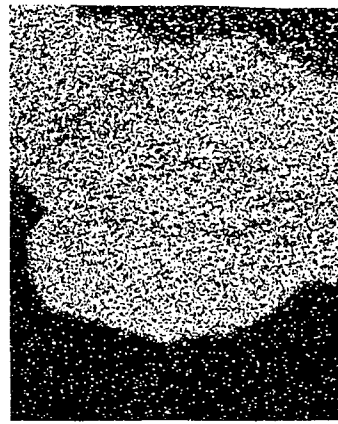
付写真－2.3.15 錆層のEPMA

| 記号 | ..... | B 093 H 2 |
| 期間 | ..... | 5 年 |

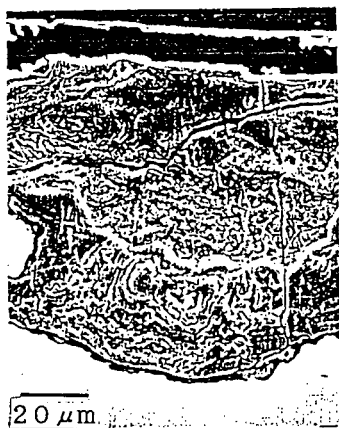
付写真－ 2. 3. 17 錆層のEPMA

記号 ..... A 233 H 2  
橋梁 ..... 西淀川橋  
鋼種 ..... SM50  
方向 ..... 水平  
期間 ..... 5 年

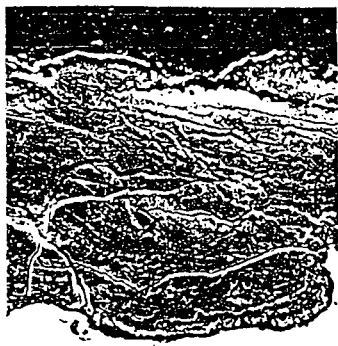
付写真一 2. 3. 18 鍍層のEPMA

記号 ..... A 233 V 2  
橋梁 ..... 西淀川橋  
鋼種 ..... SM50  
方向 ..... 垂直  
期間 ..... 5 年

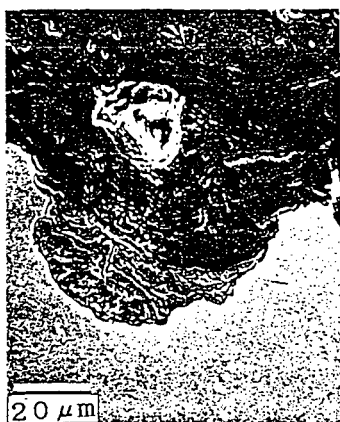
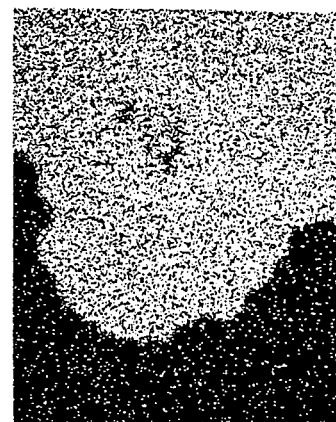
付写真－ 2.3.19 錆層のEPMA

記号 ..... B 233 H 2  
 橋梁 ..... 西淀川橋  
 鋼種 ..... SMA 50 W  
 方向 ..... 水平  
 期間 ..... 5 年

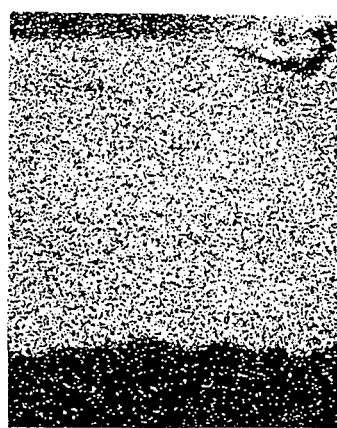
付写真-2.3.20 鍍層のEPMA

記号 ..... B233V2  
 橋梁 ..... 西淀川橋  
 鋼種 ..... SMA50W  
 方向 ..... 垂直  
 期間 ..... 5年

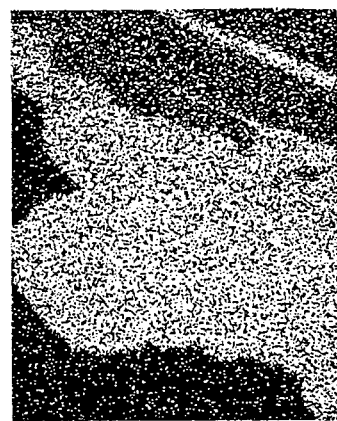
付写真－2.3.22 錆層のEPMA

記号 ..... A 243 V 2  
 橋梁 ..... 浜村橋  
 鋼種 ..... SM50  
 方向 ..... 垂直  
 期間 ..... 5 年
