耐候性鋼材の橋梁への適用に関する  
共同研究報告書(XVII)

— 暴露試験片の写真集 2 —

平成 5 年 3 月

建設省土木研究所  
(社)鋼材倶楽部  
(社)日本橋梁建設協会

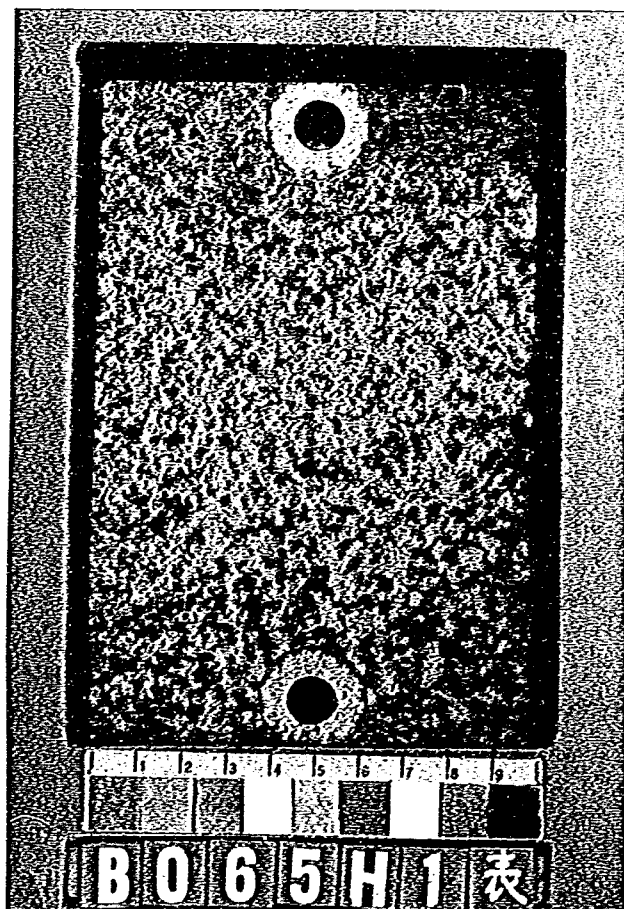
- ①橋 梁 名 : No.6 大洞橋  
 ②設置場所 : 国道48号 東根市  
 ③海岸からの距離 : 45.0km  
 ④環境条件 : 宮城-山形県境近く・山間部  
 ⑤飛来塩分量 : 0.007mg/100cm<sup>2</sup>/day  
 ⑥亜硫酸ガス量 : 0.002mg/100cm<sup>2</sup>/day

宮城-山形県境の山間部にかかる橋梁。通気性良好。空気は澄明である。橋上の交通量は比較的多い。

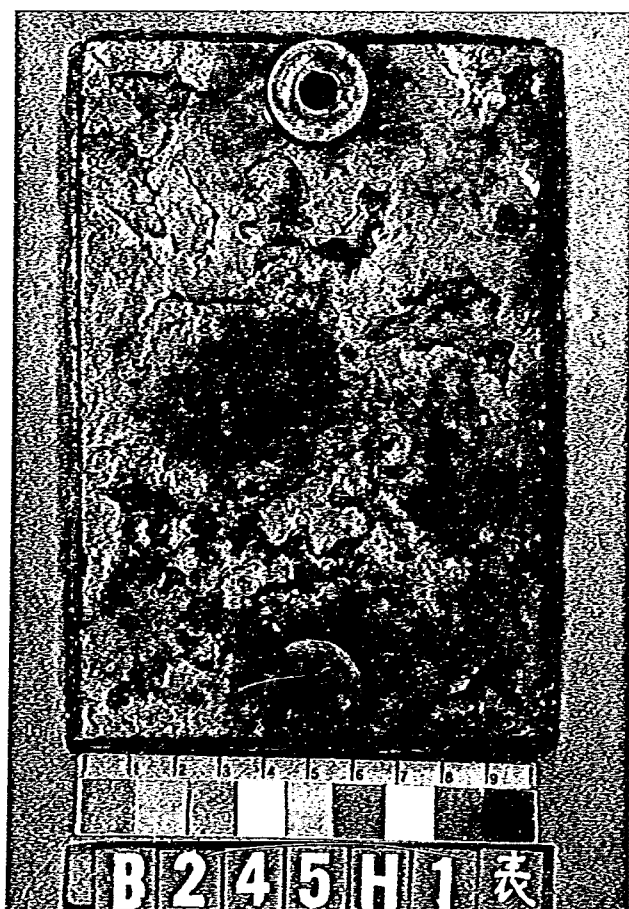
〔 9 年暴露試験片 〕

日本海に流れる河川の河口にかかる橋梁。水面からの高さ約 3 m 程度。通気性良好。交通量は比較的多い。

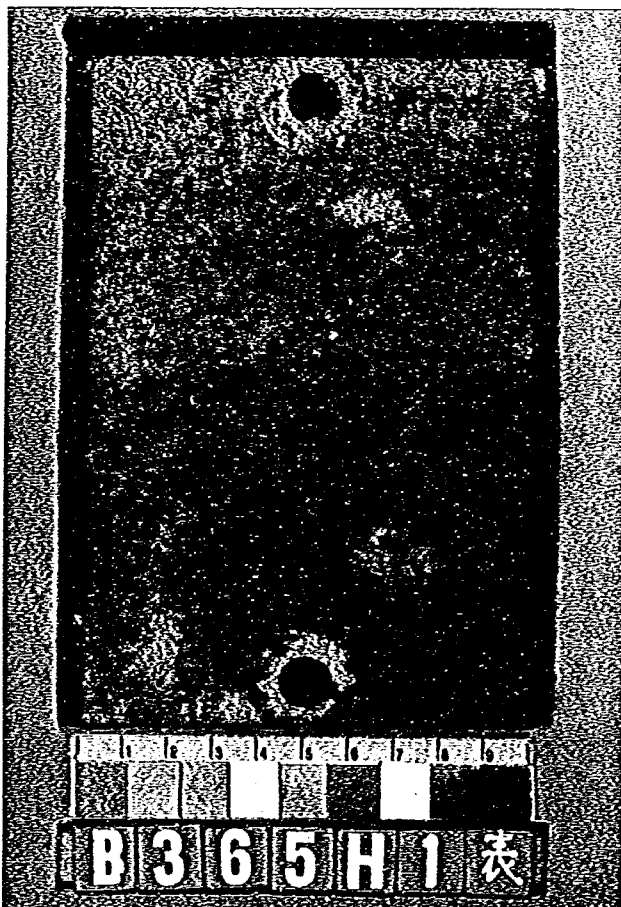
〔9年暴露試験片〕

工業地帯と住宅地内の間にかかる高架橋。設置部直下は駐車場になっている。地上高 3 m 程度。通気性はあまり良好ではない。側道の交通量は比較的多い。

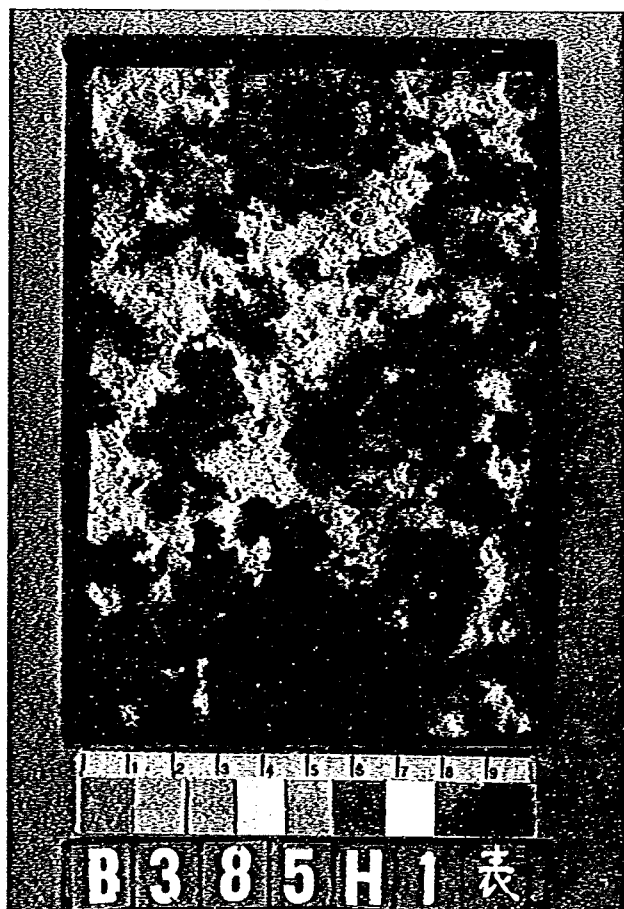
〔9年暴露試験片〕

海岸線沿いにかかる歩道橋。通気性良好。日中は大型ダンプの通行が非常に多く、排気ガスが比較的多い。

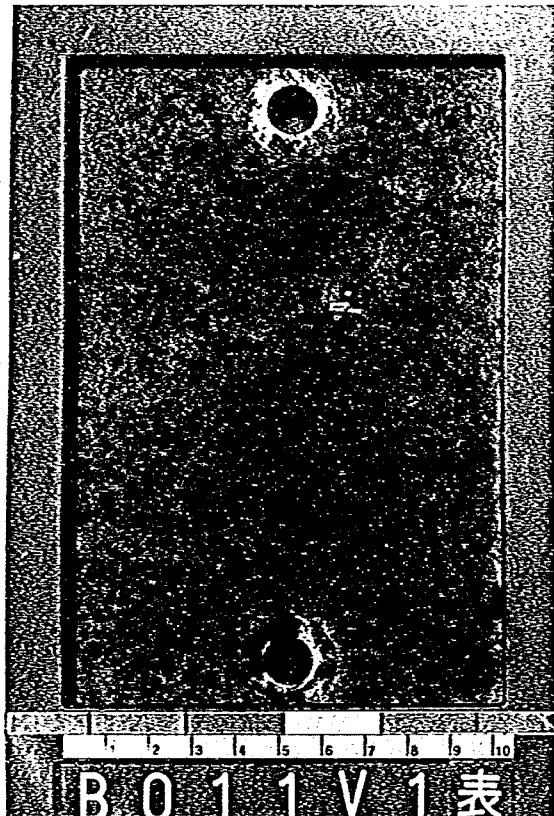
1 年暴露試験片

- ⑦板厚減少量(片面) 0.036mm  
⑧層状剝離さびの有無 なし
