# 土木研究所資料

第 794 号

## 道路標識の現状

昭和 48 年 3 月

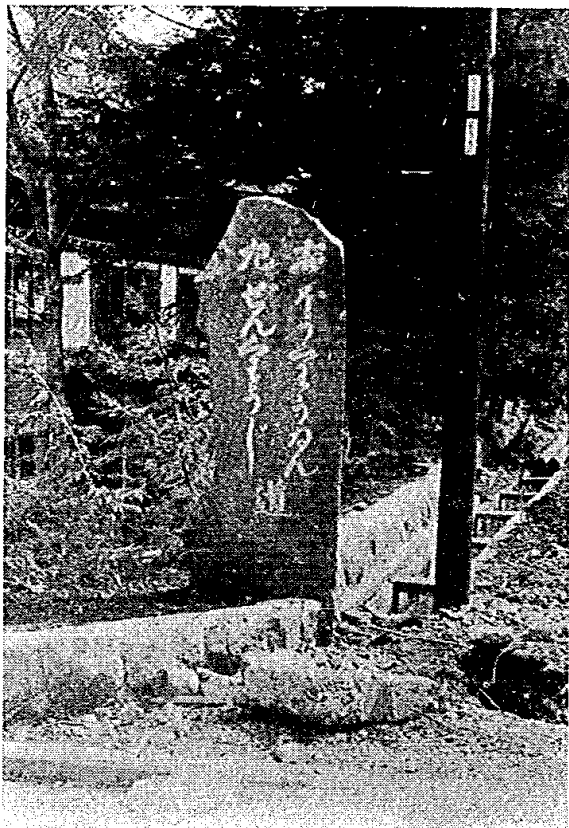
写真1-1

石柱の案内標識，街道時代，つまり徳川時代の案内標識である。

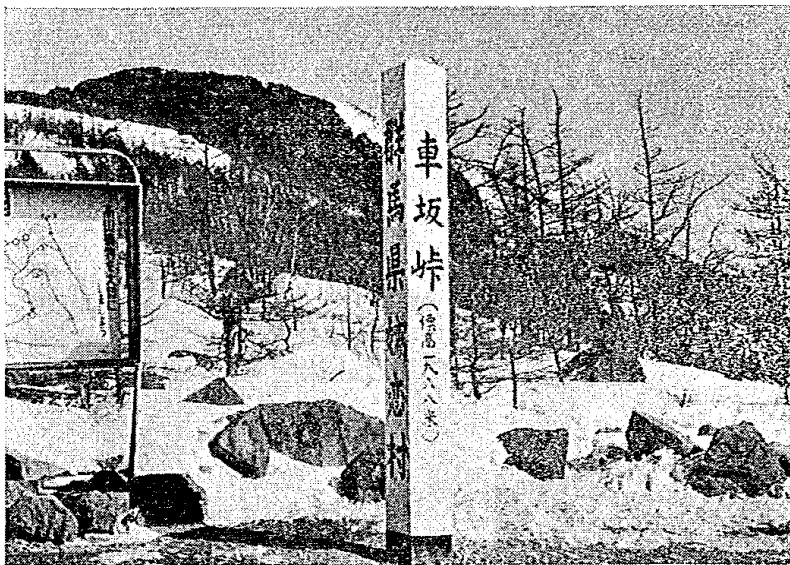
写真1-4

峠の案内標識、県境であると共に市町村界でもある。ただしこの写真のものは道路標識令には無い。

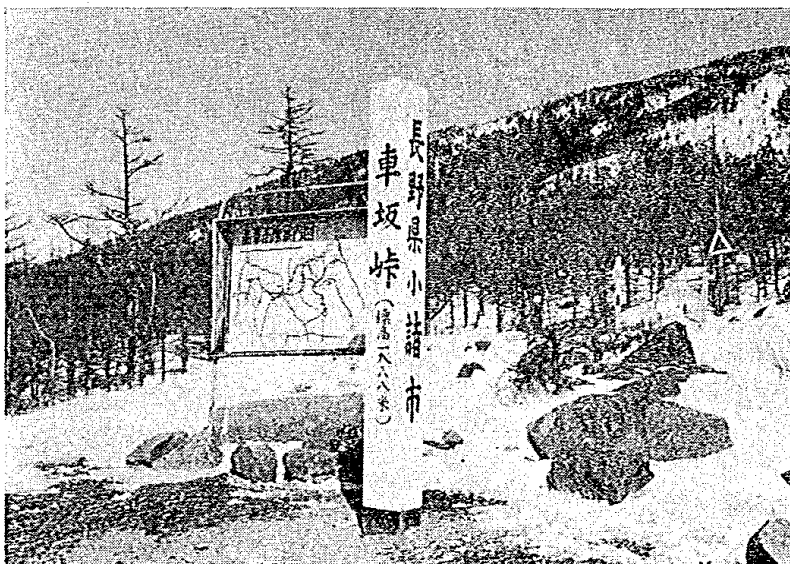
写真1-5

前の写真の案内標識と、道路の反対側に一対になって建てられているもの。山間部の交通量の少ない峠ではこのような案内標識も良く目立つものである。

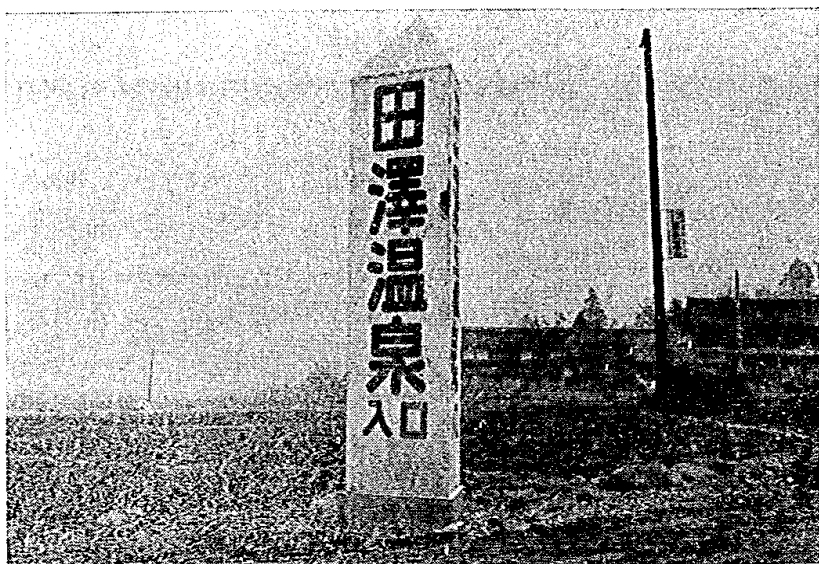
写真1-6

これも道路標識令には無い著名地点の案内標識だが、良く目立つ。ただし人家が周囲にあっては目立たなくなる。

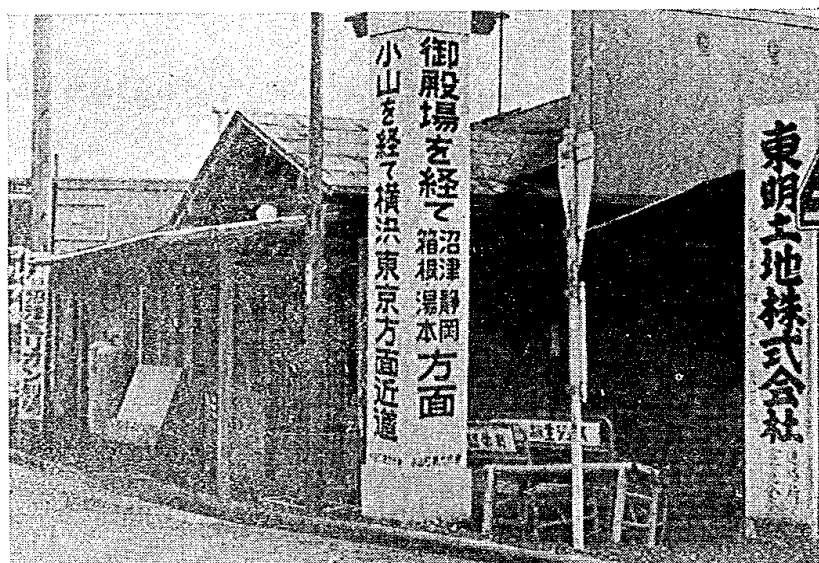
写真1-7

これは道路標識令には無いけれども、面白い案内標識である。ただし道路管理者が建てたものではない。なお人家がそばにあるので目立ちにくいという欠点がある。

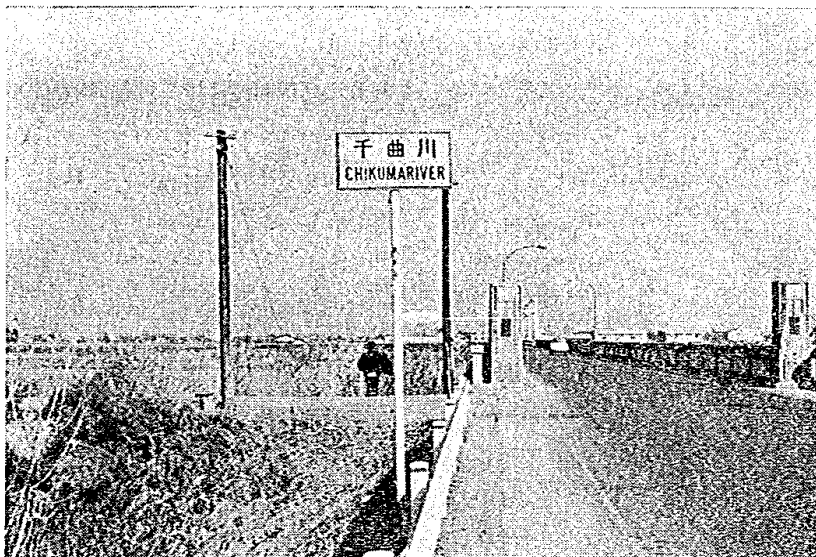
写真1-9

橋のたもとの親柱には橋の名や、河の名や、架設年月日が刻ざまれている。架設年月日はどうしてもよいが、橋の名と川の名だけはドライバーが知りたいが、親柱だと自動車を下りて見なければ判らない。そこで河の名を標示した案内標識が必要となってくる。

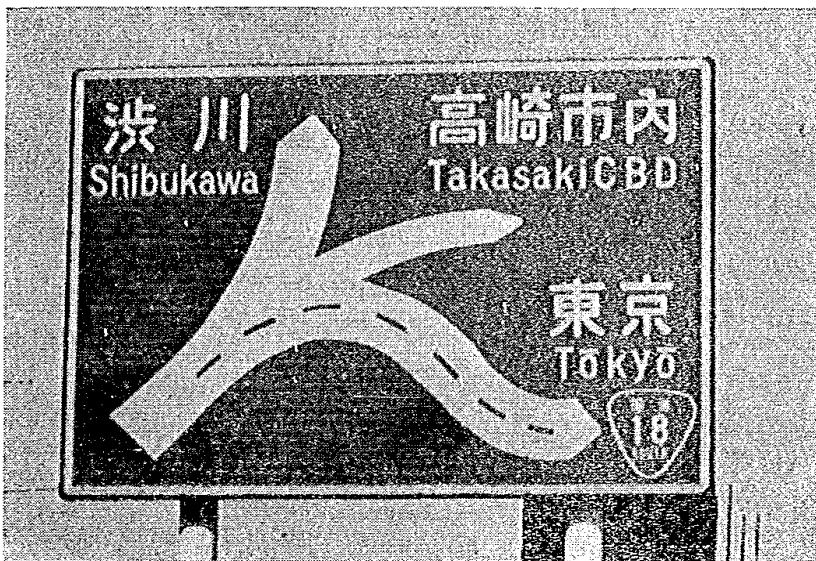
写真1-10

絵で説明しているような〔108-A〕型案内標識。

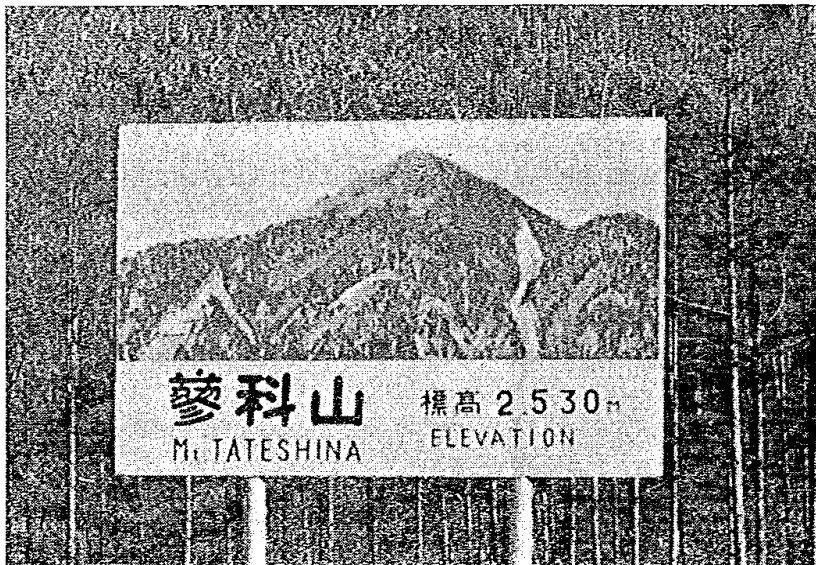
写真 1-13

路側にこんな標識がよく樹てられている。その方向に見える有名な山の案内である。標識令には無いが、ドライバーの目を楽しませるし、良いアイディアである。

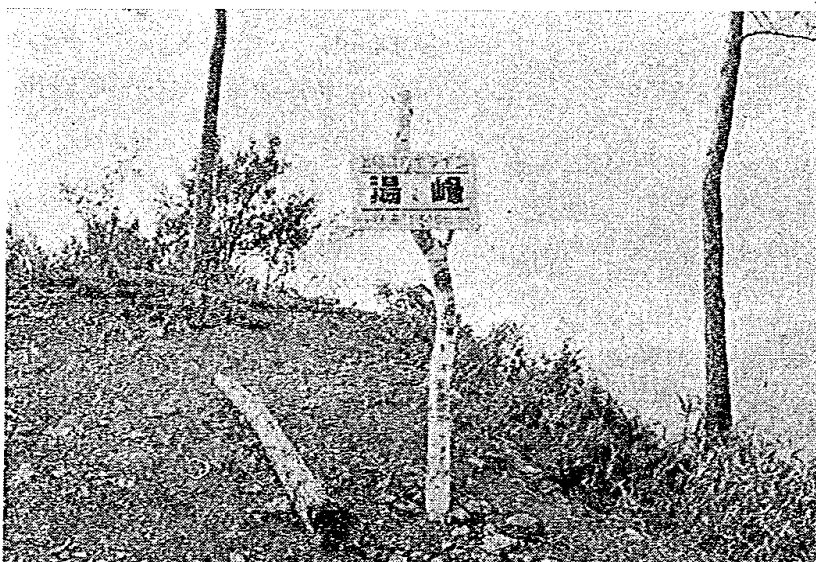
写真 1-14

標識板はすべてテーパーポールとか門柱とかの支持金物によって支持されるとは限らない。風景の良い山間部では支持金物を設けたのでは景色が台無しになることが多い。そこで写真のように枯木を利用して標識板を取り付けるのも一案である。

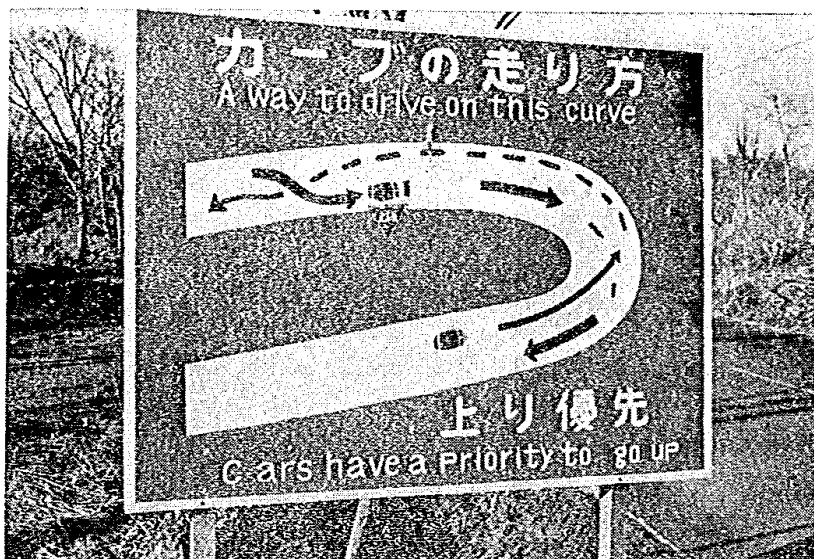
写真1-15

急カーブの多い勾配区間では事故も多い。それで写真のような標識でドライバーに注意を喚起している場合がある。

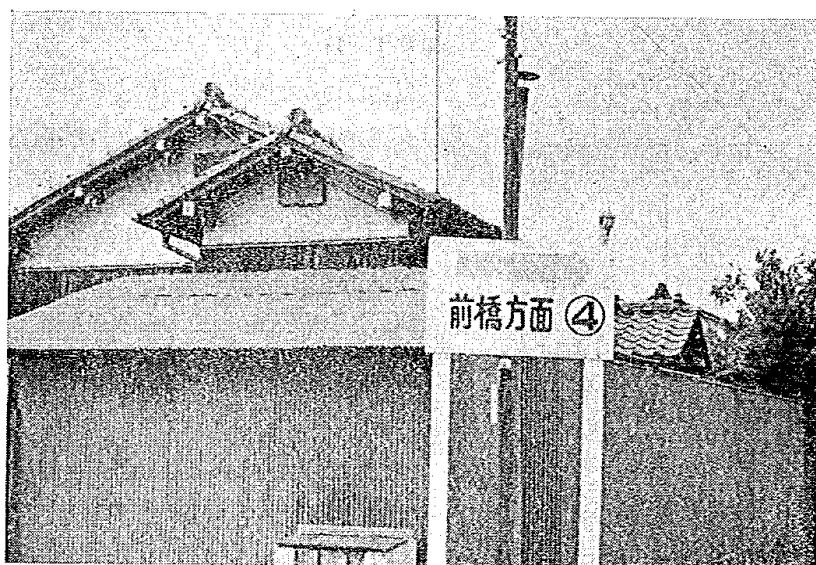
写真1-16

道路工事のため通行止にした場合、廻り道を設けなければならない。廻り道には写真のような親切に番号をつけて案内標識を設置する必要がある。

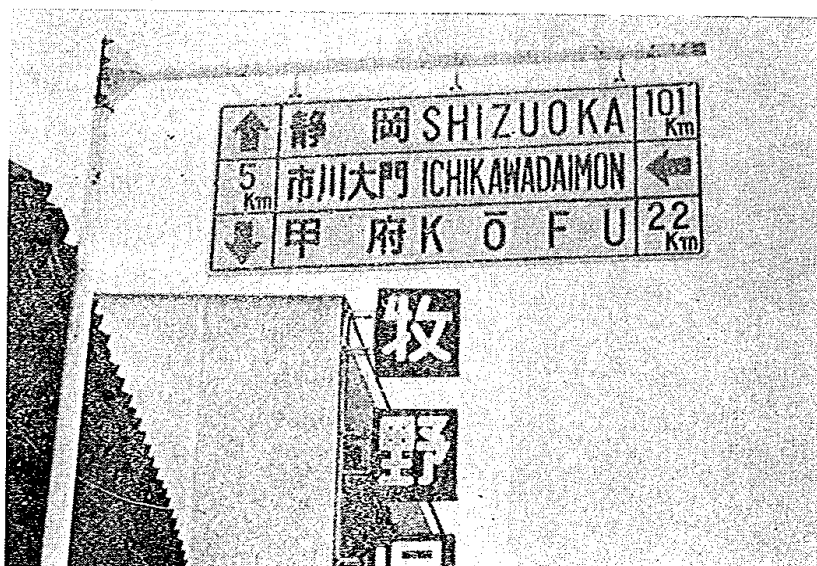
写真1-17

この旧 105-B型案内標識の標示の仕方も面白い。自分の来た道も教えてくれる。

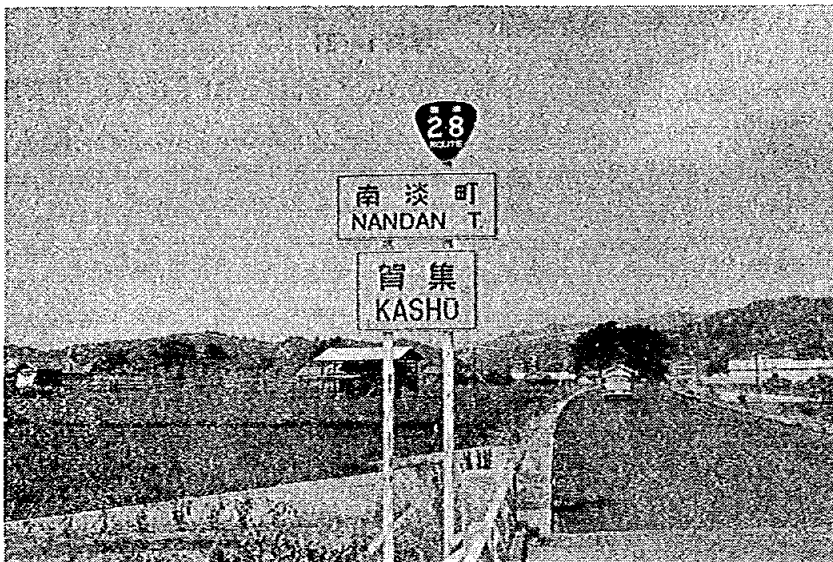
写真 1-18

118型のルート番号と101型の市町村名とを、そして114型で主要地点名を標示した3枚の道路標識をまとめて路側柱方式で建てたもの。このようにして道路毎に一貫して同じ方針で道路標識を建てれば良いが、場所毎に設置する方針を変えれば、迷惑するのはドライバーである。

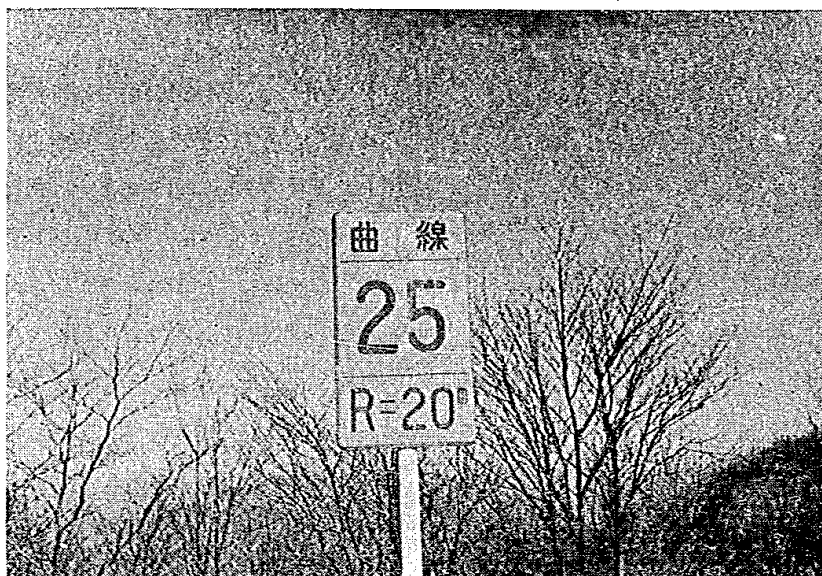
写真1-21

カーブの半径を示し、起点から何番目のカーブであるかを示している標識。

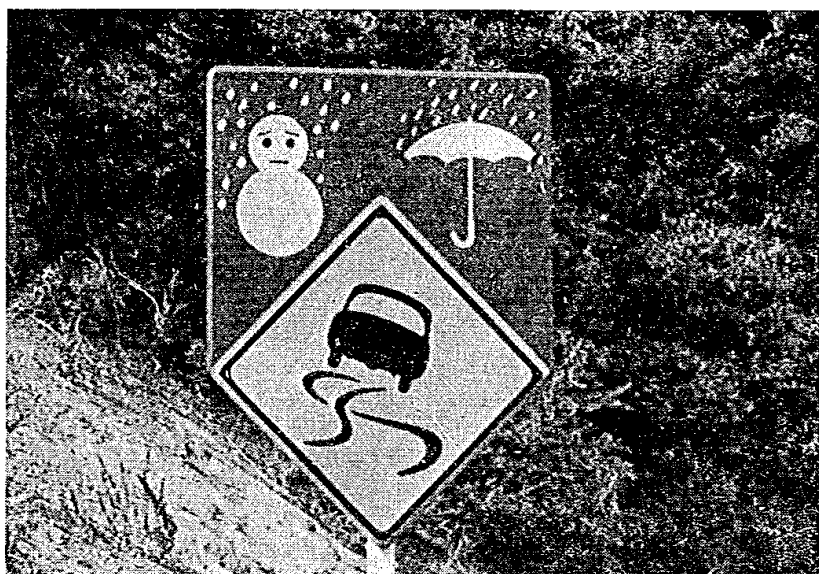
写真1-22

雪や雨のときすべり易いという警戒標識。ただし雪の絵と、雨の絵は新旧標識令には無い珍しいアイデアである。

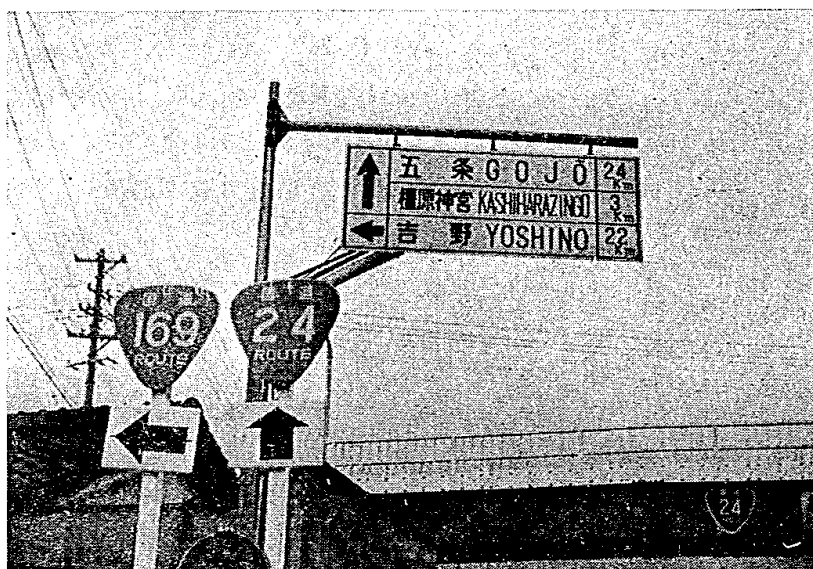
写真1—25

旧 105—B 型案内標識と 118 型の国道番号と 511 型の方向の補助板を合わせたもの。新標識令ではかかる場合、〔108 の 3〕型式を用いることとなっている。

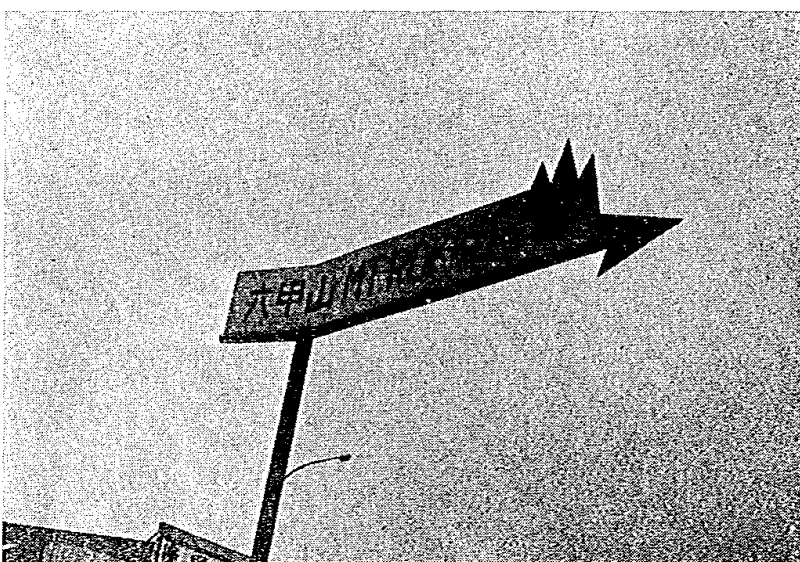
写真1—26

著名地点の案内標識。これは標識令には無いが、矢印と山の形をうまく取り入れているところがミソ。

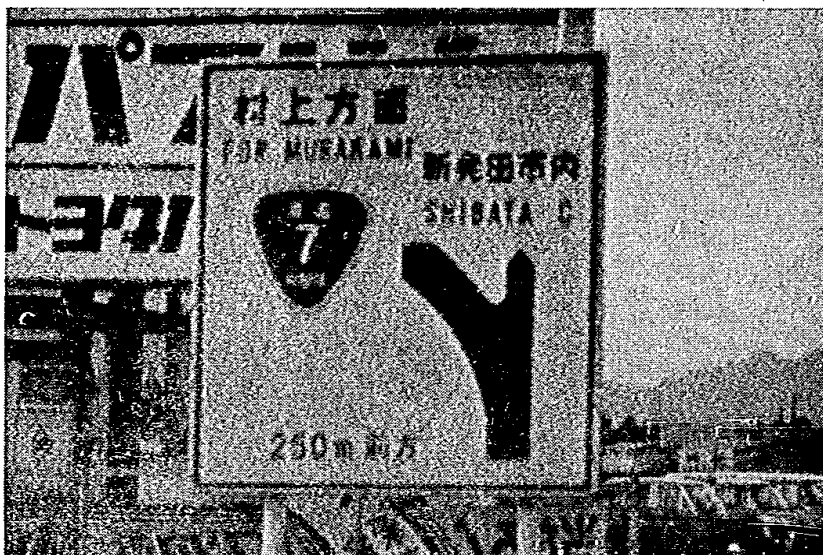
写真 1-29

路側に路側柱方式にて108型の変型した大きな案内標識板が建っているが、そのバックに大きな広告看板があって、折角の大きな案内標識板も多少かすんでしまったのは残念である。

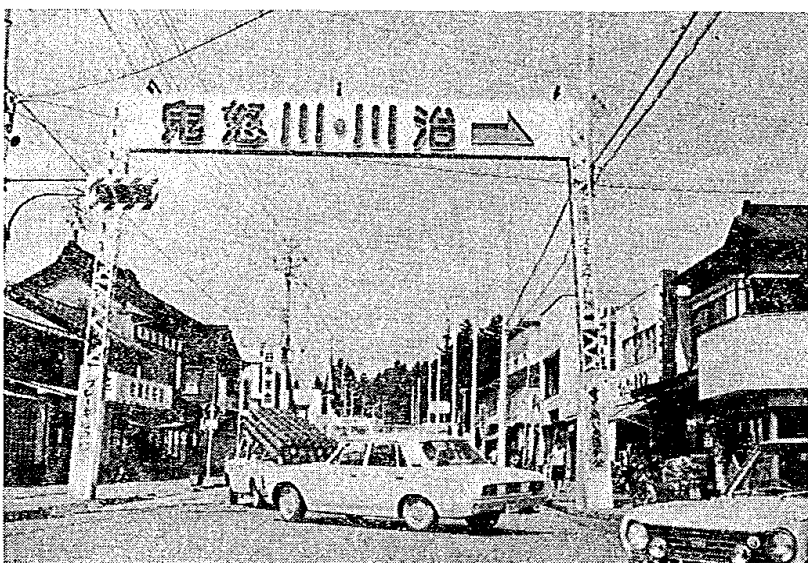
写真 1-30

オーバーヘッドの門柱をかたちどった案内標識。勿論道路管理者が設置したものではなく、地元の観光協会が設けたものであり、標識令には無いが、ドライバーには実によく分る。

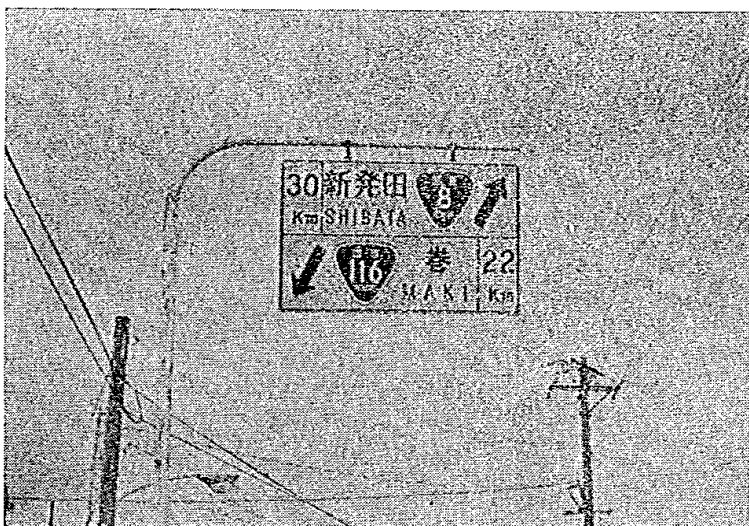
写真1—33

105—B型案内標識板に118型ルート番号まで入れたもの。

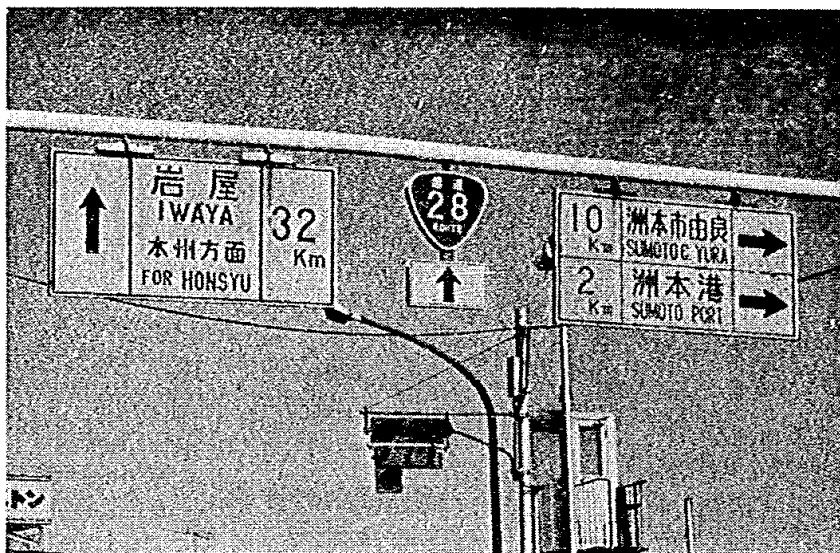
写真1—35

アーチ式のテーパーポールにて両面使用のハニカム板を懸垂したオーバーヘッド方式の案内標識。新標識令ではかかる場合〔108の3〕型式を用いることとなっている。

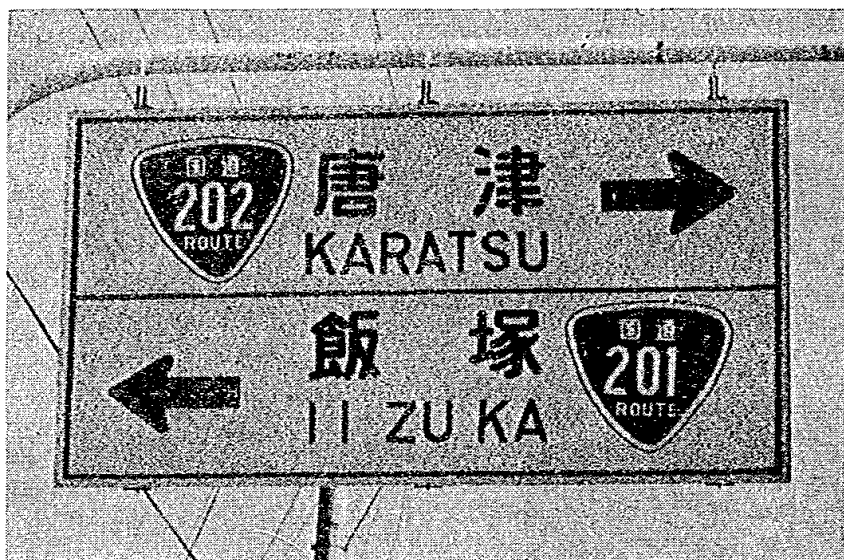
写真1—36

旧105—B型案内標識を变形し、118型の国道番号を入れたもの。

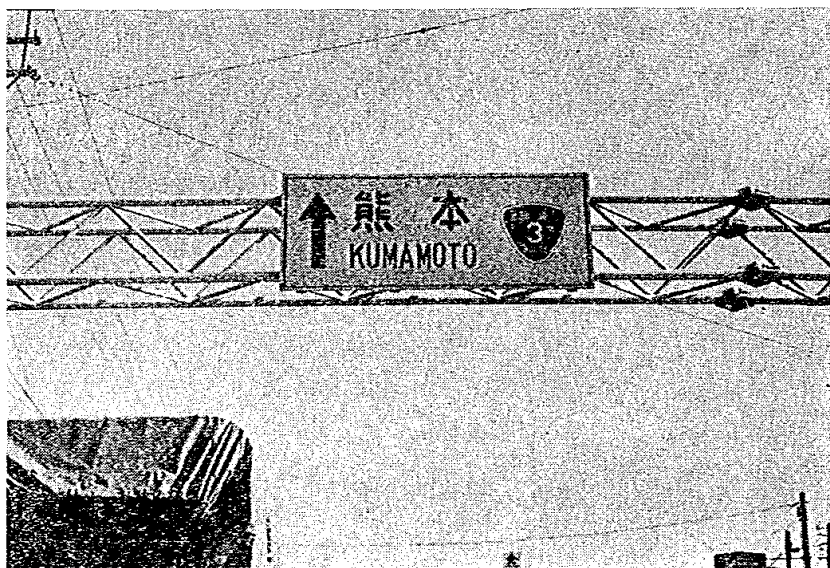
写真1—37

全く新しいアイディアに基づく案内標識。旧標識令にも新標識令にも無いが、よく判る。強いて言えば新標識令の〔118の3〕の地を白くしたものと云えよう。

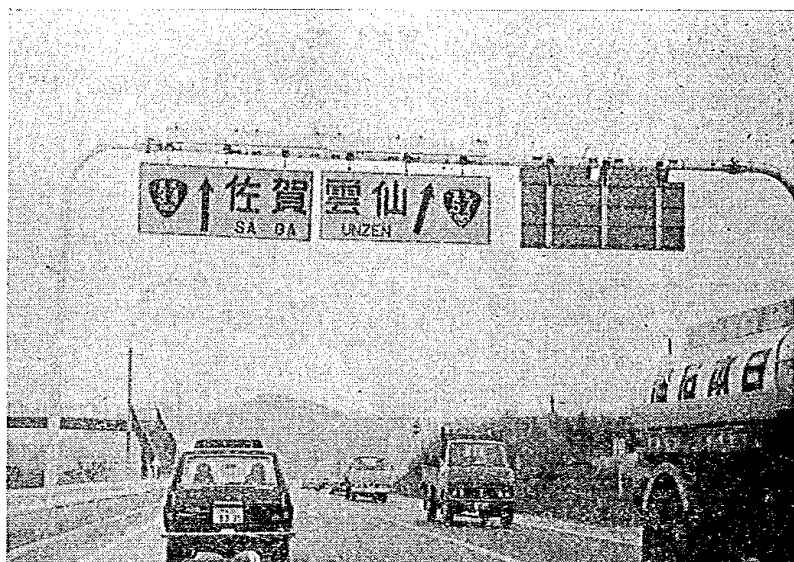
写真1-39

これは旧標識令にも新標識令にもないが、よく判る。新標識令で云えば〔118の3〕の地を白地にしたものと云える。

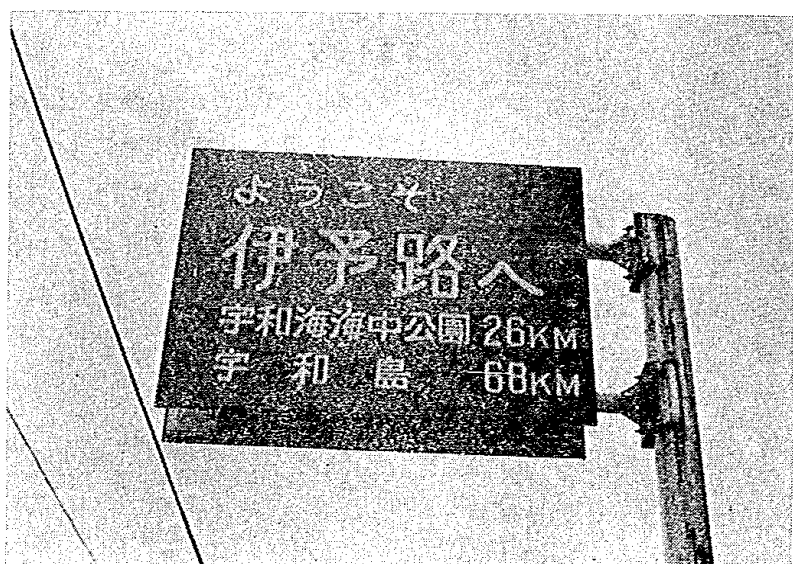
写真1-40

道路管理者が設けた観光用ともいうべき案内標識。方面及び距離を入れているが、標識令にはこのようなデザインのものはない。しかし、このくらいのアイディアは許されても良からう。

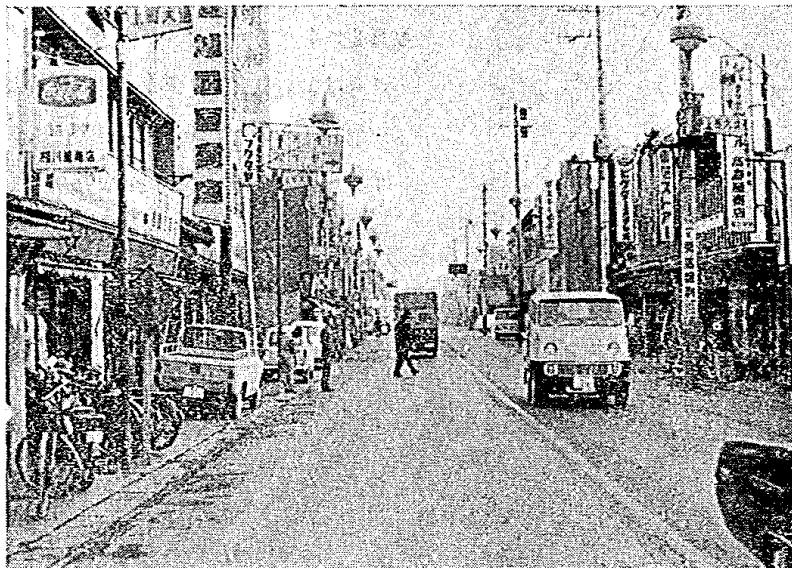
写真2-4

市街地、しかも商店街を幹線道路が通るとき、案内標識は広告看板の洪水の中で実に見にくいものである。写真はオーバーハング方式で設けているが、このような商店街では車線上でオーバーヘッド方式にしなければ、その土地に初めてのドライバーには判るものではない。

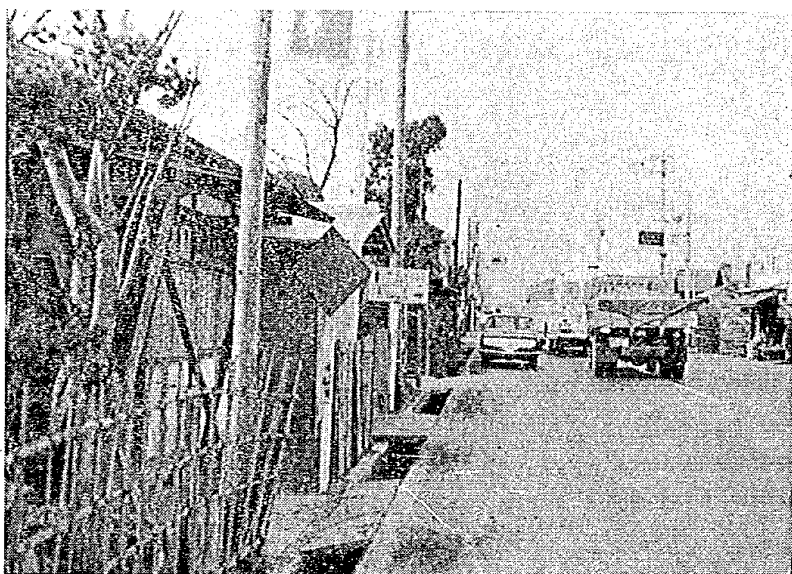
写真2-5

路側柱で設置した案内標識と警戒標識が、人家にじゃまされてドライバーには見えにくい。このような場所ではオーバーハング方式かオーバーヘッド方式にせざるを得ない。路側柱で設置するなら、しなくても同じであろう。

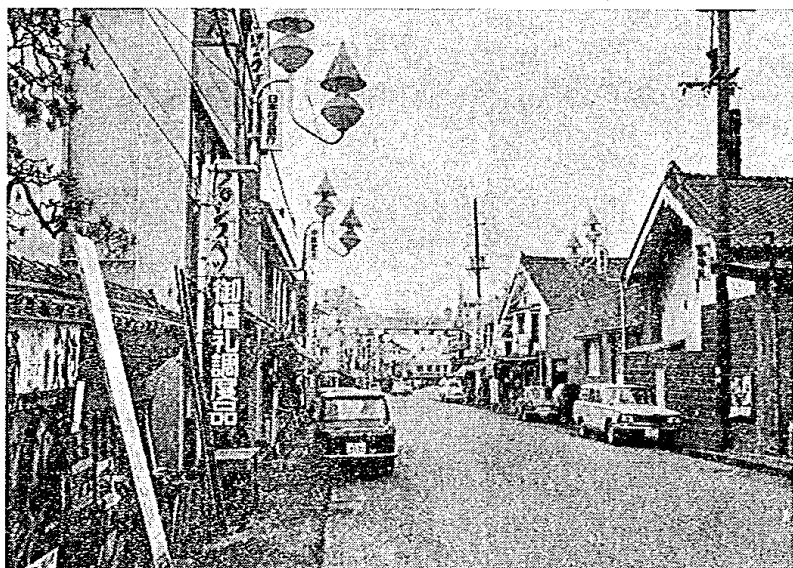
写真2-6

この写真の中に案内標識があるのだが、見つけた人は余程目の良い人か、ハンドルがおろそかになっている人であろう。

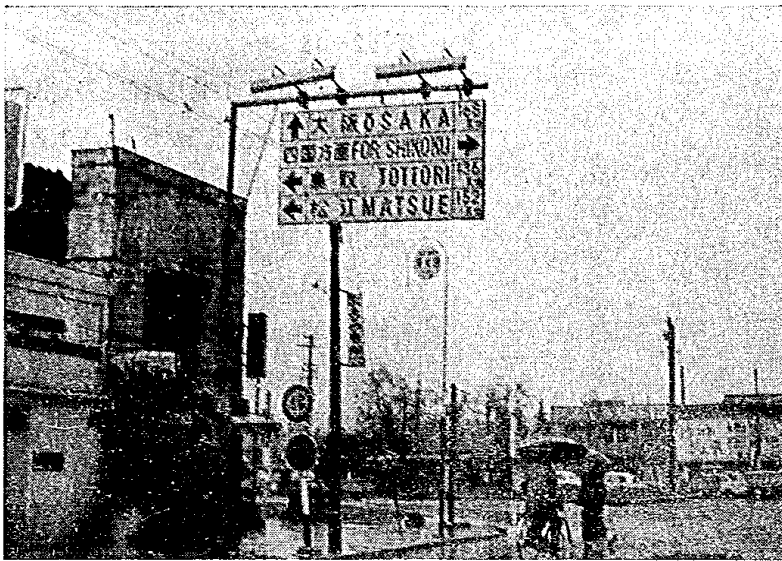
写真2-16

旧 105 型案内標識であるが、写真のように4方面を案内しているものは道路標識令には無い。旧 105-A A 型とも云うべきであろうか。

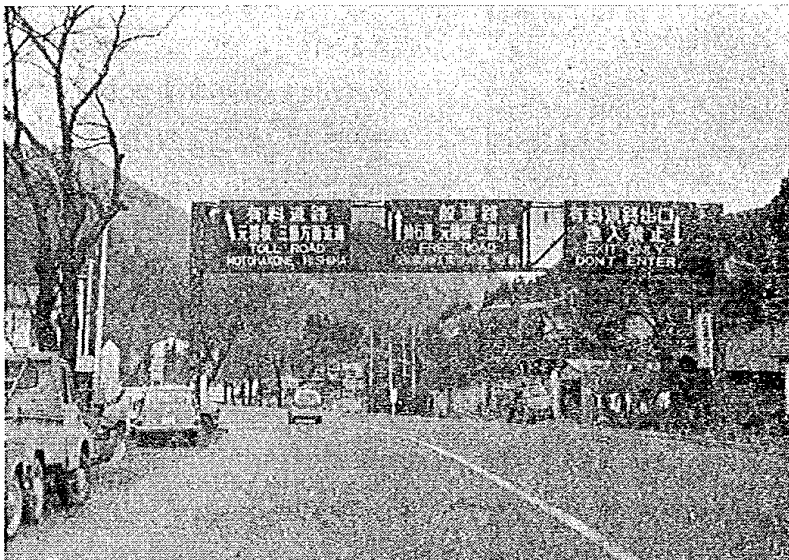
写真2-17

オーバーヘッド方式で、標識板の大きさも大きい。ただ残念なことはあまりにも多くのことを書き過ぎている。情報量が多過ぎはしないか。ドライバーが走りながら読む時間は時速 60 キロ/時として2~3秒である。この短い間に全部の情報量は読めない。殊に右側の反対車線の標識は余分なもの。ドライバーをまどわすだけのものではなかろうか。

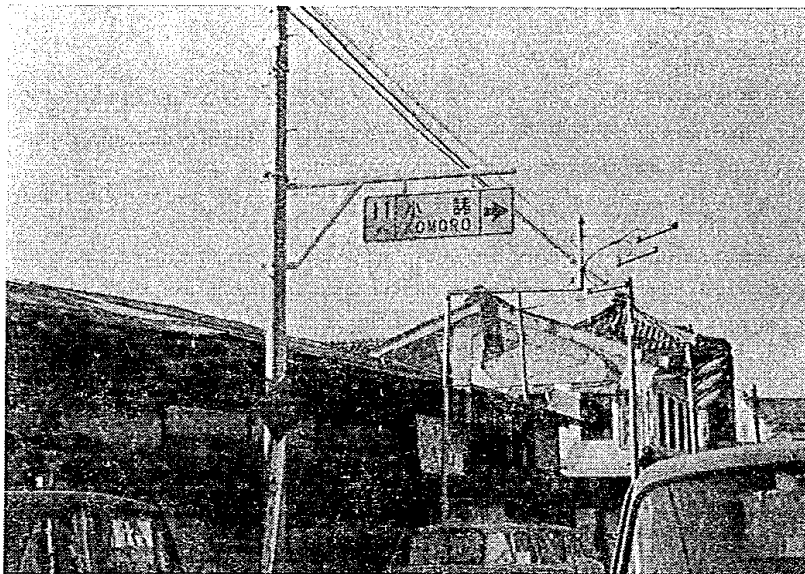
写真3-2

コンクリート柱の電柱に取り付けた道路標識。費用が安くてすむが、あまり大きなものを強度の上で取り付けられないのが欠点である。

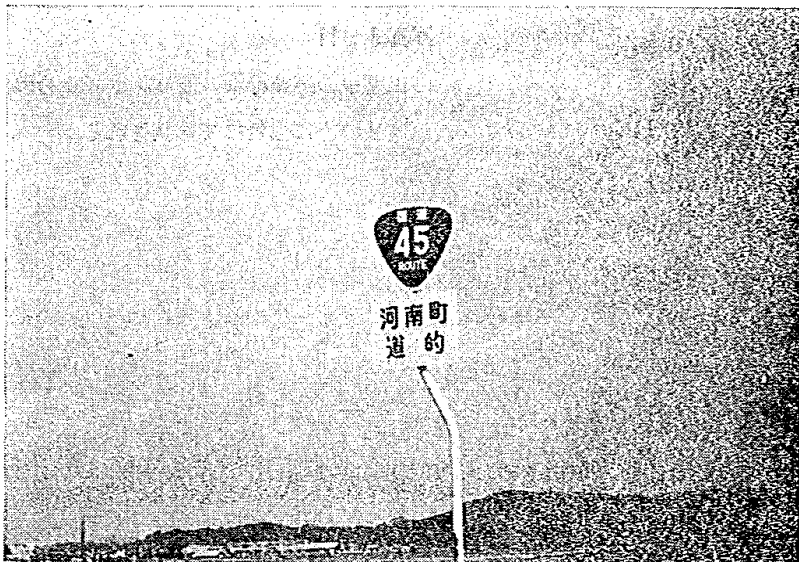
写真 3-13

支柱を曲げているのがミソ。支柱を曲げなかったら、標識板の半分だけ建築限界を犯すことになるし、犯さなくても側方余裕を狭めることになる。
