# 土木研究所資料

第956号

鋼床版舗装の現況調査

建設省土木研究所  
道路部 舗装研究室

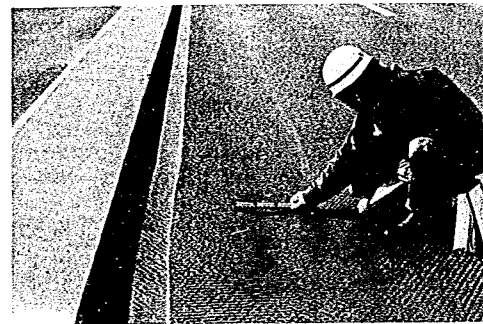
合材のバラツキが原因とおもわれる流動箇所

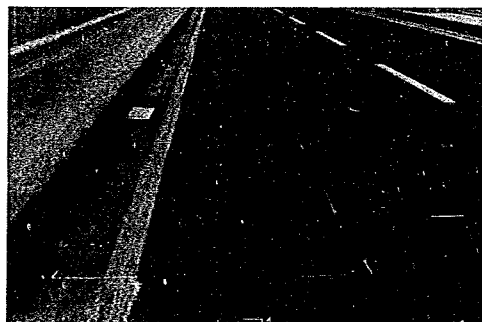
パッチング箇所は施工時手直し跡であろう  
いくぶんジョイントクラックが入っているが良好

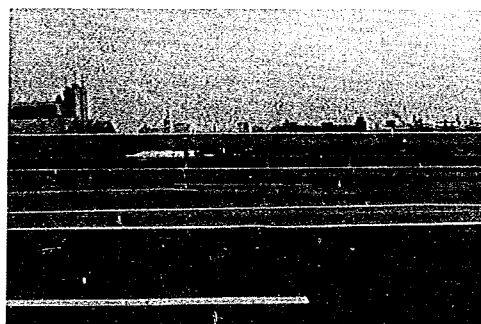
手前が上りオーバーレイ 後方は下りのグース  
表層でウェービングしているのが判る

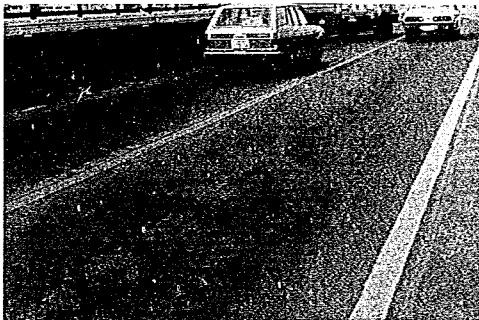
わだち部のスパイキローラ跡はうすれているがわだち掘れ、マモウはみとめられない

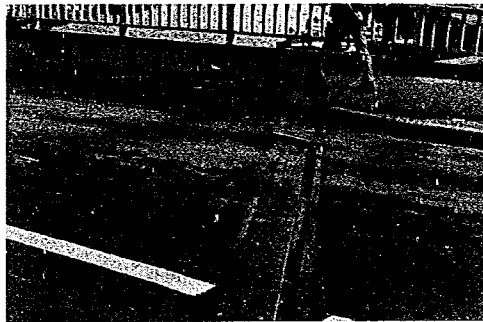
左が鋼床版 右は conc 床版  
100余m先に信号があるためいくぶん制動荷重をうけるのか表層は車輛進行方向に流れている

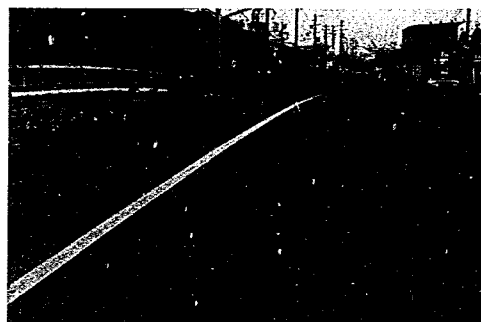
グース表層のスパイキローラの跡は、はっきり残っており、ほとんど舗装時と変化なく見えるのだが……

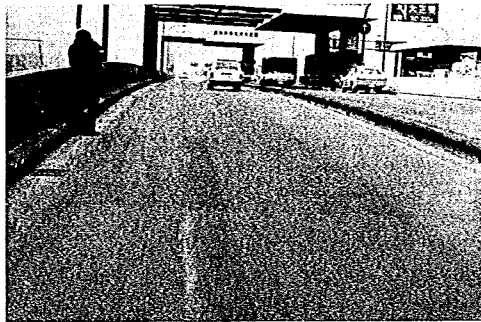
登坂部手前のスベリ止め表層（開粒）と後方の平坦部の修正トベカ表層

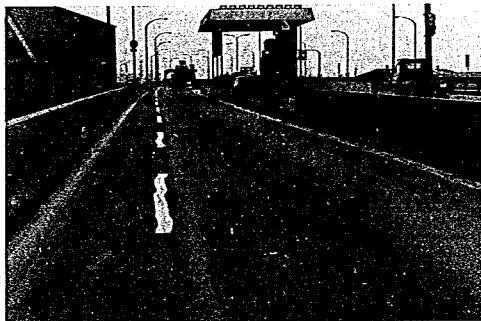
平坦部修正トベカ表層はレーンマークからい  
くぶん流動しているのが判る

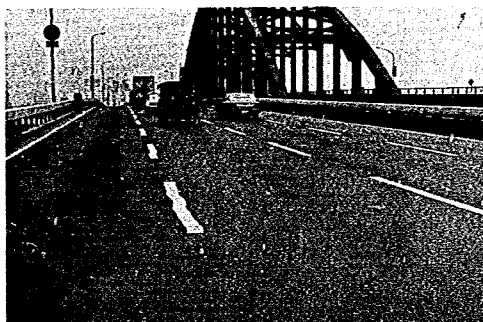
レーンマークの乱れから1部流動があるのに気づく（原因は合材のバラツキとおもわれる）

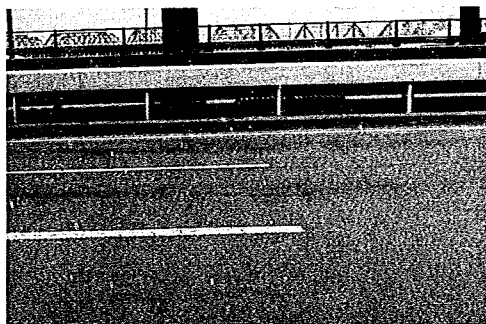
合材の不良によるとおもわれる極部的流動  
（1m×2m）

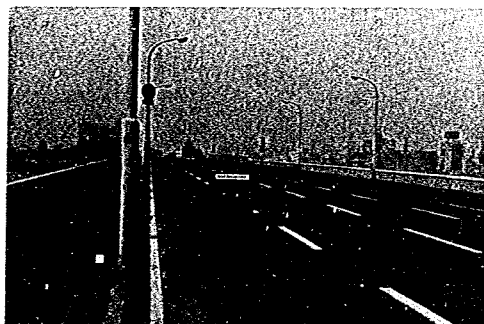
全景 グラス表層のスパイクローラ跡もうすれ、かすかにわだち掘れを感じるが全体的には平坦で安定しているのがレーンマークの状態からも判る

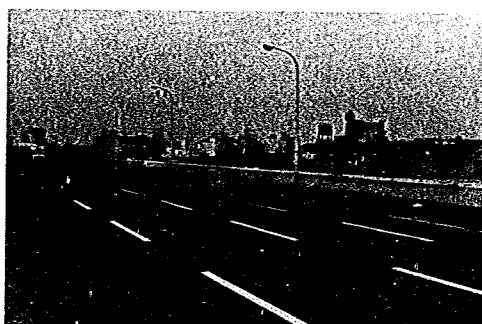
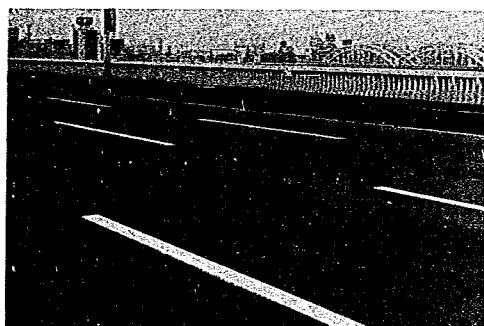
交通量は大きが高架道路の一部なので信号もなくスムーズに流れている

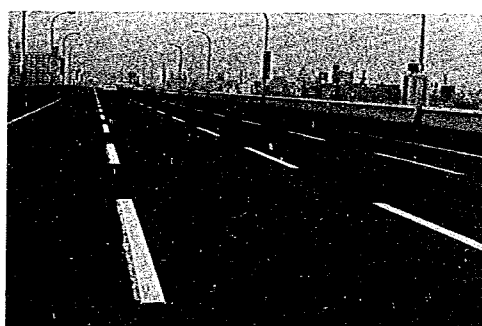
合材のバラツキか 一部旧レーンマークによってはじめて流動があるのに気付く

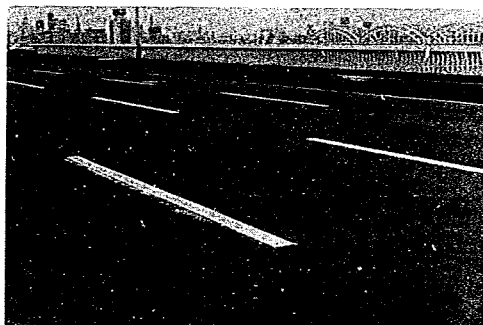
中央連続径間のパッチング跡は流動及びビビワレが発生

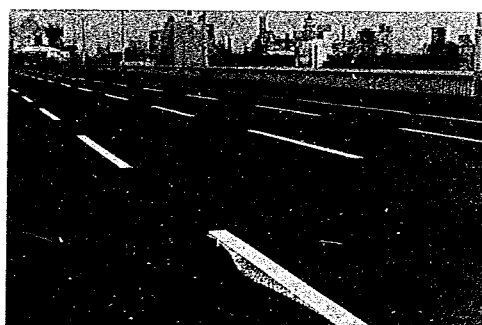
同上 供用性等に全く支障はなく旧レーンマークがなければ流動は判別出来ない

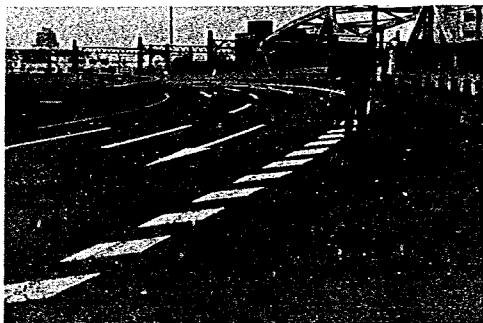
全景 バスレーン、バス停のある一方通行の  
曲線橋である バスレーンもグース表層を用  
いている

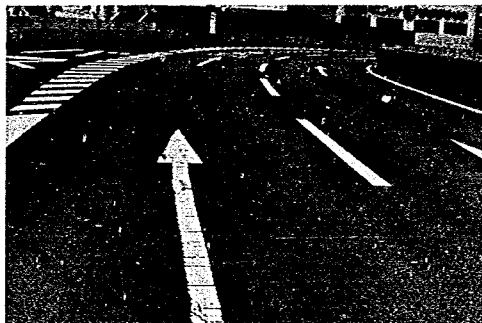
一般車道部はスパイキローラ跡もほとんど残  
っており、ジョイントクラックはあるが口は  
開いておらず全体的には良好

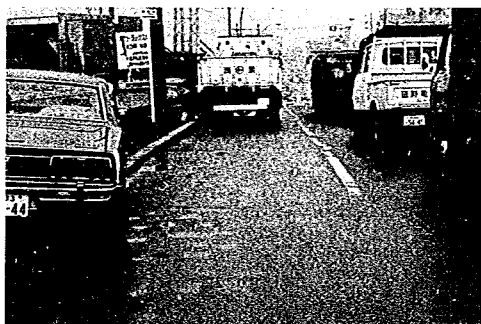
同左 また、下りは信号待ち、静止荷重及び制動荷重をうけるためいくぶん流動し平坦性は余りよくない

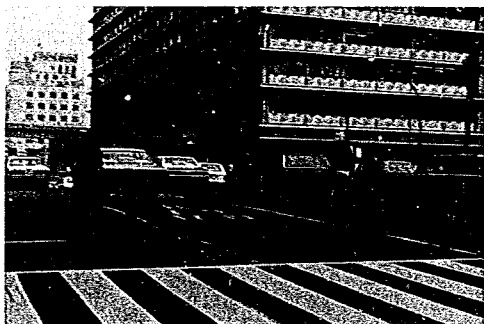
全景 橋の両端に交叉点信号がある一方通行、  
交通量は多いがほとんどが乗用車である

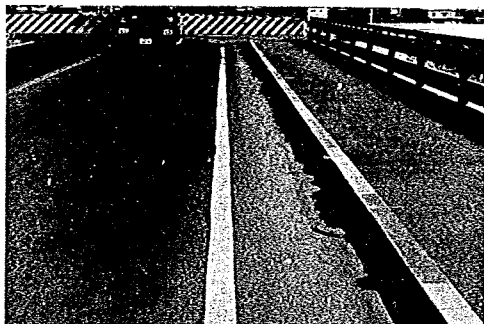
上り進入部は取付道と直角交叉しているため車の遠心力で側方流動が生じているのがレーンマークから判別出来る

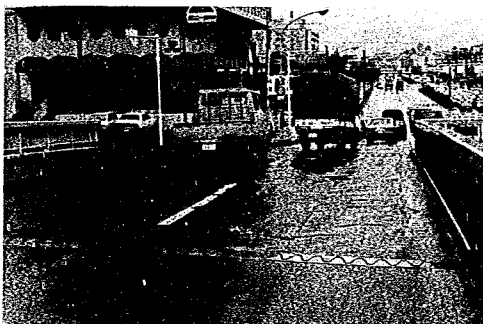
前方70.80m に信号あり  
制動及び静止荷重をうける

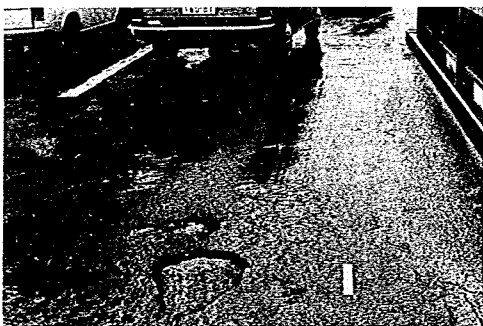
サルビアシム表層まではがれたポットホール

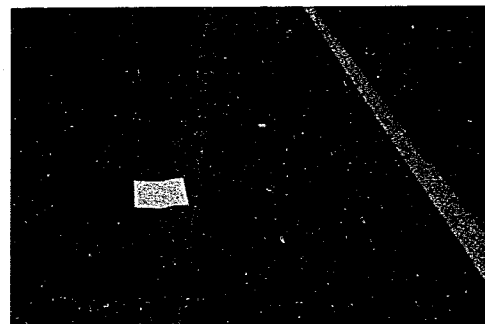
歩道マウンドアップから30~40 cm にヒ  
ビワレの如くみられるのは平均し部分のスリ  
付け跡とおもわれる

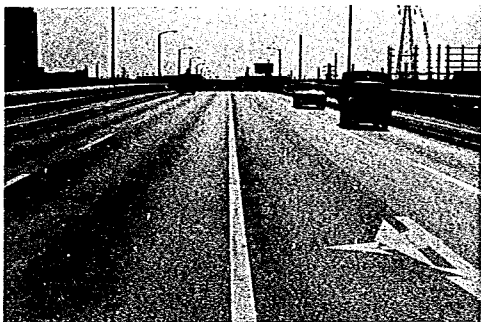
全景 全体にわずかにワダチ掘れを感じる

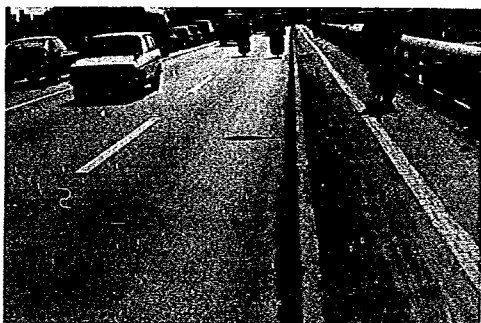
マウンドアップ際 50 cm 程のところの網状クラック

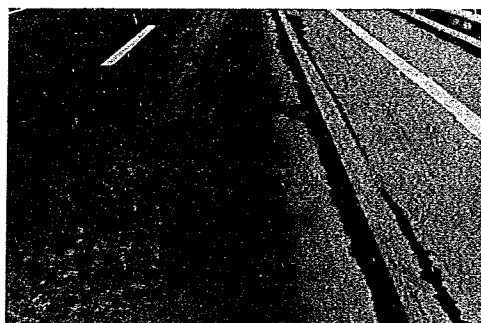
マウンドアップ際 1 m 前後に多い横方向クラック

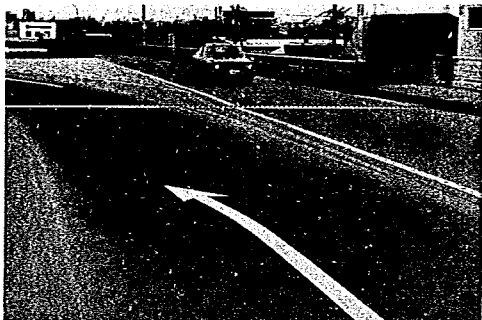
橋型ジョイントの手前の鋼床版舗装は、このカーブでわだち掘れし、施工ジョイントも開いているが波は生じていない 後の conc 床版舗装の流動はこれに比しはるかに大

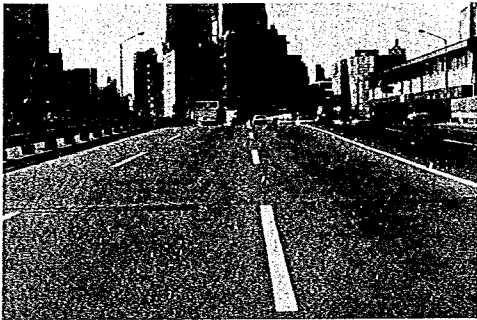
全景 平坦で安定した路面状態  
わだち掘れは感じられない

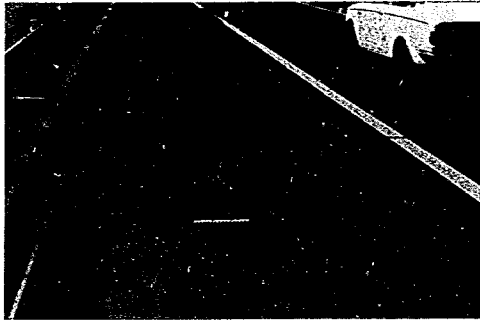
手直し跡も気付かぬ程良好

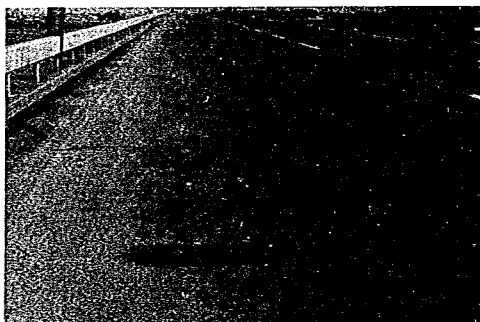
スプライスプレート上とおもわれる線状クラ  
ック 橋面状及び取付道にわたりアスファル  
ト流し合材のボタン落ちが黒いシミの如く非  
常に多く点在する(近くでライニング工事  
でも行った時のものであろう)

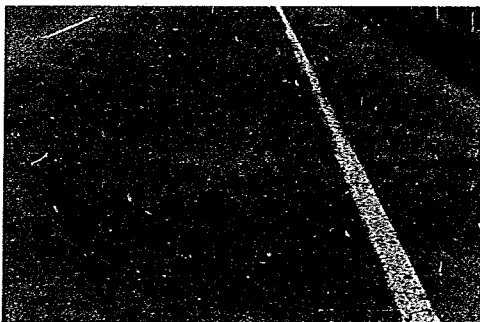
箱桁取付部から縦スプライスプレート間に  
縦リブ上の線状クラックが多発している
