(土木研究所資料1321号)

# 昭和52年8月隠岐災害における 土砂災害について

昭和53年3月

建設省土木研究所

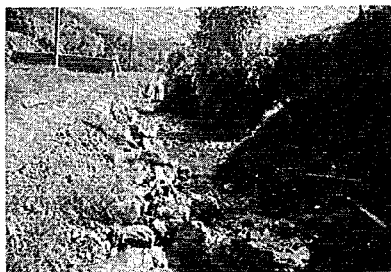
写真-4  
大川本川の土砂源は河幅によるところが多い。

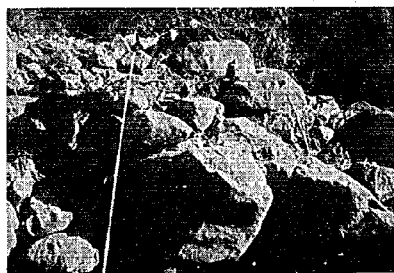
写真-7 横尾川水系牛の口川の土石流堆積

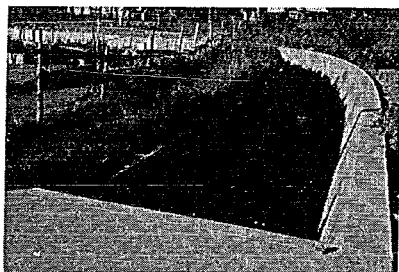
写真-12

太井川 新田浜の集落内の水路には土砂の  
堆積もほとんど見られない。
