土木研究所資料

第1346号

1978年1月伊豆大島近海地震調査概要

建設省土木研究所

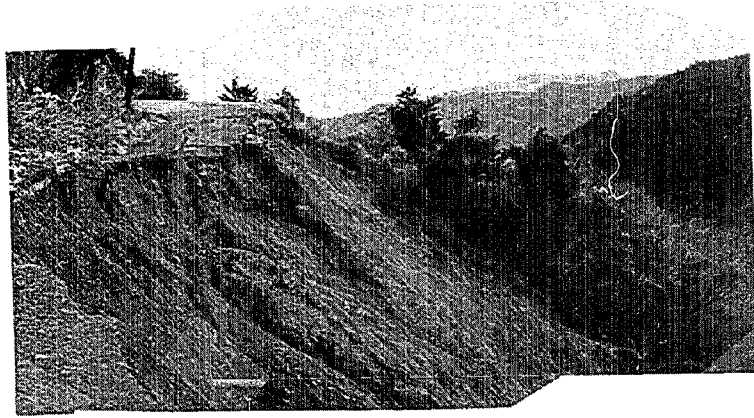
写真6-3-3 撮影位置 C  
下に見えるのは七滝に至る町道である。

河津町梨本地区では図6-2(図中に示した6箇所からの撮映結果は写真6-3-1~写真6-3-6参照)に示すような斜面の崩壊があった。
