土 研 資 料  
第 1 5 1 4 号

# 土 木 研 究 所 資 料

## 砂防ダムの災害実態調査

建設省土木研究所  
砂 防 研 究 室

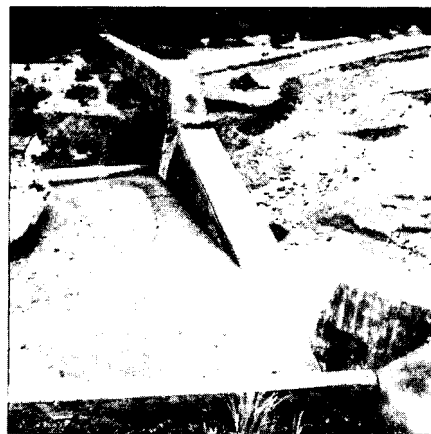
写真-2

コンクリートの本堤が倒壊したと報告されたものの1つが写真-2で、ダムというよりは床固めというべきものであり、ダム基礎の底抜けにより折れたと考えられる。他の1例も底抜けによって折れたものであった。

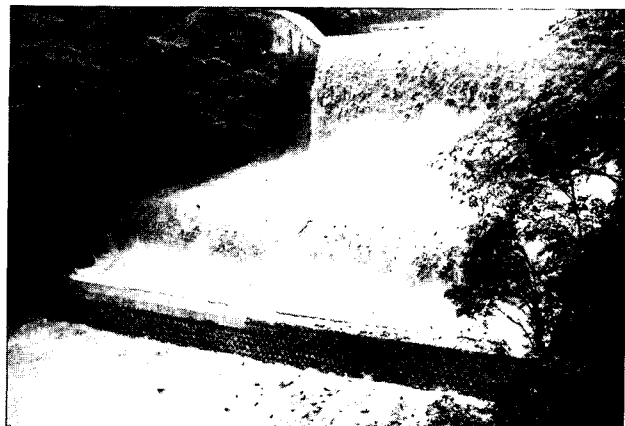
写真－4 (a)

典型的な例として、写真-4、図-5、図-6を示す。図-5は落下水による局所洗掘によるものと思われるが、図-6については全体的な河床変動（河床低下）によるものと思われる。調査表を表-7に示し、関連する写真を示す。

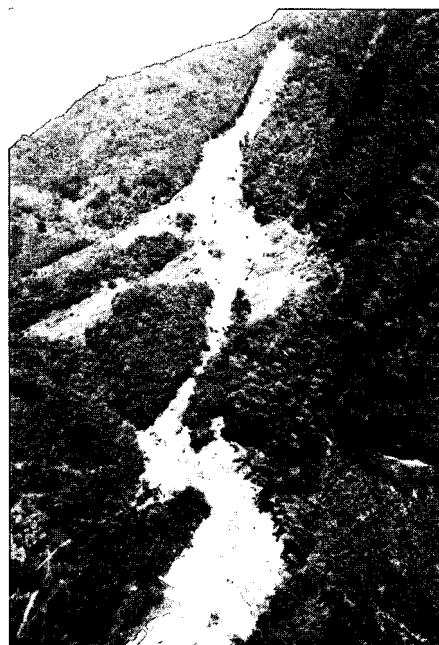
土石流による袖部破損

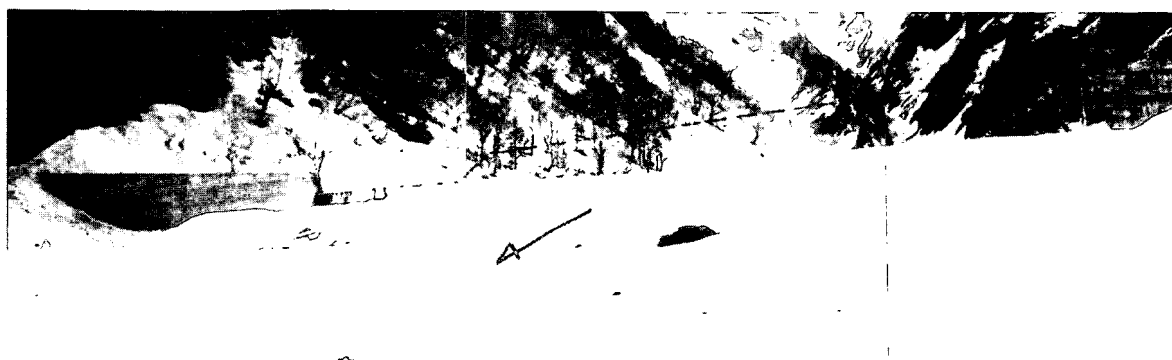
ダム被災後 上流より
