# 土 木 研 究 所 資 料

関東地震による千葉県内の道路施設の被害調査

昭和 56 年 2 月

建設省 土木研究所  
耐 震 研 究 室

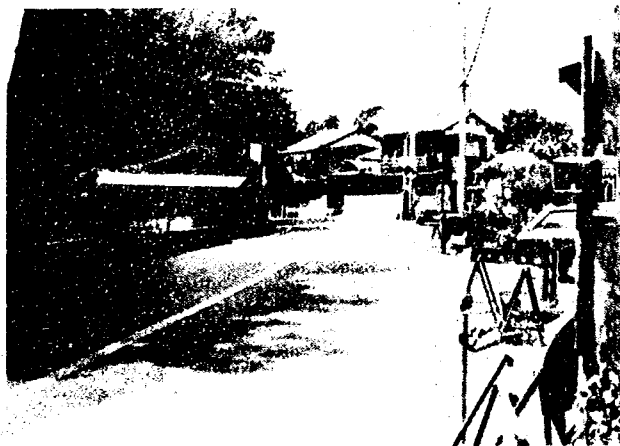
| 被 害 分 類 | 橋梁の被害 | 被 害 金 額 | 1,000~5,000円<br>1箇所 | 地震断層からの距離<br>120~130 |

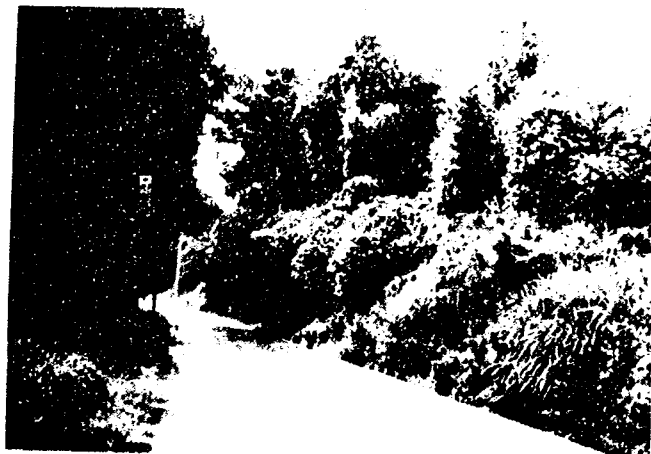
| 調 査 地 点 | 広 2 | | |

| 被 害 分 類 | 路面上の大規模な亀裂または切土の被害 | 被 害 金 額 | 1,000 円以下 1 箇所 |

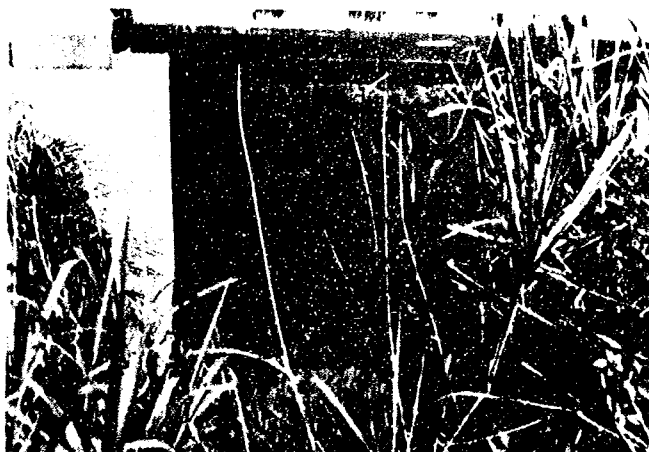
| 調 査 地 点 | No. 11 | | | | |

| 被 害 分 類 | 橋梁の被害 | 被 害 金 額 | 1,000円以下1箇所 | 地震断層からの距離 | 130~140 |

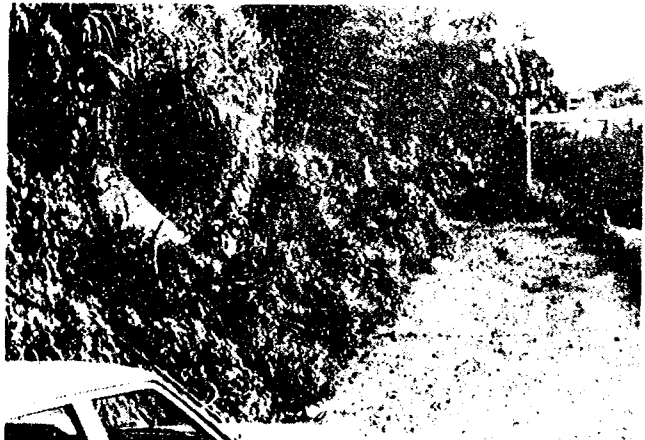
| 調 査 地 点 | No 12 | | | | |

| 被 害 分 類 | 橋梁の被害 | 被 害 金 額 | 1,000円以下1箇所 | 地震断層からの距離 | 130~140 |

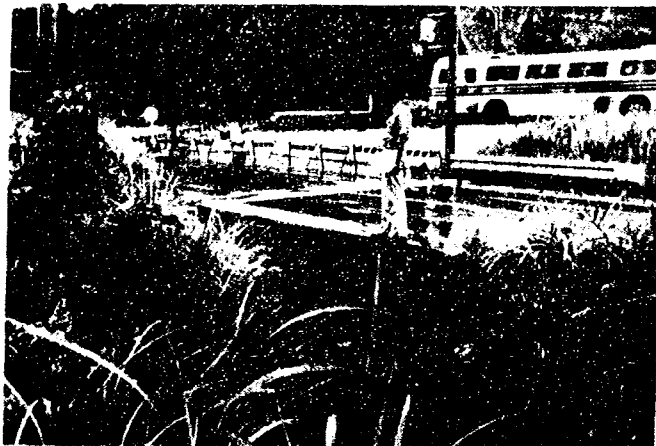
| 被 害 分 類 | 橋梁の被害 | 被 害 金 額 | 1,000円以下1箇所 地震断層からの距離 90~100 |

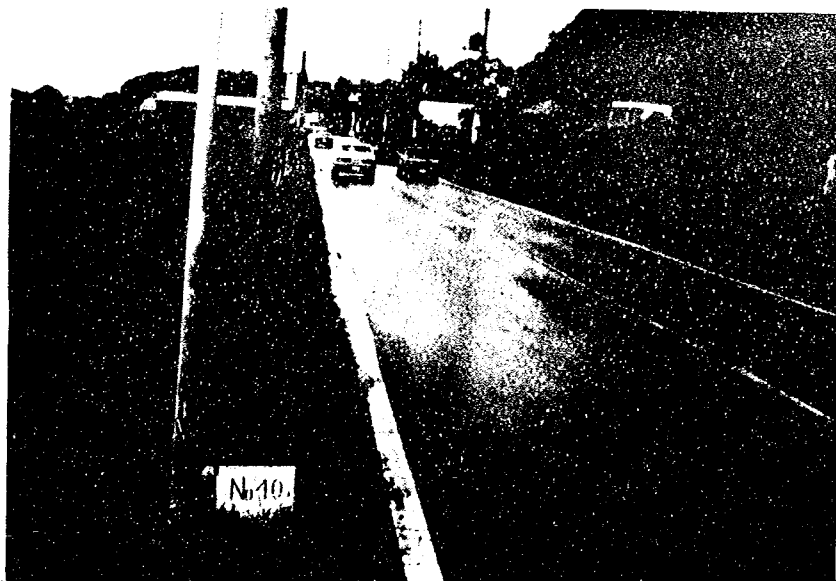
| 調 査 地 点 | No 40 | | | | |

| 被 害 の 状 況 | 聞きこみ：道路部の被害は少なく、ほとんど補修工事を実施していない該当箇所は、最大20cmの亀裂が生じて、湧水を生じた箇所と思われる。 | | | | |
| 被 害 分 類 | 路面上の小規模な亀裂 | 被 害 金 額 | 1,000円以下1箇所 | 地震断層からの距離 | 80～90 |

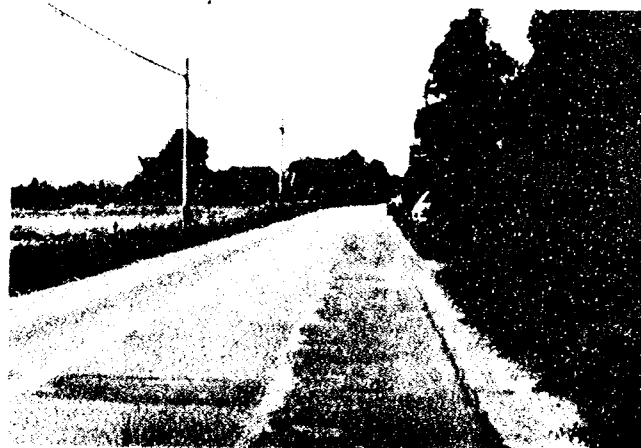
| 調 査 地 点 | No 48 | | | | |

| 被 害 の 状 況 | このあたりは、被災していない。家が部落の中で一軒倒れた程度である。<br>道路はなんともなかったはずである。亀裂程度は、あったかもしれない。 | | | | |
| 被 害 分 類 | 路面上の小規模な亀裂 | 被 害 金 額 | 1,000円以下1箇所 | 地震断層からの距離 | 90~100 |

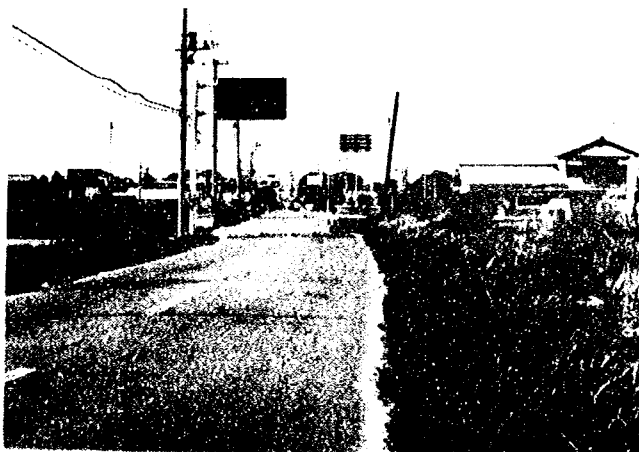
| 調 査 地 点 | No 50 | | | | |

| 被 害 の 状 況 | 当時、盛土の高さは、もっと低かった。<br>水路とか橋のこわれたのはなかったと思う。<br>路面の亀裂ぐらひはあつたかもしれない。 | | | | |
| 被 害 分 類 | 路面上の小規模な亀裂 | 被 害 金 額 | 1,000円以下1箇所 | 地震断層からの距離 | 90~100 |

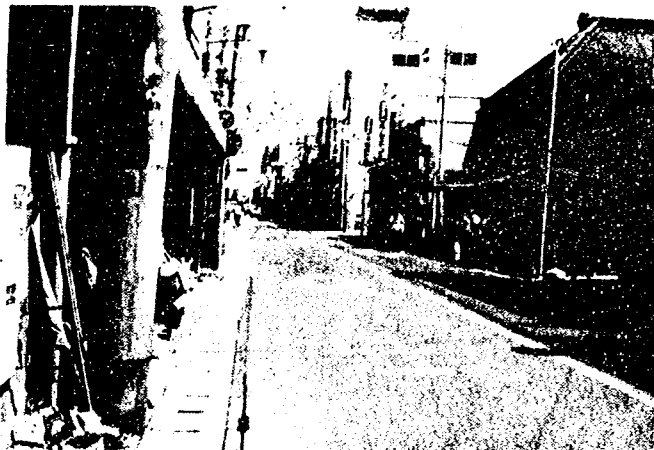
| 調 査 地 点 | No 53 | | | | |

| 被 害 の 状 況 | 道路に軽微な亀裂が生じた。(生じなかったとの説もある。) | | | | |
| 被 害 分 類 | 路面上の小規模な亀裂 | 被 害 金 額 | 1,000円以下1箇所 | 地震断層からの距離 | 70~80 |

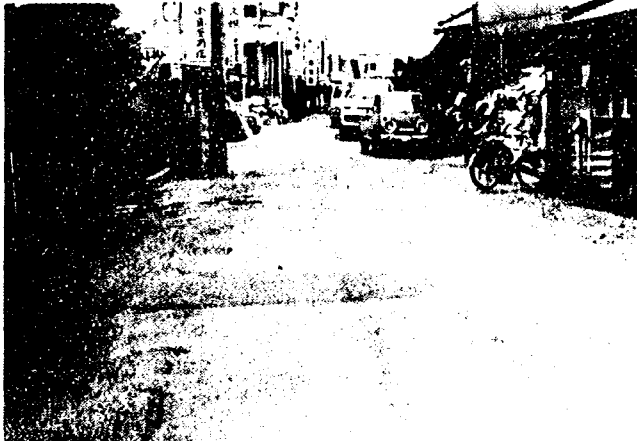
| 調 査 地 点 | No 54 | | | | |

| 被 害 の 状 況 | 道路を縦断して亀裂が生じ、それに伴い噴砂現象があった。木造の小さな橋があったが無事であった。 | | | | |
| 被 害 分 類 | 路面上の小規模な亀裂 | 被 害 金 額 | 1,000円以下1箇所 | 地震断層からの距離 | 70~80 |

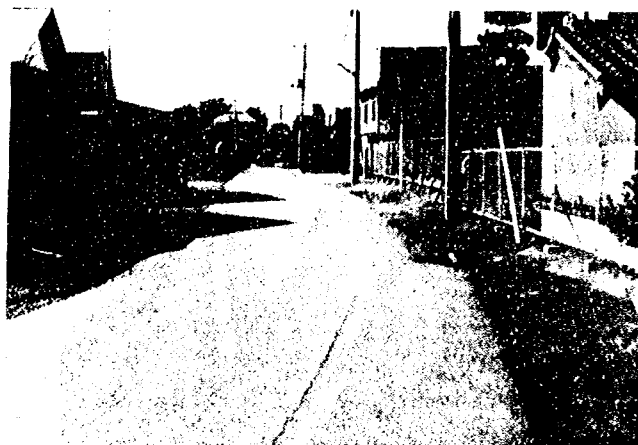
| 調 査 地 点 | No 58 | | | | |

| 被 害 の 状 況 | 大小の亀裂が道路を縦断して多数生じ、約30cmの落差が出来た。 | | | |
| 被 害 分 類 | 路面上の小規模な亀裂 | 被 害 金 額 | 1,000円以下1箇所 | 地震断層からの距離 |

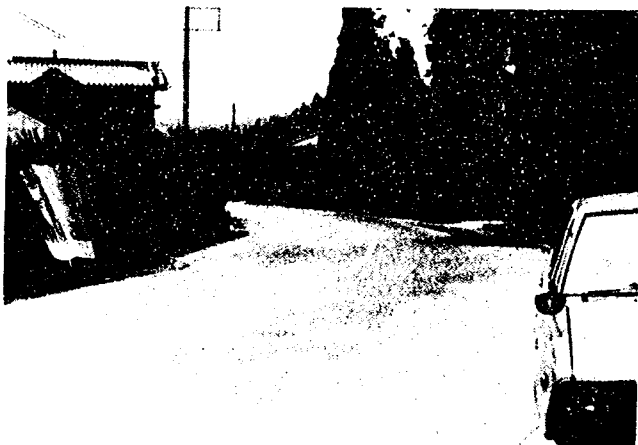
| 調 査 地 点 | No 70 | | | | |

| 被 害 分 類 | 橋梁の被害 | 被 害 金 額 | 1,000円以下1箇所 | 地震断層からの距離 | 70~80 |

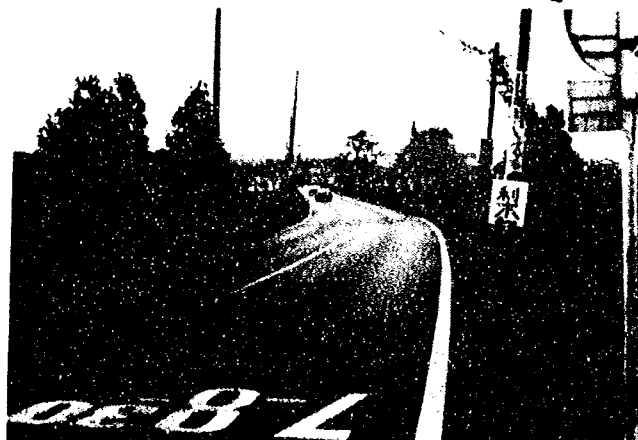
| 調 査 地 点 | No 85 | | | | |

| 被 害 分 類 | 橋梁の被害 | 被 害 金 額 | 1,000円以下1箇所 | 地震断層からの距離 | 60~70 |

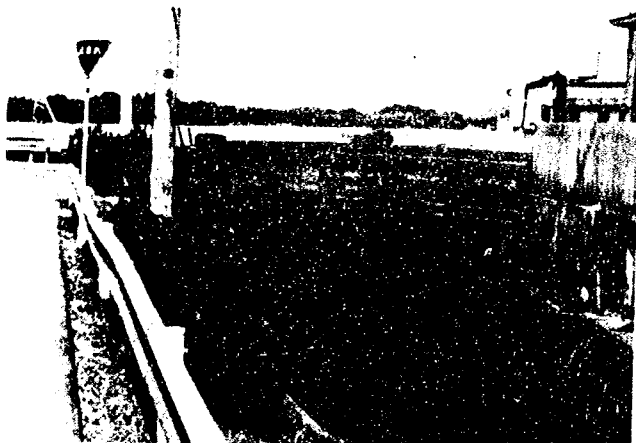
| 調 査 地 点 | No 87 | | | |

| 被 害 の 状 況 | <p>聞き込み：被害の程度は極めてわずかであった。<br/> 道路のひび割れ程度はあったが、そのひび割れも線が入った程度で何ら影響をうけていない。<br/> このあたりでは、浅間山がくずれて養老川がとまって大さわざをした。<br/> 付近では、被災箇所は見当らず、あえて推定したのが、下記の場所である。</p> | | | |
| 被 害 分 類 | 路面上の小規模な亀裂 | 被 害 金 額 | 1,000円以下1箇所 | 地震断層からの距離 60~70 |

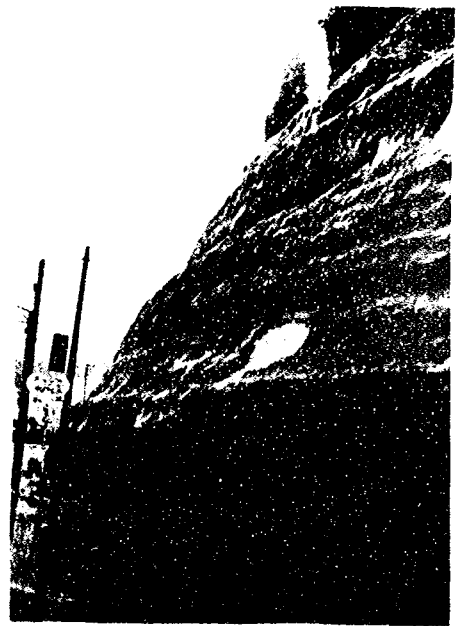
| 調 査 地 点 | No 117 | | | |

| 被 害 分 類 | 切土の被害 | 被 害 金 額 | 1,000円以下1箇所 | 地震断層からの距離 | 70～80 |

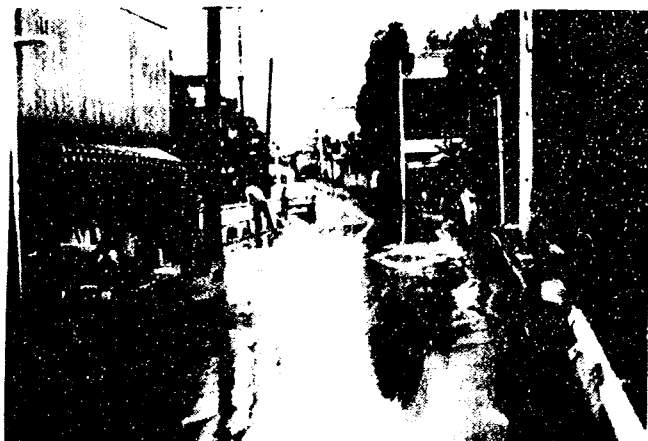
| 調 査 地 点 | No 118 | | | | |

| 被 害 分 類 | 橋梁の被害 | 被 害 金 額 | 1,000円以下1箇所 | 地震断層からの距離 70~80 |

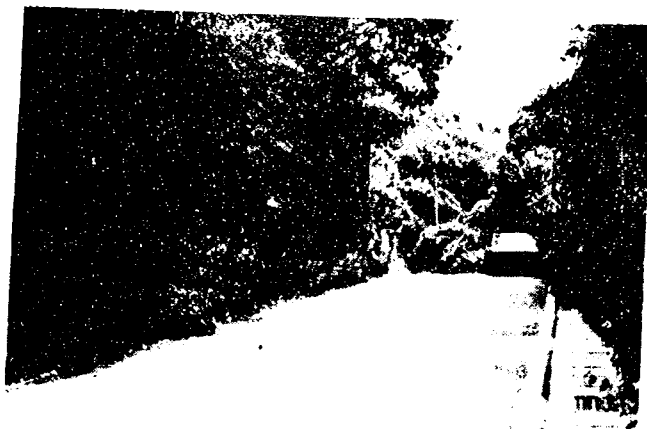
| 調 査 地 点 | 5 119 | | | | |

| 被 害 分 類 | 切土の被害 | 被 害 金 額 | 1,000円以下1箇所 | 地震断層からの距離 | 60 ~ 70 |

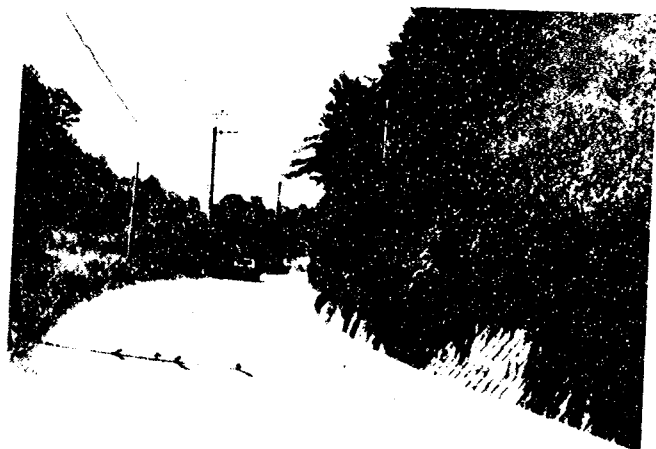
| 調 査 地 点 | No 120 | | | | |

| 被 害 分 類 | 切土の被害 | 被 害 金 額 | 1,000円以下1箇所 | 地震断層からの距離 | 60~70 |

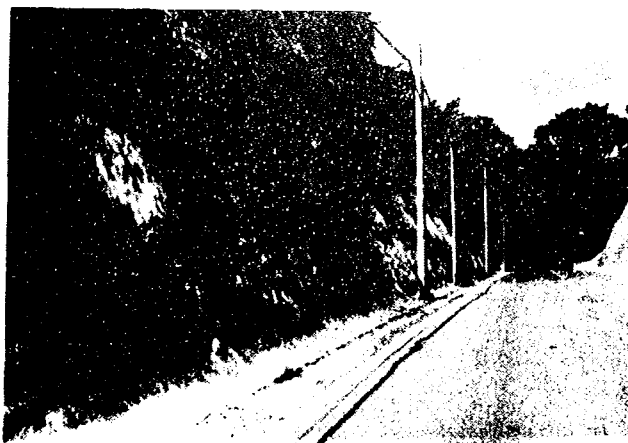
| 調 査 地 点 | No 125 | | | | |

| 被 害 分 類 | 切土の被害 | 被 害 金 額 | 1,000円以下1箇所 | 地震断層からの距離 50~60 |

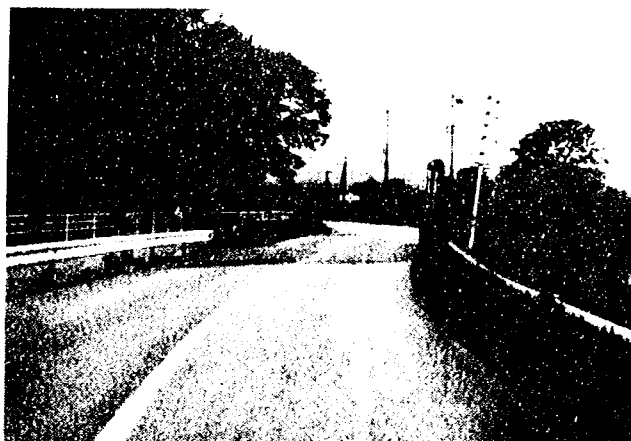
| 調査地点 | No 128 | | | | |

| 被害分類 | 橋梁の被害 | 被害金額 | 1,000円以下1箇所 | 地震断層からの距離 | 50~60 |

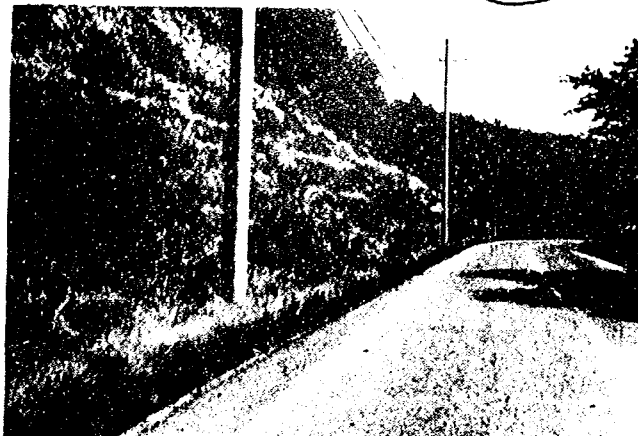
| 調 査 地 点 | No 130 | | | |

| 被 害 分 類 | 切土の被害<br>自然斜面の崩壊 | 被 害 金 額 | 1,000円以下1箇所 | 地震断層からの距離 | 50～60 |

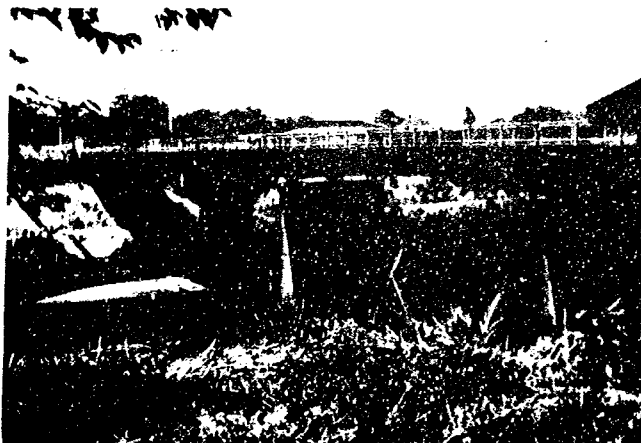
| 調 査 地 点 | No 134 | | | |

| 被 害 の 状 況 | 当時は木造橋であった。中央部は無事であったが両岸が破壊された。 | | | | |
| 被 害 分 類 | 橋梁の被害 | 被 害 金 額 | 1,000円以下1箇所 | 地震断層からの距離 | 50～60 |

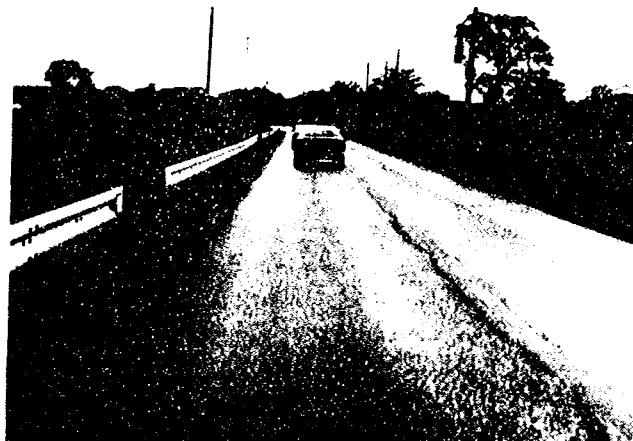
| 調 査 地 点 | No 137 | | | | |

| 被 害 の 状 況 | 巾 2 0 ~ 3 0 cm ( 最大 ) の亀裂が発生した。地点については完全に特定できなかった。 | | | | |
| 被 害 分 類 | 路面上の小規模な亀裂 | 被 害 金 額 | 1,000円以下1箇所 | 地震断層からの距離 | 60~70 |

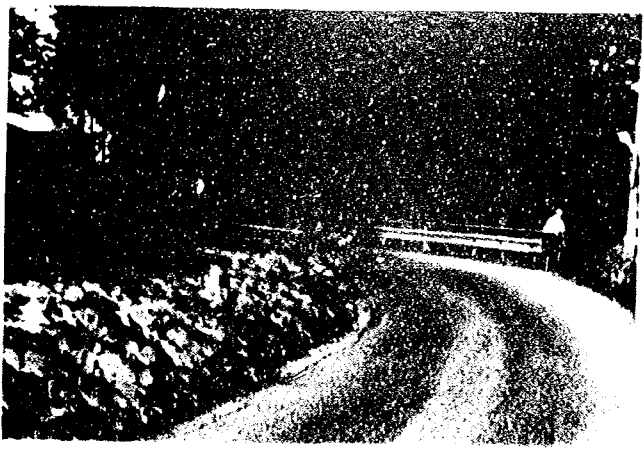
| 被害箇所の現況断面スケッチ | | | | | |

| 被 害 の 状 況 | 当時、被害は全般にあり、亀裂も小規模のものが無数にあったそうである。この橋は落ちた。 | | | | |
| 被 害 分 類 | 橋梁の被害 | 被 害 金 額 | 1,000円以下1箇所 | 地震断層からの距離 | 60~70 |

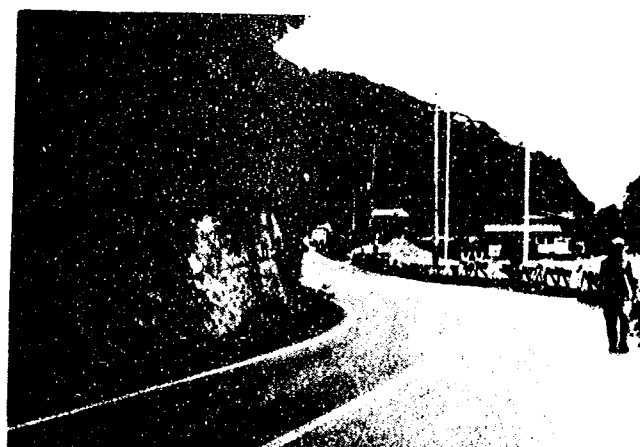
被害箇所の現況断面スケッチ

| 被 害 の 状 況 | ( 7 0 才の男性 ) 現在の国道沿いを通して古くから道路は存在していた。亀裂や崖崩れもあったようであるが、正確な場所は憶えていない。 | | | | |
| 被 害 分 類 | 切土の被害 | 被 害 金 額 | 1,000 ~ 5,000 円<br>1 箇所 | 地震断層からの距離 | 50 ~ 60 |

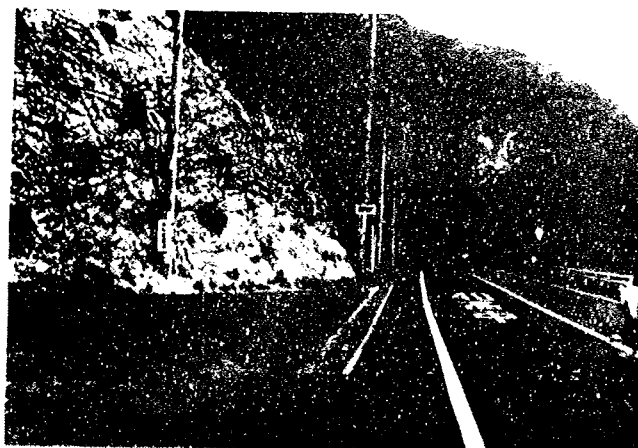
被害箇所の現況断面スケッチ

| 被 害 分 類 | 切土の被害 | 被 害 金 額 | 1,000円以下1箇所 | 地震断層からの距離 | 60~70 |

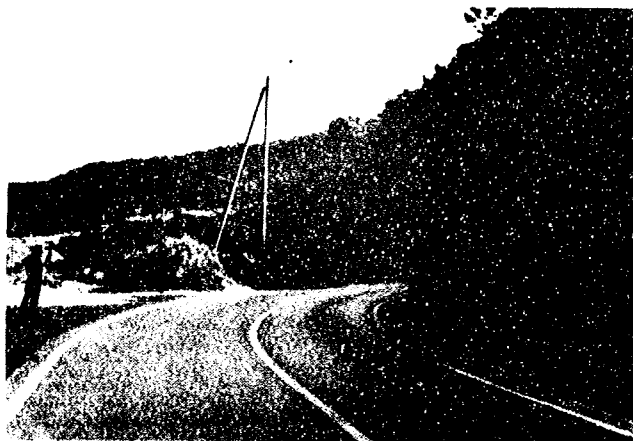
被害箇所の現況断面スケッチ

| 被 害 分 類 | 切土の被害 | 被 害 金 額 | 1,000円以下1箇所 | 地震断層からの距離 | 40~50 |

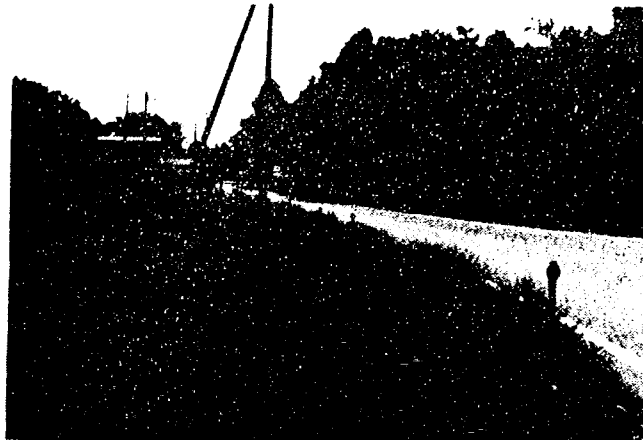
被害箇所の現況断面スケッチ

| 被 害 分 類 | 路面上の大規模な亀裂または盛土の被害 | 被 害 金 額 | 1,000円以下1箇所 |

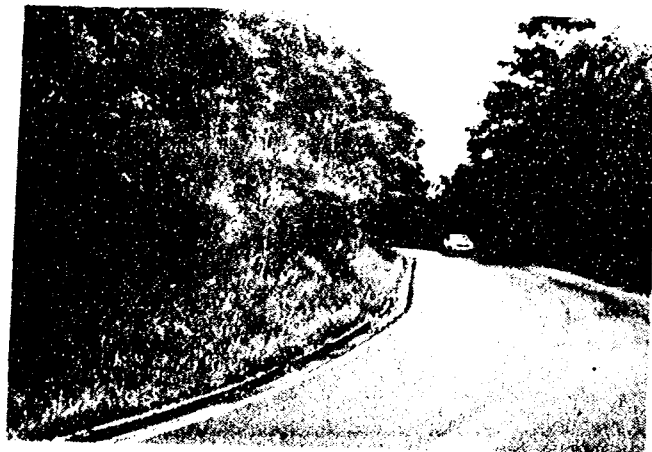
被害箇所の現況断面スケッチ

| 被 害 分 類 | 切土の被害 | 被 害 金 額 | 1,000円以下1箇所 | 地震断層からの距離<br>50~60 |

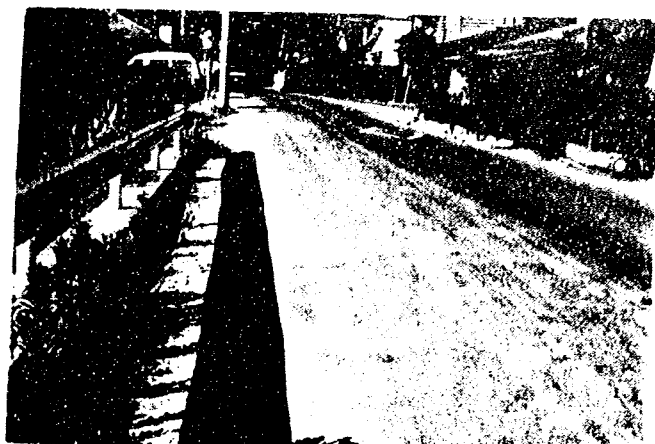
被害箇所の現況断面スケッチ

| 被 害 の 状 況 | 80才, 60才の女性2人: この付近に子供が通れないくらいの亀裂が何本も入った。<br>またこの場所から上流へ約4 Kmの練木にある明治橋(現在は自衛隊が吊り橋をつくっている)が落ちた。 | | | | |
| 被 害 分 類 | 路面上の小規模な亀裂 | 被 害 金 額 | 1,000円以下1箇所 | 地震断層からの距離 | 40~50 |

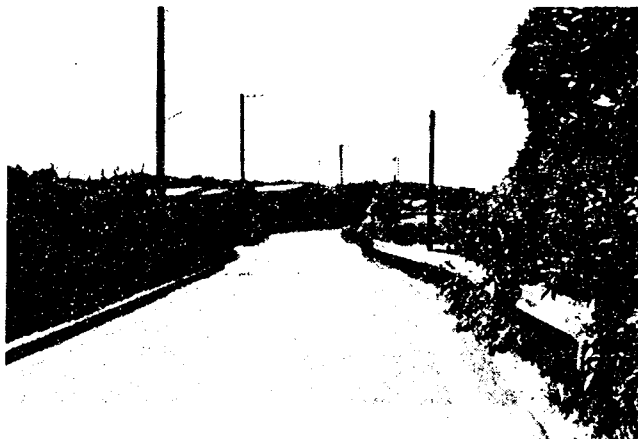
| 調 査 地 点 | 16 178 | | | |

| 被 害 の 状 況 | ( 8 0 才の女性 ( No 178 と同じ女性 ) ) この付近の橋 ( 新地橋 ) は被害を受けていないと思う。しかし、この橋と釜神までの間の道路は亀裂が 3 ~ 4 ケ所生じていた。 | | | | |
| 被 害 分 類 | 路面上の小規模な亀裂 | 被 害 金 額 | 1,000 円以下 1 箇所 | 地震断層からの距離 | 40 ~ 50 |

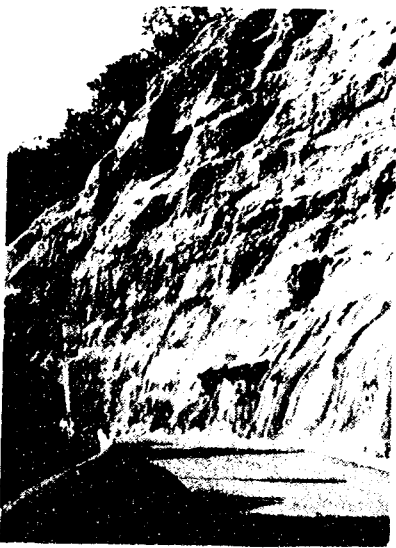
| 調査地点 | No 196 | | | | |

| 被 害 の 状 況 | 斜面の崩壊、道路の亀裂が著しかった。 | | | | |
| 被 害 分 類 | 切土の被害 | 被 害 金 額 | 1,000円以下1箇所 | 地震断層からの距離 | 40~50 |

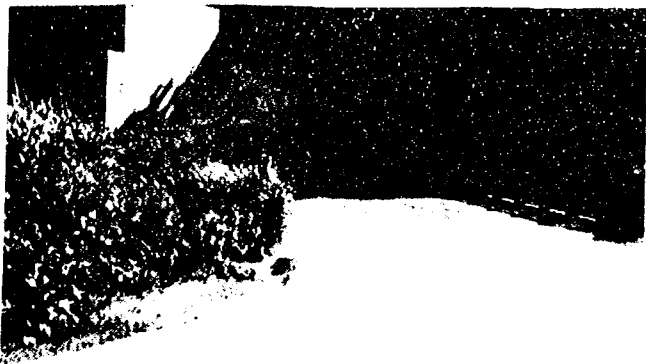
| 調 査 地 点 | No 197 | | | |

| 被害の状況 | 当時は木造橋で震災により落ちた。この付近で道路の亀裂、崩壊がかなりあった。 | | | | |

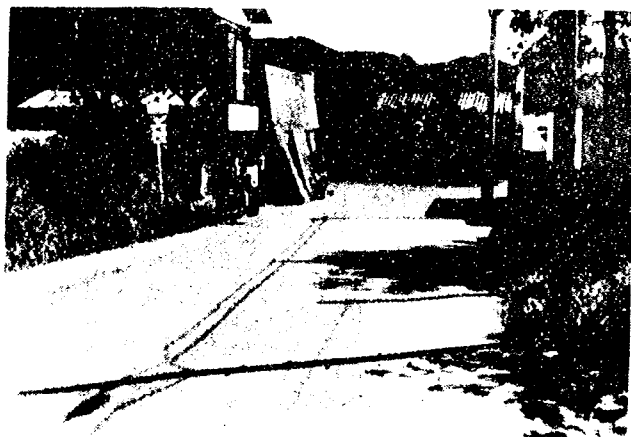
| 調査地点 | No 206 | | |

| 被 害 の 状 況 | 道路に亀裂が生じ、噴砂現象があった。 | | | |
| 被 害 分 類 | 路面上の小規模な亀裂 | 被 害 金 額 | 1,000円以下1箇所 | 地震断層からの距離 |

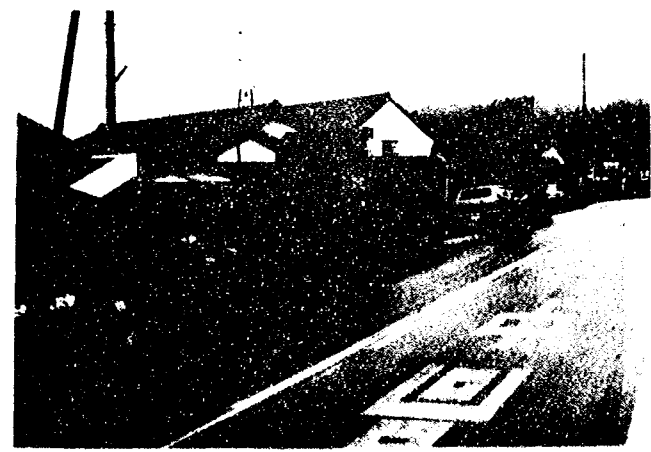
| 調 査 地 点 | No 220 | | | | |

| 被 害 分 類 | 路面上の小規模な亀裂 | 被 害 金 額 | 1,000円以下1箇所 | 地震断層からの距離 | 20~30 |
| <p>被害は軽微</p> | | | | | |

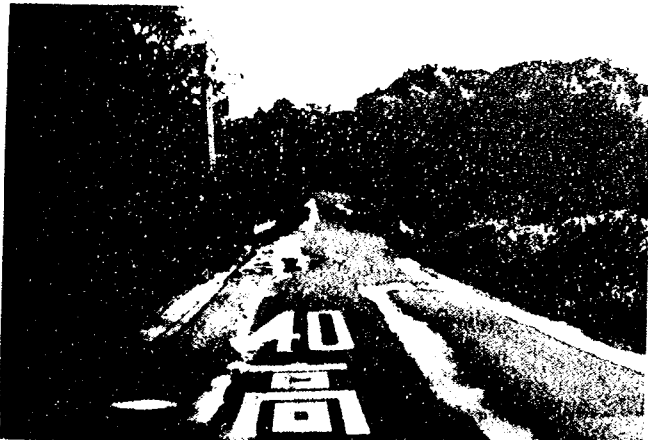
| 調 査 地 点 | No 269 | | | |

| 被害分類 | 橋梁の被害 | 被害金額 | 1,000円以下1箇所 | 地震断層からの距離 | 20~30 |

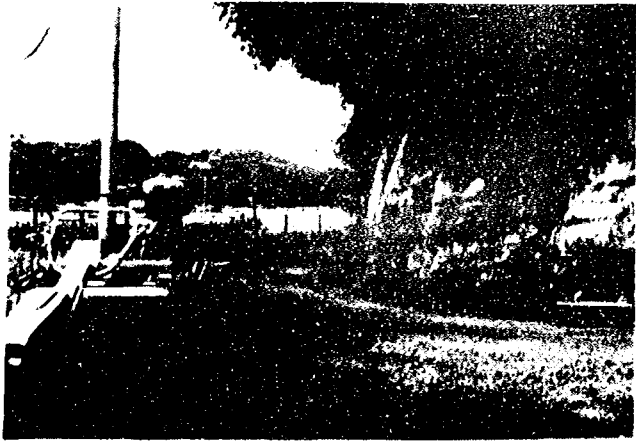
| 調 査 地 点 | No 272 | | | | |

| 被 害 分 類 | 切土の被害 | 被 害 金 額 | 1,000~5,000<br>1箇所 | 地震断層からの距離 | 20~30 |

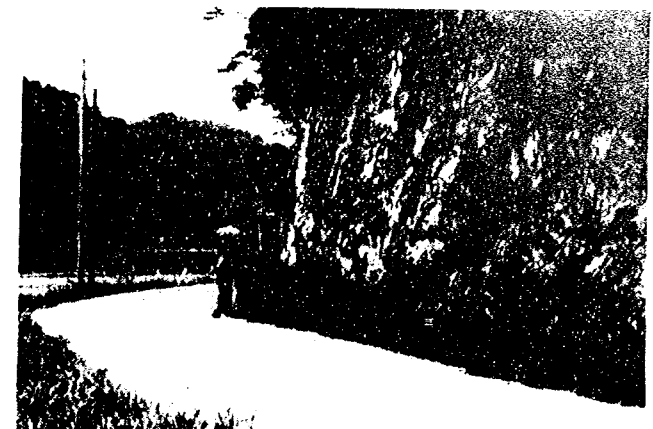
| 調 査 地 点 | No 275 | | | | |

| 被 害 分 類 | 切土の被害 | 被 害 金 額 | 1000~5,000<br>一箇所 | 地震断層からの距離 | 20~30 |

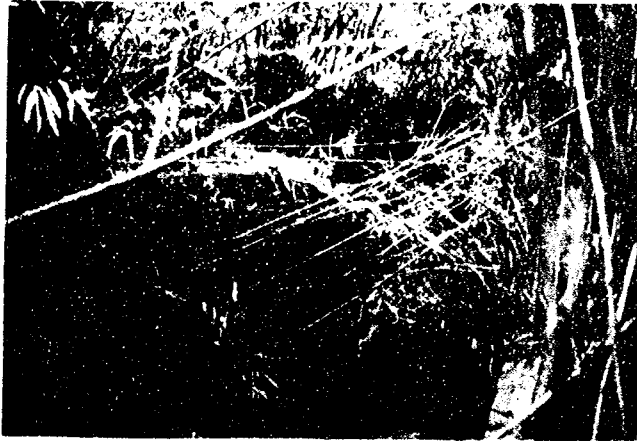
| 調 査 地 点 | No 281 | | | | |

| 被 害 分 類 | 橋梁の被害 | 被 害 金 額 | 1,000~5,000円<br>1箇所 | 地震断層からの距離 | 20~30 |
| <p>現在 廃止され 竹やぶに覆れている。</p> | | | | | |

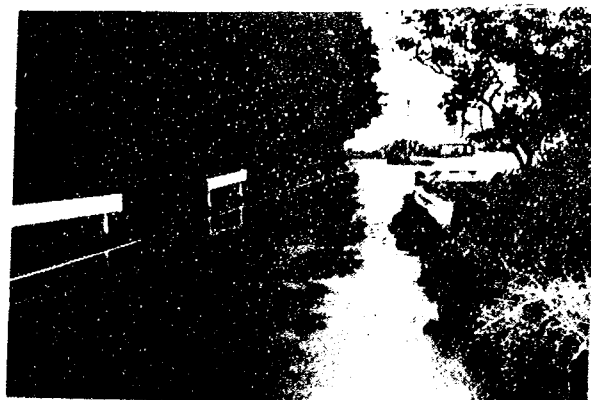
| 調査地点 | No 284 | | | | |

| 被 害 分 類 | 橋梁の被害 | 被 害 金 額 | 1,000円以下 1箇所 | 地震断層からの距離 | 20~30 |

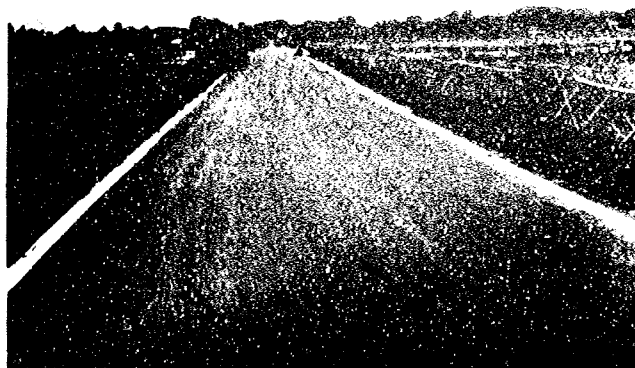
| 調 査 地 点 | No 285 | | | | |

| 被害分類 | 路面上の大規模な亀裂または盛土の被害 | 被害金額 | 1,000~5,000<br>1箇所 | 地震断層からの距離 | 20~30 |

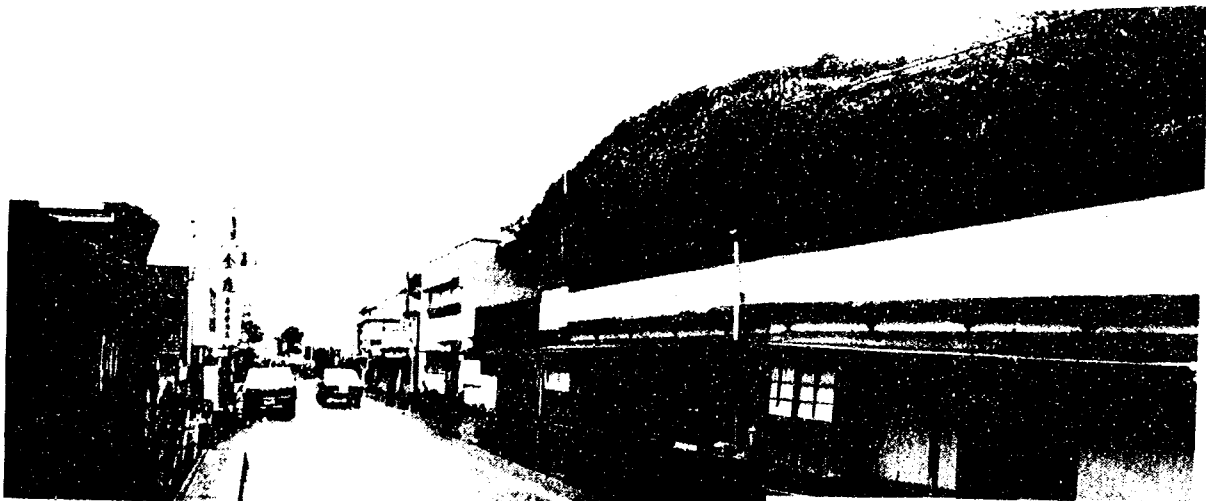
| 調 査 地 点 | No 288 | | | | |

| 被害分類 | 切上の被害 | 被害金額 | 5,000~2,000 円<br>1箇所 | 地震断層からの距離 | 20~30 |

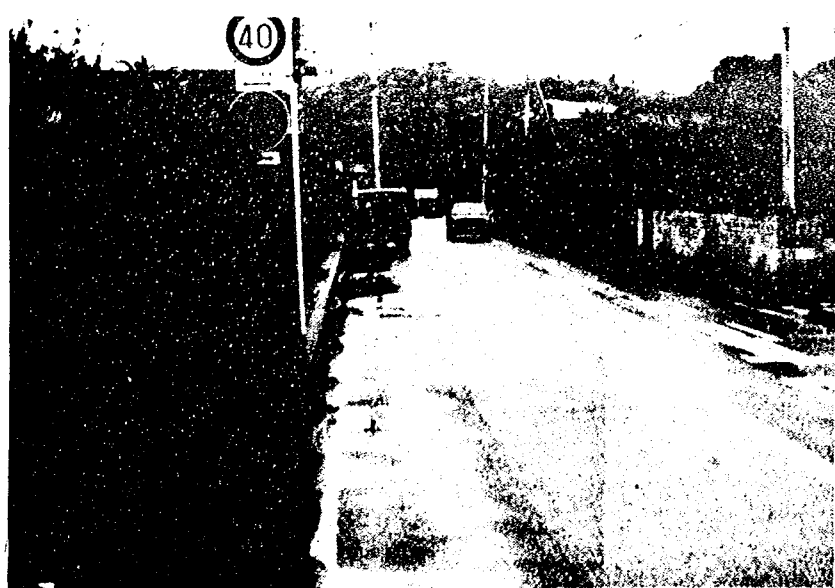
| 調査地点 | No 290 | | |

| 被 害 分 類 | 路面上の小規模な亀裂 | 被 害 金 額 | 1,000円以下1箇所 | 地震断層からの距離 | 20~30 |

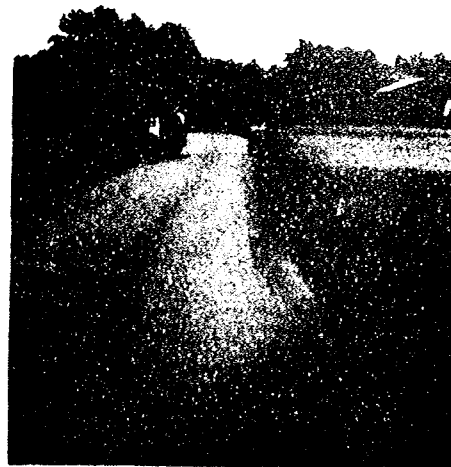
| 観 測 地 点 | No 297 | | |

| 被 害 の 状 況 | 亀裂が何箇所にも生じたが、被害程度は小さかった。 | | | | |
| 被 害 分 類 | 路面上の小規模な亀裂 | 被 害 金 額 | 1,000円以下1箇所 | 地震断層からの距離 | 10~20 |

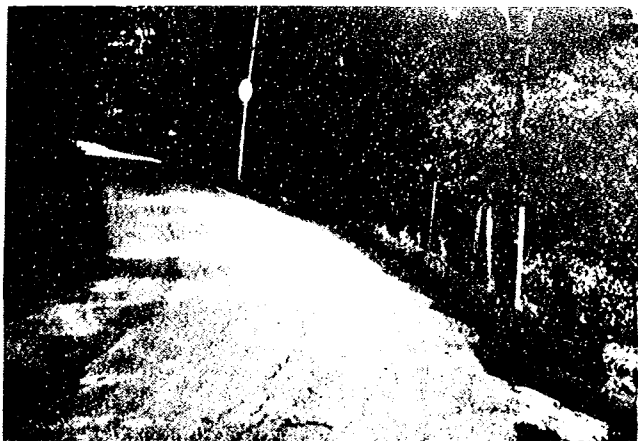
| 調 査 地 点 | No 301 | | | | |

| 被 害 の 状 況 | 道路に亀裂が入ったが、小規模であった。 | | |
| 被 害 分 類 | 路面上の小規模な亀裂 | 被 害 金 額 | 1,000円以下1箇所 |

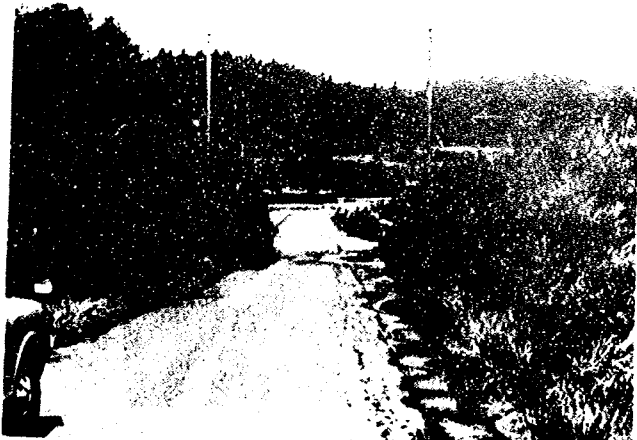
| 調査地点 | 6302 | | |

| 被 害 分 類 | 橋梁の被害 | 被 害 金 額 | 1,000円以下1箇所 | 地震断層からの距離 | 20~30 |

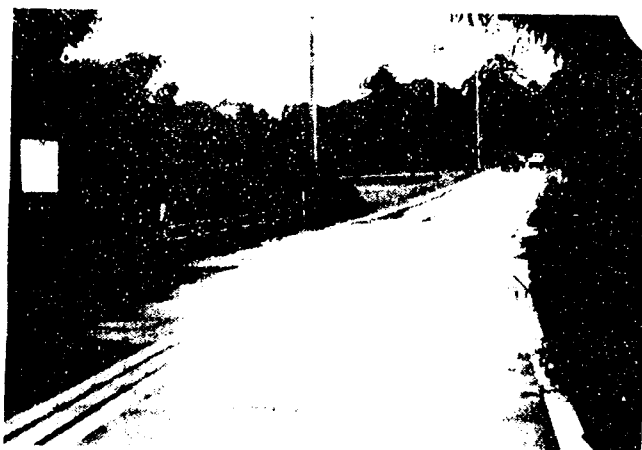
| 調 査 地 点 | No 303 | | | | |

| 被害分類 | 橋梁の被害 | 被害金額 | 1,000円以下1箇所 地震断層からの距離 20~30 |

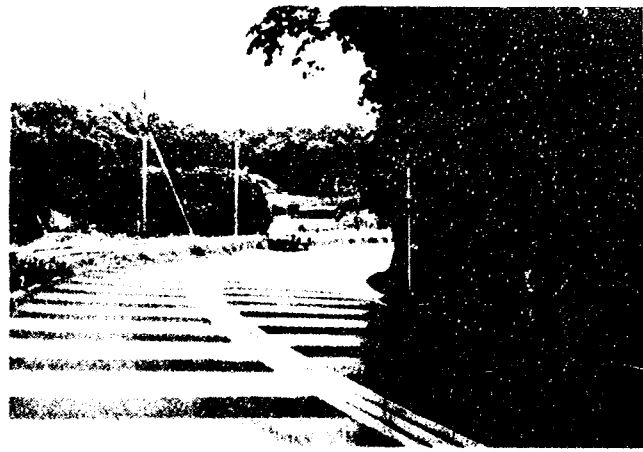
| 調査地点 | No 304 | | | | |

| 被 害 分 類 | 切土の被害 | 被 害 金 額 | 1,000円以下1箇所 | 地震断層からの距離 | 20~30 |

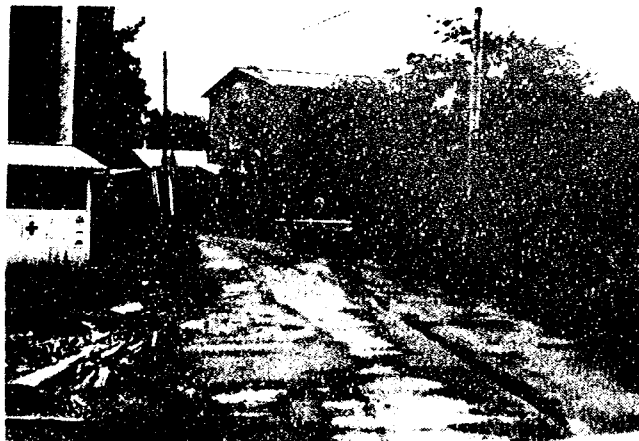
| 調 査 地 点 | No. 307 | | | | |

| 被害分類 | 橋梁の被害 | 被害金額 | 1,000円以下1箇所 | 地震断層からの距離 | 20~30 |

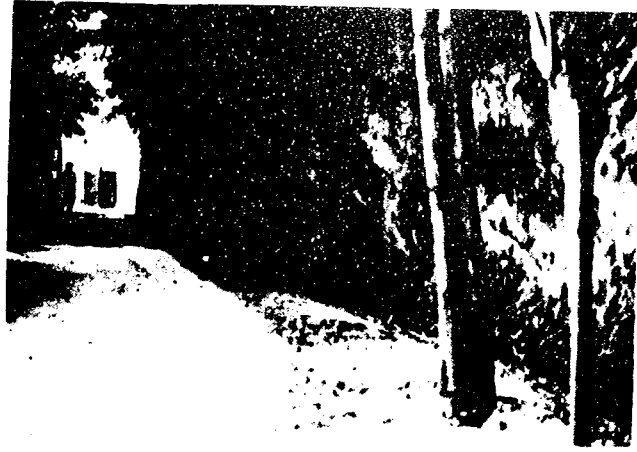
| 調査地点 | No 310 | | | | |

| 被害分類 | 切土の被害 | 被害金額 | 1,000円以下1箇所 | 地震断層からの距離 | 10~20 |

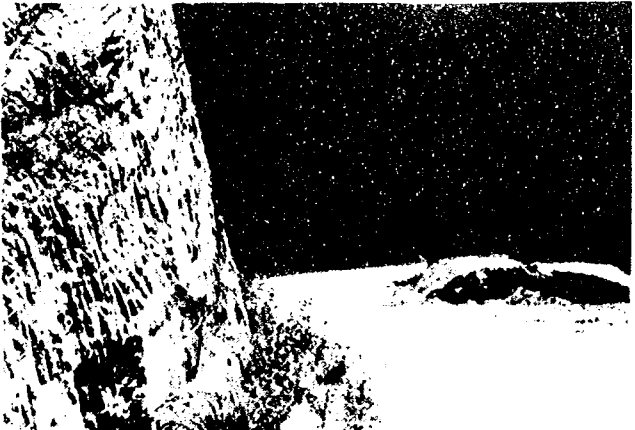
| 調 査 地 点 | No 313 | | | | |

| 被害分類 | 切土の被害 | 被害金額 | 1,000円以下1箇所 | 地震断層からの距離 | 10~20 |

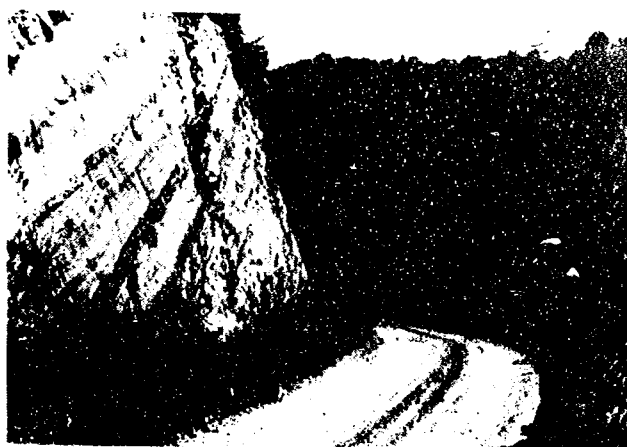
| 調 査 地 点 | No 314 | | | | |

| 被 害 分 類 | 切土の被害 | 被 害 金 額 | 1,000~5,000円<br>1箇所 | 地震断層からの距離 | 10~20 |

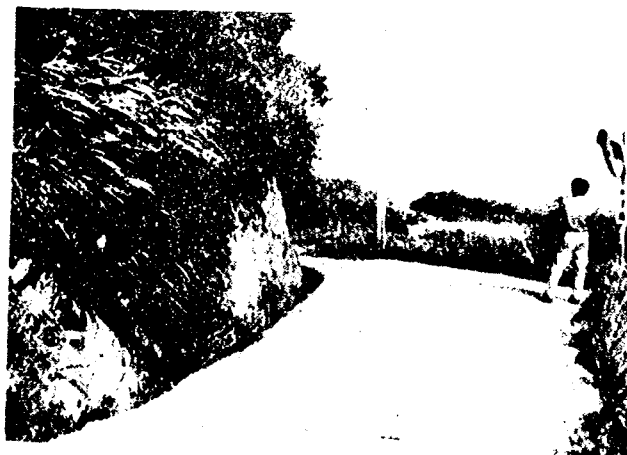
| 調 査 地 点 | No 316 | | | | |

| 被 害 分 類 | 切土の被害 | 被 害 金 額 | 1,000円以下1箇所 | 地震断層からの距離 | 10~20 |

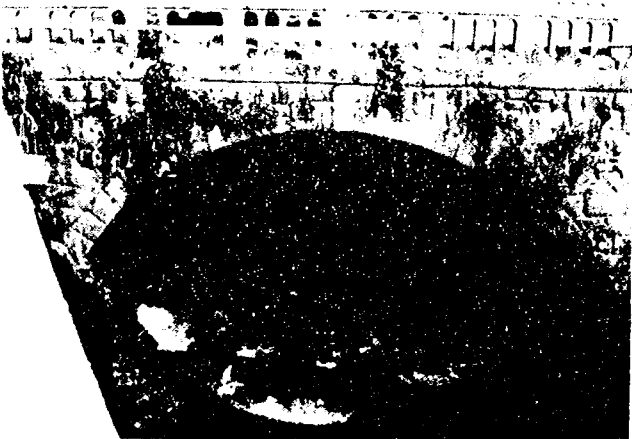
| 調 査 地 点 | No 317 | | | | |

| 被 害 分 類 | 橋梁の被害 | 被 害 金 額 | 1,000円以下1箇所 | 地震断層からの距離 | 10~20 |

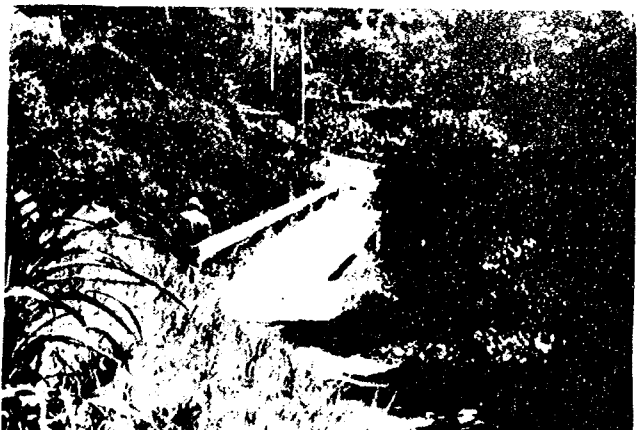
| 調査地点 | No 320 | | | | |

| 被 害 分 類 | 橋梁の被害 | 被 害 金 額 | 1,000~5,000 円<br>1 箇所 | 地震断層からの距離 | 10~20 |

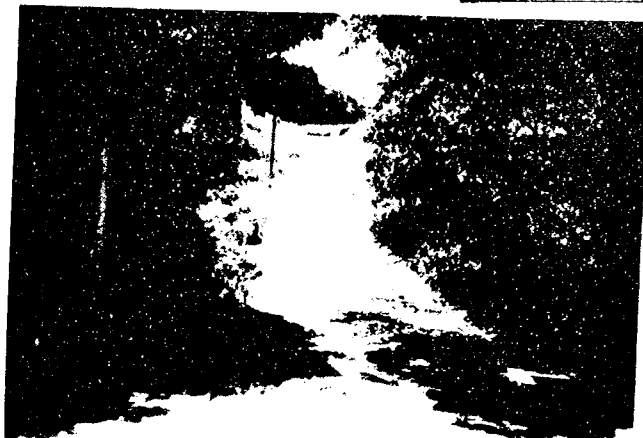
| 調 査 地 点 | No 3 2 2 | | | | |

| 被害分類 | 橋梁の被害 | 被害金額 | 1,000~5,000円<br>1箇所 | 地震断層からの距離 | 10~20 |

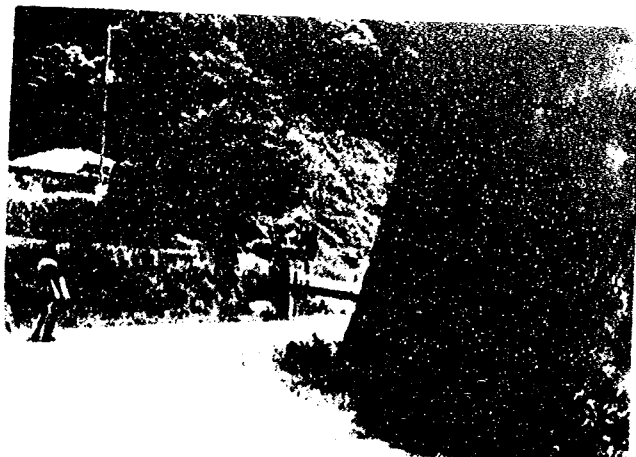
| 調 査 地 点 | No 323 | | | | |

| 被 害 分 類 | 切土の被害 | 被 害 金 額 | 1,000~5,000円<br>1ヶ所 | 地震断層からの距離 | 10~20 |

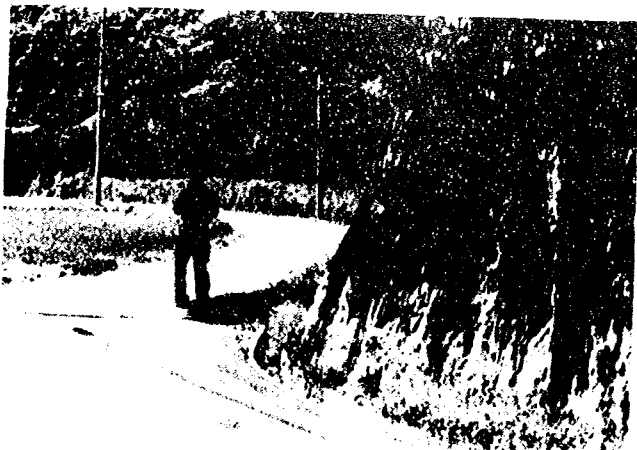
| 調 査 地 点 | 6325 | | | | |

| 被 害 分 類 | 切土の被害 | 被 害 金 額 | 1,000~5,000円<br>1箇所 | 地震断層からの距離 | 10~20 |

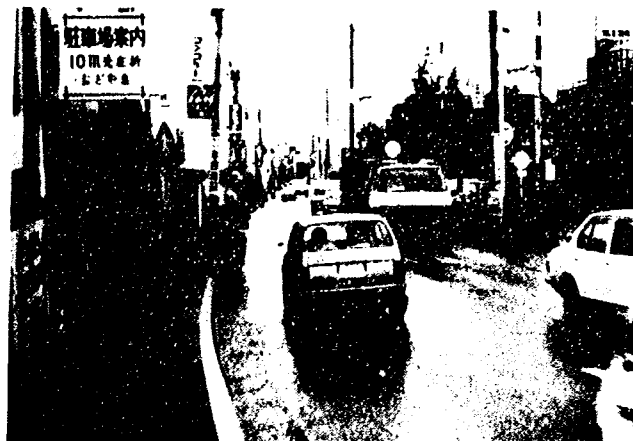
| 調 査 地 点 | No 3 2 6 | | |

| 被 害 分 類 | 路面上の小規模な亀裂 | 被 害 金 額 | 5,000~20,000円<br>1箇所 | 地震断層からの距離 | 10~20 |

縦断方向にキ裂2ヶ所

巾約20m

周囲の家屋はほとんど倒壊

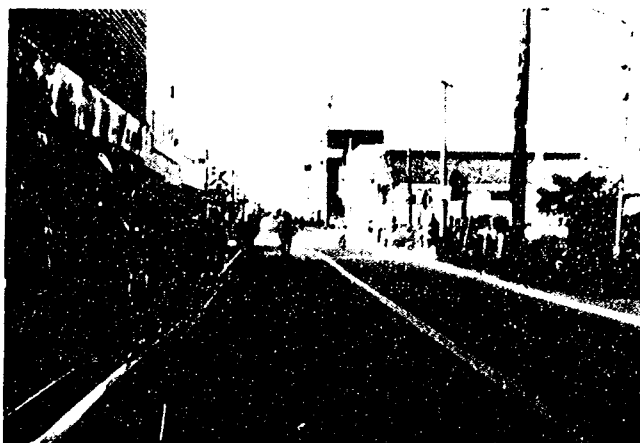
| 調 査 地 点 | 坂 3 3 0 | | |

部分的に周囲の田と同一レベルに  
なるほど泥下したところもあった。

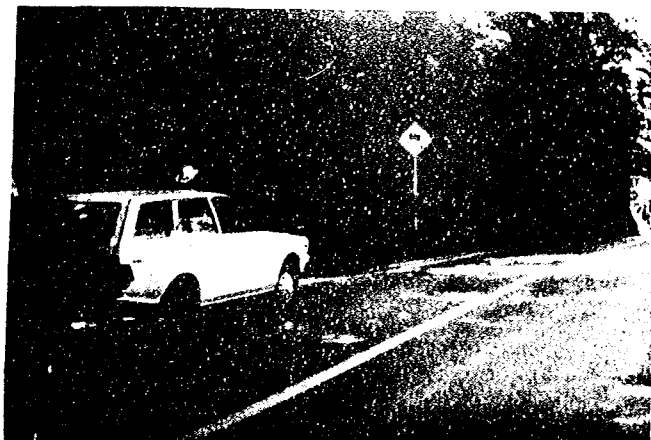
| 調 査 地 点 | A333 | | | | |

| 被害分類 | 切土の被害 | 被害金額 | 1,000円以下1箇所 | 地震断層からの距離 | 10~20 |

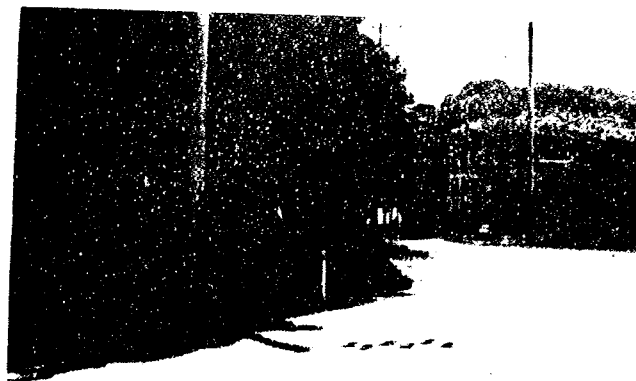
| 調 査 地 点 | A335 | | | | |

| 被 害 分 類 | 切土の被害 | 被 害 金 額 | 1,000円以下1箇所 | 地震断層からの距離 | 10~20 |

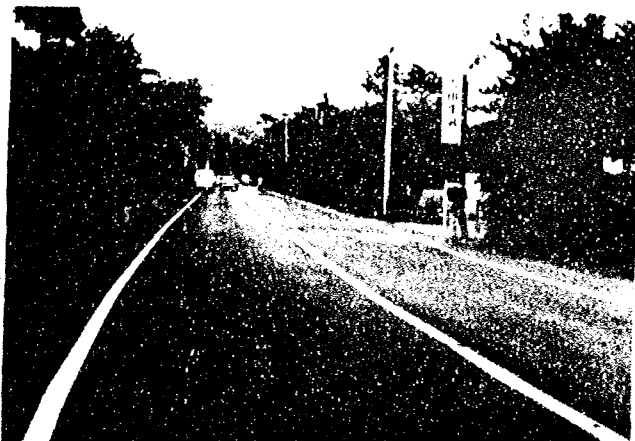
| 調査地点 | No 338 | | | | |

| 被 害 の 状 況 | (75~80才位の女性)路面に亀裂が生じ、数10cmの断差が生じた。そこから水が噴き出した。家はいくつか崩壊した。<br>また、この調査地Noにはのっていないが、フラワーパーク付近で崩壊がおこり、道路をふさいだ。その時、一人死亡したという。 | | | | |
| 被 害 分 類 | 路面上の小規模な亀裂 | 被 害 金 額 | 1,000円以下1箇所 | 地震断層からの距離 | 0~10 |

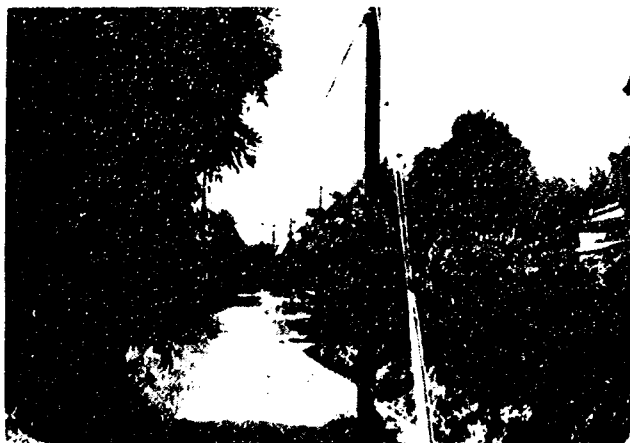
| 被 害 の 状 況 | (70才女性)旧道に亀裂が生じた。橋の被害はなかった。 | | | | |
| 被 害 分 類 | 路面上の小規模な亀裂 | 被 害 金 額 | 1,000円以下1箇所 | 地震断層からの距離 | 10~20 |

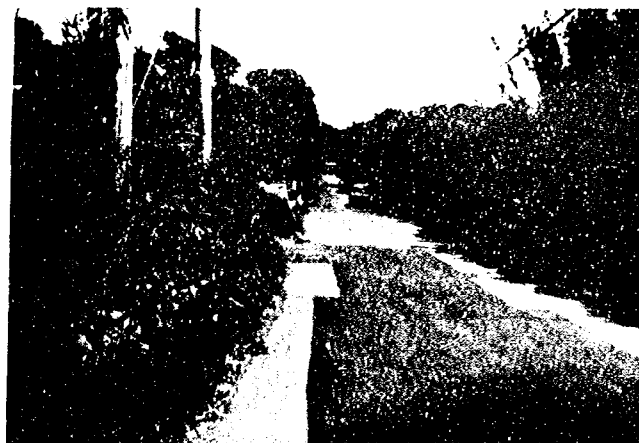
見物橋のとりつけ

| 被 害 分 類 | 路面上の小規模な亀裂 | 被 害 金 額 | 1,000~5,000円<br>1箇所 | 地震断層からの距離 | 10~20 |

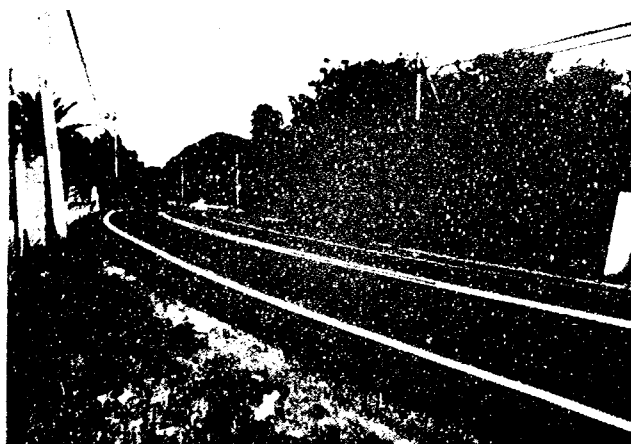
| 被 害 分 類 | 切土の被害 | 被 害 金 額 | 1,000円以下1箇所 | 地震断層からの距離 | 10~20 |

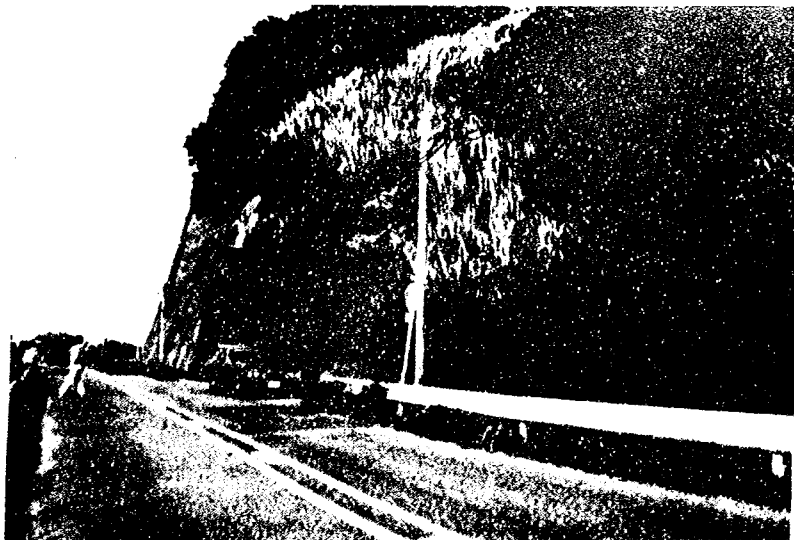
| 被 害 分 類 | 切土の被害 | 被 害 金 額 | 1,000円以下1箇所 地震断層からの距離 10~20 |

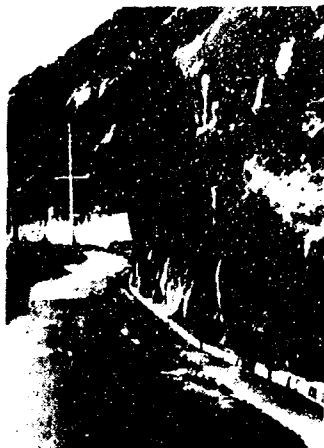
| 被 害 分 類 | 切土の被害 | 被 害 金 額 | 1,000~5,000円<br>1 箇所 | 地震断層からの距離 | 20~30 |
