土 木 研 究 所 資 料

阿蘇山カルデラにおける土砂災害について

昭和56年 3 月

建 設 省 土 木 研 究 所  
砂 防 研 究 室

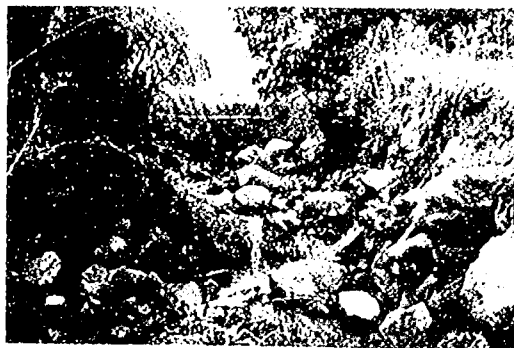
写真 2-2

山王谷川

土石流が左岸を乗り越えて竹が倒れた状況

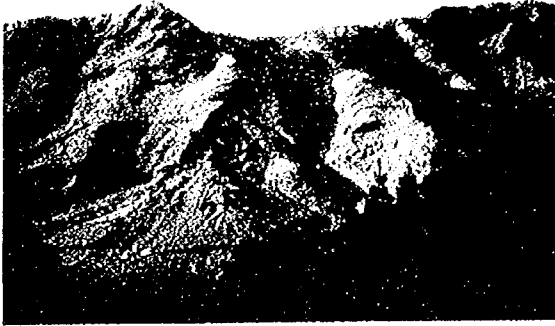
写真 4-2 山腹崩壊

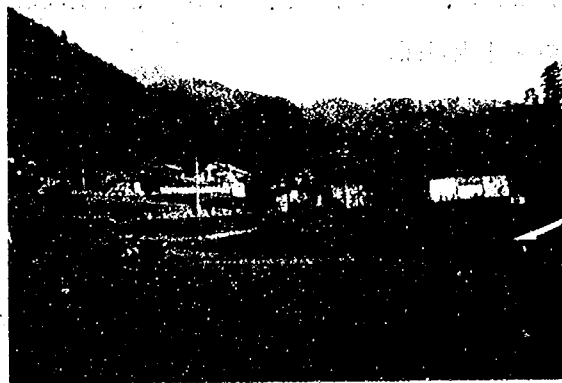
写真四四 阿蘇品の谷の保全人家

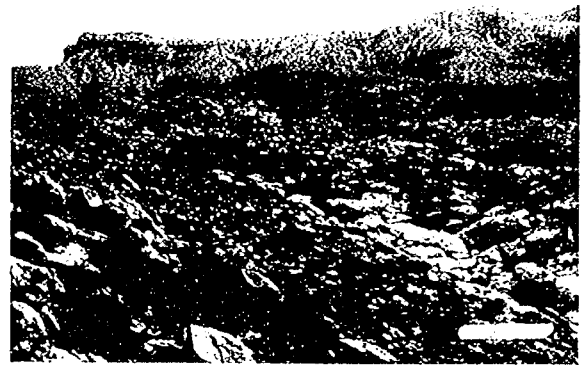
写真 4—9 露岩地区

域は、標高 1050 m より高い区域で露岩地帯である。ここはもともと爆発時には厚い火山灰におおわれていたところであろうが、1 年後にはすっかり洗い流された地区である。地盤は赤茶色の熔岩層や熔岩が急冷してできたと思われる大径（数 10 cm 以上）礫からなっている。東支川のこの地区には古い爆烈火口がある（写真 4—9）。

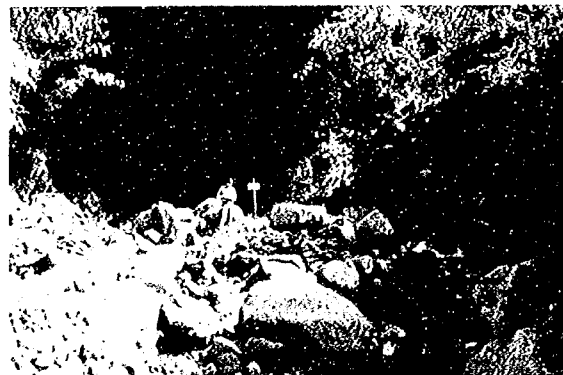
写真 4 一 14

（写真—4—13）、（写真—4—14）、（写真—4—15）は  $df_1$  の地点から上流と下流を見たものである。（写真—4—13）によると溪床は洪水の通過に耐えて、荒された形跡はなく、土石流堆を下刻した自然の状態を示している。またこの断面を上流から来た土石流が通過した証拠もない。ところが（写真—4—14）と（写真—4—15）でみられる長径 1.5 m の河床礫は動いた形跡がある。これらの転石の供給源としては溪岸の崩壊と溪床堆積物があるが、このうち溪岸崩壊によるものは杉ノ尾橋下流約50 m 右岸のものと、 $df_1$  左岸のものがあるがいずれも土量はわずかであり、また長径 1.5 m におよぶ礫を含むものではないため、明らかに溪床堆積物の再移動であると考えられる。 $df_1$  上流の溪床をみるかぎり、アーミングが充分に発達した状態にあって、容易なことでは動きそうになく、スポーツランドの付近の洪水痕跡をみても、水位が 1.5 m をこえてはいないこと、溪床勾配も  $5^\circ$  とゆるいことから、この地点の溪床堆積物は、上流のものと比べて、堆積がきわめてルーズであり、動きやすい状態にあったと考えられる。

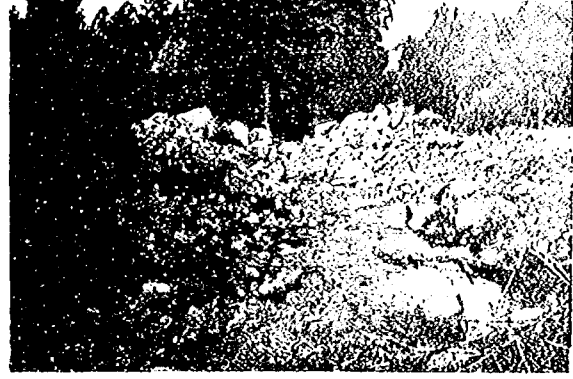
写真—4—16

$df_2$  の状態を（写真—4—16）、（写真—4—17）、（写真—4—18）で示す。直径 1.0 ～ 1.5 m の転石の堆積状態から、 $df_1$  で始動した土石流は  $df_2$  でフロントが停止したあと、後続流が停止したフロントを侵食して、礫を再び  $df_3$  まで運んでいる。

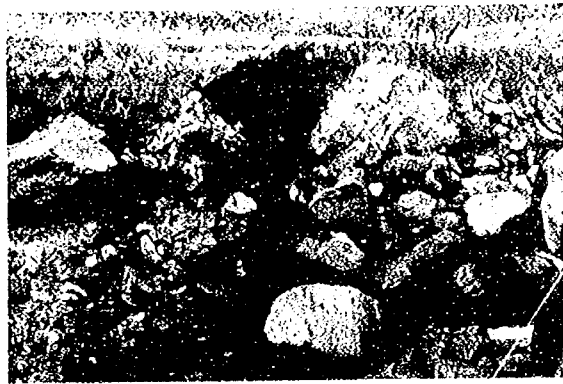
写真— 4 —22

(写真-4-21) はdf 6 地点を下流から見たものである。(写真-4-21) の左端の部分と(写真-4-22) は、df 6 地点下流30m地点の土層であるが、土石流堆の上を容土して営々として水田化したであろうことと、土石流堆が少数の巨石を混えて、ほとんどが人頭大を最大とする砂礫であり、停止した土石流フロントと、それをのりこえた土砂流堆積物が混在したものであることを示している(図-4-26)。

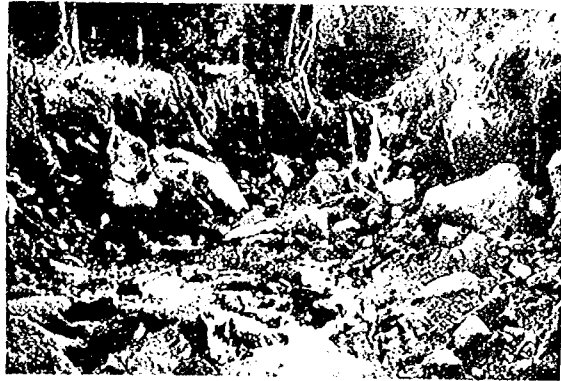
写真— 4 —24

（写真— 4 —24）は同じで溪床堆積物の侵食、再移動の例であるがここでも溪床低下量は局所的に 2 m をこえる。そして侵食されたものが溪床堆積物というよりも、小さいものであるが土石流段丘の性格をもつものである。しかし、このような溪床堆積物や土石流段丘はどうして動くのであろうか。

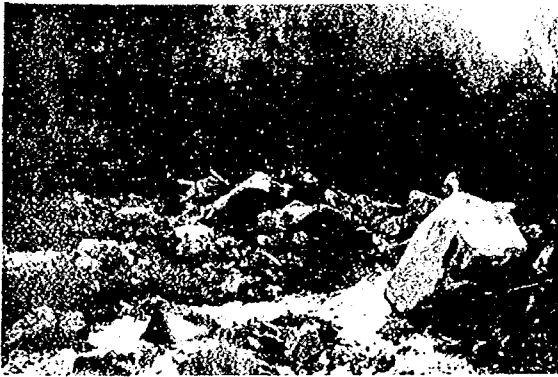
写真—4—27

(写真—4—27)はDm5の堆砂面で停止して変形したフロントの巨石を、(写真—4—28)はDm6

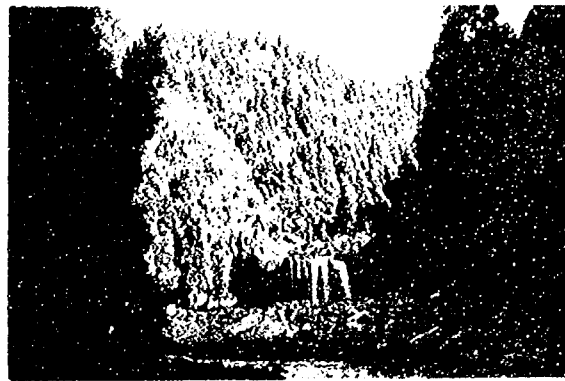
写真—4—28 (Dm 5)

の堆砂面で停止したフロントと、Dm 6 の下流即ち Dm 5 のはるか上流で停止したフロントを示す。

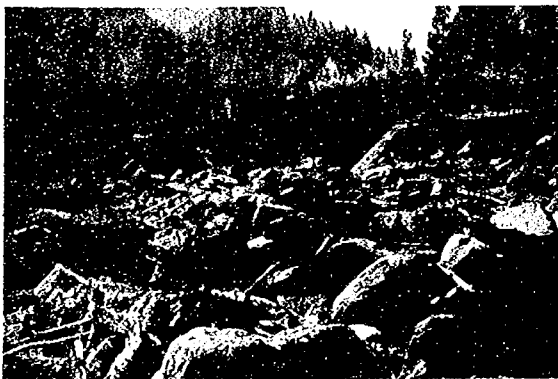
写真—4—29 (Dm 5 の堆砂地)

(写真—4—29) は Dm 6 の堆砂面の状況を上流からみたものであるが、土石流フロントを構成していた巨石は面一ぱいに散乱して停止し、砂防ダムの効果を示している。

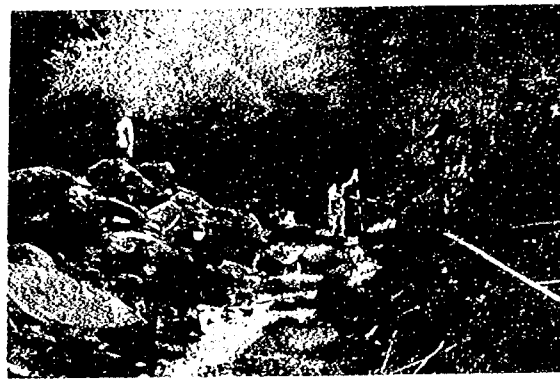
写真—4—30

(写真—4—30) は Dm 6 の上流 200 m 地点の付近を下流からみたものである。谷はこの上流でゆるく右折しているため写真左側の巨石の堆積面、古い小規模な土石流段丘は流水の攻撃を受けない滑走斜面(凸岸)状になっている。この左側(右岸)の巨石は土石流のフロントがこの面より高い波高で通過したときに流心から側方へ押しやられて残されたことを示している(図—4—29)。

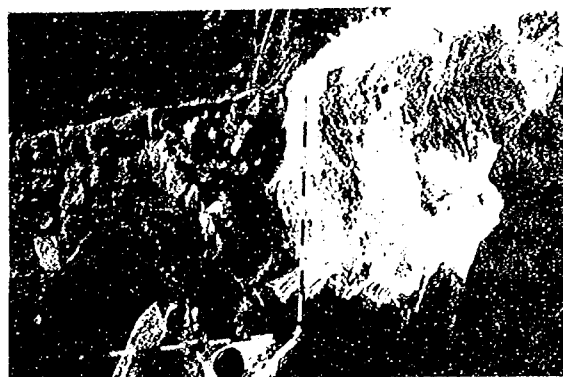
写真一4-33 Dm 5

Dm5は堤冠が破損している。粗石コンクリートのダムであるため、早急な補修が望まれる(写真一4—33)。

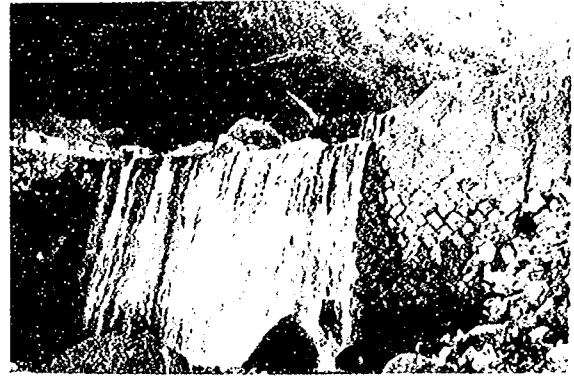
写真—4—35 Dm 8

Dm8(写真一4—35)はそのDm9を支えているが、これも基礎の洗掘が進んでいる。

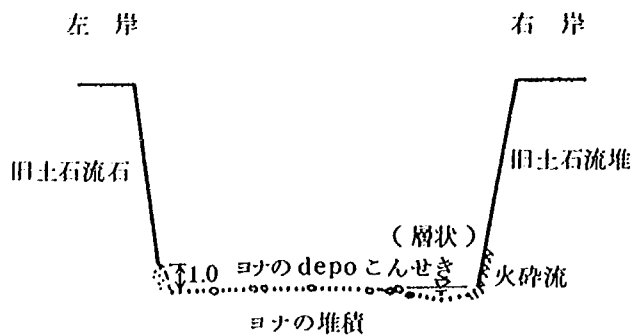
No 4

drax = 1.0 m  
ヨナ多く中間径ナシ

河床勾配 1/40  
堆積土砂の勾配 1/100  
最近の水ではヨナのみ流  
れていると思われる。

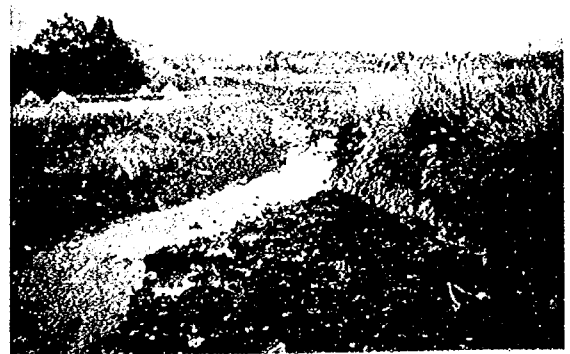
写真一 4 —37

本川筋の合流点上流域は、流域面積が約 2.6  $\text{km}^2$  である。ここに有効雨量80mmがあったとすると、ピーク流量  $Q_p$  はラショナル式より、 $Q_p = 0.2778 \cdot f \cdot rve \cdot A$  ここでは  $f = 0.9$  とすれば  $Q_p \approx 52 \text{ m}^3/\text{S}$  となる。適当な河幅が、Regime - theory から  $B = 2 Q_p$  で表現できるとすると、 $B \approx 14 \text{ m}$ 、となる。実際の河道では、河道幅が、8 ~ 12 m となっていてよく計算値と現地の河幅とが適合している。河道の平均勾配で  $i$  を  $i = 1/30$  とし、粗度係数  $n$  を、 $n = 0.035$  とするとピーク流量が、幅12 m の河道を流れる際の水位は 0.9 m となり、仮りに有効降雨量を 2 倍としても、河道断面的には 2 m の水位をみこめば安全側となる。現地地形で現河床と堤外地盤の比高が 2 m 以下のところはなく、ほとんど洪水流は下流まで災害を生じずに流下すると思われる。最も危険と思われるのは本川合流点付近の低位段丘面（比高 2.3 m）付近と考えられる。実際にもこの付近は現河床より、約 1.3 m の土砂の堆積面の痕跡（写真一 4 —37）が存在していて、本川の出水とあいまって、洪水氾濫が生じるおそれがある。
