# 歩行者自転車の安全通行に関する調査研究

——歩道、自転車道等の安全対策事例集——

建設省土木研究所  
交通安全研究室

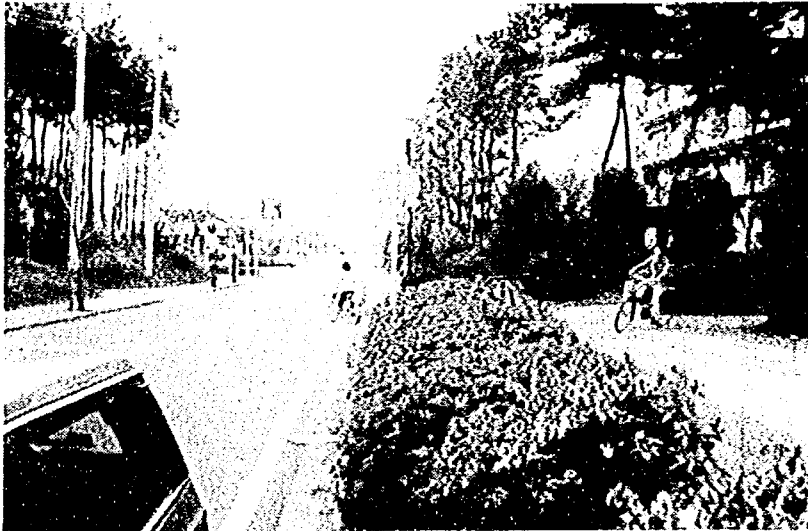
写真1

・写真1ではペデが直角に曲っているところから先に一切の歩道を設置していない。（ネットワークを図2に示す。）この場合、跨道橋を利用しない自転車は、車道に出ざるを得なくなり危険である。

- 図2に示すように大通りの歩道までペデを延伸すべきである。

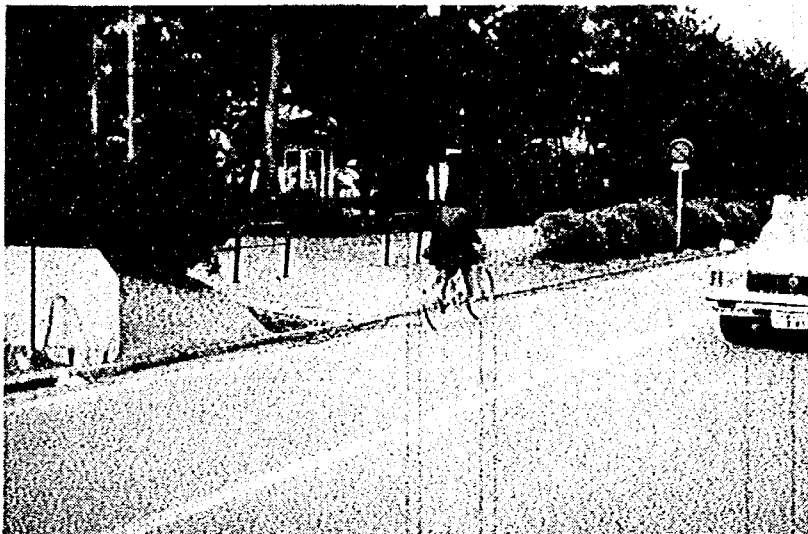
写真2

・写真2は写真1の地点を逆方向から撮影したものであるが、ペデの上り口に段差があるので、自転車は車道をそのまま走り危険である。

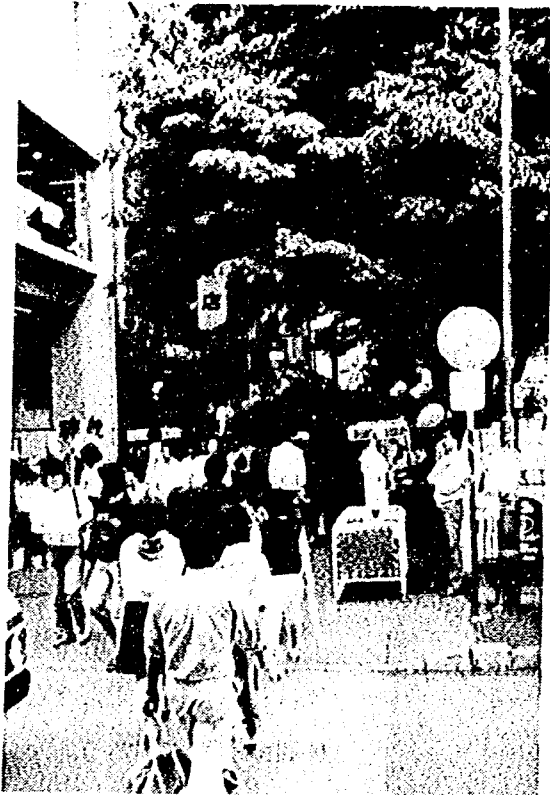
写真 16

・写真16は、このようにマストランジットや劇場等の施設に接していなくとも、休日の歩行者交通が非常に多くなる道である。

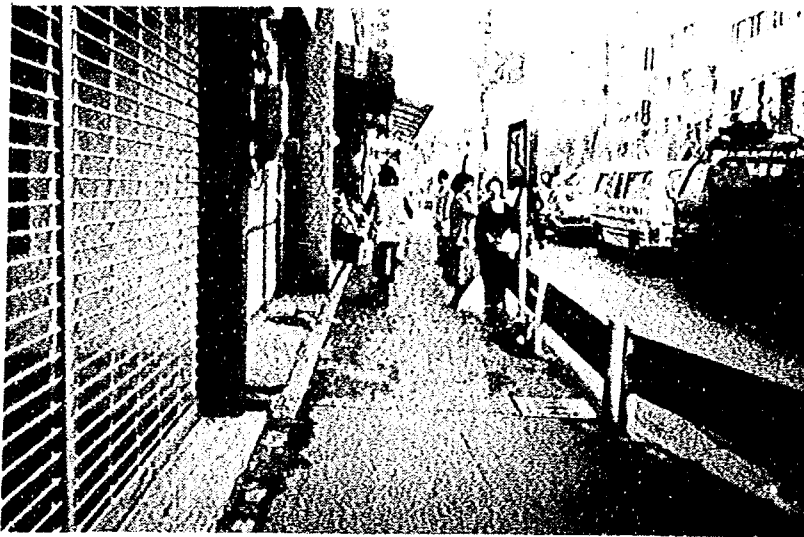
写真 22

- ・バス停の前後、総幅員 3.5 m に対して、バス停付近は 2.0 m と狭くなっている。これにバス待ちのための乗客が並べば、歩道上でのすれ違いさえ困難になってくる。

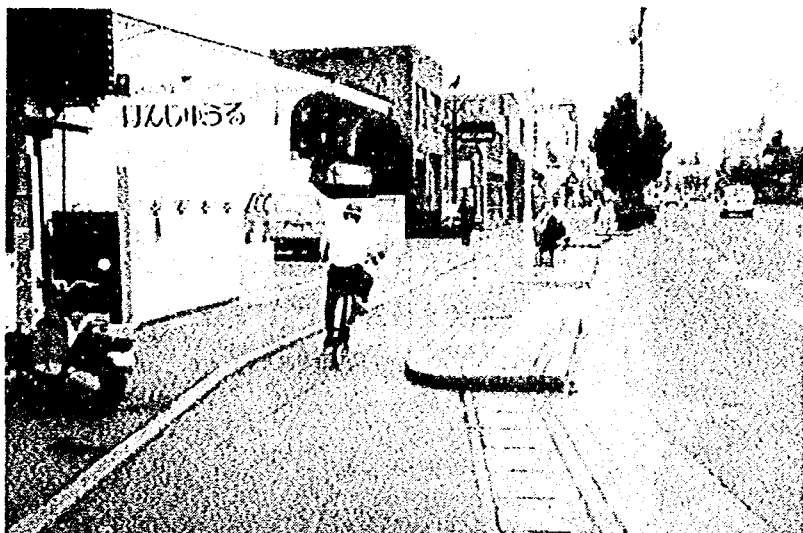
写真 24

- ・写真24はバス待ちのためのアイランドを設置し、乗客が歩道横方向に広がらないよう設計された歩道である。

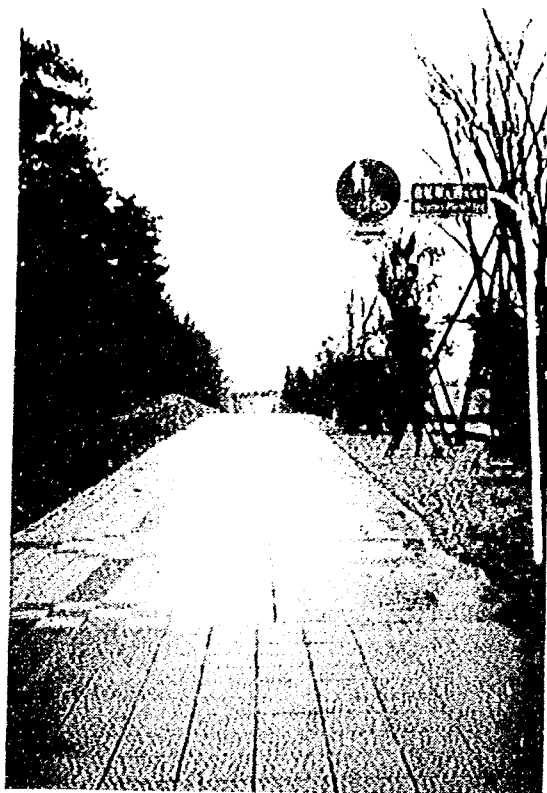
写真 27

・写真27は歩行者通行帯と自転車通行帯を舗装種別を変えて区分した例。自転車利用者にとって、タイル舗装はその凹凸のために走行しずらい面があり、分離効果が高い。

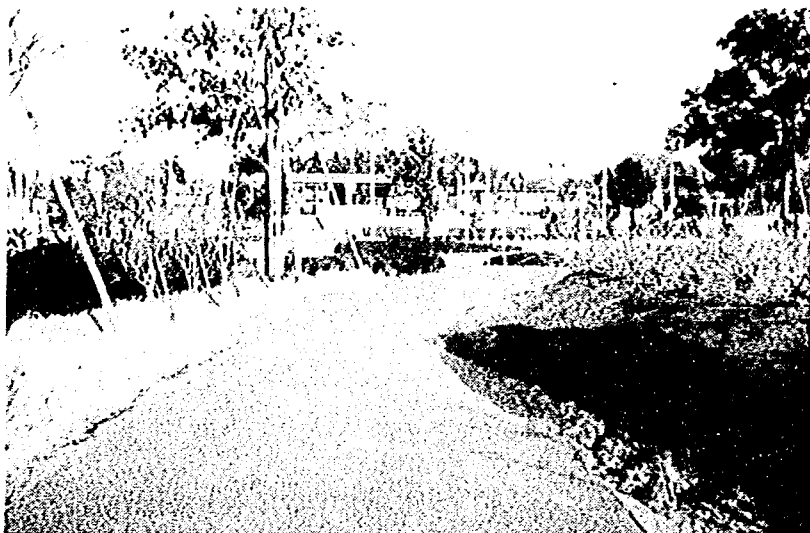
写真 30

・写真30は道路右側に低いノリ面があるが、ノリ尻の処理をしていないため、道路に土砂が流出している例。

・写真32はノリ尻にコンクリート縁石を設置し、ノリ面に芝をはった例。土砂の流入がなく維持管理が容易である。

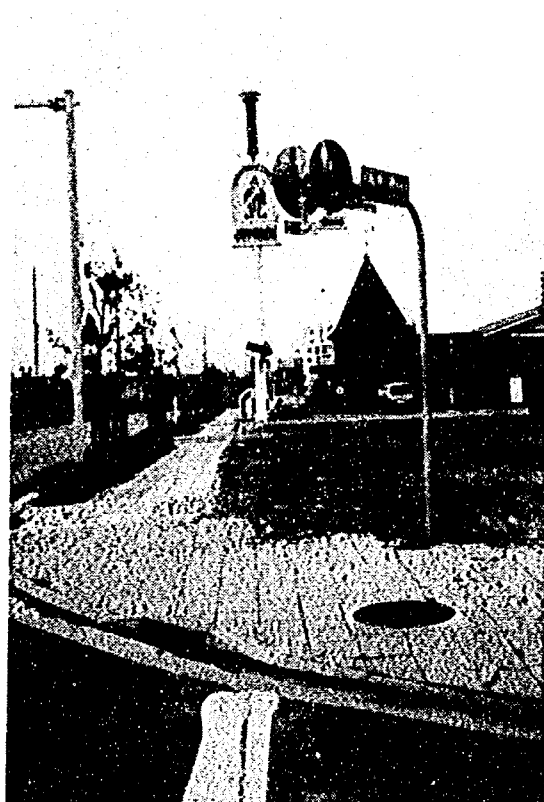
写真 31

・写真31は駐車場に面した歩道である。駐車場に出入りする車により、砂利が歩道上に運ばれている。舗装路面上の砂利は自転車のスリップの原因となるので危険である。

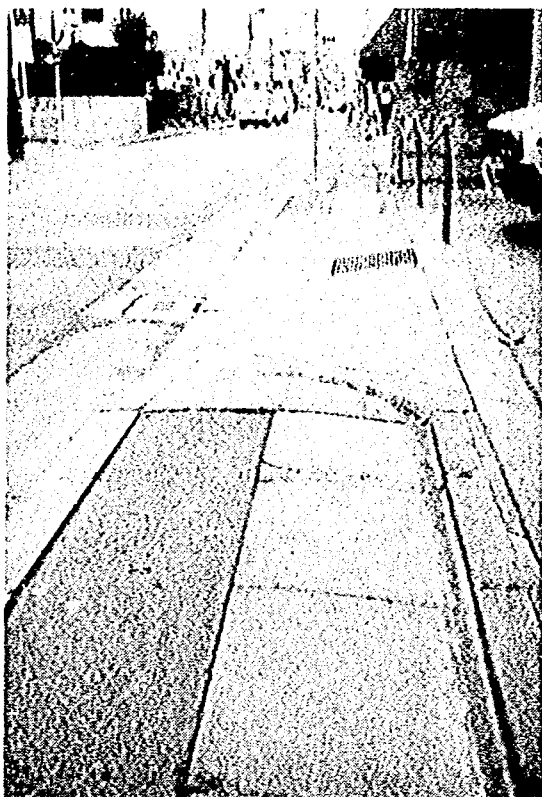
写真 33

・写真33は狭い歩道を従来の方法で車道にすりつけた例。特に車椅子利用者にとっては歩道が車道方向に傾いているため車道に飛び出してしまうという恐怖感を与えている。

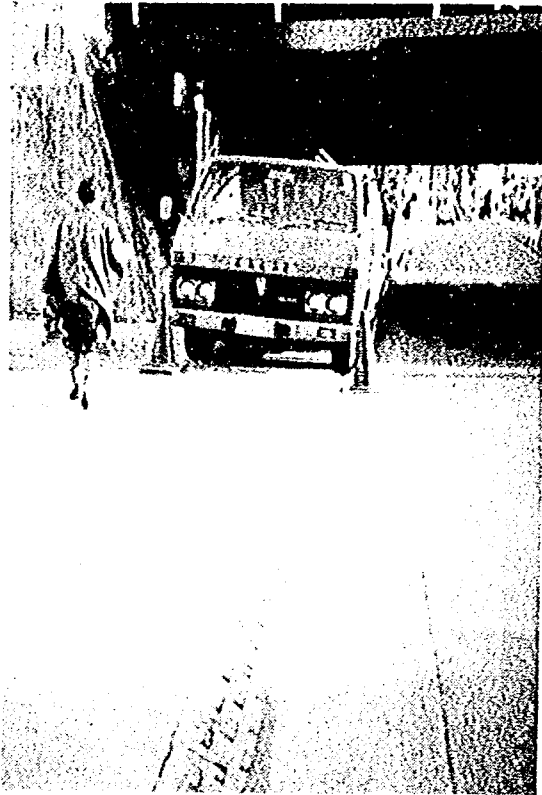
写真 35

- ・写真35も、写真34と同種の縁石で、歩道路面のうち水平な幅員を広く確保するのに有効である。

ただし、車の歩道乗上げという問題が生じてくる場合がある。

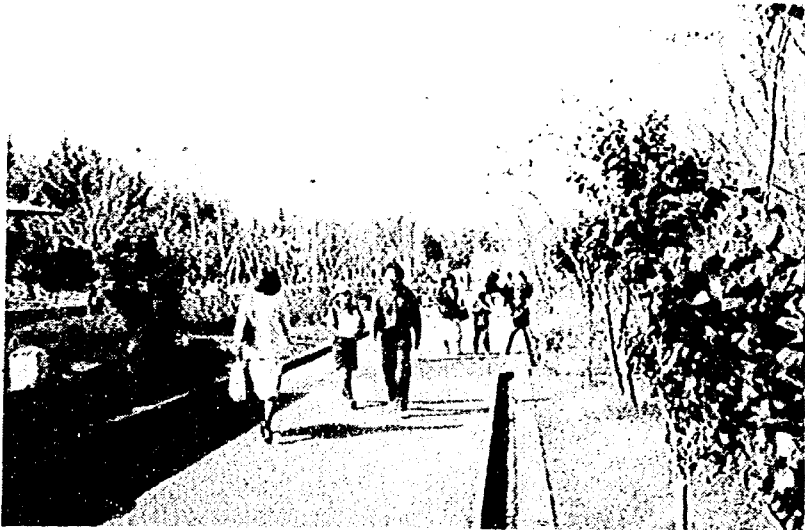
写真 37

- ・写真37は蓋なし側溝の例である。特に夜間などは、自転車や歩行者が落ちることがあり危険である。

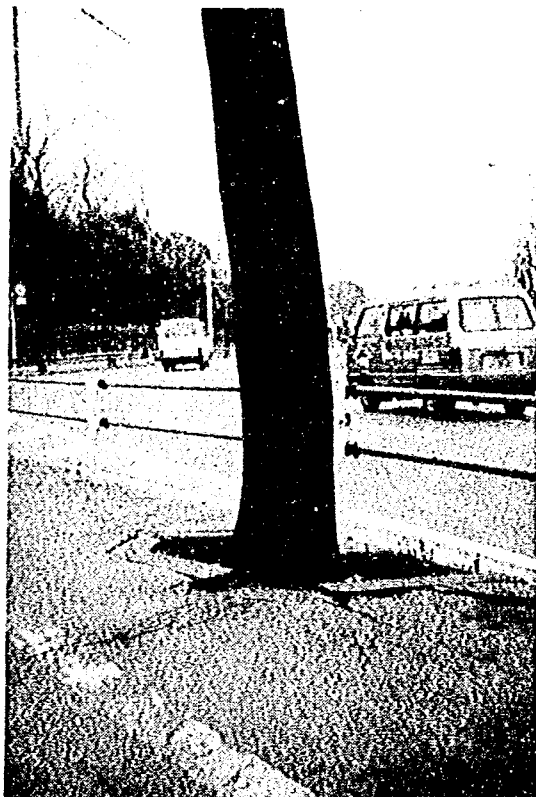
写真 41

・写真41は樹木の根が縁石を持ち上げたまま放置された植樹マスの例。

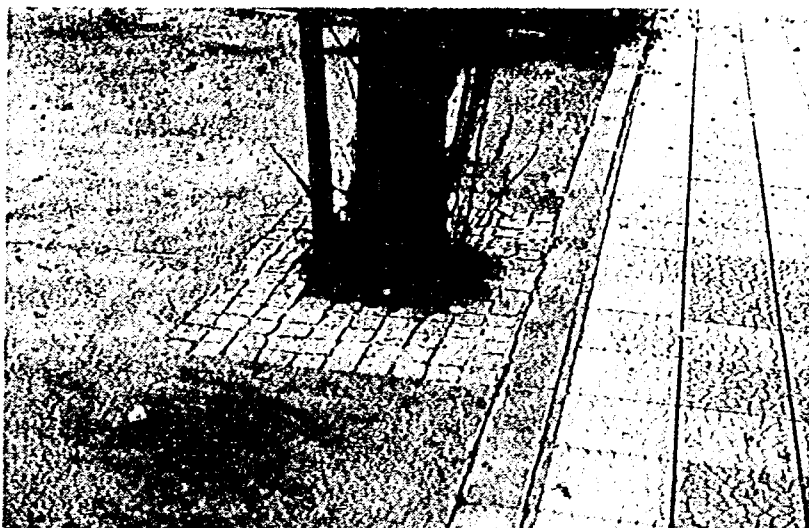
写真 43

・街路樹の根元を保護し、自転車・歩行者等の通行を容易にするブロック貼り、格子柵等を設置した例。（写真43、44）

ただしブロックをつめた時、木の生育に悪影響がないか否かを検討する必要がある。

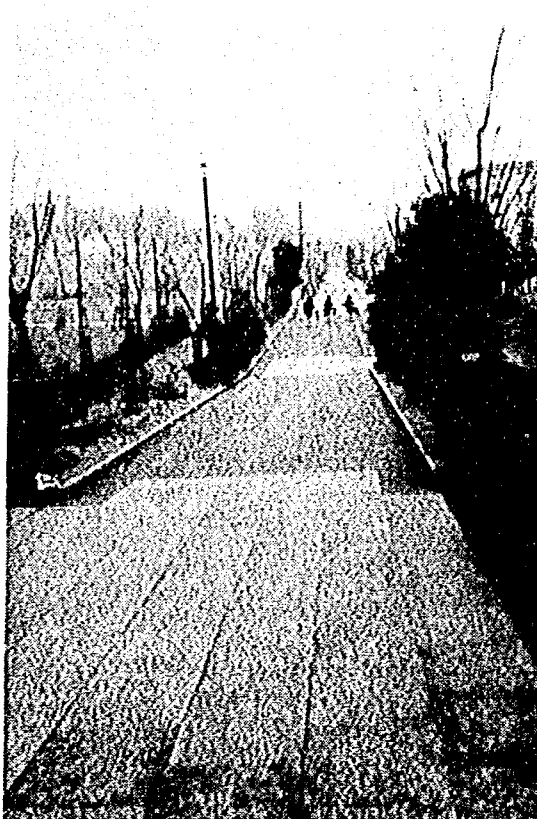
写真 46

・写真46は交差点だけ舗装の種類を変え、通行者の注意を喚起した例。特に下り坂などでは自転車の走行速度が速くなるので、このような対策は有効であろう。

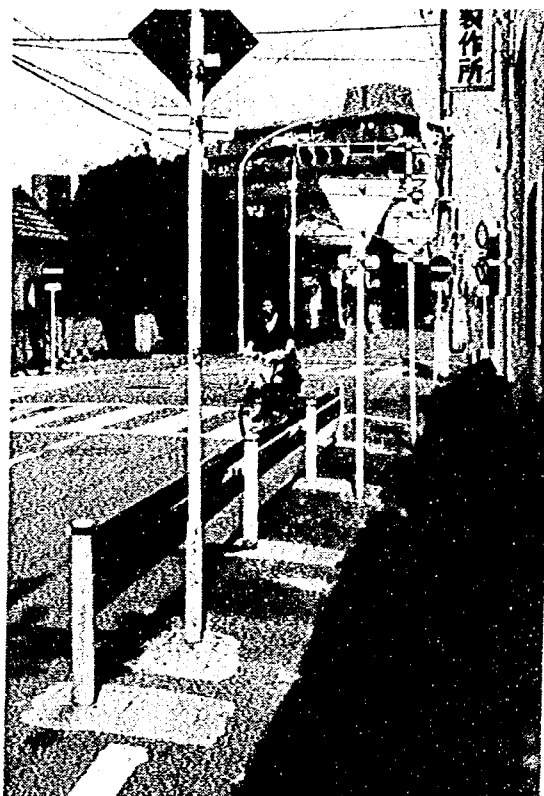
写真 47

・写真47は道路標識が歩道上に無秩序に3本も立てられた例。これでは自転車や車椅子利用者は通行する意志をなくしてしまう。

標識を1本にまとめたり、電柱を利用したりすることも考えられてよい。

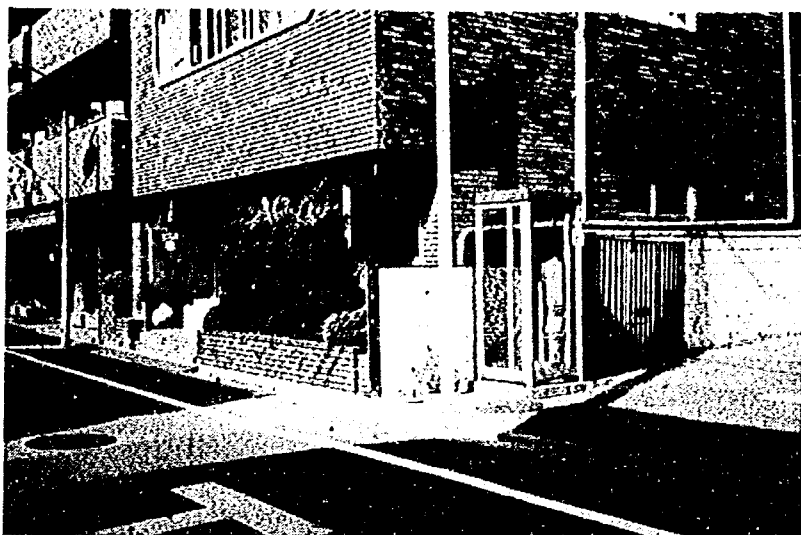
写真 49

・写真49は公衆電話ボックスを沿道（道路空間外）に設置し、道路交通を阻害しないよう配慮した例。

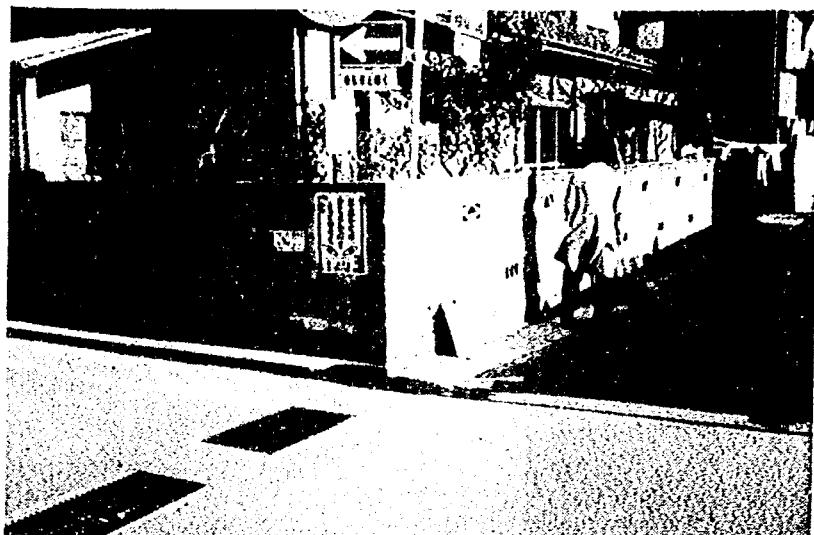
写真 51

・民有地に交通標識を立てさせてもらった例。電柱についても同様の考え方があろう。

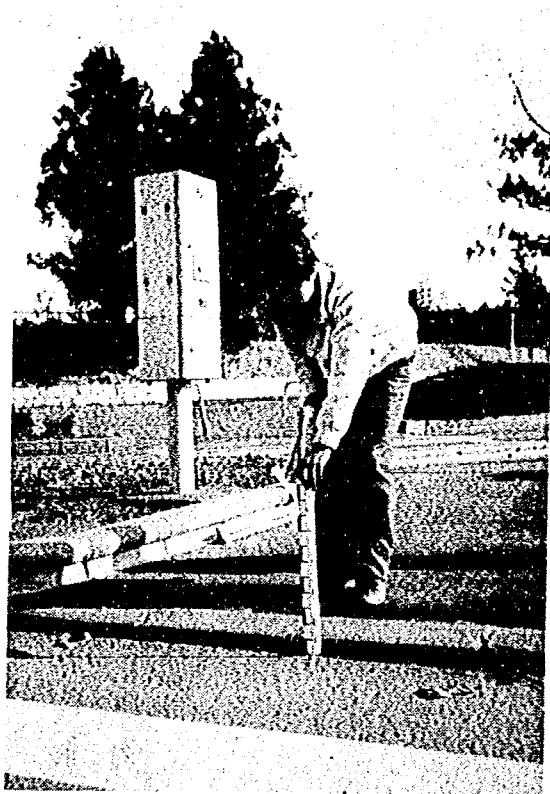
写真 60

・写真60は中央分離帯の横断歩道すりつけ部である。ここで設けられた7 cmの段差は、自転車利用者にとって通行時の不安感を増すとともに、安定性を失わせる要因となっている。また車椅子利用者にとっては、通行上の大きな障害となることが予想される。

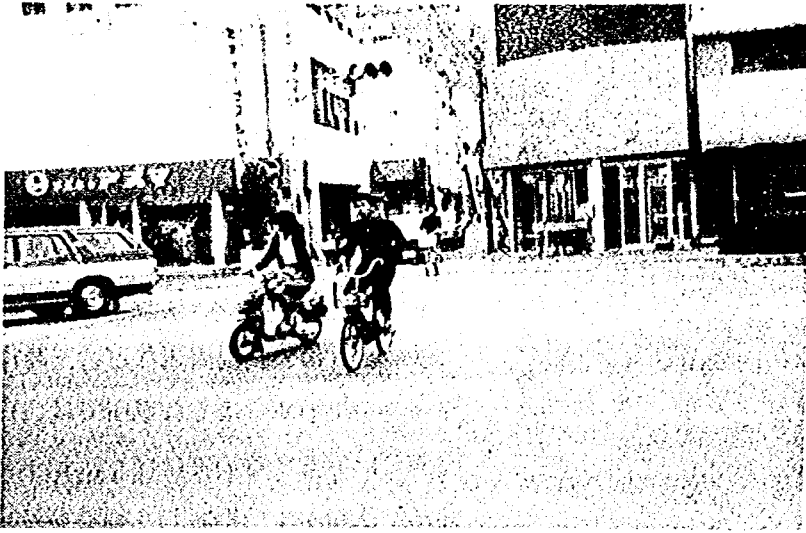
写真 66

・写真66のように、交差点の片側だけ横断歩道を設けると、反対側の自転車はそれを利用せず、車道上を走り危険である。

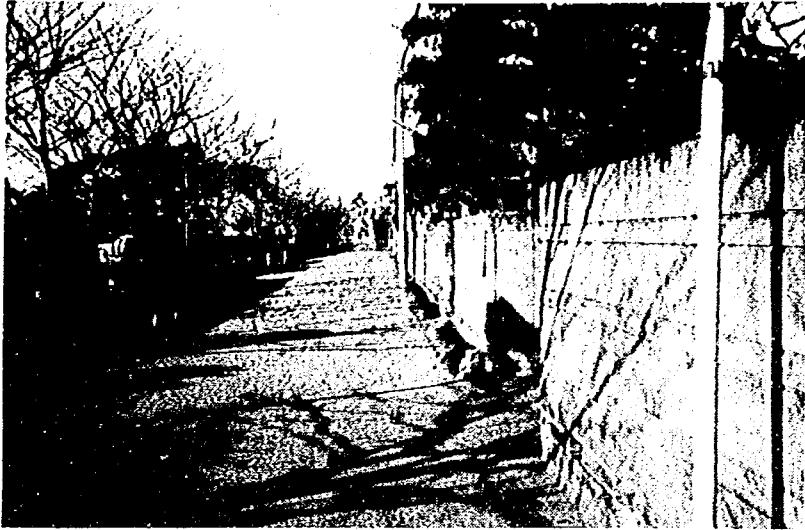
写真 69

・写真69は住区内細街路交差点の典型で、ブロック塀のために見通しが非常に悪くなっている。右側に接続する街路は、自転車交通が意外に多く、出合頭の衝突事故多発地点となっている。せめて、大型のカーブミラーを設置したい。

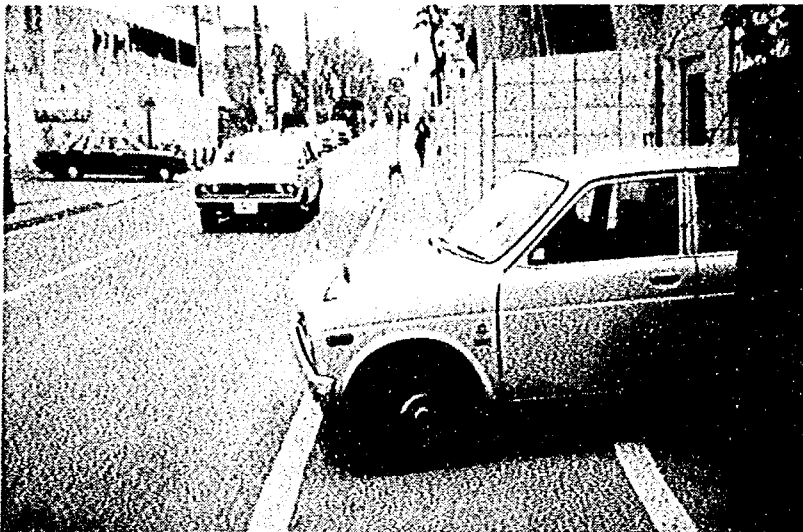
写真 70

・写真70はやはりブロック塀で見通しの悪い交差点である。ここから出てくる自動車は、左右確認のためにボンネットを出して停止することになる。このため自転車と出合頭に衝突することがあり危険である。

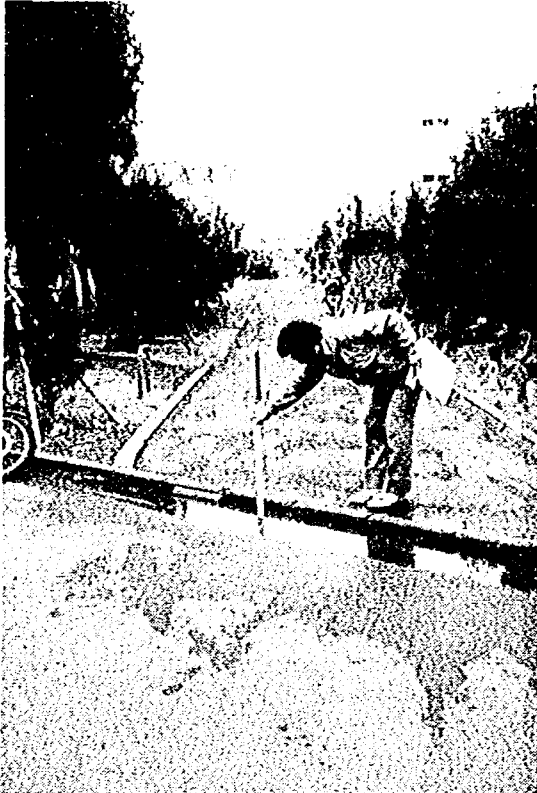
写真 77

・写真77は段差の高さが7cmの例。これほど高くなると自転車にとっては通行が困難となるため、利用者側が苦肉の策として、短い丸太を置いている。

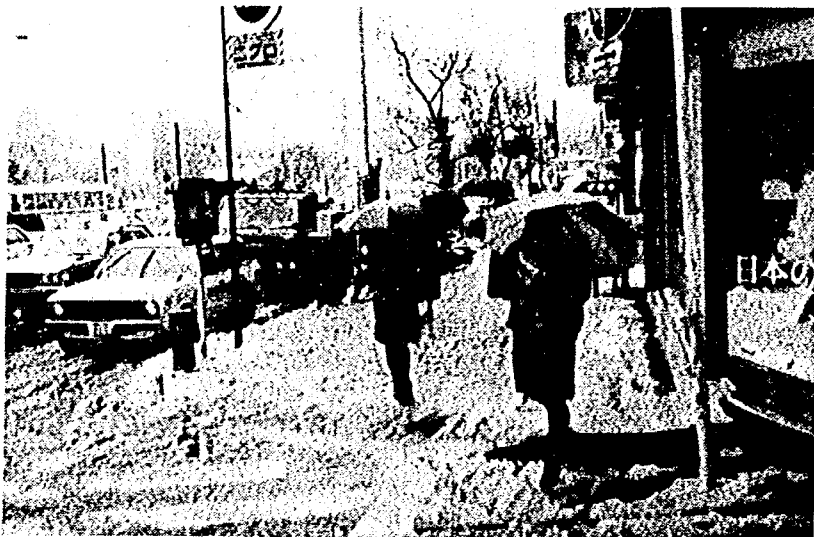
写真 80

・写真80のように通常なんでもないスロープでも、降雪時には滑りやすく非常に歩きにくくなる。わざわざ段差のある方を歩く人も出現する。すりつけを全幅にわたってするのは、かえって良くない例証の1つである。

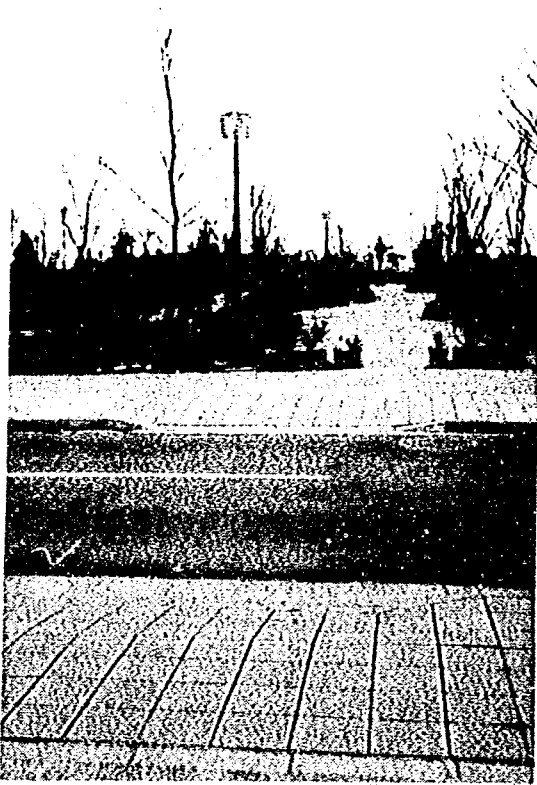
写真 86

・写真86は段差がなく、すりつけもスムーズで自転車利用者から好評を得ているすりつけ部。向うは、いわゆるペデとなっている。

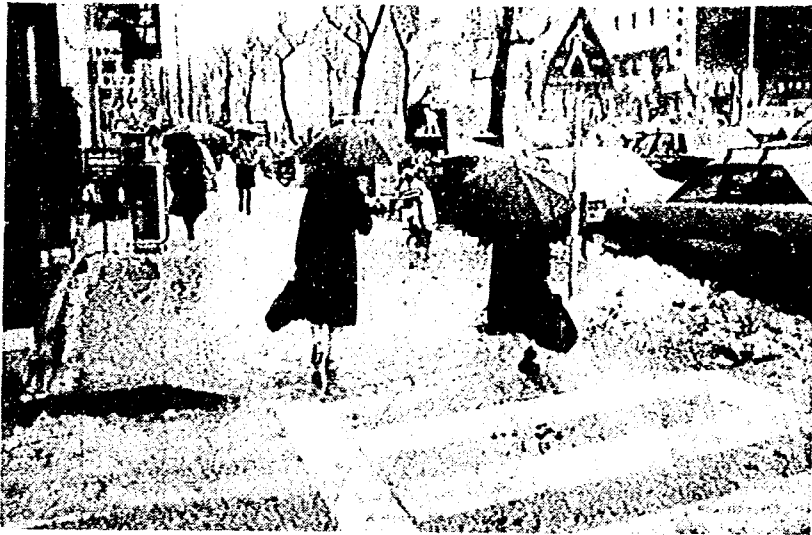
写真 88

・写真88は写真80と反対側のスロープである。このようにスロープの勾配が5%程度になると、雪が降っても、それ程恐れずに歩くことができる。

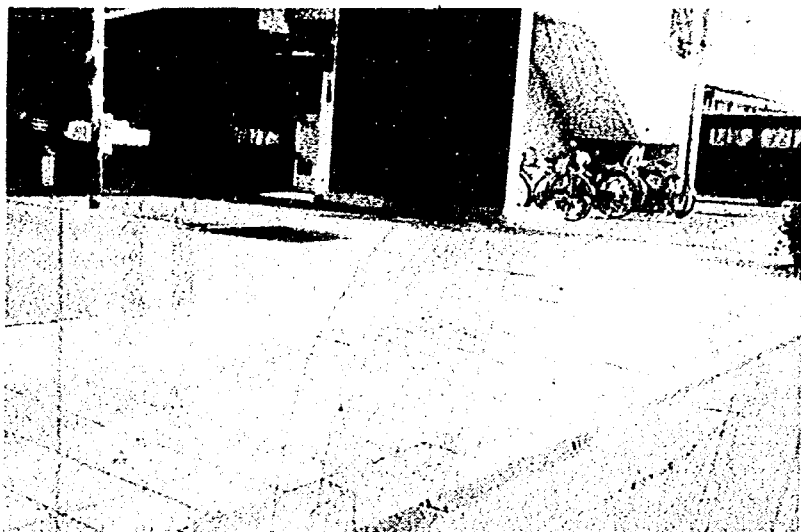
写真 89

- ・写真89はがたがたになった歩道のタイル舗装。

車の出入りする可能性のある歩道にタイル舗装を使用するのは、強度的に無理であろう。

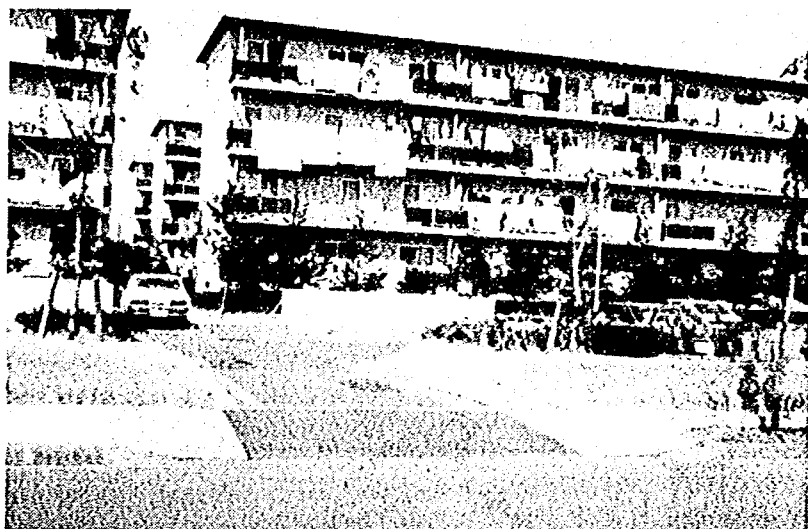
写真 91

・写真91のように、たとえ少数であっても車の出入りする部分はアスファルト舗装等十分強度を持った舗装にしておけば維持が容易になる。

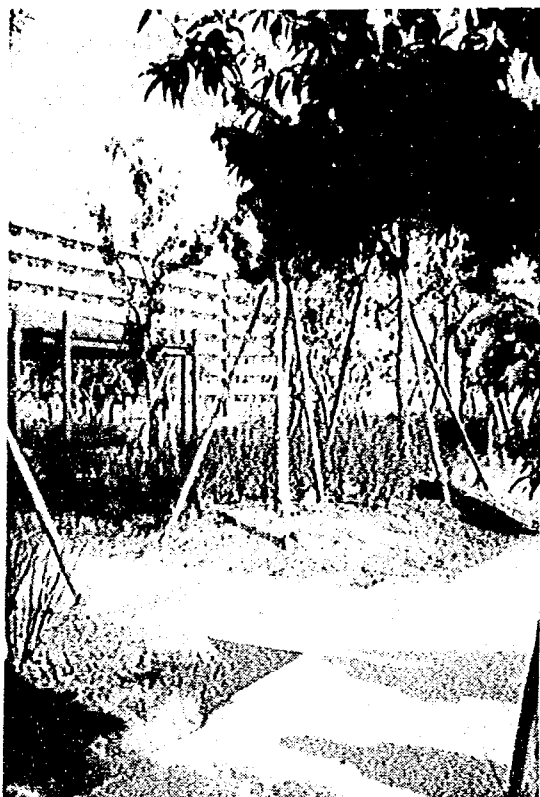
写真 92

- ・写真92は歩道相互の交差点であるが、自転車等が舗装していない角を走り、芝が剥げてしまった状態がみられる。これも舗装形状が通行者の動線と食い違っていることに起因する現象である。

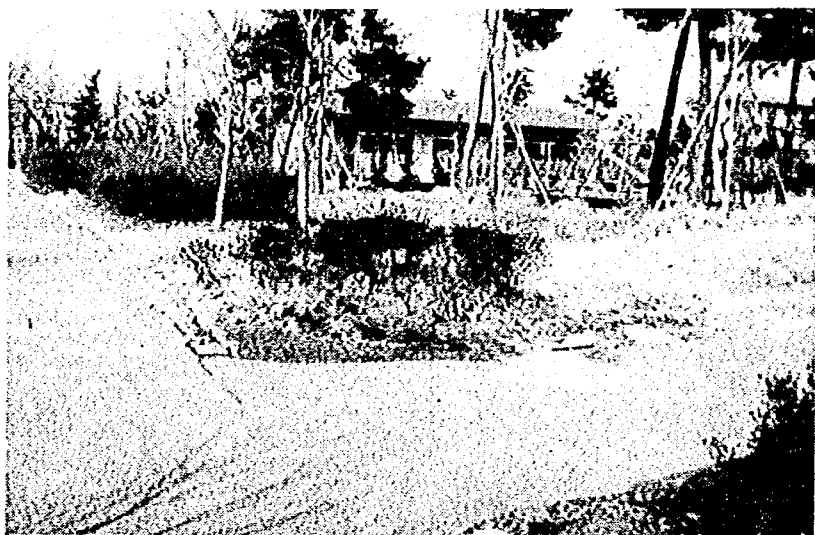
写真 93

- ・写真93のような、ささやかなバチ型（撥型）舗装でも、写真92よりは、かなり改善されていると思われる。

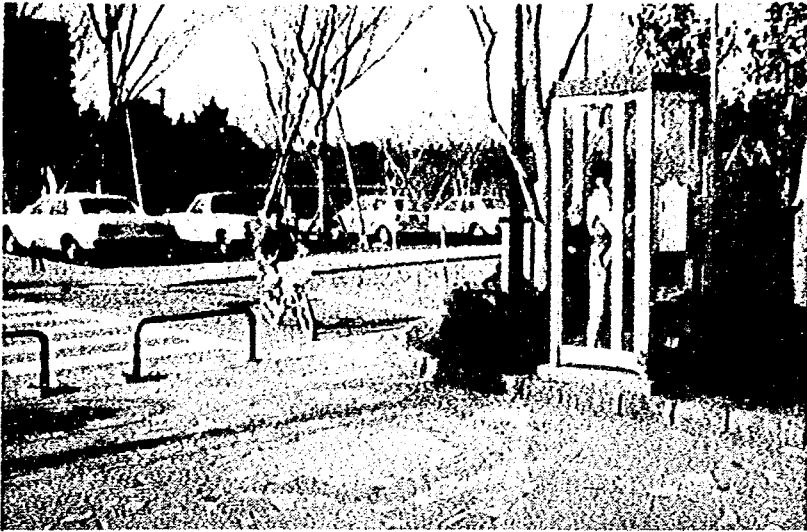
写真 103

- ・写真 103 は横断部横方向に長い車止めの例。せっきくの横断歩道も幅員の半分は塞がれていることになる。

車の進入を防ぐ程度のもとし、開口部をできるだけ広くとるべきである。ペデ上に設置されるものであるから、周囲の景観と調和するようにデザイン上の配慮も欲しかったところである。

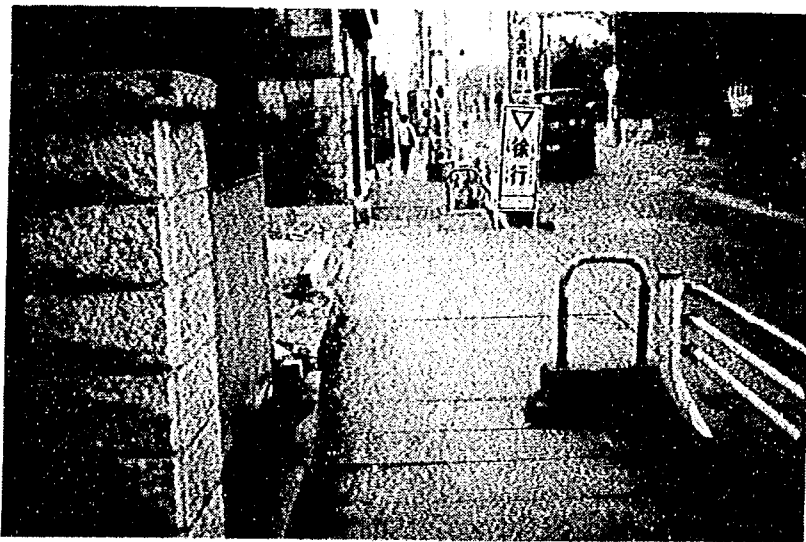
写真 106

・写真 106 の車止めは自転車の通行を阻害しており、また、通行者を見通しの悪い壁側に誘導するので、出合頭の事故を誘発する原因ともなっている。

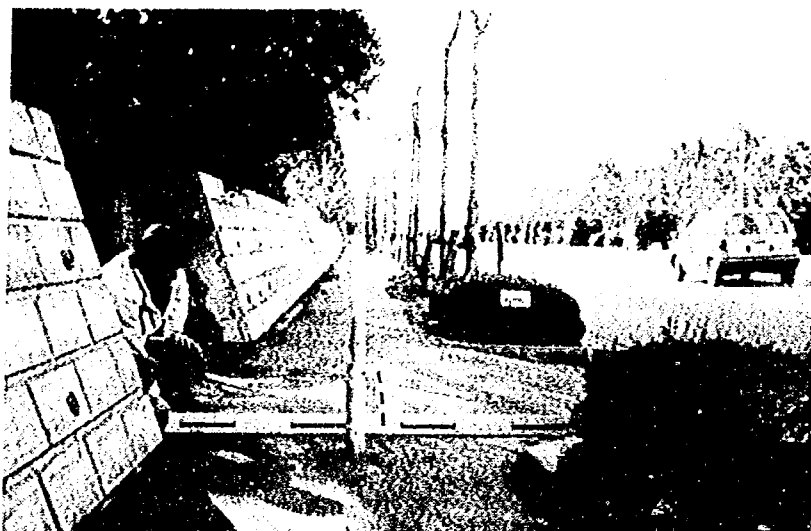
写真 111

・写真 111 のように有効幅員 1.5 m の歩道にまで車止めを設置する必要はないと思われる。利用者の意識調査では、夜間自転車で走行しているとき、突然目前に車止めが出てきて、衝突した人もいた。

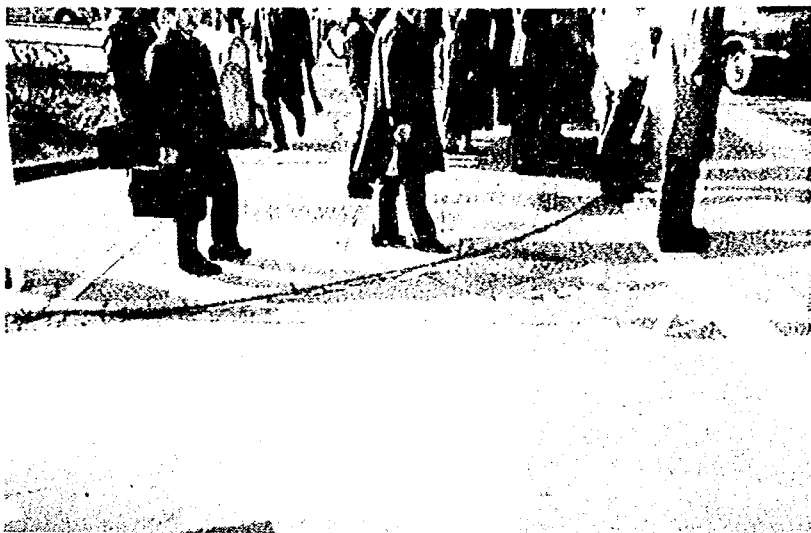
写真 115

- ・写真115では点字ブロックと横断歩道ゼブラマークの位置が整合していない。

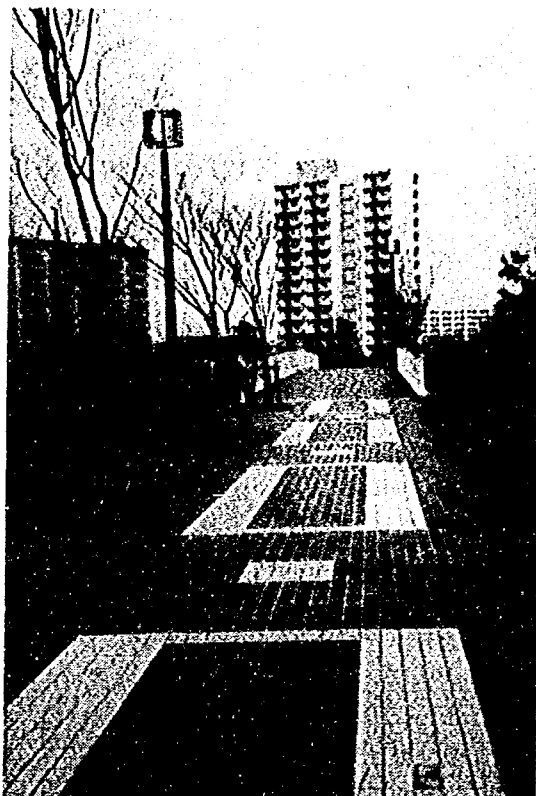
写真 120

・写真 120 の横断施設は勾配が最大 5 %となっており自転車利用者からも評判のよい施設である。自転車が通常快適に走行できるのは勾配 5 %程度と考えられる。

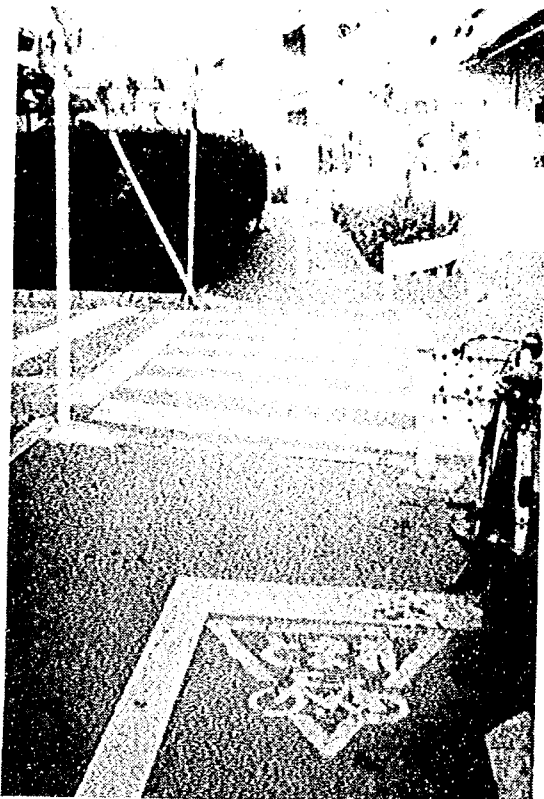
写真 121

・写真 121 のように見通しの悪い交差点で自転車に対しても一時停止規制することは良いことである。向う側のストップマークのように離してしまうと、一時停止した位置では相変らず生垣に邪魔されて見通しが悪い。停止線をもっと前に出し、できれば生垣の隅切りも行いたい。

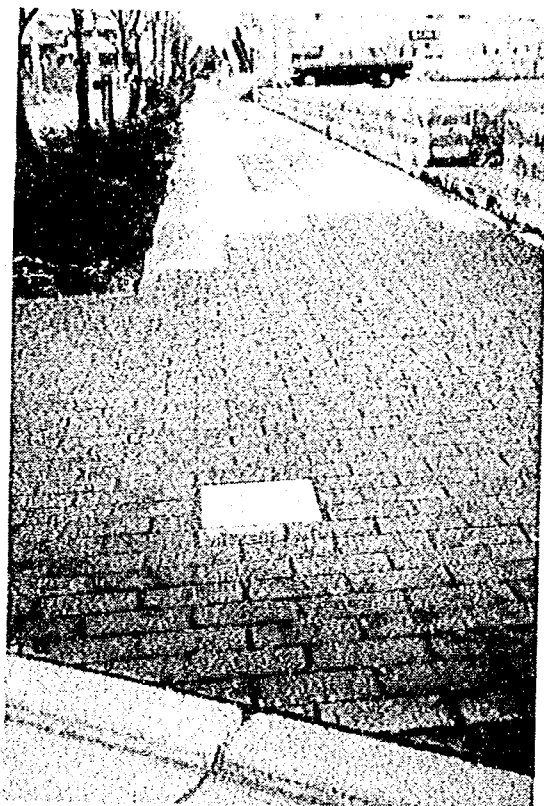
写真 122

・交差点の飛出し事故は子どもに多い。写真 122 は子どもも守りたくなる一時停止マークの一例である。

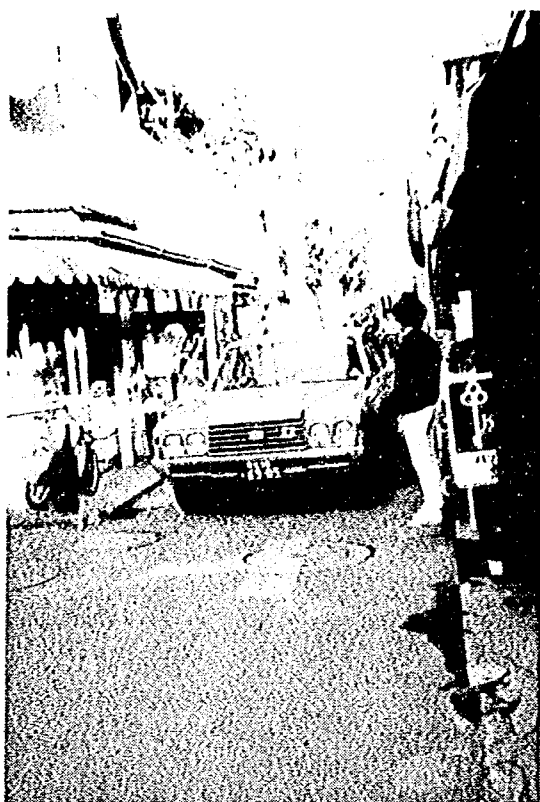
写真 123

・写真 123 は区画街路相互のT字型交差点を示す路面標示。出合頭の事故を軽減する効果が期待できる。

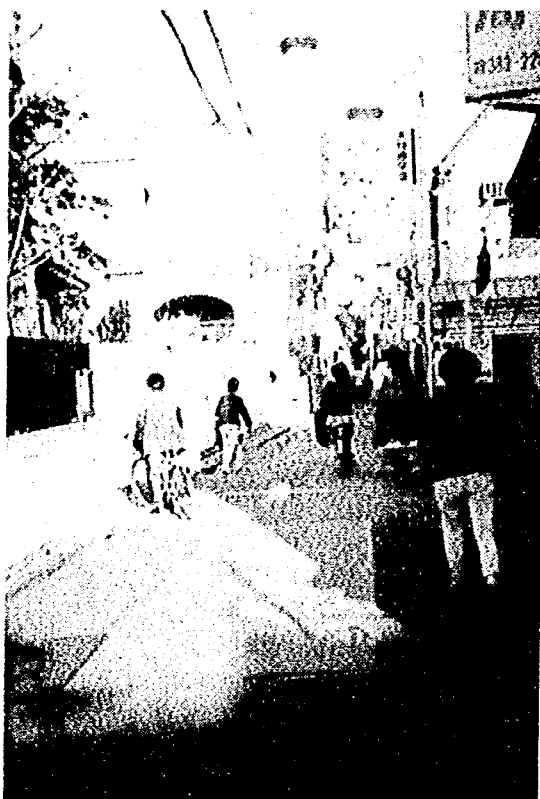
写真 124

・写真 124 は十字型交差点を示す路面標示。

このように混雑していて交差街路のわかりにくい場所では、路面標示で交差点を認識させることも有効な手段であろう。

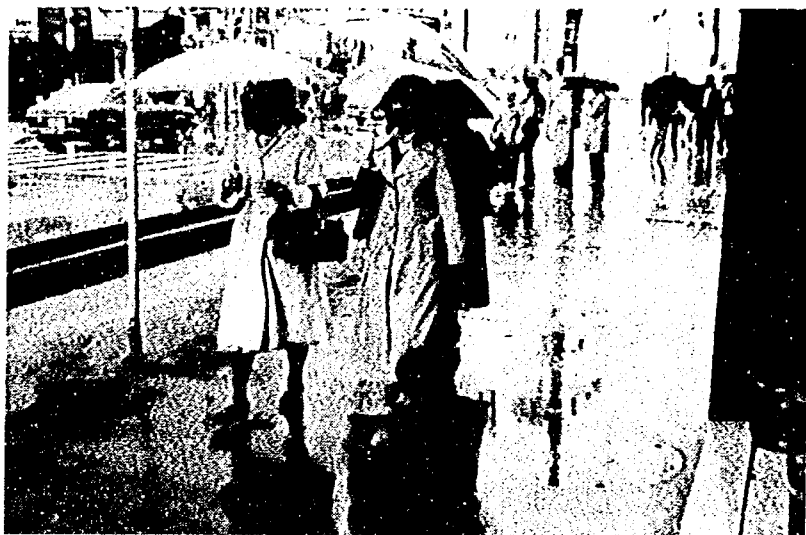
写真 127

・写真 127 では横断勾配が不十分なため、雨が降るたびに水溜りができる。

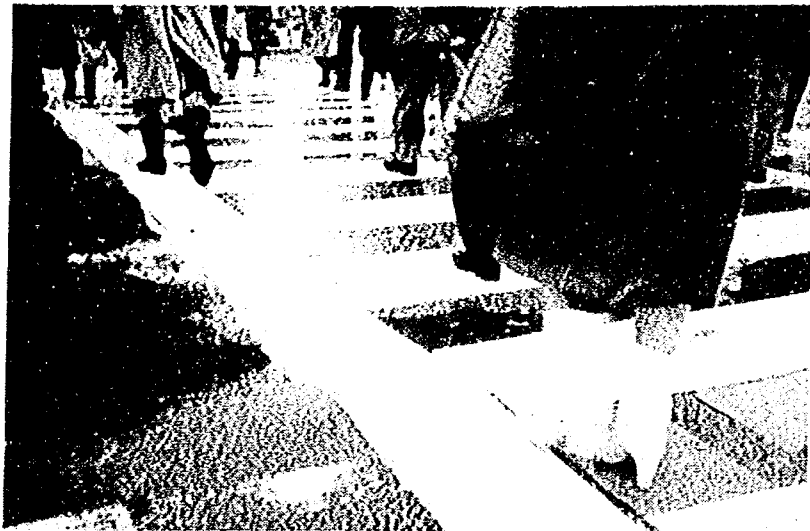
写真 131

・写真 131 は交差点で横断歩道の舗装がわだち掘れを起こしている例。わだち掘れは泥が溜まるので、滑りやすくなる欠点がある。また、ここではわだち掘れの場所に路面標示を施しているため、路面標示に使用されたペイントがかなりの厚さとなり、通行者がその角につまずく場合がある。

##### E-1-1 わだち掘れは早期に修復する

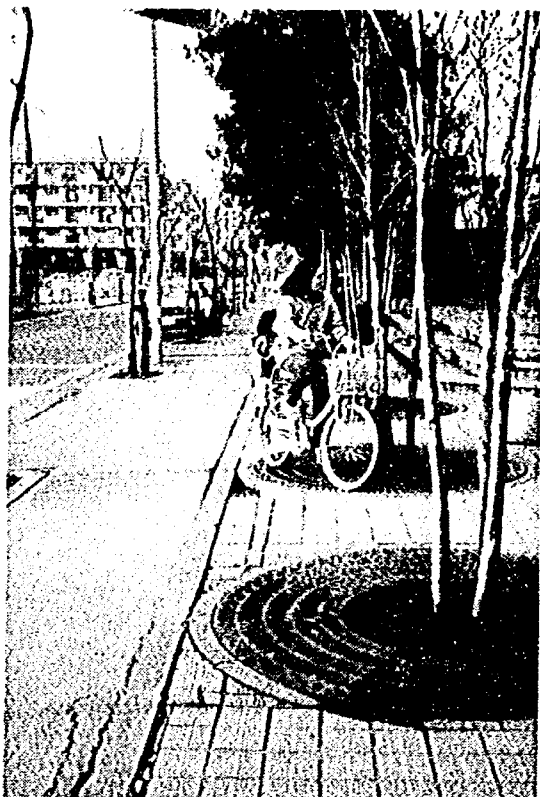
写真 132

- ・写真 132 では自転車が最も頻繁に通るところのタイルがはがれたままになっている。特に夜間などは危険である。

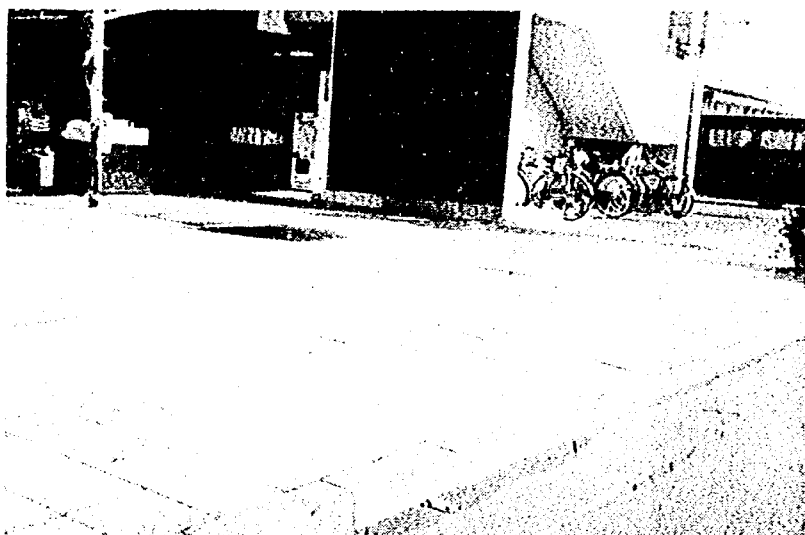
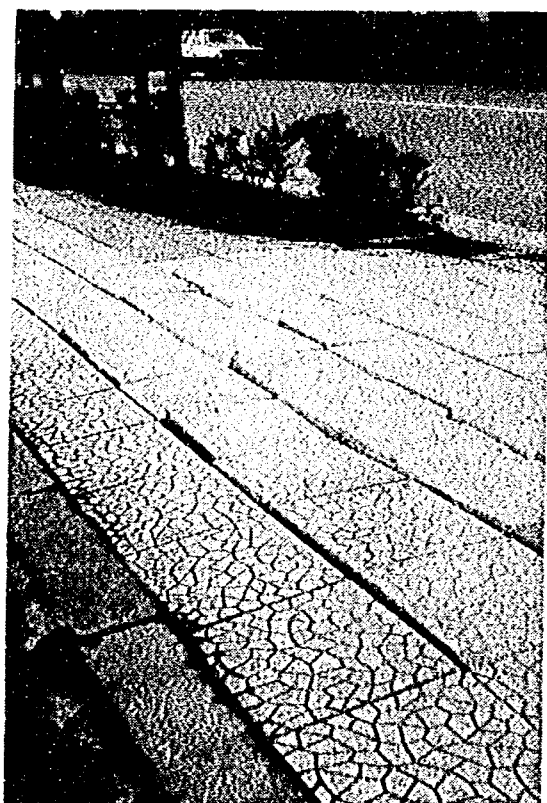
・写真 135、136 は、車の出入りのために浮上ってしまった舗装タイル。このまま放置しておくと高齢者や視覚障害者がつまずき転倒する恐れがあるので、早期に修復する必要がある。修復時には十分強度のあるアスファルト舗装等が望ましい。(C-1-8 舗装参照)

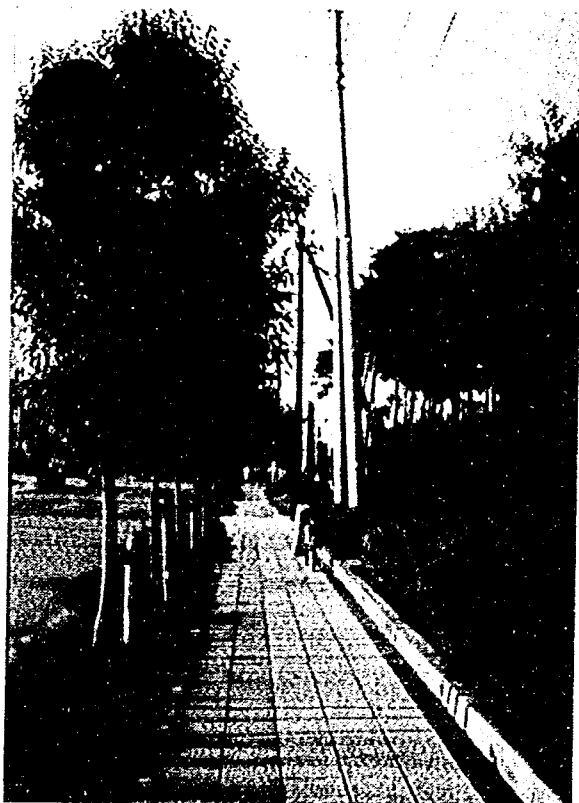
写真 138

・写真 138 は低い部分の下枝が張り出してきて建築限界を侵している例。

自転車に乗っていて下枝に顔がぶつかり転倒することもある。

・写真 139 のように下枝をきちんと刈るのが良い。

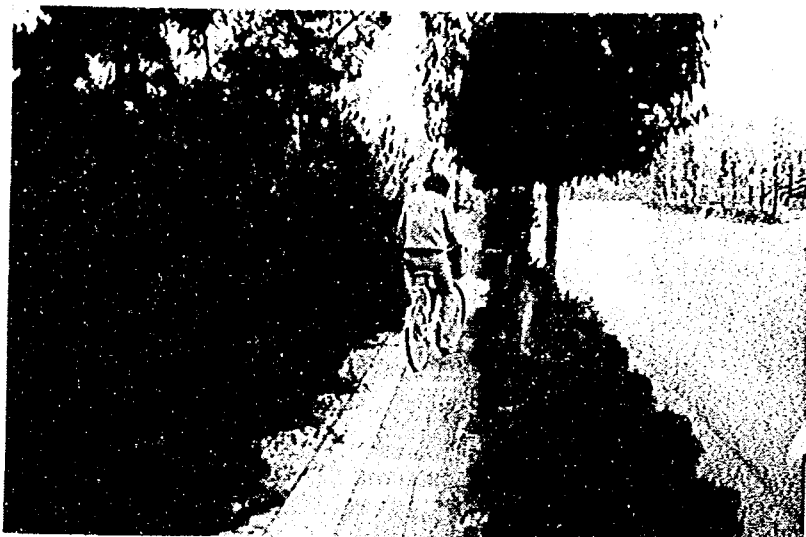
写真 140

・写真 140 のように、沿道の雑草を放置すると歩道の有効幅員が狭くなるのでこれを管理する必要がある。

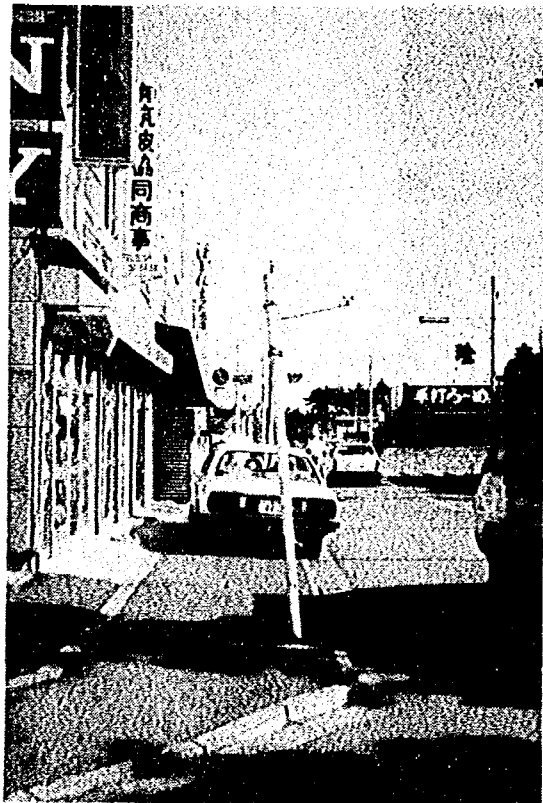
・我国では歩道乗上げ駐車は違反であるのに写真 147、148 のように完全に歩道を塞いで違反駐車をしている。自転車歩行者は必然的に車道を通行することになり危険である。

適正な駐車場を設けるとともに取締りを強化すべきである。構造的には駐車帯という概念を導入してもよいのではないだろうか。

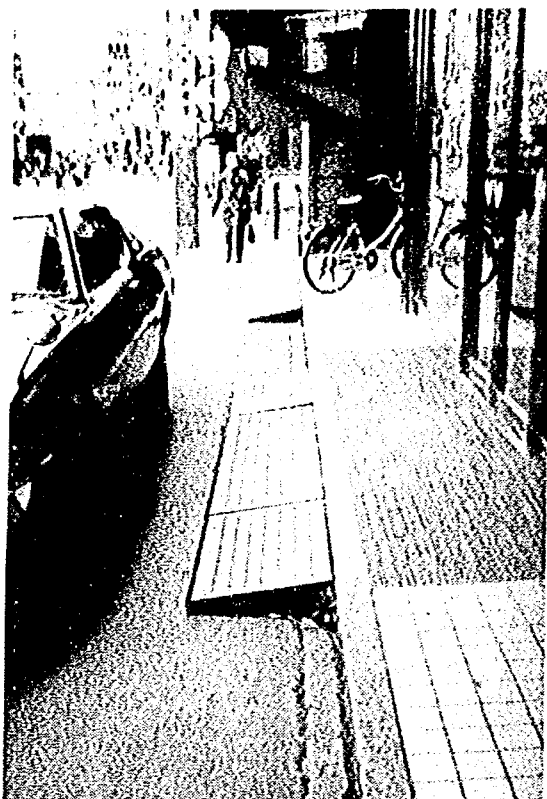
写真 151

・写真 151 は民地と歩道間の踏掛板である。通行者がつまずく危険がある。

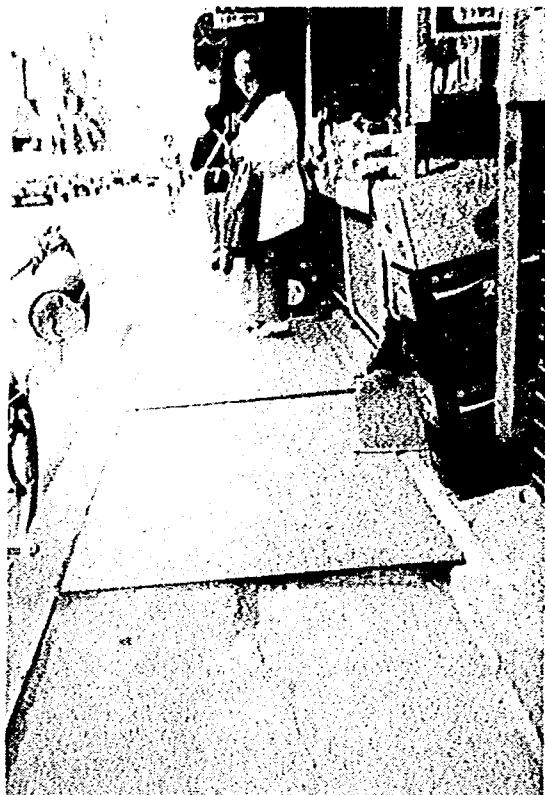
写真 153

- ・写真 153 も視覚障害者から指摘された地点である。これなどは、目の良い者でもつまづく恐れがある。
