長野県西部地震による被害

および震後体制の概要

昭和59年12月

建設省土木研究所  
地震防災部耐震研究室

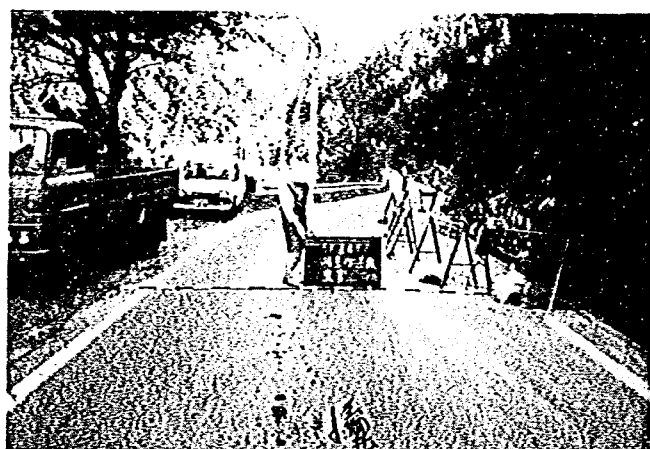
次に余震による道路被害の拡大の事例について示す。本震の約1日後の9月15日午前7時14分にマグニチュード 6.2 の最大余震が発生したが、これにより一部の道路で切土部の法面崩壊等の被害が新たに生じた。図 3.4 および写真 3.15は県道福島御岳線で新たに被害が生じた箇所における余震前後の状況を比較して示したものである。また、図 3.5 および写真 3.16は県道越木曽福島線で新たに被害が生じた箇所における余震前後の状況を比較して示したものである。この他に、本震により生じた路面クラック、擁壁のクラック等の被害が余震により拡大した箇所も見られた。

(a) 最大余震前の状況

(b) 最大余震前の状況

写真 3.15 余震による被害の拡大（県道福島御岳線，  
長野県木曾建設事務所による）

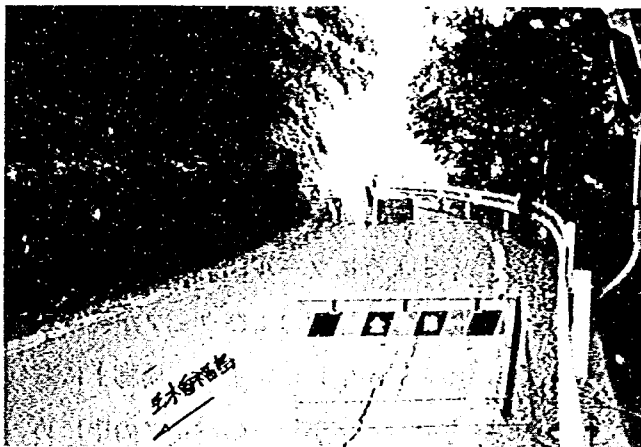
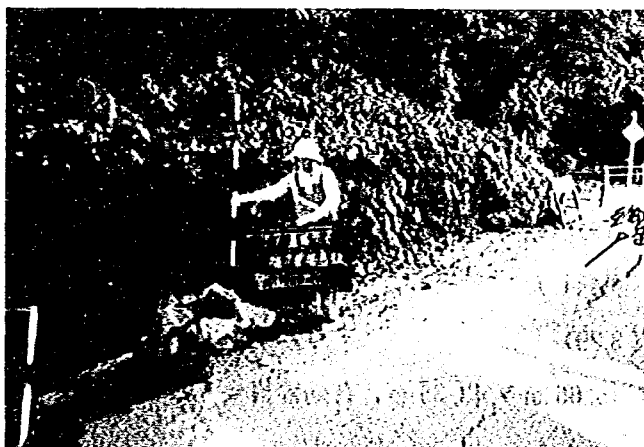
(a) 最大余震前の状況

(c) 最大余震後の状況

(b) 最大余震前の状況

写真 3.16 余震による被害の拡大（県道越木曽福島線，長野県木曽建設事務所による）

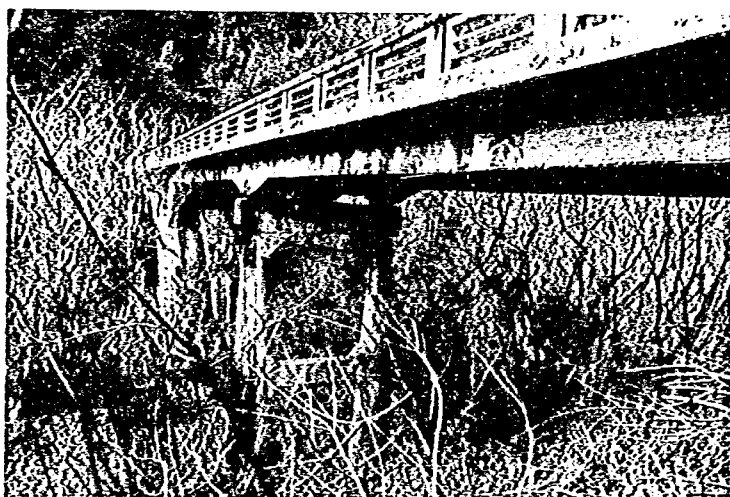
写真 3.31 樽 沢 橋

橋台固定支承上のRC桁に写真3.32に示すようにひびわれが生じた。この場合も上部構造の慣性力が固定支承部に集中したことによるものと考えられる。
