## 昭和58年日本海中部地震による 下水道施設の被害調査 ——(その2)被害状況写真集——

Damage of Sewage Facilities Caused by the Nihon-kai  
Chubu Earthquake of 1983  
Part 2 Photographs showing Damages

昭和60年3月

建設省土木研究所  
地震防災部耐震研究室

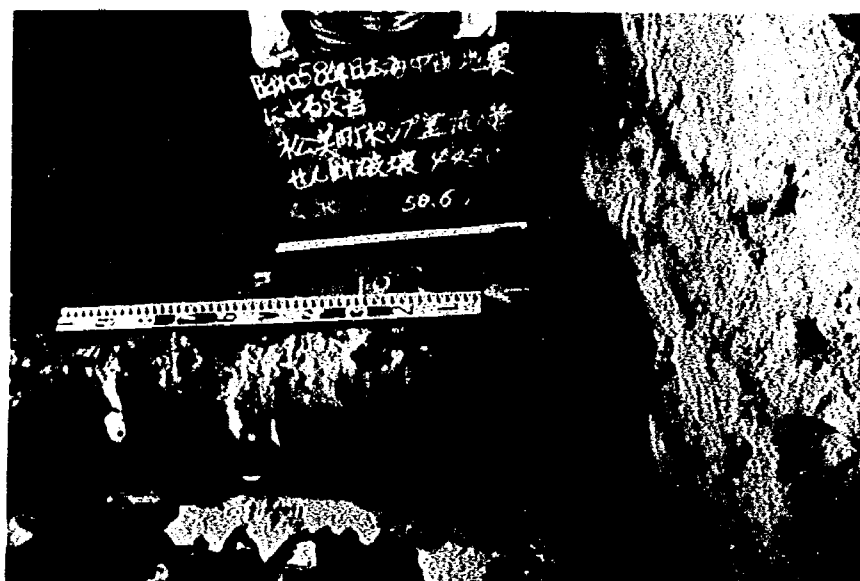
写真 1.19 松美町 7 号線，能代市松美町

写真 1.19 に示すポンプ室の状況。液状化に伴いポンプ室が浮上るか、もしくは周辺地盤の沈下により管路とポンプ室間に上下方向の相対変位が生じ（相対変位量約 20cm），写真 1.19 に示す被害が生じたと考えられる。なお、ポンプ室両側に見える穴は液状化によるものである。被害概要は図 1.3 に示すとおりである。

雨水ポンプ室への流入管（ $\phi 450$  mm）の切断状況。

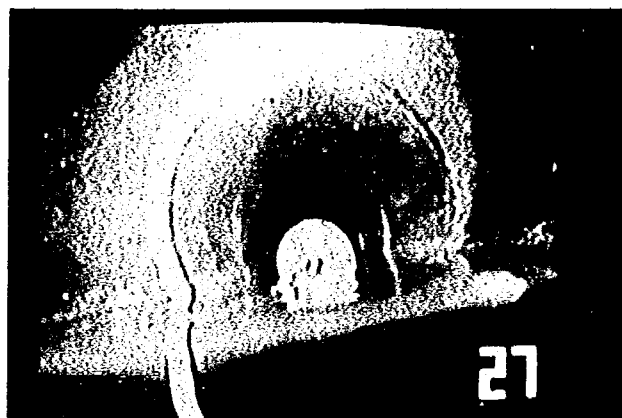
写真 1.24 旭川東排水区(枝線)，秋田市南通亀の町  
（ $\phi$  300，埋設深度 1.7 m，昭和 7～15 年施工）  
陶管の目地ずれを小型 TV カメラにより撮影。数字は継  
手の番号を表わしている。

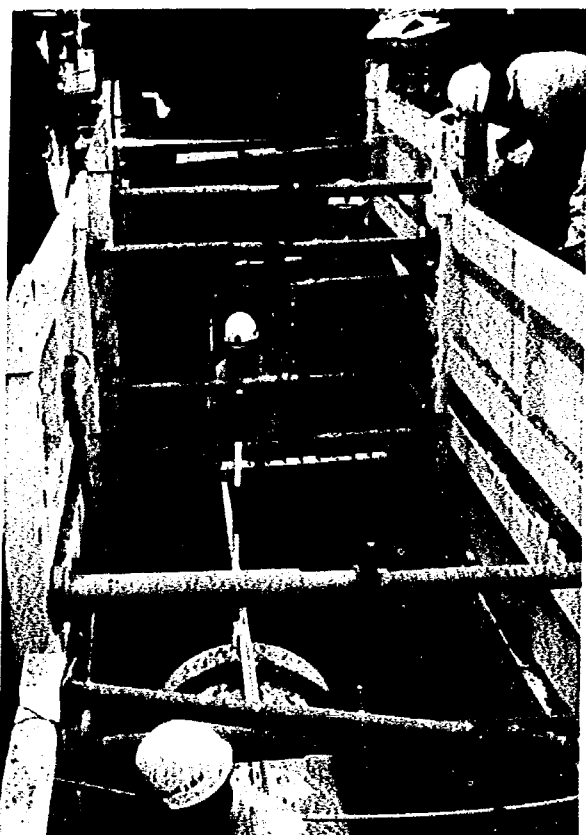
写真 1.31 新柳町 1 号線，能代市景林町  
 (φ 500，埋設深度 2.0 m，昭和 36，37 年施工)  
 人孔 1 を起点として 7 番目の管位置における蛇行状況。  
 布設替え管(手前)と既設管(奥)との間で 80cm 程度  
 の横ずれが生じている。液状化によると考えられる。

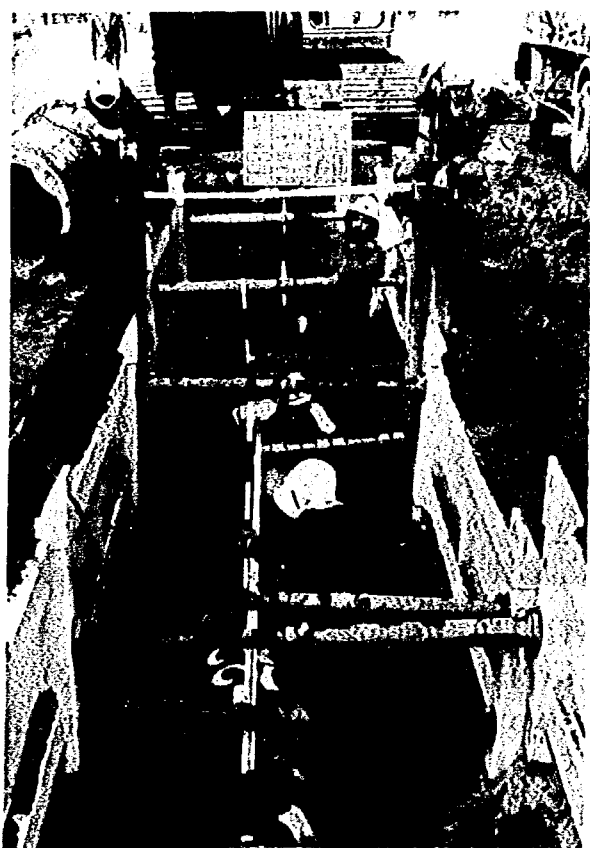
写真 1.32 新柳町 1 号線，能代市景林町  
 人孔 1 を起点として 23 番目の管位置における蛇行状況。  
 布設替え管(手前)と既設管(奥)との間の横ずれ量  
 は約 80cm。

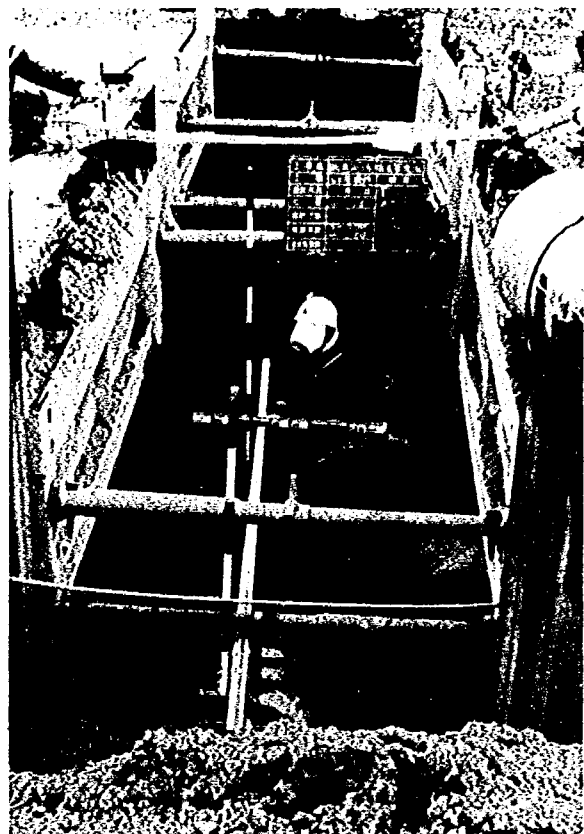
写真 1.34 新柳町 1 号線，能代市景林町  
人孔 1 を起点として 25 番目の管位置における蛇行状況。  
布設替え管（手前）と既設管（奥）との間の横ずれ量は約 50cm。

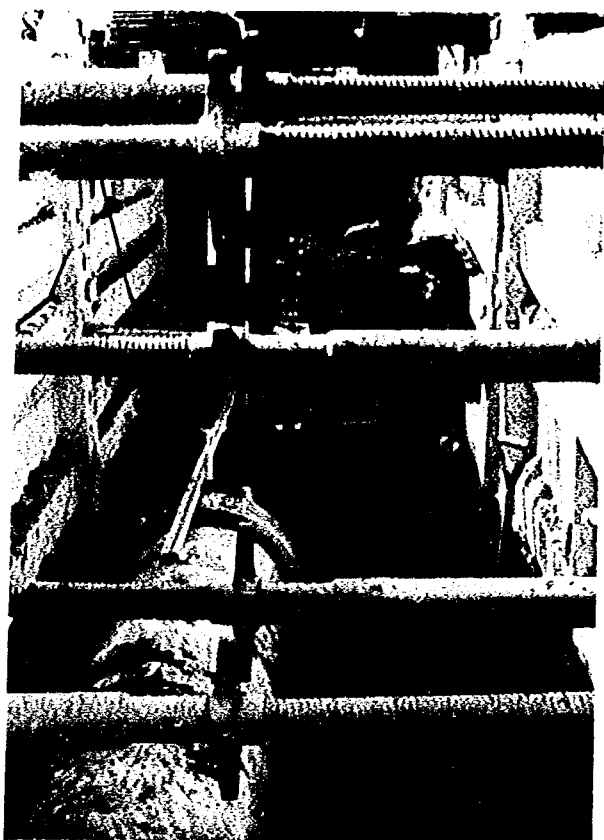
写真 1.35 新柳町 1 号線，能代市景林町

人孔 2 を起点として 13 番目の管位置における蛇行状況。  
布設替え管（手前）と既設管（奥）との間の横ずれ量は約 70cm。

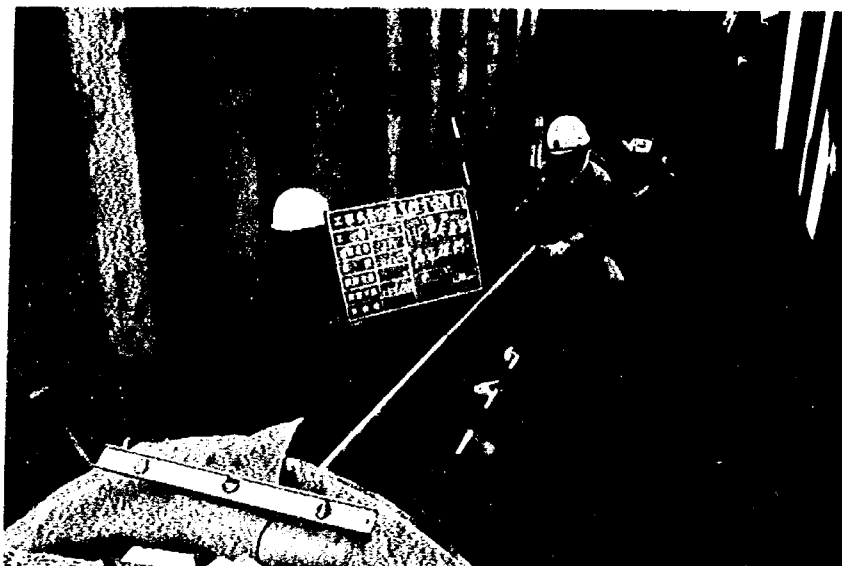
写真 1.36 柳町新道線，能代市柳町  
（ $\phi 1100$ ，埋設深度 3.6 m，昭和28年施工）  
管路の沈下状況。布設替え管（手前）と既設管（奥）  
との間の沈下量は約 60cm。

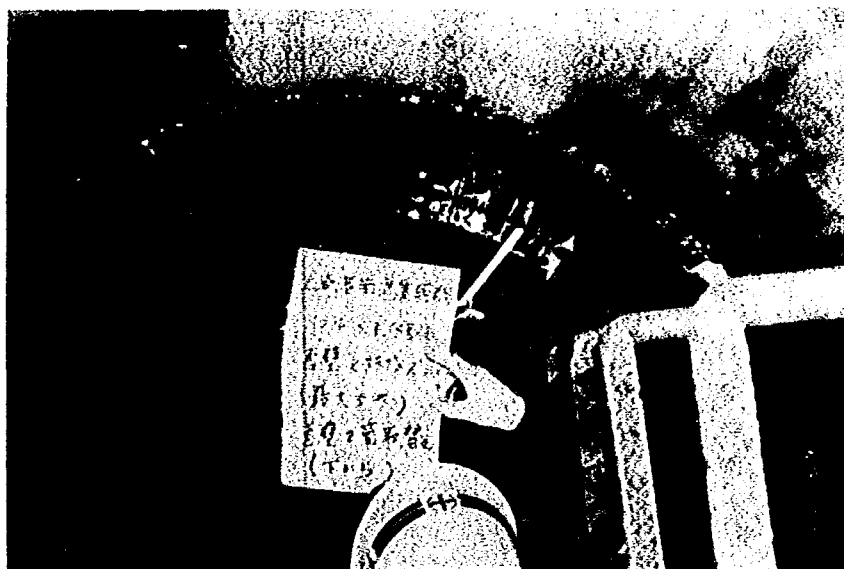
写真 1.57 土崎港南遮集幹線，秋田市土崎港西3丁目

人孔直壁と孔室（スラブ）のずれ（約5 cm程度）。目地部には被害が認められない。

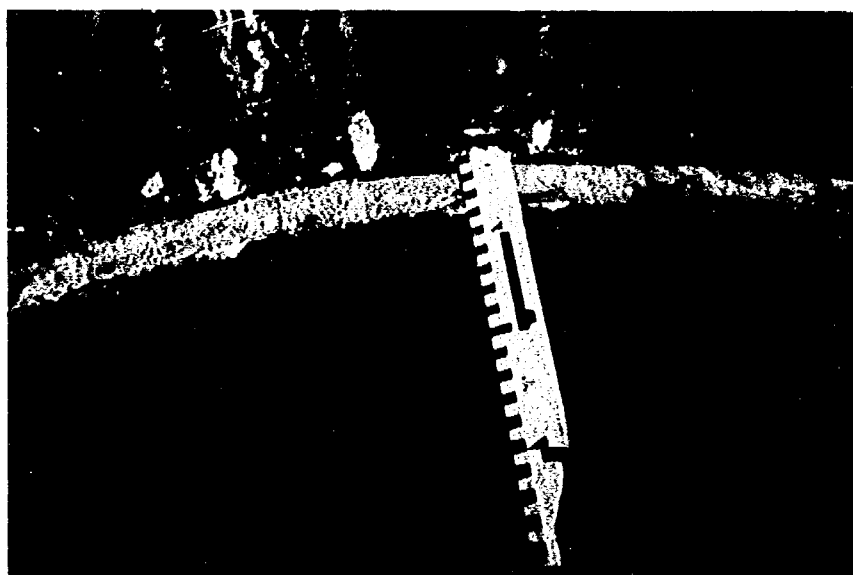
写真 1.58 藤山線，能代市鳥小屋  
（昭和57年施工）

人孔直壁のずれ（約4 cm程度）。

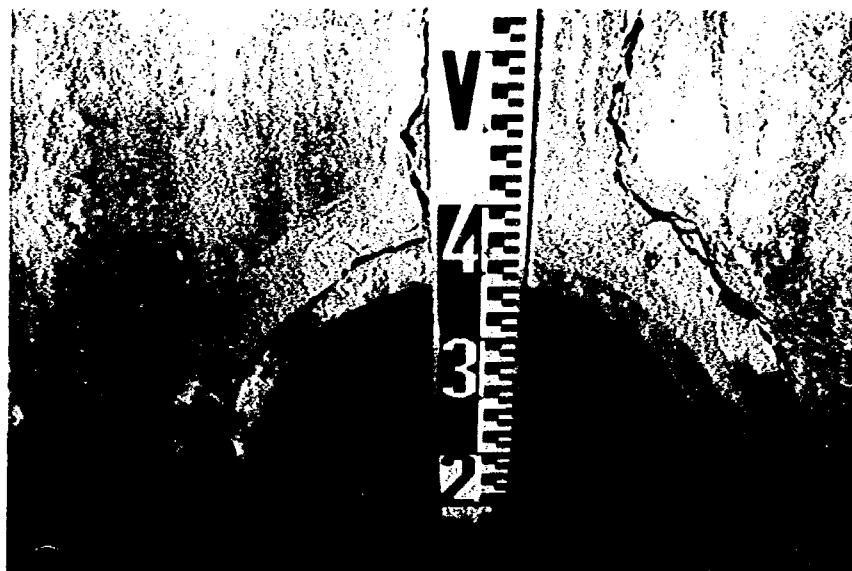
写真 1.70 通町1号線, 能代市通町

孔室立ち上り壁の亀裂。この人孔も根入れが浅く, 管路(ヒューム管)の土かぶりが少ないが, 管路をコンクリートで全巻きしていた。管路をコンクリートで全巻きすることは, 人孔への管の突出量を抑えることだけに限定すれば有効ということがいえる。

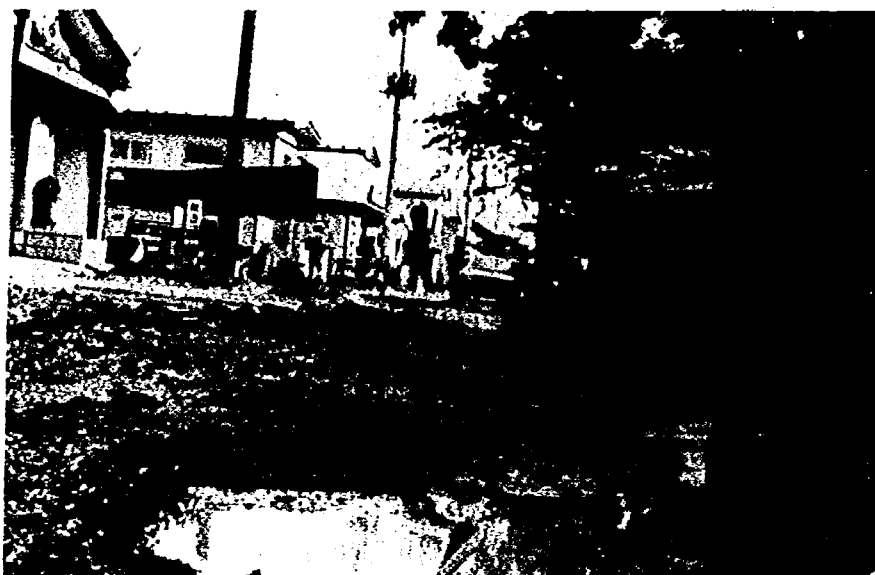
写真 1.72 秋田市新屋元町

下水道管路埋設路面の状況。ブロック塀の中段位まで噴砂のあとが認められる。

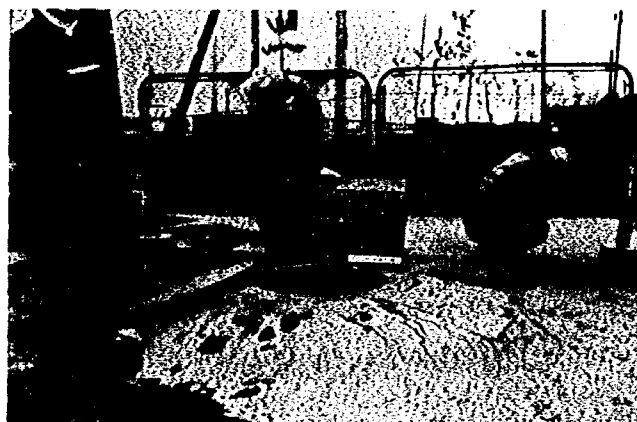
写真 1.78 ①の位置における状況。

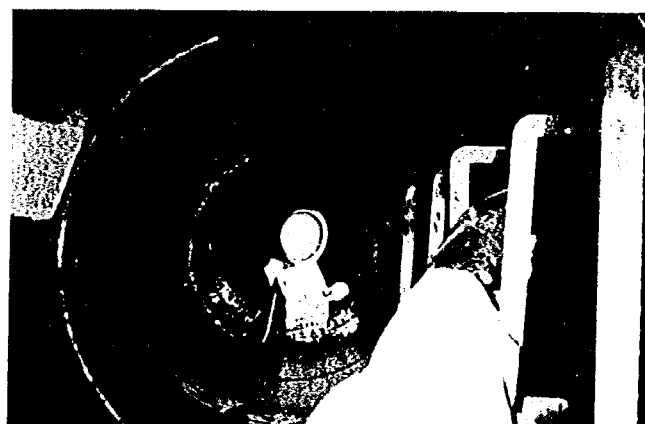
写真 1.79 ②の位置における状況。  
人孔孔室と直壁の目地ずれ（10cm程度）。

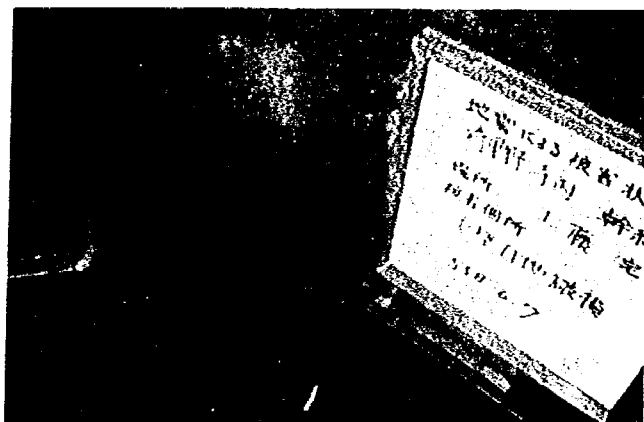
写真 1.86 ①における直壁目地のずれ

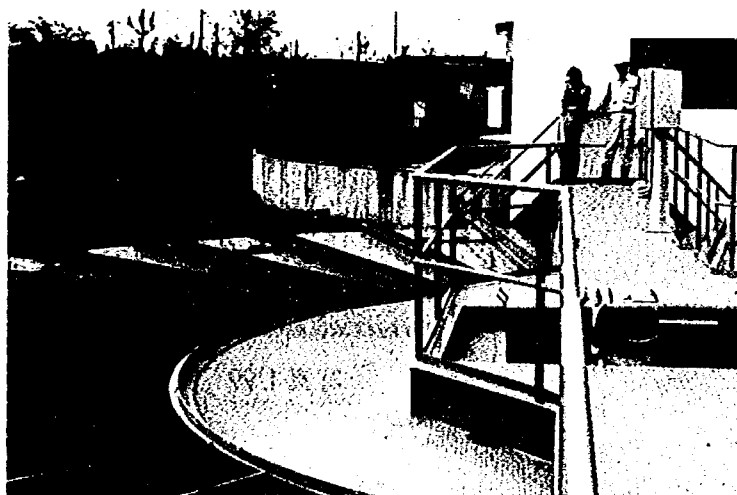
写真 1.95 雨水沈澱池の傾斜  
液状化に伴ない傾斜した雨水沈澱池の状況。  
沈澱池の一部は沈下し、他方は浮上している。

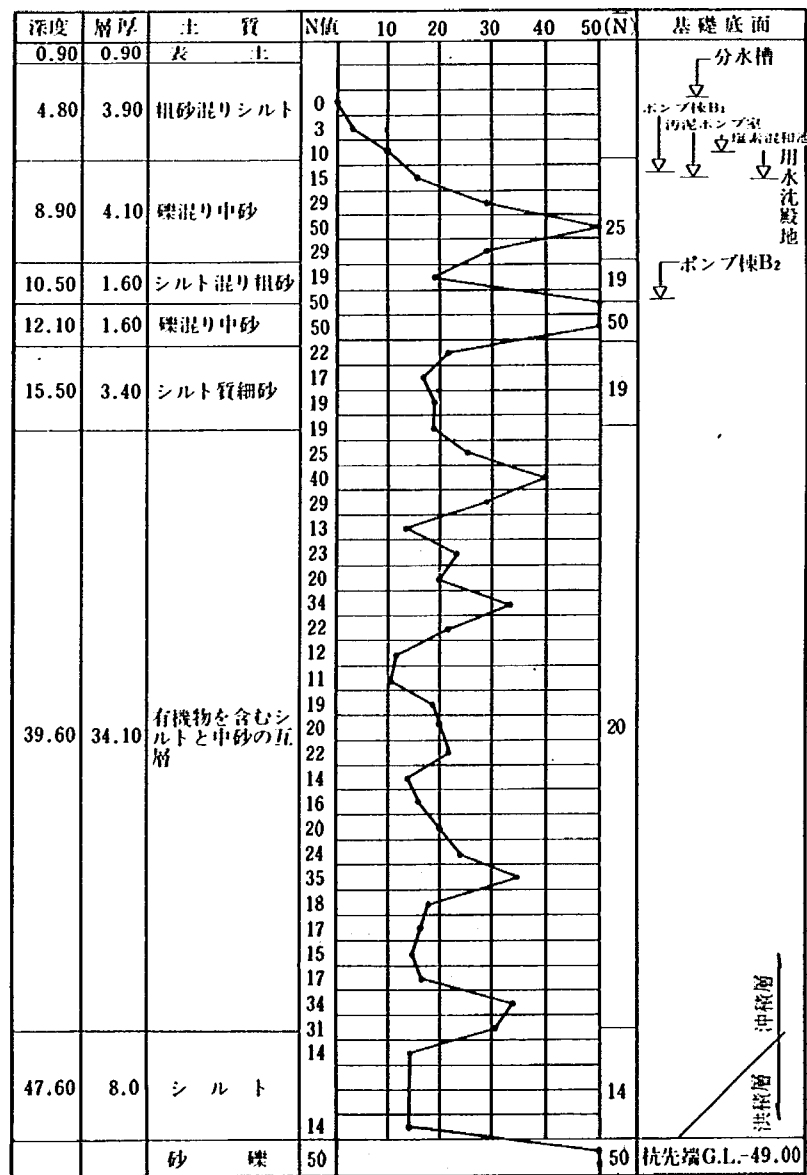
図 1.23 土崎ポンプ場の地質状況

秋田市土崎ポンプ場は液状化により大きな被害が生じた。ポンプ場の地質状況は図 1.23 に示すとおりであり、液状化は表層付近（約 5 m）の緩い砂層で発生したと考えられる。各施設の沈下状況および管渠の被害の状況を図 1.16 に示す。

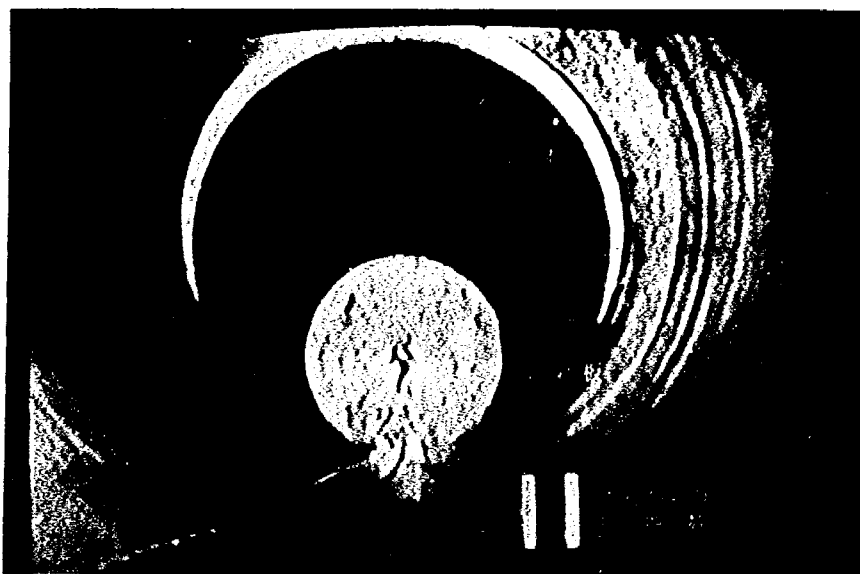
写真 2.7 TVカメラを用いた管内部からの被害調査例  
中央の白い円形状のものは反射板であり，上部の三日月状の白い部分が  
目地ずれを示している（ $\phi 450$  mmのヒューム管）。

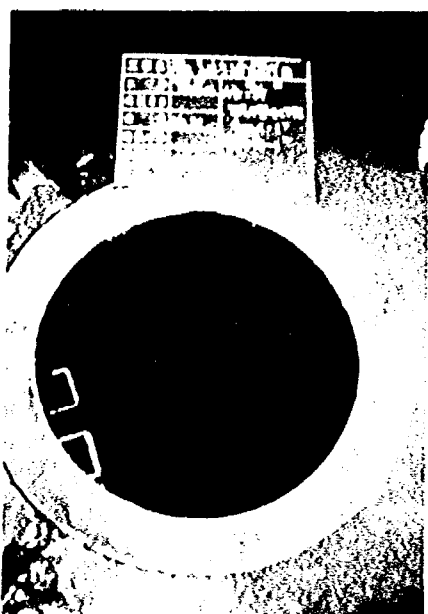
写真 3.57 人孔直壁目地部の破損状況  
( 秋田市川尻町字川口境地内 )

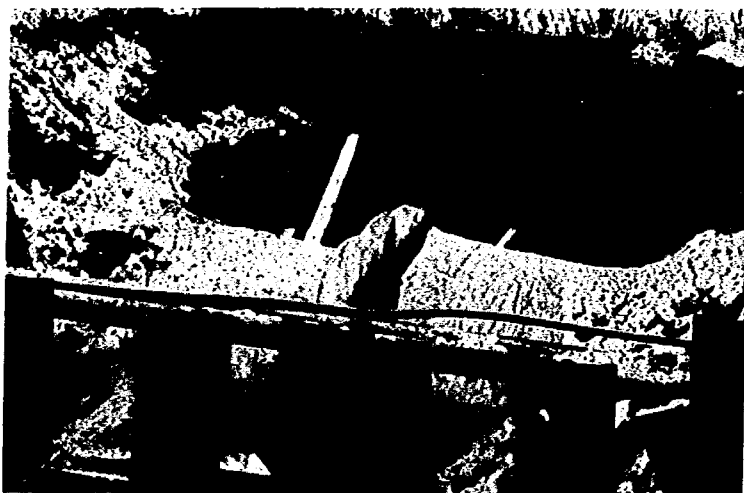
写真付6 写真付5に示した2本の管路  
のうち，奥の管路の目地ずれ  
状況

管路の軸線がずれているのがわかる。

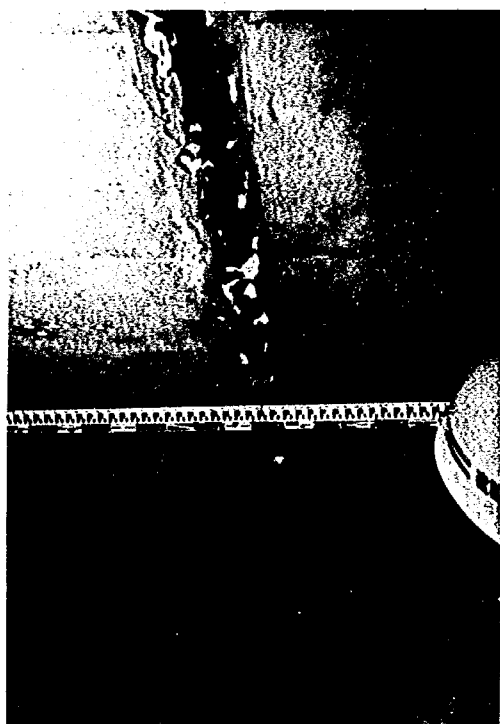
写真付8 樋門の目開き
