土木研究所資料第2469号

斜面・切土のり面の補強工法に関する調査報告書

昭和62年3月

建 設 省 土 木 研 究 所  
砂防部急傾斜地崩壊研究室

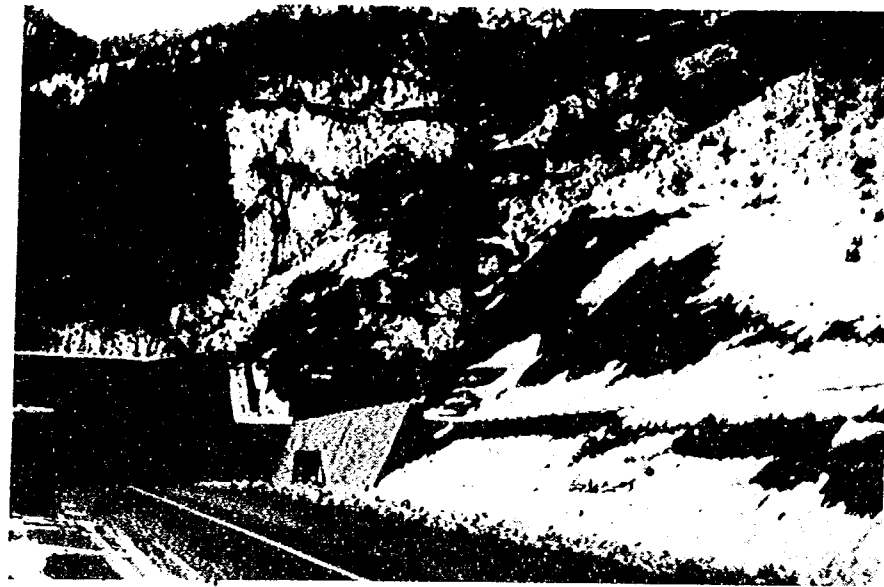
No 2

地質が崩壊しやすい風化花崗岩のため、切土法面にはモルタル吹付け、ネット張植生、コンクリート格子枠植生、フトン籠、ストーンガードが施されている。

ストーンガードは崩雪防護も兼ねている。

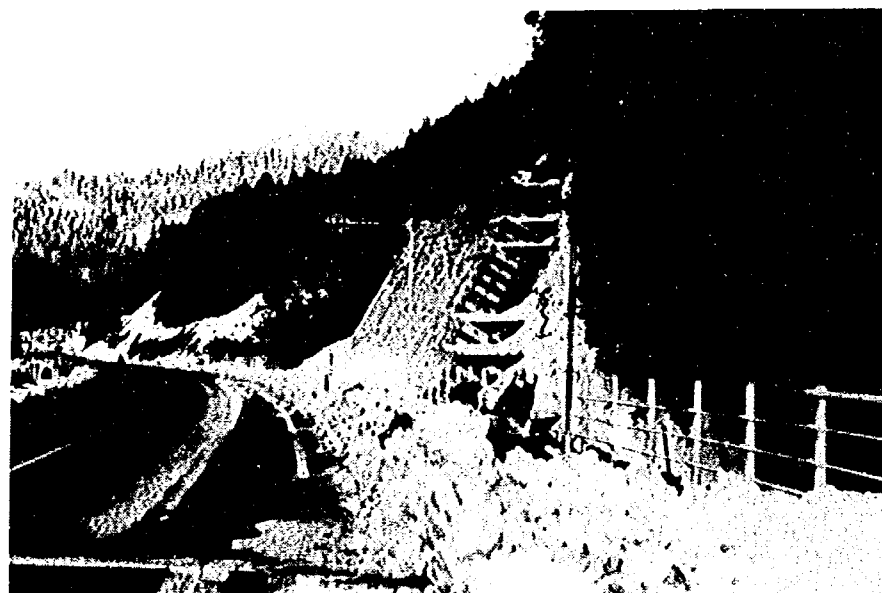
上記近傍で施工中の井桁擁壁。  
前方には格子枠工がみられる。

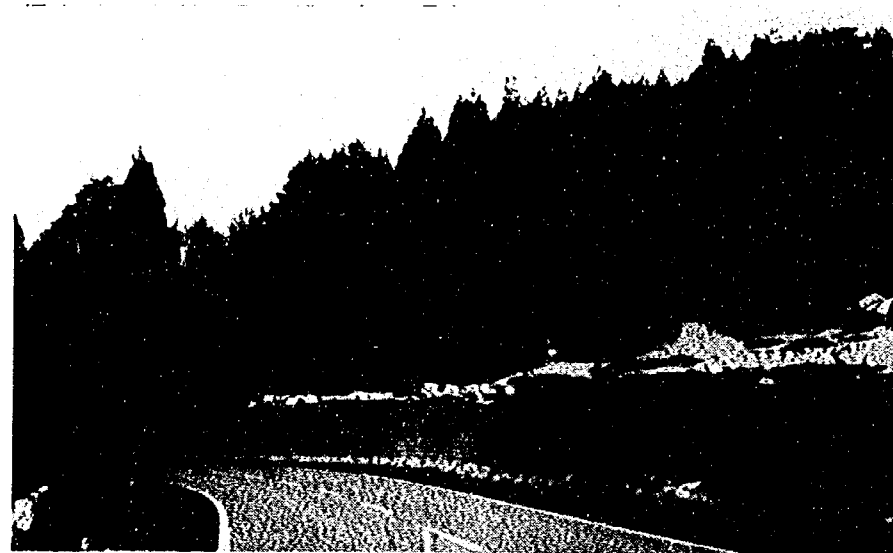
No. 27 一般国道 49 号 182.2 km

切土面が表流水の影響などで崩壊するため、  
ブロック擁壁で補強した。

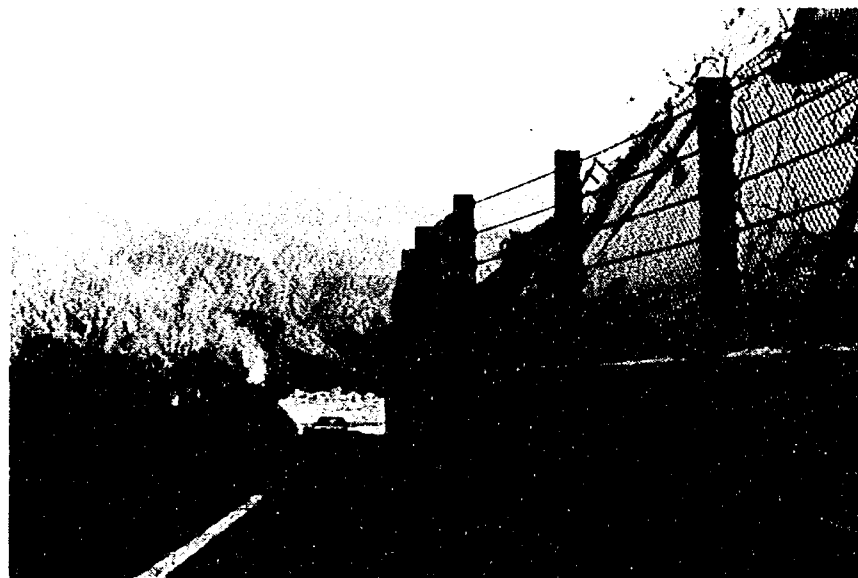
一部コンクリート擁壁にストーンガードが新設された箇所がある。

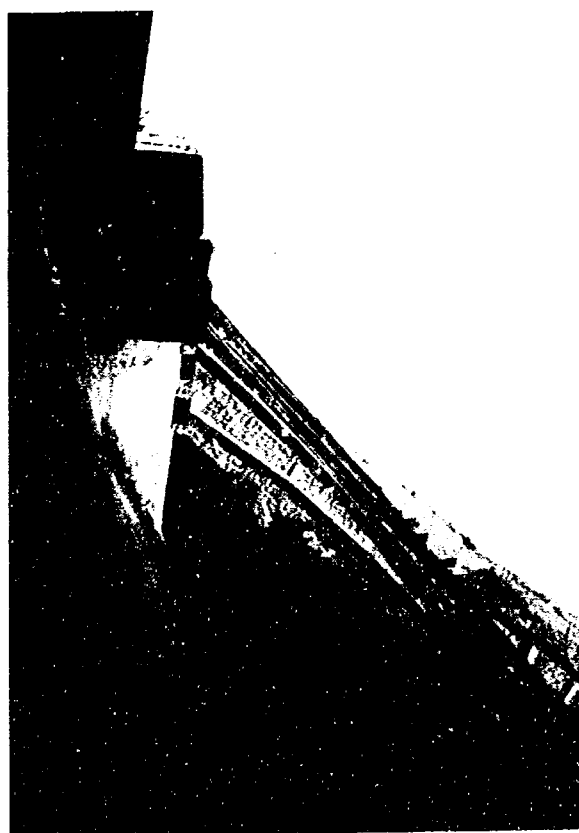
洞門海側斜面の補強

崖錐堆積物の降雨浸食に対する保護のため、コンクリート場所打抜砕工・植生を施した。

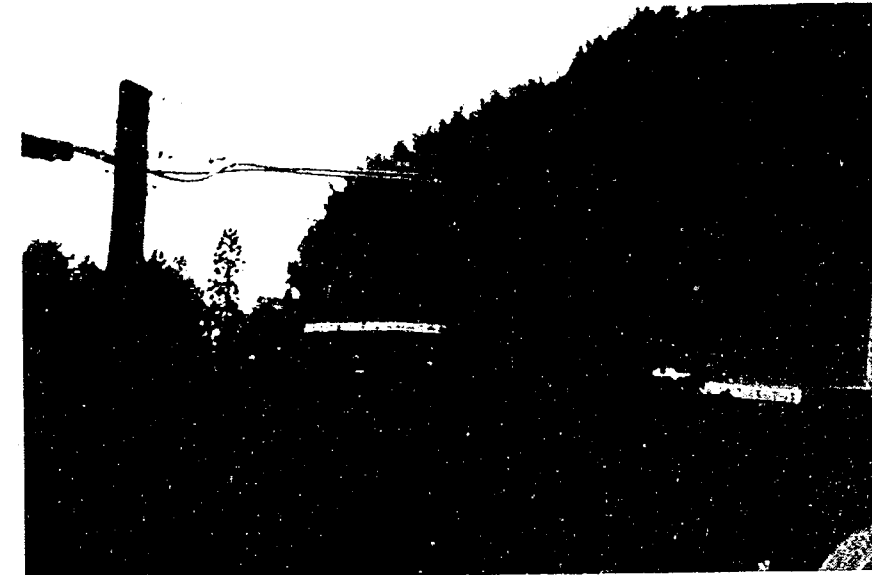
Na 9 ( 62 k 860 m )

#### 補強斜面全景

崩壊地のため、斜面は竹林となっている。

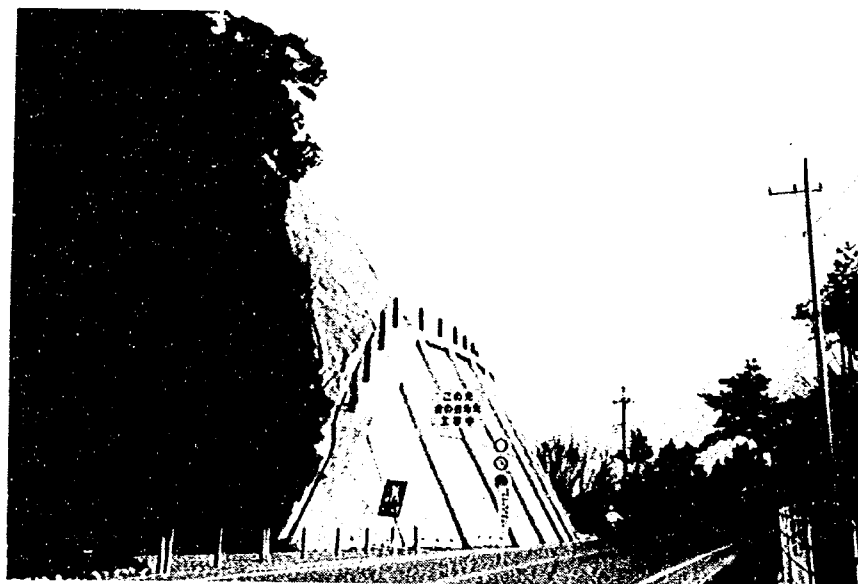
#### 施工部の斜面状況

写真下左には風化により割目の発達した古生層の頁岩が分布している。表土の被りは 0.5 m 程度と薄い。

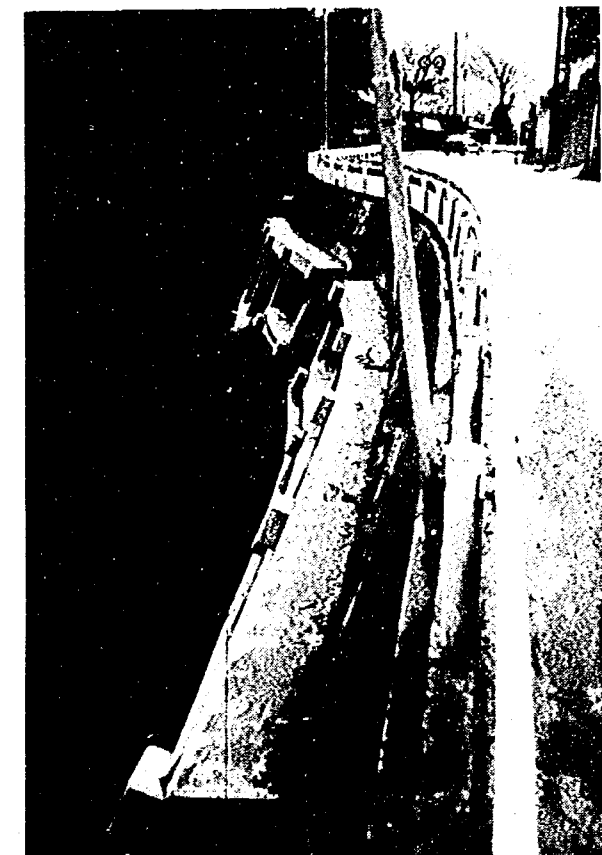
道路下部斜面はアンカー工で補強をはかっている。

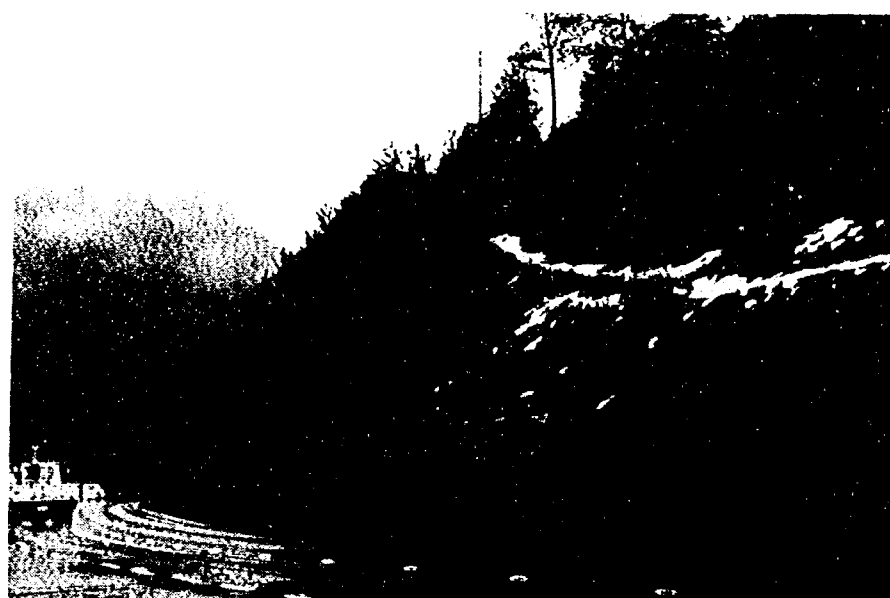
道路沿いにみられる  
2m大の旧転石

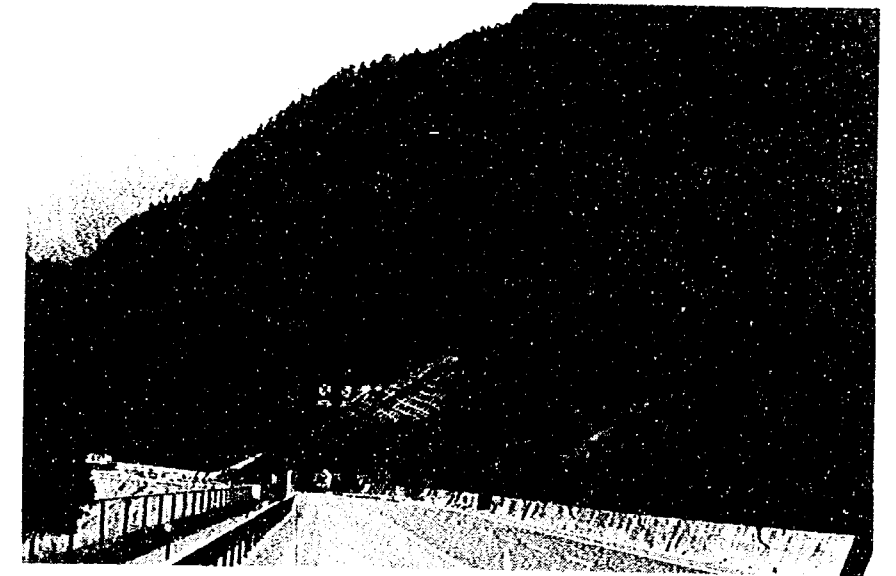
No 33 77.14 km

No 34に隣接するブロック擁壁にストンガードが設けられた。

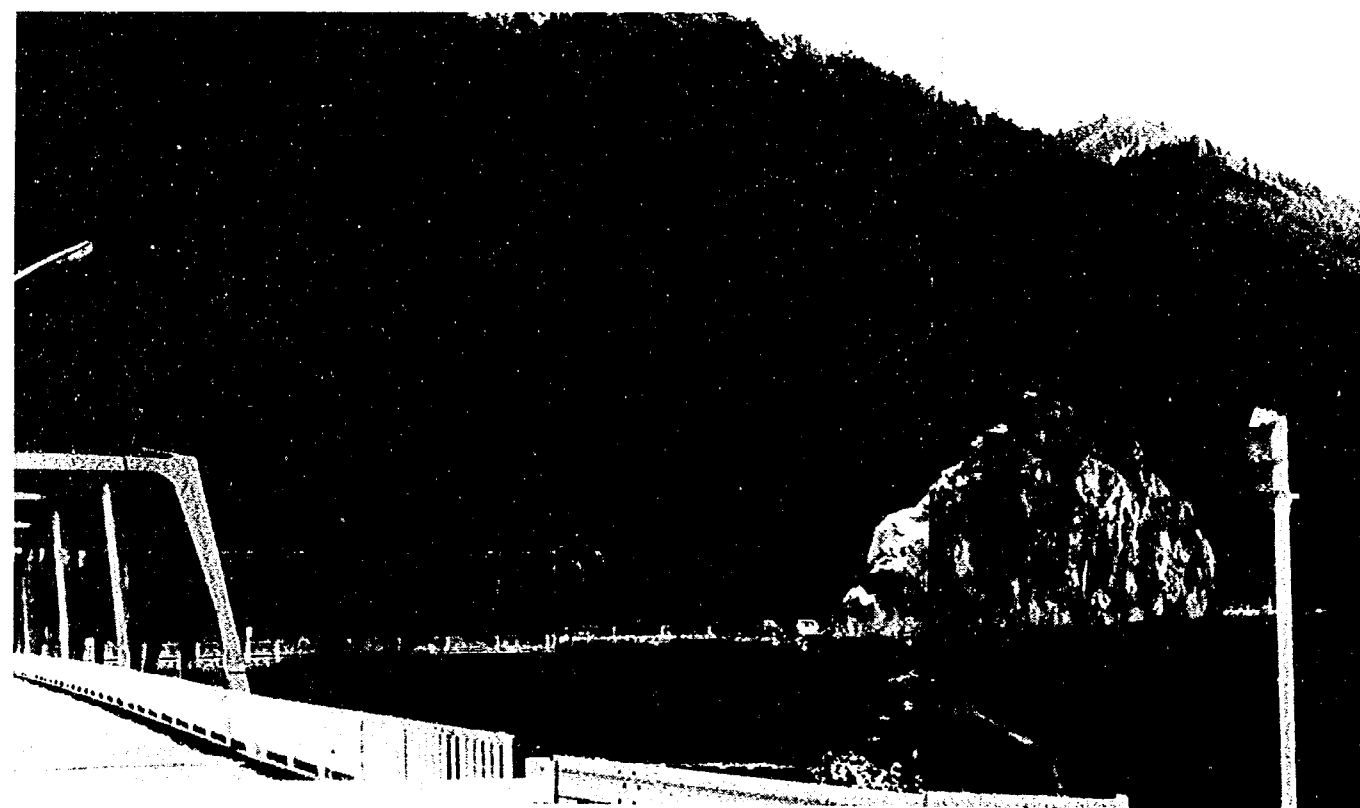
58.7 km

イ型シェッドとストンガードの混用

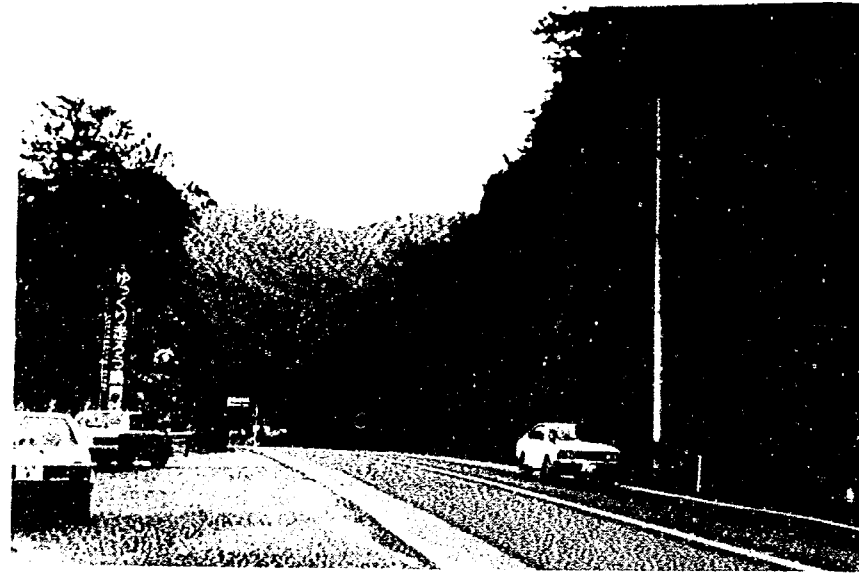
No 23 35.9 km

硬質砂岩（和泉層）

50～100 cm間隔の層理が発達し、これに直交する節理があるが、密着しており、急な切取りに対しても安定している。

浮石型落石防止のため、モルタル吹付けが行なわれ、山側斜面にはロックネットが施されている。

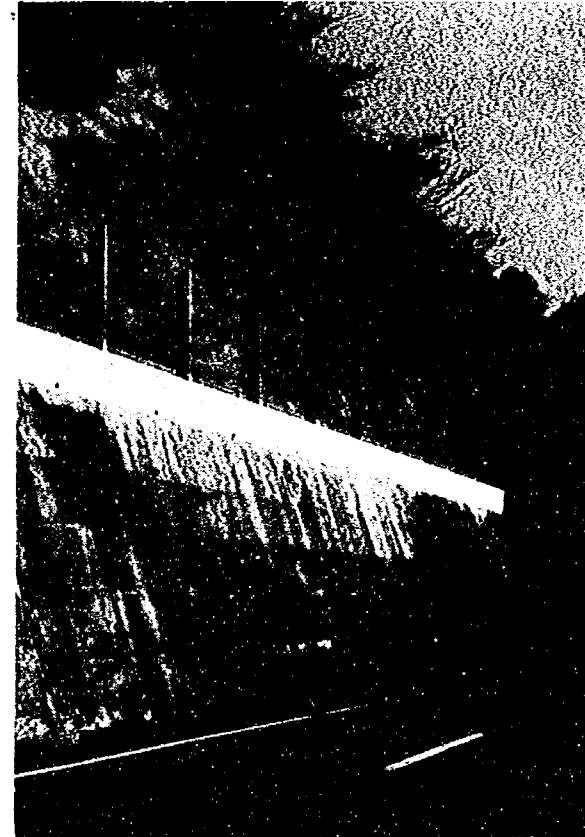
硬質な塊状泥岩であり、切取時には70°で安定していたが、風化により表面が細かく砕け、落下、部分的には崩落も起こした。

補強のため、コンクリート吹付けを行なっているが、これは押し出され、法尻に亀裂が発生している。
