昭和62年8月山形県温海町  
土石流・流木災害調査報告書

建設省土木研究所  
砂防部砂防研究室

# 昭和62年8月山形県温海町 土石流・流木災害調査報告書

A Report of an Investigation on the Sediment-log Debris Flow Disasters  
in Atsumi-cho, Yamagata Prefecture in August, 1987

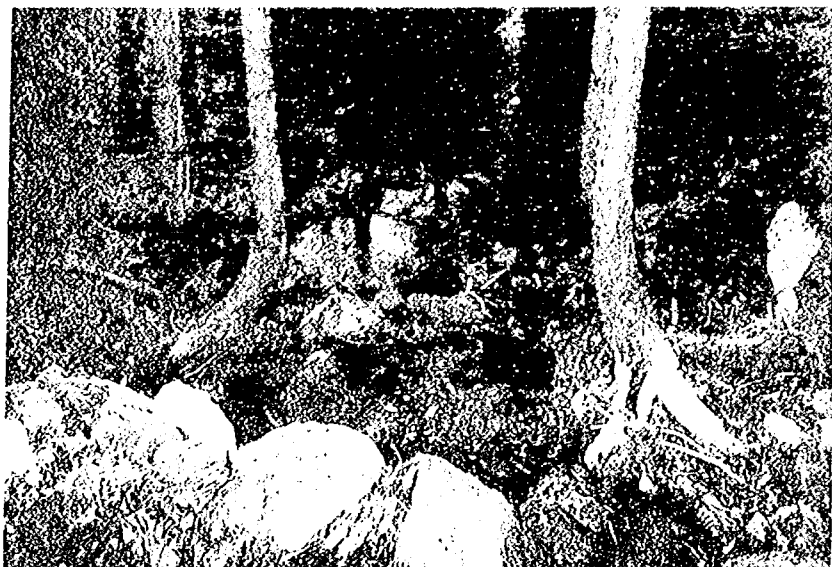
写真一 3.11

溪岸の20～30年生のスギの根が洗われたり、木皮がめくれている。水を主とする若干の土砂が流下した模様。

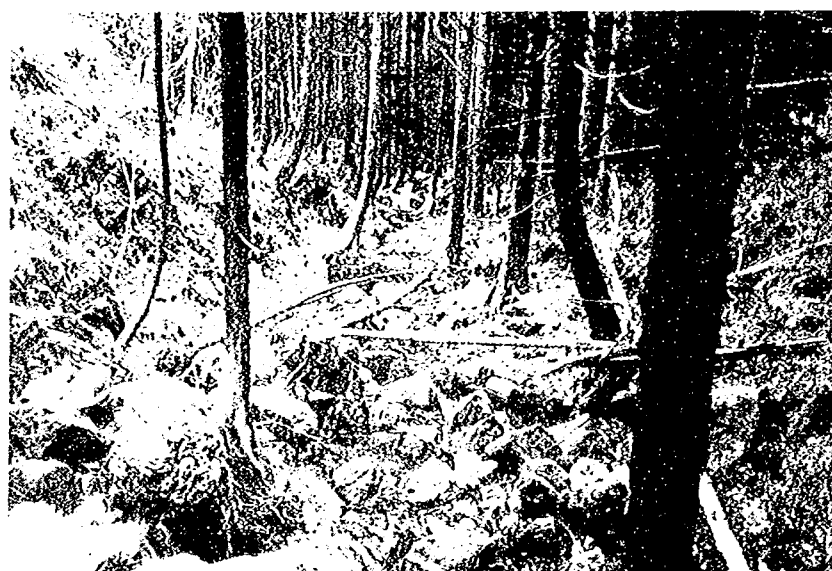
写真一 3.12

出口近くの植林帯。主として水流によって根元が洗われている。流木のひっかかりも少ない。

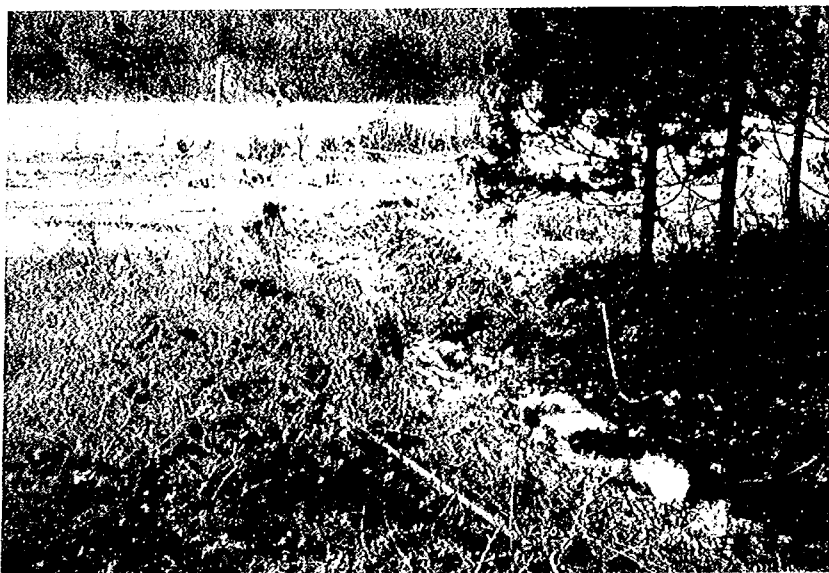
写真一 3.13

旧土石流堆扇頂部。流路は扇中央部をやゝ天井川となって流下していた。

今回、流路沿いの侵食と田面上へのうすい溪流堆積があった。

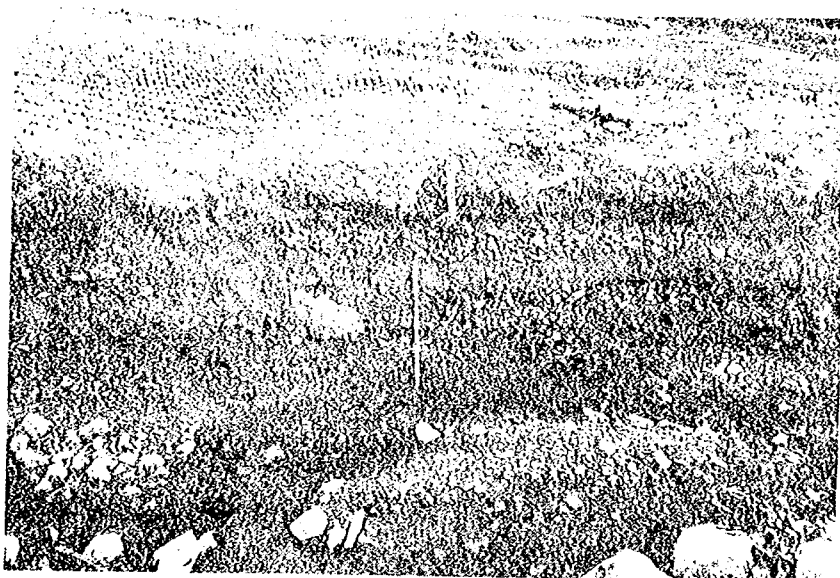
写真一 3.15  
田面の断面。土砂はほんの薄くはんらんした。

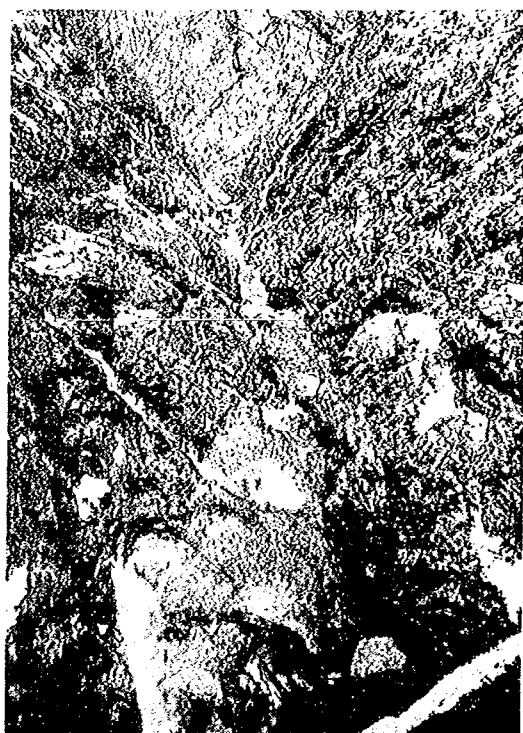
写真－ 3.19

上記大滝から下流側も、断層沿いに形成されたと思われる直線状の巾1m以下のV字谷であり、堆積物はなく、山腹も露岩に近い。現溪床から1m位上まで水位上昇痕跡が認められる（写真－3.19）。

大滝の下流側の断層に規制された直線状の V 字谷

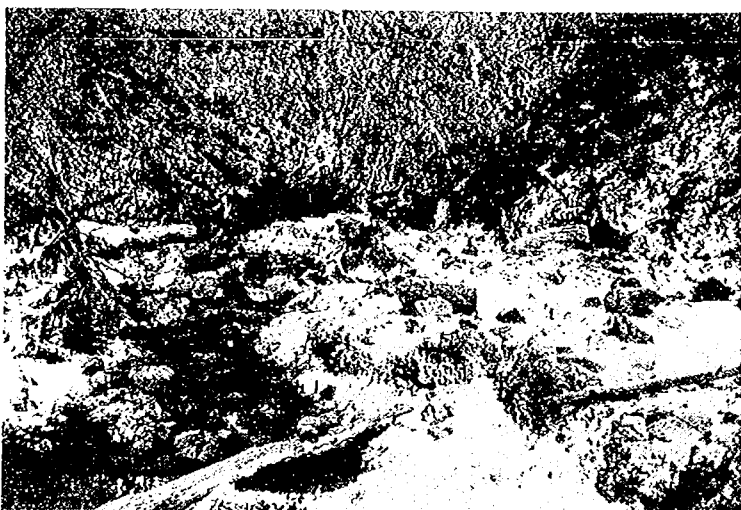
写真一 3.21

には厚さ 0.5 m 前後の旧はんらん土砂が低い段丘を形成して分布していたようであり、今回はその上を土砂、古伐木を含む水が溢流し、若干の礫、古木を残置している（写真－3.20, 3.21）。旧低位段丘をきって流路は S 字状にカーブしている。流路は一度道路肩にぶつかり、それに沿って数 m 流れ、ほぼ直角に左折して橋をくぐるようになっている。流路左岸の旧低位段丘面は、路面との比高がほとんどなく、今回の災害前は畑地か、植林地であったのではないかとと思われる。今災害では旧低位段丘面上を溢流した土砂流は、S 字状流路に収容し切れず、かつ、金倉沢橋が流木で埋塞されたため大部分が左岸側を直進して、道路を越えて薄く氾濫したものと見られる（写真－3.23）。

同はんらん開始点下流側の旧低位段丘の上に今回うすく堆積した礫と流木。

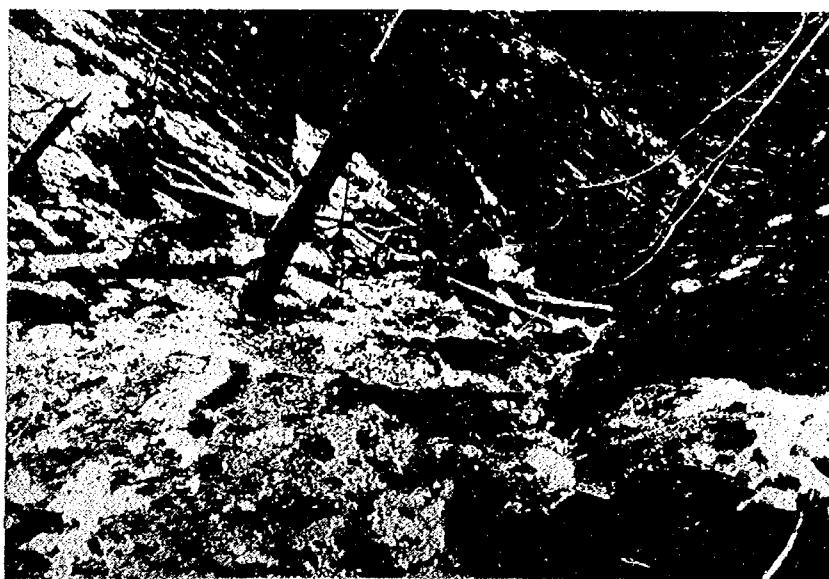
写真－4.6 ガリー侵食が進行して山腹表層上砂が曳きずられており倒木を生じている。土砂の多くは現地に残っている。 ㊦

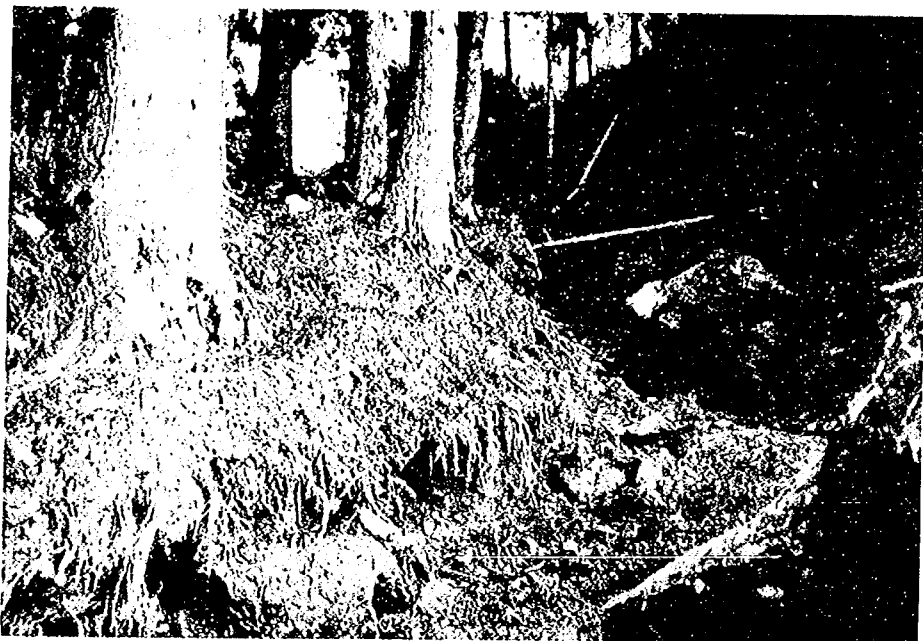
これより約100 m下流すなわち本川合流点から約150 m上流側で左小支が合流する。この100 m区間は旧河道沿いに崖錐が厚く、また、比高2 m前後の段丘が形成されており数十年生のスギを含む植林帯となっていた（写真－4.15）。基岩は上流部と異なり、第三紀及位層に属する粘板岩や凝灰角礫岩からなり、河道には径1 m以上の大礫が点在している。この区間では段丘部が側方及び下方侵食をうけて拡巾と溪床低下による土砂を供給している。

流下してきた土砂は、大礫による狭窄部や屈曲部などでは段丘に溢流して立木を傷つけたり、薄く氾濫堆積したりしている（写真－4.15）。

写真一 4.15 流下土石は、屈曲部や大隙による狭さく部では比高2 m前後の段丘上に溢流し、立木を傷つけたり小径木の倒伏を生ぜしめている。木根の洗い出しも多い。⑩

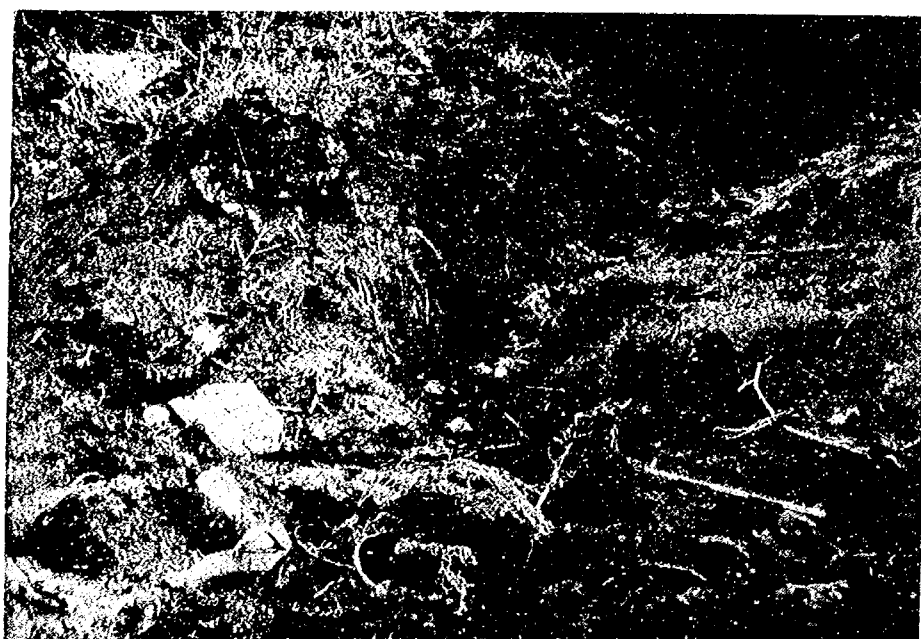
左小支合流点付近には従来から古い土石流堆ないし段丘性の堆積物が存在した模様である。溪床は主に安山岩質凝灰角礫岩からなる。左小支では崩壊や大量の土砂流送は生じなかったようであるが、出口付近の旧堆積物が侵食され、主たる土砂供給源の一つとなったもようである（写真－4.16）。

写真一 4.16 下流部左小支出口。古い土石流堆ないし段丘性堆積物が再開析され、土砂供給源の一つとなっている。⑪

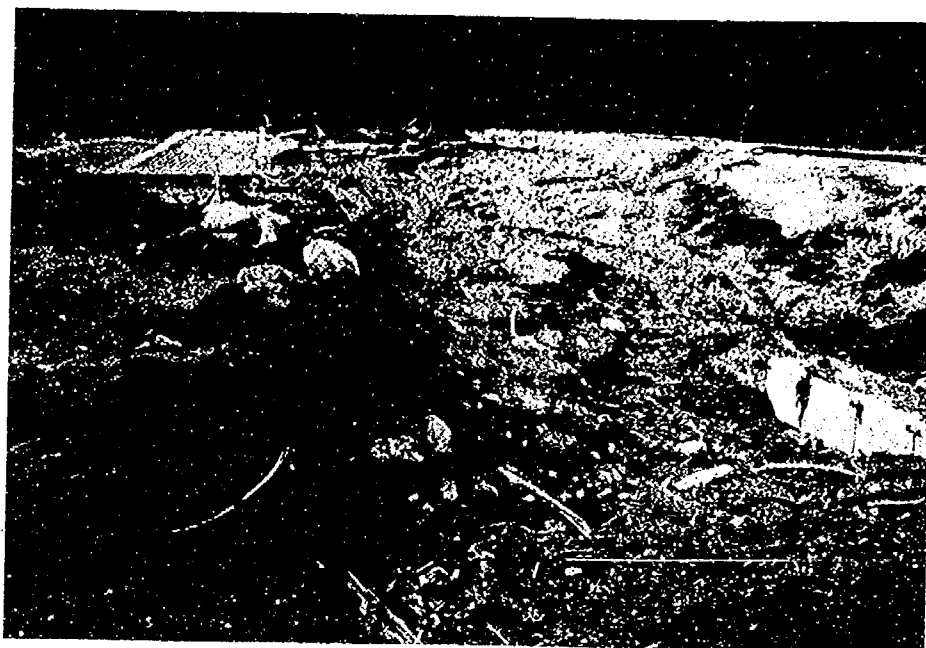
ば埋め、道路上に溢流して水田部に流下した（写真－4.18, 4.19）。左岸側山裾部は畑地であり、土石流はこの面上も流下して道路をこえて、水田に流下した。道路を溢流した土石流は、道路盛土部をえぐり、旧流路を拡大して扇状地部を再開折し、本川合流部に流木堆を形成し、一方階段状の水田上にも広く薄く氾濫堆積している。水田面の侵食深は、道路直下の最も大きいところで2.5 m 氾濫堆積厚は流路沿いのもっとも厚いところで1.0 m、合流部では0.4～0.2 mで、側方ほど急激に薄くなる。今回の土石流は、上流区間では比較的礫の少ない泥流状のものであったが、下流ではある程度の礫を含有している。これは、下流部で凝灰角礫岩の大礫をとりこんだり段丘を侵食したためと考えられる。

写真一 4.19 道路をこえて扇状地の階段状水田部に流入はんらんした土砂。道路盛土部がえぐられ、旧流路を拡大し、田面上に土砂がはんらんし、正面本川合流部で流木堆を形成している。㊦

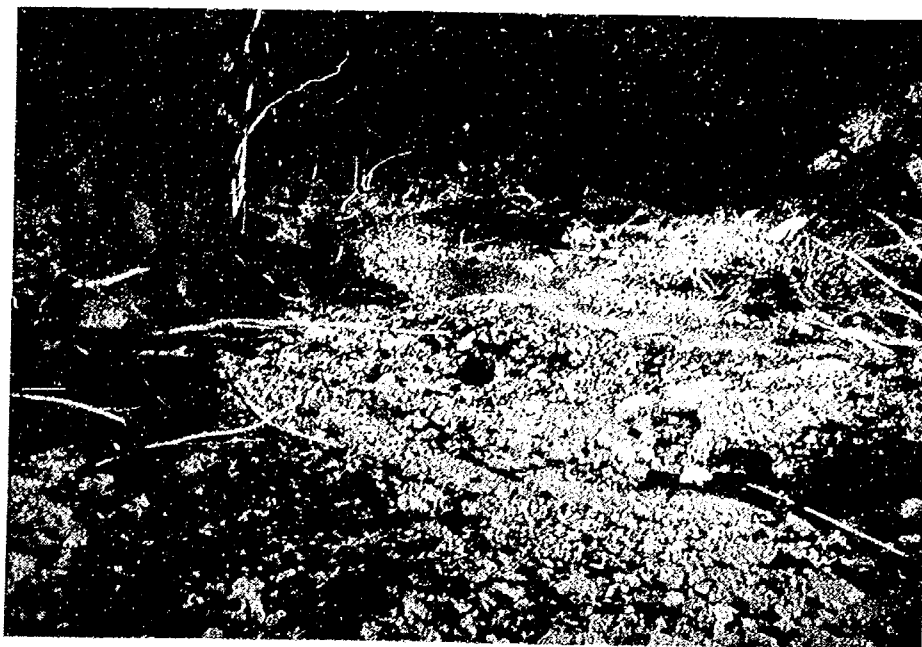
今回の豪雨前の堆積状況は不明であるが、堆積域内の立木の状況から見て、すでにほぼ満砂かそれに近い状況にあったと思われる。旧堆砂面と見られる面は勾配 $1.5^{\circ}$ 程度、今回の堆積物は平均0.5～0.6 mの厚さで勾配 $2.5^{\circ}$ 前後の面を形成している。豪雨時には旧堆砂面上への氾濫堆積が進行し、一部の土砂が堰堤を越流したと考えられる（写真－4.22～4.24）。

写真一 4.22 本川河道部。溪床堆積物が流送され、基岩が露出する個所が多い。小流木が立木にせき上げられ、低位段丘上へ土砂がはんらんすることをくり返している。㊧

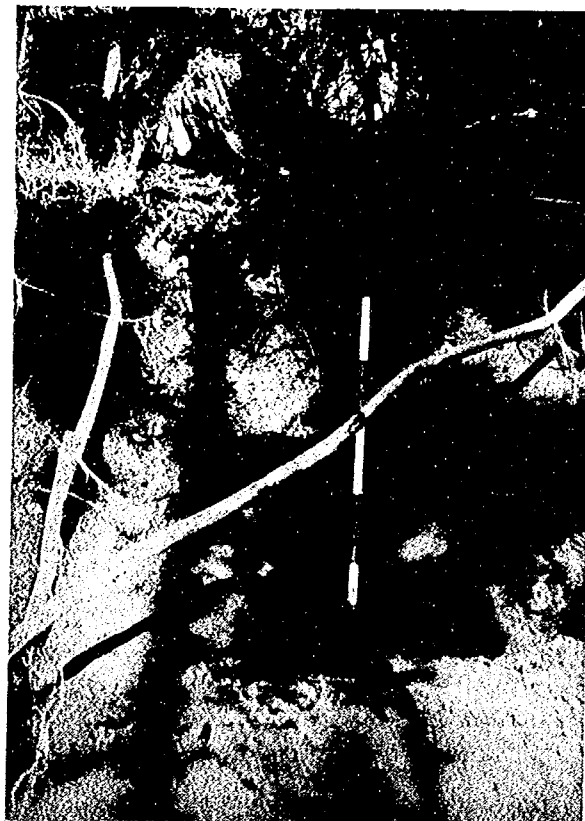
写真-4.25

鍋倉沢 No 2 源流左右小支流部より約100m下流、左岸側溪岸斜面の表層崩れ

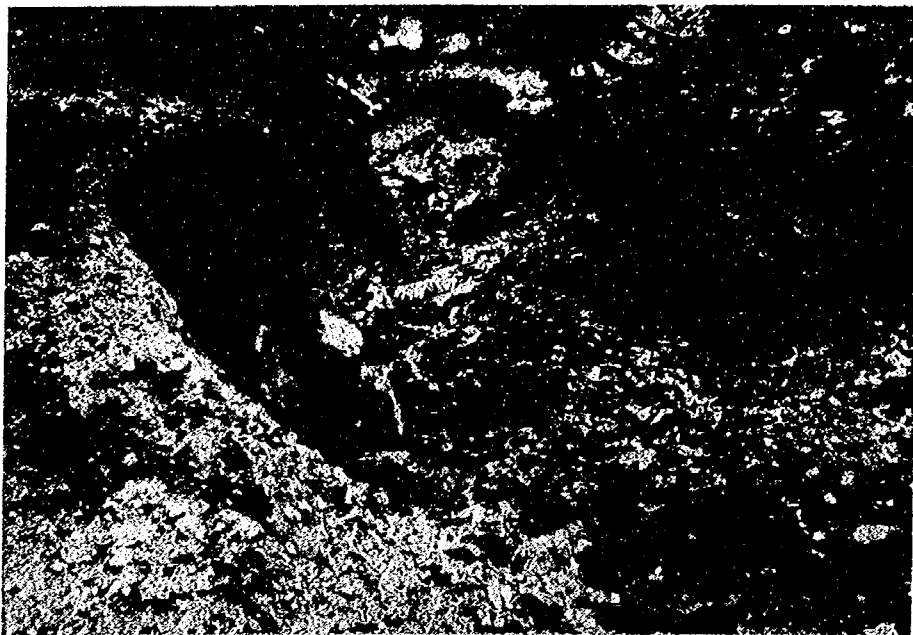
左小支③は、長さ 250 m 程で、源流部は広葉樹の粗林とスギの植林地で、風化し亀裂の多い花崗閃緑岩の基岩上を厚さ 0.5 m 程の表層が覆い、浅い地すべり性凹地地形を呈し、表層崩壊（L = 6 m、W = 4 m、D = 0.4 m）が生じている。崩壊地下端からガリーが形成され、100 m 位で急に拡巾し、巾 0.5～0.6 m、深さ 1.5 m になり、さらに 150 m 位から著しく拡大して基岩も現われ、兩岸に溪岸崩壊を伴い、裾部の滑動やスギの倒伏を生じている（写真一 4.29）。小支③の出口付近は古い溪床堆積物で埋積され、比高 1.5 m 前後の平坦部をなし、スギの 5～10 年生の植林地となっていたが、今回これが巾 2～4 m にわたって洗掘され、本流への有力な土砂、流・倒木供給源となっている（写真一 4.30）。

写真一 4.30 左小支③出口。山裾部の植林地が洗掘され、土石・流木を本川へ供給した。㊦

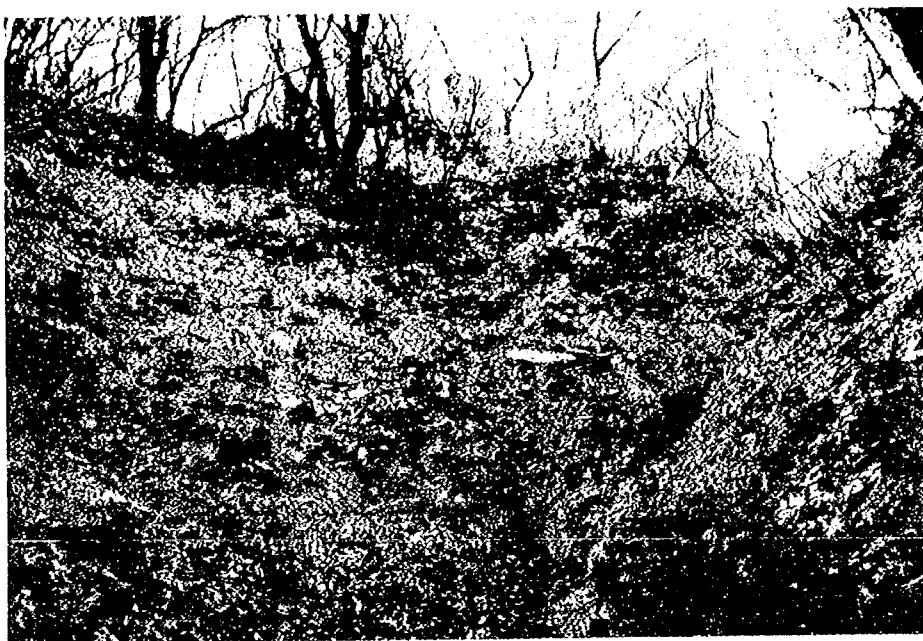
写真一 4.38 右支⑤源頭部。花こう閃緑岩の岩体で、表層のかぶりは0.5 m以下とうすい。㊀

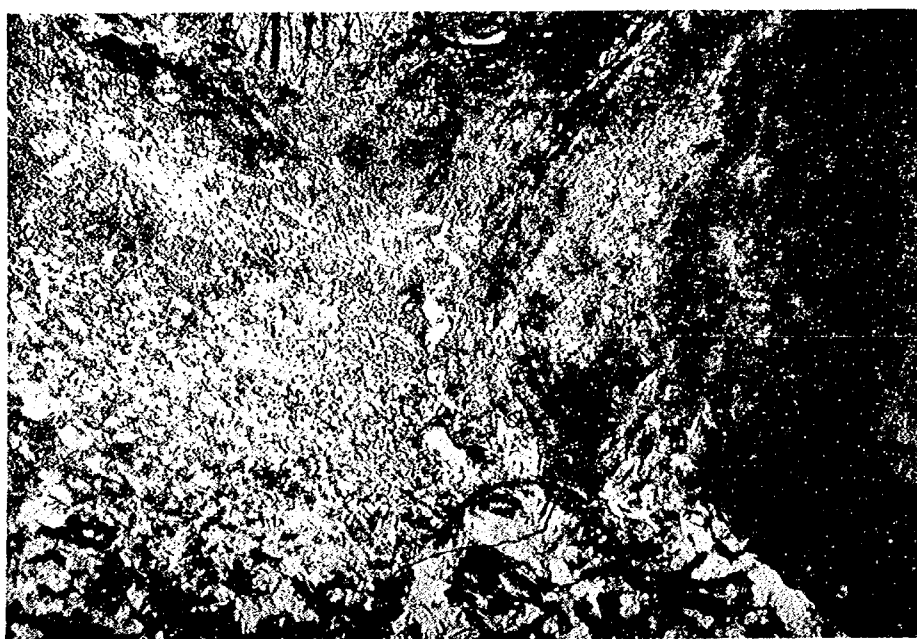
写真一 4.39 流路は断層に規制され、せまく、小滝が連続する。ほとんど露岩地帯である。㊀

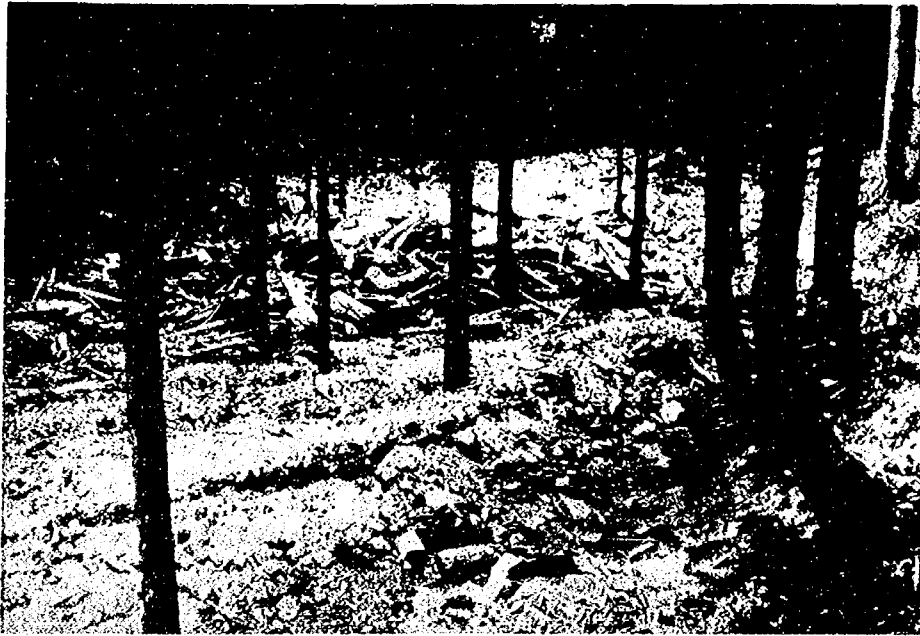
続流は右岸山腹沿いに流れて、ダム旧堆砂域上流の20~30年生の杉林帯に入り、立木密度が大きいために流木が阻止され、土石の氾濫と共に顕著な流木堆が形成された（写真— 4.43, 4.44）。流路はこれによって左岸側に曲げられ、ダム堆砂域上流に土砂が氾濫している（写真— 4.45）。

写真－4.43 ダム旧堆砂域上流の立木群によって阻止され、流木堆が形成されている。⑨

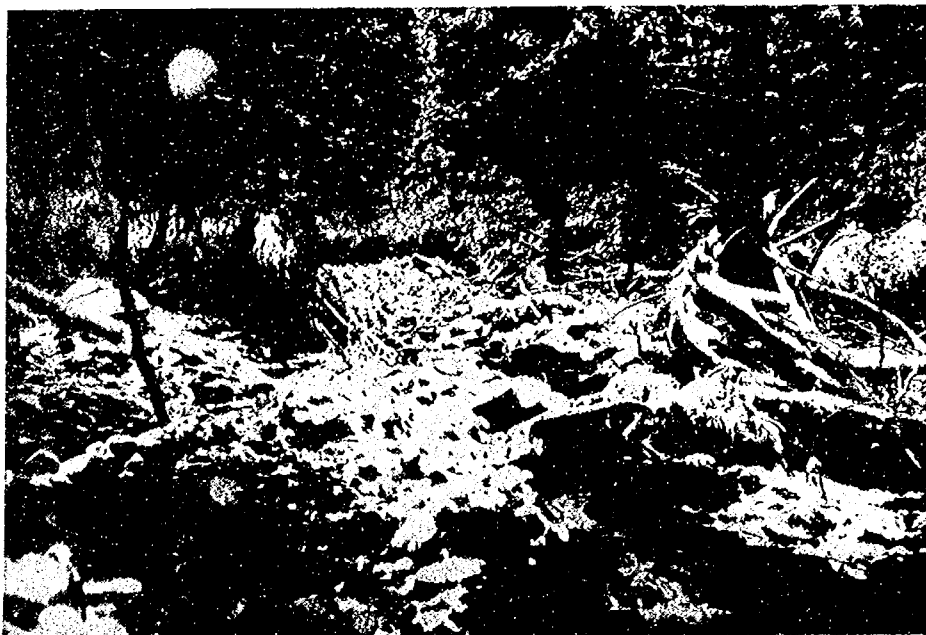
写真一 4.53 段丘上の乱流のため、土石堆、流木のせき上げが各所られる。㊦

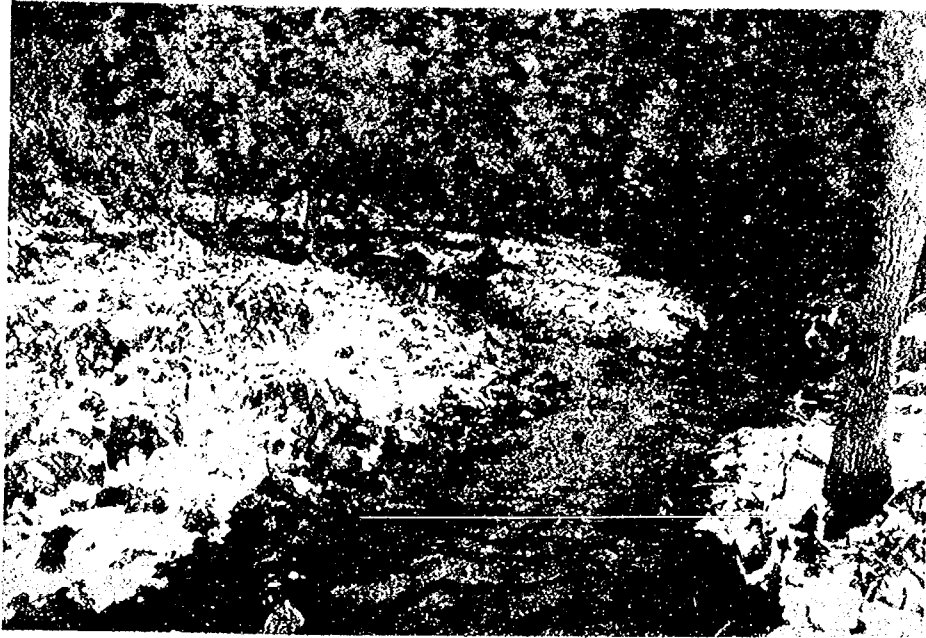
写真－ 4.54 旧堆砂域上流の幼令樹林上の薄い土砂のはんらん ⑤

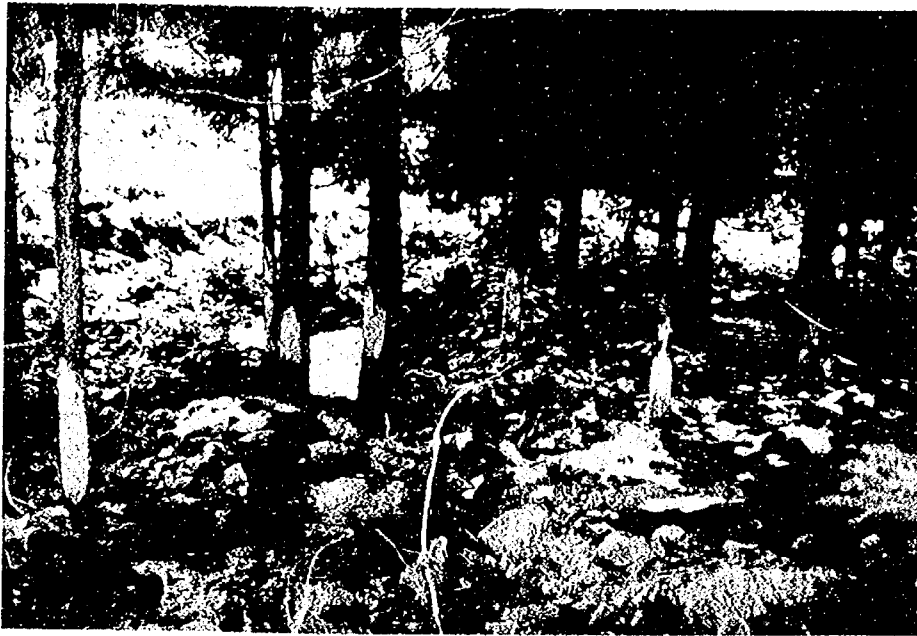
写真一 4.61 スギ林中のはんらん土石と傷ついた立木。流木のせき  
上げや倒木は生じていない。
