ヘリコプターを用いた上空からの震災状況の把握  
— (その1) 模擬地震被害を用いた適用性の検討 —

Seismic Damage Inspection with Use of Helicopter  
— (Part 1) Feasibility Seismic Damage Inspection  
from Helicopter for Obsening Artificial Seismic Damage —

平成元年9月

建設省土木研究所  
地震防災部・耐震研究室

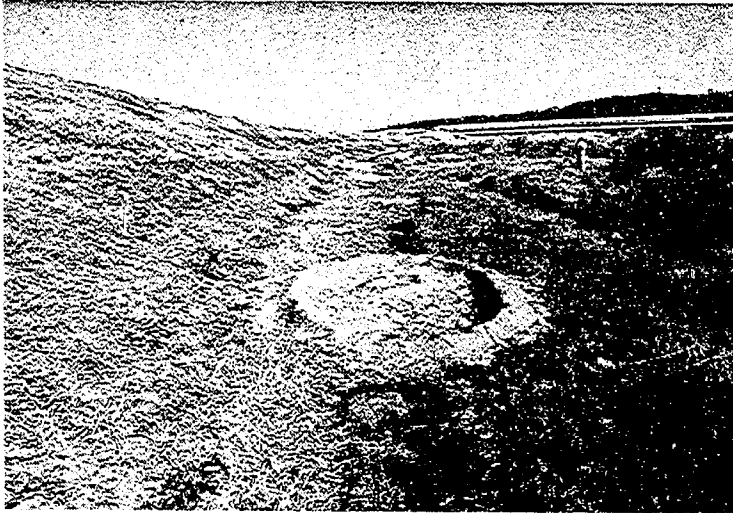
噴砂

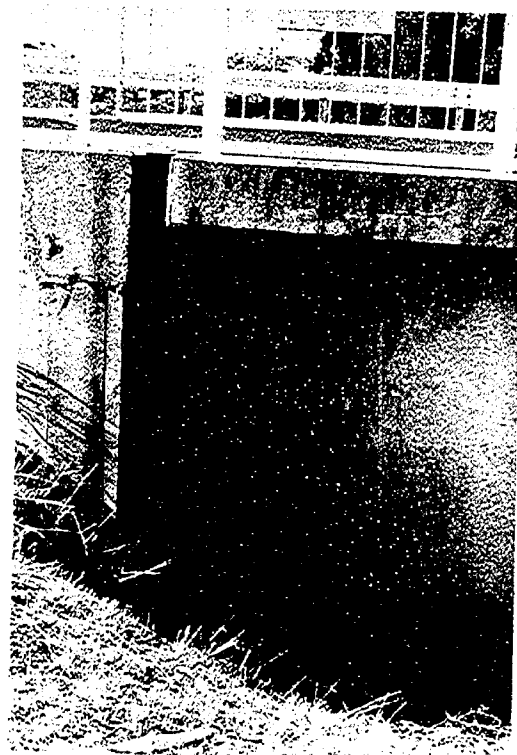
主 桁 座 屈

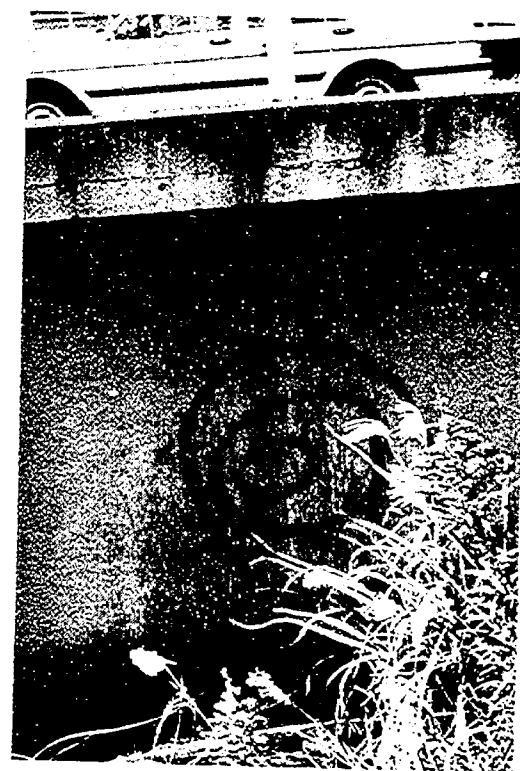
主 桁 座 屈

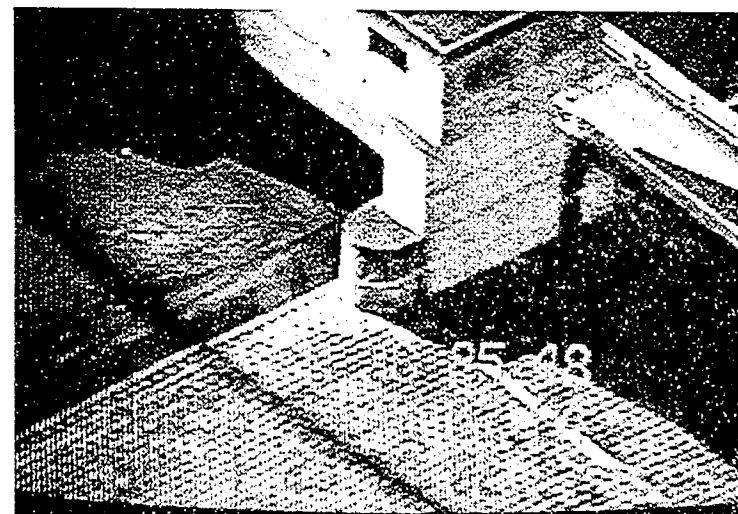
写真－4.5 水門のクラック

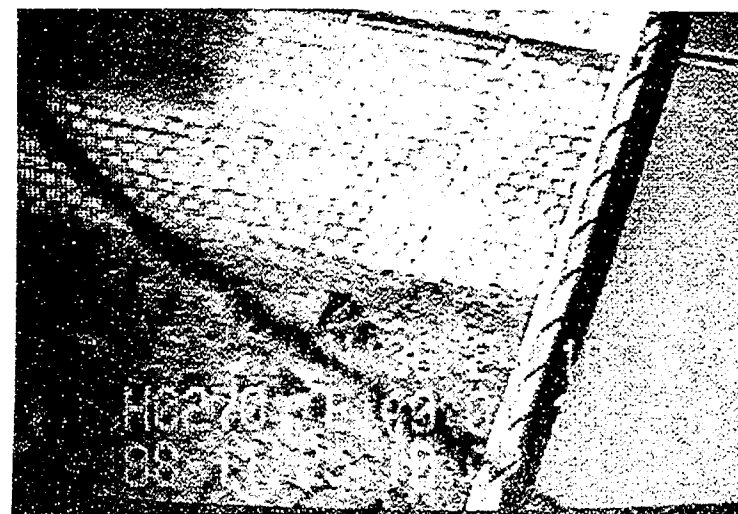
写真－4.6 護岸のクラック
