# 土 木 研 究 所 資 料

## 千葉県東方沖地震による斜面崩壊地調査

平成2年3月

建設省土木研究所  
砂防部急傾斜地崩壊研究室  
機械施工部動土質研究室

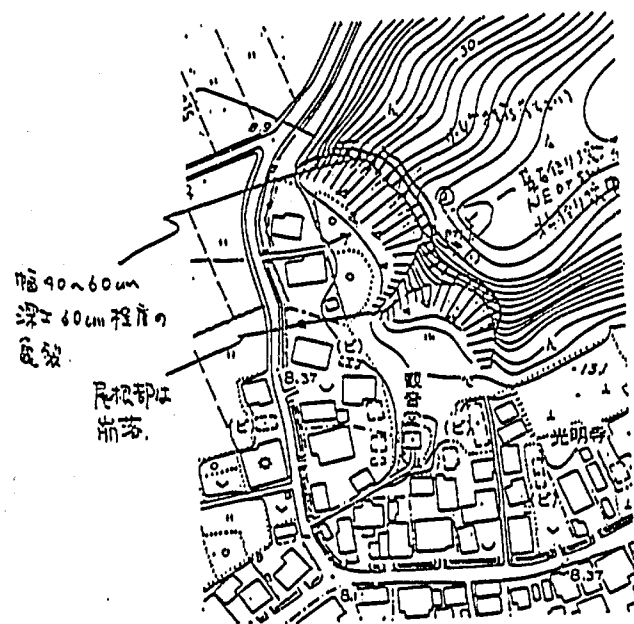
地震以前は古い切工地と思われる急斜面が細く残っていた。尾根をはずれていたが地震によって切工上端より2~4mの根までが崩落した。このとき尾根も崩壊した。崩土は斜面上部から下部に堆積して不安定であり、がけの上には幅40~60cm、深さ60cm程度の崩壊が長さ50mにわたってあり、未だ崩落の危険がある。またがけ上面の落石は33基のうち30基が転倒しており、震動が著しかったことを示している。ただしこれが地震時からのものによるものか、崩壊現象に伴うものかは不明である。

N-5 崩壊地上面の亀裂

N-5  
旧尾根のつけ根附近の上面には、幅  
2~10mm、長さ3m程度の亀裂が数  
条見られる。

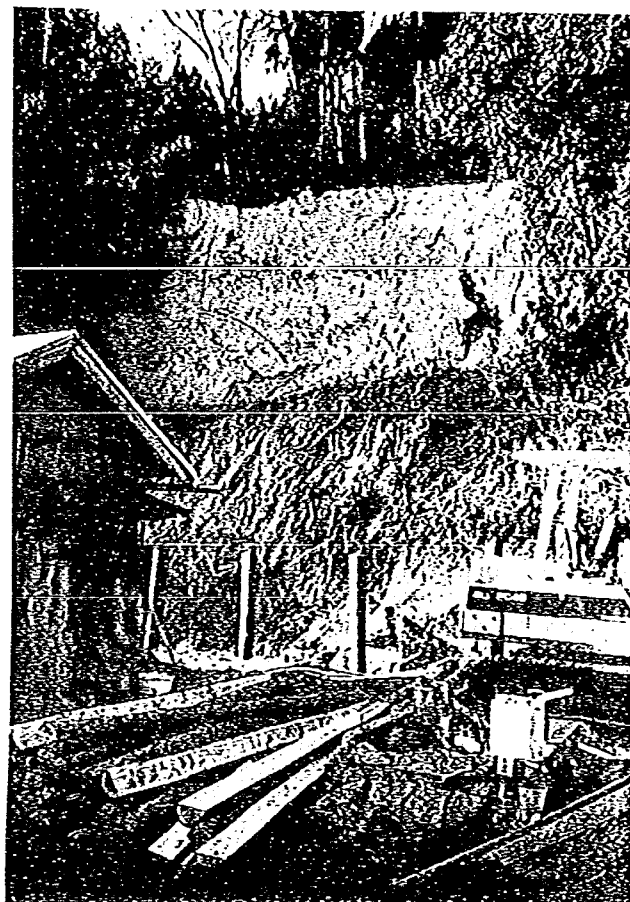
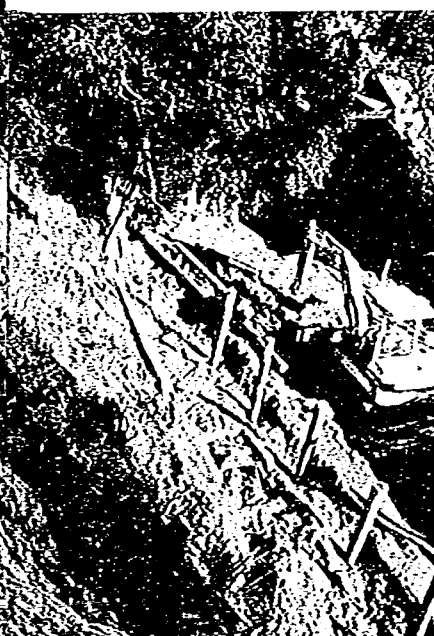
N-3 人家裏急崖の崩壊，白々とした部分が今回の崩壊地。崩壊深は0.5 m以下。斜面中段以下は旧崩壊による崖錐。
