## 1990年7月集中豪雨による 九州中北部がけ崩れ災害調査報告

建設省土木研究所  
砂防部急傾斜地崩壊研究室

# 1990年7月集中豪雨による 九州中北部がけ崩れ災害調査報告

ISSN 0386-5878  
土研資料第2952号  
平成3年3月(1991)  
建設省土木研究所  
砂防部急傾斜地崩壊研究室

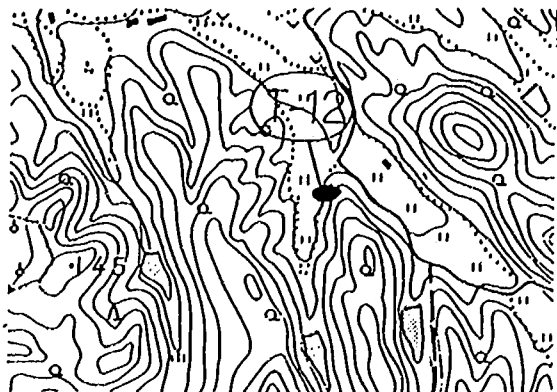
T-12 武雄市竹内町 福和知区

沢地形を呈し、集水しやすいところに、砂状の崖錐が堆積している。崩壊は基岩と崖錐の間で発生している。崩土は粘性に乏しい褐色の砂で、基岩も強風化し、完全に土砂化し砂状になっている。

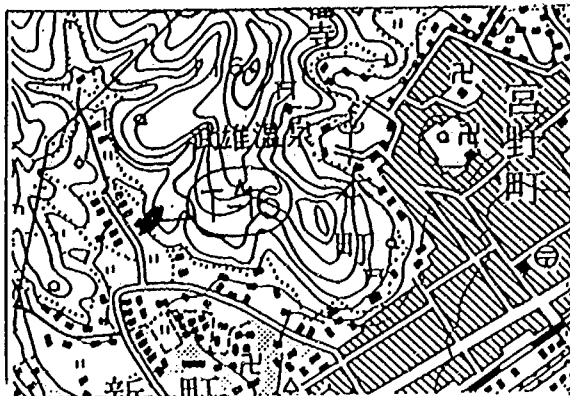
T-16 武雄市武雄町 新町地区

斜面末端は、切土面である。崩壊は岩芯まで風化した土砂状の凝灰角礫岩の内部で発生している。流出土砂は、家屋に到達している。崩壊の左端部では降雨時に湧水がみられ、この湧水は基岩と崖錐の境界を流下したものである。

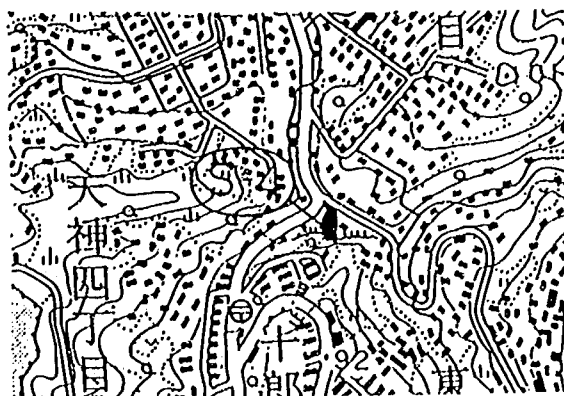
S-4 佐世保市天神 天神3地区

すべり面は、基岩の礫岩内にある。この礫岩は最大径50cmの安山岩を主体とする礫からなり、基質は凝灰質である。風化が激しく、礫は岩芯まで風化し、クサリ礫状であり、固結度は低い。崩土により、家屋が全壊している。

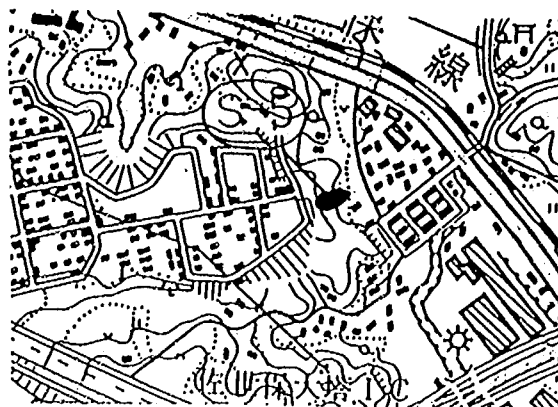
S-5 佐世保市大塔町 大塔地区

切土斜面に分布する薄い崖錐の表層崩壊である。のり面は、植生も疎であり、雨水の侵食を受けやすい。崖錐は、頁岩混じりの粘土で、厚さは1m程度と薄い。

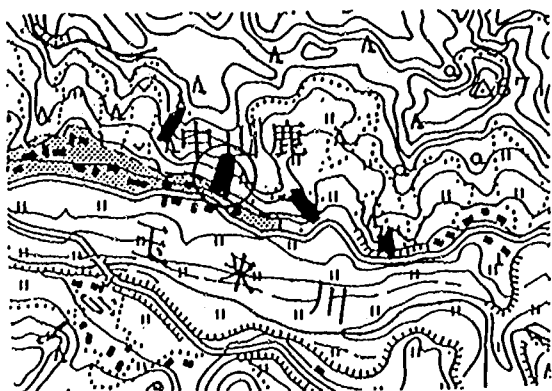
U-4 産山村中山鹿

丘陵地斜面が崩壊し、赤褐色火山灰が流出して家屋1個を全壊させた。
