土木研究所資料第3075号

## 海 岸 災 害 写 真 集

—豊島 修博士収集のスライドをもとに—

建設省土木研究所  
河川部海岸研究室

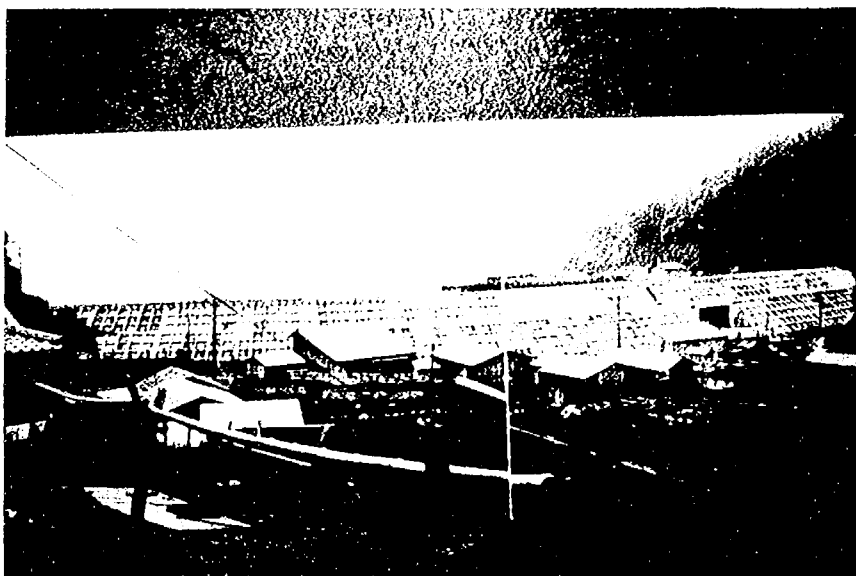
写真-5

津波堤防建設後の状況

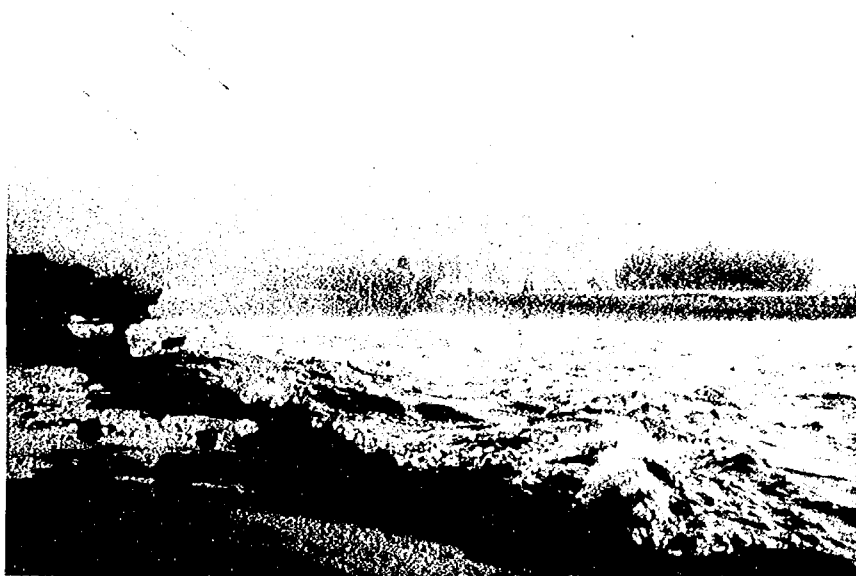
写真-11

宮城県の気仙沼湾内に流入  
する大川へのチリ津波の遡  
上  
(上流方向, 1960年5月)

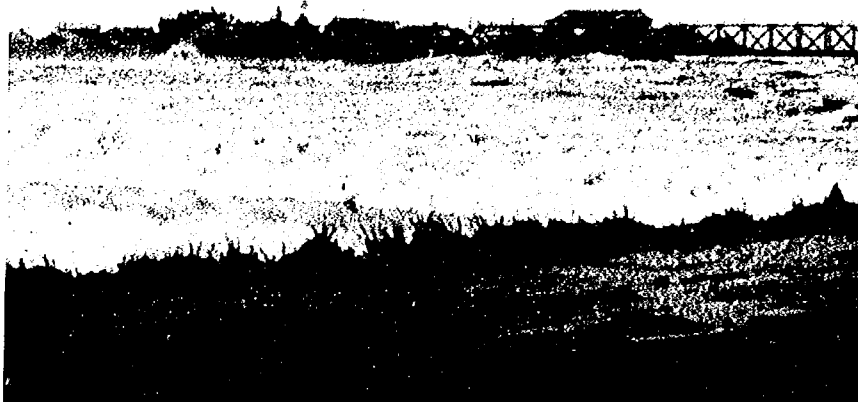
写真-12

宮城県の気仙沼湾内に流入  
する大川へのチリ津波の遡  
上  
(下流方向, 1960年5月)

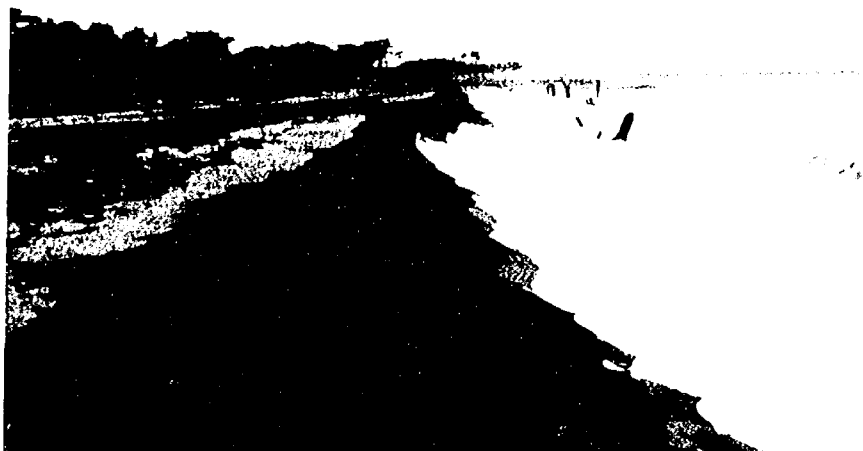
福島県の北部に位置する松川浦では、侵食により高波浪が遡上するようになり、砂浜背後の松林が被害を受けた。1972年10月に撮影された写真-20 を見ると、海中に松の根が残されており、著しい侵食が生じたことが分かる。また、前浜の土砂が侵食されて浜崖が形成された状況が写真-21 である。約1ヶ月後の11月には、さらに奥まで波が遡上するようになり、背後の松林まで大きく削られて根が露出する状態となった(写真-22)。また、写真-23 より、松林を大きく乗り越えて大量の海水が陸地に侵入したことがよく分かる。このように、この地区では過去に激しい侵食を受けたため、現在では多数の離岸堤で守られた海岸となっている。

写真-21  
福島県の松川浦での浜崖の  
形成  
(1972年10月10日)

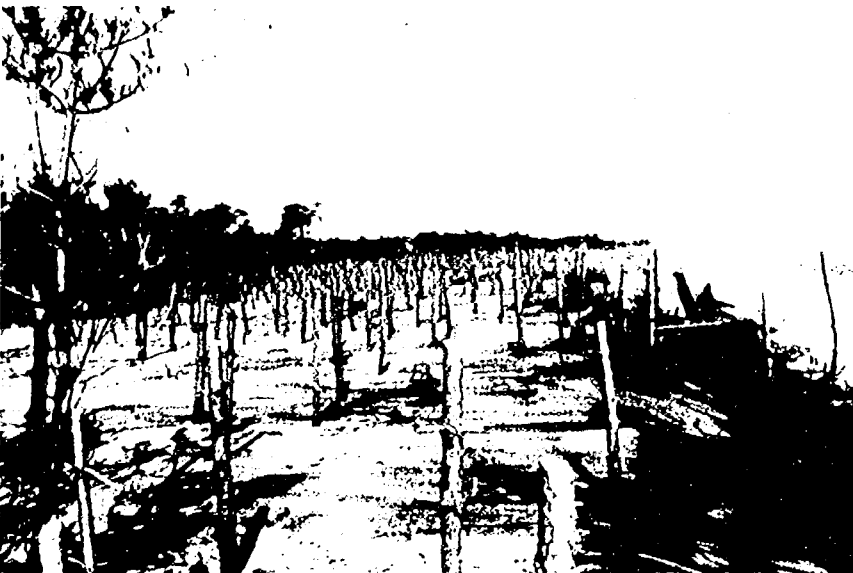
写真-23  
福島県の松川浦での保安林  
の被災  
(1972年11月18日)

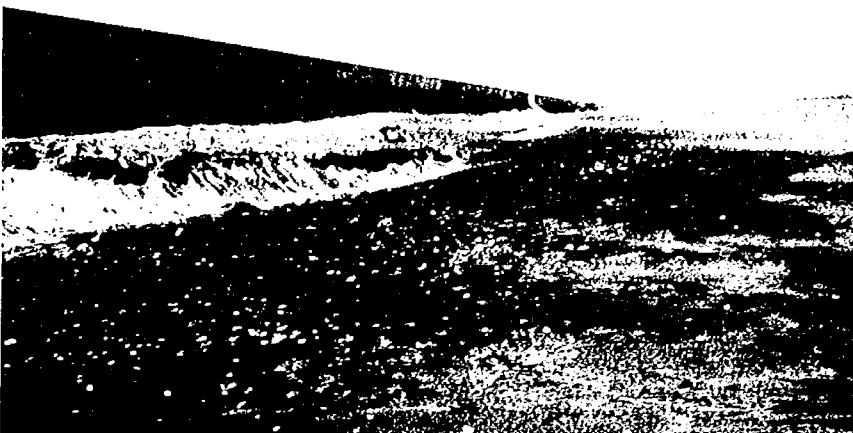
福島県の請戸川の南に隣接する浪江海岸の中浜地区では、1970年~1972年に汀線の著しい後退が生じた。護岸の建設中の1970年2月の段階では、写真-24 のように護岸前面に低い浜崖が見られるものの、かなり広い前浜が残っていた。この護岸の南端部を写した写真-25 でも前浜は十分広く、1970年には護岸の前面に広い前浜があった。ところが1972年1月になると、写真-26~28 に示すように前浜が非常に狭くなり、消波工が設置されることになった。しかし、これら一連の写真の状況をもたらしした侵食の原因は不明である。

写真-24  
福島県の浪江海岸（中浜地  
区）  
(1970年2月14日)

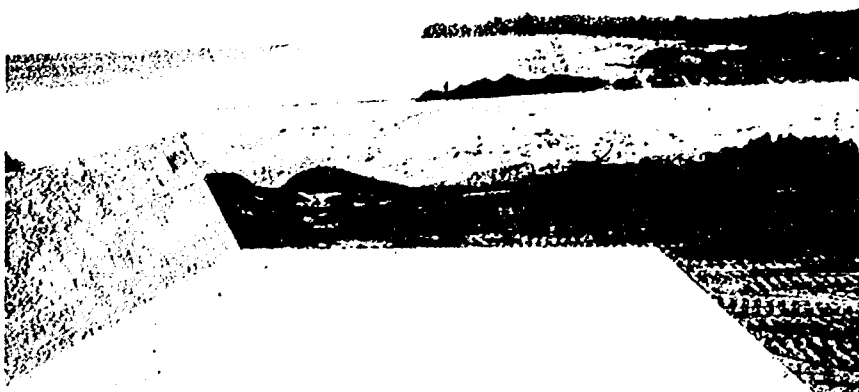
写真-25

福島県の浪江海岸（中浜地区）の護岸南端部の状況  
（1970年2月14日）

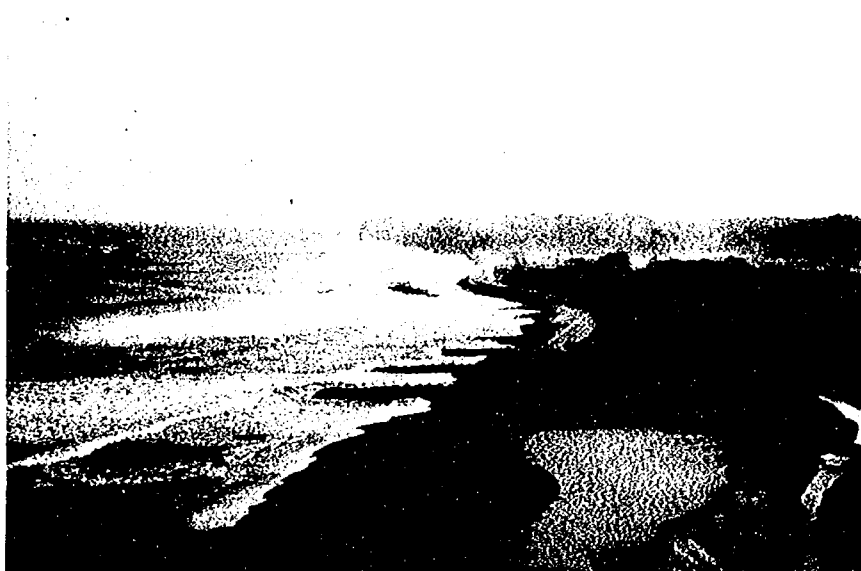
木戸川の南に隣接する檜葉海岸の前原・山田浜地区の遠景を写真-29 に示す。この海岸は崖に挟まれた砂浜海岸であり、1947年より1971年までに汀線が20～30m後退した（豊島ほか, 1973）。写真-29 のように突堤群が設置されているが、突堤長が短くまた透過性のため堆砂効果はあがっていない。

写真-29  
福島県の楢葉海岸（前原・  
山田浜地区）  
（1974年10月1日）

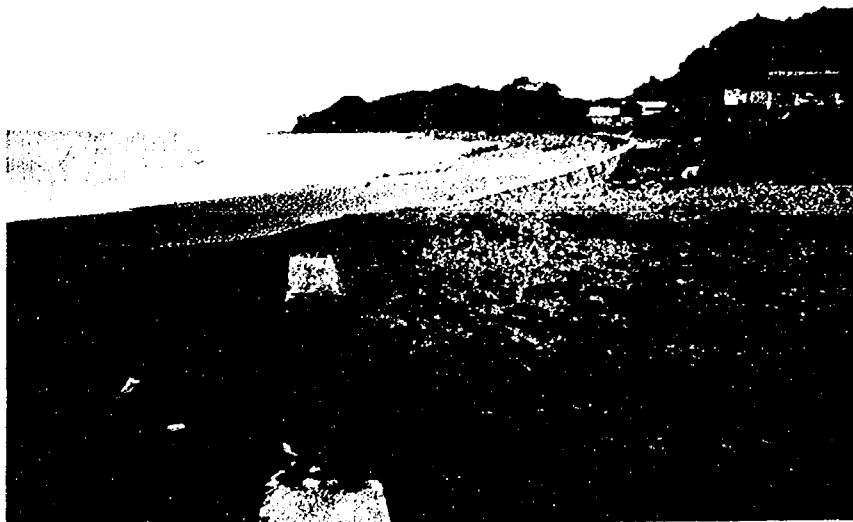
写真-32

福島県の久之浜海岸の久之浜地区は、久之浜港と四倉漁港に挟まれた延長約3kmの砂浜海岸であり、豊島（1969, p. 174）に取り上げられている。堤防内の土地を広く確保するために、海岸堤防の法線を海側へ突出させた場所では、汀線の後退とともに堤防に波が直接衝突するようになり、写真-30 に見られる被災状況を呈した。そこで、海岸堤防の法線を下げて堤防を復旧するとともに、根固工と突堤が施工された（写真-31）。約1年半後に砂浜が回復した状況が写真-32 であるが、根固め工や突堤を埋めつくすほどの堆砂が生じ、「砂津波」となって大迷惑となった。このとき、約1km南の地区では、逆に著しい侵食が生じており、写真-33 に示すように護岸が欠壊した。

以上の海岸状況の分析では、構造物と前浜の関係が地先ごとに論じられているが、写真-32, 33の状況は、実際には波の入射方向の変動による地形変動として十分に説明される。すなわち北寄りの入射条件では久之浜地区の北部が侵食され、このとき南部は堆積し、南よりの入射波の条件ではこの逆となる。このような波向の季節変動は茨城県の北部の海岸（宇多ほか, 1986）や阿字ヶ浦海岸（宇多ほか, 1991a）で実測されている。こうした場合、ある地先海岸における海浜変形のみから侵食原因を判断するのは疑問であって、海岸線全体をより大きな視点から見ない限り侵食原因の追求は困難である。

福島県の久之浜地区におけ  
る砂浜の回復

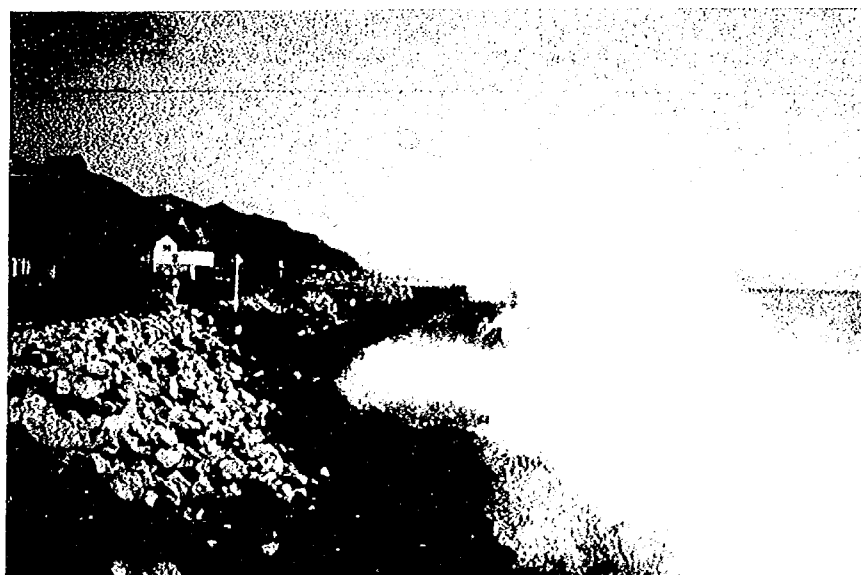
写真-39

静岡県の静岡海岸の東端、清水海岸との境界近くは久能地先と呼ばれる。ここでは1979年10月に来襲した台風20号により大きな被害が出た（豊島ほか, 1980）。このときの高波の来襲状況を写真-39 に示す。この地先では、高波浪により護岸が欠壊して背後の道路までが削りとられた（写真-40）。また、高波浪が護岸を乗り越え、背後のイチゴ畑に流れ込んでいる状況を写真-41 に示す。静岡海岸ではこうした侵食域が約0.8km/yrの速度で北側へと伝わった（宇多, 1991c）。

静岡県の静岡海岸（久能地  
先）における高波来襲状況  
（1979年1月1日）

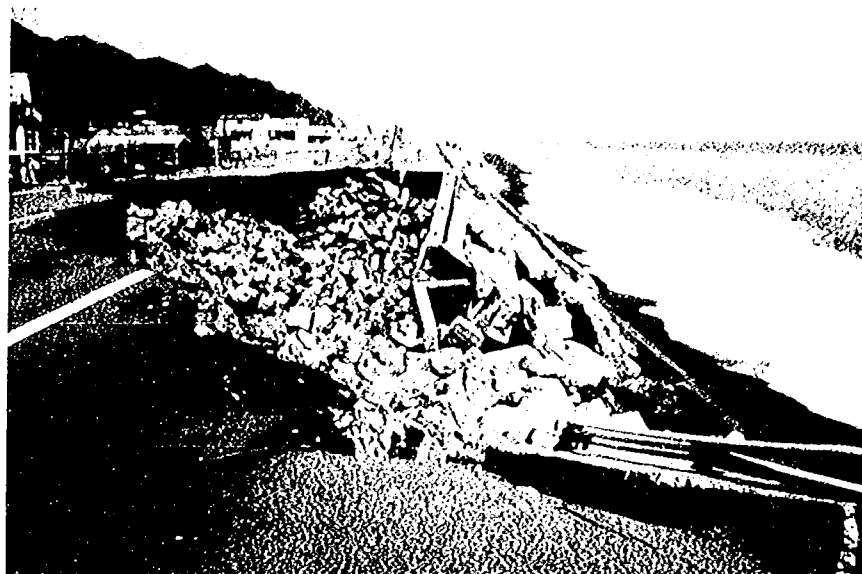
写真-40

静岡県の静岡海岸（久能地  
先）の道路の被災状況  
（1979年1月）

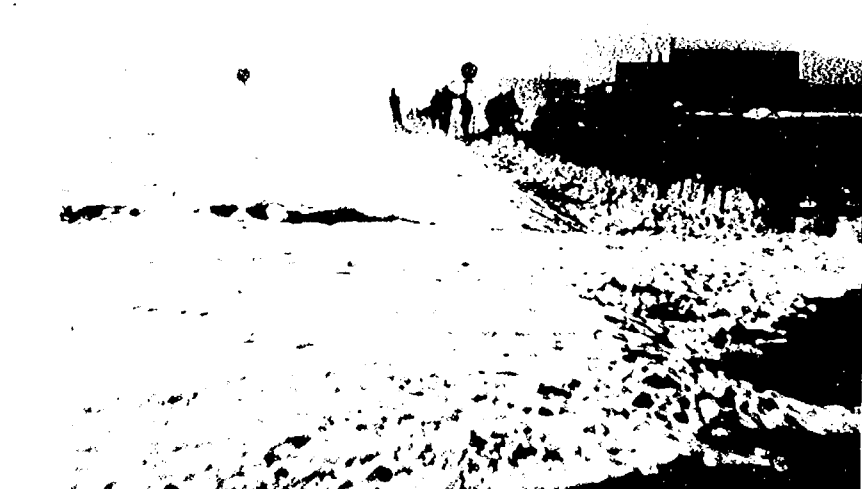
写真-41

静岡県の静岡海岸（久能地  
先）におけるイチゴ畑への  
浸水状況  
（1983年5月18日）

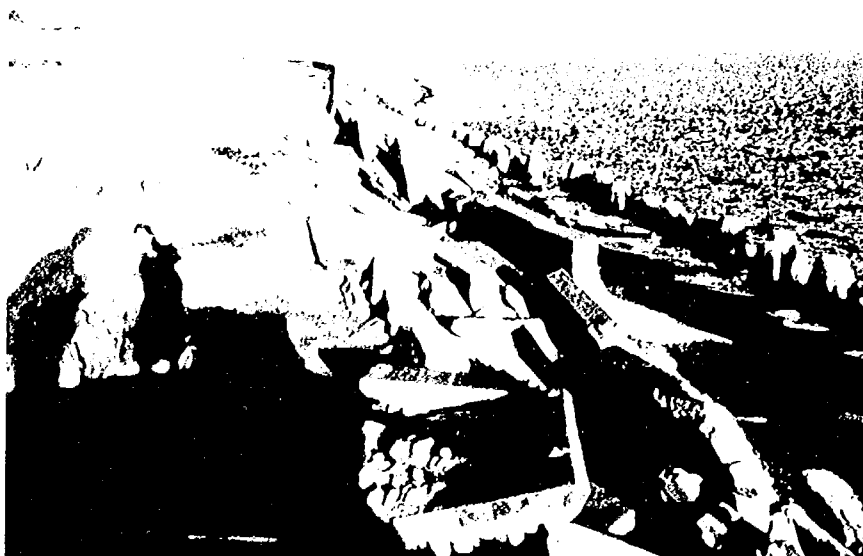
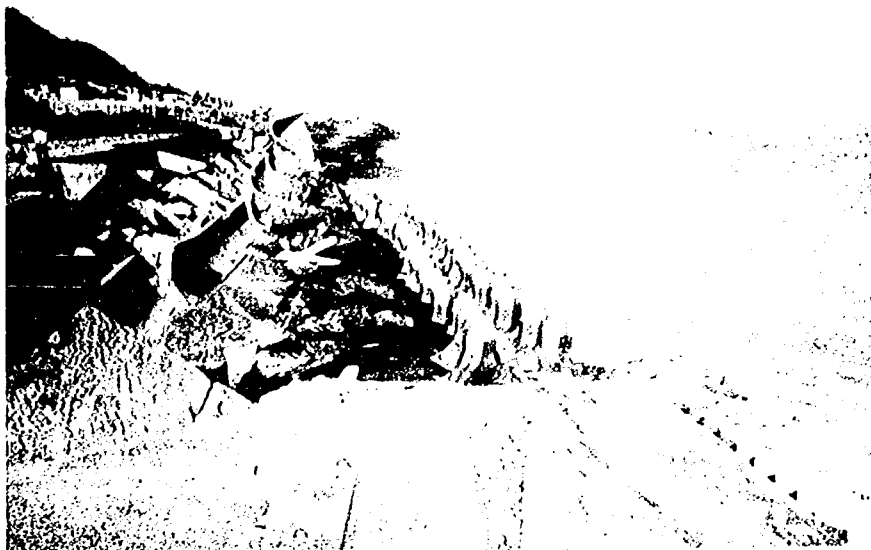
清水海岸は、静岡海岸の北側に隣接し、滝ヶ原川から三保松原まで広がる延長約10kmの砂礫海岸である。1983年5月における清水海岸の護岸の倒壊状況を写真-42～44に示す。国道150線に沿う約500mの区間で護岸が欠壊した。写真-45 も同年12月の同様な護岸の倒壊状況を示すが、いずれも護岸は著しく破壊され、護岸背後の土砂が大きく削り取られている。この頃の滝ヶ原川河口付近の被災状況が写真-46 である。護岸の倒壊に至らなかった場所でも、前浜が大きく削り取られて根入れ矢板が露出したため、あわてて根継ぎ矢板が打ち込まれた。しかしその後の高波浪により、この根継ぎ矢板は抜け上がってしまった。このときの状況が写真-47 である。なお、矢板が抜け上がったときには、写真中の消波工はまだ設置されていなかった（豊島, 1984; 1985）。以上に述べた激しい海岸侵食は沿岸漂砂の不均衡によって生じたものであり、約0.8km/yrの割合で北方へと侵食域が広がっていった（宇多, 1991c）。

静岡県の清水海岸の護岸の  
被災状況

写真-43  
静岡県の清水海岸（斜路東）  
（1983年5月18日）

写真-44  
静岡県の清水海岸  
（1983年5月18日）

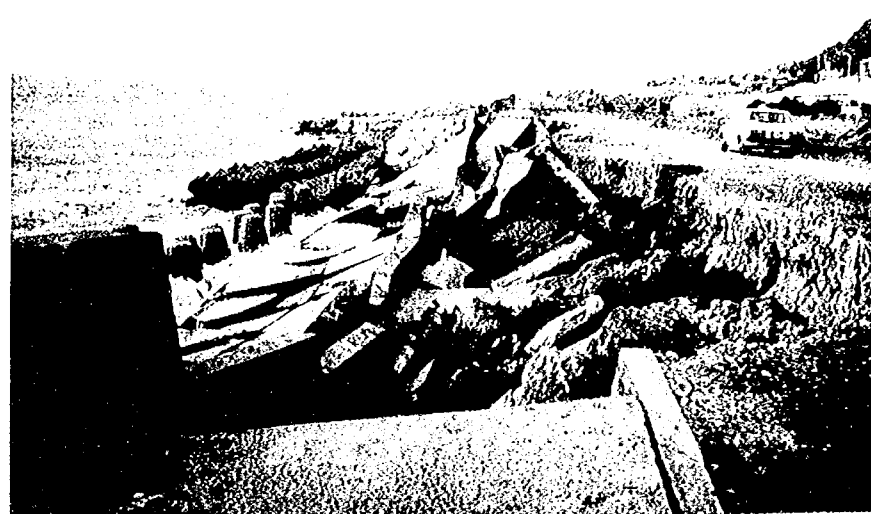
写真-45  
静岡県の清水海岸  
（1983年12月1日）

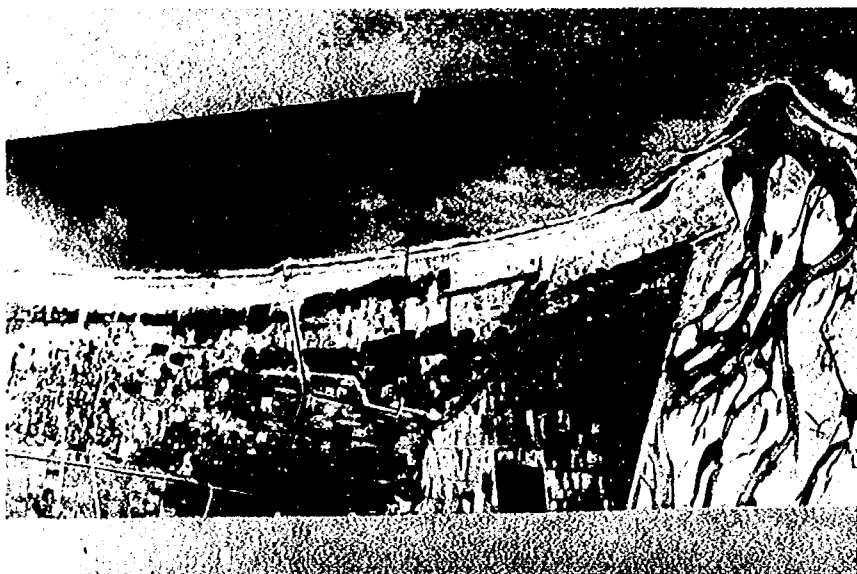
写真-48  
静岡県の駿河海岸（吉永地  
先）の空中写真  
(1956年4月)

静岡県の駿河海岸は、駿河湾の西岸に位置する。駿河海岸のほぼ中央には大井川が注いでおり、河口左岸側に位置する吉永地先では、大井川港の防波堤と吉永放水路の建設に伴って、下手側の汀線が後退していった(武内ほか, 1984; 村田ほか, 1991)。この海岸侵食の状況を空中写真により示そう。両構造物とも漂砂の上手(南)側の汀線は前進し、北側の汀線は後退した。駿河海岸は、大井川からの大量の土砂供給により動的に安定していた海岸であっただけに、構造物による沿岸漂砂の阻止は多大な影響を及ぼした。大井川港の防波堤の建設前の1956年4月の段階では、写真-48に見られるように広い砂浜が連続的に延びていた。1962年8月では、吉永放水路の建設によりその北(左)側で汀線がわずかに後退している(写真-49)。その後、大井川港が建設されると、北防波堤の北側の汀線が後退し、放水路の左右では汀線位置の差が見られるようになった(写真-50)。1966年9月になると、大井川港の北防波堤の工事が進み、防波堤と吉永放水路の下手側の汀線がフック状になりつある(写真-51)。大井川港の防波堤の概形が完成した1967年9月の状況を示す写真-52では、北防波堤のすぐ北側で前浜が消失し、また放水路の北側汀線もかなり後退した。写真-53によれば、南東からの斜め入射波が確認されるとともに、南防波堤の先端を白濁した碎波帯が回り込んでいる。このことは、防波堤先端を漂砂が回り込んでおり、そこが浅くなっていることを表わしている。また、大井川港の北防波堤と吉永放水路の間の汀線はほぼ安定状態に達したが、吉永放水路の北側では侵食が激しくなった。この頃の北防波堤と放水路の間の拡大写真が写真-54であるが、南側半分の砂浜はほぼ消失し、消波ブロックで覆われた。また、写真-55では、大井川港の南防波堤を越える白濁した流れを見ることができる。これは、ここでの沿岸漂砂の卓越方向が明らかに北向きであることを示している。その後も大井川港の拡張は続き、1971年4月には泊地がかなり大きくなった(写真-56)。大井川の河口では、大井川港に向かって小さな砂嘴の突出が見られる。この時期には大井川港の南防波堤の西側隣接部では土砂採取が行われており、そこが深くなっていたため砂嘴が突出したと考えられる。写真-57は1976年2月の状況であるが、約5年前に撮影された写真-56と比較すると、大井川港の南防波堤がかなり延長されたことが分かる。しかも、大井川港の南防波堤のすぐ脇では土砂採取が行われており、砂が山積みされている状況を見ることができる。約7年後の1983年10月の状況を写真-58に示す。大井川港はさらに拡張され、さらに、この時期には土砂採取が禁止されたため、大井川港の南防波堤と大井川河口の間に莫大な量の土砂が堆積している。一方、吉永放水路の南側では、放水路の先端付近まで浚渫土砂によって養浜されたため、汀線がかなり前進した。

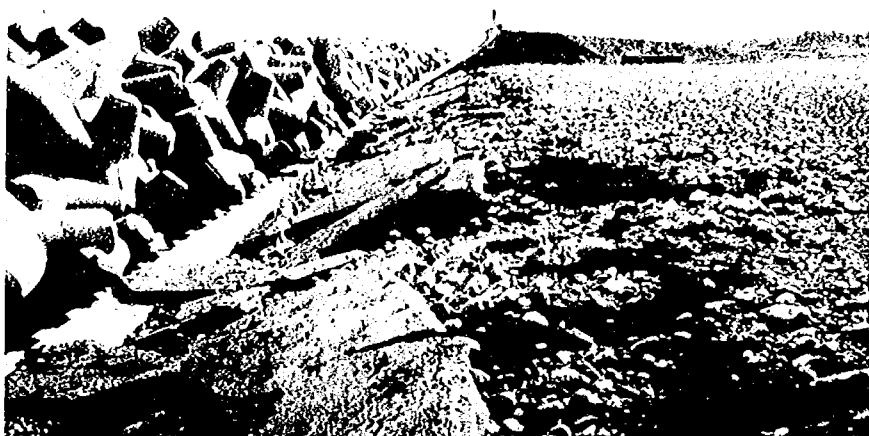
写真-74

を写真-74 に示す。消波工近傍の砂浜はや回復したようにも見えるが、燈台前面の砂浜は狭くなった。1969年3月には写真-75 の通り、消波工が非常に高く積み上げられた。約2年後の1971年2月になると、写真-76 に示すように燈台前面の砂浜はほぼ消失した。前出の写真-74 と比べると海岸状況に大きな違いが見出される。写真-77 はこの付近の越波状況である。何度も被災しているために堤防前面には消波工が設置されているものの、前面水深が約5mと深いので、高波浪時には越波が激しい。

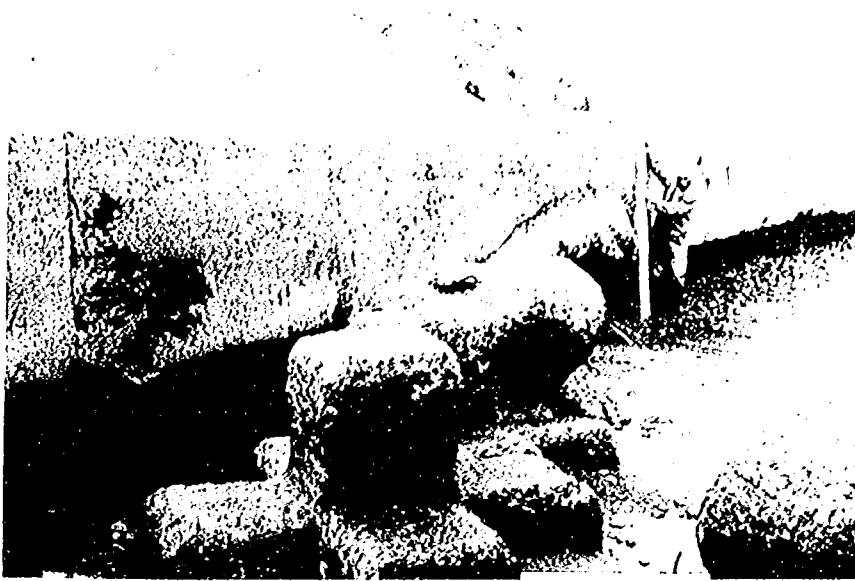
写真-78

大井川河口の北側に位置する吉永地先の堤防は、高波対策を目的として砂浜に設置された堤防であったため、もともと堤防前面には広い前浜があった。吉永地先では、大井川からの流出土砂量の減少に加え、大井川港の建設や吉永放水路の延長によって沿岸漂砂の供給量が極端に減少したため、1960年代半ば頃から海岸侵食が問題となった。その後、1960年代後半になると、堤防前面では基礎工が露出し、波が基礎矢板に直接衝突するという極めて危険な状態となった。1968年6月8日の状況が写真-78 である。この段階では堤防の前面に砂浜はほとんどないもの、まだ矢板が露出する状態には至っていない。ところが約2週間後の6月21日には写真-79 に示すように堤防前面の地盤高が低下し、矢板が露出した。約2週間の間に来襲した波は、うねりではあったが大災害を引き起こすような高波浪ではなかった。矢板にはかなり厚く砂礫がかぶっていたため安定性が高いと考えられていたが、水面上に矢板が直接顔を出してしまえば、外洋からのうねり性の波に堤防は到底抵抗することはできず、7月末に来襲した次のうねりで簡単に破堤した（豊島, 1981a）。

静岡県駿河海岸（吉永地  
先）における護岸矢板の露  
出前の状況

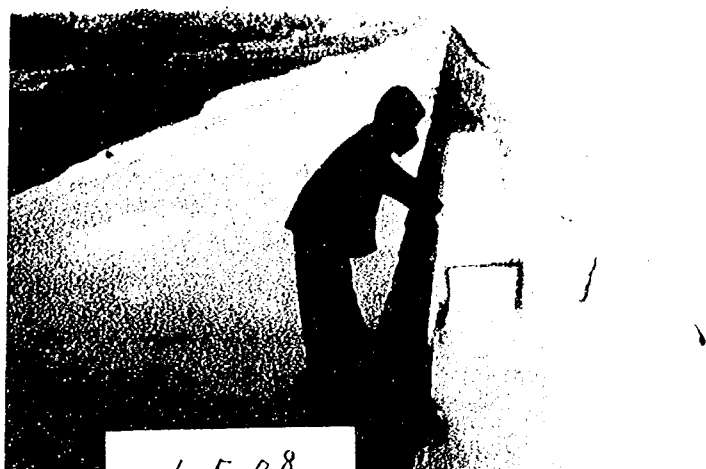
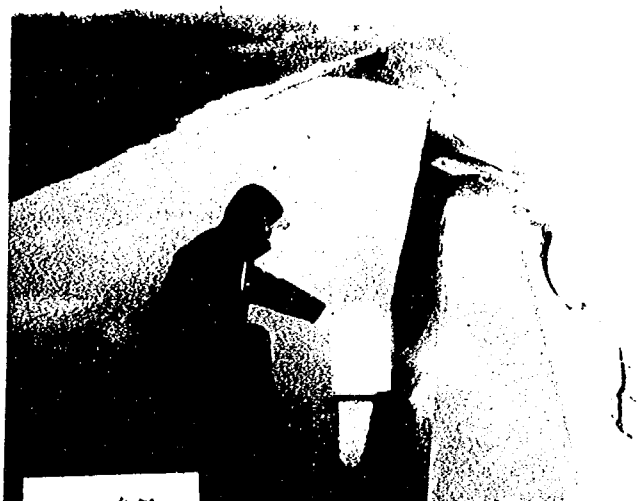
駿河海岸のほぼ中央、大井川河口の右岸（南）側に隣接する川尻地先の1970年12月11日における空中写真を写真-80 に示す。写真中央を流下するのが大井川である。かつて川尻地先では、写真-81 に示すように海岸堤防の前面に広い砂礫浜があった。その後侵食により前浜が次第に狭くなり、1972年5月では汀線に沿って消波堤が設置される状況となった（写真-82）。1972年10月30日の台風26号に伴う高波浪が来襲し、わずか1時間のうちに堤防が破堤した。写真-83～90はその時の状況である。破堤前の10月30日、14:00の状況が写真-83 である。白濁した砕波が堤防の天端上にうちあがっている。うねりが海岸堤防に衝突する状況が続き、翌31日の14:20頃になると写真-84 に見られるように波しぶきが高くあがるところがでてきた。15:00にはパラペットと天端コンクリートとの間に隙間ができてきた（写真-85）。このとき既に表のりがずり落ち始めたと考えられる。それからわずか8分後の15:08には表のりがずり落ちた（写真-86）。15:45には天端全部の破壊が進んだ（写真-87）。翌日の現場は写真-88 の通りであり、堤防の天端と表のりが無残にも壊れている。わずか1時間足らずで破堤した割にはその後の破堤は少なく、裏のりの1部は残り、のり尻は全延長にわたって被災をまぬがれた（写真-89, 90）。海岸堤防のこうした破堤状況を見ると、一見堅固で強そうなコンクリート製の海岸堤防も、まさに砂上の楼閣のようである。砂浜が海岸堤防にとっていかに大切な消波・根固め工であるかが痛感されよう。ちなみに、この海岸以外ではこの日のうねりによる海岸被災は皆無であった（豊島, 1976）。

静岡県駿河海岸の海岸護岸の被災（川尻地先）  
（1972年10月31日, 14:20）

静岡県の駿河海岸の海岸護  
岸の被災（川尻地先）

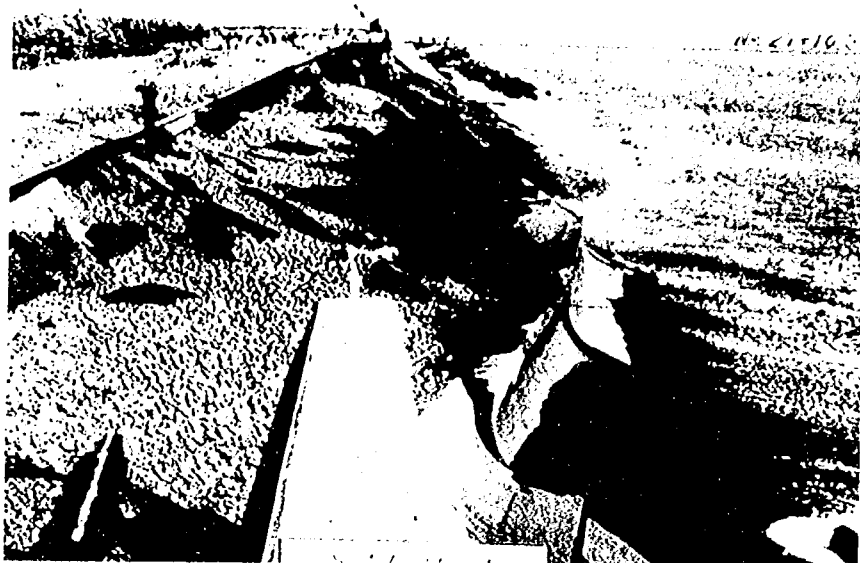
静岡県の駿河海岸の海岸護  
岸の被災（川尻地先）

（1972年10月31日, 15:45）

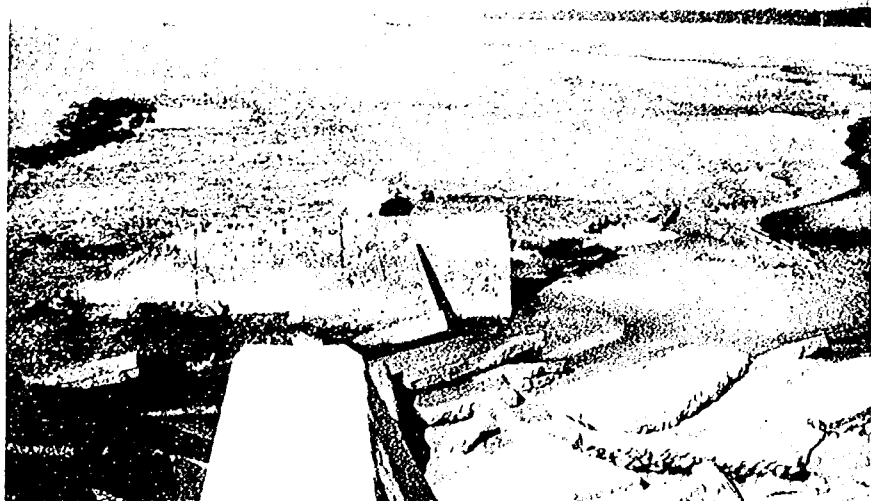
静岡県の浜松海岸は、天竜川河口の右岸側に位置する砂浜海岸である。この地域一帯は、天竜川から流出する膨大な土砂により、かつては砂浜が拡大を続けていた。しかしながら、昭和30年代になると砂浜の侵食が目立つようになった。特に、天竜川に隣接した五島地先では、汀線の後退に伴って堤防の突出部が被災した。1965年の24号台風により、突出した堤防の先端部が被災した状況を示すのが写真-91である。堤防の前面には消波工が設置されているが、それらの沈下が著しい。海岸堤防は全面的に破壊されている。その後、旧堤防は放棄され、1966年からは汀線に平行な新海岸堤防が建設された。放棄された旧堤防西端部の1967年11月2日の状況が写真-92, 93であり、1968年11月21日における同位置の状況を示す写真-94と同様、壊れた堤防片が散乱している。破壊された堤防の西側の汀線が大きく湾入している点は、この付近での沿岸漂砂の卓越方向が西向きであることを示している。また、旧堤防の崩壊前の状況が写真-95, 96であるが、この段階ですでに堤防突出部の西側の汀線が湾入し、しかも浜崖が形成されていることがよくわかる。

写真-93  
静岡県の浜松海岸（五島地  
先）の海岸堤防の被災状況  
（1967年1月2日）

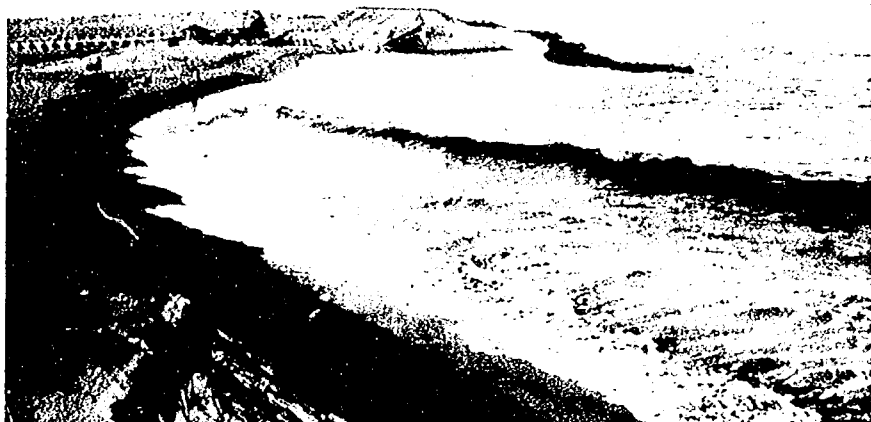
写真-94

静岡県浜松海岸（五島地先）の海岸堤防の被災状況  
（1968年1月21日）

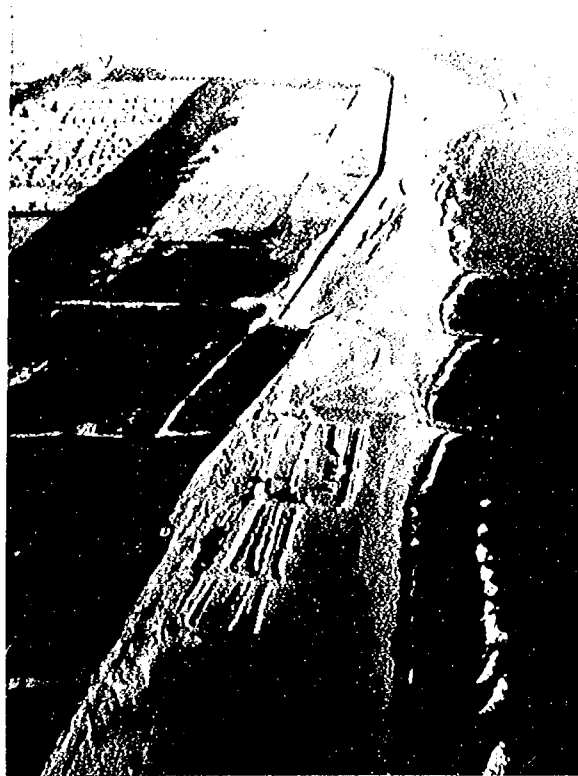
写真-96

静岡県浜松海岸（五島地先）における海岸堤防の西側の侵食

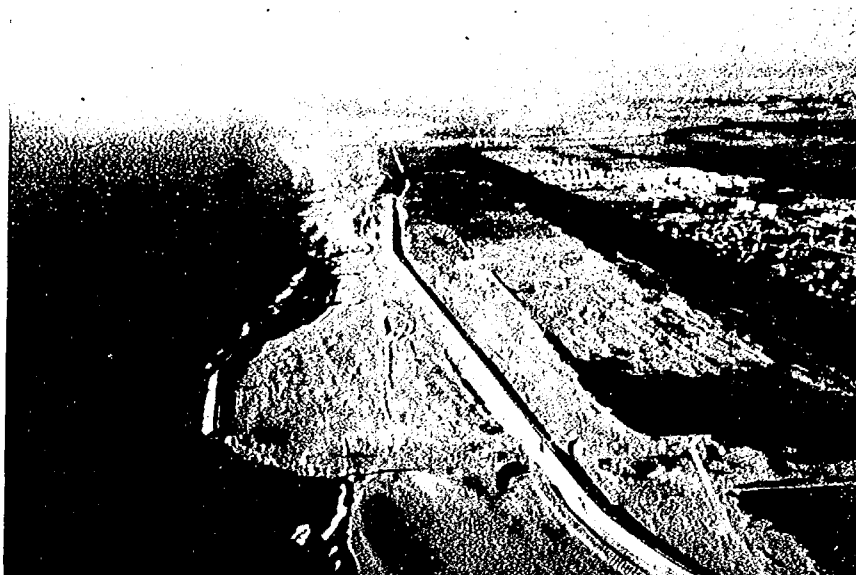
写真-97

その後、汀線付近に突堤が建設された状況が写真-97である。放棄された海岸堤防が離岸堤と同様な効果を発揮し、その背後に広い砂浜が残されている。一方、写真手前（西側）に位置する突堤の周辺では、突堤の西側の汀線が前進、東側が後退しており、この写真の撮影時、この付近の沿岸漂砂の卓越方向が東向きであったことを示している。この漂砂の方向は当海岸における漂砂の一般的な卓越方向（宇多ほか、1991b）と逆であるが、これは写真-97が冬期の西風が吹いたあとの状況を示すためと考えられる。この付近の海岸を逆方向に望んだのが写真-98である。海岸堤防と保安林との間に空き地が見られるが、ここには西遠浄化センターが建設された。

静岡県の浜松海岸（五島地  
先）の空中写真  
（1970年）

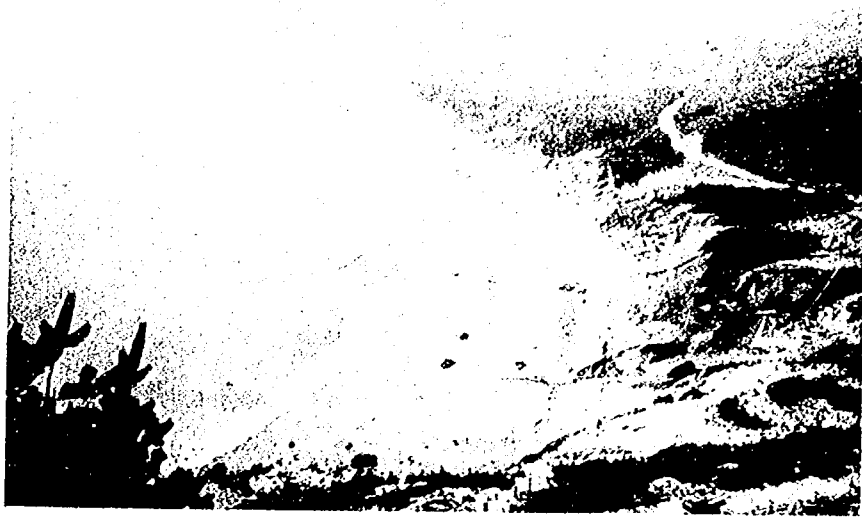
写真-98

静岡県の浜松海岸（五島地  
先）の空中写真  
（1970年）

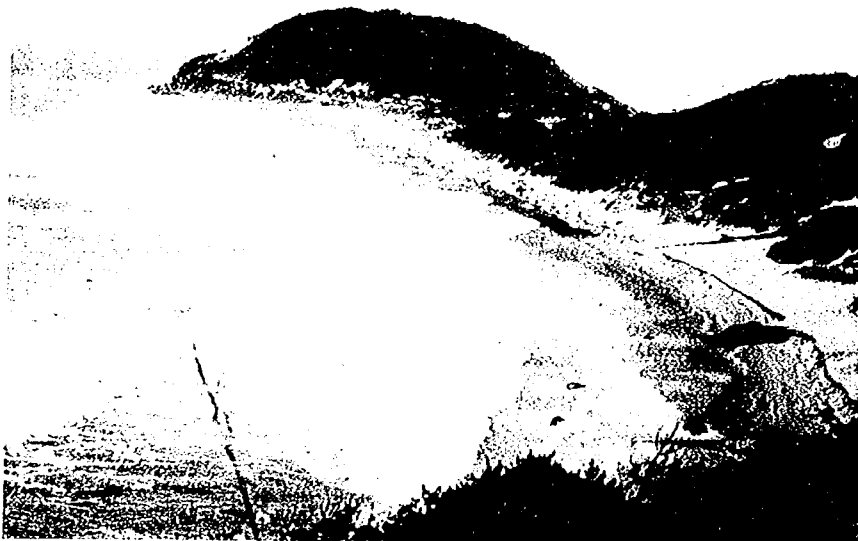
愛知県の日出海岸は、渥美半島の先端、伊良湖岬の東に位置し、岬に挟まれた俗称「恋路ヶ浜」と呼ばれる砂浜海岸である。この海岸の1969年7月20日の状況を写真-99に示す。上方には伊良湖岬を望んでいる。約3年後の1972年7月10日には、写真-100に示すように写真-99の右下にあった岩礁が露出するようになったことから、この間にかなり侵食が進んだことがわかる。また、伊良湖岬から日出海岸東端の岬を撮影したのが写真-101であるが、上方に写っている崖の侵食が著しく、現在は消波ブロックによって守られている。

写真-99  
愛知県の日出海岸  
(1969年7月20日)

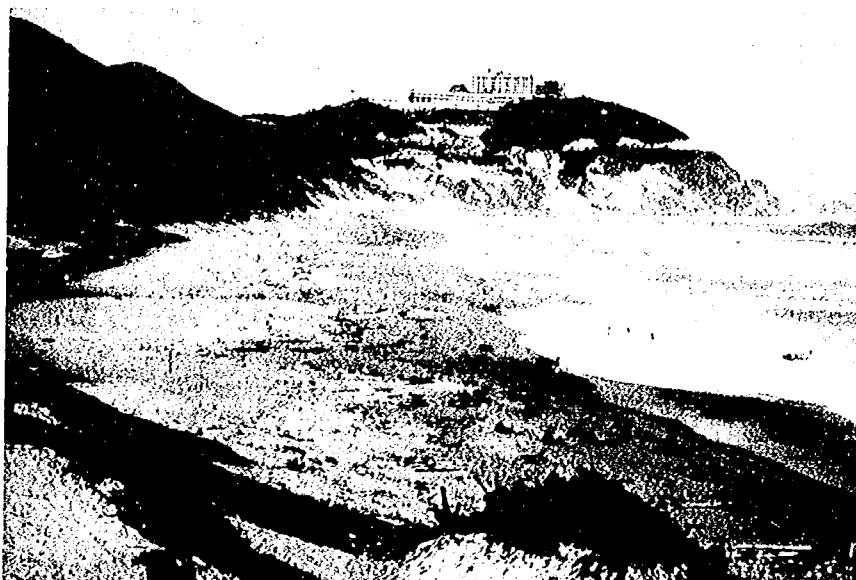
写真-100  
愛知県の日出海岸  
(1972年7月10日)

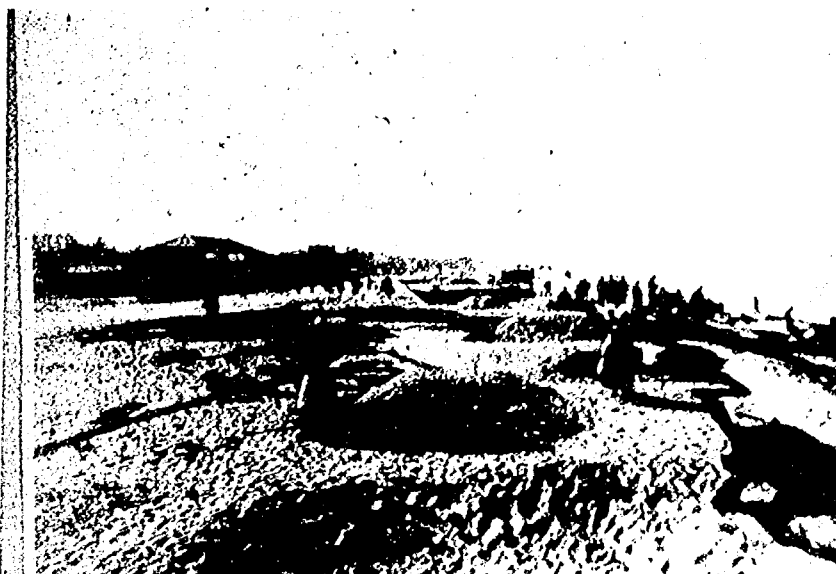
かし、1979年の台風16号による波力には抗しきれず、一部ではついに堤防が破堤した。前浜が残されていた場所での被害は比較的軽微であったが、前浜が狭い場所ほど被害は大きく、ほとんど前浜のない部分では堤防は完全に破壊された。このときの被災状況を写真-104, 105に示す。写真-104の左半分の堤防は完全に破壊されているが、右半分は前面被覆コンクリートの大部分は欠落したものの、頭部コンクリートおよび鋼管矢板本体は被災をまぬがれた。写真-106, 107はこの現場を反対側から見たところである。長さ8mものコンクリート入り鋼管矢板が簡単に倒れ、一部はやや抜け上がった形跡が見られる。わずかな砂浜があると、波はそれだけ沖側で砕けるから、波が構造物に直接衝突するときの波力が大きく違ってくる。これらの写真は、わずかな砂浜の消波効果がいかに大きいかを示す1例である(豊島, 1981a, b)。現在、西浜海岸の砂浜はほとんど消失した。その原因は、東に隣接する安芸漁港が、安芸川からの供給土砂を遮断してしまったことにある。

写真-107  
高知県の西浜海岸の海岸堤  
防の被災  
(1979年)

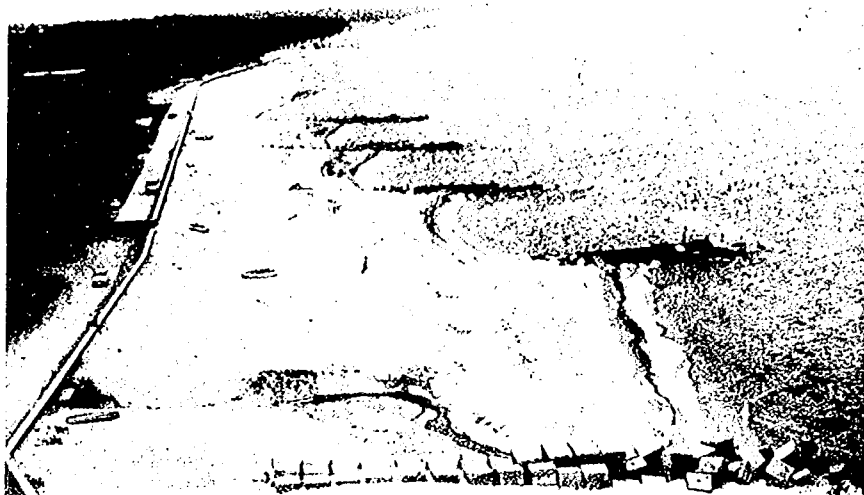
1964年の10月になると、護岸前面には六脚ブロックの消波工が設置されたが、かなり激しい洗掘沈下が生じている(写真-116)。以下に示す写真-117~121は、離岸堤の設置以前における、清風荘前の突堤群と砂浜の状況である。1968年6月の状況が写真-117であるが、この頃はまだ突堤が十分な効果を発揮してい

写真-116  
鳥取県の皆生海岸  
(1964年10月9日)

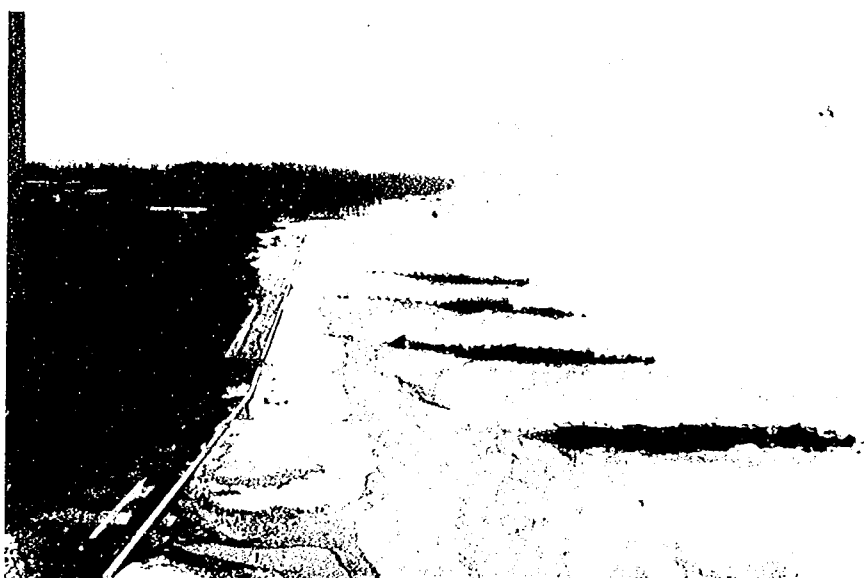
る。突堤の右（東）側の汀線が前進し、左（西）側で汀線が後退して階段状になっていることから、この地点での沿岸漂砂の卓越方向が西向きであることがわかる。ところが1969年1月になると、写真-118に示すように突堤位置で階段状の汀線形が目立たなくなった。1971年3月では（写真-119）、突堤の左右で汀線位置のずれは見られなくなった。同年9月には清風荘の東側において、かねてから計画中だった1号離岸堤が完成し、その背後では舌状砂州が発達した（豊島・定道, 1974）。しかし、清風荘前では依然として侵食が続いており、1972年12月には遂に突堤間に砂浜がほとんどなくなり（写真-120）、翌1973年7月には手前の突堤際にわずかに砂浜が残るのみとなった（写真-121）。

写真-117  
鳥取県の皆生海岸  
(1968年6月)

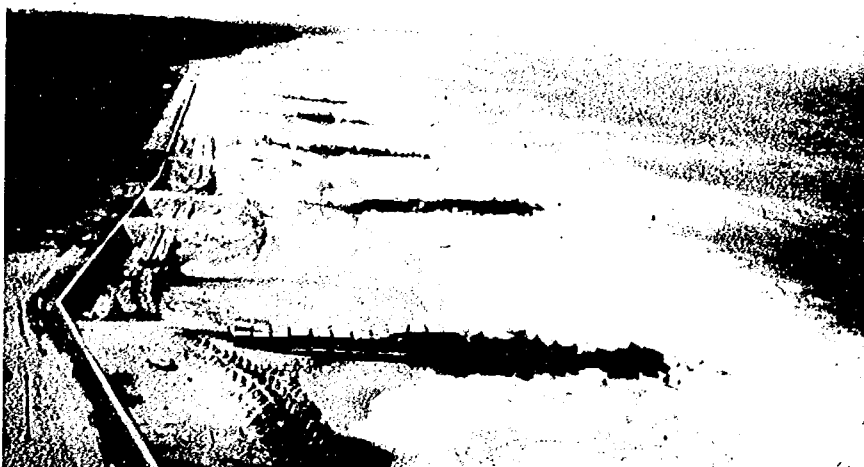
写真-118  
鳥取県の皆生海岸  
(1969年1月10日)

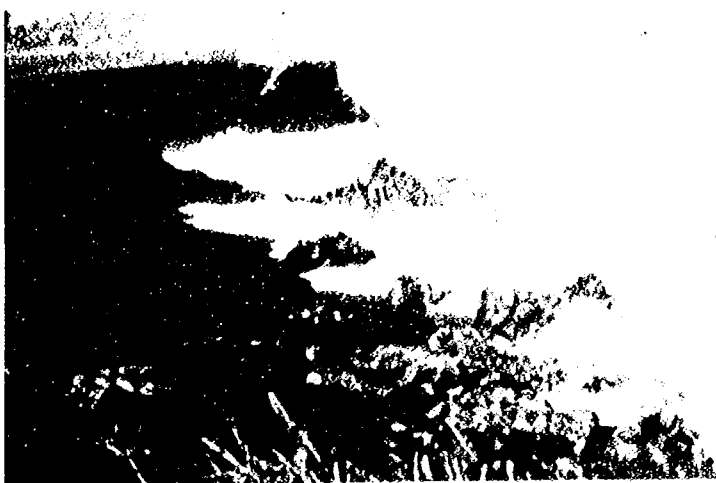
写真-134

下新川海岸の東端では1954年より宮崎漁港の防波堤が延ばされ、これにより西向きの沿岸漂砂の均衡がくずれたため、その西側に隣接する横尾地先から激しい侵食が始まり（土屋ほか、1971）、前浜が消失するとともに直立護岸に波が直接作用する状況となった。横尾地先の1954年12月27日の海岸状況を写真-134に示す。前方の護岸背後が大きくえぐられ、すでにこの段階で浜崖ができていることがわかる。1956年2月11日には、黒部川以東一帯に高波が押し寄せ、横尾地先を始め各地先で護岸の倒壊が相次いだ。翌12日に撮影された横尾地先での石積護岸の被災状況を写真-135である。同日の八幡地先の被災状況を写真-136～138に示す。護岸背後の水田が大きく削り取られ、高さ1mほどの浜崖が形成された。また浜崖の前面には当時対策工として設置された蛇籠が見られる。写真-137は、家屋の前面まで海岸が侵食され、高い浜崖が形成されたことを示す。また、写真-138では浜崖の形成が著しく、かなりの土砂が取られたことが分かる。同日の吉原地先と柳原地先の被災状況をそれぞれが写真-139、140に示す。いずれの写真でも、顕著な浜崖が形成されたことが分かる。また、写真-139の右上には多数の木枠工が見られ、写真-140でも多数の両法三角枠が並んでいる状況が見てとれる。

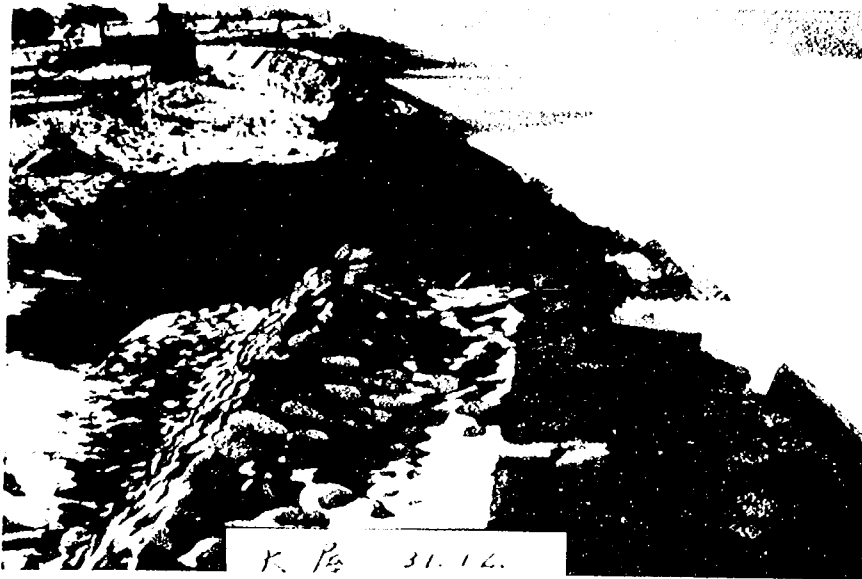
同年12月の大屋地先において石積護岸が大きく被災した状況が写真-141であり、約1年後の1958年2月の大屋地先が写真-142である。いずれの写真でも、中詰の石が著しく流出した状況を見ることができる。

写真-141  
富山県の下新川海岸（大屋  
地先）  
（1956年12月）

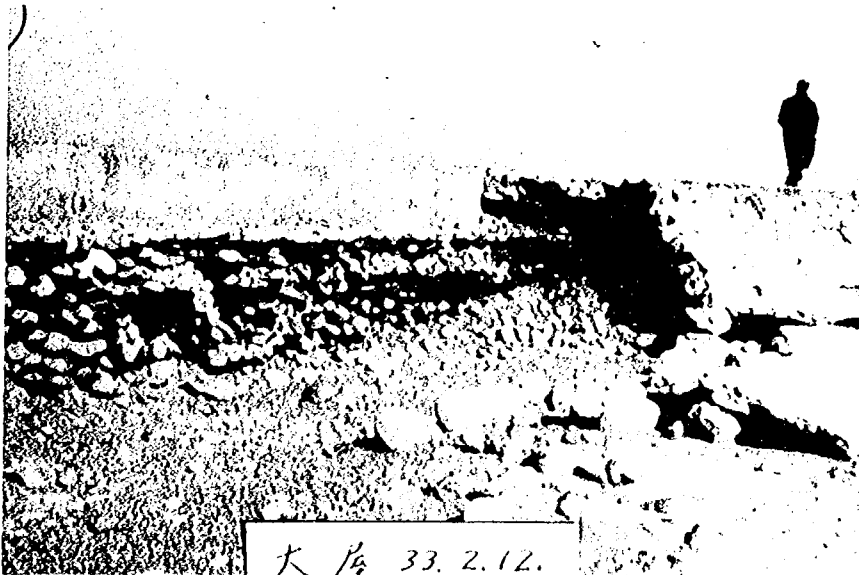
写真-142  
富山県の下新川海岸（大屋  
地先）  
（1958年2月12日）

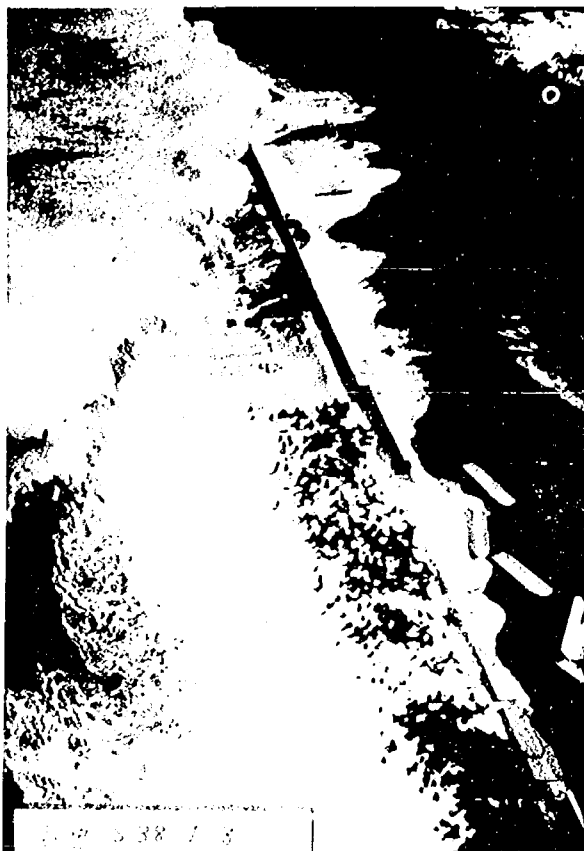
写真-143

写真-143は、吉原地先における1963年1月の「寄り回り波」の来襲状況である。多くの消波ブロックの背後では護岸が破壊され、陸上のかなり奥まで海水が侵入している状況が見てとれる。古黒部地先でも同様な写真が残されており、写真-144は猛烈な越波状況を示す。

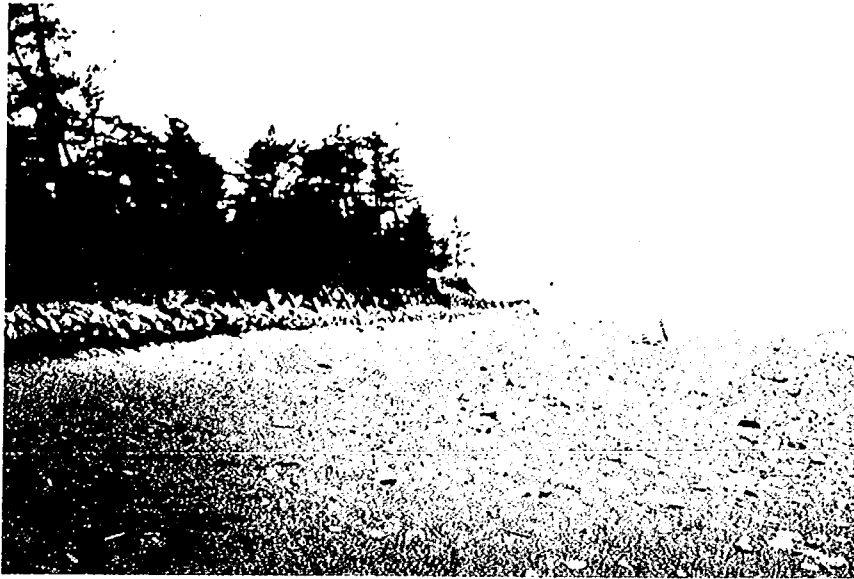
下飯野地先(図-3参照)は特に侵食が著しく被災が多い地先である。下飯野地先の1963年における状況を写した写真-145からは、この地先に広大な砂浜があったことがわかる。それと同時に石詰蛇籠や聖牛などの対策工も見られる。1966年4月に直立堤が完成した状況が写真-146である。礫が目立ってはいるものの、まだ護岸前面には広い砂浜があった。翌1967年7月になると前浜はかなり狭くなった(写真-147)。1972年12月に撮影された写真-148を見ると、前浜はさらに狭くなり、礫浜となった。1973年6月になると前浜は全く消失した(写真-149)。護岸前面の水深が深くなって波の作用を強く受けるようになり、波力によって護岸が倒壊した状況が写真-150である。そして、護岸前面には消波工の設置が必要となり、1984年8月には写真-151に示すように、消波工により守られた状況となった。

写真-145  
富山県の下新川海岸（下飯  
野地先）  
（1963年）

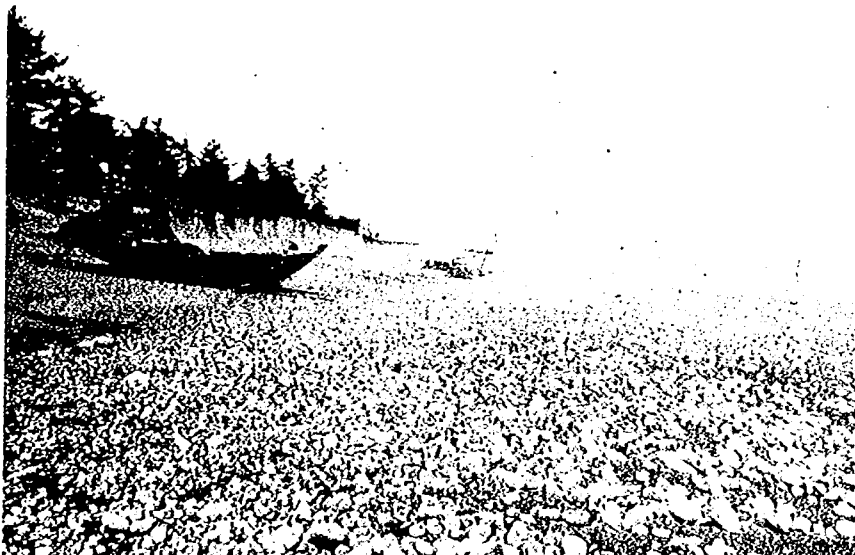
写真-146  
富山県の下新川海岸（下飯  
野地先）  
（1966年4月2日）

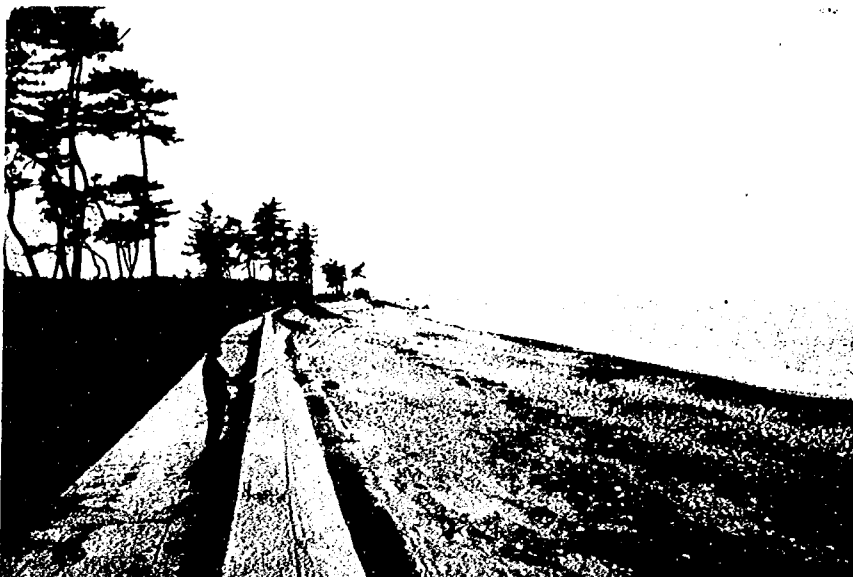
写真-147  
富山県の下新川海岸（下飯  
野地先）  
（1967年7月）

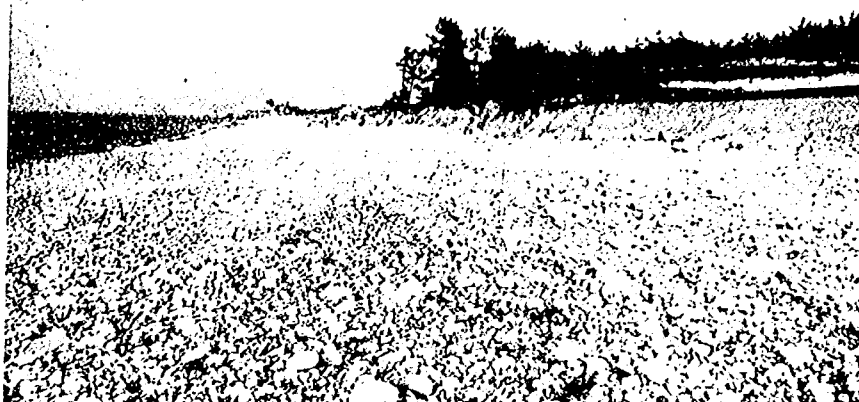
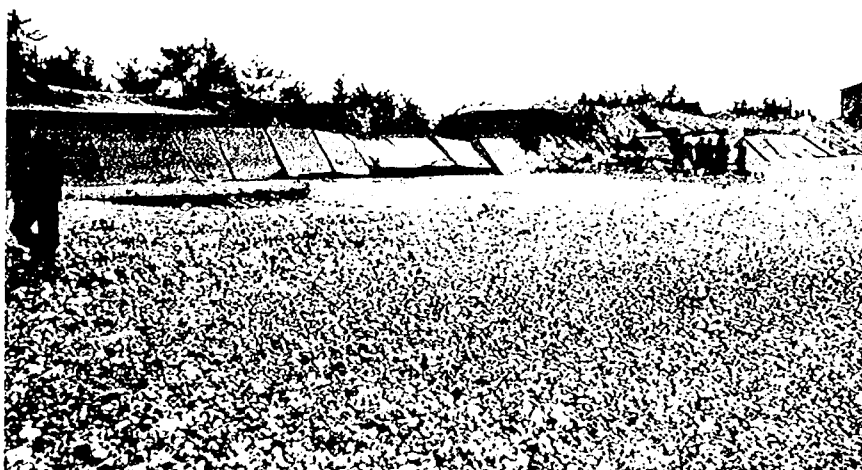
八幡地先では、1969年頃の段階ではまだ豊富な砂浜があったことが写真-152に残されている。また、撮影時期は不明であるが、この頃、五十里地先でも写真-153のような砂浜があった。1966年には春日地先でも写真-154、155の通り、広い前浜が存在していたが、粒径はかなり粗く護岸が倒壊している。また、黒部川河口右岸近くの園家山地先でも、1969年7月までは十分広い砂浜があったことが写真-156に残されている。しかし、1972年1月には写真-157に示すように前浜はかなり狭くなった。

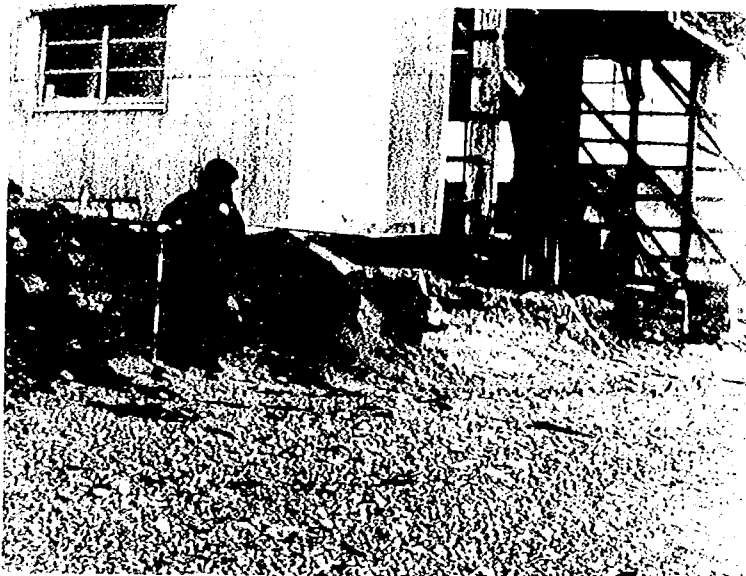
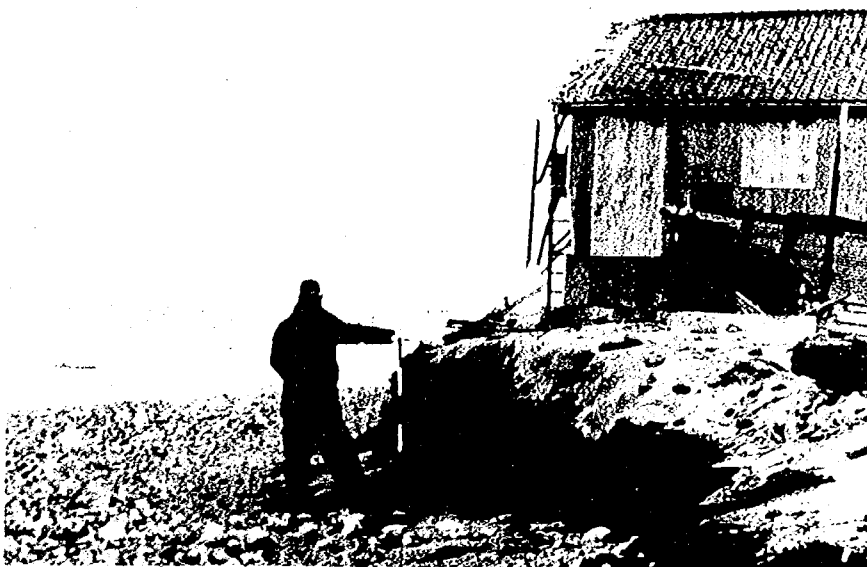
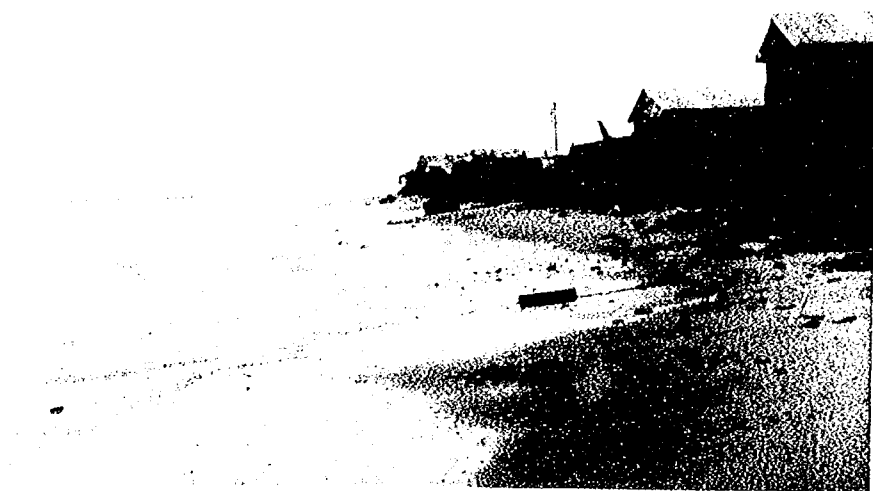
黒部川河口の西約2.5kmに位置する生地鼻の前浜の状況を写真-164～167に示す。これらの写真から、家屋のすぐ傍まで波が打ち寄せており、1m以上の浜崖が形成されて著しい侵食が生じていることが分かる。生地鼻は黒部川からの流出土砂や黒部川河口以東からの漂砂が堆積して形成された砂嘴地形である。同年2月の航空写真を写真-168に示す。この時点では燈台の前面にはまだかなり広い砂浜があった。そして、写真下部の砕波帯の状況から、生地鼻の西側にはかなり緩勾配の砂浜があったことが分かる。一方、汀線

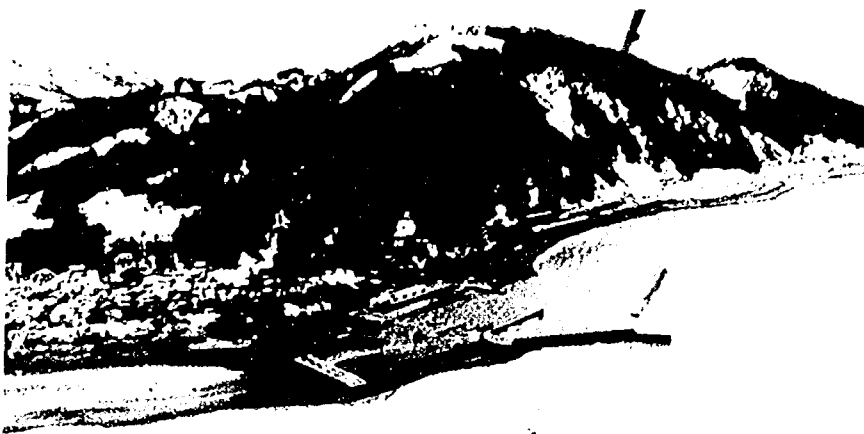
写真-169

下新川海岸の東端に位置する宮崎漁港は、防波堤の延長に伴い沿岸漂砂を遮断し（土屋ほか, 1971）、漂砂の下手（西）側に著しい影響を及ぼした（写真-169）。宮崎漁港の1970年春に撮影された写真-170によれば、漁港の東側で砂浜の広さが圧倒的に広いことから、漁港の防波堤が西向きの沿岸漂砂を止めている状況が明瞭に理解できる。
