土木研究所資料第3075号

## 海 岸 災 害 写 真 集

—豊島 修博士収集のスライドをもとに—

建設省土木研究所  
河川部海岸研究室

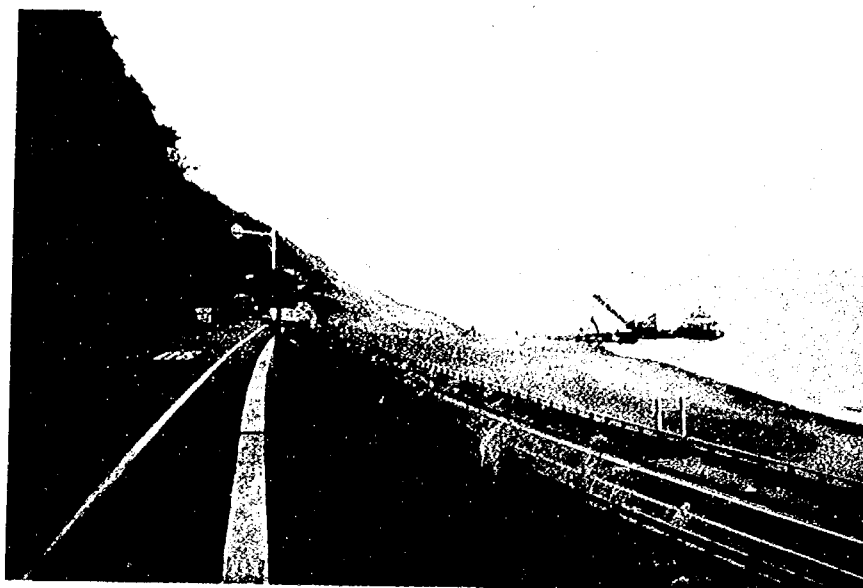
写真-171

新潟県の親不知漁港は、近隣の宮崎漁港（土屋ほか, 1971）や市振漁港（宇多ほか, 1988）と同様、漁港の防波堤の建設により沿岸漂砂を遮断したため著しい海浜変形を引き起こした。親不知漁港の防波堤の建設中の1979年11月の状況が写真-171である。この時点で既に防波堤の右左岸で汀線位置に段差がついている。1980年9月には上手側の汀線が防波堤の先端付近まで前進した（写真-172）。その後、漁港の建設が進むにつれて沿岸漂砂は完全に止められるようになり、下手側の汀線は著しく後退し、現在では漁港下手側の砂浜はほとんど失われた。親不知漁港の防波堤による沿岸漂砂の阻止を原因として発生した侵食は徐々に西へと広がりを見せた。親不知漁港の西にある岬を親不知観光ホテルから撮影した状況が写真-173～175である。かつてはこの崖下の砂浜を人が通ることができたが、現在ではそれも不可能となった。

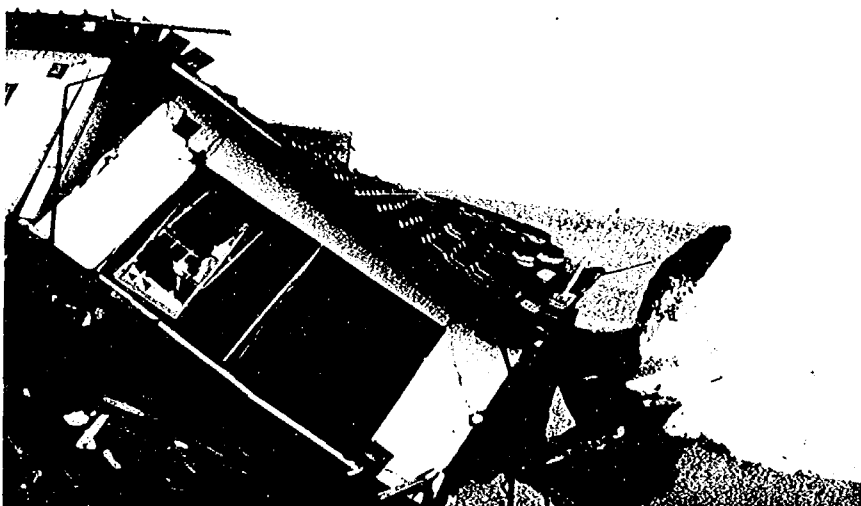
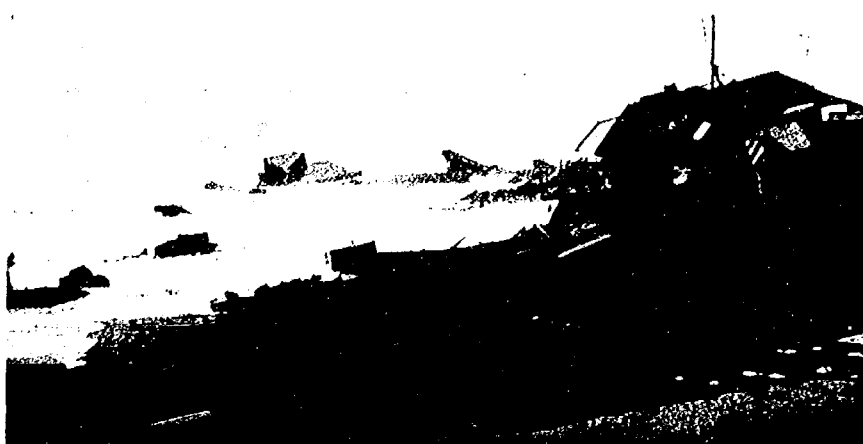
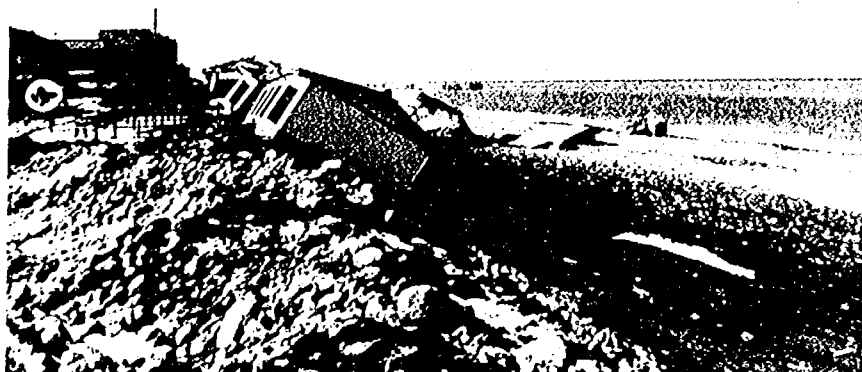
新潟県の糸魚川海岸は姫川港に隣接する砂礫海岸である。ここでは姫川港の防波堤の延伸とともに激しい侵食にさらされた。そのため、1970年2月に来襲した「台湾坊主」時の被害は大きかった。このときの被災状況を写真-176に示す。侵食が進み、市営アパートの前面がまさに崩れる寸前の状況である。その後も写真-177のように侵食が続き、建物の土台が吸い出されてアパートが傾いた（写真-178）。また、海岸堤防は写真-179のように背後まで大きく削り取られ櫛の歯のようになった。その間隙から波が侵入している状況が写真-180である。また、直立堤防のパラペットの破壊状況を写真-181に示す。海岸堤防は背後の土砂が流出すればひとたまりもなく破壊に至ることがよくわかる。写真-182は堤防の背後での高さ5 m以上に達する浜崖の形成を示し、家屋の直前まで波が作用する状況が写真-183よりよくわかる。堤防が壊れてからは写真-184のように浜崖に波が直接当たるようになった。家屋が破壊されて海に落ちた状況を写真-185～187に示す。その後、前浜は少し戻ったが、海岸にはしばらくの間市営アパートが破壊されたまま放置された（写真-188, 189）。その後、この地区では写真-190のように護岸が復旧された。

新潟県の糸魚川海岸の災害  
状況

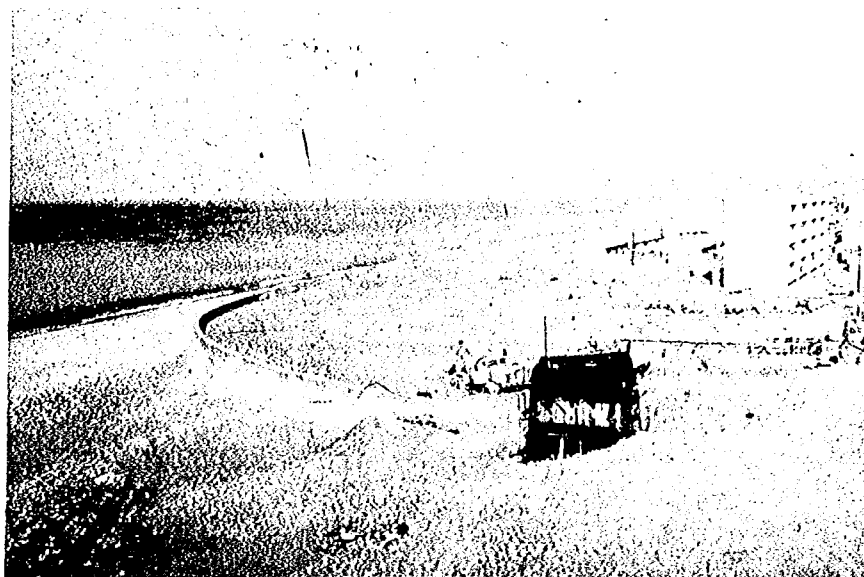
新潟県の糸魚川海岸の災害  
状況

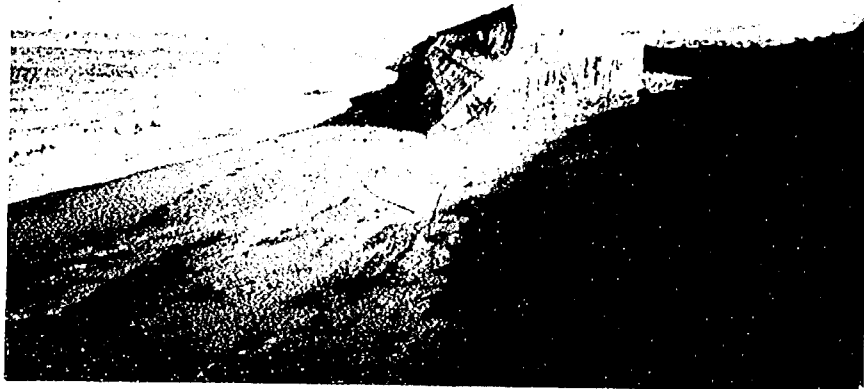
山形県の宮海海岸は酒田港の北側に隣接し、日本海に面した砂浜海岸である。宮海海岸では海岸堤防の新設と同時期に砂浜が消失し、堤防が破堤した後に砂浜が回復した(豊島, 1976)。堤防の建設中である1965年10月では、写真-194に見られるように堤防前面に広大な砂浜が広がっていた。11月になって堤防が完成すると、写真-195のように既に汀線の後退が始まっている。そして、12月には1回目の冬期風浪によって、前浜が一気に削られてしまった(写真-196, 197)。冬期風浪が次々に作用し、翌年1月になると写真-198, 199のように波浪が堤防に直接作用するようになった。海岸堤防の南端部の状況を示す写真-200では、堤防の背後にまで波が回り込んだ。こうなると、堤防が壊れるのは時間の問題であり、1月20日には基礎工が吸い出しを受け、のり面が倒れ始めた(写真-201, 202)。1月22日には吸い出しが進み、写真-203~205のようにほぼ破堤寸前の状況になった。2月になると完全に破堤し、堤防の残骸の前面には次第に砂が付き始めた(写真-206)。そして3月になると、写真-207, 208に示すように堤防の前面には50mにも達する砂浜が復活した。3月28日になって堤防がほとんど砂に埋まり、背後に浜崖は残ったものの広い砂浜が復活した状況が写真-209である。

写真-196  
山形県の宮海海岸における  
堤防の被災  
(1965年12月16日)

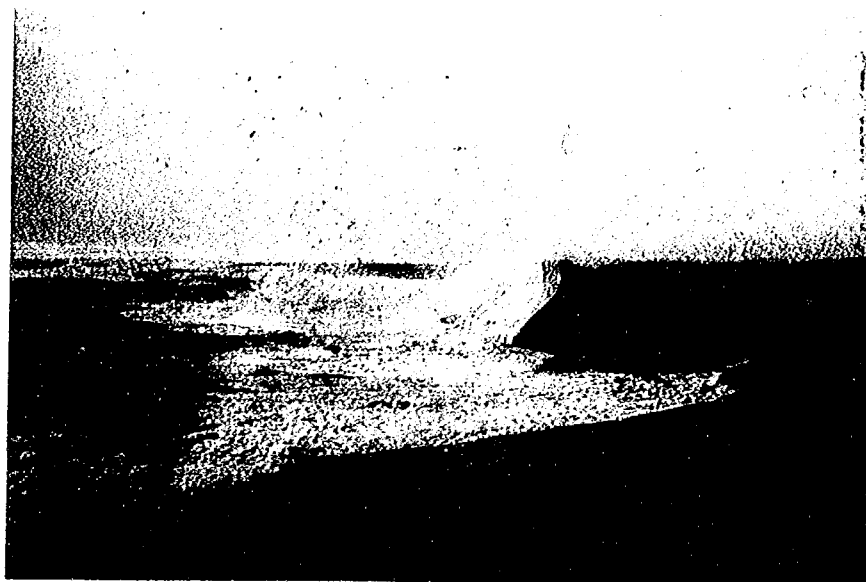
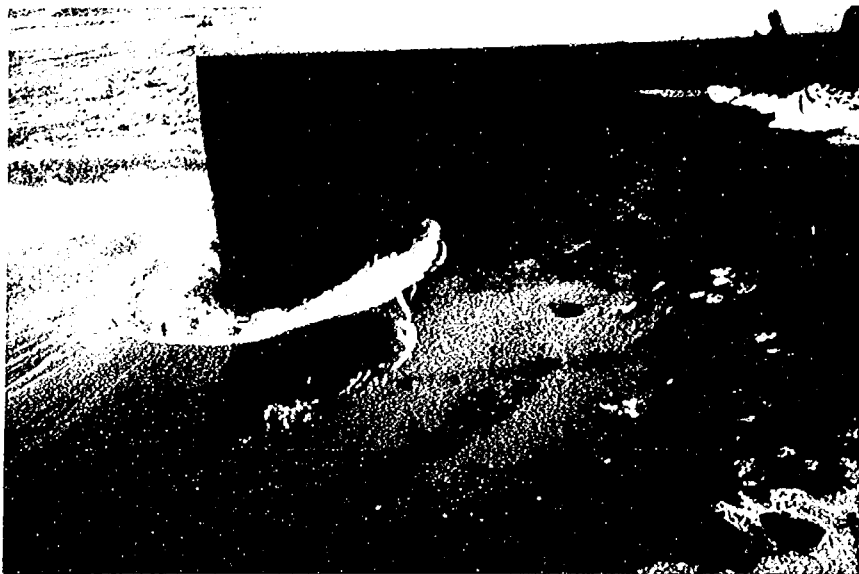
山形県の宮海海岸における  
堤防の被災

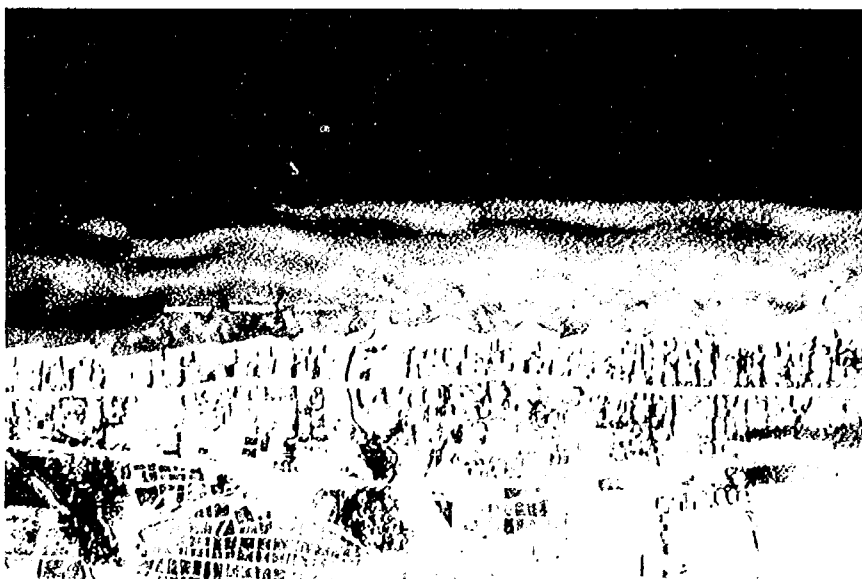
写真-209

山形県の宮海海岸における  
堤防の被災

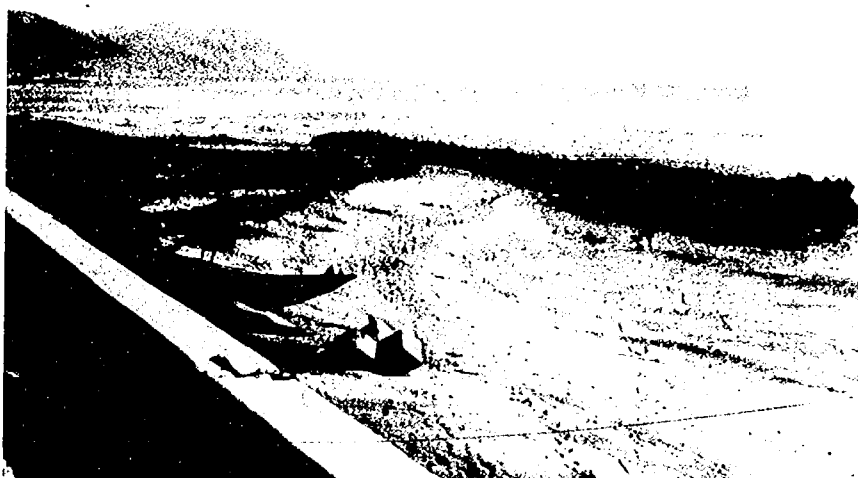
写真-210

陸奥湾に面した青森海岸の郷沢地先では、1969年までに侵食対策として9基の離岸堤が設置された。これらの離岸堤群の1969年12月の状況を写真-210に示す。離岸堤背後では舌状砂州が発達しているが、河口のすぐ左隣の舌状砂州が最も大きく、河口から離れるにしたがって次第に小さくなる。逆に、河口の右岸側にある離岸堤背後にはほとんど堆砂が見られない。以上のことから、郷沢地区では南下する方向の沿岸漂砂が卓越することが明らかである。これらの離岸堤群は、河口に近い所から建設されたのであるが、河口に近い所の離岸堤背後で舌状砂州が発達し過ぎたため、より下手側に砂が供給されなくなった状態にある。このように、土砂供給源に近い位置に漂砂阻止構造物を設置すると、供給源より下手側への土砂の供給は困難となる。したがって、対象地域の最も下手側から対策を行うよう注意が必要であると言える(豊島, 1972, pp. 73~74)。また、離岸堤前面には3~4段の沿岸砂州の発達が著しい。

青森県の青森海岸（郷沢地  
先）

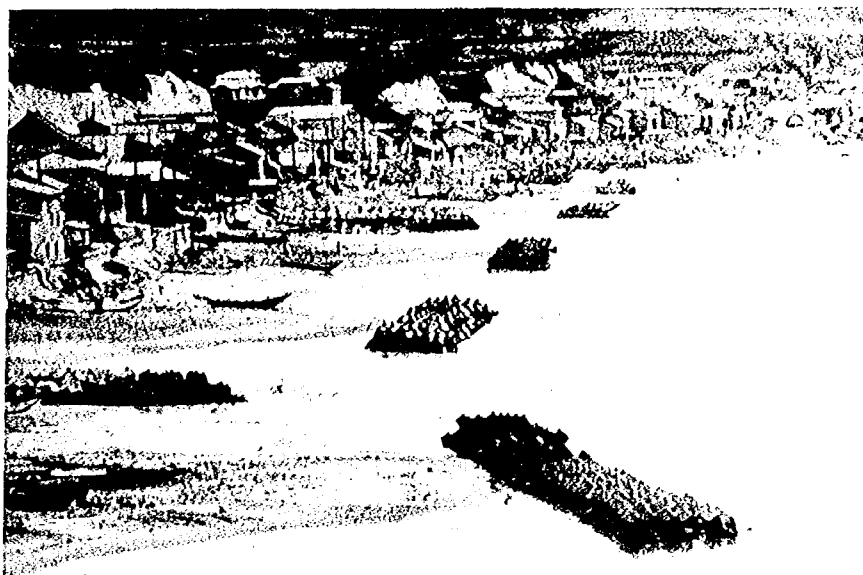
写真-211

北海道函館市の東部にある石崎の銭亀沢海岸は、離岸堤が十分な堆砂効果を発揮した成功例として有名な海岸である。銭亀沢海岸は、比較的浅い岩盤上に砂がかぶった状態の砂浜海岸であった。1970年~1971年に海岸災害復旧事業によって階段護岸が施工されたが侵食が進み、ついには前浜が全くなってしまう。その結果、護岸の前面が洗掘されて危険な状態になったので、離岸堤が試験的に設置されることになった。着工後約2ヶ月の1966年10月における離岸堤の状況が写真-211である。この段階で既に堆積が生じて舌状砂州が形成されている。この結果より離岸堤が次々と建設され、1971年9月には写真-212に示す5基の離岸堤が完成した。いずれの離岸堤でも、背後の遮蔽域にトンボロが形成された。これらの離岸堤の沖側では砂がなくなって岩礁が露出したため、コンブの生育が盛んになるという付加価値が加わり、地元漁民からたいそう感謝されたそうである(豊島, 1972, pp. 253~256)。

北海道の銭亀沢海岸

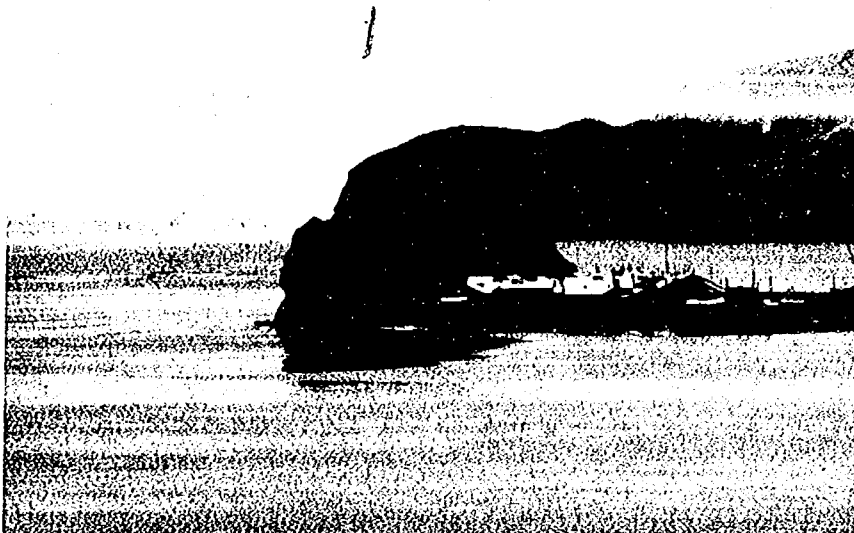
厚岸小島は厚岸湾にある。この小島の1973年7月の状況を写真-213～215に示す。写真-213の左(東)側が太平洋に面しており、外洋からの入射波により島の東部が削られて崖が形成された。侵食された砂は海岸線に沿って堆積し、島の背後に平坦な砂嘴が形成された。内陸側に延びた砂嘴は、礫によって形成されている。小島には写真-213, 214に示すように人家があり、生活が営まれている。また、写真-214ではこの崖の左側で波が砕けて白波が立っていることから判断すると、削られた崖の沖合には浅海平坦面が広がっていることが見てとれる。

写真-214  
北海道の厚岸小島  
(1973年7月)

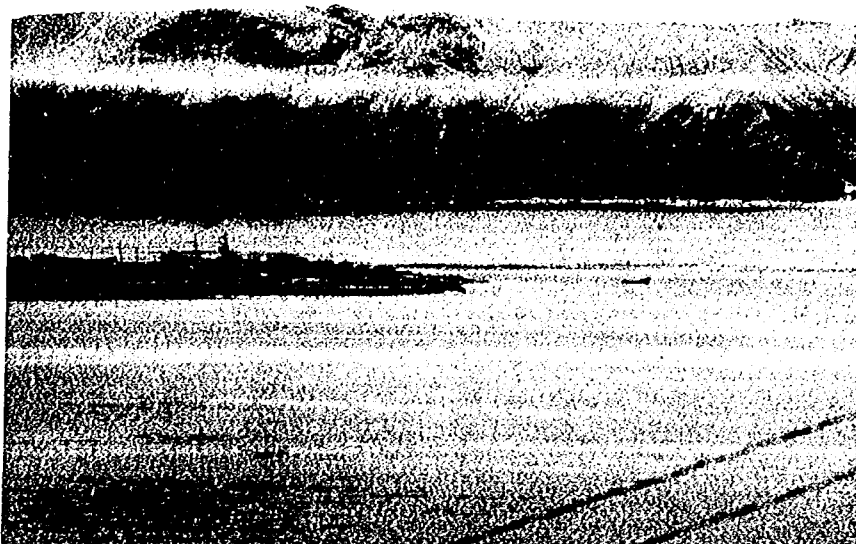
写真-215  
北海道の厚岸小島  
(1973年7月)

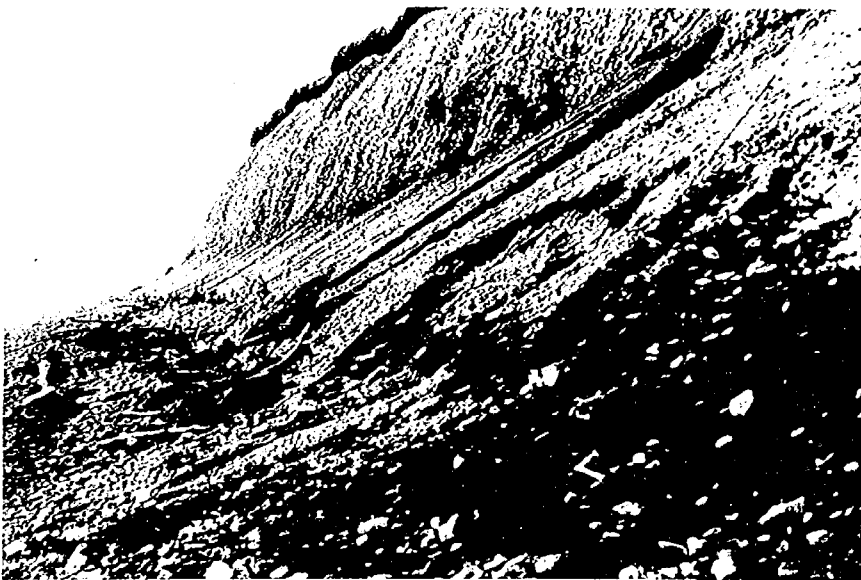
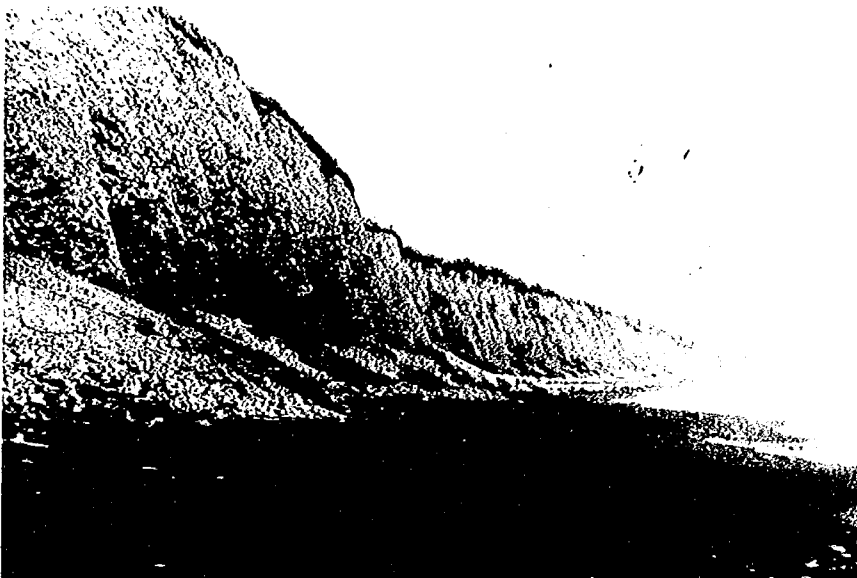
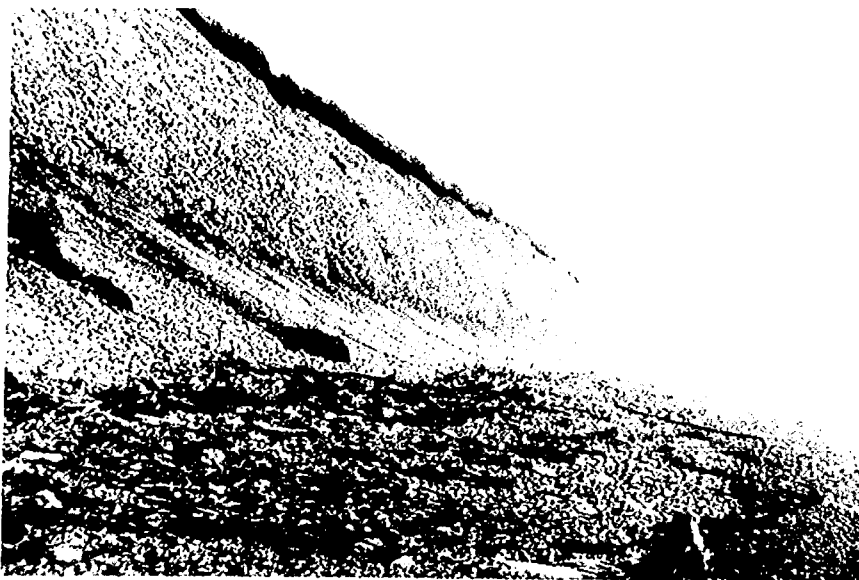
北海道の広尾海岸は帯広沿岸の南部に位置し、写真-216～220に示す通りの崖である。この崖は、未固結の岩である沖積層の上に腐蝕土がのるものであるから、波の作用により容易に崩落する。崖の前面は幅の狭い礫浜である。写真に示した海食崖は、波の作用だけでなく、風化作用によっても浸食が進んできている。

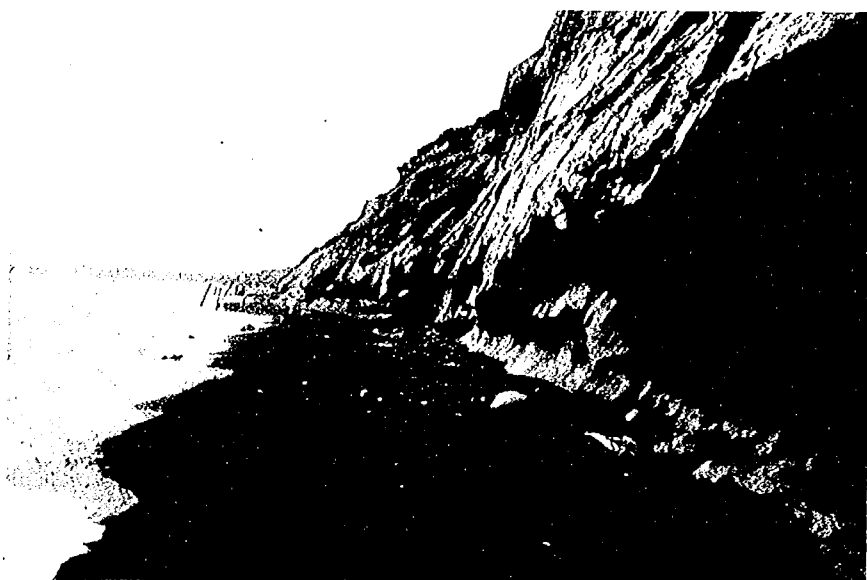
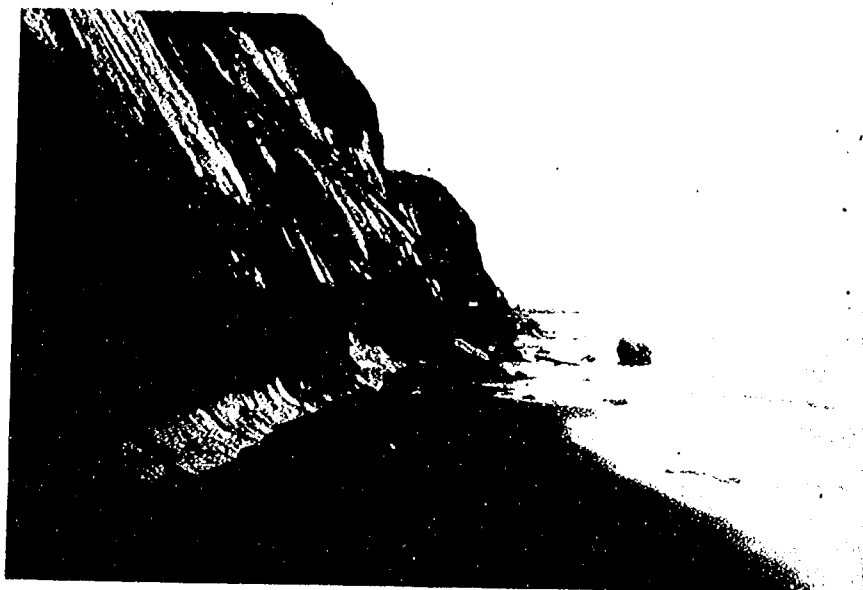
北海道の汐見海岸は苫小牧の東約30kmに位置する崖海岸である。1970年7月における汐見海岸の状況を写真-221, 222に示す。崖の下部には緩やかな曲線を描いてノッチが形成され、その前に狭い前浜が存在している。また、崖が風化して崩れたような跡が写真-222の中央付近に見られる。風化作用および波食による崖侵食の典型例である。

写真-221  
北海道の汐見海岸  
(1970年7月)

写真-222  
北海道の汐見海岸  
(1970年7月)

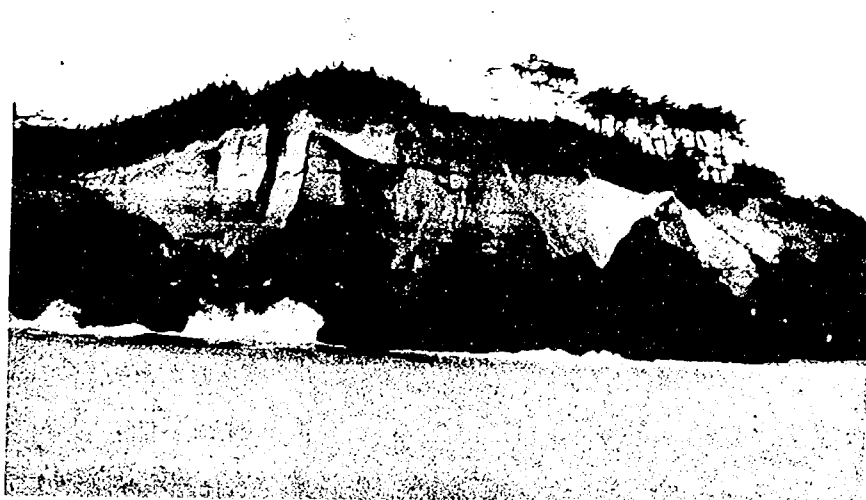
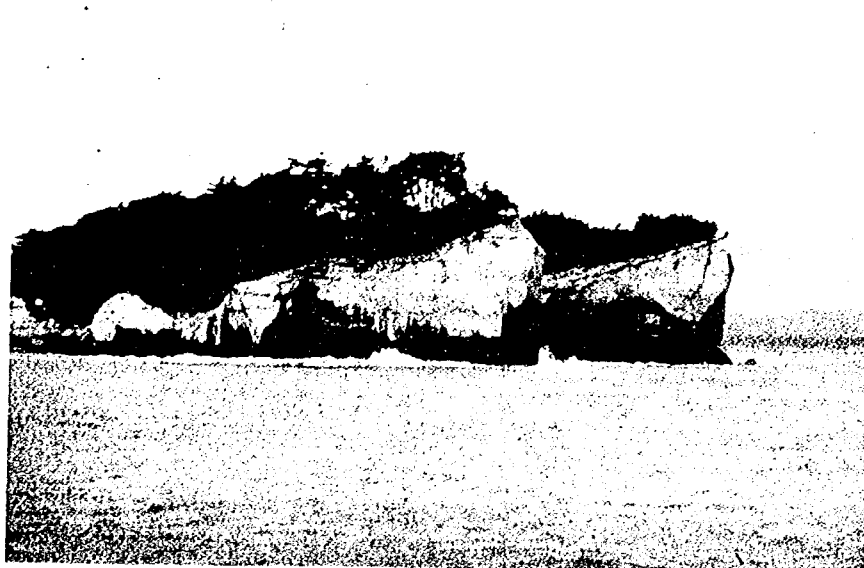
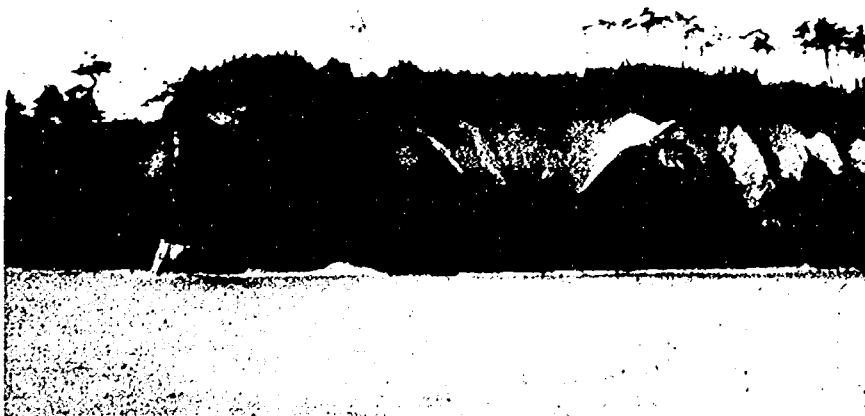
福島県の北部、松川浦先端に位置する鵜ノ尾岬を海側から1974年10月に撮影したのが写真-223～225である。この崖は未固結の砂岩、泥岩よりなるため、波の作用により容易に侵食され、大きな海食洞が形成されている。

写真-223  
福島県の鶴ノ尾岬  
(1974年10月1日)

写真-224  
福島県の鶴ノ尾岬  
(1974年10月1日)

写真-225  
福島県の鶴ノ尾岬  
(1974年10月1日)

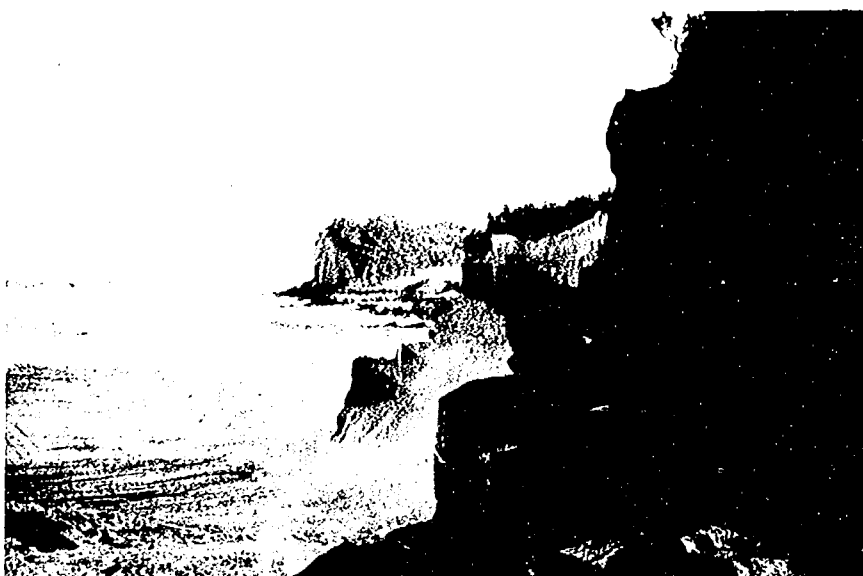
福島沿岸では未固結の岩で形成された崖が続く、崖侵食が進んでいる(豊島ほか, 1973)。福島県の北部、松川浦南端から約3km南の相馬海岸、蒲庭地区の1973年3月における海岸状況を写真-226に示す。崖前面に砂浜はなく、海食崖への砕波の作用状況が良く分かる。蒲庭地区の南約15kmの原町海岸の雫(シ防)地区も写真-227, 228に示す状況であり、著しい波食を受けている。一方、写真-229, 230に示す請戸川の北に隣接する浪江海岸の棚塩地区では、崖の前面にわずかながら砂浜を見ることができる。請戸川の南、福島第1原発までの間に位置する双葉海岸の郡山中野地区では、崖侵食対策として消波ブロックが設置された(写真-231)。そのすぐ南の細谷地区の崖を海から撮影したのが写真-232である。東京電力の原子力発電所の南、木戸川の左岸に隣接する崖海岸が写真-233、広野火力発電所のすぐ南の広野海岸が写真-234, 235であり、いずれも1974年10月の海食崖の状態を表している。また、久之浜港の北に隣接する久之浜海岸の金

写真-226  
福島県の相馬海岸（蒲庭  
（かこり）地区）  
(1973年3月26日)

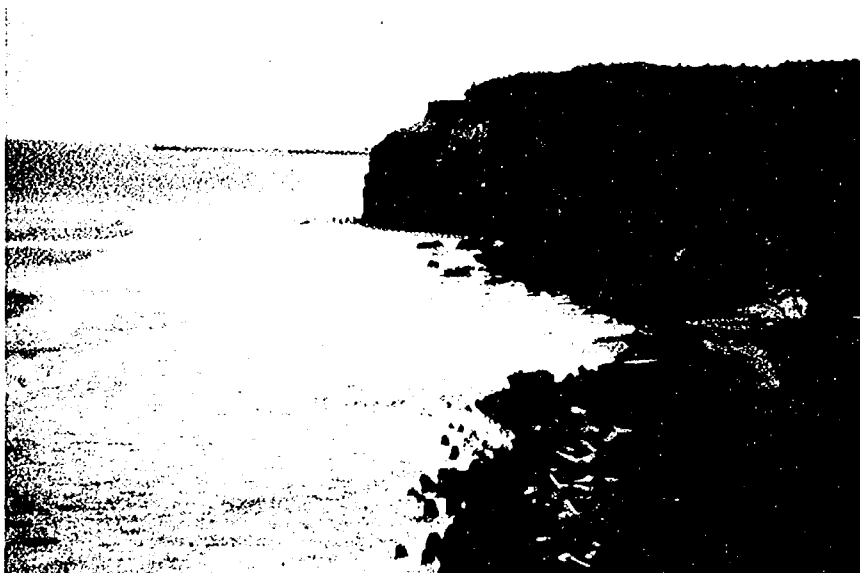
写真-231  
福島県の双葉海岸（郡山中  
野地区）  
（1973年3月27日）

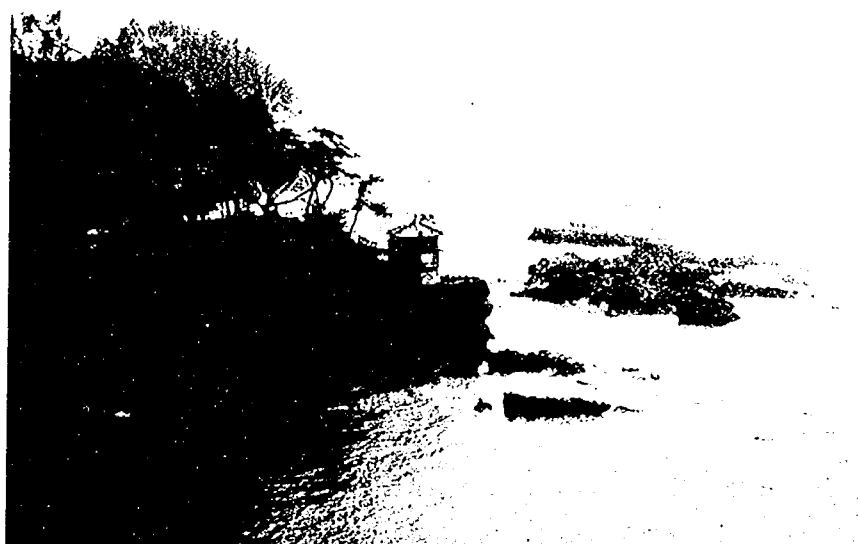
岡倉天心ゆかりの六角堂は、海に突き出た断崖と入江が連続する五浦海岸にある。六角堂の1974年10月の状況が写真-251である。五浦海岸は、波食によって崖侵食が進み、雄大で風光明媚な景観を有するが、近年、侵食が著しく問題となっている（宇多ほか, 1990）。六角堂周辺も例外ではなく、泥質砂岩と石灰岩の互層の地質を持っているため波食が著しく、下部ではノッチの形成が進行し、景勝地としての存続が危惧される状態であった（宇多・山本, 1991）。そこで近年、人工リーフや人工岩礁などによって保全対策が進められているが、景勝地としての特性を残し、周囲の景観との調和を図るため、人工造形などの新しい技術が用いられている（茨城県, 1991）。

写真-251  
茨城県の五浦海岸の六角堂  
(1974年10月1日)

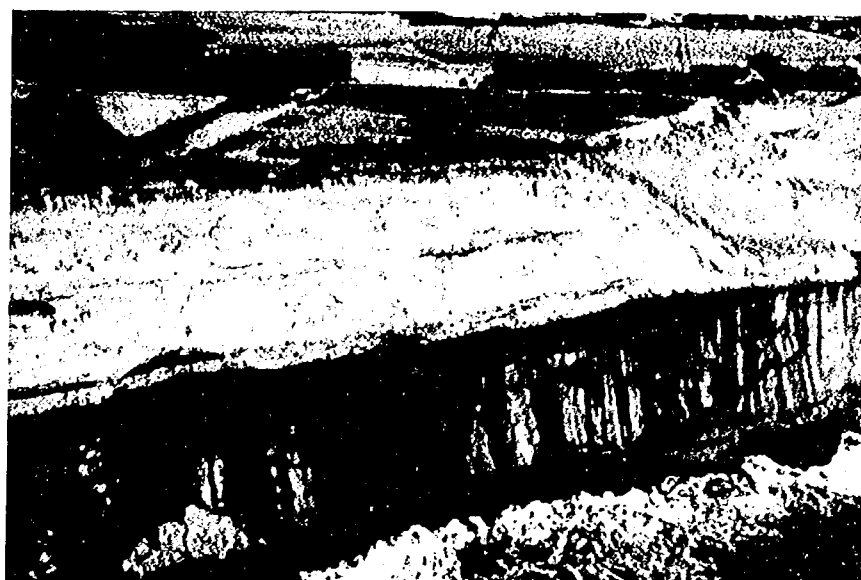
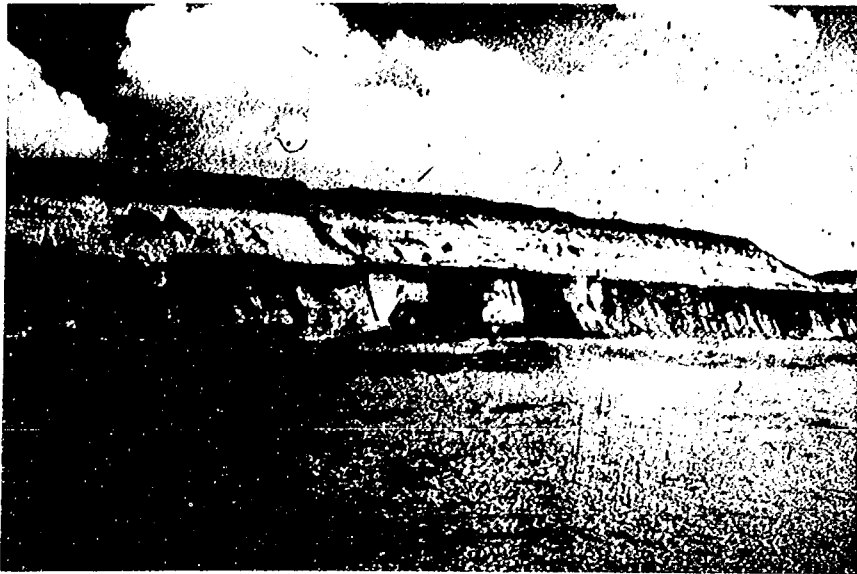
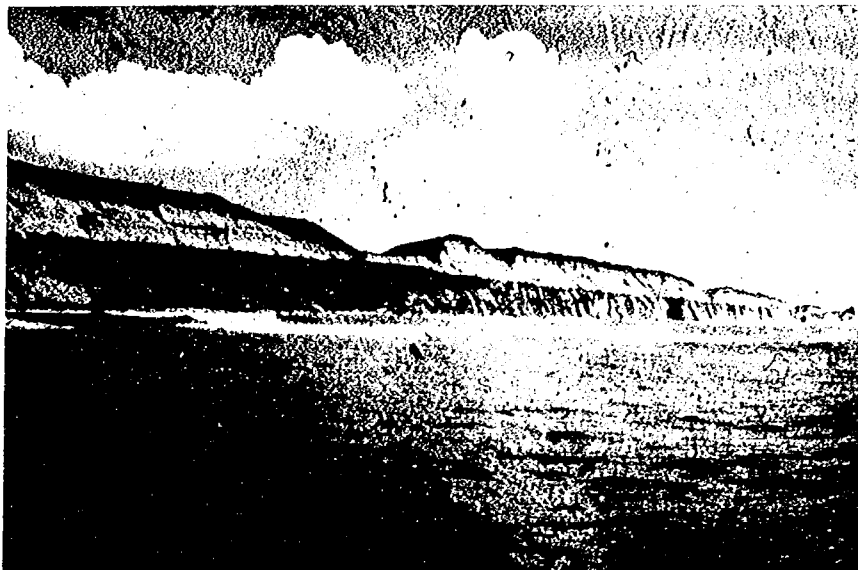
千葉県の手風ヶ浦は下総丘陵の東南端が太平洋に突出した先端部にあたる。そして西端には刑部岬がある。手風ヶ浦の上部は海拔60mを越えるほぼ平坦な台地である。手風ヶ浦の1971年の状況が写真-252～261である。いずれも崖の中ほどで上下の地層が異なっており、上部は関東ロームと成田層、下部は飯岡層である(堀川・砂村, 1971)。消波ブロックによって崖の下部が守られている状態が写真-262, 263 (1968年), 264 (1969年), 265 (1974年)に見られる。手風ヶ浦の中ほど、刑部岬から東側へ約2 kmの地点に通連洞(跡)がある。1977年頃までは写真-266, 267のように往時の通連洞の面影がわずかに見られた。しかし、その後の侵食の進行により、これらの写真に見られる風景は現在では既に見ることはできなくなった(豊島, 1972, pp. 43～44)。

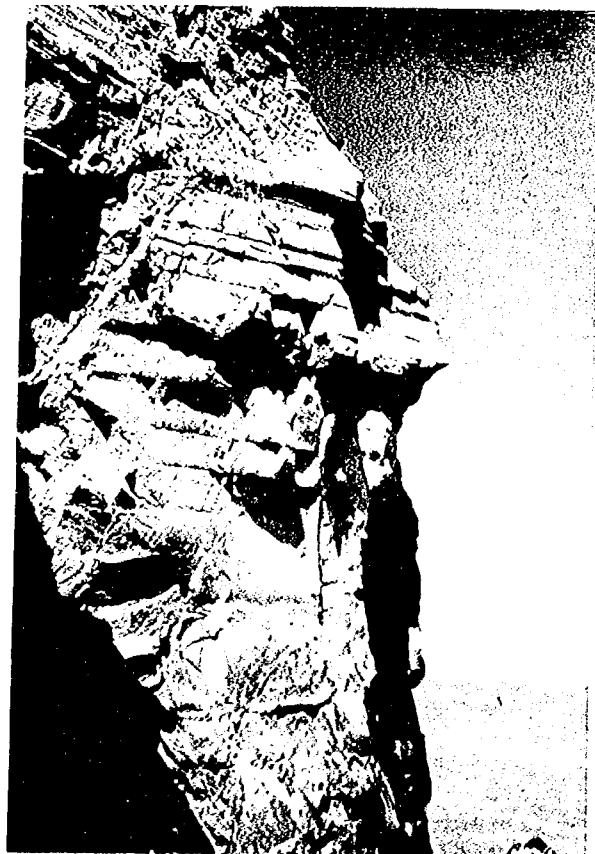
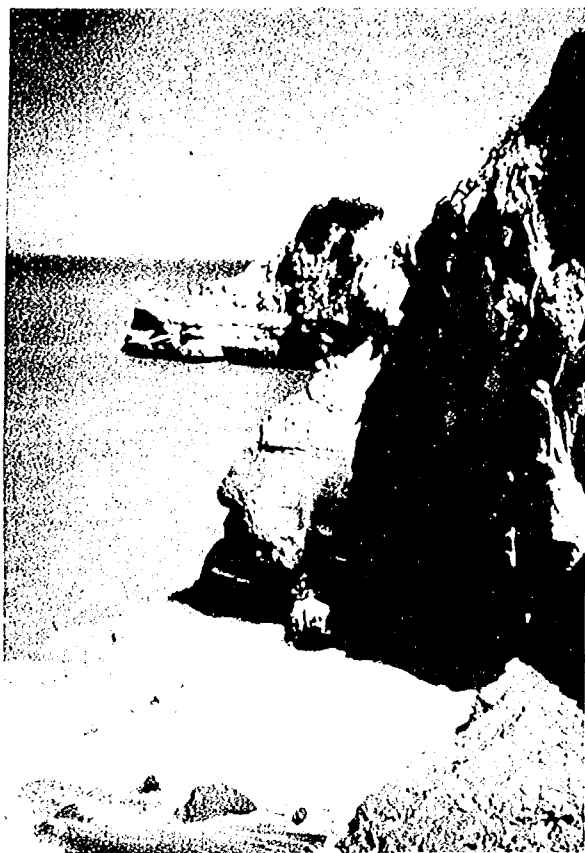
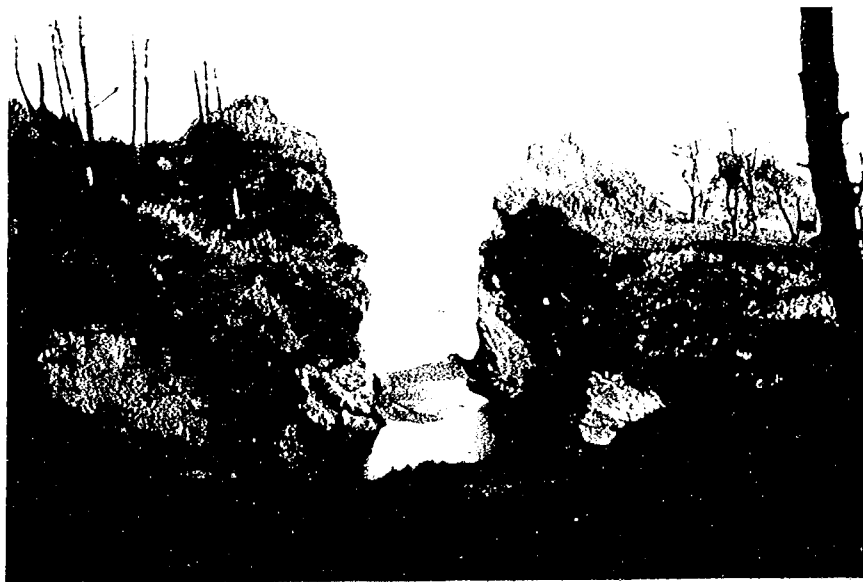
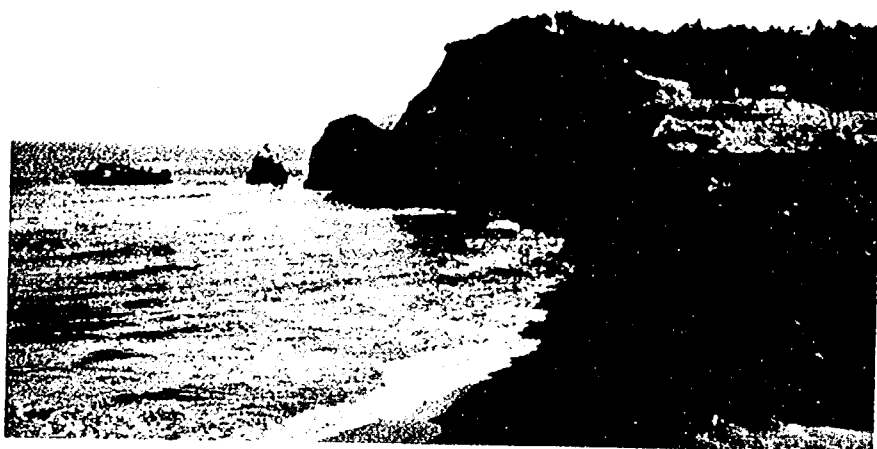
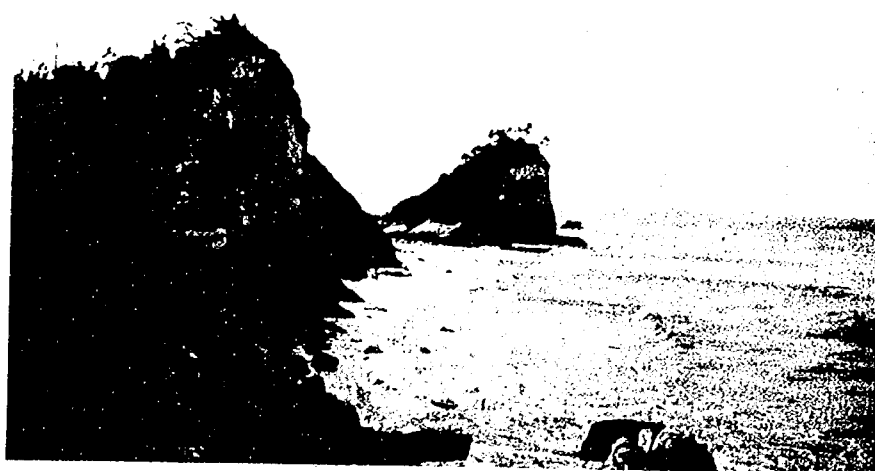
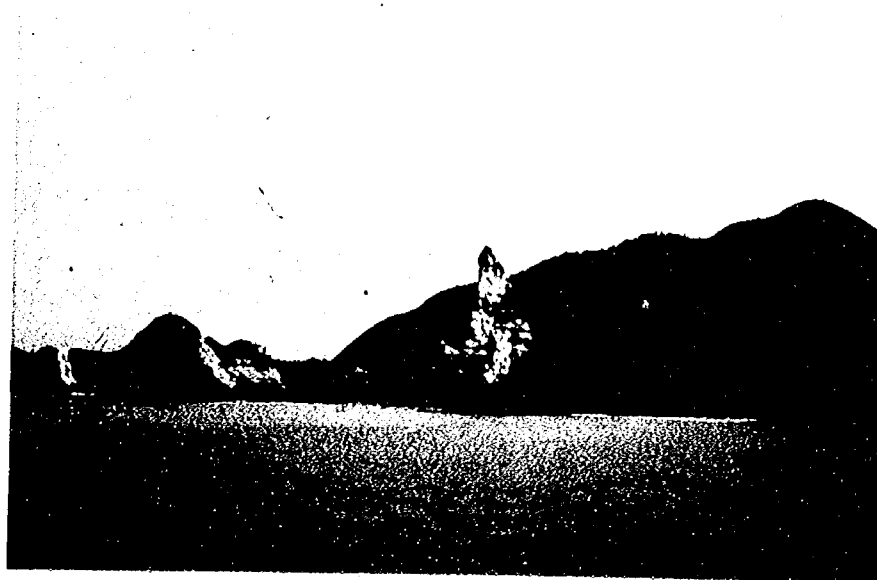
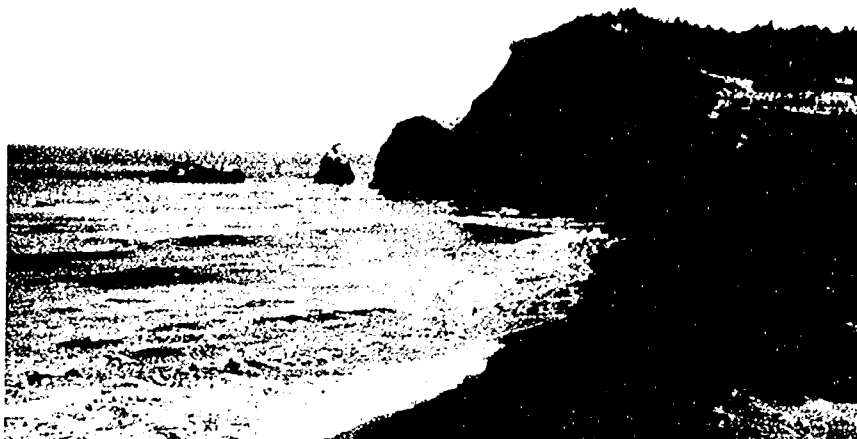
九十九里海岸の西端を区切る太東岬でも崖侵食が問題になっている。1970年代前半の太東岬の状況を残す重要な記録が写真-268～274である。いずれの写真でも、切り立った崖に波が直接作用している。この段階では消波堤などの対策工はまだ行われていない。1975年における太東海岸の状況は写真-275に示す通りであるが、この段階において初めて侵食対策として消波堤が崖の基部に沿って設置された。

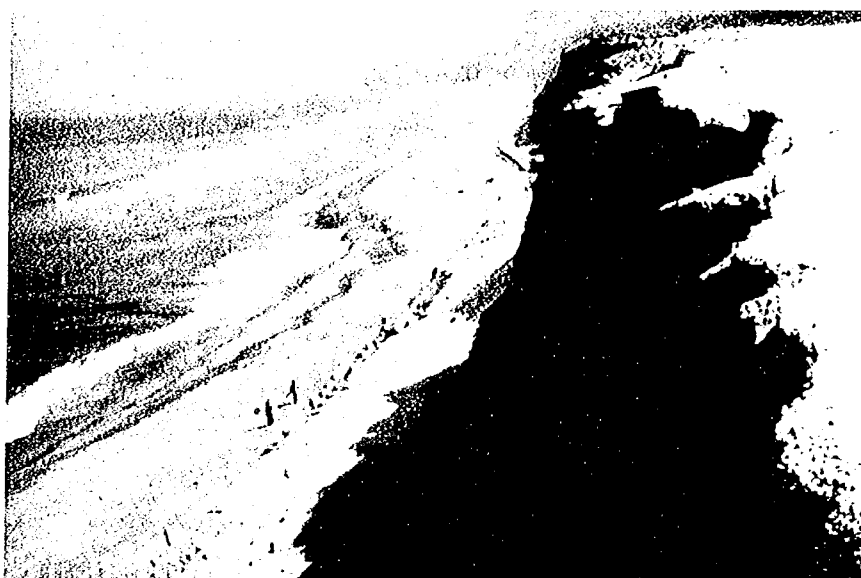
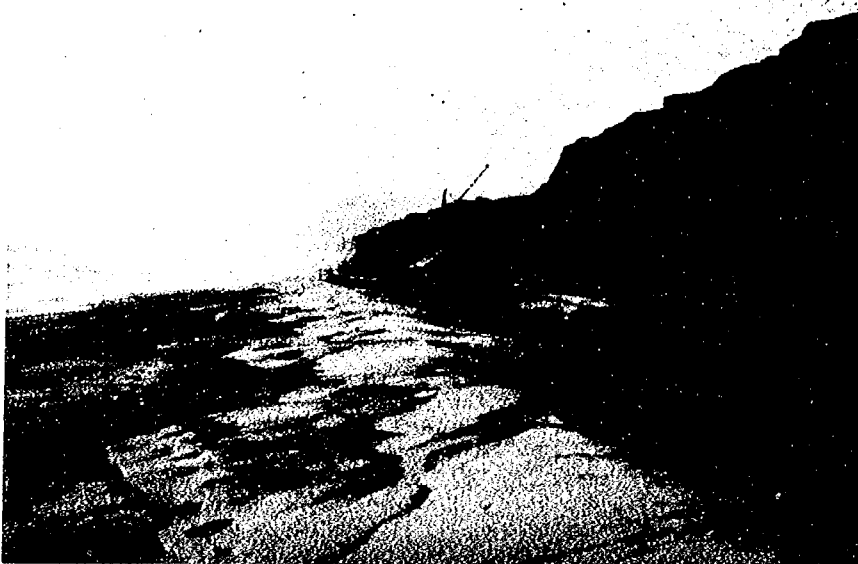
東京都の新島の羽伏浦における、1970年頃の崖の状況を写真-276～279に示す。羽伏浦海岸は火山灰からなる地層のため波食を受け易く、崖侵食が著しい。

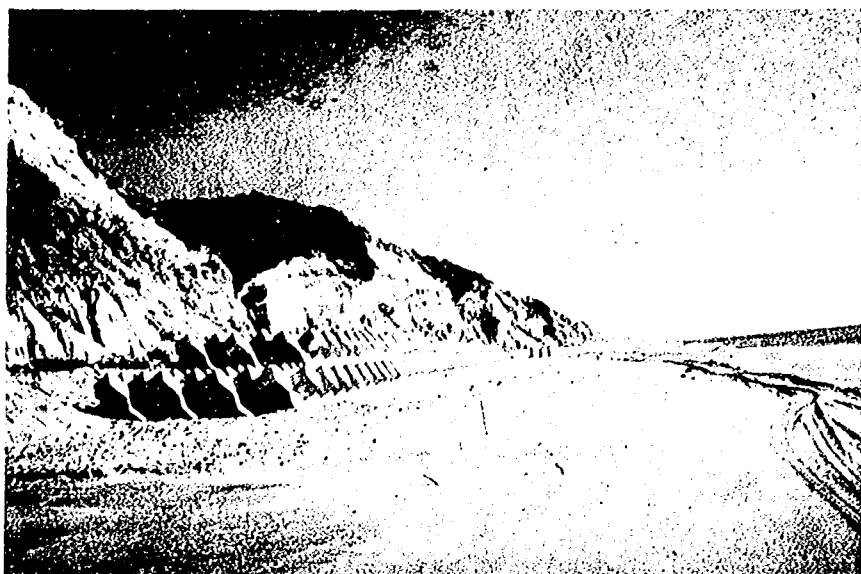
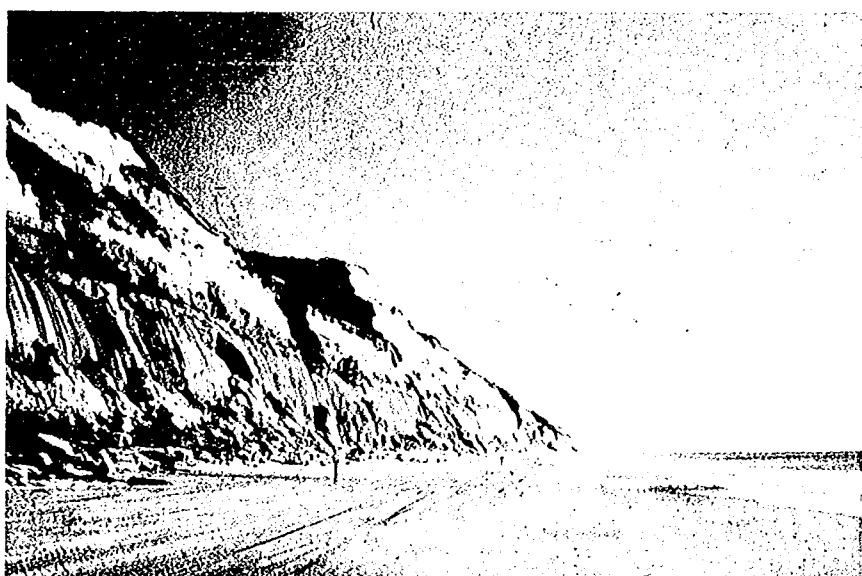
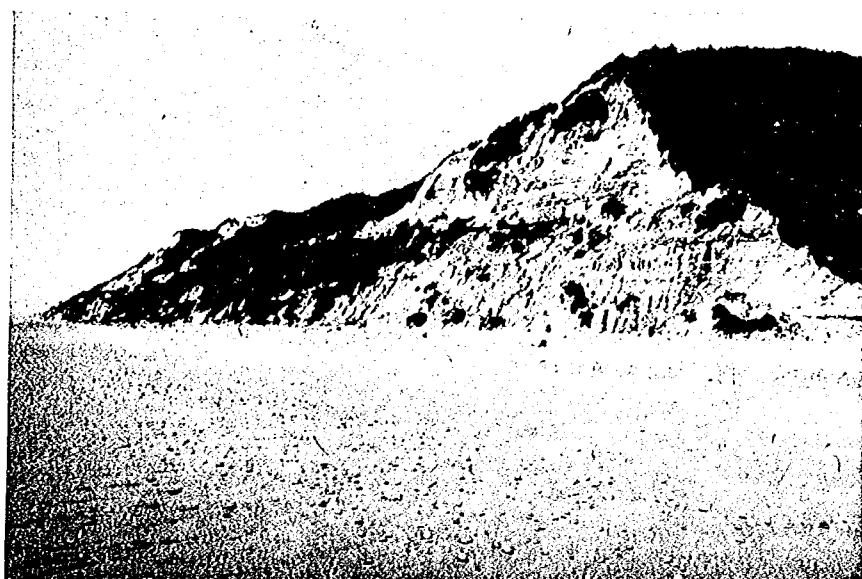
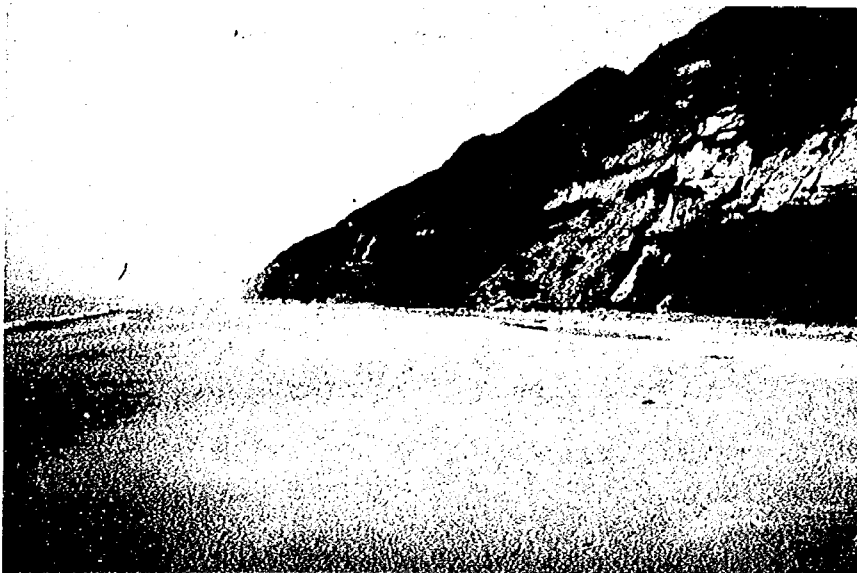
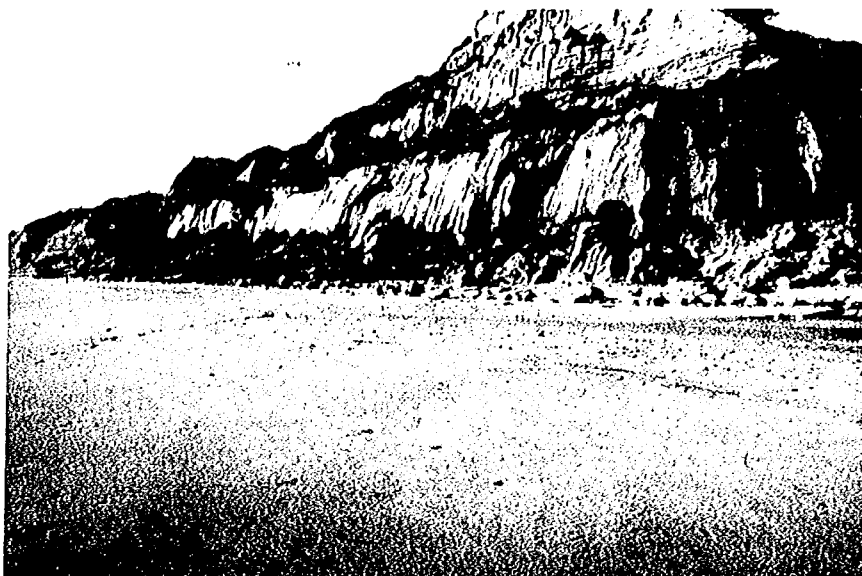
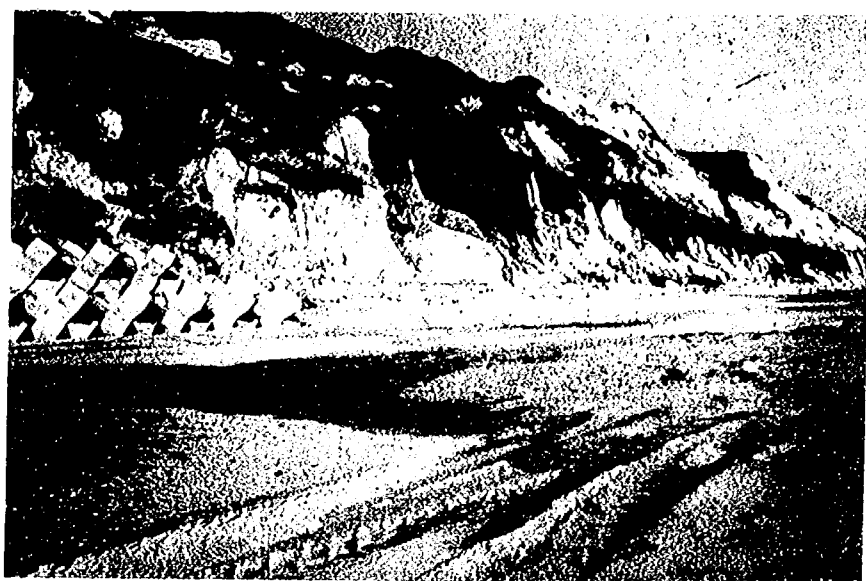
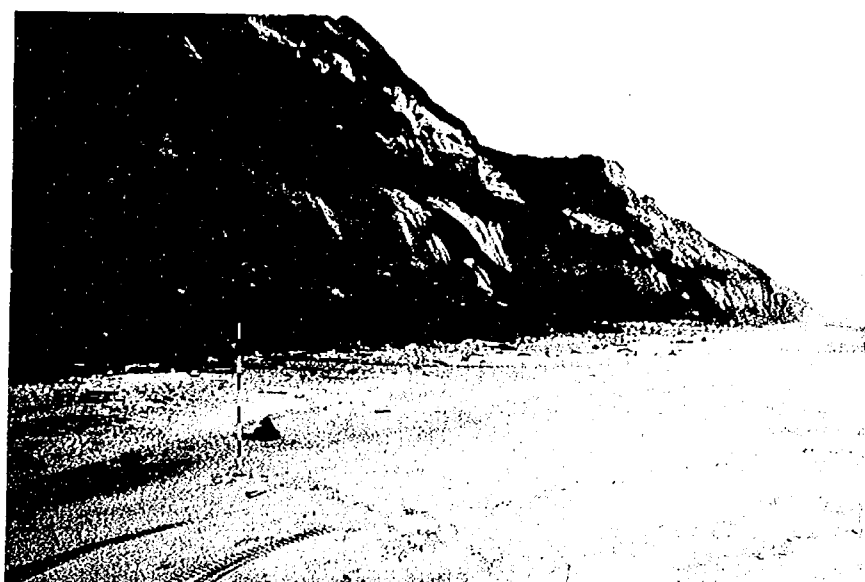
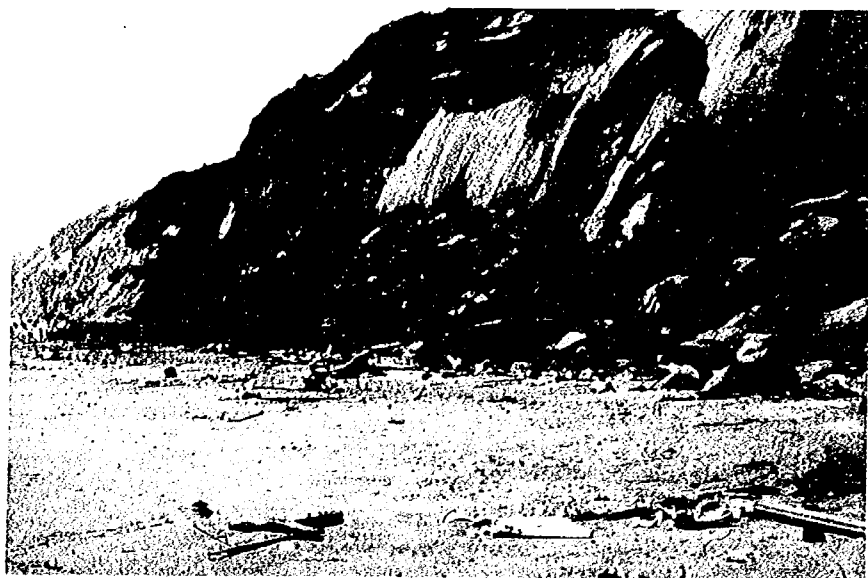
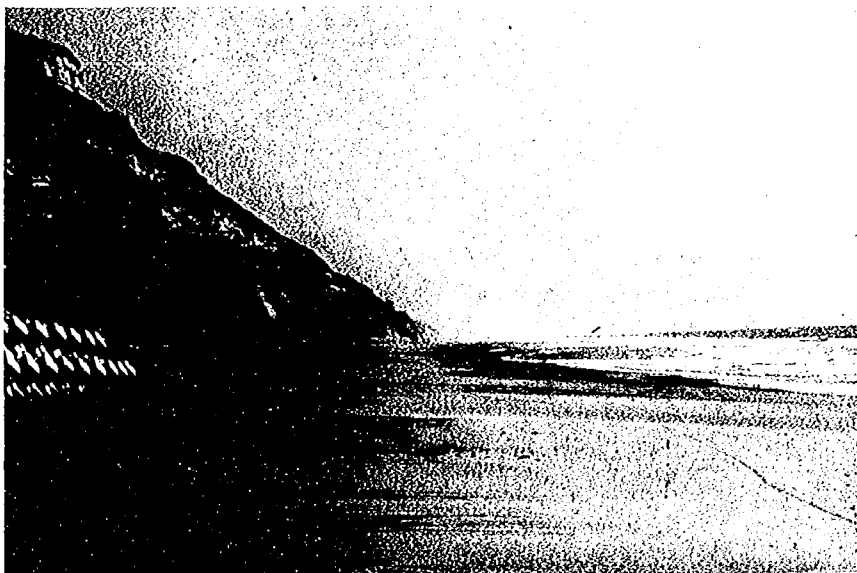
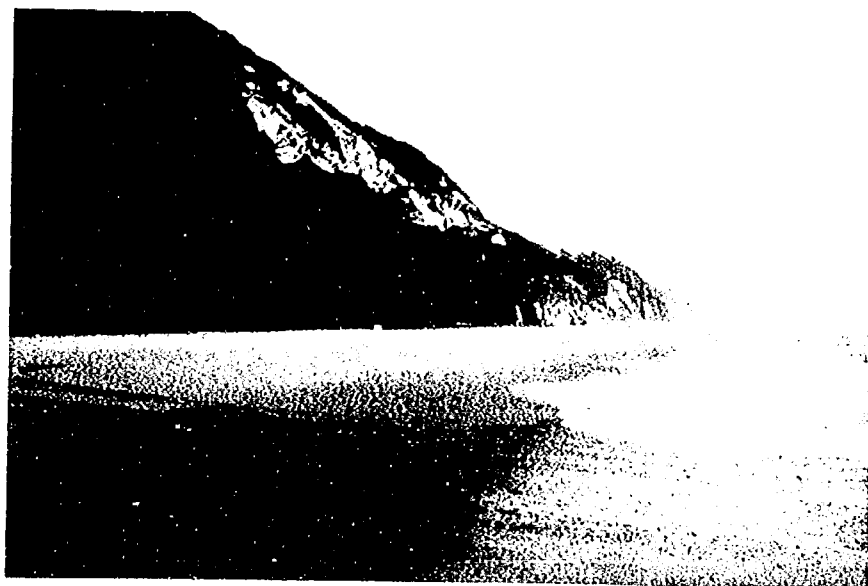
渥美半島の太平洋岸には、高さ数10mに及ぶ海食崖が連続する。この海岸は崖侵食が著しく、汀線は平均1 m/yrの割合で後退を続けていると言われている(豊島, 1972, pp. 33～36)。この崖の大部分は、未固結の礫層、砂層、粘土層などから成っている。崖海岸の一部の豊橋海岸の1970年前後の状況を写真-280～298に示す。一方、高豊漁港を挟んで豊橋海岸の西側に位置する田原・豊橋海岸では、写真-299～310に示すように、崖の基部に多くの消波ブロックが設置された状態にある。この崖の崩壊土砂は、東へ移動するという説もあるが(服部ほか, 1974)、田原海岸の西にある赤羽根漁港周辺では、西向きの沿岸漂砂が卓越することから、崖の崩壊土砂は次第に西方へ移動してきたと考えられる(宇多ほか, 1991b)。
