土木研究所資料第3075号

## 海 岸 災 害 写 真 集

—豊島 修博士収集のスライドをもとに—

建設省土木研究所  
河川部海岸研究室

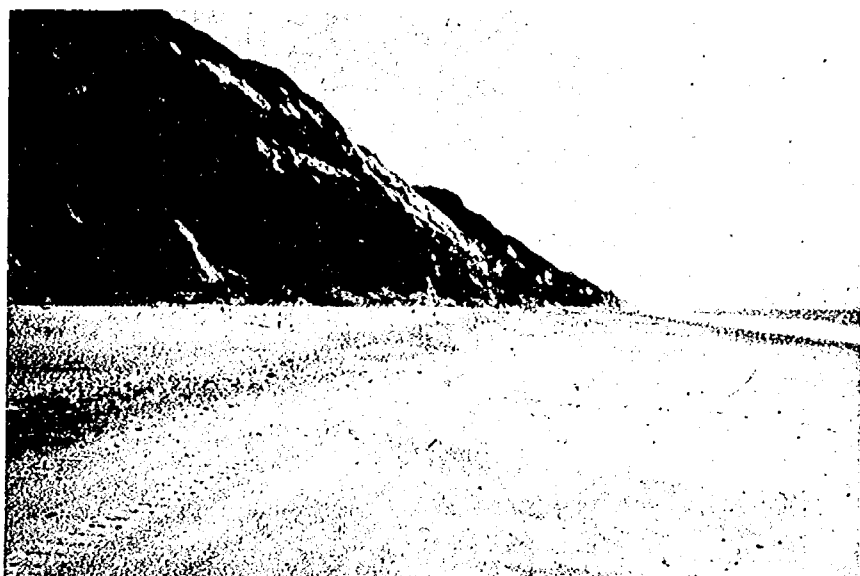
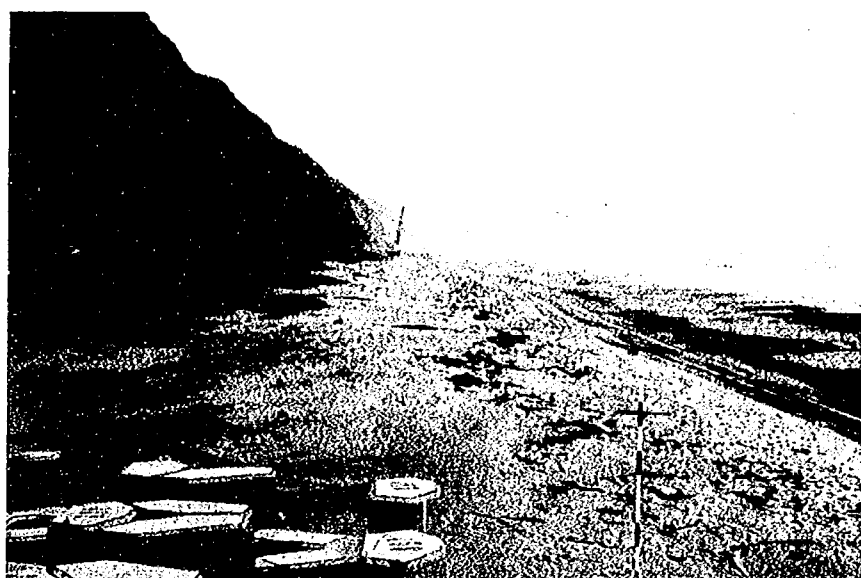
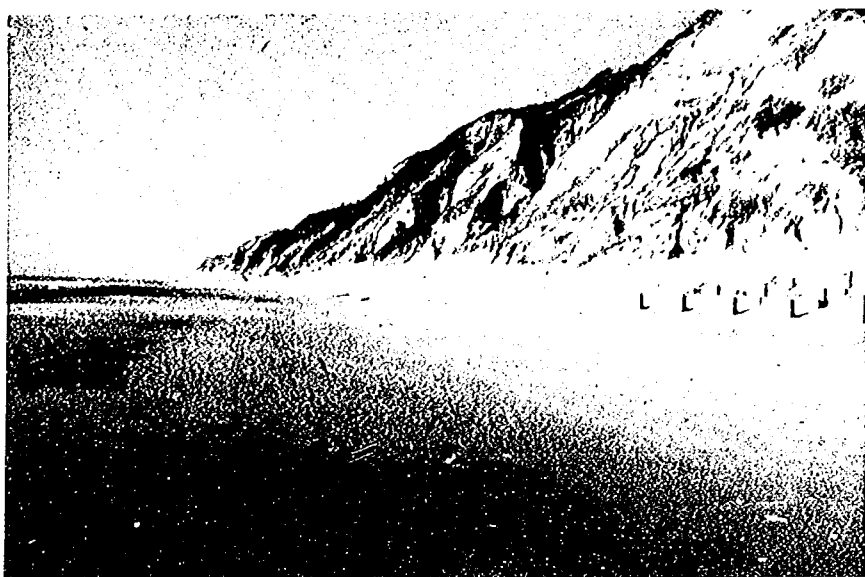
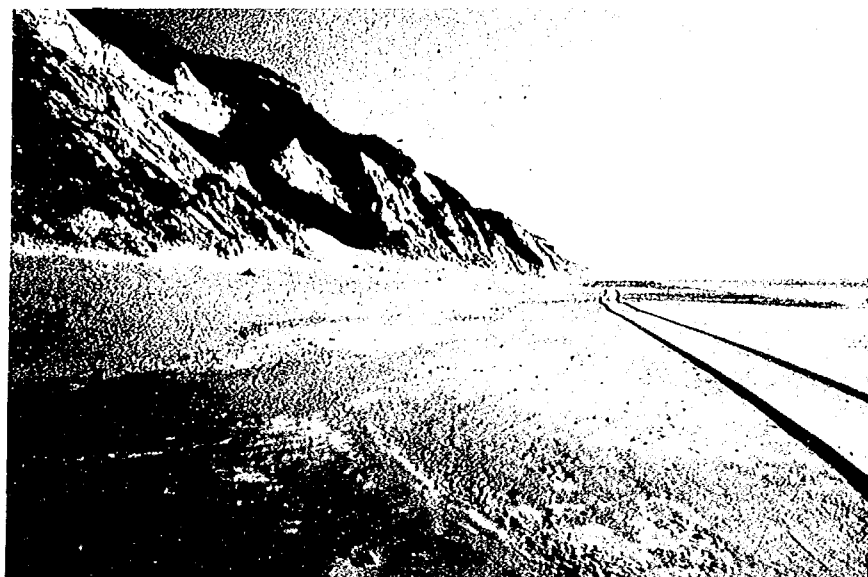
渥美半島の太平洋岸には、高さ数10mに及ぶ海食崖が連続する。この海岸は崖侵食が著しく、汀線は平均1 m/yrの割合で後退を続けていると言われている(豊島, 1972, pp. 33～36)。この崖の大部分は、未固結の礫層、砂層、粘土層などから成っている。崖海岸の一部の豊橋海岸の1970年前後の状況を写真-280～298に示す。一方、高豊漁港を挟んで豊橋海岸の西側に位置する田原・豊橋海岸では、写真-299～310に示すように、崖の基部に多くの消波ブロックが設置された状態にある。この崖の崩壊土砂は、東へ移動するという説もあるが(服部ほか, 1974)、田原海岸の西にある赤羽根漁港周辺では、西向きの沿岸漂砂が卓越することから、崖の崩壊土砂は次第に西方へ移動してきたと考えられる(宇多ほか, 1991b)。

写真-299  
愛知県の田原豊橋海岸  
(1968年5月15日)

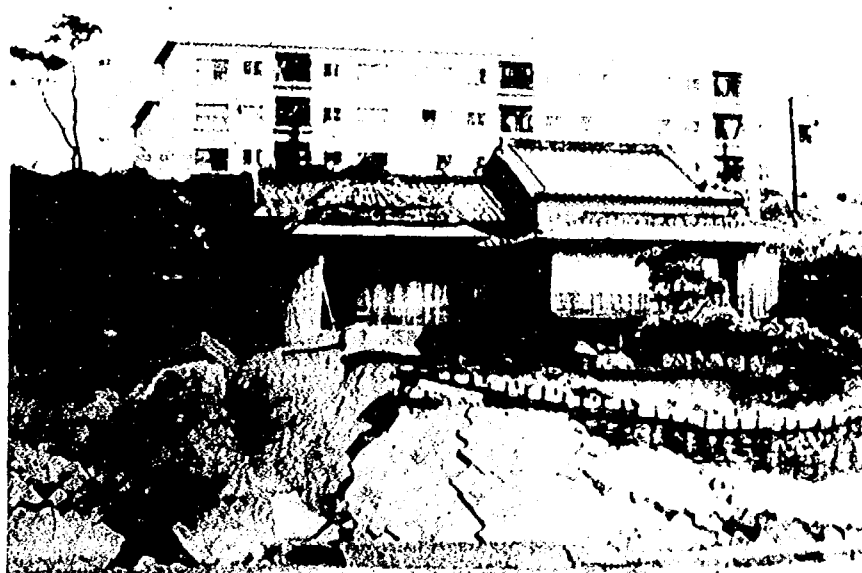
写真-311

兵庫県の東播海岸は、境川から東播磨港まで間に広がる海岸である。瀬戸内海に面しているために外海からの高い波浪の影響を受けない海岸である。近年は開発が進み、天然海岸の姿をほとんど見ることはできないが、1950年代に著しい侵食が生じていた記録が残されている。西垂水地先において、1961年以前に石積護岸が崩れた状況が写真-311である。江井ヶ島地先の1953年の状況は写真-312～314に示す通り崖侵食が著しく、崖の前面には小さな消波工が設置されたが、それらはほとんど効果がなかった。1967年の時

兵庫県の東播海岸（西垂水地先）

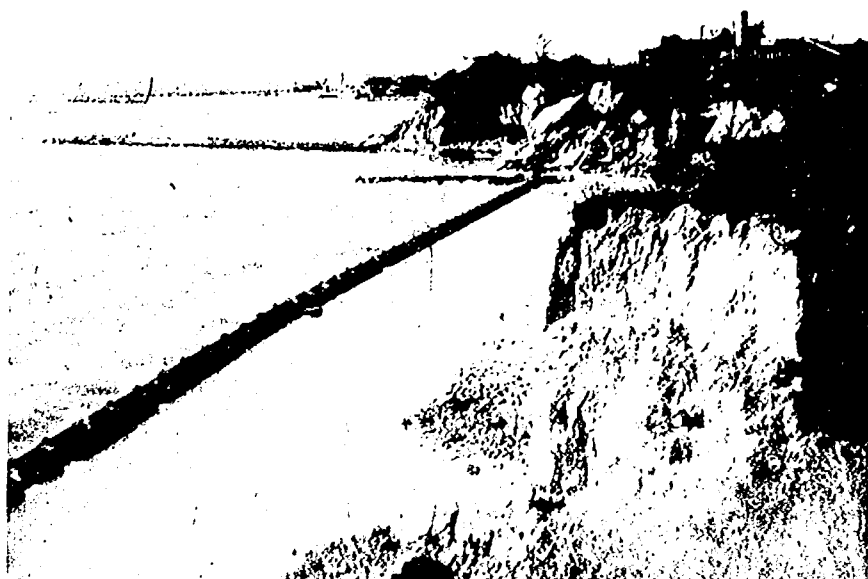
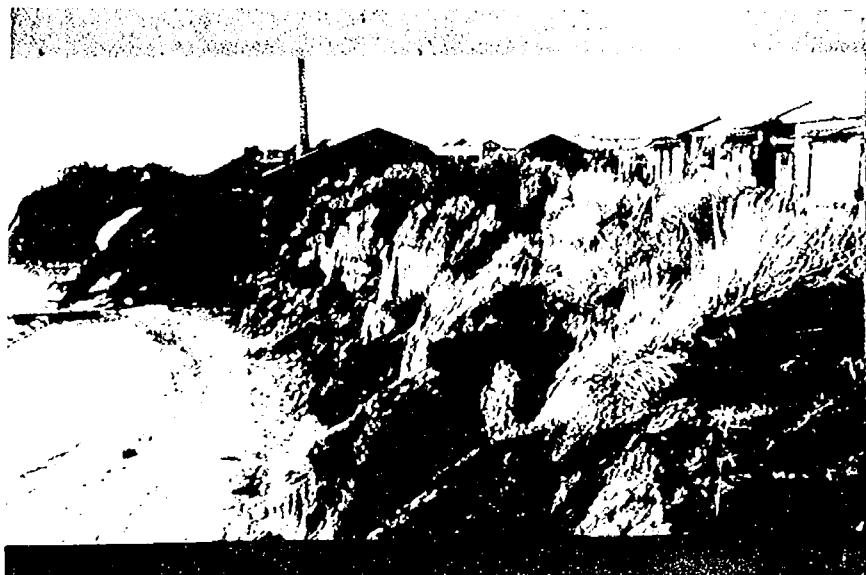
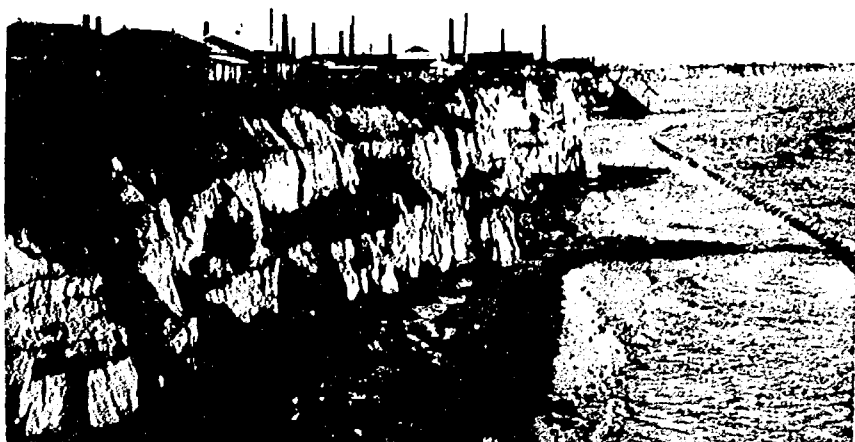
兵庫県の東播海岸（江井ヶ  
島地先）

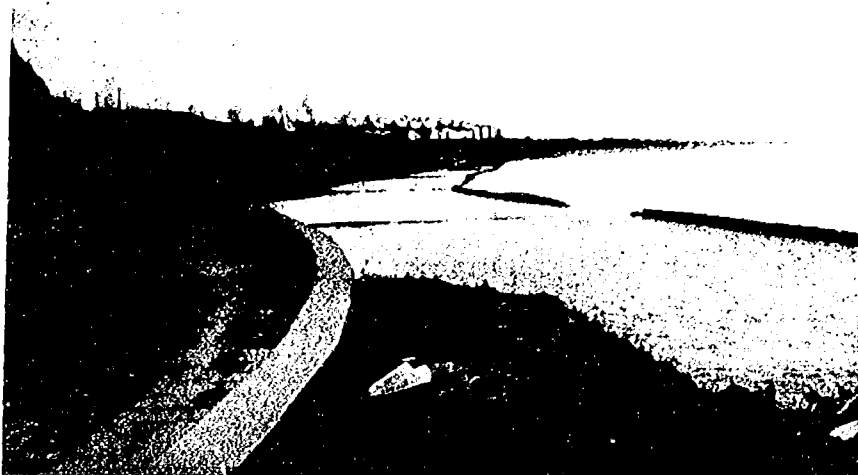
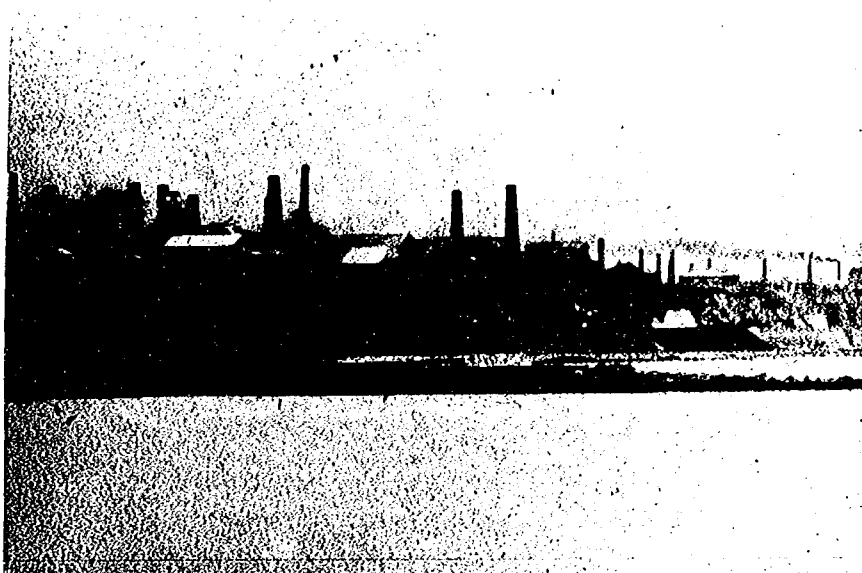
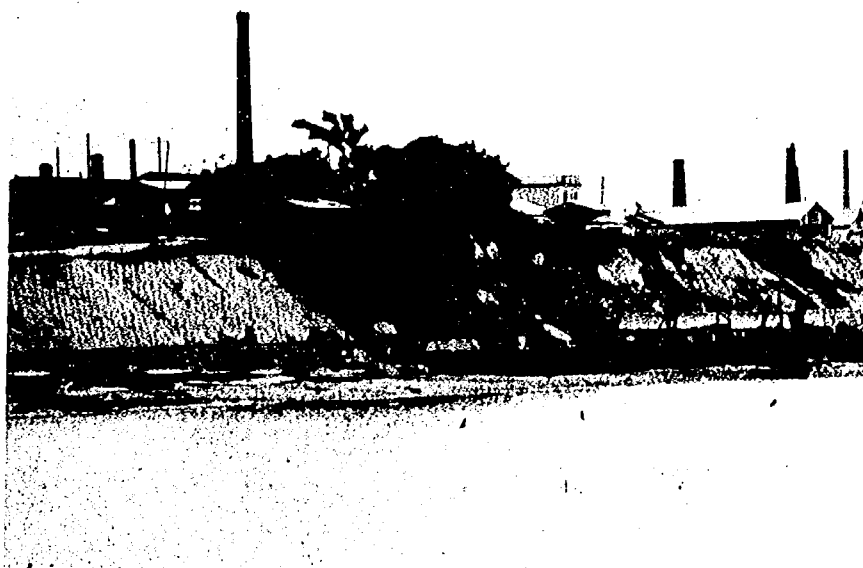
点では写真-315～318 のように護岸がほぼ完成したが、前浜はほとんどなくなった。一方、東松江地先では同年において、写真-319, 320のように崖の前面に広い砂浜が続いていた。現在、江井ヶ島地先や東松江地先付近では養浜工によって砂浜の回復が図られつつある。

兵庫県の東播海岸（江井ヶ島地先）

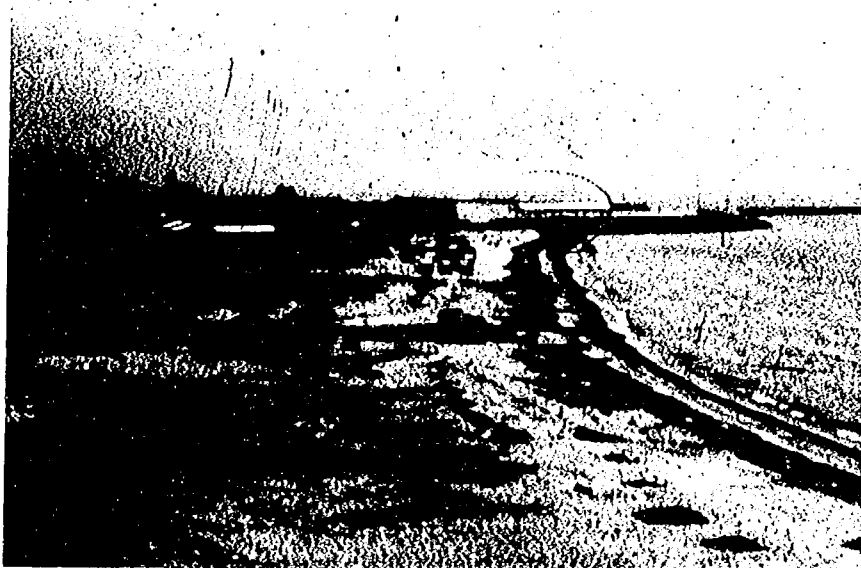
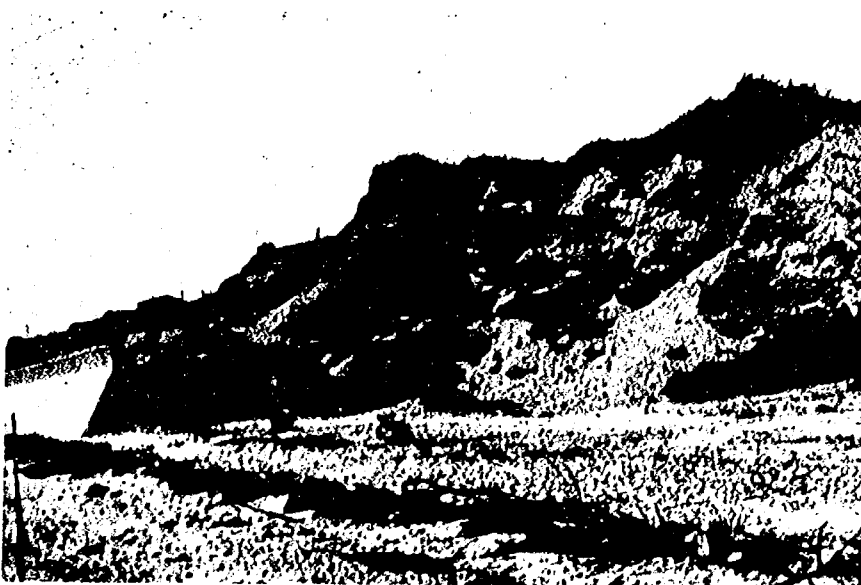
兵庫県の東播海岸（東松江  
地先）

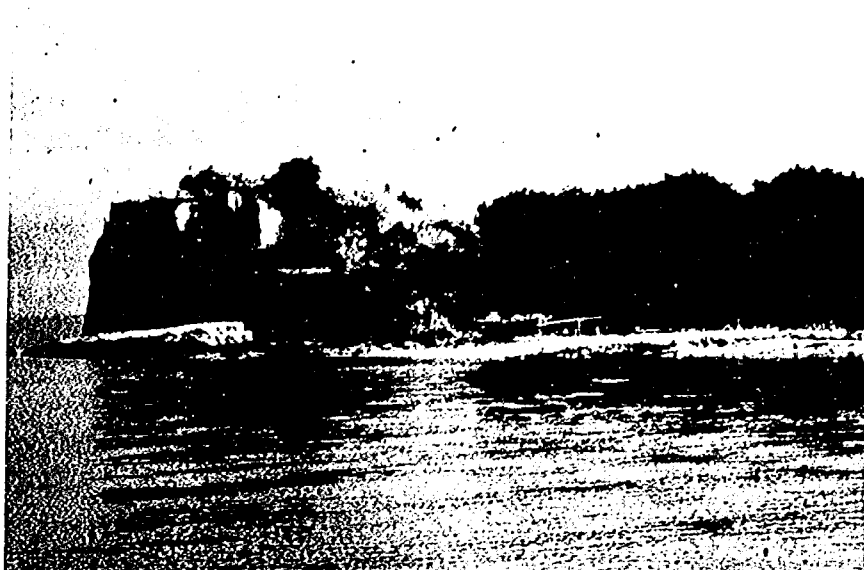
鹿児島県の鹿児島湾内にある新島（シツマ）は凝灰岩でできた島である。凝灰岩は水を含むと非常にもろいので、波の作用によりノッチが形成されて崖侵食が容易に進行する。新島は桜島の北東側にあるので外洋からの波は作用せず、湾内で発達した風浪が作用する。しかし、崖がもろいので低い波高の波によっても侵食が進んできた。この崖の1968年の状況が写真-321～324 である。崖の突出した先端部では崖侵食が著しく、消波ブロックが並べられた。その脇の海岸にわずかながらも砂浜があることが写真-321, 322から分かる。写真-323によれば消波工の背後に大きな岩が崩れ落ちている状況が見られ、波食以外に風化による侵食も激しいことが伺われる。先端部の反対側の状況が写真-324であるが、波食による海食洞がいくつも見られる。

写真-321  
鹿児島県の新島（シツマ）  
（1968年）

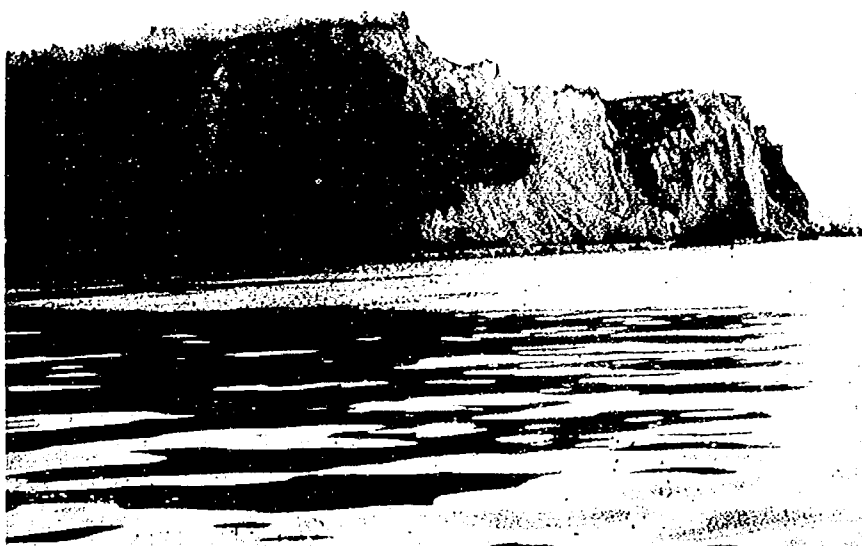
写真-322  
鹿児島県の新島  
（1968年）

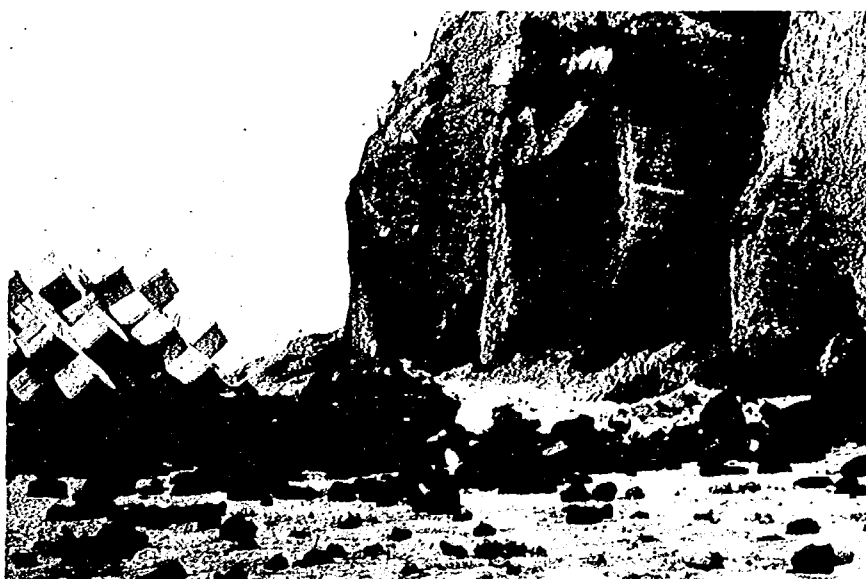
写真-323  
鹿児島県の新島  
（1968年）

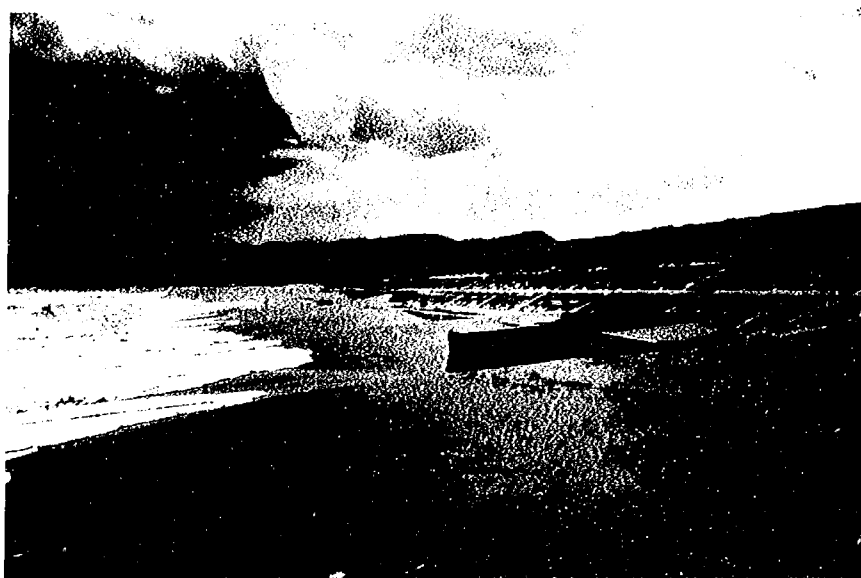
写真-327

神岡上海岸は、茨城県の大津漁港の南側に位置する。のり枠式緩傾斜護岸が設置された1973年1月の海岸状況が写真-327である。大津漁港の防波堤の遮蔽効果により、この付近の土砂は北向きに移動している。次第に侵食が進んだため現在はこの海岸の前にも消波工が設置された（宇多・野口, 1992）。

茨城県の神岡上海岸

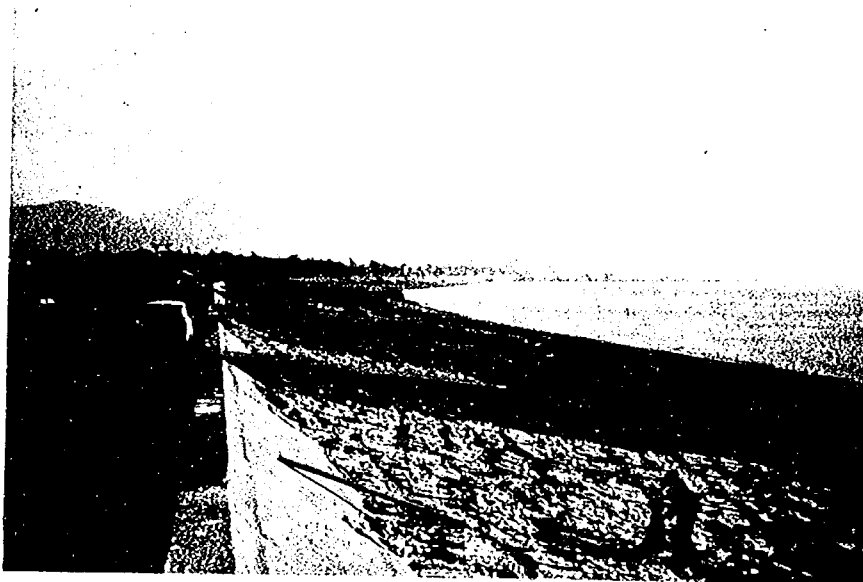
西湘バイパスは神奈川県の西部の海岸線に沿って走る。西湘バイパスの建設工事中の1968年における酒匂川河口の東側の国府津付近の海岸状況を写真-328, 329に示す。現在は侵食が非常に激しいこの付近でも、この時点では広い前浜があったことが明らかである。現在この付近の前浜はほとんど消失した（宇多・矢野, 1987）。

写真-328  
神奈川県西湘バイパス付  
近の海岸  
(1968年)

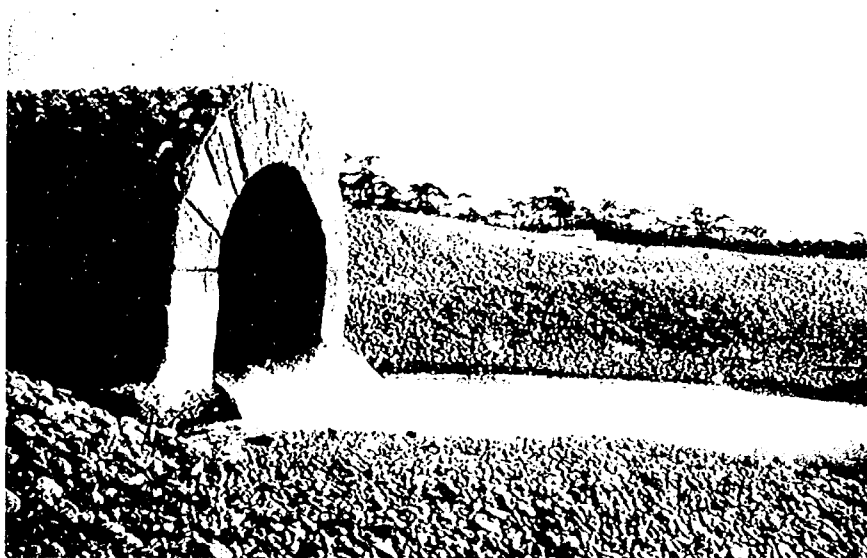
写真-332

一般に、外洋に流入する暗渠放水路では作用波力が強いために、放水路が被災したり、あるいは放水路が沿岸漂砂を阻止して周辺海浜に影響を及ぼすことがしばしばである。富士海岸に流入する新中川放水路は、建設から約半世紀後でもこうした問題が生ずることなく、その役割を果たしている。新中川放水路は、昭和10年代に囚人の作業により造られた囚人放水路とも呼ばれる暗渠である。先端部の数mは石造りアーチ構造であり、その後側は上部円形のコンクリート製である。この放水路の1980年12月の状況が写真-332であるが、多少の摩耗以外にはたいした被災も見られず、周囲の海浜にも影響を及ぼさずに機能している。この古い暗渠放水路が今日まで順調に効用を発揮し続け、維持されてきた理由として豊島（1981c, 1982）は次の3点を挙げた。①天端が丸みを持った円形断面であること、②流量があまり大きくないから断面を小さくすることができたこと、そして③水路の敷高が低いために暗渠の大部分が砂浜の下に埋没していること、である。

静岡県の富士新中川放水路

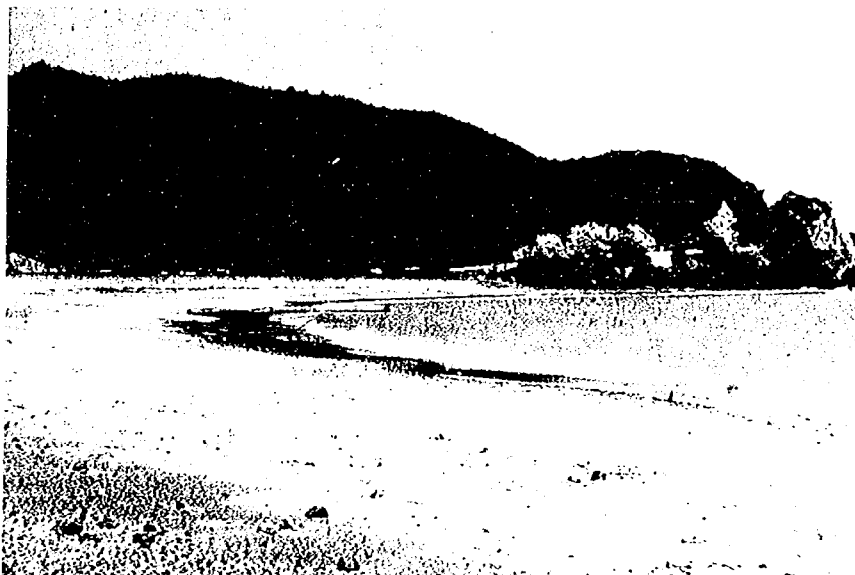
御座海岸は志摩半島の先端部に位置するポケットビーチである。そのため海浜は比較的安定しており、通常は波も静かなため、写真-333に見られるように海水浴場として利用されていた。近年、御座海岸では冬期の季節風による高波浪を低減させ、静穏域を確保することを目的として離岸堤が建設された。しかし、新設の離岸堤による波の遮蔽効果により波の分布が大きく変わったために、侵食が急激に進んで問題となった（宇多, 1990）。三重県では、このようなポケットビーチの数が非常に多い。例えば的矢湾の北にある相差海岸（写真-334：1976年3月撮影）や浜島町の南の田曾浦海岸（写真-335, 336：1969年5月撮影）が実例としてあげられる。

写真-335  
三重県の田曾浦（タウラ）海  
岸（1969年5月）

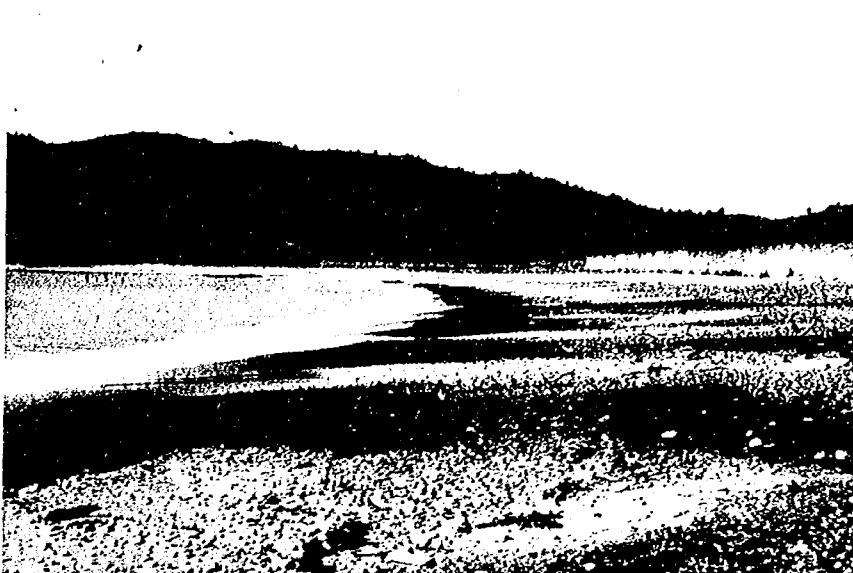
写真-336  
三重県の田曾浦海岸  
（1969年5月）

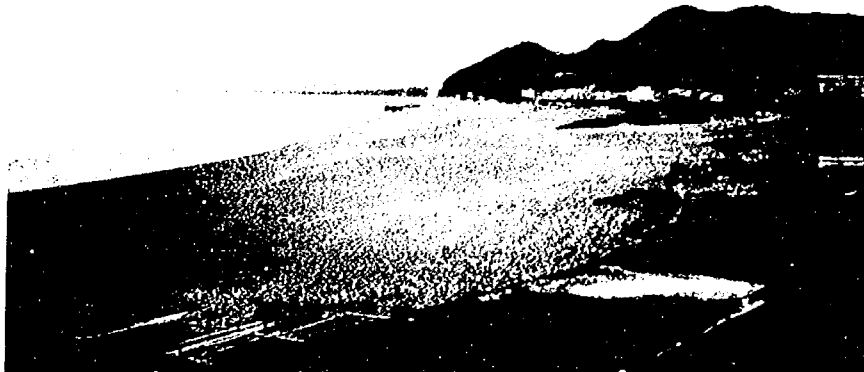
七里御浜は太平洋に面する延長約20kmの砂礫海岸である。七里御浜の井戸川河口付近の1976年2月の海岸状況を写真-337～341に示す。写真-337のほぼ中央に見えるのが井戸川河口のボックスカルバートである。写真-338, 339はボックスカルバートより南側の海岸状況を示す。七里御浜海岸の北部にある有馬地区の状況を示すのが写真-342, 343である。写真の撮影時期が分からないのが残念であるが、幅の広い礫浜が広がる。その南側の下市木地区でも幅の広い礫浜が広がっている（写真-344～346）。こちらは1960年代後半の状況であるが、直立堤の建設工事の途中である。

写真-337  
三重県の七里御浜海岸  
(1976年2月19日)

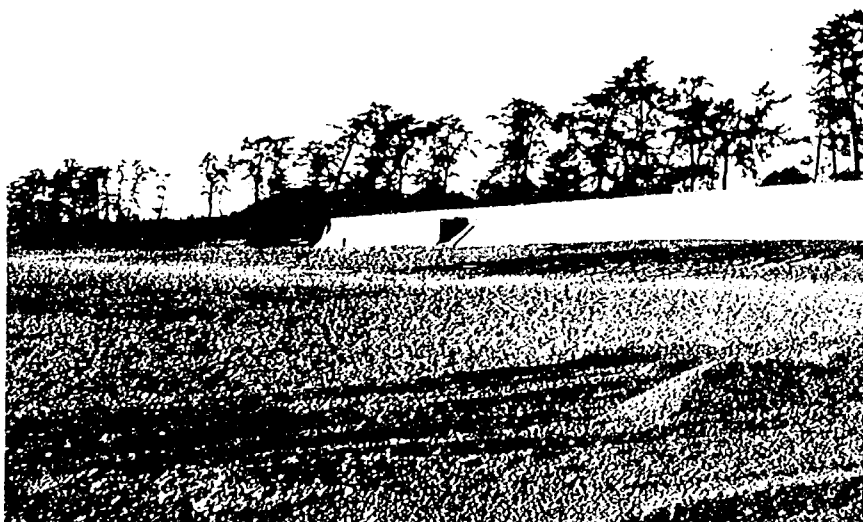
写真-344

三重県の七里御浜海岸（下市木地区）

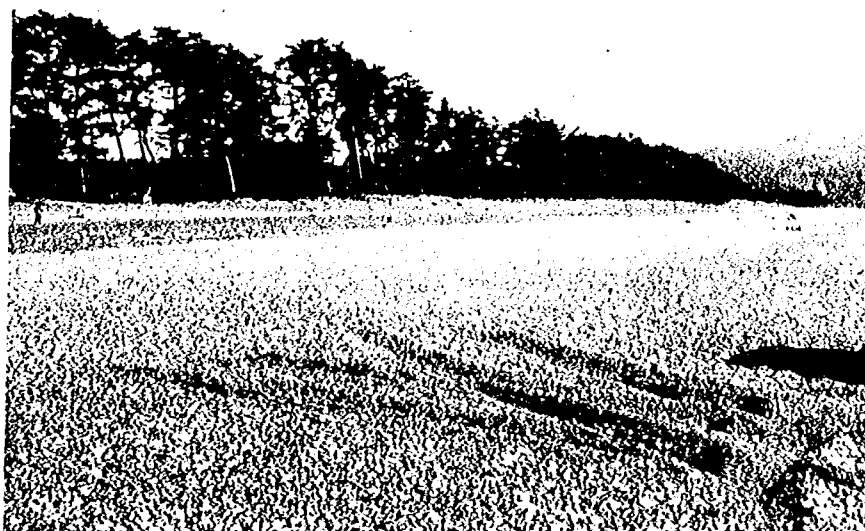
写真-345

三重県の七里御浜海岸（下市木地区）

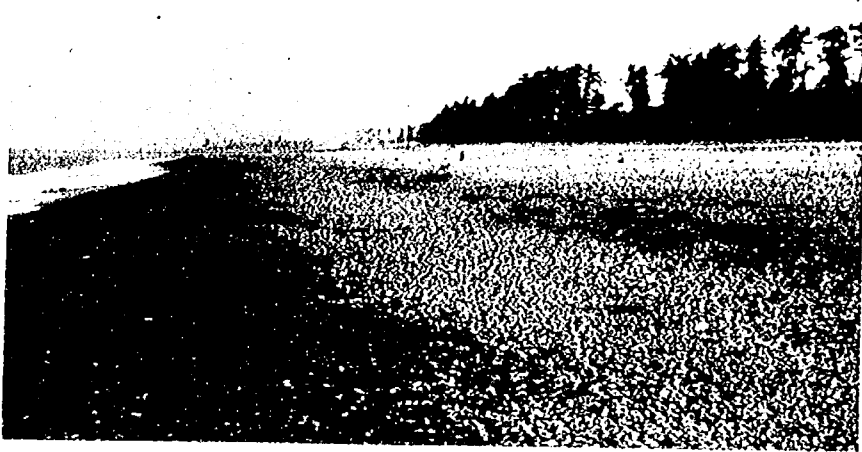
写真-346

三重県の七里御浜海岸（下  
市木地区）

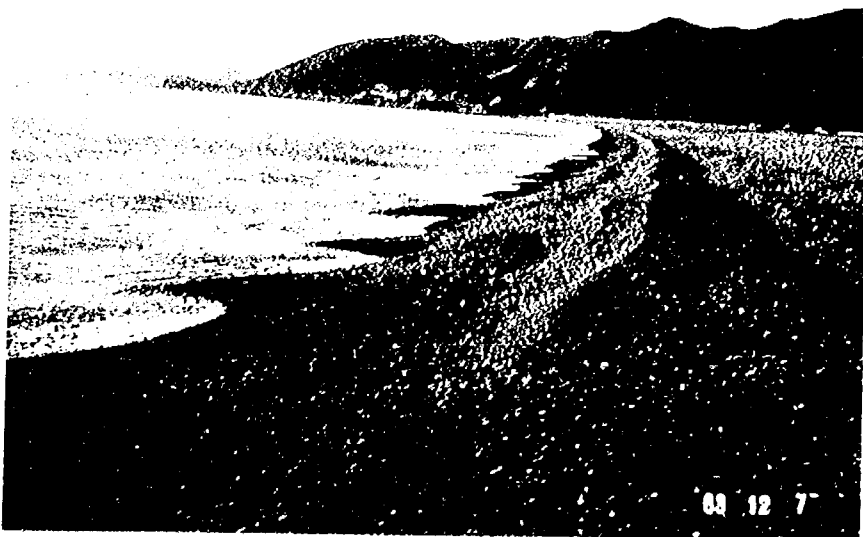
写真-347

和歌山県の日高川河口の北東に位置する煙樹浜の1983年12月の状況を写真-347に示す。写真左上方には日御ノ崎がわずかに望まれ、海岸線に沿ってバームが形成され、汀線付近にはカスプがよく発達している。この海岸は汀線付近の勾配が大きいために、前浜は主として礫からなっている。

和歌山県の煙樹浜

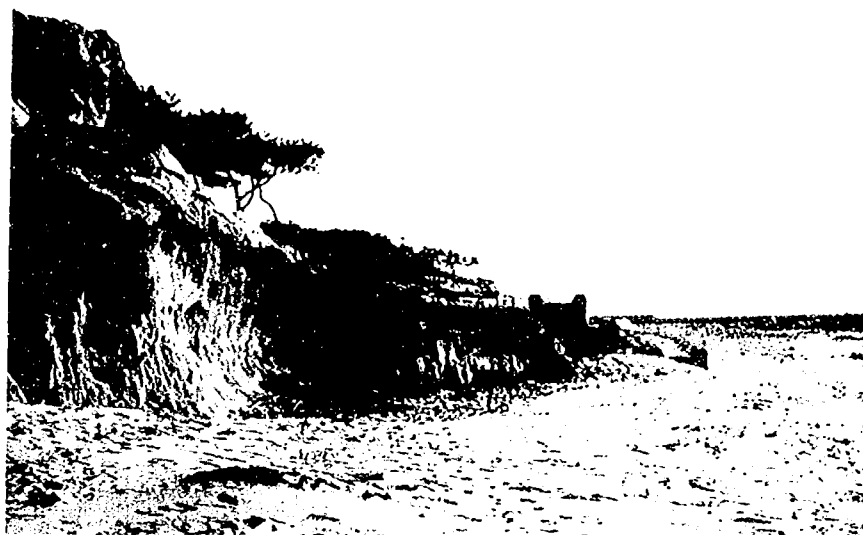
和白海岸は、福岡県の博多湾北部に位置し、玄界灘に面している。東端にある丘陵前面の崖の1968年5月における状況が写真-356, 357である。現在ここには奈多漁港が建設されているが、その周辺の崖はかなり侵食されている。

写真-356  
福岡県の和白海岸  
(1968年5月10日)

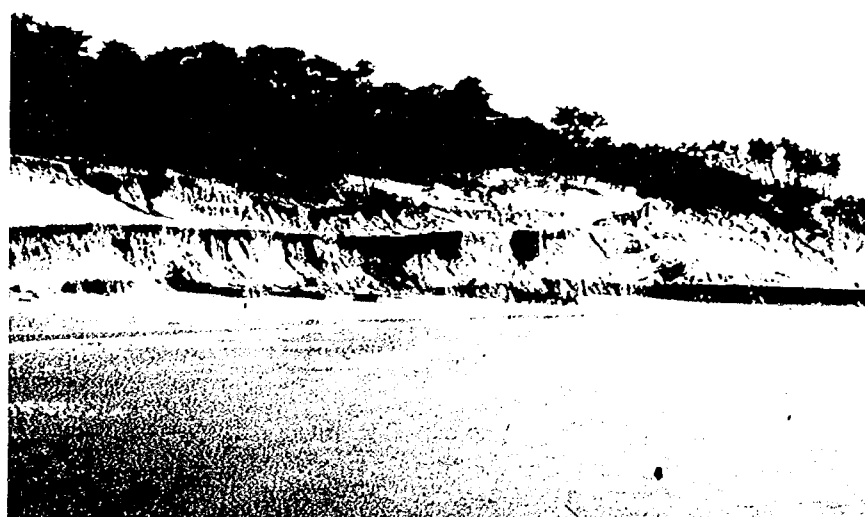
写真-357  
福岡県の和白海岸

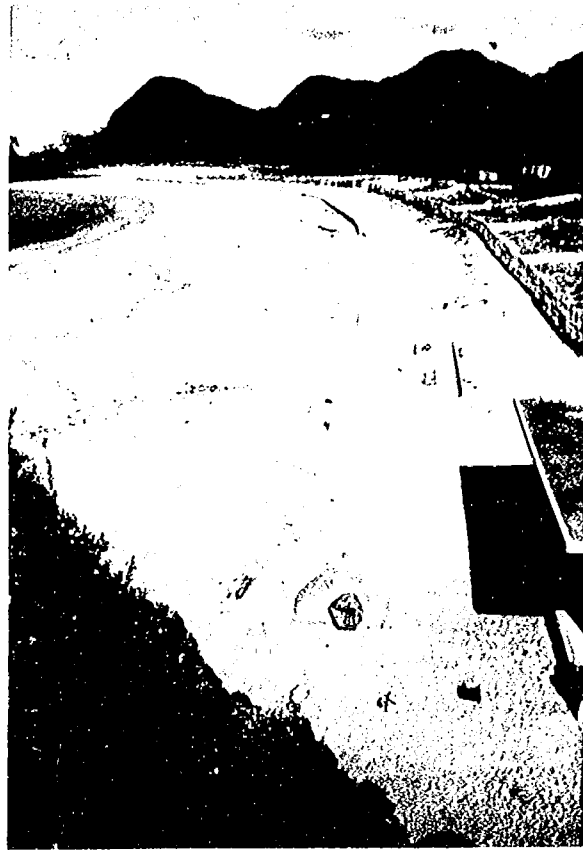
京都府の日本海側にはリアス式海岸が続くため、数多くのポケットビーチが存在する。それらの1つである後ヶ浜海岸は、久美浜港と経ノ岬のほぼ中央、竹野川河口付近に位置している。この海岸の1981年9月の状況を写真-358に示す。後ヶ浜海岸は広い砂浜海岸であったが、近年は非常な勢いで侵食が進んだ。

写真-358  
京都府の後ヶ浜海岸  
(1981年9月16日)

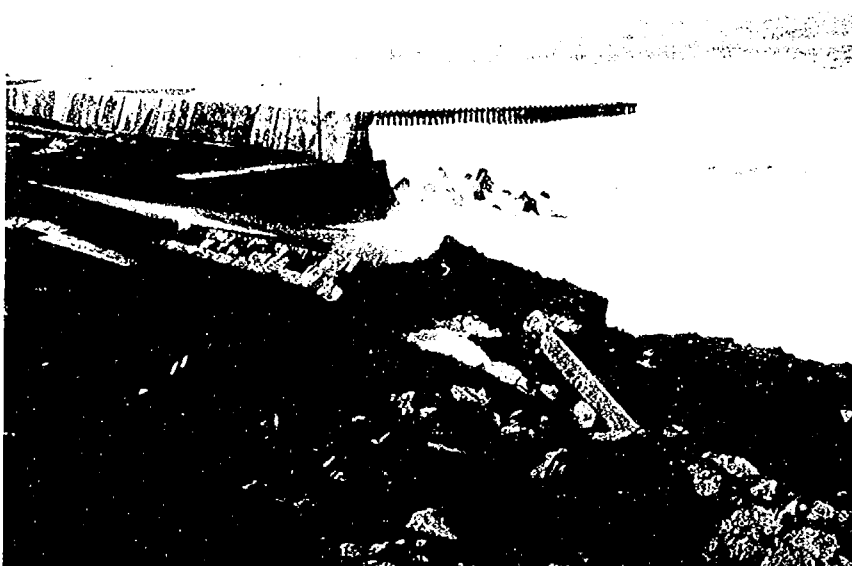
写真-364

新潟県西海岸のうち、金衛町浜は関屋分水路の東岸に位置する。新潟西海岸は、侵食の著しい地域として有名であり、金衛町浜付近は6~10m/yrの割合で汀線が後退してきた。そのため、護岸と突堤を主体とした侵食対策が行われてきたが、満足すべき効果が得られないことから1966年から離岸堤工法が採用された(豊島, 1972, pp. 282~292)。現在、金衛町浜は離岸堤と突堤によって海岸は囲まれた状態となっているが、1970年10月の海岸状況を写真-363に示す。1974年1月における護岸の被災状況が写真-364, 365である。

新潟県の新潟西海岸（金衛町浜）の被災状況

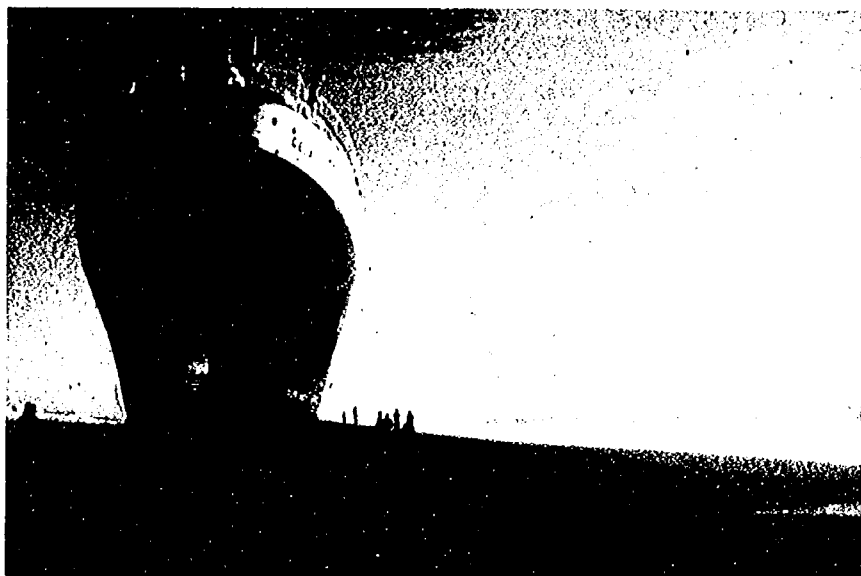
写真-366

1979年10月の台風20号は駿河湾沿岸に多大な被害をもたらしたが、建設省沼津工務所の記録によると、このときの最大波の波高は16.3mにも達した。この高波により6,000t級の貨物船ギャラティック号が砂浜にうちあげられた(写真-366~369)。ギャラティック号は現場から南西約20kmに位置する清水港外から流されてきたもので、うちあげられた位置の標高がT.P. + 5 mであり、また船の吃水が約8 mであったことを考慮すると、高波のほかに平均海面の上昇がかなりあったことが推察される。余談ではあるが、このとき多くの観光客が訪れ、海岸には出店がでたほどであった(豊島ほか, 1980)。

静岡県の富士海岸へうちあ  
げられたギャラティック号  
(1979年)

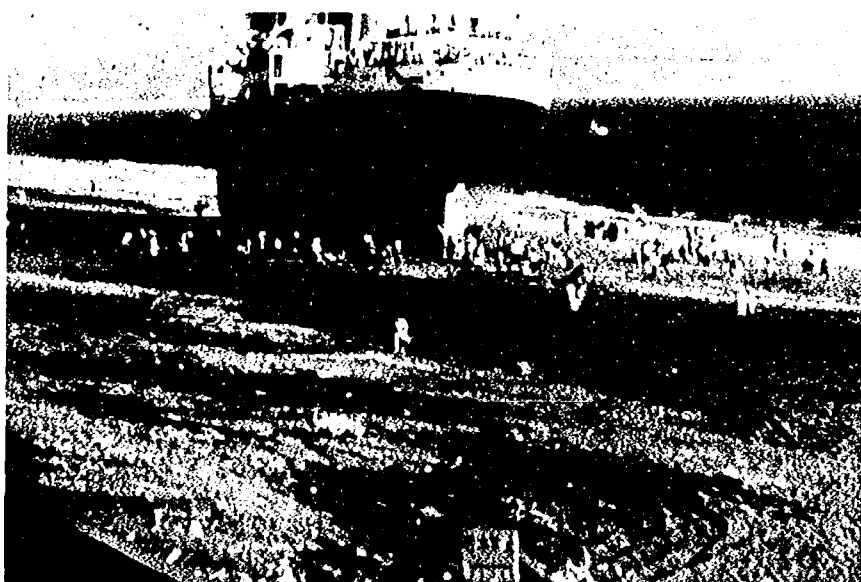
写真-367

静岡県の富士海岸へうちあ  
げられたギャラティック号  
(1979年)

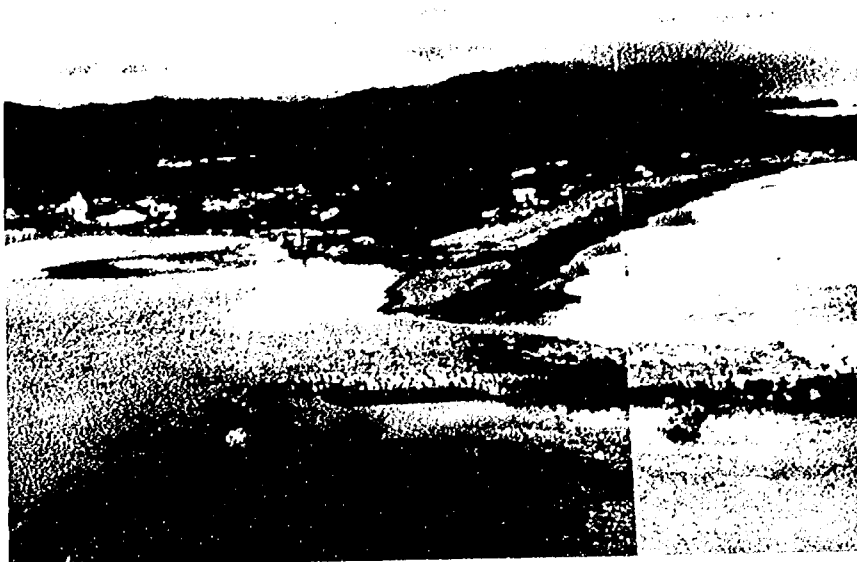
土佐湾の南西部、足摺岬のやや東側に流入する渡川では、河口砂州のフラッシュ状況が残されている。まず、1982年8月27日における台風13号による河口砂州のフラッシュ状況を写真-371に示す。中導流堤の手前側を流れる本川の河道幅は約200mあり、それに比べてフラッシュによる河道の欠壊幅は約240mと広い。このフラッシュから約2週間後の9月13日の状況が写真-372である。河口砂州はほぼ復元された。このことは、2週間程度で河口砂州が復元され得ることを示している。さらに約2週間後の9月25日には台風19号によって河口砂州が再びフラッシュされた。写真-373はまさにフラッシュされ始めた時の貴重な写真である。この時点では、河道内と海域にかなりの水位差があり、左岸側(写真上部)の下田港や竹島川には渡川本川の洪水が逆流して浸水している状況が見られる(豊島, 1983)。

写真-373  
高知県の渡川の河口砂州の  
フラッシュ  
(1982年9月25日)
