土木研究所資料第3204号

平成5年7月北海道南西沖地震被害調査概報

建設省土木研究所  
地震防災部耐震研究室

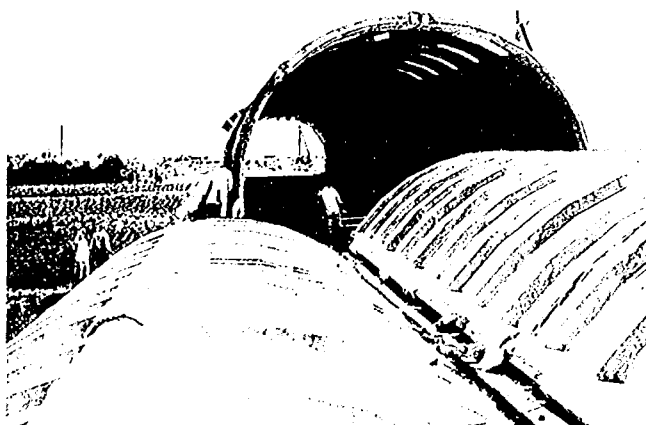
周辺は田んぼであり、地震によって、写真－4.64～4.72に示すように一方の支持台が外側に転倒した。このため、足もとを広げられるようにプレキャストの覆工が落下した。

写真-4.65 千疊坂覆道(反対側から見た場合)

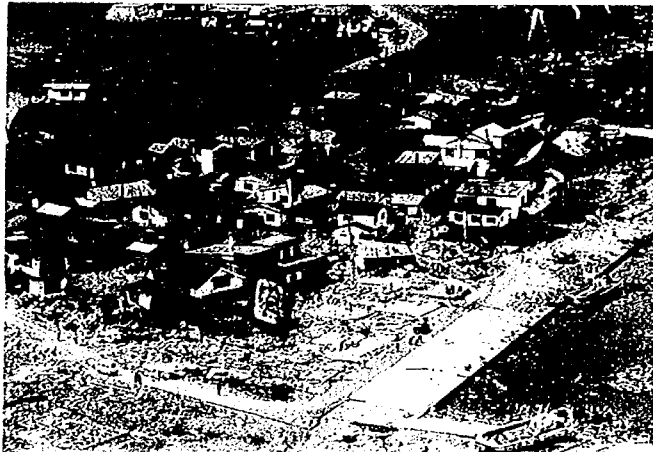
写真－6.4 青苗港岸壁付近  
(かろうじて津波から救われた家屋)

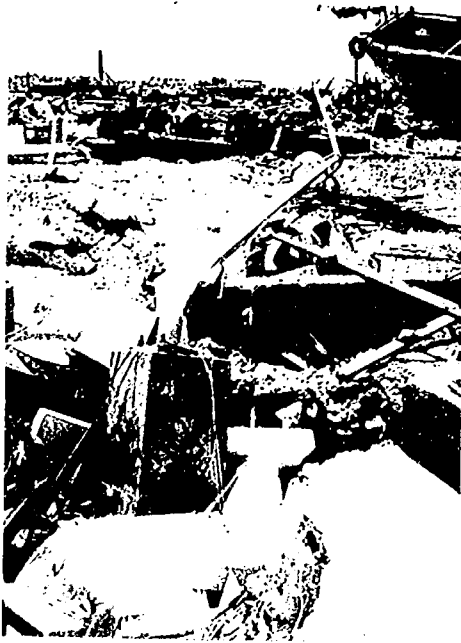
写真-6.8 青苗地区の街路電灯の転倒

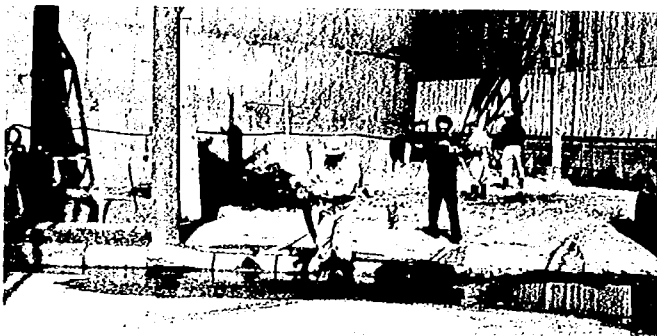
写真-8.17 日鐵セメントサイロの傾斜  
(セメントサイロの基礎部分)
