# 土 木 研 究 所 資 料

## ボルトの破断特性に関する実験的研究

# ボルトの破断特性に関する実験的研究

## Experimental Study on Failure Characteristics of Steel Bolts

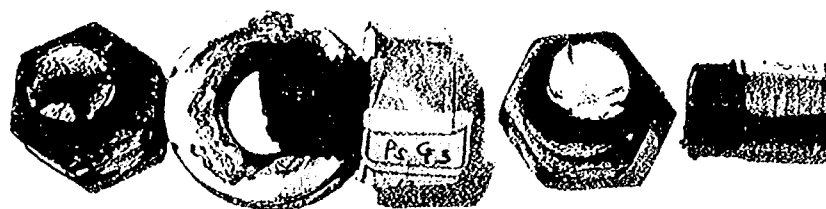
試験後のボルトの破断状況の写真を写真-3. 3~写真-3. 12に示す。写真上の上下方向が荷重の作用方向である。ボルトの破断破断面はフラットであり、初音橋で破断したボルトとほとんど同じ破断面を有している。

写真-3. 12 P5 G3 ボルト (12, 13) の破断状況
