土木研究所資料第3643号

平成10年8月福島県豪雨災害  
阿武隈川上流堤防調査概要

建設省土木研究所  
材料施工部土質研究室

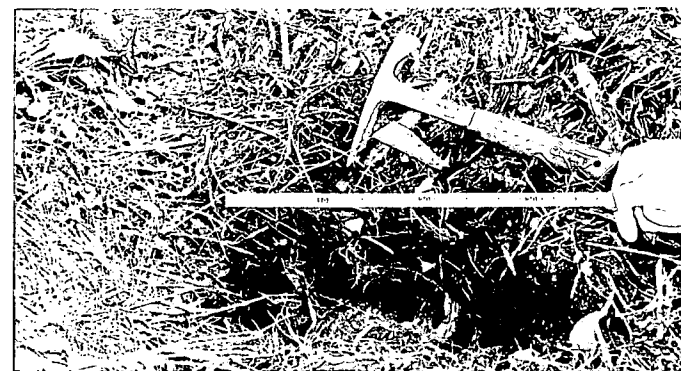
- ①位 置：阿武隈川上流69.4km、(左岸) 右岸)  
 ②堤防特性：コンクリート平張りブロック+植生工、のり勾配1:2、土質：砂質土  
 ③河道特性：外水位：天端から-0.5m  
 ④被災形態：破堤/損壊/洗掘/侵食/吸出し/漏水/亀裂/崩壊/他( )  
 ⑤被災状況：漏水

・写真 No. 21-2：漏水箇所近景
