### 外洋に20年間曝露した防食鋼管杭の 耐食性試験報告書

—阿字ヶ浦海岸における鋼管杭の曝露試験—

平成12年1月

建設省土木研究所  
材料施工部化学研究室  
河川部海岸研究室

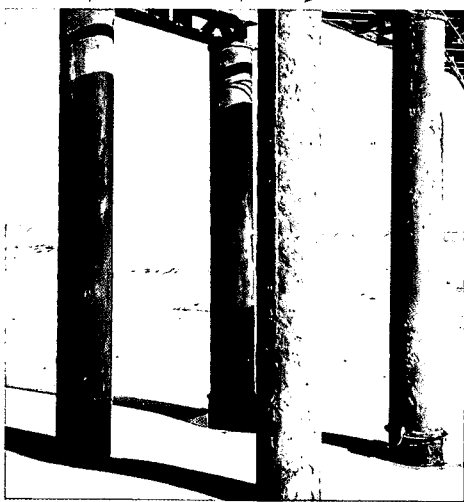
写真 1.3-2(1) 汀線側 100mの鋼管杭の状況

また、補修した鋼管杭の曝露状況を写真1.3-2に示す。ここに示した曝露状況の写真は、補修当初のものではなく引抜き撤去直前（21年間曝露）のものである

外観調査では、20年間の長期にわたる曝露のため、阿字ヶ浦の高い波浪と豊富な飛沫の飛散を受け、上部からのもらい錆で全体的に赤褐色を呈しており、一部に被覆部分の上端からのしぶきの浸入によりはく離が生じているものもあった。また、一部に曝露中に外傷を受けそこからの内部劣化が予想されるものもあった。
