I S S N 0386 - 5878  
土木研究所資料第3707号

# 1999年9月21日台湾集集地震 現地調査報告書

建設省土木研究所  
耐震技術研究センター動土質研究室

本調査は、1999年9月21日午前1時47分に発生した台湾集集地震における被害のうち、土質地盤工学的被害に主眼を置き、土留構造物、盛土、自然斜面および地盤について詳細な現地調査を行った結果を報告するものである。

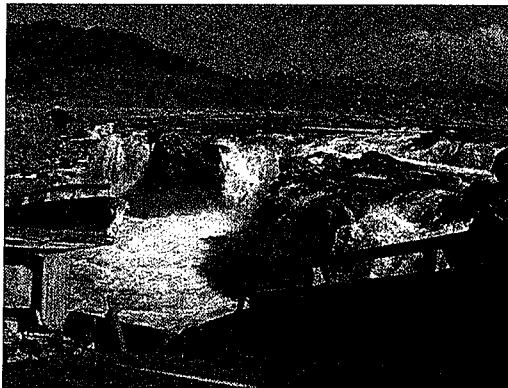
写真 3.1-④ 断層により生じた滝

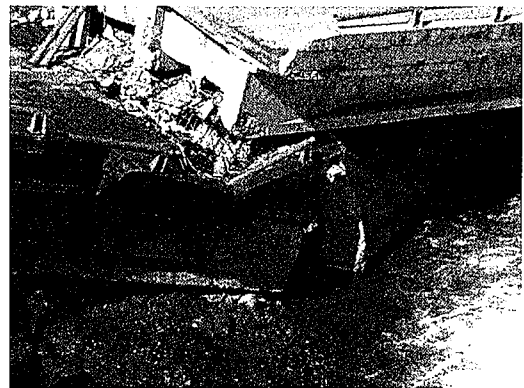
写真 3.1-⑤ 基礎底面らしき箇所が見られる

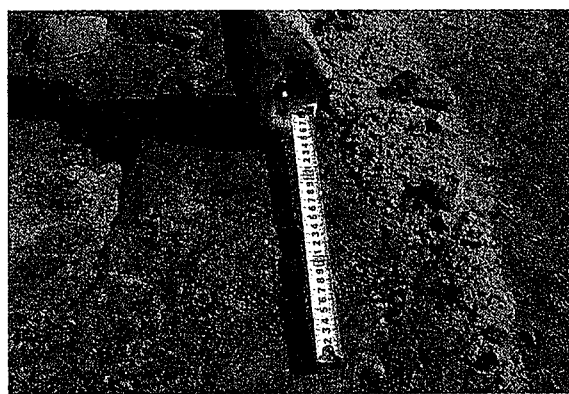
写真 3.7-③、④にすべり面の様子を示す。すべり面の角度は13度程度であり、厚さは1.2cm~5.0cmと推定される。また、すべり面の表面に無数の細かいクラックが確認される。

写真 3.7-④ 表面の細かいクラック

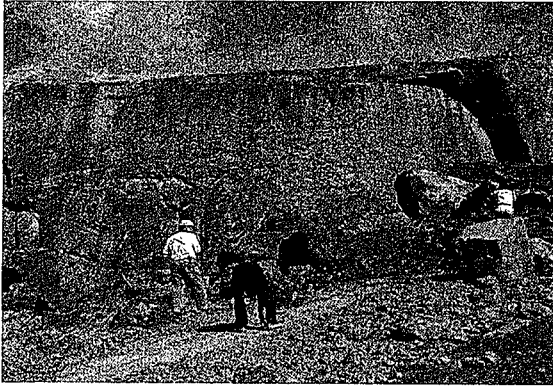
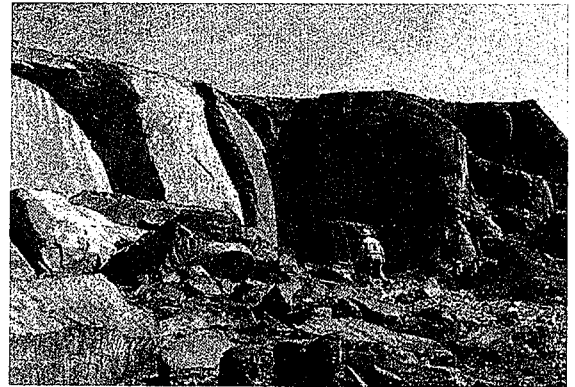
なお、滑った層は、酸化していないため、水の影響による強度低下が原因とは考えにくい。また、すべり面の最上部に残っている崖部の滑っていない部分の堆積軟岩についても酸化し

写真 3.7-⑤ すべり面の最上部に残っている崖部の滑っていない部分の堆積軟岩

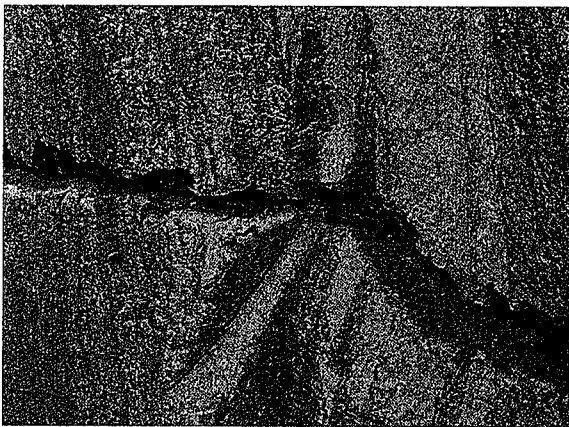
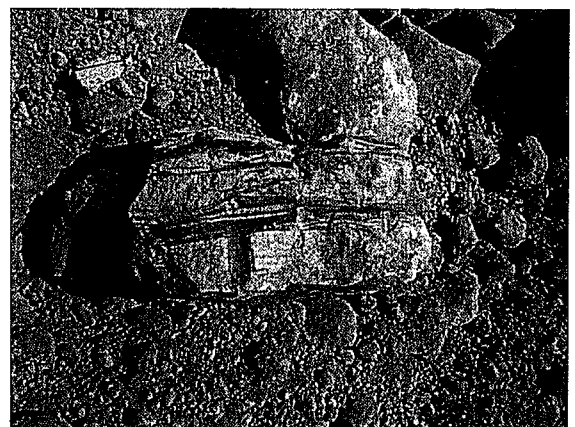
写真 3.7-⑥ すべり面の候補となる弱層

写真 3.7-⑦ 崩壊土砂中に見られる泥質葉理

現すべり面の1.5m程度上方にある弱層を見ると、せん断によって乱されて形成された層とは見えない。即ち、堆積面に沿って1cm程度の間隔で堆積面に平行なセメンテーションが無い堆積面に直交する引っ張りによって形成されたような破壊面が2面ある。厚さ1cm程度の薄層は、手で簡単に取り出せる。

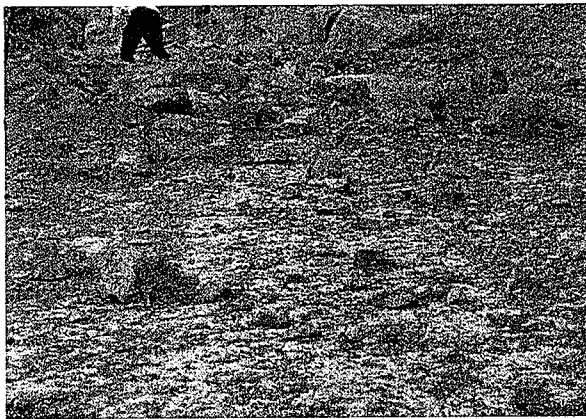
写真 3.7-⑨ すべり面の様子 (下から見上げる) 写真 3.7-⑩ 滑っていない部分の堆積軟岩

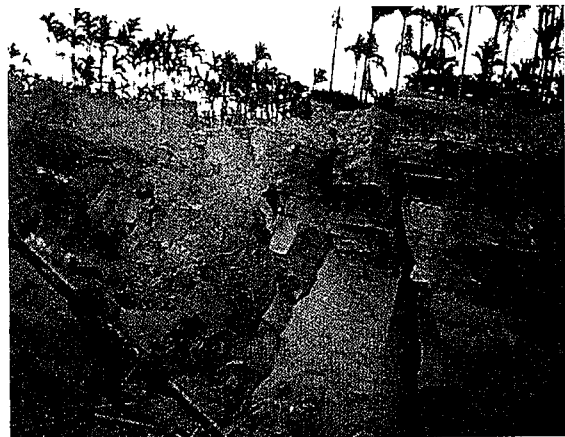
写真 3.7-⑫ 頂部の様子
