土木研究所資料第3769号

平成12年(2000年) 鳥取県西部地震緊急調査報告書

建設省土木研究所

2000年10月6日13時30分頃、米子市の南約20kmを震源とするマグニチュード7.3(暫定値)の地震が発生した。土木研究所は、翌7日に緊急調査団を派遣し、その後数次にわたり延べ14人の職員を派遣し、公共土木施設等の地震被害の実態調査を実施した。本報告書は、それらの調査結果を含む被害実態の概要をとりまとめたものである。

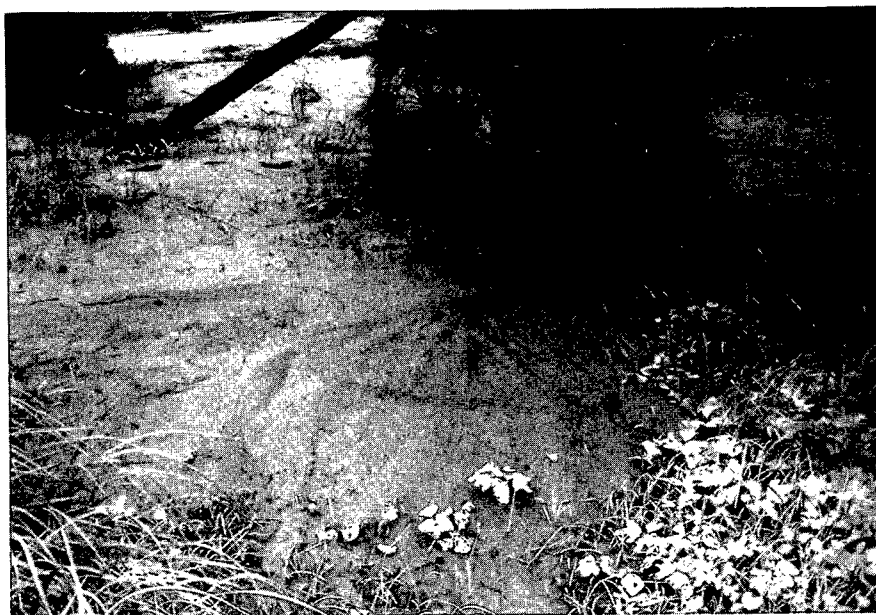
特記すべき事項として、竹内工業団地西端の高松川（位置については図-5.11 参照）では液状化による側方流動がみられ両側の護岸が堤内側に 1m 近く移動していた。写真-5・1、5・2、5・3、5・4 にその状況を示す。側方流動が生じたのは陸側の地盤であり、高松川（運河）背後の松林の中には至る所に大規模な噴砂（写真-5・1）や地割れが認められた。陸側の護岸はコンクリートブロック積み護岸であるが、写真-5・2 からわかるように、最大で 1m 余り前面に押し出されていた。ただし、橋梁（夢みなと橋）架設地点では、橋桁がストラット（つかい棒）としての役割を果たし、橋台が橋桁に止められたため、この部分だけは側方流動が妨げられた。これに伴い、陸側の取付道路では地盤の圧縮ひずみにより舗装面および縁石に圧縮破壊が見られた（写真-5・3）。他方、埋め立て地盤側の護岸では顕著な側方変位は見られなかった。とは言え、背後地盤の変状から推定して、20～30cm 程度の水平変位が生じたものと思われた。現地の技術者に聞いたところ、矢板護岸であるとのことであった。埋め立て地盤でも広範囲の液状化現象が発生したにも拘らずこの程度の水平変位に止まったことから推定すると、矢板護岸は液状化層よりも深く根入れされていたものと思われる。追って詳細調

写真-5・1 高松川背後の松林の中での噴砂

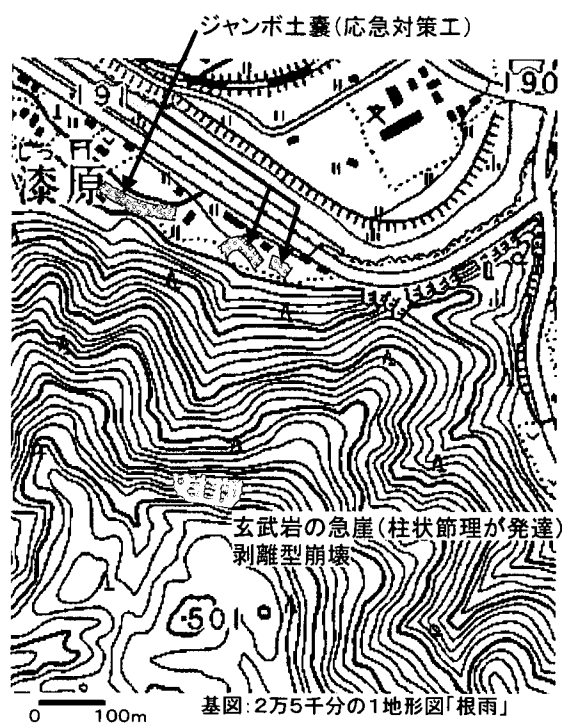
図-8・8 日野町本郷の災害状況図

標高400～450mの山腹上部の幅100mの北向きの崖の柱状節理の剥離型崩壊である。この柱状節理は地質図から玄武岩と推定される。10月10日に新たに避難勧告が出され新聞等マスコミで報道された箇所である。

調査は斜面下方からの目視のみで行った。地形図からの判読によると、下から比高差200mまでが平均勾配 $34^{\circ}$ であり、それより上の玄武岩の崖のある、より急傾斜の部分が比高差50m、平均斜度 $45^{\circ}$ である。このうち玄武岩の崖として露出する部分の高さは目視で20m程度とみられる。

調査時点では、10世帯7事業所に避難勧告がなされていた。また、ジャンボ土嚢による仮設防護工が落石の経路となる沢出口の扇状地末端付近に設置されていた。

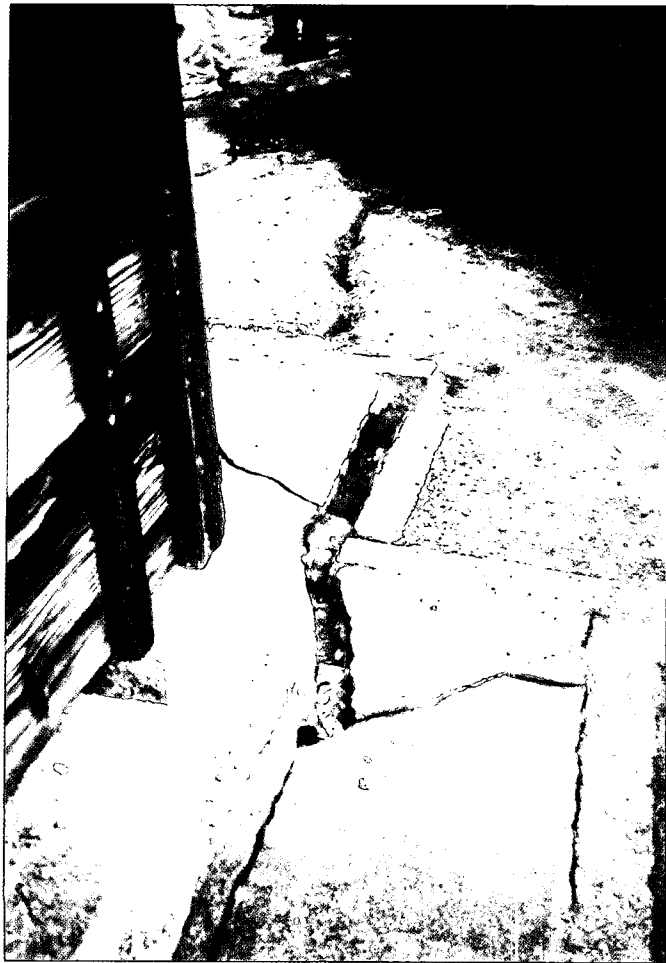
写真-8・19 日野町榎市：人家の庭に生じたクラック

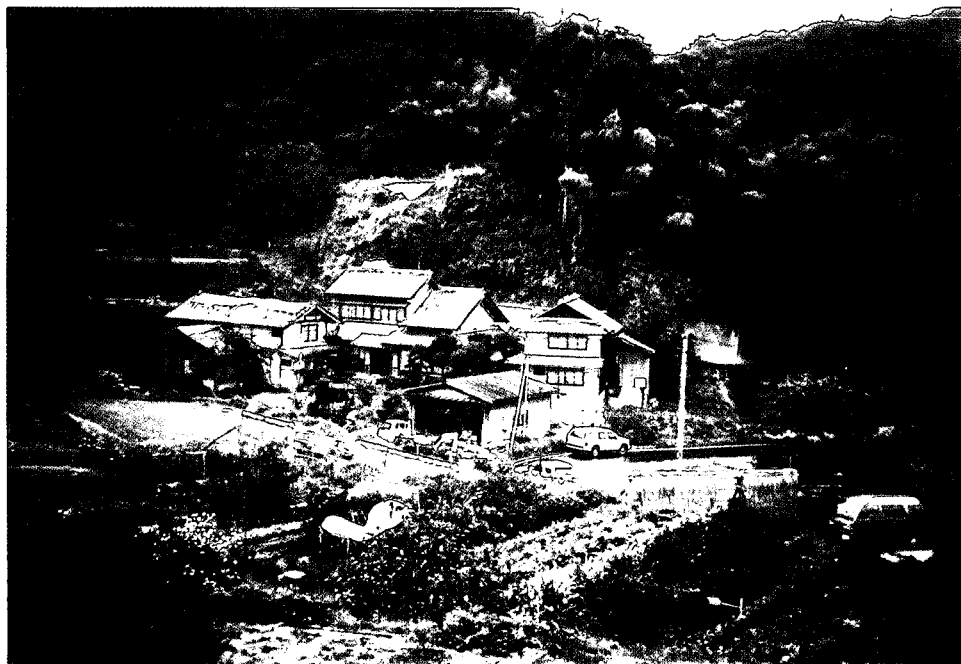
写真-8・24 伯太町須山①

民家上方の斜面の平坦地にクラックが生じている(ビニールシートのある部分)。

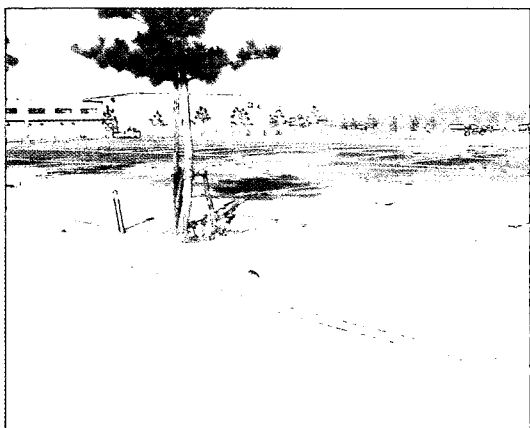
写真-9・2 竹内団地地区污水枝線周辺部  
(駐車場が広範囲にわたり噴砂で覆われている。)

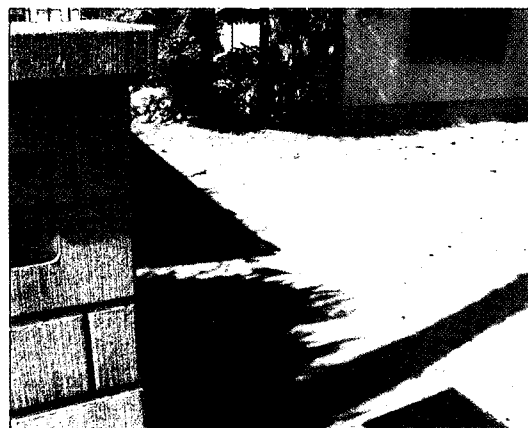
町内の道路直下部に埋設されている幅3m×高さ1.5m程度のコンクリート製雨水暗渠とその周辺との間に、延長300m程度にわたって路面に亀裂・段差が生じていた(写真-9・9)。雨水暗渠の埋設深はきわめて浅く、暗渠(ボックスカルバート)上板に直にアスファルト舗装がなされているとのことであった。段差は最大で8cm程度であった。外江町は埋立地であり、周辺地盤では噴砂が見られ(写真-9・10)、液状化が生じたと考えられる。液状化により周辺地盤に沈下が生じており、近傍にある杭基礎構造物と考えられる建物と地盤表面との相対変位は約5cm程度であった(写真-9・11)。これらのことから、段差の主な原因は、周辺地盤の液状化による沈下であると考えられる。

写真-9・10 段差周辺部の噴砂跡
