コンクリート舗装の点検・診断・措置
技術に関する共同研究報告書

～点検・診断技術編（その2）～
～措置技術編（その1）～

2022年3月

（国研）土木研究所
（学）東京農業大学
（学）北海道科学大学
（独）石川工業高等専門学校
（一社）セメント協会
ニチレキ（株）

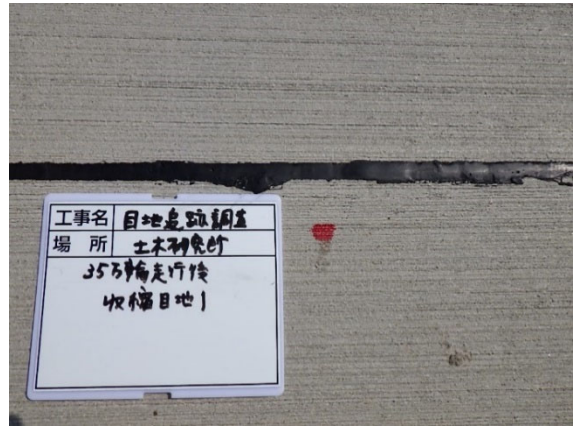
写真- 5.8.7 30万輪走行後

はみ出し、破損の有無を確認するために、収縮、膨張目地のそれぞれ定点で目地の状態を観察した。この状態を以下写真にて報告する。35万輪走行後でははみ出し、破損は認められない。

定点観察で目地のはみ出しや破損を記録しているが35万輪走行後で異常はない。

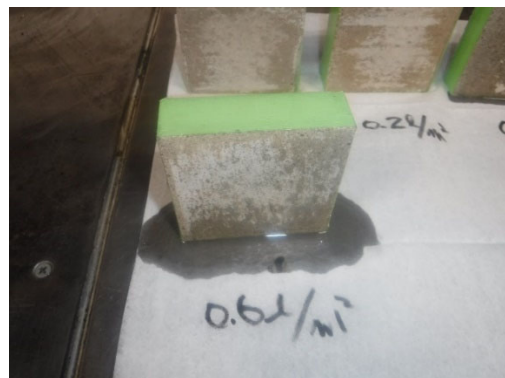
写真-付 1.5 0.6 L/m² 塗布作業に支障はない。塗布量は過剰。プライマを Co 版に置いている
感じ。塗布直後に Co 版を垂直に立てると過剰にダレていた。
