地すべり防止施設の維持管理に関する  
実態と施設点検方法の検討  
—地表水・地下水排除施設—

平成23年6月

独立行政法人 土木研究所  
土砂管理研究グループ  
雪崩・地すべり研究センター

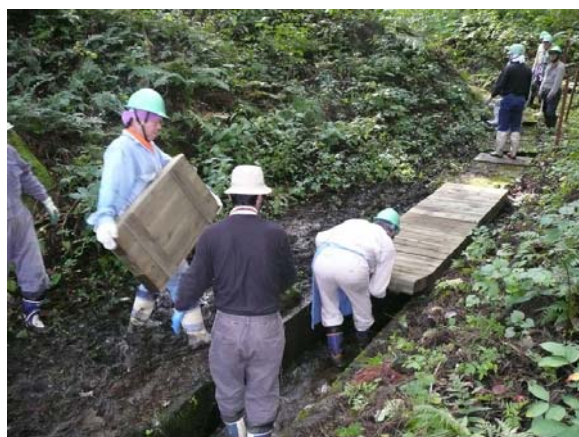
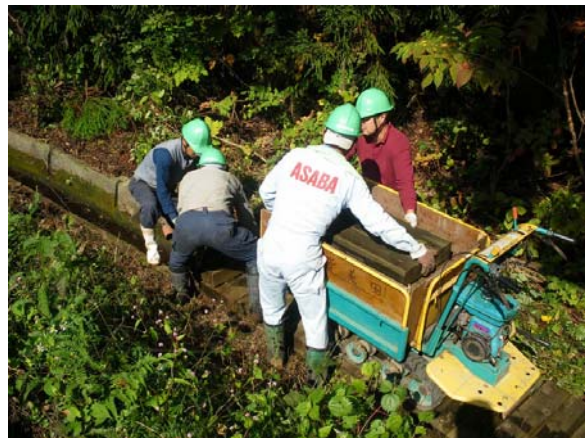
写真-30

地元住民の協力で水路に間伐材を利用した蓋を設置している状況（長野県北信地方事務所農地整備課提供）

また、水路が落ち葉や土砂等により閉塞しやすい箇所には蓋をする。写真-30、31は、地元住民の協力で水路に間伐材を利用した蓋を設置している状況を示したものである。写真-32は、廃棄されたガードレールを利用し、水路に蓋をしたものである。

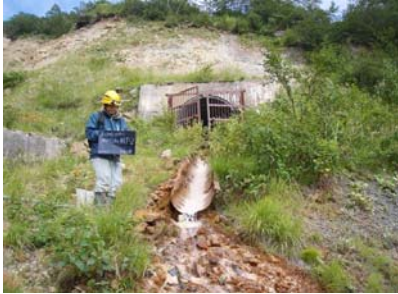
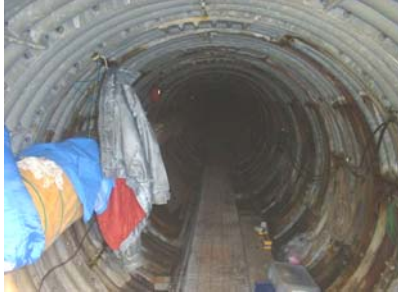
坑口の状況と坑口からのトンネル内の状況及び「異常なし」、「破損なし」以外に○をした箇所の写真を貼る。  
ここでは、坑口の状況(扉、崩壊)写真と坑口からのトンネル内の写真を貼った。

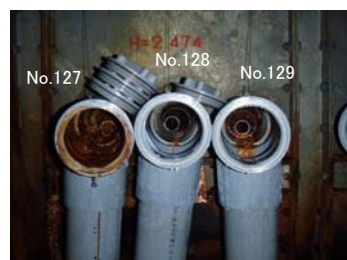
ここでは、集水管の写真と腐食物で詰まった排水路、トンネルの腐食状況の写真を貼った。

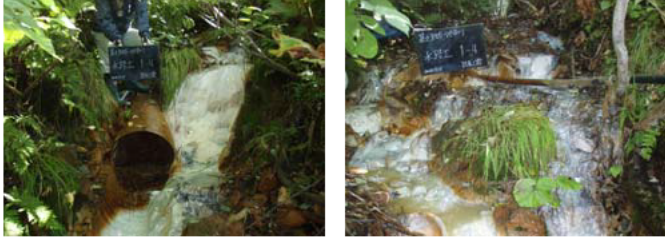
「異常なし」、「破損なし」以外に○をした箇所の写真を貼る。  
ここでは、土砂の詰まりと水路から溢れる流水の写真を貼った。
