土木研究所資料 第4214号

## 沖ノ鳥島における建設材料耐久性試験

—第Ⅱ期メタル系材料の暴露19年の結果—

平成24年1月

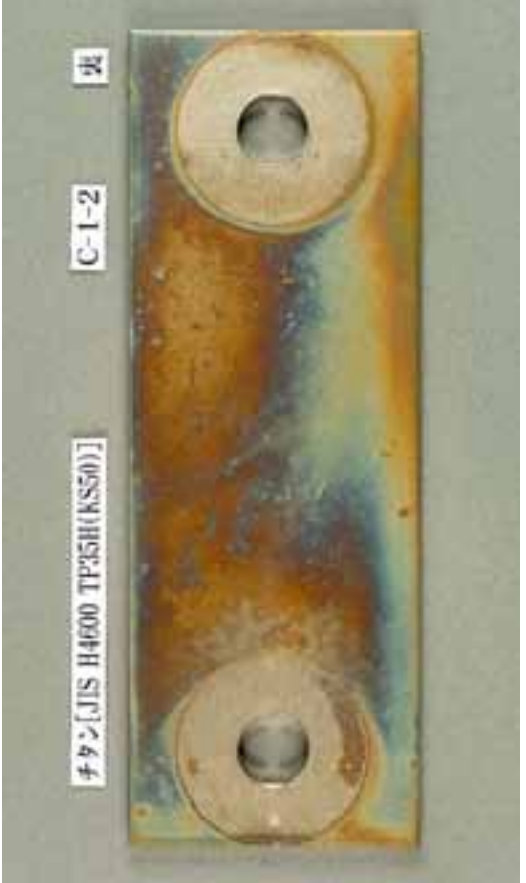
写真33 C-01 水洗前外観-1

(3) 非鉄金属ではチタンとアルミニウム合金の腐食がほとんど見られず、銅は孔食、隙間腐食が発生しステンレス鋼より耐食性に劣る。

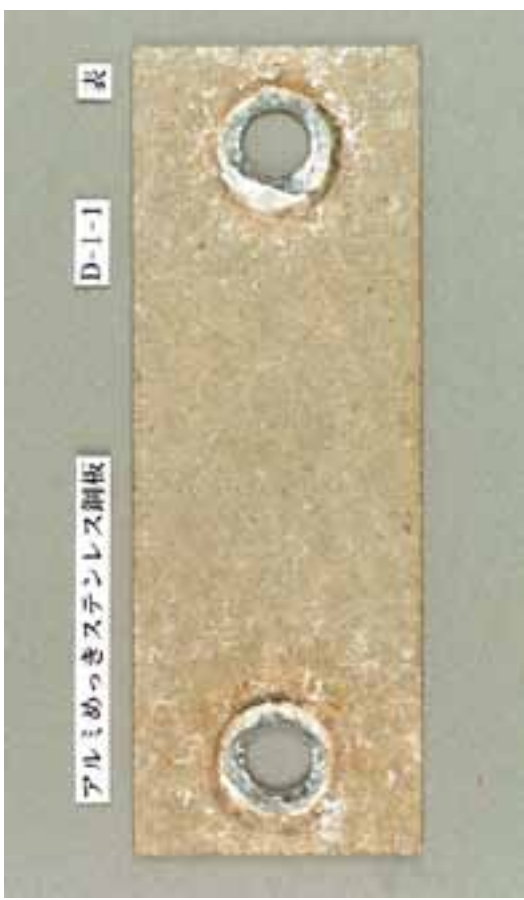
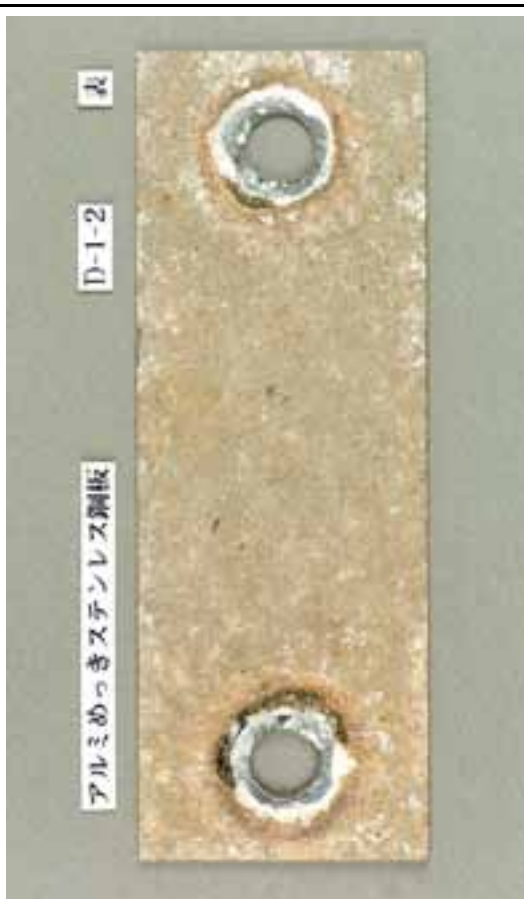
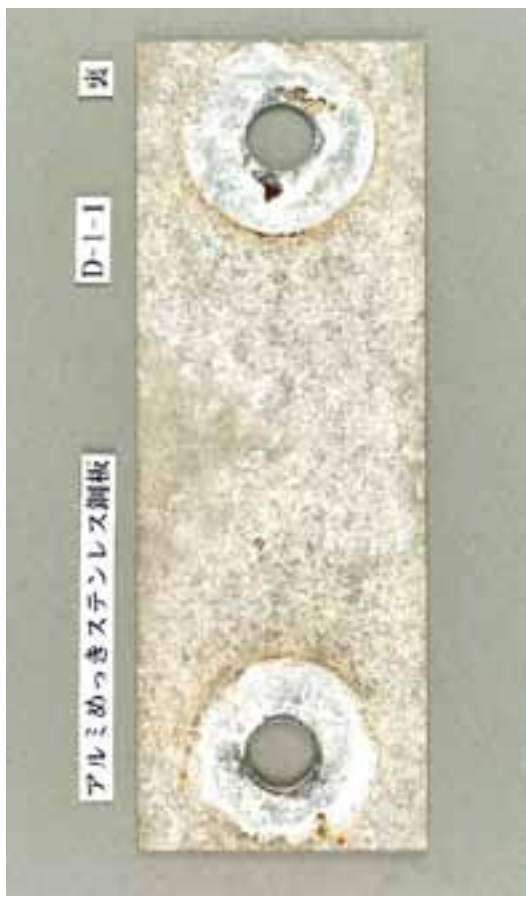
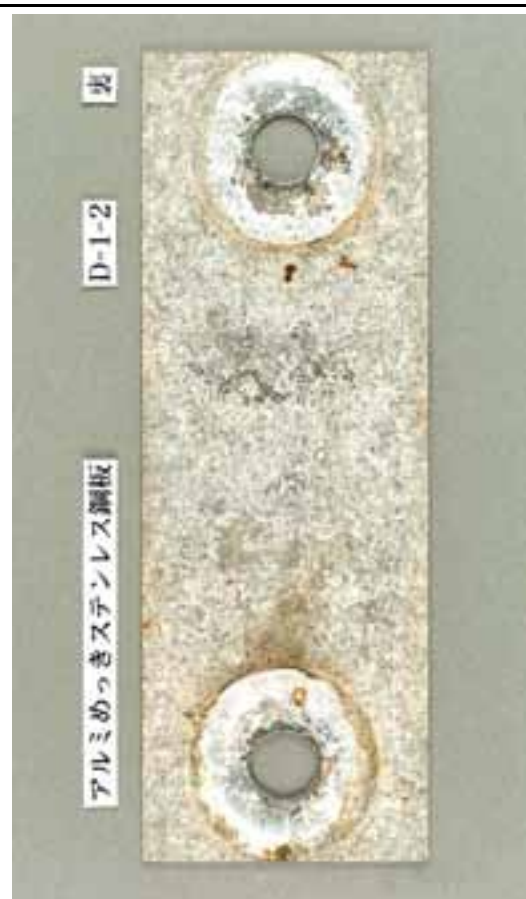
写真39 D-01 水洗前外觀-1

- (1) 水準 D-01 のアルミニウムめっきステンレス鋼は、アルミニウムめっき層も残存しており、鋼材に赤錆の発生も認められない。未だ防食機能を有していると考えられる。D-02 の熔融亜鉛めっきは、めっきの亜鉛層が消失しており赤さびの発生が一部に認められた。概ね本目付け量では 19 年が寿命と考えられる。D-03 (亜鉛-アルミニウム合金溶射鋼板)、D-04 (アルミニウム溶射鋼板) の溶射は、いずれも 100  $\mu\text{m}$  以上の溶射層が残り、鋼材からの発さびも認められないので、未だ防食機能を有していると考えられる。
- (2) 有機ライニングや重防食塗装では、水準 D-05 のポリエチレン被覆に代表されるように端部シールが不十分であると端部からの腐食を伴う劣化が激しい。ポリエチレン被覆では端部シールが不十分であり正当な評価ができなかった。D-06 のポリウレタンライニングでは、チョーキングによる膜厚減少が認められたが、なお高い絶縁抵抗を有し、塩素も進入していないことから、防食性能は有していると考えられる。D-07 の超厚膜型エポキシライニングはチョーキングによる膜厚減少や密着強度の低下、硬度の低下が見られた。
- (3) 重防食塗装は、いずれも表面で上塗・中塗が消失していた。これは日本本土での消失量を大きく上回り、沖の鳥島のような熱帯では塗替え周期を短くすることが必要である。またこれら層の消失によりピンホールが発生しており、絶縁抵抗値はなお高い値を示していたが防食機能は低下しているものと考えられる。

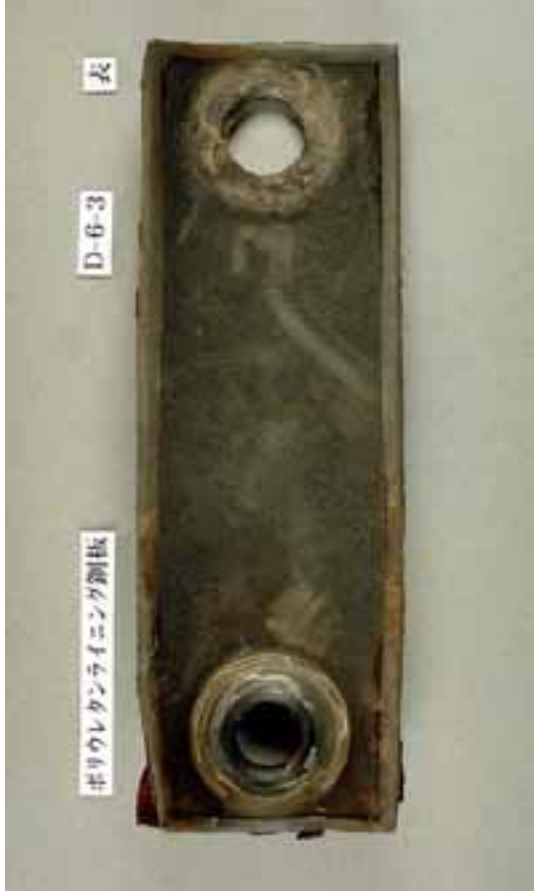
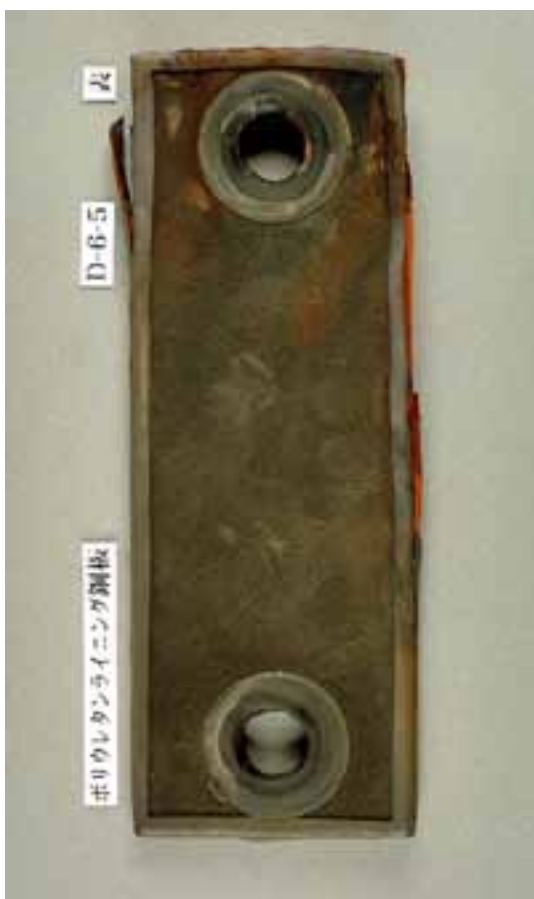
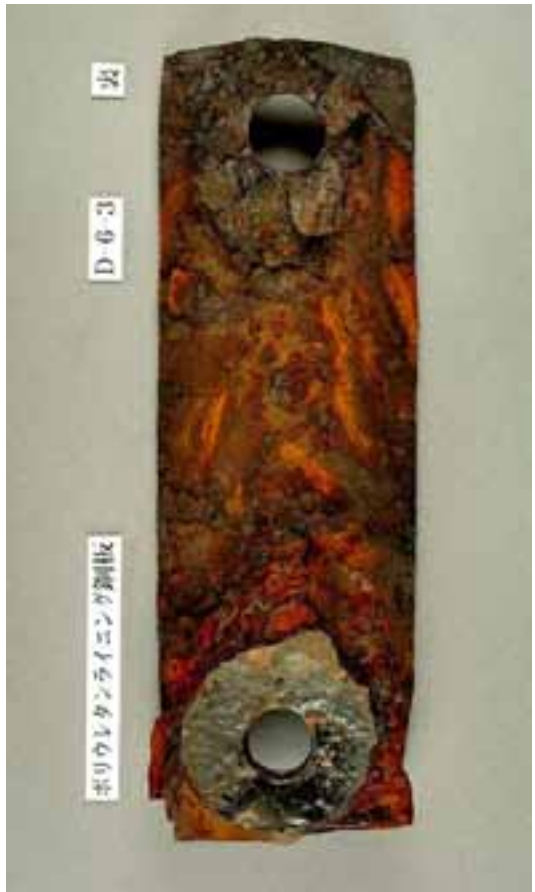
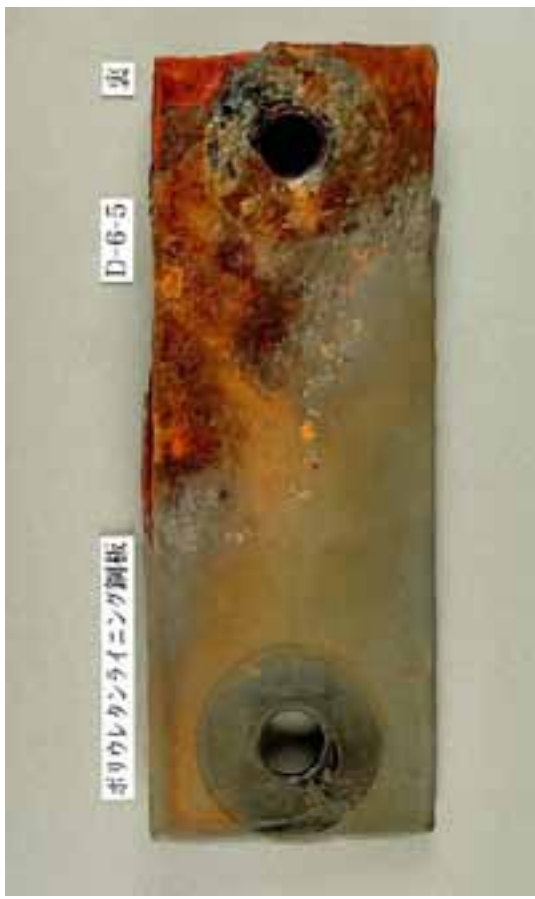
写真163 D-06 水洗前外観 (未評価材)

試験片 D-06（ポリウレタンライニング鋼板）及び試験片 D-07（超厚膜型エポキシライニング鋼板）で腐食が激しく評価対象外とした試験片の写真を、添付資料 1 の写真 163～164 に示す。

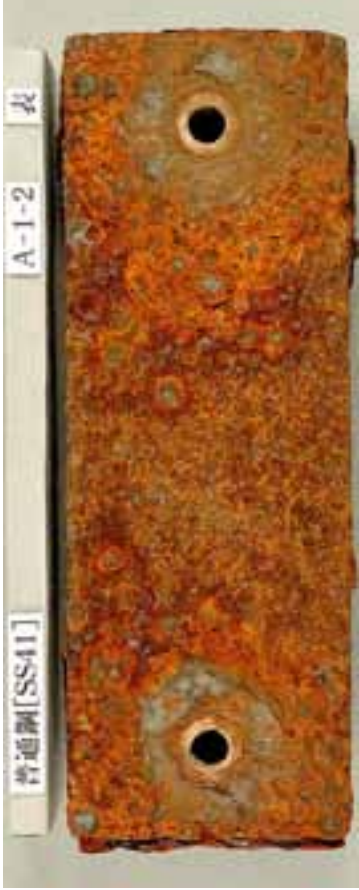
写真59 A-01 曝露後外觀スケッチー1

試験片No.	普通鋼 SS400 (旧 SS41)	
A-01-1	A-01-2	A-01-2
面 表	  <p data-bbox="767 1077 1382 1133">○全面にさびが発生しており、特にボルト孔の周りが大きな凹凸状</p>

<p data-bbox="767 163 1382 219">○全面にさびが発生しており、特にボルト孔の周りが大きな凹凸</p>
面 裏	  <p data-bbox="879 1077 1382 1133">○全面に大きな凹凸があり層状さびが発生していた。</p>	  <p data-bbox="879 163 1382 219">○全面に大きな凹凸があり層状さびが発生していた。</p>

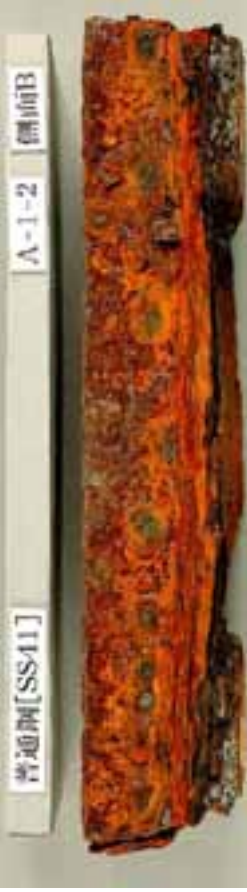
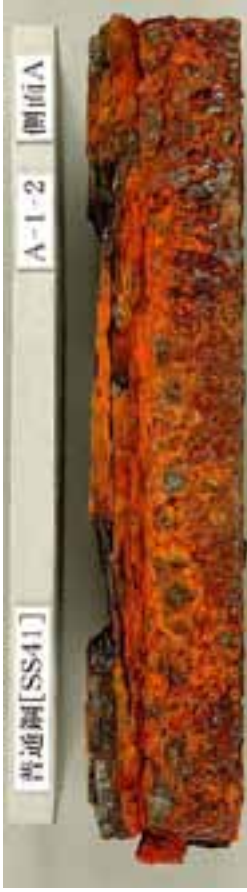
写真60 A-01 曝露後外観スケッチー2

試験片No.		普通鋼 SS400 (旧 SS41)	
	A-01-1	A-01-2	
背面 (表面が上)	  <p>○裏面側は、全面層状さびが7mm程度あり特にボルト孔周りは厚い。 (片側ボルト孔周りの層状さびは剥離)</p>

<p>○裏面側は、全面層状さびが7mm程度あり特にボルト孔周りは厚い。</p>	
背面 (表面が下)	  <p>○裏面側は、全面層状さびが7mm程度あり特にボルト孔周りは厚い。 (片側ボルト孔周りの層状さびは剥離)</p>

<p>○裏面側は、全面層状さびが7mm程度あり特にボルト孔周りは厚い。</p>

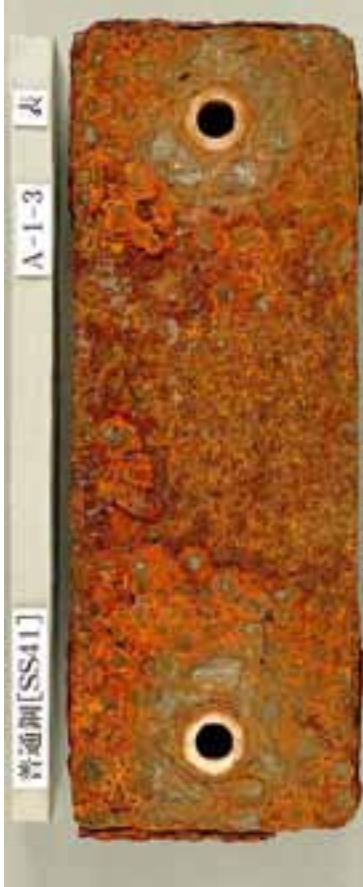
写真61 A-01 曝露後外觀スケッチー3

<p>○全面にさびが発生しており、特にボルト孔の周りが大きな凹凸</p>	  <p>○全面に大きな凹凸があり層状さびが発生していた。</p>

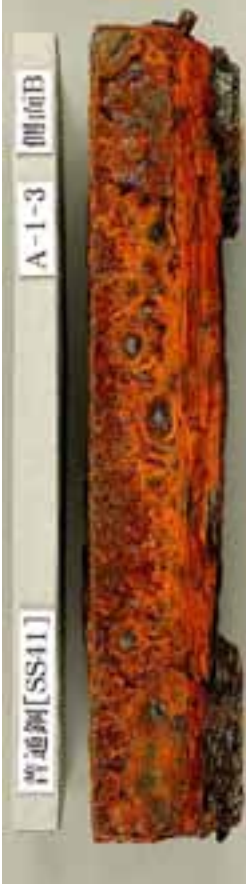
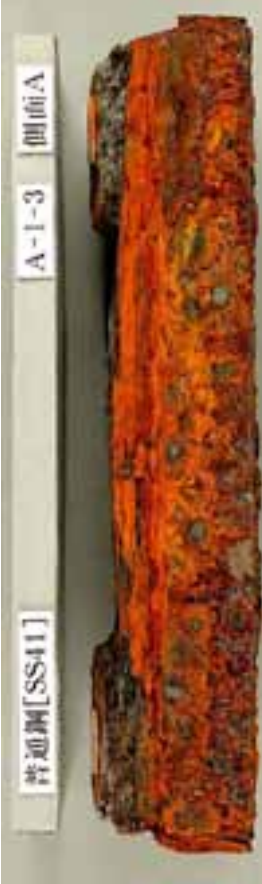
写真62 A-01 曝露後外觀スケッチー4

<p>○裏面側は、全面層状さびが7mm程度あり特にボルト孔周りは厚い。</p>

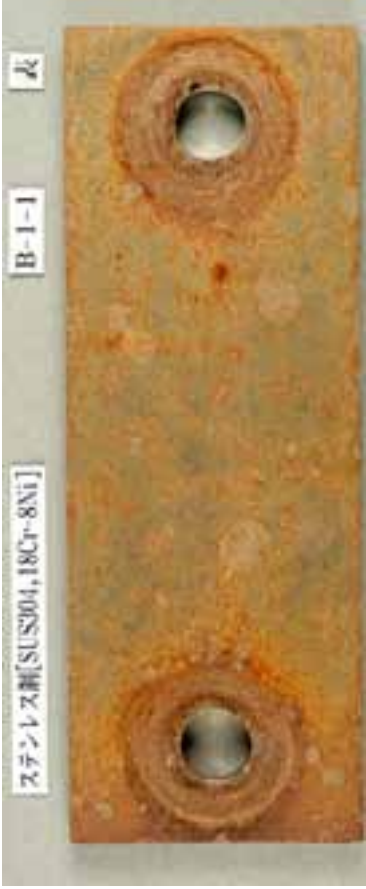
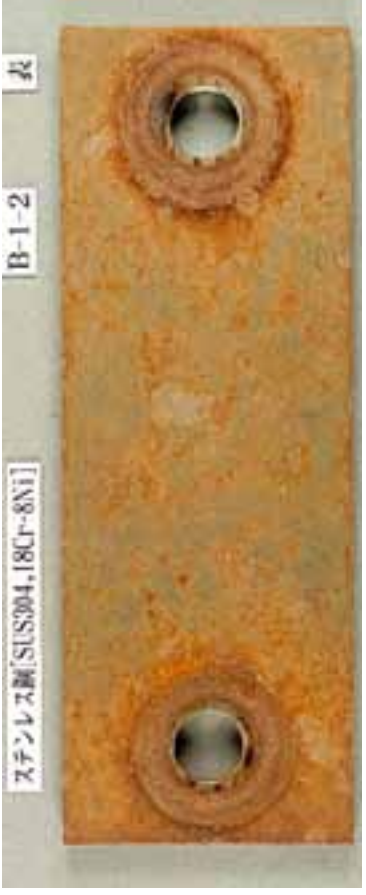
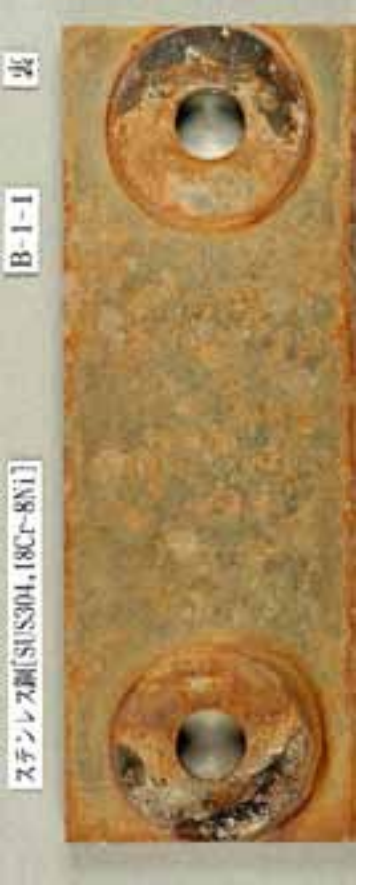
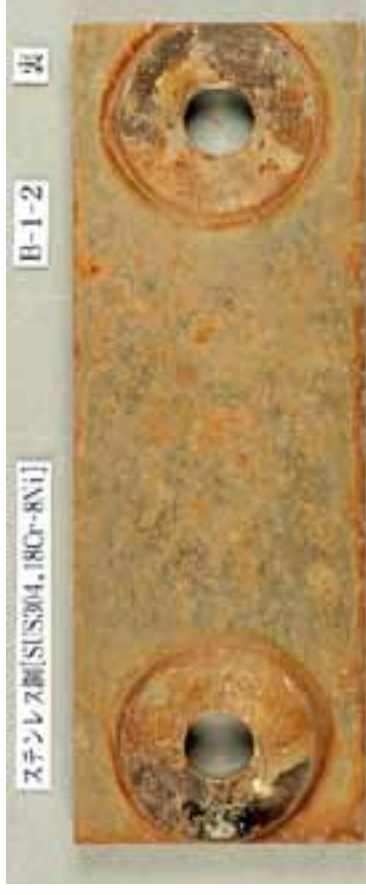
写真63 B-01 水洗後スケッチー1

<p>○全体的に黄色を呈し、島状の発錆が全面に見られた。</p>

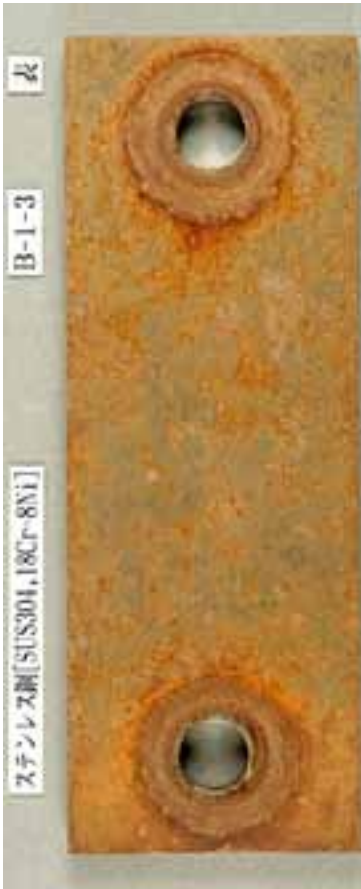
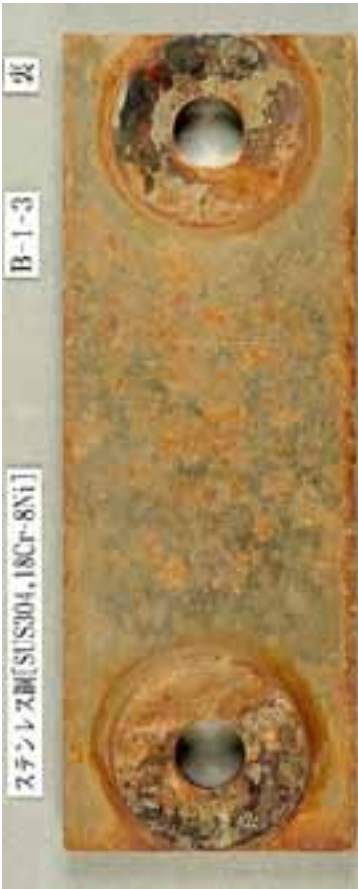
写真64 B-01 水洗後スケッチ-2

<p>○全体的に黄色を呈し、島状の発錆が全面に見られた。</p>

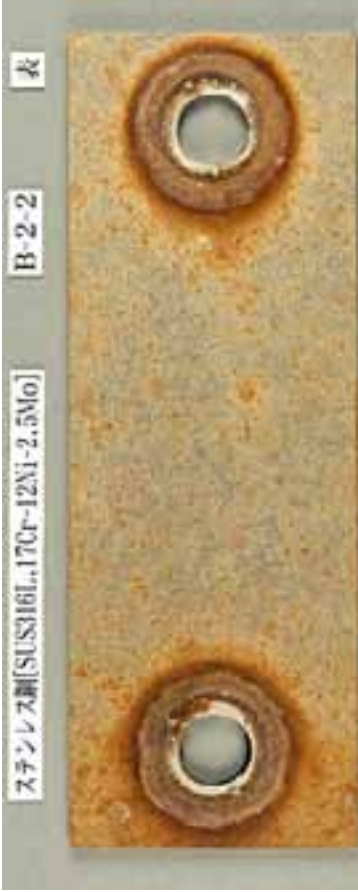
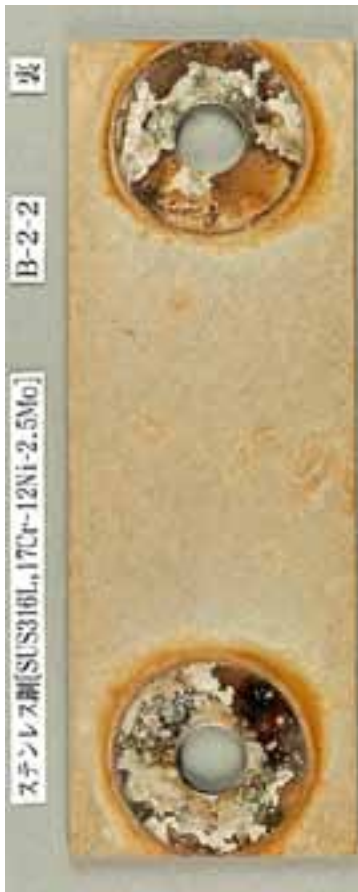
写真65 B-02 水洗後スケッチー1

<p>○全体的に薄黄色を呈し、島状の発錆が全面に見られた。 ○エッジ、ボルト孔の周りに発錆がみられた。</p>

<p>○全体的に薄黄色を呈し、島状の発錆が少し見られた。 ○エッジ、ボルト孔の周りに隙間腐食がみられた。</p>

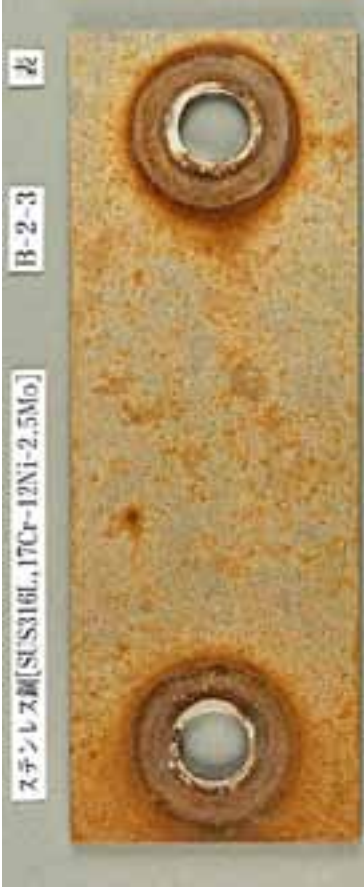
写真66 B-02 水洗後スケッチ-2

<p style="text-align: center;">ステンレス鋼[SUS316L, 17Cr-12Ni-2.5Mo] [B-2-3] 表</p> <p>○全体的に黄色を呈し、島状の発錆が全面に見られた。 ○エッジ、ボルト孔の周りに特に発錆がみられた。</p>	
<p style="text-align: center;">面 裏</p>

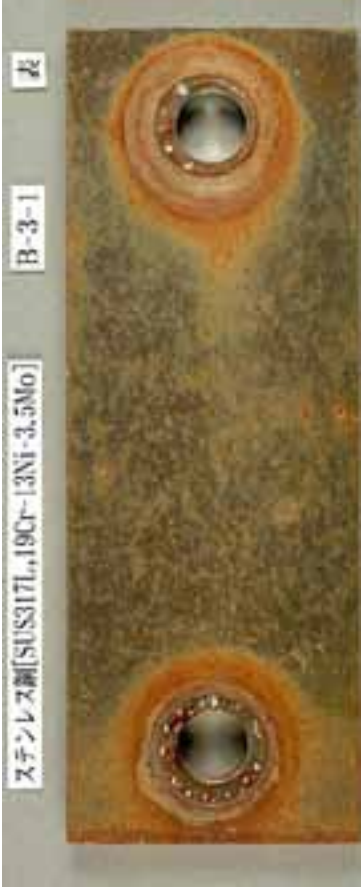
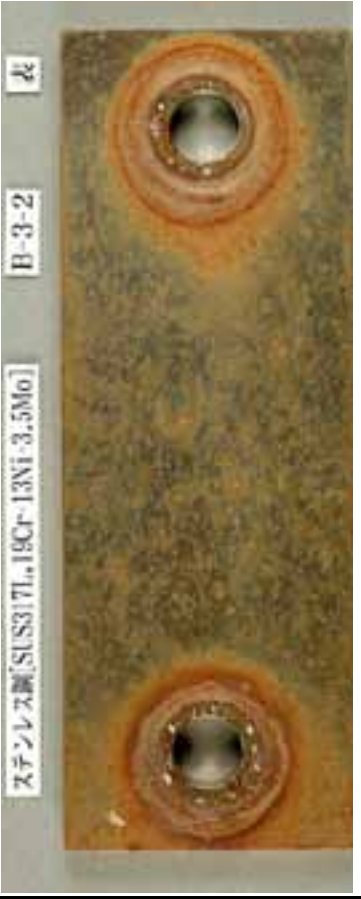
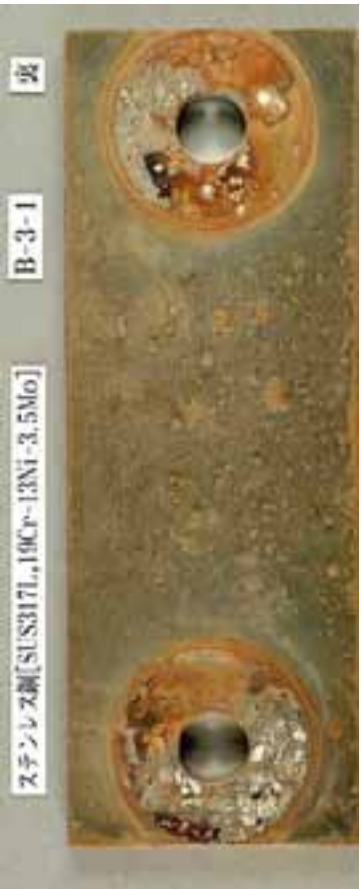
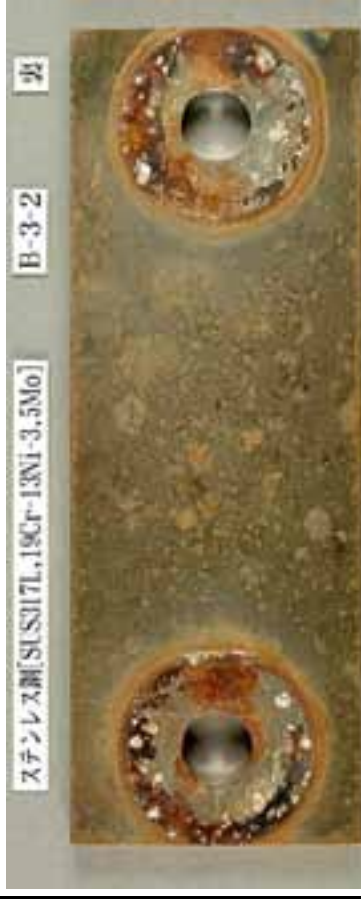
<p>ステンレス鋼[SUS317L,19Cr-13Ni-3.5Mo] B-3-2 表</p>	<p>○全体的に薄黄緑色を呈し、島状の発錆が全面に見られた。 ○エッジ、ボルト孔の周りが特に発錆がみられた。</p>

<p>ステンレス鋼[SUS317L,19Cr-13Ni-3.5Mo] B-3-2 裏</p>	<p>○全体的に薄黄緑色を呈し、島状の発錆が全面に見られた。</p>

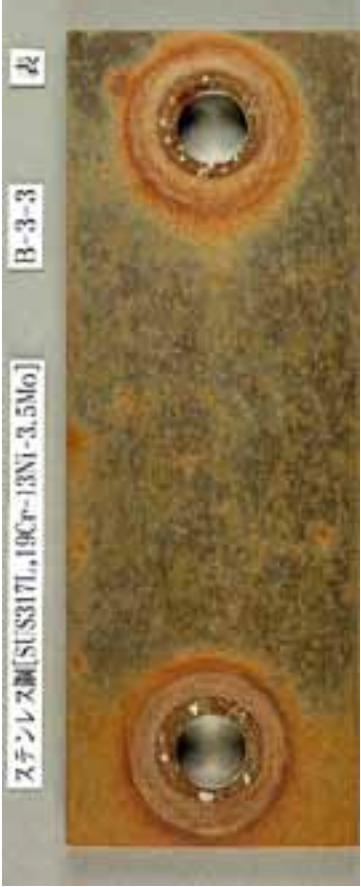
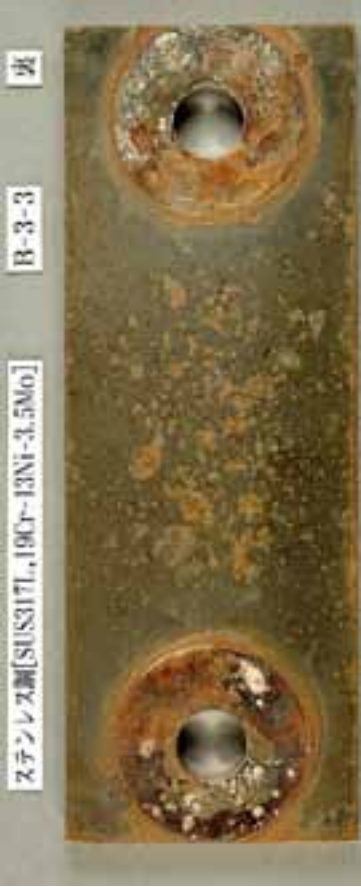
<p data-bbox="759 1171 791 1944">○全体的に薄黄緑色を呈し、島状の発錆が全面に見られた。</p>		
<p data-bbox="1075 2011 1203 2056">面 裏</p>

<p data-bbox="1318 1171 1350 1944">○全体的に薄黄緑色を呈し、島状の発錆が全面に見られた。</p>

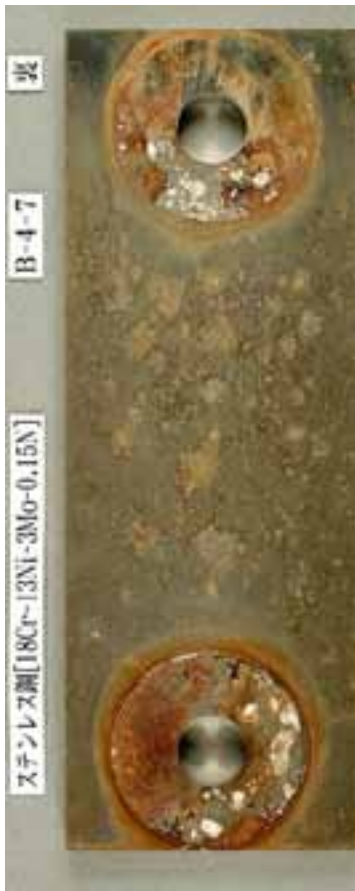
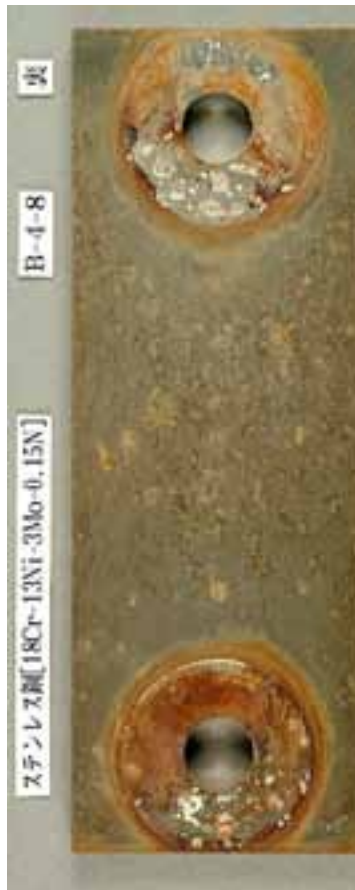
写真69 B-04 水洗後スケッチー1

試験片No.		18Cr-13Ni-3Mo-0.15N	
		B-04-8	
面表	  <p>ステンレス鋼[18Cr-13Ni-3Mo-0.15N] [B-4-7] 表</p>	  <p>ステンレス鋼[18Cr-13Ni-3Mo-0.15N] [B-4-8] 表</p>	<p>○全体的に薄黄緑色を呈し、島状の発錆が全面に見られた。</p>

<p>ステンレス鋼[18Cr-13Ni-3Mo-0.15N] [B-4-8] 裏</p>	<p>○全体的に薄黄緑色を呈し、島状の発錆が全面に見られた。</p>

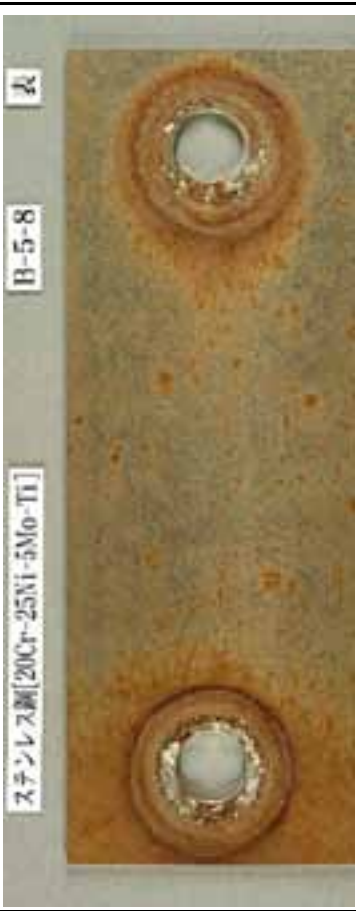
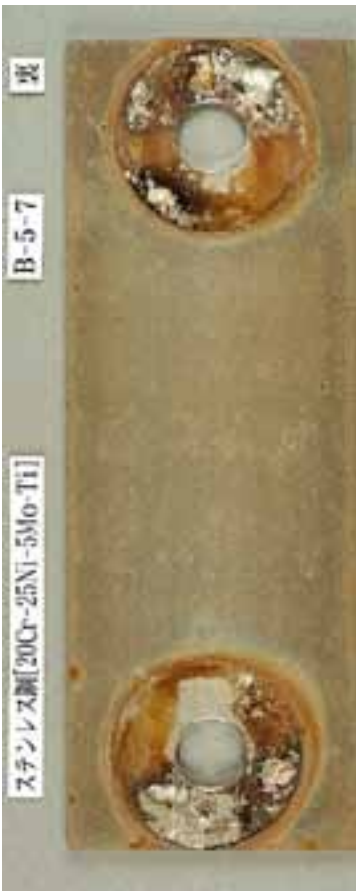
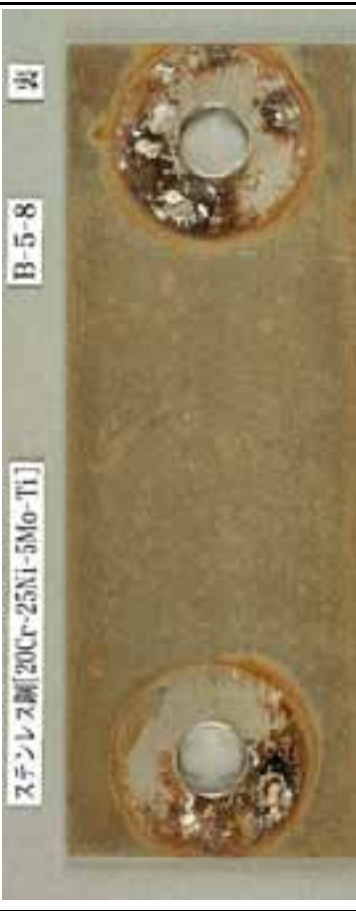
<p>○全体的に薄黄緑色を呈し、島状の発錆が全面に見られた。</p>

<p>○全体的に薄黄緑色を呈し、島状の発錆が全面に見られた。 ○エッジ、ボルト孔の周りに隙間腐食がみられた。</p>

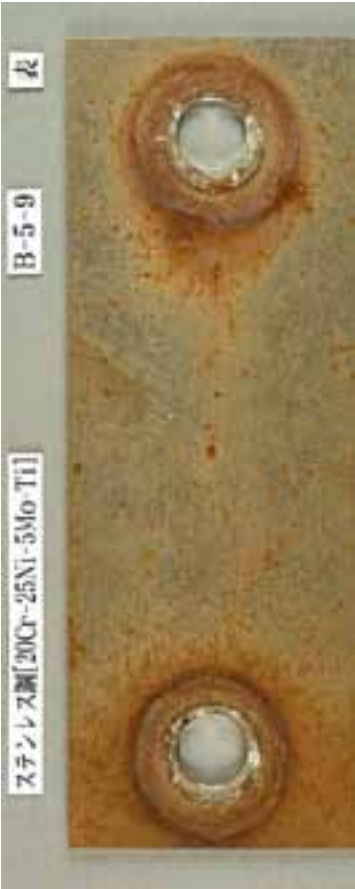
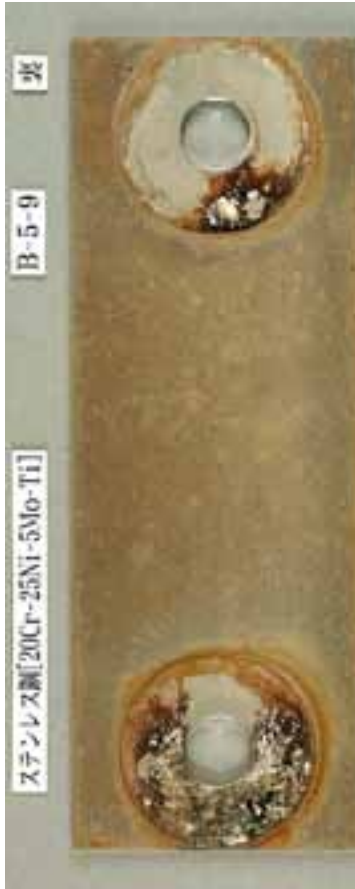
<p data-bbox="754 1155 791 1933">○全体的に薄黄緑色を呈し、島状の発錆が全面に見られた。</p>

<p data-bbox="1326 1167 1362 1944">○全体的に薄黄緑色を呈し、島状の発錆が全面に見られた。</p>

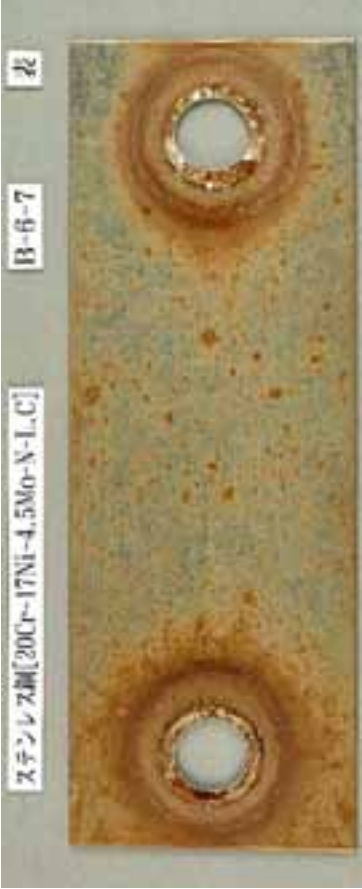
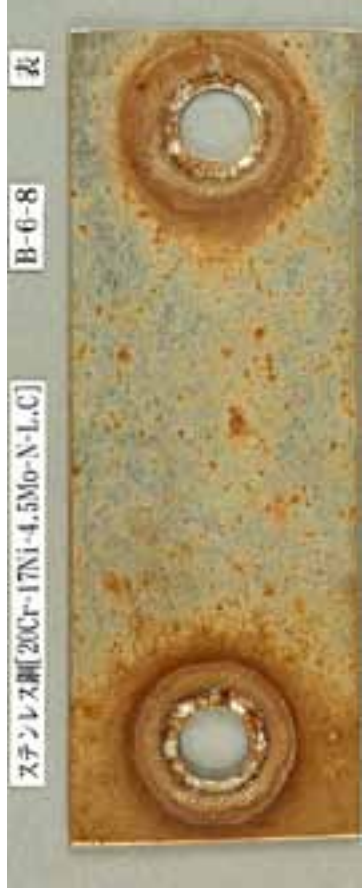
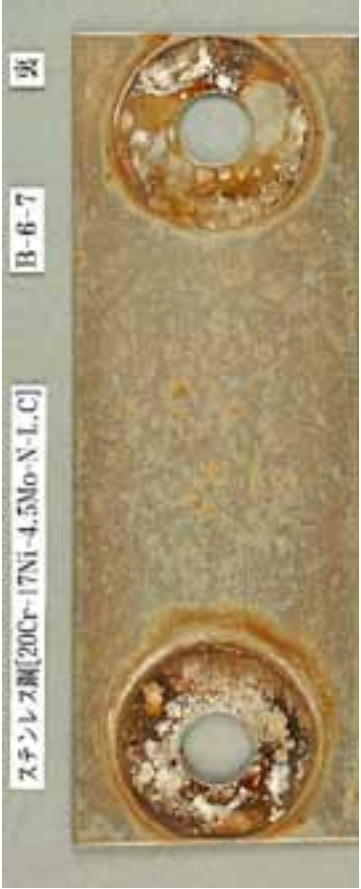
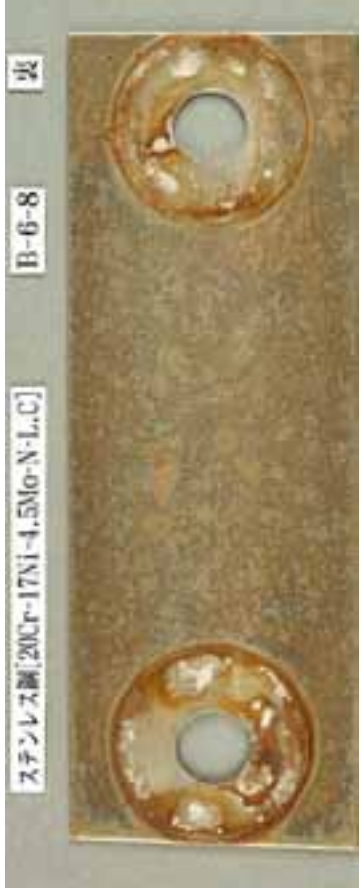
<p>○全体的に薄黄色を呈し、島状の発錆が全面に見られた。 ○エッジ、ボルト孔の周りに特に発錆がみられた。</p>

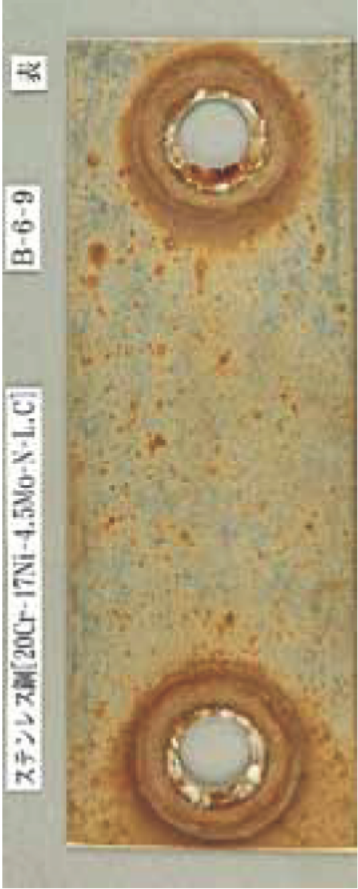
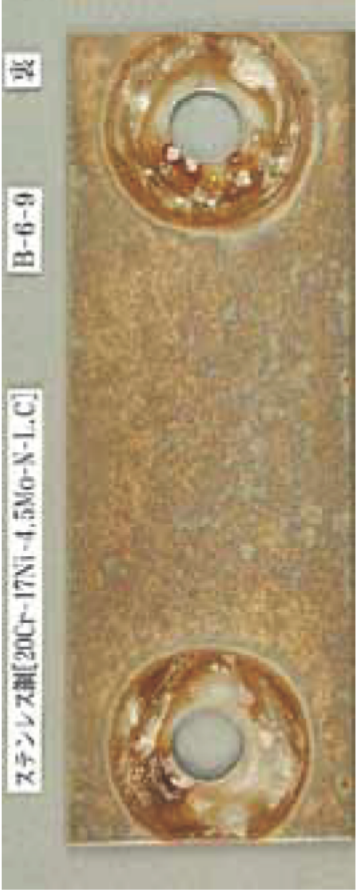
写真74 B-06 水洗後スケッチ-2

<p>○全体的に薄黄色を呈し、島状の発錆が全面に見られた。</p>	
<p style="text-align: center;">面 裏</p>

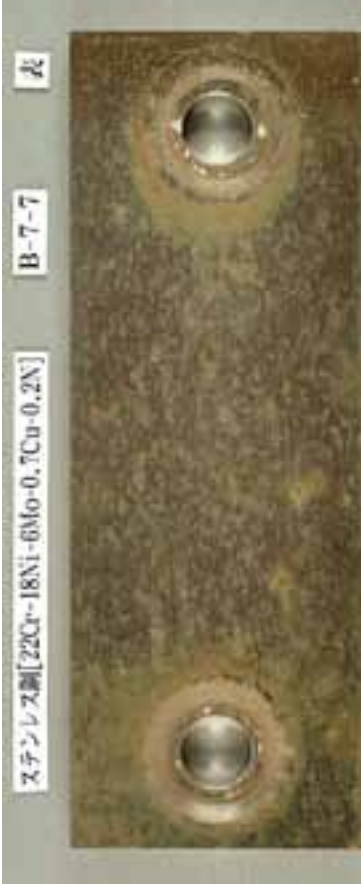
<p style="text-align: center;">○ 全体的に薄黄緑色を呈し、島状の発錆が全面に見られた。</p>

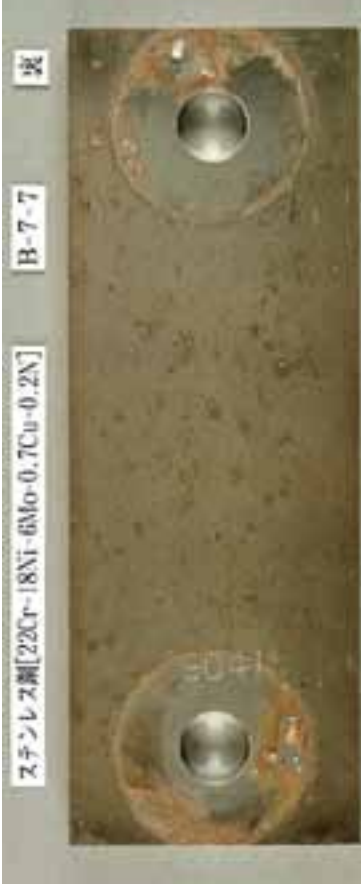
<p style="text-align: center;">○ 全体的に薄黄緑色を呈し、島状の発錆が全面に見られた。</p>		
<p style="text-align: center;">面 裏</p>

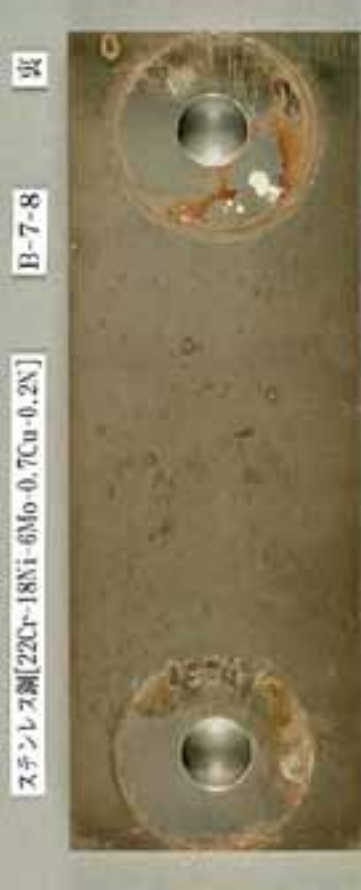
<p style="text-align: center;">○ 全体的に薄黄緑色を呈していた。</p>

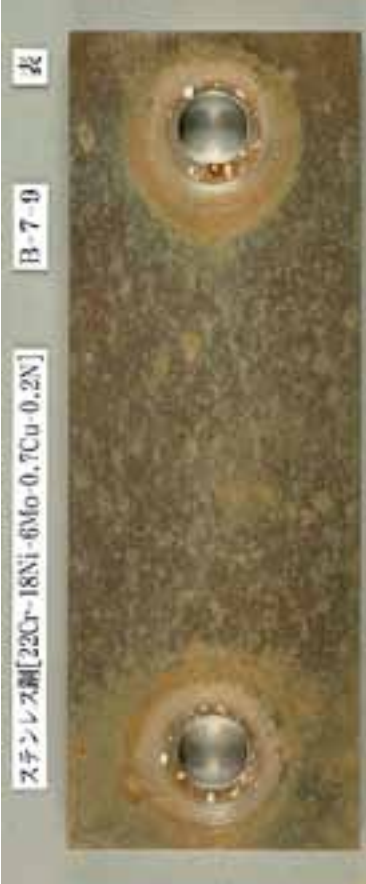
<p>ステンレス鋼[22Cr-18Ni-6Mo-0.7Cu-0.2N] [B-7-9] 表</p> <p>○全体的に薄黄緑色を呈し、島状の発錆が全面に見られた。 ○エッジ、ボルト孔の周りは金属色の光沢がみられた。</p>	
<p style="text-align: center;">面 裏</p>

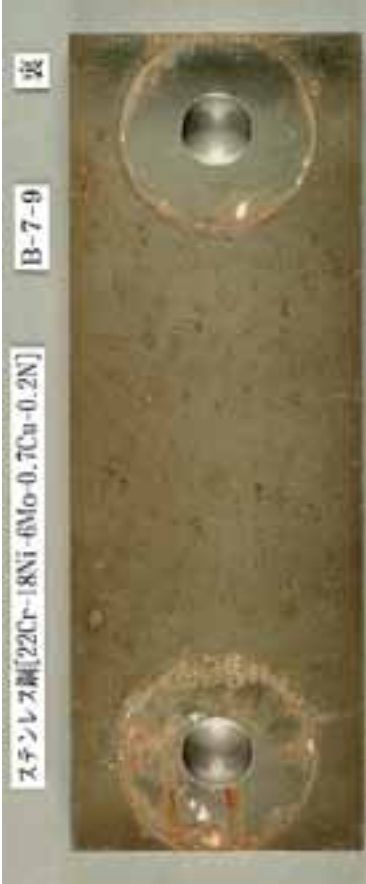
<p>ステンレス鋼[22Cr-18Ni-6Mo-0.7Cu-0.2N] [B-7-9] 裏</p> <p>○全体的に薄黄緑色を呈していた。</p>

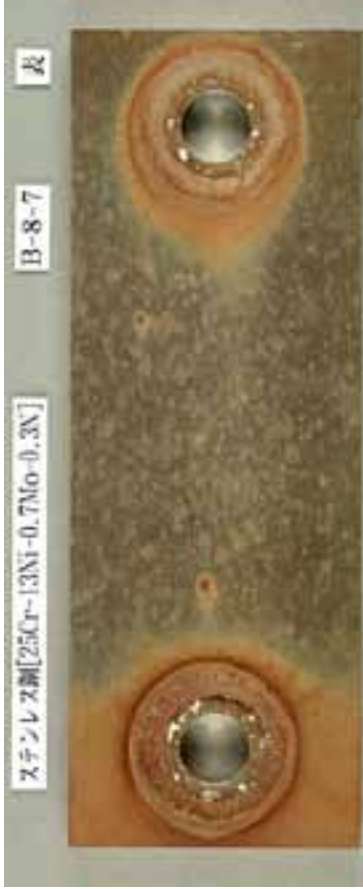
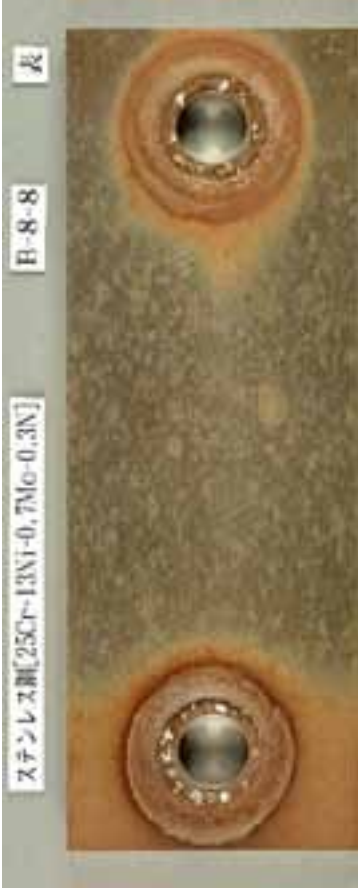
<p>ステンレス鋼[25Cr-13Ni-0.7Mo-0.3N] [B-8-8] 表</p>	<p>○全体的に薄黄緑色を呈し、島状の発錆が全面に見られた。 ○エッジ、ボルト孔の周りに特に発錆がみられた。</p>

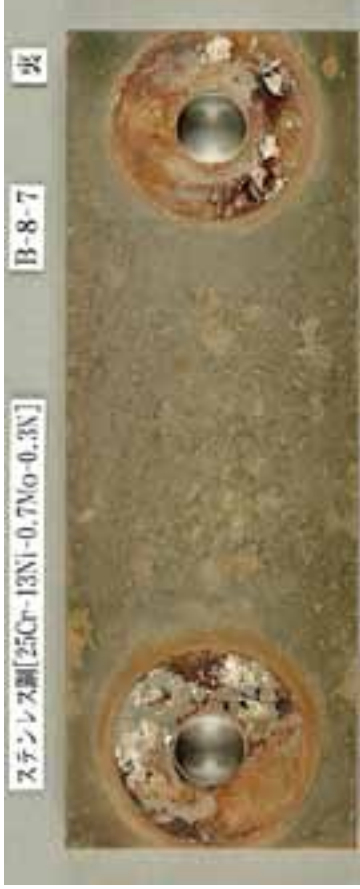
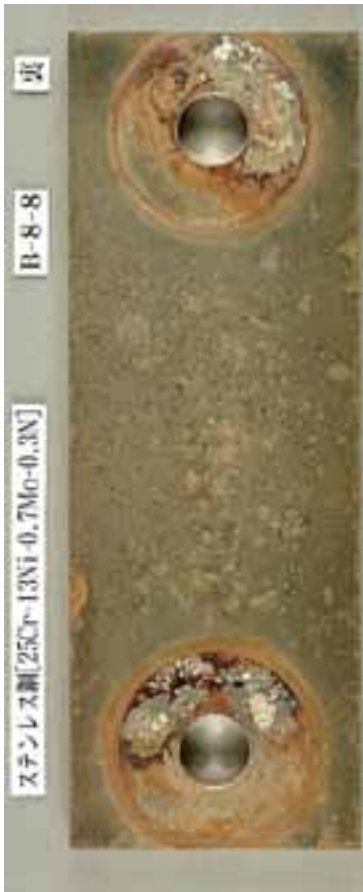
<p>ステンレス鋼[25Cr-13Ni-0.7Mo-0.3N] [B-8-8] 裏</p>	<p>○全体的に薄黄緑色を呈し、島状の発錆が全面に見られた。 ○エッジ、ボルト孔の周りに隙間腐食がみられた。</p>

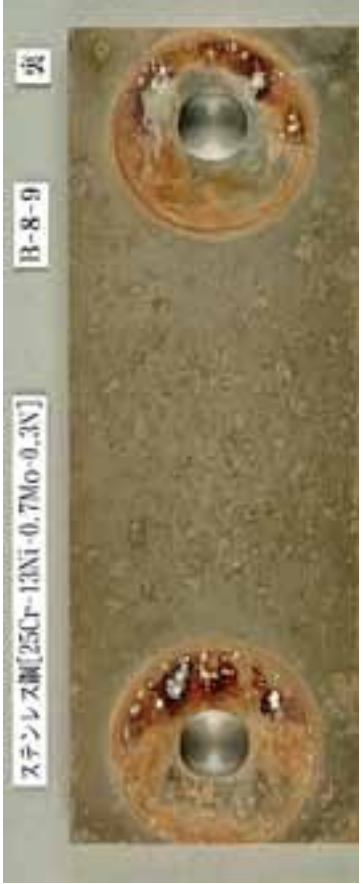
<p>○全体的に薄黄緑色を呈し、島状の発錆が全面に見られた。</p>

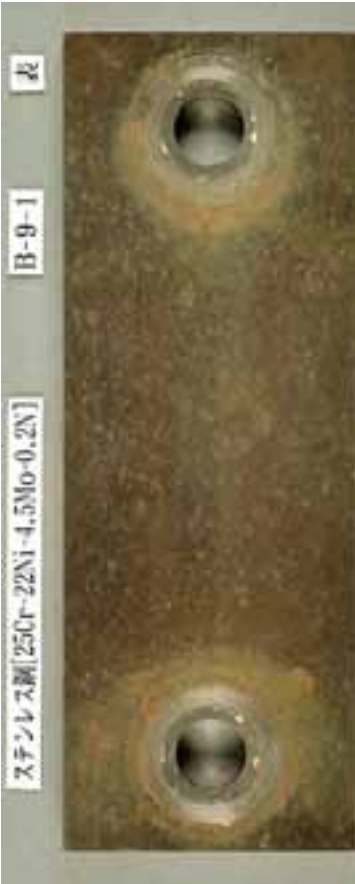
<p>○全体的に薄黄緑色を呈し、島状の発錆が少し見られた。 ○エッジ、ボルト孔の周りは金属色の光沢がみられた。</p>

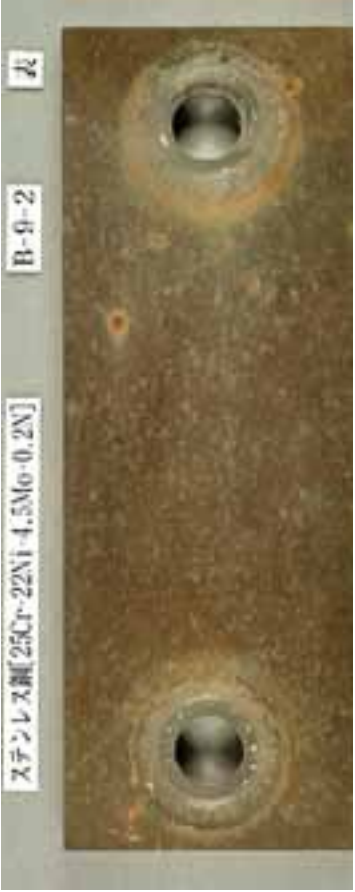
<p>○全体的に薄黄緑色を呈し、島状の発錆が少し見られた。 ○エッジ、ボルト孔の周りは金属色の光沢がみられた。</p>		
<p style="text-align: center;">面 裏</p>

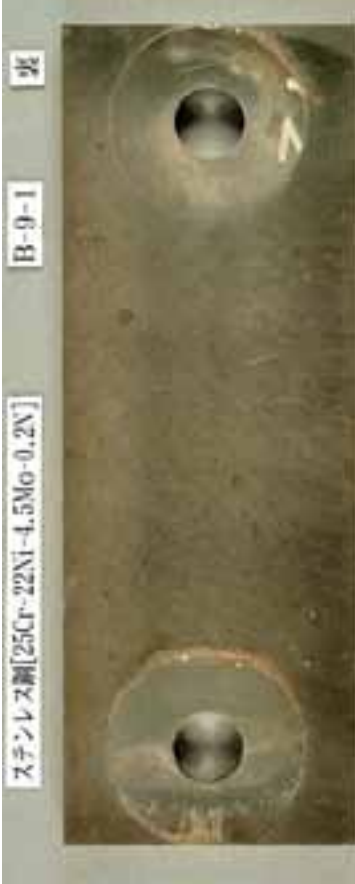
<p>○全体的に薄黄緑色を呈していた。</p>

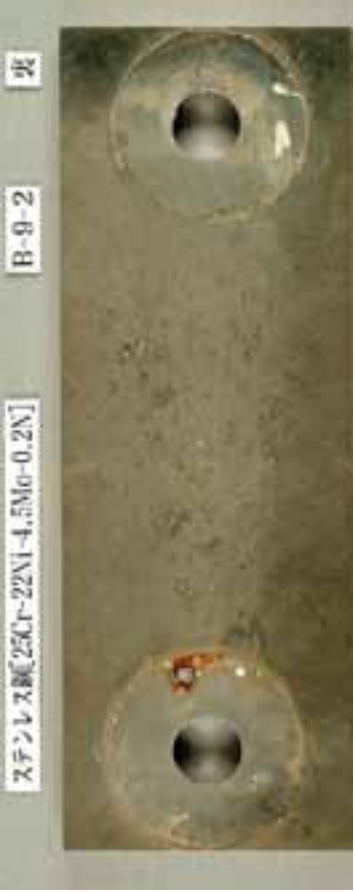
<p>○全体的に薄黄緑色を呈していた。</p>

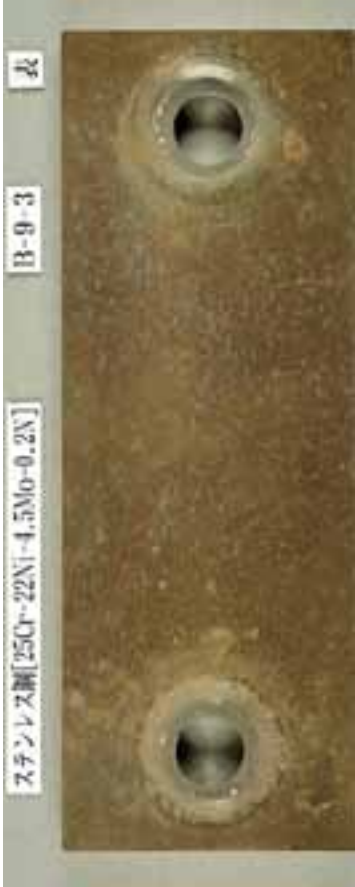
<p>○全体的に薄黄緑色を呈し、島状の発錆が少し見られた。 ○エッジ、ボルト孔の周りは金属色の光沢がみられた。</p>	
		<p style="text-align: center;">面 裏</p>

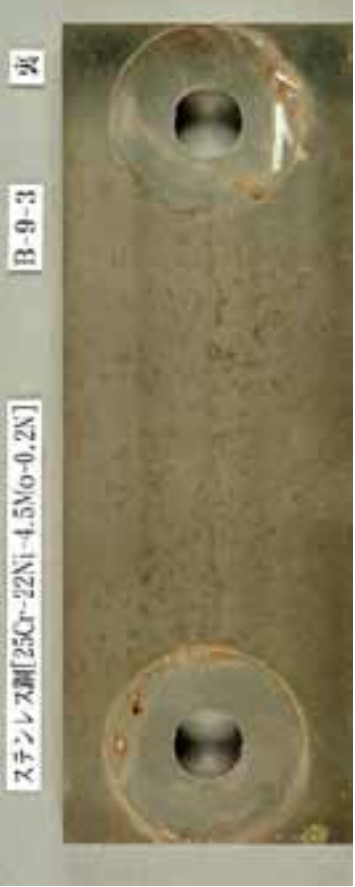
<p>○全体的に薄黄緑色を呈していた。 ○エッジ、ボルト孔の周りに隙間腐食は比較的少ない。</p>

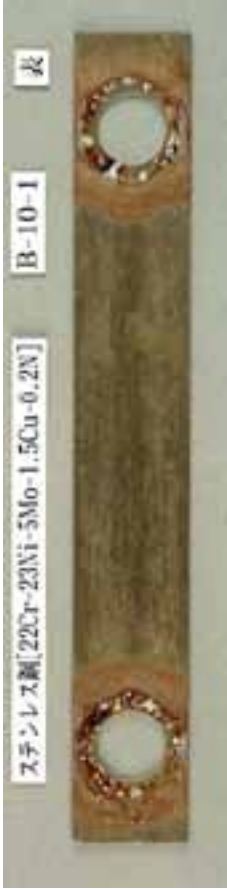
<p>ステンレス鋼[22Cr-23Ni-5Mo-1.5Cu-0.2N] [B-10-1] 表</p>	<p>○全体的に薄黄緑色を呈していた。 ○エッジ、ボルト孔の周りに隙間腐食がみられた。</p>

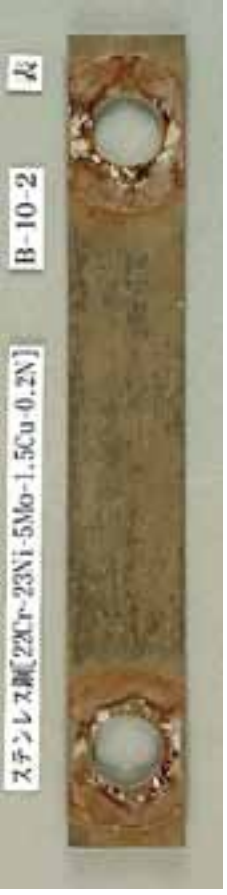
<p>ステンレス鋼[22Cr-23Ni-5Mo-1.5Cu-0.2N] [B-10-2] 表</p>	<p>○全体的に薄黄緑色を呈していた。 ○エッジ、ボルト孔の周りに隙間腐食がみられた。</p>	
面 裏

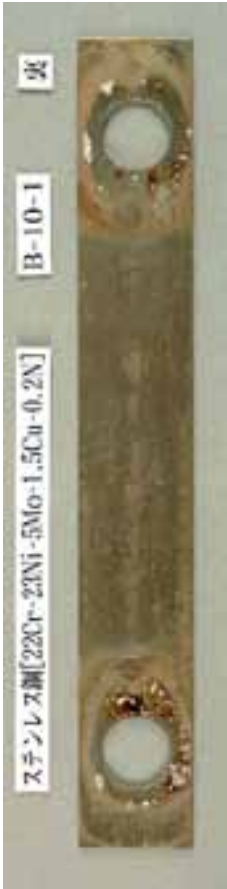
<p>ステンレス鋼[22Cr-23Ni-5Mo-1.5Cu-0.2N] [B-10-1] 裏</p>	<p>○全体的に薄黄緑色を呈していた。 ○エッジ、ボルト孔の周りに隙間腐食がみられた。</p>

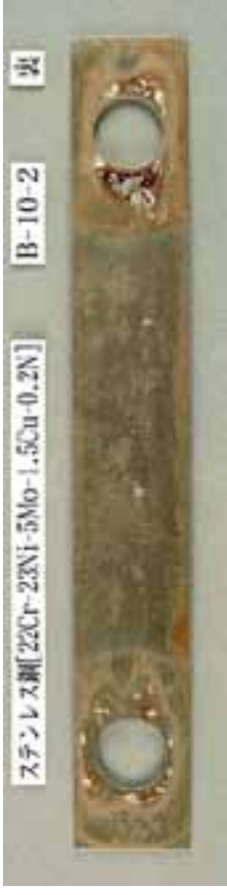
<p>ステンレス鋼[22Cr-23Ni-5Mo-1.5Cu-0.2N] [B-10-2] 裏</p>	<p>○全体的に薄黄緑色を呈していた。 ○エッジ、ボルト孔の周りに隙間腐食がみられた。</p>

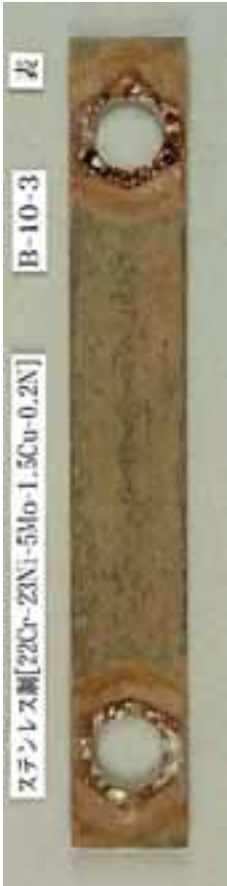
<p>○全体的に薄黄緑色を呈していた。 ○エッジ、ボルト孔の周りに隙間腐食がみられた。</p>	
<p style="text-align: center;">面 裏</p>

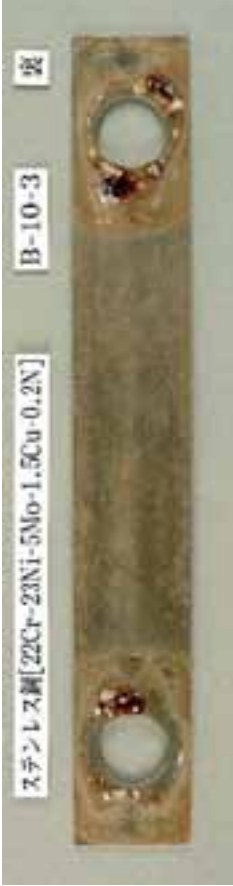
<p>○全体的に薄黄緑色を呈していた。 ○エッジ、ボルト孔の周りに隙間腐食がみられた。</p>

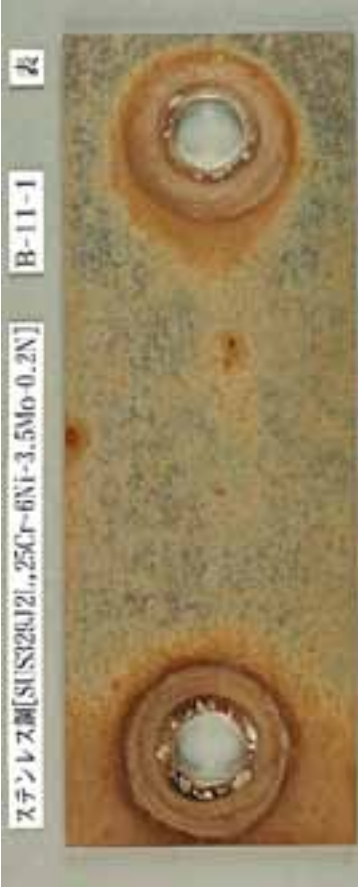
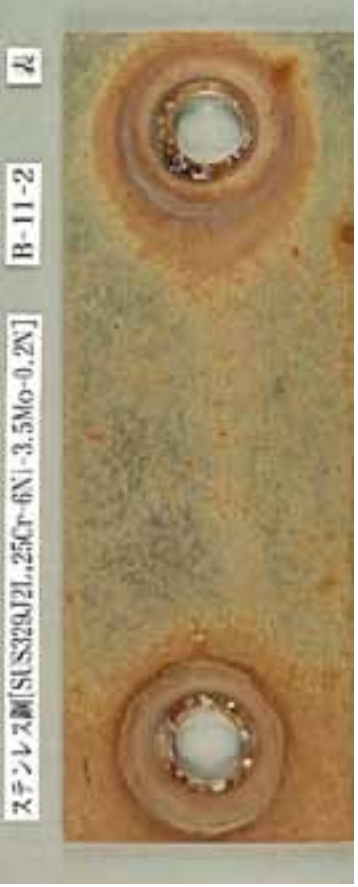
<p>ステンレス鋼[SUS329J2L、25Cr-6Ni-3.5Mo-0.2N] [B-11-2] 表</p>	<p>○全体的に黄色を呈し、島状の発錆が全面に見られた。 ○エッジ、ボルト孔の周りに特に発錆がみられた。</p>
