土木研究所資料 第4214号

## 沖ノ鳥島における建設材料耐久性試験

—第Ⅱ期メタル系材料の暴露19年の結果—

平成24年1月

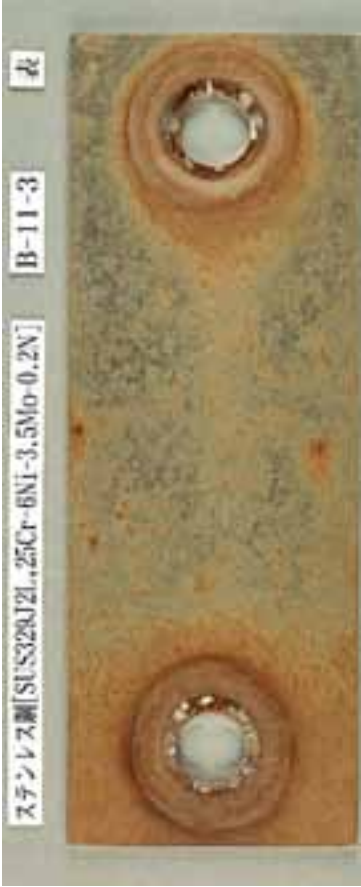
<p style="text-align: center;">○ 全体的に黄色を呈し、島状の発錆が全面に見られた。</p>		
<p style="text-align: center;">面 裏</p>

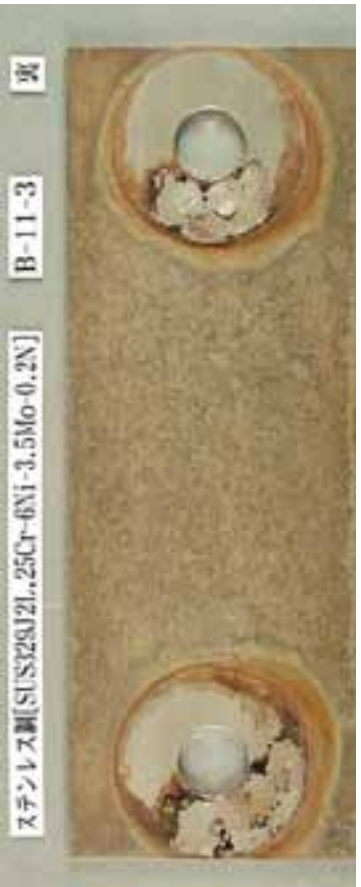
<p style="text-align: center;">○ 全体的に黄色を呈し、島状の発錆が少し見られた。</p>

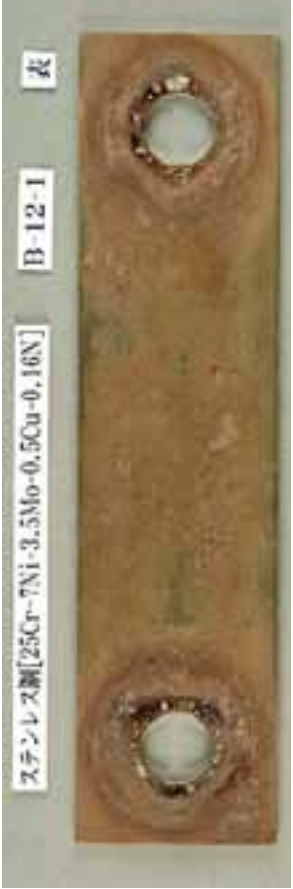
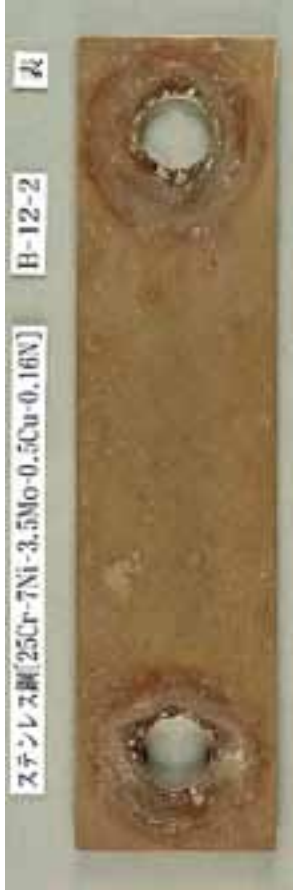
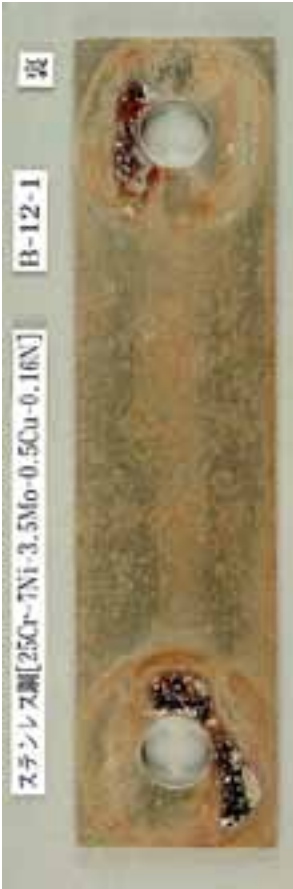
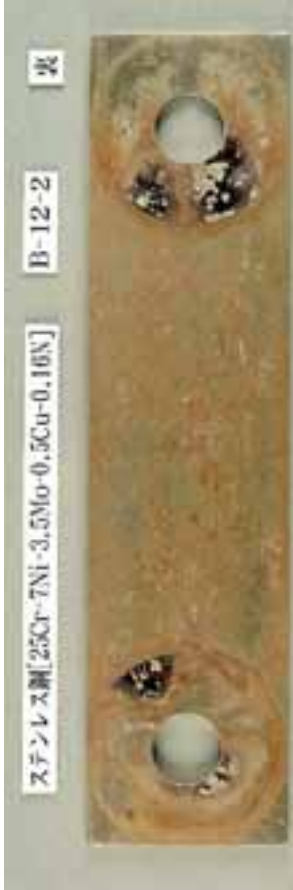
<p>○全体的に薄黄緑色を呈していた。 ○エッジ、ボルト孔の周りに隙間腐食がみられた。</p>		<p>○全体的に薄黄緑色を呈していた。 ○エッジ、ボルト孔の周りに隙間腐食がみられた。</p>	
<p>○全体的に薄黄緑色を呈していた。 ○エッジ、ボルト孔の周りに隙間腐食がみられた。</p>		<p>○全体的に薄黄緑色を呈していた。 ○エッジ、ボルト孔の周りに隙間腐食がみられた。</p>

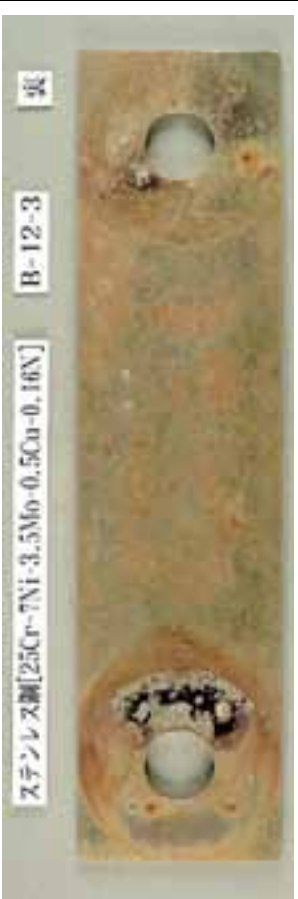
<p>○全体的に薄黄緑色を呈していた。 ○エッジ、ボルト孔の周りに隙間腐食がみられた。</p>

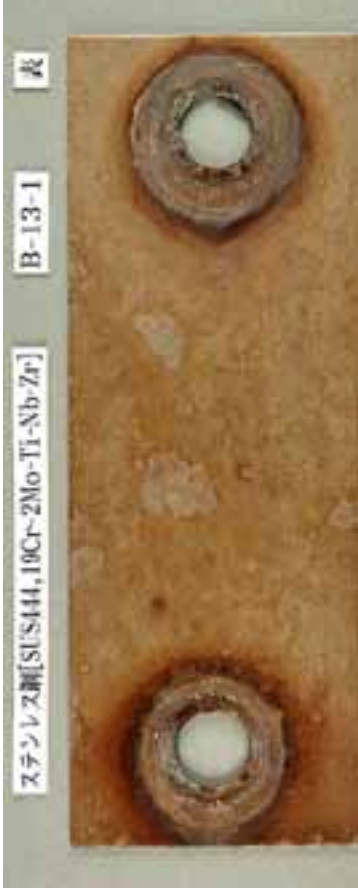
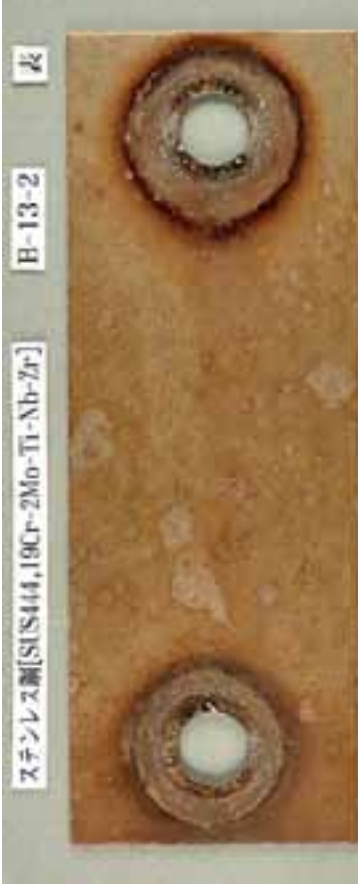
<p>○全体的に薄茶色を呈し、島状の発錆が全面に見られた。</p> <p>○エッジ、ボルト孔の周りが特に発錆がみられた。</p>
裏

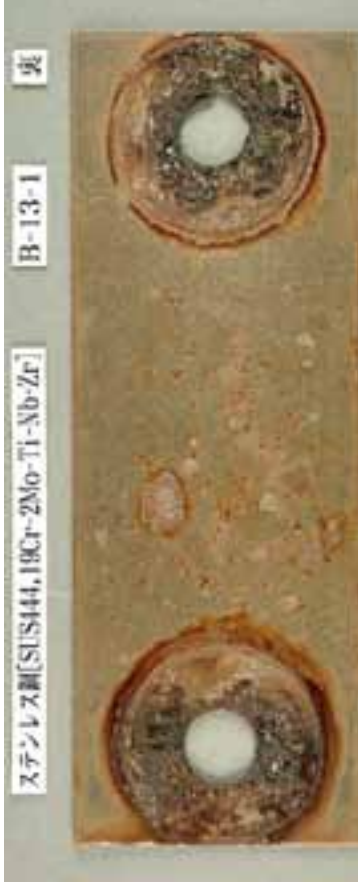
B-13-1 裏

<p>○全体的に薄茶色を呈し、島状の発錆が全面に見られた。</p> <p>○エッジ、ボルト孔の周りが特に発錆がみられた。</p>
裏

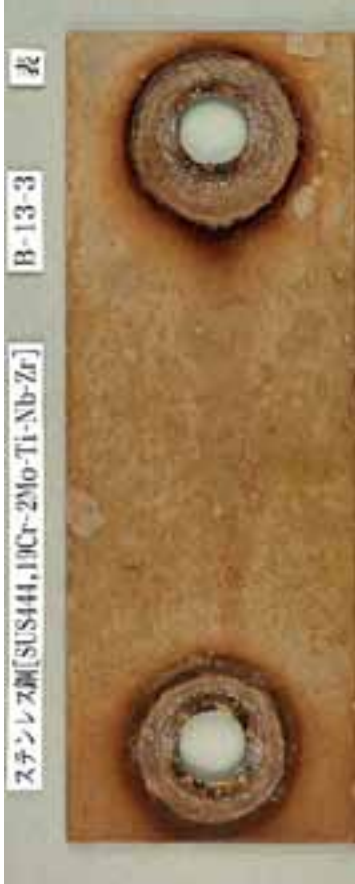
<p>○全体的に薄茶色を呈し、島状の発錆が全面に見られた。 ○エッジ、ボルト孔の周りが特に発錆がみられた。</p>

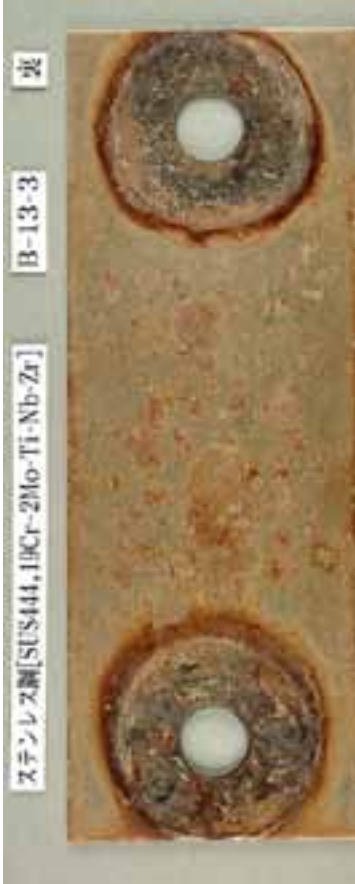
<p>○全体的に薄茶色を呈し、島状の発錆が全面に見られた。 ○エッジ、ボルト孔の周りに隙間腐食が多くみられた。</p>
<p style="text-align: center;">面 裏</p>

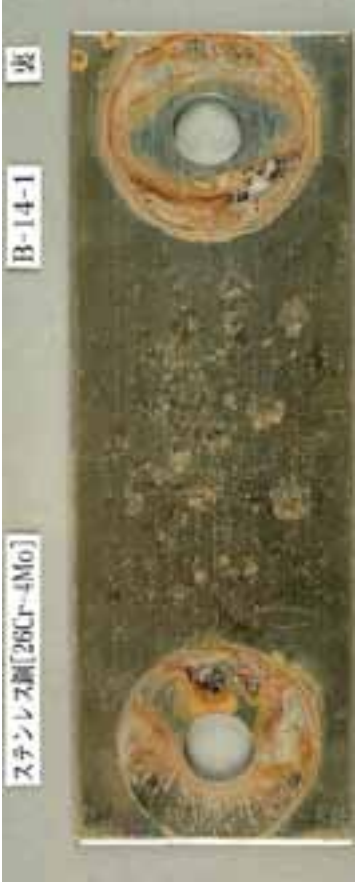
<p>○全体的に薄黄緑色を呈し、島状の発錆が全面に見られた。 ○エッジ、ボルト孔の周りに隙間腐食がみられた。</p>

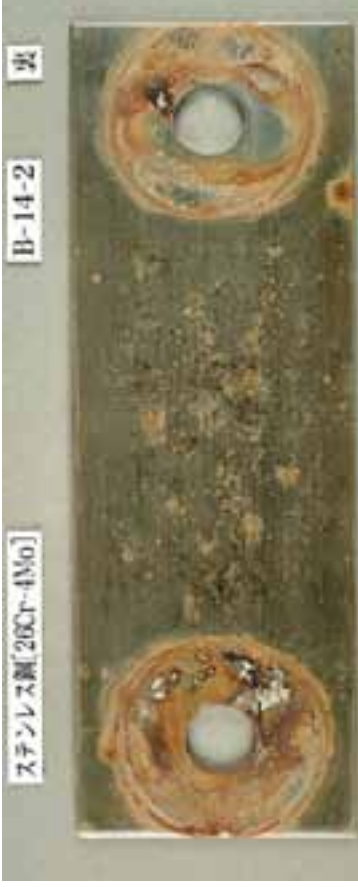
<p>○全体的に薄黄緑色を呈し、島状の発錆が全面に見られた。 ○エッジ、ボルト孔の周りに隙間腐食がみられた。</p>

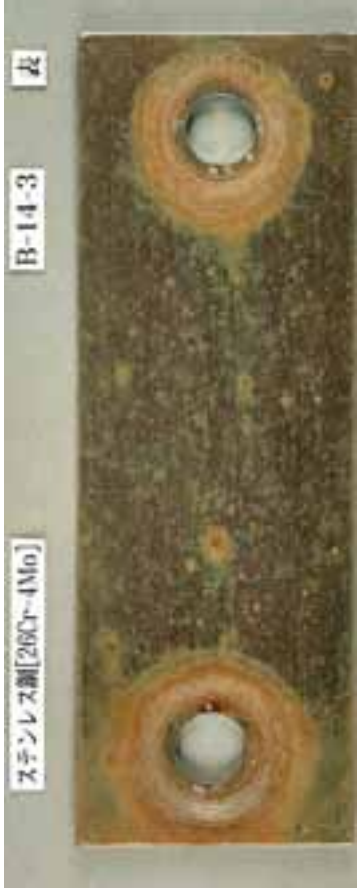
26Cr-4Mo	
試験片No. B-14-3	
面表

<p>○全体的に薄黄緑色を呈し、島状の発錆が全面に見られた。 ○エッジ、ボルト孔の周りが特に発錆がみられた。</p>
面裏

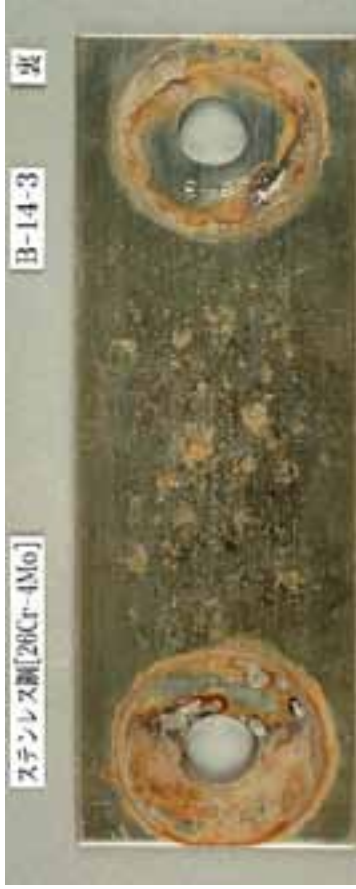
<p>○全体的に薄黄緑色を呈し、島状の発錆が全面に見られた。 ○エッジ、ボルト孔の周りに隙間腐食がみられた。</p>

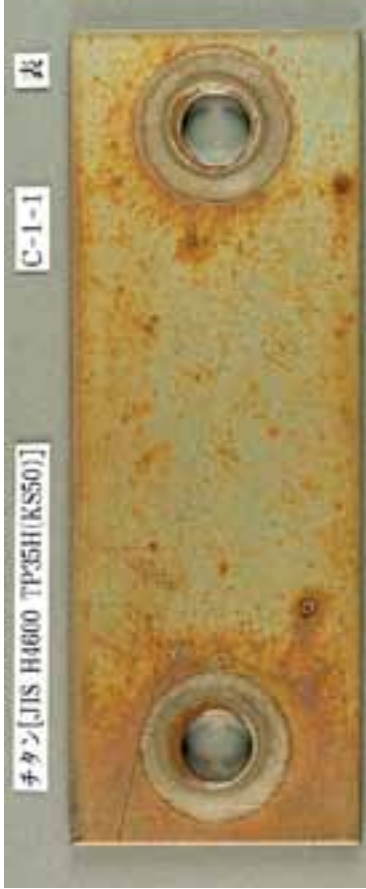
試験片No.		チタン [JIS H4600 TP35H(KS50)]	
		C-01-1	C-01-2
面表

<p>○全面的にゴールドを呈していた。 ○一部、貰いさびが見られた。 ○ボルト孔周りは際だった変色は認められない</p>

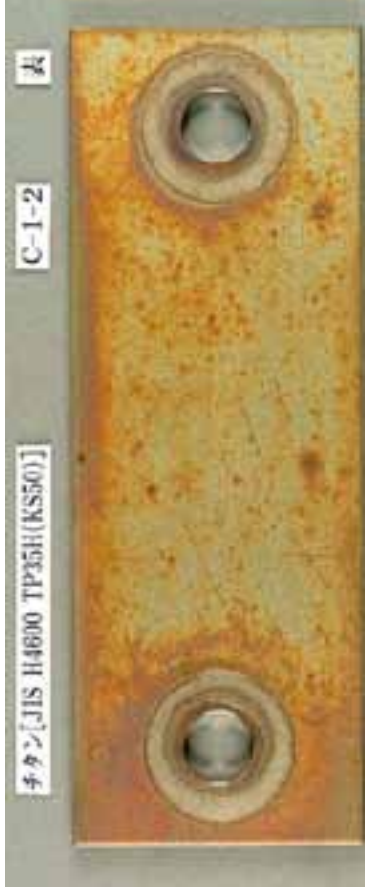
<p>○全面的にゴールドを呈していた。 ○一部、貰いさびが見られた。</p>

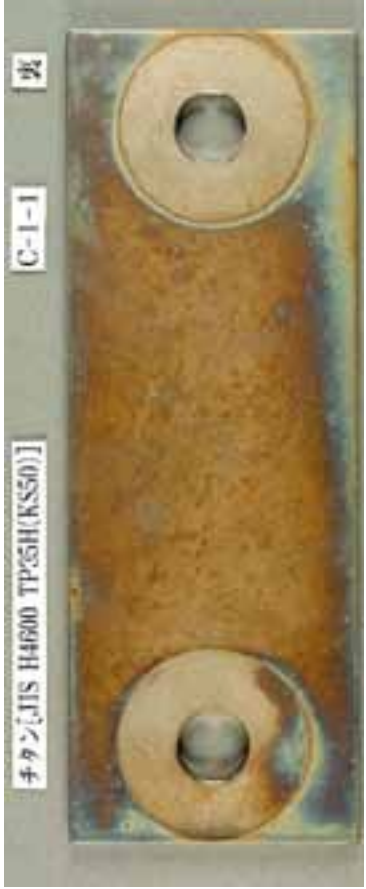
<p>○全面的にゴールドだが、部分的にブルーイングを呈している箇所が見られた。 ○ボルト孔周りは際だった変色は認められない。</p>
	面裏

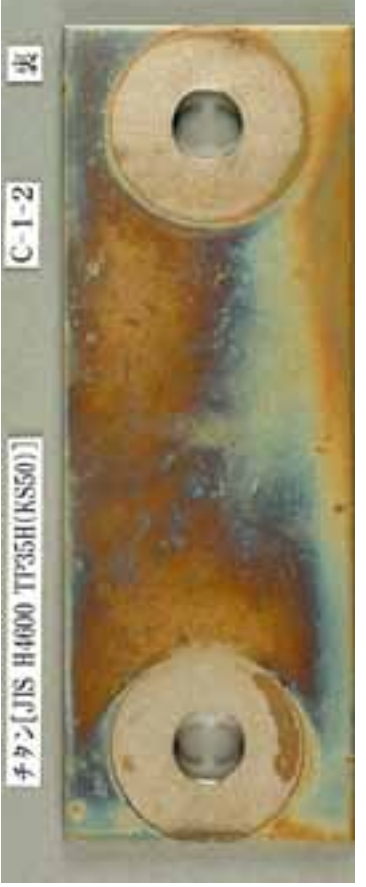
<p>○全面的にゴールドだが、部分的にブルーイングを呈している箇所が見られた。 ○ボルト孔周りは際だった変色は認められない。</p>

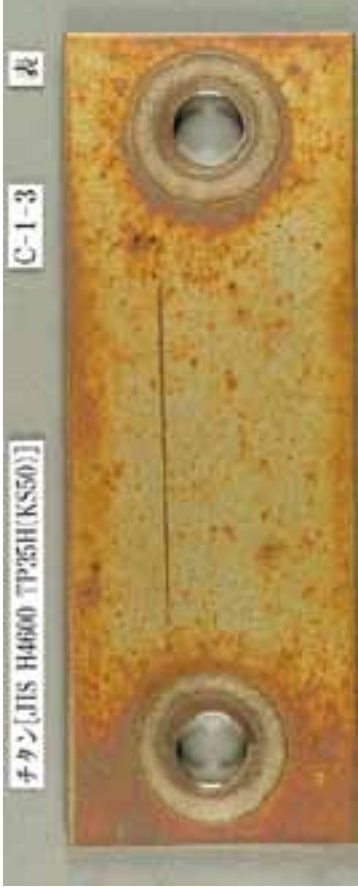
試験片No.	チタン [JIS H4600 TP35H(KS50)]	
	C-01-3	
面表

<ul style="list-style-type: none"> <li>○全面的にゴールドを呈していた。</li> <li>○一部、貰いさびが見られた。</li> <li>○ボルト孔周りには際だった変色は認められない</li> </ul>	
面裏

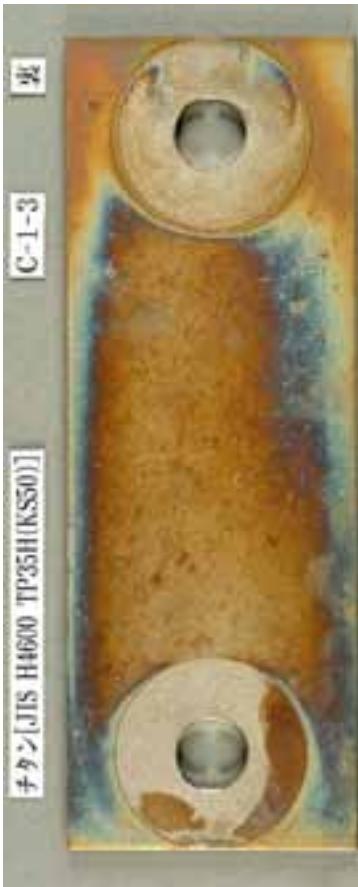
<ul style="list-style-type: none"> <li>○全面的にゴールドだが、部分的にブルーイングを呈している箇所が見られた。</li> <li>○ボルト孔周りには際だった変色は認められない。</li> </ul>

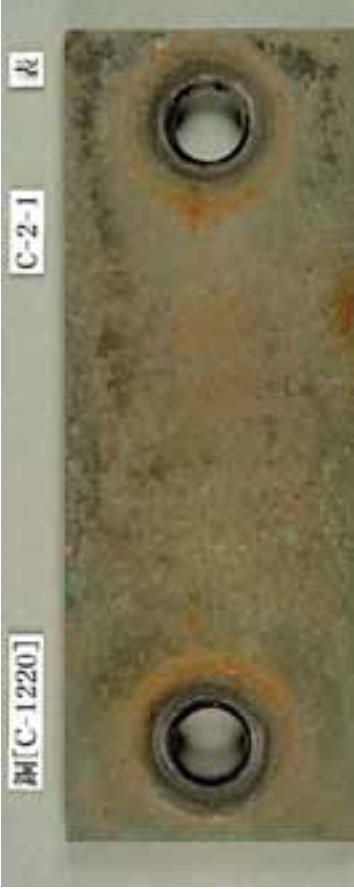
銅 [C-1220]	
試験片No.	C-02-1
表面

<p>○全面的に緑青（青錆）と暗い銅色のまだらもようを呈していた。 ○ボルト孔周辺は黒色を呈していた。</p>
裏面

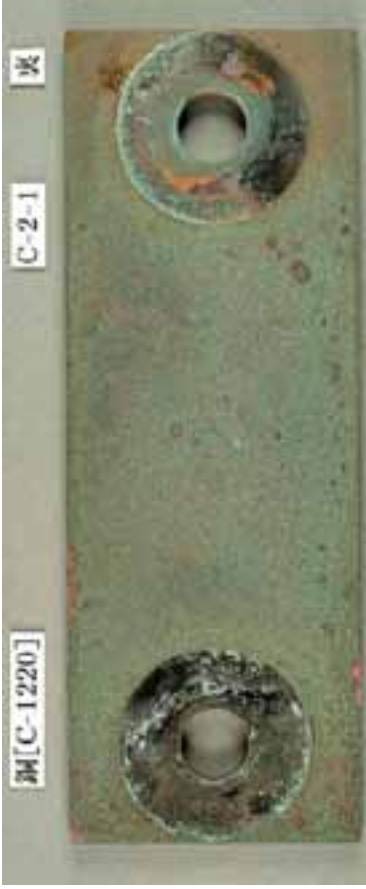
<p>○全面的に緑青（青錆）を呈していた。</p>
	C-02-2

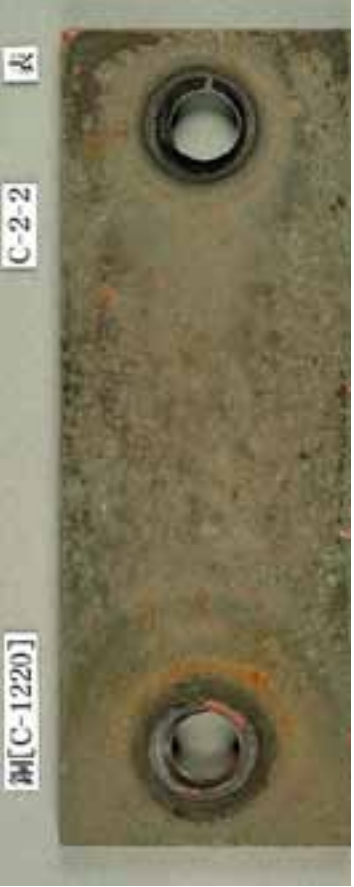
<p>○全面的に緑青（青錆）と暗い銅色のまだらもようを呈していた。 ○ボルト孔周辺は黒色を呈していた。</p>

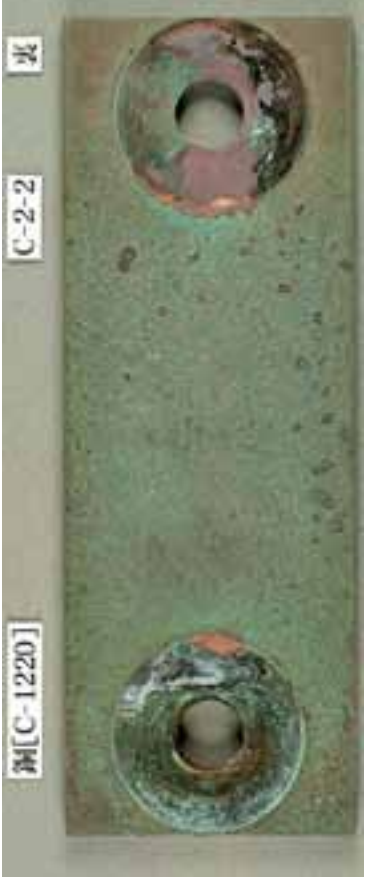
<p>○全面的に緑青（青錆）を呈していた。 ○ボルト孔周辺は部分的に銅の金属色が残存</p>

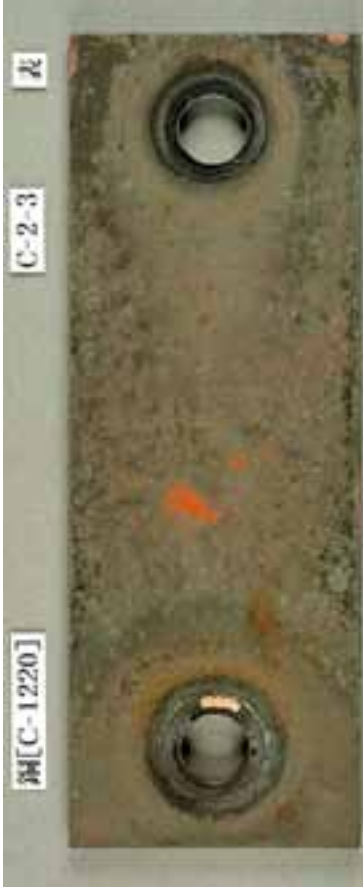
試験片No.	銅 [C-1220]	
	C-02-3	
表面

<p>○全面的に緑青（青錆）と暗い銅色のまだらもようを呈していた。 ○ボルト孔周辺は黒色を呈していた。</p>	
裏面

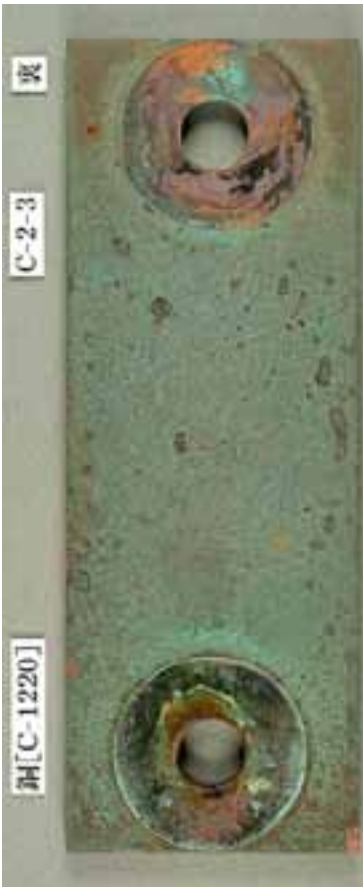
<p>○全面的に緑青（青錆）を呈していた。 ○ボルト孔周辺は部分的に銅の金属色が残存</p>

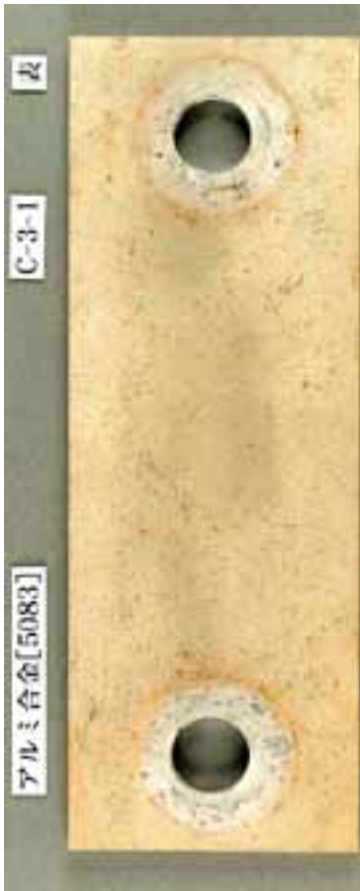
試験片No.		アルミニウム合金 [5083]	
C-03-1		C-03-2	
面 表

<p>○全面的に白さびで覆われていた。 ○ボルト孔周辺にもらいさびが認められた。</p>

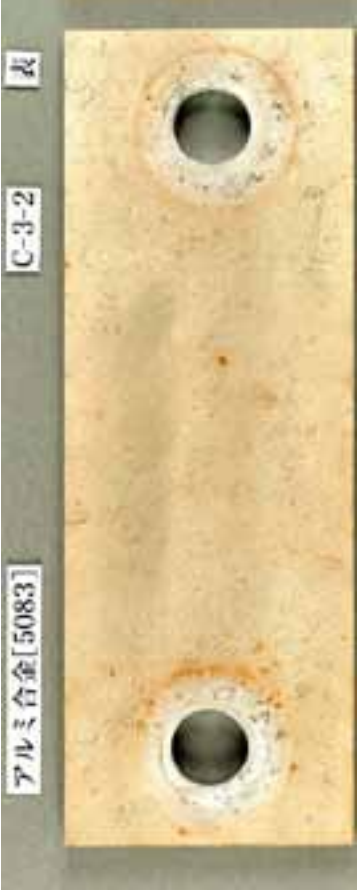
<p>○全面的に白さびで覆われていた。 ○ボルト孔周辺にもらいさびが認められた。</p>

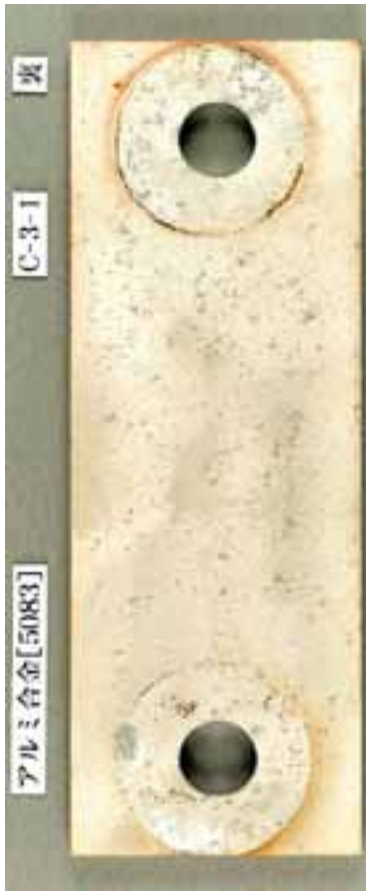
<p>○全面的に薄い白さびで覆われていた。 ○ボルト孔周辺にもらいさびが認められた。</p>

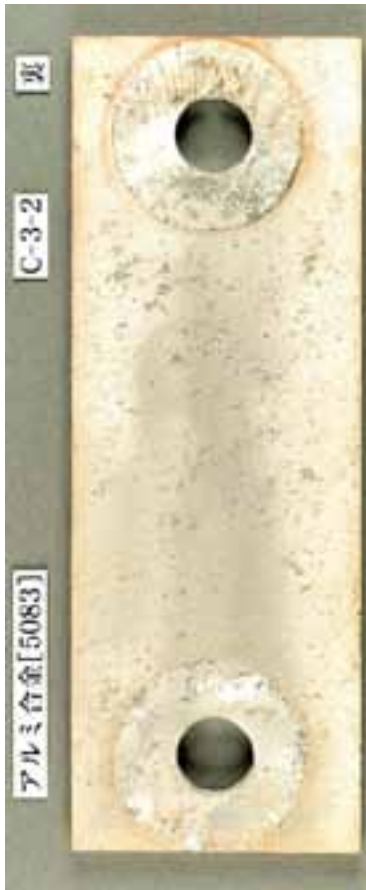
<p>○全面的に薄い白さびで覆われていた。 ○ボルト孔周辺にもらいさびが認められた。</p>	
面 裏

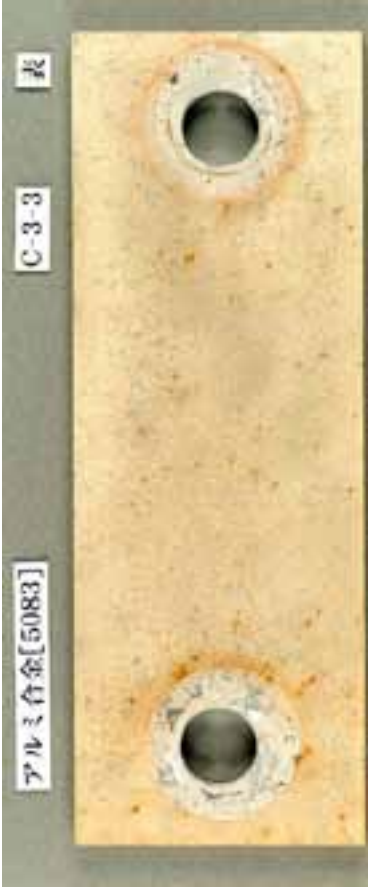
試験片No.	アルミニウム合金 [5083]	
	C-03-3	
面表

<p>○全面的に白さびで覆われていた。 ○ボルト孔周辺にも白さびが認められた。</p>	
面裏

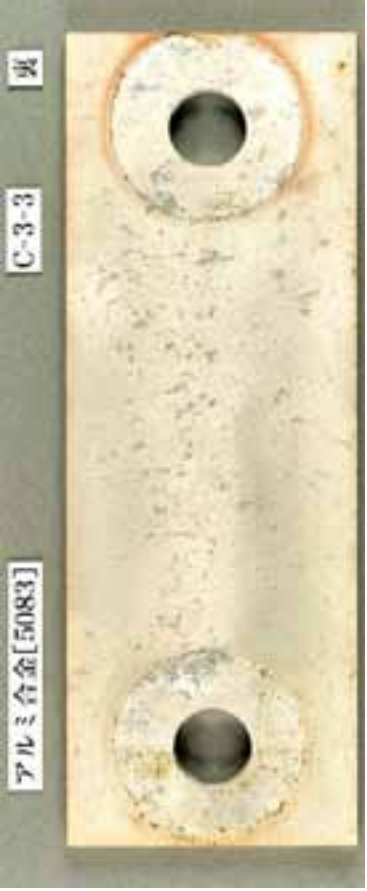
<p>○全面的に薄い白さびで覆われていた。 ○ボルト孔周辺にも白さびが認められた。</p>

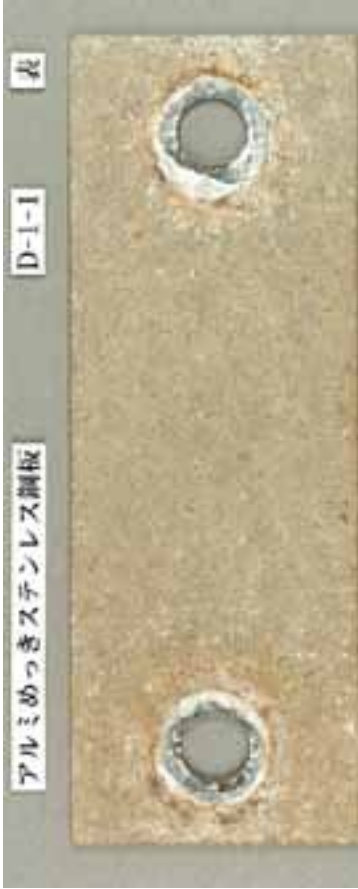
試験片No.		アルミニウムめっきステンレス鋼板	
	D-01-1	D-01-2	
面 表

<p>○全面に薄く黒ずんだ変色が見られた。 ○ボルト孔周辺に白さびの発生。</p>

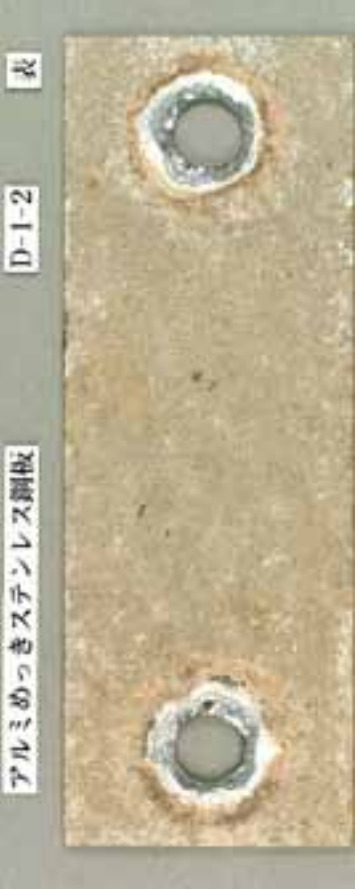
<p>○全面に薄く黒ずんだ変色が見られた。 ○ボルト孔周辺に白さびの発生。</p>

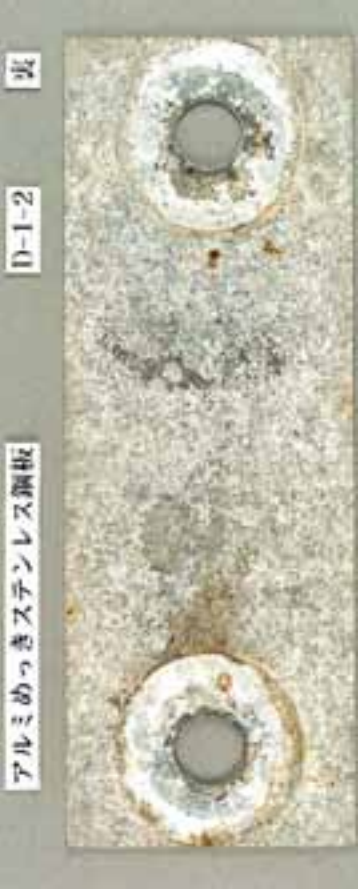
<p>○全面的に薄い白さびで覆われていた。 ○一部アルミニウムめっきの剥離が認められた。</p>	
面 裏

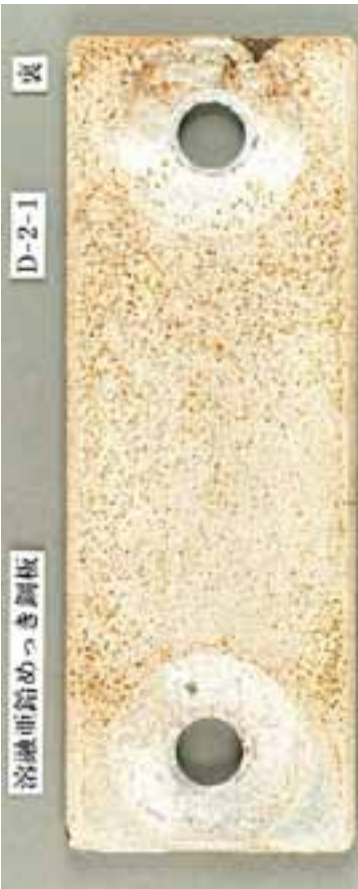
</div> <p>○全面が白さびで覆われており、赤さび(点状)が多数発生していた。</p>
	D-02-2
	<div style="display: flex; align-items: center;"> <div style="text-align: center; margin-right: 10px;"> <p>溶融亜鉛めっき鋼板</p> <p>D-2-2</p> <p>表</p> </div>

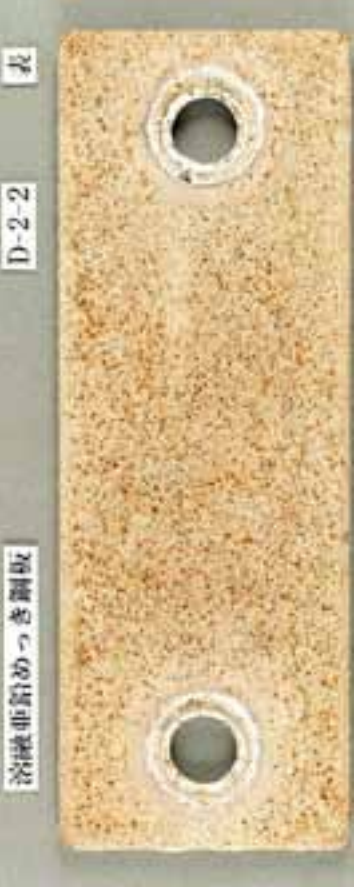
</div> <p>○全面が白さびで覆われており、赤さび(点状)が非常に多く発生していた。</p>
	<div style="display: flex; align-items: center;"> <div style="text-align: center; margin-right: 10px;"> <p>溶融亜鉛めっき鋼板</p> <p>D-2-2</p> <p>裏</p> </div>

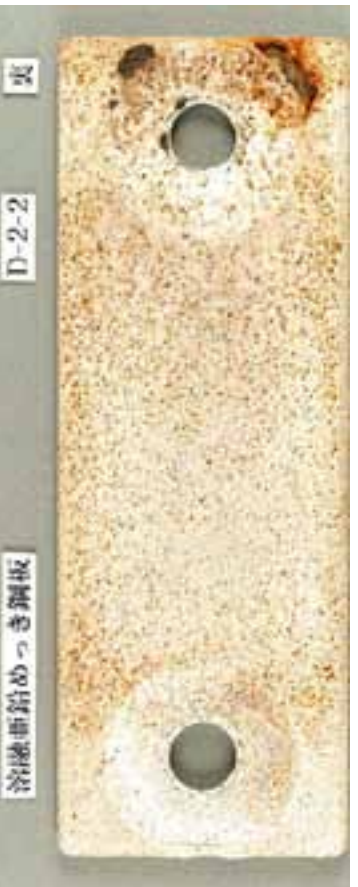
</div> <p>○全面が白さびで覆われており、赤さび(点状)が多数発生していた。</p>

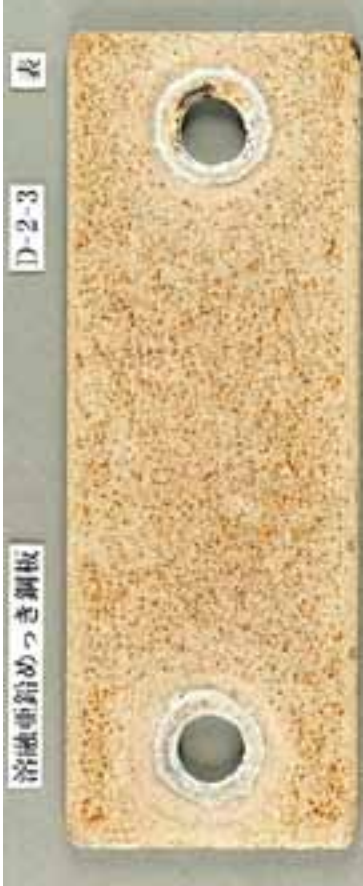
溶融亜鉛めっき鋼板	
D-02-3	
試験片No.	
表面

<p>○全面が白さびで覆われており、赤さび(点状)が非常に多く</p>
裏面

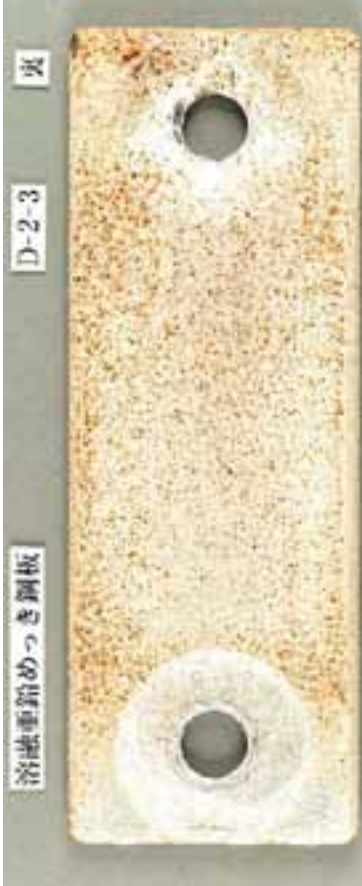
<p>○全面が白さびで覆われており、赤さび(点状)が多数発生していた。</p>

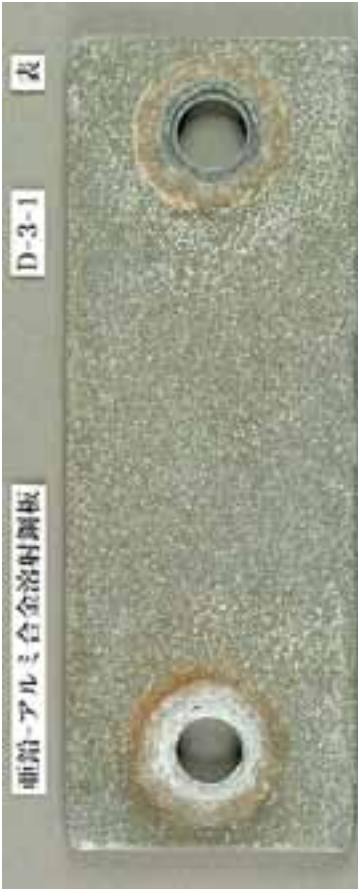
亜鉛-アルミニウム合金溶射銅板	
試験片No.	D-03-1
面 表

<p>D-3-1 表</p> <p>亜鉛-アルミニウム合金溶射銅板</p> <p>○全面に白さびが斑点模様が発生していた。 ○ボルト孔周辺に白さびが多く発生しており、少し赤さびも見られた。</p>

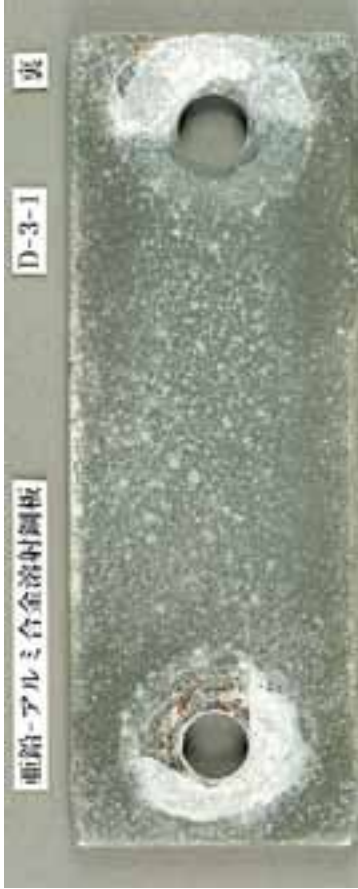
<p>D-3-1 裏</p> <p>亜鉛-アルミニウム合金溶射銅板</p> <p>○全面が縞模様状に白さびが発生していた。 ○ボルト孔周辺に白さびが多く発生しており、一部赤さびも見られた。</p>
面 裏

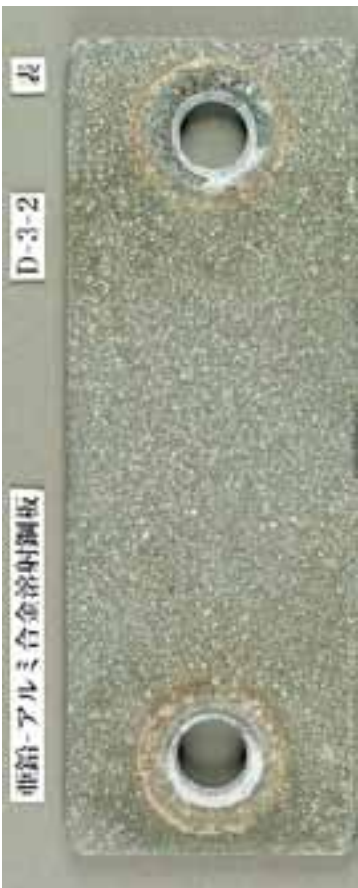
<p>D-3-2 表</p> <p>亜鉛-アルミニウム合金溶射銅板</p> <p>○全面に白さびが斑点模様が発生していた。 ○ボルト孔周辺に白さびが多く発生しており、少し赤さびも見られた。</p>

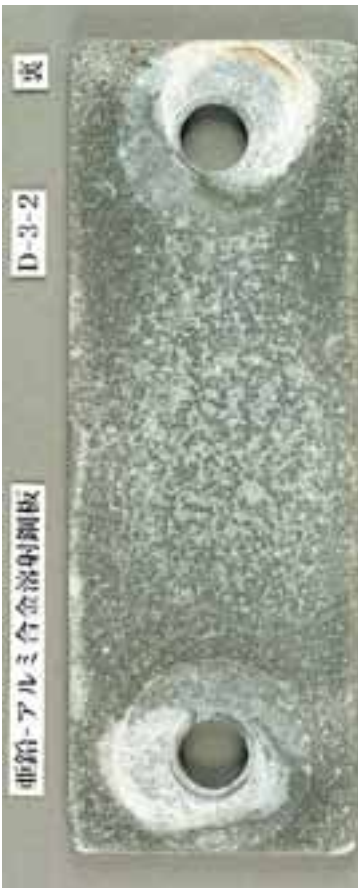
<p>D-3-2 裏</p> <p>亜鉛-アルミニウム合金溶射銅板</p> <p>○全面が縞模様状に白さびが発生していた。 ○ボルト孔周辺に白さびが多く発生しており、一部赤さびも見られた。</p>
D-03-2

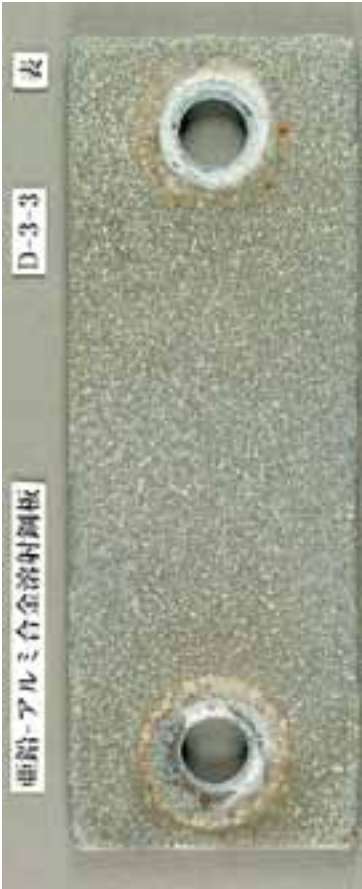
亜鉛-アルミニウム合金溶射銅板	
試験片No.	D-03-3
面 表

<p>面鉛-アルミニウム合金溶射銅板 D-3-3 表</p> <ul style="list-style-type: none"> <li>○全面に白さびが斑点模様が発生していた。</li> <li>○ボルト孔周辺に白さびが多く発生しており、少し赤さびも見られた。</li> </ul>
面 裏

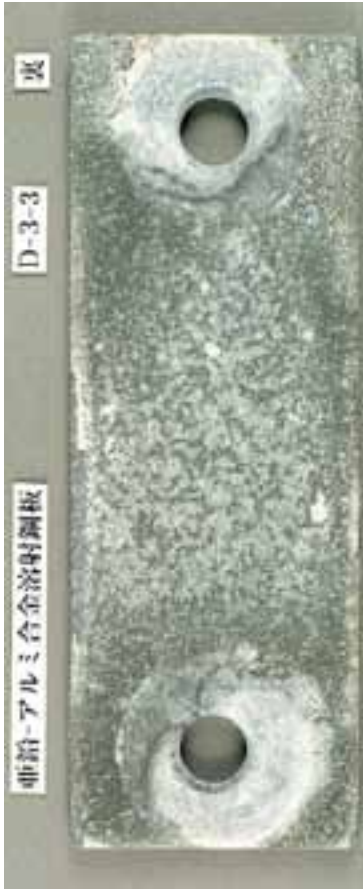
<p>面鉛-アルミニウム合金溶射銅板 D-3-3 裏</p> <ul style="list-style-type: none"> <li>○全面が縞模様状に白さびが発生していた。</li> <li>○ボルト孔周辺に白さびが多く発生していた。</li> </ul>

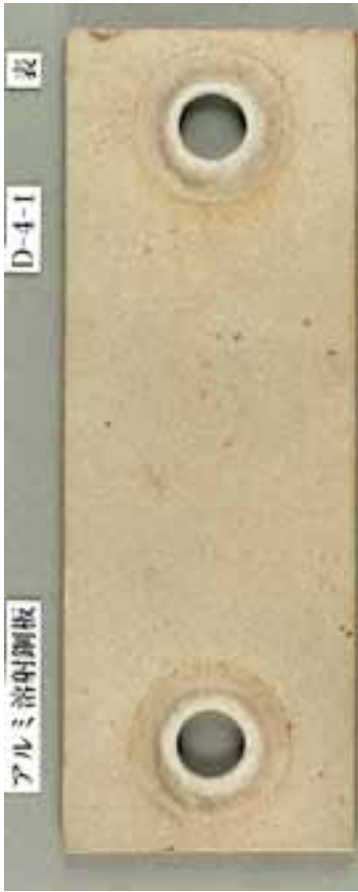
試験片No.		アルミニウム溶射鋼板	
	D-04-1	D-04-2	D-04-2
図表

<p>○全面的に白さびで覆われていた。 ○一部、赤さび色の斑点が見られた。</p>

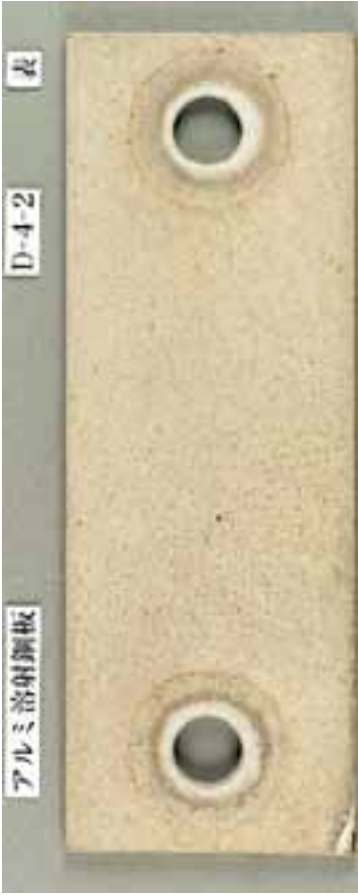
<p>○全面的に白さびで覆われていた。 ○一部、赤さび色の斑点が見られた。</p>

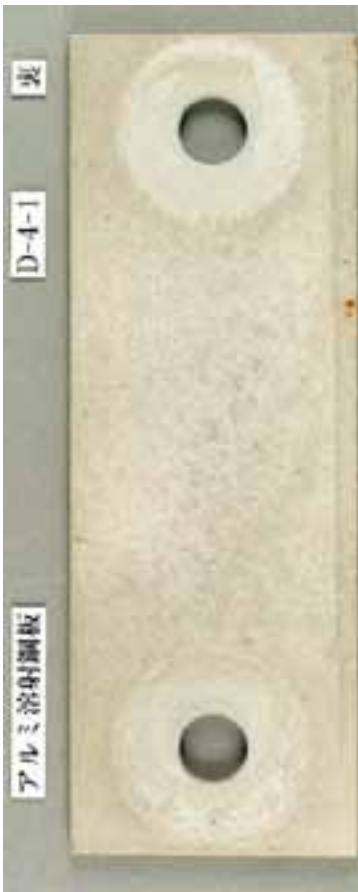
<p>○全面的に白さびで覆われていた。 ○一部、赤さび色の斑点が見られた。</p>

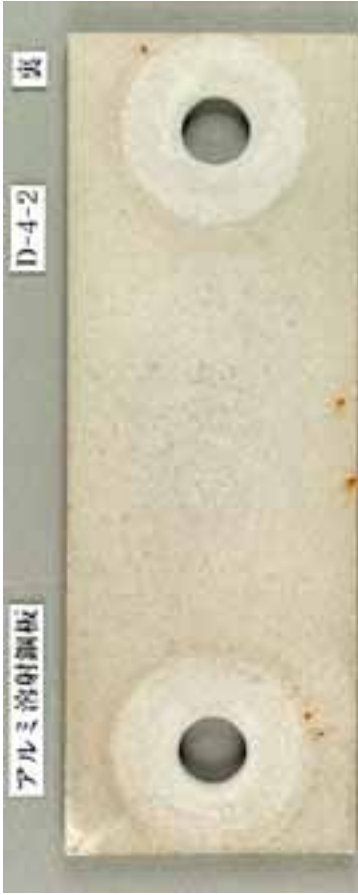
<p>○全面的に白さびで覆われていた。 ○一部、赤さび色の斑点が見られた。</p>	
図表

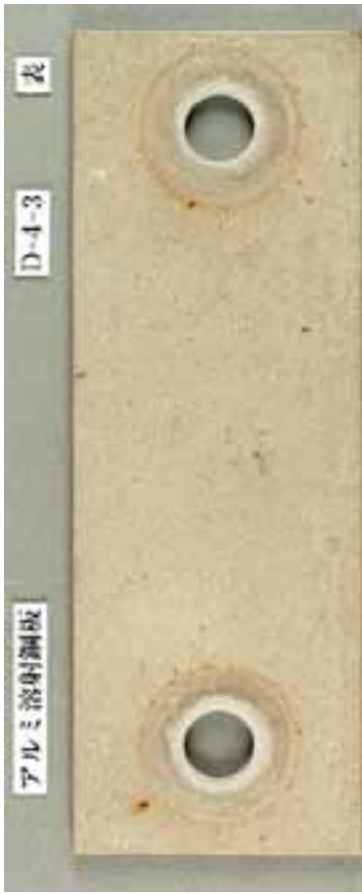
アルミニウム溶射鋼板	
試験片No. D-04-3	
面表

<p>○全面的に白さびで覆われていた。 ○一部、赤さび色の斑点が見られた。</p>
面裏

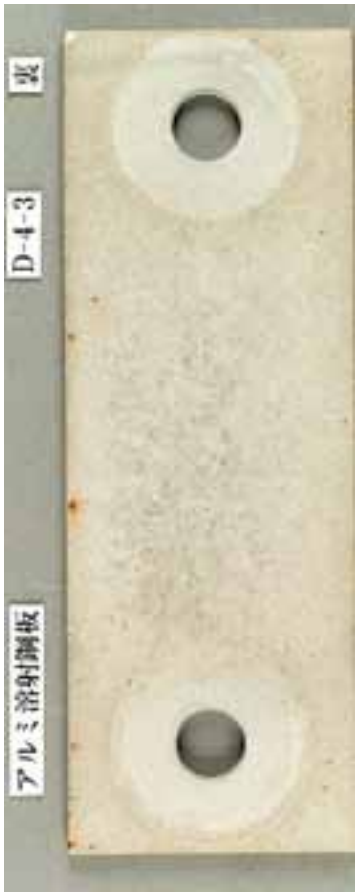
<p>○全面的に白さびで覆われていた。 ○一部、赤さび色の斑点が見られた。</p>

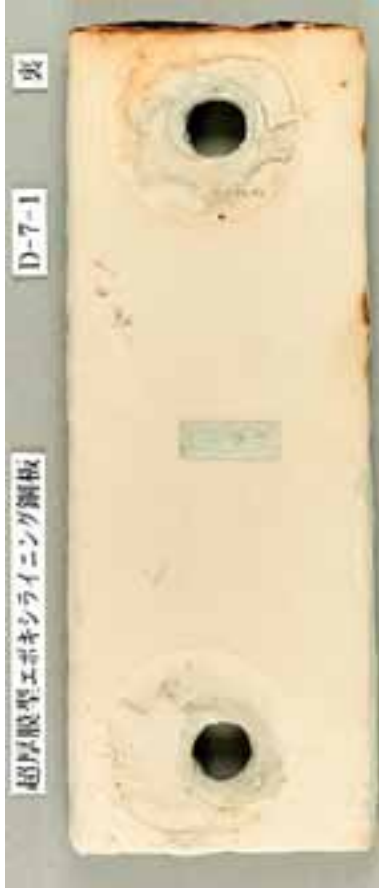
<p>○上塗りの超厚膜エポキシ樹脂塗料（グレー）が全面的に白く変色した。 ○エッジに赤さびが見られた</p>

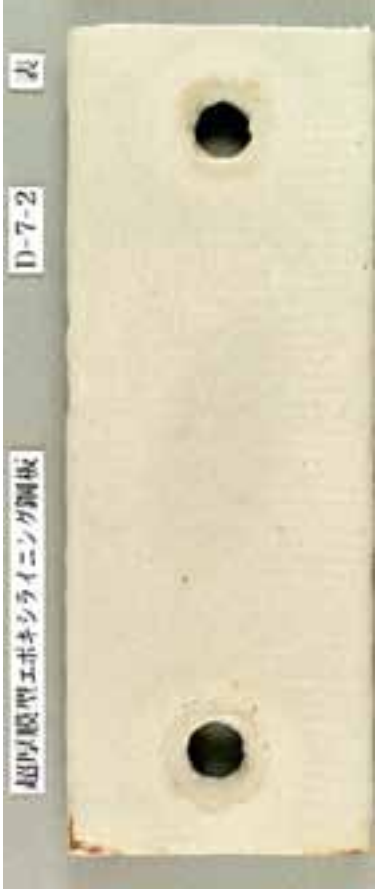
<p>○上塗りの超厚膜エポキシ樹脂塗料（グレー）が全面的に白く変色した。</p>
面裏

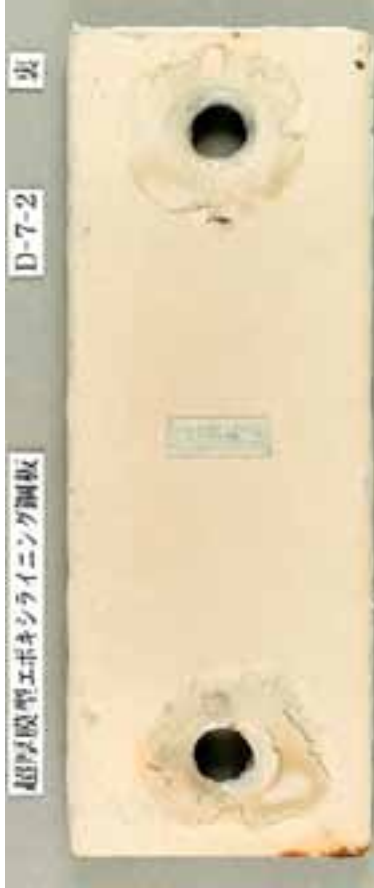
<p>○上塗りの超厚膜エポキシ樹脂塗料（グレー）が全面的に白く変色した。 ○エッジに赤さびが見られた</p>

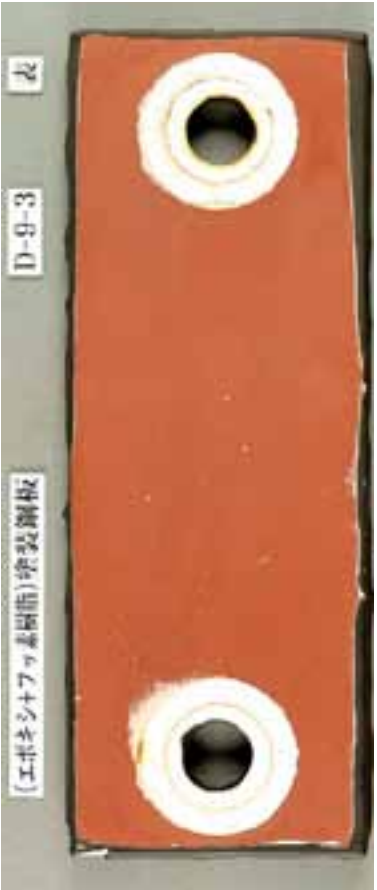
<p>○上塗りふっ素樹脂塗料（白）、中塗りエポキシ樹脂塗料（白）が消失し下塗り塗料が露出した。</p>

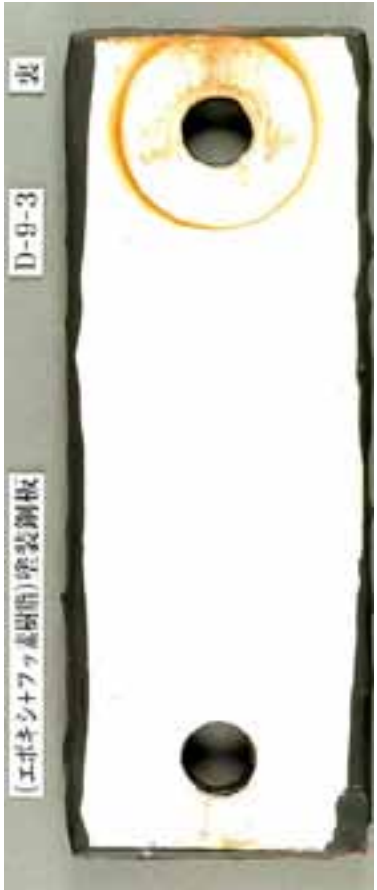
<p>○ボルト周りにもらいさびがみられた。</p>

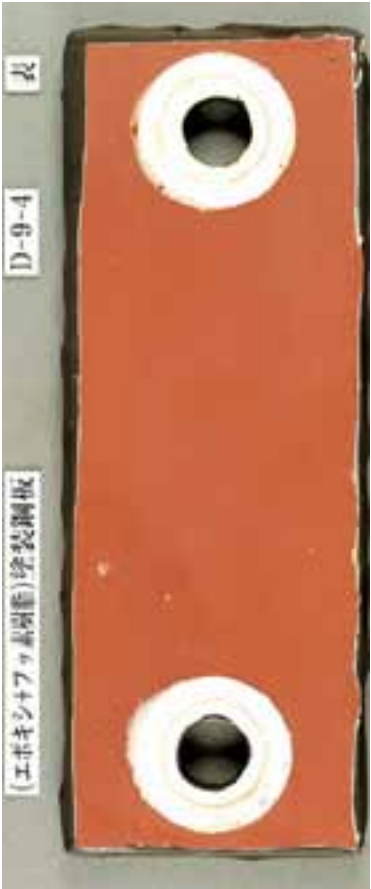
試験片No.	(エポキシ+ふっ素) 塗装鋼板	
	<p style="text-align: center;">D-09-4</p> <div style="text-align: center;">

</div> <p>○上塗りふっ素塗料（白）、中塗りエポキシ樹脂塗料（白）が消失し下塗り塗料が露出した。</p>	
写真	<div style="text-align: center;">

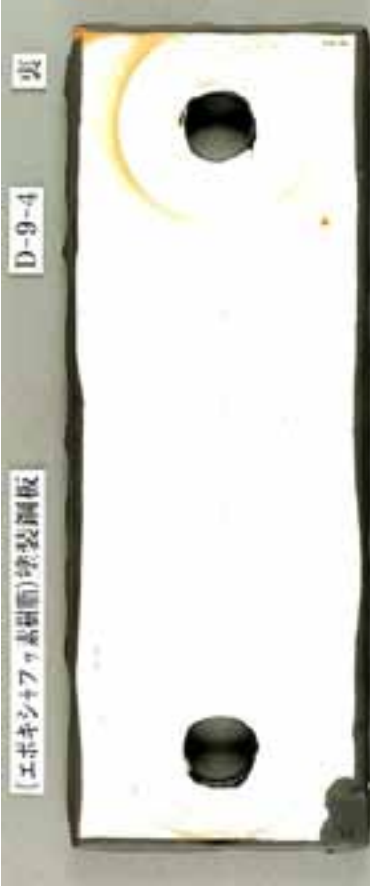
</div> <p>○ボルト周りにもらさびがみられた。</p>

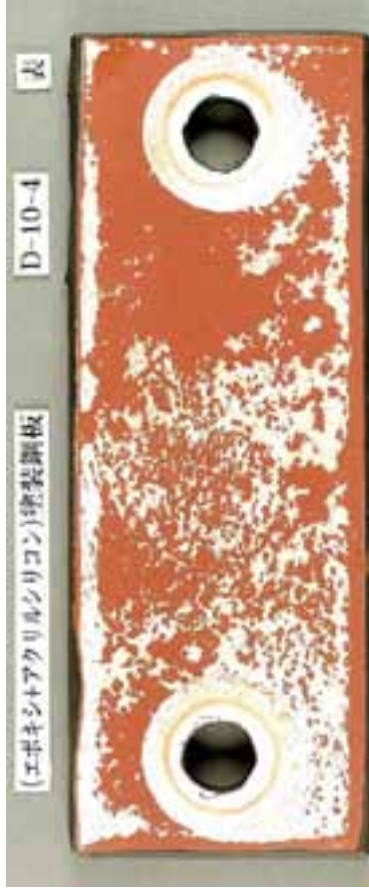
試験片No.		(エポキシ+アクリルシリコン) 塗装鋼板	
	D-10-3	D-10-4	
面表	  <p>(エポキシ+アクリルシリコン)塗装鋼板 D-10-3 表</p> <p>○上塗りアクリルシリコン樹脂塗料(白)、中塗りエポキシ樹脂塗料(白)が部分的に消失し下塗り塗料が露出した。</p>

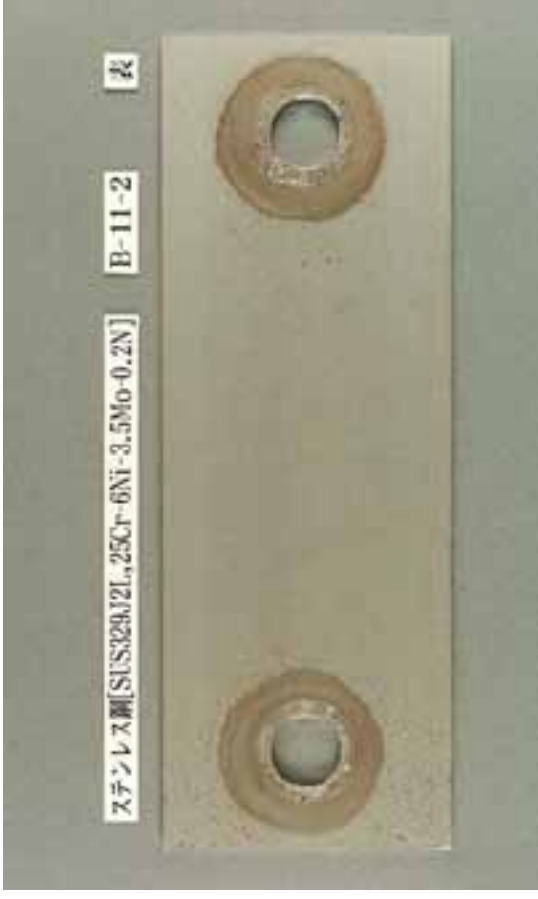
<p>ステンレス鋼[SUS329J2L,25Cr-6Ni-3.5Mo-0.2N] B-11-2 表</p>		
裏面

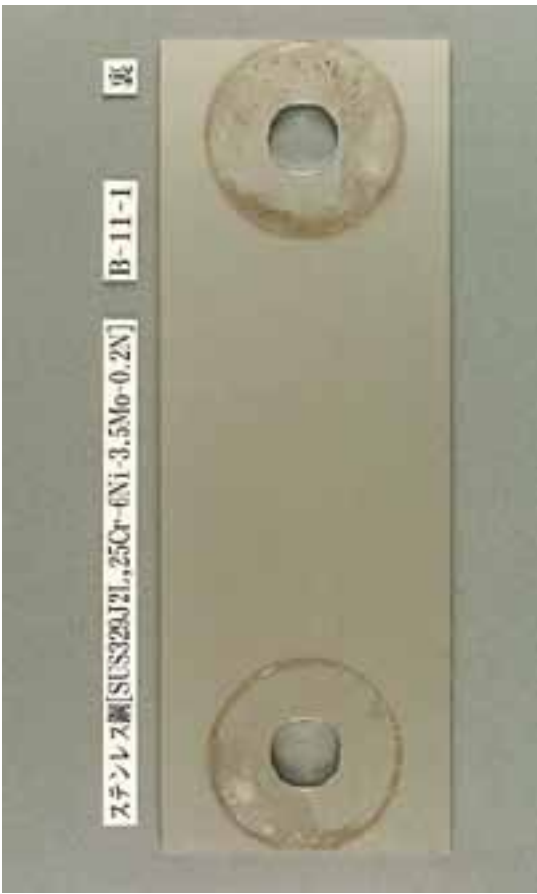
<p>ステンレス鋼[SUS329J2L,25Cr-6Ni-3.5Mo-0.2N] B-11-1 裏</p>
