土木研究所資料 第4214号

## 沖ノ鳥島における建設材料耐久性試験

—第Ⅱ期メタル系材料の暴露19年の結果—

平成24年1月

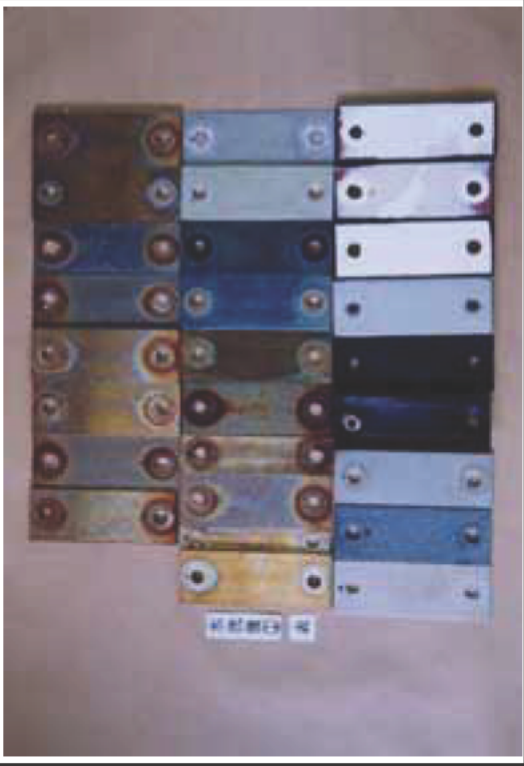
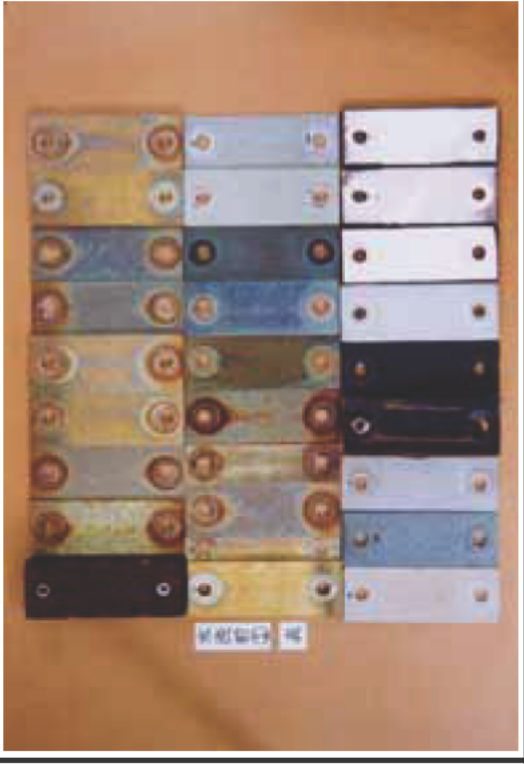
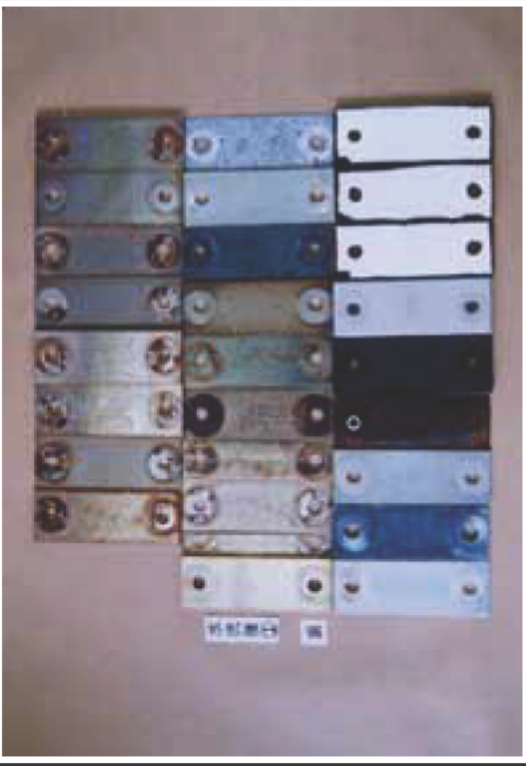
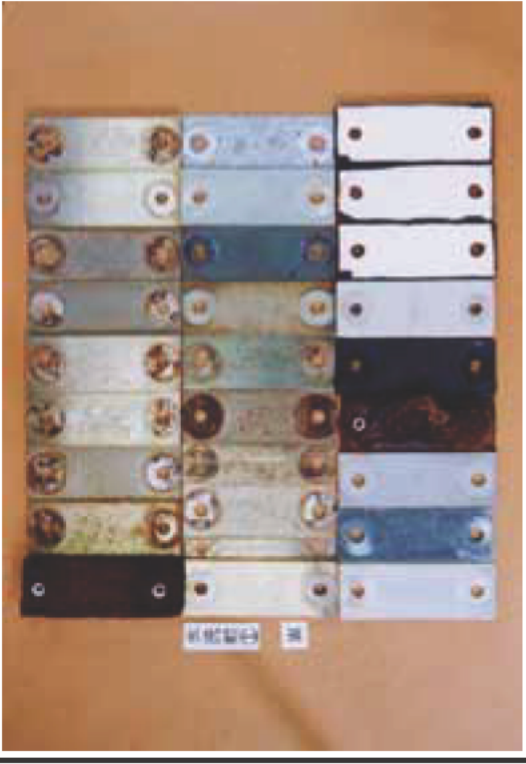
写真1 全体写真①

※普通鋼は酸洗前

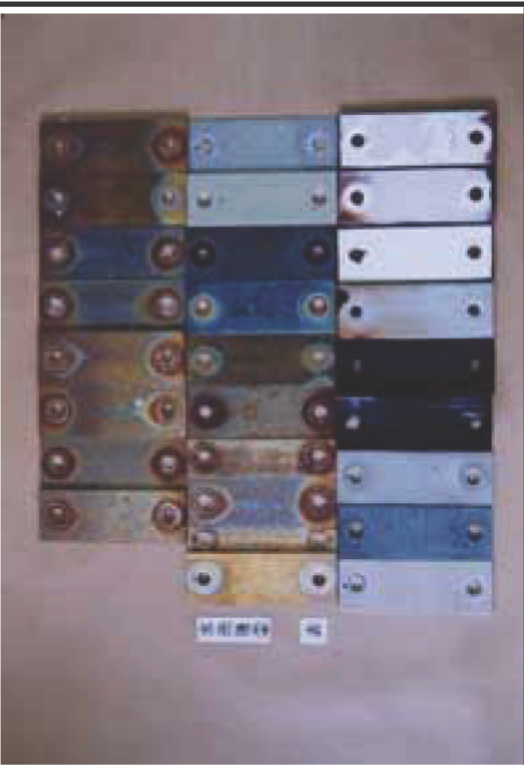
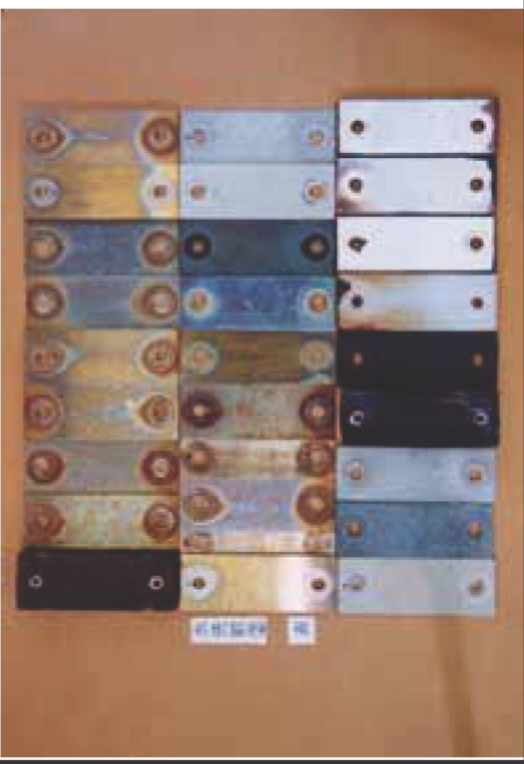
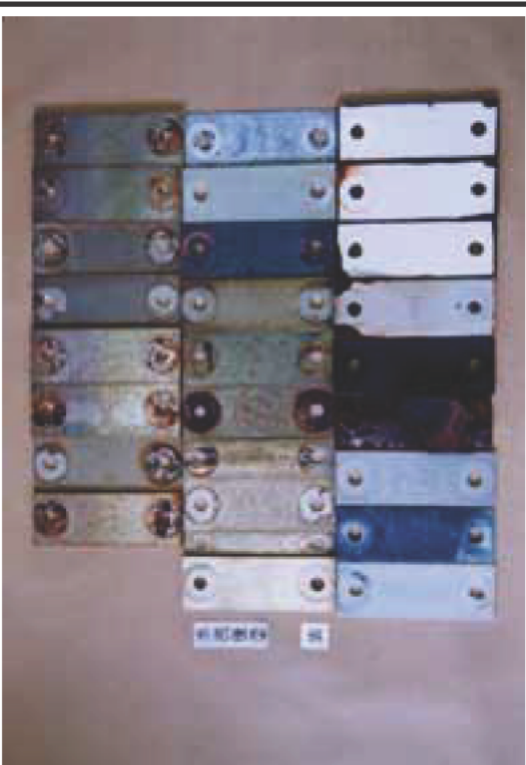
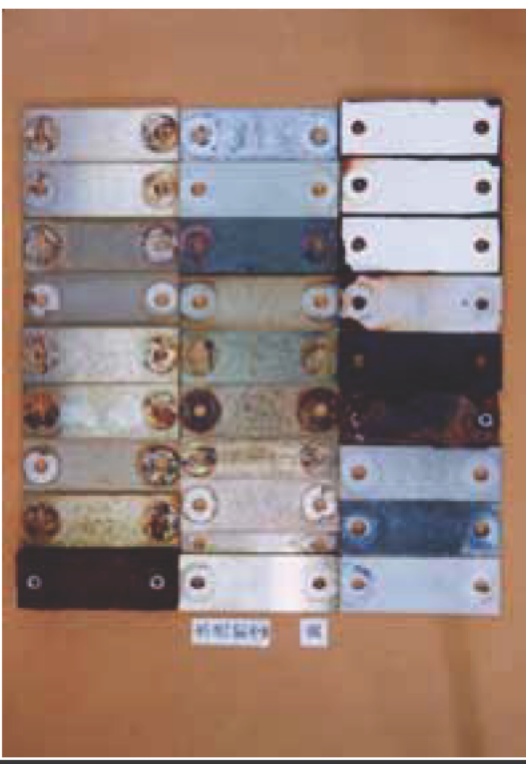
写真 2 全体写真②

※普通鋼は酸洗前

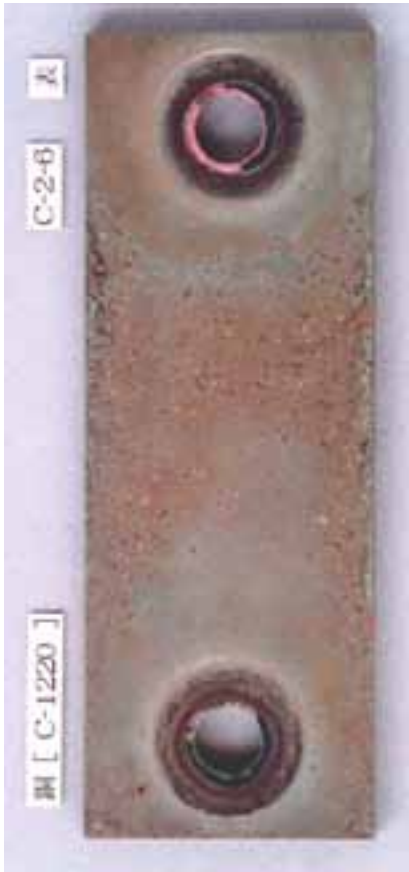
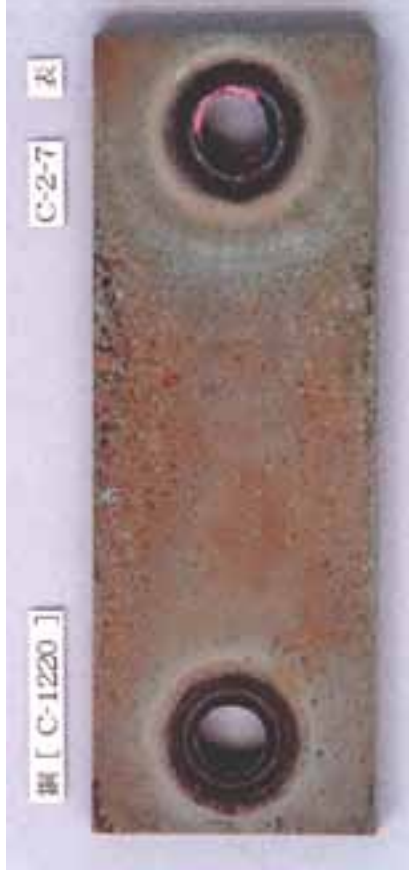
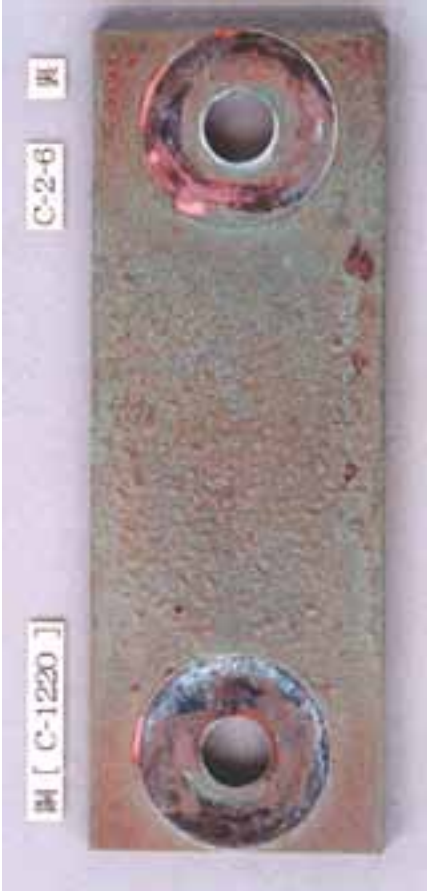
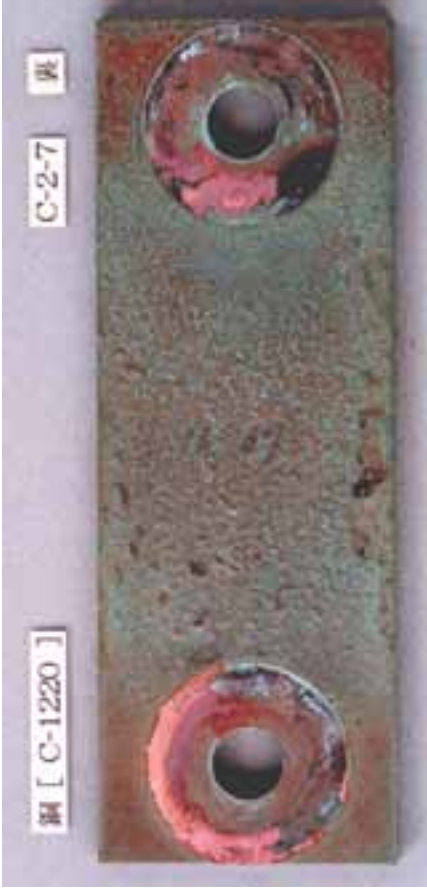
写真20 水洗前外觀 ( C-02 )

<p data-bbox="938 533 970 622">緑青色</p> <ul style="list-style-type: none"> <li>○全面的に緑青色を呈していた。</li> <li>○部分的に剥離を起こしていた。</li> </ul> <p data-bbox="1305 241 1337 353">剥離状態</p>

<p>○全面的に緑青色を呈していた。 ○中央部の浮きさびの一部に剥離が見られた。</p>

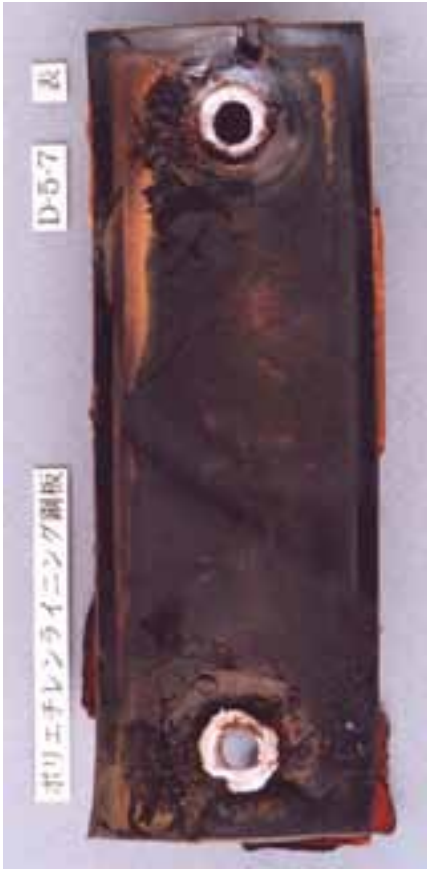
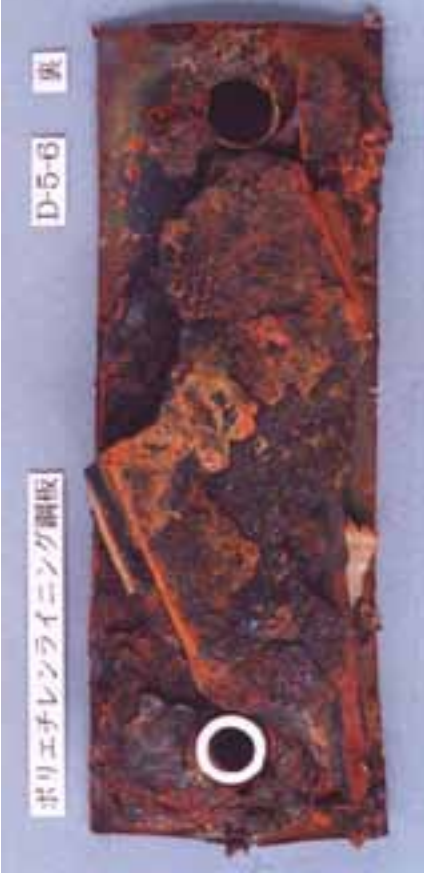
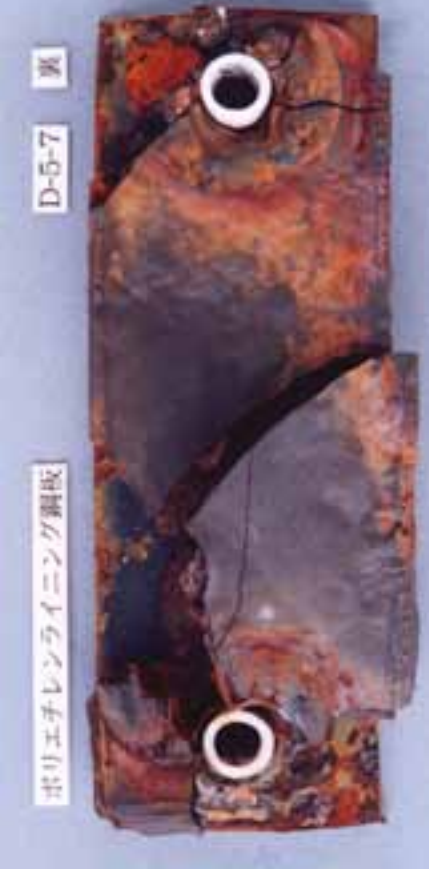
写真26 水洗前外観 (D-05)

試験片No.	水洗後外観写真	水洗後外観スケッチ記録
D-05-6	 	  <p>         ○被覆材の劣化は見られなかった。          ○被覆材は、鋼材から剥離しており、端部から反っていた。          ○端部シール材 (ターレットギ) は完全に剥離し、消失していた。       </p>
D-05-6

<p>         残存している鋼材          被覆材 (表面) の裏面          ○裏面・端部のシール材 (ターレットギ) は、完全に消失していた。          ○鋼材は、腐食により殆ど残存していなかった。       </p>

試験片No.	ポリエチレンライニング鋼板：D-05-7 水洗後外観スケッチ記録	
写真	 	  <p>○被覆材の劣化は見られなかった。          ○被覆材は、鋼材から剥離しており、端部から反っていた。          ○端部シール材(ターレットギシ)は完全に剥離し、消失していた。</p>
写真

<p>○裏面のシール材が、一部残存しているが、フォーキングしていた。          ○端部シール材(ターレットギシ)は完全に消失していた。          ○鋼材は腐食しており、殆ど残存していなかった。</p>

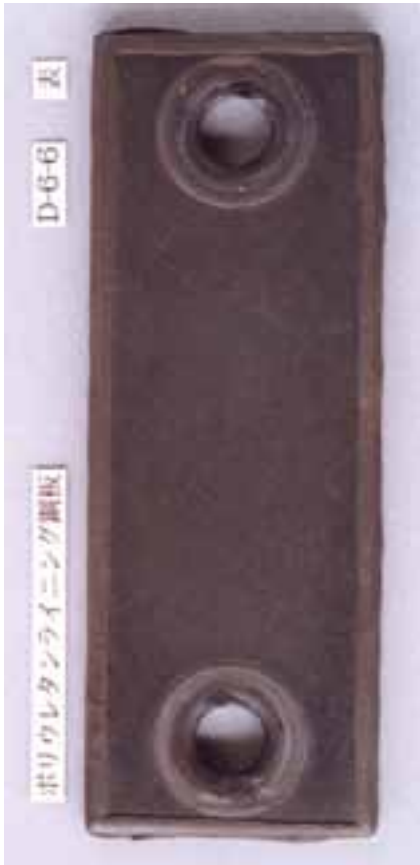
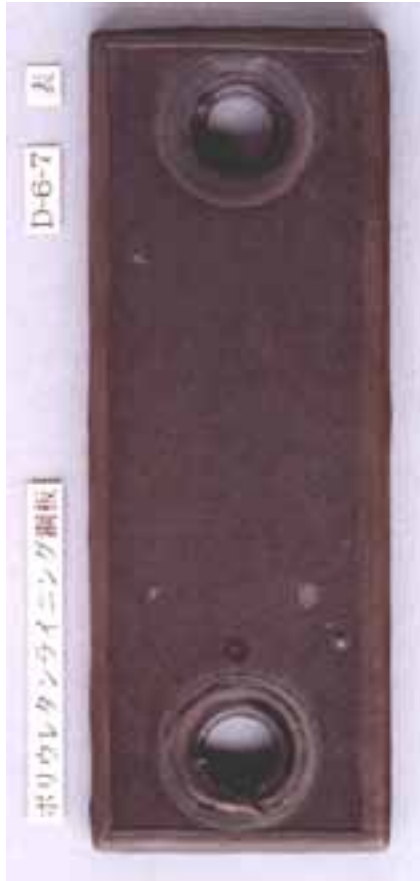
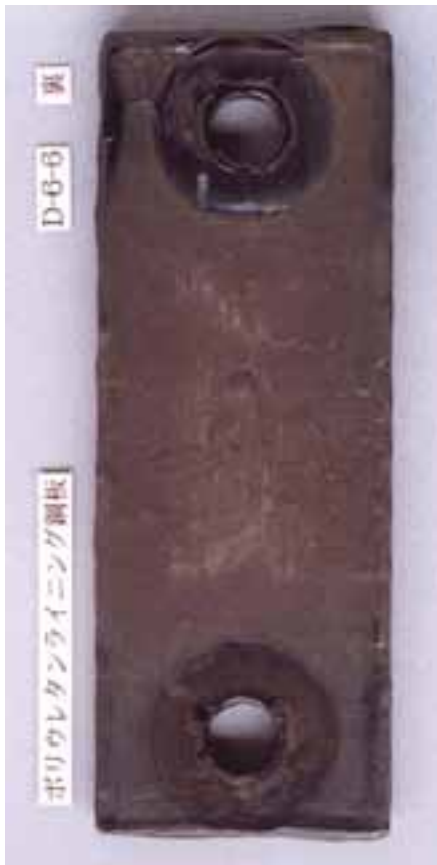
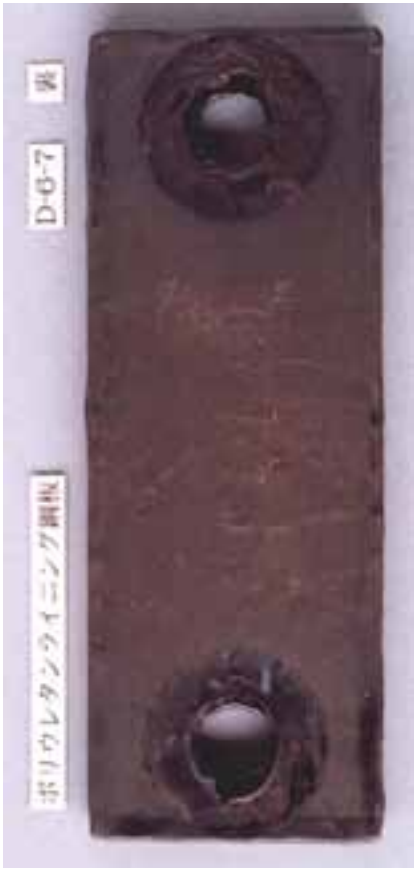
写真27 水洗前外観 (D-06)

<p data-bbox="710 248 746 1014">○表面全体の光沢は消失しており、紫外線劣化を生じていた。</p>	
裏面

<p data-bbox="762 253 799 1021">○表面全体の光沢は消失しており、紫外線劣化を生じていた。</p>
裏面

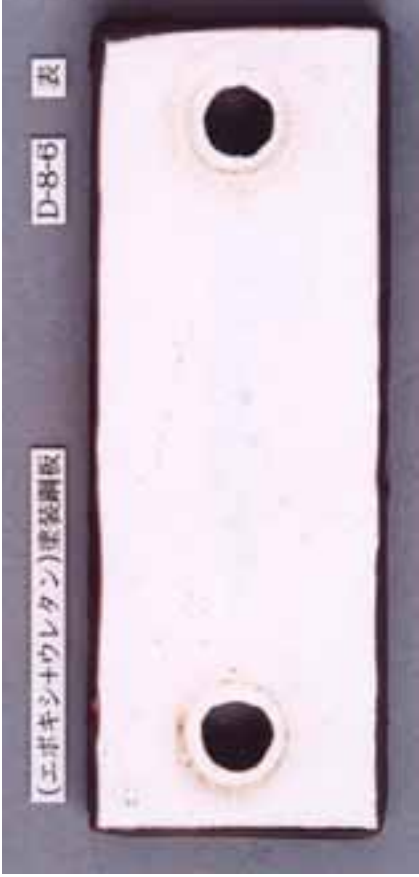
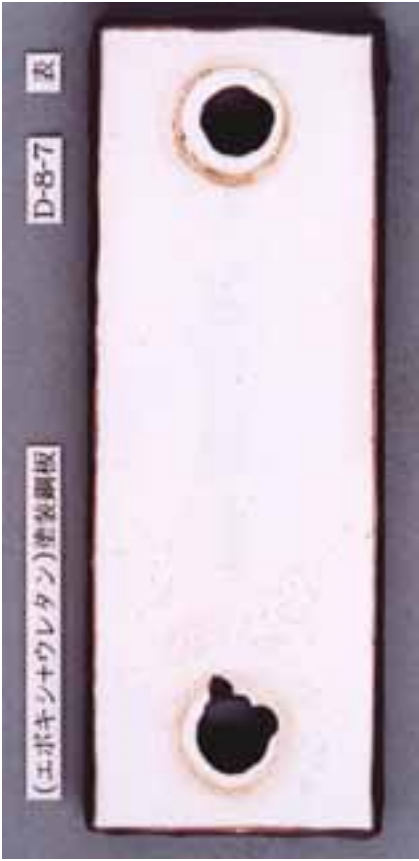
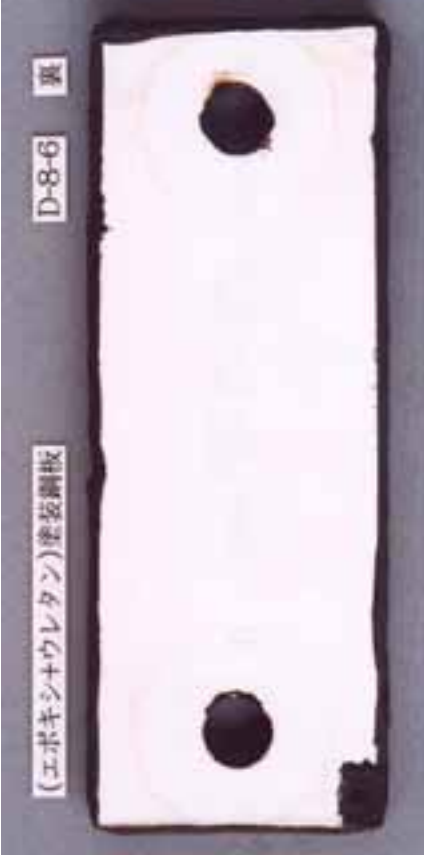
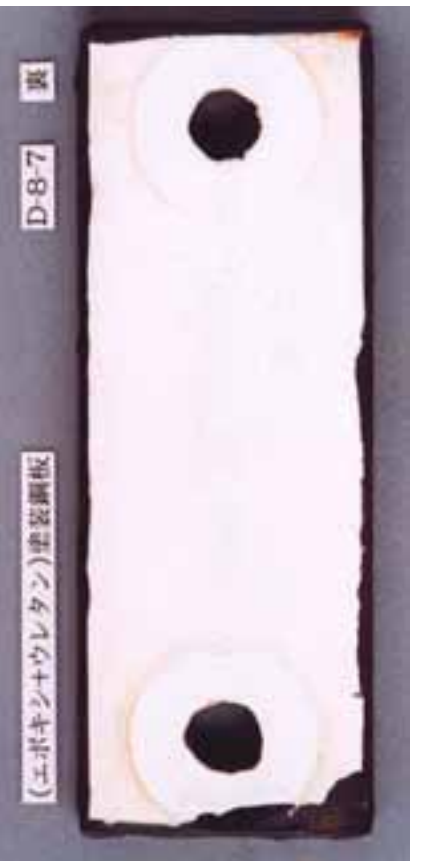
写真29 水洗前外観 (D-08)

○全面にチョーキングと上塗り塗膜の剥離が見られた。
裏 面

<p>上塗り塗膜(ウレタ塗膜)の剥離</p> <p>○全面にフォーキングが見られ、上塗り塗膜の剥離が見られた。</p>
裏面

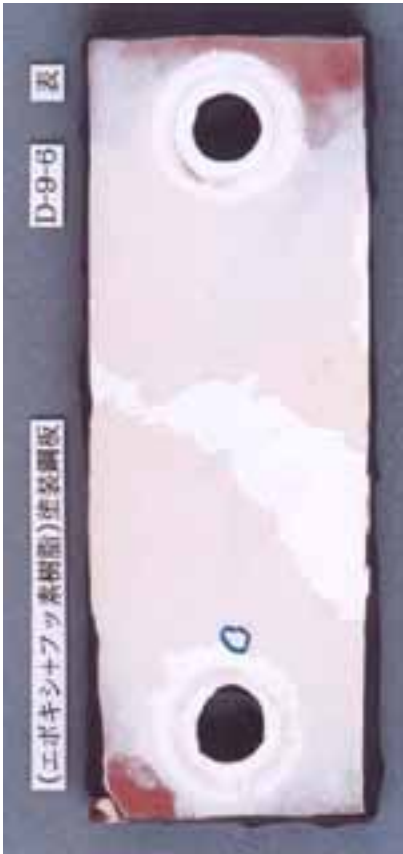
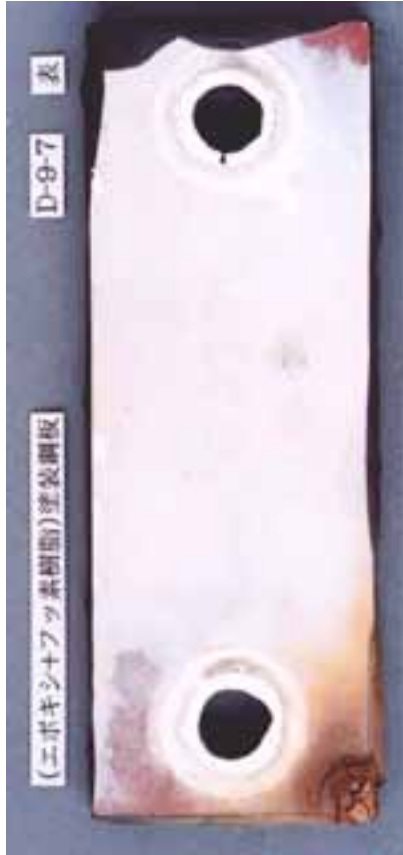
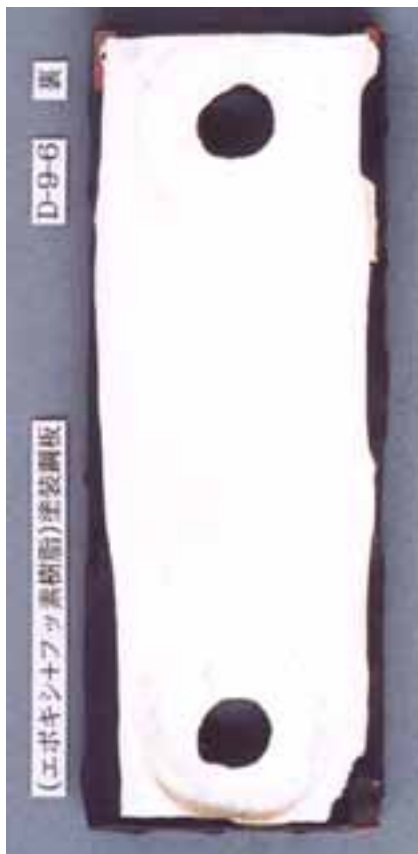
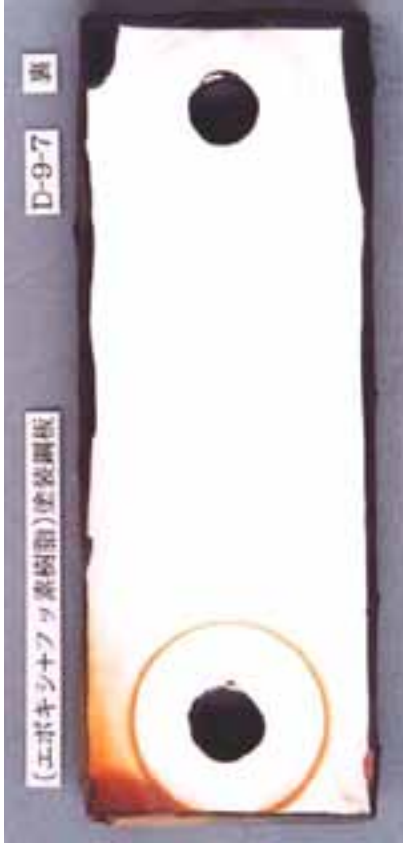
写真30 水洗前外観 (D-09)

<p>○上塗り塗膜 (フッ素樹脂) は残存しており、光沢もあった。  ○一部、シール材が剥離していた。</p>

<p>下塗り塗膜(エポキシ樹脂)の露出 上塗り塗膜(フッ素樹脂)の残存</p> <p>下部シールの剥離、赤さびの発生 下塗り塗膜(エポキシ樹脂)の露出</p> <p>○上塗り塗膜が残存しているのはボルト孔周辺のみであった。 ○エッジでは中塗り塗膜が消失し、下塗り塗膜の露出が見られた。</p>
写真

<p>汚れ</p> <p>シール材の剥離</p> <p>○上塗り塗膜(フッ素樹脂)は残存しており、光沢もあった。</p>

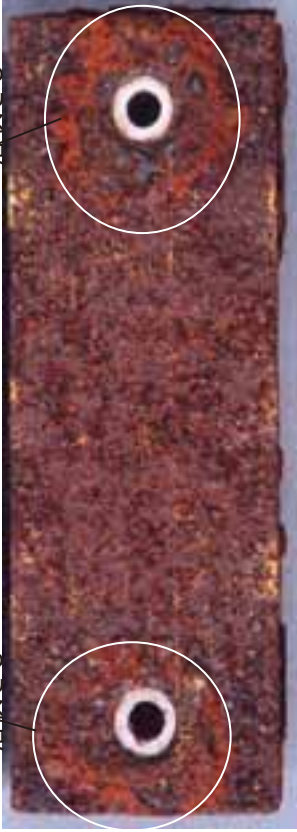
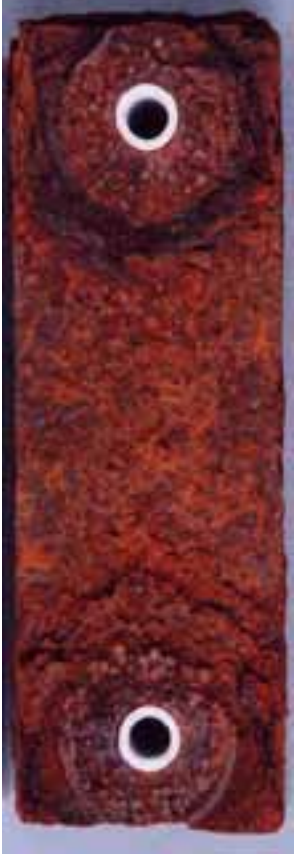
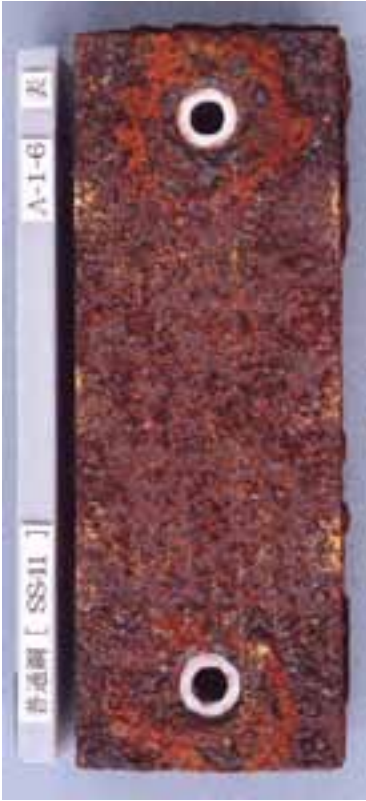
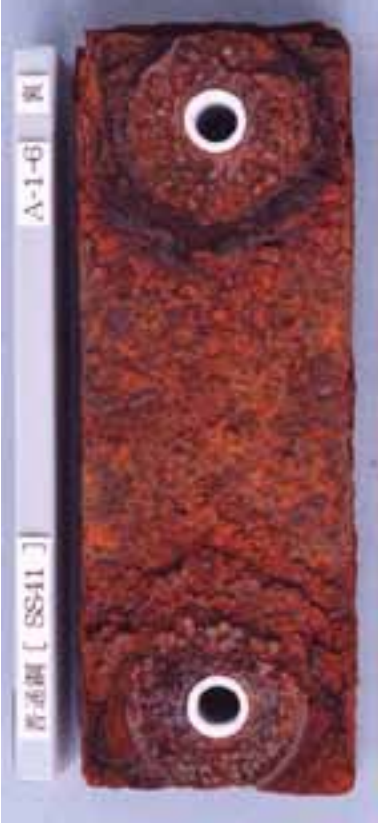
写真32 酸洗前外観スケッチ記録 (A-01-6 : 表裏面)

<p>層状さび</p> <p>層状さび</p> <p>○全面にさびが発生していた。 ○ボルト孔の周りに層状さびが発生していた。</p>	普通鋼 [ SS41 ] A-1-6 裏

<p>層状さび</p> <p>○全面に層状さびが発生していた。</p>	普通鋼 [ SS41 ] A-1-6 表

<p>層状さび</p> <p>○全面に層状さびが発生していた。</p>	
試験片No.	普通鋼 (SS41) ; A-01-6	酸洗前外観写真	酸洗前外観スケッチ記録	表面	裏面

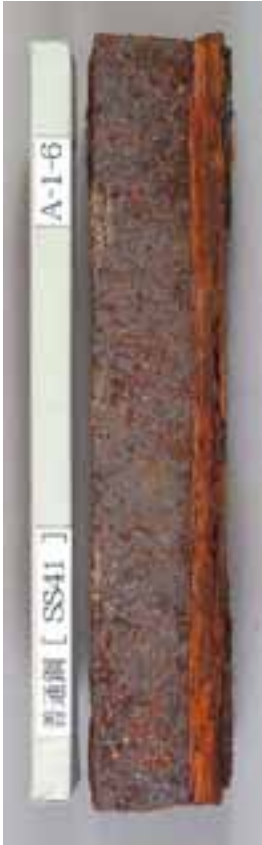
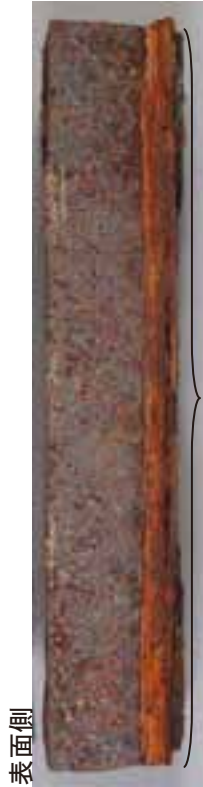
写真33 酸洗前外観スケッチ記録 (A-01-6 : 側面)

<p>表面側</p> <p>裏面側</p> <p>層状さび (厚さ9mm程度)</p> <p>○全面にさびが生じていた。 ○裏面側は、層状さびが剥離した状態となっていた (ボルト孔周りは特に)。</p>

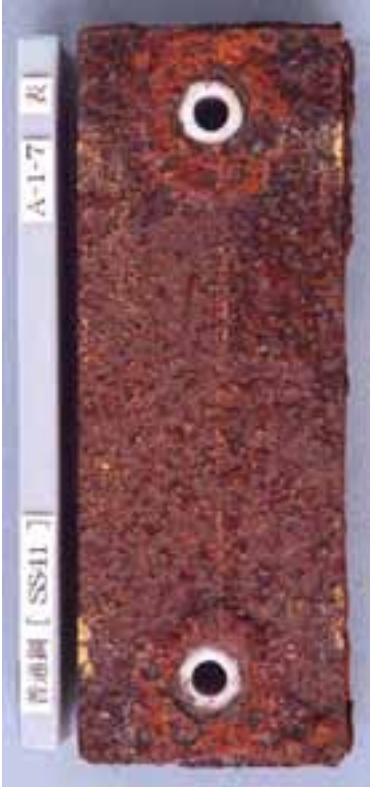
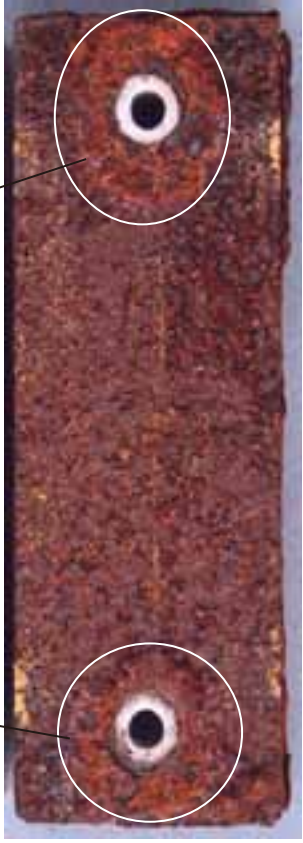
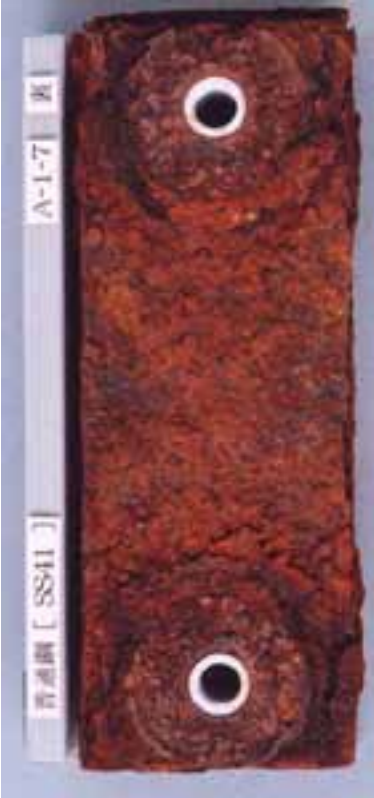
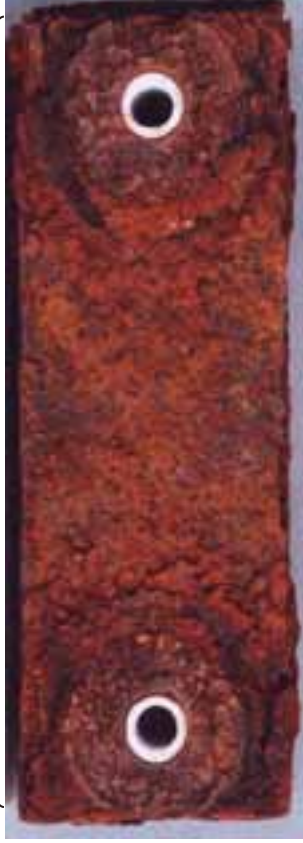
写真34 酸洗前外観スケッチ記録 (A-01-7 : 表裏面)

<p style="text-align: center;">○全面にさびが発生していた。 ○ボルト孔の周りは層状のさびが生じていた。</p>
<p style="text-align: center;">図 裏</p>

<p style="text-align: center;">○全面に層状さびが発生していた。</p>

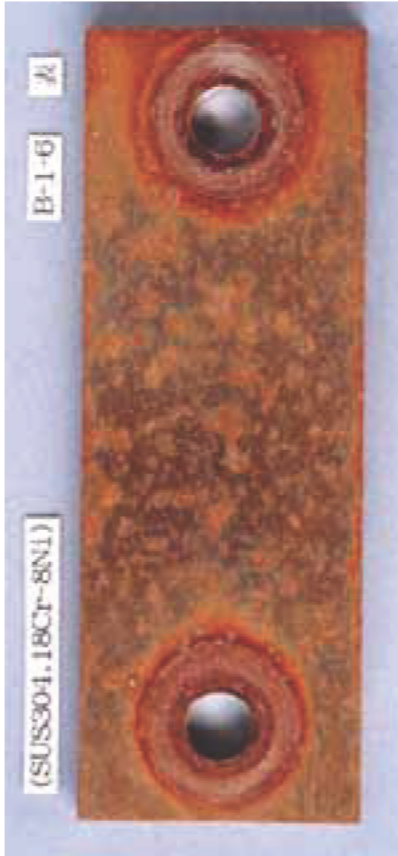
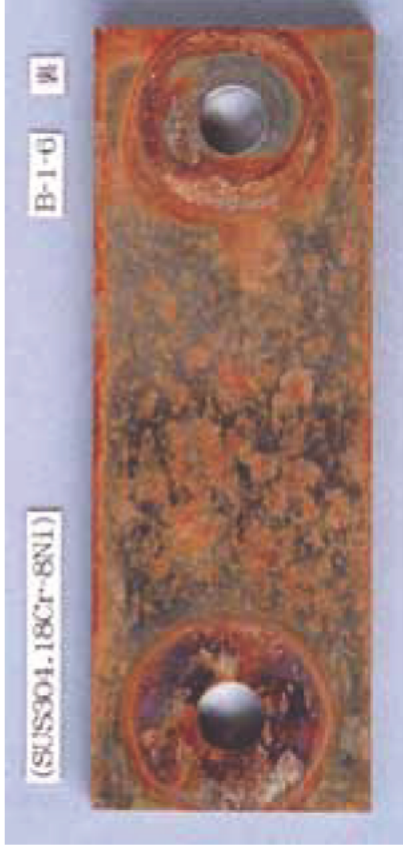
写真36 水洗後外観・スケッチ記録 (B-01-6)

<p>茶褐色に発錆 ○黄色を呈し、島状の発錆が全面に見られた。 ○エッジ、ボルト孔の周りに多く発錆していた。</p>
写真

<p>○黄色を呈し、島状の発錆が全面に見られた。 ○エッジ、ボルト孔の周りに多く発錆していた。</p>

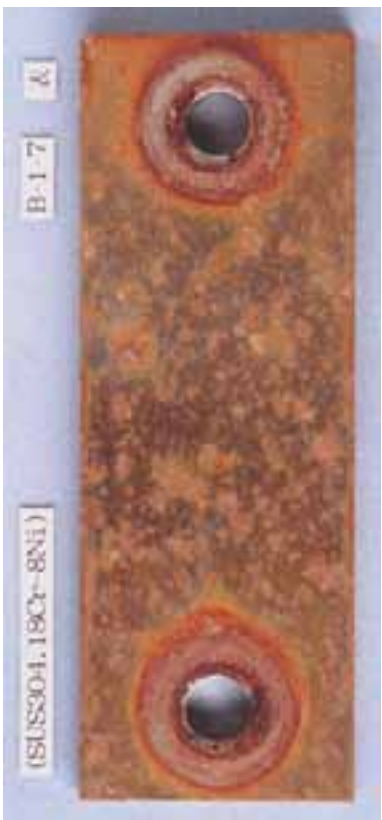
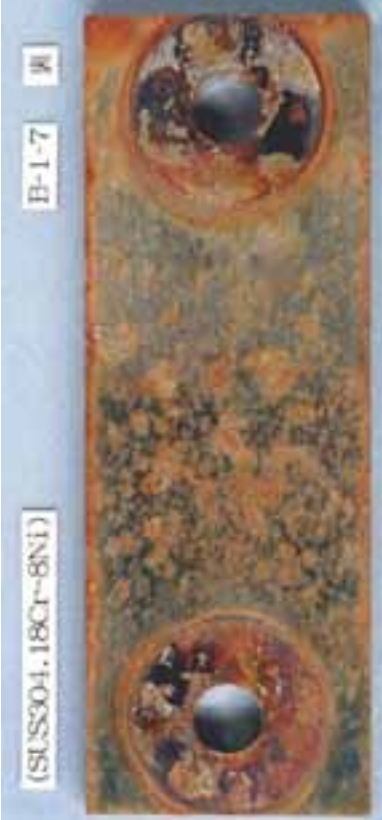
写真37 水洗後外観・スケッチ記録 (B-01-7)

<p>茶褐色に発錆 ○島状の発錆が全面に見られた。 ○エッジ、ボルト孔の周りに多く発錆していた。</p>
写真

<p>○黄色を呈し、島状の発錆が全面に見られた。 ○エッジ、ボルト孔の周りに多く発錆していた。</p>

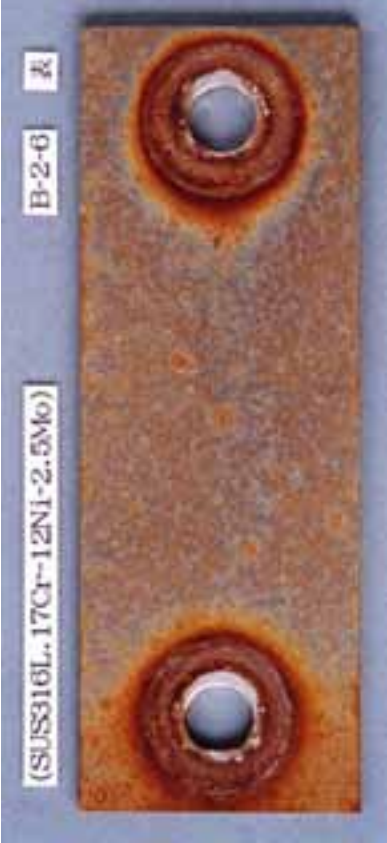
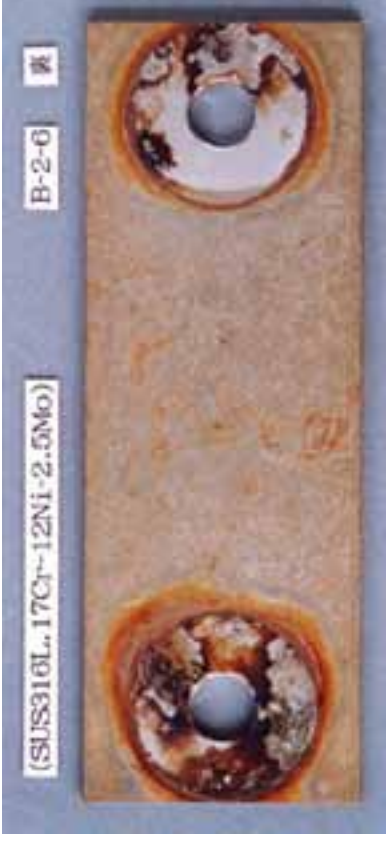
写真38 水洗後外観・スケッチ記録 (B-02-6)

<p>発錆多い○発錆(点状)が中央部に数点見られた。  ○全面的に薄茶色を呈していた。  ○ホールの周辺に孔食が見られた。</p>	
<p>図裏</p>

<p>○発錆(点状)が見られた。  ○全面的に薄い黄色を呈していた。 孔食発生  ○ホールの周辺に発錆、孔食が見られた。</p>

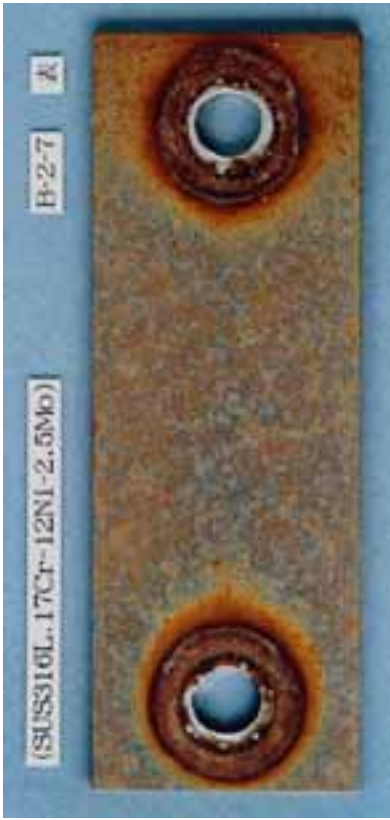
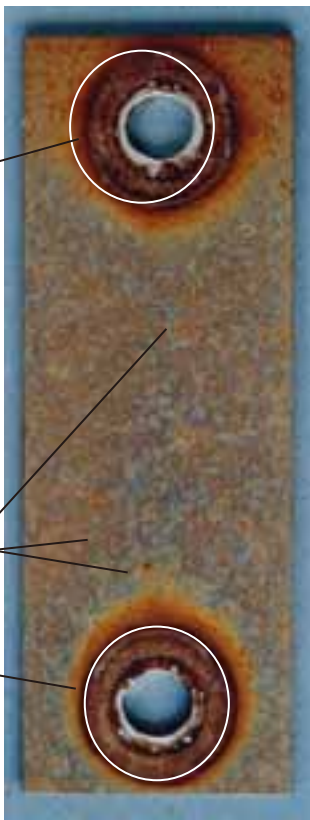
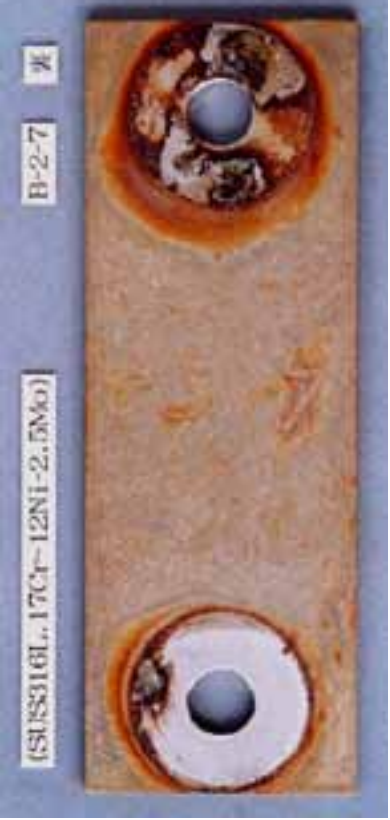
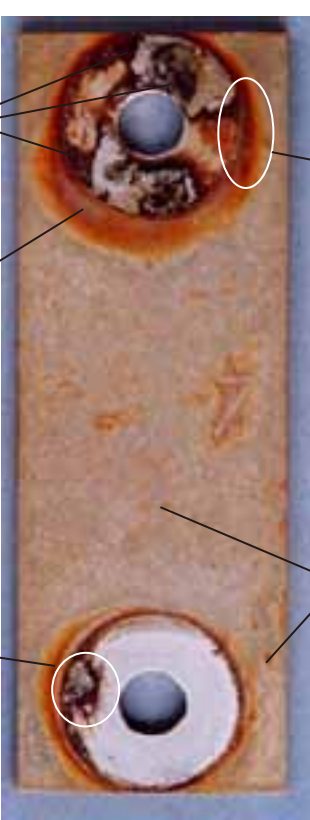
写真39 水洗後外観・スケッチ記録 (B-02-7)

<p>○発錆(点状)が中央部に数点見られた。          ○全面的に薄茶色を呈していた。          ○ボルト孔周辺に孔食が見られた。</p>	
写真

<p>○発錆(点状)が数点見られた。          ○発錆(点状)を呈していた。          ○全面的に薄い黄色を呈していた。          ○ボルト孔周辺に発錆、孔食が見られた。</p>

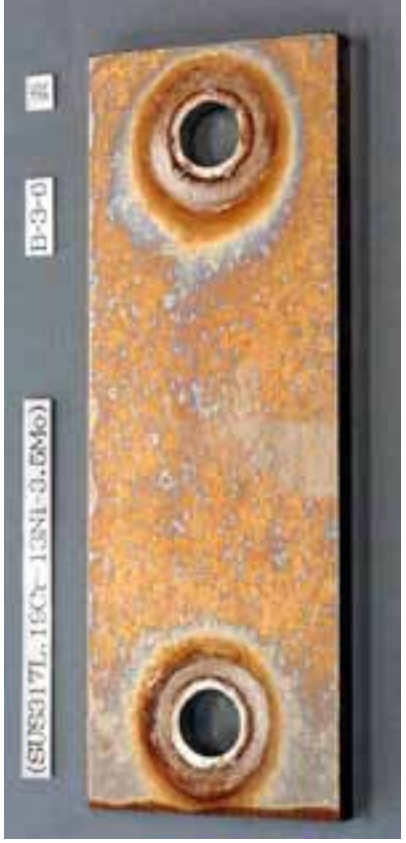
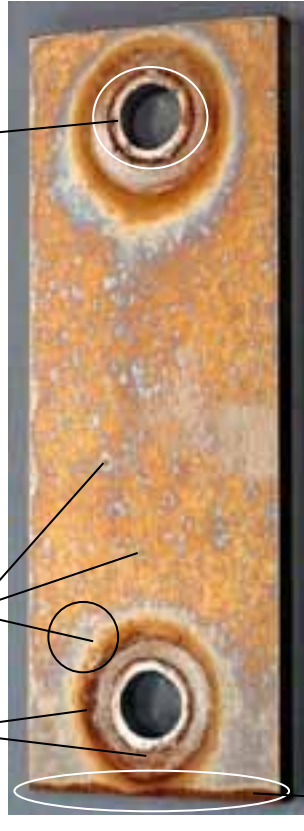
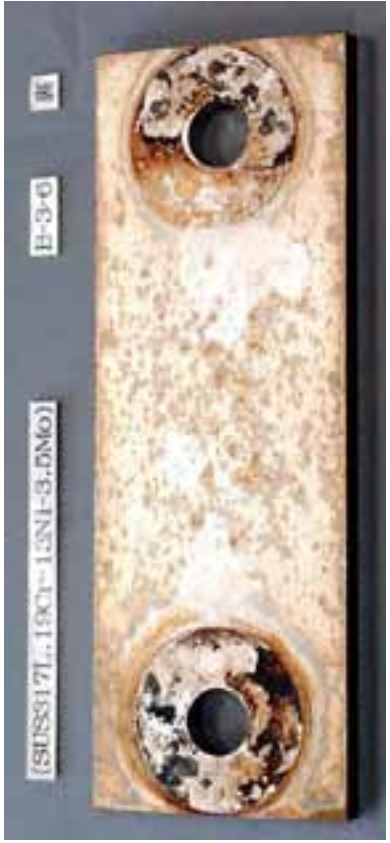
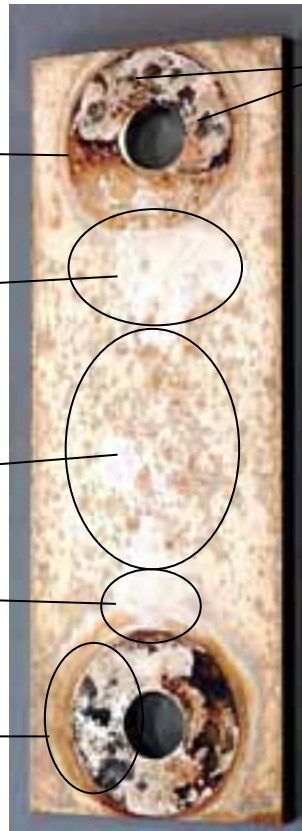
写真40 水洗後外観・スケッチ記録 (B-03-6)

<p>発錆、孔食発生</p> <p>発錆(点状)</p> <p>発錆、孔食発生</p> <p>発錆(点状)</p> <p>発錆(点状)が数点見られた。      全面的に黄色(一部紫色)を呈していた。      ホト孔周辺に発錆、孔食が多く見られた。</p>
写真

<p>孔食発生</p> <p>金属光沢</p> <p>発錆多い</p> <p>孔食発生</p> <p>金属光沢</p> <p>発錆多い</p> <p>部分的に金属光沢が見られた。      中央部に発錆が多く見られた。</p>

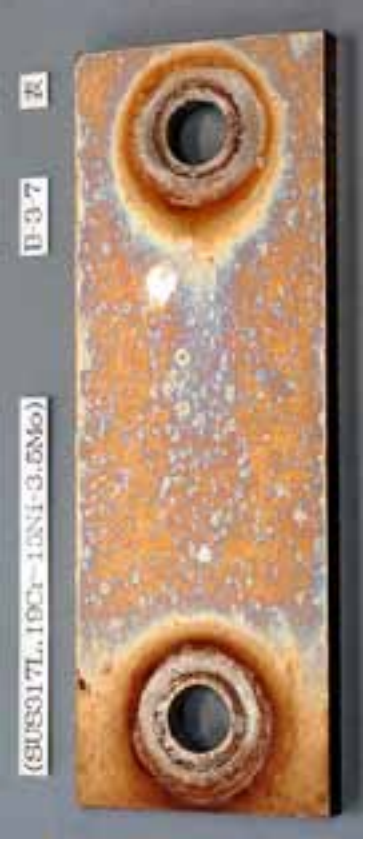
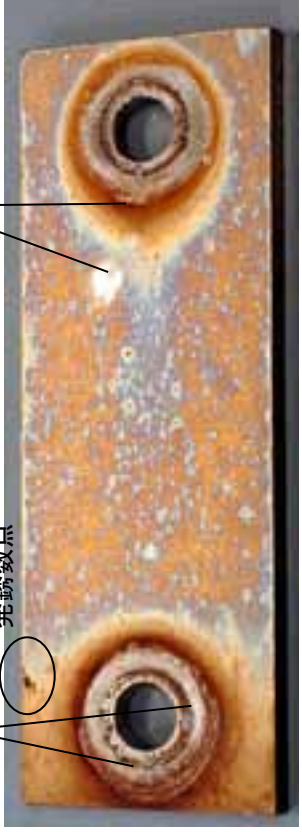
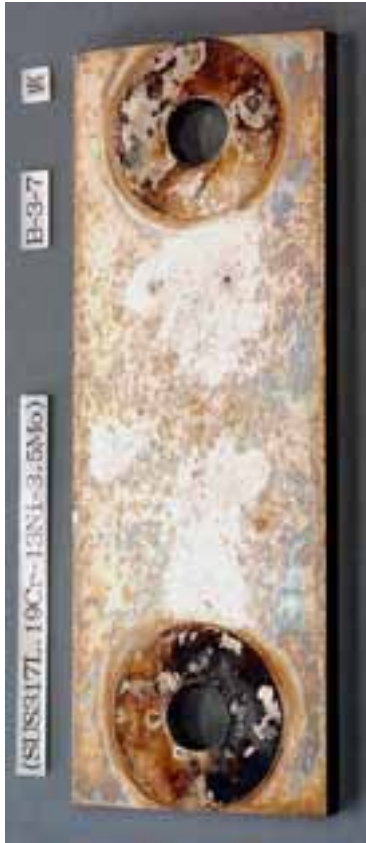
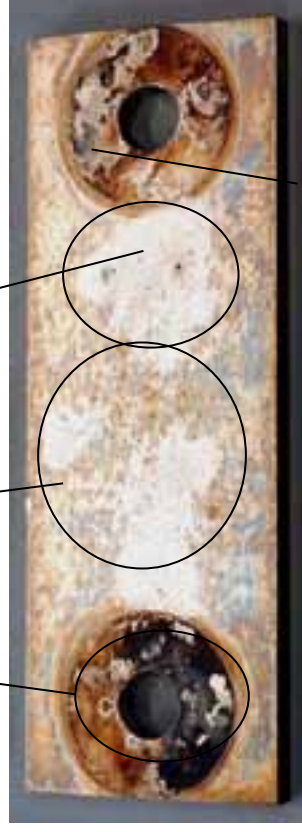
写真41 水洗後外観・スケッチ記録 (B-03-7)

<p>○発錆(点状)が見られた。          ○全面的に黄色(一部紫色)を呈していた。          ○ボルト孔周辺に発錆、孔食が見られた。</p>	
写真

<p>○部分的に金属光沢が見られた。          ○中央部に発錆が多く見られた。</p>

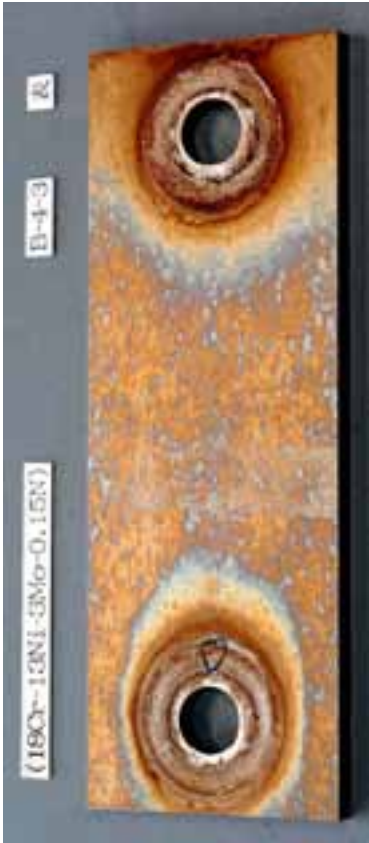
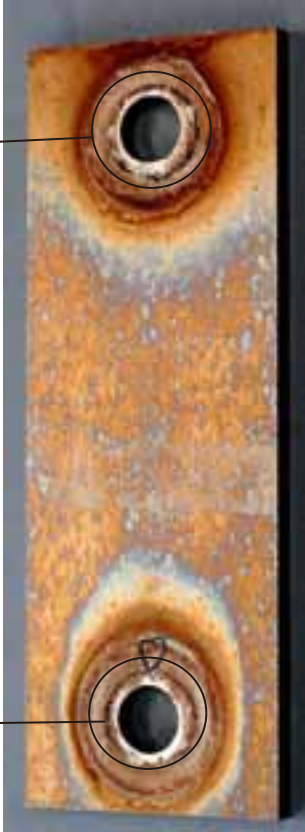
<p data-bbox="754 282 826 824">○全面的に黄色(一部紫色)を呈していた。 ○ボルト孔の周辺に孔食が発生していた。</p>
写真

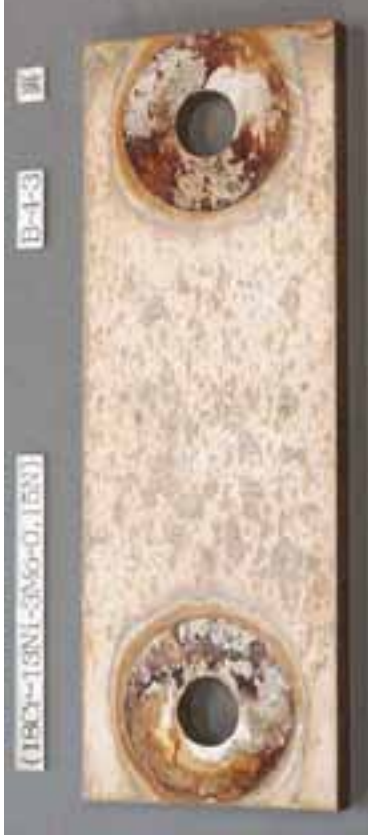
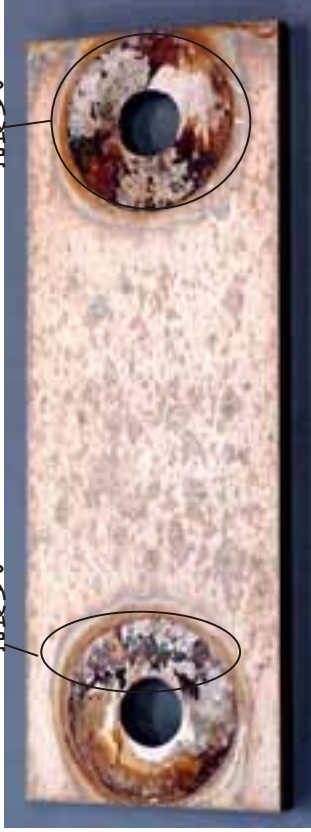
写真42 水洗後外観・スケッチ記録 (B-04-3)

<p data-bbox="1297 264 1412 779">○全面的に金属光沢があった。 ○中央部に発錆(島状)が散在していた。 ○ボルト孔周辺に孔食が多く見られた。</p>

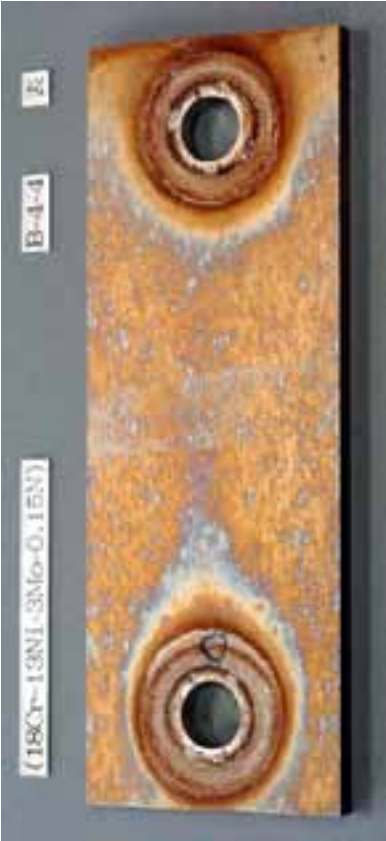
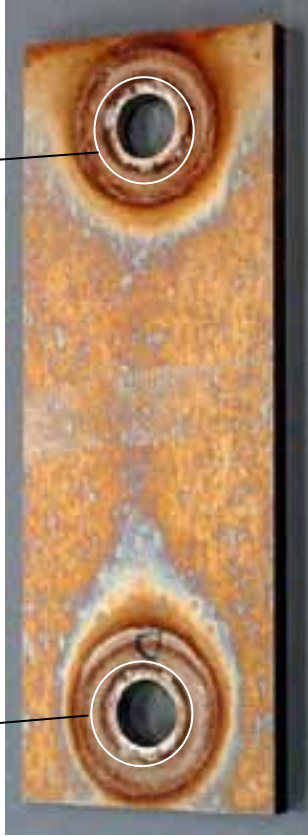
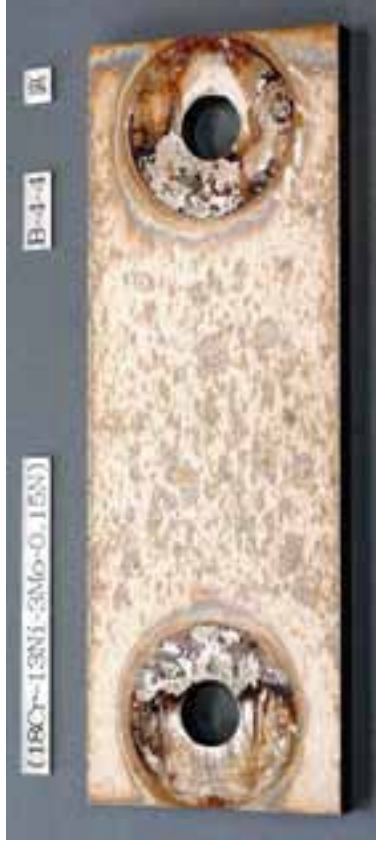
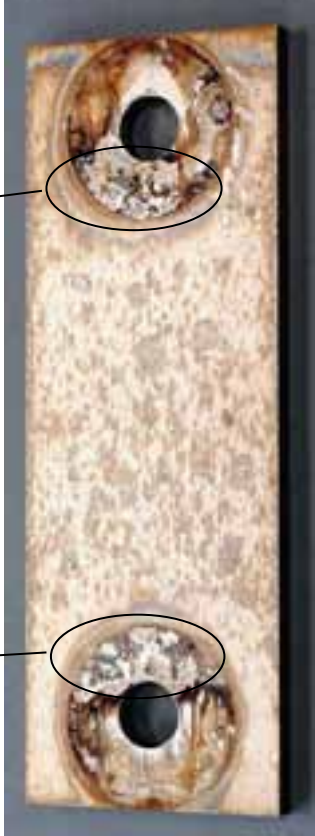
写真43 水洗後外観・スケッチ記録 (B-04-4)

<p>○全面的に黄色(一部紫色)を呈していた。 ○ボルト孔周辺に孔食が発生していた。</p>
写真

<p>○全面的に金属光沢があった。 ○中央部に発錆(島状)が散在していた。 ○ボルト孔周辺に孔食が多く見られた。</p>

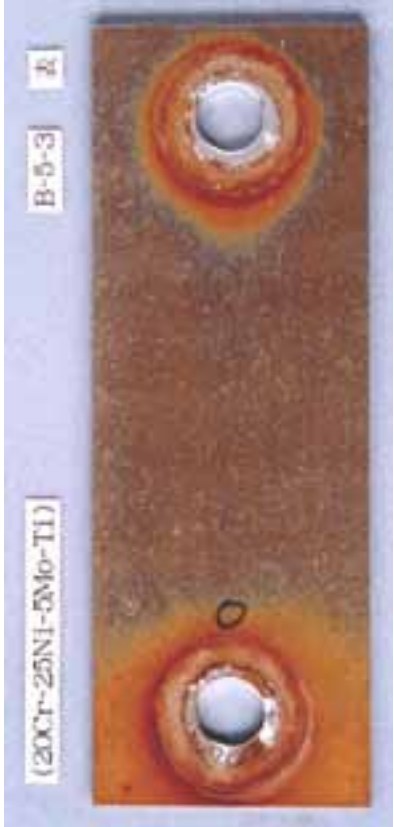
写真44 水洗後外観・スケッチ記録 (B-05-3)

<p>○全面的に茶褐色を呈していた。 ○発錆(点状)が数点見られた。 ○ボルト孔周辺に孔食が見られた。</p>
写真

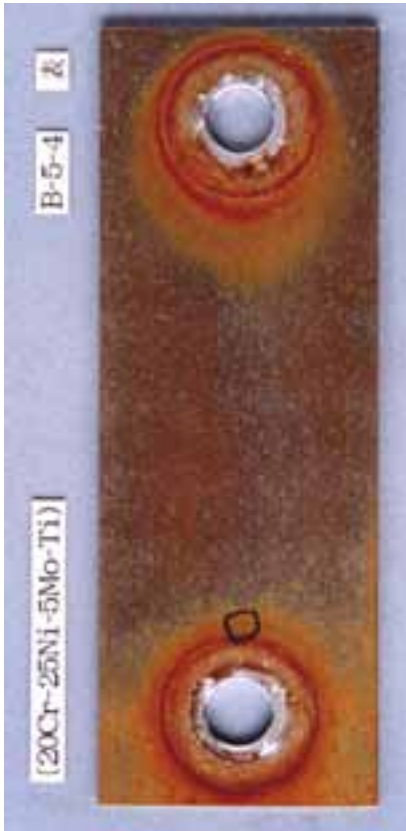
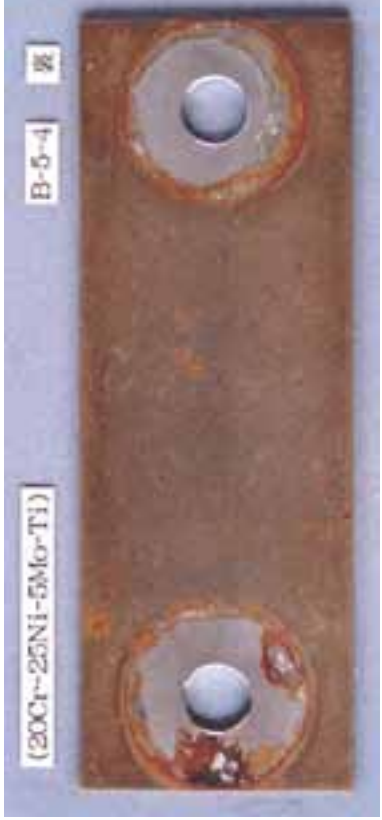
写真45 水洗後外観・スケッチ記録 (B-05-4)

<p>○全面的に茶褐色を呈していた。 ○発錆(点状)が数点見られた。 ○ホト孔周辺に孔食が見られた。</p>	写真

<p>○全面的に薄い黄色を呈していた。 ○一部、発錆が見られた。</p>
